Budapesti Műszaki és Gazdaságtudományi Egyetem  
Geotechnika és Mérnökgeológia tanszék

## Kőzetkárosodási formák térképezése a Citadella kőzetein

### Stone damage mapping on the Citadel of Budapest

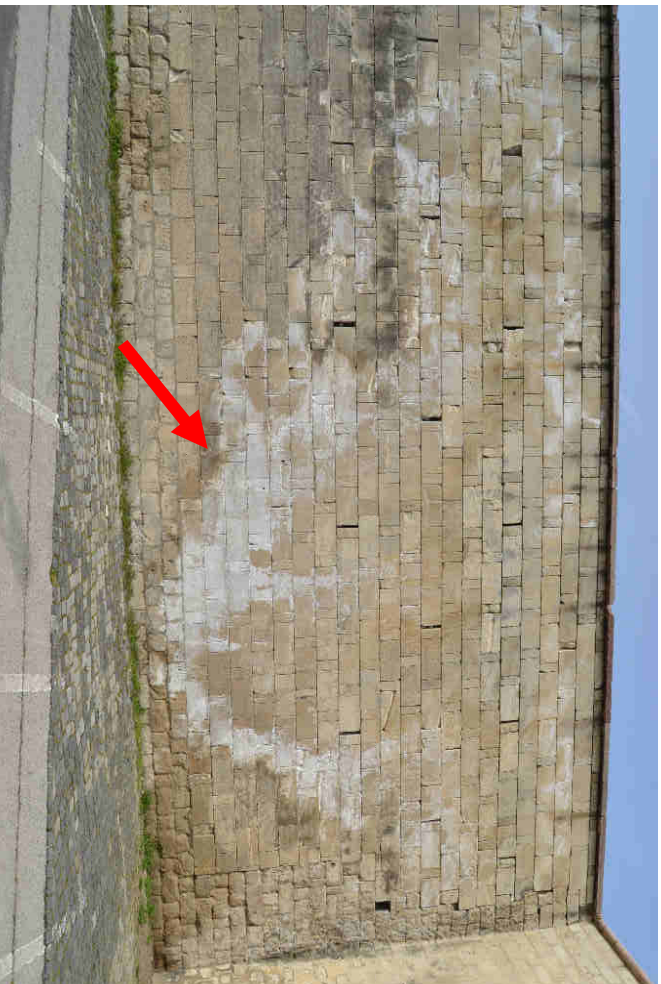
vándorolnak, és amikor a víz elpárolog a kőzet felületén kicsapódnak. A falfelületek vizsgálatakor találtkoztunk olyan szakaszokkal, amelyen több négyzetméteres sókiváltások voltak megfigyelhetők a fal teljes magasságában (6. ábra). Ennek feltételezhetően az az oka, hogy a belső oldalon a terepszint, ezáltal a talajvízszint is jóval magasabb szintet üt meg.

6. ábra: Nagy felületre kiterjedő sókivirágzás (Citadella D-i oldal, D-i fekvés)

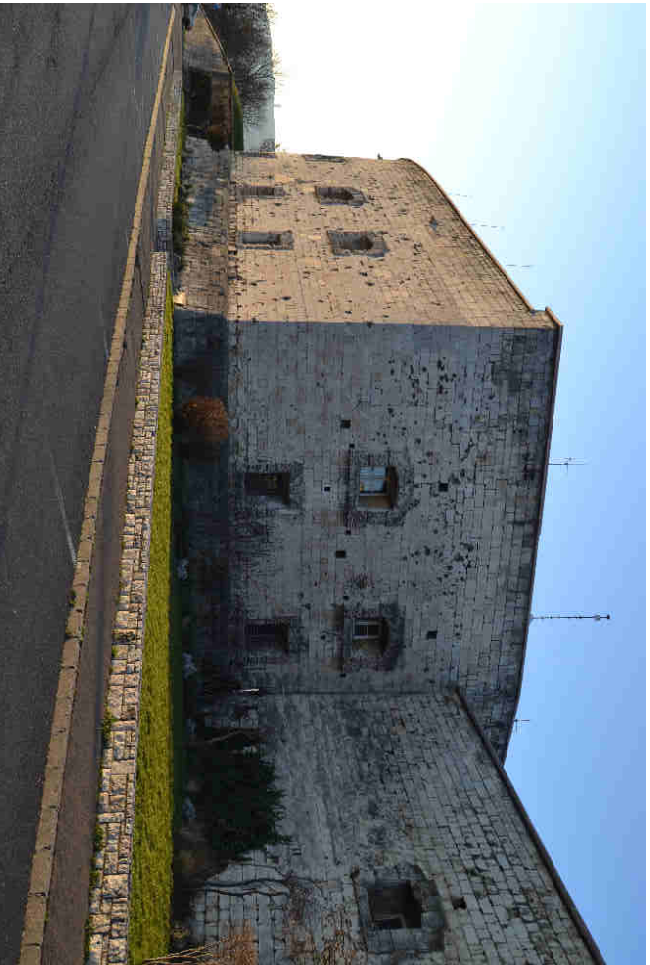
Számos helyen megfigyelhetők a világháborúk és az 1956-os forradalom okozta sérülések is. A belövések, sortűzök nagy felületen roncsolták a kőzet felszínét, ezekben a lyukakban fekete kéreg megrepedése figyelhető meg (7. ábra).

Gyakori a károsodások egymásra halmozódása is, pl.: belövés vagy visszamállott felületen megjelenő fekete gömbös kéreg, a talajhoz közelebbi részeken a talajvíz miatt nedvesebb kőzeteken megrepedülő moha (7. ábra). Ezek a károsodási folyamatok a kőzetek

*7. ábra: Belövéses nyomai (D-i oldal, nyugati rondella eleje, K-i fekvés)*

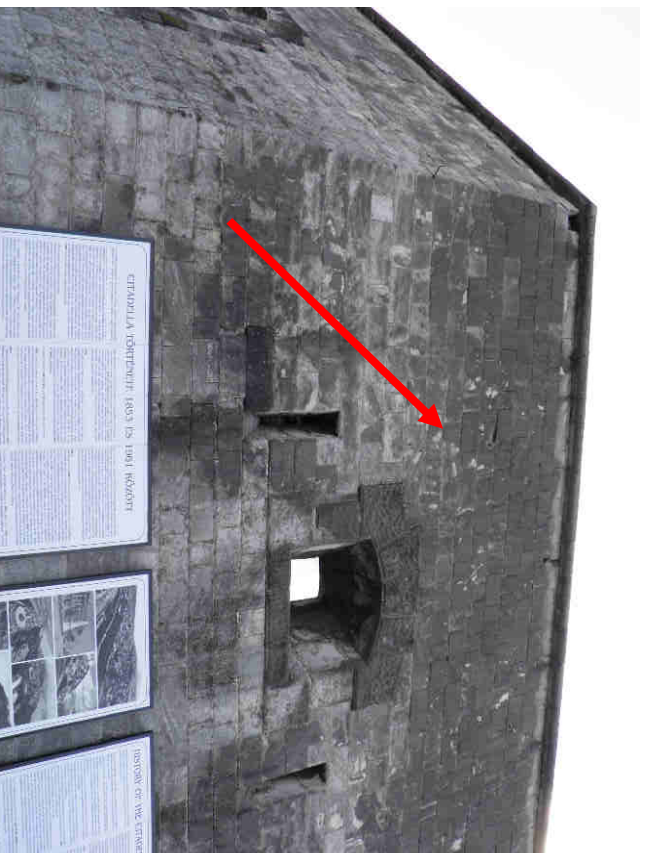
A Citadella esetében ez a jelenség a falak tetején végigfutó (tömött mészkőből készült) párkány alatt minden oldalon jól megfigyelhető. Török [21] elemezte és ábrázolta a durva mészkő felszínén található kéregek összetételét (16. ábra). Megfigyelte, hogy a mállott a fekete kéregben legnagyobb a gipsz aránya (több mint a kéreg fele). A térképezés során olyan falszakaszt is találtunk, amelynek nagy része fekete kéreggel károsodott (K\_01). (17. ábra)

17. ábra: Fekete kéreggel fedett falszakasz (K\_03, É-i oldal, Ny-i tőljolás)

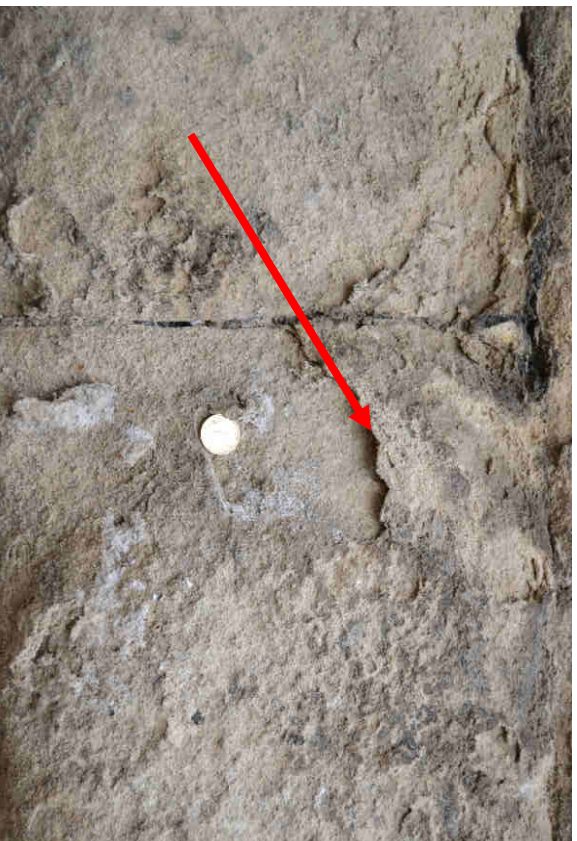
olyan falfelületeken alakul ki, amelyeket csapóeső is mos, így a gipszesedésnél katalizátorként működő szálló por nem marad sokáig a felszínen.

18. ábra: Levéló fehér kéreg a K\_14 falszakaszon (D-i oldal, D-i fekvés)

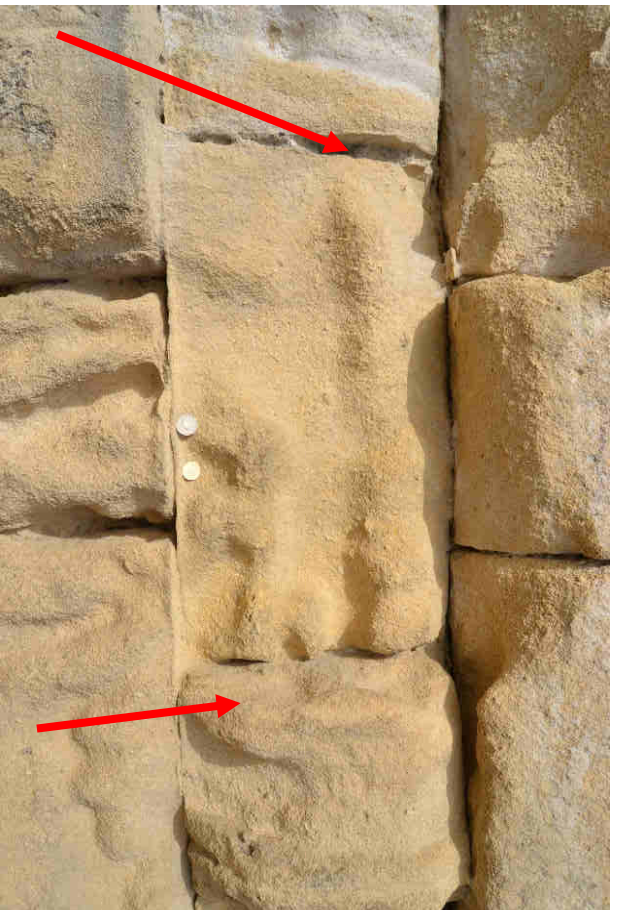
A legtöbb falszakaszon megtalálható kőhiány. Jelenlétüket több tényező is befolyásolja. Az építőköveken kialakult fekete és fehér kéreg a kötömbök felületéről lehullva fokozatos

19. ábra: Visszahátrált kötömbök a K\_14 falszakaszon (D-i oldal, D-i fekvés)

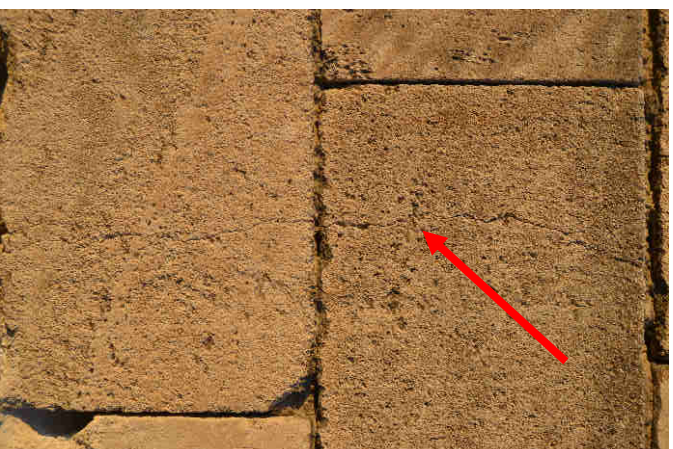
20. ábra: Statikai problémákra visszavezethető kötőmb átrepedés több soron keresztül (K\_14-es falszakasz, D-i oldal, D-i fekvés)

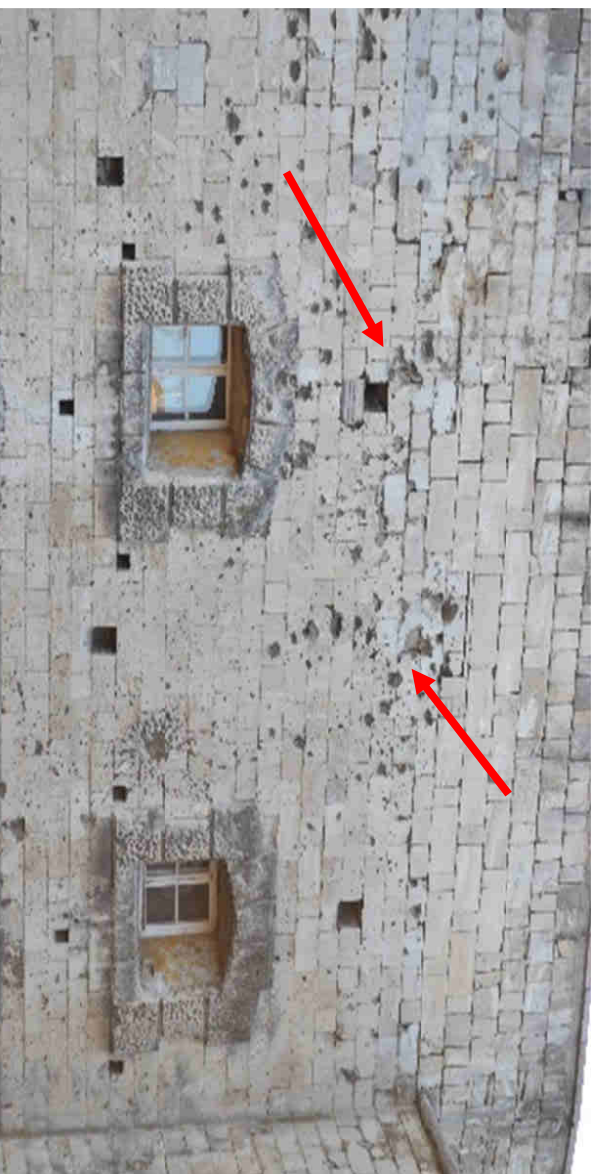
Az építmény ugyancsak magán viseli a világháborúk, szabadságharcok nyomait (21. ábra). A falak felületén, több helyen, nagy kiterjedésű és rengeteg apróbb belövés okozta sérülés található. A korábban kicserélt kőzetek mellett az eredeti kőanyag nagymértékű pusztulásnak indult, ugyanígy megfigyelhető a helytelenül alkalmazott cementes kikenések és egyéb köpörtlő szerek környezetében található eredeti kőanyag pusztulása is. Statikai problémákból kötőmb átrepedés és kőlaptörés több kőSORON, vagy akár az egész falmagasságban megfigyelhető (20. ábra).

21. ábra: Belövések nyomai a K\_20-os falszakaszon (D-i oldal, K-i tájolás)

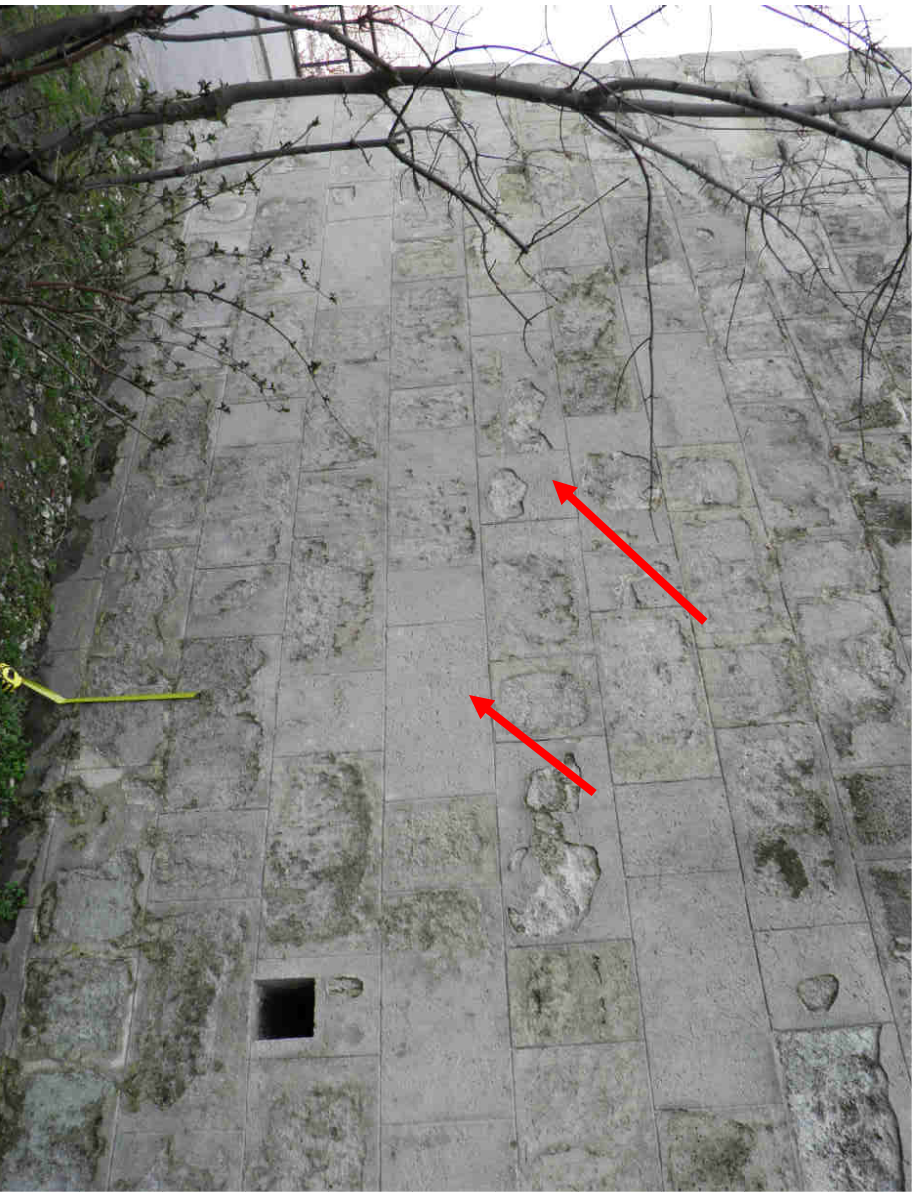
Kikenésekkel és javításokkal a falak felületén mindenhol lehet találkozni. Egy részük cement anyagú, amely a kikenés mellett lévő kőzetekre igen rossz hatással van (22. ábra).

22. ábra: Nagy felületen, kikenéssel javított falazat

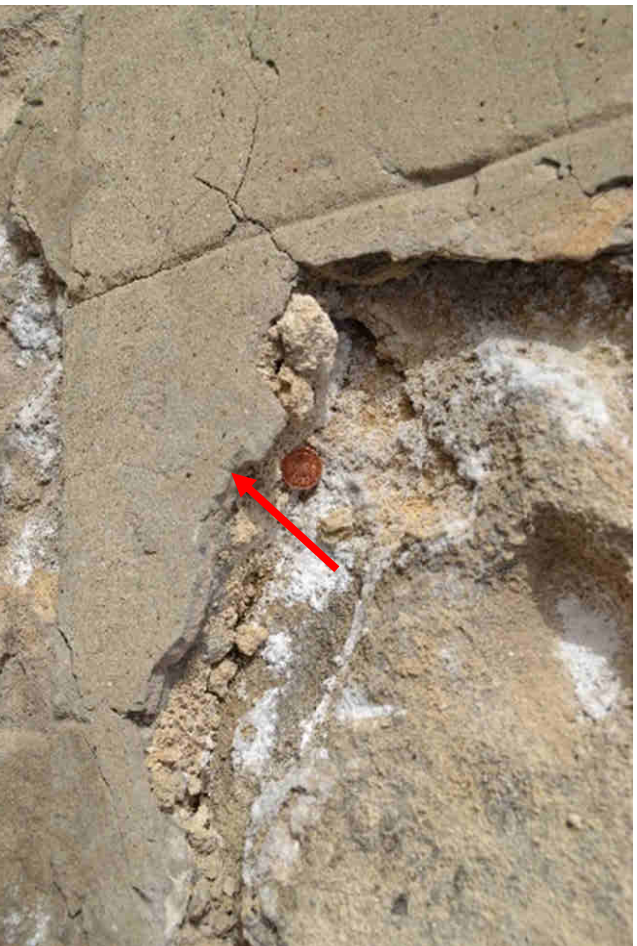
Több helyen látunk olyan nagy felületeket, amiket szakszerű kőpótló anyaggal javítottak, mégis újra megfagyhatnak a mállási folyamatok rajtuk. (23. ábra).

23. ábra: Cementkikénés mellett tönkrement kőzet

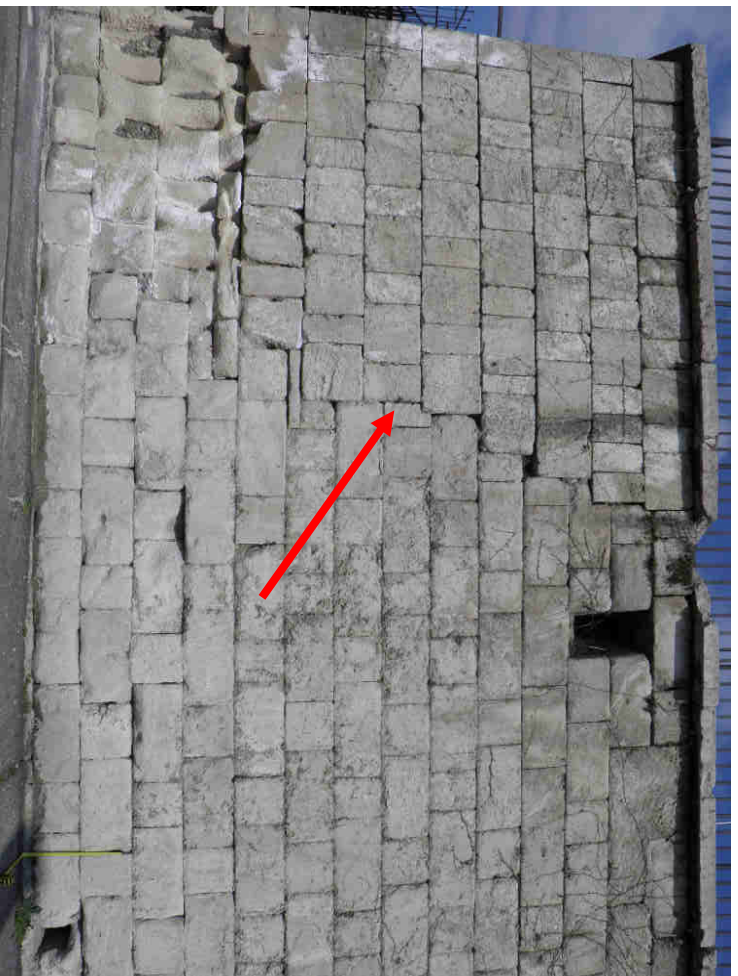
A vizsgált falszakaszok többségén megtalálható cserélt kötőbökök. A világháború, és forradalmak okozta, helyenként több négyzetméter nagyságú sérülések javításai illetve a

24. ábra: Cserélt kötőbökökből újjarakott falazat

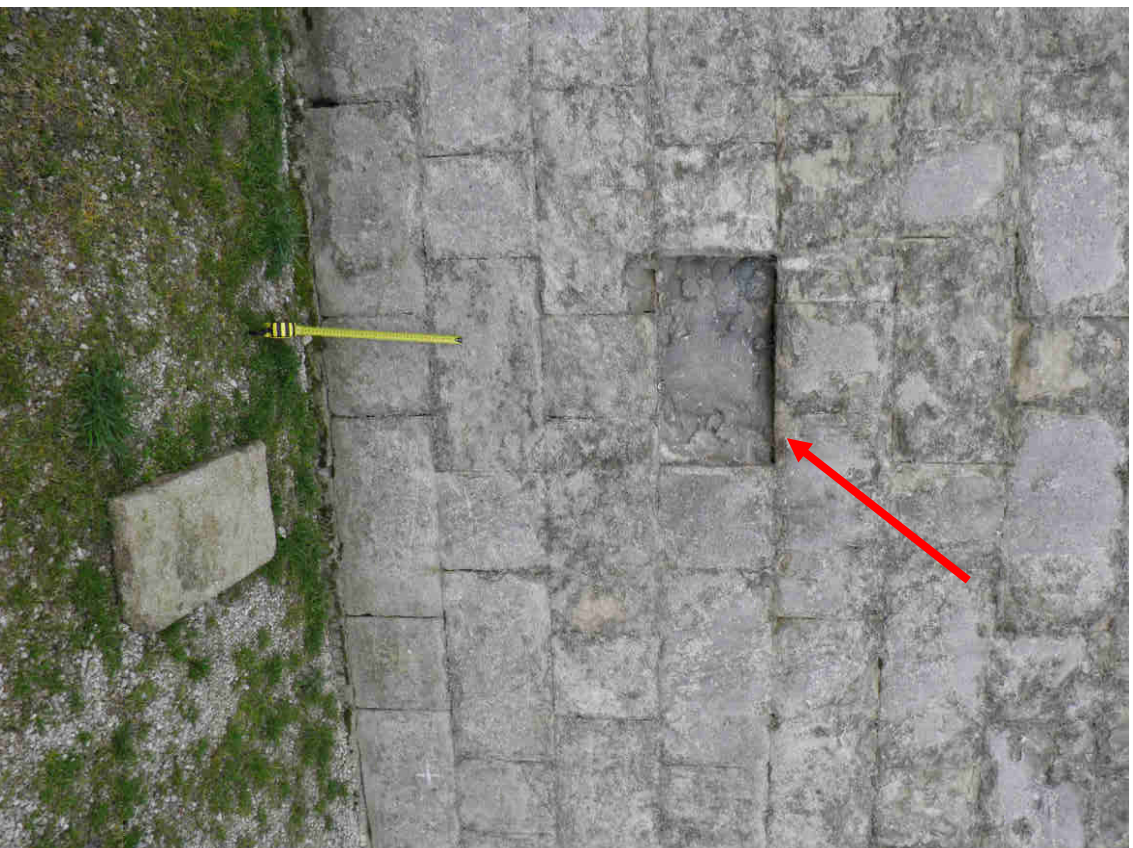
A helyszínen végzett vizsgálatoknál megállapítottuk, hogy bizonyos esetben csak egy vékony 5-6 cm vastag lappal történt a köpötlás. Károsító hatásuk jelentős, mivel a nem szakszerűen cserélt kötömbök mellett az eredeti köanyag azonnal pusztulásnak indul. Ezek a lapok többnyire cementhabarccsal lettek a visszahátrált kőzet elé ragasztva. Ez az anyag sokkal keményebb a durva mészkő tömböknél, nem dolgozik együtt a puhább durva mészkővel. A

25. ábra: Helytelenül rögzített, kiesett kőlap

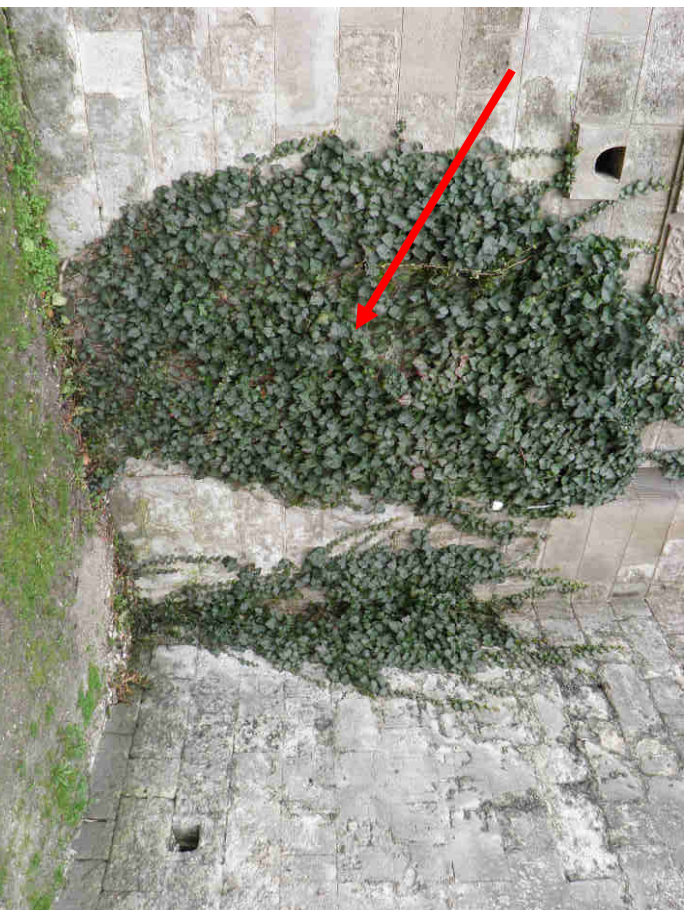
Több helyen található borostyán a fal felületén (26. ábra). Ez a növény a fal felületére felkúszik, a gyökere mentén, a kőzet felszínén, azokon a pontokon, ahol odatapad a kőzethez, apró lyukakat lehet felfedezni. Egyes helyeken csak egy-egy szállal találkozunk, de volt példa teljes falszakasz benövésére is. Levelei alatt a kőzet nehezen szárad, a függőbe benövő gyökerei repeszti a kőzet széléit, a szerves anyag lerakódását a fal felületén elősegíti, viszont a portól megvédi a kőzet felszínét. Mohával az egész építményen találkozunk, szinte minden párkány alatt, vízkivetések és ereszcsonoma körül, talaj menti sávokban megtalálható.

*26. ábra: Nagy kiterjedésű borostyán a K\_09 falszakaszon*

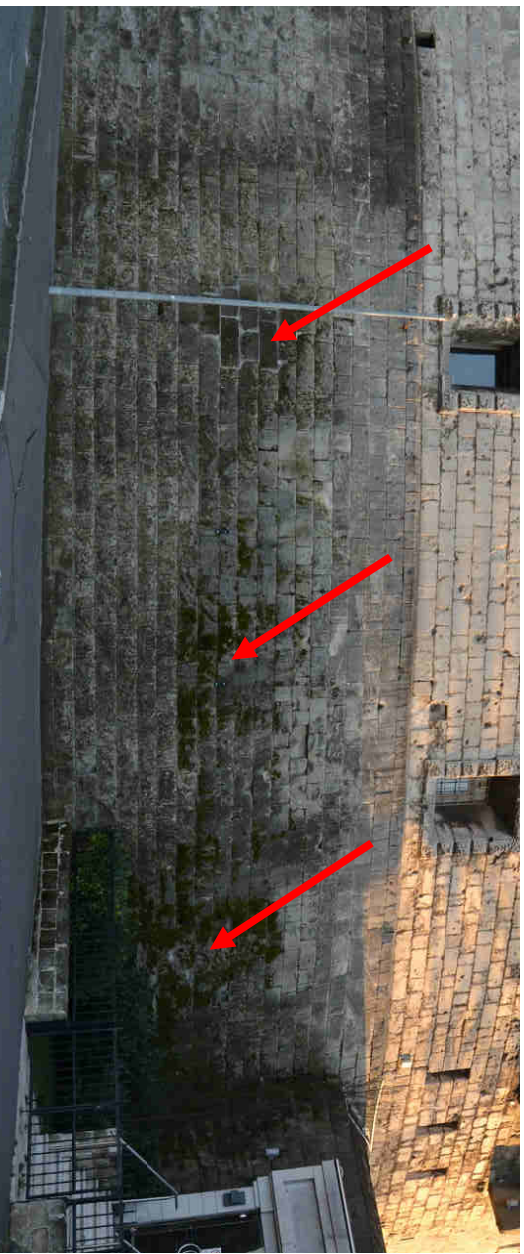
Mohák és zuzmók jelenléte jellemző volt továbbá az ablakok felett lévő, nagyméretű, durván megmunkált köveken (27. ábra). Számuk az északi oldalon megsokszorozódik, jellemzően minden falszakasz alján, negatív sarokban megtalálható. A fugák között több helyen találhatunk az egészen aprótól akár az ökölnyi méretű élő vagy elszáradt növényekkel (28. ábra). Ezek gyökerei szelíeszítik a kőzetek közötti fugákat, utat nyitva a víznek és ezáltal a további károsodásnak. Néhány esetben a falak előtt növe, nagyméretű bokrok okoznak problémát.

27. ábra: Moha a keleti rondella északi tájolású oldalán

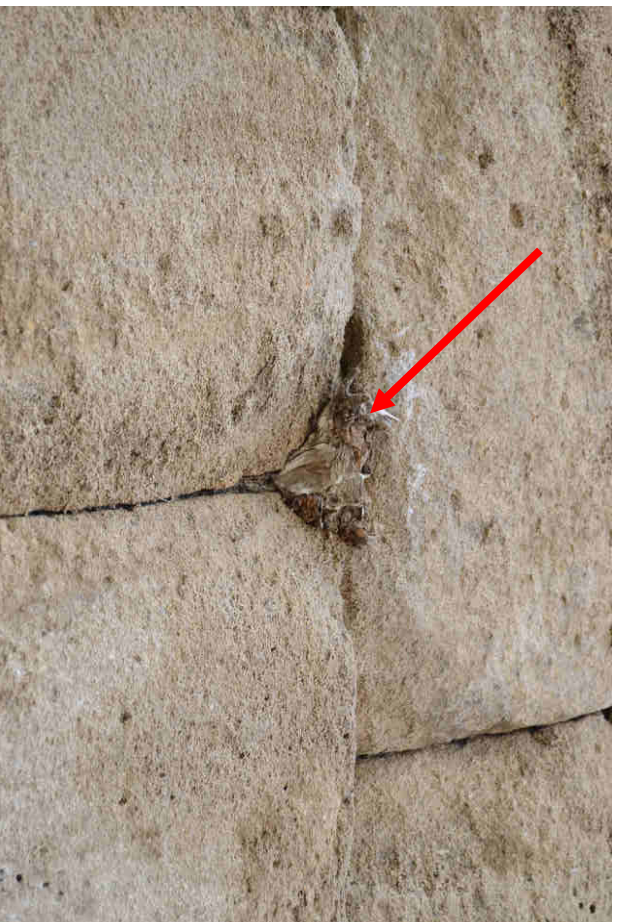
28. ábra: Elszáradt növényi szármarradvány a fugában

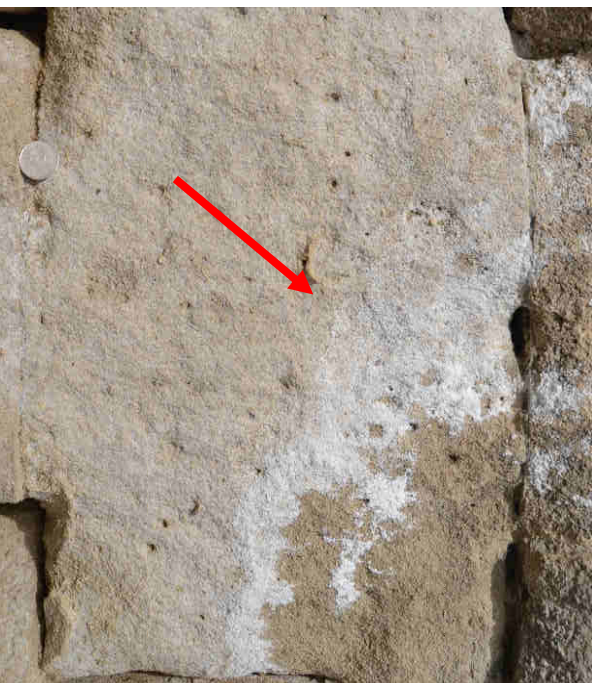
A falakon, sok helyen kisebb nagyobb felületű elszíneződések láthatók, méretük változik a néhány négyzet deciméteres és a több négyzetméteres között (29. ábra). Gyakori a víz lefolyása okozta nagy felületre kiterjedő, barna színű elszíneződés (30. ábra). Sok helyen láthatunk fehér színű sókivirágzásokat (29. ábra) és korom okozta, fekete elszíneződést is. Ezen kívül megfigyelhető még néhány helyen a falba beültött és korrodált fém szegek és geodéziai csapok alatti rozsdatolt. Ezek az elszíneződések szinte minden esetben valamilyen károsodási kérgen helyezkednek el.

*29. ábra: Sókivirágzás a K\_14 falszakaszon (déli oldal, déli tájolás)*

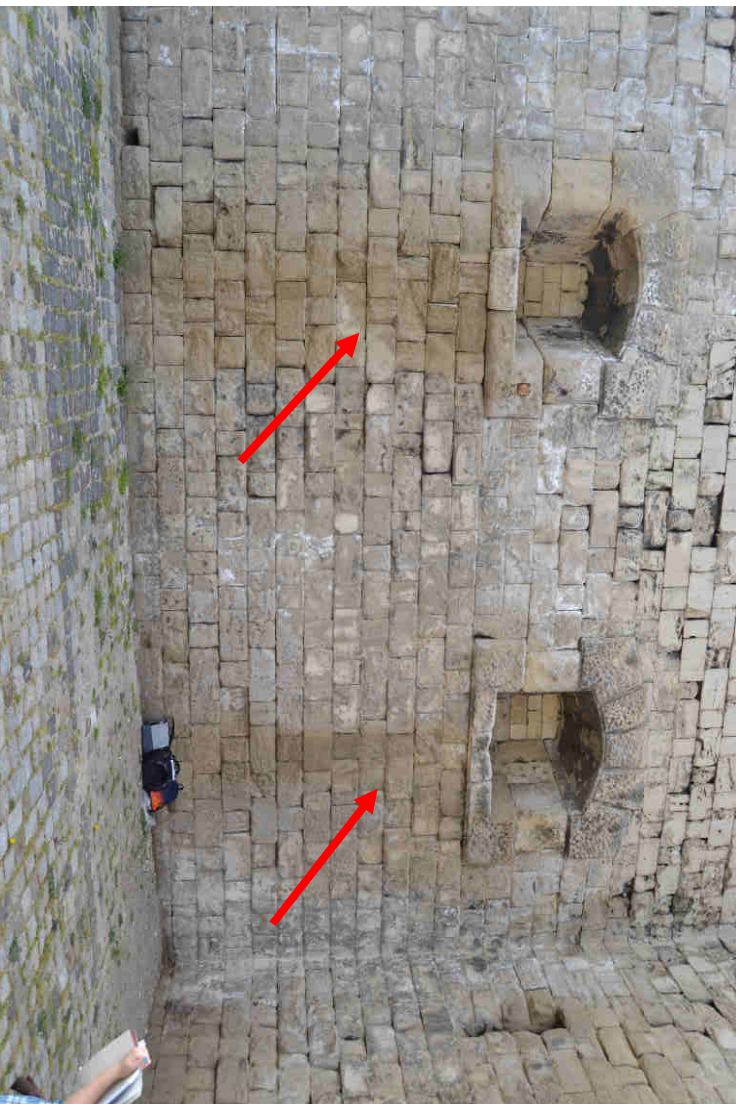
*30. ábra: Barna elszíneződés a K\_15-ös falszakaszon (déli oldal, keleti tájolás)*

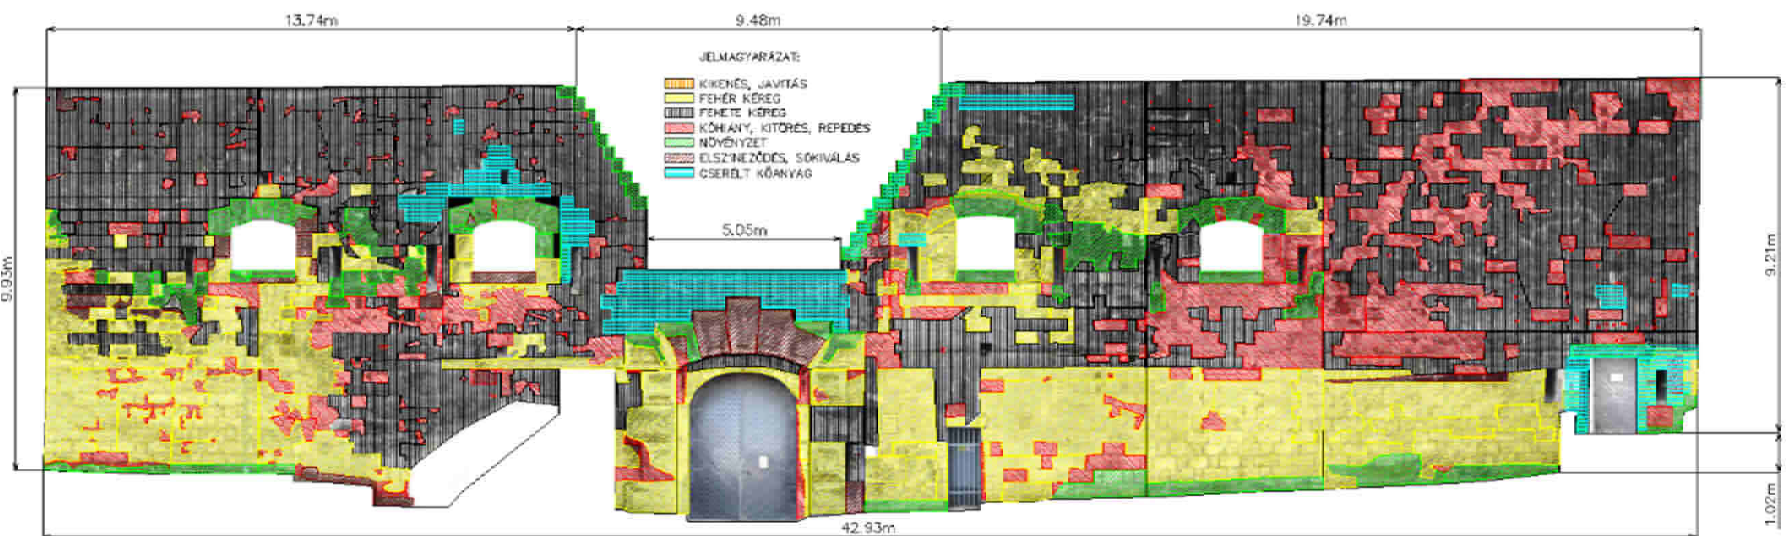
borítja (38. ábra). A 2 méter alatt lévő károsodásokat vizsgálva kitűnik, hogy a falon a fehér kéreg mellett a növényzet aránya igen magas, 29%. Északi oldal révén nagy felületet fed moha a falon, a talajhoz közeli nedvesebb köveken és a durván megmunkált ablak boltövein.

38. ábra: K\_01-es falszakasz kőzetkárosodási térképe (lekicsinyített rajz, A/3 formdtumban K\_01 falszakasz károsodásai, a mellékletben található)

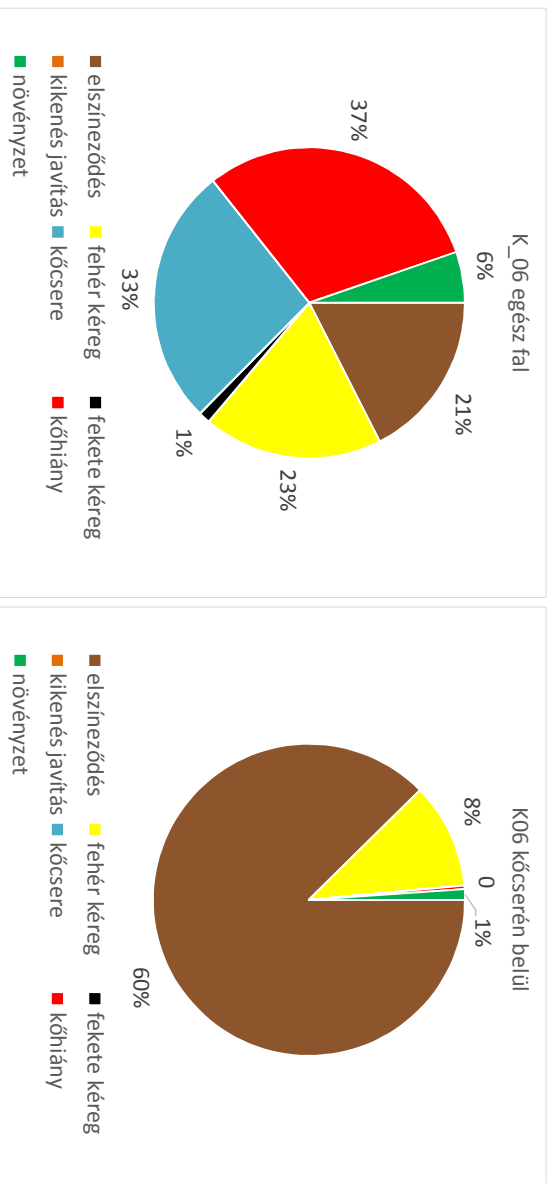
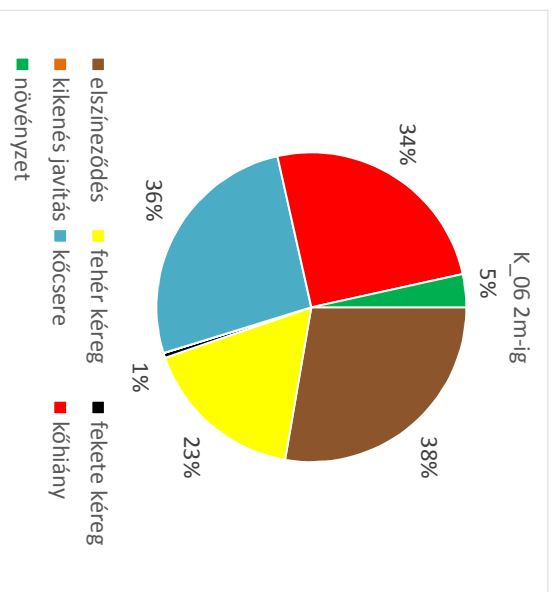
39. ábra: K\_06 falszakasz károsodásai

A keleti oldalon lévő K\_06-os falon vehetjük észre a legnagyobb mértékű kőhiányt (37%) a három kiemelt falszakasz közül (39. ábra). 33%-ban látható kicserélt kőzet, 21-23%-ban elszíneződés és fehér kéreg, 6% növényzet és egy picit fekete kéreg (1%). Megnéztük ezen a falon, hogy a talajtól 2 méterig milyen károsodások láthatók. Legnagyobb arányban az elszíneződés (38%), a kőcsere (36%) és a kőhiány (34%) fordul elő, megjegyezve, hogy az elszíneződés nagy része a cserélt kőanyaggon található. 23%-ban látható fehér kéreg, 1 %-ban fekete kéreg. Ezek aránya a teljes falszakaszon is ugyanennyi. Ezen kívül még van 5% növényzet . A teljes falfelületen a kőcserek túlnyomó többségén, 59%-án elszíneződés látható, 8%-ban fehér kéreg található rajta. A többi károsodási forma nincs vagy nem számottevő mértékben van jelen a cserélt kőömbökön. A kőcsere körülbelül 30%-a üde állapotú (40. ábra).

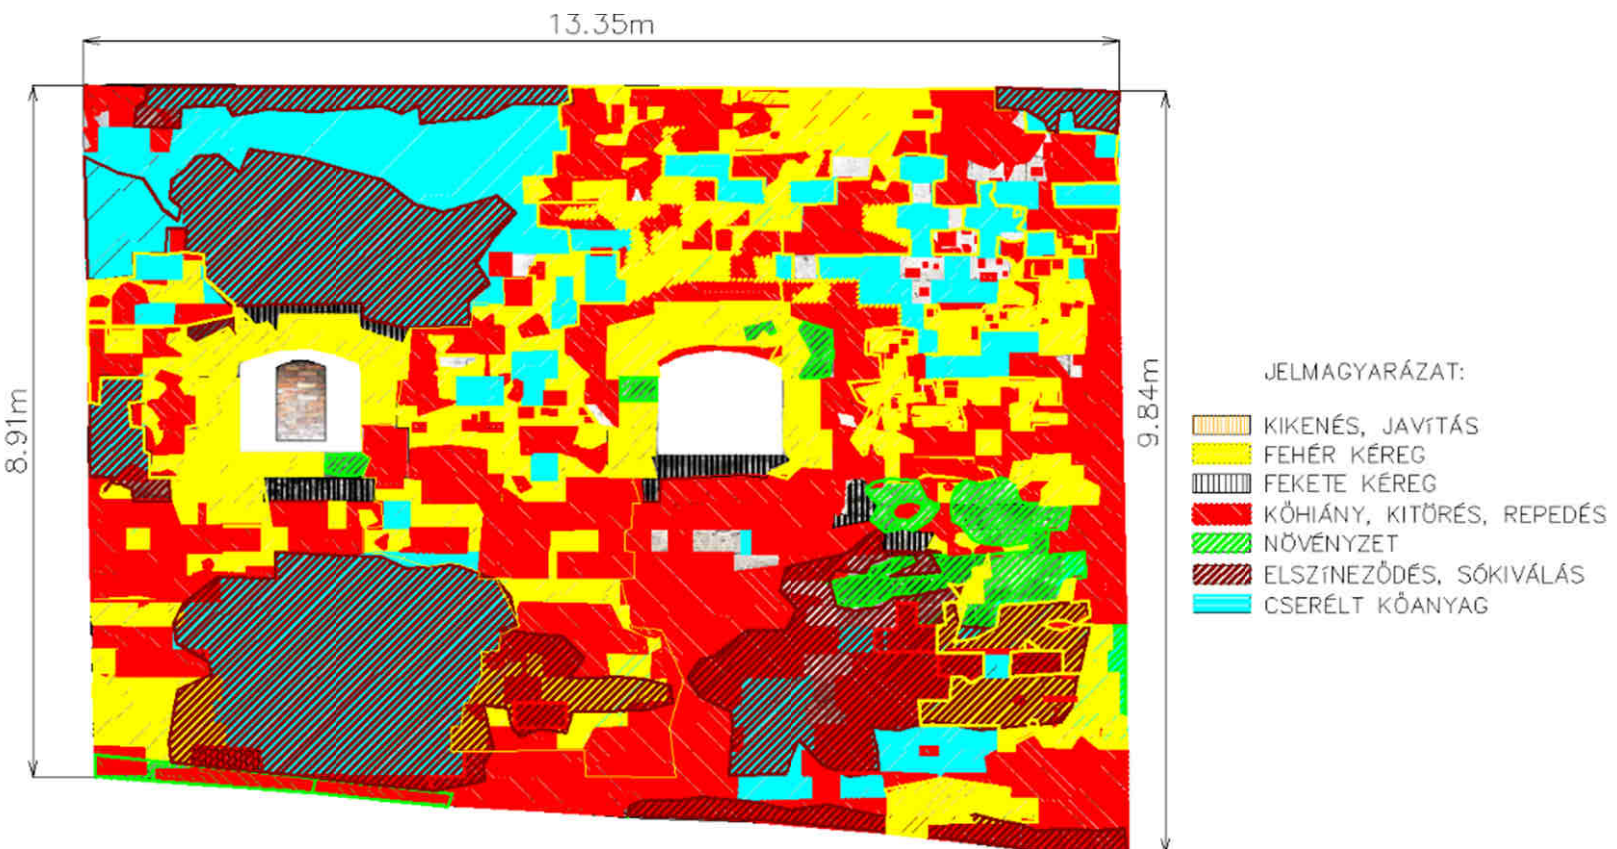
40. ábra: K\_06-os falszakasz kőzetkárosodási térképe, É-i oldal, K-i tájolás (lekicsinyített rajz, A/3 formátumban K\_06 falszakasz károsodásai, a mellékletben található)

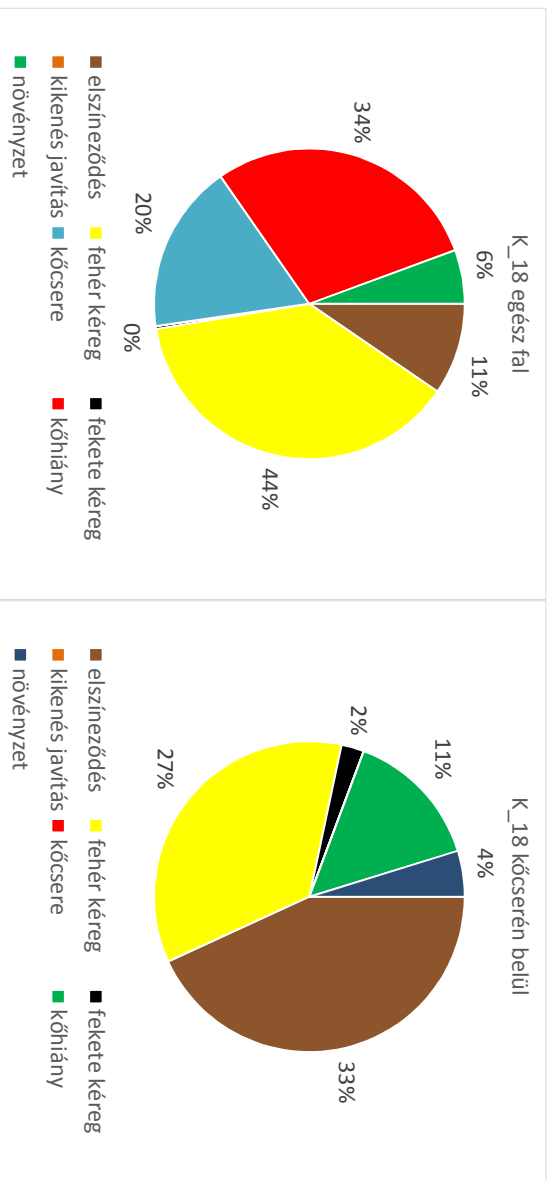
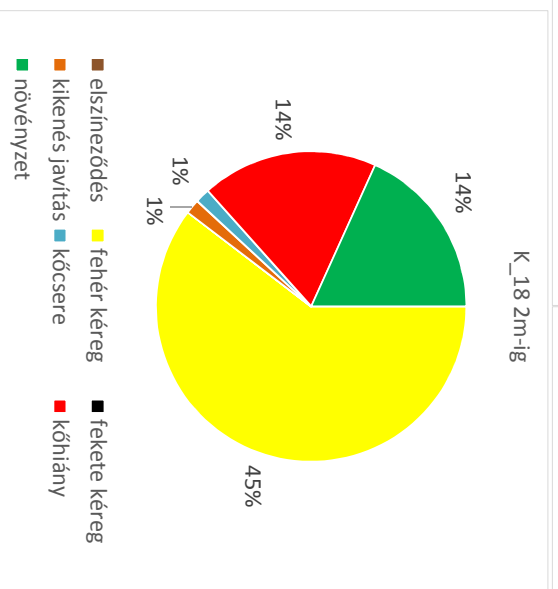
41. ábra: K\_18 falszakasz károsodásai

A déli oldalon található K\_18-as falszakaszon 44% fehér kéreg található, fekete kéreg nincsen rajta. 34%-os a kőhiány, 11% az elszíneződött felület, a kőzet 20%-át pedig korábban kicsérték (41. ábra). Ezen a falon is található növények, ez a fal területének 6%-át teszi ki. 2 méterig vizsgálva a kőzetet azt tapasztaljuk, hogy a teljes felülethez hasonló arányban fordul elő fehér kéreg (45%), kőhiányból (14%) és kőcsereből (1%) sokkal kisebb az arány, mint a teljes felületen. Ezen az alsó sávon található a növényzet nagy része, az alsó 2m 14%-át érinti ez (42. ábra).

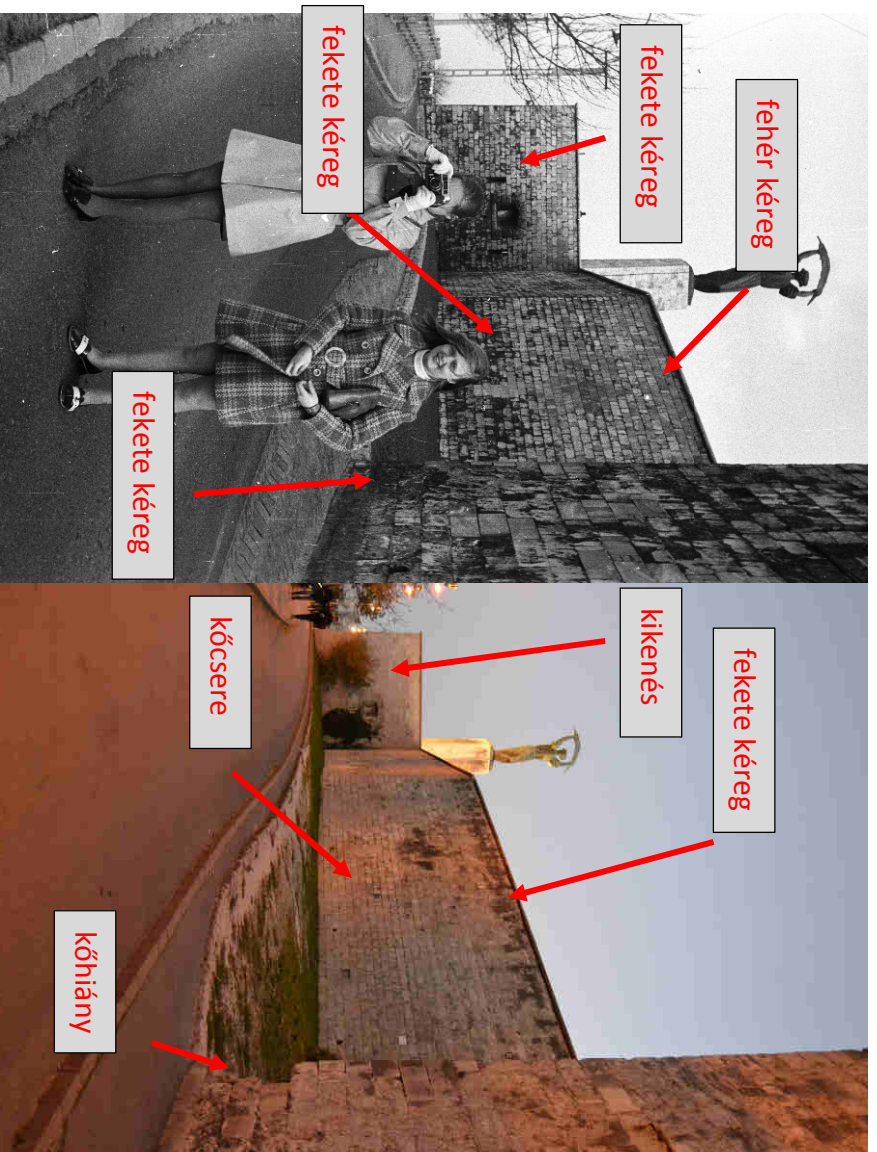
A 45. ábra képeit összehasonlítva látjuk, hogy a K\_09 falszakaszt felújították és most nagy részét borostyán borítja. A K\_08 és K\_09 falszakaszon a régi állapothoz képest a teljesen tönkrement kőzetek helyén most nagy kiterjedésű kőcserék vannak. A falak mai állapota is rossz, tovább romlott az első kép készítése óta [23]. A K\_06 fal sarkán, ahol 1971-ben még

45. ábra K\_07 és K\_09 falszakasz, É-i oldal, 1971-ben (bal) és 2016-ban készült képek (jobb)
