A töki templomrom felmérése épületkutatás és mérnökgeológia ötvöztetésével

Készítette: Kósa Zsuzsanna

Tudományos Diákköri Konferencia 2017.

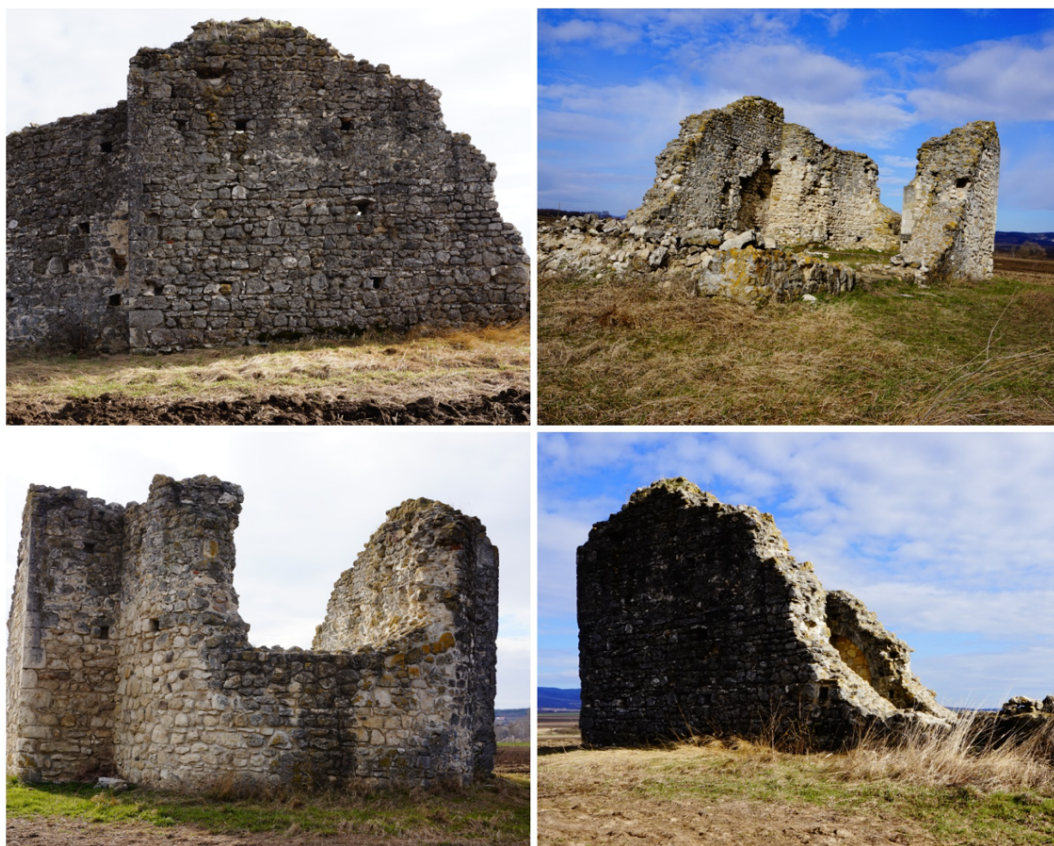
A templom szentélye keleti irányba néz kissé elforgatott állapotban. Az észak, északnyugat felé eső falak külső oldala kevésbé leromlott állapotú, az időjárás és a kis mennyiségű napsugárzás miatt vastag zuzmós mohás réteg alakult ki ezen és a szentély észak felé eső fal részén. Ez a falszakasz kevésbé leromlott állapotú a dél és délnyugat felé eső külső falrészekhez képest. A szentéllyel szemben lévő főfal teljesen lepusztult, csak alaprajzi szinten van meg a fal lábazati része, a kiomlott kődarabok ezen a részen lettek összegyűjtve. Ahogy a műemléki szemle is írja a déli falhoz tartozó mellékoltár íves része újra van falazva és egy kő oltár is elhelyezésre került. A kőoltár és a szintén ezen a falszakaszon újra falazott sarkok kőanyag szabályos kváderkövekből áll. A szentélyhez egy lépcsővel emelkedik a terep, melynek járósíntje kövekkel kirakott, egyébként az egész járósínt fűvel borított és a külső terepszínttel megegyező. A területet tavasszal szántás, majd nyáron és ősszel a betakarításáig kukorica veszi körül. A műtrágyázás és a földművelés hatása nem jelentkezik a falazatokon károsodás formájában, inkább a szél és az eső erodáló hatása.

A rom leromlott állapota ellenére a falakon repedések nem láthatóak, így a lokális kőzetekben lévő tagoltságokon kívül más, a fal folytonosságát megszakító tagoló falfelület nincs. Ez nagyban javítja a falazat szilárdságát.

› 7. ábra: képek a templomrom 2017-es állapotáról. Fent bal: az északi fal szakasz, fent jobb: a déli falszakasz maradványai és az északi falszakasz belső oldala, lent bal: a részben kiemelt szentély külső oldala, lent jobbra: a rom képe nyugati irányból.

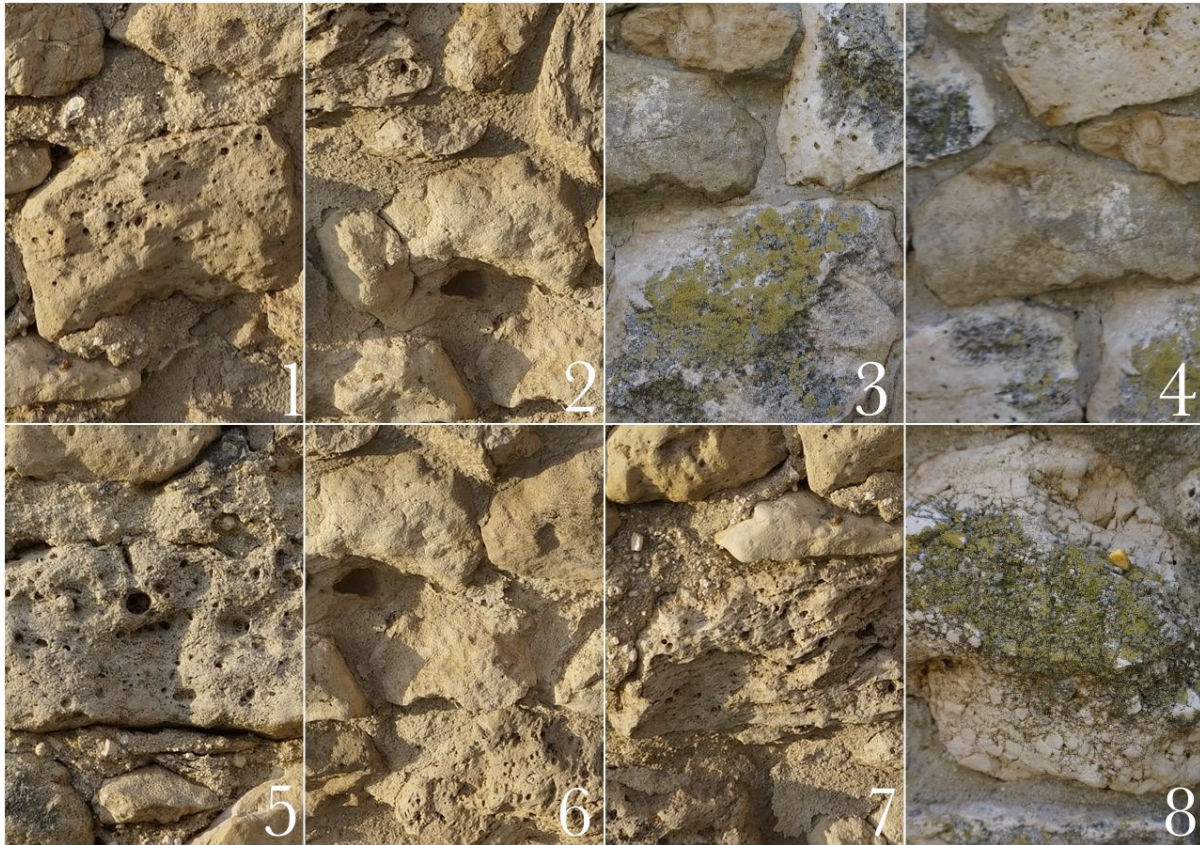
Erősen cementált forrásvízi mészkőre emlékeztető változat, amely helyenként csigákat (kőbeleket) tartalmaz. Sárgásfehér színű nagy szilárdságú, erősen tömött változatnak tekinthető (8. ábra, 1. kép).

Középszemű, aprószemű durva mészkő, amelyben a karbonátos szemcsék mellett *kvarc homok* is megjelenik. Felülete kissé érdes lehet, látható nagyobb méretű ősmaradványokat nem tartalmaz (8. ábra, 2. kép).

Középszemű ősmaradványdús durva mészkő, amelyben tömegesen megjelennek az apró méretű (néhány mm-es) héjtöredékek. Kevés homok szemcse is felismerhető benne (8. ábra, 3. kép).

Kagylóhéjtöredékes, apró kavicsos durva mészkő. Ebben a kőzetváltozatban tömegesen megjelennek az épebb akár centiméteres nagyságot is elérő kagylóhéjak és csigák lenyomatai. A héjak nem őrződtek meg, hanem kioldódtak így helyükön pórusok találhatóak (8. ábra, 5. kép).

Ooidos durva mészkő. Középszemű jól osztályozott lekerekített tized mm-es szemcséket (ooidokat) tartalmazó mészkő, melynek apró pórusai vannak (8. ábra, 6. kép). A mállás hatására, fagyhatásra, jellegzetes szemcse kipergést mutat.

Keresztrétegzett durva mészkő. Egy olyan kőzetváltozat, amelyben megőrződtek az üledékképződéskor kialakult belső szerkezetek (keresztrétegzés, keresztlamináció). A laminációt jól jelzik az irányítottan elhelyezkedő csiga lenyomatok is (8. ábra, 7. kép).

Homokkő, durva szemű homokkő. Ennek a törmelékeny üledékes kőzetnek a fin om és középszemű szürke, helyenként barnás változata fordul elő a falzatban. Csak néhány homokkő kőelem látható, a fal túlnyomó többsége durva mészkőből készült (8. ábra, 4. kép).

Dachsteini mészkő. Ennek a fehér, fakó fehér szilánkos törésű erősen cementált, pórusmentes tömött mészkőnek a falban csak néhány darabja található meg. A jellegzetes színéről és megjelenési módjáról az előforduló darabok egyértelműen a tömött mészkő késő triász változata az ún. Dachsteini mészkőként azonosíthatók (8. ábra, 8. kép).

› 8. ábra: elkülönített kőzet típusok: 1. Erősen cementált forrásvízi mészkő változó csiga tartalommal, 2. homoktartalmú durva mészkő, 3. Meszesebb homoktartalmú durva mészkő héjtörédes ősmaradvány darabkákkal, 4. Homokkő- durva homokkő, 5. Aprókavicsos, ősmaradványos durva mészkő, 6. Apró, jól osztályozott oidos durva mészkő, 7. Laminált durva mészkő csigákkal, 8. Repedezett triász, dachsteini mészkő

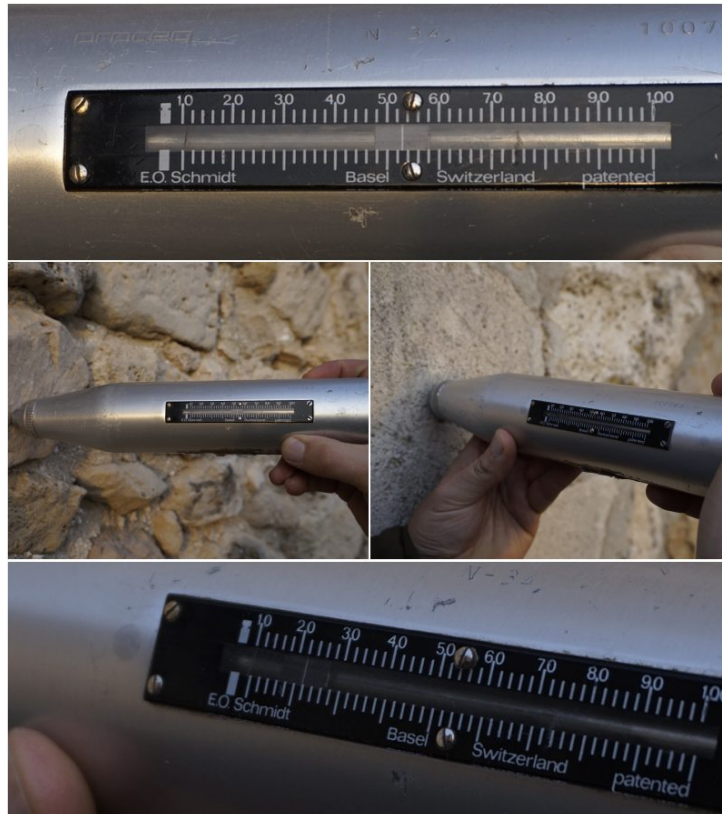
A különböző kőelemek összehasonlítására a különválasztott típusokon egy N-34-es jelű Schmidt kalapáccsal méréseket végeztem. Az eszköz alkalmas az anyag nyomószilárdságának meghatározására a visszapattanási értékekből, erre általában a gyártó ad képletet a bekalibrált készülékhez. Ezek az értékek főleg beton és vasbeton anyagú felületekkel számolnak, így még igen nagy számú mérés esetén sem adnak olyan eredményt kőzetekre, mely fenntartások nélkül elfogadható.¹² Az esetleges bizonytalanságok miatt a visszapattanási értékeket nem szilárdsági paraméter mennyiségének meghatározására alkalmaztam, hanem az egyes kőzet típusok rangsorolására, hogy a falazat rendszerén belül feltáruljanak az esetleg gyengébb vagy erősebb teherbírású pontok. Minden elkülönített kőzettípuson 10 visszapattanási értéket mértünk le, függőleges felületeken. A kapott adatok alapján meghatározásra került az egyes kőzeteken mért

› 9. ábra: A helyszínen alkalmazott Schmidt kalapácsos mérések a falban eredetileg beépített durva mészkövön és egy rekonstrukció során beépített sóskúti durva mészkövön. A felső kép az eredetileg beépített, míg a legalsó kép a pótlás értékét mutatja.

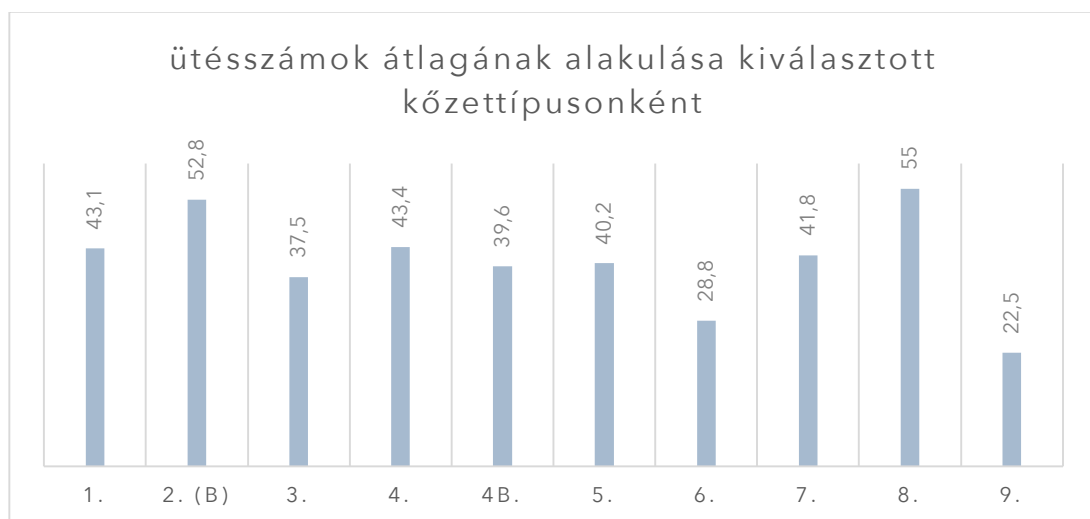
visszapattanások átlaga, valamint a kőzetek egymáshoz viszonyított visszapattanási értékeinek összehasonlítása Ezeket a 10 és 11-es ábrák mutatják. Az átlagok ezek alapján 55 és 22, 5 között alakulnak. A legkisebb teherbírású beépített kőzetek az oidos mészkövek, ezek közül is az újonnan beépített sarok elemek. A legnagyobb ütésszámokat a dachsteini mészkövön az erősen cementált mészkövön mértem.

› 10. ábra: az egyes kőzeteken mért ütésszámok kiszámolt átlagai egymáshoz viszonyítva kőzetenként. 1. Erősen cementált forrásvízi mészkő változó csigatartalommal; 2. Homoktartalmú durvamészkő, finomszeműbb változata; 3. Homoktartalmú durvamészkő mszesebb és héjtörmelékesebb változata; 4. Tiszta homokkő; 4B. Durva homokkő; 5. Aprókavicsos,

ősmaradványos durva mészkő; 6. Oidos durva mészkő (sósikúti); 7. Laminált, forrásvízi mészkőhöz hasonló durva mészkő, csigákkal; 8. Repedezett, triász korú dachsteini mészkő; 9. Sósikúti oidos durva mészkő – kőpótlás

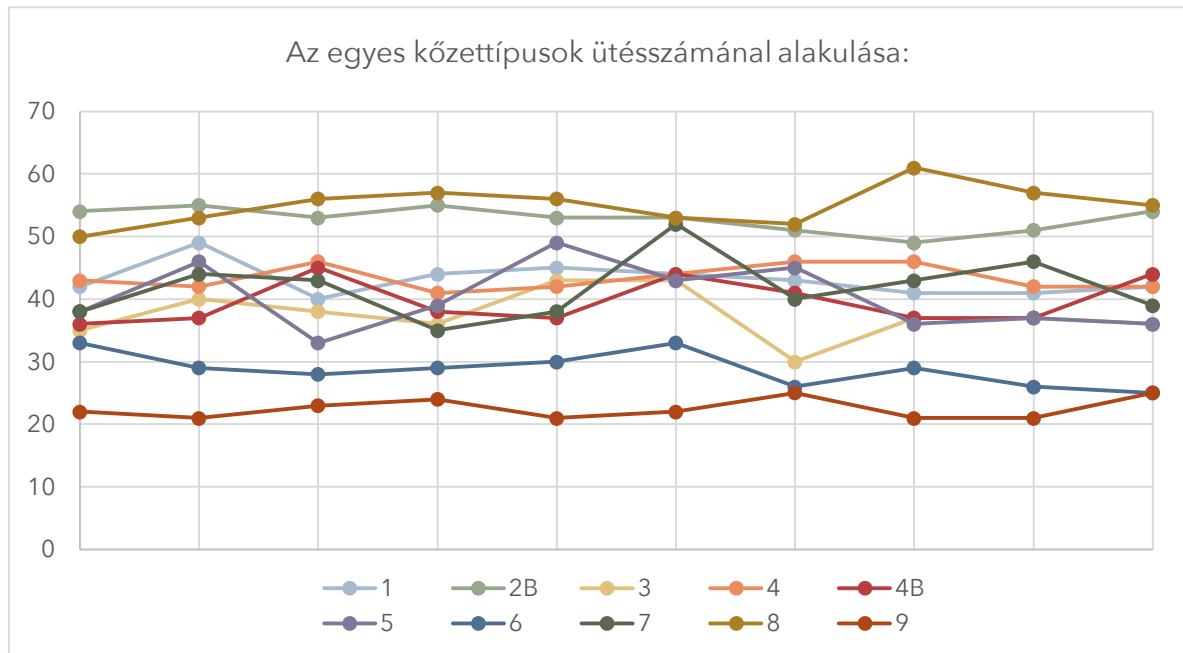
› 11. ábra: Különböző kőzetek visszapattnási értékei. 1. Erősen cementált forrásvízi mészkő változó csigatartalommal; 2. Homoktartalmú durvamészkő, finomszeműbb változata; 3. Homoktartalmú durvamészkő meszesebb és héjtörmelékesebb változata; 4. Tiszta homokkő; 4B. Durva homokkő; 5. Aprókavicsos, ősmaradványos durva mészkő; 6. Oidos durva mészkő (sósikúti); 7. Laminált, forrásvízi mészkőhöz hasonló durva mészkő, csigákkal; 8. Repedezett, triász korú dachsteini mészkő; 9. Sósikúti oidos durva mészkő - kőpótlás

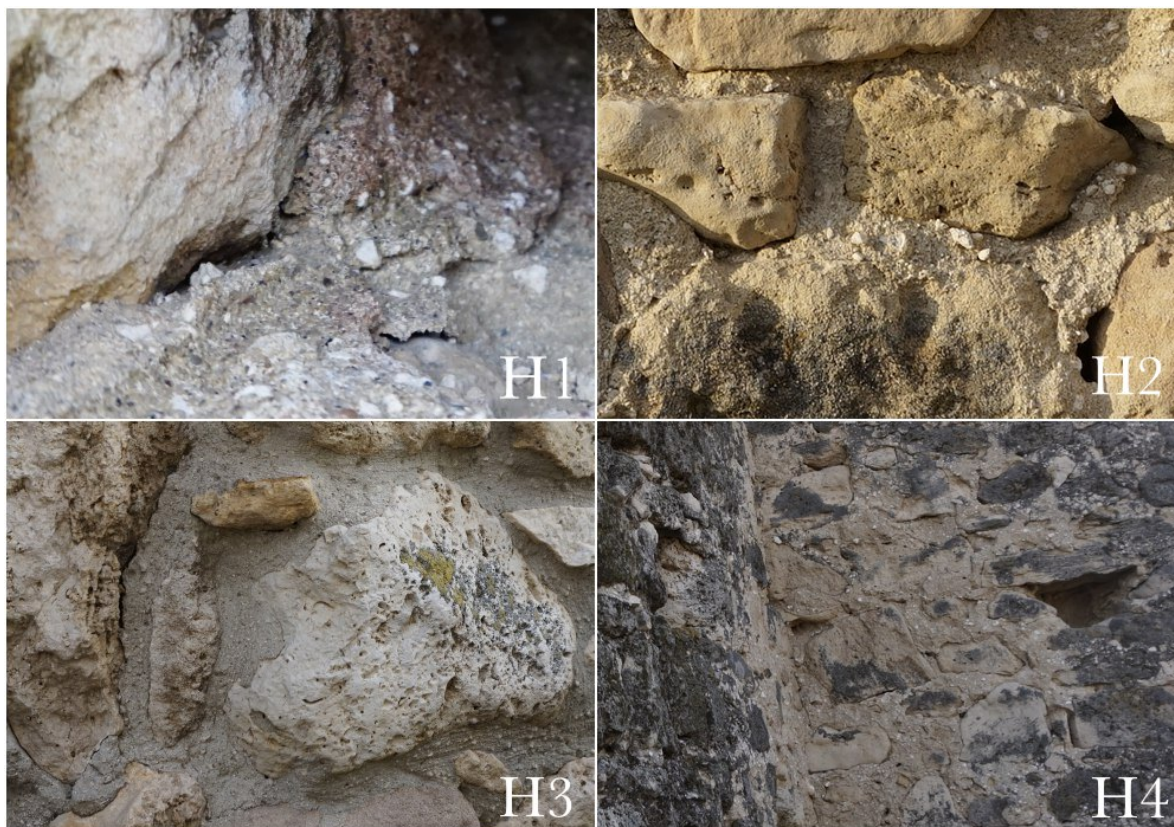
H1: Apró fekete homokszemcséket tartalmazó, kevés milliméteres téglatörmelékű összetételű habarcs.

H2: kevés portlandcementet tartalmazó, sárgás szürke színű, az eredetinek vélt habarcsot utánozni igyekvő anyag. Több apró kőzúzalékkal, uralkodóan mészkő és dolomit darabokkal nagy arányban kevert anyag. A szemcsék aránya 1/3 és 1/2 között mozog.

H3: Szürke színű, magasabb portlandcement tartalmú habarcs, int H2 és jobban osztályozott szemcséjű. A szemcsék mészkő anyagúak. Ez is próbálja utánozni az eredeti habarcs anyagot, valószínűleg ez is egy régebbi javítás eredménye, sok helyen ezzel kerültek újra falazásra a javítások.

H4: Szürkés színű, feltehetően nem falazáshoz csak utólagos kihullott habarcsok pótlásához alkalmazott anyag. Nagyobb szemcsékkel kevert, frissebb javításból származó anyag. Sok helyen a nagyobb kő elemekre is felvitt, fugázást imitáló beavatkozás része.

› 12. ábra: A szerkezetben felhasznált különböző habarcs típusok.

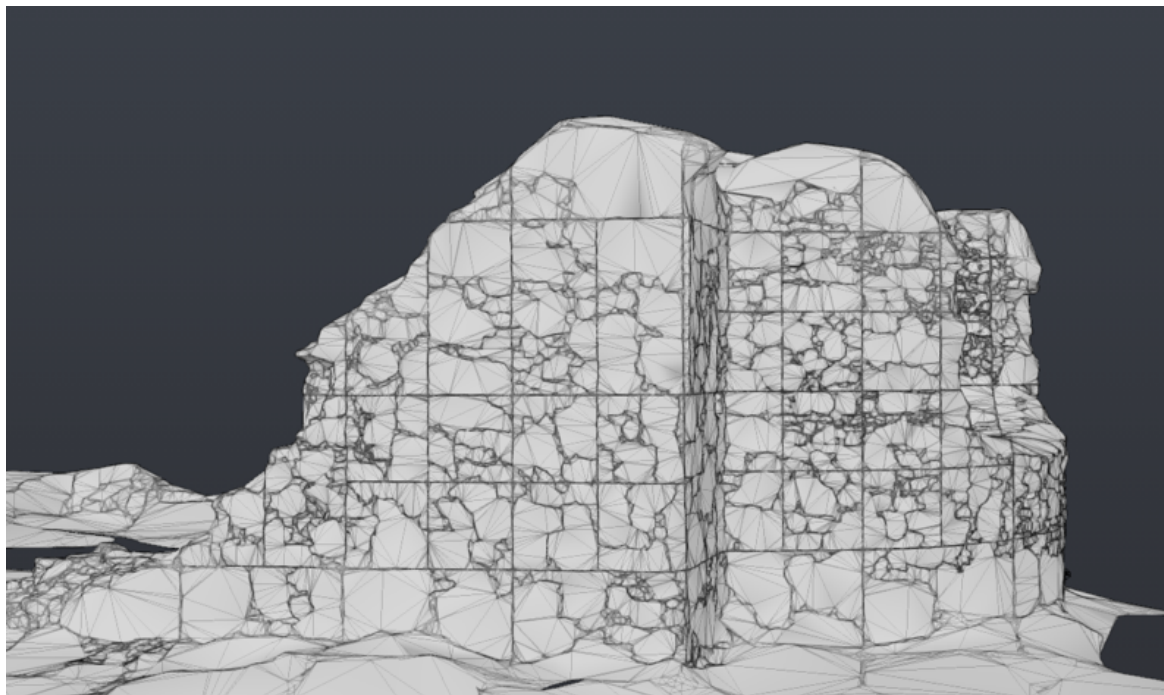
› 15. ábra: a falazat dél felé néző külső oldalának textúrája.

A falazatnak ez a szakasza a 2000-es években történt rekonstrukciós kísérletek során lett újra falazva. A leomlott kőfal szakaszok visszaépítésénél a főleg mészköveket alkalmaztak, egy elem kivételével, ahol műkő került a falazatba. Ezen az épületszakaszon felhasznált habarcs anyag a H3 jellel ellátott jó szemeloszlás magasabb portlandcement tartalmú. Az portlandcement anyagú habarcsok alkalmazása a sókiválás kockázata miatt nem javasolt porózus mészkövek esetén, mivel a létrehozott javítás könnyen átfordulhat károsító hatásúvá¹³. A szerkezet ezen a szakaszán különböző mállási folyamatok alakultak ki. A mállás lenagyobb mértékben az alsó kváder köveken jelentkezett. Ez valószínűleg a gyengébb minőségű oidos sóskúti durva mészkő felhasználása miatt lehetséges, ez a falazóelem lett beépítve a szentély lépcsőnél lévő sarkokban is. A mállás a nagyobb mértékű kitettség következtében fordul elő jobban itt, mint a szentély belsejében.

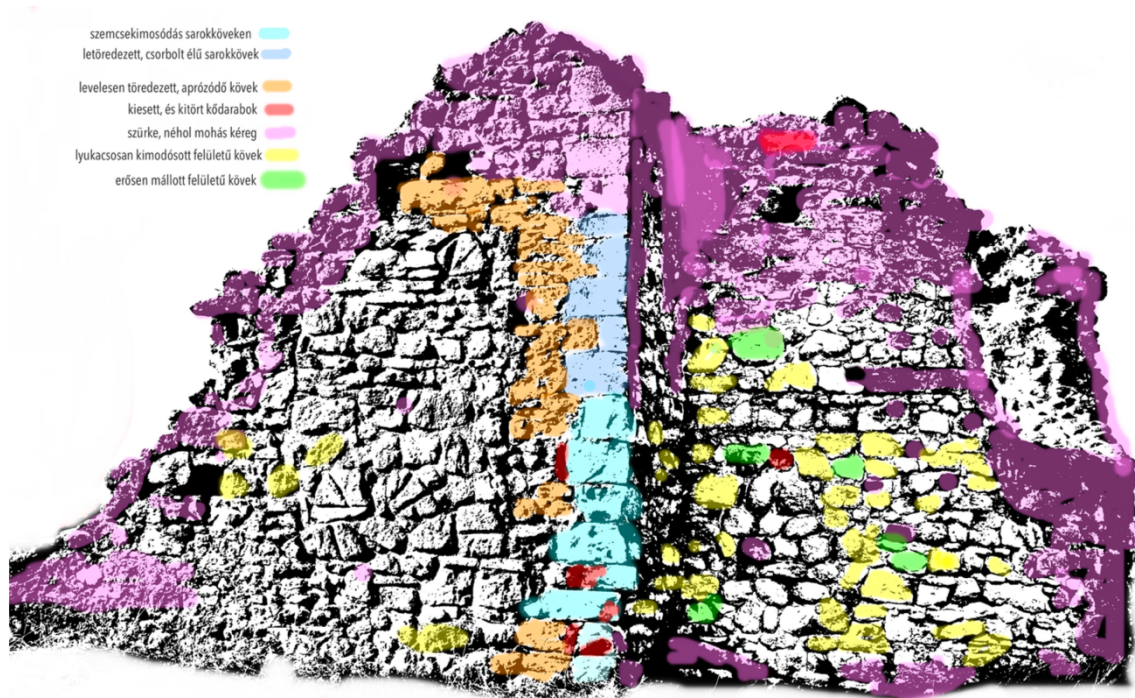
› 16. ábra: A falszakasz mállási térképe jelölve a különböző előforduló mállási képeket és a szürke, zuzmós mohás felületeket.

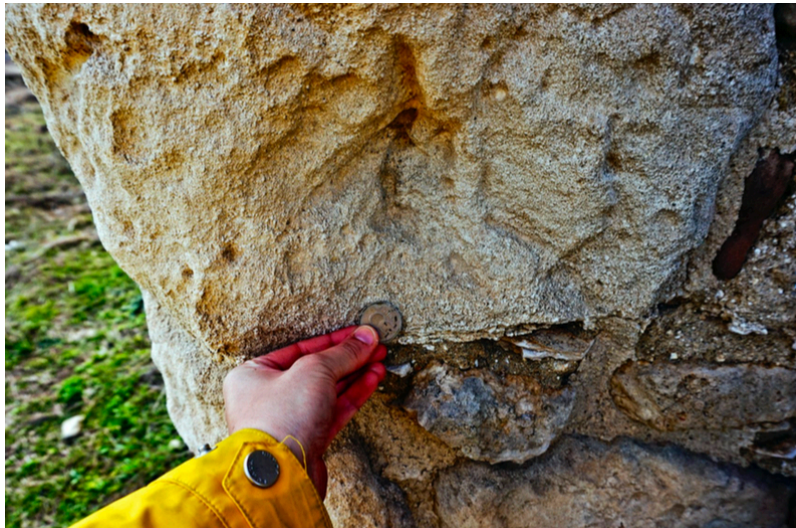
› 17. ábra: szemcsekipergés hatására lekerekítettre mállott kváderkő, a 15. Ábrán világoskékkel jelölt mállási forma

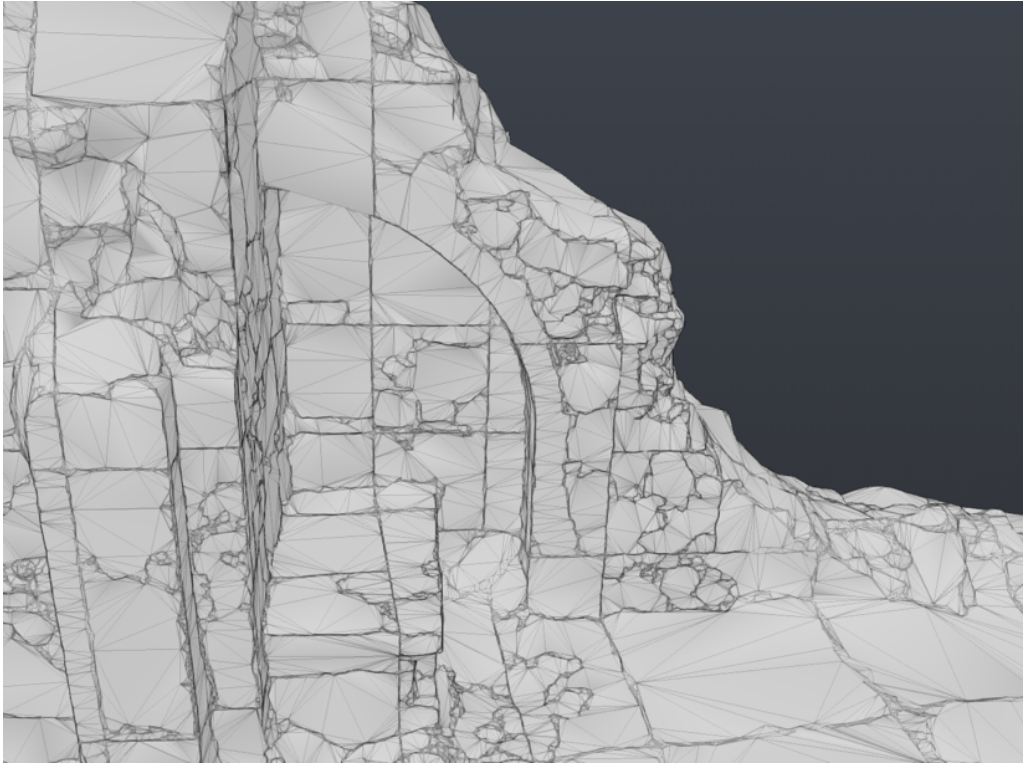
A templom belső oldalai általában védettebbek, ezért valamivel kevesebb mállási forma és erodálódás észlelhető. Ez a falazt korábban tárgyalt falszakasz másik része, és itt is ugyanaz a szürkés portlandcementes habarcs került beépítésre a falazás során. A mellékoltár kőlapja és az ívben rakott boltív elemeken megjelentek a zuzmók és mohák a folyamatosan áztatott felületnek köszönhetően.

› 18. ábra: dél felé eső falszakasz belső oldal, újjáépített mellékoltárral

A Magyarországon megtalálható zuzmó fajok nem azokba a fajokba tartoznak, amelyek zuzmó savakkal a kőzetek ásványianyag-tartalmát roncsolják. Noha a zuzmók kizárólag a kőzet felületén található szerves anyagokból (pl. madárürülék) élnek, a jelenlétük esztétikai szempontból hátrányos.¹⁴ A falszakasz felső részén a zuzmókon kívül már nagyobb növények is megtelepedtek, melyek gyökerei képesek a falazatban mechanikai hatásokat kifejteni és ezzel növelni a falazat lepusztultságának mértékét.

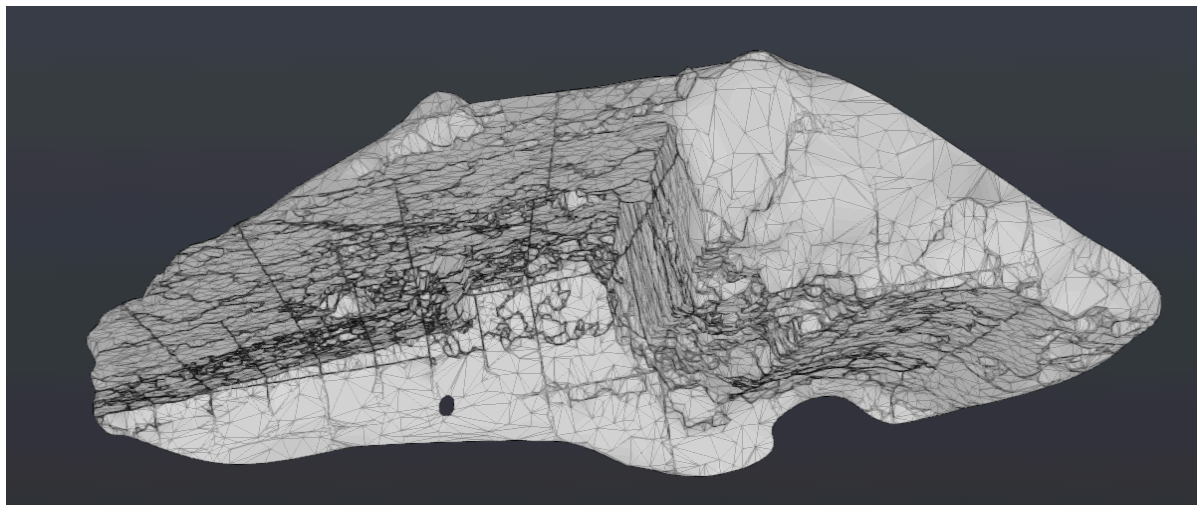
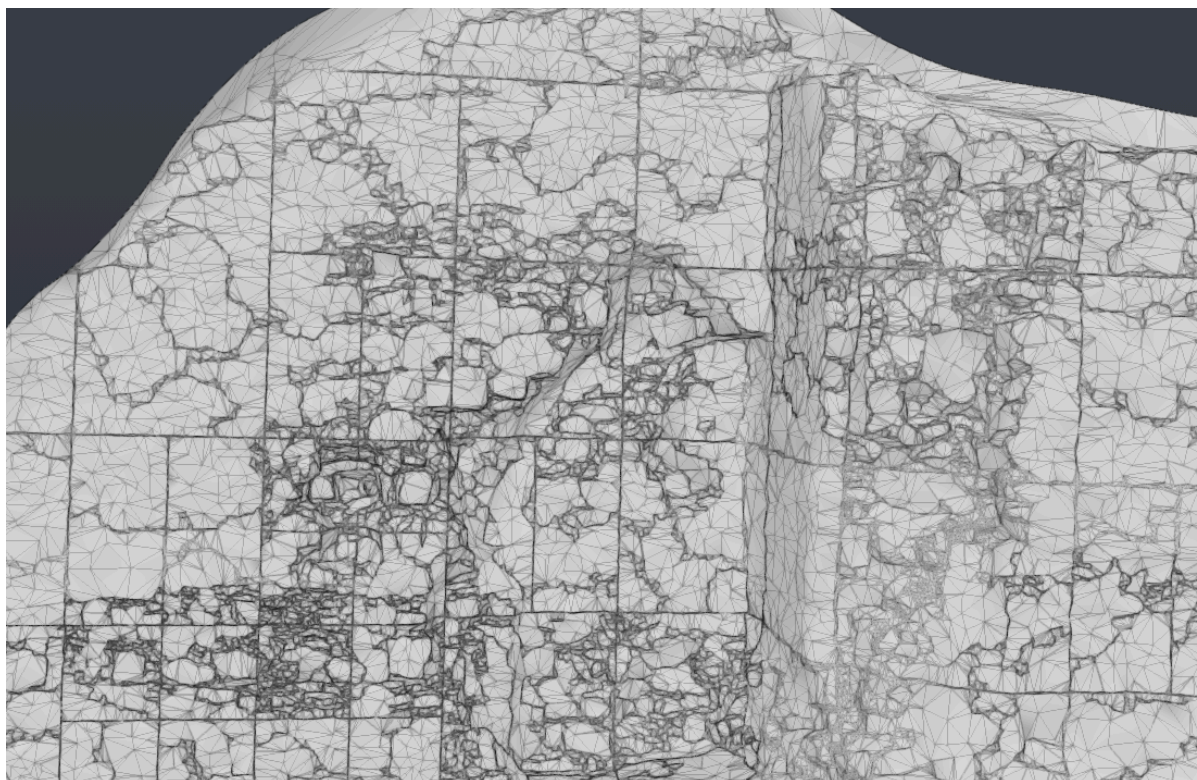
Ezen a falszakaszon is megtalálható a mellékoltár helye, de itt nem került visszaépítésre. A falazat folytonosságában hasonló formájú negyedköríves szakaszban van beugrás, mint a szemben levő, de helyreállított falszakaszon. A mellékoltár részhez merőlegesen csatlakozó falszakasz sarka részben leomlott állapotú. A falak előtt kis kupac kődarabok alakultak ki a kihulló kőzet darabok következtében. Ezen a falszakaszon kevesebb mállási forma és zuzmós elszíneződés figyelhető meg, mint a párhuzamos és megegyező irányba néző falszakaszon, de a

falazat nagyobb mértékben hiányos. A falazat kötőanyaga itt a H2 kategóriába sorolt fehér mészkő ill. dolomit szemcsés, alacsony portlandcement tartalmú, sárgás színű habarcs.

› 19. ábra: a falazat vázszerkezete felülnézetből és szemből nézetből. Az ábrákon is jól látható a sarokrész kiomlása a felső 2-3 m-es szakaszon és az ívre hasonlító mellékoltár helyének csomkjai

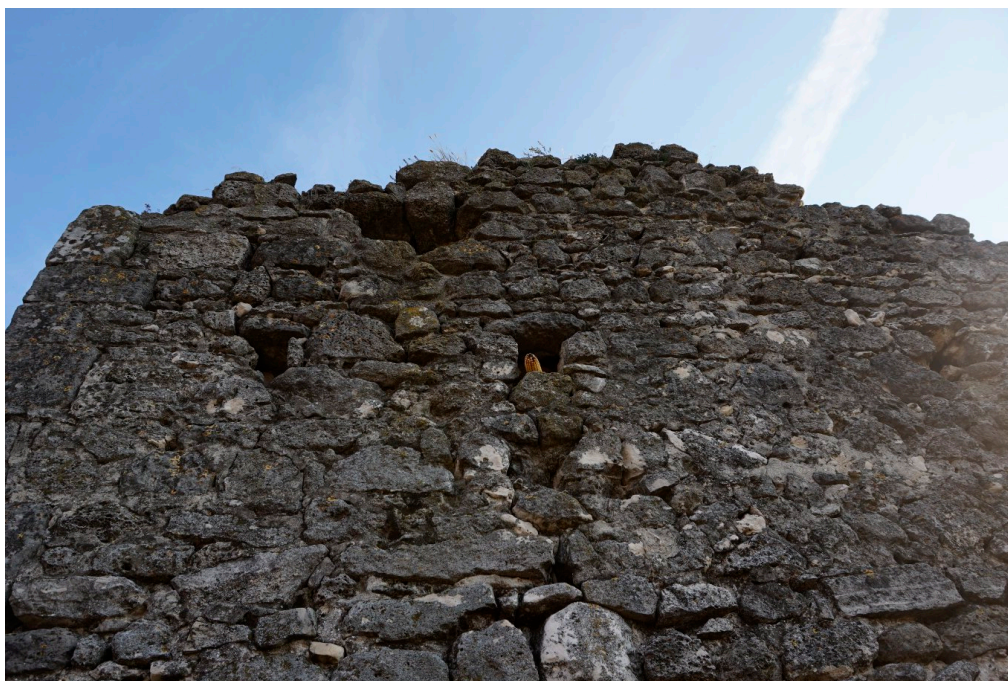
Ez a falszakasz mondható a többihez viszonyítva a legépebbnek. Felületét vastag sötétszürke zuzmó réteg borítja, amely védelmet képes biztosítani a fagyhatások ellen a falazat ezen szakaszán. A zuzmók kialakulásának fő oka a falazó elemek porózussága és a falazat tájolása, amely emiatt folyamatosan nedves állapotú. Ezen a falszakaszon nem láthatóak portlandcementes habarcs pótlások. A hosszfalazatra merőleges a szentély ívéhez csatlakozó

› 21. ábra: az északi irányba néző külső falazat vastag sötétszürke zuzmós borítottsága

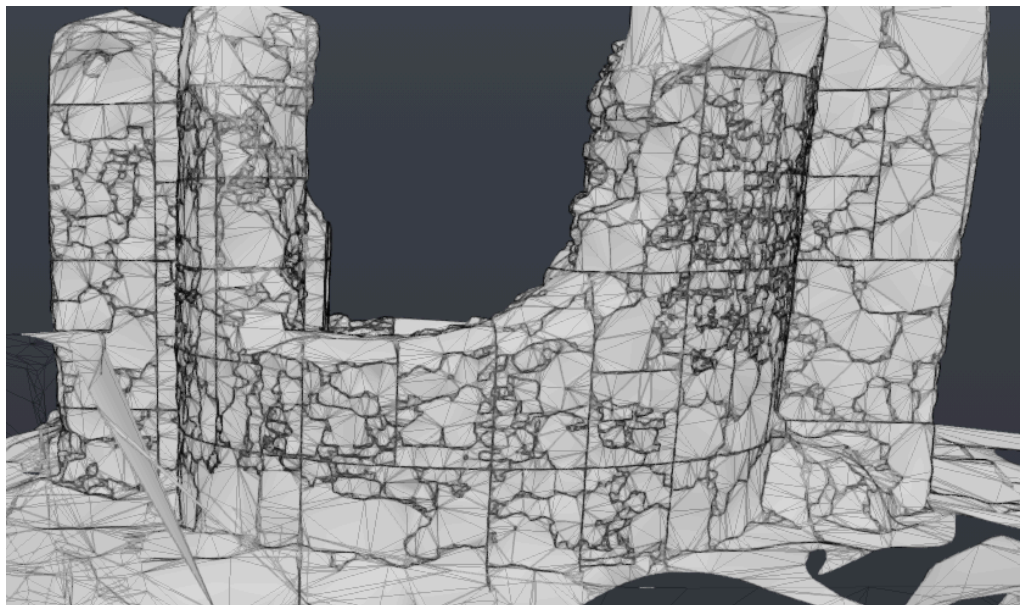
A szentély falazata középső szakaszán leomlott, részben visszaépítésre került. A visszaépítés során portlandcementes habarcsot használtak (H3 jelű). A belső falazat bal oldalán kis nyílás található. Az alkotó kövek a külső oldalon és a belső oldal déli részén inkább zuzmós és mohás felületűek, a dél felé néző oldal közepesen mállott, a magasabb falszakasz rész felső része aprózódott. A szentély belső oldalán a visszaépített falrészén kívül is láthatóak szemcsés habarcsos és portlandcementes javítás nyomok. A források és a javításnyomok alapján a

szentély déli falszakasza is visszafalazásra került, valószínűleg a 2000-ben elvégzett részleges helyreállítások során.

› 22. ábra: szentély leomlott falazatának külső része és az oldal falak modellje

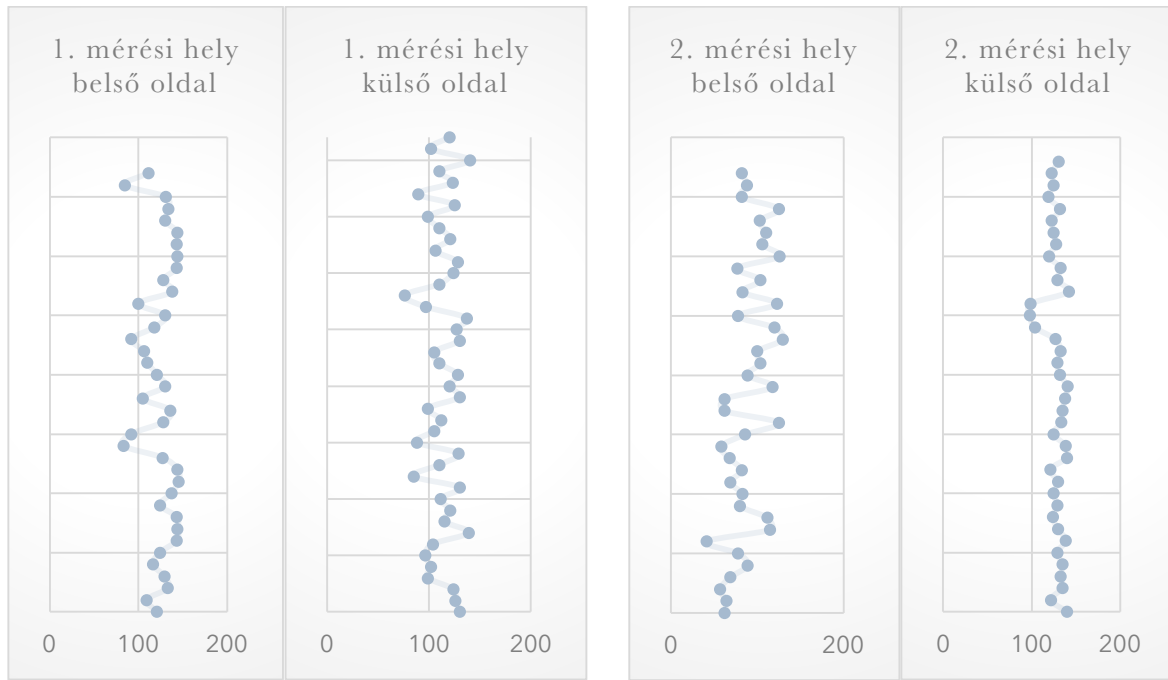
› 25. ábra: 1 és 2-es mérési helyek falzatain mért relatív nedvességtartalom értékek szemléltetése

A nedvességmérő által mutatott értékek 4 kategóriába eshetnek: a mért falzat 60 alatt száraz, 60 és 100 között kissé nedves, 100-120 között nedves, 120 felett átázott a kőzet. Az felületeken elvégzett kb. 340 mérés eredményei közül a száraz tartományba a mérések 1% esett, a kissé nedves tartományba kb. 10 %, s a maradék a nedves és átázott tartományban volt.

A mérési eredményekre összeségében jellemző, hogy szórt értékeket adtak, ennek oka, hogy a falzatban fellelhető kőzetek víztartalmát nem csak az időjárási körülmények, és ezzel

összefüggésben a napsugárzás és az uralkodó szélirány hatása, hanem az eltérő szemcse összetételű és porozitású kőzetek jelenléte is befolyásolta. A rom helyzetéből adódóan a karbantartás és védettség teljes hiánya a falazatok magas víztartalmán is meglátszik. Általában az alacsonyabb értékek is a gyorsabban kiszáradni képes kőzetek jelenlétének köszönhető.

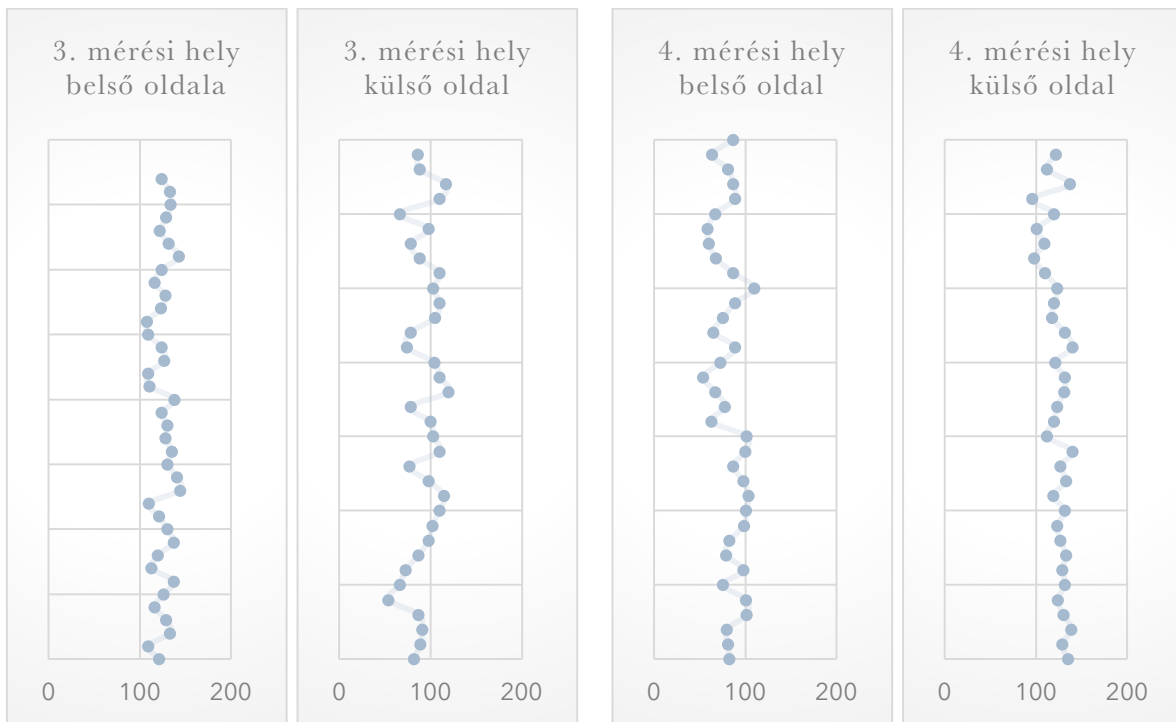
› 26. ábra: 3-as és 4-es mérési helyek falzatain mért relatív nedvességtartalom értékek szemléltetése
