## **Kapcsolt gerébtokos ablak felújítása**

**Az elmélet és a lehetőségek összefeszülése egy konkrét XIX. sz. végi nyílászáró kapcsán**

**Egri Mátyás - Sándor Eszter**

A beruházás helyszíne a 1072, Akácfa utca 32. szám alatt található bérház utcafronti tömbjének második és harmadik emelete volt. Ez a két szint ad otthont a Prima Primissima díjas Bihari János Táncegyüttesnek 1960 óta napjainkig. Az együttest Novák Ferenc Tata, Prima Primissima díjas, Erkel- és Kossuth-díjas, Érdemes művész, a Nemzet Művésze alapította 1954-ben, és azóta ez a közösség kiemelkedő szerepet tölt be a néptánc és a színpadi tánc világában. Az idők során számos meghatározó személyiség Kossuth- és Erkel-díjas és Prima Primissima díjas művész vált a biharis család tagjává, ami a mai napig összetartja az itt megfordult gyermekeket, fiatalokat és szülőket, olyan közösséget teremtve, amire mindannyian vágyunk. Igazán különleges, hogy egy ilyen kiemelkedő és nagymúltú táncegyüttes 1960-ban egy, a közösségi élet szepontjából mindig is meghatározó szerepű épületben találta meg otthonát. Az Akácfa utcai, XIX. század végén épült ház a kezdetektől gyermekek gondozására adott helyet, amit ma a biharis közösség élte

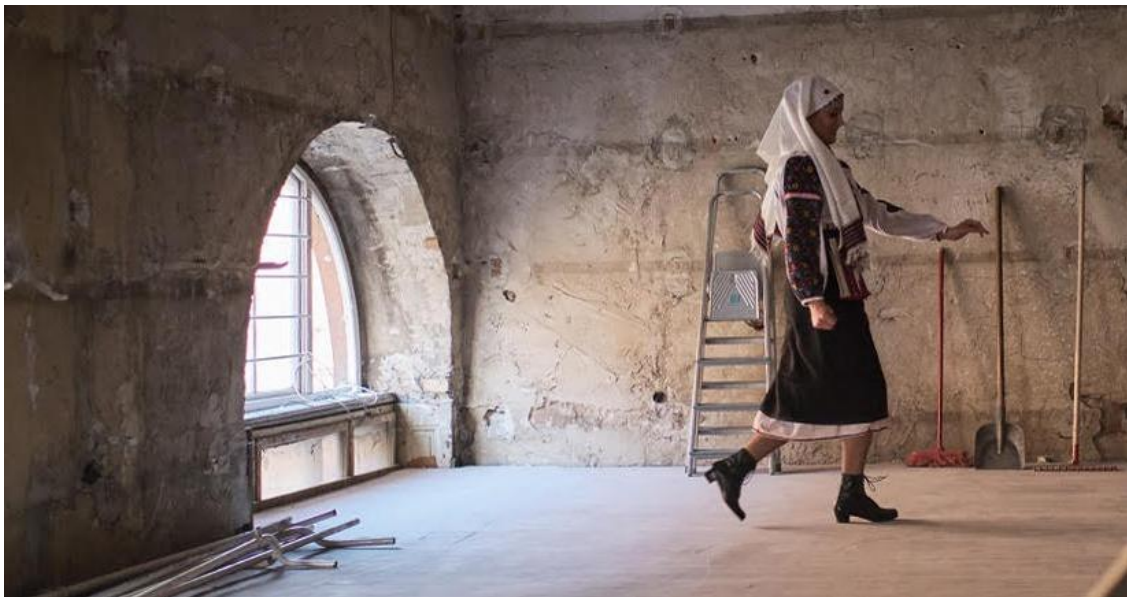
10. ábra: A Bihari János Táncegyüttes táncosa a felújítás alatt lévő, 3. emeleti előtérben, ahol már korábban elbontották a peremborítást és béléburkolatot is, annak állapota miatt.  
Kósa Krisztián 2020

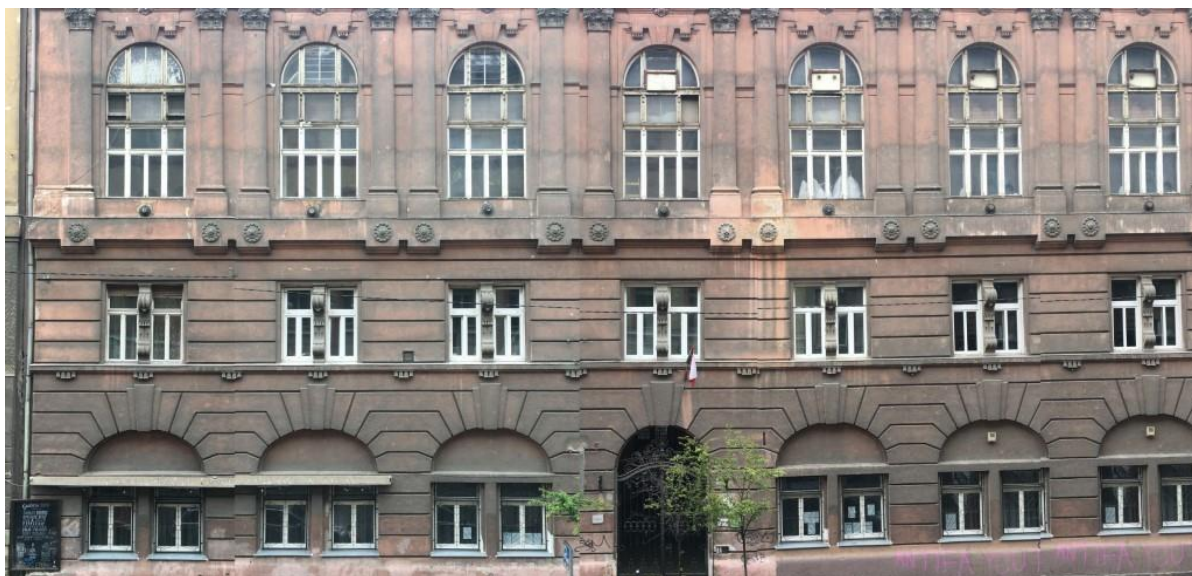
Az utcáról felnézve tűnik csak fel, hogy a bentről külön-külön megjelenő ablakok valójában egy összetett, két szint magas szerkezetet adnak. (21. ábra) Csak a homlokzaton látszik a középső osztás. Az utca felől alaposan megnézve az ablakokat látható, hogy kívülről az állapotuk igen leromlott. Némelyik szárny üvege betört, a szárnyak közül egy-kettő leesett a helyéről és jól láthatóan nagy kosz volt mögöttük.

21. ábra: Homlokzati kép a felújítás előtt, Szerzők, 2020

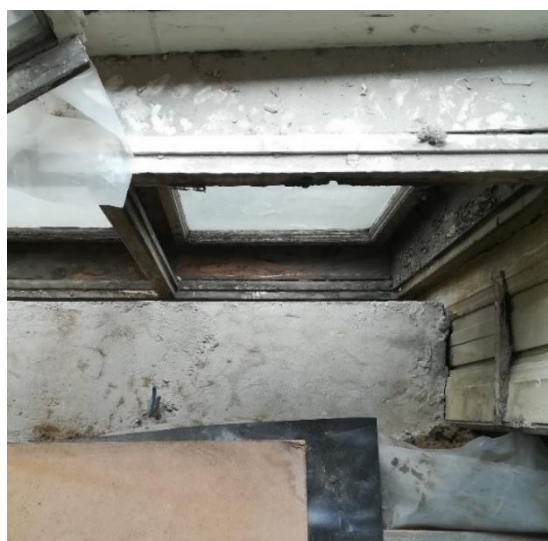
A nyílászárókat alaposabban megnézve megállapíthatóvá vált, hogy az ablakoknál több eltérés is tapasztalható, a hét darab utcai homlokzati nyílászáró nem teljesen egyforma. Ennek egyik fő oka az 1974-es felújítás fentebb leírt szárnycseréi, de az alaposabb vizsgálatok más eltérésekre is fényt derítettek. Az utca felől nézve minden ablak egyforma magas és mind ívesen zárul. A belső térben azonban észre kellett venni, hogy hat darab ablaknál ez belülről is így látszik, azonban egy ablak kialakítása, mely a 3. emeleti öltözőknél található, jelentősen eltér a többitől, mivel itt az íves felső rész mögött a belső térben falazat látszik. A belső térben a belső keret a bélletdeszkával együtt határozottan vízszintesen lezárt, nem követte a boltív vonalát, ahogy az a többi ablaknál mutatkozott. (23. ábra) Mivel a

22. ábra: Az ablak a lambéria elbontása után jól látszik a középső ablakrész és a vasbeton födémlemez közötti rés. A födémeket egyszerűen nekivezették az ablaknak.

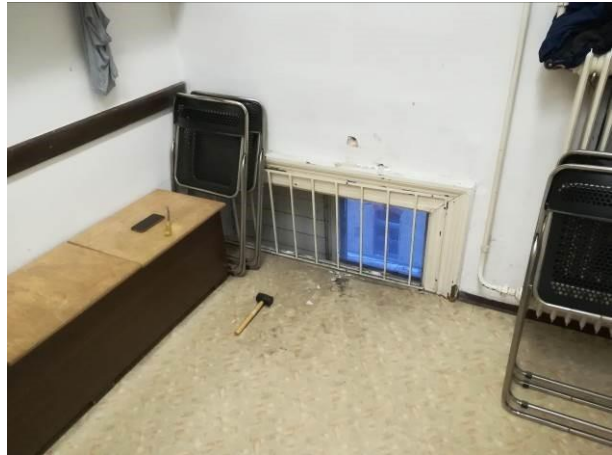
bélteljeszka kialakítása megegyezett a szemöldöknél látható oldalsó bélteljeszkával, így semmi nem utalt arra, hogy utólagos átalakítás történt volna. Ezért az első felméréseknél azt feltételeztük, hogy a külső tokot vakablakként alakították ki az íves részen (23. ábra). Ilyen „csalást” követtek el máshol is a homlokzat egységessége érdekében (pl. a Műgyetem K. épületén is vannak elfalazott vakablakok). Csak a későbbi, bátrabb bontással történő feltárás során táruult fel, hogy maga az ablaknyílás ívesen épült meg, de abban felemás befejezésű tokot helyeztek el és a nyílást utólag befalazták. (24. ábra) Az íves részen a középső osztás fix volt, míg a két szélső szárny a pallótokos ablakokhoz hasonlóan kifelé nyílt. (25. ábra) Külön érdekesség, hogy ennél az ablaknál a földem előtti zónában a belső ablakszárnyak kisebbek, mint a külsők, amit indokolhat, hogy az öltözőben ezeket a kisebb belső szárnyakat az 1974-es átalakítás során helyezték el annak érdekében, hogy nyithatók legyenek. (26. ábra) Érdekes módon ehhez a szerkezethez hasonlóan a mellette lévő ablak íves ablakai is kifelé nyílnak, de itt már a belső térben is teljesen megjelenik a nyílászáró szerkezet.<sup>8</sup>

23. ábra: A belső keret a bélteljeszkával együtt határozottan vízszintesen lezár Szerzők, 2020

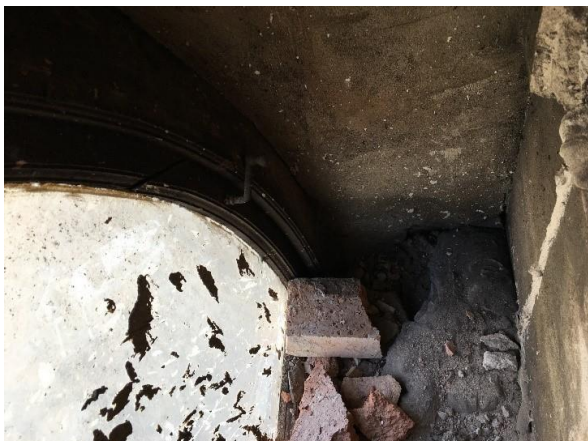
<sup>8</sup> Az eltérések valós okait sajnos nem sikerült hitelt érdemlően megállapítani. Eredeti források hiányában magunkban azt a hipotézist állítottuk fel, hogy az öltöző ablaka eredetileg egy, a bálteremtől fallal elválasztott helyiség ablaka lehetett. Ezt erősítheti, hogy az alsó szinti átalakítás során a vakolat leverésénél a középső főfalban találtunk egy egyenes boltozatos, normál ajtó magasságú befalazott nyílást, mely ennek az alárendeltebb helyiségnek lehetett az ajtaja. A többi, főfalban található ajtó közel 3 m magasságú váztaáblás kialakítású. A terem másik végében pedig a bálteremben kialakított galériát feltételezünk, mivel ott van egy belső falépcső, aminek kialakítása arra utal, hogy az épülettel egyidős és ennek csak akkor lehetett értelme, ha valahová felvezetett. Bízunk benne, hogy egyszer sikerül olyan dokumentumokra akadni, melyek megerősítik vagy megcáfolják a feltevéseinket.

25. ábra Az öltöző elfalazott íves ablaka, kifelé nyíló szárnyal  
Szerzők, 2020

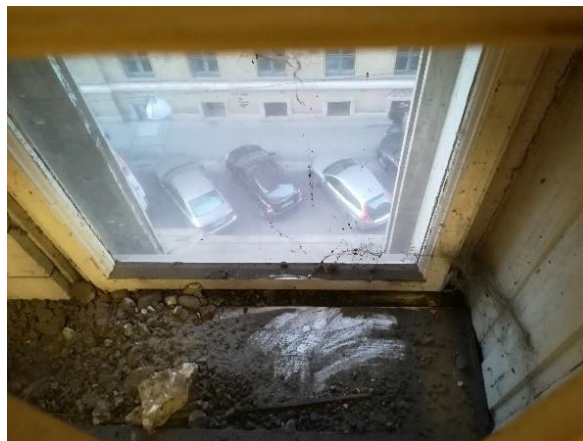
26. ábra Az öltöző ablakánál a külső szárny nagyobb, mint a belső  
Szerzők, 2020

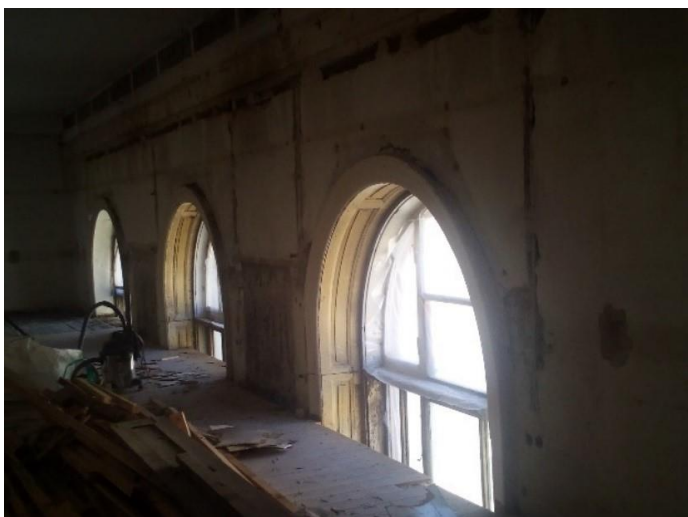
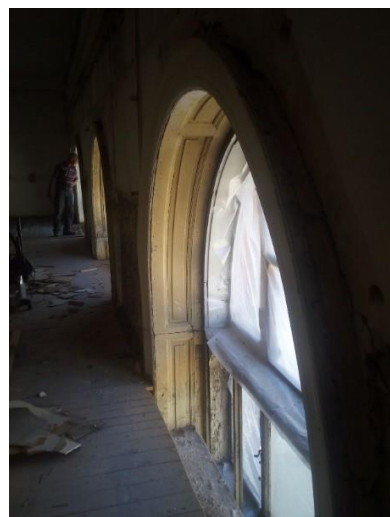
29. ábra Az felső szintű ablakok a próbateremben a parapetborítás és a deszkázat kibontásával, a vékony lemez béléstborítás eltávolítása után, Szerzők, 2020

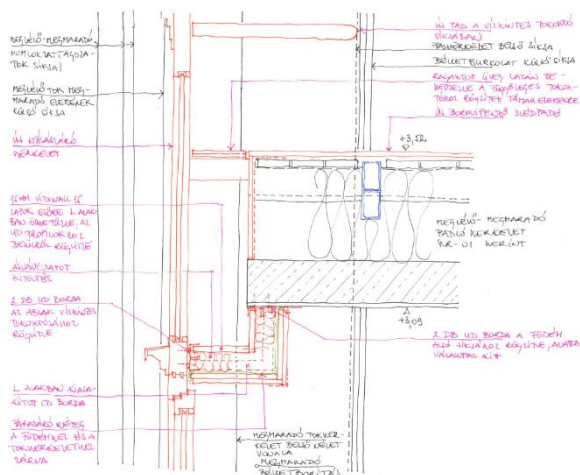
53. ábra Az ablak csatlakoztatása a szintező födémhez  
 Forrás: szerzők, 2020

tér részévé tettük. Így még fontosabbá vált a vasbeton födém és az új ablakok között kialakult is rés akusztikailag is igényes lezárása. A lezárás helyét meghatározta a vízszintes osztóborda, ami az eredeti arányok miatt nem kerülhetett a vasbeton lemez síkjába, hanem attól lejjeb helyezkedik el, ennek megfelelően a két szint lezárását a fix üvegezésű középső vízszintes osztás alatt kell kialakítani, így a bordaszélesség meghatározza a lezárás szélességét is. A toktoldáshoz vízszintesen és a födém alsó síkjához a külső fallal párhuzamosan rögzítettünk egy-egy 75 mm-es UW profilt, melyek fogadták a merőlegesen kialakított CW profilokat. Ezek belső síkjára egy 15 mm-es tűzgátló gipszkartont, majd a bordákra kívülről 2 réteg 15 mm-es tűzgátlót, a kettő között párazáró réteggel rögzítettük, a bordaközöket pedig ásványi szálal anyaggal töltöttük ki. (53. ábra)

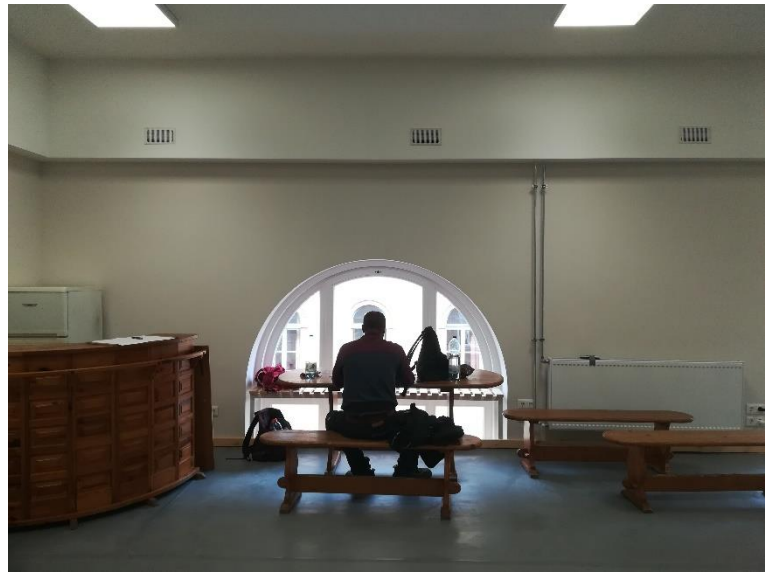
63. ábra A harmadik emeleti előtér egyik ablaka  
*Jól látható, hogy ennek az ablaknak a belső ív mentén hiányzik a béléte.*  
*Fotó: szerzők, 2020*
