Hidak és Szerkezetek Tanszék

TDK Dolgozat

Anizotrop falazóelem numerikus és kísérleti vizsgálata

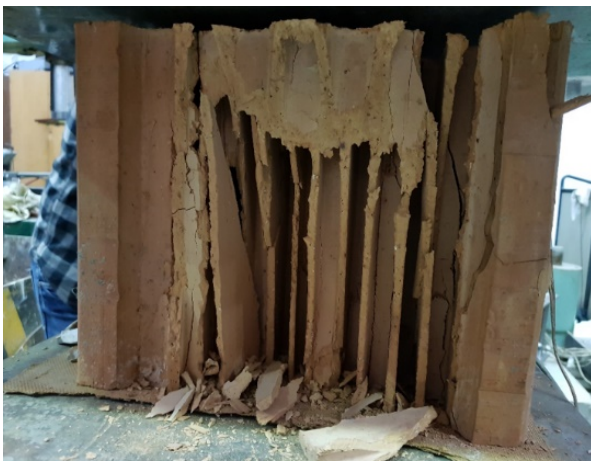
1. ábra: Laboratóriumi kísérlet (tönkrement falazóelem)

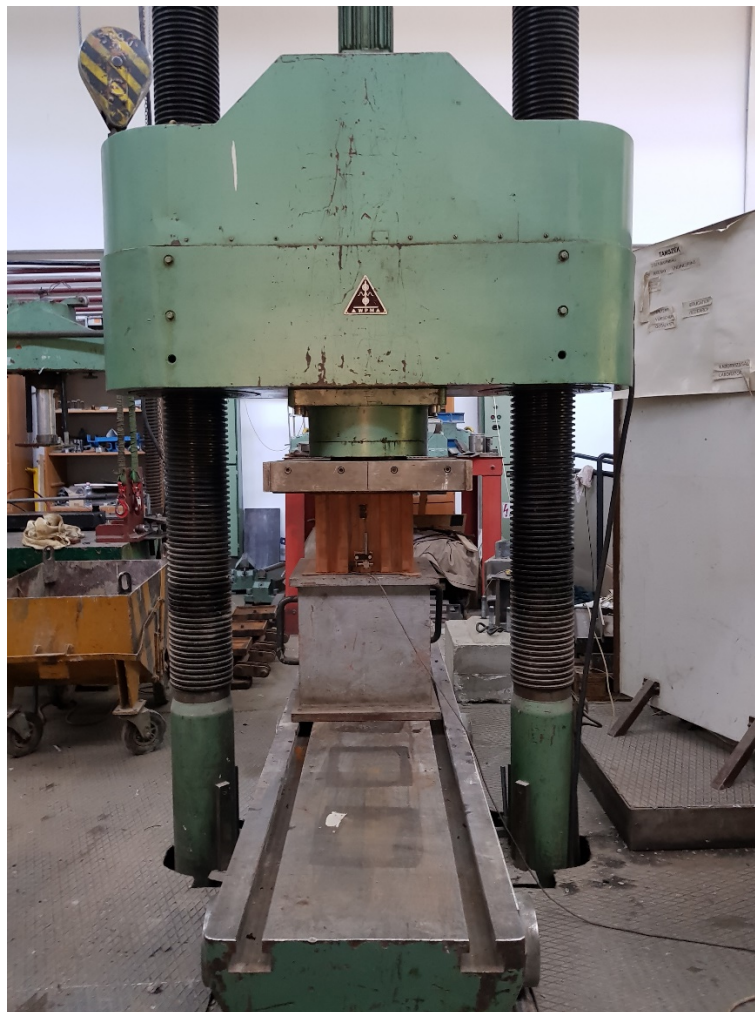
A kísérletsorozatot a BME Szerkezet és Anyagvizsgáló Laboratóriumában hajtottam végre. A terhelést egy Z600 típusú, telepített terhelő berendezéssel végeztem. A gép hidraulikával ellátott, manuálisan működtetett és maximálisan 600 kN terhet tud közvetíteni. Előzetesen egy elem teherbírását kb. 350 kN nagyságúra becsültem. A terhelendő próbatestet teherelosztó farostlemezek közé tettük, így terhelte meg az elemet egytengelyű nyomással a berendezés. A farostlemezek az esetleges egyenetlenségeket kívánták kiküszöbölni, hogy a nyomás a keresztmetszet minden egyes pontjában közel azonos legyen. Mindemellett a terhelőberendezés felső nyomólapja gömbcsuklós kialakítású volt (lásd 5. ábrán).

5. ábra: A kísérleti elrendezés

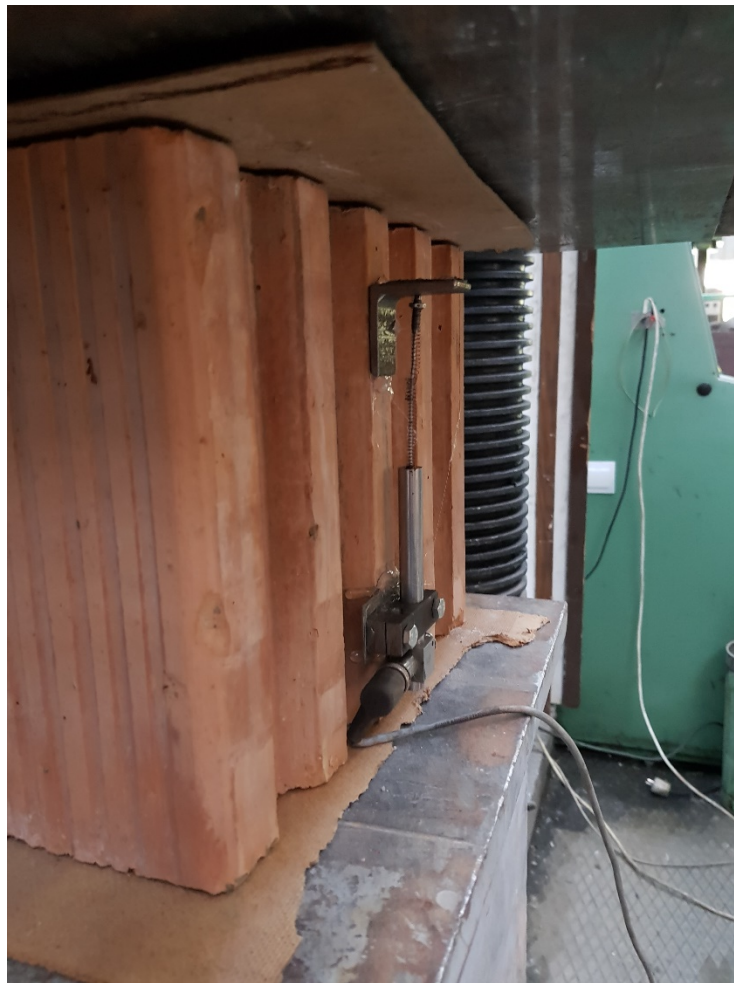
Minden egyes próbatest két-két szemközti, a kísérleti elrendezés szempontjából az elülső, illetve a hátulsó oldalára egy-egy Hottinger Baldwin WA/20 típusú induktív elmozdulásmérő

lett felszerelve, melyek a terhelés irányában mérték a bekövetkezett összenyomódást átlagosan 12,5 cm hosszú referenciaszakaszon (lásd 6. ábrán).

6. ábra: Induktív elmozdulásmérő

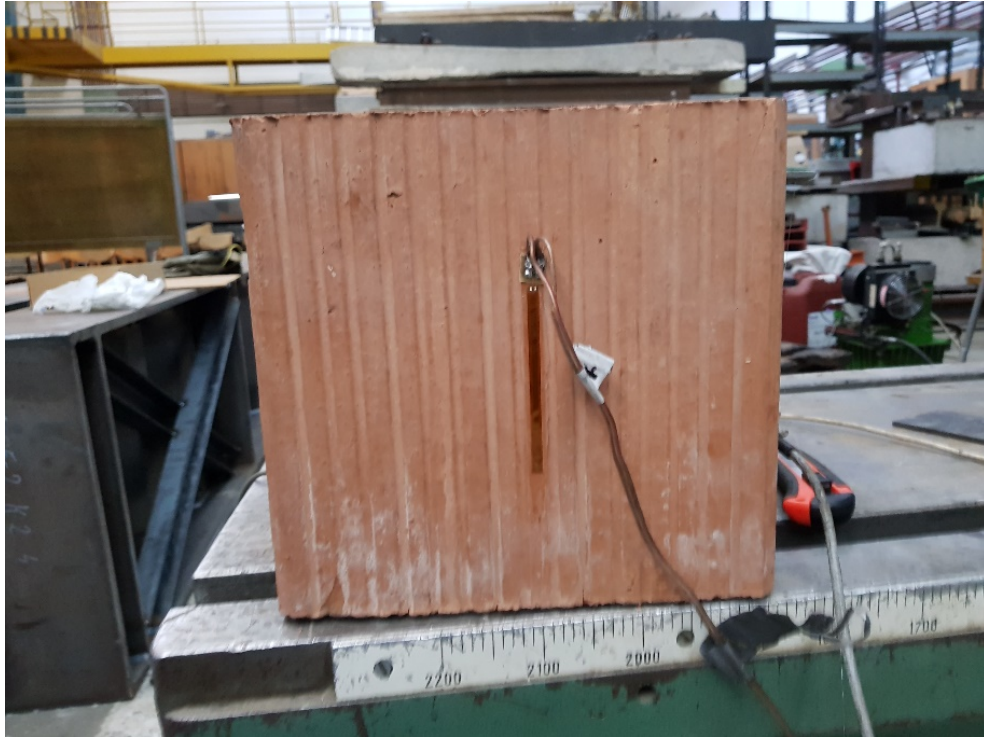
Az előzőekben ismertetteken túl, két próbatest kivételével, nyúlásmérő bélyegeket is elhelyeztem. Két próbatest egy-egy oldalára függőlegesen, és két további próbatest egy-egy oldalára vízszintesen kerültek elhelyezésre a nyúlásmérő bélyegek. A kísérlethez KMT-LIAS-06-84/350-5 típusú, 84 mm hosszú nyúlásmérő ellenállásokat használtunk (lásd 7. ábrán). A mérőegységekből kapott adatokat Catman Easy szoftver segítségével detektáltam.

7. ábra: Függőlegesen elhelyezett nyúlásmérő bélyeg

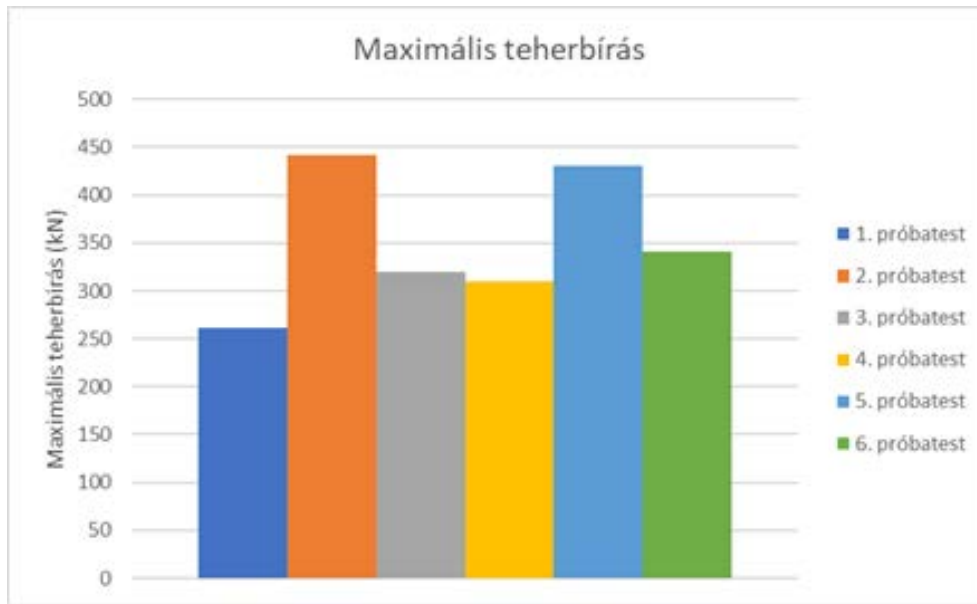
A hat mérés során a maximális teherbírás szempontjából igen eltérő eredmények születtek. A becsült 350 kN körüli teherbíráshoz képest az 1. jelű próbatest esetében sokkal kisebb, mintegy 250 kN nagyságú maximális erőt mértünk. Három mérés esetében (3., 4. és 6. jelű) 300 kN és 350 kN közötti értéket, míg két mérés esetében (2. és 5. jelű) nagyobb – közel 450 kN – teherbírást mértem. A hat téglatest ugyanazon gyártásból és raklapról származott, így különösen meglepő az ilyen mértékű eltérés a mérési eredmények között. Az eltérő eredmények a terhelőberendezés pontatlansága, a gömbcsukló hibája miatt alakulhattak ki. Az egyes eredményeket a 8. ábra mutatja.

8. ábra: Maximális teherbírás

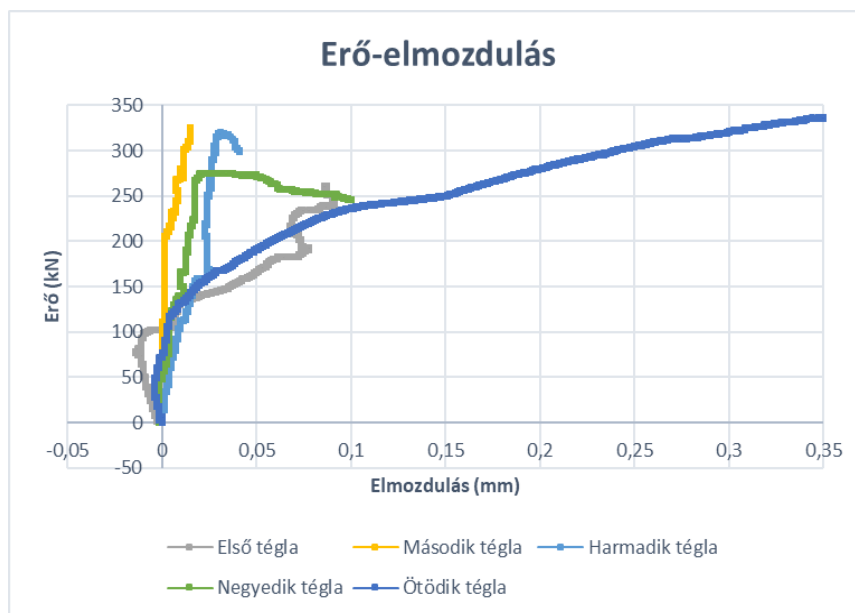
Az induktív elmozdulásmérők is egymástól jelentősen eltérő adatokat detektáltak, amit leginkább a téglaelemek függőleges irányú erő-elmozdulás grafikonjain láthatunk (9. ábra). A 6. jelű próbatest mérési eredményei a mérőberendezés hibája miatt nem kerültek közlésre.

9. ábra: Az elemek erő-elmozdulás diagramja

A próbatestek kezdeti merevsége (kb. 120 kN-os terhelésig) szinte megegyezik. Az 1. jelű próbatest esetében kezdetben megnyúlást mért az elmozdulásmérő berendezés. A nem várt mérési eredmény minden bizonnyal a próbatest terhelés alatti kezdeti „helyezkedéséből”

adódott, a nem tökéletesen párhuzamos felfekvési síkok miatt következhetett be. A mérési eredményekből megállapítható, hogy a terhelési sebesség megválasztása jelentősen befolyásolta a detektált viselkedést. A kisebb terhelési sebesség mellett végrehajtott kísérletek (1. és 5. jelű) esetén a kezdeti merevség után képlékenyedő fázis figyelhető meg, míg a nagyobb sebességgel terhelt (2., 3. és 4. jelű) elemek esetében ridegebb viselkedés mutatkozott. Ez arra enged következtetni, hogy a lassabb terhelési sebesség mellett van ideje a képlékeny alakváltozásoknak, esetleg kisebb lokális töréseknek kialakulni.

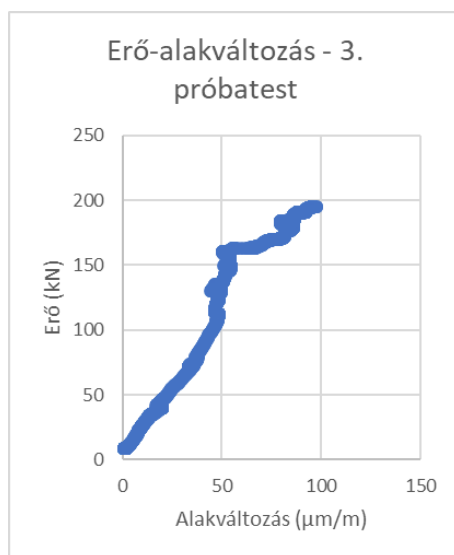
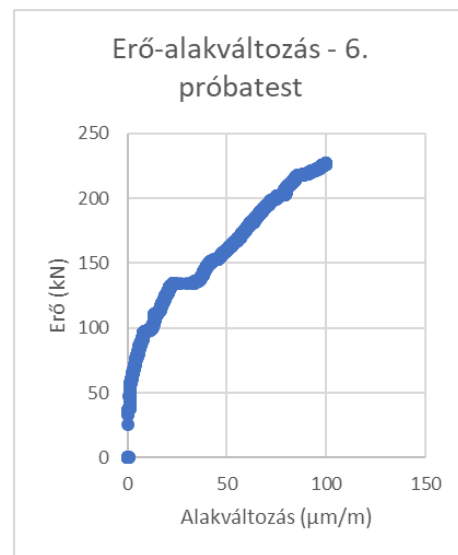
A terhelési erő és a bordairányra merőleges keresztirányú nyúlás mérési eredményeit a 3. és 6. jelű próbatest esetén a 10. és 11. ábra tartalmazza. Kizárólag ezeken az elemeken volt vízszintes nyúlásmérő bélyeg.

10. ábra: 3. jelű próbatest erő-alakváltozás diagramja 11. ábra: 6. jelű próbatest erő-alakváltozás diagramja

A pozitív értékek a függőleges induktív elmozdulásmérők esetén összenyomódást, a vízszintes nyúlásmérő bélyegeknél pedig nyúlást jelentenek.

Látható, hogy a keresztirányú elmozdulások közelíthetők lineárisan, azaz mindkét esetben kb. 200 kN nagyságú erőnél 100 $\mu\text{m}/\text{m}$ -es alakváltozást mértem. Ugyanakkor észrevehető, hogy a korábban bemutatott maximális teherbírástól jelentősen eltérnek az eredmények. Ez azzal magyarázható, hogy a teljes tönkremenetel kezdetén függőleges irányú repedések jelentek meg minden esetben a próbatesteken, melyek a vízszintes ellenállásmérőkön is áthaladtak (lásd 12. ábra), így ezek után a bélyegek rossz értékeket mutattak, azokat a mérési eredményekből ki kellett zárnom.

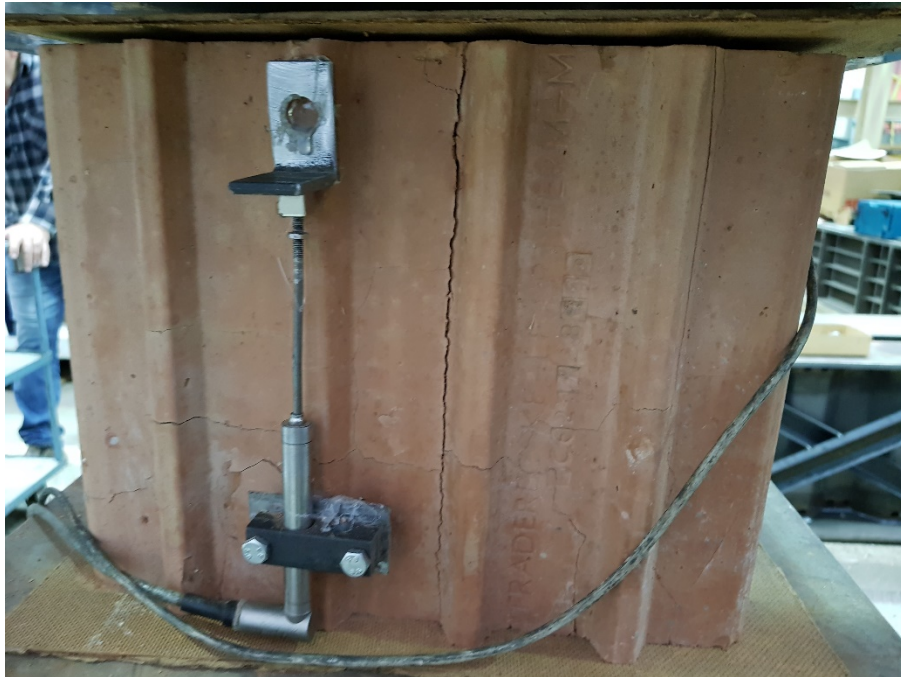
12. ábra: Függőleges repedés

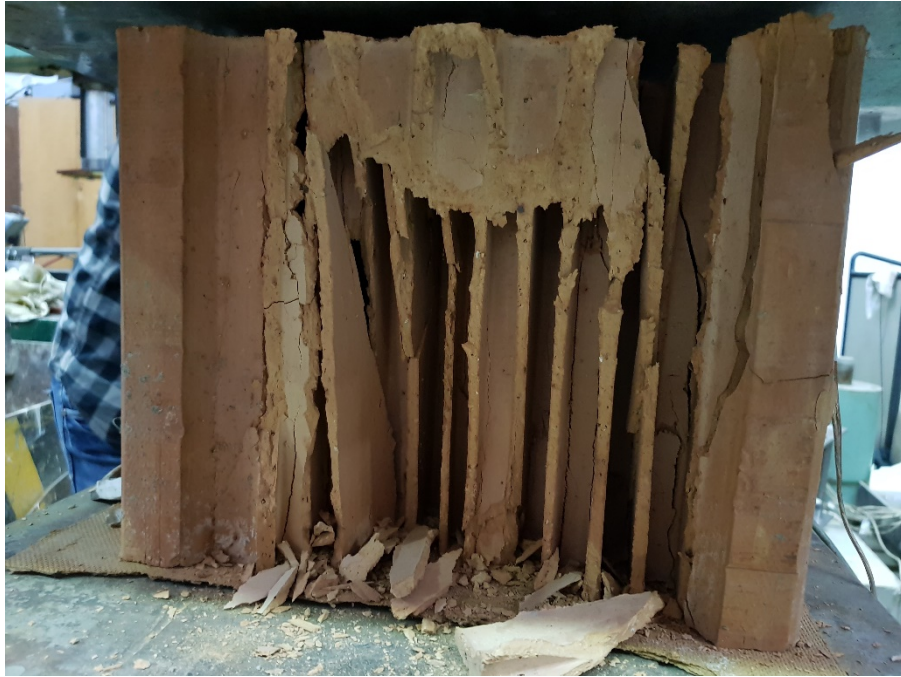
A tönkremenetel hangos pattogással kezdődött, melynek következtében kisebb darabok is lerepültek a falazóelemekről. Tönkremenetelkor a terhelőgépből kiszedve a téglatest belseje teljesen összetöredezett. (lásd 13. ábra)

13. ábra: Tönkrement falazóelem

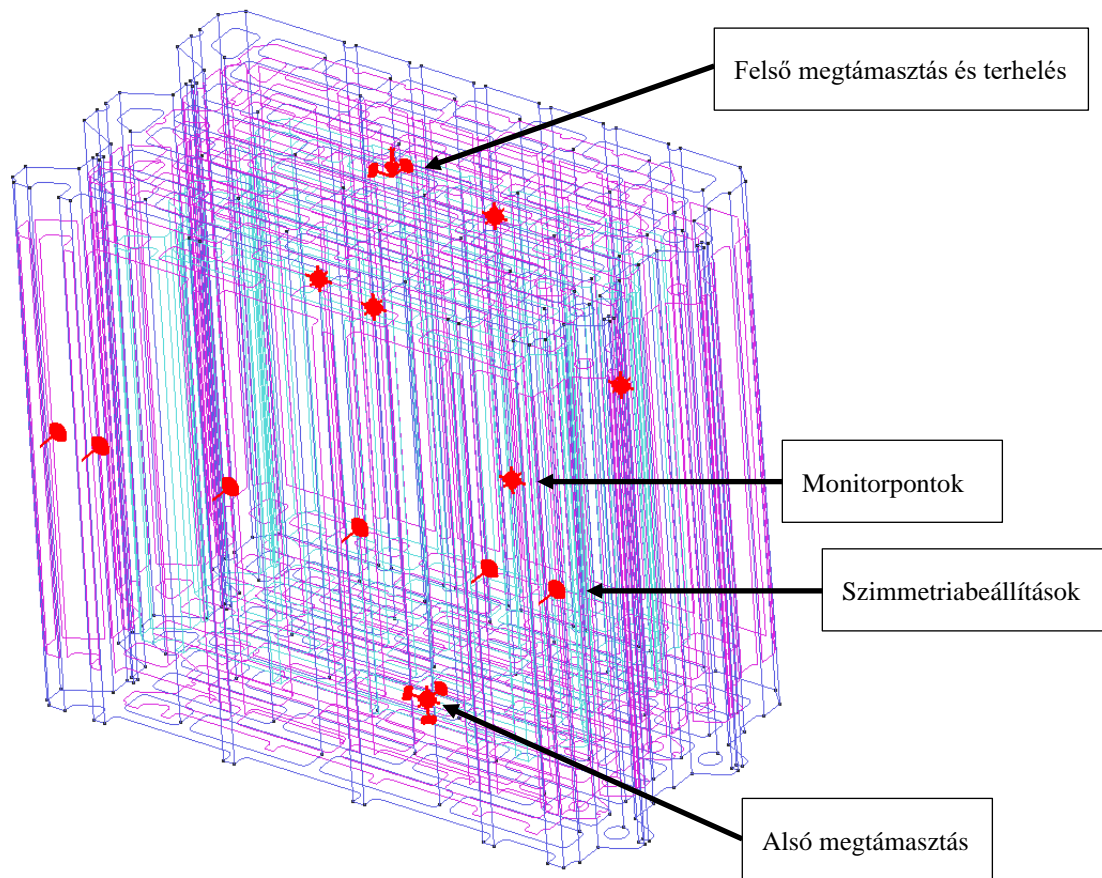
A modell kialakítása a 28. ábrán található:

28. ábra: A modell kialakítása

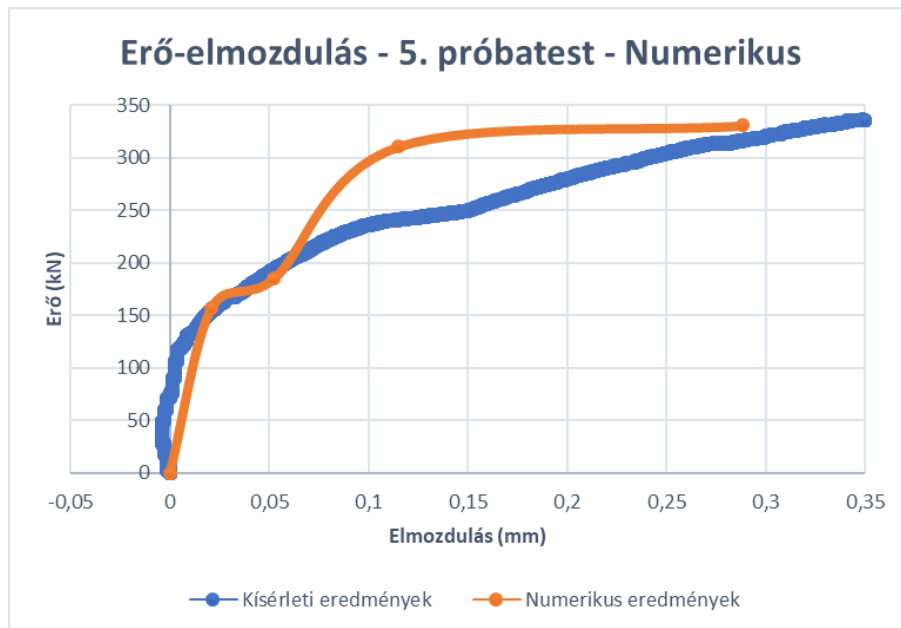
34. ábra: Az 5. próbatest és a numerikus számítás erő-elmozdulás ábrája

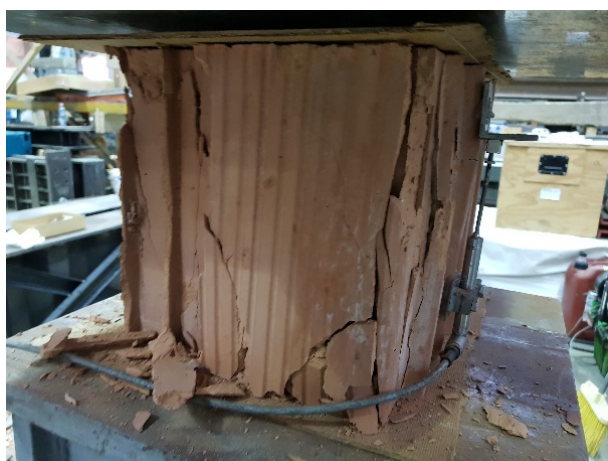
A numerikus modellből kapott törésképet (36. ábra) is összehasonlítottam a kísérleti tapasztalatokkal (37. ábra). Mindkét esetben jól látszik, hogy a próbatest alsó és felső síkjának környékén, illetve a keresztmetszet szélső függőleges bordái mentén koncentrálnak a repedések kezdetben, melyek végig hasadása okozza a tönkremenetelt.

36. ábra: Repedezettség a laboratóriumi kísérletben

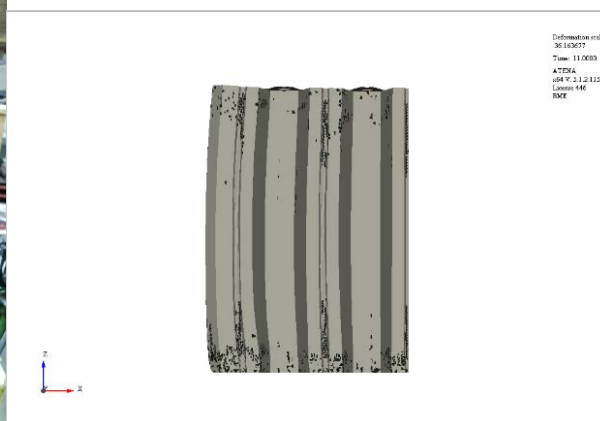
37. ábra: Repedezettség x-z síkban

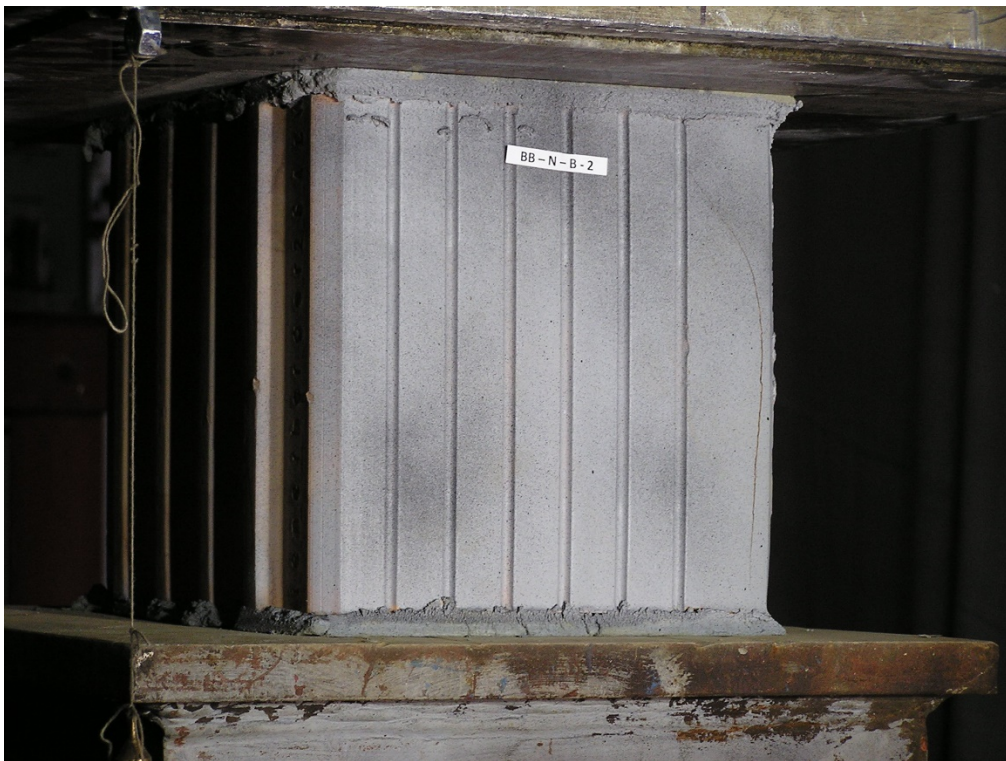
A kísérletek közül a saját témámat érintőbe, a lyukacsos falazóelemek vizsgálatába tekinthettem bele. A laborkísérletsorozat részeként három darab Porotherm 30 N+F típusú terméket terheltek egyirányú nyomással (a bordaírányal párhuzamosan, ahogyan a saját kísérletemben is) tönkremenetelig. A próbatestek alá és fölé kb. 0.8-1 cm vastag habarcsréteg került. A terhelőberendezés vége egy kb. 60 cm x 60 cm oldalhosszúságú, négyzet alakú acélelem volt, melynek négy sarkába helyezték el az elmozdulásmérőket. A kísérleti elrendezést a 39. ábrán lehet megtekinteni. Ezeknek a nyers adatait kaptam meg, és végeztem el azok kiértékelését, majd azt követően a numerikus modellezését is. A habarcs anyagjellemzőit sajnos nem mérték meg a kísérlet elvégzésekor, így a szükséges adatokat mérnöki becsléssel vettem fel.

39. ábra: Kísérleti elrendezés

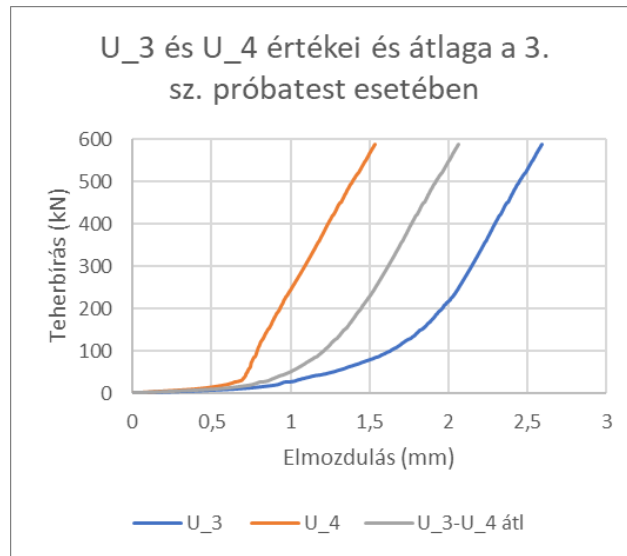
A másik páros, az U_3 és U_4 grafikonja között komoly eltérés figyelhető meg, nemcsak abban, hogy a grafikonok egymáshoz képest eltolódtak, hanem egy ponton látványosan megváltozik a meredeksége a két görbének, utána pedig újra megegyezik. A téglá anyaghibái miatt feltételezhető, hogy az elem aszimmetrikus viselkedést mutatott a terhelés közben. Ha átlagoljuk a két értéket, megkaphatjuk a középső elmozdulás reális értékét. A tönkremenetel rideg, így annak ábrázolásától ismét eltekintettem. A nyers adatok az U_3, U_4 esetében és azok átlagát a 43. ábra mutatja.

43. ábra: 3-as számú próbatest U_3 és U_4 mérései, illetve azok átlaga

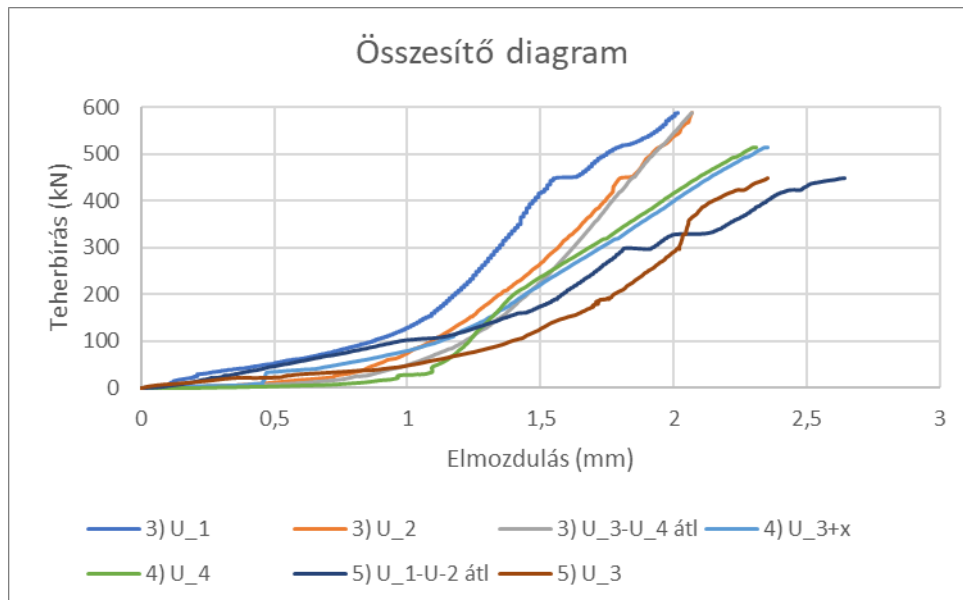
52. ábra: Összesítő diagram a kapott laboratóriumi mérésekből

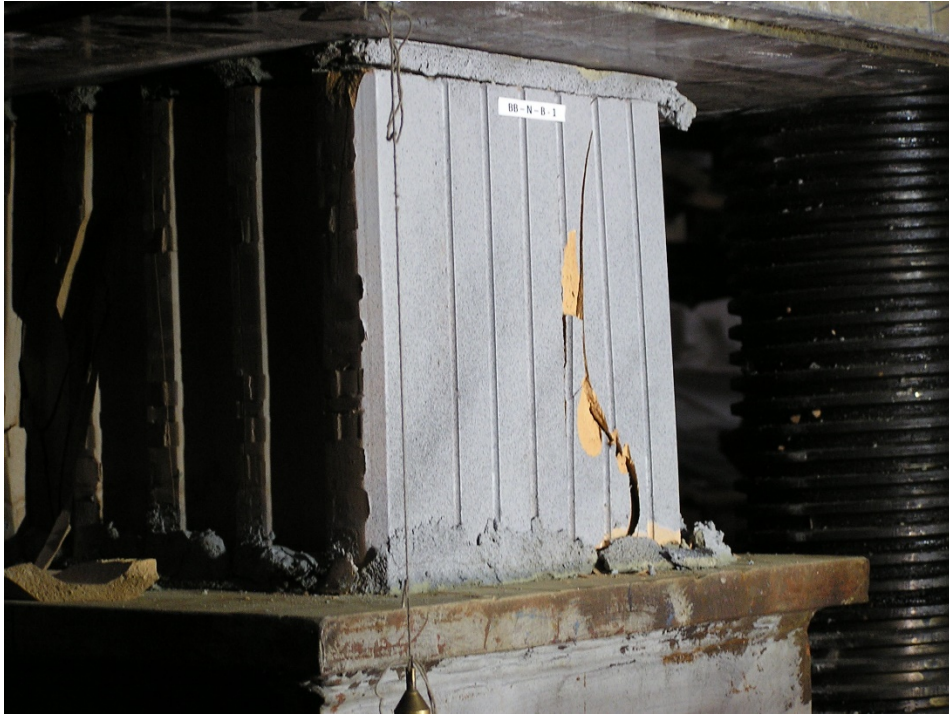
54. ábra: A külső függőleges repedés az egyik falazóelemen

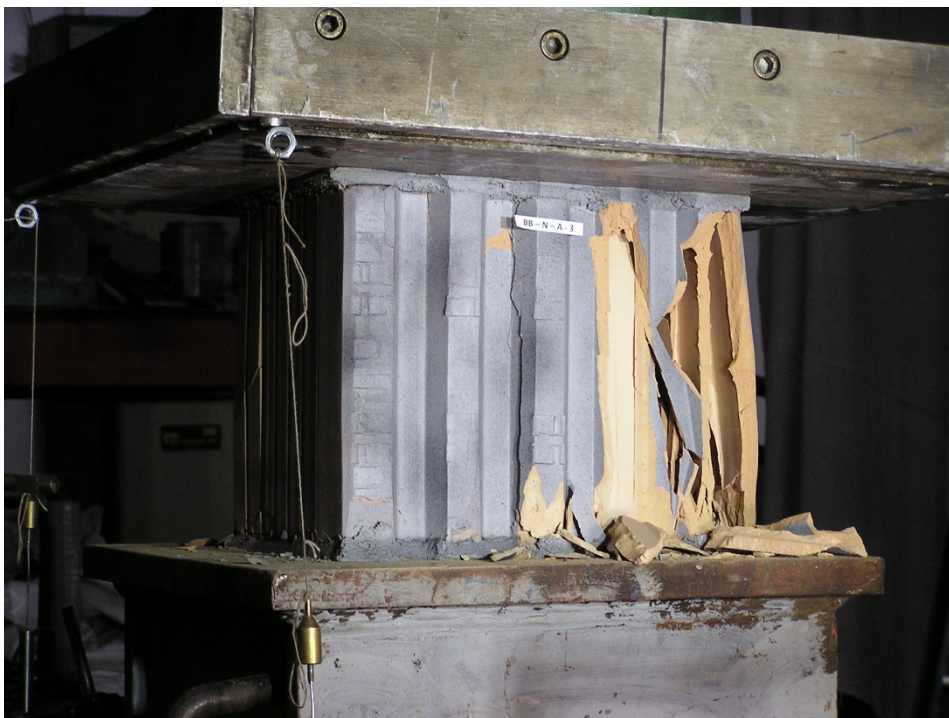
55. ábra: A belső szerkezet tönkremenetele

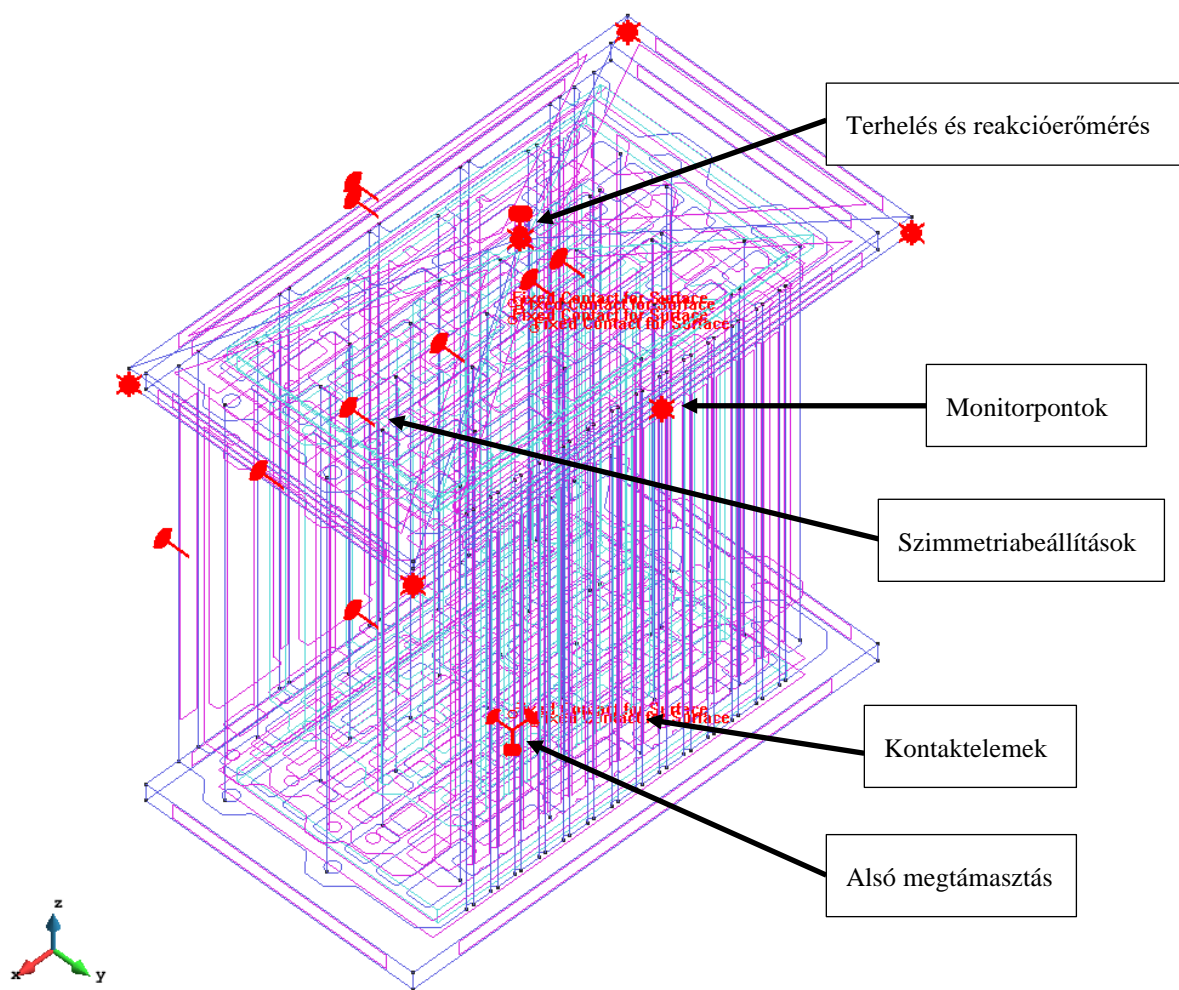
A modell megfelelő oldalán a szimmetria feltételek definiálva lettek, az alsó habarcs alsó síkjára pedig felületi, minden irányban (x, y, z) megtámasztott támasz került. A különböző anyagrétegek (két esetben habarcs-tégla és egy esetben habarcs-acél) közé kontaktelemek kerültek definiálásra. A végelemek a korábbiakhoz hasonlóan tetraéderekből épült fel, melyek 4 mm nagyságú oldalélekkel rendelkeznek. Azért volt szükség ebben az esetben a nagyobb elemmérettel elvégezni a számítást, mert így is minimum 24 órás futtatási idővel kellett számolni. Elmozdulást figyelő monitorpontokat is elhelyeztem, a laborkísérletnek megfelelően az acél elem sarkaiba, valamint az oldalak felezőpontjaiba is egyet-egyét.

57. ábra: A numerikus kísérlet kialakítása

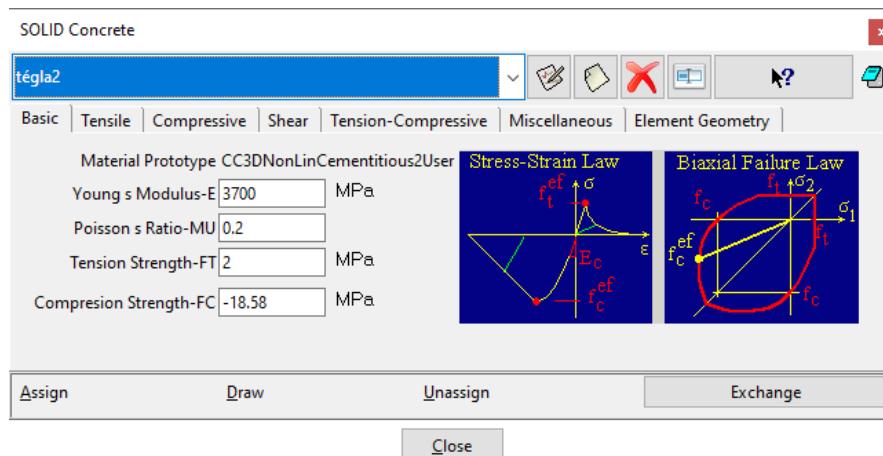
59. ábra: Kerámia anyagmodell beállításai az első számítás esetében

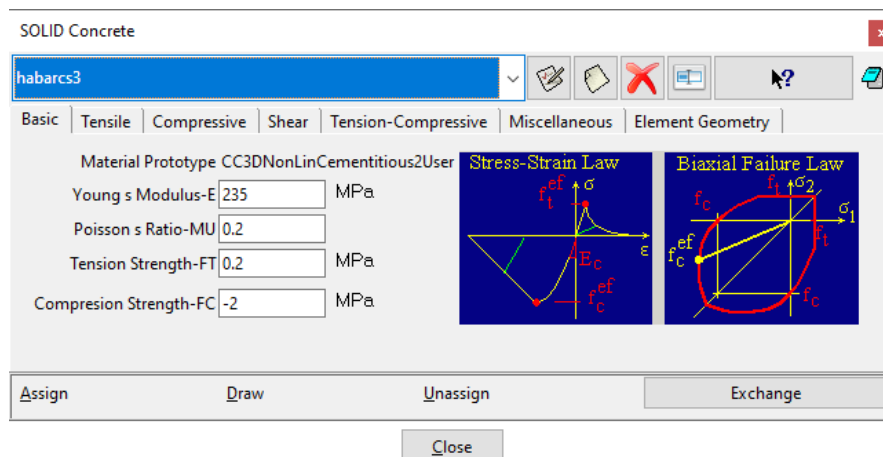
64. ábra: Habarcs anyagmodell beállításai a második számításban

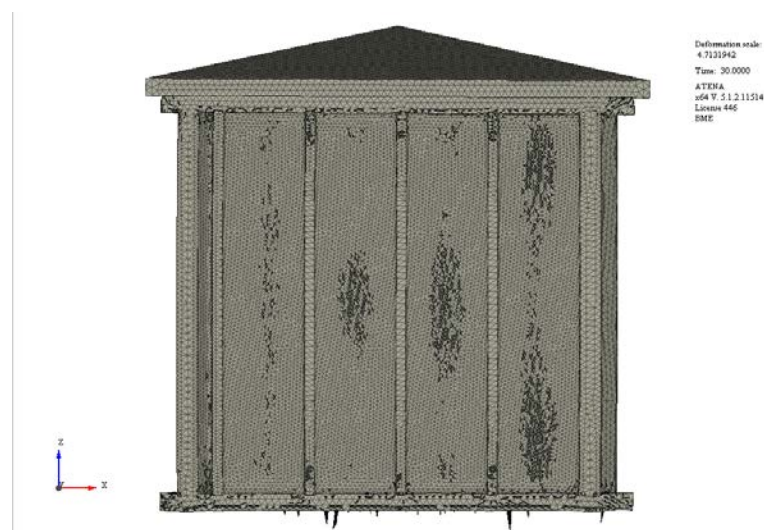
66. ábra: A 2. modell végső deformációja, repedéseképe a belső oldalon
