# VÉKONYFALÚ NYOMOTT RÁCSRÚD KÍSÉRLETI ÉS VÉGESELEMES VIZSGÁLATA

*Csőhevederes szállítószalag, Pápua Új Guinea*

**Készítette:** Gósi Levente (BDBCUS)

2014/2015 I. félév

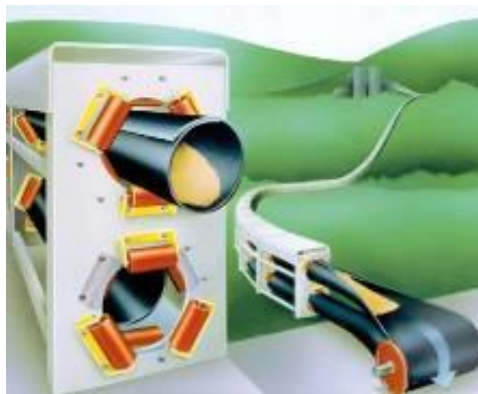
3. ábra: egy csőhevederes szállítószalag szerkezete (BEUMER) <sup>(6)</sup>

A tanulmányban az önhordó tartószerkezetet vizsgálatára koncentrálok. A szerkezet ebben az esetben is térbeli rácsos tartó, oszlopos rácsozással. A tartómagasság a funkció miatt jóval magasabb, mint a hagyományos szállítószalag-vázak esetében. Szükség szerint ott is van lehetőség szerkezetmagasításra, de itt a hevedervezetés miatt megkívánt magasság már akkora, hogy ritkán van szükség ennek a további növelésére.

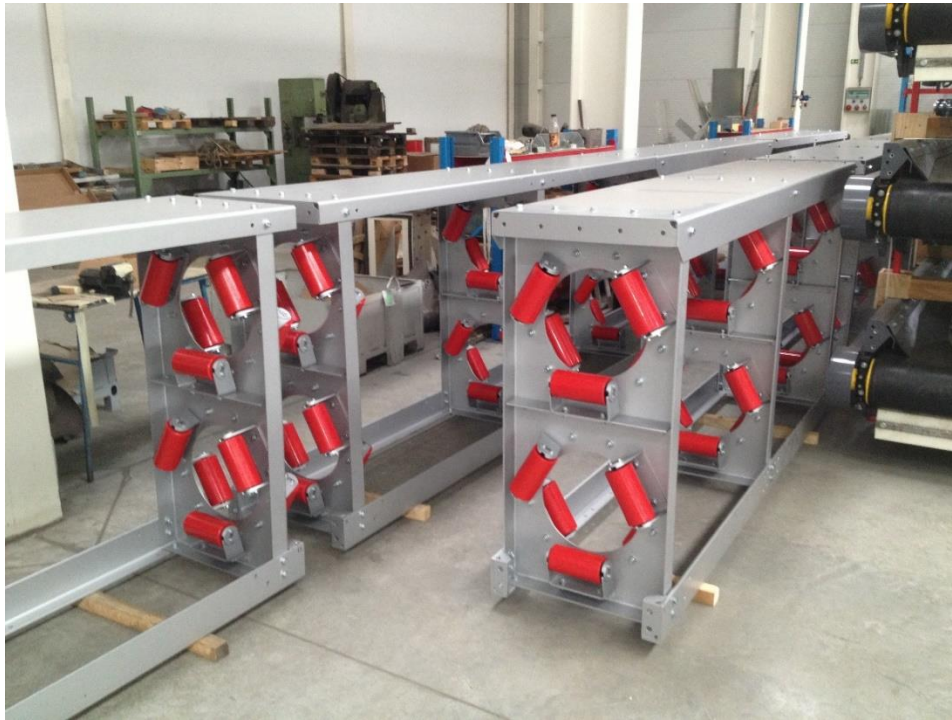
5. ábra: a támasz fölötti háromelemes modul jobbra, kételemes pályamenti modulok balra, összeszerelés közben, ferde rácsrudak nélkül. <sup>(13)</sup>

A szerkezet moduláris felépítésű, hegesztett alkatrészeket csak a modulok csatlakozó felületein tartalmaz. Háromféle modul készül, egy a támaszok fölé, három nyomott elemmel, egy általános modul, 2-2 nyomott elemmel és egy fordítomodul a támaszok közepére egy nyomott elemmel.

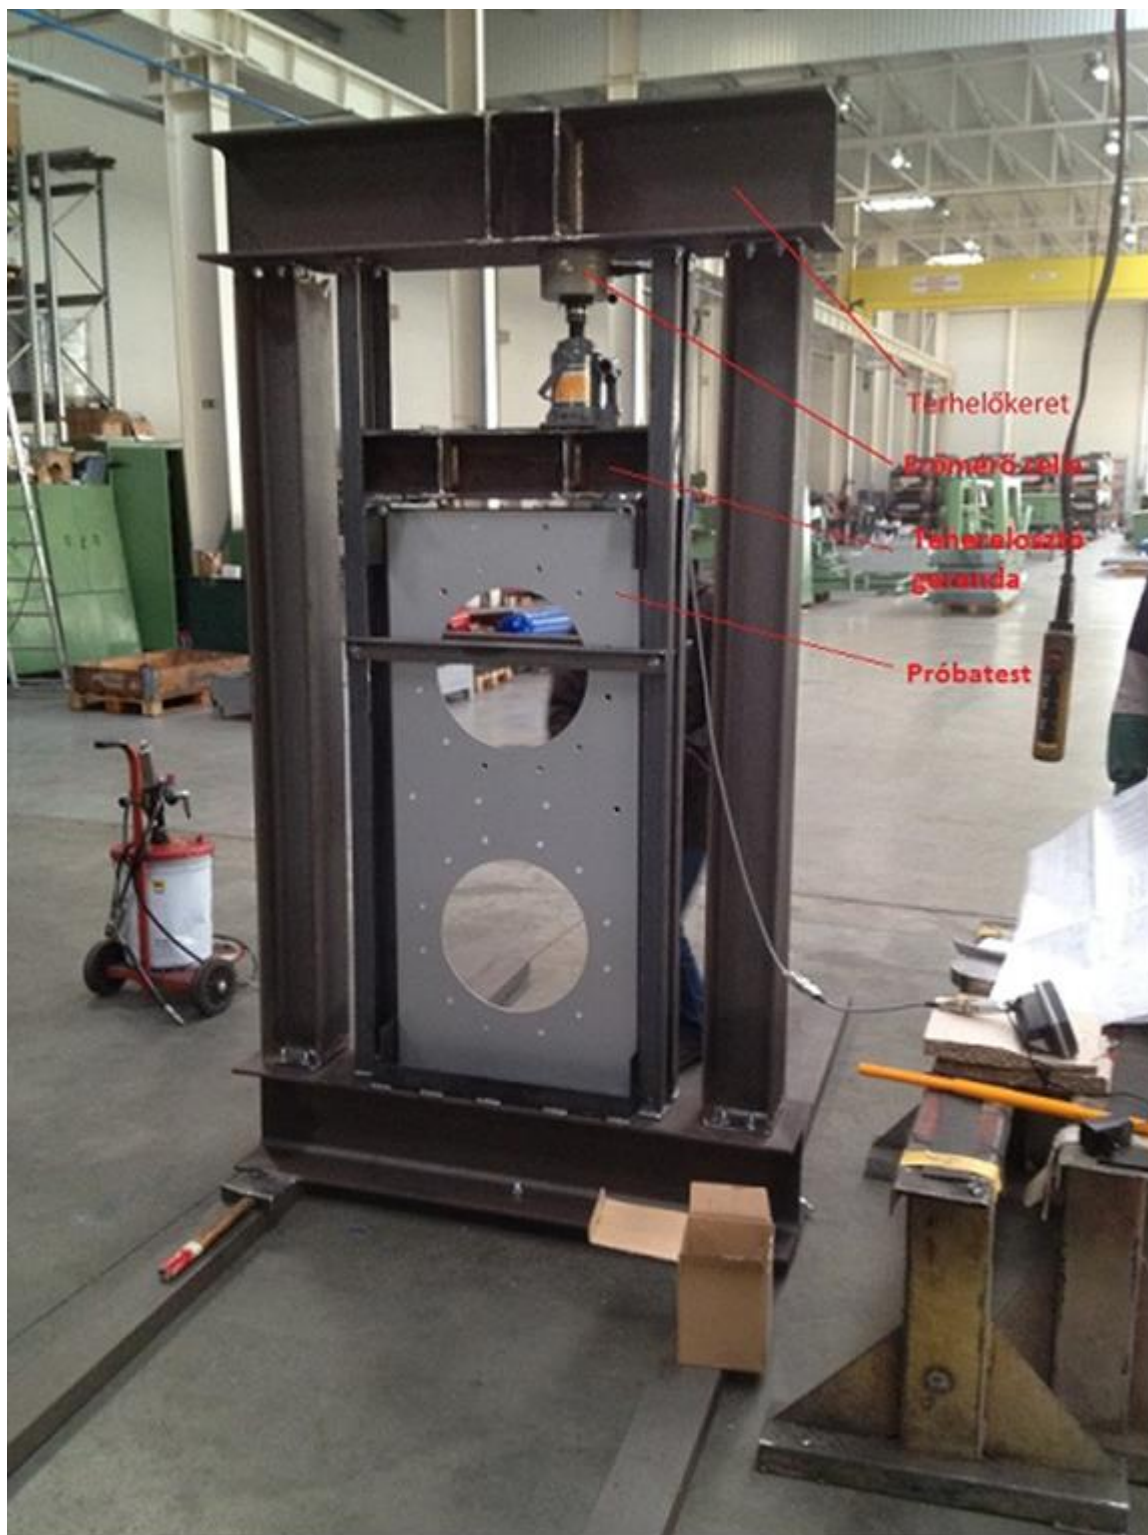
8. ábra: az ellenőrző kísérleti elrendezés <sup>(13)</sup>

A kísérleti elrendezés (8. ábra) tartalmazott egy terhelőkeretet, egy erőmérő cellát, egy 20 t teherbírású hidraulikus sajtót, egy teherelosztó gerendát, néhány biztonsági elemet és magát a próbatestet. A sajtó a gerendához volt rögzítve, az erőmérő cella pedig a terhelőkerethez. A gerenda szabadon csúszhatott a terhelőkeret vezető szögacéljai között.

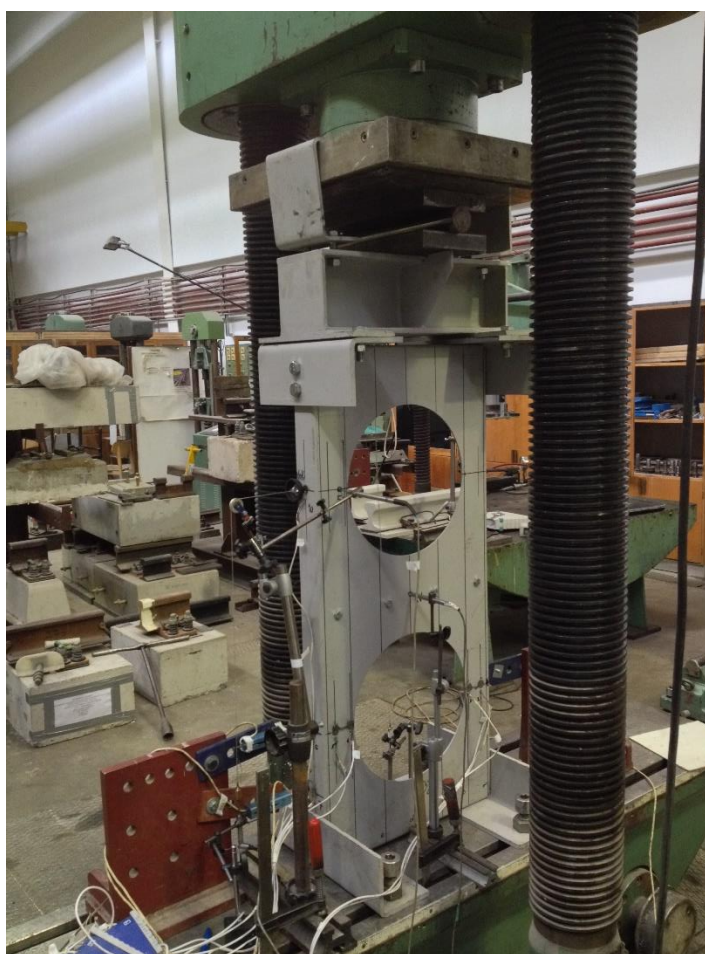
22. ábra: a vizsgálati elrendezés rajza és fényképe

Az imperfekciómérés után előkészítettük a 4. sz. próbatestet a kísérletre. Az első méréshez négy db induktív adót és két db bélyeges úradót használtunk. Két induktív adóval mértük a függőleges elmozdulásokat a próbatest felső élének két szélén, két induktív adóval és két bélyeges adóval pedig vízszintes elmozdulásokat mértünk. A kísérlethez felhasználtunk még 10 db nyúlásmérő bélyeget. A bélyegeket vízszintes értelemben szimmetrikusan osztottuk el a próbatesten, viszont több került az aljára, mint a tetejére. Az alján és a tetején is az általunk gyengének vélt keresztmetszeteket bélyegeztük fel, az úradókat is ezekhez illesztettük. A próbatest viselkedése várhatóan teljesen szimmetrikus, a bélyegekkal és a függőleges úradókkal ezt kívántuk igazolni, a vízszintes úradókkal viszont csak az egyik oldalra koncentráltunk (ld. 2. sz. rajzi melléklet)

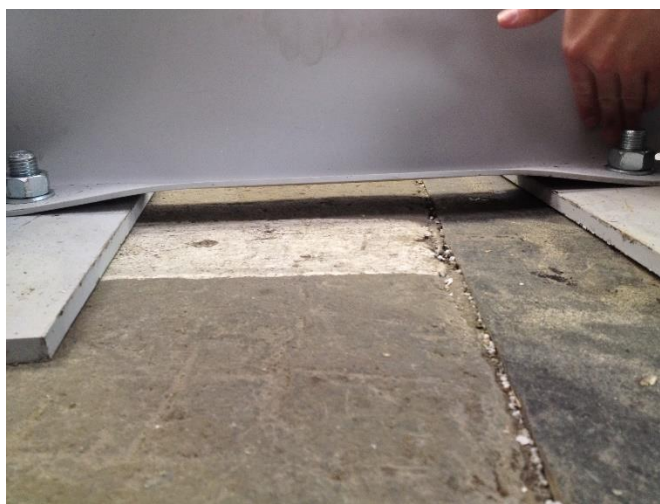
28. ábra: a deformálódott alsó él; a mérési pontokat tartalmazó felső élen valamivel kisebb, de ilyen jellegű deformáció figyelhető meg.

A mérésben hibaforrás lehetett, hogy a függőleges elmozdulásokat a deformálódó élen mértük. Először azt hittem, hogy az él deformációja okozza a nagy elmozdulásbeli különbséget a modellek és a mért értékek között és mérési hibáról van szó.

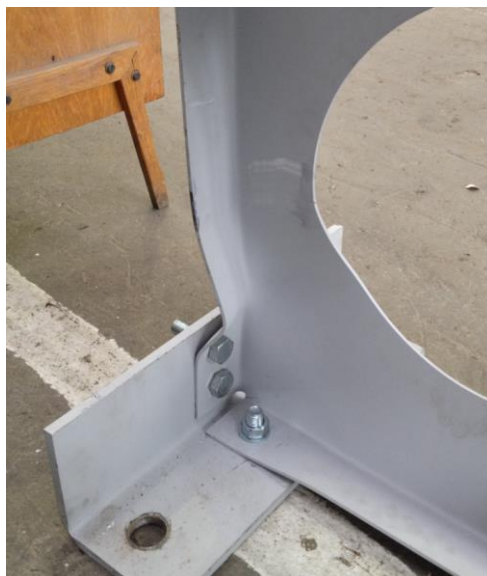
31. ábra: az első próbatest tönkremenetele; a másik oldalon szimmetrikusan ugyanez látható. Éles szemmel kiszúrható, hogy a próbatest sarkánál a festék egy nagyjából 30°-os szögben emelkedő vonal mentén felgyűrődött, ez a sarok jelentős mértékű képlékeny alakváltozására, feszültségkoncentrációra utal.

Az első esetben nem volt beszerelve a merevítő elem, a másodikban be volt. Talán ezzel magyarázható az, amit láthattunk a kísérletek végén. A tönkremenetel az első esetben nem ott következett be, ahol azt a modellek alapján vártuk. Ez abból a szempontból volt rossz, hogy a műszerezéssel nem találtuk el a tönkremenetel helyét. Mint megtudtam, az erőbevezetés minden kísérletnél kritikus részlet, esetünkben is itt vettük észre az első maradó alakváltozásokat és a terhelés tönkremenetel utáni folytatásával is ez a rész deformálódott tovább (29. ábra).

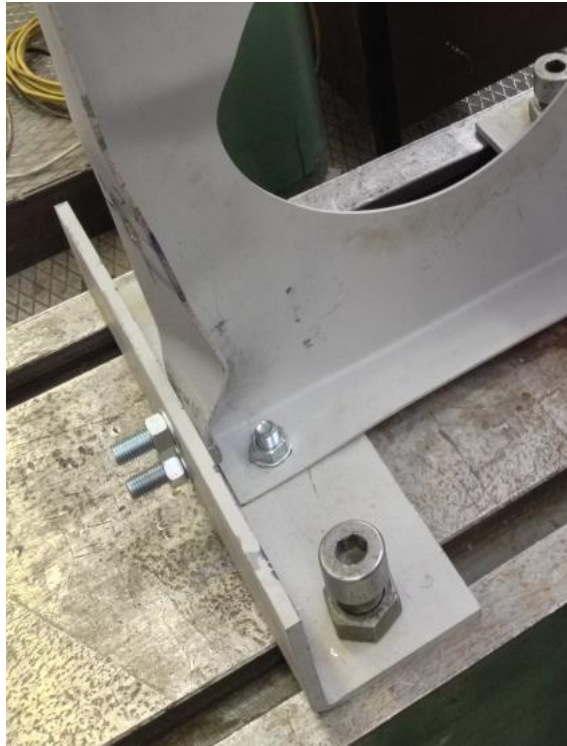
32. ábra: a második próbatest tönkremenetele. Látható, hogy a gyenge keresztmetszet is jelentősen deformálódott.

valószínűleg akkorák voltak, hogy a keresztmetszet tönkremenetelét okozták. Ezeket a hatásokat növelhette a merevítés is. Nem engedte a középső lemezmező deformációját, így gátolta az élek elfordulását is, növelve az erő külpontosságát.

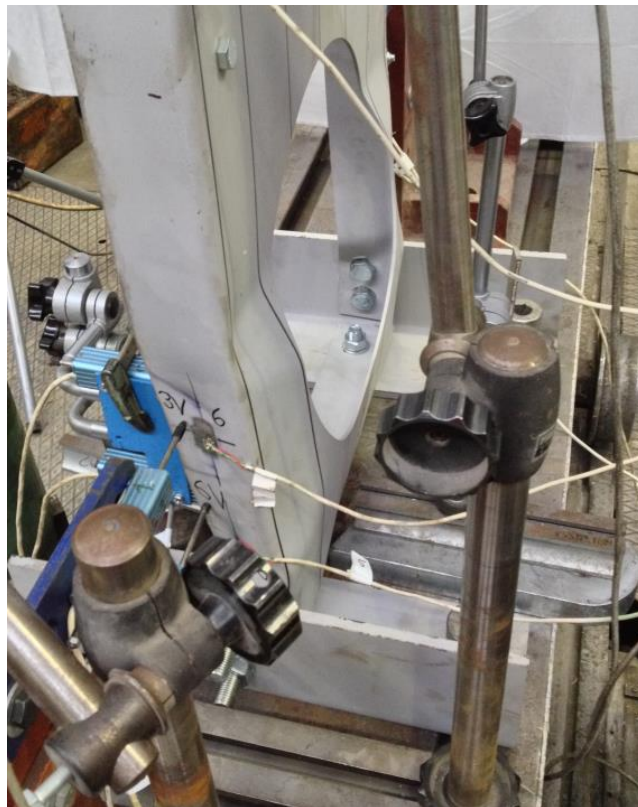
33. ábra: a 2. próbatest tönkremenetel után oldalról.
