A nagykanizsai ferences kolostor ablakainak lehetséges kormeghatározása

Tudományos Diákköri Konferencia 2017

Írta: Csakurda Zoltán, Szabó Péter Bálint
Konzulens: Dr. Halmos Balázs, Dr. Maróty Katalin

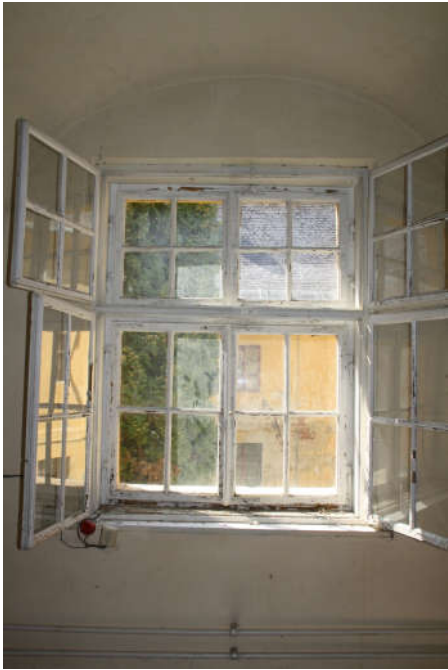
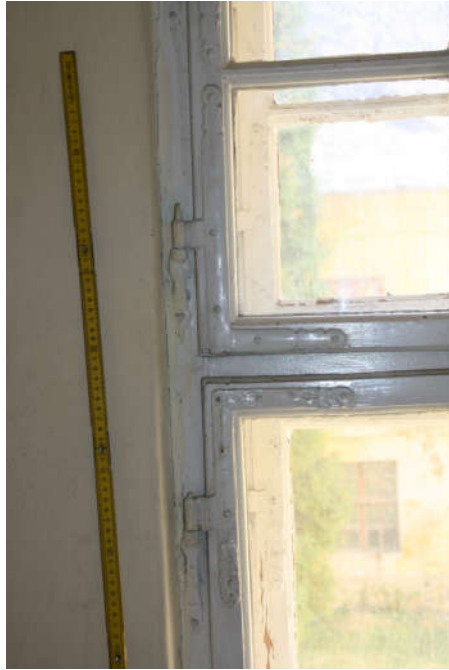
A 06-os ablak

A 06-os jelölésű emeleti ablakok a kerengőről a belső udvarra nyílnak, eredetileg fűtetlen folyosón helyezkednek el.

Kétrétegűek, szerkezetük **kapcsolt gerébtokos**. A külső szárny káva mögött, a belső pedig a fal belső síkjához egészen közel helyezkedik el, ezáltal a belső falbéllet minimális. A barokk korban egészen az 1820-as évekig az egyrétegű ablak volt jellemző⁷. Ennél a falnyílásnál is arra következtethetünk hogy eredetileg egy mélyen ülő egyrétegű ablak volt a helyén, melyet később, a 19. században a növekvő komfort igények miatt kétrétegűre cseréltek. A szárnyak valószínűleg a tokkal egyidősek.

A két rétegben 4-4 db középen felnyíló ablakszárny van, vízszintes *tokosztóval* elválasztva. A tokosztók díszítettek, de eltérően: a külső tokosztó lemeztaggokkal, és egy félköríves pálcattaggal van ellátva, míg a belsőt az íves díszítés elmarad. A kerethez való csatlakozása alapján ezek a fa elemek utólagosan cseréltek, de hasonlóság alapján az *A-csoportba* soroltuk őket a tokosztók között.

A szárnyak egyenként 4 osztatúak, ezáltal a két egymás fölötti ablakszárny a barokkra jellemző *keresztosztatú üvegfelületet* alkot⁸. A külső szárny profilja megegyezik a belső szárnyéval: lemezes, negyedköríves. *Az 1-es díszített* csoportba soroltuk. Az üvegosztók íves profilúak (*1-es típus*)

A szárny a tokon lévő **pipapántra akasztott hüvelypánttal** kapcsolódik a kerethez, ezt díszített sarokvas erősíti meg. Ez a vasalat valószínűleg tömegcikk, ugyanis hasonló, lemezből hajlított, illetve vágott, szeggel rögzített stilizált növényi díszítésű sarokvasat több 1940 előtti ábragyűjtemény ábrázol.⁹ A szárnyakat **riglivel** lehet zárni, amely típusa azonos a 10-es ablak zárjával.

A 06-os, és a 08-as ablak közel azonos, beépítési módjuk kissé különbözik, erre indok a két különböző falnyílás. Ezeket egyidősnek datáljuk, külső és belső szárnyaik pedig azonosak, és megegyeznek a 11-es ablak külső szárnyaival is, és egyidősek a tokkal. A két típus kapcsolatára bizonyíték, hogy azonosak a szárnyak (1-es díszített), és az üvegosztók(1-es típus) profiljai. Vasalatuk keresztpántra akasztott pipapánt, a merevítő keresztvas díszítése alapján jól datálható: a 19. század első felére. A 07-es ablakkal ellentétben a zárást itt már riglivel oldották meg.

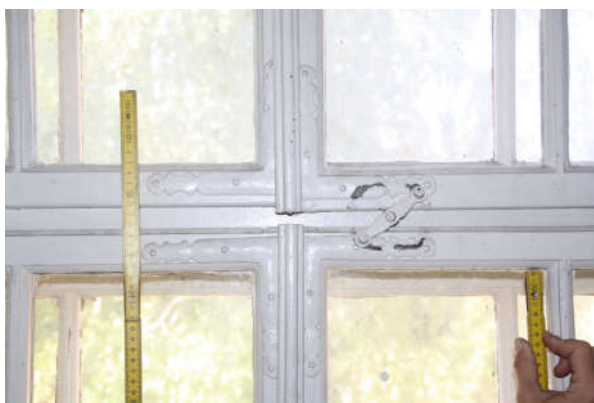
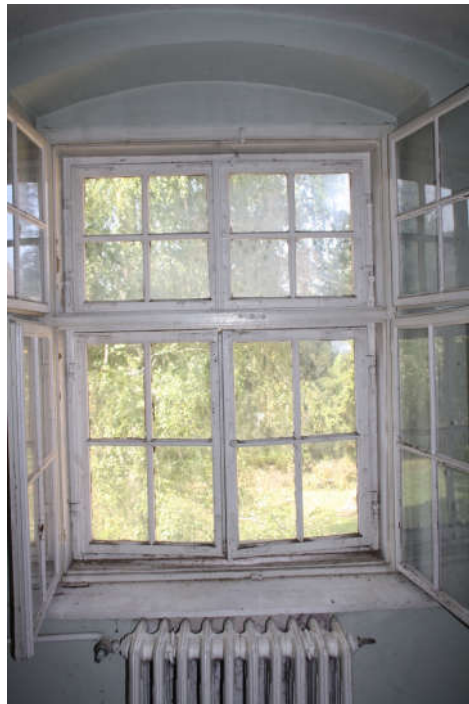
A 08-os ablak

A 08-os jelölésű emeleti ablakok a kolostor L-alakú déli szárnyáról a déli udvarra néző, eredetileg fűtetlen folyosón helyezkednek el.

Kétrétegűek, szerkezetük **kapcsolt gerébtokos**. A külső szárny a fal közepén helyezkedik el. A nyílászáró alatt a falbéllet a minimálisnál vastagabb. Ennél a falnyílásnál is -hasonlóan a 06-os ablakhoz- arra következtethetünk hogy eredetileg egy mélyen ülő barokk kori egyrétegű ablak volt a helyén, melyet később, a 19. században a növekvő komfort igények miatt kétrétegűre cseréltek.

A szárnyak valószínűleg a tokkal egyidősek. A két rétegben 4-4 db közepén felnyíló ablakszárny van, vízszintes *tokosztó*val elválasztva. A tokosztók díszítettek, ez a profilozás rendkívül hasonlít a 06-os ablak tokosztójára, de ez kevésbé részletgazdag. A kerettel való kapcsolata alapján itt is utólagos csere történhetett. A hasonlóság alapján az *A-csoportba* soroltuk őket a tokosztók között. A szárnyak egyenként 4 osztatúak, ezáltal a két egymás fölötti ablakszárny a barokkra jellemző, *keresztosztatú üvegfelületet* alkot. Az üvegosztók íves profilúak, az 1-es típusba soroltuk.

A külső szárny profilja megegyezik a belső szárnyéval: lemezes, negyedköríves (*1-es díszített* csoport).

A szárny a tokon lévő **pipapántra akasztott hüvelypánttal** kapcsolódik a kerethez. Ezt a 06-ossal megegyező, díszített sarokvas erősíti meg. Ez a vasalat valószínűleg tömegcikk, ugyanis hasonló, lemezből hajlított, illetve vágott, szeggel rögzített stilizált növényi díszítésű sarokvasakat több 1940 előtti ábragyűjtemény ábrázol. A szárnyakat **riglivel** lehet zárni, mely azonos a 10-es ablak zárjával.

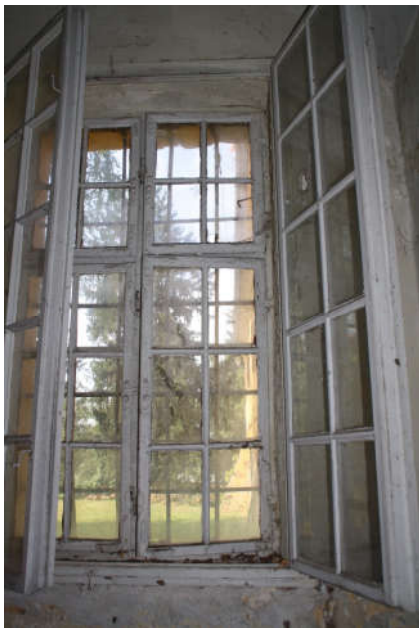
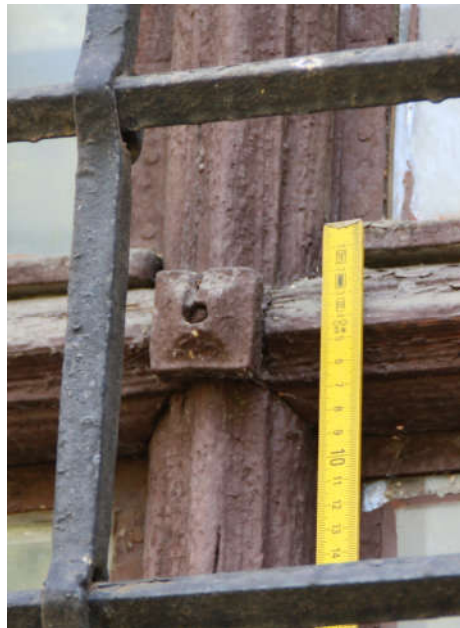
A 11-es ablak

A 11-es jelölésű földszinti ablakok a kolostor L-alakú déli szárnyáról a déli udvarra néző, eredetileg fűtetlen folyosón helyezkednek el.

Kétrétegűek, szerkezetük *kapcsolt gerébtokos*. A külső szárny a fal közepén helyezkedik el, a belső pedig a fal belső síkjában, ezáltal belső falbélletet és könyöklőt egyáltalán nem hagyva. A belső tok felül egy 20-30-cmes *vaktokhoz* csatlakozik, amely a fallal össze van vakolva.

A külső rétegben 4db közepén felnyíló ablakszárny van, díszített *vízszintes és függőleges tokosztóval* tagolva (*C-csoport*). A tokosztók áthatásánál *négyzetes takaróelemet* helyeztek el amely a barokk korszakra jellemző. A felső szárny pár 4-4 osztatú, az alsó pedig 6-6. Az üvegosztók pálcás profilúak (*1-es típus*). A szárny profilozása az *1-es díszített* csoporthoz tartozik.

A belső réteg cserélt, 20. századi ablakszárny. A közepén felnyíló szárny pár tokosztó nélküli, a külső rétegre reflektálva 10 osztatú. Stilizált, egyenes üvegosztóval ellátott (*4-típus*) nagyon hasonló szárny-profilozással (*2-es díszítetlen*).

A külső szárny a tokon lévő **pipapántra akasztott hüvelypánttal** kapcsolódik a kerethez. Ezt a 06-os ablakéval megegyező, díszített sarokvas erősíti meg. Ez a vasalat valószínűleg tömegcikk volt, ugyanis hasonló, lemezből hajlított, illetve vágott szeggel rögzített stilizált növényi díszítésű sarokvasakat több 1940 előtti ábragyűjtemény tartalmaz. A belső szárnynál egyszerű **bevésett diópántot** alkalmaztak.

A szárnyakat **talpas félfordítóval** lehet zárni mindkét réteg esetén. Az ablak külső oldalára fém rácsot helyeztek utólag. Későbbi behelyezését bizonyítja, hogy a fa kerethez van rögzítve.

A belső tok és a falfülke kapcsolata, valamint, hogy a nyílás külső könyöklője lejtősre van kialakítva egyértelművé teszik, hogy ez egy eredetileg egyrétegű barokk ablak volt, melyet kétrétegűre alakítottak át (vagy cseréltek). Ezt azért feltételezzük, mert a tokosztó profilja, és a kockaidomos áthatás a kapcsolt gerébtokos ablakszerkezeteknél jóval régebbi. A kockaidomos áthatást a 17. század végétől alkalmazták, és Magyarországon több más épületen megtalálható. Ilyen a vörösberényi volt jezsuita templom oratóriumablaka, mely 1780 körülre datálható.¹⁴ A külső szárnyak valószínűleg a tok kétrétegűvé toldásával egyidősek.

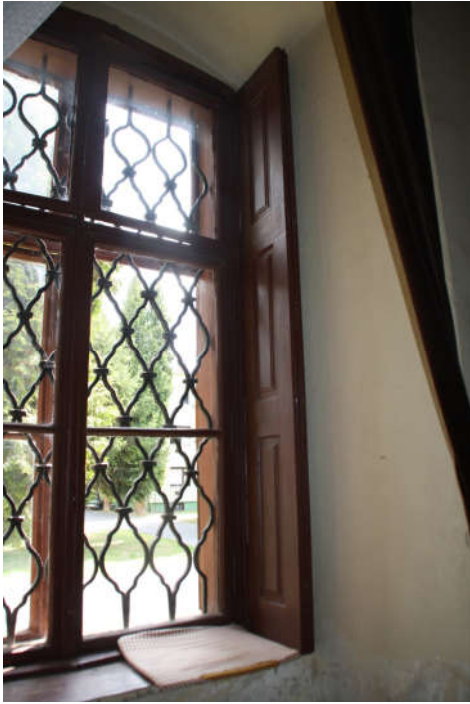
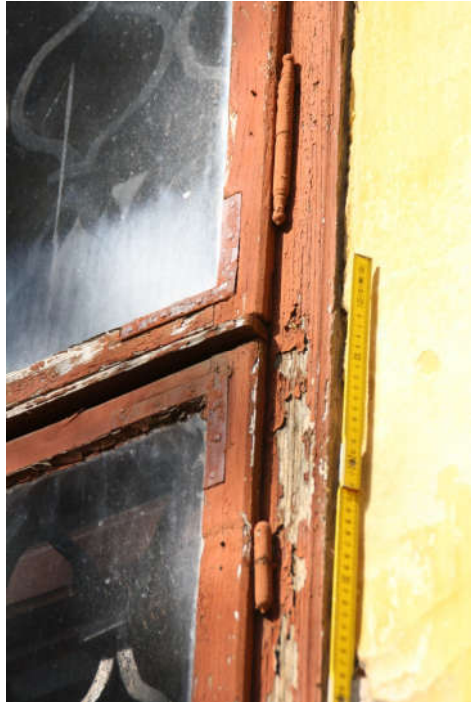
A 02-es ablak

A 02-es jelölésű földszinti ablakok a kolostor L-alakú szárnyának földszintjén található fűtött helyiségből, az egykori refektóriumtól az utcára néznek.

Kétrétegűek, pallótokosak. A külső szárny fölött *vízvezető profil* található. A külső szárny a fal külső síkjában helyezkedik el, a belső pedig a falfülkében, széles, falazott könyöklőt hagyva. A belső tok belső síkjára bevéssett diópánttal (*2. pánt típus*) kapcsolt, harmonikaszzerűen félbehajtható, váztaáblás szerkezetű **spaletták** csatlakoznak. A külső szárnyak utólagosan cseréltek, 20. századiak, valószínűleg azonosak a 07-es, és a 11-es nyílászárók belső szárnyaival. A belső szárnyak jóval részletgazdagabb profilozásúak (*7. típus*) Az ablaknyílást kívül díszítetlen vízszintes tokosztó osztja (*B típus*), a belső réteg tokosztója hornyolt profilozású (*7. típus*).

A külső réteg: 2 pár közepén felnyíló ablakszárny. Az üvegosztók rézsűs profilúak, (*2-os típus*), a keret profilozása modern, domború (*4-es modern*).

A két szárny között díszes, kovácsoltvas rács található.

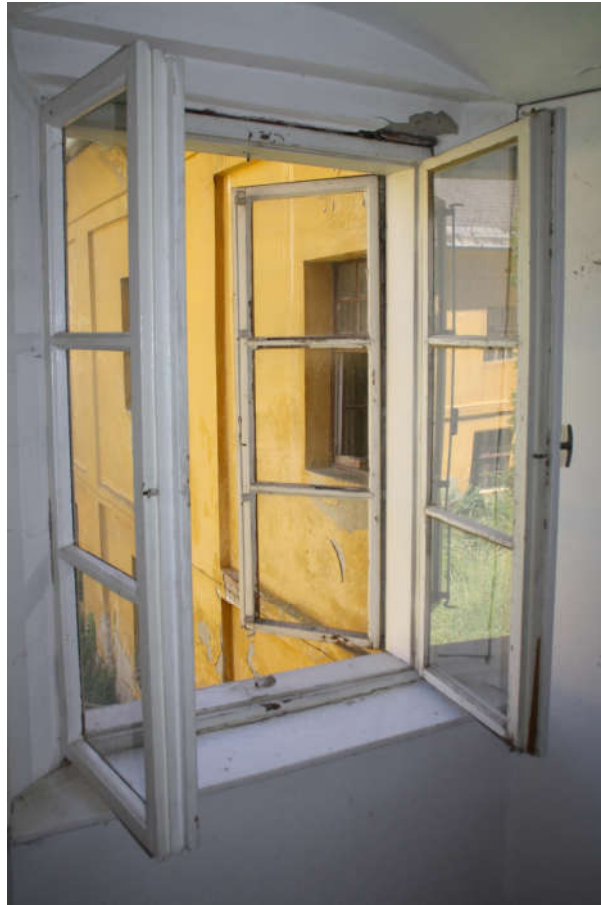
A 05-ös ablak

A 05-ös jelölésű emeleti ablakok a déli kolostorszárny középfolyosójáról nyíló fűtött helyiségből, a belső, illetve a déli udvarra néznek.

A vasalatok a szárnyakkal egyidősek, egyszerű **bevésett diópánttal** (*2.pánt típus*) kapcsolódnak a kerethez, belső szárnyak zárása **belső rúdzárral** történik, melyhez alumínium kilincs csatlakozik. A kilincs anyaga is sugallja, hogy szegényebb és/vagy funkcionálisabb korban készült mint azok az ablakok, melyeknek vasalatai rézből illetve acélból készültek. A külső szárnyak megoldása: **espagnolette, külső rúdzár**. Merevítésre lapos, díszítetlen „L” sarokvasakat használtak.

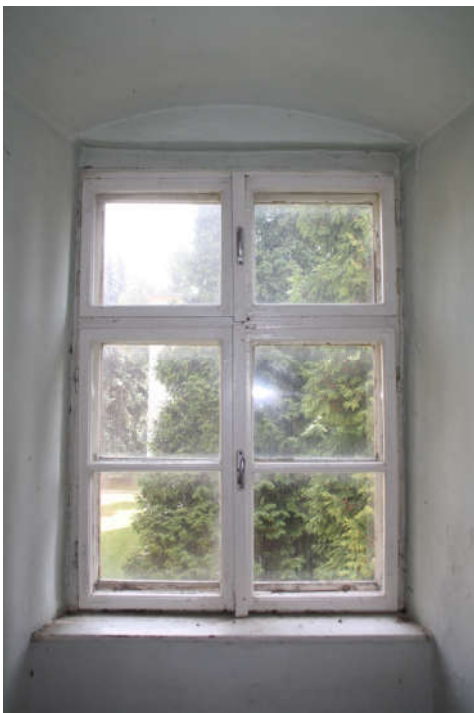
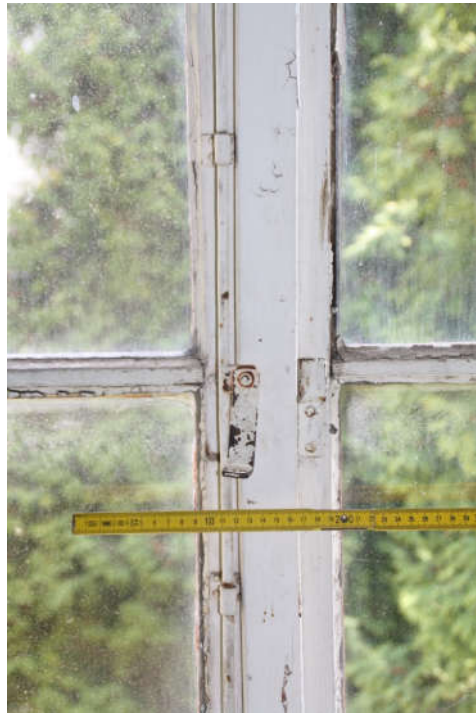
A 09-es ablak

A 09-es jelölésű emeleti ablakok a kolostor L-alakú déli szárnyán található fűtött helyiségekből, az utcára néznek.

A vasalatok a szárnyakkal egyidősek, egyszerű **bevésett diópánttal** (2.pánt típus) kapcsolódnak a tokhoz, a belső szárnyak zárása **belső rúdzárral** történik, melyhez alumínium kilincs csatlakozik. A kilincs anyaga is sugallja, hogy szegényebb és/vagy funkcionálisabb korban készült, mint azok az ablakok, melyeknek vasalatai rézből illetve acélból készültek. A külső szárnyak megoldása: **espagnolette, külső rúdzár**. Merevítésre lapos, díszítetlen „L” sarokvasakat használtak.

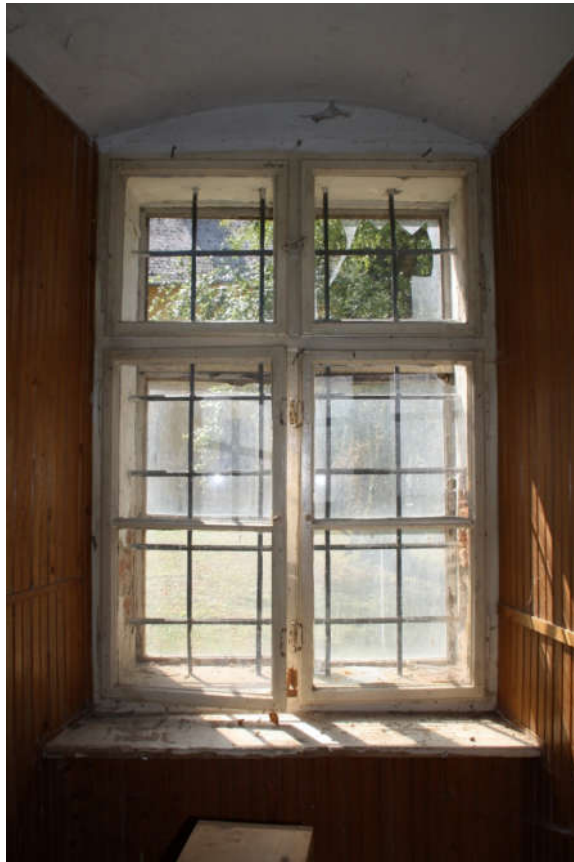
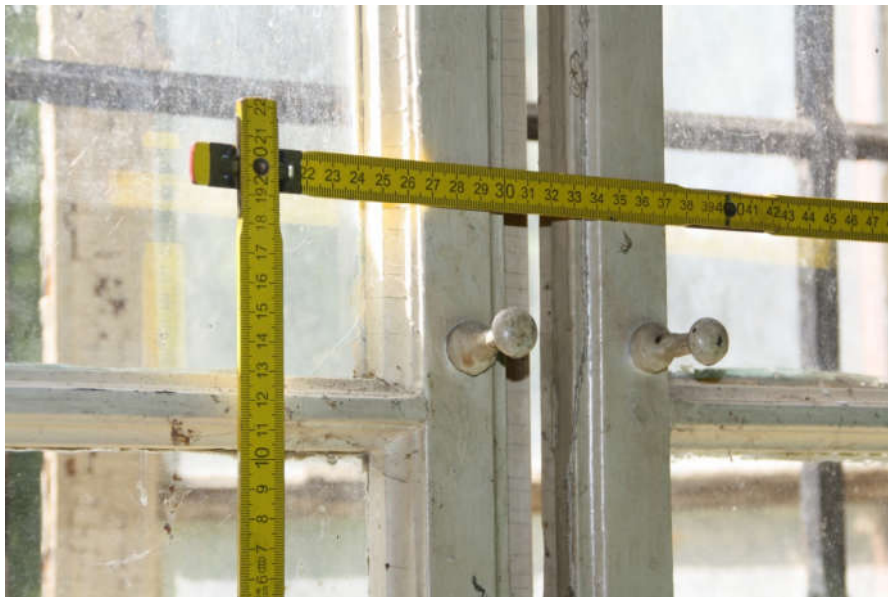
A 10-es ablak

A 10-es jelölésű földszinti ablakok a kolostor L-alakú déli szárnyán található fűtött helyiségekből az udvarra néznek.

A két szárny között befalazott rács található, amely valószínűleg fal nyílásával egyidős.

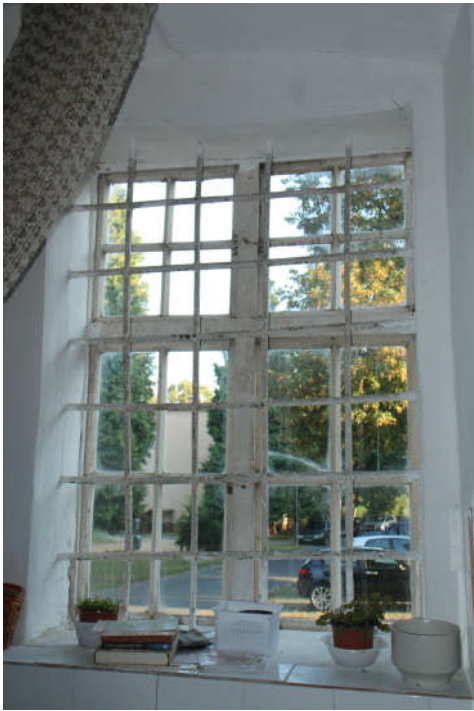
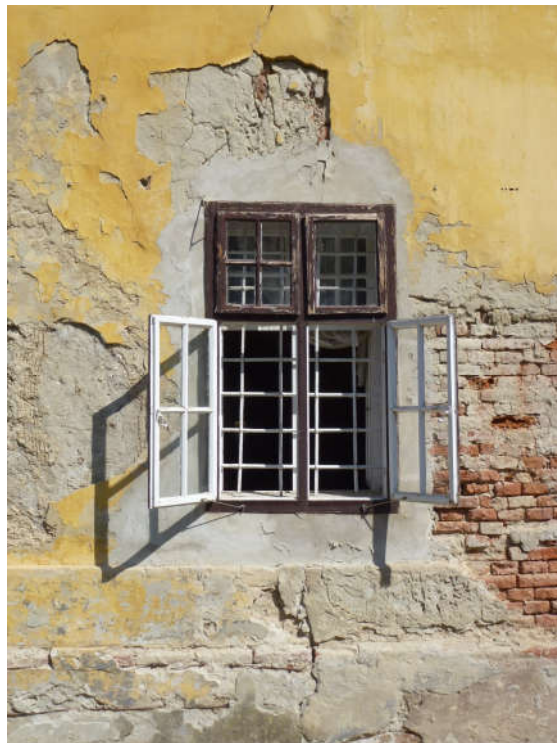
A 12-es ablak

A 12-es jelölésű földszinti ablakok a kolostor L-alakú déli szárnyán található fűtött helyiségekből, az utcára néznek.

A külső szárny a fal külső síkjában helyezkedik el, a belső pedig a falfülke hátfalának síkjában, alatta szélesebb parapetfallal.¹⁶ Az ablaknyílást díszítetlen vízszintes, és függőleges tokosztó osztja (*B típus*).

A szárnyak utólagosan cseréltek, 20. századiak, hasonlóak a 07-es és a 11-es nyílászárók belső szárnyaihoz, de a profilok vastosabbak. A külső és a belső réteg azonos: egy 2-2 pár közepén felnyíló ablakszárny, ezek közepén felnyíló, alul és felül is négyosztatú ablakok. Az üvegsztók egyenes, stilizáltak (*2. típus*), a szárny profilja négyzetesek (*5-ös modern*). A profilok stílusa alapján ezek a szárnyak a legmodernebbek. A szárnyak egyszerű **bevésett diópánttal** (*2. pánt típus*) kapcsolódnak a kerethez. Zárásuk **talpas félfordítóval** történik. A két szárny között befalazott rács található, amely valószínűleg fal nyílásával egyidős.

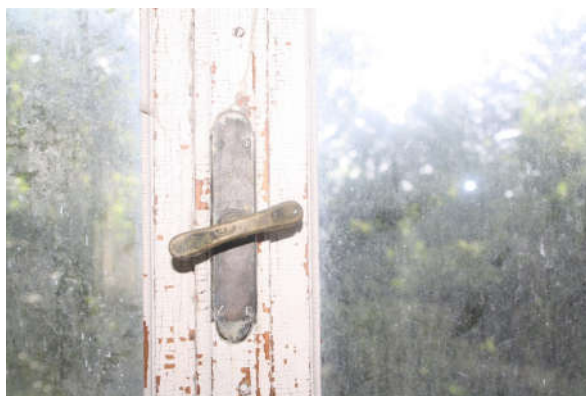
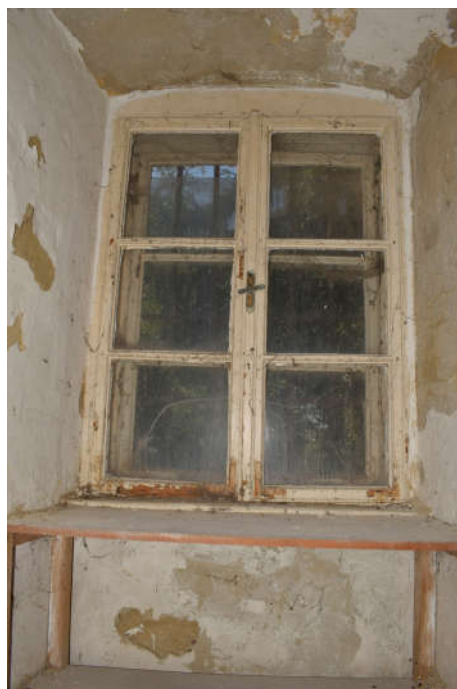
A 13-mas ablak

A 13-mas jelölésű ablakok a kolostor számos helyiségében megtalálhatóak. A földszinten a kerengős épületrész északi, és nyugati szárnyának helyiségeiben végig, valamint az emeleten a nyugati szárnyban elszórva.

Az ablakok külső oldalán pár ablaknál utólagosan a kávába bevésett, néhol fa keretre erősített rács található.

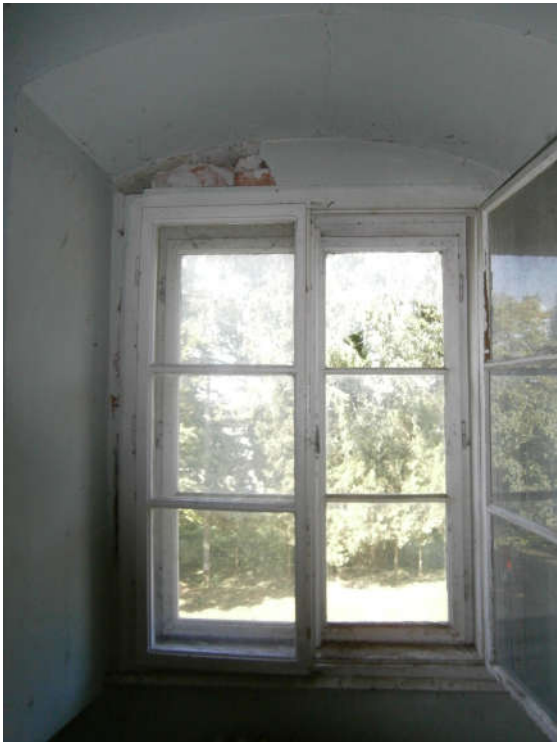
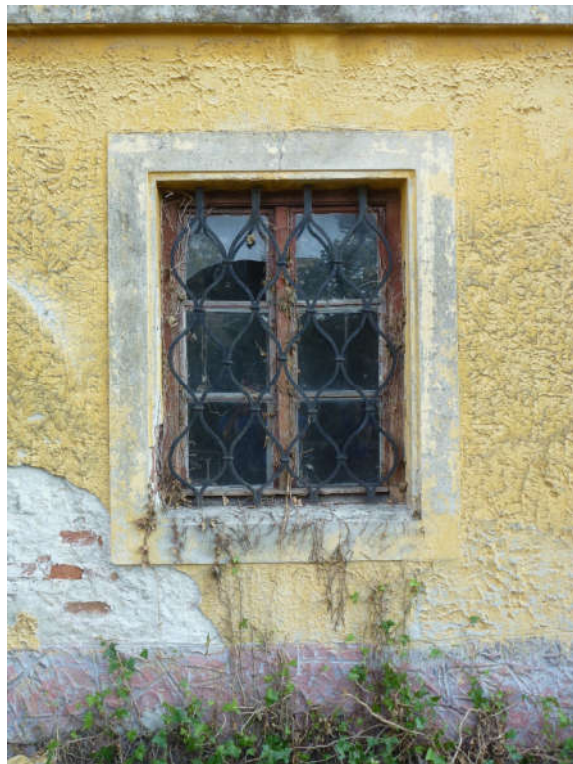
A 14-es ablak

A 14-es jelölésű ablakok a kolostor emeletén számos helyiségében, és folyosón megtalálható. Az emeleten az északi szárny fűtött helyiségeiben végig, valamint a nyugati szárnyban a folyosók végén, és egyes helyiségekben elszórva, valamint az L alakú szárny nyugati nyúlványának végén

A szárnyak rövidebb, díszítetlen **bevésett diópántokkal** kapcsolódnak a kerethez (*2.pánt típus*), zárásuk **belső rúdzárral** történik. A szerkezet megerősítése céljából a sarkokon lapos „L” vasalatok találhatóak.

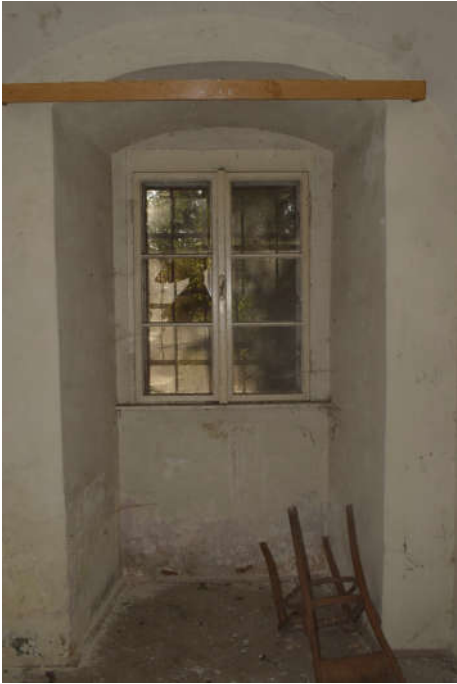
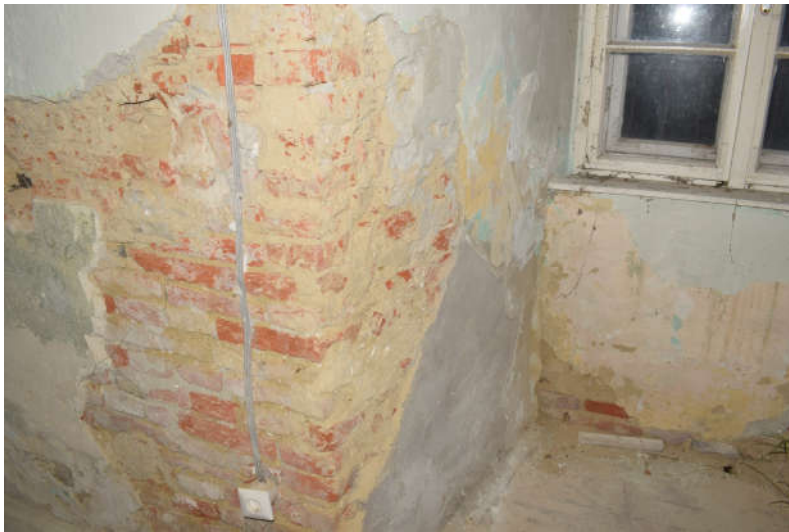
A 15-ös ablak

15-ös jelölésű ablakok a kolostor földszintjén a délkeleti sarok fűtött helyiségeiben fordul elő.

Az ablakok külső oldalán pár ablaknál utólagos rács található. Ezek vagy a fa keretre, vagy a külső homlokzatra vannak felhelyezve.

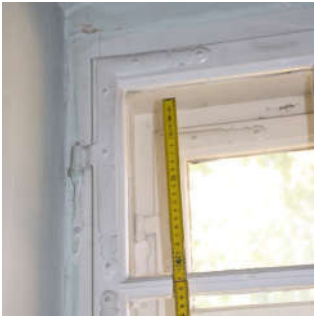
<p>1. típus: A 06-os, és 08-as ablakok külső belső oldalán, és a 11-es ablakok külső oldalán található középen felnyíló 4osztatú ablakok profilja.</p>		
<p>1.díszített szárnyprofil: Két lemezzel és egy negyed pálcával díszített, peremén lekerekített profil.</p>

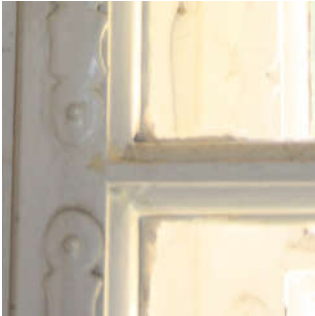
<p>1. típusú üvegosztók: egy lemezzel, és két negyed pálcával díszített profil.</p>

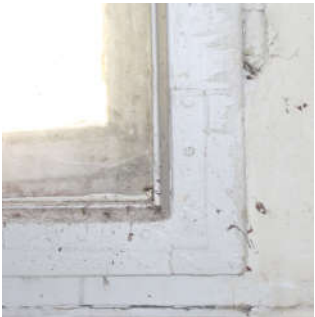
<p>2.típus: A 07-es, a 11-es ablakok belső oldalán, 15-ös és a 12-es ablakok külső és belső oldalán található középen felnyíló 2, 4 és 6 osztatú ablakok profiljai. A 12-es ablak profiljai ehhez igen hasonlóak, különbség hogy azok vastagabbak.</p>		
<p>2.modern szárnyprofil: szögletes, alapforma, ferde lemetszéssel.</p>

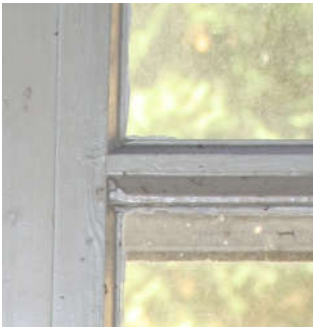
<p>2. típusú üvegosztó: egyszerű, rézsús profil.</p>

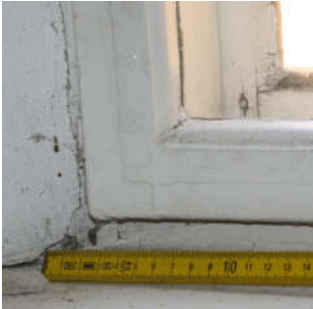
<p>3. típus: A 05-ös, a 09-es és a 14-es ablakok külső belső oldalán található, középen felnyíló ablakok szárnyai.</p>		
<p>3. modern szárnyprofil: szögletes élű, az üveg felé lekerekített, domború profil.</p>

<p>3. típusú üvegosztó: egy lemeztaggal, és két negyed körívvel díszített profil.</p>

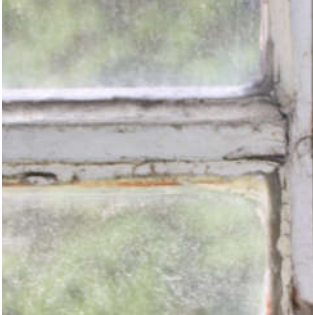
4. típus: A 10-es és a 13-as ablakok külső belső szárnyának profilja.		
4. modern szárnyprofil: lemeztaggal ellátott, homorú profil

A következő felújítási hullámban építették be a 13-mas ablakok kapcsolt gerébtokjait, szárnyait, és a 10-es ablak garébtokjaira, valamint a 02-es ablak külső oldalára is azonos típusú ablakszárnyakat helyeztek. Ezek az ablakok már rúdzárral zárhatóak, és itt használtak először bevésőpántot is. Üvegoszó profiljuk, és a szárny profilja homorú, későbbi az eddig használtaknál. (4. típus, 4. modern)

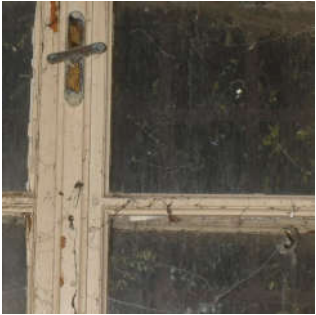
5. típus: A 15-ös ablak külső és belső 3osztatú, felnyíló szárnyának profilozása.		
5. típusú modern szárnyprofil: egyszerű szögletes, belül rézsús profilú

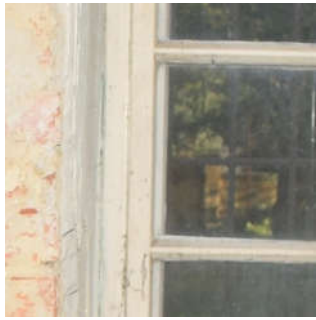
<p>5. típusú üvegosztó: megegyezik a 2. típusú üvegosztóval: egyszerű trapéz alakú profil</p>

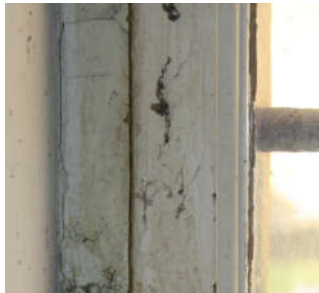
<p>Erről az ablakról nem készült rajzos dokumentáció</p>
<p>6. típus: A 07-es ablak Profilozása a 06,08, 11-eshez igen hasonló, de nem teljesen azonos.</p>		
<p>6. ablakszárny profil: kívül belül lemezes, közötté negyedpálcás, lekerekített élő profil.</p>

<p>6. tokosztó profil: keskeny orrlemez két oldalán negyedpálcá-lemez tagozatos profil.</p>

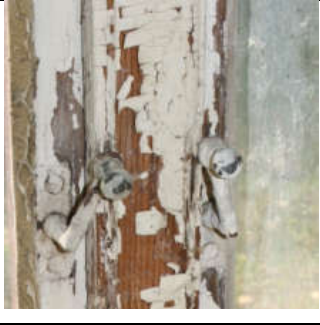
<p>B” Profil: Ezen profilú tokosztók vízszintes és függőleges elhelyezésben is megtalálhatóak a 10-es , valamint vízszintes helyzetben a 09-es ablakon.</p>		
<p>Stilizált, hornyolt élű profilok</p>

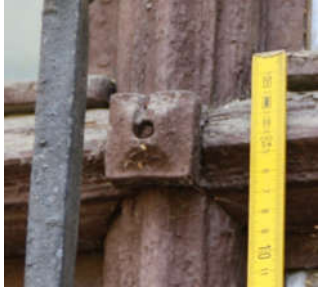
<p>„C” Profil: A 11-es ablak vízszintes és függőleges tokosztója, metszésükben kockaidomos áthatással.</p>		
<p>Egy középső hangsúlyos hullámtagos elemből, két lemeztagnból, majd 2 pálcátagnból álló szimmetrikus profil.²⁰</p>

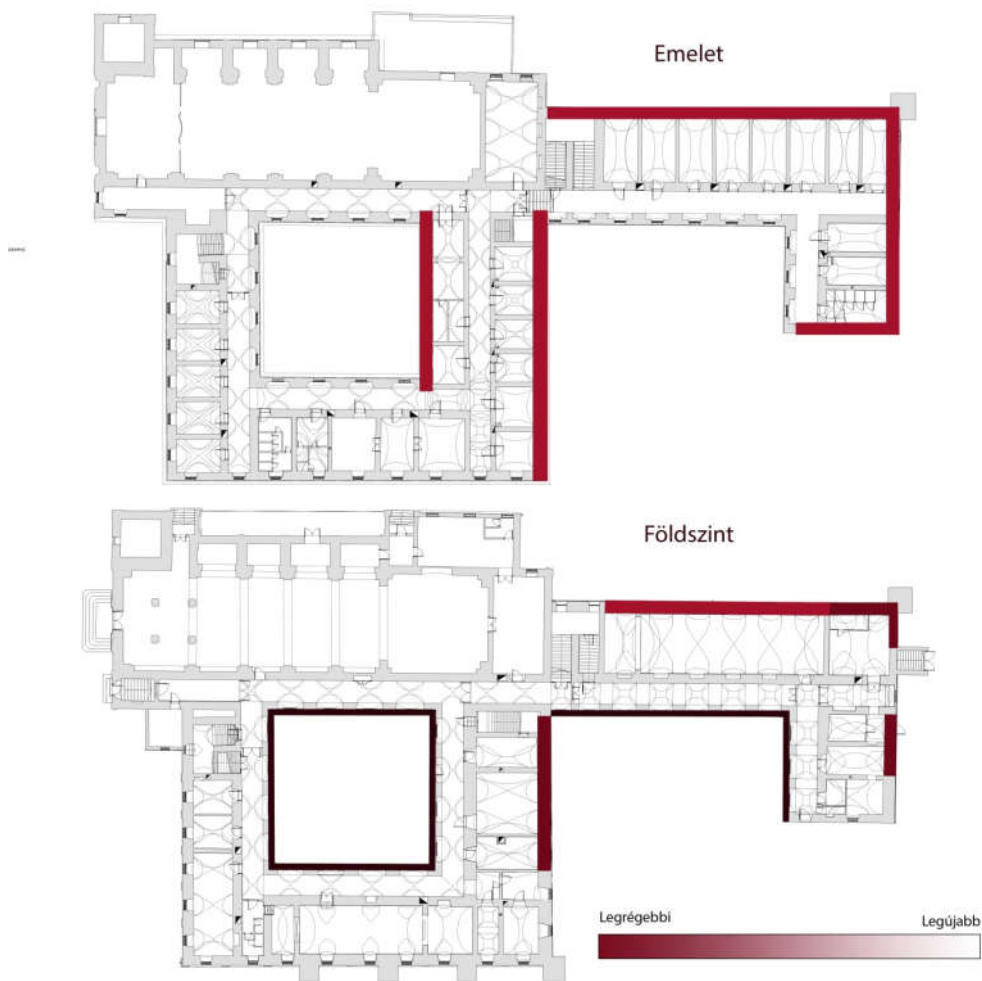
Az 05-ös és a 09-es és a 02-es ablakok pallótokjai hasonló korból származhatnak, de valamivel későbbiek, ugyanis ezekben a szerkezetekben beépített vízvető profil található, amely a 12-es nyílászárókból hiányzik. Feltételezhető, hogy a többi fűtött helyiségbe ebben az időben ezekhez igen hasonló pallótokos ablakokat építettek be, de mára ezeket korszerűbb szerkezetekre cserélték.

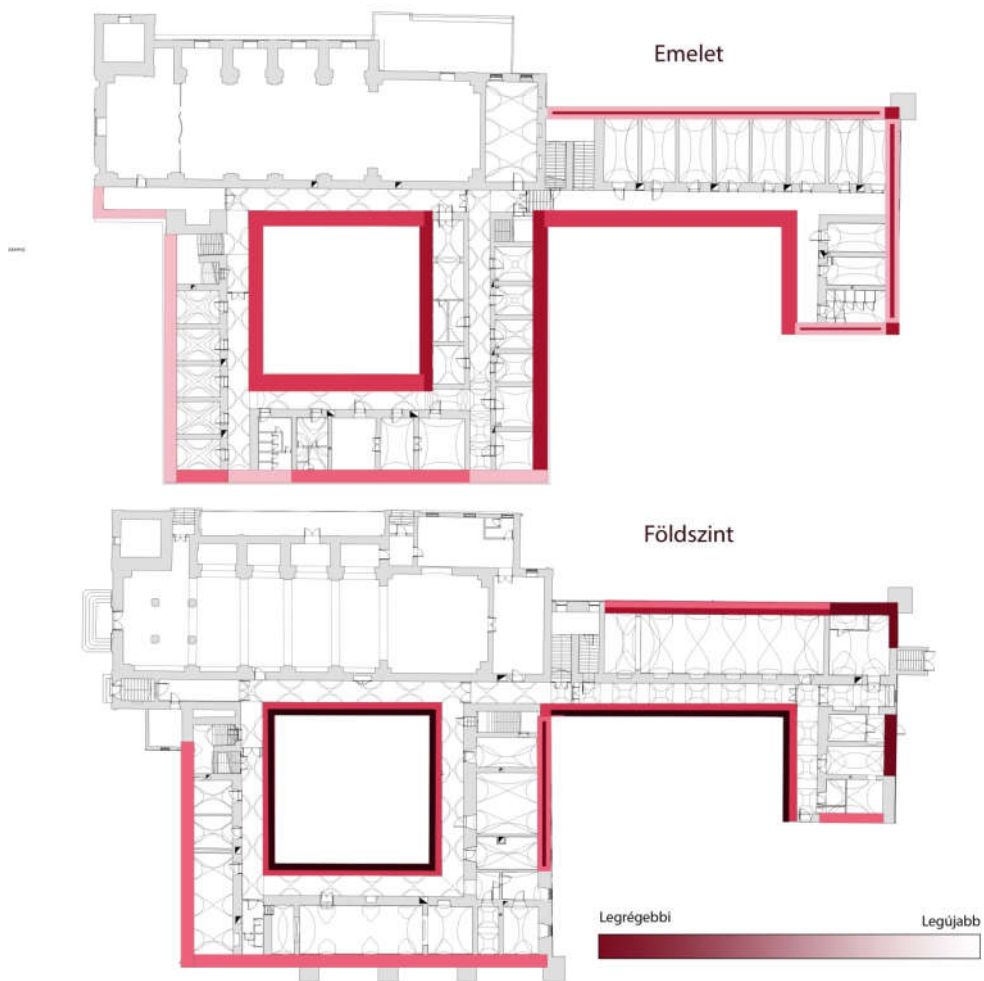
A 14-es ablak kissé eltér a 13-astól. Beépítésük között legfeljebb pár évtized különbség lehetett. Tokja kevésbé díszített, de beépítési módja azonos. A bele illesztett szárny hasonló stílusú, de profilja domború (5-ös modern). Bevésőpánttal van felszerelve, és rúdzárral zárható. A 14-es ablak beszerelésével egyidőben erre a szárnytípusra a 09-es ablakok szárnyait is lecserélték.
