# Átépítések a Drégely és Eger közt található váraikon a XVI. század első felében

Hajas Ábel – IDOOFR

konz.: Daragó László Attila DLA

2023.11.02.

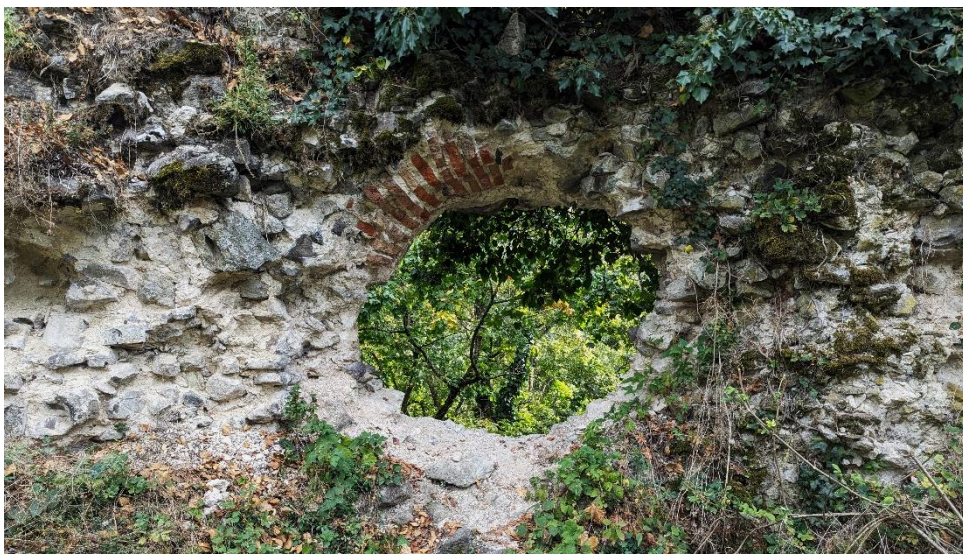
4. Ágyúlőrés a Bujáki vár déli falszorosában (Hajas Ábel, 2023.10.07.)

Emiatt alakult ki ezen kisebb várak esetében a szükségmegoldások széles skálája. Ez magába foglalja a palánkerődítéseket, földsáncokat, árokszélesítéseket és egyéb megoldásokat<sup>5</sup>, melyek, habár kevésbé voltak hatékonyak, mint egy modern bástyás rendszer, az adott várak esetében az egyetlen megoldásnak nevezhetjük őket.

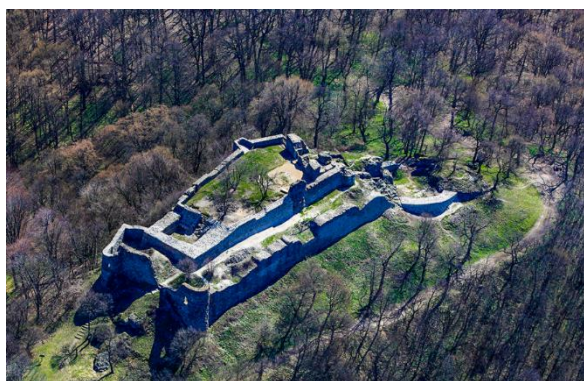
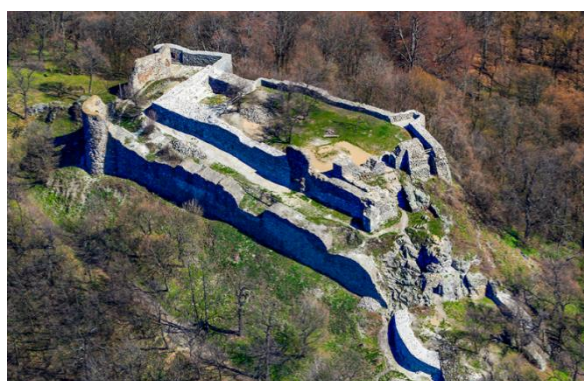
Drégely a Börzsöny keleti szélén, a Hont felé vezető történeti úttól mintegy 3 km-re található egy meredek sziklás hegyen 444 m magasságban. A vár É-D-i tájolású, hossza megközelítőleg 100 m, legnagyobb szélessége 55 m. A vár három fő részre osztható, a legmagasabban fekvő felsővárra, mely egyben a legrégebbi építménye az erősségnek, a vármagot északról, nyugatról és délről körülvevő középsővárra, illetve a déli oldalon található alsóvárra.

5-6. Drégely vára északról és délről (varlexikon.hu)

A vármag északi részén egy 15x20 m-es vastag falú torony maradványai találhatóak, melynek alsó szintjén dongaboltozatai voltak. A feltehetően lakó funkciót teljesítő északi toronnyal átellenben a felsővár déli tornyának falai láthatóak, ez a torony valószínűleg kaputoronyként funkcionált.<sup>6</sup> A két torony közti várudvaron további épületek és egy ciszterna maradványai találhatóak meg. A felsővár alatti teraszon északon és délen egy-egy kisebb várudvar létesült, melyeket egy nyugati keskenyebb falsoros köt össze. Az északi udvar falában két félköríves toronyépítmény jelentősebb maradványai találhatóak. Ez a rész a vár legmagasabban álló része. A déli oldali udvaron keresztül lehetett közlekedni az alsó és felső vár között. Ezt az alsó és középső vár közt jelenleg látható sziklába vájt folyosó és a középső és felső vár közti lépcső tette lehetővé. Az alsó vár egy nagyobb udvarból, egy sziklára épített 12x12 m területű patkó formájú védműből és a védmű 3-4 m vastag falait a középső várhoz kötő falakból áll.

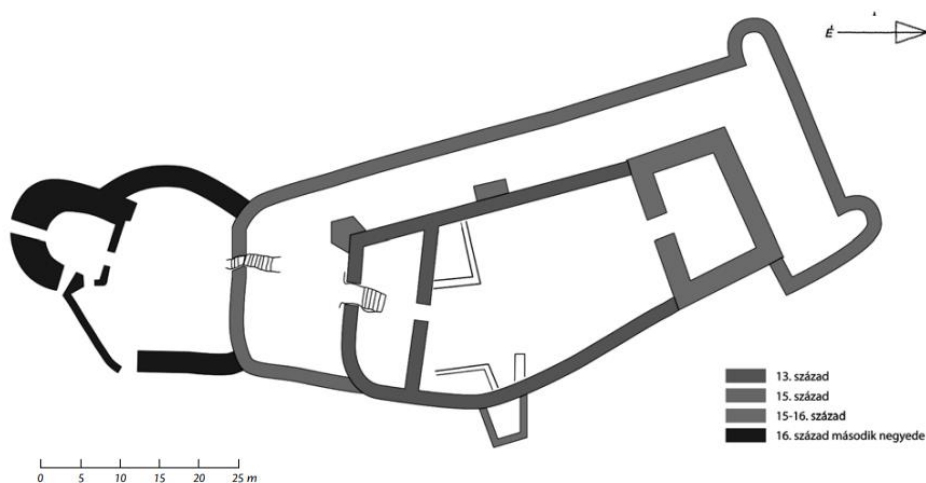
8. Drégely periodizált alaprajza (Mordovin Maxim 2014.)

Drégely várának legrégebbi része a legmagasabban fekvő felsővár, melyet a Hont-Pázmány nemzetség építtetett a XIII. század végén. A felső vár már ekkor is három részből állhatott, s már ekkor is kapcsolódhatott az erősséghez a sziklába vájt feljáró. Azt azonban nem tudni, hogy ekkor is létezett-e már itt kaputorony.<sup>18</sup> Ennek a feljárónak nem ismert a lezárása a külső oldalról azonban felső harmadában egy csapórostély nyomai figyelhetőek meg.<sup>19</sup> A felső várat ebben a korai időben délről és nyugatról védte egy palástfal, nyugati oldalán jelenleg egy XVI. század fordulójáról származó fal található, mely egyszerre épült a jelenlegi északi toronnyal.<sup>20</sup> Az északi toronynak valószínűleg ebben a korban is volt egy előzménye, azonban erről pontosabban nem tudni. A belső vár nyugati oldalán már a kezdetektől állhatott egy épület, mely eredetileg favázas lehetett.<sup>21</sup>

A XIV. századra vonatkozóan nincs bizonyíték jelentős építkezésre, valószínűleg a XV. századi érseki birtokláshoz köthető a jelenleg látható északi lakótorony építése, illetve a középső vár kiépítése.<sup>22</sup> A jelenleg látható lakótorony a XV. század végén épült és boltozott pincével rendelkezett, a nyugati oldalán talált lépcsőelemek egy falmagban elhelyezett csigalépcsőre utalnak. A torony felsőbb szintjeinek megközelítése jelenleg nem tisztázott.<sup>23</sup> Ebben az időben átépítik továbbá a belső vár nyugati épületét, udvari falát is kőből építik meg, s legkésőbb ekkor egy kétszintes épületet alakítanak itt ki. A középső vár északon két félköríves nyitott toronnyal rendelkezett, nyugaton szűkebb falszoros kötötte össze a déli, addigi sziklába faragott feljáró előtti udvarral. Nem tudni, hogy a vár ezen részének volt-e korábbi előzménye, de feltételezhetünk itt korai fa erődítéseket. Legkésőbb ekkor vájják a sziklába az alsóvárból felvezető sziklafolyosót is.<sup>24</sup>

Drégely további építkezései mind a XVI. századhoz köthetőek, annak is főképp az első feléhez. Az említett keleti fal és lakótorony ebben az időszakban fejeződik be. A keleti fal töréspontján egy kiugró falazat található, melynek funkciója oldalazó védmű vagy árnyékszék. Ezen felül a század elején a felsővár déli falát beköpenyezik, sarkát ötszögű támpillérrel támasztják meg. Ezáltal létrejött délen egy trapéz alakú bejárati torony a második sziklafeljáró felett.<sup>25</sup> Szintén ebben az időszakban a felsővár udvarának északi felében egy ciszternát alakítanak ki.

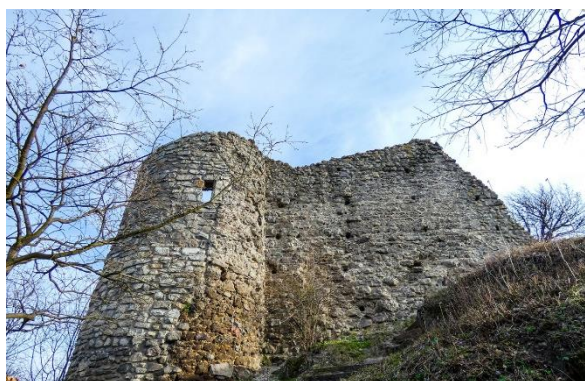
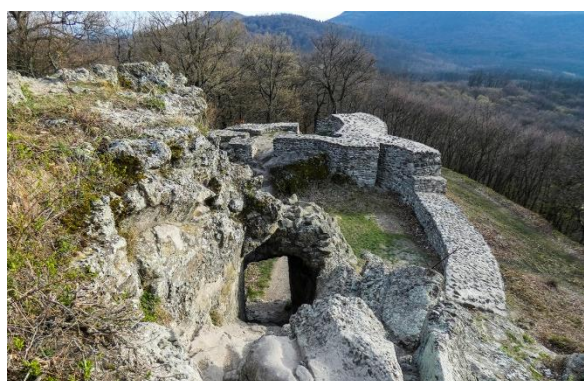
9-10. Drégely északnyugati tornya és az alsó vár helyreállított látképe a sziklafolyosó tetejéről

A mai alsóvár helyén a sziklagerinbe egy udvart faragtak, melyet délről egy magasabb szikla is védett. A sziklán található a vár legdélebbi erősítése a vastag falú patkó alakú ágyútorony.<sup>26</sup> A tornyot két vékonyabb fal kötötte össze a középső vár falaival. Az alsóvár gyalogos bejára a védműből nyílt, nagyobb kétszárnyú kapuval rendelkező bejárata az északi sziklaárok felől nyílt. Azt nem tudni ez a torony teljesen elkészült-e az 1552-es ostrom idejére, leégett gerendafödémének faelemei az 1560-as évek építkezéseiből származnak.<sup>27</sup> Az alsóvár udvarán szintén megtalálható egy ciszterna vagy kút. Építési ideje azonban bizonytalan.

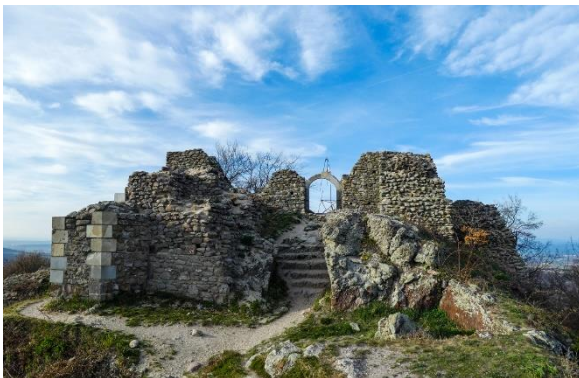
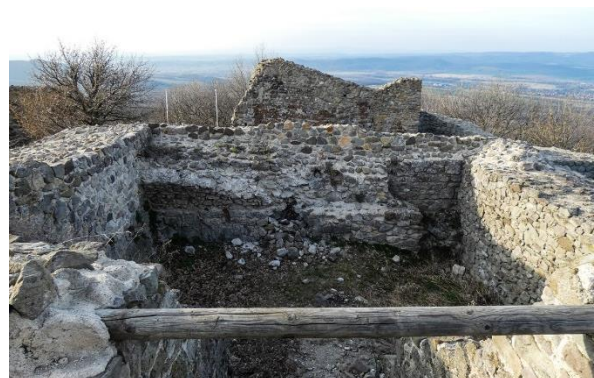
11-12. A kaputorony és az őregtorony maradványai (varlexikon.hu)

Drégely várát a XVI. században jelentősen átépítették, azonban a vár korábbi kontúrjain nagyrészt nem léptek túl ezek az építések.<sup>28</sup> A lakótorony és a keleti fal építése az évszázad elejéhez köthetőek, mikor a vár belsejében fekvő apróbb várakat nem fenyegették a modern tüzérséggel rendelkező oszmán hadak. Így látható, hogy ezek a bővítések alapvetően követték a lovagvárak építészét. Nagy zömök lakótorony épült, keleten pedig egy viszonylag vékony fal, melynek tetején feltételezhető egy gyilkjáró. A felsővár déli részén megvastagították a falakat és egy kaputornyot emeltek, mely a vár könnyen támadható eleme volt, s az ostrom során le is omlott, több védő katona halálát okozva.<sup>29</sup>

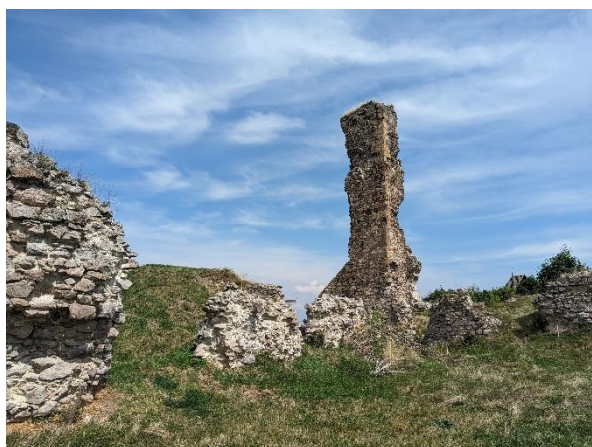
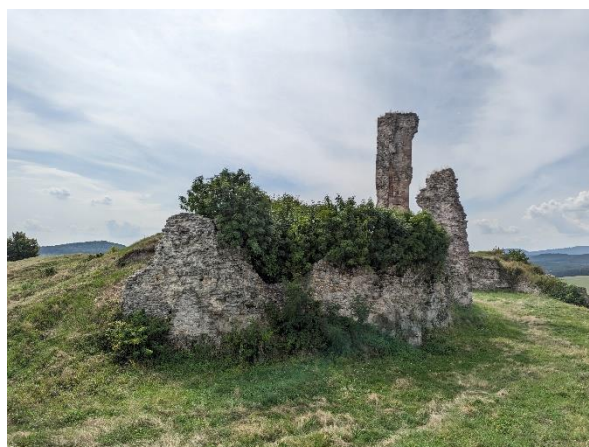
13-14. A belső vár tornyának délnyugati sarka és a körítőfal megmaradt romjai

A vár szabálytalan alakú, a plató méreteihez igazodik. A fennsík legmagasabb északi részén található az egykori vármag, mely ovális alakú volt és nagyjából 30x50 m méretű. A belső vár leglátványosabb része, a négyzetes északnyugati tornyának délnyugati kváderekkel armírozott sarka ma is három emelet magasán emelkedik. A torony alaprajzi mérete 9x14 m és megmaradt sarkán két, feltehetően csúcsíves ablakának kávája is látható, illetve egy téglából falazott füstelvezető is.<sup>33</sup> A belső vár további részei rendkívül romosak és szinte sehol sem állnak magasán, egyetlen másik magasabb falcsonkja a toronytól északkeletre található és sarka

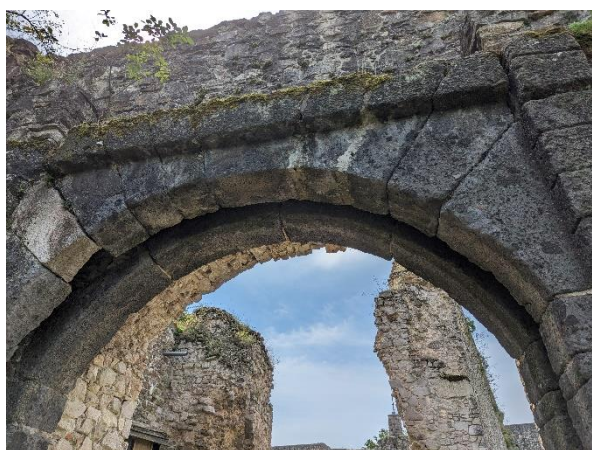
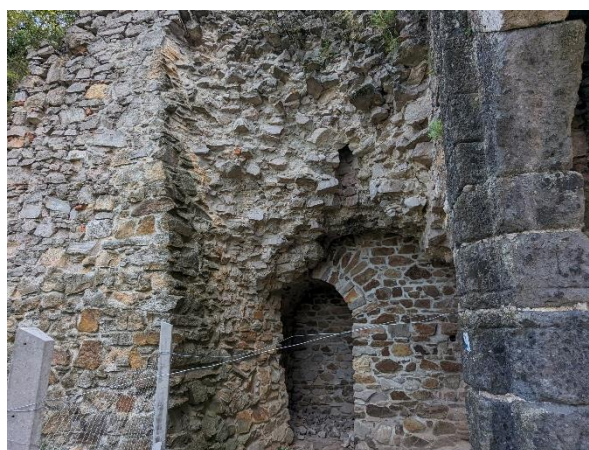
15-16. A külső vár kapuja és a köpenyezés mögötti tér

A külső vár több periódusban épült kapuépítménye a hozzá kapcsolódó várfalakkal együtt szintén jó állapotban és magasan maradt ránk. A kettős kapu belső oldalán a külső vár korai periódusában épült kaputorony maradványai találhatóak míg a külső oldali kapu „...félköríves záródású kocsibejárójának kerete négyzetes tükörrel és késő reneszánsz rusztikázott díszítéssel rendelkezik. Belső síkjában csapórács hornyai figyelhetők meg, ugyanakkor nem találhatóak itt felvonóhidra utaló láncnyílások.”<sup>36</sup> A nagyméretű kaputól keletre egy gyalogkapu maradványai láthatóak, melyre az északi várfal rátaakar, itt a külső oldalon az északi várfal kiomlott köpenyezése mögött egy kisebb tér mélyül a falba.

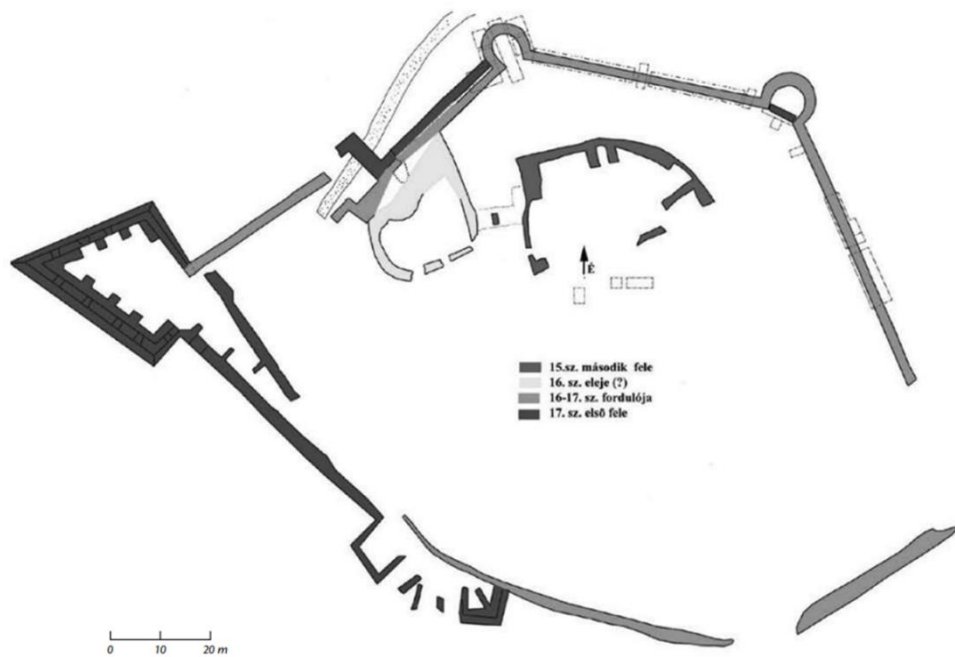
20. Nógrád várának periodizált alaprajza

A belső vár építtetője valószínűleg Bátori Miklós püspök (1475-1506) volt, akinek címerével ellátott reneszánsz tábla került elő a vár kapuja környékéről. A jelenleg ismert épületmaradványok nem utalnak arra, hogy azoknak bármi köze lett volna Szilassy Vince püspök feltételezett husziták miatti építkezéseéhez.<sup>63</sup>

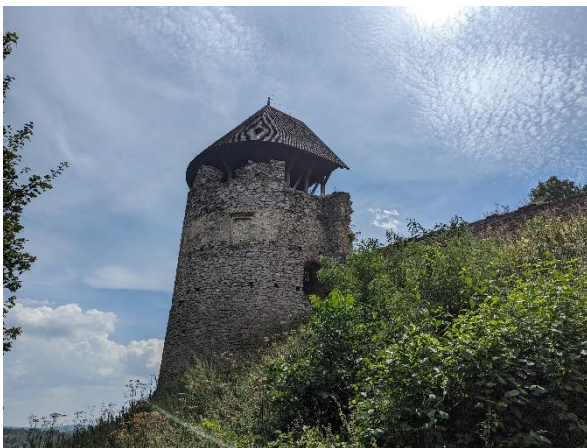
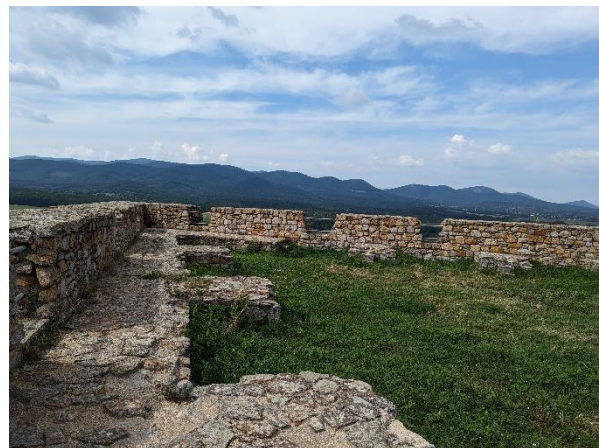
21-22. A vár északkeleti köríves- és nyugati olaszbástyája

Nógrád várának külső falain több bástya is található, ezek közül kiemelkedik a hegyesszögű nyugati olaszbástya, ami a kapuépítményhez magas fallal kapcsolódik. Az olaszbástya eredeti fedés vagy lezárása nem ismert, belsejében azonban támpillérek találhatóak. Külső síkján az egyik kváderen egy töredékes felirat látható, mely valószínűleg egy építkezésről emlékezik meg.<sup>37</sup> A bástya falában másodlagos faragványok is találhatóak.

Nem tudni mikor indult meg Nógrádban az olaszbástyás rendszer kiépítése, de elképzelhető, hogy még az előző külső erődítés elkészülte előtt hozzáláltak, hiszen a XVI-XVII. században a kerek bástyás védelmi rendszer már közel sem volt modernnek nevezhető. A nyugati olaszbástya elkészültét segítene keltezni a kváderkövére írt felirat, azonban csak akkor, ha annak 1622-es feliratát fogadjuk el helyesnek.<sup>67</sup>

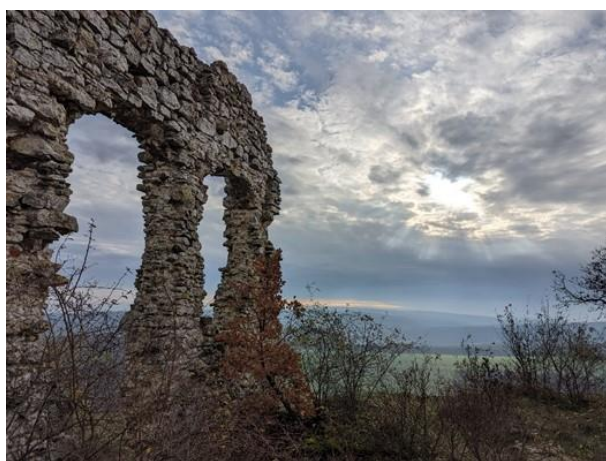
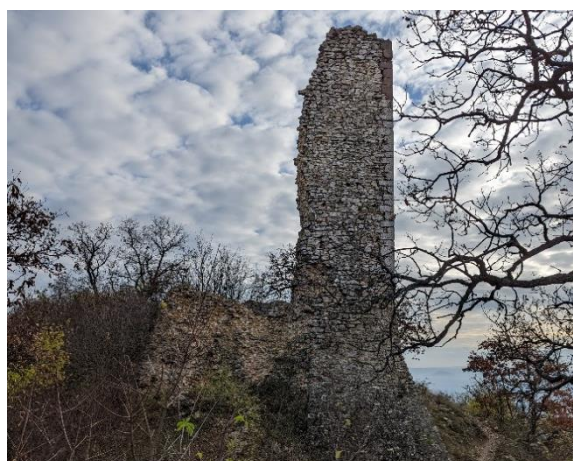
23-24. Csővár keleti szárnyának udvari fala és az öregtorony (Hajas Ábel 2022.12.08.)

A belső vár Csővár legrégebbi része. Nyugaton a vár öregtoronyának maradványa áll magasan. A torony délnyugati sarka maradt meg nagyjából 10 m magasságig, azonban alaprajza jól kivehető. Belmérete 3,5x6,5 m, falai nagyjából 2 m vastagok. Rézsús alapozása kinyúlik a vármag eredeti tömegéből, bejárata a régi várfalba vágott nyíláson keresztül lett kialakítva, ennek kávája ma is látható. A belső vár déli és keleti részén egy-egy palotaszárny maradványa látható, közülük a keleti udvari fala 8 m magasan áll s benne két nyílás kiromlott maradványa is látható. Alsó szintjén beomlott pincéje látható, azonban a pince beosztása ma is kivehető, itt 3 feltehetően boltozott helyiség állt. Középső helyiségéből egy kisebb helyiség nyúlik be az udvar felé, mely feltehetően egy lépcsőtorony maradványa.<sup>72</sup>A vármag déli oldalán egy későbbi szárny rendkívül leromlott falai láthatók. A déli szárny előtt látható a vár 4 m belső átmérőjű ciszternája. A belső vár északi oldalán négy helyiség nyomaira bukkanunk, melyek valószínűleg gazdasági funkciót szolgáltak. Közülük a legnyugatabb a vár konyhája volt.<sup>73</sup>

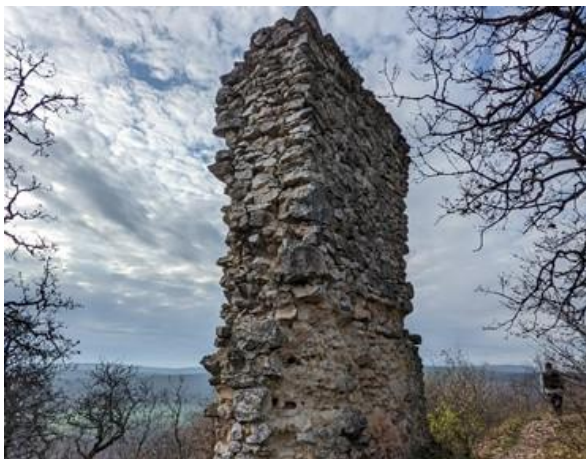
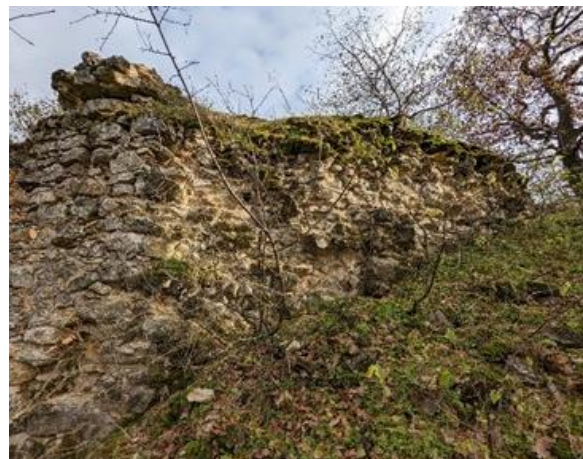
25-26. A vár kaputornyának és rondellájának maradványai (Hajas Ábel, 2022.12.08.)

A külső vár nyugati oldalán található a vár kaputornyának 6 m magas és 4 m hosszú falmaradványa, tőle északra egy földsánc húzódik a külső várfal előtt, mely a vár északnyugati sarkánál kiépített rondellába köthetett be egykor.<sup>74</sup> A külső vár északi maradványai ma már csak földsánc formájában megfigyelhetők, keleten egy magasabb íves szakasz áll a falból, melyhez egy íves keleti védmű szinte teljesen elpusztult falai kapcsolódnak. A külső vár a déli oldalt támfalszerűen maradt meg, a mai járószinhez képest jóval alacsonyabban.

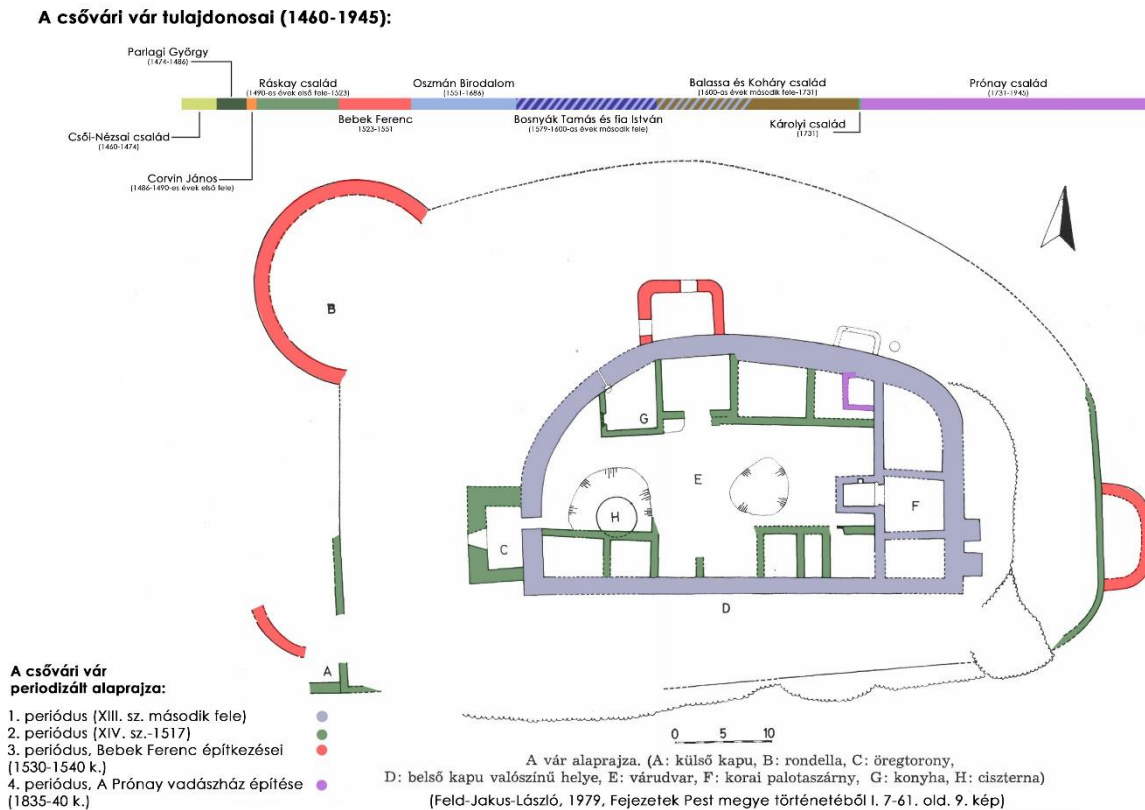
### 27. Csővár periodizált alaprajza és tulajdonosainak idővonala

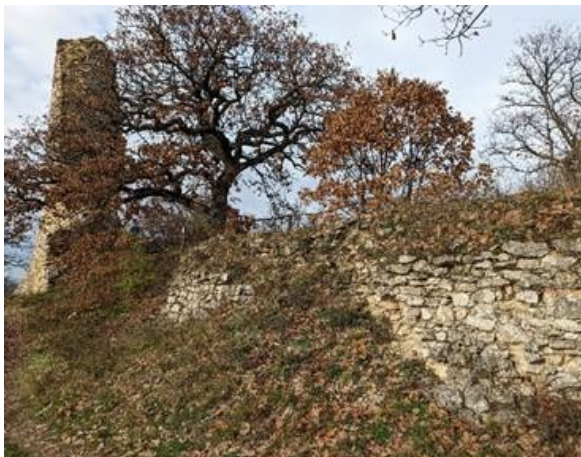
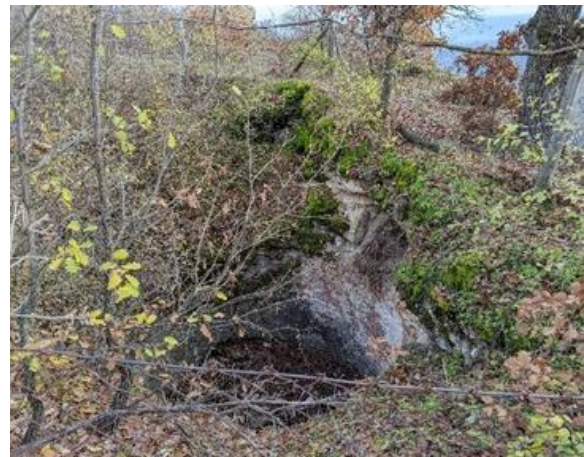
28-29. A déli szárny külső fala és a ciszterna (Hajas Ábel, 2022.12.08.)

Mivel a várban sosem végeztek régészeti ásatásokat a további építkezések egymáshoz való viszonya és időrendi sorrendjük meglehetősen kérdéses. Annyi azonban bizonyos, hogy valamikor Ráskai Balázs birtoklása előtt, még a XV. század során megépült a vár öregtornya, melyet egy későbbi időszakban megtoldottak egy harmadik szinttel. Lehetséges, hogy az öregtornyot már a XV. század első felében felhúzták és azt Parlagi György toldotta meg egy újabb szinttel, ugyanis ő bizonyítottan végzett átépítéseket a várban.<sup>92</sup> Feltételezhető továbbá, hogy ugyanebben az időszakban kezdték el kiépíteni a külső vár falait, azonban lehetséges, hogy ezt a vár több tulajdonosa is építtette. Szintén a XV. század folyamán épült meg a vár nagyméretű ciszternája.

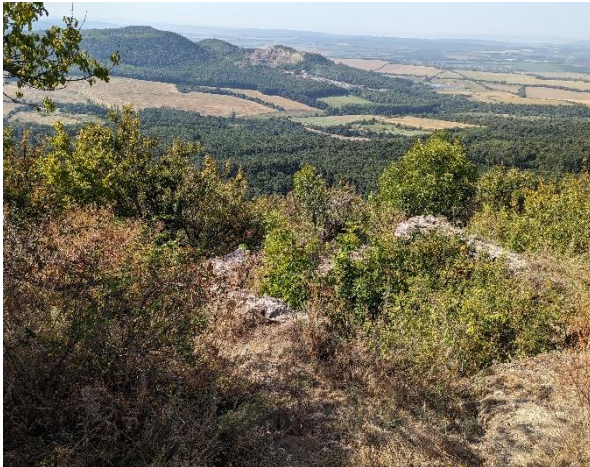
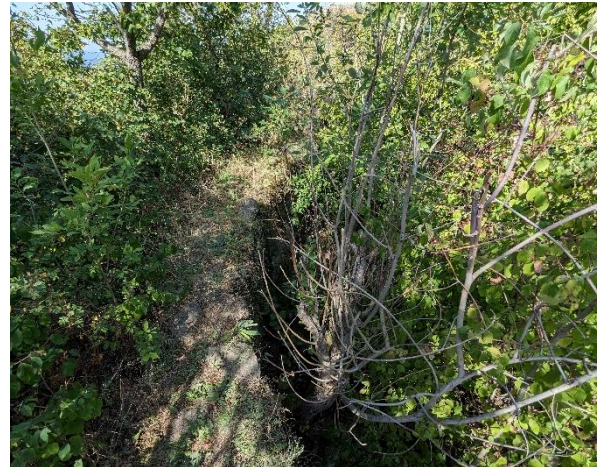
33-34. A ciszterna és az ágyútorony romjai (Hajas Ábel, 2023.09.12.)

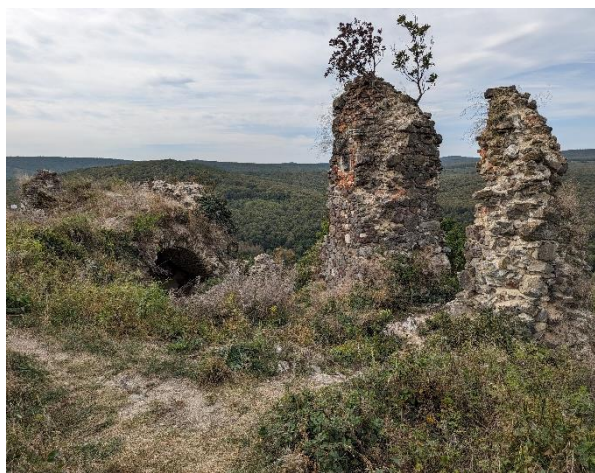
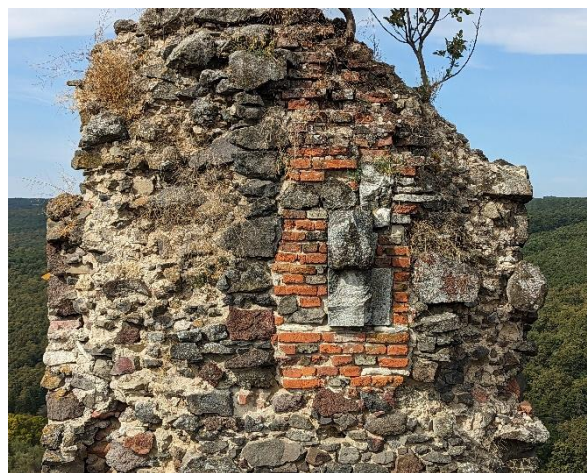
36-37. A belső vár helyiségei és a boltozatindítás (Hajas Ábel, 2023.10.07.)

Ezek közül a két északinak ismeretlenek a pontos méretei. A harmadik helyiség azonban alapincézett volt és ez, illetve a hozzá északról csatlakozó bizonyosan boltozott volt.<sup>148</sup> Ez az épületrész a magas falakból ítélve emeletes lehetett, erre utal egy, a várfalba téglával utólagosan befalazott boltozatindítás is.

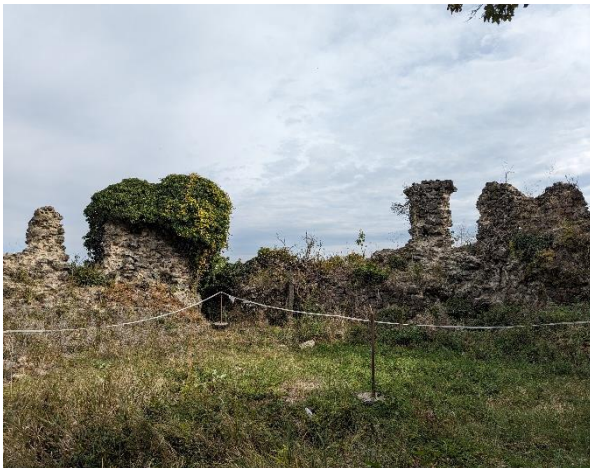
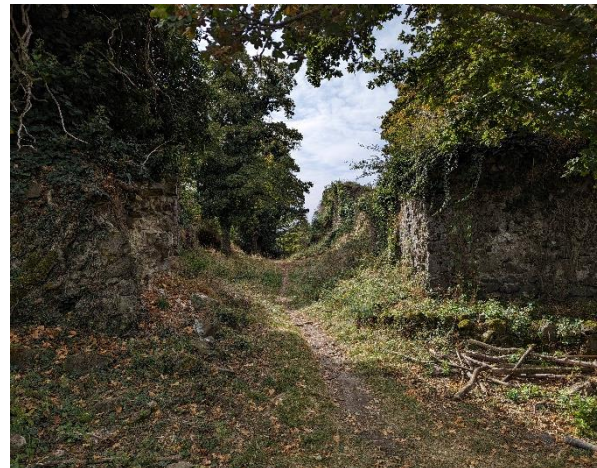
38-39. A rondella belseje és a déli falszoros a rondellából nézve (Hajas Ábel, 2023.10.07.)

A külső várhoz északról egy nagyméretű rondella kapcsolódik, melynek magas falaiban több lőrés is látható. A rondellából dél felé egy újabb falszoros indul. Az itt magasan megmaradt falban szintén láthatóak lőrések. A falszoros egy nagyobb kapuépítményben végződik. Innen bizonytalan falvonulatok folytatódnak tovább délnek, ezen utolsó rész végén egy magasabb falszakasz áll, melyet egy egykori legkülső kapuként is lehet értelmezni.

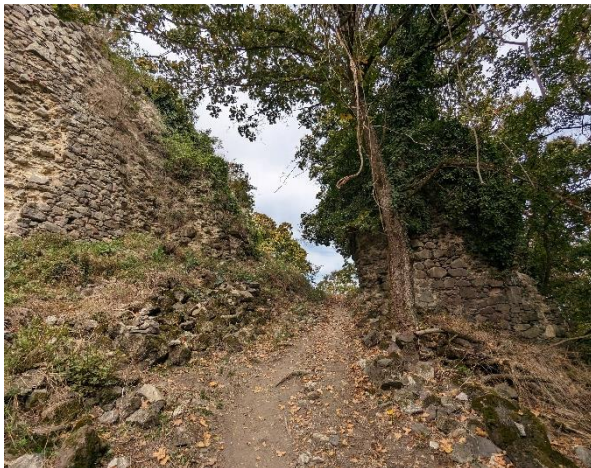
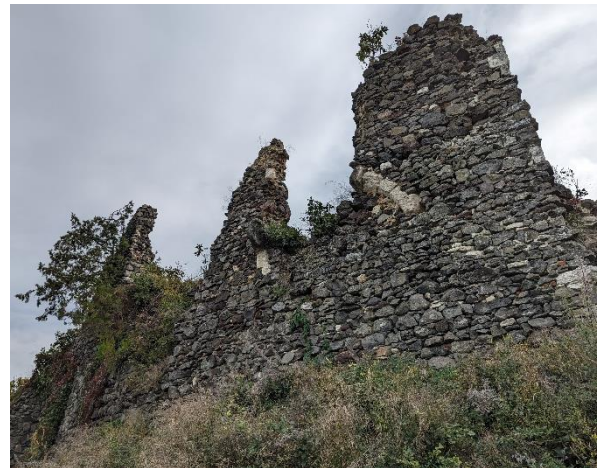
41-42. A vár déli kapujának falai és a belső vár nyugati körítőfala kívülről (Hajas Ábel, 2023.10.07.)

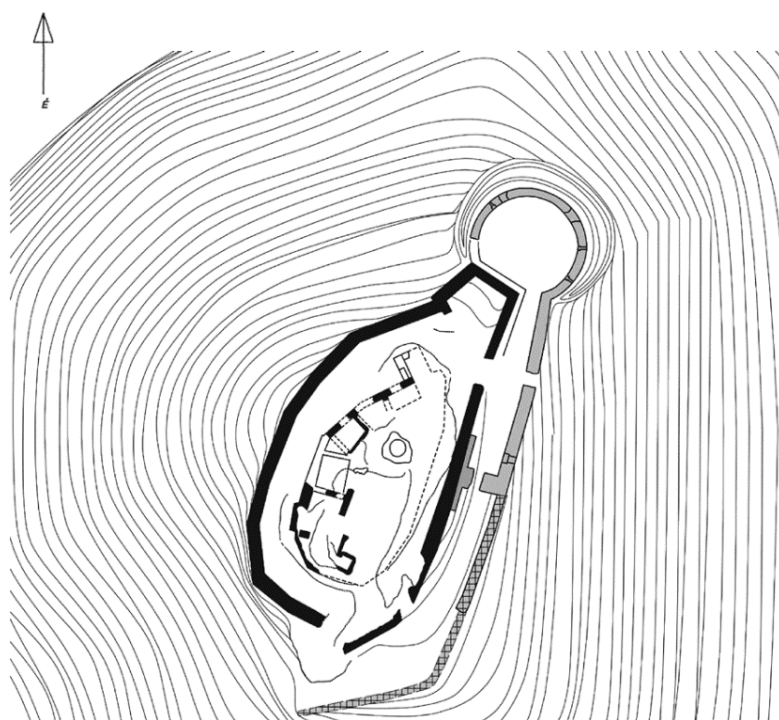
43. Buják alaprajza (Nováki Gy. - Feld I. - Guba Sz. - Mordovin M. - Sárközy S., 2017. 156.)

A vár építéstörténetét ásatások hiányában csupán igen vázlatosan lehet felvázolni. Annyi bizonyos, hogy a ma látható romok legrégebbi része a belső vármag körítőfala, illetve a hozzá csatlakozó három északi helyiség, az utánuk következő boltozott és negyedek helyiség előtti falszakasz kváderkövekkel kirakott sarokkal fordul befelé és az azt folytató falszakasz fiatalabb falazású. Elképzelhető tehát, hogy a vár eredeti lakóhelyiségei itt értek véget, és az egykori, mára befalazott kapu is itt nyílt. Az északi helyiségek magasan megmaradt falszakaszán átépítés nyomai láthatóak, melyek alapján egy XV. századi átalakítást feltételezhetünk.<sup>173</sup>

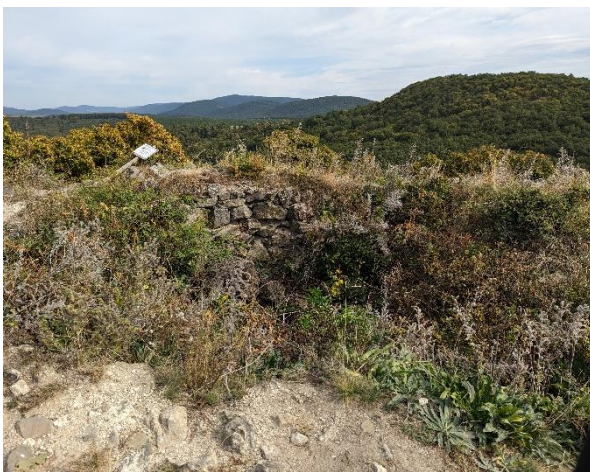
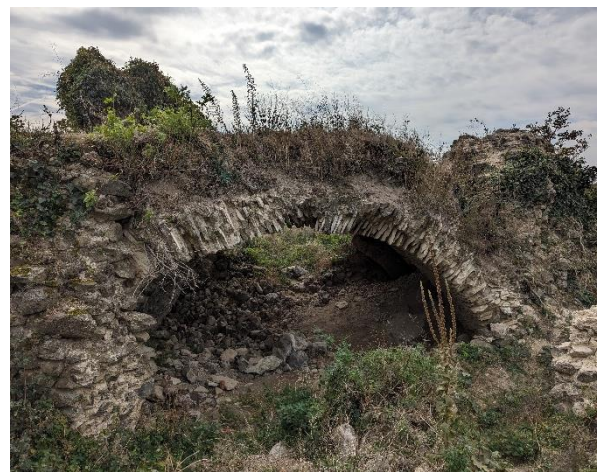
44-45. A ciszterna vagy torony maradványai és a megmaradt dongaboltozat (Hajas Ábel, 2023.10.07.)

A vár rondellája kiváló helyen épült meg, hogy a lehető legnagyobb területet szemmel tarthassa. Északon és keleten igen nagy területeket képes volt lefedni. Délen kevésbé volt hatékony, ezért ezt ellensúlyozandó a falszorosban is találhatóak kialakított helyeket. Nem tudni jelenleg, hogy a felső vár keleti részén létezett-e valaha olyan építmény mely ágyúknak adott volna otthont, illetve a vár déli szakaszain sem tudunk ágyúk jelenlétéről. Az új kapuépítmény, megmaradt falaiból kiindulva, inkább volt a középkori hagyományoknak megfelelő kaputorony, mintsem hatékony védelmi funkciót betöltő kapubástya.

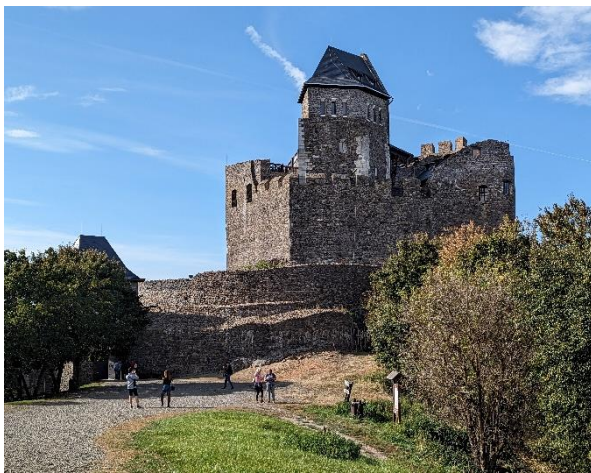
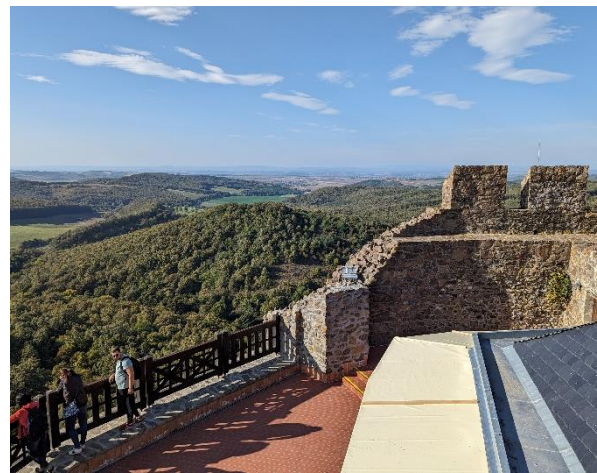
A vár nagyjából 70x50 m befoglaló méretű ovális építmény, melyet három fő részre lehet osztani. A legmagasabban a 30x20 méteres vármag található. Az ötszögletes öregtoronnyal egybeépült várfal 2 m vastagságú. A legutóbbi felújításkor (2020-22) a megmaradt falakat több helyen is jelentősen megmagasították és a belső vár negyedik legmagasabb szintjét leszámítva azokat visszaállították. Az épület legfelső negyedik szintje teraszként funkcionál, az egy szinttel magasabb öregtoronyot azonban teljesen felfalazták és tetőszerkezetét is visszaállították.

46-47. Hollókő mai látképe és a legfelső terasz szint (Hajas Ábel, 2023.10.07.)

A felújítások során visszaállított szintek esetében a legelső pinceszintnek és némelyik középső szint helyiségnek visszaállították dongaboltozatát, azonban a legtöbb földem látszó vasbetonból készült, mely alá boltozatot, illetve gerendás földemet idéző faszerkezet került. A pince terei közül a kapuból nyíló modern síkmennyezetű.

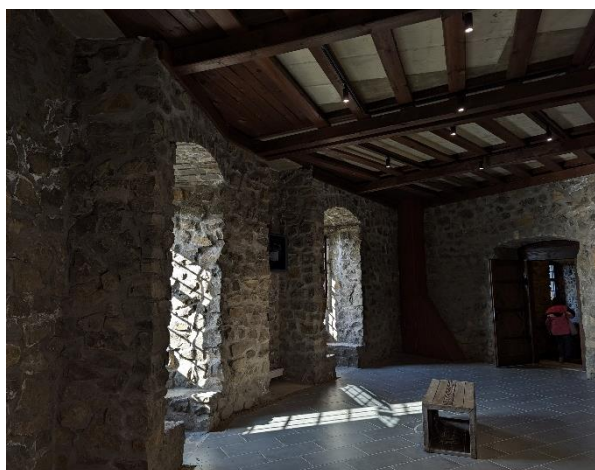
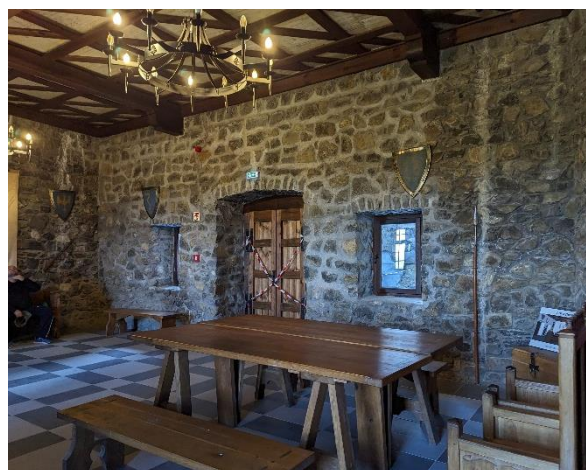
48-49. A helyreállított emeleti nagytermek (Hajas Ábel, 2023.10.07.)

Hollókő legújabb felújításakor építették be annak emeleti szintjét, melyben jelenleg két nagyméretű berendezetlen tér található (lovagtermek?) és egy azokat elválasztó szabálytalan kápolnatér a vár bejárata felett. Az északi lovagteremből a belső vár falának pajzsfali kiugrásából egy kisebb teret alakítottak ki, ebben a térben három ablak rekonstrukció található. Érdekes látni az É-i lovagterem egy kintebb ugró falán egy induló gótikus boltváll maradványát, mellyel a rekonstrukció során nem foglalkoztak. Ugyanezen lovagterem kívül található itt egy kisebb nyitott terasz is, mely az öregtoronnyal egybeépített várfal pártázott lezárására nyílik. A szint túloldalán a NY-i lovagteremből nyilván található egy nagyobb helyiség, ezt, mint étkező rendezték be.

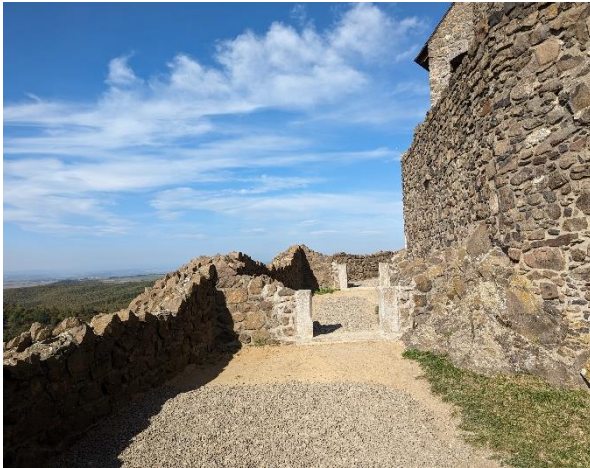
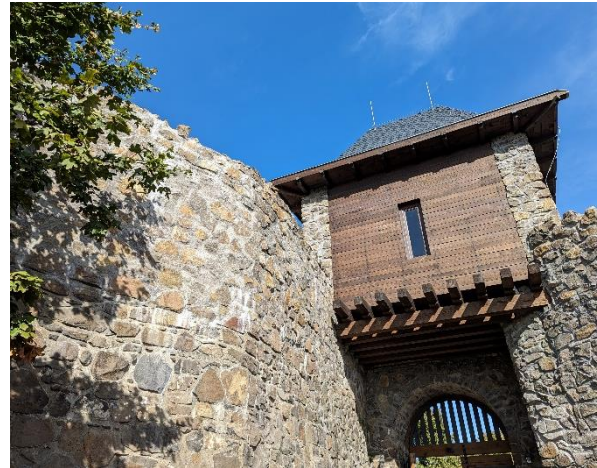
*50-51. A nyugati alsó falszoros helyiségsora és a bejáratu kapu a vár déli falszorosából*

A vármagot NY és É felől keskeny falszoros övezi, melyet visszaállítottak. A nyugati falszoros két részre osztható, egy magasabb feljáróra, amely a belső vár bejáratához vezet és az alacsonyabbra, mely észak felé folytatódik. Az alsó szinti falszorosban egy szűk épületszárny térd magasságig helyreállított maradványai láthatók.

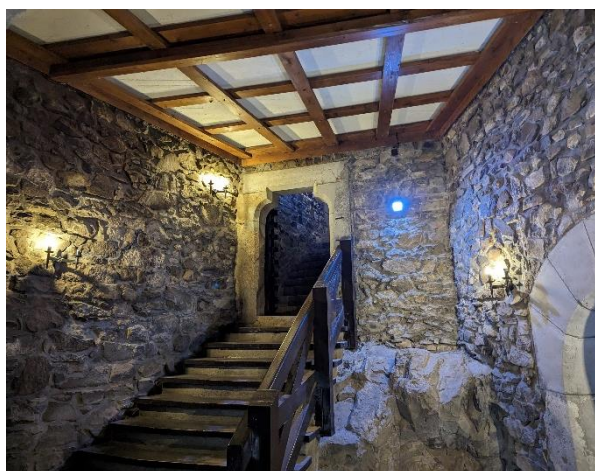
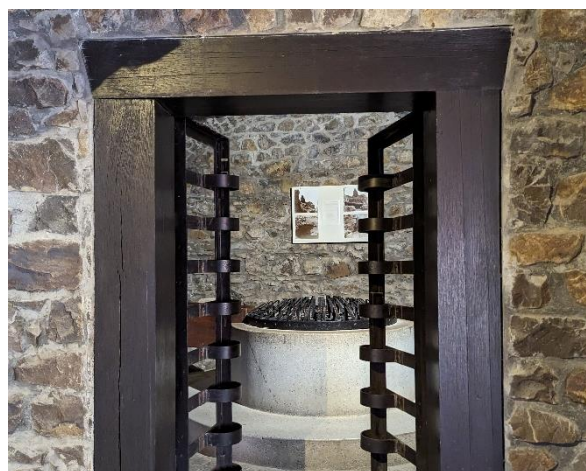
52-53. A bejárati tér a pinceszinten és a belső ciszterna a földszinten (Hajas Ábel, 2023.10.07.)

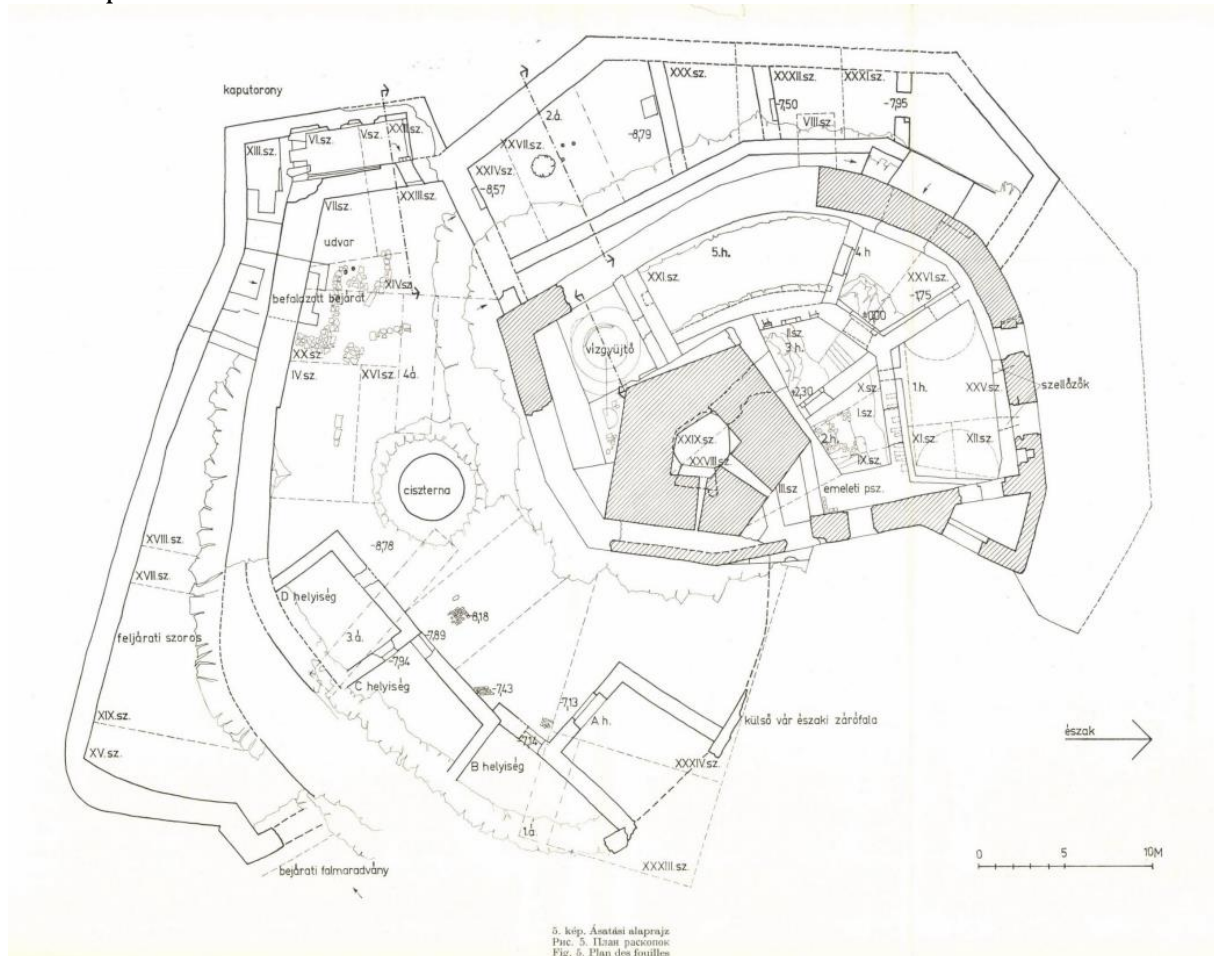
54. Hollókő ásatási alaprajza (Ambrus-Kozák É., 1972. 5. kép)

reprezentációt, mint az állandó lakhatást.<sup>192</sup> Ugyanebben az időben a várudvar északkeleti sarkában nagy valószínűséggel állt egy lakóépület is. Az öregtorony magas bejáratát, amely az első emeletről nyílt, vagy a lakóépület emeleti erkélyéről, vagy egy külön lépcsőről lehetett megközelíteni.<sup>193</sup> A mai várfal első emeletén az északkeleti helyiség falában található egy északkeleti ablak maradványa, amely a szomszédos helyiség felé nyílik. Ez bizonyíték arra, hogy ebben a legkorábbi időszakban itt végződött a lakóépület.

Valamikor a XIV-XV. század folyamán a belső várudvar elkezdett beépülni és létrejött a ma látható belső vár két alsó szintje. Azt nem tudni, hogy ezek a Szécsényi vagy a Losonci és Országgh családokhoz köthető. Ugyanezen átépítésekkor épült meg a vár északi sarkán a kiugró pajzsfallal.<sup>194</sup>

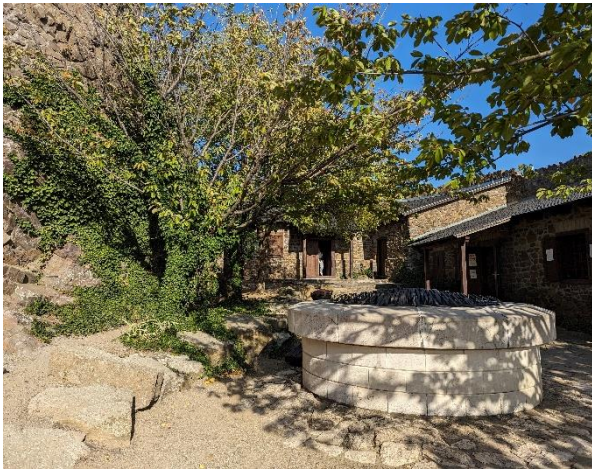
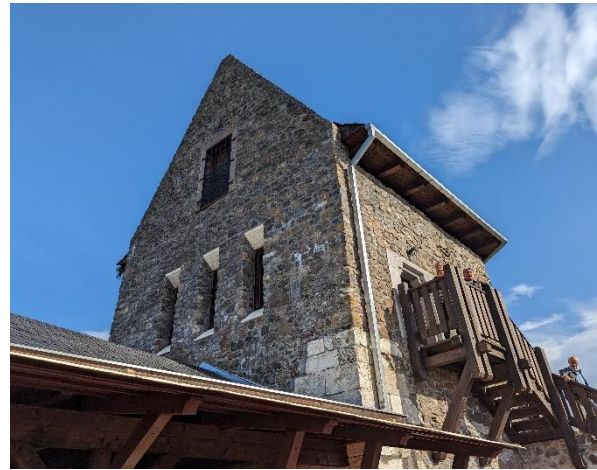
55-56. Az alsóvár udvara és a helyreállított öregtorony (Hajas Ábel, 2023.10.07.)

Feltehetően már a XVI. század elején emelték meg a belső vár épületeit további két szinttel. Ehhez a körítőfal korábbi pártázatát felfalazták és azt magasabban hozták ismét létre. A belső vár így teljesen beépült, tömbszerűvé vált. Az öregtorony tömege már alig kivehető benne. Az új szintek létrejötte a vár északi falán egy jelentős köpenyezést tett szükségessé.<sup>195</sup> Legkésőbb ekkor építhették ki azt a vízelvezőt rendszert, mely az esővizet a felsővári ciszternába vezette.

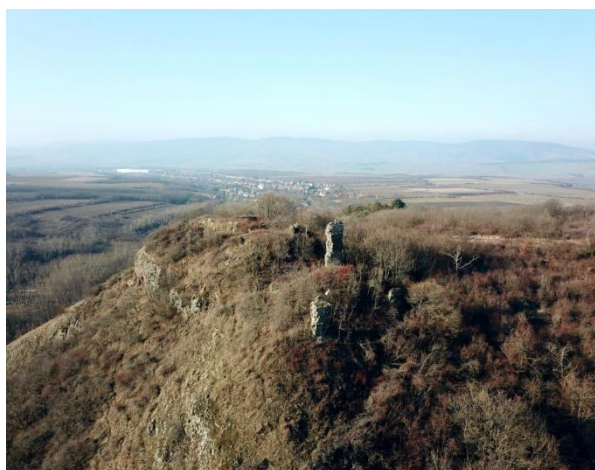
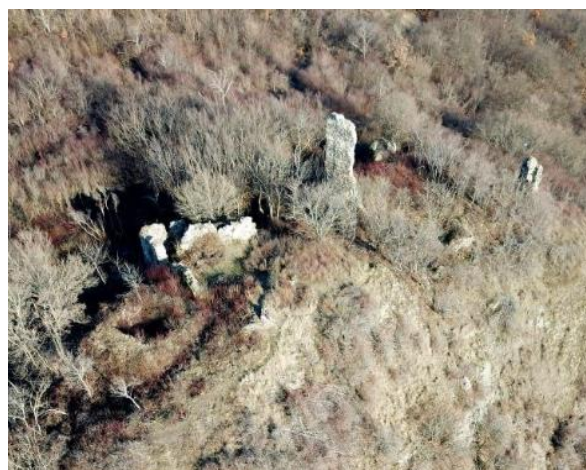
Hasznos három fő részre tagolódik. A hegy legmagasabb területén található eredeti vármagra, mely félköríves alaprajzú és nagyjából 30x40 m-es. A vármag közepén egy 8x8 méteres torony található, melyet körbevesznek a belső vár falai. Déli oldalán a vármagnak egy szűk viszonylag egyenes épületszárny maradványai találhatóak. A belső vár bizonyos falszakaszai még több méter magasan állnak és egyéb falainak is követhetők nyomvonalai.

57-58. Hasznos vára délkeletről és délnyugatról

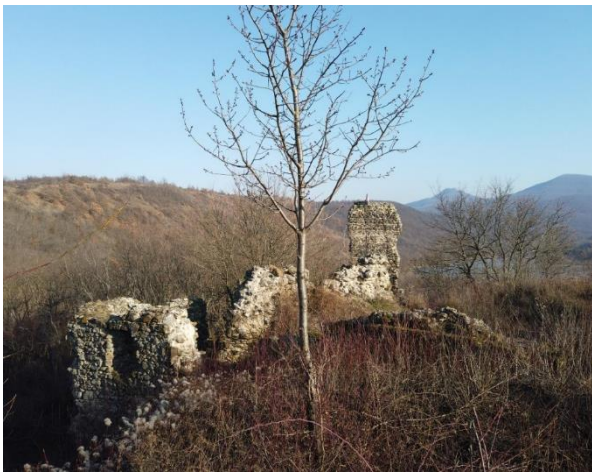
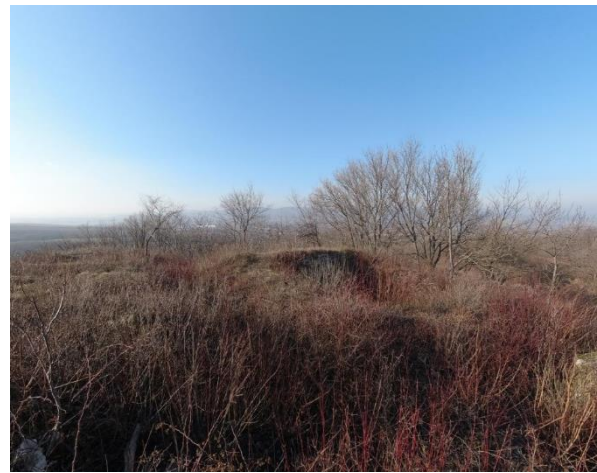
59-60. A vármag magasan maradt falai, háttérben a keleti várrész és a vármag négyzetes tornya

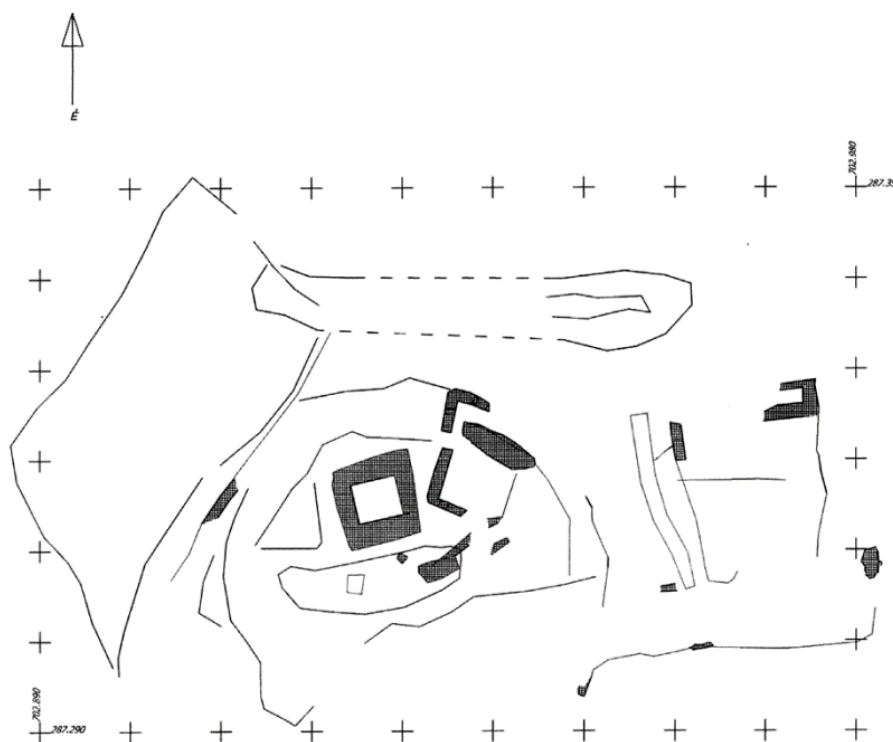
61. A vár alaprajza (Nováki Gy. - Feld I. - Guba Sz. - Mordovin M. - Sárközy S., 2017. 186.)

Hasznos várában sosem folytattak régészeti kutatásokat, így építéstörténete csupán nagyon vázlatosan határozható meg. Annyi bizonyos, hogy a vár legalább három fő építési szakasszal rendelkezett.

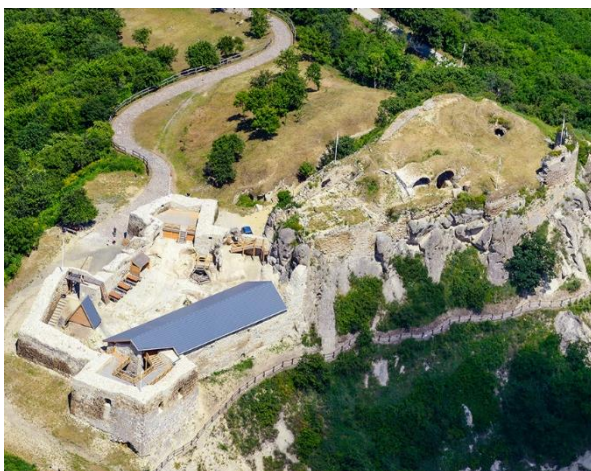
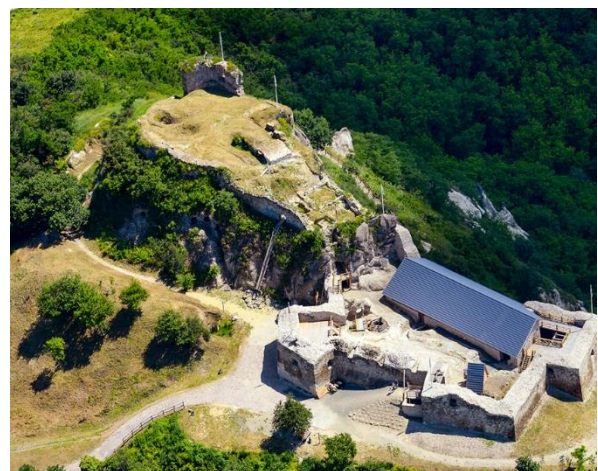
A felsővár platója három, kelet felől lépcsőzetesen ereszkedő lépcsőből áll. Legmagasabb keleti részének déli felén egy lakóépület külső falai állnak jelentős magasságban, bennük nyílások maradványai láthatók. A felsővár külső falai és legtöbb épülete alacsonyan maradtak meg, kivételt képez ezek közül a várrész középső részén megmaradt dongaboltozatos épület, melyet a népnyelv „mulató” -nak nevezett el. Ennek az épületnek pincéjéhez érkezik a puha kőből kivájt járatok egyike. A felsővár átellenes északi oldalán egy másik járat található, mely egy többágú pince.

62-63. Sirok mai látképe délről és északnyugatról (varlexikon.hu)

Az alsóvár délnyugaton és északkeleten két ötszögű, ágyúlőrészekkel ellátott bástyából és egy kettő között található kapubástyából áll. Az északkeleti bástya keleti oldalán egy erősen lefaragott kő található, mely egykor, mint gyalogkapu funkcionálhatott, az északról feljövő útról.
