# Átépítések a Drégely és Eger közt található váraikon a XVI. század első felében

Hajas Ábel – IDOOFR

konz.: Daragó László Attila DLA

2023.11.02.

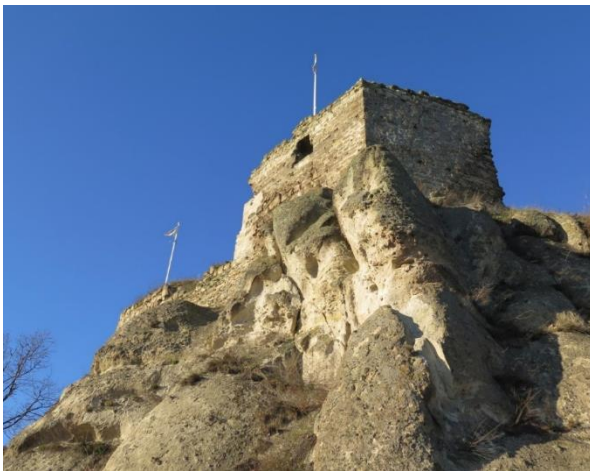
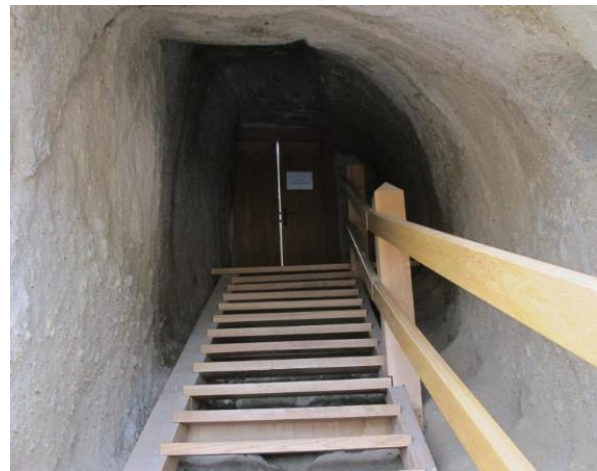
64-65. A felső vár délkeleti falsarka és a sziklafolyosó

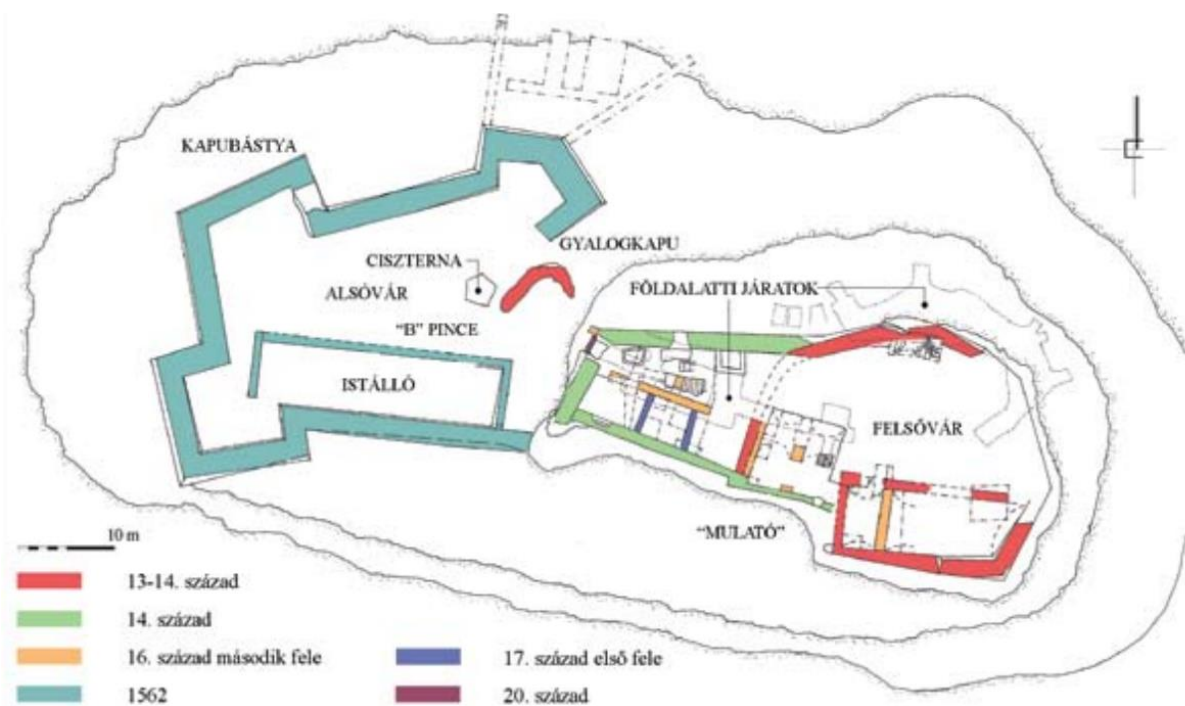
66. Sirok periodizált alaprajza (Héczey Markó Á. - Fülöp A. 2013. a. 6.)

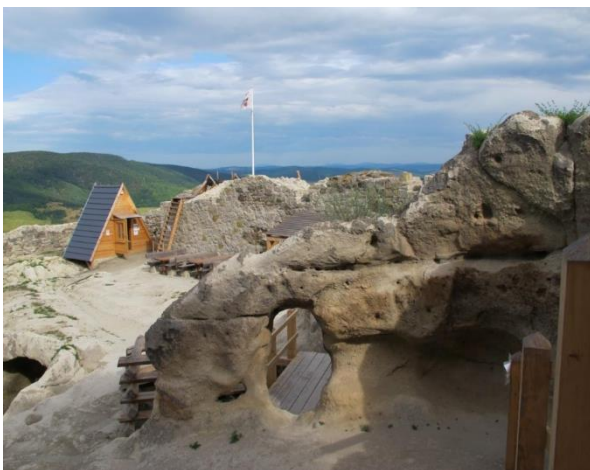
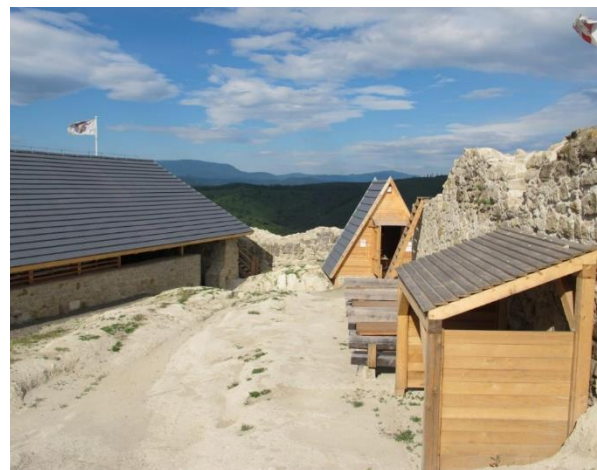
67-68. A gyalogkapu sziklája és az alsóvár helyreállított épületei

Az alsóvár építéskor közeli építőanyagokat használhattak, így kerülhetett például egy románkori templom faragott köve is a falba. Az alsóvár két befelé nyitott ötszögű bástyából, illetve a köztük található kapubástyából áll. Kieépítése és logikája az itáliai bástyás erődökre emlékeztet, azonban a plató szabálytalan formája és/vagy az építőmesterek képzetlensége miatt nem tudtak korszerű, szimmetrikus rendszert kialakítani.<sup>239</sup> A bástyákban látható nyílások főleg szakállas puskák használatára voltak alkalmasak. A bástyák közbenső fa födémmel is rendelkeztek. A kapuépítmény felvonóhidás volt, előtte farkasverem volt. A kapuhoz rámpa vezetett fel.<sup>240</sup> Az alsóvár belső részén a déli oldalt kőfalú istálló volt, melyet a legutóbbi helyreállításkor, mint látogatóközpont állítottak helyre. Az istálló feltehetően félnyeregtes és gerendafödémű volt.<sup>241</sup> Ezzel szemben az északi oldalon egy faszervezetű, feltehetően gazdasági funkciójú épület is állt, melynek cölöpnymai az északi fal alatti sziklákban találtak meg.<sup>242</sup>

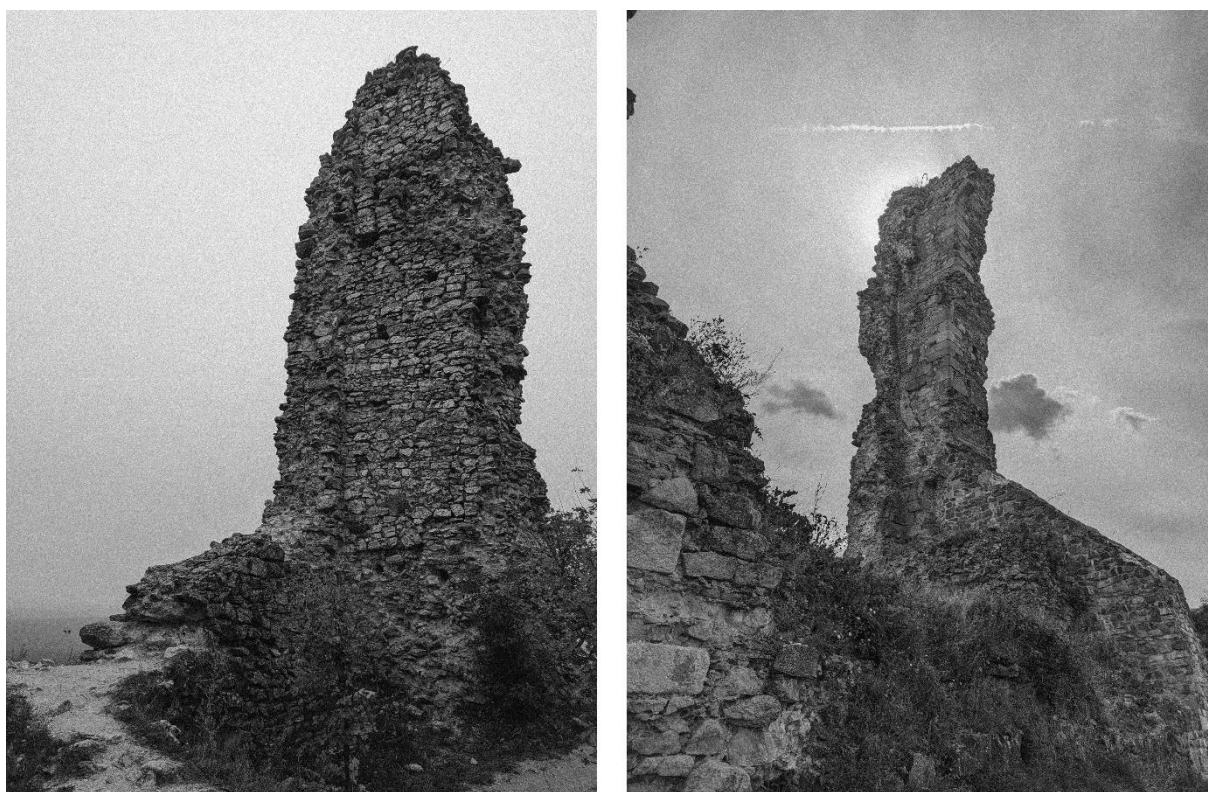
69-70. Nógrád és Csővár öregtoronyainak megmaradt sarka
