Regöly-Somoly

Egy pusztatemplom téglák közt rejlő múltja

Szerző: *Zslebits Judit*

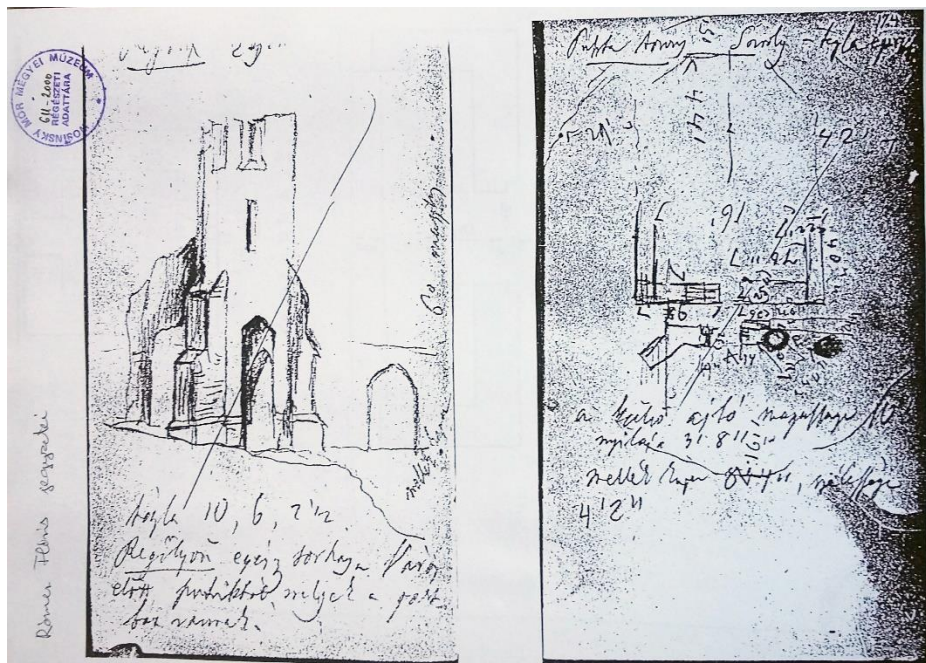
2. kép. Rómer Flóris jegyzetei a somlyói tempomromról.
WMMM Rg. Ad. 611-2000

A rommal kutatási szempontból elsőként Rómer Flóris füzetében találkozhatunk¹. (2. kép) 1866-os bejegyzése alapján még látszódott a szentélyzáródás, és a templomhajó vonala, de vázlatai szerint a felmenő falak a mai állapothoz hasonló mértékben voltak fellelhetőek (a felsőbb, kifelé terjedő rézsűs ablakok vonala terjed csak ki magasabban). Pusztatoronyként jegyzi, valamint leírja téglapülete mivoltát, ezen kívül főbb méreteit: nyugatra 5,1 méter, északra 9,2 méter, keletre 4,8 méter, délre 13,3 méter.²

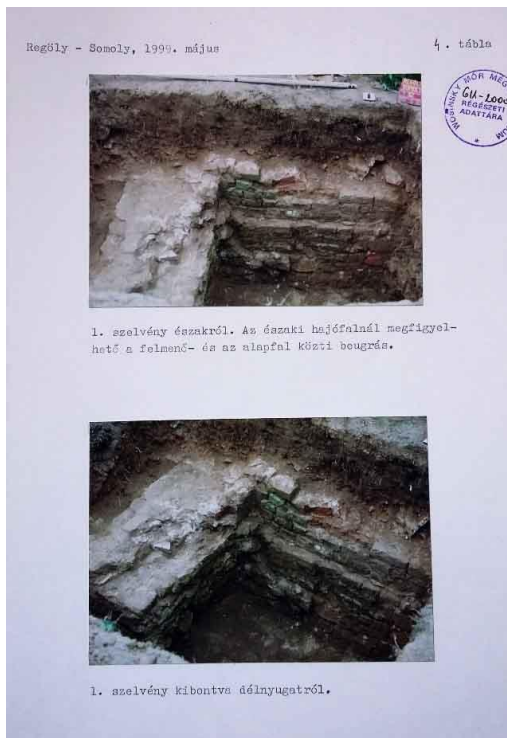
6. kép. A feltárt alapozás, és felmenő fal, északi hajófal

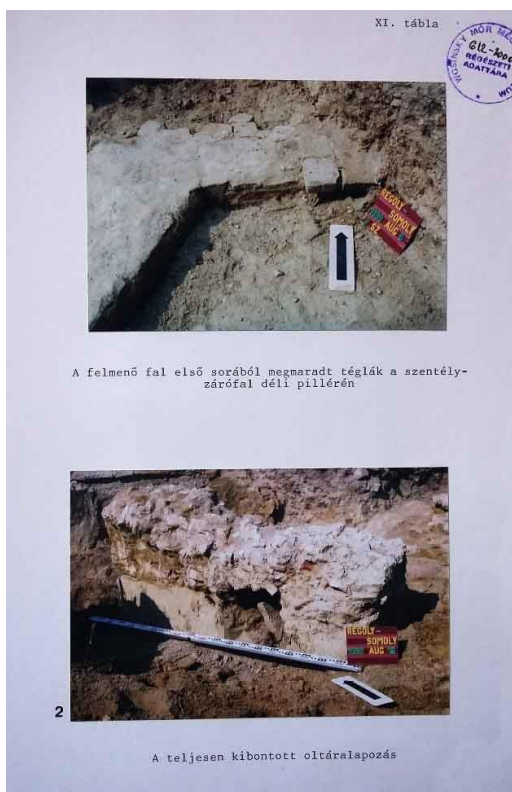
8. kép. A szentélyfal déli pillére, és a törmelékes oltáralapozás

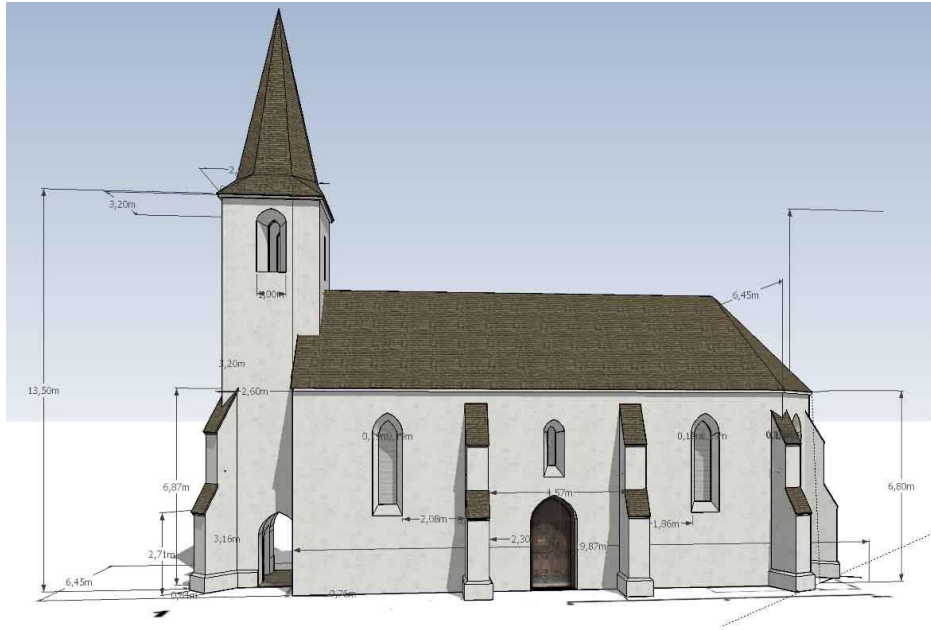
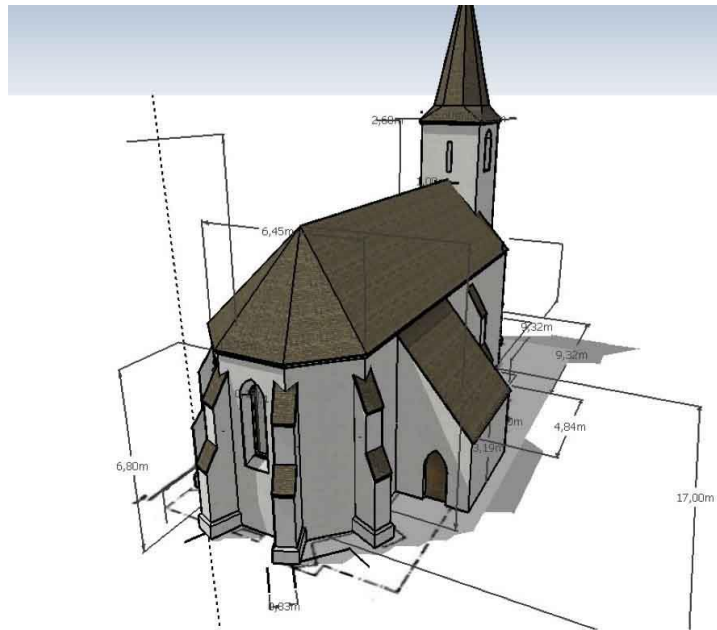
10. kép. Gulyás Róbert Google Sketchup-ból kifotózott rekonstrukciós modellje

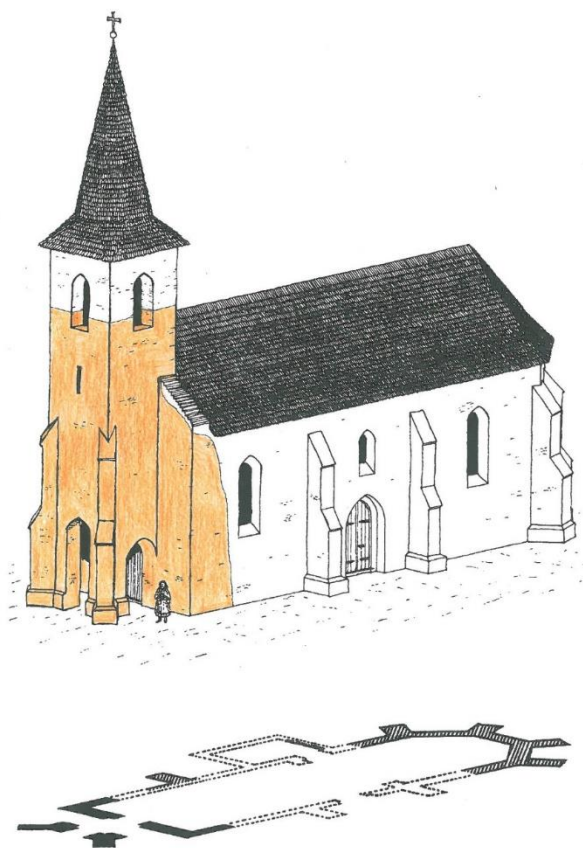
11. kép. Rác Miklós rekonstrukciós rajza a meglévő részek jelölésével

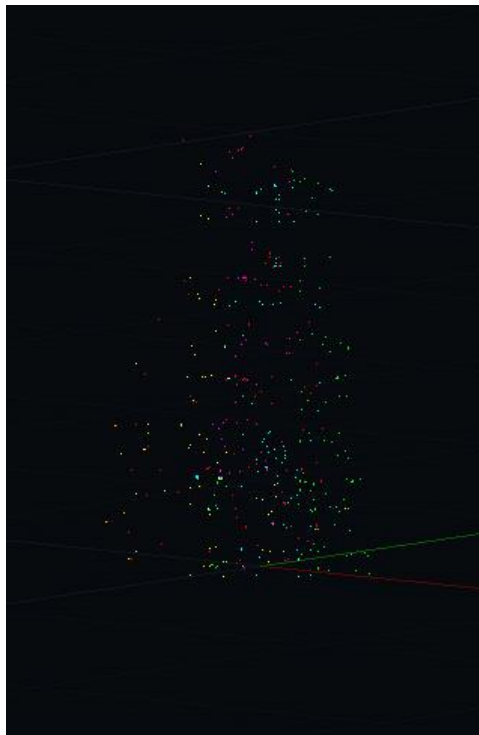
12. kép. A romról készült pontfelhő Autocad programban megjelenítve.

Többszöri nyári helyszíni munkáim után szeptember első hetében (2017. 09. 09.) kerestük fel Fehér Krisztinával a romot. Leica lézeres mérőállomás segítségével mértünk be 399 pontot sikeresen a falfelszínen. Ezekből pontfelhő készült (12. kép), melynek síkvetületeire kifeszített képek segítségével tudtam pontos geometriájában megrajzolni az egyes homlokzatokat, alaprajzot és metszeteket. Elemzéseimet ezeken, manuáléimon (*Rajzmelléklet*), és fényképdokumentációkon egyaránt rögzítettem.

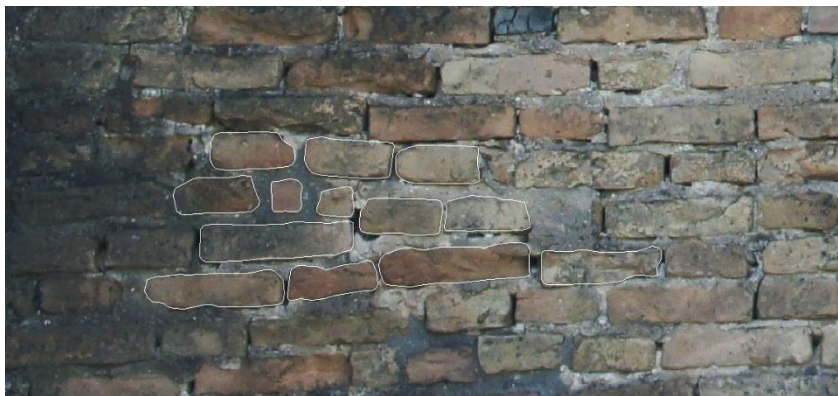
13. kép. Téglasorok egyenetlensége, szétválása. Saját fénykép és rajz

Bár a XX. századi hozzáépítés szabályosan követi a hagyományos gótikus, futó és kötő sorok váltakozásából következő mintát, ez a következetesség azonban nem figyelhető meg így az eredeti középkori falfelületen, valószínűleg a téglák jelentős méretbéli különbségeiből adódóan. A legtöbb sorra a futó és kötő téglák váltakozása jellemző, de nem ritka a csak kötő vagy csak futó falazásból álló. Néhol egymás alatt egyforma metodikában épülő (futó-futó vagy kötő-kötő) sort figyeltem meg, de nem ritka a téglakötés hiánya, a fugák egybeesése sem. Ugyancsak a sorolással kapcsolatos szembetűnő szabálytalanság a téglasorok falfelületek közepén való kettéválása. (13. kép)

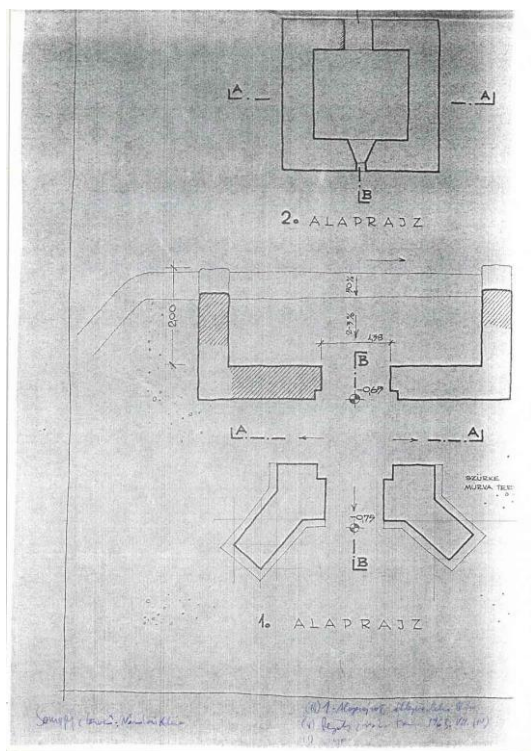
17. kép. A megmaradt torony alaprajza. H. Nándori Klára rajza (bal oldal) saját rajz (jobb oldal)

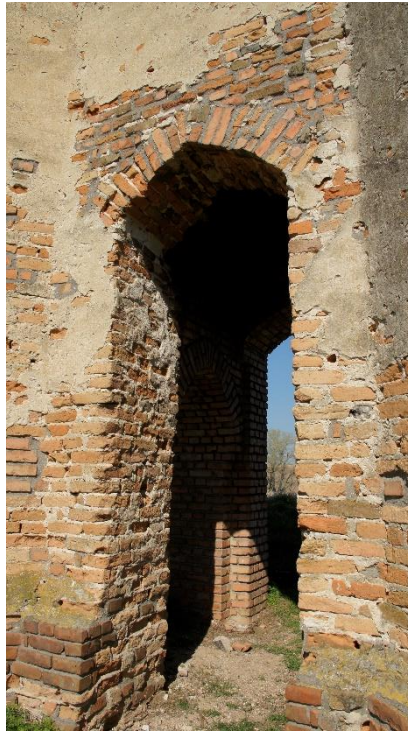
18. kép. A nyugati bejárat. Saját fénykép

A főútról letérve nyugati homlokzathoz érkezünk. Az itt lévő bejárat a toronyaljba érdekes jelenség. A keskeny, 1,15 méter széles nyílás lekerekített háromszög alakú boltozást kapott. (18. kép)

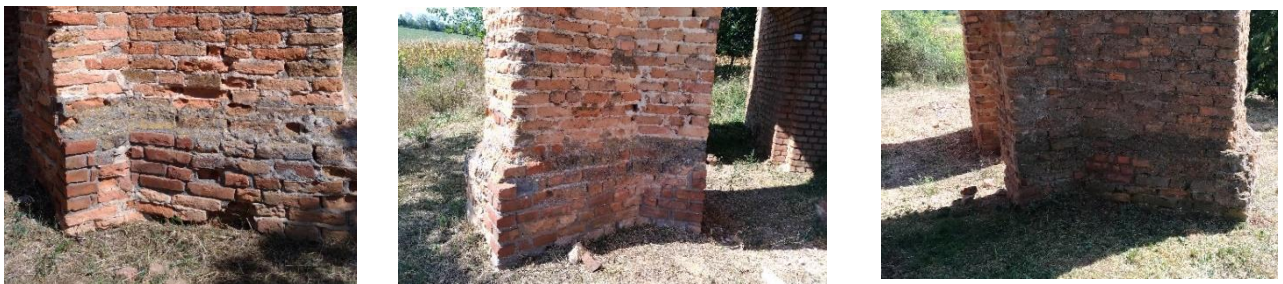
23. kép. Az alsó rézsús kiugrás körbefut. Saját fényképek

A pillérek alsó része rézsúvvel kiszélesedik, mely kiugrás végigvonul a homlokzati falsíkon is, a nyílás bevágásánál véget ér, hasonlóképpen az északi és a déli homlokzaton is. (23. kép)

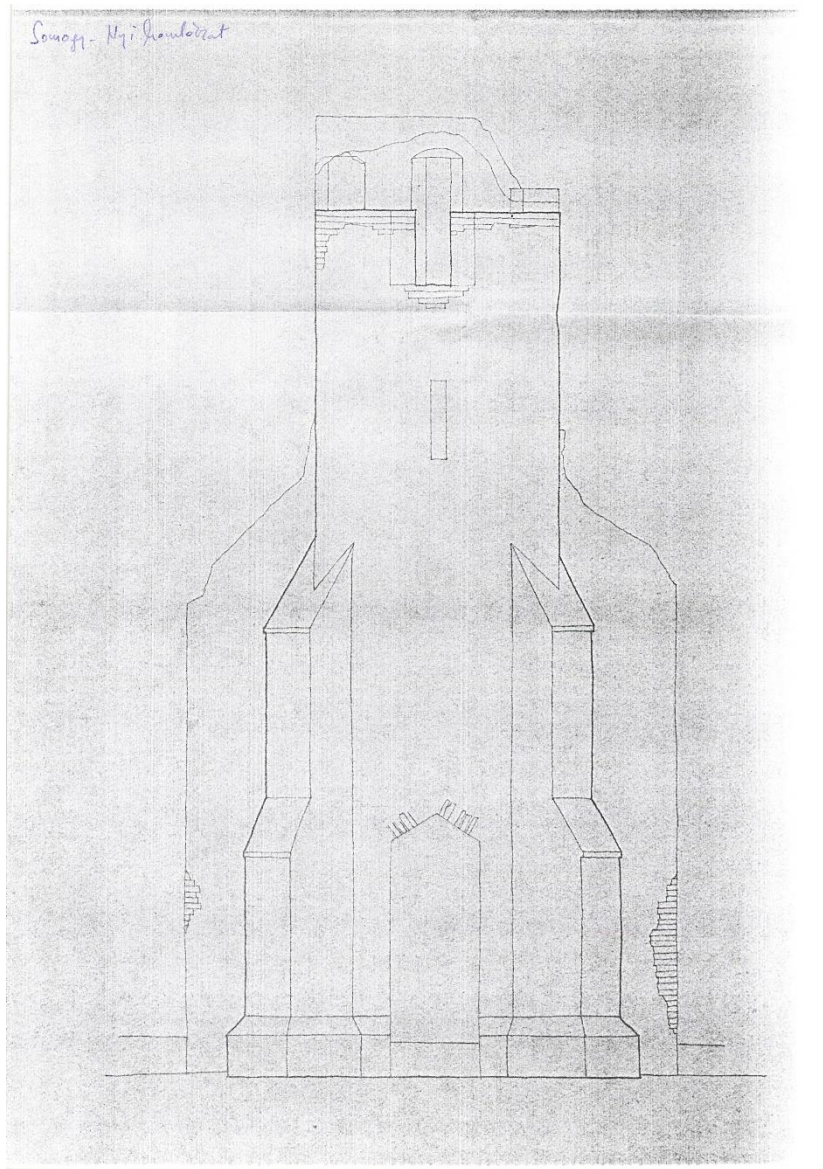
25. kép. A nyugati homlokzat állagmegóvási terve. H. Nándori Klára rajza.
K. Németh András gyűjteményéből

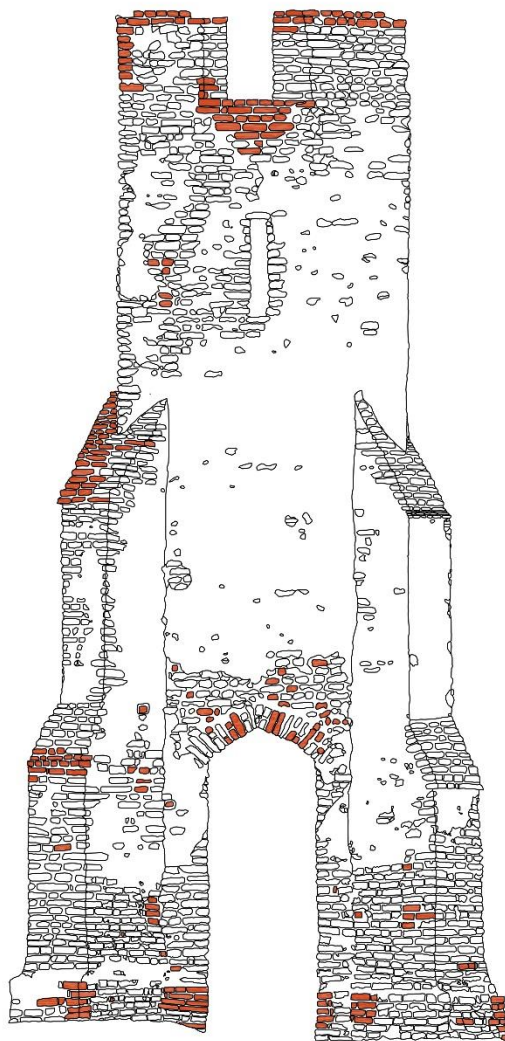
26. kép. Nyugati homlokzat az állagmegóvásokkal jelölve. Saját CAD-rajz.

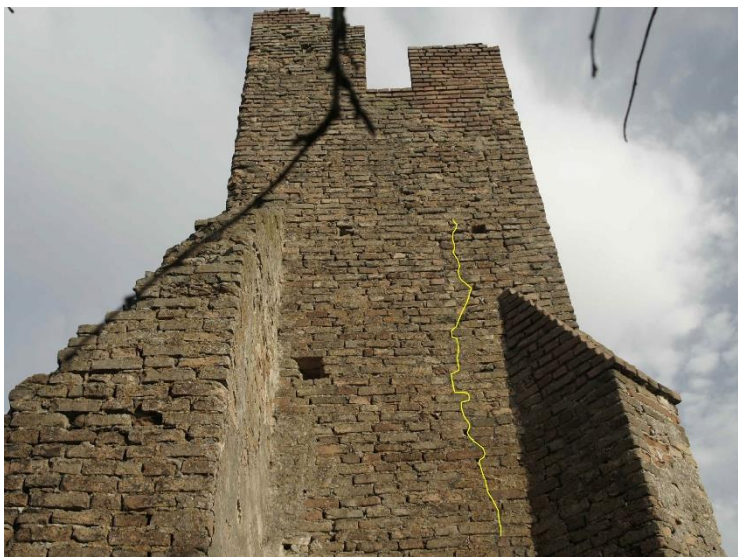
29. kép. A repedés a külső és a belső oldalon. Saját fénykép és rajz

A nyugati oldaléhoz hasonló törés mutatkozik meg ugyanazon pillér másik oldalán. Körülbelül ugyanabban a magasságból ered, de jóval lejjebb, szinte a pillér közepének magasságáig terjed az északi homlokzat jobb oldalán. Itt ugyancsak 60-as évekbeli kitöltéssel és két újfajta téglával van lezárva. A két vonal hasonló távolságra helyezkedik el a torony északnyugati sarkától, itt megfigyelhetők kisebb, méretükből adódóan állványlyuknak nem tekinthető rések, valószínűleg a fagyás következtében hullhatott ki belőlük egy-egy tégl. Ezen falrész felső felén is, ugyanitt megfigyelhető egy határozott törésvonal. Feltételezhető tehát, hogy ez a falsarok az évszázadok során kissé elmozdulhatott. Az elmozdulás irány a repedés terjedési irányából megállapítható: ez az épületrész valószínűleg kifelé dől, mivel a repedés felfele, a falsaroktól eltartva terjed. (29. kép)

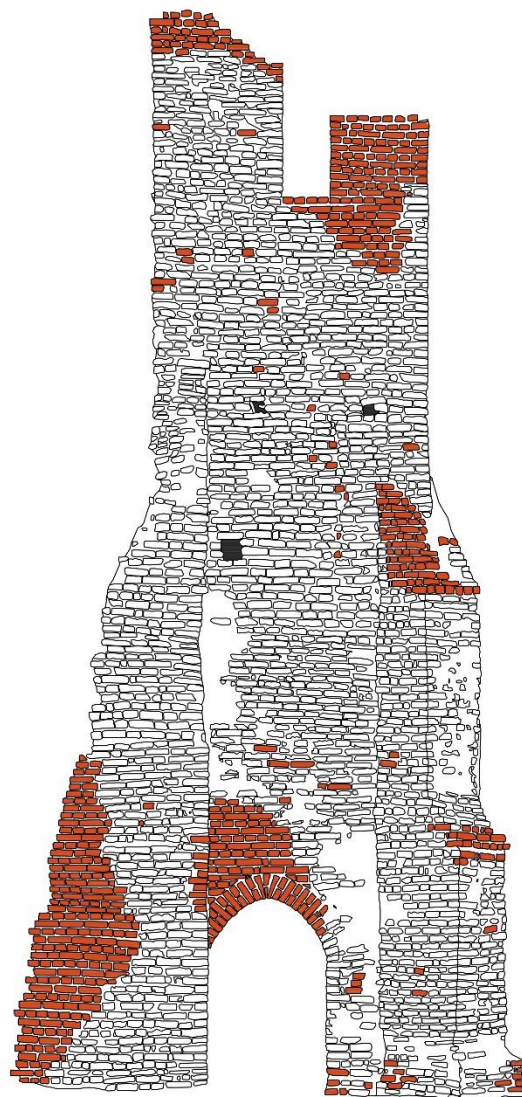
36. kép. Északi homlokzat az állagmegóvásokkal jelölve. Saját CAD-rajz.

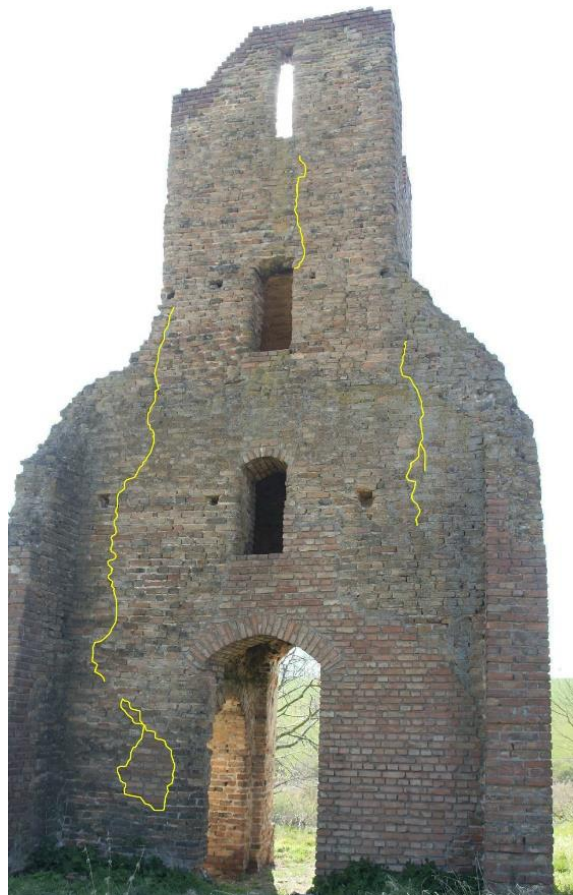
37. kép. Nyugati oldali repedések. Saját fotó és rajz

Magasabbról, a felső lőrészerű nyílás aljától indul meg egy másik repedés, és tart az alatta lévő ablak válláig, itt is új téglákkal megállítva és rögzítve. Nagyobb hézag még ennek az ablaknak az alsó vonalától induló, a torony sarka mentén, a hajófalon végig futó repedés is, mely egy vékony vonalban lefut az állványlyukig. (37. kép)

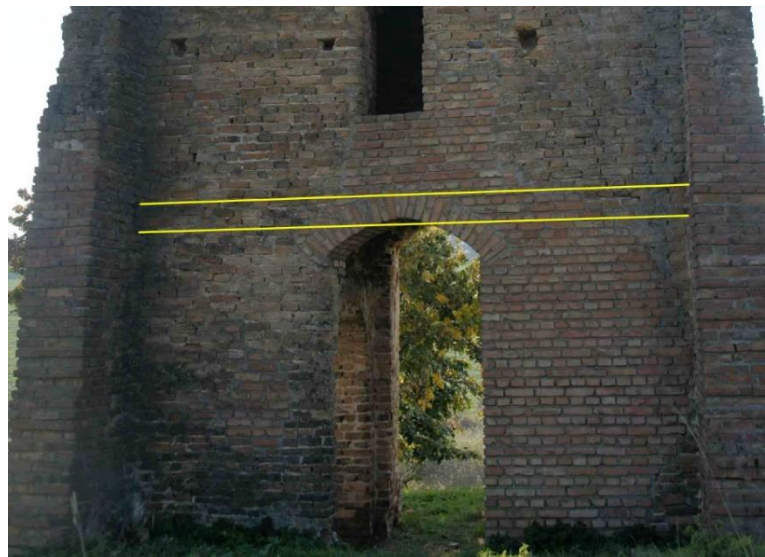
42. kép. A lyukak vonala metszi a nyílás záradékát. Saját fénykép és rajz

Ezen lyukak méretükből is valószínűsíthetően nagyobb gerendát tartalmazhattak, mint az állványlyukak. Feltételezhetően valamilyen karzatot tarthattak, melyről be lehetett jutni a torony felsőbb szintjeire.⁷⁰ A toronybelső szűkösségéből, valamint azon feltételezésből, miszerint a toronyalj nyílásai – a hosszház alsó bejáratát kivéve – nem rendelkeztek nyílászáróval, következik, hogy a zárt templomhajóból lehetett feljutni az így védettebbé is váló toronyba. A karzaton lévő bejárat ebből adódóan a homlokzaton látszó első szinti, az első gerendalyuksor vonalában lévő nyílás lehetett, mely szinte teljesen újjá lett építve az állagmegóvás során. Hasonló magasságban, a hosszház déli oldalának falkezdeményén 7-8 sor téglánál a többihez képest eltérő irányú, de síkban történő falazása. K. Németh András a romnál való közös látogatásunk során fedezte fel ezt az anomáliát. A falrészben vakolat jeleivel is találkoztunk, ez azt engedi feltételezni, hogy a templom egyik ablakának oldalsó részsűjére bukkantunk. (43. kép) Ezen sík aljánál látható még egy kis részen a lekerekített habarcsréteg, ami jelezheti az ablak alsó vonalát. Ez egy feltételezett alsó „padlóvonaltól” 4,7 méter magasságban van, míg az említett nagyméretű gerendalyukakhoz képest 112 centiméterre van, mely megfeleltethető egy parapetmagasságnak. Így alátámaszthatjuk, hogy ezen lyukak valóban egy kiépített karzatot tarthattak, melyről – a torony bejáratán kívül - elérhető magasságban van az ablak párkányvonala is. Sajnos feljebb vállmagasságra utaló jeleket nem találtunk, a szemben lévő fal pedig kisebb részben maradt meg épen, így ott nem figyelhettünk

meg hasonló jelenséget. A gerendalyukak vonalának, és a bejárat záradéknak összemetsződésének kérdésére megoldás lehet a karzat konzolos mivolta. Ha a lyukak csak a konzolszintet tartották, az eredeti szint feljebb kerül, így könnyebben elérhető a feltételezett bejárat a toronybelsőbe.

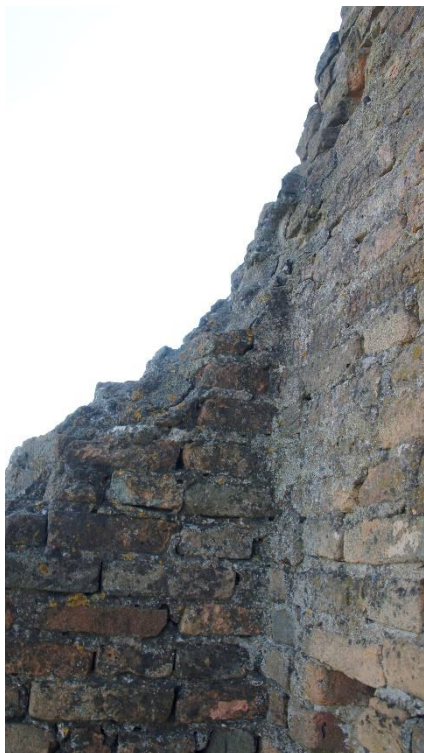
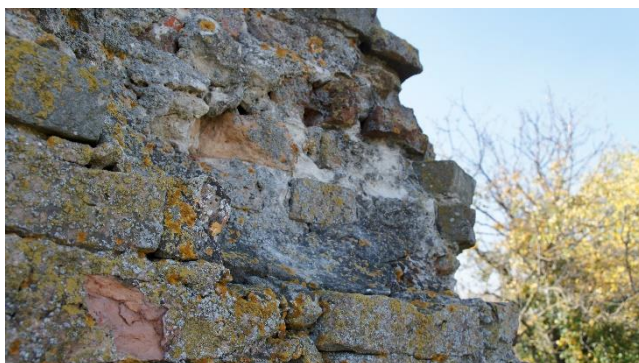
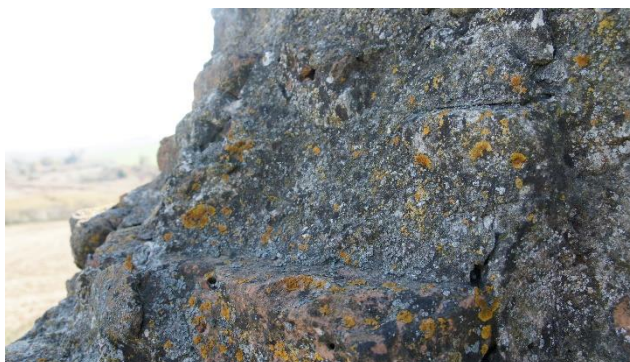
44. kép. Íves habarcsolás a falsarkokon.
Saját fénykép

Ugyanakkor a falkezdemények közelebbről való megfigyelése során íves habarcskenéssel találkozhatunk a régi téglákon. Ez az állagmegóvási munkálatok egy újabb nyoma. Konzerválták e részeket, megóvva az omladozó falsarkokat a további pusztulástól. (44. kép)

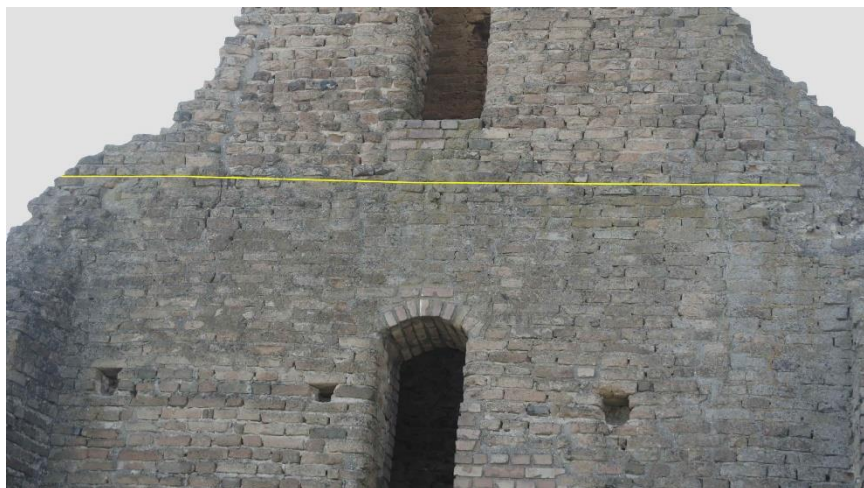
45. kép. A síkváltás vonala. Saját fénykép és rajz

Ugyanezen a homlokzaton kereshetjük a választ a hosszház fedésének kérdésére is. Boltozásra utaló jelekkel sehol sem találkozunk. Az ásatási jelentés szerint valószínűsíthető a síkmennyezetes megoldás, ugyanakkor nem elvetendő a látszó fedélszerkezetes lefedés feltételezése sem. E kérdések vizsgálatánál segítségünkre lehet a régi téglafal jelenlegi állapota. Körülbelül abban a magasságban, ahol a templomhajó oromfalai csatlakoznak a toronyhoz, néhol a többi szakasztól jóval zavarosabban vehetőek csak ki a téglák körvonalai. Bár ez utalhat csupán ezen rész elmohosodására, ugyanakkor néhol vakolatfoltokkal is találkozhatunk. Szembetűnő még ebben a vonalban egy falsíkváltás is, kicsivel a középső nyílás alatt, mely a homlokzat teljes szélességében végigfut.

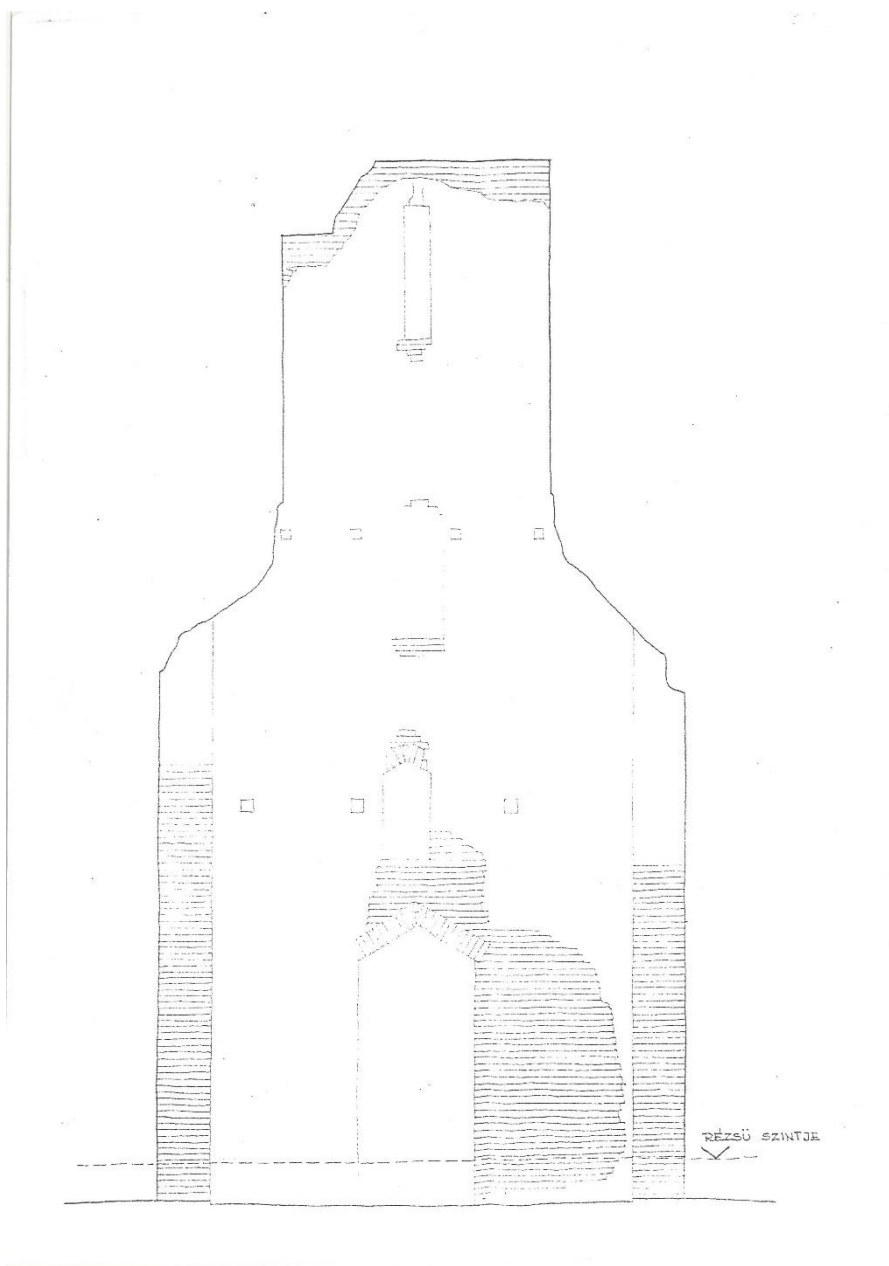
47. kép. A keleti homlokzat állagmegóvási terve. H. Nándori Klára rajza.
K. Németh András gyűjteményéből

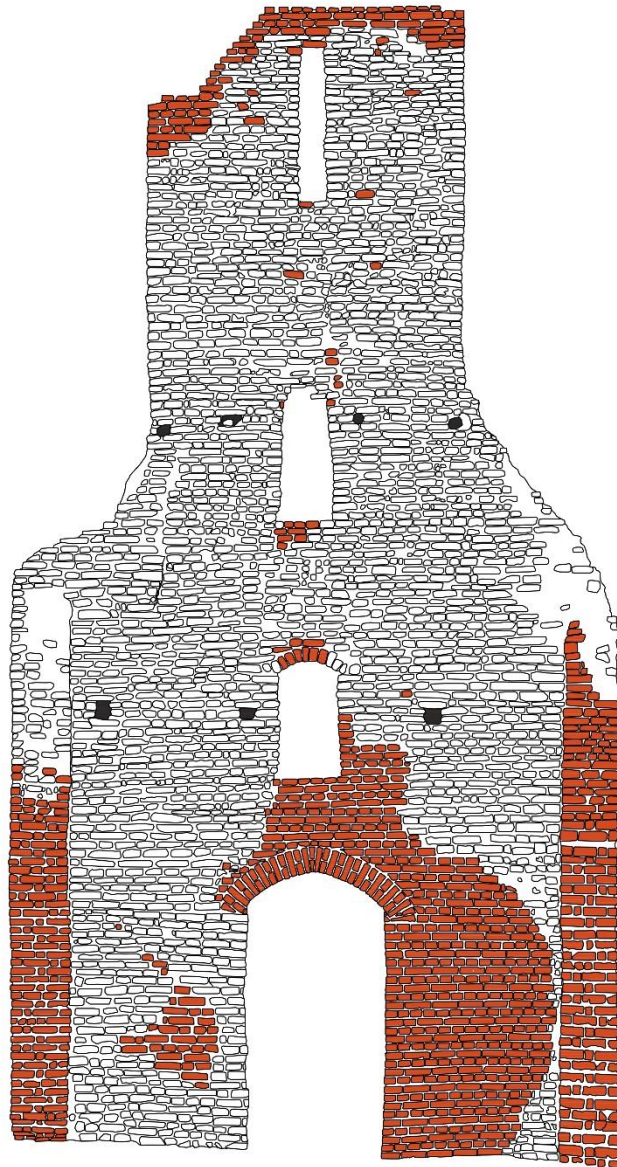
48. kép. Keleti homlokzat az állagmegóvásokkal jelölve. Saját CAD-rajz.

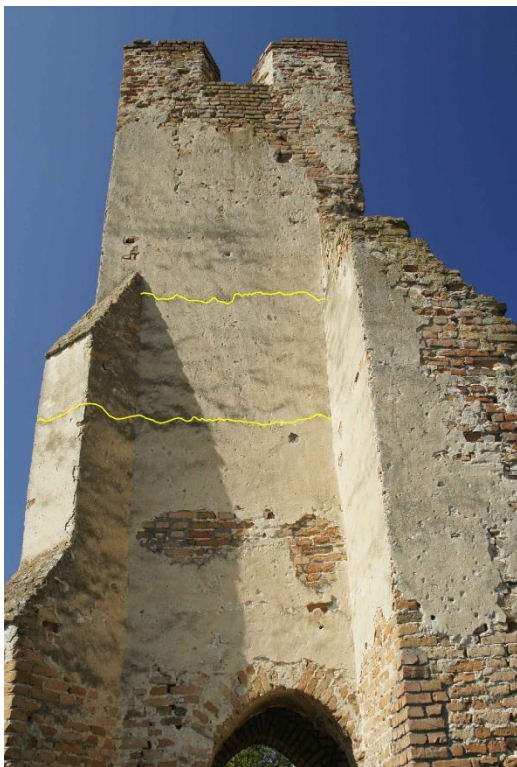
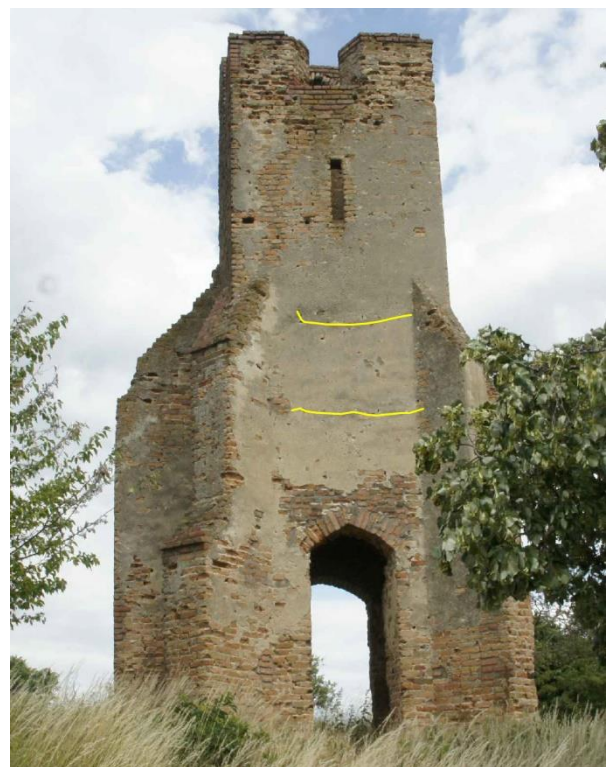
49. kép. A repedés látszik a déli és a nyugati homlokzaton is. Saját fénykép és rajz

A déli homlokzaton is összefüggően fennmaradt a vakolat, a nyugatihoz hasonló sárgás színben. Itt a többi oldaltól eltérő, vízszintes irányú repedéseket figyelhetünk meg. Ezek a a toronytest teljes szélességében végig vonulnak egymás alatt, körülbelül 1,6 m távolságban. Nemcsak vonaluk mentén, de a vakolat felület teljes egészén láthatóak elszíneződő vonalak, egymástól körülbelül egyenlő távolságra. (49. kép) K. Németh Andrással közösen tüzetesebben megvizsgáltuk a jelenséget. A nyugati homlokzaton is találunk ilyet, itt van még hasonló összefüggő vakolt felület, de észrevehetjük a hosszáfalnak nyugati oldalán is. Ezen sávok mentén feltűnik egy enyhe síkváltás is a vakolatban. (50. kép) Valószínűleg a tornyot egy szinten beállványozva vakolhatták körbe, majd egy másik szintet emeltek, így alakult ki a különböző állványzatról bevont falrészek között vastagságkülönbség.

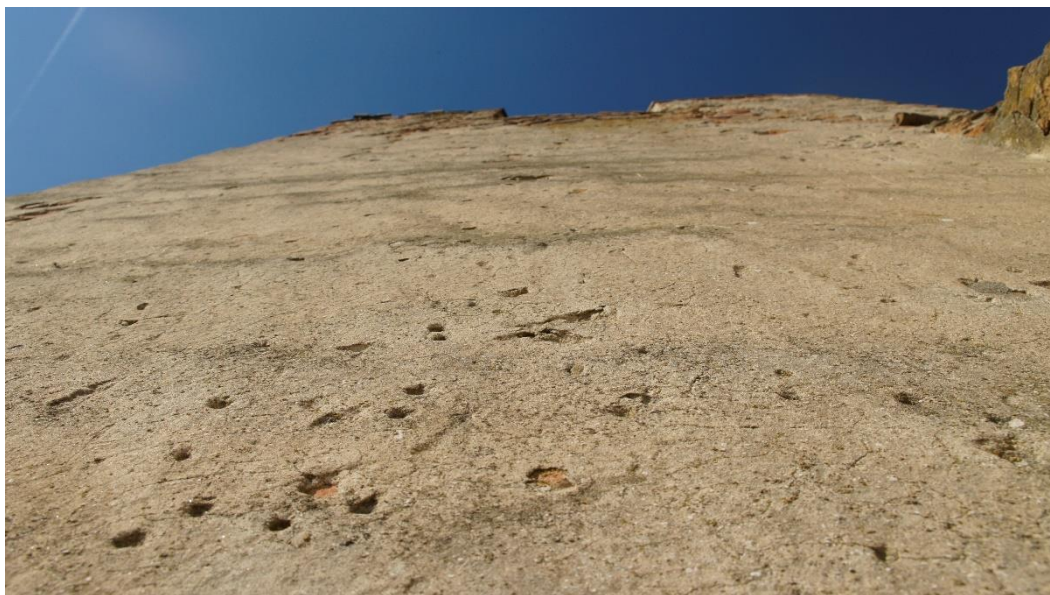
50. kép. Síkbeli különbségek az egyes vakolatrétegek között. Saját fénykép

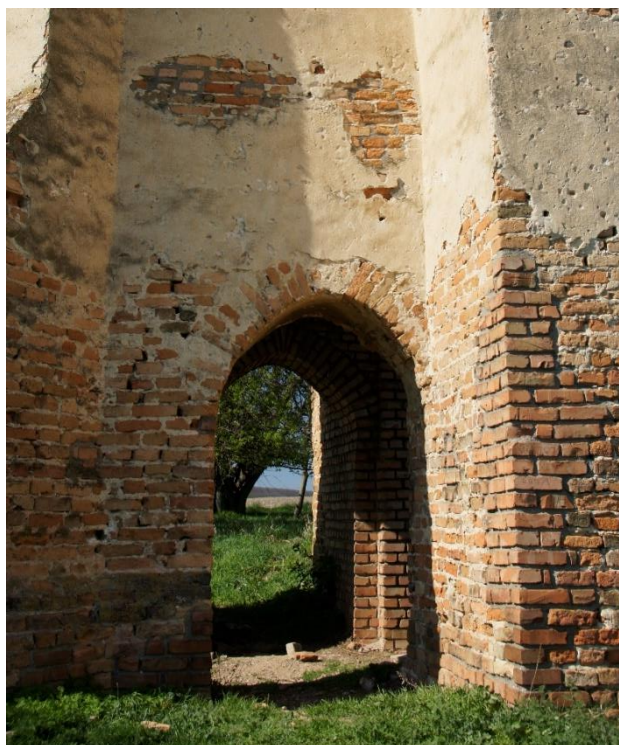
51. kép. Eredeti csúcsíves bejárat nyílás a déli homlokzaton. Saját fénykép

Különösen szépen fennmaradt ezen az oldalon az eredeti csúcsíves bejárat. Ez, és vele szembenálló XX. századi mása jóval alacsonyabb nyílások, mint a kelet-nyugati tengelyen elhelyezkedőek. Feltehető ebből, és eltérő geometriájukból, hogy egy bizonyos hierarchia valósul meg az egyes oldali bejáratok kapcsán. (51. kép)

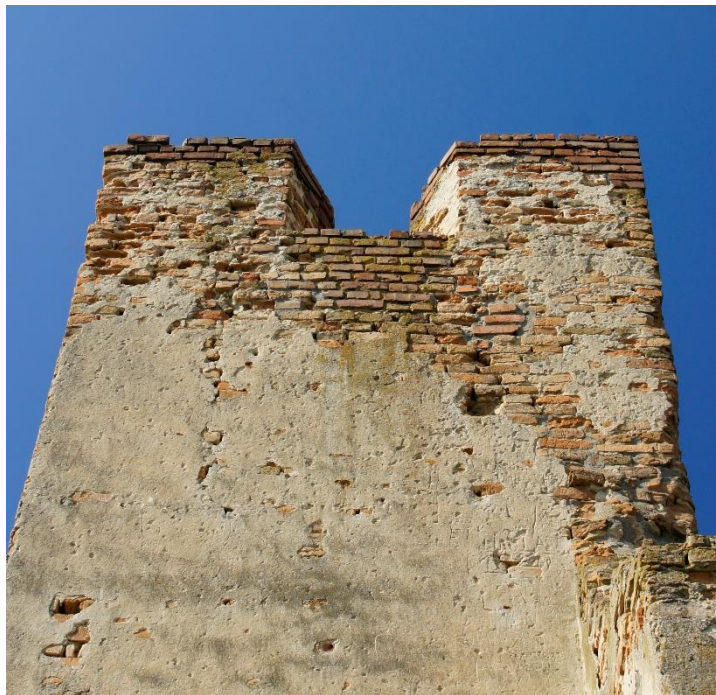
*52. kép. Rézsűs ablak a déli homlokzat felső szintjén.
Saját fénykép*

Akárcsak a nyugati homlokzaton, a rom tetején itt is kifelé bővülő, belső élén egyenes rézsűs ablakkal találkozunk. Alsó téglái a vakolatig újrafalazottak. Ezen kívül megerősítették az ugyancsak „darázs-fészekre” hasonlító, lyukacsos (a téglák kifagytak, a habarcs megmaradt) pusztulási mintát elszennvedett felső részt is. (52. kép) Ráfalaztak a hosszhoz déli oldali falkezdeményére is, végződését lezárva, sarkát az alsó szakaszon kipótólva. Ezen a részen is nagy felületen megmaradt a vakolat. A falszakasz körülbelül 7 méter magasságban érkezik a toronytest síkjába.

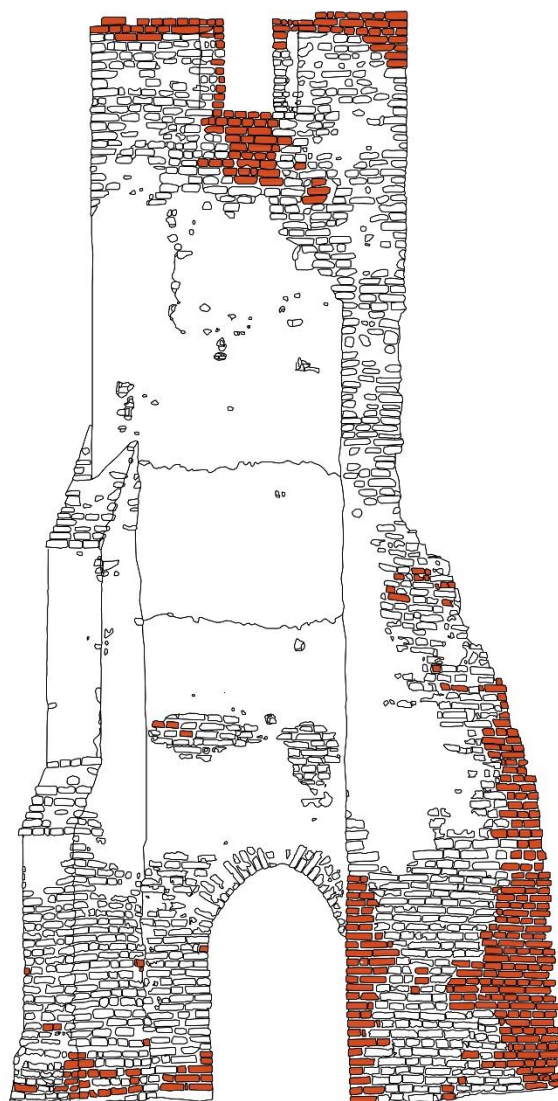
53. kép. Déli homlokzat az állagmegóvásokkal jelölve. Saját CAD-rajz.

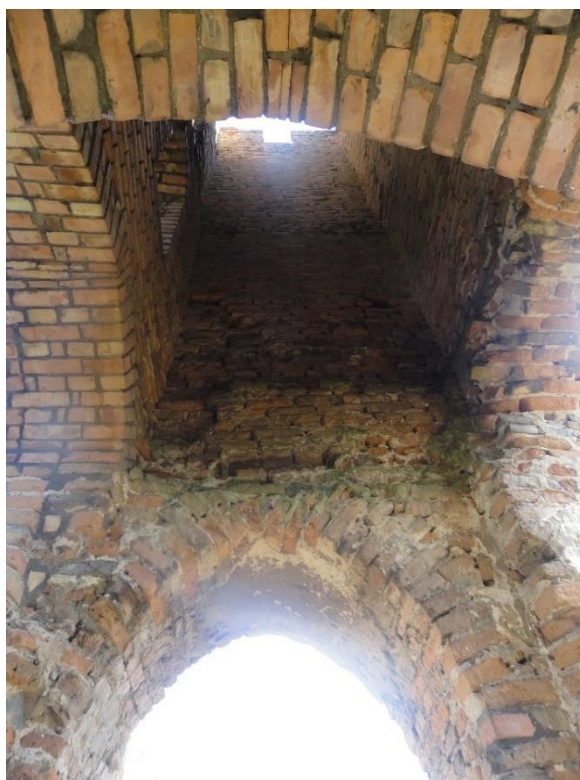
60. kép. Belső falsíkváltások. Saját fénykép

Több helyen figyelhetők meg falsíkváltások, így képet kapunk a torony több szintjének magasságáról is. A nyugati oldalon például a falsíkváltás fölött az állványlyukak is megvannak. Ettől a vonaltól a kívülről lőrészerű, befelé nyíló rézsűs ablak parapetnek is megfelelő magasságban van. A falsíkváltás folytatódik körben, a toronytestben, a többi falrészben (kivéve a hozzáépítéseket) is észrevehető. Mindezen elemek összességéből élénk tárulnak az egykori fedett, zárt, vakolt szintek a torony belsejében. Gerendalyukakkal találkozhatunk ezen említett ablak fölött, a csupán félig megmaradt nyílás alatt is. Ez a lyuksor fellelhető a többi oldalon is, így összesen három szintet állapíthatunk meg. Az ehhez hasonló templomtornyok több szerep betöltésére is alkalmasak voltak. Nemcsak a harang lakott bennük, de védettségükből, és tartós építőanyagaiból kifolyólag sokszor irattárként, vagy akár kincstárként is üzemeltek az egyház, és a környékbeli kegyurak, gazdagabb községbeliek számára. Így nyernek indoklást igényes kiépítettségükről a belső szintek.

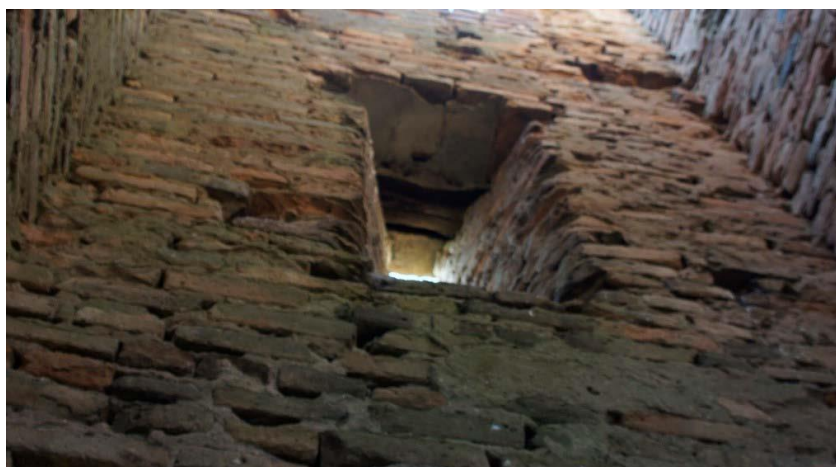
*61. kép. Korabeli áthidalógerenda a nyugati oldalon.
Saját fénykép*

Érdekes, hogy több állványlukban is fellelhetünk fa maradványokat, melyek nagy valószínűséggel középkori darabok. A lőrésszerű, belülről rézsús ablak szemöldökvonalaiban találkozhatunk feltehetőleg korabeli fagerendával is. Ez áthidalógerenda szerepét tölti be. Az ablak is a téglák állapotából ítélve eredetinek tűnik, se kívül, se belül nem találkozunk XX. századi ráépítéssel. (61. kép)

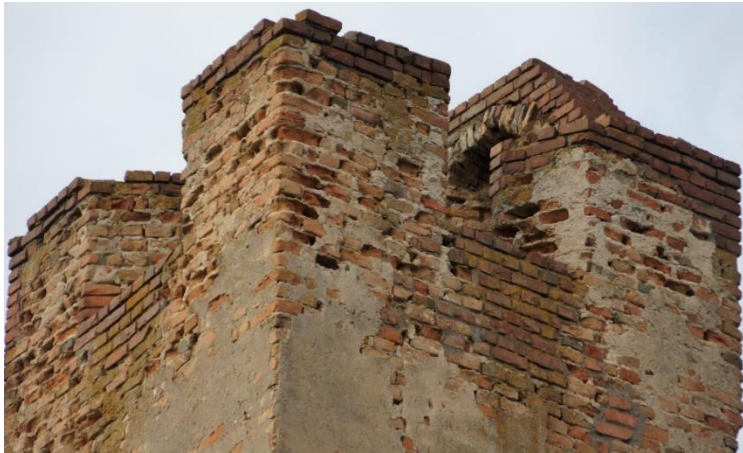
*62. kép. Íves falazás a keleti ablak belső részén.
Saját fénykép*

Ebben a vonalban csupán a keleti ablaknyílás maradt meg teljes egészében. Ez is eltér a többitől. Kívülről – bár más arányokkal – ugyancsak lőrésszerű, viszont a belső oldalon sugár irányú téglarakással boltíves fedést kapott. Az ív nem teljesen tűnik szabályosnak, ez jelentheti egy későbbi átépítést is, de pontosabb megállapításokhoz alaposabb megfigyelésekre lenne szükség.

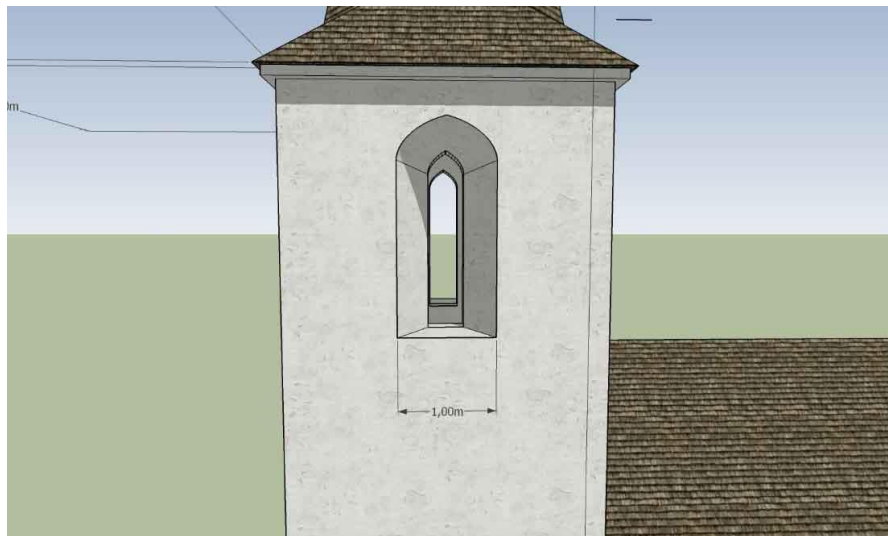
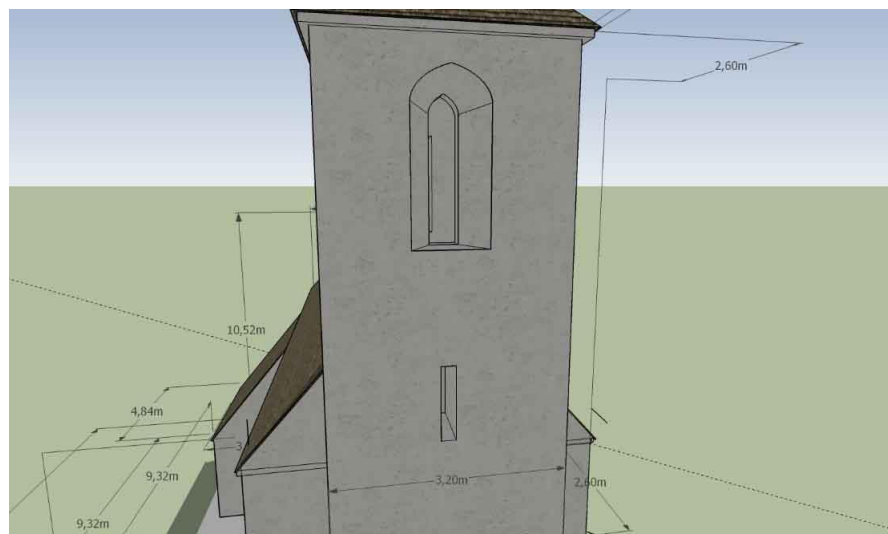
63. kép. A rekonstruált ablakok. Gulyás Róbert Google Sketchupból kifotózott modellje, részletek.

Mindhárom felső szinten lévő ablak a rekonstrukciós rajzok alapján csúcsíves záródású. Ezen feltételezés sajnos nem kap alátámasztást. A templom nyílások alapján való pontos rekonstrukciója rendkívül nehéz, a rengeteg változatú nyílásmegoldás miatt a különböző oldalakon és magasságokon.

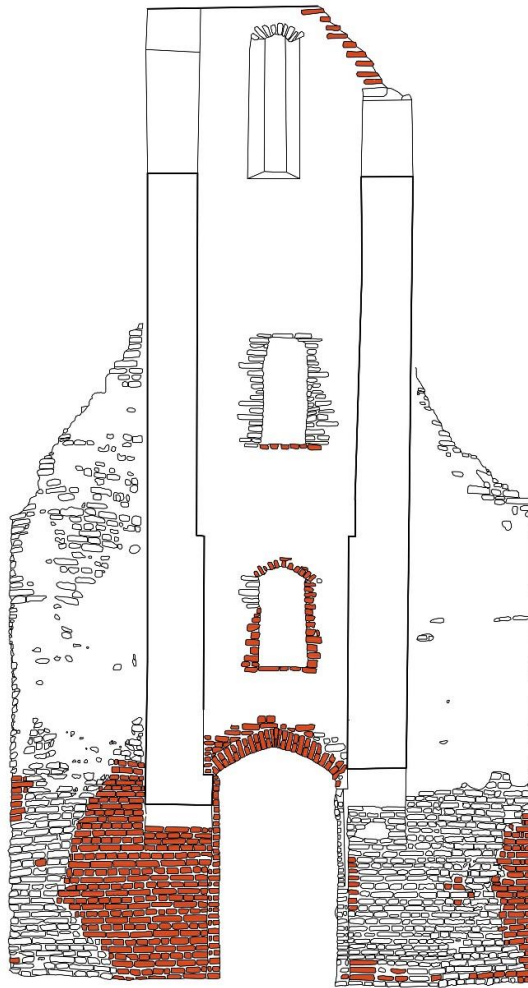
64. kép. Észak-dél metszet keleti irányban az állagmegóvásokkal jelölve.
Saját CAD-rajz

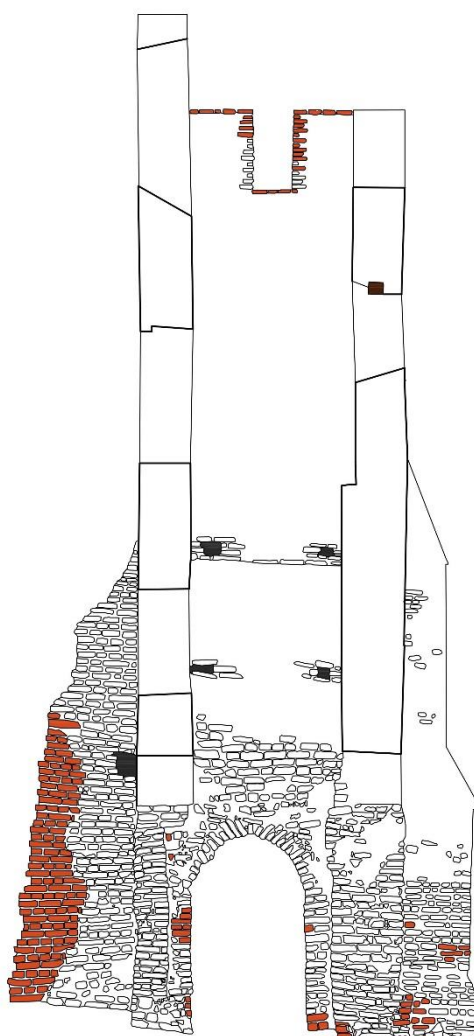
65. kép. Kelet-nyugat metszet déli irányban az állagmegóvásokkal jelölve.
Saját CAD-rajz

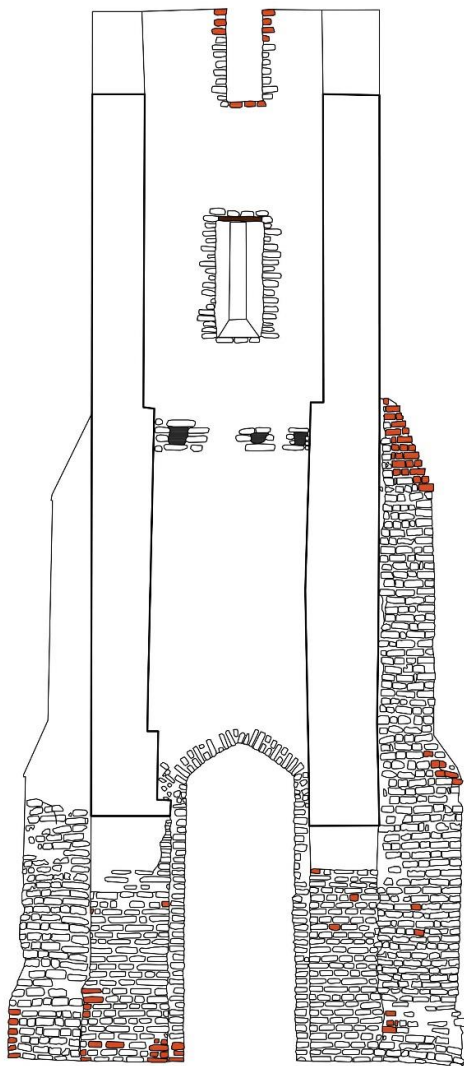
66. kép. Észak-dél metszet nyugati irányban az állagmegóvásokkal jelölve.
Saját CAD-rajz

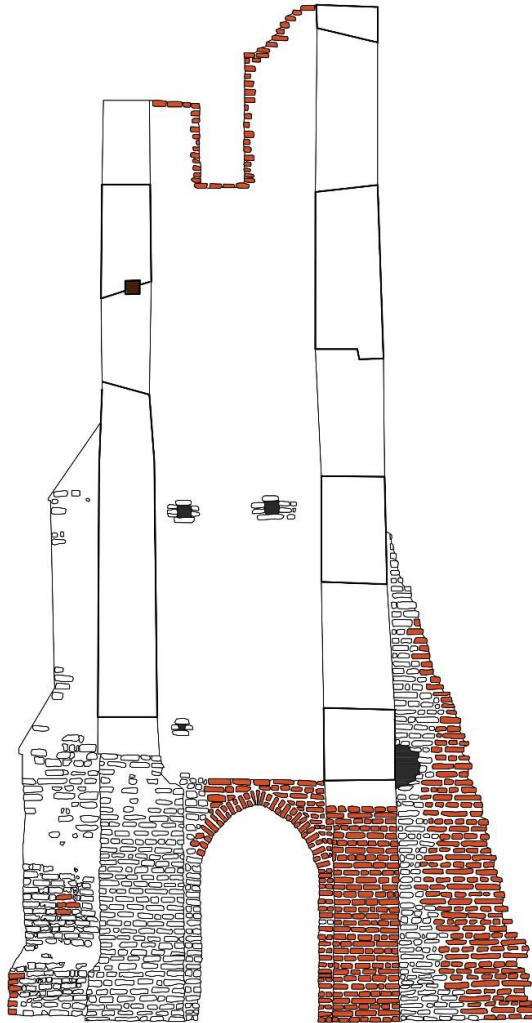
67. kép. Kelet-nyugat metszet északi irányban az állagmegóvásokkal jelölve.
Saját CAD-rajz
