TDK DOLGOZAT

**AZ ÉPÜLETREKONSTRUKCIÓ, MINT A MŰEMLÉKVÉDELEM  
HATÁRTERÜLETE**

**BIRÓ ANETT, CZICZER KLAUDIA**

BME, Építésmérnöki kar

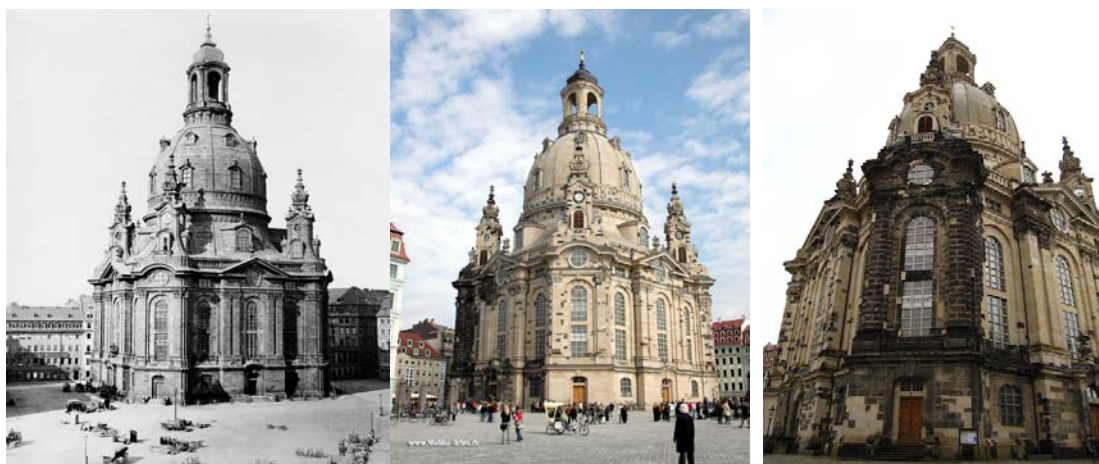
3.kép: A régi és új építőkövek

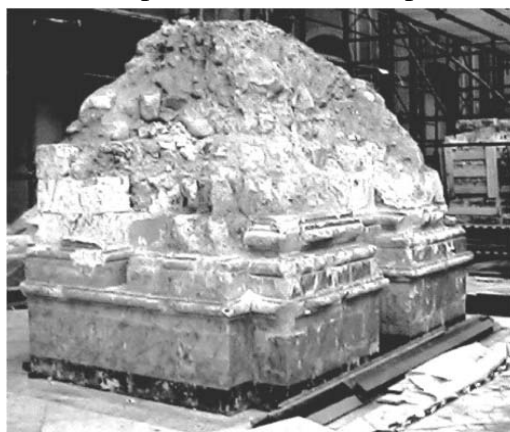
3.kép: Az egyik pillér maradványai a földrengés után

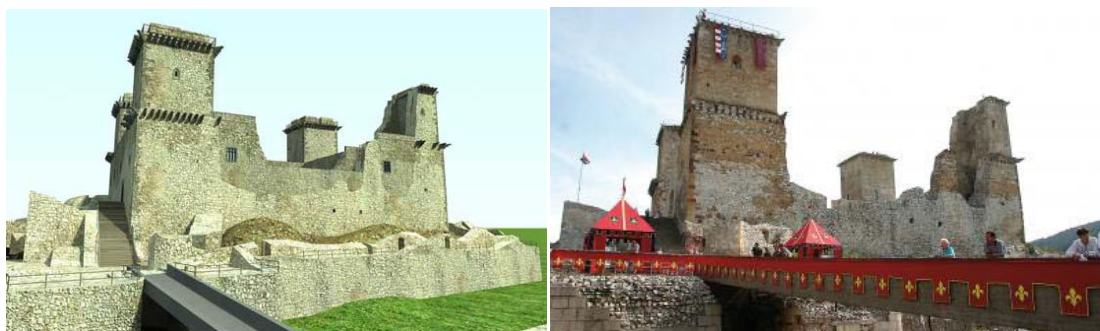
3. kép: A vár rekonstrukciós modellje (forrás: <http://www.miskolc.hu/visszanyeri-eredeti-pompajat-diosgyori-var>)

4. kép: A vár a megnyitó után 2014. nyarán (forrás: <http://vendegvaro.utazom.com/diosgyori-var-miskolc-diosgyor>)

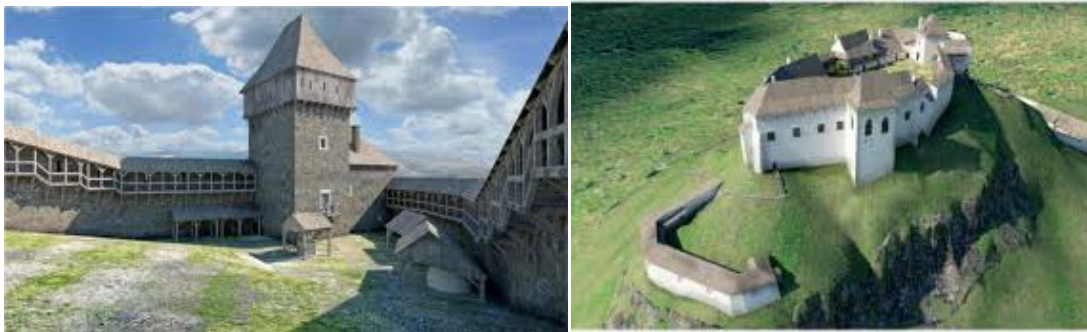
3-4. kép: A vár elvi rekonstrukciója (forrás: [http://www.varak-hrady.eu/magyar/oldalak/fuzeri\\_var\\_rekonstrukcios\\_animacio/](http://www.varak-hrady.eu/magyar/oldalak/fuzeri_var_rekonstrukcios_animacio/))

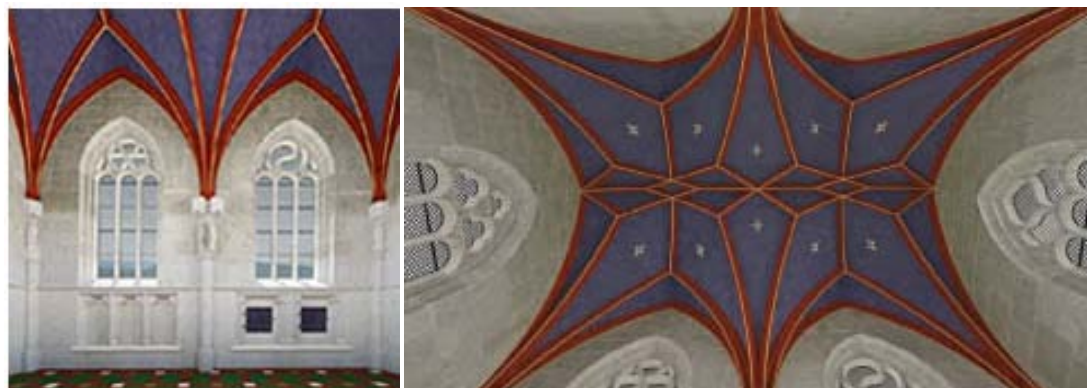
5-6. kép: A várkápolna elvi rekonstrukciója (forrás: [http://www.varak-hrady.eu/magyar/oldalak/fuzeri\\_var\\_rekonstrukcios\\_animacio/](http://www.varak-hrady.eu/magyar/oldalak/fuzeri_var_rekonstrukcios_animacio/))

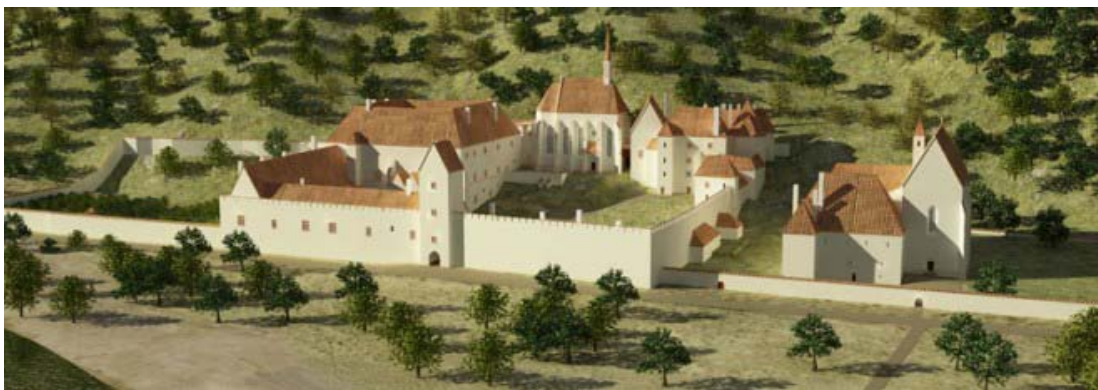
3. kép: A palota Mátyás-kori periódusának elvi rekonstrukciója (forrás: <http://visegradmuzeum.hu/palota2/kiralyi-palota-kronologia/>)

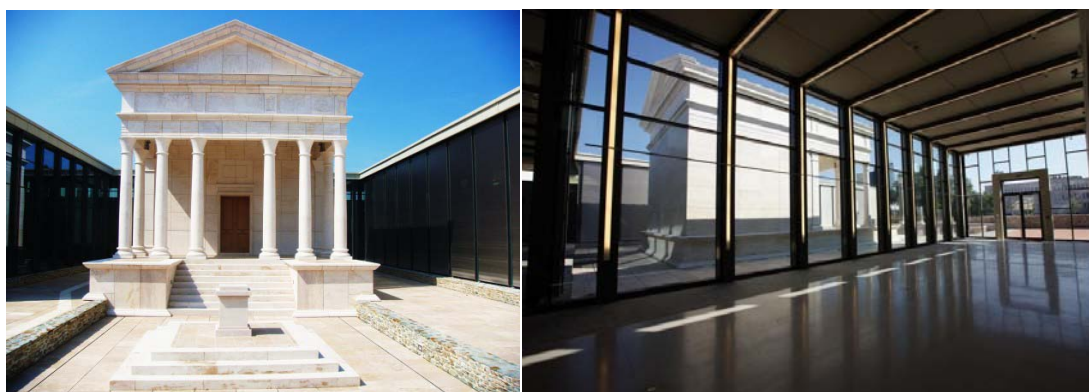
4 kép: Isis szentély főhomlokzata a Mezős-féle helyreállított állapotban (forrás: <http://operavilag.net/kaleidoszkop/aida-az-iseumban>)

5. kép: Modern oszlopcsarnok kialakítása a Mezős-féle helyreállított állapotban (forrás: [http://www.zaev.hu/eng/references/public\\_institutions/szombathely\\_iseum](http://www.zaev.hu/eng/references/public_institutions/szombathely_iseum))

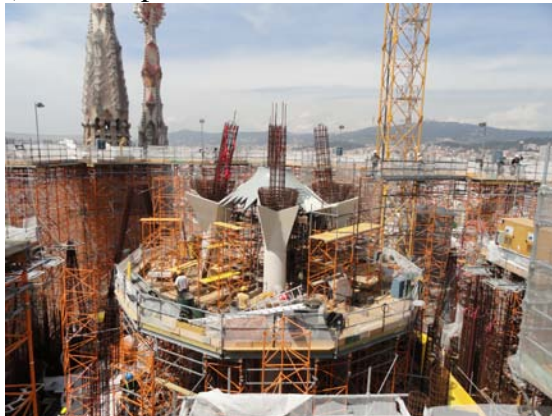
5.kép: A Jézus torony építés közben

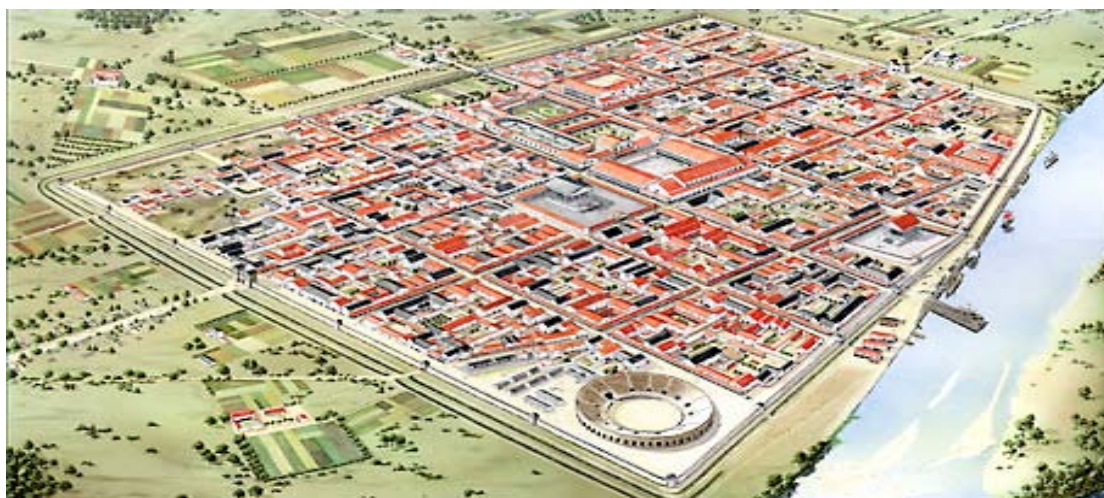
1.kép: A római kori város elvi rekonstrukciós rajza  
(forrás: <http://awn-archeologie.nl/05/index.php/activiteiten/excursies/fotos-xanten>)

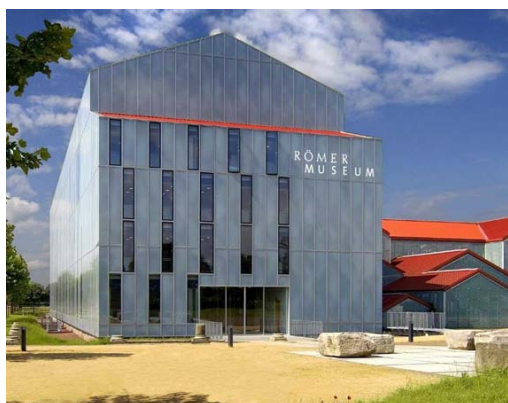
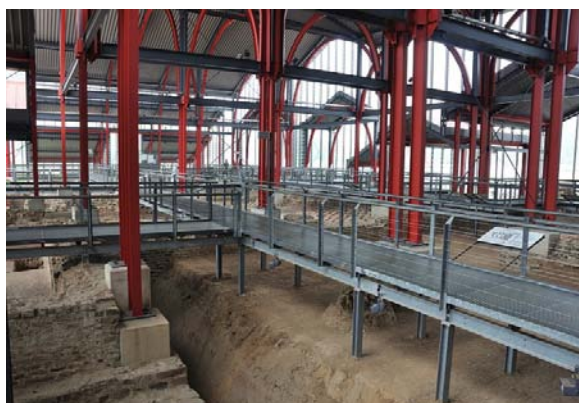
4-5.kép: A római kori maradványok fölé épített védőépület  
(források: <http://www.rhinecycleroute.eu/stages/from-cologne-to-arnhem-through-the-largest-industrial-centre-in-europe/xanten-archaeological-park/bandeau>; <http://images55.fotki.com/v605/photos/3/1052533/8010062/9288438XantenRmermuseumThermen-vi.jpg>)
