Budapesti Műszaki és Gazdaságtudományi Egyetem
Építészmérnöki Kar
Urbanisztika Tanszék

BUDAI VILLAÉPÜLETEK ÁTALAKULÁSA
A Rózsadomb vizsgálata

KONZULENS: Wettstein Domonkos PhD
Budapest, 2023. 11. 02.

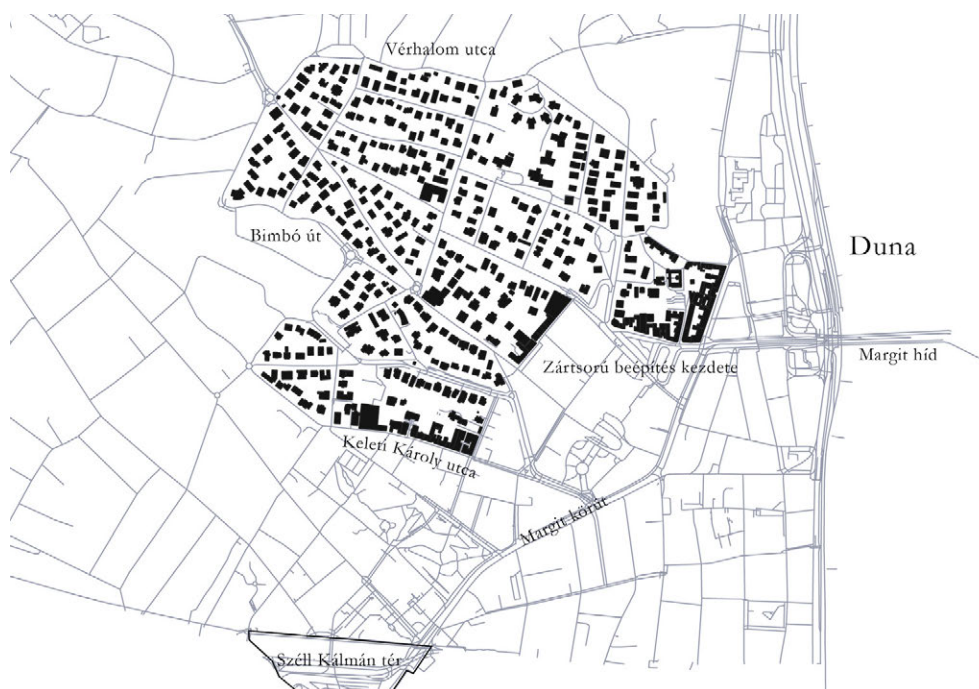
[8] Rózsadomb és környezete, szürke színnel az úthálózat, feketével az épületkontúrok jelölése

Határai: északról a Vérhalom utca, keletről a Török utca, Zivatar utca és a Kitaibel Pál utca, délről a Keleti Károly utca és a Marczibányi tér, nyugatról pedig a Bimbó út és az Alsó Törökvész út. Terület-felhasználás szempontjából a jellemző beépítési formák a kisvárosias (Lk-2, piros színnel jelölve), ahol jellemzően szabadon álló, lakó típusú épületek állnak, illetve nagyvárosias (Ln-2, azaz zárt sorú, narancs színnel színezve) beépítés (9-es ábra). A [9] ábráról is leolvasható, hogy ezek a területek egy fokkal intenzívebb beépítésűek, mint a dombtetőn, a kerület Dunától távolabbi végén elhelyezkedő (világosabb sárgával jelölt) területek (például Pesthidegkút). Az épületek magassága II. párkánymagassági kategória szerint meghatározott, azaz karakterőrző területnek minősül, a megengedett párkánymagasság 25 méter. A házak elrendezése esetében sokszor több épület közrezár egy belső udvart. Ezek általában nem közös használatúak, fel vannak osztva a telekhatárvonalak mentén. Ahogy régen, ma szintén leginkább

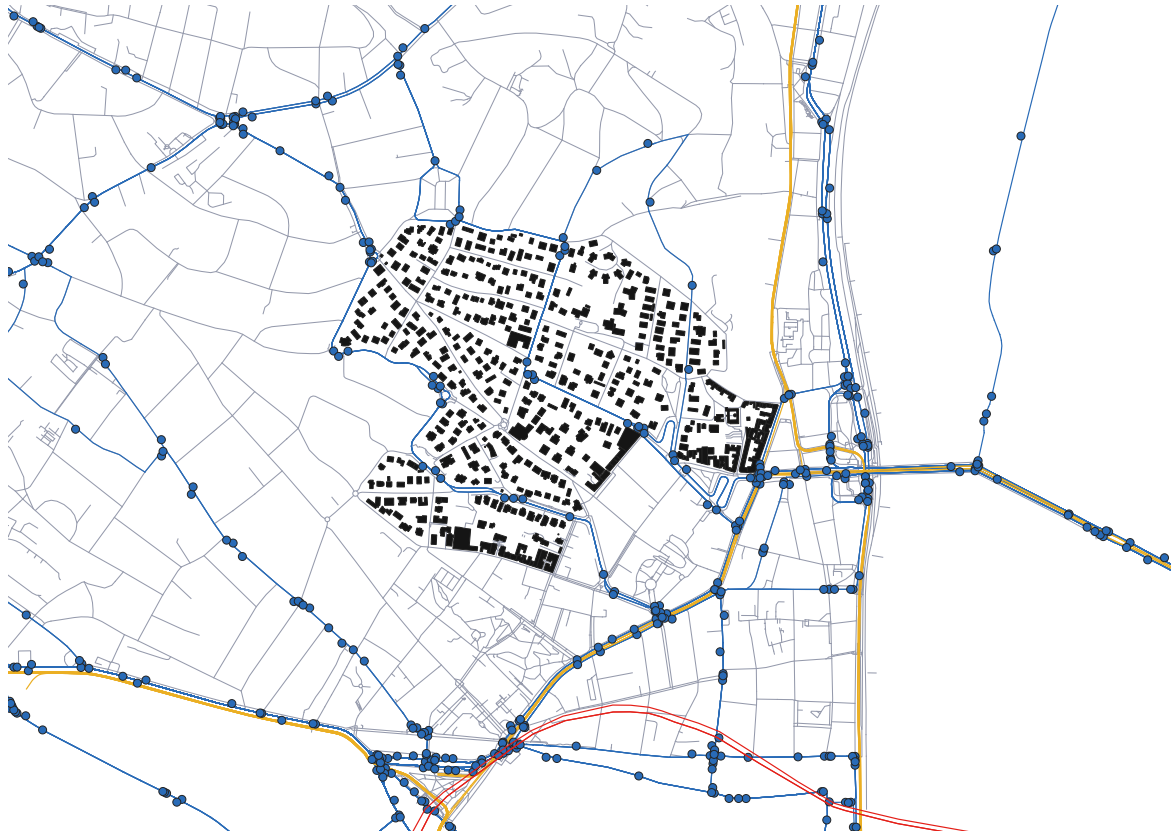
[11] Tömegközlekedés a Rózsadombon és környékén, késsel a buszútvonalak-és megállók, sárgával a villamos, pirossal az M2-es metó útvonalainak jelölése

Közlekedés szempontjából a Bimbó út-Törökvész út, a Csatárka út-Zöldlomb utca és a Gábor Áron
 utca-Pusztaszeri út jelentős forgalommal bíró főutak veszik fel az átmenő forgalom nagyrésztét (habár
 utóbbi hivatalosan kívül esik a Rózsadomb területén). Ezen kívül még a Margit körút és a Pasaréti út is
 főutak, ezek már a kijelölt városrész határát képező utak. Kötött pályás közlekedés nem található (való-
 színűleg a domborzati viszonyok miatt), egyedül a Margit körúton végigmenő villamosok nyújtanak erre
 lehetőséget. Ezen kívül több buszjárat működik, melyek fontos csomópontokkal állnak összeköttetés-
 ben (Széll Kálmán tér, Mechwart tér, Batthyány tér, Nyugati pályaudvar, Nagybányai út).

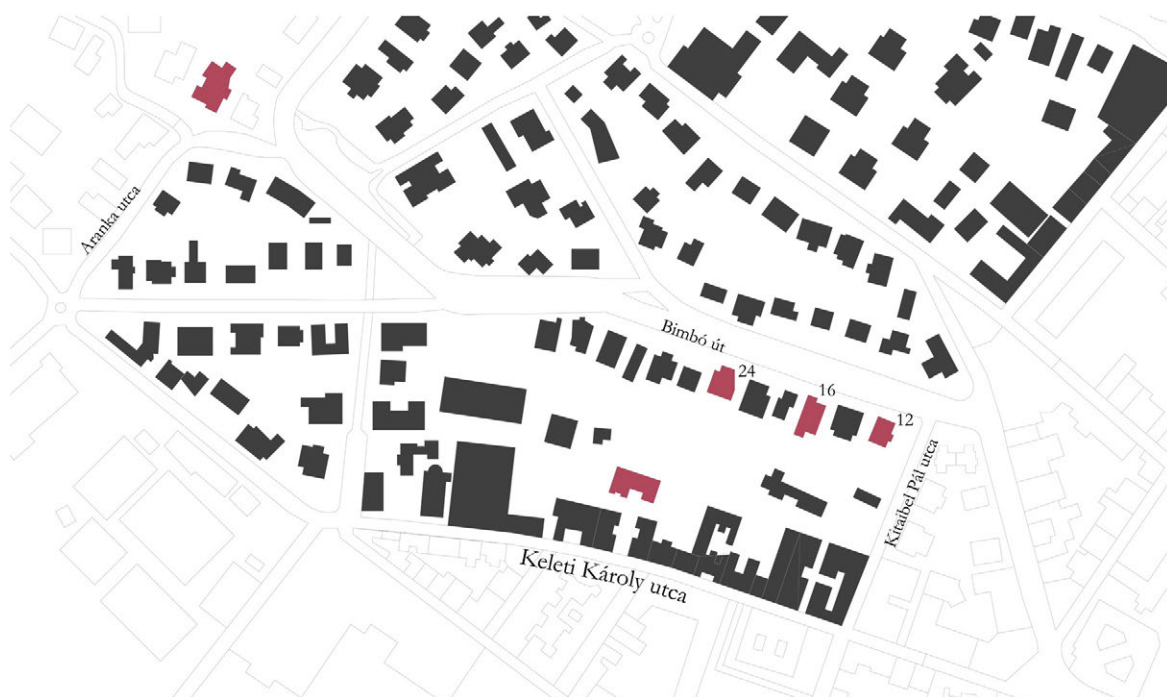
[12] A fókuszterület, rózsaszínnel jelölve a vizsgálandó épületek

A tanulmány a továbbiakban néhány példán keresztül szemlélteti a jelenséget. A vizsgált épületek a Bimbó út és a Keleti Károly utca által közrefogott részen helyezkednek el, a rózsadombi terület határán. Innentől a szabadonálló beépítési mód lassanként megszűnik, és a zárt sorú veszi át a helyét (Margit körút). Azonban, az itt felsorakoztatott példák mindegyike még szabadon álló, történeti villaépület. Az Bimbó út 24. szám alatti épülettől eltekintve mind fővárosi helyi védetségű építmény *¹. A történeti villaépületek a múlt század elején (1903-32 között) épültek, a kortárs példák pedig 2000 után. A feldolgozás levéltári vizsgálatokon alapszik, mely főleg az épületstruktúrának, a helyiségek kapcsolódásának elemzését teszi lehetővé. A különböző példák más és más aspektusból szemléltetik a jelenséget, a cél tehát nem az összehasonlítás, hanem a jelenség többszemponútú feltárása, egy átfogó, általános kép kialakítása.

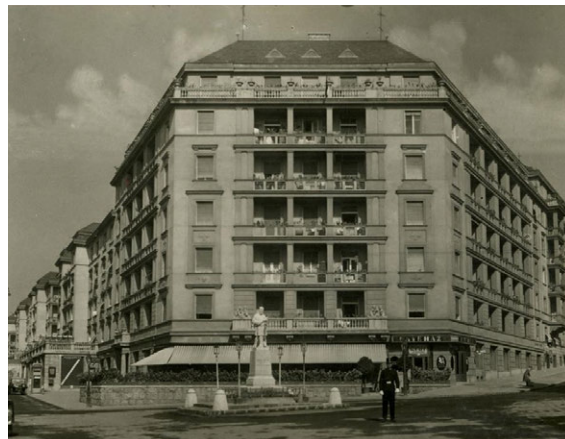
[16] Mailáth-féle hatemeletes bérpalota a Keleti Károly utca és a Bimbó út sarkán, 1930-40-es évek

Mailáth Károly gróf bérpalotája a Bimbó út és a Keleti Károly utca sarkán (Keleti Károly u. 9.) helyezkedett el. A bérházak kényelmesek voltak, és több szolgáltatással is rendelkeztek, mint például állandó portaszolgálat, lift, központi fűtés, mosó-és szárítóhelyiségek, mely tulajdonságok abban az időben egyedülállóak voltak. Az utcát többségében jelenleg is az ekkori épületek formálják (karakterőrző, terület – II. párkánymagassági kategória).

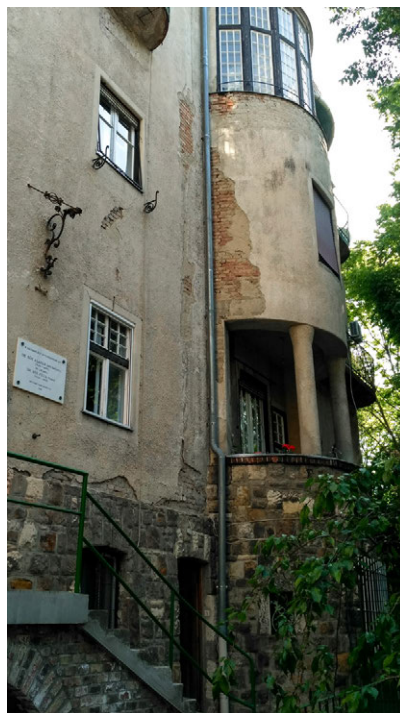
[17; 18; 19] Az épület jelenlegi állapota, mely esetében napirendi ponton van az erkélyek megerősítése, a homlokzatok újravakolása

Az épület négyszintes, két szárnyból áll, mely két szárny egy teljes egységet képez, ennek alapját azonban nem a szimmetria adja, hanem a hasonló formák sorolása, az osztatlan homlokzatképzés. Az íves-szögletes formák váltakozása egyfajta dinamikát, fluktuációt ad a tömegnek, a geometria finoman áramlik.

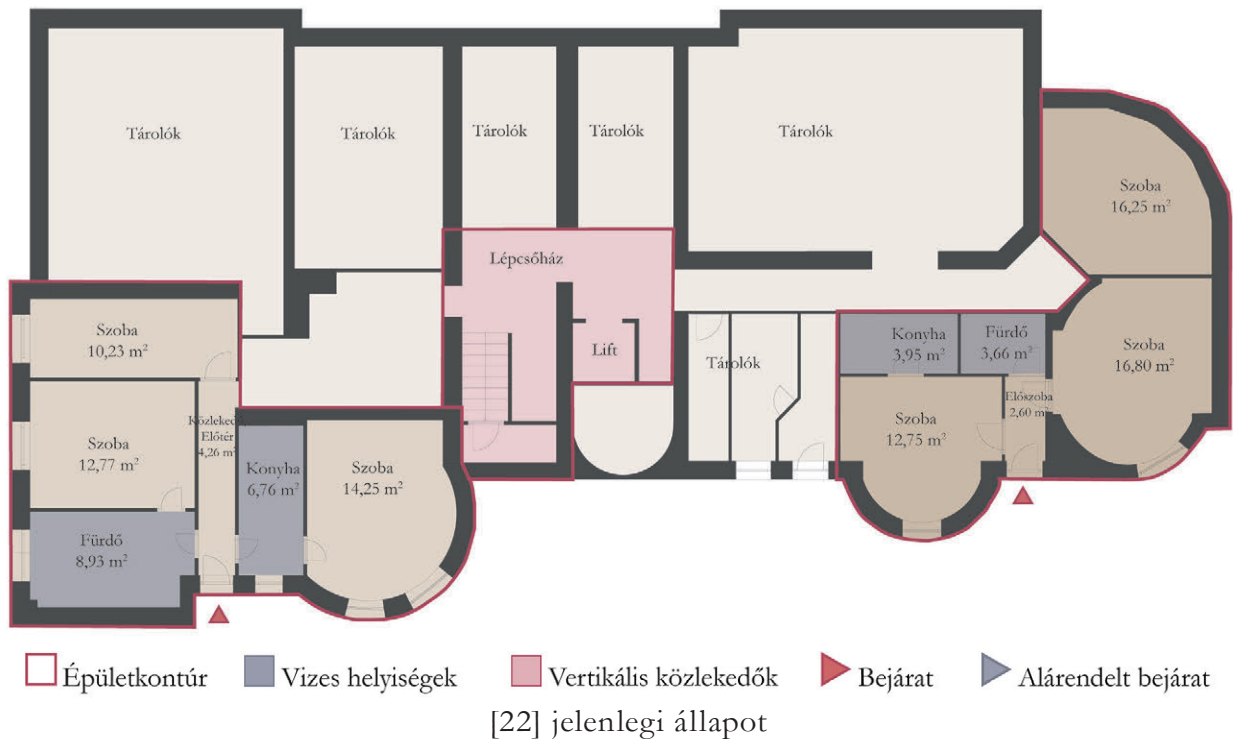
Alacsony alagsor / Földszint

[21] Korabeli állapot

Már az alagsori terveken is látszik, hogy a két szárny elkülönült, két külön lépcső vezetett fel a bejáratokhoz, illetve két külön lépcsőház is volt (ma már csak egy van, a jobb oldali lépcsőház helyén lift, illetve félszobák, tárolók vannak). A helyiségfunkciók azonban szinte azonosak voltak: házmesteri szoba, konyha, pince, fás pince, borospince, mosókonyha, kazánház, központi fűtés. Jelenlegi állapotában az épületnek ez a földszintje, vagy pontosabban félemelete, ahol 2 lakás található, az egykori házmesteri lakásokból. Az egyiknek közvetlen kertkapcsolata van.

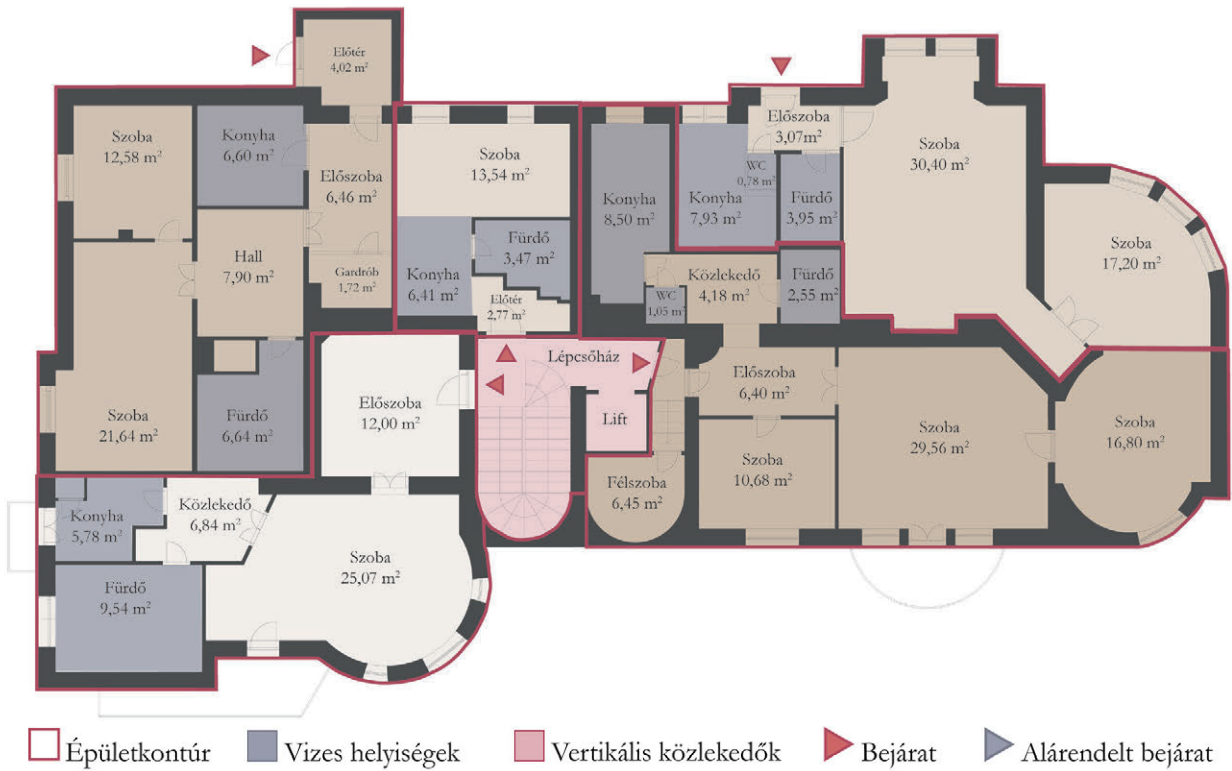
Magas alagsor / 1. emelet

[24] jelenlegi állapot

Itt is hasonló helyiségek kaptak helyet, mint az előző szinten, a konyhai rész erősen dominált. Ide került tehát a konyha, kamra, mosogató, ebédlő, dohányzó terek, előszoba, szobák. Jelenleg ez a ház 1. emelete, melyen 5 lakás helyezkedik el, 26-88 m² nagyságig. A lakások közül háromnak közvetlen kertkapcsolata van, ablakaik szintén erre a hátsó, udvaros részre nyitnak.

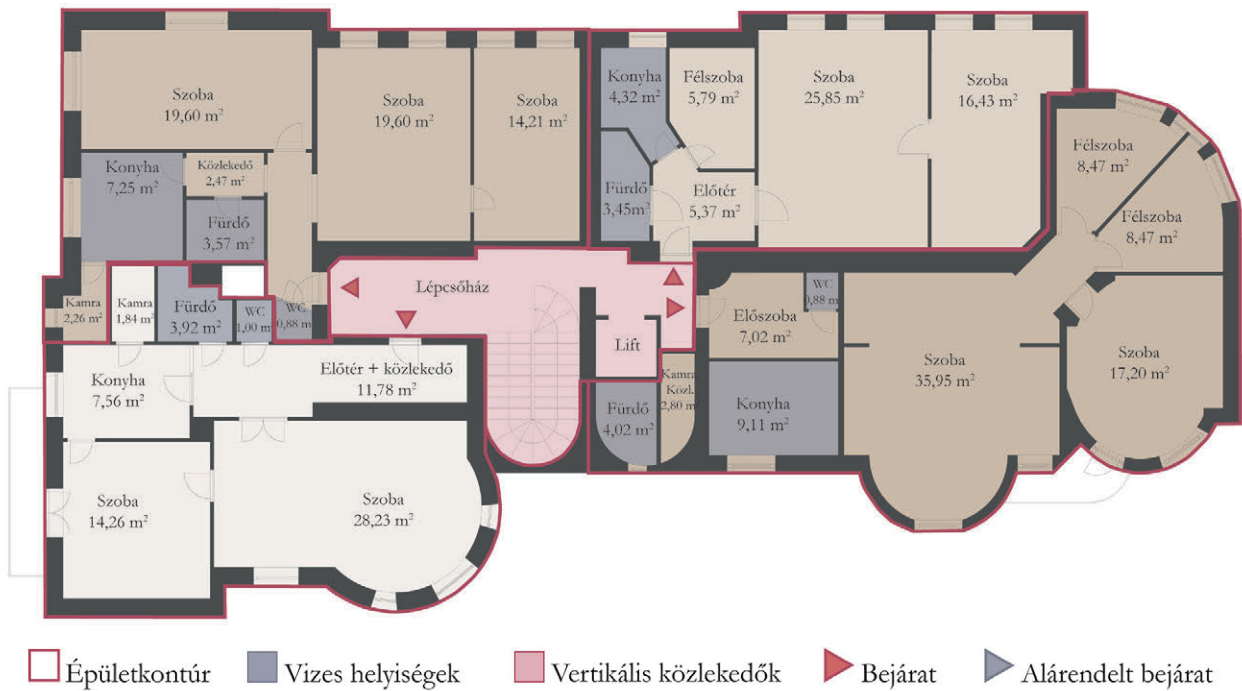
Földszint / 2. emelet

[25] korabeli állapot

[26] jelenlegi állapot

A földszinti alaprajzon jól látható, hogy míg az alsóbb szintek inkább az épület működését segítő, kiszolgáló jellegű, „piszkosabb” helyiségeket tudhattak magukénak, itt már a főfunkciók vannak főszerepben. A földszint, mondhatni, a munkahely szintje volt. Mindkét szárnynak közel a fele az irodát tette ki, az ehhez kapcsolódó tárolókkal (gardrób, tervtár) és előterekkel. Az irodák természetesen átjárhatók. Ezen kívül még szobák és teraszok találhatóak meg itt. Jelenleg ez a szint a ház második emelete, ahol négy, viszonylag nagyobb lakás található, területük 61, 68; 74 és 95 m². A lakásokhoz tartozó erkélyek utólagosan lettek kialakítva.

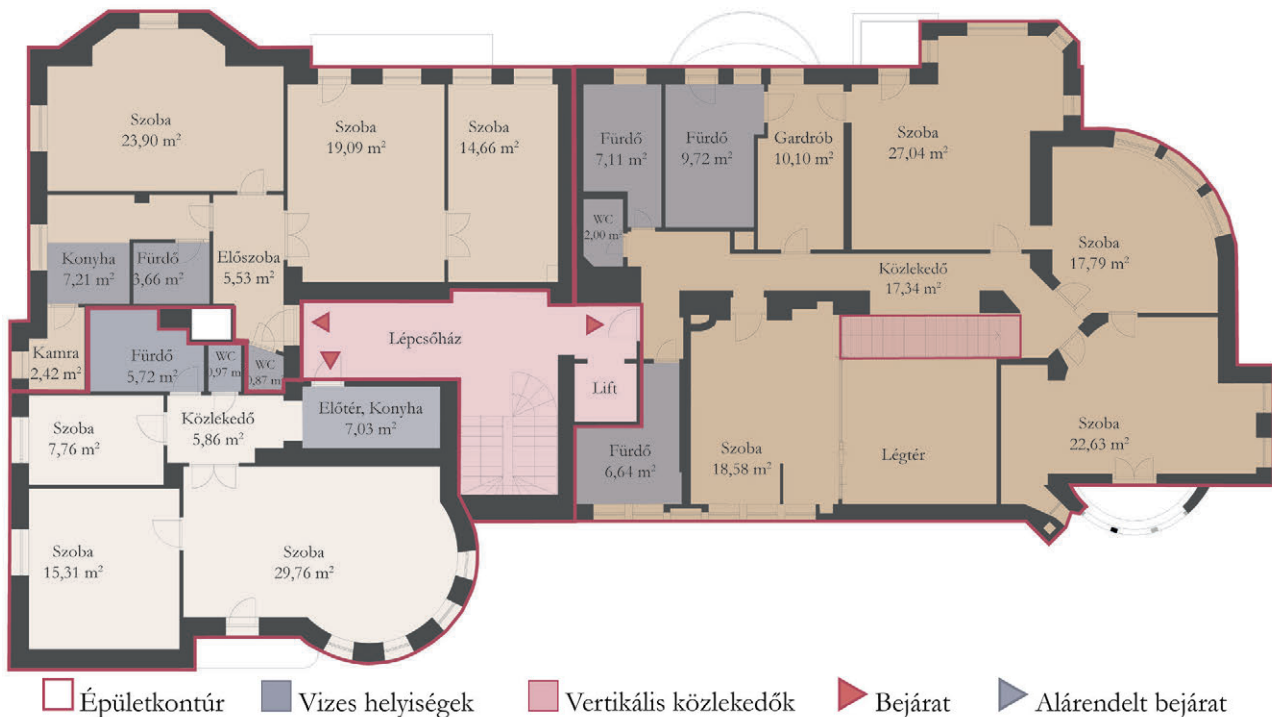
2. emelet / 4. emelet

[29] korabeli állapot

[30] jelenlegi állapot

A második emeleten a privátabb lakófunkcióké volt. Ide már a főlépcsőkön keresztül nem lehetett feljutni, csak a belső melléklépcsőkön. A két szárny teljesen le volt választva, nem volt átjárás, se közös közlekedő. A szobák: úriszoba, hálószoba, szoba, cselédszoba, illetve ezekhez kapcsolódó előtér, gardrób, terasz. Ezen kívül 1-1 fürdőszoba a két szárnyban. Az előző szinthez hasonlóan itt, a jelenlegi negyedik szinten is 3 lakás van, ebből a keleti szárnyat elfoglaló egy, még az eredeti konstrukcióból fennmaradt lépcsővel össze van nyitva az alatta lévővel. A másik két lakás jelentős újjáépítésen esett át, ugyanis ezt a részét az épületnek a világháborúk alatt súlyos károk érték. A lépcsőt újjáépítették, a főfalak egy részét újrafalazták, melyet az egyszerűsödött geometria és az új ablakosztás is tisztán tükröz. Az eredeti tetőrész helyére lapostető került, melyen egy kis pavilonszerű kupola kapott helyet, mely kilátást biztosít a városra.

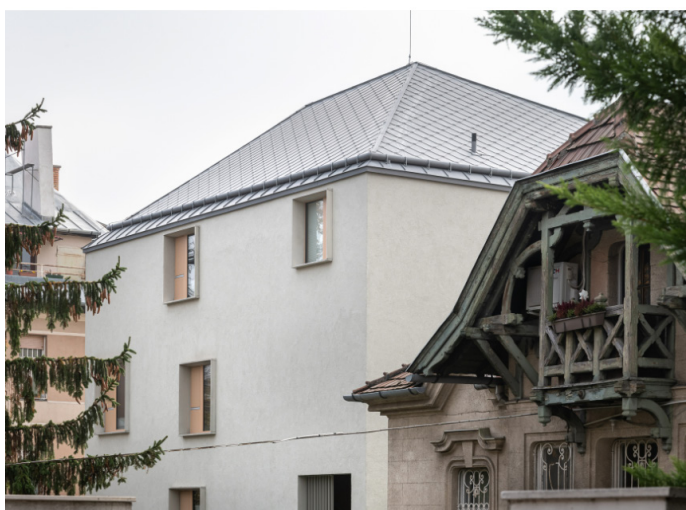
[38] A társasház utcafront felőli oldala, és történeti szomszédja

A nyaralóépület ma már nem tekinthető meg, elbontották, helyette egy új, többgenerációs társasház épült fel. A bimbó út 24. szám alatt található jelenlegi épület 2019-2021-ig épült, a Geon Építészstúdió és Mérnöki Iroda Kft. tervei alapján. Szintenként egy lakással bír, garázzsal együtt hat szintes. Egy ilyen, eleve társasháznak tervezett épület teljesen más elveken működik, amit az átszabott villák lakásai. Ez egy többgenerációs társasház, az egyes lakók közösséget alkotnak, egyedi megrendelői igények alapján készült. Mondhatni, a villaépítészet továbbélése. Illeszkedik a környezetébe, tömeg-és homlokzat-képzése a Bimbó úti épületekhez hasonló, magassága szintúgy (az előírásoknak megfelelően).

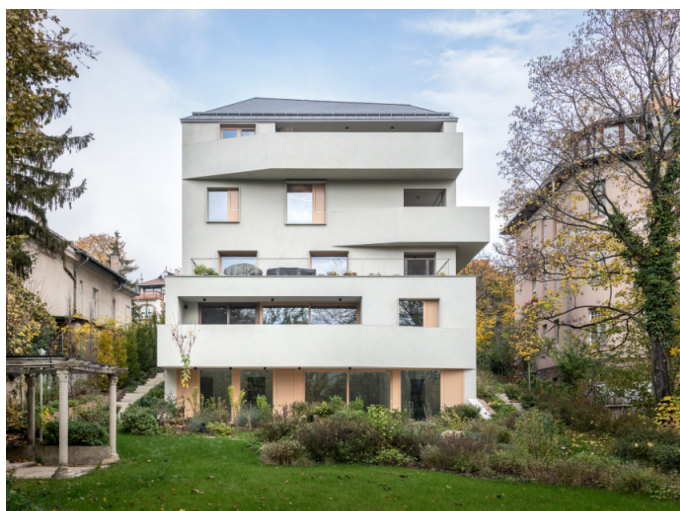
[39] A társasház belső udvar felőli nézete

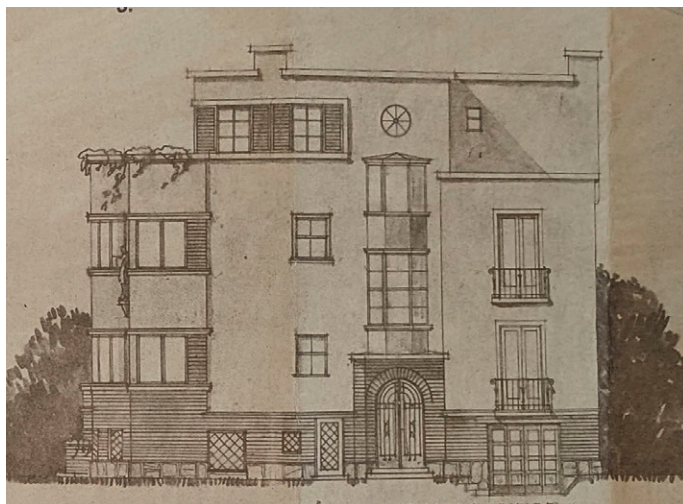
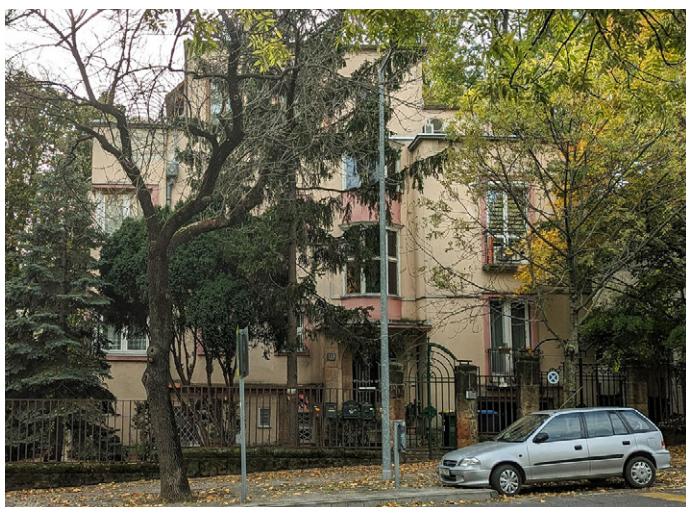
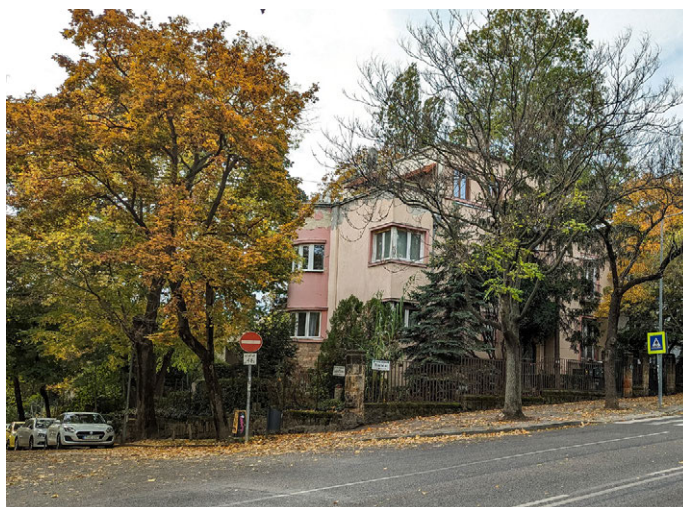
Homlokzatkép

A homlokzat osztása, az épület tömege viszonylag keveset változott az elmúlt évek alatt, azonban egyik eltérés fellelhető. Az ablakosztás, a teraszok, lépcsők, bejáratok formálása és helye megmaradt. A nyílászárókat több helyen műanyagra cserélték, az ablakkeretek fehér színűek, ez ad egyfajta egységet. Az eredeti terveken felfedezhető, a ház alsó harmadát érintő burkolat ma már csupán nyomokban jelenik meg, illetve a ház egésze egy új külső vakolatot kapott, az ablakok kerületén és az ívek mentén egy árnyalattal sötétebb színű kiemelés, mely talán ezt a fajta dinamikát szeretné visszahozni. Ezen kívül megjelenik egy-egy gépészeti elem az épületen (légkondicionálók például), végül a személygépkocsi tárolására szolgáló garázs kapuja is.

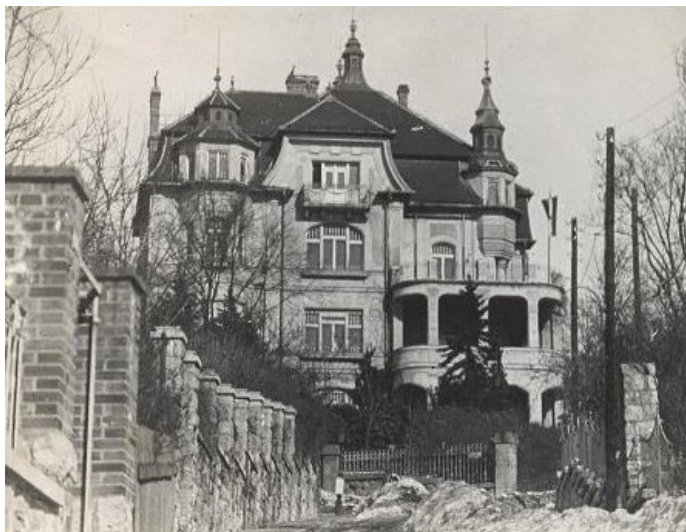
[45] A villa korabeli állapota

A századforduló előtt épült, Gerstenberger Emil építész tervezte magának és családjának, illetve az irodája is itt működött. 1924-től József főhercegnek volt a villája. 1949-1964-ig a Hóvirág Gyermekotthon helye, előtte a Statisztikai Hivatal székháza. 2005 óta kollégium a rászoruló gyermekeknek.
