TUDOMÁNYOS DIÁKKÖRI DOLGOZAT

# **Jelen és múlt (Bugün ve geçmiş )**

BME Építészmérnöki Kar

BME Építészmérnöki Kar Építészettörténeti és Műemléki Tanszék

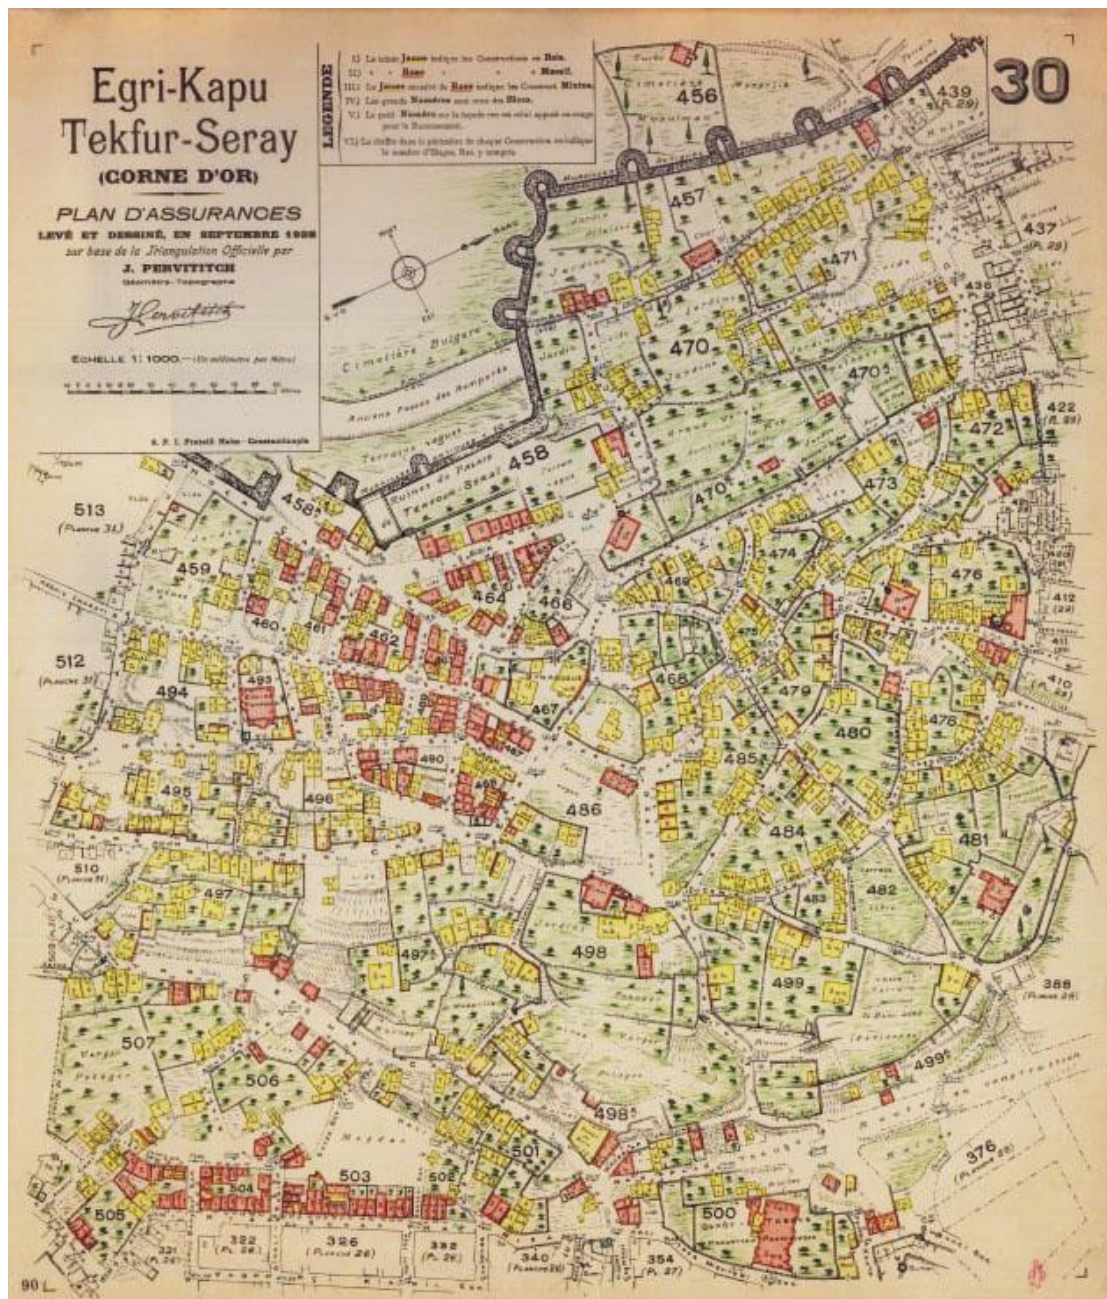
7. ábra: J. Pervititch térképe az épületet környező városrészről (Egri-Kapu, Tekfur-Seray).

A workshop a válasz megtalálása felé vitt, Alperen Bal, az isztambuli Yıldız Műszaki Egyetem tanulója, a török forrásokat kutatva egy francia felmérési térképre<sup>17</sup> bukkant. Így közelebb kerültünk az egykori állapothoz. Ezen az építőanyag szerint megkülönböztetve pirossal a kőházakat, sárgával a faépítményeket, a szinteket számmal jelezve tudunk leolvasni adatokat, a terepviszonyokat, a szintváltozásokat is jelölte a készítő. Az látható, hogy a kőházhoz szorosan kapcsolódnak fa építmények, és a mecsethez is tartoznak plusz épületegységek. (7. ábra)

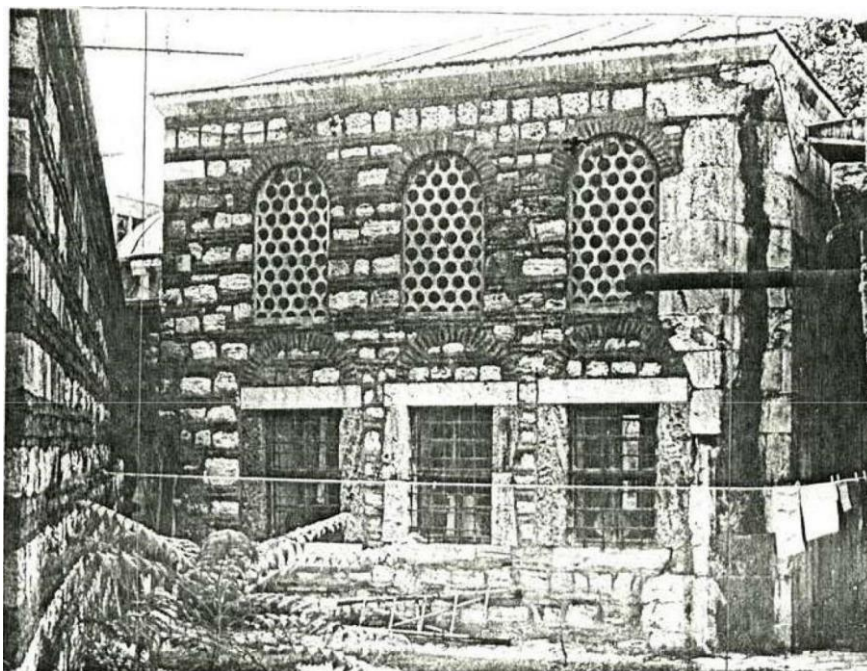
11. ábra:

Az épületben használt anyagok, a homlokzat arányai jelentős hasonlóságokat mutatnak a 17-18. században épült sıbyan mektep-ekével. A tény, hogy egy mecset közvetlen közelében található, megerősíti az iskola létezésének feltevését. Viszont a többi sıbyan mektep jellemzője, az alsó szinti víztározó és kút itt nem található meg.

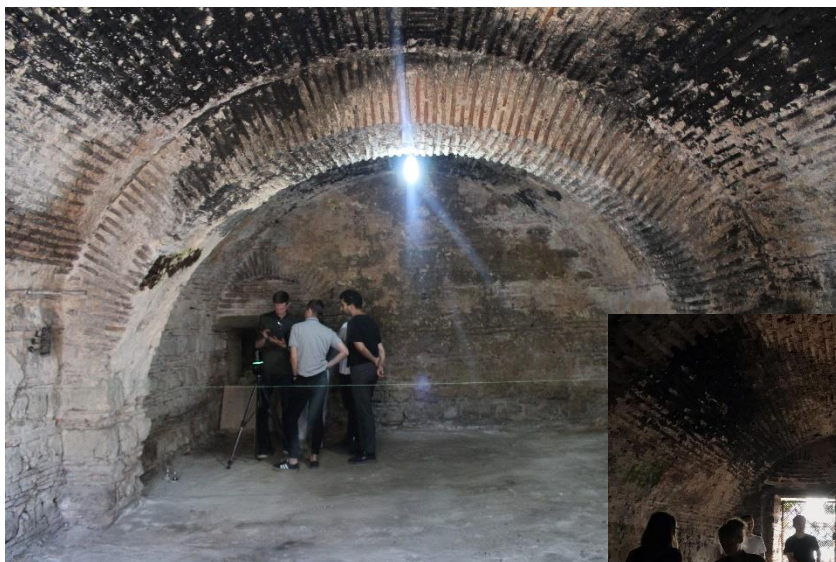
18. ábra: Alsó szint

2019. szeptember 25 - 2019. október 01. között Isztambulban felmértük az épületet. A felmérés során kézi és gépi módon is feljegyeztünk adatokat, ezeket kézi manuálékon, majd digitálisan is feldolgoztuk. Az olvasott és előzetes ismertetés után se lehetett felkészülni a jelenlegi állapotra. Nem a várt épséghez képest a romos állapotra, hiszen ez nem volt meglepő, inkább az elmúlt pár évben készült felújításra tett kísérletek nyomai voltak zavaróak. Az alsó szinthez (15. ábra) nem nyúltak hozzá érdemben, bevezették az áramot, hogy a belső részén is legyen egy minimális világítás. Valószínűleg raktározásra használták, a hátsó részen egy alacsony, eltorlaszolt ajtó található, mögötte egy beomlott rámpa.(15.ábra) Látszólag régóta nem is nyúltak hozzá. Az emeleten nagyobb beavatkozás eredményei vehetők észre. A kivitelezés trehánysága, a nem szakképzett készítőik kézjegyeit viseli magán. A plafonon fehér gipszkarton álmennyezetet szereltek, a falakon a vastag vakolatot világoskékre festették(14.ábra), a több réteg festék pár helyen felrepedezett, a folyosón egy helyen egy grafit falfelirat részletei látszanak ki, a padlón egyenetlen öntött beton található, kész padlóburkolatot vagy felbontották, de még inkább el se készült. Itt is bevezetésre került az áram, az ajtók közelébe telepítették. Az ablakok egy részét kicserélték műanyag keretes modern ablakra, ez se volt már jó állapotban a vizsgálatunk idején. A nagyobb része a nyílászáróknak régebbi, de nem építés korabeli, fémkeretes szerkezetűek.

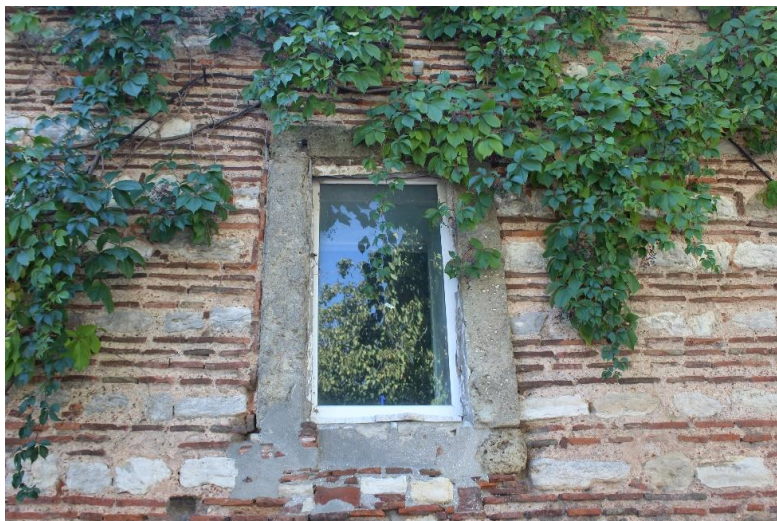
20. ábra: Új ablak

Az épületen kívülről nincs vakolat, ezért láthatóak az épületen végzett korábbi átalakítások, befalazások (21.ábra), utólag behelyezett áthidalók. Ezenkívül a hátsó részen falmaradványok, a falon belső oldali vakolatrészletek sem tűntek el teljesen.

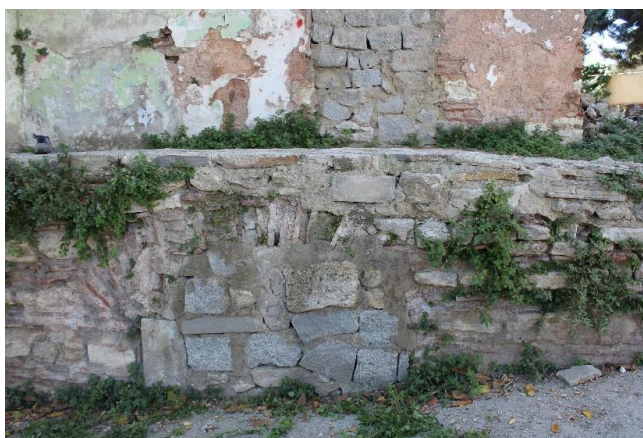
22. ábra: Rámpa kijárata

Az udvarban a Molla Aşkî Teras kávézója üzemel. Kis, könnyűszerkezetes, élénk színekben pompázó faházak, napernyők alatt székek és asztalok állnak az alsó teraszon, ideiglenes teázó sátrak a középsőn. A ház mellett és mögött parkoló kapott helyet, az autós közlekedésért a terepet is rendezték, amivel elvettek és nem adtak az értékéhez, például a belső rámpa felső kijáratát (22.ábra) is eltorlaszolták.

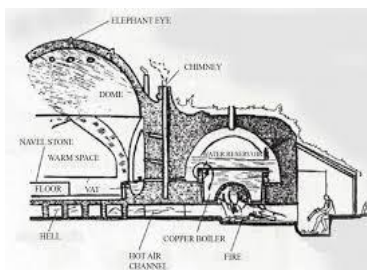
29. ábra: Hypocaustum metszet

Az Oszmán Birodalom területén azonban nem mindig nyílt lehetőség termálvízű források használatára, így más módon kellett előállítaniuk a meleg vizet. Ezeket, vagyis a helyszínen melegített vízű gőzfürdőket Hamamnak nevezzük. A hidegvízű forrásból származó vizet kazánházban melegítették fel. A kazánház nem csupán a víztartályt, hanem a padló-és falfűtési rendszert is melegítette. Ugyanis a fürdők esetében már a Római Birodalom építészete során megismert hypocaustum-rendszert alkalmazták (29-30. ábra). A rendszer lényege, hogy a padlóburkolatot kis kerámiapillérekre állítják, így a kályha/tűzhely/kemence által melegített forró levegő a padló alatt pillérek között kering, és ez által állandó hőmérsékletet biztosít a Hamamban. „A meleg vizet és a külön tartályban tárolt hideg vizet a falakba épített kerámia vízvezetékcsövekkel vezették a csorgókutakhoz.”<sup>20</sup>

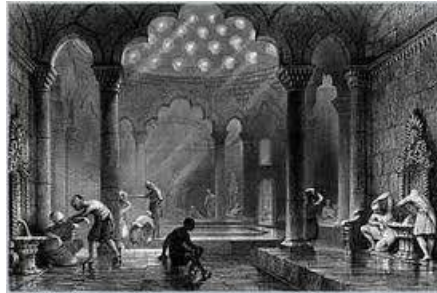
31. ábra: Ottoman fürdő, csorgókúttal

Az oszmán kultúrában a muszlimok számára fontos volt, hogy folyóvízben fürödjének. Az egykori római kori medencéket felváltották a falak mellett elhelyezett csorgókutak, alattuk kis márvány medencékkel (kurna) (31. ábra).

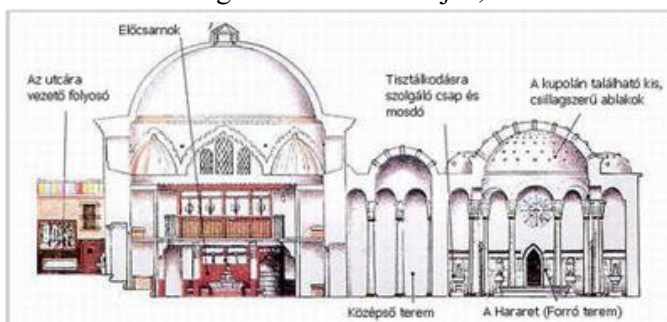
35. ábra: Hamam általános felépítés

A fürdők felépítése nagyban hasonlít a római fürdőékhez (35. ábra). A klasszikus törökfürdő általában három részből áll. A kupolával fedett előcsarnokban (dzsámekánban) egy ornamentikus díszítésű márványkút helyezkedik el középen, amelyet öltözők (sojunmalik) vesznek körül (32. ábra).

A középső átmeneti terem a hideg terem (szogukluk, latinul: frigidarium) a pihenésre, a relaxációra szolgál, innen vezet az út a meleg terembe (Hararet vagy szidzsaklik, latinul: caldarium). A római szokásoktól eltérően, itt már nincsenek medencék, a forró teremben középen egy márványból készült hat vagy nyolcszögletű emelvény helyezkedik el (göbektasi, vagyis küldökkő). A márványlap pont a fürdővizet melegítő rendszer felett helyezkedik el így az is magában tartja a meleget. A Hararet általában négyszögletű, kupolával fedett csarnok, ornamentikájában és elrendezésében változó (33. ábra).

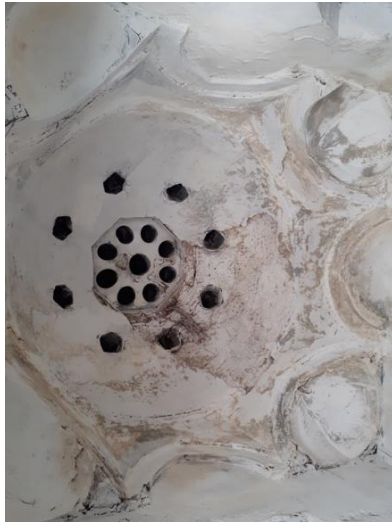
41. ábra: Hamam forró termének alaprajza, és a kupola nézete

Az Erdélyi Követek Történeti Szállásépületében jelenleg egy hamam forró termét találjuk.

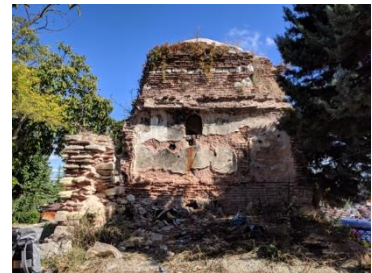
43. ábra: Elefánszemek a kupola szerkezetében

A fürdők kupolaszerkezetébe a legtöbb esetben üveg bevilágítókat helyeztek, ezek az ún. elefántszemek (filgözü). Az elefántszemekkel az égboltot szimbolizálják, általában ötszög vagy csillag alakúak.

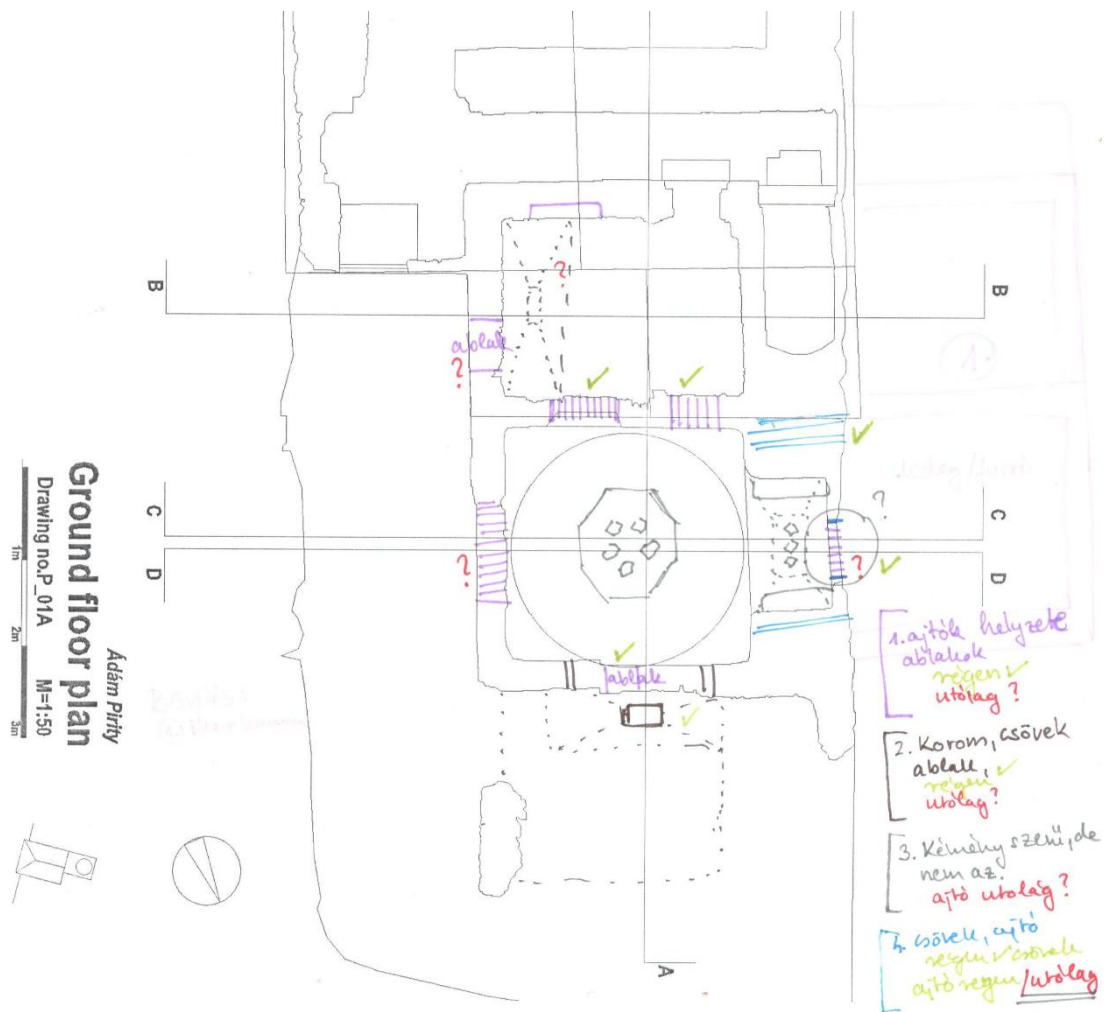
44. ábra: Kutatás gondolatmenete

Kutatásom során az erdélyi követek épületében lévő fürdő egykori állapotát igyekeztem feltárni az épületen lévő, ma is látható elemek (csövek, padlószint, falszövet) szerint.

A magánfürdők kisebbek voltak a közfürdőknél, olykor csak két helyiségből, előcsarnokból és forró teremből álltak. A kutatás során több alternatív is felmerült, hogy hogyan is nézhetett ki egykor a fürdő.

A teljes fürdő főként téglaszerkezetű, míg az épület többi része sokkal vegyesebb (tégla és kő). Illetve a fürdő magasabb, mint az épület többi tere. Valamint a történeti térképen is külön elemként ábrázolják. Tehát: biztosan állítható, hogy a fürdő, és az épület többi része nem egy időszakban épült. (25.ábra)

- A forró helyiség közvetlenül szomszédos kell, hogy legyen a fűtőházzal és a víztartállyal.
- Az egyik homlokzaton megjelenő kisablak mellett helyezkedhetett el a kemence, mert annak a forró terem közelében kellett lennie. (50-51.ábra)
- Az elefánszemek elegendő fényt biztosítottak, ez által nem volt jellemző, hogy ablakokat tettek volna a hamam falára. Az ablakok pedig csak növelték volna a terem hőveszteségét. (44.ábra)

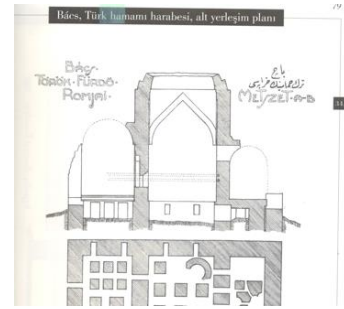
45.ábra:Csövek a falban

- Iker hamamban a nőknek és a férfiaknak külön részlege volt. A hamam homlokzatán látható vízvezeték csöveken juthatott a víz a másik meleg helyiségbe. (48.ábra)
- A fürdő metszeteiken ezek a csövek sokkal lejjebb helyezkednek el, így ez a feltevés nem igazolható teljes mértékben (45.ábra)
- A homlokzaton látszik egy ajtó, amit valószínűleg valamelyik periódusban befalaztak, kérdéses, hogy ez vajon egy bejárat lehetett egykor vagy a belső folyosó folytatódhatott, a mostani parkoló irányába.
- Most a hamam bejáratként szolgáló ajtó később kerülhetett oda, hiszen a boltozás, amely a homlokzaton az ablakoknál és az ajtónál megjelenik, ebben az esetben elmaradt.
- egykori helyszínrajzon az épületnek nincs folytatása, amerre a csövek tartanak. (46.ábra)

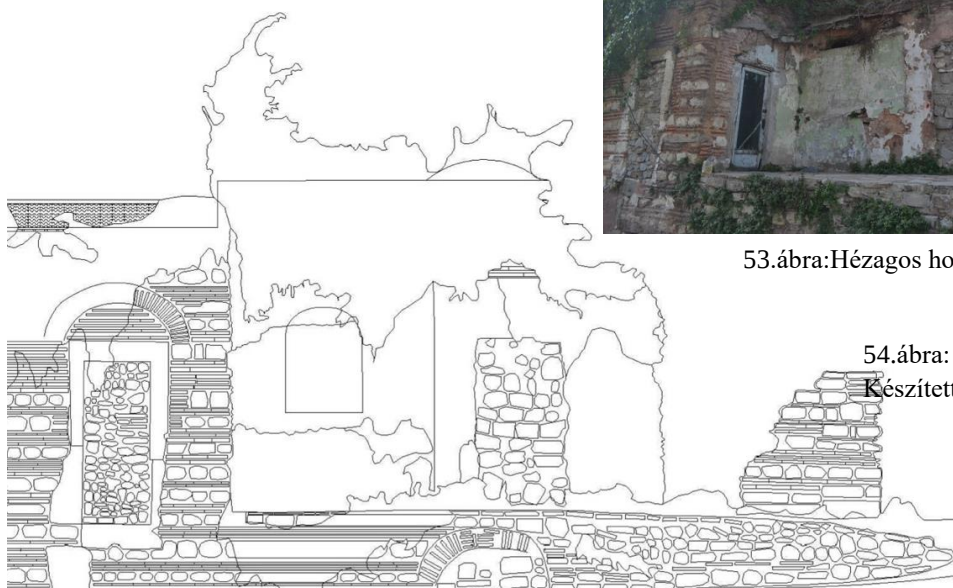
53.ábra:Hézagos homlokzat

- homlokzaton is látszik, hogy valamikor egy ablak vagy ajtó lehetett, amit be falaztak (53.ábra)
- akár itt is lehetett a kemence
- öltözők és a bejárat helye

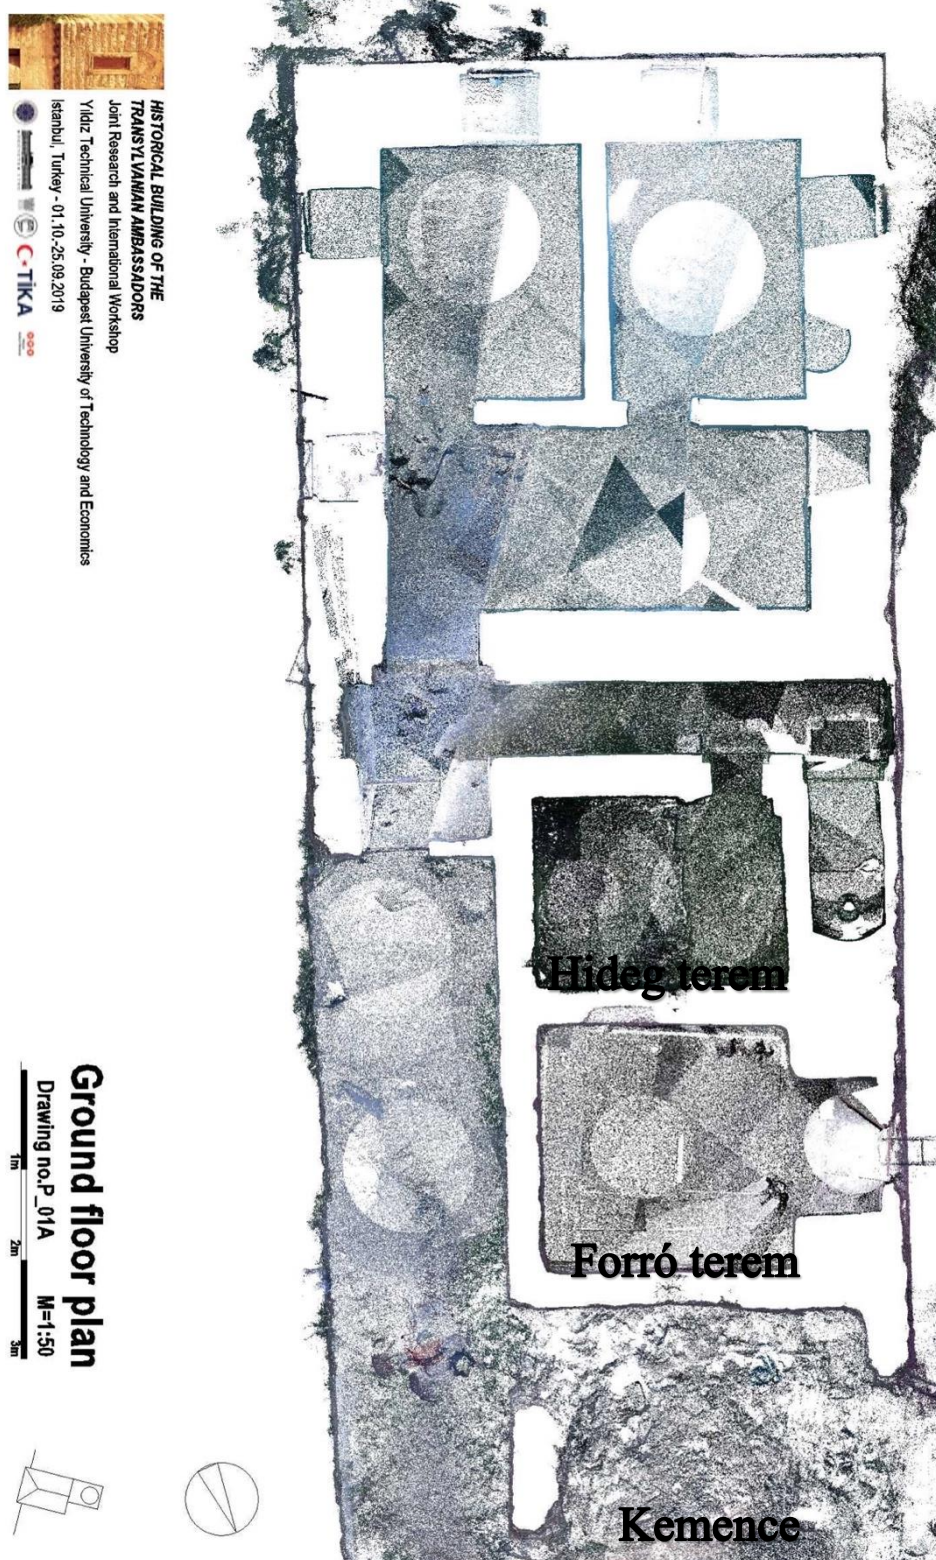
55. ábra: Hamam elrendezése a kutatás alapján

Következtetéseimet, melyet az épület mostani állapotából vontam le, nem mondhatom teljes mértékben bizonyíthatónak. Az épület többféle funkciót töltött be, mérete hol bővült és hol csökkent. A kérdés pedig az, hogy vajon ennek az épületnek lehetséges, kell-e visszanyernie az eredeti állapotát, vagy pedig ahogy az eddigi korok formálták úgy formáljuk mi is.
