Esztergom a Duna közelségében

TELEPÜLÉSI ARCULAT_változás a Duna közelségében

Esztergom és a Dunakanyar néhány településének példáján keresztül

Budapesti Műszaki és Gazdaságtudományi Egyetem - Építészmérnöki Kar - TDK

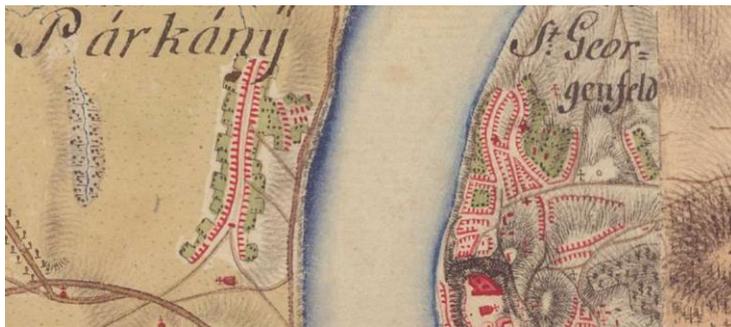
Magyarország (1782–1785) - Első Katonai Felmérés

Jól látható, hogy már az 1782-1785-ös, Első Katonai Felmérésen megjelenik egyfajta kiépítettség a vizsgált területünkön. A Duna parti épületek azonban még jelentős távolságot tartanak a folyótól.

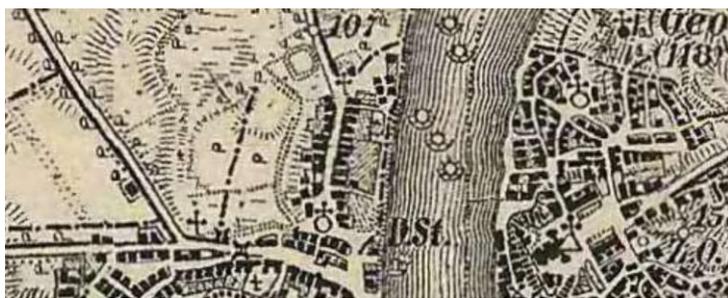
Habsburg Birodalom (1869-1887) - Harmadik Katonai Felmérés

A 19. Századi Harmadik Katonai Felmérésen kirajzolódnak az épületek felülnézete, telekfelosztás még nem történik.

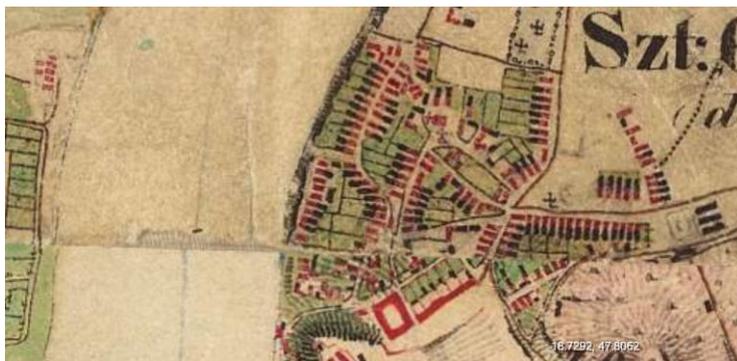
Magyar Királyság (1819–1869) - Második katonai felmérés

Alapján a terület jelentős szerveződésen megy keresztül. Pontosulnak a határvonalak, illetve szabályszerűsödik a telken belüli épületlehelyezés. A telkek kifutnak a Dunáig, a telekvégek érintik a folyót. Szembetűnő, hogy az épületek az utcafront felől húzódnak, mely arra enged következtetni, hogy távolságot tartanak a Dunától, egyáltalán nem nyitnak felé. A kiegészítő felépítményeket az udvar végére helyezték.

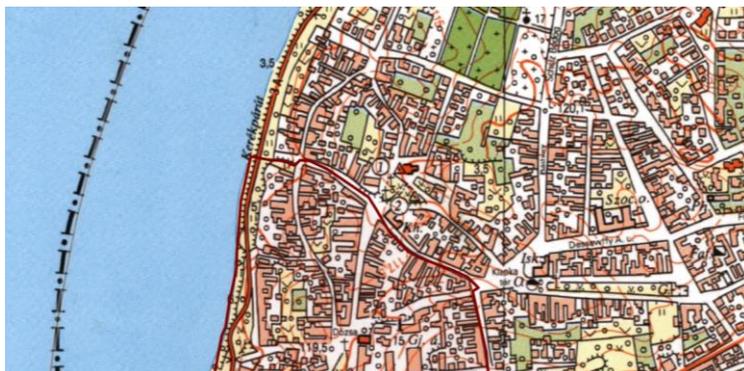
MePAR térkép (2018)

A MepAr 2018-as, jelenlegi térképén a mostani telekviszonyok láthatók. A Duna változása, visszahúzódása, egy új sétány megjelenését eredményezte. A telkek, melyeknek még végeit a 19. Században a folyó mosta, már egy félig kiépített utcasorban végződnek (Horváth Géza sor). Ezek alapján beszélhetünk mostmár az egy teleksoros két utcafrontos Duna parti elrendeződésről.

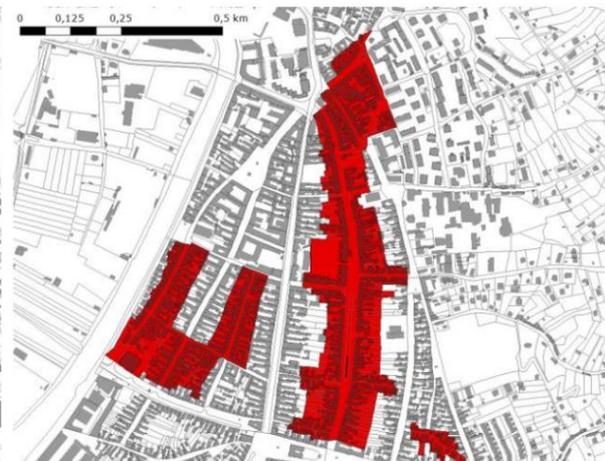
/ © Esztergom város településképi arculati kézikönyve /

„A zárt sorúan épült lakóterületek ritkább, kialakításukat tekintve idősebb változata a városon belül az, amikor az utcaképek nem része a közterületi zöldfelület. Ilyen jellegű területek Szentgyörgymezőn és a Királyi városrészben találhatóak. A karakteren belül egyszintes családi házak jellemzőek, melyek homogén térfalat alkotnak az utcák mentén. Szentgyörgymező egyes részein az alapvetően oldalhatáros beépítést zárt kerítéssorok egészítik ki.”

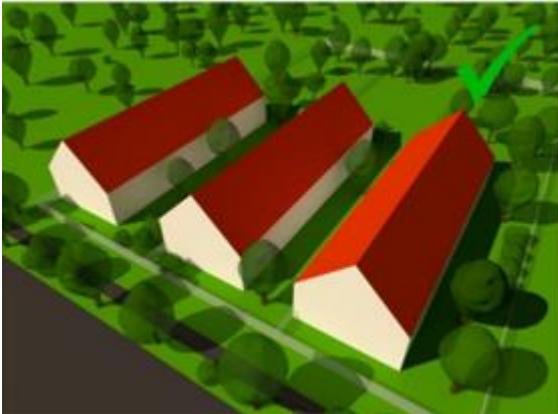
<p>“Épülettömegre javasolt megfelelő formálás.”</p>

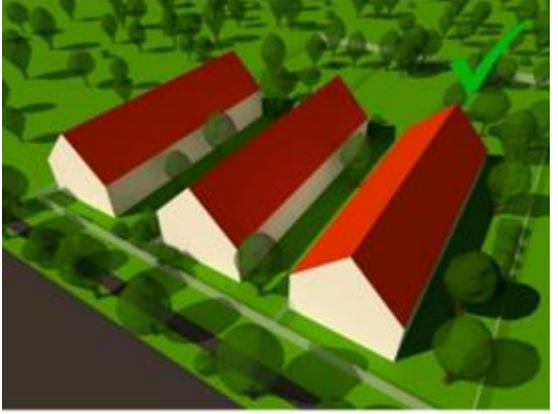
<p>“Az utcai épületelhelyezési ritmussal megegyező, tömegében is ahhoz alkalmazkodó épületelhelyezés kívánatos.”</p>

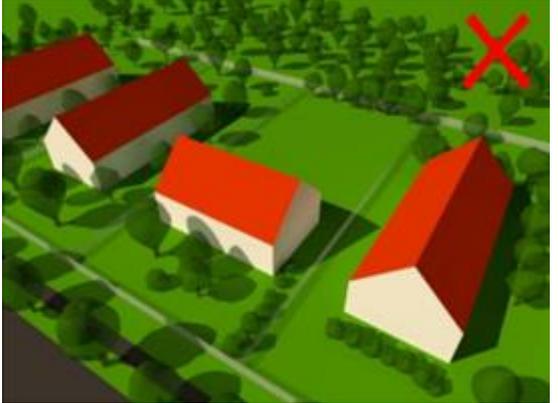
<p>“ Rossz példa az azokról az épületelhelyezésekről, amelyeknél a szomszédos telken az épülethez nem alkalmazkodó módon kerül sor a telken az épület felépítésére. Az utcai homlokzat rendezett sorát megtörő, mind tetőgerinc irányban, mind alaprajzi méreteiben, az új épület az utcaszakaszcól különböző- akarást szemlélteti, ami a település képe szempontjait nem követendő magatartás.”</p>

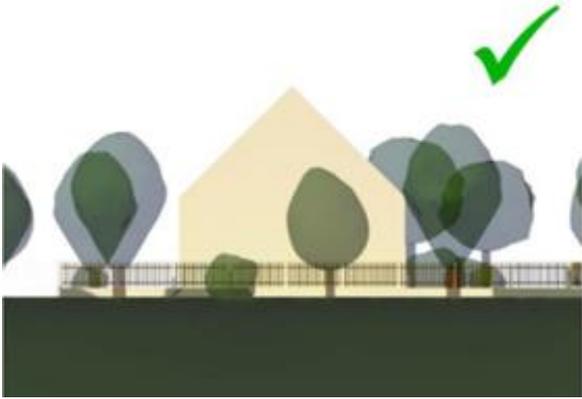
<p>Javasolt megoldás:</p> <p>“A kerítések áttört megvalósítására mutatunk mintapéldát. A teljes átlátást biztosító és a részben zárt kialakítás növényzettel való kombinálásából születhetnek meg a legkedvezőbb megoldások.”</p>

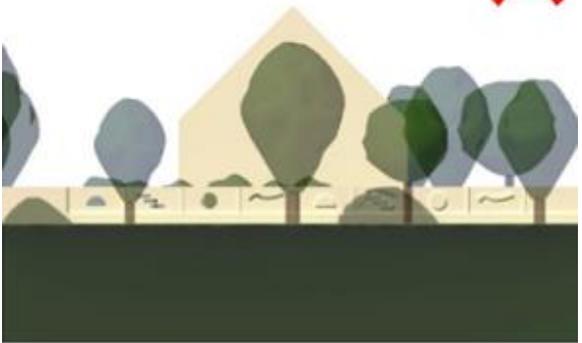
<p>Nem javasolt megoldás</p> <p>“A kerítések áttört kialakítása nem jelenthet egyet a formákkal kivágott kerítéselem megvalósításával. A tömör kerítés jó néhány esetben nem kerülhető el. Ilyennek tekinthető a környezeti terheléstől való védelem, az örökségi szempontok érvényesítése, valamint az építészeti koncepciót szolgáló kialakítások esete.”</p>

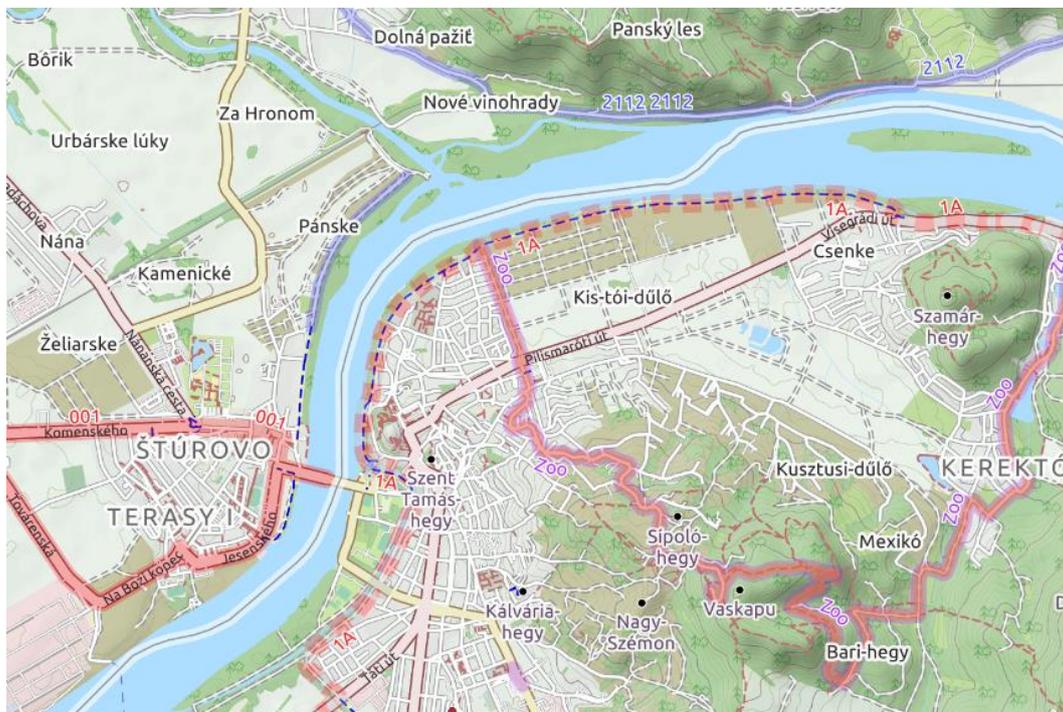
EuroVelo 6 esztergomi szakasza /©Esztergom kerékpártúra térkép/

Az EuroVelo, Európai Kerékpáros Szövetség terve, mely 15 db, a kontinens országait összekötő kerékpárutat tartalmaz. Magyarországi szakaszát 2014-ben adták át. Az EuroVelo 6-os számú kerékpárútja, Esztergomon halad át, érinti a Horváth Géza sort. A soron a bicikliút emiatt végig kiépített.

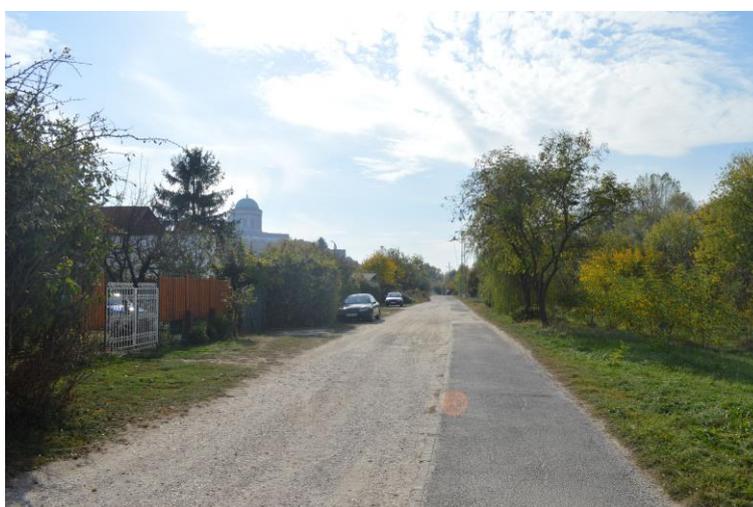
Bicikliút a Horváth Géza soron

A nemzetközi bicikliút kiépítése óta Esztergom látogatóinak száma növekedett. A kerékpárosok számára több helyen megállópontok alakultak kisebb kiszolgáló funkciókkal egybekötően. A helyi lakosok elmondása alapján a forgalom jelentősen megnőtt, a lakóövezeten megszokott nyugodt Duna parti sétány hangulata megváltozott.

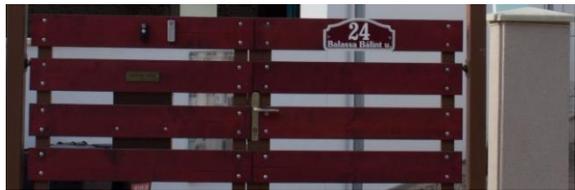
BB24	Balassa Bálint u. 24.
Telek jellege	magán - lakóépület
Beépítési mód	oldalhatáron álló
Beépítési mutatók	
Teljes telekterület (m ²)	896,40
Épület alapterülete (m ²)	221,95
Szintterület (m ²)	221,95
Burkolt felületek (m ²)	13,58
Zöldfelület (m ²)	660,87
Beépítettség (%) - jelenlegi állapot	24,76
Szintterületi mutató	0,25
Zöldfelületi mutató (%)	73,72
Beépítettség / zöldfelület aránya	0,34
Burkolt felületek / zöldterület aránya	0,02
Egyéb jellemzők	
Kerítés	van
minőség	jó
anyaghasználat	tömör: vakolt beton, áttört: vörös fa
áttörtség, részletképzés, kombinálás növényzettel	részben áttört, vízszintes deszkázat, szegélyeknél fa oszlopokkal

összhang az épülettel	igen
javaslat	lehetőségekhez mérten áttörtség biztosítása
Előkert	van
Kiegészítő épület	van
Terasz	-
Garázs	van
nyitásirány	Balassa Bálint

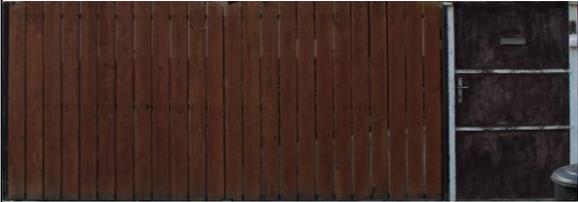
BB26	Balassa Bálint u. 26.
Telek jellege	magán - lakóépület
Beépítési mód	oldalhatáron álló
Beépítési mutatók	
Teljes telekterület (m ²)	1196,52
Épület alapterülete (m ²)	428,18
Szintterület (m ²)	428,18
Burkolt felületek (m ²)	68,92
Zöldfelület (m ²)	699,42
Beépítettség (%) - jelenlegi állapot	35,79
Szintterületi mutató	0,36
Zöldfelületi mutató (%)	58,45
Beépítettség / zöldfelület aránya	0,61
Burkolt felületek / zöldterület aránya	0,10
Egyéb jellemzők	
Kerítés	van
minőség	jó
anyaghasználat	függőleges fa deszkázat, kiskapu tömör, vas rács
áttörtség, részletképzés, kombinálás növényzettel	Fa: minimális áttörtség, inkább zárt. Növényzettel nincs kombinálva. Vas: áttört rácsozat

összhang az épülettel	igen: harmonikus színek, pavilon szintén fa
javaslat	lehetőségekhez mérten áttörtség biztosítása
Előkert	van
Kiegészítő épület	van
Terasz	van, fedett-nyitott pavilon
Garázs	-
nyitásirány	-

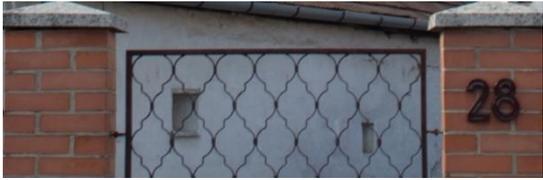
BB28	Balassa Bálint u. 28.
Telek jellege	magán - lakóépület
Beépítési mód	oldalhatáron álló
Beépítési mutatók	
Teljes telekterület (m ²)	697,46
Épület alapterülete (m ²)	226,91
Szintterület (m ²)	453,82
Burkolt felületek (m ²)	97,37
Zöldfelület (m ²)	373,18
Beépítettség (%) - jelenlegi állapot	32,53
Szintterületi mutató	0,65
Zöldfelületi mutató (%)	53,51
Beépítettség / zöldfelület aránya	0,61
Burkolt felületek / zöldterület aránya	0,26
Egyéb jellemzők	
Kerítés	van
minőség	megfelelő
anyaghasználat	tégla, vas
áttörtség, részletképzés, kombinálás növényzettel	tömör tégl keretben vas rombusz rács

összhang az épülettel	igen
javaslat	lehetőségekhez mérten áttörtség biztosítása
Előkert	van
Kiegészítő épület	van
Terasz	-
Garázs	-, beálló az udvaron
nyitásirány	Balassa Bálint

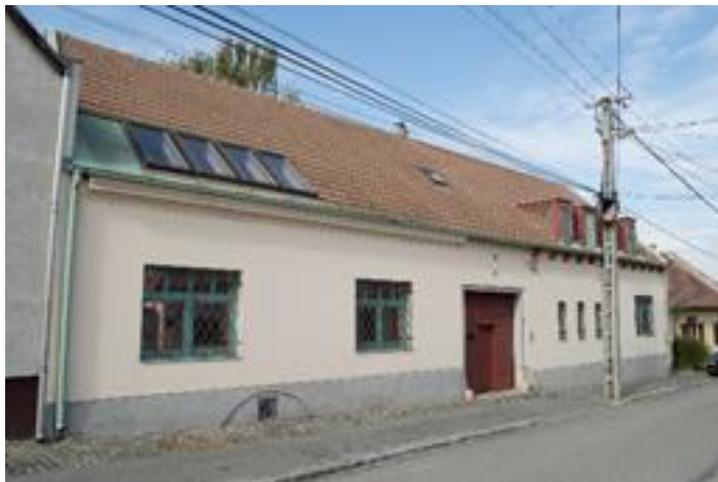
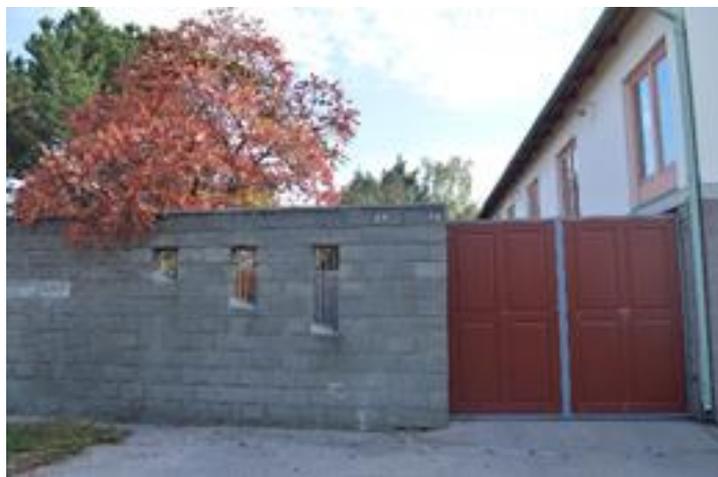
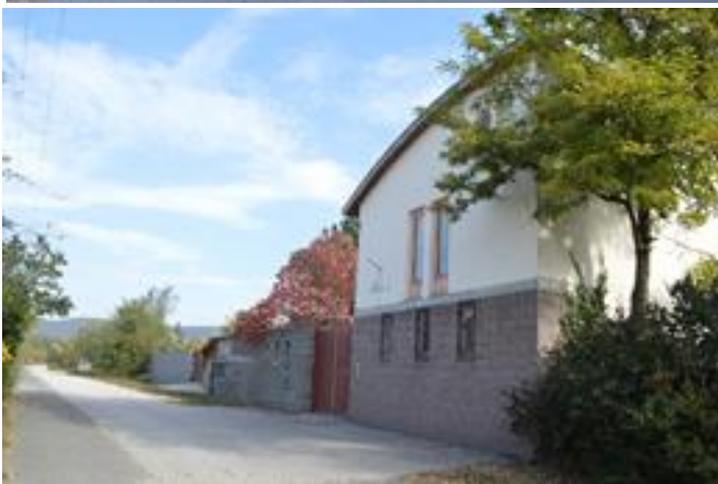
BB30	Balassa Bálint u. 30.
Telek jellege	magán - lakóépület
Beépítési mód	oldalhatáron álló
Beépítési mutatók	
Teljes telekterület (m ²)	1110,24
Épület alapterülete (m ²)	607,74
Szintterület (m ²)	1215,48
Burkolt felületek (m ²)	164,46
Zöldfelület (m ²)	338,04
Beépítettség (%) - jelenlegi állapot	54,74
Szintterületi mutató	1,09
Zöldfelületi mutató (%)	30,45
Beépítettség / zöldfelület aránya	1,80
Burkolt felületek / zöldterület aránya	0,49
Egyéb jellemzők	
Kerítés	van (kizárólag a Horváth Géza soron)
minőség	megfelelő
anyaghasználat	kő, fa
áttörtség, részletképzés, kombinálás növényzettel	áttörtség kis ablaklyuk szerű réseken, növényzettel kombinálva
összhang az épülettel	igen
javaslat	lehetőségekhez mérten áttörtség biztosítása
Előkert	-
Kiegészítő épület	-
Terasz	-
Garázs	-, beálló az udvaron
nyitásirány	Horváth Géza sor

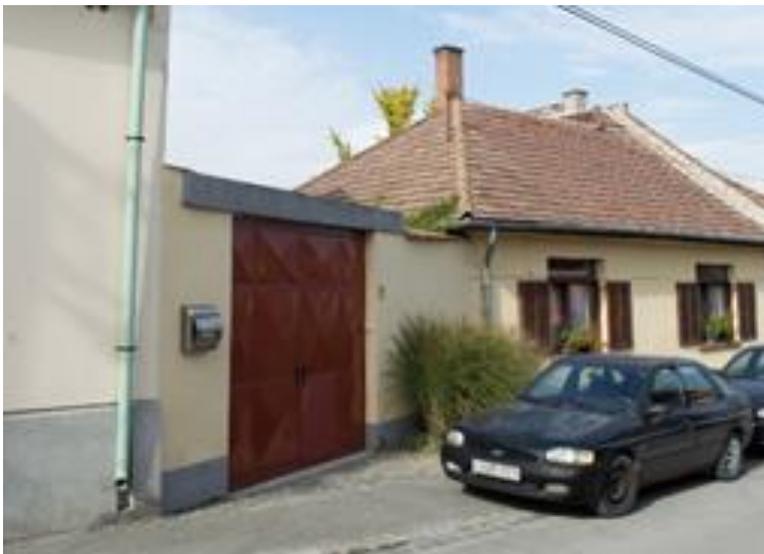
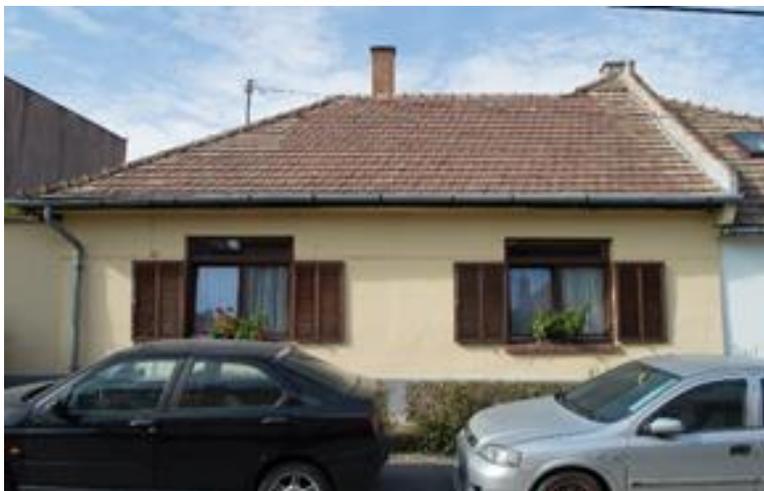
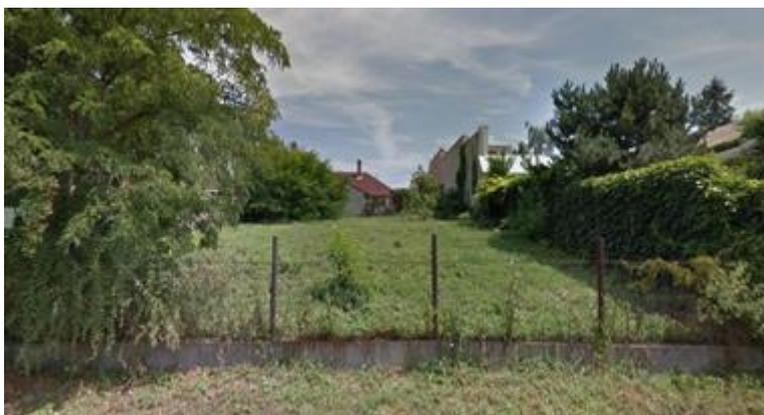
BB32	Balassa Bálint u. 32.
Telek jellege	magán - lakóépület
Beépítési mód	oldalhatáron álló
Beépítési mutatók	
Teljes telekterület (m ²)	751,74
Épület alapterülete (m ²)	164,02
Szintterület (m ²)	164,02
Burkolt felületek (m ²)	110,86
Zöldfelület (m ²)	476,86
Beépítettség (%) - jelenlegi állapot	21,82
Szintterületi mutató	0,22
Zöldfelületi mutató (%)	63,43
Beépítettség / zöldfelület aránya	0,34
Burkolt felületek / zöldterület aránya	0,23
Egyéb jellemzők	
Kerítés	van
minőség	jó
anyaghasználat	fal, alumínium
áttörtség, részletképzés, kombinálás növényzettel	nem áttört, növényzettel nincs kombinálva
összhang az épülettel	igen
javaslat	lehetőségekhez mérten áttörtség biztosítása
Előkert	-
Kiegészítő épület	-
Terasz	-
Garázs	-, beálló az udvaron
nyitásirány	Balassa Bálint

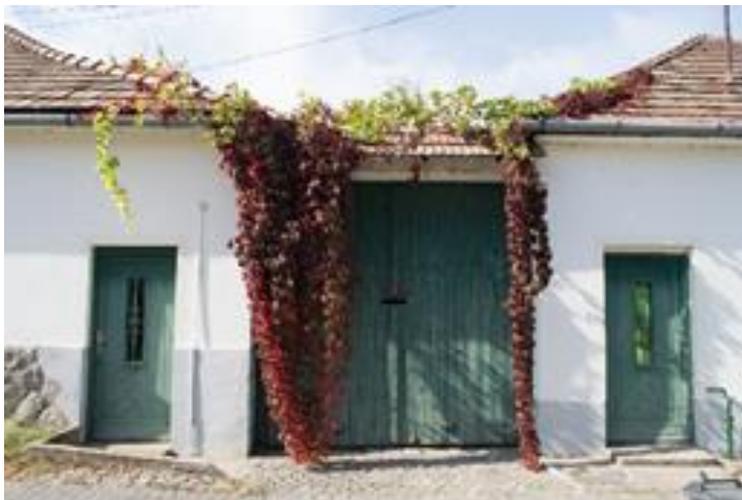
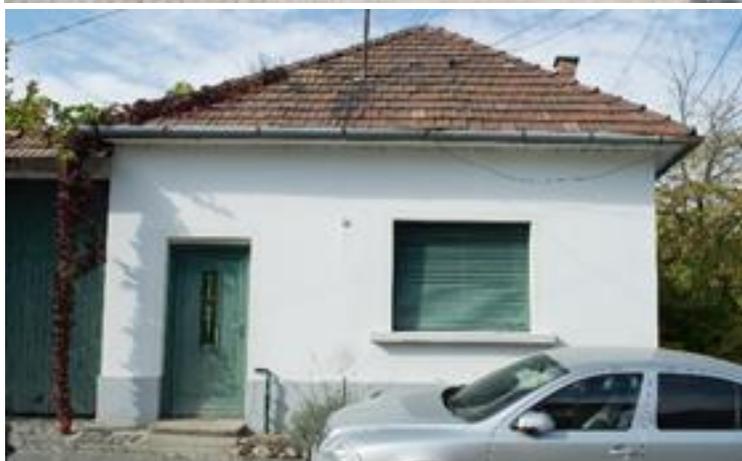
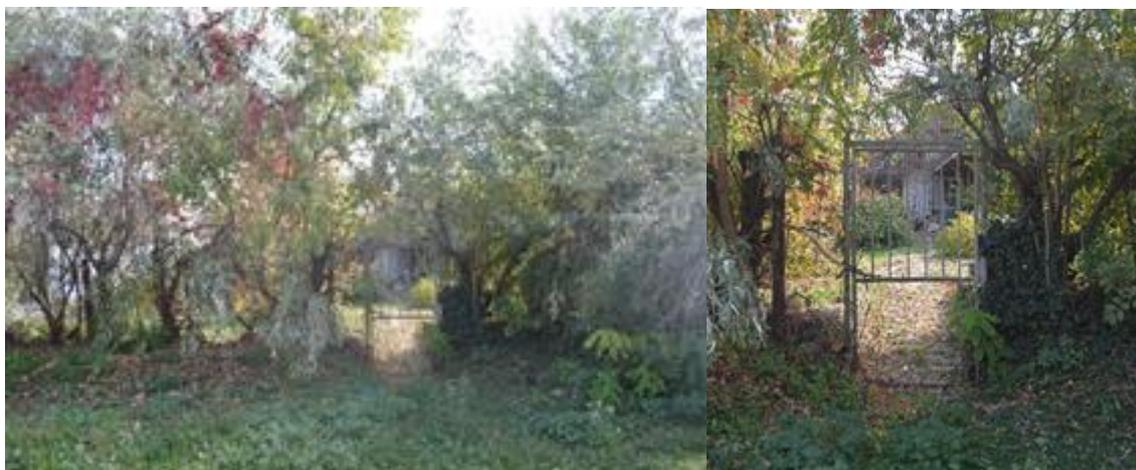
BB34	Balassa Bálint u. 34.
Telek jellege	magán - lakóépület
Beépítési mód	oldalhatáron álló
Beépítési mutatók	
Teljes telekterület (m ²)	770,10
Épület alapterülete (m ²)	184,63
Szintterület (m ²)	184,63
Burkolt felületek (m ²)	0,00
Zöldfelület (m ²)	585,47
Beépítettség (%) - jelenlegi állapot	23,97
Szintterületi mutató	0,24
Zöldfelületi mutató (%)	76,03
Beépítettség / zöldfelület aránya	0,32
Burkolt felületek / zöldterület aránya	0,00
Egyéb jellemzők	
Kerítés	van
minőség	jó
anyaghasználat	festett (türkiz) függőleges fa deszkázat
áttörtség, részletképzés, kombinálás növényzettel	nem áttört, falmagasságú, növényzettel kombinálva

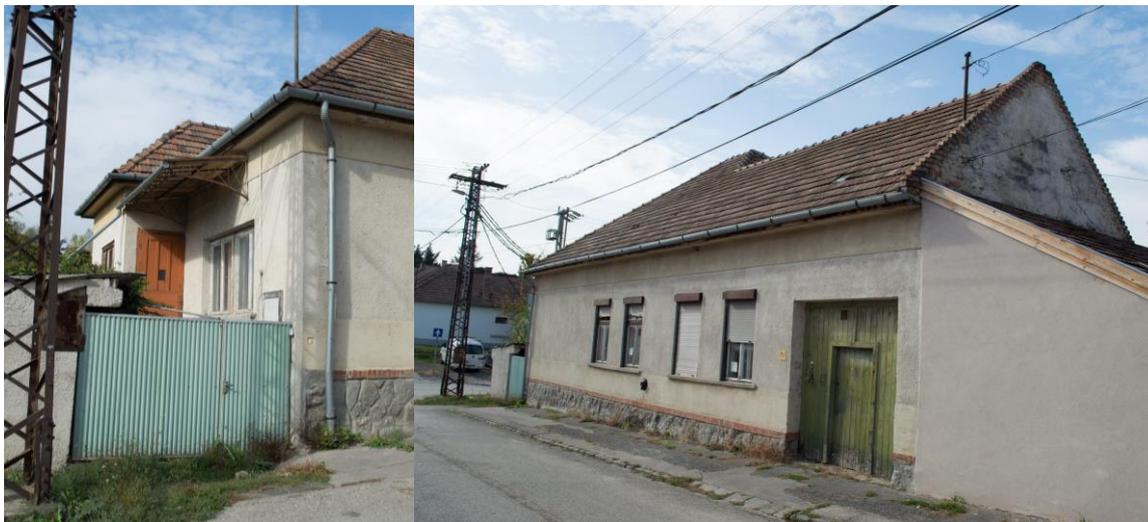
BB36	Balassa Bálint u. 36.
Telek jellege	magán - lakóépület
Beépítési mód	oldalhatáron álló
Beépítési mutatók	
Teljes telekterület (m ²)	961,84
Épület alapterülete (m ²)	221,30
Szintterület (m ²)	221,30
Burkolt felületek (m ²)	36,84
Zöldfelület (m ²)	703,70
Beépítettség (%) - jelenlegi állapot	23,01
Szintterületi mutató	0,23
Zöldfelületi mutató (%)	73,16
Beépítettség / zöldfelület aránya	0,31
Burkolt felületek / zöldterület aránya	0,05
Egyéb jellemzők	
Kerítés	van
minőség	megfelelő, felújításra szoruló
anyaghasználat	türkiz alumínium hullámlemez
áttörtség, részletképzés, kombinálás növényzettel	nem áttört, növényzettel nincs kombinálva
összhang az épülettel	igen
javaslat	lehetőségekhez mérten áttörtség biztosítása
Előkert	van
Kiegészítő épület	van
Terasz	-
Garázs	-, beálló az udvaron
nyitásirány	Balassa Bálint

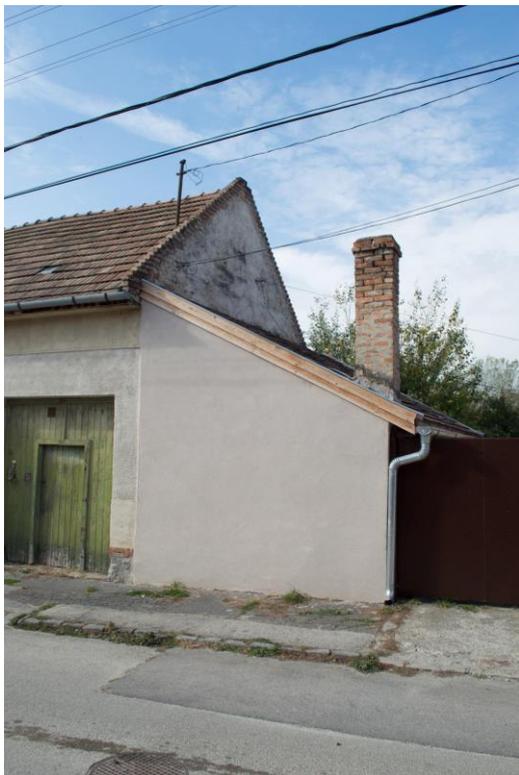
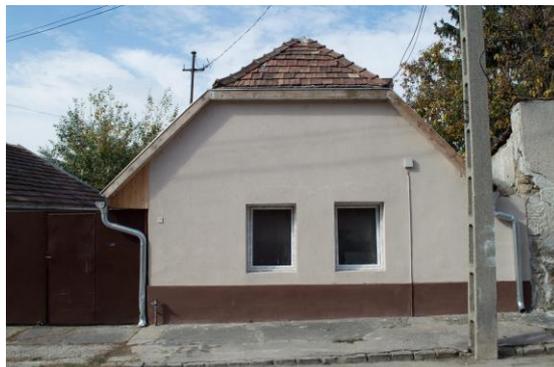
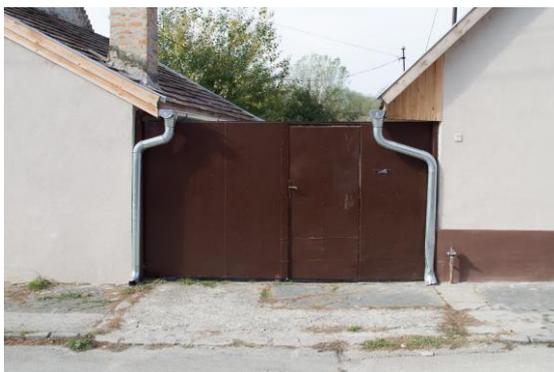
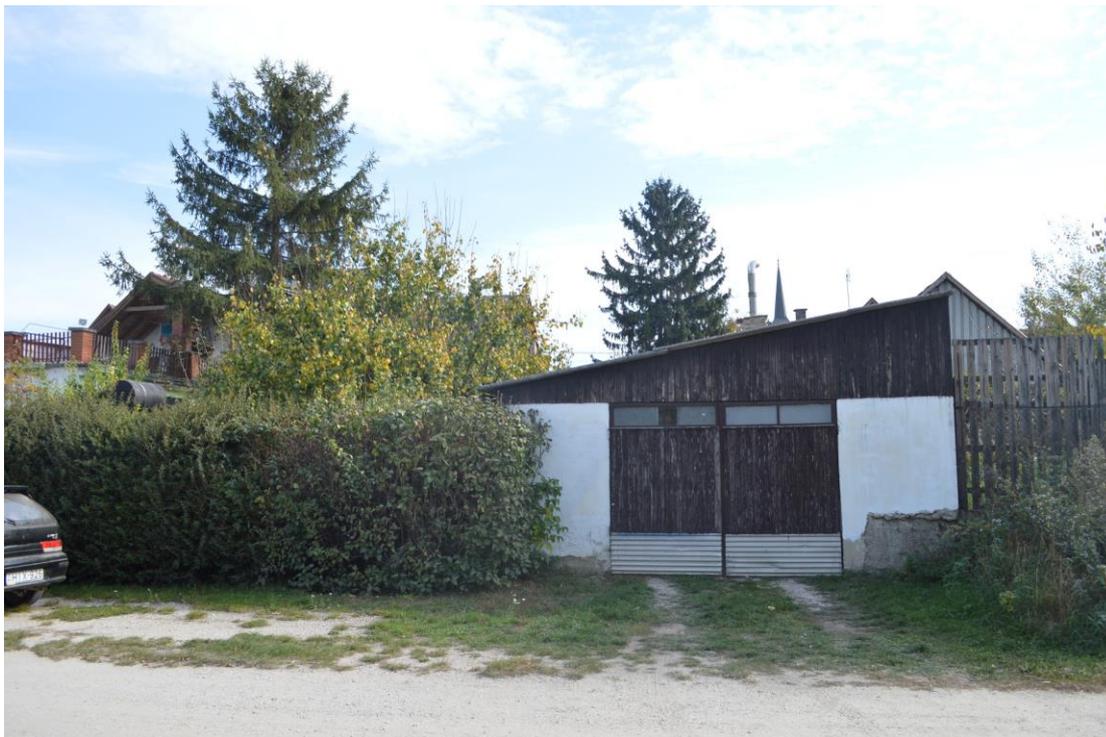
BB38	Balassa Bálint u. 38.
Telek jellege	magán - lakóépület
Beépítési mód	oldalhatáron álló
Beépítési mutatók	
Teljes telekterület (m ²)	565,21
Épület alapterülete (m ²)	246,62
Szintterület (m ²)	246,62
Burkolt felületek (m ²)	31,38
Zöldfelület (m ²)	287,21
Beépítettség (%) - jelenlegi állapot	43,63
Szintterületi mutató	0,44
Zöldfelületi mutató (%)	50,81
Beépítettség / zöldfelület aránya	0,86
Burkolt felületek / zöldterület aránya	0,11
Egyéb jellemzők	
Kerítés	van (kizárólag a Horváth Géza soron)
minőség	jó
anyaghasználat	festett (sötétbarna) vas kapubejáró
áttörtség, részletképzés, kombinálás növényzettel	nem áttört, falmagasságú, növényzettel nincs kombinálva
összhang az épülettel	igen
javaslat	lehetőségekhez mérten áttörtség biztosítása
Előkert	-
Kiegészítő épület	van
Terasz	-
Garázs	-, beálló az udvaron
nyitásirány	Balassa Bálint

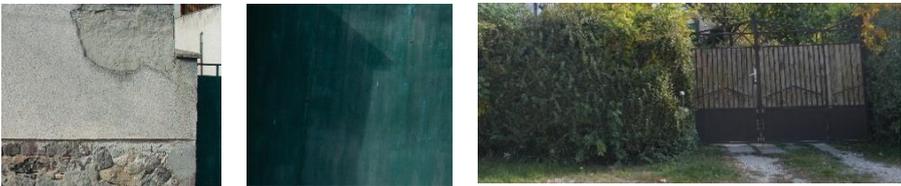
BB40	Balassa Bálint u. 40.
Telek jellege	magán - lakóépület
Beépítési mód	oldalhatáron álló
Beépítési mutatók	
Teljes telekterület (m ²)	1000,90
Épület alapterülete (m ²)	358,94
Szintterület (m ²)	717,88
Burkolt felületek (m ²)	49,30
Zöldfelület (m ²)	592,66
Beépítettség (%) - jelenlegi állapot	35,86
Szintterületi mutató	0,72
Zöldfelületi mutató (%)	59,21
Beépítettség / zöldfelület aránya	0,61
Burkolt felületek / zöldterület aránya	0,08
Egyéb jellemzők	
Kerítés	van
minőség	megfelelő, felújításra szoruló
anyaghasználat	Balassa Bálint u.: téglafal, kőlabazattal. fém kapuval Horváth Géza sor: fa
áttörtség, részletképzés, kombinálás növényzettel	Balassa Bálint u.: nem áttört, falmagasságú, növényzettel nincs kombinálva. Téglafal bézs színű, kőlabazat szürkés, bejáró zöld Horváth Géza sor: áttört, ill. részben áttört függőleges lécezés, előtte sűrű sövény.

összhang az épülettel	nem
javaslat	lehetőségekhez mérten áttörtség biztosítása

Előkert	van
Kiegészítő épület	van
Terasz	van
Garázs	-, beálló az udvaron
nyitásirány	Balassa Bálint, Horváth Géza sor

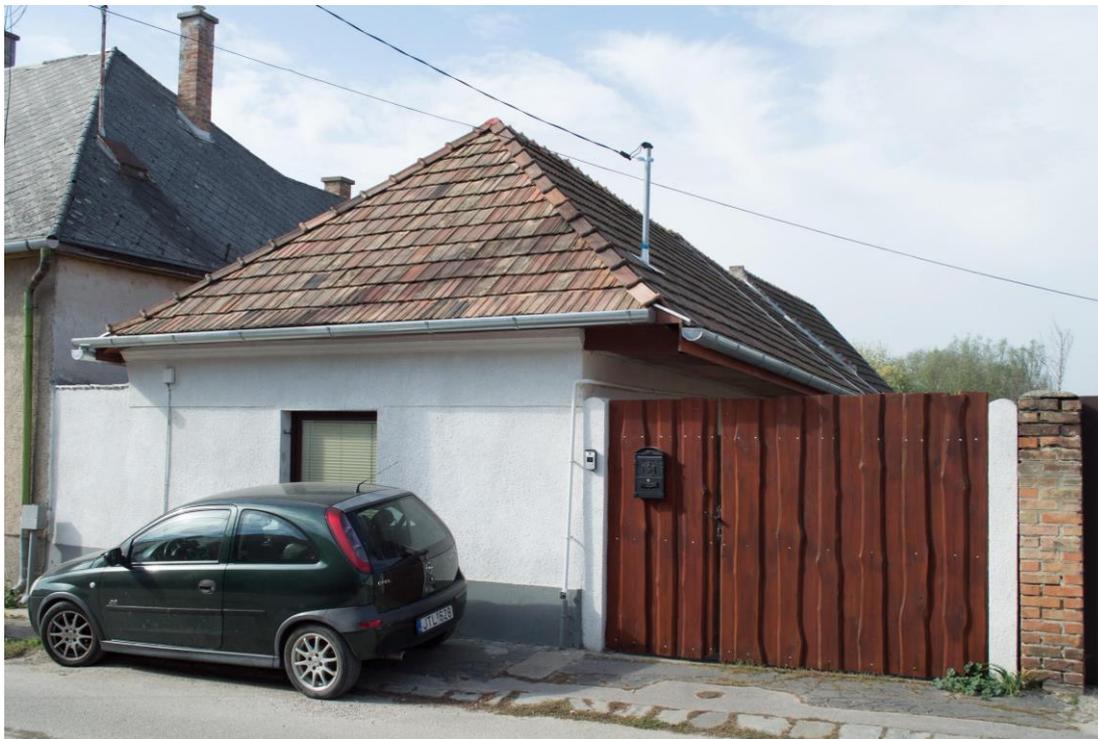
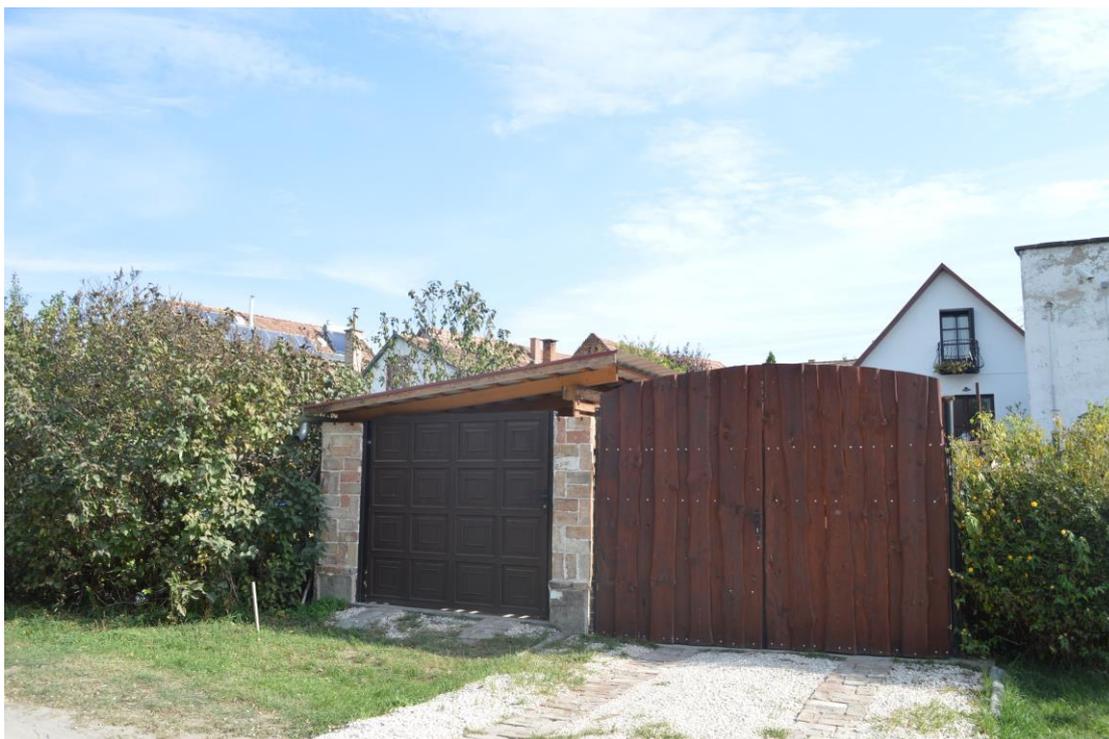
BB42	Balassa Bálint u. 42.
Telek jellege	magán - lakóépület
Beépítési mód	oldalhatáron álló
Beépítési mutatók	
Teljes telekterület (m ²)	415,27
Épület alapterülete (m ²)	168,97
Szintterület (m ²)	168,97
Burkolt felületek (m ²)	83,33
Zöldfelület (m ²)	162,97
Beépítettség (%) - jelenlegi állapot	40,69
Szintterületi mutató	0,41
Zöldfelületi mutató (%)	39,24
Beépítettség / zöldfelület aránya	1,04
Burkolt felületek / zöldterület aránya	0,51
Egyéb jellemzők	
Kerítés	van (kapubejáró)
minőség	jó
anyaghasználat	festett (sötétbarna) fa
áttörtség, részletképzés, kombinálás növényzettel	nem áttört, falmagasságú, növényzettel nincs kombinálva
összhang az épülettel	igen
javaslat	lehetőségekhez mérten áttörtség biztosítása
Előkert	-
Kiegészítő épület	van
Terasz	-
Garázs	-, beálló az udvaron
nyitásirány	Balassa Bálint

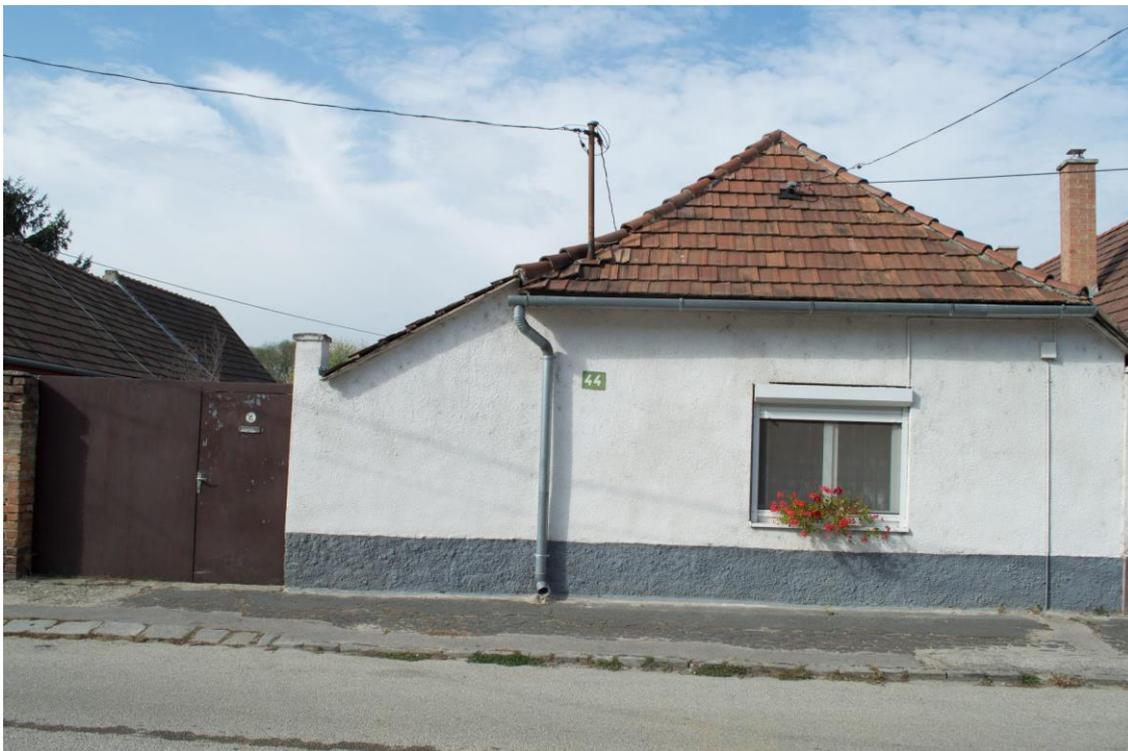
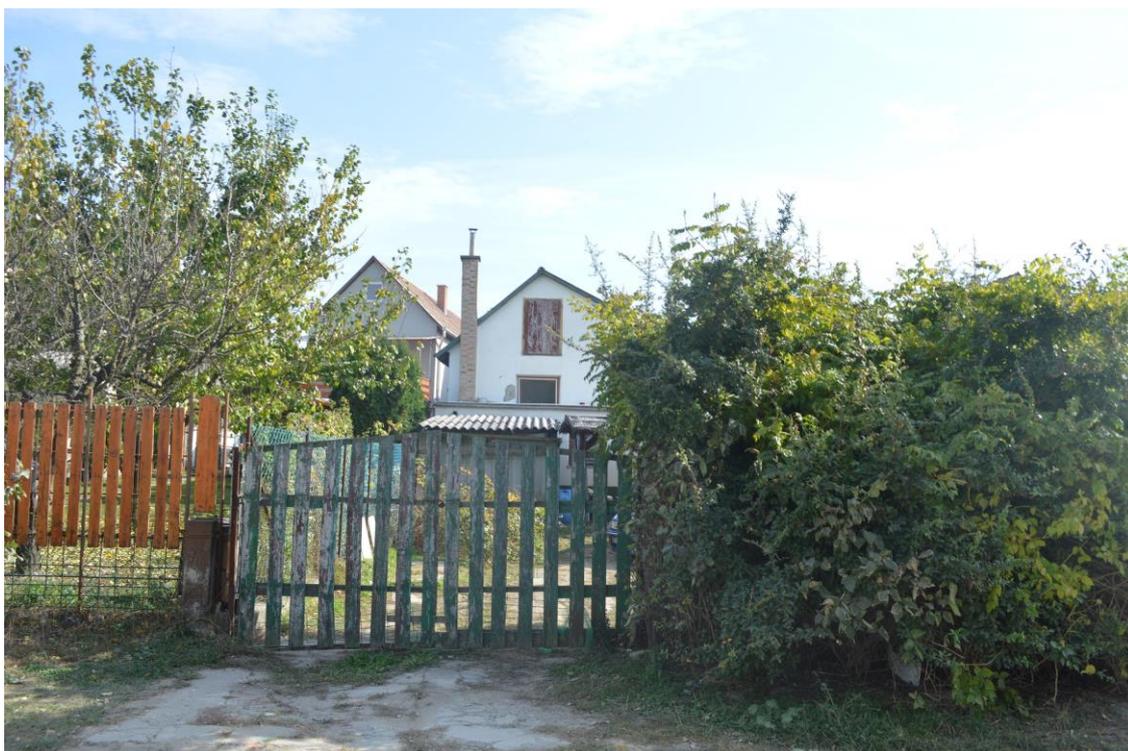
BB44	Balassa Bálint u. 44.
Telek jellege	magán - lakóépület
Beépítési mód	oldalhatáron álló
Beépítési mutatók	
Teljes telekterület (m ²)	643,49
Épület alapterülete (m ²)	208,83
Szintterület (m ²)	208,83
Burkolt felületek (m ²)	23,81
Zöldfelület (m ²)	410,85
Beépítettség (%) - jelenlegi állapot	32,45
Szintterületi mutató	0,32
Zöldfelületi mutató (%)	63,85
Beépítettség / zöldfelület aránya	0,51
Burkolt felületek / zöldterület aránya	0,06
Egyéb jellemzők	
Kerítés	van (kizárólag a Horváth Géza soron)
minőség	jó
anyaghasználat	festett (sötétbarna) vas bejáró
áttörtség, részletképzés, kombinálás növényzettel	nem áttört, falmagasságú, növényzettel nincs kombinálva
összhang az épülettel	igen
javaslat	lehetőségekhez mérten áttörtség biztosítása
Előkert	-
Kiegészítő épület	van
Terasz	-
Garázs	- , beálló az udvaron
nyitásirány	Balassa Bálint

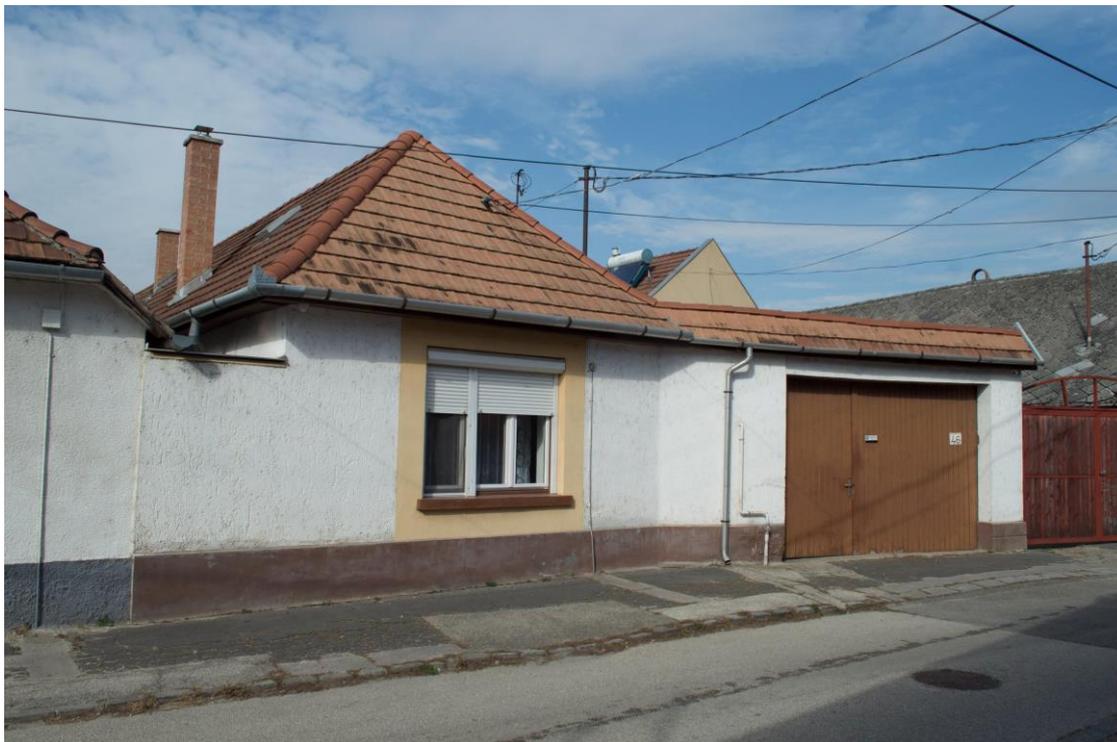
BB46	Balassa Bálint u. 46.
Telek jellege	magán - lakóépület
Beépítési mód	oldalhatáron álló
Beépítési mutatók	
Teljes telekterület (m ²)	536,56
Épület alapterülete (m ²)	169,21
Szintterület (m ²)	169,21
Burkolt felületek (m ²)	35,07
Zöldfelület (m ²)	332,28
Beépítettség (%) - jelenlegi állapot	31,54
Szintterületi mutató	0,32
Zöldfelületi mutató (%)	61,93
Beépítettség / zöldfelület aránya	0,51
Burkolt felületek / zöldterület aránya	0,11
Egyéb jellemzők	
Kerítés	van
minőség	jó
anyaghasználat	betonfal, festve
áttörtség, részletképzés, kombinálás növényzettel	nem áttört, falmagasságú, fal:fehér - lábazat sötétbarna, növényzettel nincs kombinálva
összhang az épülettel	igen
javaslat	lehetőségekhez mérten áttörtség biztosítása
Előkert	-
Kiegészítő épület	-
Terasz	-
Garázs	-, beálló az udvaron
nyitásirány	Balassa Bálint

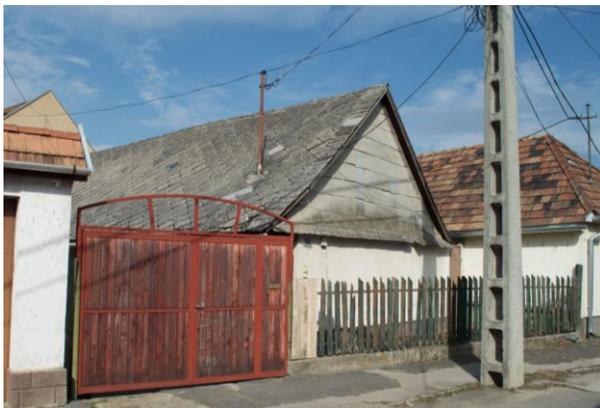
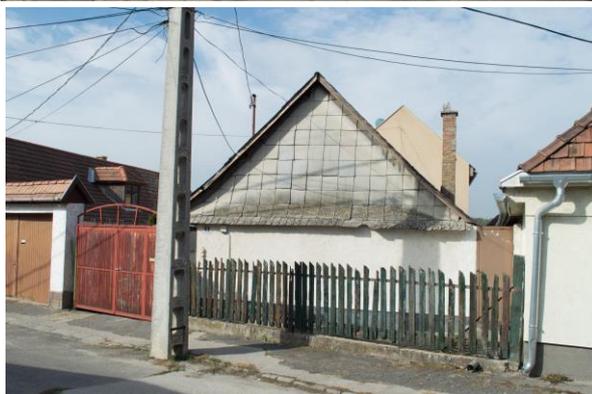
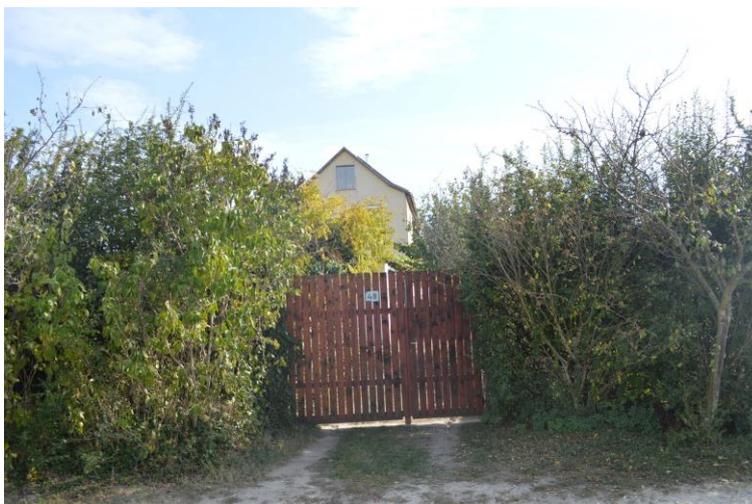
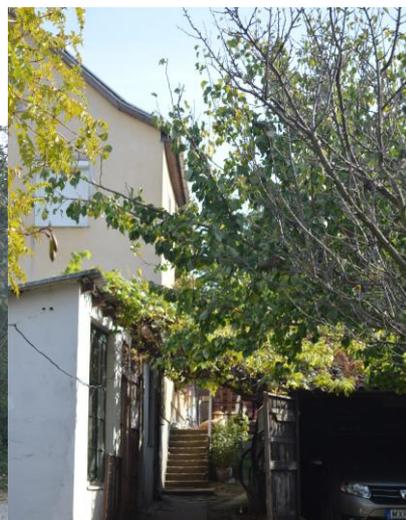
BB48	Balassa Bálint u. 48.
Telek jellege	magán - lakóépület
Beépítési mód	oldalhatáron álló
Beépítési mutatók	
Teljes telekterület (m ²)	573,76
Épület alapterülete (m ²)	158,52
Szintterület (m ²)	245,51
Burkolt felületek (m ²)	100,42
Zöldfelület (m ²)	314,82
Beépítettség (%) - jelenlegi állapot	27,63
Szintterületi mutató	0,43
Zöldfelületi mutató (%)	54,87
Beépítettség / zöldfelület aránya	0,50
Burkolt felületek / zöldterület aránya	0,32
Egyéb jellemzők	
Kerítés	van
minőség	megfelelő, felújításra szoruló
anyaghasználat	festett (sötétzöld) függőleges fa deszkázat, illetve kapubejáró vörös fa deszkázat vas keretben
áttörtség, részletképzés, kombinálás növényzettel	kerítés: áttört, középmagas, növényzettel nincs kombinálva. Kapubejáró: nem áttört
összhang az épülettel	igen
javaslat	lehetőségekhez mérten áttörtség biztosítása
Előkert	van
Kiegészítő épület	van
Terasz	-
Garázs	-, beálló az udvaron
nyitásirány	Balassa Bálint
