Homlokzati (díszítő) tagozatok fejlődése, kivitelezésük és helyreállításuk

készítette: Tasnádi Hajnalka
konzulens: Dr. Vidovszky István
tanszék: Építéskivitelezési és Szervezési Tanszék, BME

2015.10.26.

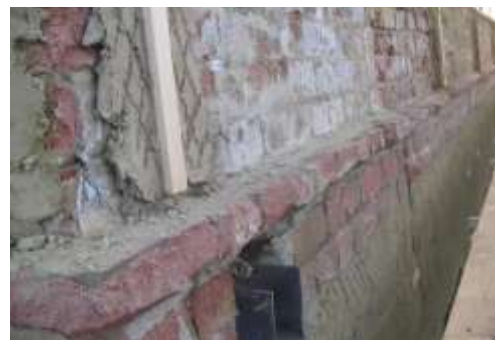
Tégla falazatból kinyúló téglapárkány mag a lehúzás előtt [32].

amúgy is kialakítottak. Tehát amennyiben épületszerkezeti lehetőség volt rá, úgy alakították ki a téglakötéseket, hogy az egyes sorok kiálljanak a fal síkjából vagy befogott fa deszkákat lógattak ki konzolosan a falazatból, később acél gerendákat is kilógattak konzolosan, így alakítva ki a magot, amire aztán a stukkó került [3], illetve ezáltal alakították ki a falazatnak az eső elleni védelmét is.

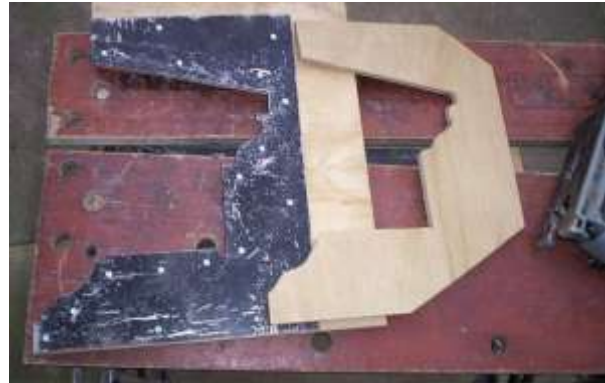
Fa váz és fém sablon [32].

Az eredeti sablon készítéséről nem sok információ található. Feltételezhető, hogy cink lemez mintázóval készültek ezek [14].

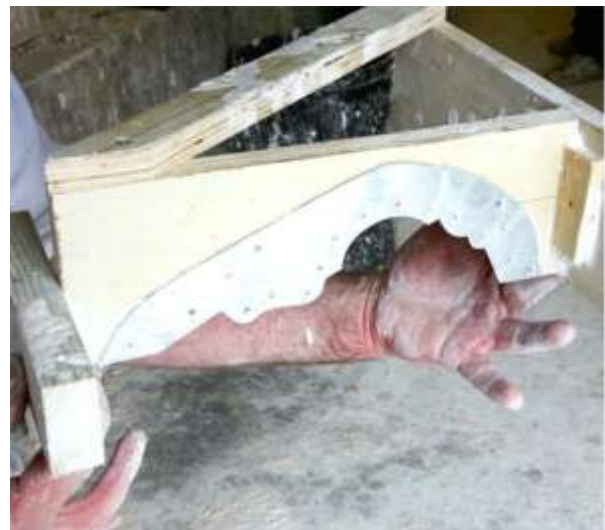
Kész tagozathúzó [33].

Mielőtt a sablont rászegezték egy deszkára, a fát előbb nagyjából a sablon formájára szabták [3]. Azért hogy később a felhordott habarcsra megfelelő nyomást lehessen kifejteni, kicsit ferdére kellett szabni a deszkán lévő minta átellenes oldalán elhelyezkedő levágást [3]. Ezután a sablondeszkát függőleges helyzetben egy vízszintes szánkóra rögzítették és szélleccsel kitámasztották [3]. A párkány elkészítéséhez aztán a falazaton vagy vakolaton a szükséges távolságban két, merev, vízszintesen futó léccet helyeztek el és szögekkel rögzítettek a falra, amelyek mentén azután végig tudták húzni a szánkót [3]. Ezen szabályozó vízszintes léceket a leendő párkány vonalának szélét követve, a minta mentén rögzítették végig a homlokzaton, illetve arányosan illesztve a megfelelő hosszhoz [20]. Ezeket vezetőléccnek és kísérőléccnek hívják, és minimum az elülső oldaluk gyalult kellett, hogy legyen, hogy el tudjanak egymáson csúszni [3]. Ezeket a léceket mind vízszintesen, mind pedig függőlegesen el lehet helyezni a homlokzaton, ha például az ablak szemöldökpárkány vonala folytatódott függőlegesen is [20]. Ezeken kívül még az is fontos volt, hogy stabilan legyenek rögzítve az aljzathoz a vezető- és kísérőlécek, vagyis ne tudjanak kilazulni, ne lógnak be, és ne legyenek görbék [3]. Ez azért lényeges, mert húzáskor a tagozathúzó egyenetlenségei átadódhatnak a húzandó párkányra [3]. A megvezetésnek egyenesnek kellett lennie, amit szükség esetén ékeléssel biztosítottak, valamint ha toldásra volt szükség, az illesztésnek pontosnak és síknak kellett lennie, hogy semmiféle egyenetlenség ne adódjon át [3]. A léceket éppen ezért érdemes volt a végeiken az aljzathoz rögzíteni, hogy ne tudjanak berugózni sem [3]. Biztosítani kellett, hogy maga a rögzítés ne akadályozza a tagozathúzó csúszását, valamint a

szabad falvégeken túllógásnak kellett lennie, hogy a párkányt egészen végig lehessen húzni és ne fogyjon el a megvezetés [3]. A csúszás biztosítása érdekében, hogy biztosan ne szoruljon, a vezető- és a kísérőléc között érdemes volt legalább 1 cm-rel nagyobb távolságot hagyni, mint a tagozathúzó belső oldala [3]. A csúszást segítette még, ha a szánkó felfekvő felületét fém (horganyzott) lemezzel vonták be, hiszen egy fém a fán sokkal jobban csúszik, mint a fa a fán [3]. Mielőtt megkezdték volna a párkány húzását, próbaképp végighúzták a tagozathúzót a sínen, hogy látni lehessen nem akad-e meg valahol [3].

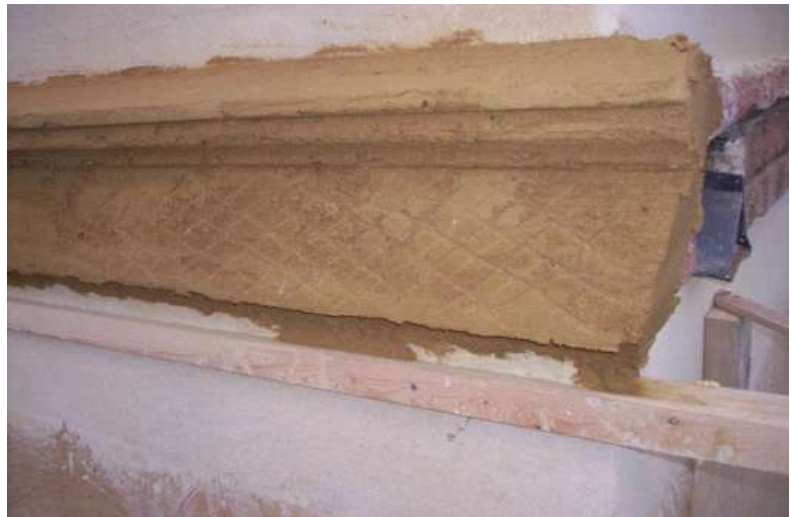
Durva alapprofil kialakítása [32].

Elsőként a látható hibákat, illetve mélyedéseket habarccsal tölthették ki, hogy az aljzat síkjára hozzák [3]. Miután bőségesen benedvesítették a hátteret azután speciális vakolókanállal hordták föl a durva habarcsot, és a tagozathúzóval húzták le [20]. Azokon a részeken ahol több volt a felhordott habarcs ott már az első lehúzás után kialakult egy durva alapprofil [3]. Erre mondták régebben az épületszobrászok, hogy a sablon máris „fog” [3]. Más helyeken még mélyedés lehet a profilban, így ezeken a

helyeken a habarcsot többször felvitték és lehúzták a tagozathúzóval [3]. Ekkor előállt egy durva alapprofil a teljes hosszán, ami már majdnem a leendő párkány formáját mutatta [3]. Figyelni kellett azonban arra, hogy míg először mindig a húzó durva, ferde vágott oldalával kellett előre végig húzni, hogy a ferde sík a habarcsot az aljzathoz préselje és tömörítse [3]. Ezután fordították csak meg a tagozathúzót és ismét a sablonlemezzel végig előre húzták, erre mondják, hogy éles kihúzás [3]. Ezt követően finomabb szemcséjű habarcsot hordtak föl a durva alprofilra, majd egyenletesen oszlatták el rajta a tagozathúzóval [3]. Ekkor még legalább 2 mm távolságnak kellett lennie a tagozat felülete és a tagozathúzó között, hogy elegendő finomhabarcsot lehessen felhordani rá [3]. Mivel a felhordott finomhabarcs kitöltötte a durva alprofil kisebb repedéseit és lyukait, ezért az ezt követően felhordott finomhabarcs a rétegek felhordása során egyre vékonyabb lett [3]. Azért hogy a húzott tagozatok, párkányok felületei simák és éles profilúak legyenek ezért az utolsó réteg felhordásához a finomhabarcsot szőrszítán nyomták át, majd ecsettel vékony rétegben felkenték és a tagozathúzóval lehúzták [3]. A tagozathúzóval való lehúzást, illetve a finomhabarcs felhordását addig csinálták, míg a minta az alakzat finomságának megfelelő nem lett [20]. Ha a felület nagyon sima volt, akkor a szükséges apró hornyokat bele kellett karcolni [20].

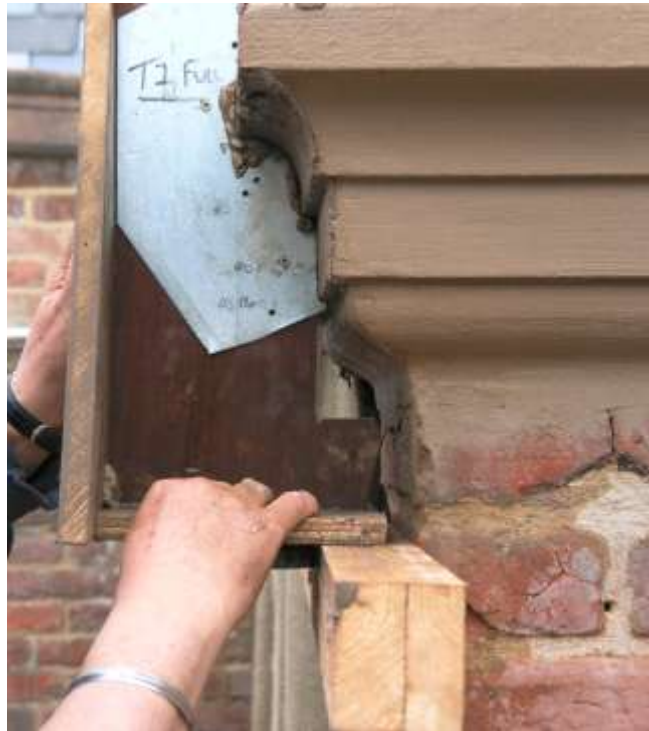
Sarok kialakítás, éles kihúzás vezető- és kísérőlécekkel [34].

Nem minden helyen lehetett használni a tagozathúzó [3]. Ahol nem, ott szabad kézzel kellett kialakítani ugyanazt a stukkó profilt, ami sokkal nagyobb szakmabeli jártasságot és kezűgyességet igényelt, illetve sokkal nagyobb kihívást jelentett [3]. Ilyenre példa a függőleges ereszcatorna mögötti stukkó kialakítása, de ebben az esetben is ugyanúgy kellett a habarcsot felhordani, csak nem lehetett utána tagozathúzóval kihúzni [3]. A már elkészült párkány meghosszabbításaként simítólécet és vízmértéket kellett használni, és ezekkel úgy dolgozni, hogy ugyanolyanra alakítsák ki a párkány profilját, mint a kihúzóval készítettéket [3]. Legvégül, hogy a felületeket megfelelő finomsággal lehessen kialakítani, illetve a még látható kisebb hibák kijavítására filces simítót használtak vagy ecsettel javították ki [3]. Nyíláskeretezéseknél hasonlóan nem lehetett végig tagozathúzókat használni a sarkok kialakításához vagy a timpanonok

alsó sarkainál sem [3]. A sarkokat, golyvázatokat, lezárásokat, szintén utólag, szabad kézzel kellett felhordani és megformázni [3], de ezek részletezése nem ennek a kutatásnak a témája.

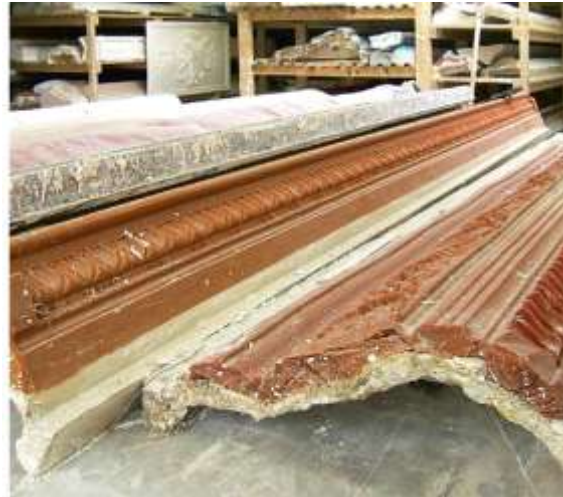
Előregyártott stukkó minta [33].

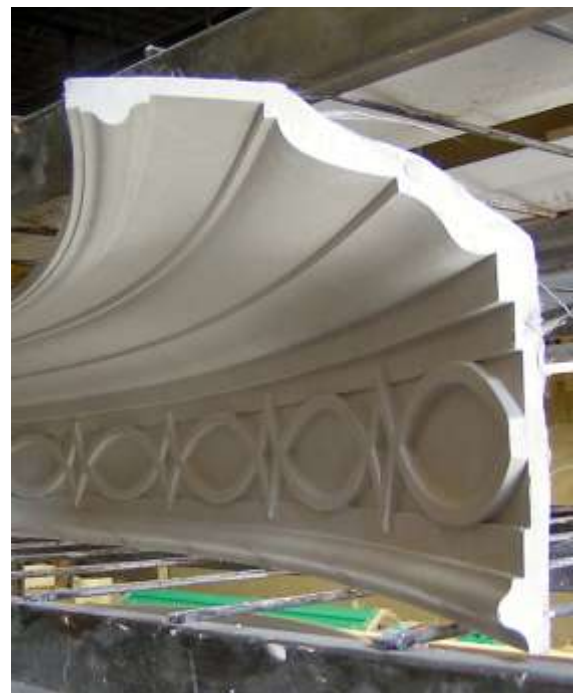
Előregyártott íves elem [34].

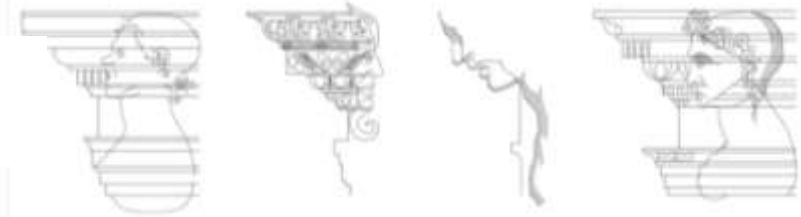
Az emberi test és a párkány arányainak hasonlósága [35].

A legerősebb előnye a klasszikus rendszernek, hogy az korokon keresztül társult az emberi testtel [29]. Sok civilizációban használták az isteni arány és az isteni geometria találkozását az építészeti elemekben [29]. Az érdekesség azonban az, hogy ehhez az emberi testet használták [29]. A reneszánszban tökéletes test elgondolás teljesen beleillett a keresztényi elgondolásba is [29].
