# Kortárs építészet épületszerkezettani tendenciái egy külföldi épület példáján keresztül

TDK dolgozat

Kutatásom során a kortárs építészet olyan tendenciáit vizsgálom meg, a Németországban, Weil am Rhein városában található VitraHaus épületén keresztül, melyek formálás béli jellegzetességei épületszerkezettani nehézségekhez vezettek. Az irányzatok bemutatása és az érdekességek feltárása az általam felállított szerkezettervezési szempontrendszeren keresztül történik, a helyszínen tapasztalt rendellenességek ismertetésével és a reverse engineering segítségével. A vizsgálat célja feltárni a kortárs formavilág épületszerkezeti kialakításainak módszertanát, lehetőségeit, érdekességeit, valamint azokat a szerkezeti kockázatokat, melyek meghibásodáshoz, kivitelezési, technológiai problémákhoz vezethetnek.

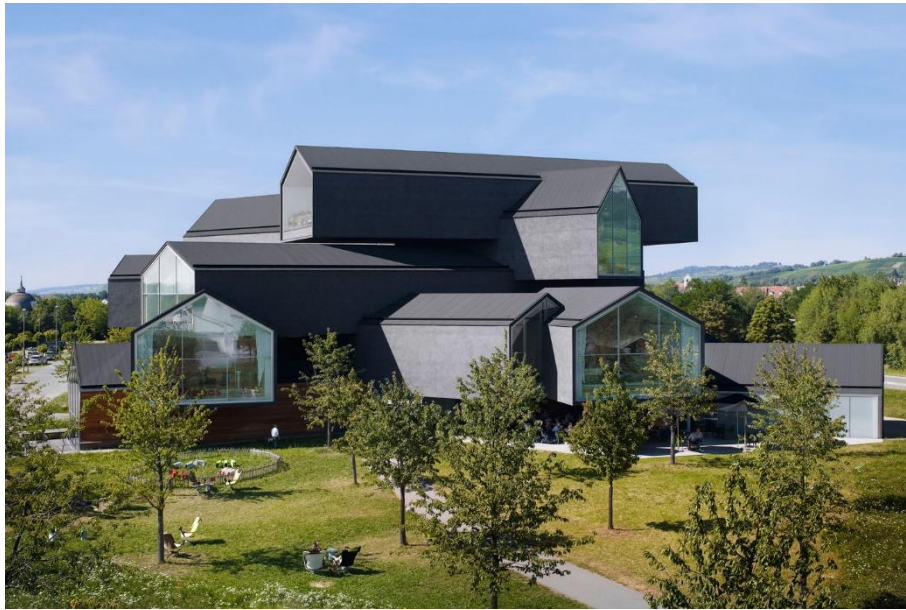
12. ábra VitraHaus épülete (forrás: vitra.com )

Az elemzéshez, a Németországban, Weil am Rhein városában található VitraHaus épületét választottam (lásd: 12. ábra ).

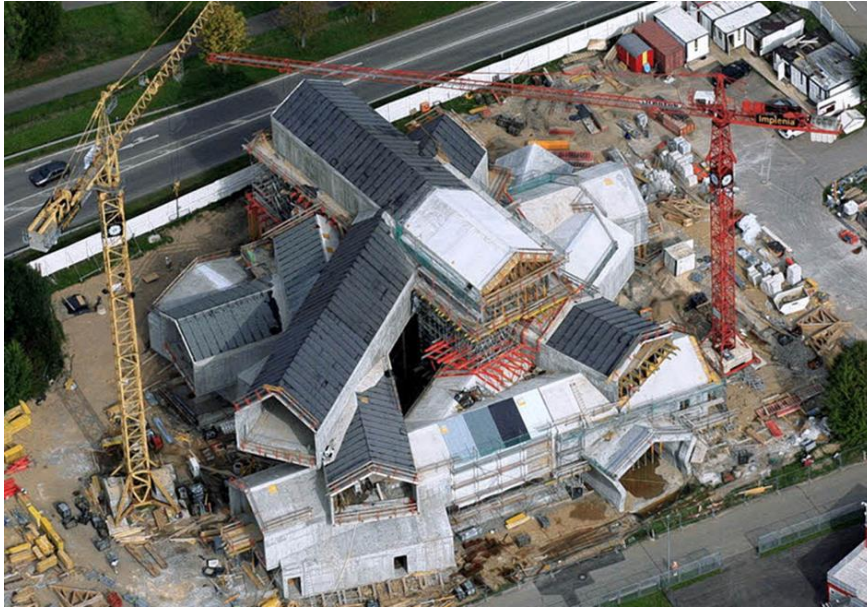
13. ábra VitraHaus építés közben (forrás: <https://en.wikiarquitectura.com/building/vitrahaus/>)

Az épület tartószerkezeti rendszerét tekintve faltartós. A vasbeton falakra szintén monolit vasbetonból készült tört, ferde síkú vasbeton lemezek támaszkodnak, melyek a tetők alakját adják. A tető vasbeton szerkezetére bitumenes lemezek kerültek (lásd: 13. ábra). Erre a rétegre került a szaruzat ami közé szálal hőszigetelő anyagot fektettek. A szaru gerendák fogadták a teljes felületű deszkázatot, amire a tető héjalását alkotó bitumenes lemezeket rögzítették. Ezek a lemezek teljesen egyedi, szelességű és hosszúságú termékek, kifejezetten ehhez az épülethez illeszkedő szürke palazúalék felülettel, melyek fektetési terv alapján kerültek elhelyezésre [6]. A víz elvezetéséről a tető alsó élétől körülbelül 60 cm-re elhelyezett acél L szelvények

alkotta fekvő eresz gondoskodik, amely lombkosárral fedett rejtett lefolyócsövekbe vezeti a csapadékot.

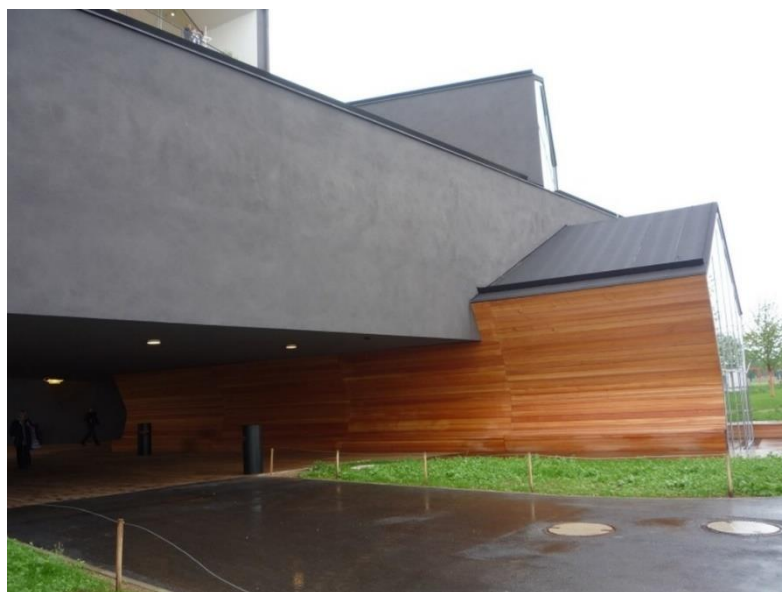
15. ábra VitraHaus faburkolatú homlokzat (forrás: <http://www.epiteszforum.hu/epiteszeti-kalandtura-weil-am-rhein-vitra-campus> )

A homlokzat szigorú rendszerétől csak pár helyen tér el az építész. A földszinten lévő egyik ház modul falai kívülről teljes felületen vízszintes faburkolatot kaptak (lásd: 15. ábra). A földszinten található kávézó oldalsó falai szintén függönyfalas megoldással készültek, illetve az emeleti szinteken több helyen fa burkolatú terasz került kialakításra. A földszinten lévő kiszolgálóhelyiségek burkolata nagyrészt terazzo, míg a kiállító termek álpadlós kialakítással készültek, és tölgyfa parketta burkolatot kaptak (lásd: 14. ábra)

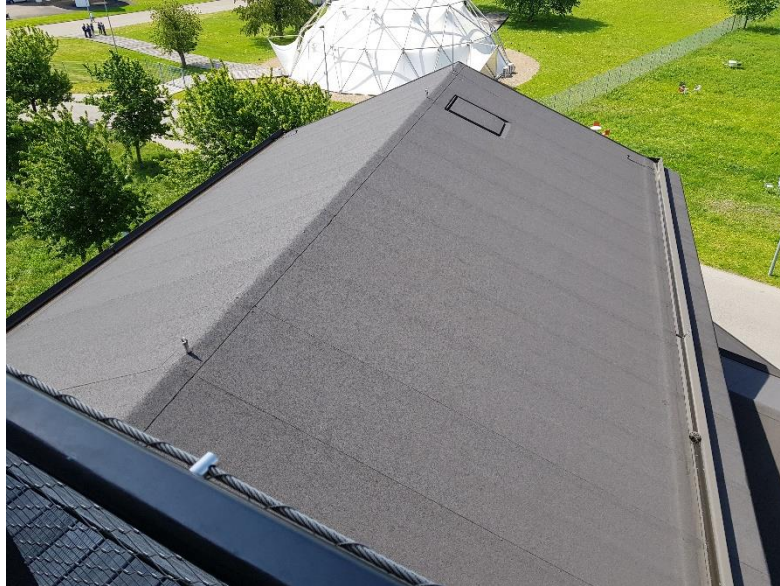
16. ábra VitraHaus héjalás (fényképet készítette: Heincz Dániel)

A helyszíni szemle alapján elmondható, hogy maga a tetőszerkezet 10 évvel az átadás után is jó állapotban van (lásd: 16. ábra). Általános helyen a bitumenes lemezek szemmel semmilyen elváltozás sem volt észlelhető és kivitelezési hibára utaló jel sem látszott. Az ereszcatornában látható, hogy a lemezek felületképzését alkotó pala örlemény lemosódott és az ereszcatornában pedig lerakódott (lásd: 16. ábra,

ereszcsatornában látható sötét színű lerakódás). Mivel finom porról van szó ezért vélhetően nem okozott szerkezeti problémát, legalábbis erre utaló jel nem látható a házon.

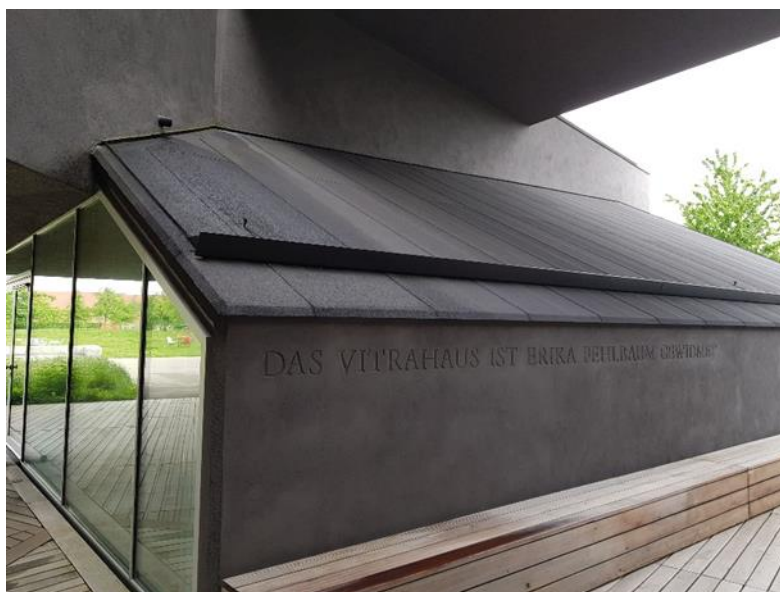
17. ábra VitraHaus tető szegély és eresz (képet készítette: Heincz Dániel)

A tető alsó és oldalsó élei mentén a bitumenes lemezeket fém cseppentő lemezekre ragasztották, melyeket a héjalás teljes felületükön betakar, így jelenlétükre csak a szegély formájából lehet következtetni (lásd: 17. ábra). Ezzel a megoldással biztosítható, hogy az ereszcatorna alatti tetőfelületről lefolyó víz ne közvetlenül a falra folyjon ki, hanem egy minimális távolsággal az elé.

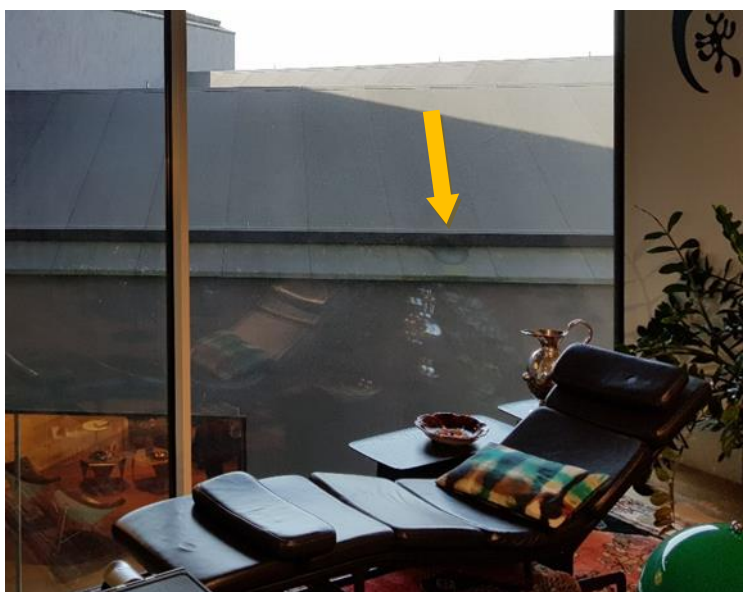
18. ábra VitraHaus eresz alatti szivárgás (képet készítette: Heincz Dániel) a szivárgás helyét sárga nyíl jelzi

Az fekvő eresz acél szelvényein általános helyeken sérülésnek, meghibásodásnak nincs jele. Ugyanakkor ezeket a szelvényeket hosszanti irányba toldani kell ahhoz, hogy a tető teljes hosszát átérjék. A toldások vízzárósága nem minden esetben biztosított ezért helyenként szivárgás tapasztalható (lásd: 18. ábra).

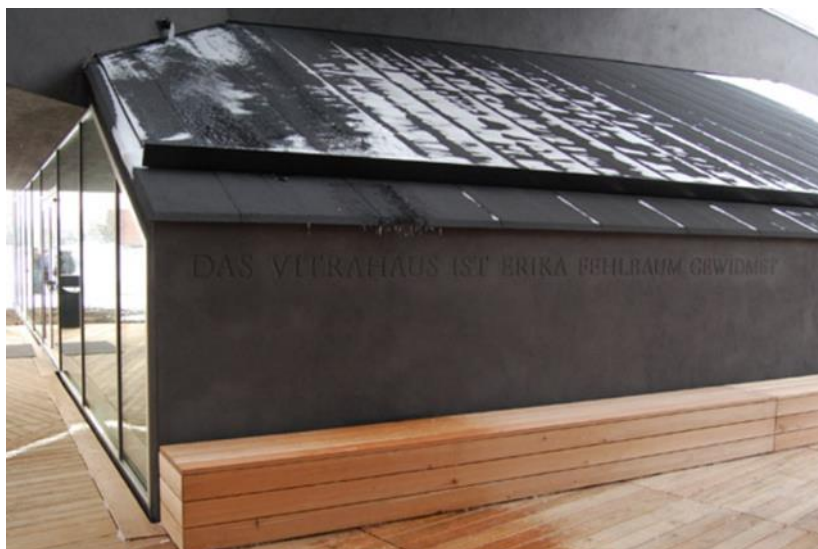
19. ábra VitraHaus, tető télen (forrás: <https://www.designboom.com/architecture/herzog-and-de-meuron-vitrahaus-exterior/> )

Az interneten talált téli képeken jól kivehető a szaruzat a hó olvadása során (lásd:19. ábra). Ez a tető felépítésének hőhidasságára utal. A szarufák ugyanis közvetlen a vasbeton szerkezethez kapcsolódnak, a hőszigetelés pedig csak közöttük lévő rést tölti ki, így a gerendák vonalmenti hőhidat képeznek.

A vízköpők körüli meghibásodások a helyszíni szemle során is látszódtak. Helyenként a vakolat elszíneződéséből lehetett következtetni a beázásokra vagy utólagos javításokra, amit a csőköri vízszigetelési hiányosságok okozhattak. Ezenkívül a téli fotókon jól látható, hogy a csőből kifolyó víz visszafagyhat (lásd: 19. ábra). Ez különösen nagy problémát jelent, hiszen meggátolja a víz elvezetését illetve vakolat alatti beázásokhoz vezethet. Továbbá azt is fontos megjegyezni, hogy ezek alatt a vízköpő nyílások alatt a fekvő ereszbe áramló víz mennyisége sokkal nagyobb, mint a tető általános felületein, ennek ellenére az eresz kialakítása és magassága nem alkalmazkodik ehhez az emelt igénybevételhez, így több helyen is észlelhető, hogy a víz átfolyik az fekvő eresz alatti tető részekre ezeken a szakaszokon (lásd:19. ábra).

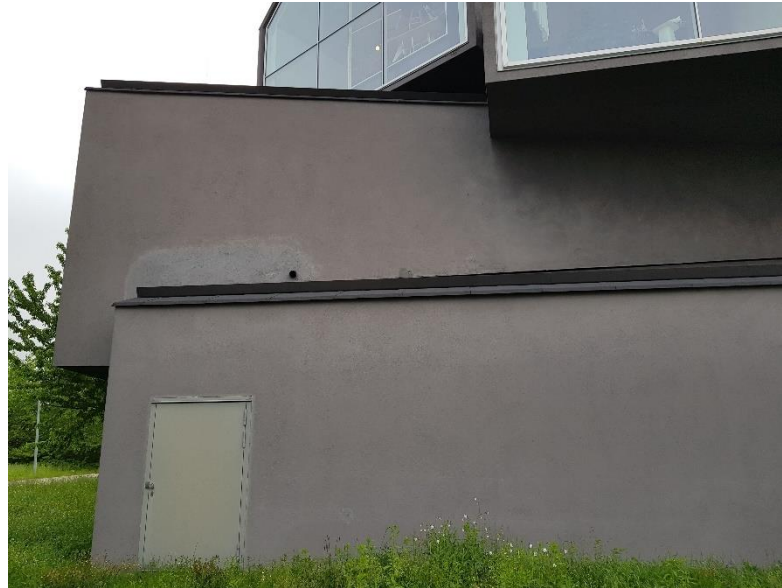
22. ábra VitraHaus lefolyócső kivezetése alsóbb tetőre (képet készítette: Heincz Dániel)

A tetők vízelvezetését két tényező teszi bonyolulttá. Először is az építészeti koncepció miatt nem kívánatos a külső látszó lefolyó, emiatt két lehetőség maradt a tervezők számára, vagy a vakolat síkjában, vagy az épületen belül voltak kénytelenek elvezetni a vizet. A második komplikációt okozó tényező az épület összetett geometriája. Amennyiben az épületen belül vezetnék el a lefolyócsöveket, úgy nem minden esetben lehetséges a lehető legrövidebb úton, függőlegesen kivezetni az épületből a vizet (például egy konzolosan kinyúló épületszárny esetén), valamint más szituációkban ahol ha bonyolult vonalvezetéssel is, de megoldható lenne a csapadék belső elvezetése ott sem célszerű ez a kialakítás, mivel nehezen szervizelhető, könnyen okozhat belső beázásokat illetve a beáramló hideg víz hő- és páratechnikai problémákhoz is vezethetne. Éppen ezért a tervezők úgy döntöttek, hogy amennyiben ez szükséges, ott a magasabb tetőkről lefolyó csapadékot egy alacsonyabb tetőre vezetik át, ahonnan az ottani eresz és lefolyó rendszeren keresztül tud távozni ( 17. ábra, 22. ábra). Mivel egyik építkezésről készült képen sem láthatók a lefolyók helyén,

nyílások a vasbeton szerkezeten átmenő csövek számára, emiatt arra a következtetésre jutottam, hogy a hőszigetelés síkjában történt a lefolyók elvezetése.

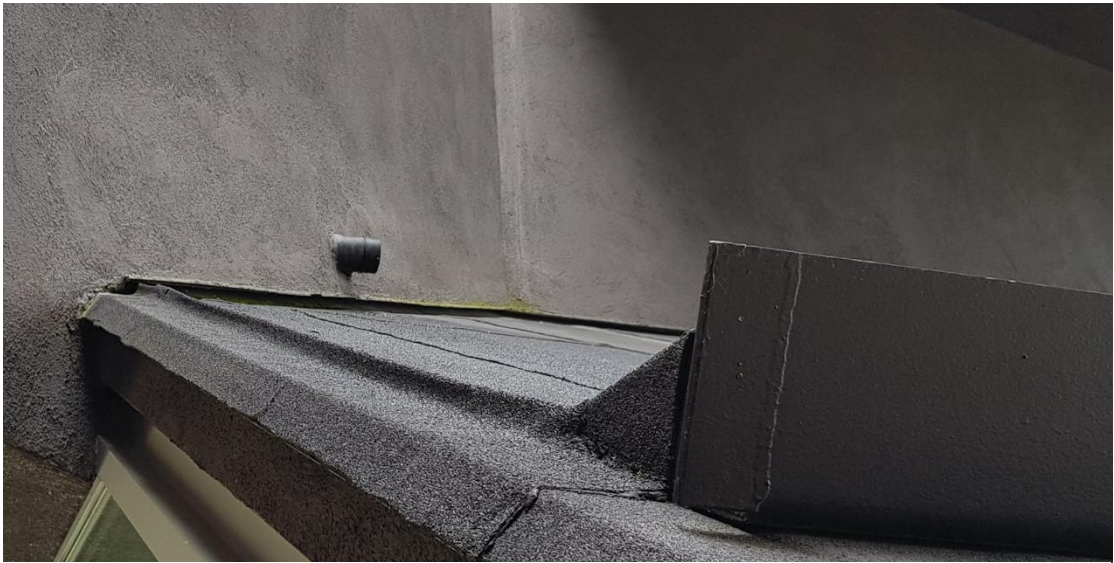
23. ábra *VitraHaus, mohásodás falszegély felett, oromszegély és fekvőeresz (képet készítette: Heincz Dániel)*

Vakoltfal és tető találkozásánál, egy megközelítőleg 5cm magasságú, falszegély került elhelyezésre melynek pontos kialakításáról és anyagáról nem találtam se leírást sem részletrajzot a rendelkezésemre álló forrásokban. A szegély tetején több helyen mohosodás jelent meg (lásd 23. ábra). Ennek oka valószínűleg a homlokzati vakolat síkjából kiálló szegély elem, amely tetején szennyeződés rakódhat le. Ezenkívül a falszegély felett az épület számos pontján beázások jelei látszanak (lásd például: 22. ábra, 29. ábra). Ezt okozhatja az, hogy a falszegély nagyon kis magasságú került felvezetésre, vagy a bitumenlemez tetőfedés nem vízhatlan záródása a szegélyhez.

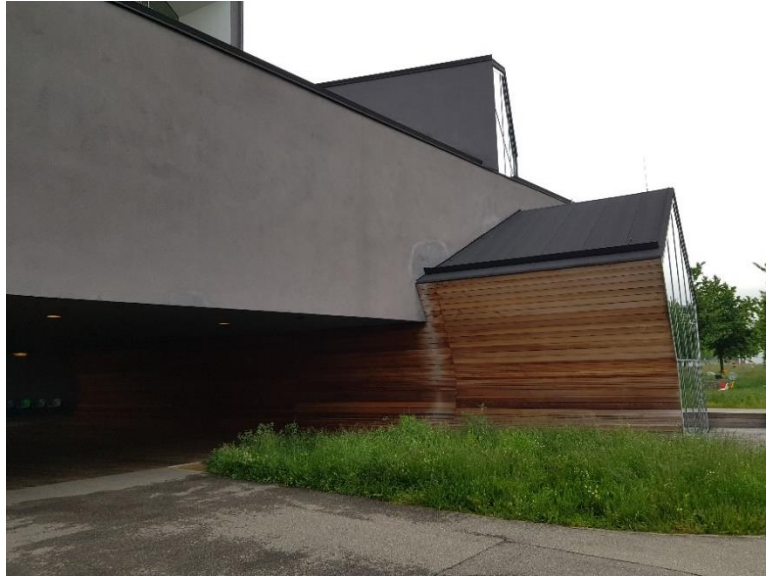
24. ábra VitraHaus, fekvő eresz és falszegély kapcsolat (képet készítette: Heincz Dániel)

További problémás csomópont alakul ki a fekvőeresz és falcsatlakozásánál, ahol szintén nem vízhatlan a kapcsolat a két szerkezet között és akár nagyobb mennyiségű víz is átfolyhat a réseken ami károsíthatja az alsóbb szerkezeteket. Legmarkánsabban ez a fa burkolatú épületmodulnál figyelhető meg, ahol a fekvő eresz szélénél a vakolat teljesen átázott, illetve alatta a falszegély vonalában, a faburkolat is erodálódott a folyamatosan lefolyó víztől.

Különösen nagy problémát jelent a fekvő eresz és falszegély kapcsolata, ahol nagymennyiségű víz gyülemlik fel és nehéz kialakítani vízzárást a két szerkezet között. Ennél a csomópontnál a falszegélynek célszerű rá terelni a lefolyó vizet a fekvő ereszre. Erre a kent vízszigetelés nem alkalmas, mivel nem tudná felvenni a különböző anyagok (fém, bitumen, falra támaszkodó hátszerkezet) eltérő mozgásait, emiatt javasolt a fém falszegély alkalmazása (lásd: 32. ábra)

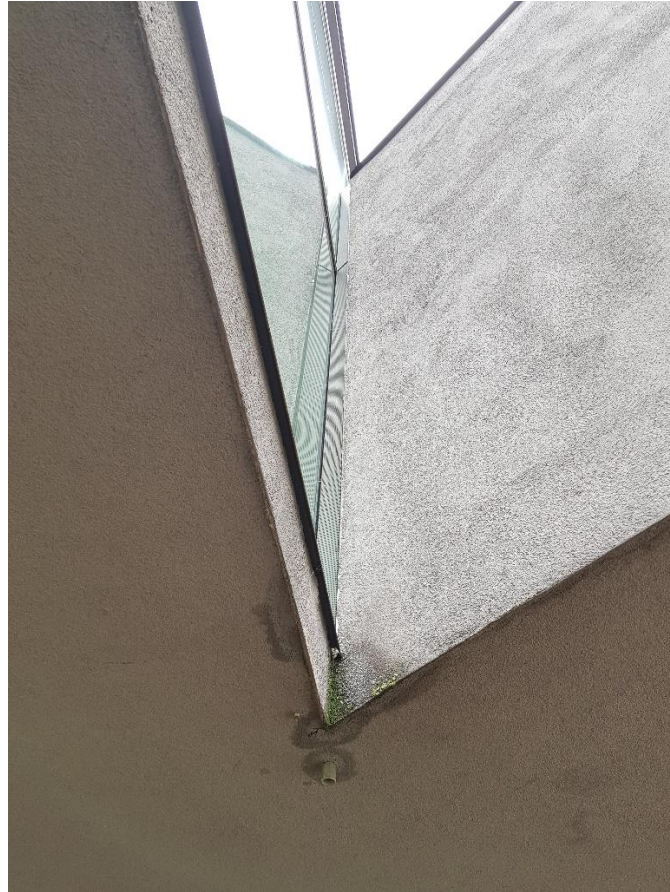
25. ábra VitraHaus, Fügönyfal és vakoltfal csatlakozása (képet készítette: Heincz Dániel)

A függönyfal oldalsó bordázata körül, a könnyűszerkezetes keretezés és a vakoltfal találkozásánál a homlokzaton egy perforált lemez takarás fut körbe (lásd: 25. ábra). A függönyfalak felületén lefolyó, illetve a bordázat csatornáiba bejutó csapadék elvezetése szintén problémákat szül a sarkokon. Ezeken a helyeken az üvegezés aljánál elhelyezett cseppentőszegély közvetlen a falra irányítja a lefolyó vizet a hegyesszögű falcsatlakozás miatt (25. ábra). Ez a vakolat szennyeződéséhez és beázásokhoz vezet. A bordázatba bejutott víz kivezetése a könnyűszerkezetes keretezésen keresztül egy PVC csövön át történik. Ennek a megoldásnak a vízzáró kialakítása és a vakolaton való szakszerű átvezetése viszont nagyon nehezen vagy egyáltalán nem megoldható. Mindezek összessége okozza ezen csomópontok károsodásait (lásd:25. ábra).

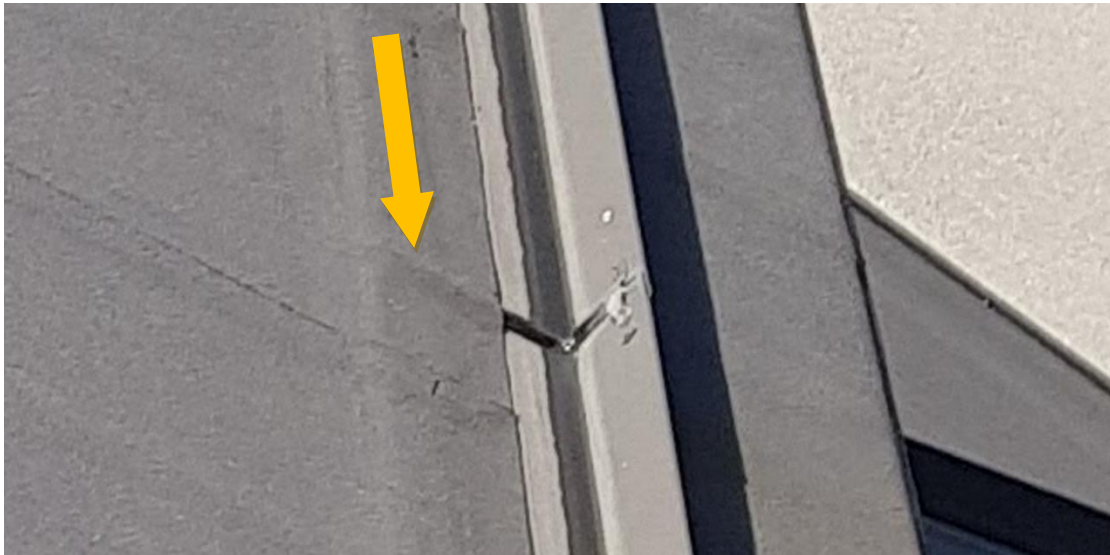
27. ábra VitraHaus, Fekvő ereszt toldása (fotót készítette: Heincz Dániel, ereszlejtésének irányát a nyíl jelzi)

Ha egy toldás helyszíni kialakítását közelebbről szemügyre vesszük akkor látszik, hogy helyenként az L acélokat lejtésiránnyal szemben fektették egymásra, ami mindenképpen beázás veszélyes megoldás. Emellett a toldásokat folytonossá tevő fém szorító elem is kis gátat képez a csatornában ami pont ott torlasztja fel a vizet ahol a legnagyobb a veszélye a szivárgásnak (lásd: 27. ábra, Eresz lejtésének irányát nyíl jelzi).

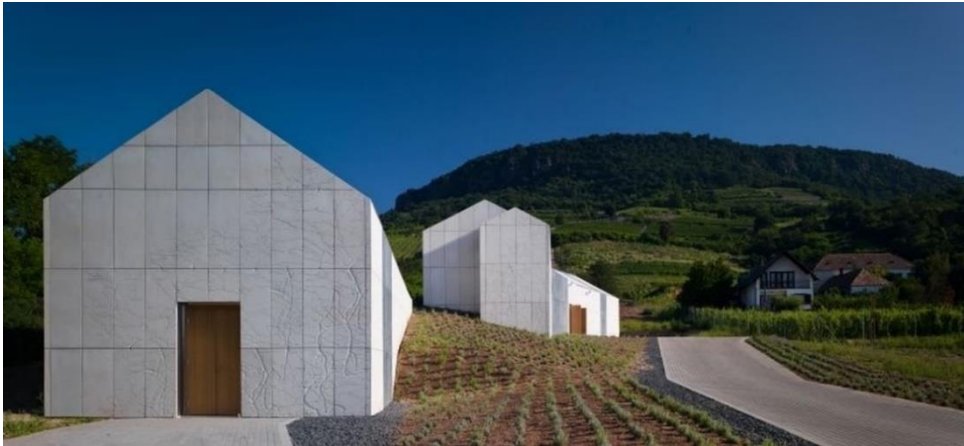
35. ábra Laposa Bazaltbor Borászat – Badacsonytomaj, (kép forrása: <https://epiteszforum.hu/bazaltbor-laposa-pinceszeti>),  
problémakör: rejtett vízvezetés, homogén átforduló tető és homlokzatburkolat

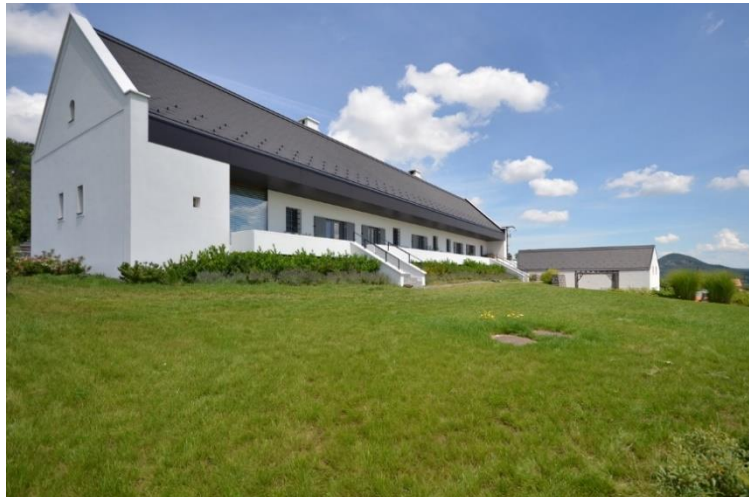
36. ábra Gilvesy Pincészet - Hegymagas, (kép forrása: <http://hazai.kozep.bme.hu/hu/gilvesy-pinceszeti-hegymagas/>);  
problémakör: rejtett vízvezetés
