TDK 2013
BME ÉPÍTÉSZMÉRNÖKI KAR
ÉPÍTÉSZETTÖRTÉNETI SZEKCIÓ

PARASZTHÁZ-SORSOK HAJÓSON 1945-TŐL NAPJAINKIG

Szerző: Juhász Nóra
Konzulens: Dr. Halmos Balázs

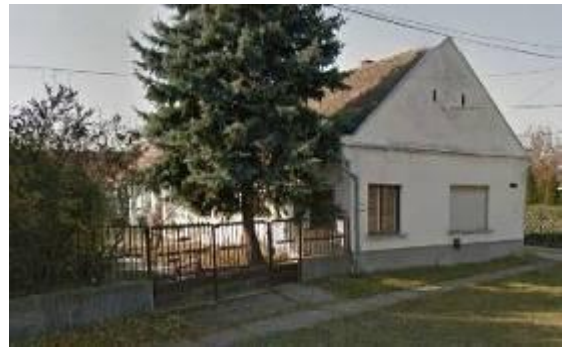
A kutatásom személyes kötődésből egy 1895-ben épült hagyományos parasztházból indult ki, mely 1950-ben nagyapám tulajdonába került. Az épület ma a Rózsa utca 32. szám alatti telken áll, a település periferiáján, az elmúlt években a tulajdonosok kézzől kézre adták, majd 2013 elejére teljesen lakatlanná vált. Az épület ma rossz állapotban van, tömegformája és legtöbb szerkezete az eredeti, a tornác egy részét azóta már befalazták.

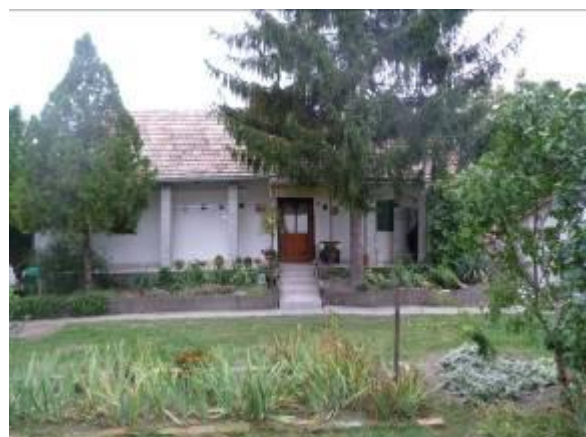
A településközpont felé, a Rózsa utca 3. szám alatt álló épület – továbbiakban *Greksa-ház* – építési ideje ismeretlen, de feltételezhetően a századforduló környékén épülhetett. Tömegformája, végig nyitott tornáca ma is utal az épület eredeti állapotára,

azóta azonban részesült a modernizáció vívmányaiból és az elmúlt években teljes körű szerkezeti megerősítésen is átesett, így ma kifejezetten jó állapotban van. Tulajdonosa 2000-ben örökölte meg a házat testvérétől, 2007-ben költözött be, korábban azonban gyerekként is itt élt, 1947-től 1955-ig.

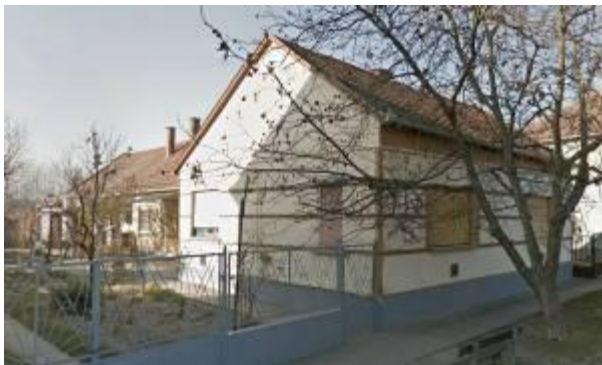
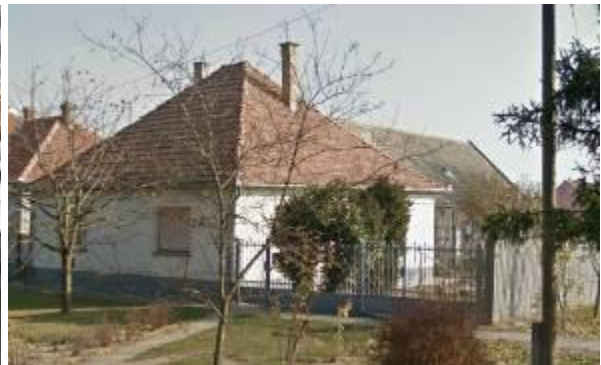
A Kalocsa felé vezető út irányába található Hajós egyik legszegényebb területe, a Rózsa utca vége. Ehhez nagyon közel, a Rózsa utca 56. szám alatt található a *Bohner-ház*. A mai tulajdonos az építető fia, az épület ugyanis az egyik utolsó hagyományos építésű parasztház a településen, építése 1940-ben kezdődött, majd a háború miatt nem is fejeződött be teljesen a kitelepítésig. Sok szempontból érdekes példa, hiszen egyrésztől fejlettebb, másrésztől pedig hátrányosabb épületnek számított a kitelepítések után, mint a többi hagyományos lakóház. 1968-ban jelentős átalakítás történt az épületen, a meglévő hosszú házat elől kéttraktusossá alakították, emellett a tornác egy részét is „becsukták”. Az utcáról nézve nem igazán tűnik fel, hogy egykor hagyományos parasztháznak épült, azonban a belső elrendezés és a lényegében teljesen megmaradt eredeti épület igazolja ezt. A tulajdonos feleségével és idősebb fiával lakik ma itt.

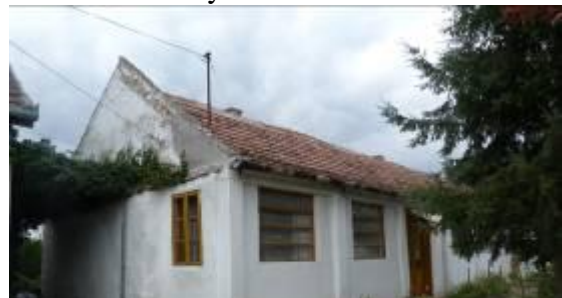
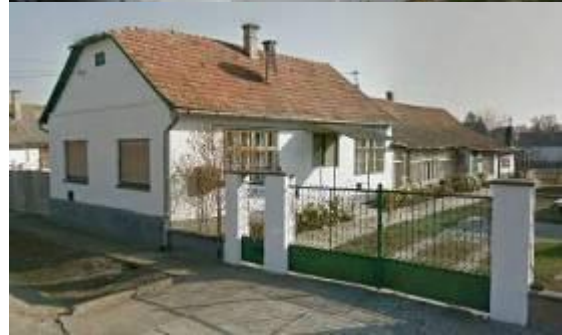
A *Greksa-ház* szomszédságában, a Rózsa utca 5-ben áll az *Ignéczi-ház*. Feltehetően a többi épületnél kicsit korábban, az 1800-as évek közepén épült, pontos adatokat azonban nem kaptam az építésről. Az eredeti hosszú épület 3 egymás mögötti lakást foglalt magába, ebből ma a hátsó két lakás áll, melyeket már korábban összenyitottak. Tulajdonosa születésétől kezdve él ezen a telken, 1956-ig az első lakásban lakott, utána költözött hátra családjával, ma egyedül lakik itt. A ház mai megjelenését tekintve

megtartotta hosszú tömegformáját, a tornác azonban teljesen be lett falazva, csak a falpillérek jelzik a tornácoszlopok helyét. A legtöbb szerkezet még építéskori. Az épület sajnos elég rossz állapotban van, a karbantartása nehézséget okoz a tulajdonosnak.

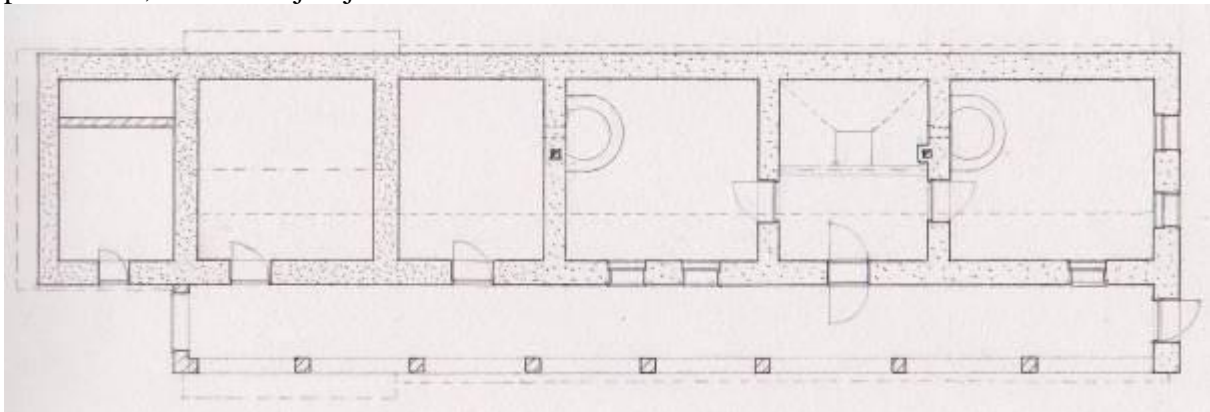
Az épületet valószínűleg 1895-ben építették, de az interjúk során az 1890-es és az 1900-as év is felmerült, mint lehetséges építési év. Mivel a tulajdonos jómódú volt, így a telek és a ház mérete is elütött az akkor átlagostól. Az utcában, de még a faluban is 1-2 kivétellel csak ennél kisebb és egyszerűbb házak épültek, formájukat és belső beosztásukat tekintve azonban hasonlóak voltak. A *Mayer-ház* helyiségkiosztása az utca felől első szoba, konyha, hátsó szoba, 2 kamra és egy füstölő volt, ami már a hátsó udvar részét képezte, az udvari oldalon végigfutó hosszú tornác, helyi megnevezéssel *gang*³⁰ épült. A helyiségek fölött tapasztott padlás volt, aminek feljárója a hátsó kamrából indult.

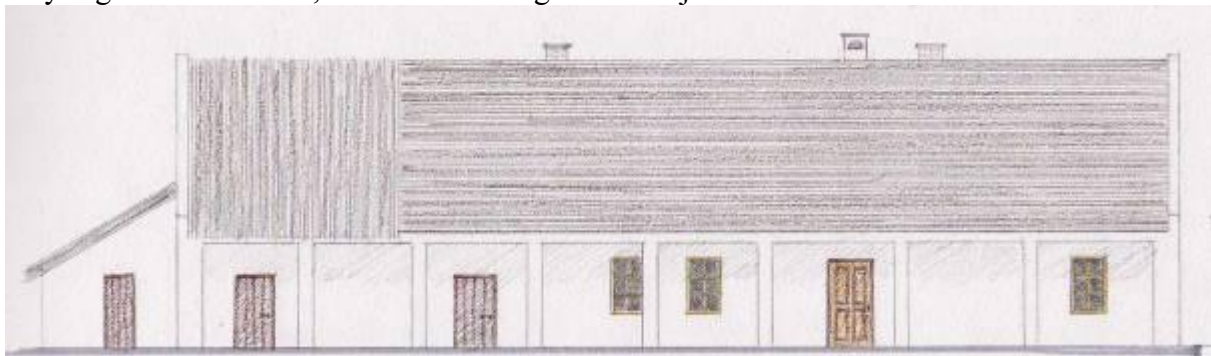
A ház homlokzatait és a helyiségek falát egyszerűen fehérre meszelték, akkori jellemző épületdíszítésről nincs említés, ez az egész faluban tipikusnak mondható. A 40-es években a fehér mellett elterjedt volt a halványsárga meszelés is, ezt alkalmazták a *Bohner-házon* is. A házak díszítése nem is jött divatba a század első felében, az egyetlen előfordulása a szobák padlóján volt megfigyelhető: a földre a fal vonalában egy okkersárga csíkot festettek a helyiség meszelése után, ami szintén az egész falura jellemző tendencia volt.

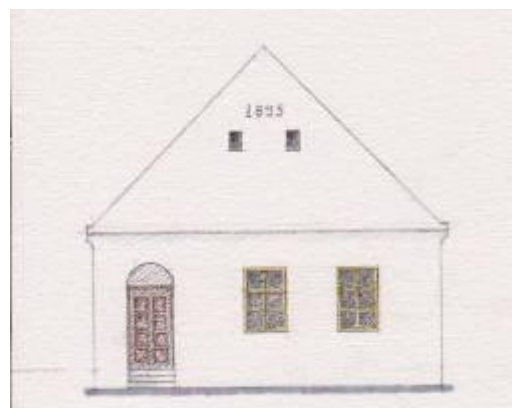
A *Mayer-ház* udvar felőli oldalán nyitott tornác futott végig, a pillérek égetett téglából készültek és a ház falával azonosan fehér meszelést kaptak. A *gang* padlója előtt a kamrákig hatszögletű égetett téglával, utána egyszerű kisméretű téglával volt kirakva, ami akkoriban a jómódról árulkodott, hiszen a többi ház tornáca mind földes volt. A tornác végében alacsony, fából tákoltt kiskapu, ún.

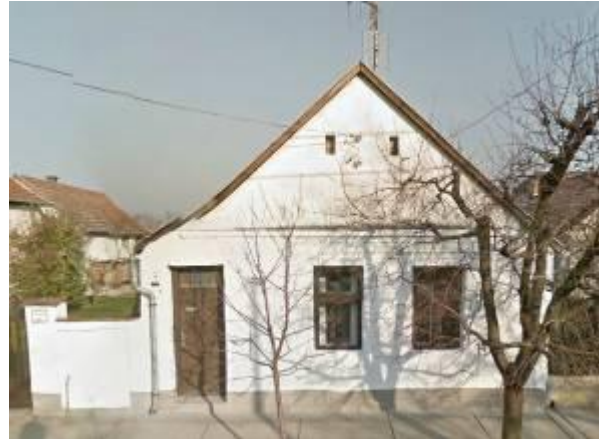
A *Mayer-ház*on a telek bejárata az épület homlokzati falán helyezkedett el, boltíves nyílásban egy egyszerű, de szépen kimunkált tömörfa ajtó, ami a tornácra nyílt. Ez szinte minden házon épült, helyi megnevezése a sváb nyelvből adódóan „gangtir”. Előtte két-három lépcsőfok volt a szintkülönbség áthidalására. Egy másik esetben, a *Greksa-ház*ban valamiért ezeket a lépcsőfokokat elhagyták vagy az építés óta megszüntették, így itt a *gangtir* a 40-es években inkább az épület jellegzetes dísz volt, mint funkcionális eleme. A beszámolók

alapján erre az időszakra vonatkozóan ez igaz lehet, mivel többen állították, hogy a *gangtirt* nem használták igazán bejáratként, inkább a közvetlenül mellette lévő deszkaajtón jártak be a telekre. A *Bohner-ház* utcai homlokzatán az építéskor kihagyták a *gangtir* helyét, azonban mivel a háború rendkívül hosszúra nyújtotta az építkezést, a család 1947-es kitelepítéséig maga az ajtó nem került elhelyezésre. A telepések idején feltehetően kerülhetett oda valami nyílászáró, azonban a későbbi átépítés ennek nyomait már eltüntette. (eredeti homlokzat a *gangtirt*rel)

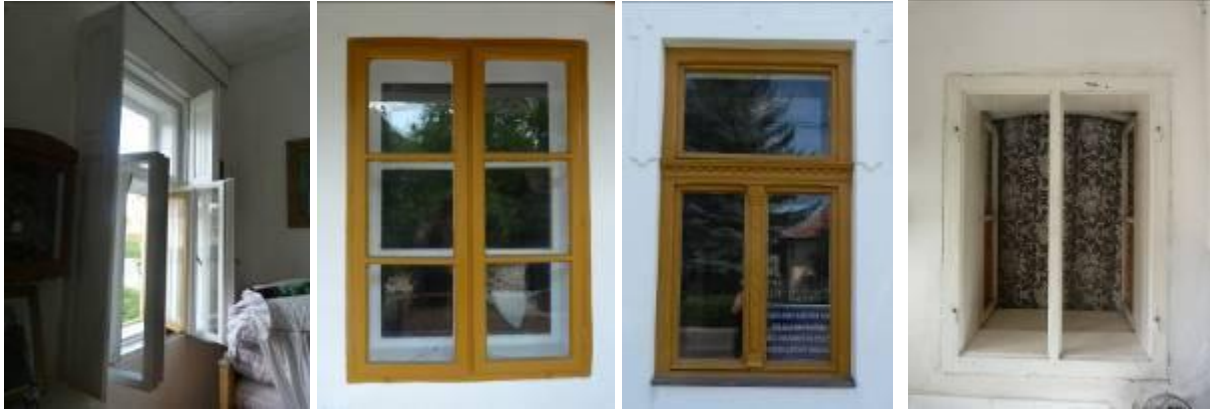
telente a hideg ellen zártak. Ez egy nagyon elterjedt szerkezeti megoldás volt Hajóson, feltehetően a polgári építészetből lett áttemelve az itteni népi hagyományba.

A többi épület nyílászáró szerkezetei a *Mayer-ház*hoz nagyon hasonlóak voltak, egyedül az *Ignéczi-háznál* építettek be egyszerűbb és kisebb ablakokat, de ezeket is csak a hátsó két lakásnál. Emellett csak itt nem fordult elő a fa spaletta, helyette kívülről felszerelt, feketére mázolt vas spaletták készültek, ami szintén a régiebb és/vagy a szegényebb kialakításra utal.

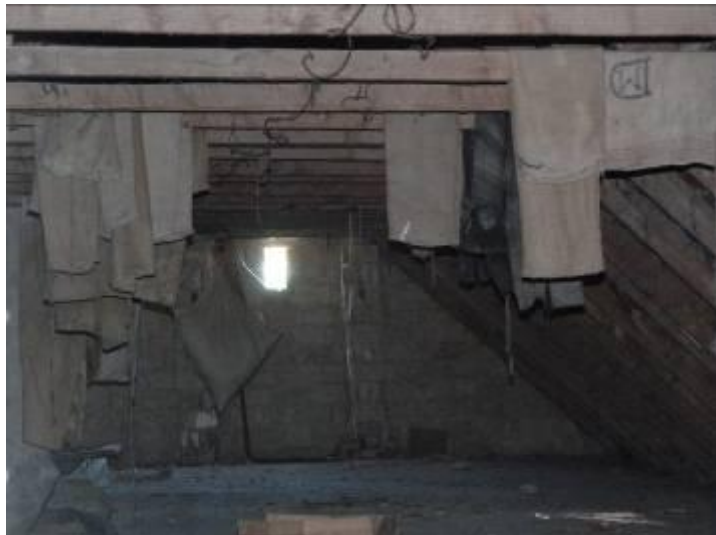
Az épület tetőszerkezete szarufás-torokgerendás fedélszék. Ez a típus a Duna-Tisza közén hagyományosan nem volt egy elterjedt megoldás, a XIX. századra azonban általánossá vált. Ennek oka a kamarai telepítésekben rejlik, ugyanis a telepéseknek készített ajánlott terveken ez a megoldás szerepelt és a kamarai telepítésekkel érkezők vélhetően ezt a módszert terjeszthették el a faluban. A faszerkezet szépen megmunkált fenyő fűrészáruból készült, hagyományos ácskötések és

vasszőgek alkalmazásával. Erre szintén fűrészelt anyagú lécezés és cserépfedés került. Ez a fedélszék kifejezetten jó minőségű és tartós szerkezet volt, amit az is bizonyít, hogy a mai napig áll. A ház hátsó végében az alárendelt helyiségek felett már nem törekedtek a tetőszerkezet ilyen magas fokú minőségére, egyszerűbb, bárdolatlan dorongfákat és gyengébb kötéseket alkalmaztak, cserép helyett pedig ritkább lécezésre fektetett nádfedés volt.

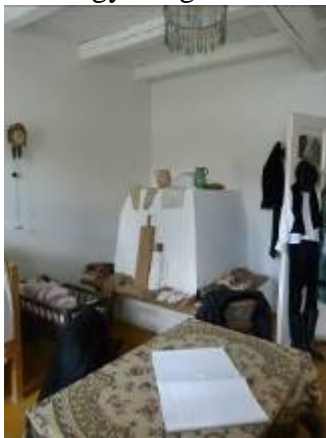
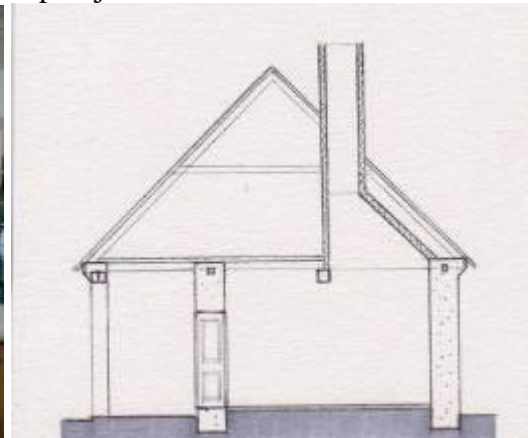
torkollott. A búboskemencék jellemzően a faltól kicsit eltartva készültek, az így kialakult hely volt a *súfá*, ami egyrészt segített a meleg megőrzésében, másrészt tárolóként vagy melegedőként szolgált. A kemencék körül mindenhol készült egy padka, ún. *ófabánk*, ami a lakás egyik legkellemesebb pontjának számított.

A zárt kémények mellett a szabadkémény ekkor még gyakori jelenség volt a faluban, elsősorban talán a füstölés miatt. A vizsgált házaknál csak a *Bohner-ház*ban nem készült ilyen szerkezet, ez azonban egyértelműen a későbbi építésnek tudható be. A *Huber-ház*nál sincs említés szabadkéményről, itt azonban nem igazolható, hogy eredetileg nem is volt. A többi háznál mind épült, ebből az *Ignéczi-ház*nál csak az első lakás konyhája fölé. A *Greksa-ház* kivételével a szabadkémény mellett mindenhol készült legalább egy téglából falazott zárt kémény is, melyeket a vályogfalban vagy közvetlenül a fal mellett vezettek. Mindegyik házában épült *ófa* is, lakásonként azonban általában csak egy, az első szobában, csak a *Mayer-és a Huber-ház* épült két kemencével. A *Bohner-ház*ban pedig a kemence a hátsó konyhában kapott helyet közvetlen a bejárati ajtó mellett. Mivel a konyha akkor is még a családi élet és a házában töltött idő elsőszámú helyisége volt, ezért az építetők gondoskodni akartak a helyiség melegen tartásáról, aminek legkedveltebb módja még mindig a kemence volt. A többi házzal ellentétben itt szabadkémény sem készült, ami a huzat miatt indokolatlanná tette volna a kemence építését. Ez az *ófa* azonban a többinél egyszerűbb kialakítású sarokkemence volt.

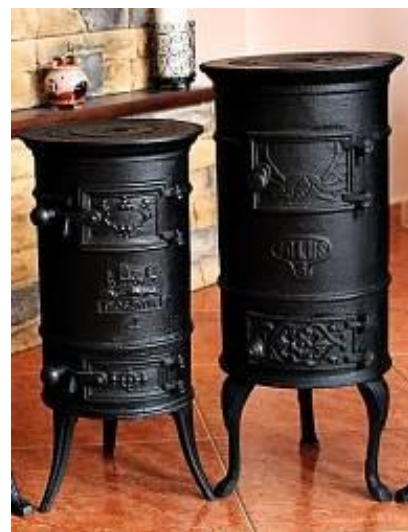
A Mayer-házban tehát megoldást kellett találni a korábban említett lakhatási nehézségekre. A Mayer család így a beköltözés után rögtön elbontotta az első szobában lévő búboskemencét, hogy abban az egy lakható helyiségben teret nyerjenek. A fűtést ezután egy ún. Jancsi-kályhával oldották meg, ami a vaskályhák egy akkor divatos, zománcozott fajtája volt. Pár évvel később, 1955-ben a Szauter család az első kamrát alakította konyhává, amit megelőzően a pincét földdel töltötték fel, hogy az újonnan kialakított konyha használatát ne korlátozza. Ezt egyrészt indokolhatja a saját konyha hiányának problematikája, másrészt viszont elterjedt volt már a faluban egy másik, a hátsó szoba mögött lévő

konyha megléte, innen nézve viszont inkább fejlesztésnek tekinthető ez az átalakítás.⁴⁶ A két helyiséget egy új ajtó beépítésével összenyitották, emellett a meglévő bejárati ajtó mellé egy kis szűrkére mázolt, spalettás ablak került, hogy a konyha több fényt kapjon. A két lakórész közötti átjárást megszüntették, az első konyha és a hátsó szoba közötti ajtó eltorlaszolásával.

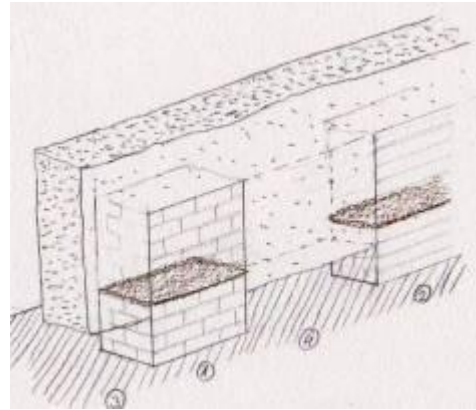
Az 50-es évektől az akkor már 60-80 éves parasztházaknál szükséges volt bizonyos szintű szerkezeti megerősítés. A *Mayer-háznál* (és jóformán minden vályogépületnél) elsősorban a vertfalak jelentették a problémát, a vizenyős területen fokozottan átnedvesedtek, gyakori karbantartást igényeltek. Amint a tulajdonosok egy kis pénzhez jutottak, megkezdődött a vert falak utólagos szakaszos aláfalazása. A megerősítés ütemét az határozta meg, hogy éppen melyik falszakasz került súlyosan károsodott állapotba, azaz mindig ott falaztak, ahol úgy látták, hogy éppen megmozdult a fal. Így a teljes munka több évig is elhúzódott. Az aláfalazásnál kisméretű tömör téglából 1 méter mély alapokat készítettek, a talajszintre egy réteg kátránypapír szigetelést fektettek, majd téglából a látható vizesedés mértékétől függően 40-60 cm lábazat is készült. Ezt ugyanúgy bevakolták és fehérre meszelték, tehát a ház megjelenésén semmit sem változtatott.

Először a hátsó konyha szakaszán készítették el a hosszfalak alapjait, ahol vélhetően a pince betemetése is közrejátszott az épület süllyedésében. Az utolsó szakasz már az '50-es évek végén az első szoba hosszfa volt, aminek az alapozása lényegében az utolsó pillanatban történt: „*ott egyszer egy hatalmasat reccsent a tető, amikor a fal megmozdult alatta, szóval nagyon gyorsan kellett megcsinálni.*”⁴⁸ A tornácoszlopok is süllyedtek, így azok is téglalapozást kaptak.

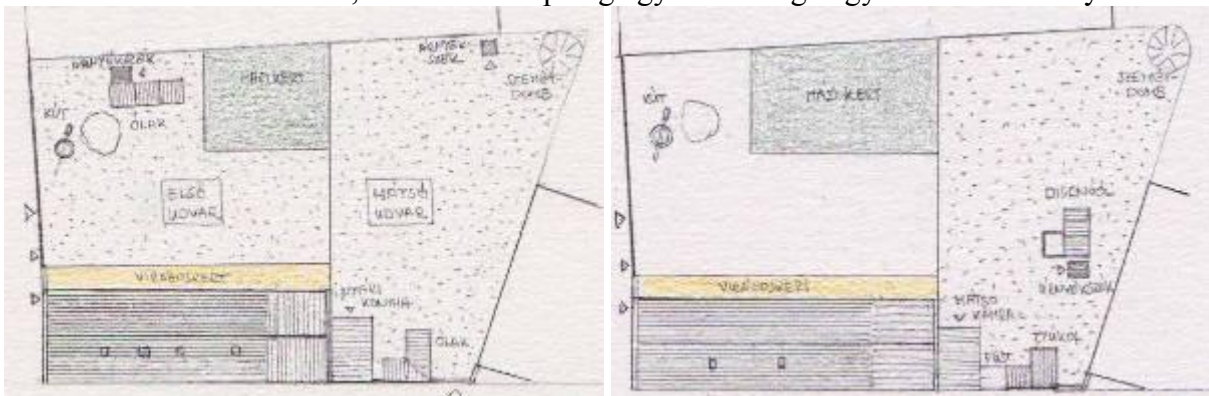
A *Mayer-ház*at az alatta épített mesterséges feltöltésnek köszönhetően nem érte el a víz, azonban a házzal szemben lévő ólak jelentősen megrongálódtak; a nagymértékű átnedvesedés miatt az árvíz után jobbnak látták őket lebontani. Az ólak a hátsó udvarban épültek újra részben a korábban ott lévő deszka ólak helyén. A csirkeól a háztól 1 méter távolságot tartva, vele egy vonalban készült téglafalazattal, a disznóól pedig a kertkapuval szemben, a telek legvégén, deszkából. Az árnyékszék a csirkeól és a ház között kapott helyet, az ólak mögött pedig megszűnt a kiskapu a hátsó kis utca felé. Az új elrendezés egyrészt átalakította a telek képét, másrészt a két család kerthasználatát is új alapokra helyezte. Az új ólakat innentől kezdve közösen használták, az első udvar pedig egy területileg nagyobb házikert helye lett.

A hátsó udvar elrendezése ezzel nem vált véglegessé. A családnak még szüksége volt egy könnyebben használható füstölőre,⁵⁰ ugyanis 1955 óta a padláson füstöltek a szabadkémény megmaradt kürtőjében. Ekkor az árnyékszéket elbontották és a disznóól mellé helyezték át, a ház mögötti helyen pedig téglából kialakították az új füstölőt.

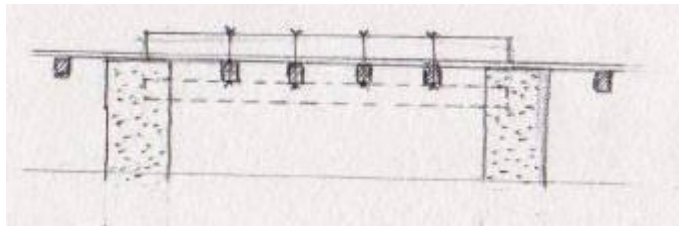
A födém alsó betapasztása az összes vizsgált házat érintette, eltérés legfeljebb abban volt, hogy mikor és melyik helyiségekben csinálták meg. A *Mayer-ház* födéme ennek fényében elég későn készült el, a többi házban már mind voltak ekkora bestukatúrozott helyiségek. Ezek közül a *Bohner-ház* volt az, ami bizonyíthatóan már eleve stukatúrozott födémrel készült, itt is csak az alárendelt helyiségek, a kamra, a belső spájz és az istállók nem kaptak sík mennyezetet. Mikor a Bohner család a kitelepítés után, '63-ban visszatér házába, a spájz födémét is be akarták tapasztani, azonban a lécezés önmagában sokkal praktikusabbnak bizonyult, a mai napig ezen tárolják a kolbászokat, szalonnákat, így a nádállók már nem kerültek alá.

Ahol a szobában mestergerenda volt, ott az egész művelet ennek az eltávolításával kezdődött, vagyis „felhúzták a padlásra”. Ez azt jelentette, hogy a mestergerendát kibontották a falból és a padláson helyezték el, majd a födémgerendákat csavarozással függesztették fel erre.

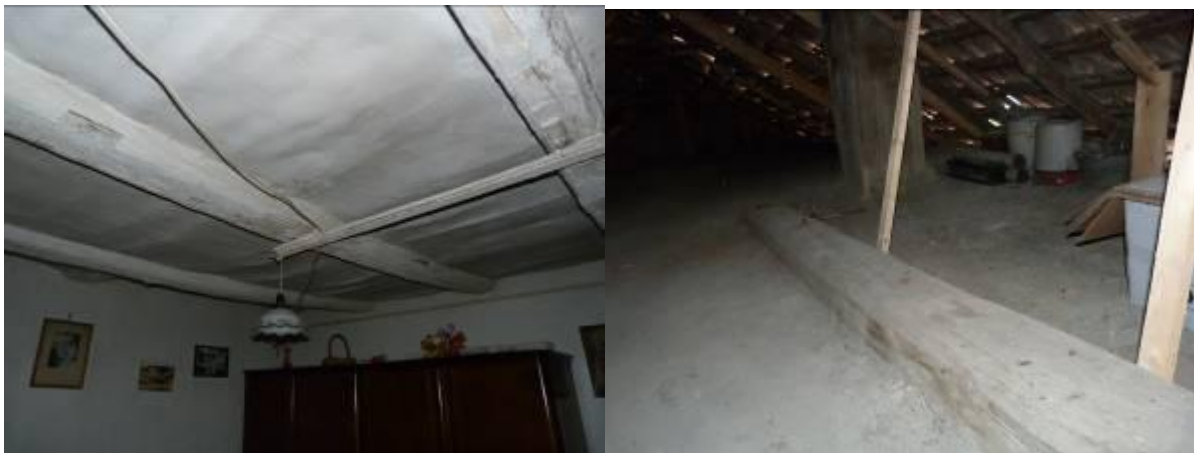
Az *Ignéczi-házban* a hátsó házrész kilóg a sorból, ugyanis itt ma is láthatunk gerendás födémrel. A középső szobában a lakók stukatúroztak, azonban a többi három helyiségben nem. A hátsó szobában lemeszelve az eredeti mestergerendás födém látható, az első szobában azonban a mestergerendát felhúzták a padlásra, a deszkázatot pedig vékony rétegben betapasztották – ezt valószínűleg a faanyag pergésének megszüntetése végett. Ezen a födémén nagyon nagy mértékű lehajlás figyelhető meg, aminek oka a mestergerenda hibás áthelyezése lehetett. A gerendát itt ugyanis nem kibontották, hanem feltehetően csak kivágták a falból, tehát a megmaradt rész nem volt már elég hosszú ahhoz, hogy a padláson áthidalja a helyiség teljes hosszát. Függesztés helyett így a mestergerenda itt csak növelte a födém terhét, ami komolyabb károsodást okozott. A fal és a födém csatlakozásánál észre is vehető ez a hibás kivitelezés.

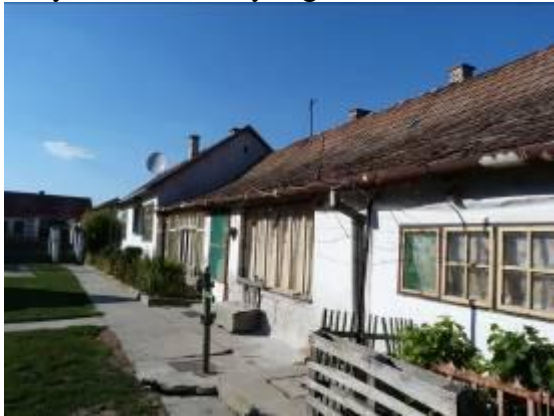
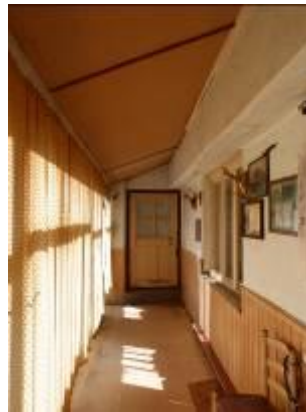
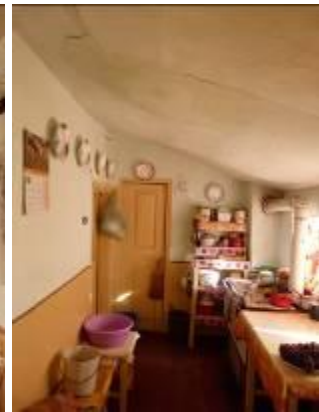
A *Szeitz-ház*nál becsukott gang kívülről olyan, mintha az építkezés nem egy időben történt volna, ugyanis hiába zárták be az egész tornácot, a ház egységes képe teljesen megbomlott. Az első fele, ami funkcióban az új házhoz kötődik, nagyon szegényes eszközökkel, nagy faszervezetű üvegablakokkal és deszka lábazattal lett kialakítva, ami által ez a folyosó fényben igen gazdag. Az előszobát és a konyhát tartalmazó egység azonban tömör megjelenésű, kisméretű téglafalazattal és helyiségenként eltérő karakterű ablakokkal.

Ez a helyiség, ami lényegében lakókonyhaként funkcionál, sokkal kevesebb fényt kap, ami bizonyos értelemben ellentmondásban áll a közlekedő folyosó jó megvilágítottságával. A fénynél azonban fontosabb szerepe volt a meleg megtartásának, és lényegében ez volt az egész építkezés másik fontos mozgatója. A hagyományos egytraktusos épületek helyiségeinél a két vagy három külső fallal sok hő távozott, ami a ház nehezebb (és költségesebb) felfűtését eredményezte. A tornác befalazása elzárta a helyiségek egyik falát a külső tértől, amivel az adott helyiség hőtechnikailag kedvezőbb helyzetbe került. Ha a tornácra, mint itt is, konyhát hoztak létre, az a fűtés szempontjából még jobb volt, mivel a sparhelt így közvetlenül a konyha melletti helyiséget is fűtötte.

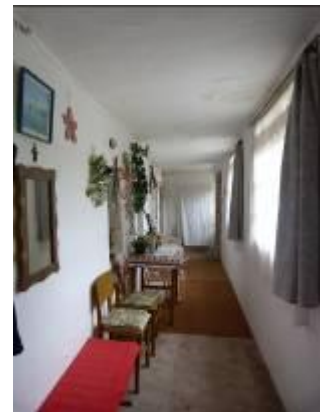
Az *Ignéczi-házban* a '83-as építkezés után a tornác befalazását egészen hasonló okok vezérelték. Az *első ház* építésének ideje alatt az egész család, azaz kilenc lakó élt a *hátsó házban*, ami fokozta az igényt a belső tér növelésére. Az egész tornácot egységesen falazták be kisméretű tömör téglából, az oszlopok közé pedig a tsz-ben leselejtezett nagyméretű kertészeti üveglakokat építettek, hogy a ház kapjon valamennyi fényt. A tornác elejéről itt is leválasztottak egy külön helyiséget, amit konyhának szántak, ezt azonban sose használták konyhaként. A helyiség lényegében kihasználatlan maradt 1991-ig, amikor fürdőszobát alakítottak ki belőle. Azt, hogy addig miért nem használták, nem tudni, de a *Szeitz-házzal* ellentétben itt már korábban létrejött a lakókonyha és a lakószobák térbeli különválása, így talán nem itt volt szükség különösebb térbeli átrendezésre. Így ebben az esetben a meleg bent tartása indokolta leginkább a befalazást.

Mindkét esetben a tornác becsukásával együtt stukatúrozták annak födémét is, valamit utána kapott burkolatot a földes padló is. További közös vonás, hogy ugyan a *Szeitz-háznál* még törekedtek is a folyosó egy részének jó megvilágítására, a belső helyiségek megvilágítottsága ezzel igen rossz lett. Mindkét házban, a szobákon és a konyhán is az eredeti hagyományos ablakok és ajtók maradtak meg, melyek amúgy sem engedtek be túl sok fényt, így azonban a helyiségek lényegében teljesen sötétté váltak, ami ezeknek a típusú átépítéseknek talán a legnagyobb hátránya.

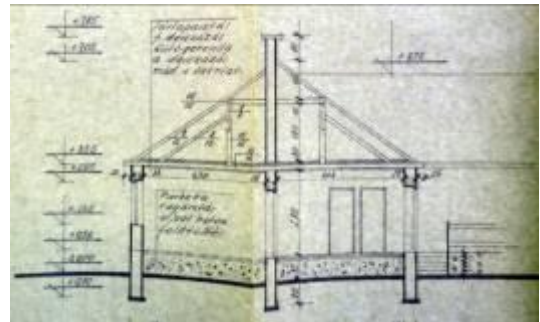
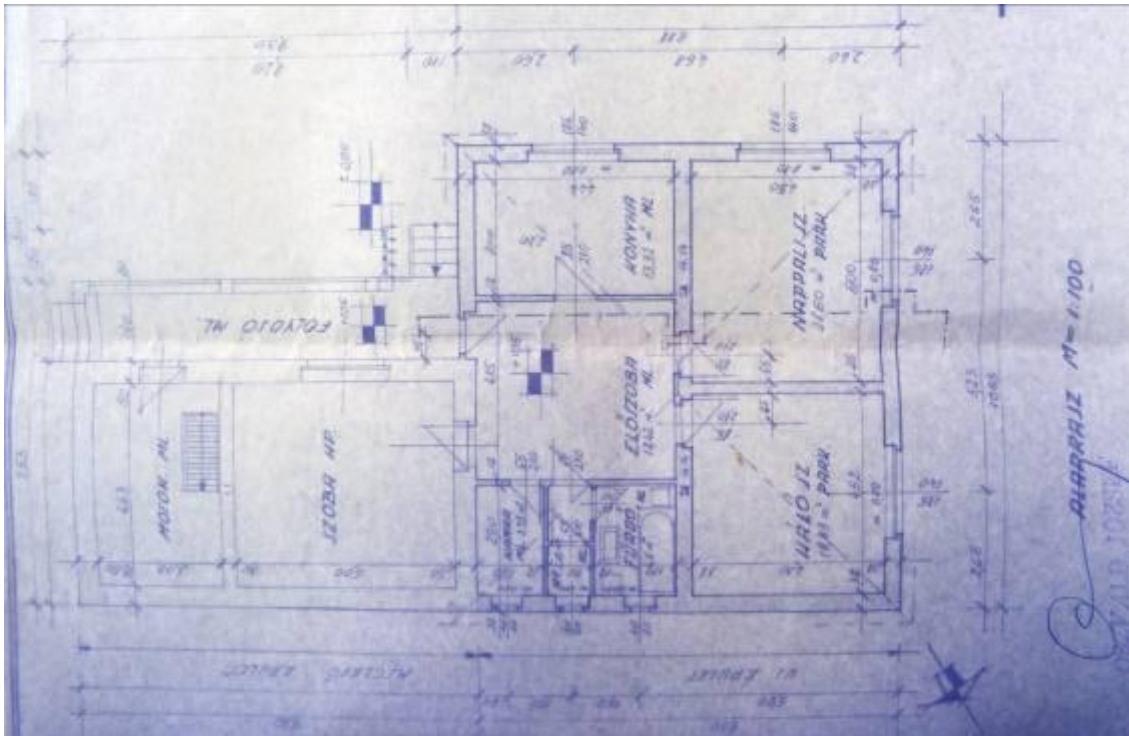
A *Huber család* ezzel szemben 4 évvel később már az akkor korszerű anyagokat és szerkezeti megoldásokat alkalmazta az átépítésnél. Az átalakítással mindenkinek saját szobát szerettek volna létrehozni egy lakóterületen belül. Az építés előtt pár hónappal hivatalos tervrajzok is készültek, végül azonban nem minden a tervek szerint valósult meg. Ilyen például, hogy a terveken az egyik új szoba konyhaként van jelölve, azonban a helyiséget sose használták annak. A beszámolók szerint viszont „*minden tervre kellett egy konyha*”,⁷⁴ ami valószínűleg a típusterves építkezésből lett átemelve és itt így nem vette figyelembe a meglévő hosszú épület hátsó részét (a konyhával együtt). Az első oromfalat itt is elbontották a tetőszerkezet egy részével együtt, az új falak azonban kisméretű tömör téglából készültek 38 cm vastagságban, felette monolit vasbeton síkfödém és a meglévő tetőszerkezethez csatlakozó sátoertető épült. A hátsó hosszfal egésze, valamint az első keresztfal egy szakasza az eredeti vert fal maradt, ebbe kötötték be az új falakat.

A két épület az új nyílászárók kialakításában egyezett. Mindkét utcára néző szoba az akkor elterjedt és korábban már más vizsgált példákban is beépített háromosztatú, egyesített szárnyú ablakot kapta. A *Bohner-háznál* azonban az első szobából kibontott régi ablakokat nem dobták ki. Mintegy újrahasznosítva a szerkezeteket, mindhárom ablak beépült az épület különböző szakaszain: egy az új első szoba udvarra néző falában, egy a hátsó konyhában, egy pedig a megmaradt tehénistállóban kapott helyet.
