BME Építészmérnöki kar  
Tudományos Diákköri Konferencia  
2023.

## **Cifraságok nyomában - XX. század eleji inaktelki lakóházak épületszerkezeti elemzése és datálása**

Készítette: Németh Dorka  
Papp Krisztián

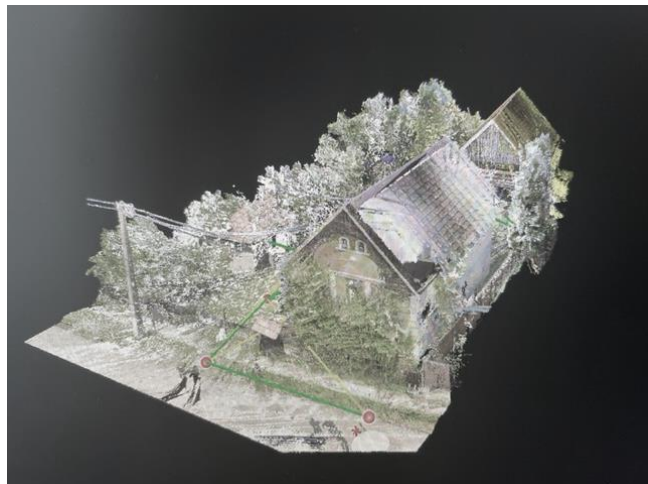
2. ábra: Inaktelke 9. pontfelhő felmérés  
fotó: Szerzők, 2023

TLS lézershkenner segítségével két lakóházat mértünk fel – Inaktelke 9. és Inaktelke 24. –, amelyekről rendkívül részletgazdag pontfelhő készült. Ezzel a módszerrel a számítógépes dokumentálás előtt már a helyszínen egy átfogó képet kaptunk az adott épületek alaprajzi és homlokzati kialakításáról, a nyílászárók pontos elhelyezkedéseiről és azoknak geometriai

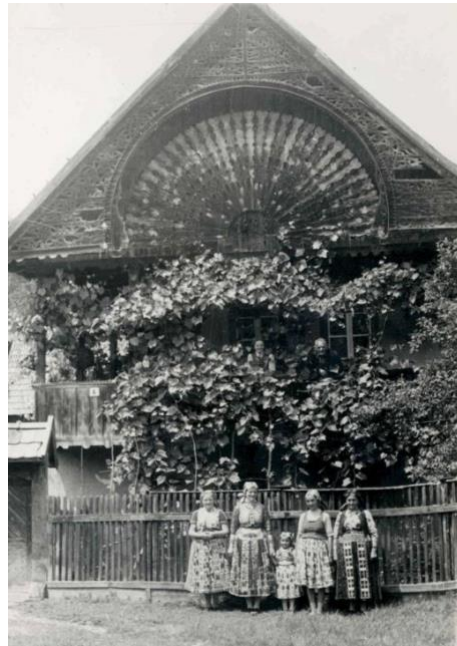
5. ábra: Kalotaszegi "pávás" faragott fa homlokzati ornamens  
forrás: [17]

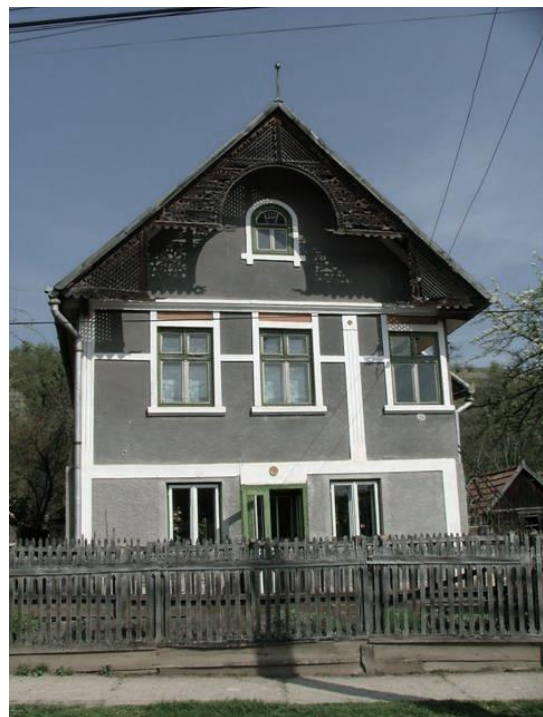
Az épület utcai homlokzata vakolt, szürkés színű és fehér színű vakolatdíszek jelennek meg a nyílászárók között, valamint fejezet nélküli oszlopelemek és egyedi párkányprofilok is láthatók.

7. ábra: Inaktelke 24.  
fotó: [17]

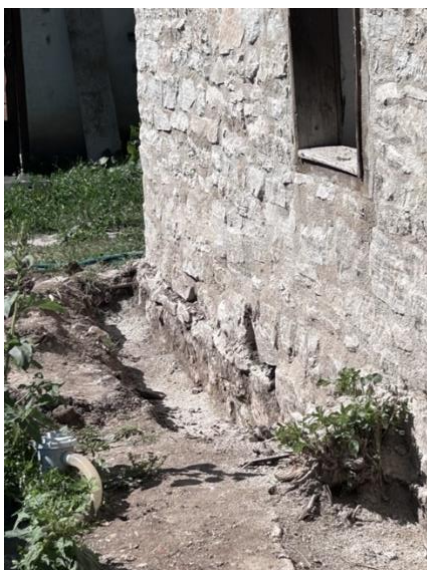
9. ábra: Inaktelke 144. alapozásának feltárása  
fotó: Szerzők, 2023

A Kalotaszegen a XIX. század végétől épült lakóházak alapozása egységesen főként kőből készült. A földszintes épületek esetében a göröngyös talaj kiegyenlítése érdekében kőből készült kiemelt lábazati falakat építettek, erről indították a felmenő falszerkezetet. Alápincézett vagy emeletes házak esetén - a közép-erdélyi területre jellemzően - a kiemelt pinceszint falait teljes magasságig kőből készítették el. [2]

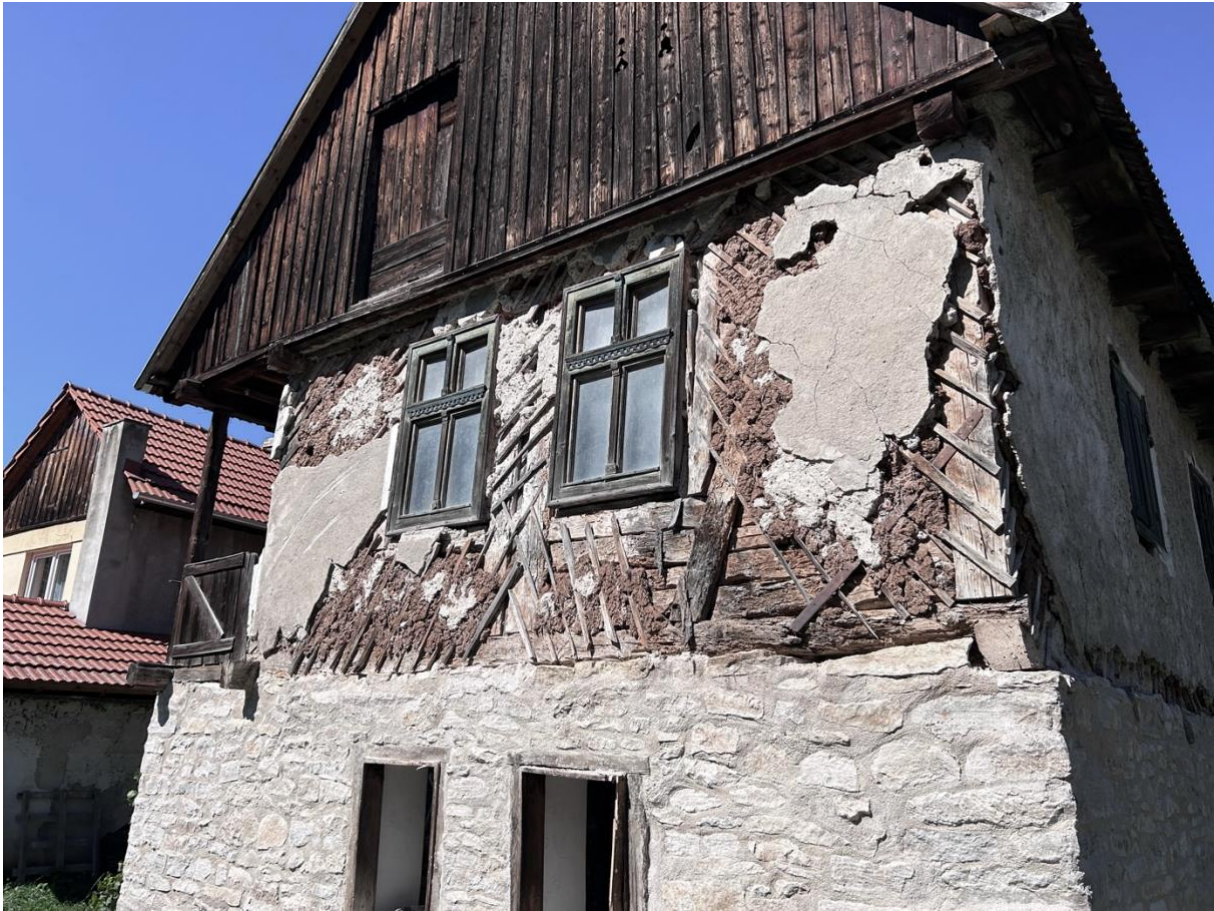
10. ábra: Inaktelke 144 zsilipelt falszerkezete  
forrás: Szerzők, 2023

A XIX. század második felétől a zsilipelt fal fokozatosan háttérbe szorította a boronafalas építésmódot. [2]

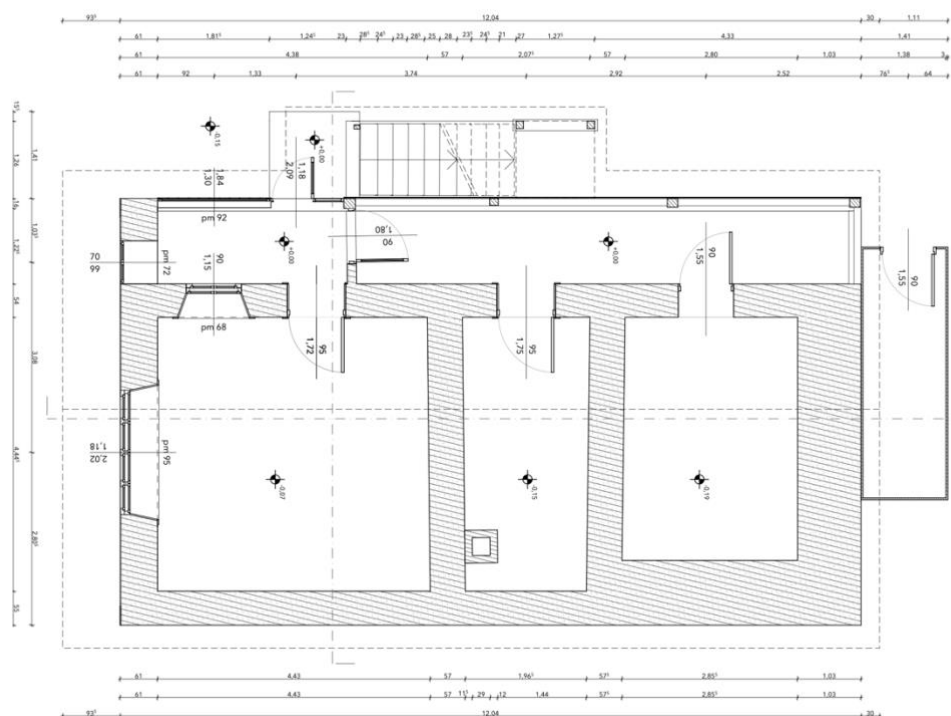
Lakóház - Pince alaprajz  
M 1:50  
2023.10.28.

11. ábra: Inaktelke 9. pinceszint alaprajza  
forrás: Szerzők, 2023

Úgy véljük, hogy az elbontott épületek alapanyagait az újabb építkezések során előszeretettel felhasználták fel. A 9-es szám alatt álló lakóépület felmérése során kiderült, hogy a földszint hátsó pince helyiségének két fala is 1 m vastagságú, míg az összes többi falszerkezet megközelítőleg 50 cm vastag. Ezen jelenség feltételezéseink szerint két fő okból alakulhatott ki.

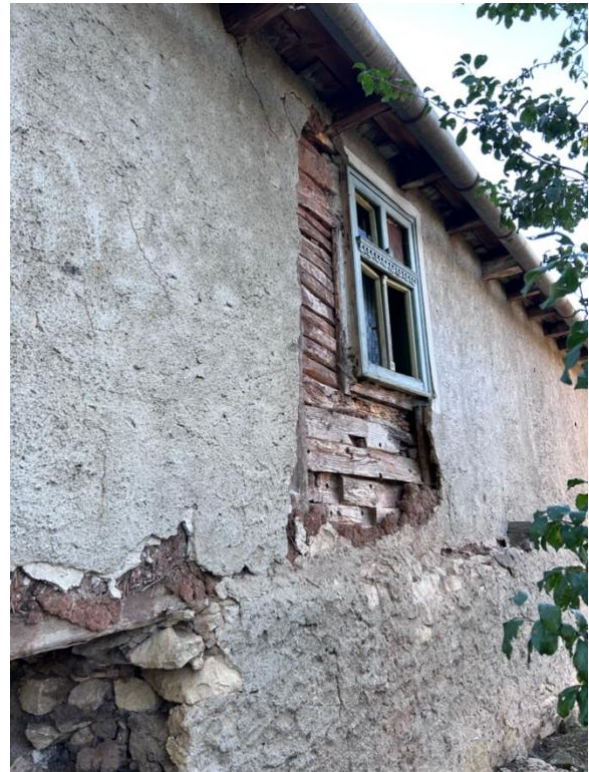
A hiányzó tapasztású házfalak (pl. 79-es számú épület - 1911), valamint a tapasztás nélküli gazdasági épületek (pl. 21-es és 64-es számú háznál) esetén látható a nyers tartószerkezet. Ezeken a részeken jól látható, hogy az elkészült falszerkezetben olyan gerendákat alkalmaztak, amelyeken nem csak a falak összekötéséhez szükséges fészkek, beeresztések helyei látszanak, hanem lyukak is vannak. Ebből arra lehet következtetni, hogy Inaktelkén is készültek a korábbi épületek esetén talpas, favázás, sövényfalas épületek, amit alátámaszt Furu Árpád [1] is, mikor azt írja, hogy “a sövényfalak használata elsősorban Alszeg és Nádas-mente szegényebb házáinál szintén hagyományosnak tekinthető”. Vélhetően Bátky

12. ábra: Inaktelke 79. zsilipelt falszerkezete vélhetően újra felhasznált elemekből  
forrás: Szerzők, 2023

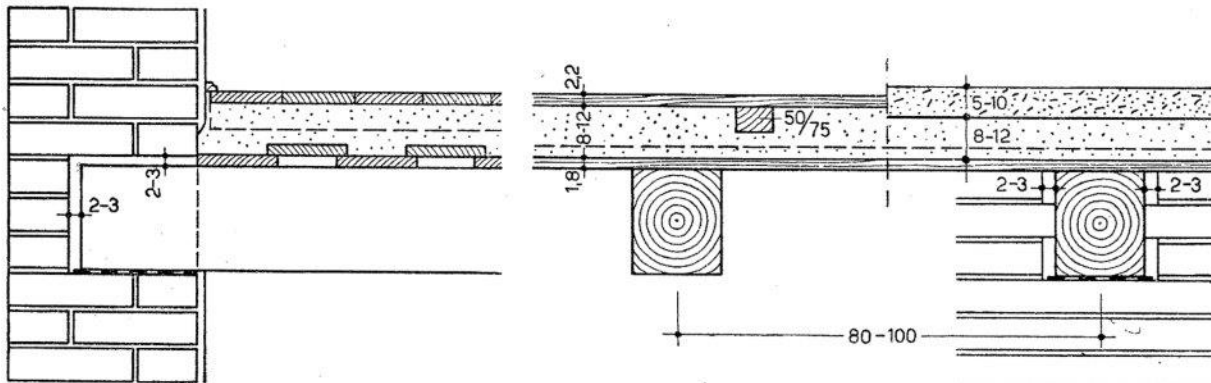
13. ábra: pórfödém szerkezeti kialakítása  
forrás: [29]

A leggyakrabban alkalmazott födémszerkezet a pórfödém (erdélyi dialektusban hágatott- vagy deszkafödém). Az alulról látható gerendákat egymástól mintegy félölnyi (egy öl kb. 1,9019 m, míg egy „bécsi öl” kb. 1,8964 m, így egy fél öl kb. 95 cm) távolságban helyezték el a boronafalra vagy a rakott kőfalra. Ezen szerkezetenél kezdetben a fűrészelt deszkákat egymás mellé helyezték szögelés nélkül és ezután tapasztották be sárral, azonban a deszkák mozgásából adódóan a sár gyakran kihullott közülről. [19] Ezen probléma megakadályozására a deszkák toldásainál egy lécezt szegeztek fel vagy a deszkákat hézagmentesség, 2–3 cm átfedéssel fektették. Ezek meggátolták a tapasztás bepotyogását, leesését. Esetenként mind a gerendák, mind az alsó deszkalapok szélét hornyolással díszítették. Padlástér esetén a deszkaborítást betapasztották, míg közbenső födém esetén feltöltés és a megfelelő burkolat került rá. A gerendás födéme borított födémként is készültek...

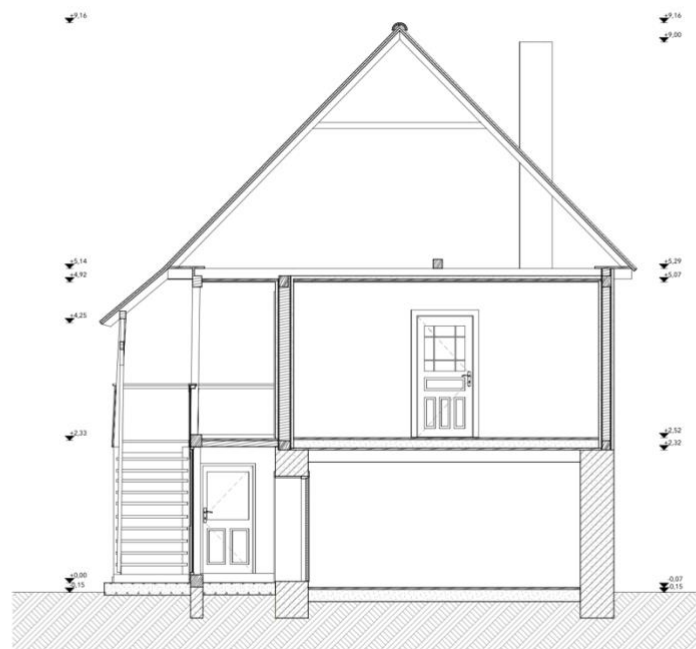
*Inaktelke 9.*  
Lakóház - Keresztmetszet  
M 1:50  
2023.10.28.

14. ábra: Inaktelke 9. födémgerendával egyesített fedélszék  
forrás: Szerzők, 2023

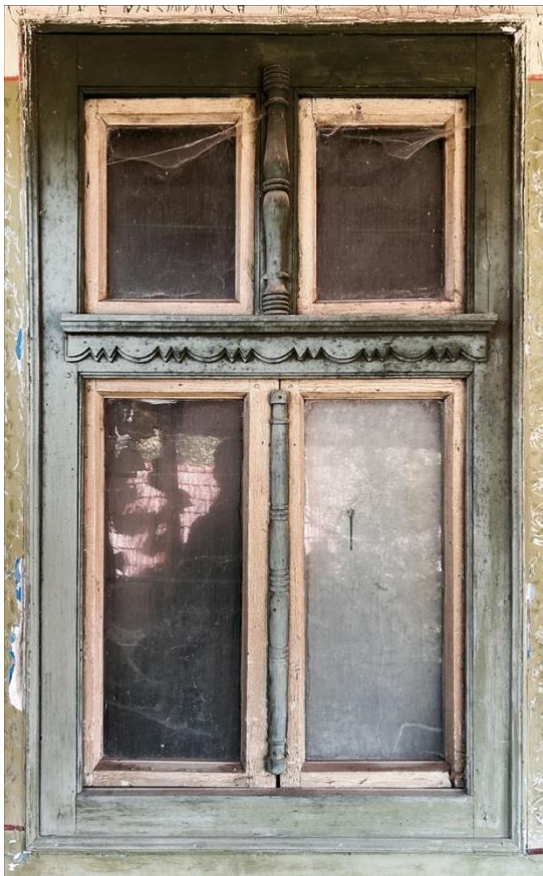
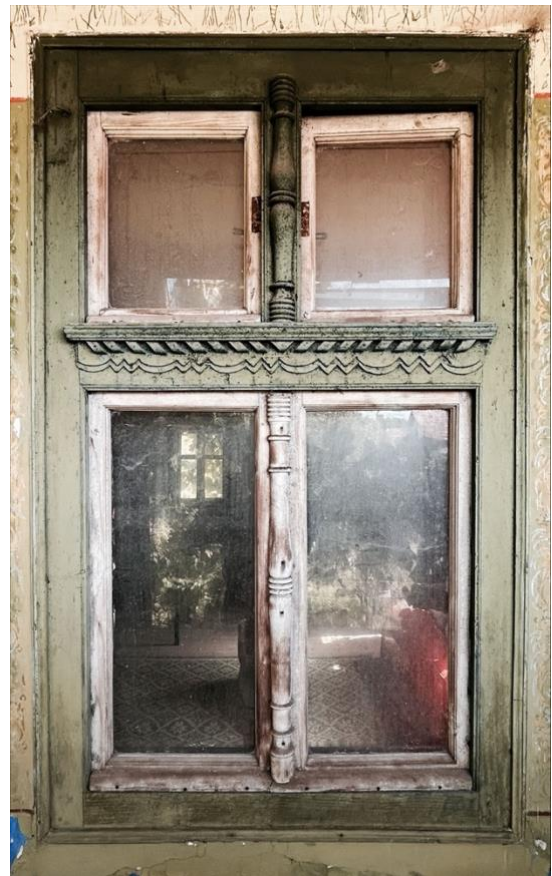
16. ábra: Inaktelke 9. tornác felőli emeleti ablaka  
forrás: Szerzők, 2023

15. ábra: Inaktelke 9. tornác felőli emeleti ablaka  
forrás: Szerzők, 2023

Kutatásaink alapján az inaktelki tornácos lakóépületeken jellemzően nem egységes, hanem esetlegesen több paraméterben is különböző ablakok találhatók. Egy épületen belül - jellemzően - a helyiség fűtési igényeinek függvényében egy- és kétrétegű ablakok differenciált használata volt jellemző. A felmért 9-es és 24-es számú lakóházaknál is megfigyelhető, hogy a homlokzati szimmetria érdekében a tornác elé nyújtott falszakaszon lévő ablakok egységesen egyrétegű ablakok, ugyanis az építészeti hatás mellett nem rendelkeznek épületszerkezeti vagy

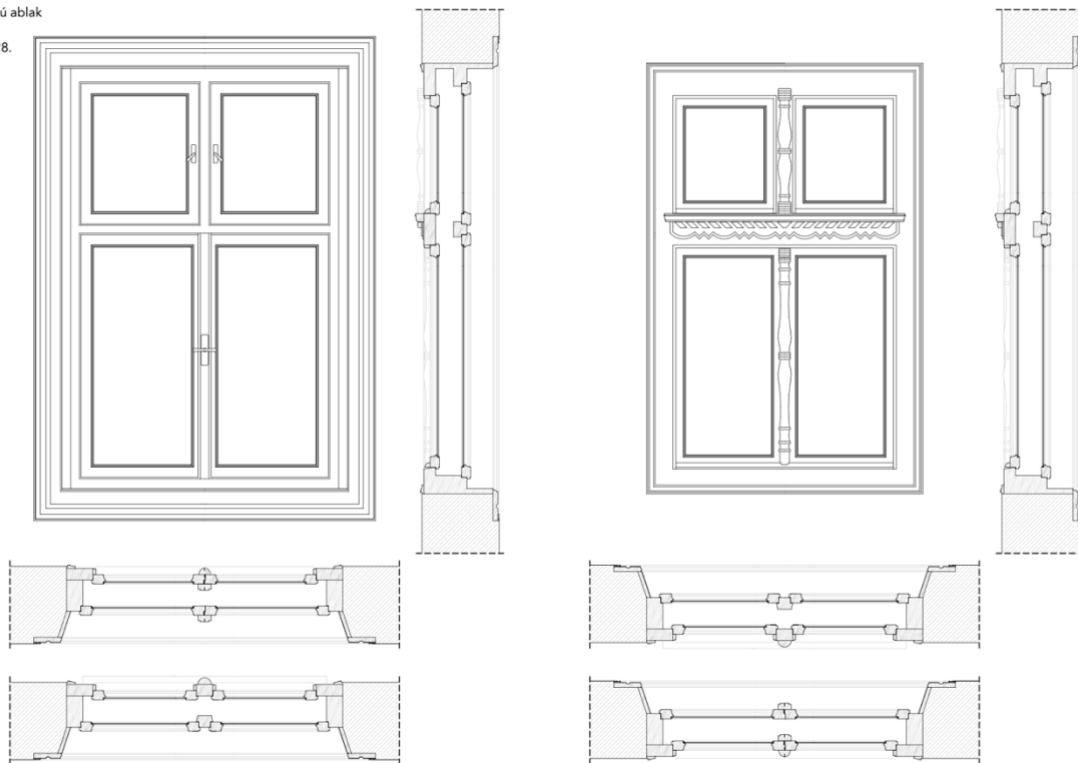
1-es számú ablak  
M 1:10  
2023.10.28.

17. ábra: Inaktelke 9. emeleti ablak felmérési rajz  
forrás: Szerzők, 2023

Megfigyeléseink alapján a jellegzetes inaktelki lakóházakon javarészt kapcsolt gerébtokos ablakok találhatóak. Ezek ún. hevederlécanyagból, a négyszög egyik sarkának kigyalulásával készültek és minden esetben a fal külső síkjára vannak pozicionálva. A XIX. század végén és a XX. század elején épült lakóházak esetében a szárnyakat és az üvegosztást tekintve jellemző volt a keretosztásos megoldás. Városi hatásra az ablakok mérete megnőtt, az ablakok jellemző szélessége 90-105 cm, a magasságuk pedig ugyanakkor 135-150 cm. Az ablakszerkezetet a

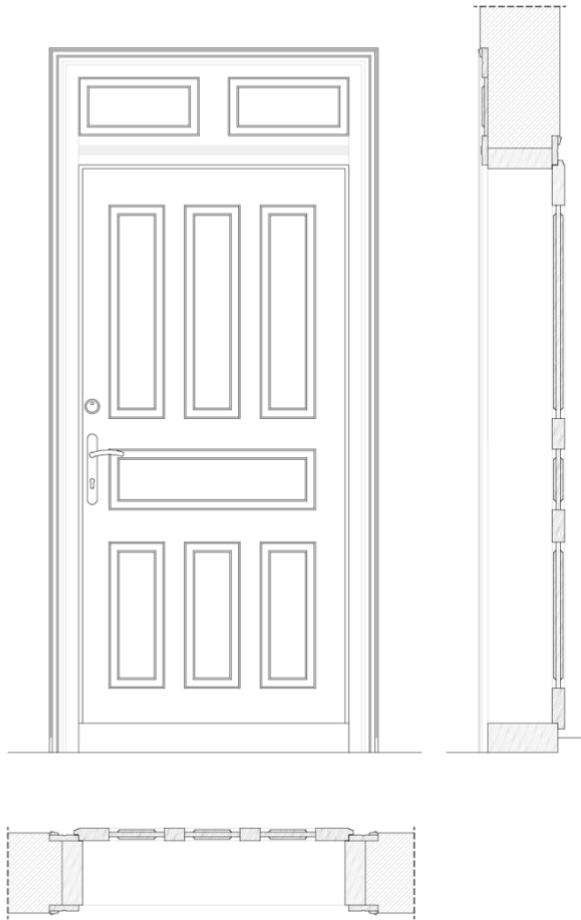
4-es számú ajtó - Külső nézet  
M 1:10  
2023.10.28.

19. ábra: Inaktelke 9. emeleti bejárati ajtó  
forrás: Szerzők, 2023

Felméréseink és kutatásaink alapján az inaktelki lakóházakban mind a külső, mind a belső ajtószervezetek - az ablakokkal ellentétben - túlnyomó részben egységes szerkezeti kialakítással készültek.

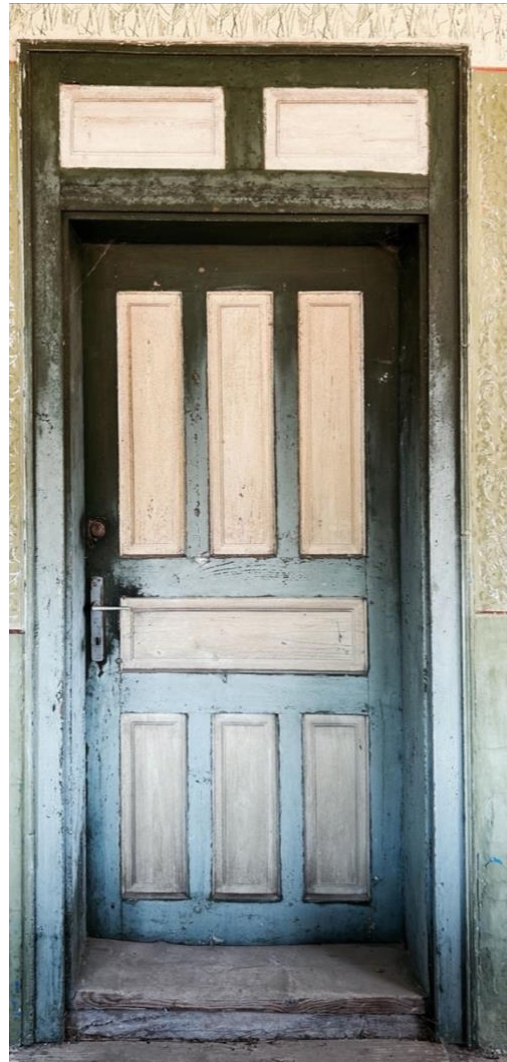
18. ábra: Inaktelke 9 emeleti bejárati ajtó  
forrás: Szerzők, 2023

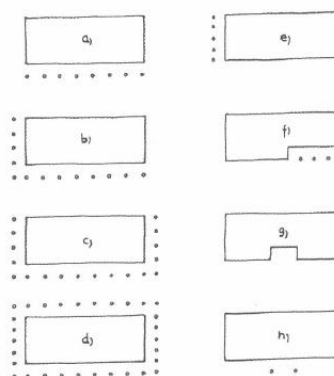
Tornác típusok

a) oldaltornác; b) homlok tornác; c) körtornác; d) valódi körtornác; e) oromtornác; f) tört tornác; g) lopott tornác; h) kiugró tornác

20. ábra: Tornác kialakítások  
forrás: [6]

A tornác az épület homlokzata mentén többféle módon helyezkedhet el [6, 7], ezek közül vizsgálataink során négy megoldással találkoztunk Inaktelkén. Leggyakrabban előforduló szerkezeti kialakítás az oldaltornác, amely feltételezhetően úgy alakult ki, hogy a bejárati ajtó felett kialakított széles ereszt igyekeztek utólag alátámasztani oszlopokkal (pl. 9-es, 24-es, 54-es számú lakóépületek). Az épületek utcai és udvar felőli homlokzatán kialakított homloktornác (pl. 142-es lakóépület - 1912), míg a három homlokzaton kialakított körtornác (pl. 58-as számú Tájház- 1914) már inkább reprezentációs célokat szolgál. Lopott tornácnak nevezzük azt a kialakítást, ahol az udvari homlokzat csak egy bizonyos része, jellemzően az épület hátsó traktusa előtt jelenik csak meg tornác (pl. 145-ös lakóépület - 1950 körül). Miklósi-Sikes Csaba [7] leírja, hogy a század elején még állt olyan ház is, amelynél mind a négy oldalát tornác kísérte. Ezeket a kalotaszegi ember „kereken tornácos háznak” nevezte. Az Inakteki épületeknél mi nem találkoztunk ilyen kialakítással.

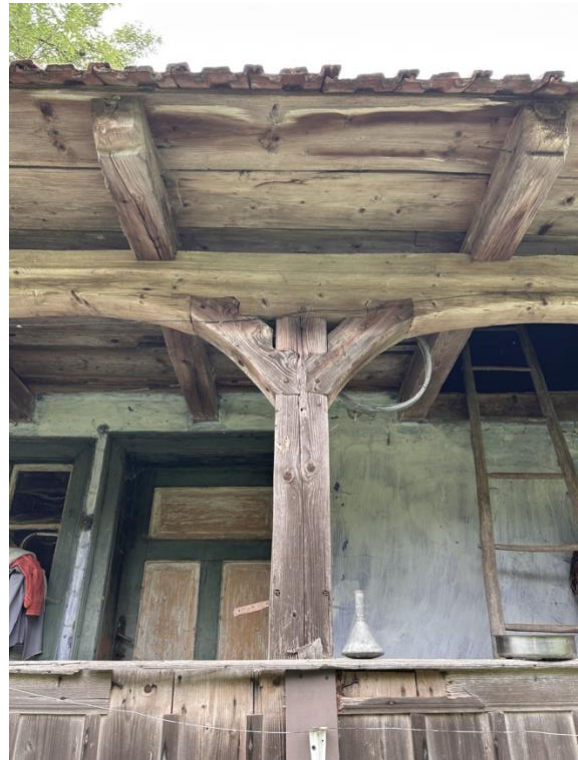
21. ábra: Inaktelke 43. íves záródású tornác  
forrás: Szerzők, 2023

A tornácok mellvédje mellett gyakori vált a tornáczáródás, vagyis a tornácoszlop és a felette elhelyezett talpgerenda kapcsolatában díszítőelem elhelyezése, ami lehet könyökjellegű, vagy folyamatos kialakítású. Inaktelkén egyedi a 43-as számú épületnél (1926) látható megoldás, amely Furu Árpád szerint a fiatornyos templomkörüljárók íves záródású megoldásaira emlékeztet és Mákón, Gyerővásárhelyen, Farnason és Kispetriben is előfordul. [2] A különleges megoldás úgy alakul ki, hogy az oszlopok felett végigfutó gerenda magassága nagyobb az általános keresztmetszetnél, ugyanis az oszlopok között kialakuló körívet a zárógerendából faragták ki. A gerenda és az oszlopok kapcsolatában íves

könyökfák által történik, amelyek fészkefarkas csapolással illesztődnek össze. Kizárólag díszítő szerepe van az oszlop és a zárógerenda csatlakozásában elhelyezett szárnyjellegű tömör, szegélyfaragással (pl. 28-as - 1911 -, 44-es - 1923 -, 70-es - 1922 -, 115-ös - 1927 -, 148-as - 1921 - számú épület) vagy fűrészelt, áttört motívummal kialakított elemeknek (pl. 87-es - 1933 -, 124-es - 1920 -, elbontott 138-as számú és több régi fényképen megjelenő, de jelenleg még beazonosíthatatlan épület). Jellemző volt még a lezárógerenda alatt az oszlopok közötti rész díszítése lécráccsal (79-es számú épület - 1911) és fűrészrel készített, áttört növénymotívumos deszkadíszítések elhelyezése a teherhordó oszlopok között (54-es számú lakóépület). Ezeknek a díszítőelemeknek nem pusztán díszítési célból kerültek elhelyezésre, hanem az emeleti üvegezett nyílászárókra jutó szoláris terhelést igyekeztek csökkenteni árnyékolással.

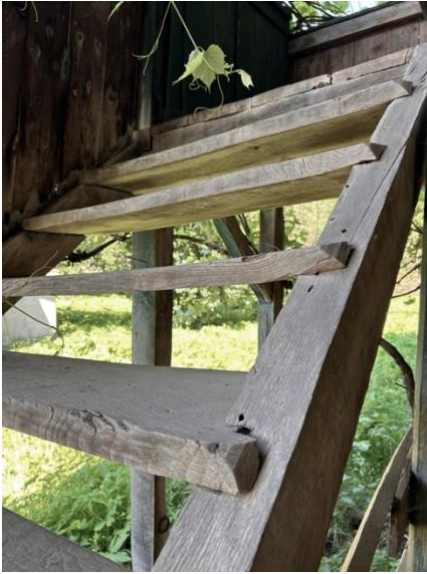
22. ábra: Inaktelke 9. tornác szerkezeti kialakítása  
forrás: Szerzők, 2023

Megfigyeléseink alapján az oldal- vagy körtornácos emeletes épületek esetében, ahol a pinceszinten és a lakószintes egymás felett egyaránt tornác helyezkedik el, fa szerkezetű lépcsőket alkalmaztak. A lépcsők minden esetben egykarú szerkezetként készültek, és két oldalukon egy-egy pofagerendával gyámolítottak. A gerendák felső élük mentén a tornác teherhordó földéngerendáira támaszkodtak, alsó élük mentén pedig egy terepszinttől kiemelt lábazati kőfalra elhelyezett gerendára ültek fel. Ezen szerkezeti kialakítás készült például a 9-es és a 145-ös számú (1950 körül) lakóépületek esetén. A lépcsőfokokat megközelítőleg 2-3 cm vastagságú deszkák alkották, melyeket a pofagerendákban kialakított hornyokba csúsztattak. A lépcsőlapok kicsúszás elleni védelmét a hátsó él vastagabb keresztmetszeti kialakítása biztosította. A korlátok vázszerkezetét rendszerint a gerendákra feltámaszkodó oszlopok és a tetejük mentén végigfutó fogódzók alkották. Ezekre az elemekre szinte minden esetben kívülről deszkázatot és faragott díszítőelemeket szegeztek, végül különböző színű festéssel látták el.

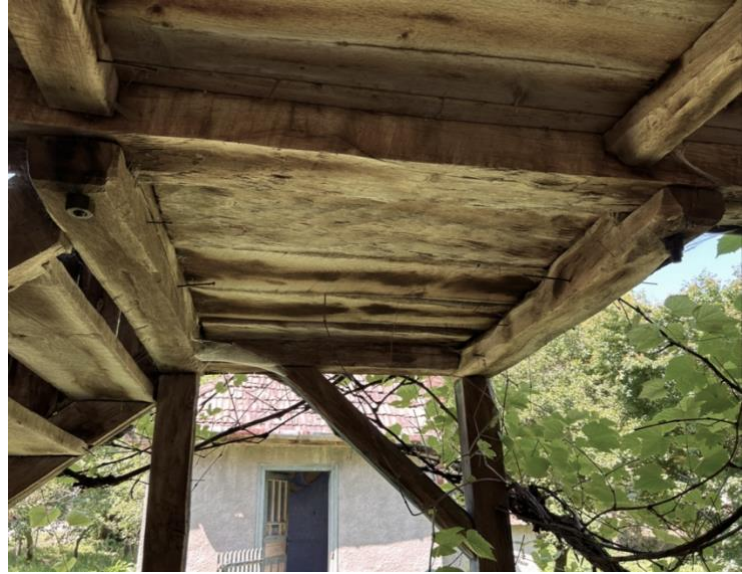
23. ábra: Inaktelke 9. tornác szerkezeti kialakítása  
forrás: Szerzők, 2023

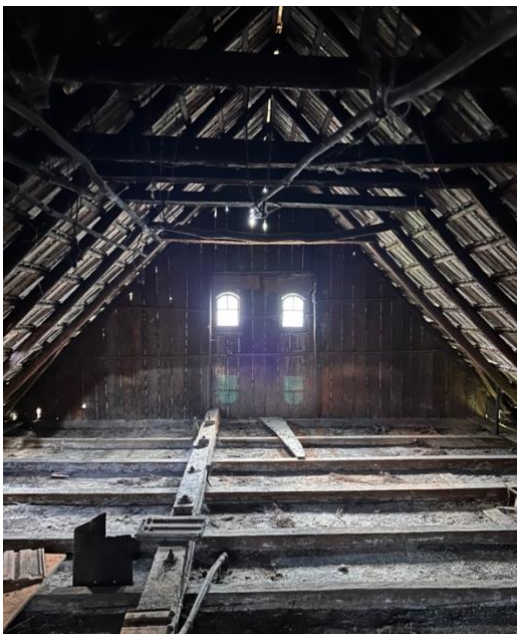
24. ábra: Inaktelke 9. szarusoros, fogópáros fedélszék  
forrás: Szerzők, 2023

A 9-es, 24-es és 145-ös (1950 körül) számú épületekben földémmel egyesített fedélszékkel készültek, ahol a földéngerendák a kötőgerendák és ebbe csapolták a szarufák végeit, azaz támasztott szarufás fedélszékkel. Mivel az épületeket nem pusztán a lakhatásért építették, hanem a tehetőséget is ki szeretnék jelezni, így a házakat igyekeztek a közösség, az utca felé minél mivesebbnek, díszítettebbnek mutatni a gazdagság jegyében. Ez jelenik meg a kötőgerendák végének kidolgozásánál is. A felmért 9-es és 24-es számú lakóháznál az udvar felé néző gerendavégeket ívesen, díszítetten munkálták meg, míg a telekhatár felé néző oldalon az

A 9-es, 24-es és 145-ös (1950 körül) számú épületek fedélszékei szarusoros, fogófás fedélszékek. A vízszintes kötőelem a szaruállások felső harmadában helyezkedik el és a szarufákra csak oldalról rögzítik csavarozással.

A szarufák és a fogófák jellemzően háncsolt, kör keresztmetszetű, míg a kötőgerendák bárdolt, négyszög keresztmetszetű fa elemekből készültek. A 9-es számú lakóépület felmérése során megfigyeltük, hogy az épület hátsó traktusa felett a kémény közelében a szarufák nagyobb vastagságúak, mint a többi szaruállás esetén. Ezen keresztmetszeti különbség adódhat a már taglalt épületszerkezeteknél is megjelenő újra felhasználásból.

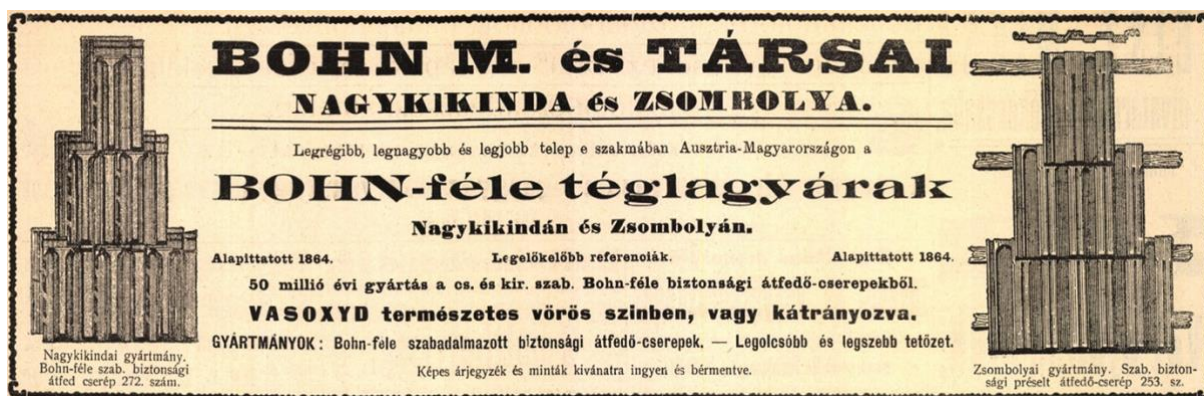
25. ábra 9-es számú ház fedéseként alkalmazott, zsombolyai üzemből gyártott tetőcserép  
forrás: [28]

A 9-es és a 24-es számú lakóházon végzett részletesebb felmérés és kutatás során megállapítottuk, hogy a héjazatként alkalmazott cserepek azonos cégtől, a Bohn M. és Társaitól származnak. A 9-es ház esetében a „MARCA „LEU” PATENT BOHN Nr.253 JIMBOLIA,, és “CSABAI GŐZTÉGLAGYÁR BÉKÉSCSABA” jelzésű, míg a 24-es számú háznál „CERAMICA JIMBOLIA MARCA „LEU” Nr.254,, és “CERAMICA ORASULUI CLUJ” jelzésű tetőcserepeket találtunk.

A Bohn család a 253-as számú cserepet 1911-ben dobta piacra [27], a 254-es indításának nem találtuk adatát. 1920 után magyar felirattal már csak a mai Magyarországon belül maradt gyárakban gyárthattak. Trianon után a Lugosi üzem Románia területén rekedt, míg Zsombolya 1924-ben lett Románia része. Románia az ipari üzemek tulajdonjogát nem vette el tulajdonosaiktól, így a termelés tovább folyhatott. Egyes préselt változatokat, a szabadalmat átvéve, kisebb módosításokkal sok más üzem is készített. [15] A Ceramica Jimbolia felirat alapján a cserepek Zsombolyából származhatnak [28] 1924 utánról, míg a 24-es számú házon látható cserép azonos szabadalom alapján esetleg más tulajdonú kolozsvári gyárból. Vélhetően mind még a II. világháború befejezte előttről származhatnak, mert a gyárak államosításával nem tartották meg a márkajelzéseket.

Következtetésképpen a cserepek a 9-es számú házon kisebb részben magyar felirattal 1911 és 1918 - esetleg a visszacsatolás éveiben - , nagyobb részben 1924 és 1948 között készülhettek, míg a 24-es számú házon lévő cserepek 1924 és 1948 között.

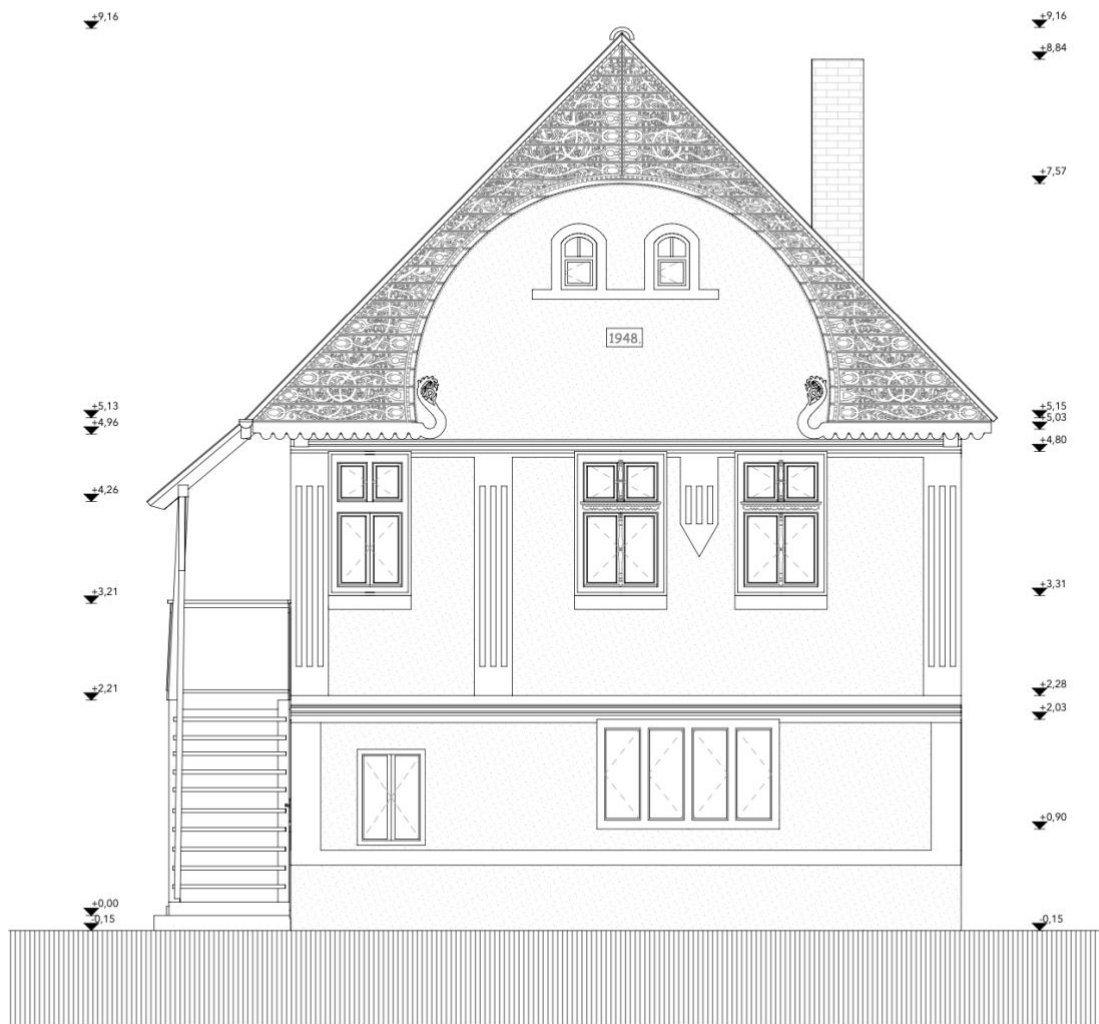
27. ábra: Inaktelke 9. utcai homlokzata  
forrás: Szerzők, 2023

A 9-es számú épület leesett vakolatdíszje alatt jól kirajzolódik az építési technológia, amivel ezeket az elemeket készítették. A felhordott vályogtapasztást szerszámok segítségével

beirdalták annak érdekében, hogy a vakolatdíszek anyaga jobban tapadjon a hátszerkezethez és időtállóbbak legyenek.

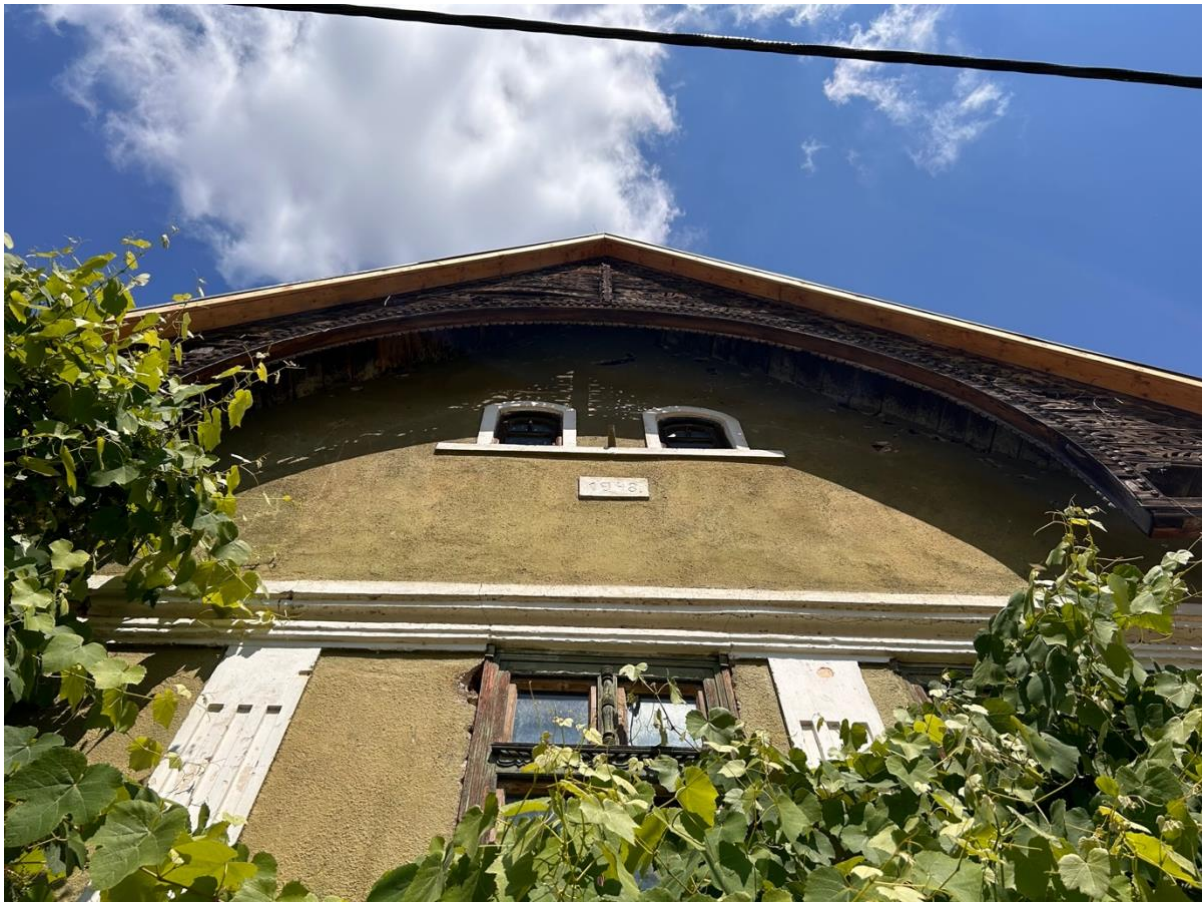
30. ábra: Inaktelke 9. utcai homlokzaton megjelenő 1948-as évszám  
forrás: Szerzők, 2023

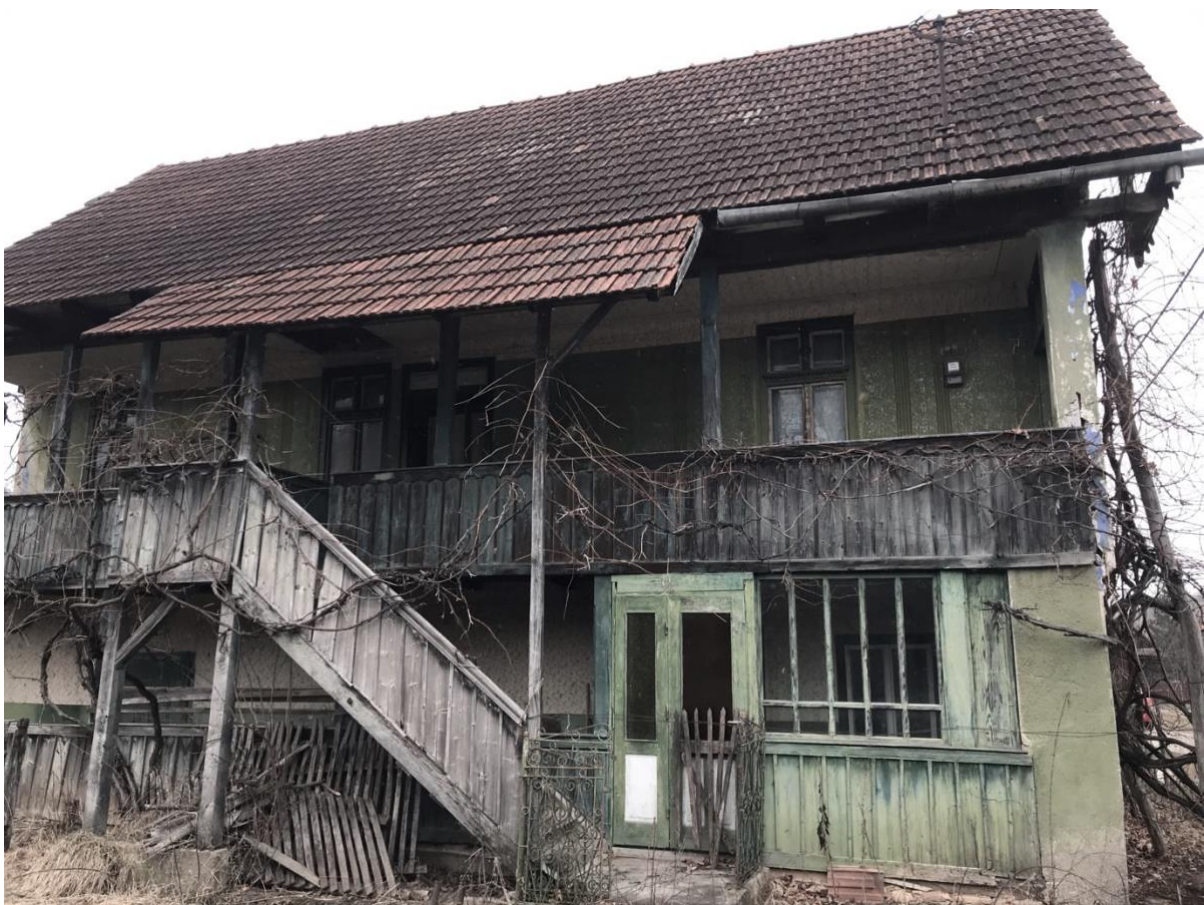
31. ábra: Inaktelke 9. belső udavri homlokzatának állapota  
forrás: Magyar Kálmán, 2019

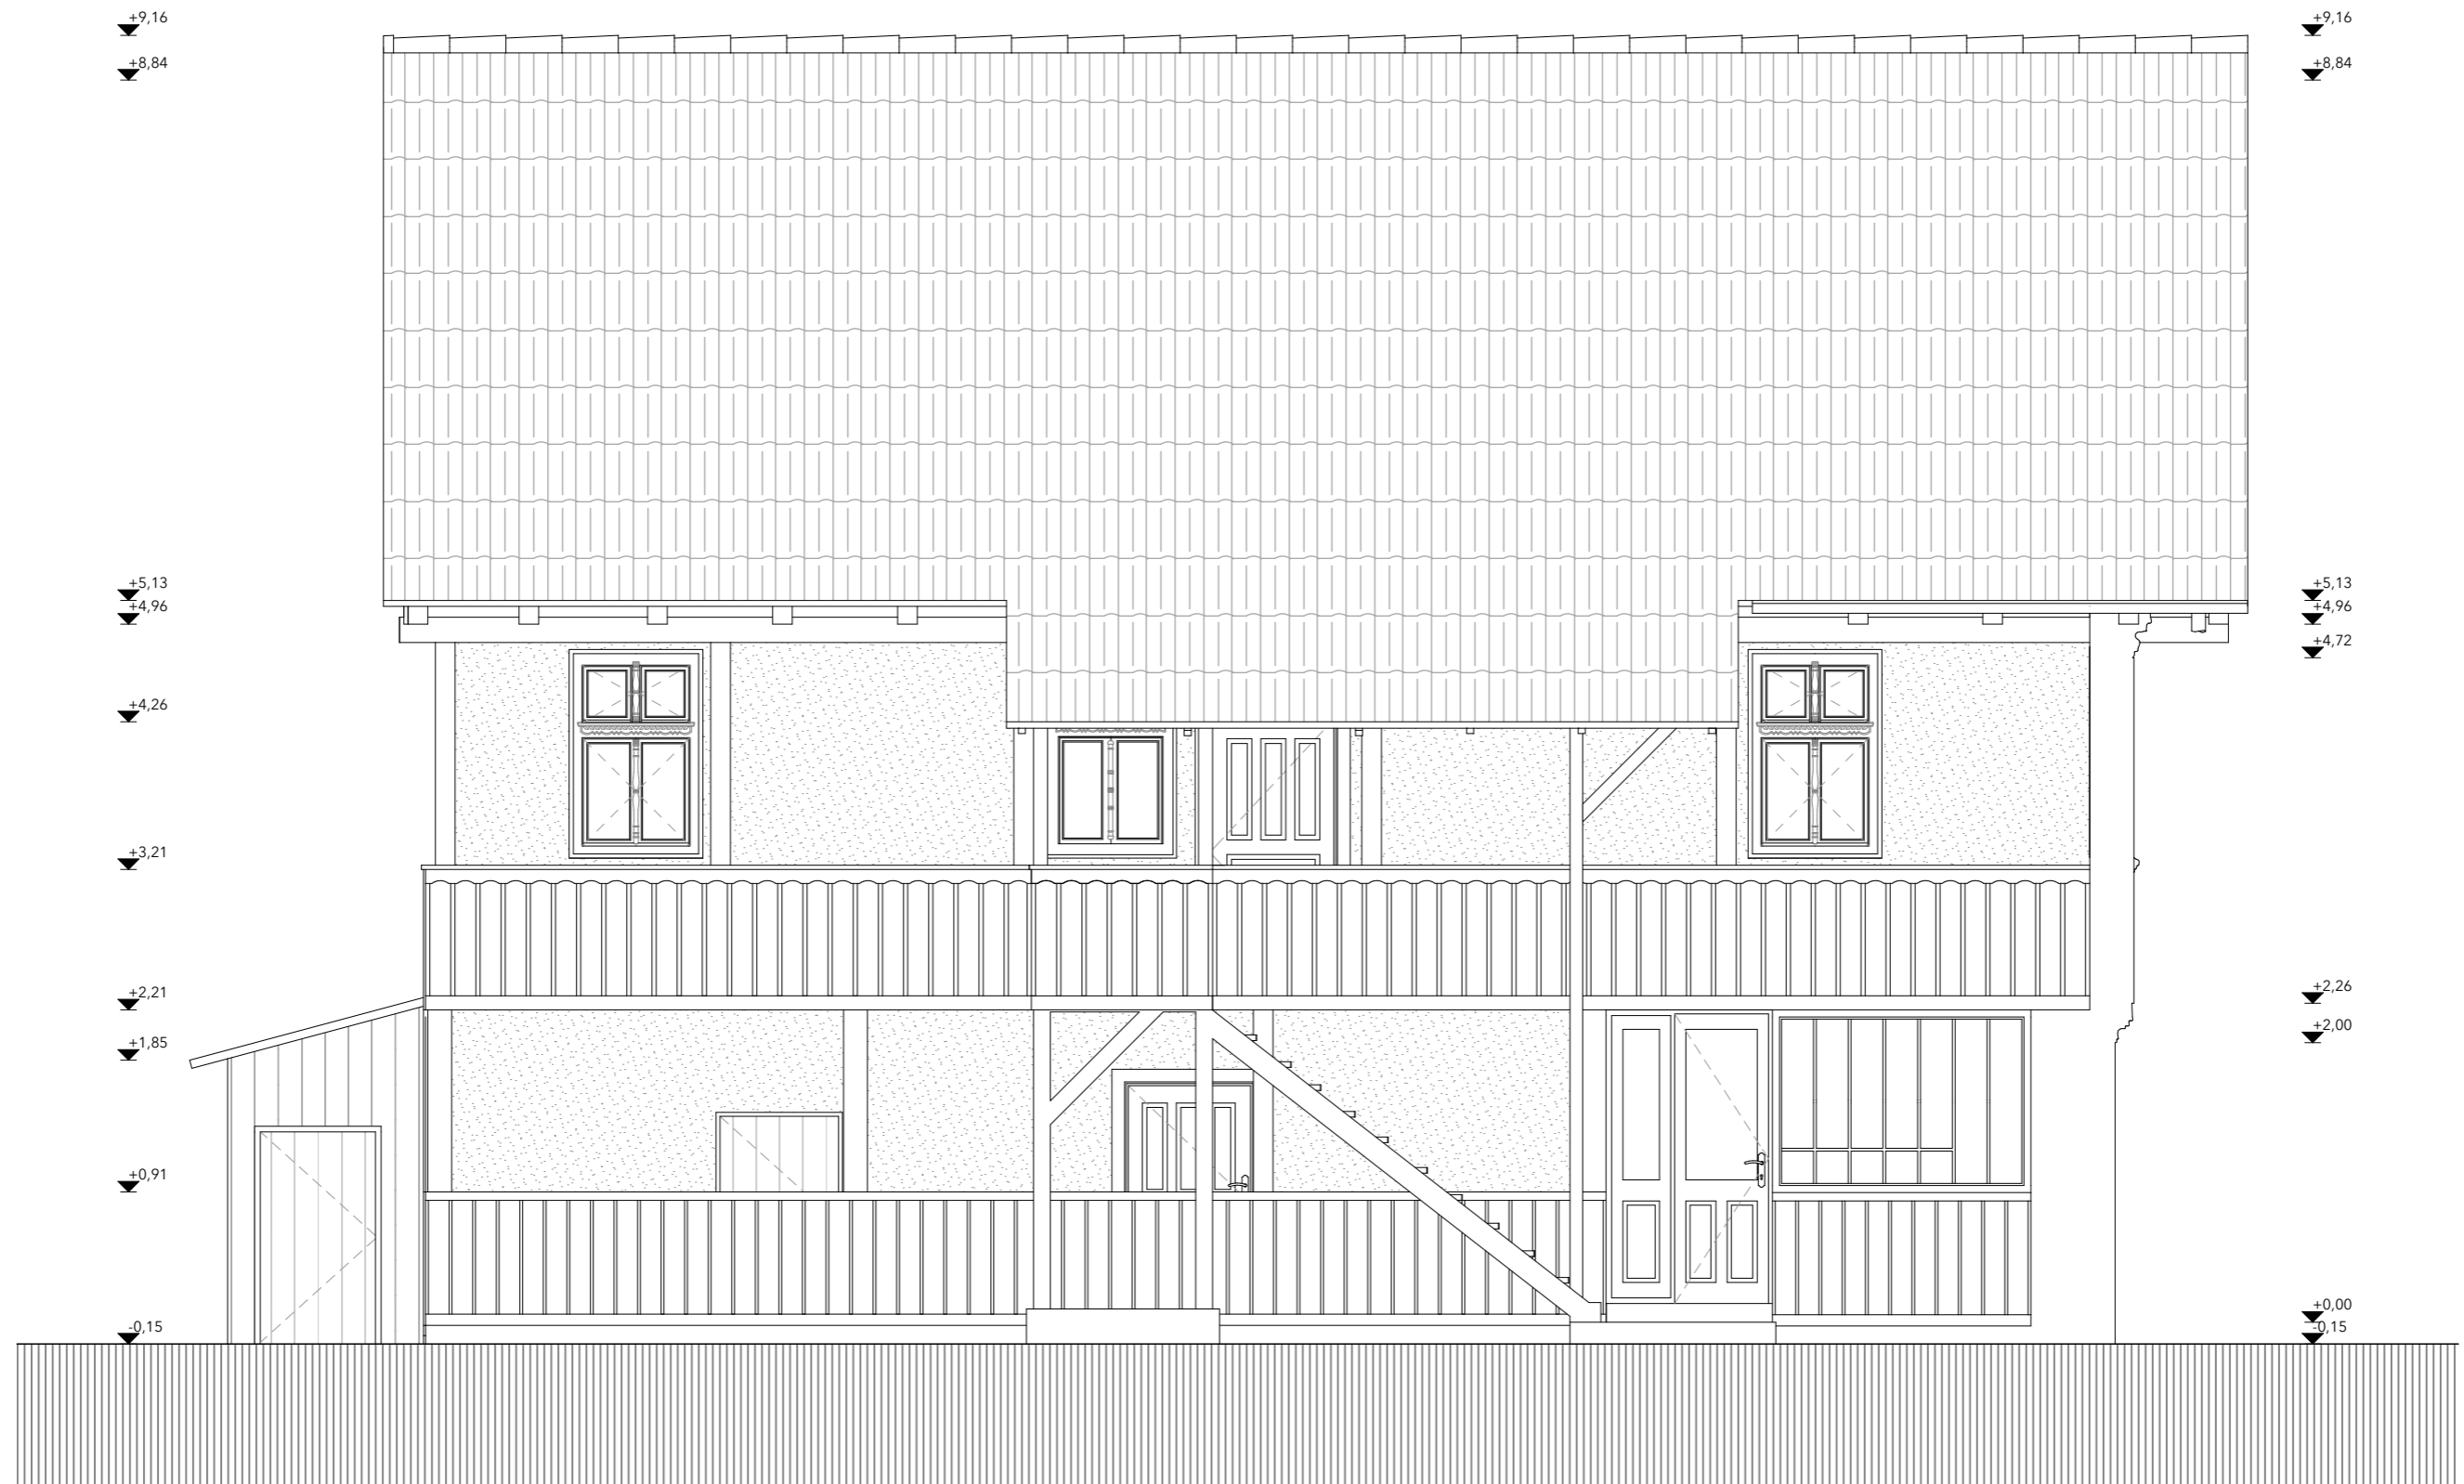
# Inaktelke 9.

Lakóház - Északnyugati homlokzat

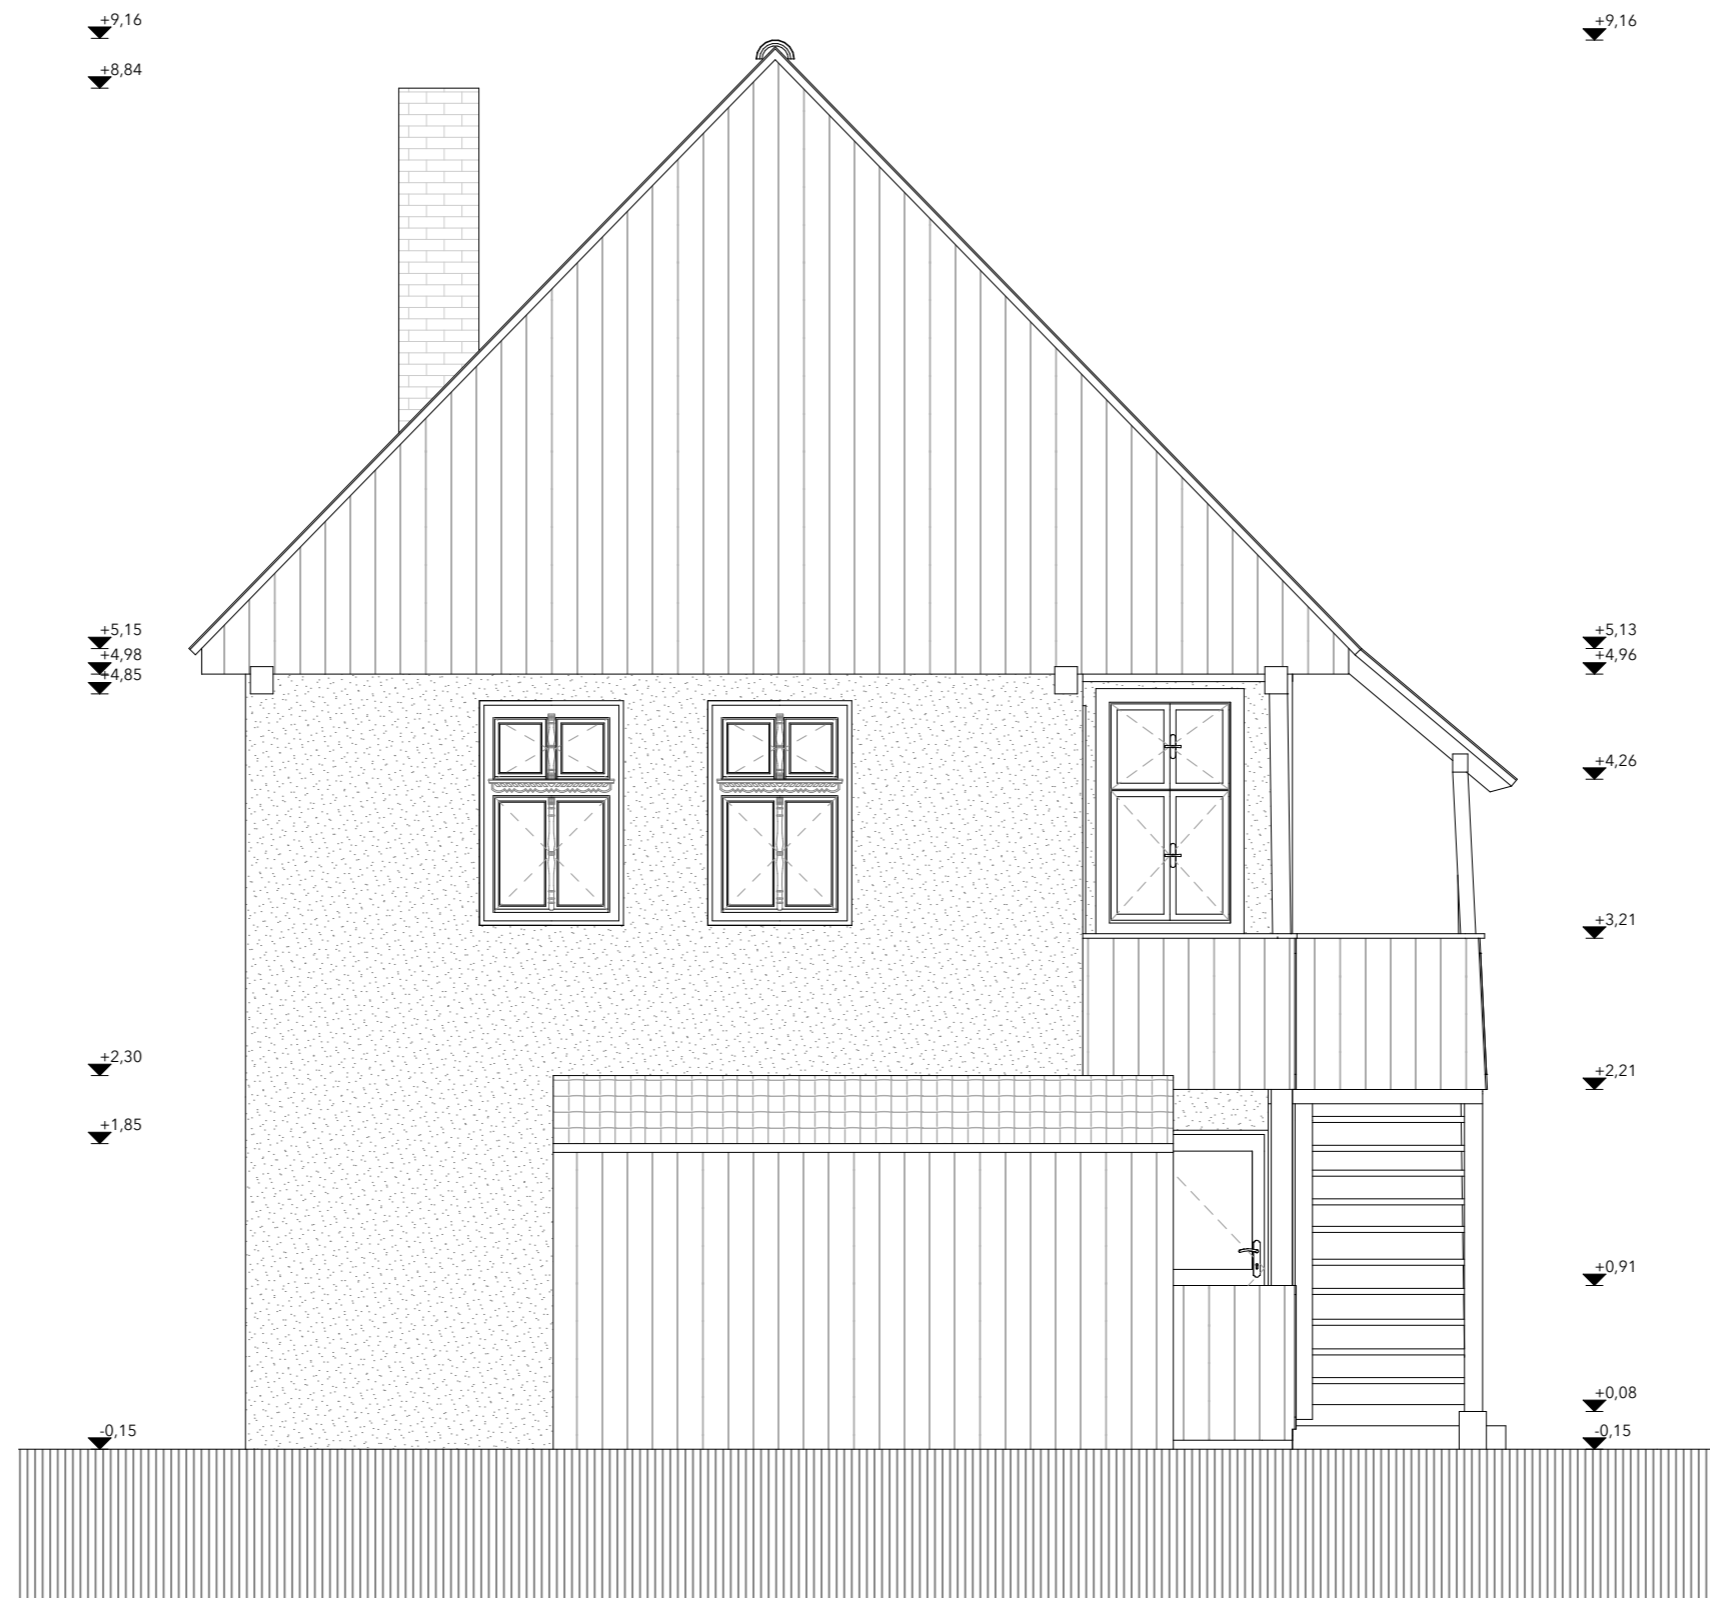
# Inaktelke 9.

Lakóház - Északkeleti homlokzat
