BME Építészmérnöki kar  
Tudományos Diákköri Konferencia  
2023.

## **Cifraságok nyomában - XX. század eleji inaktelki lakóházak épületszerkezeti elemzése és datálása**

Készítette: Németh Dorka  
Papp Krisztián

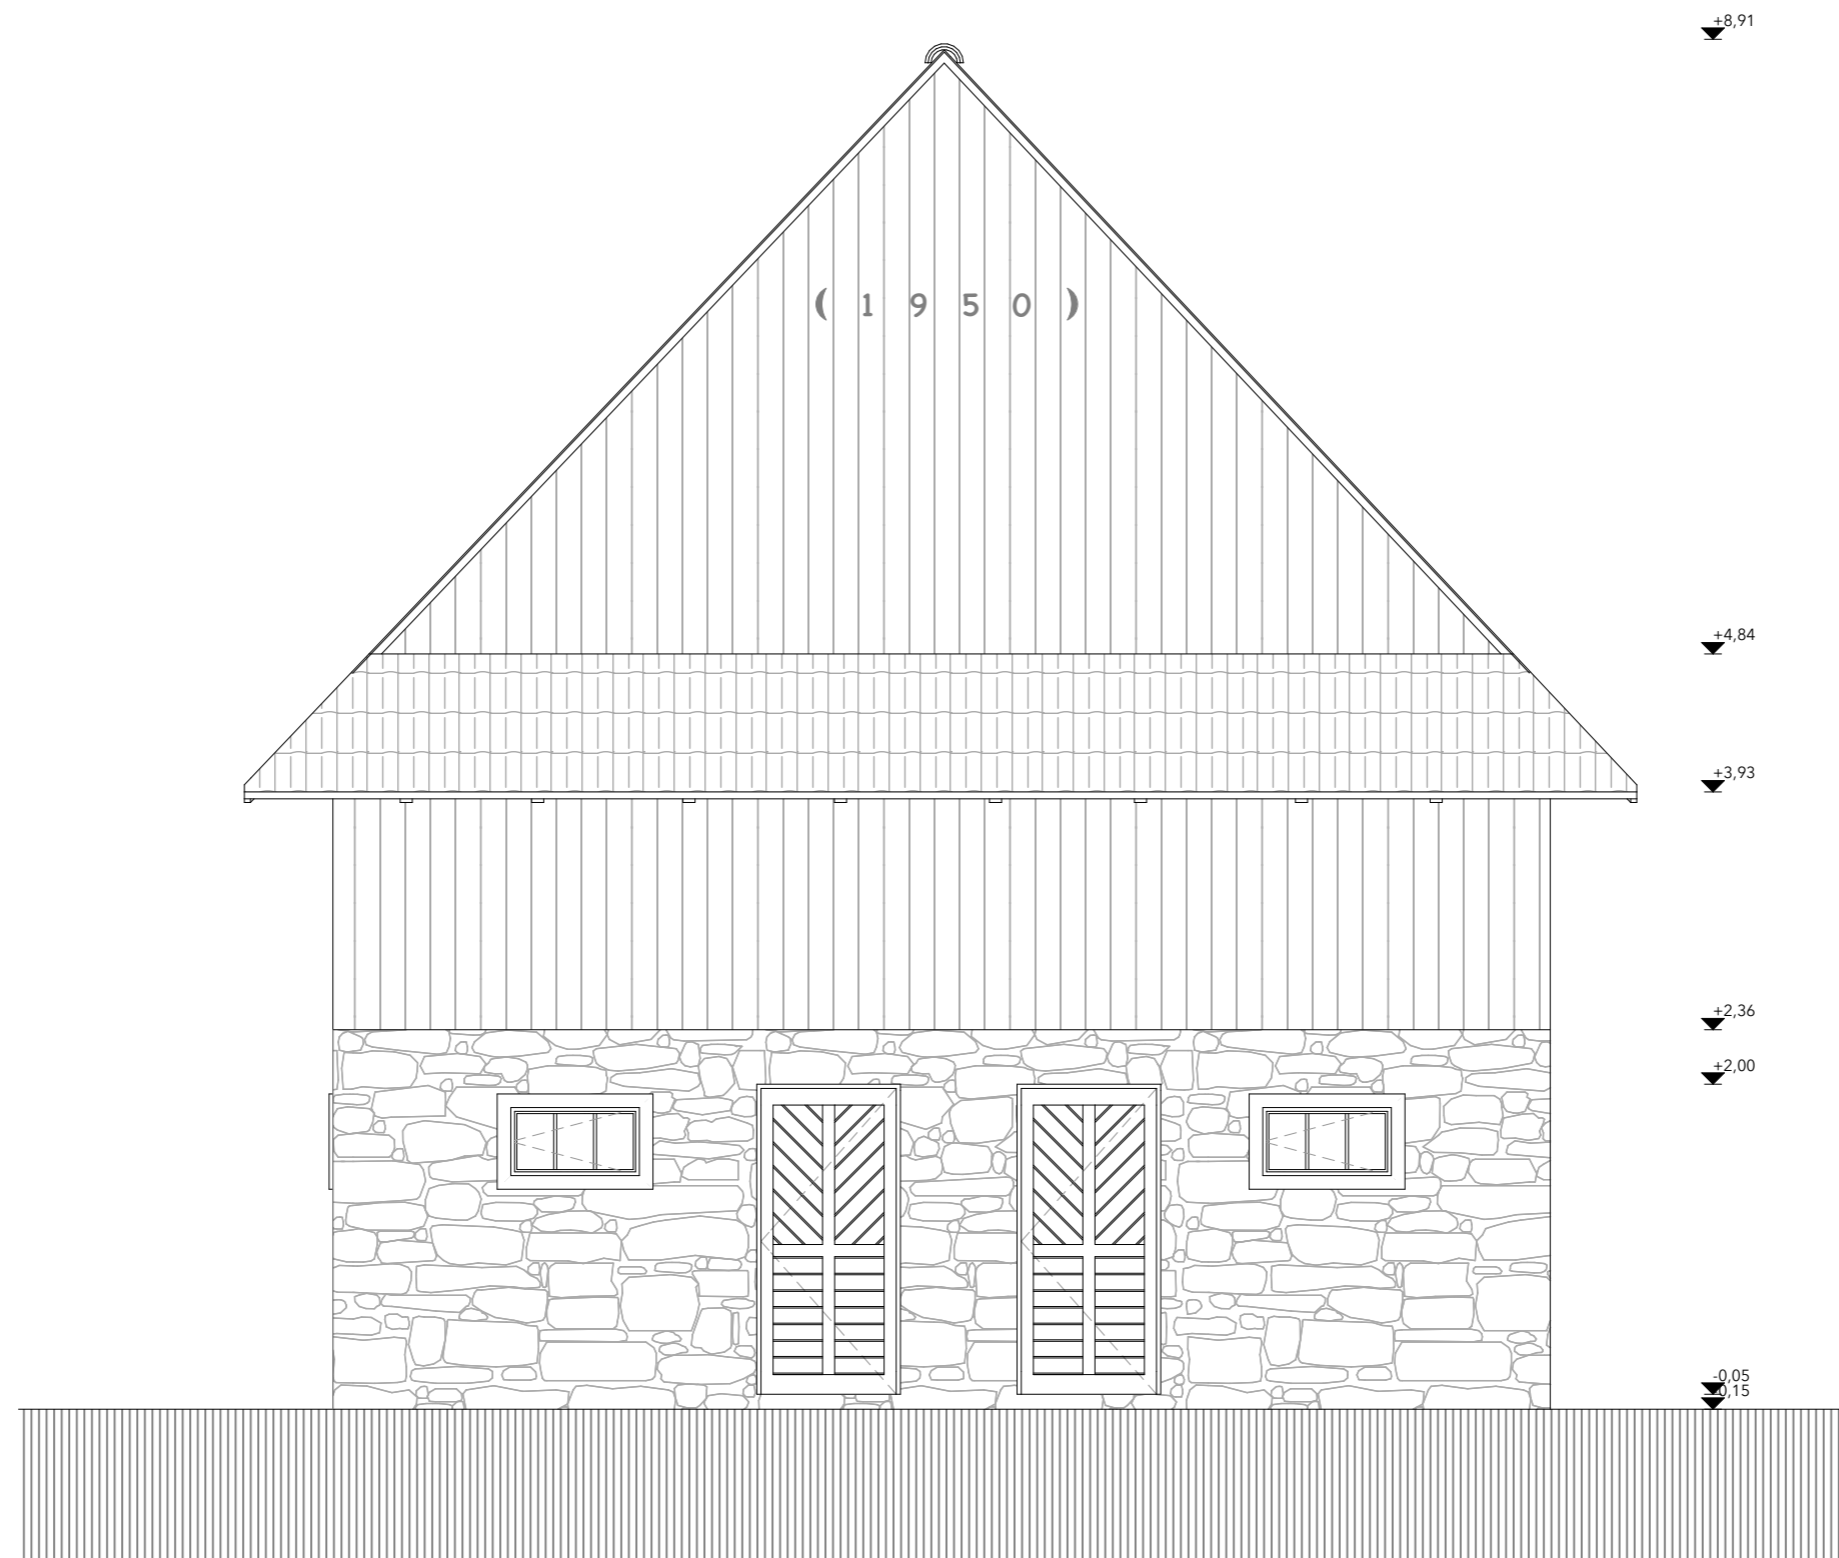
# Inaktelke 9.

Csűr - Délnyugati homlokzat

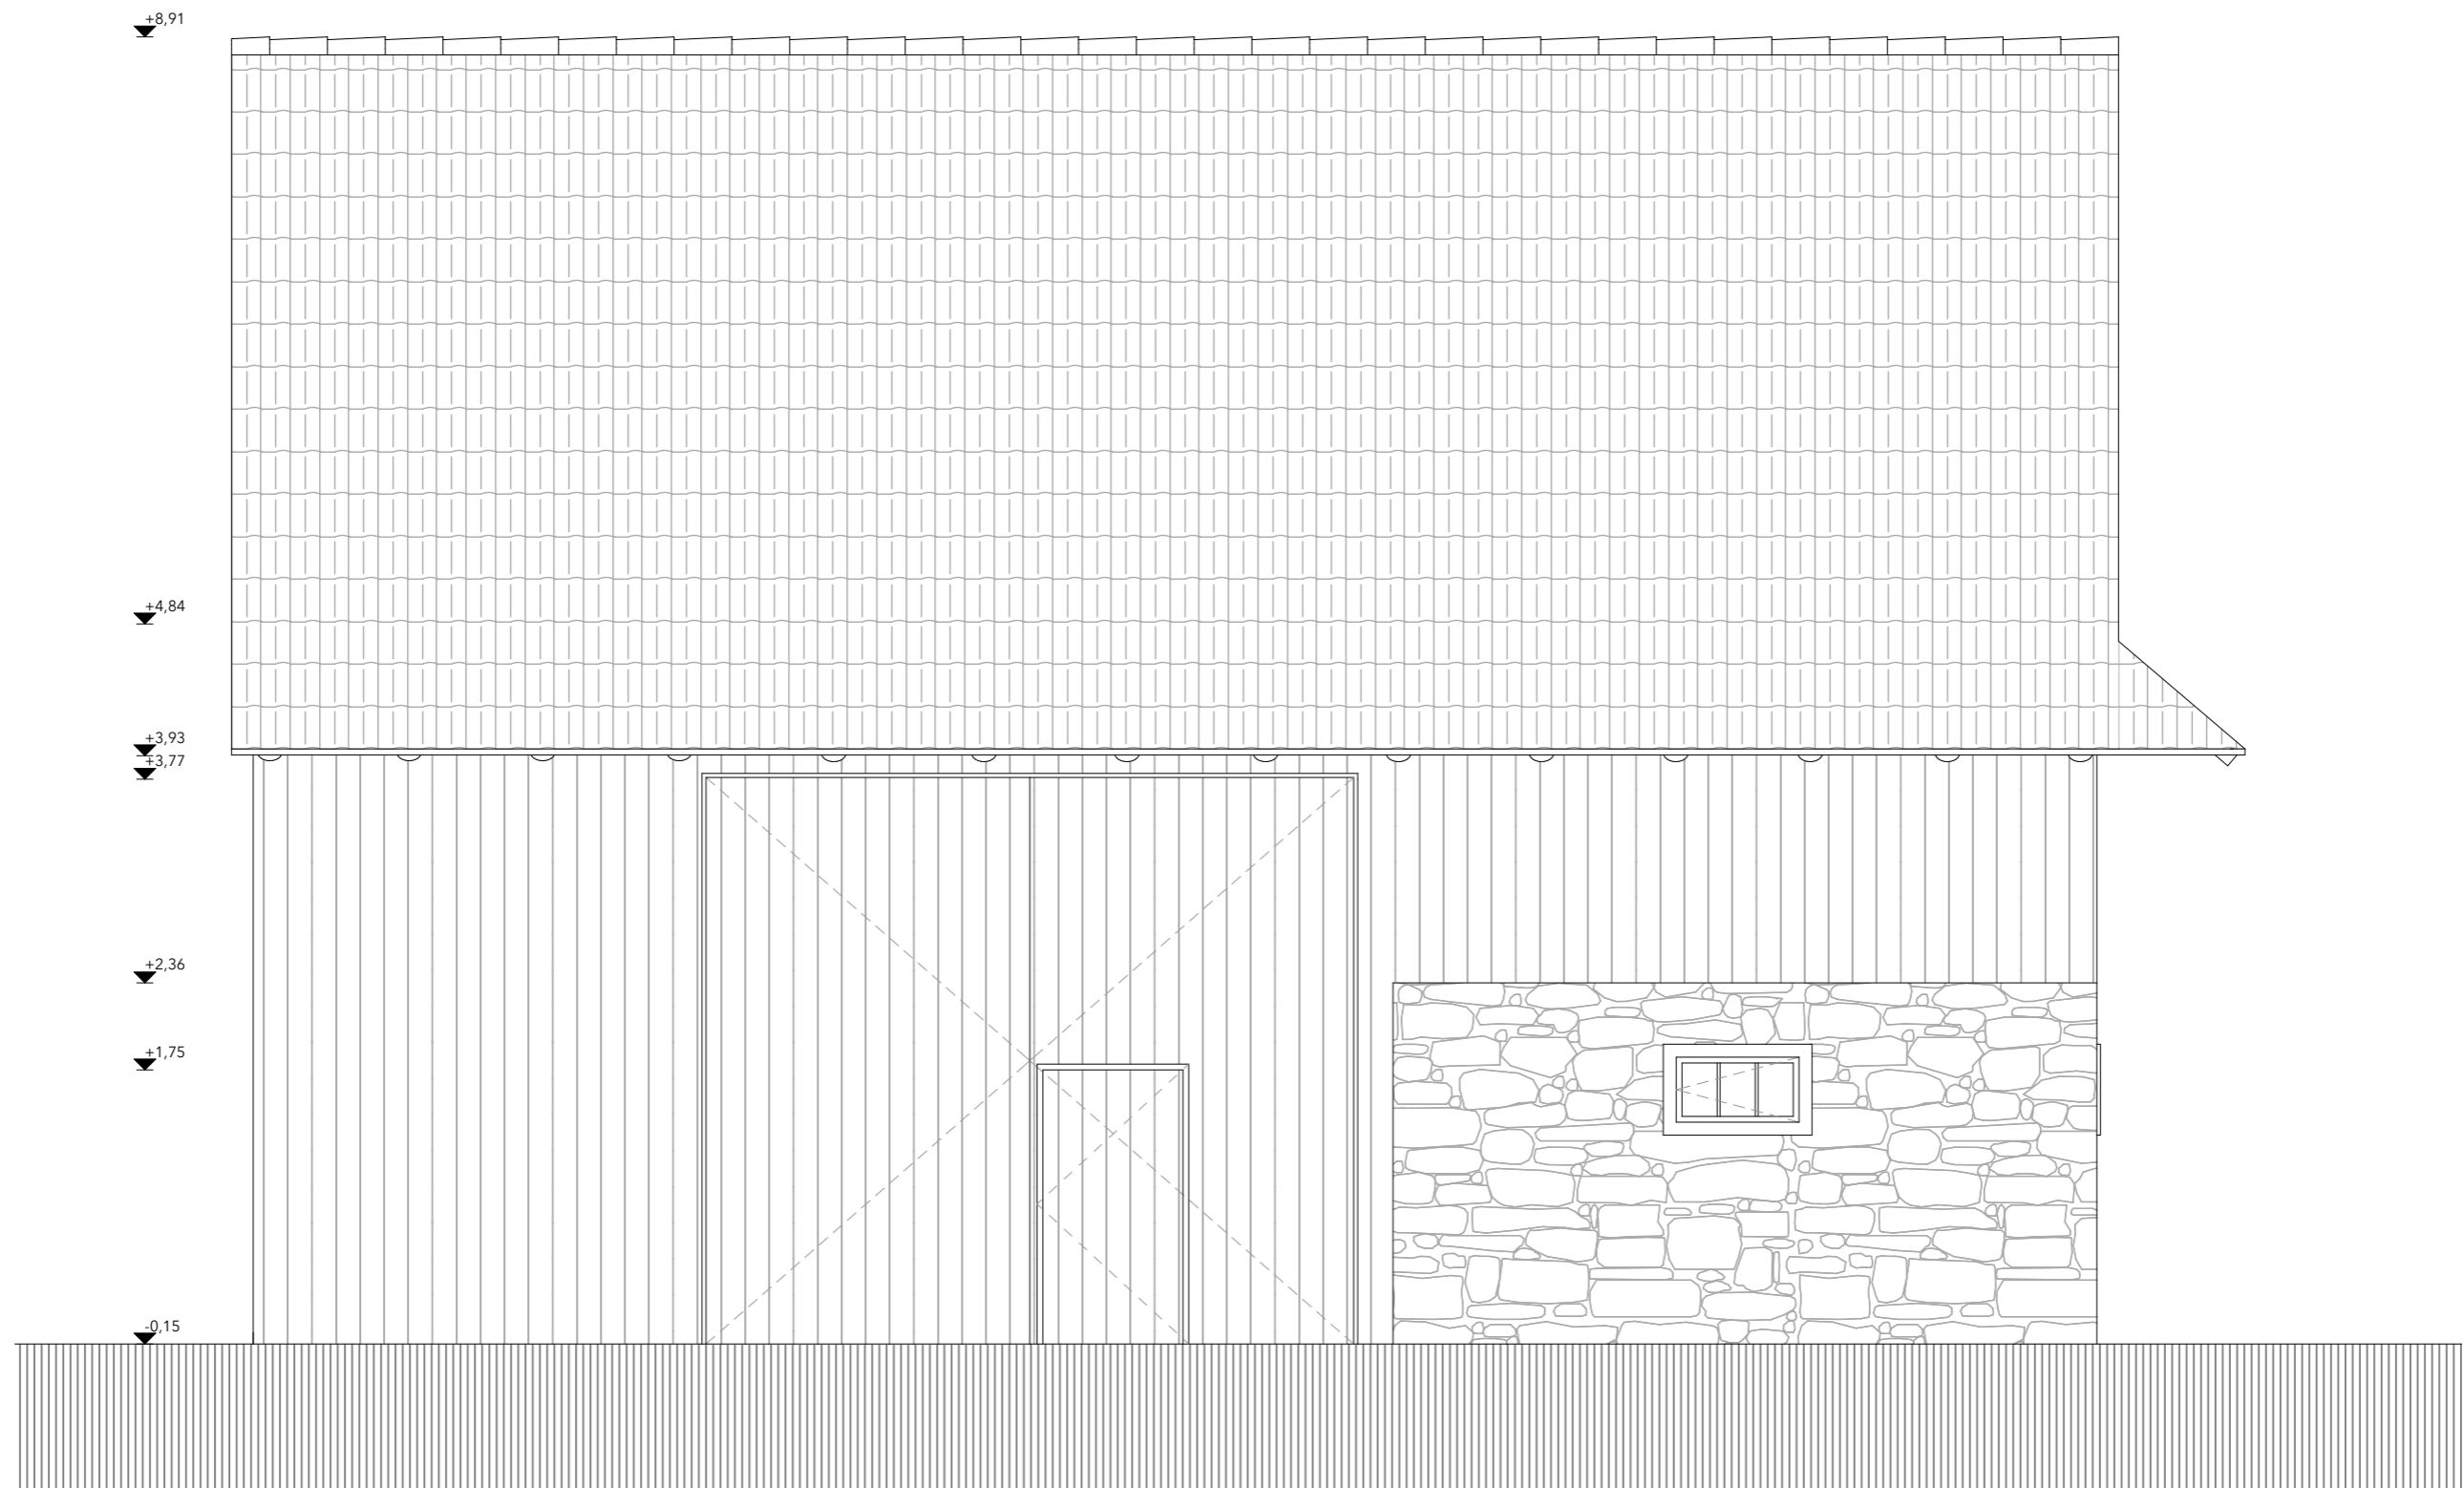
# Inaktelke 9.

Csűr - Északnyugati homlokzat

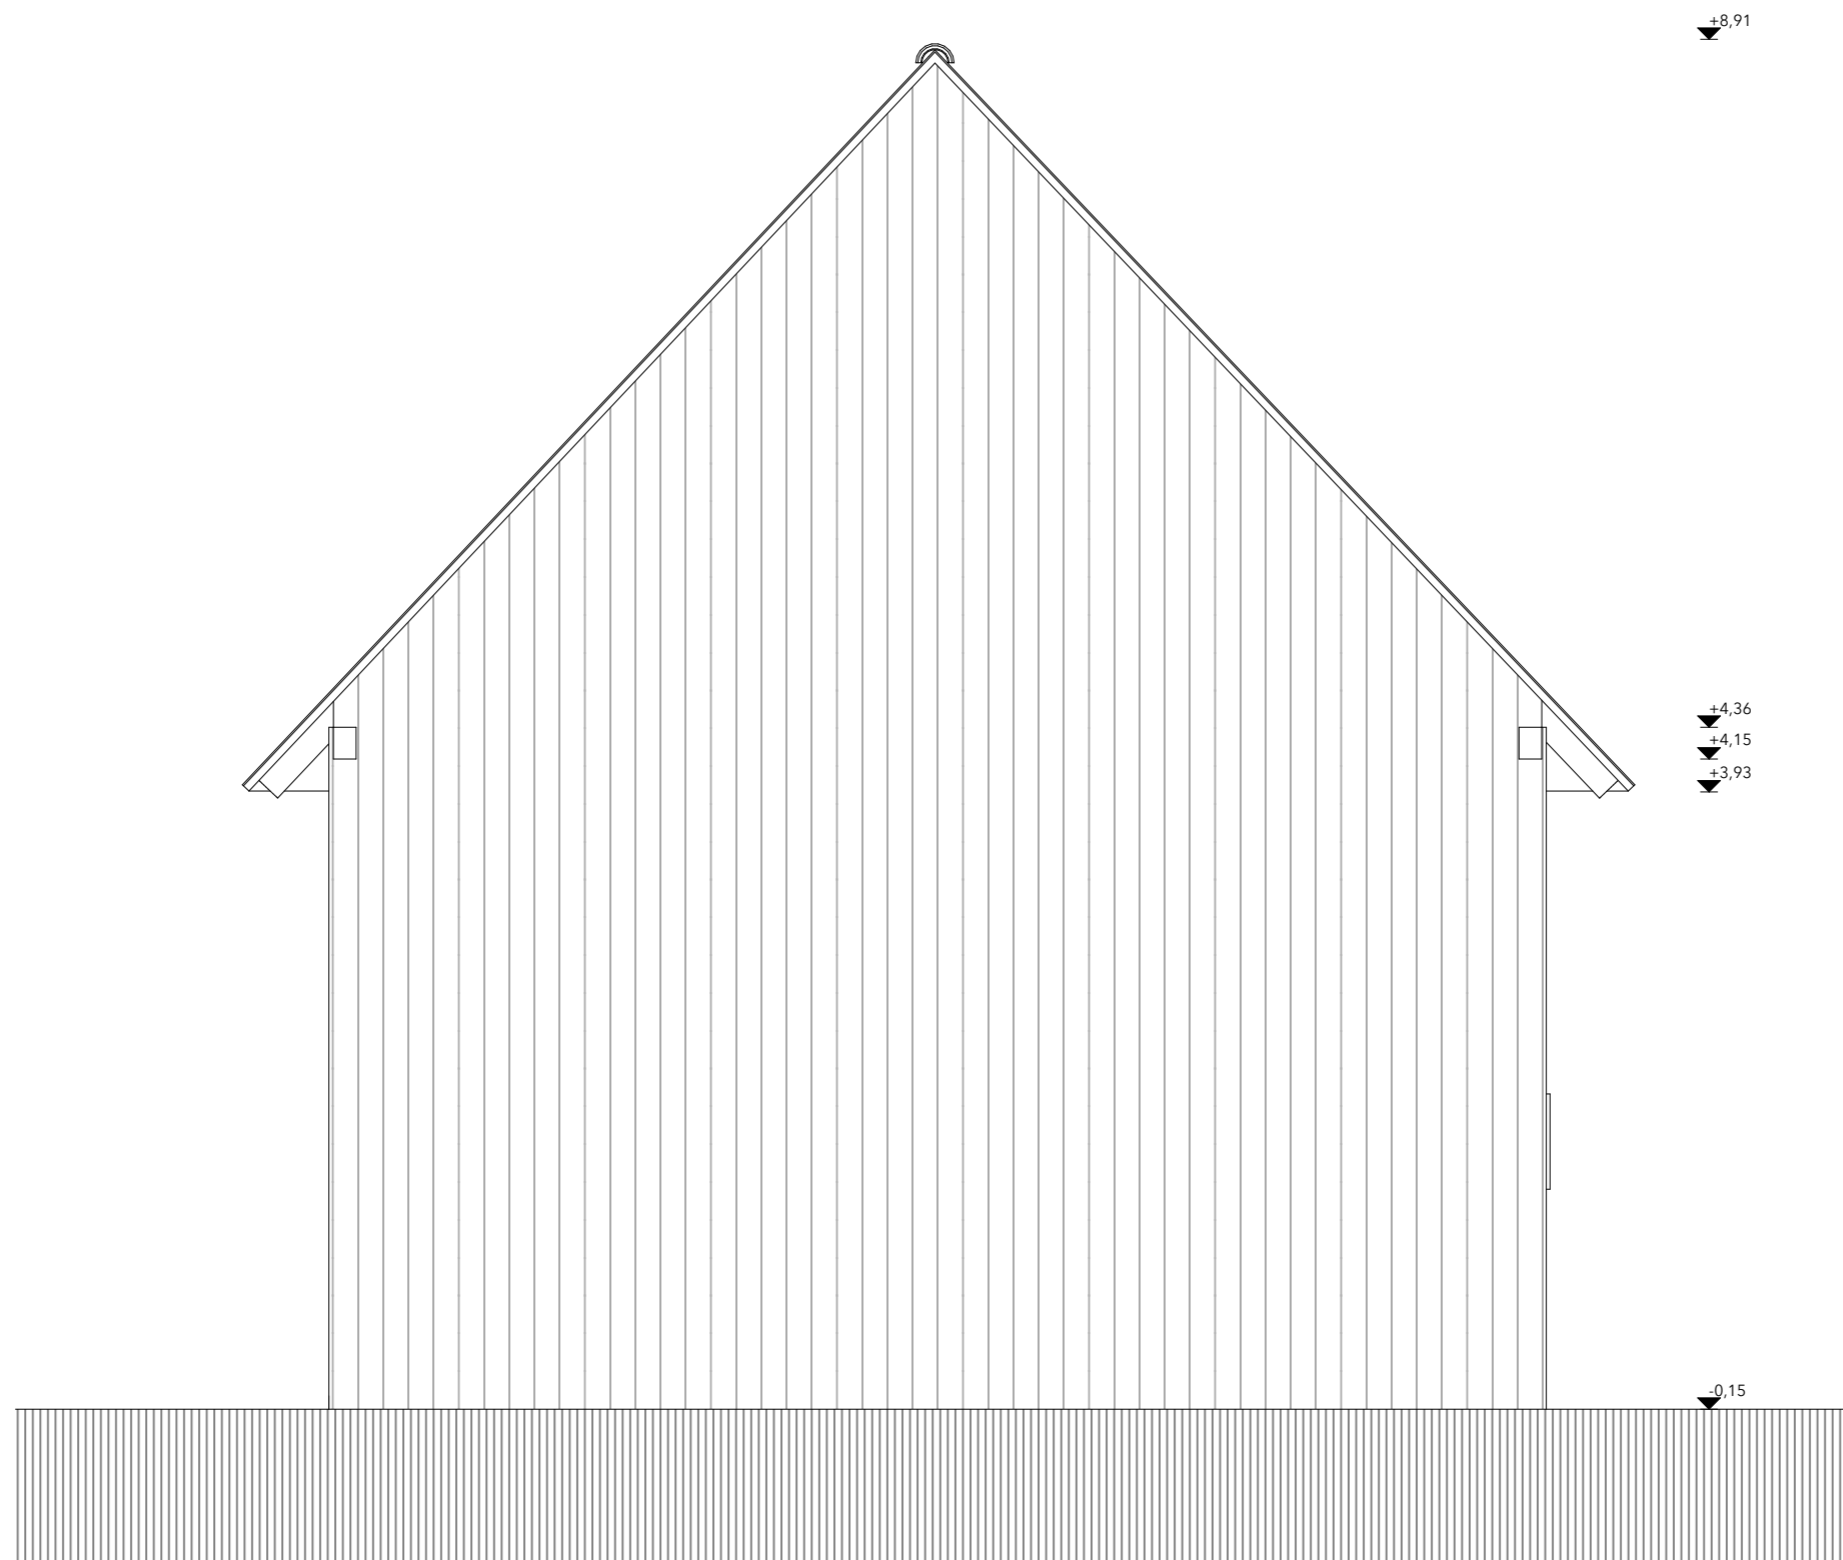
# Inaktelke 9.

Csűr - Északkeleti homlokzat

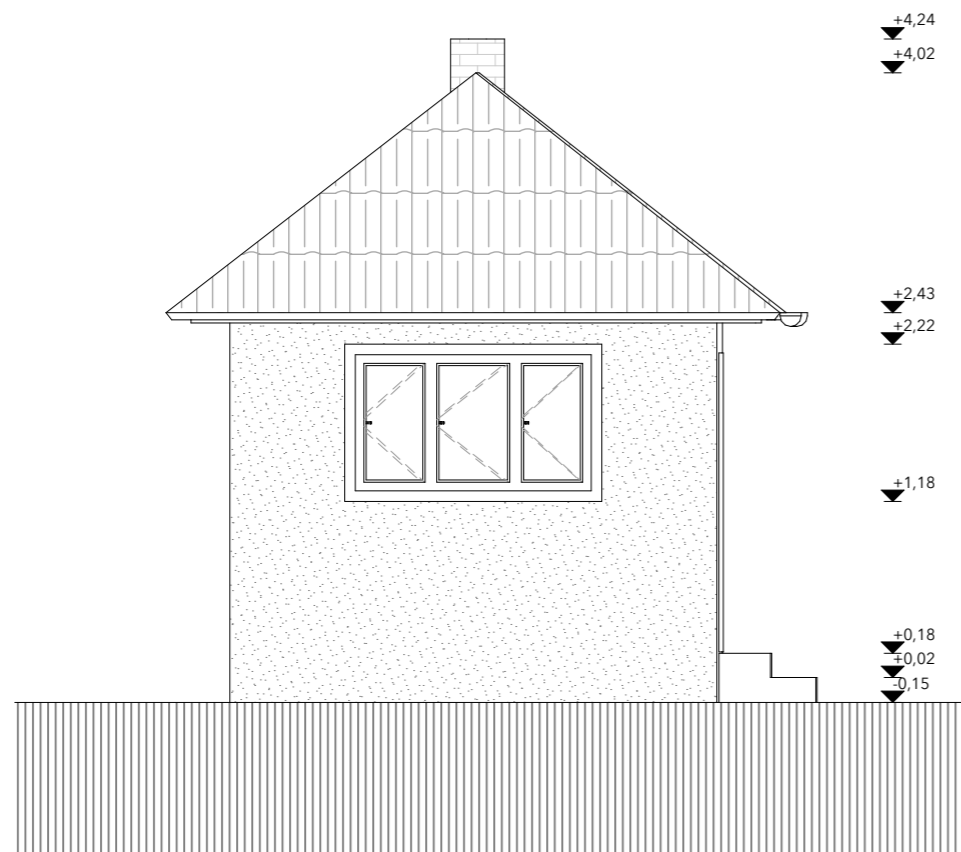
# Inaktelke 9.

Sütőház - Délnyugati homlokzat

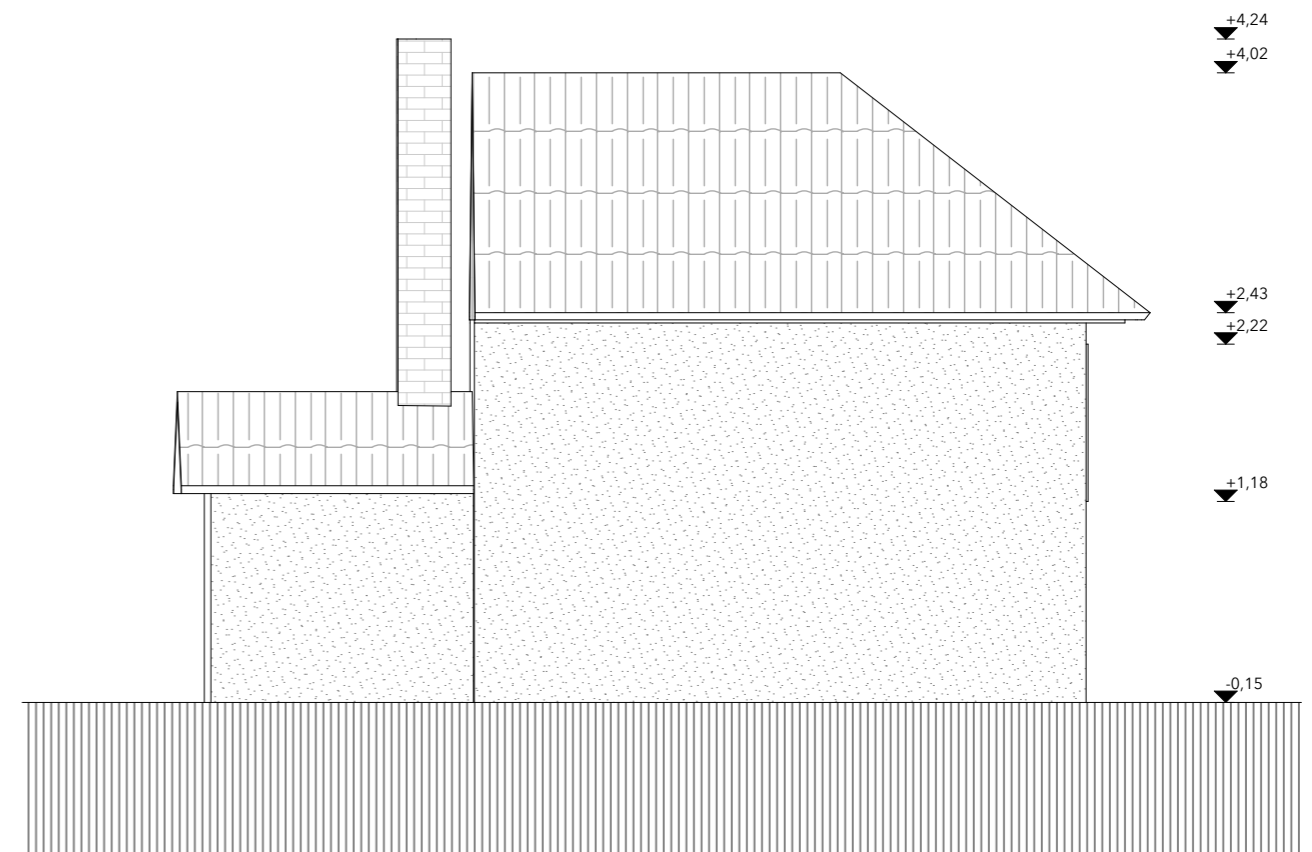
# Inaktelke 9.

Sütőház - Északnyugati homlokzat

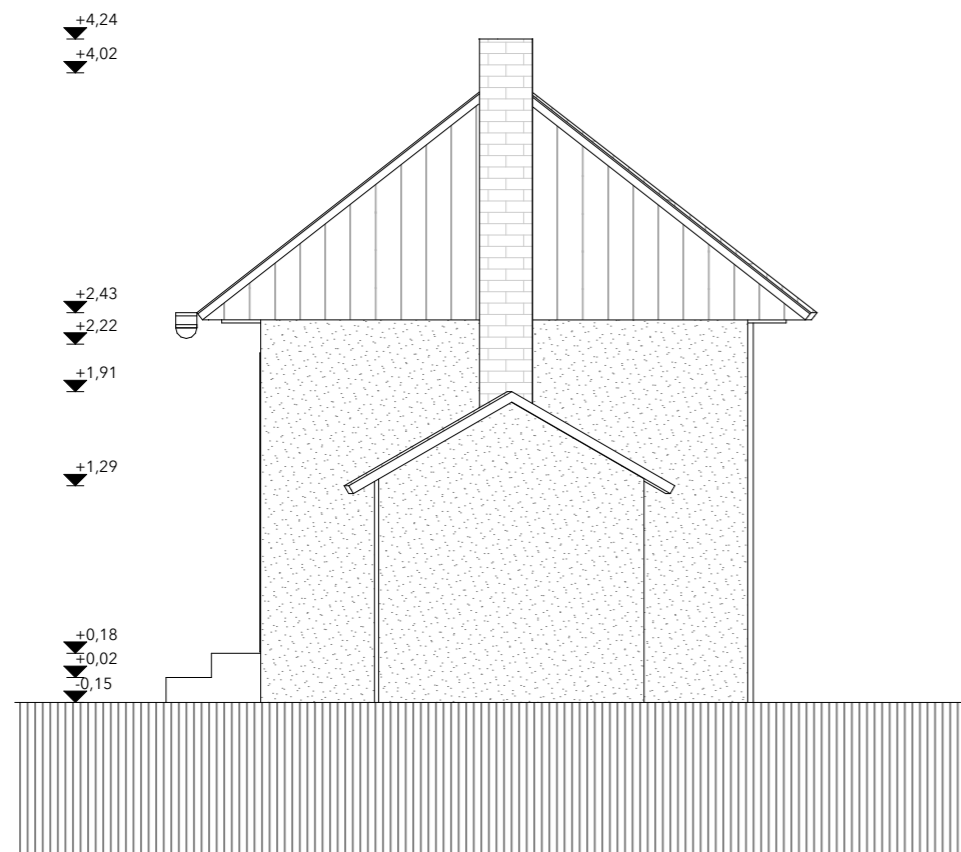
# Inaktelke 9.

Sütőház - Északkeleti homlokzat

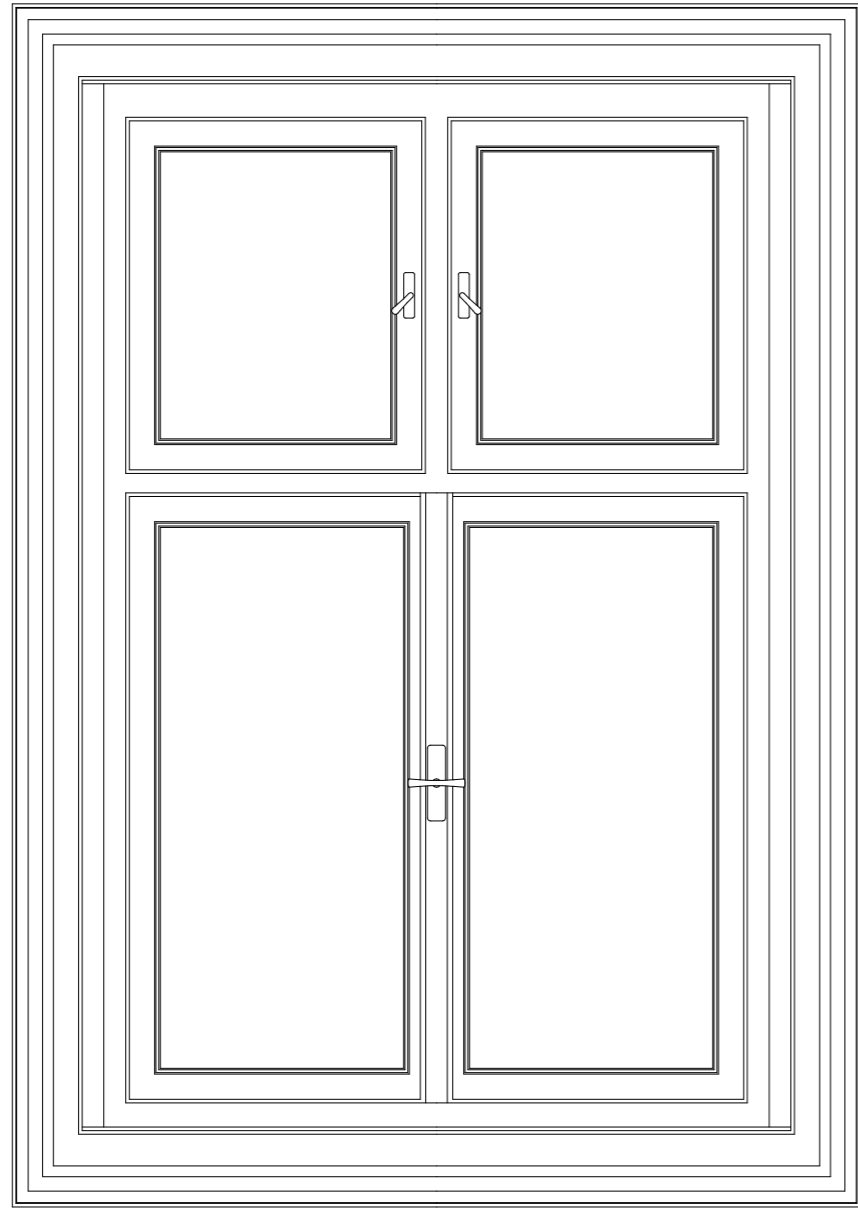
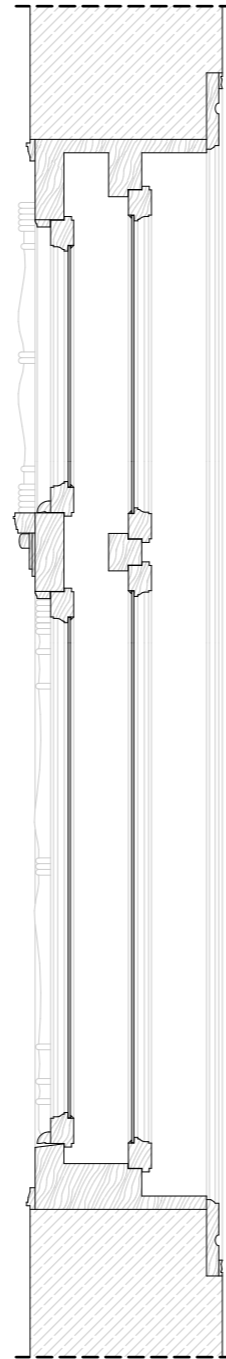
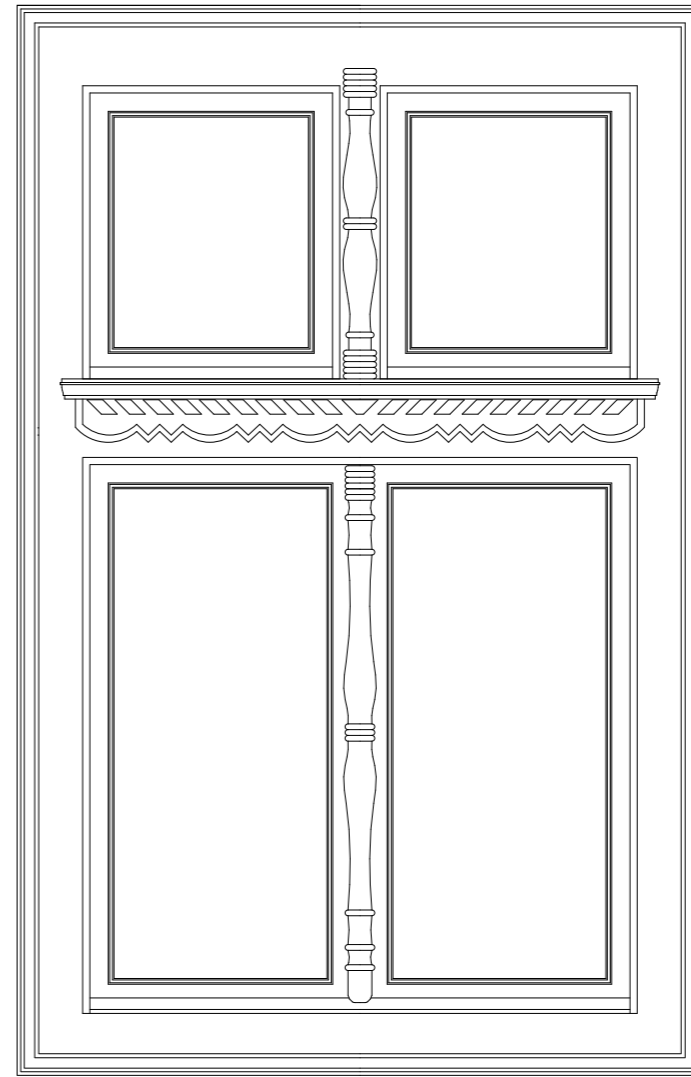
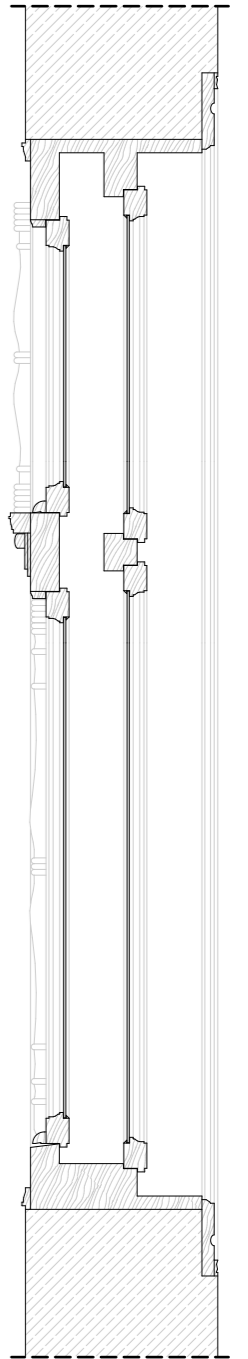
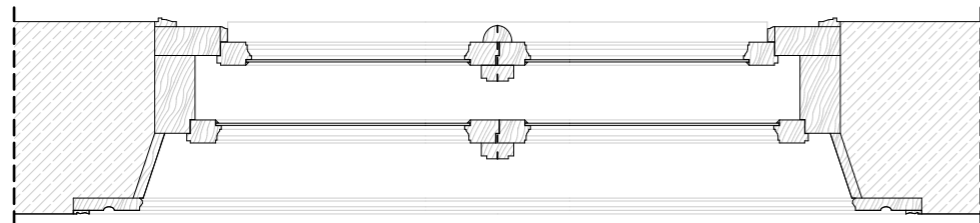
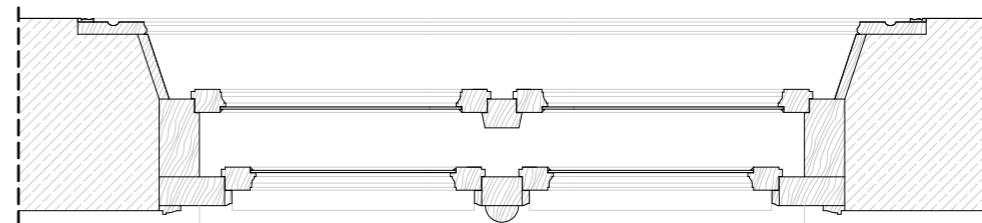
# Inaktelke 9.

2-es számú ablak

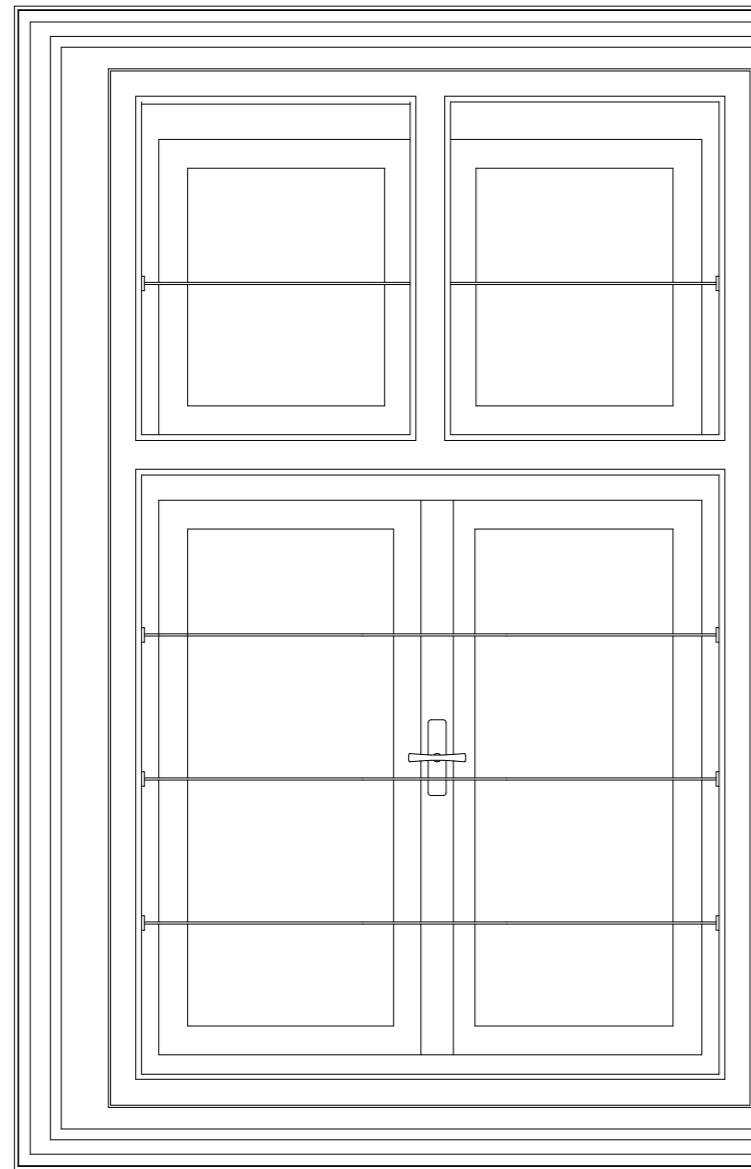
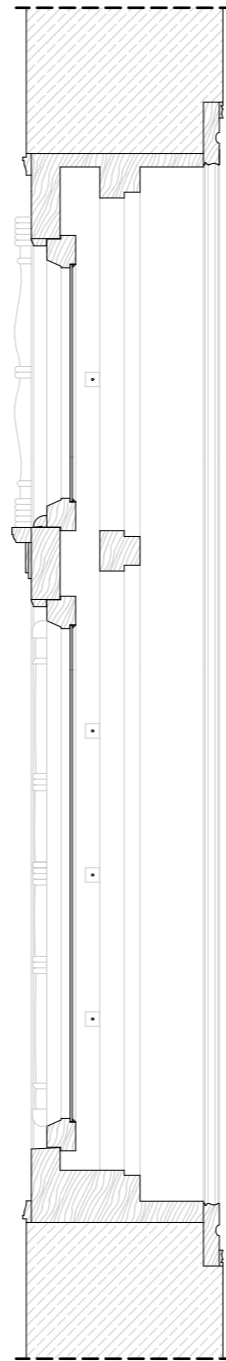
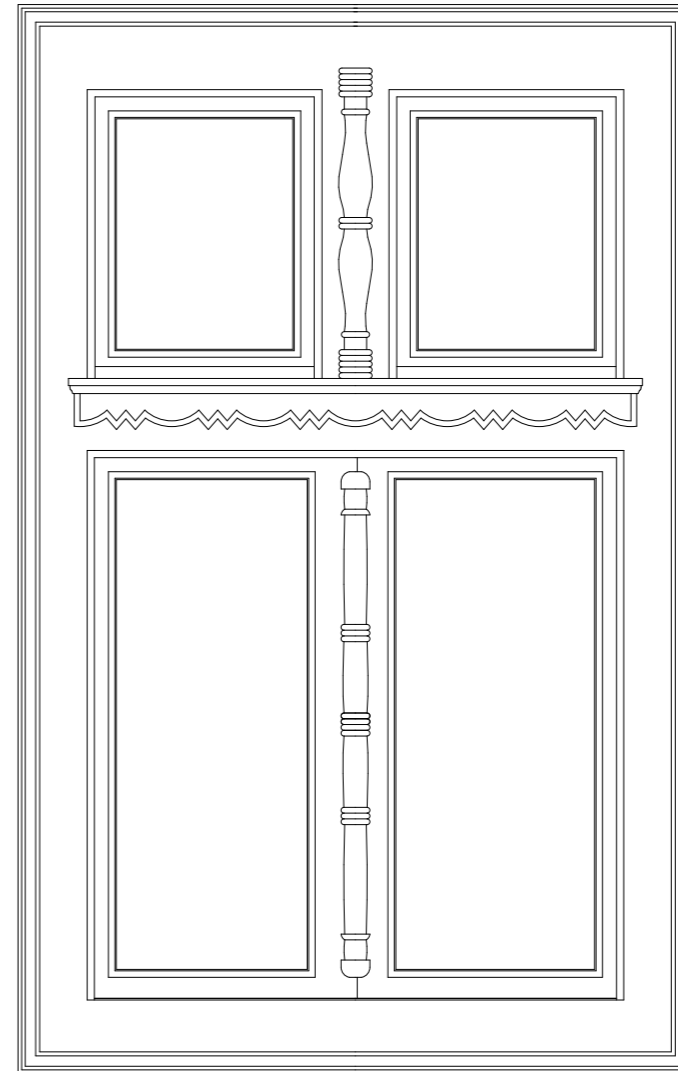
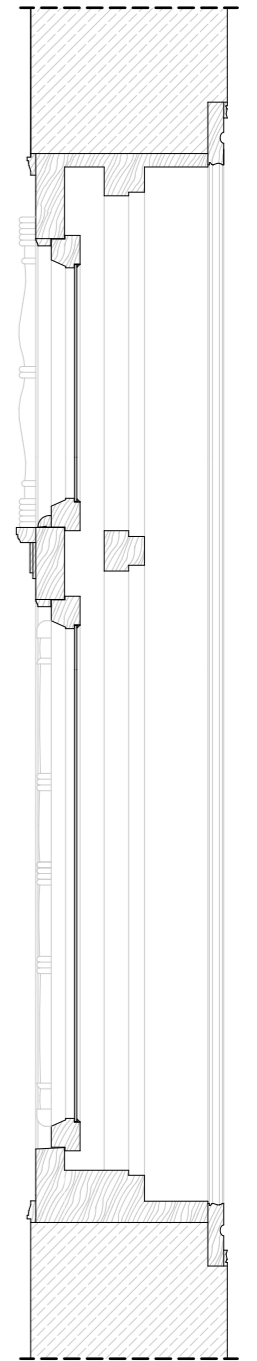
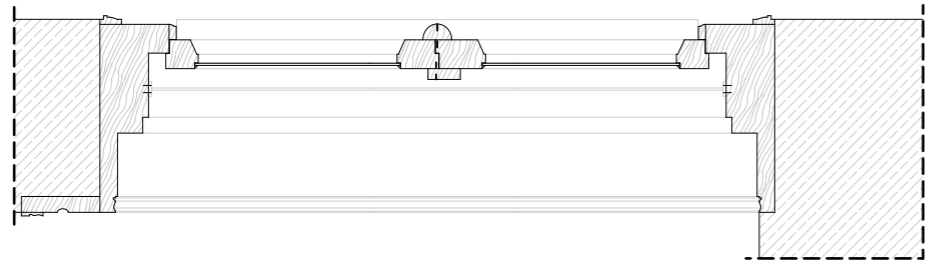
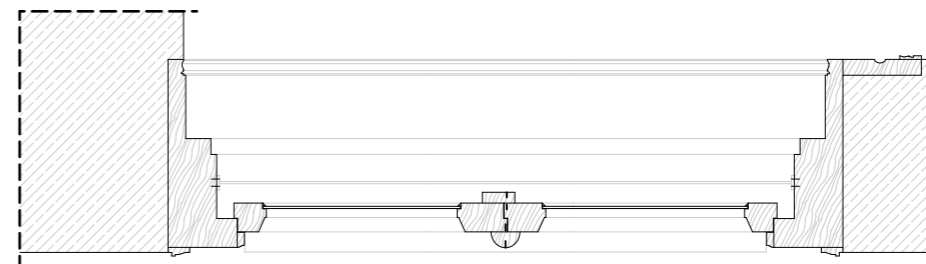
# Inaktelke 9.

3-es számú ablak

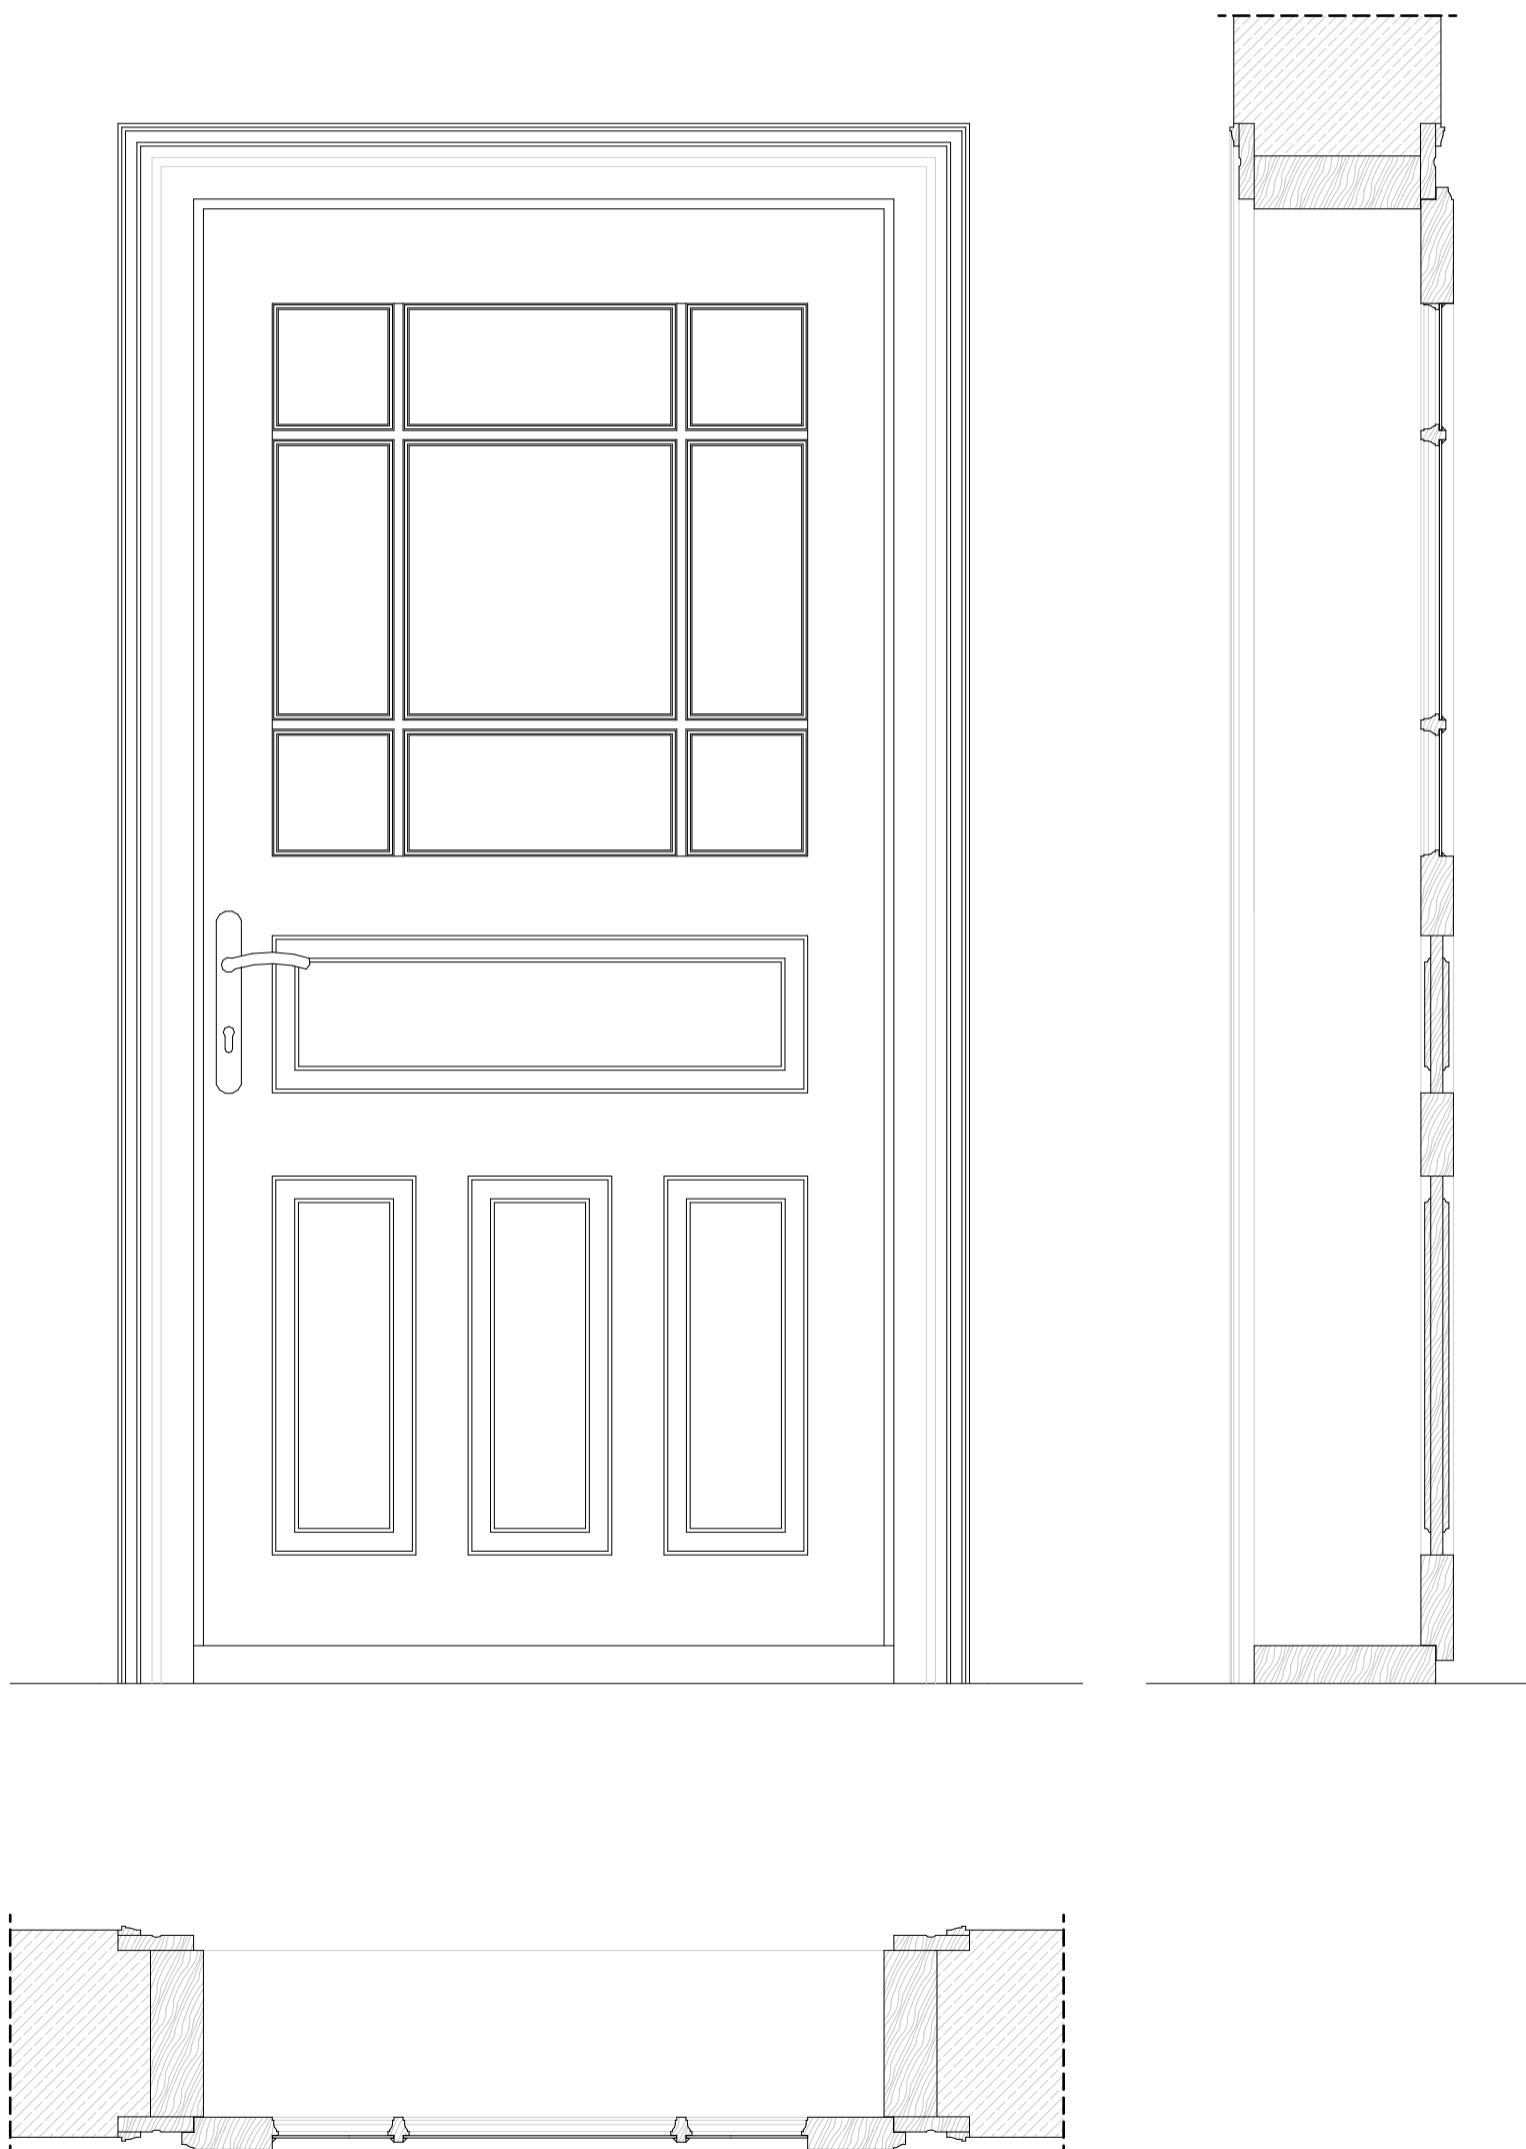
# Inaktelke 9.

5-ös számú ajtó - Lakószoba felőli nézet
