BME Építészmérnöki kar  
Tudományos Diákköri Konferencia  
2023.

## **Cifraságok nyomában - XX. század eleji inaktelki lakóházak épületszerkezeti elemzése és datálása**

Készítette: Németh Dorka  
Papp Krisztián

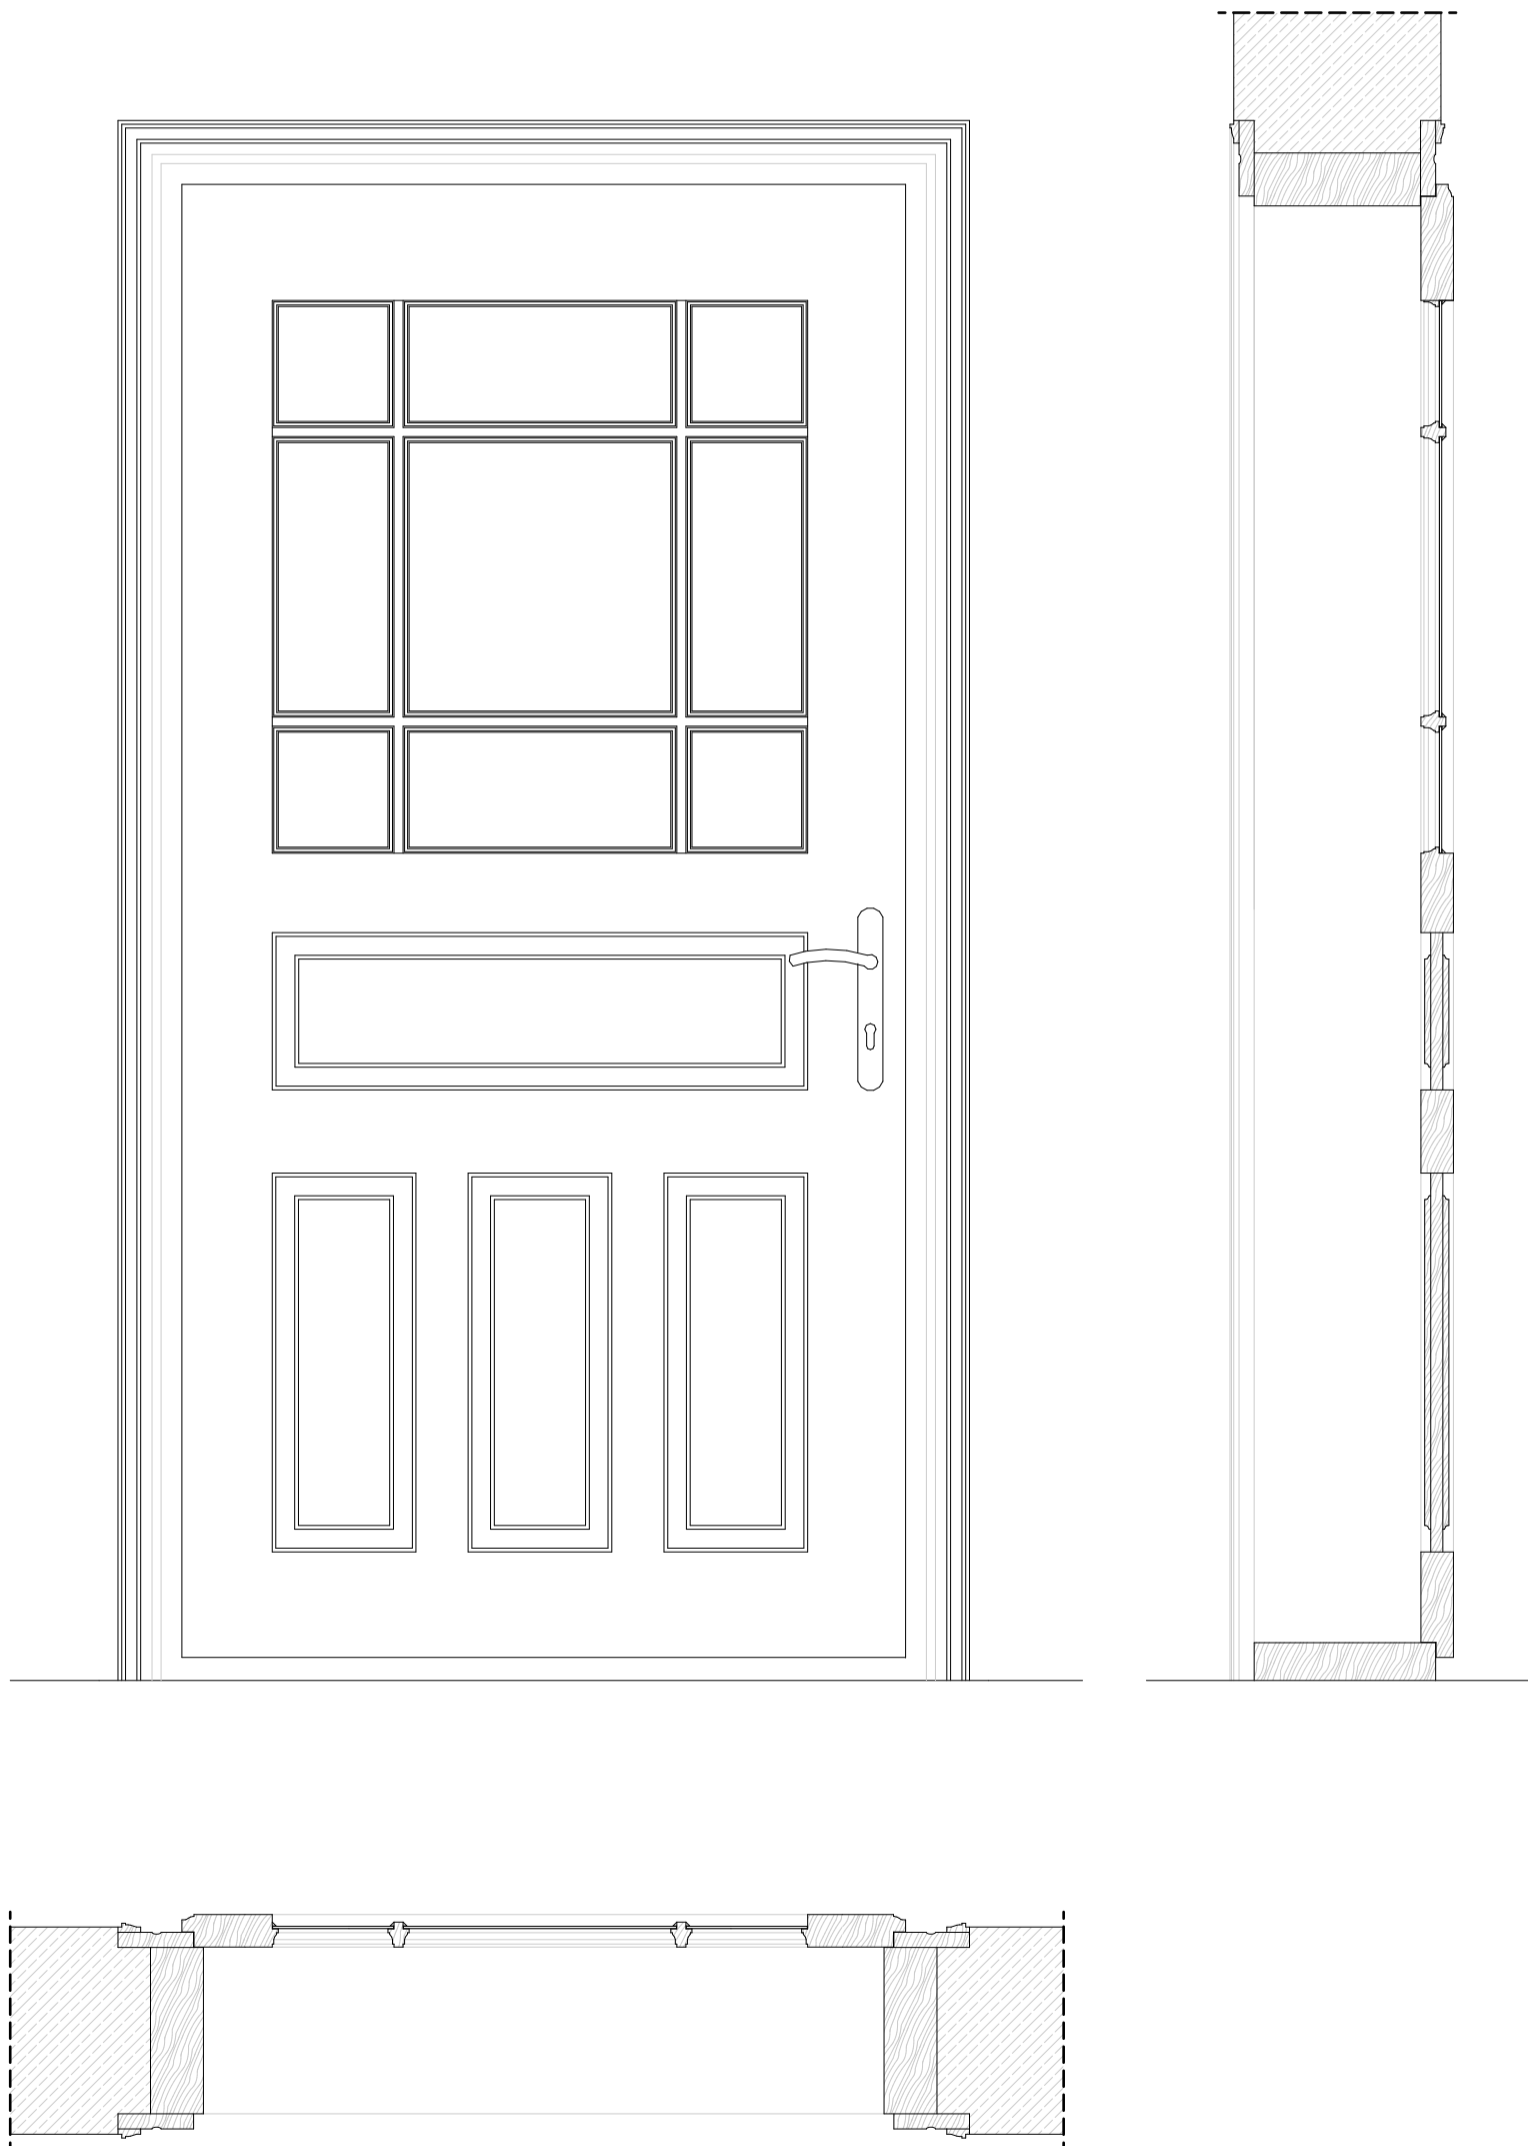
# Inaktelke 9.

6-os számú ajtó - Külső nézet

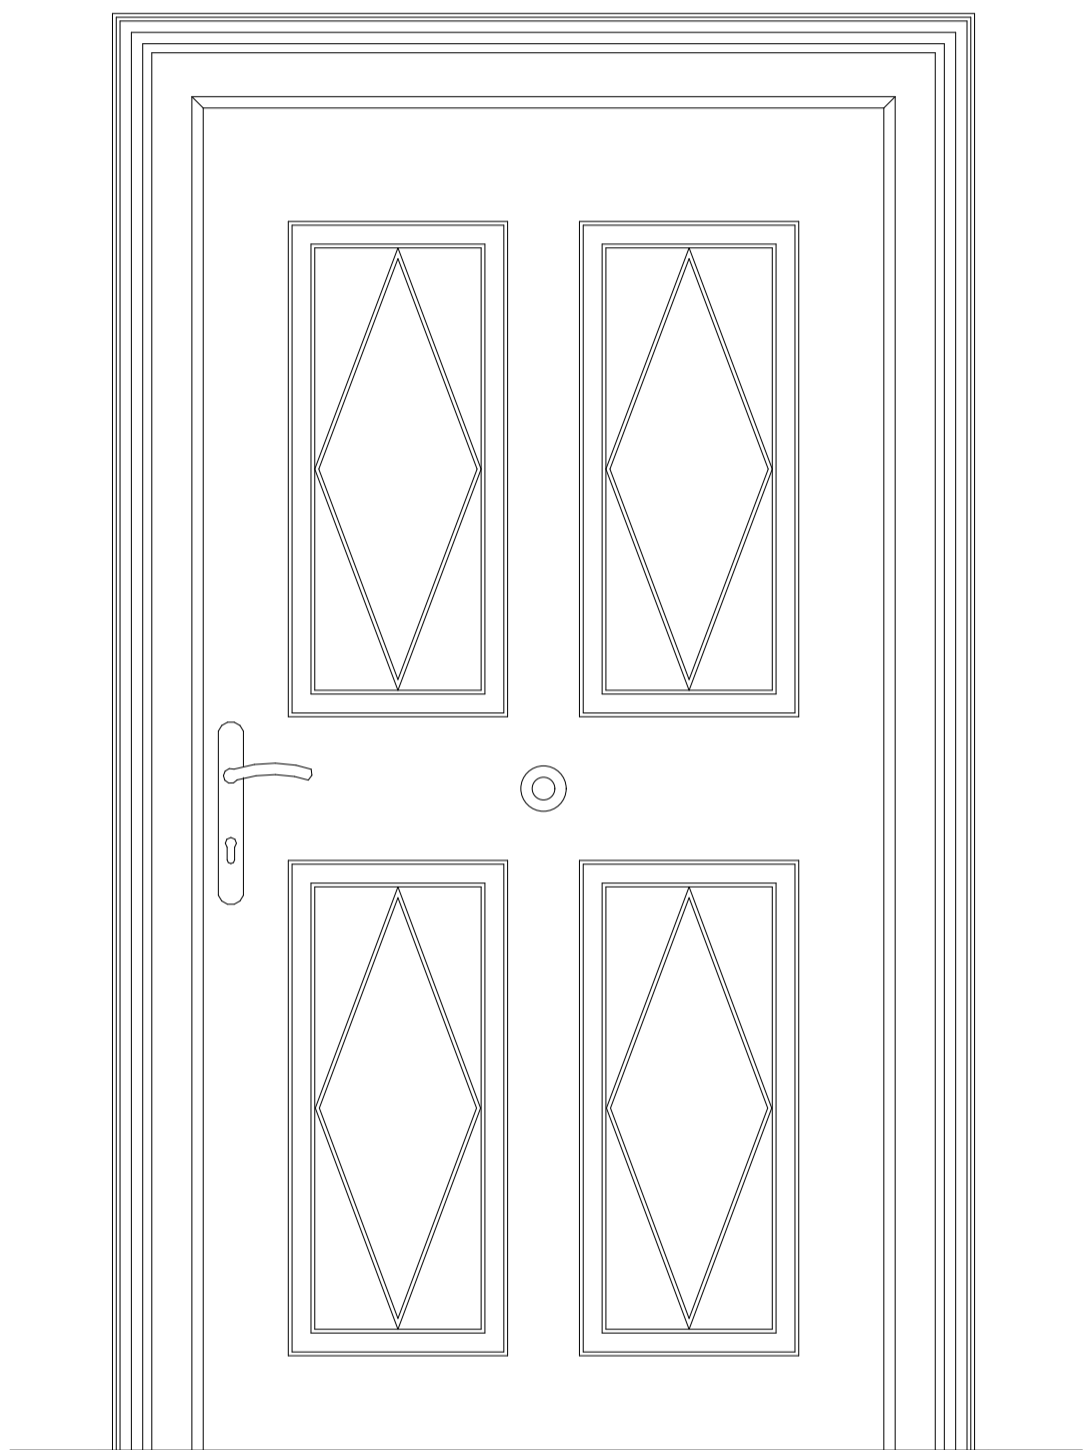
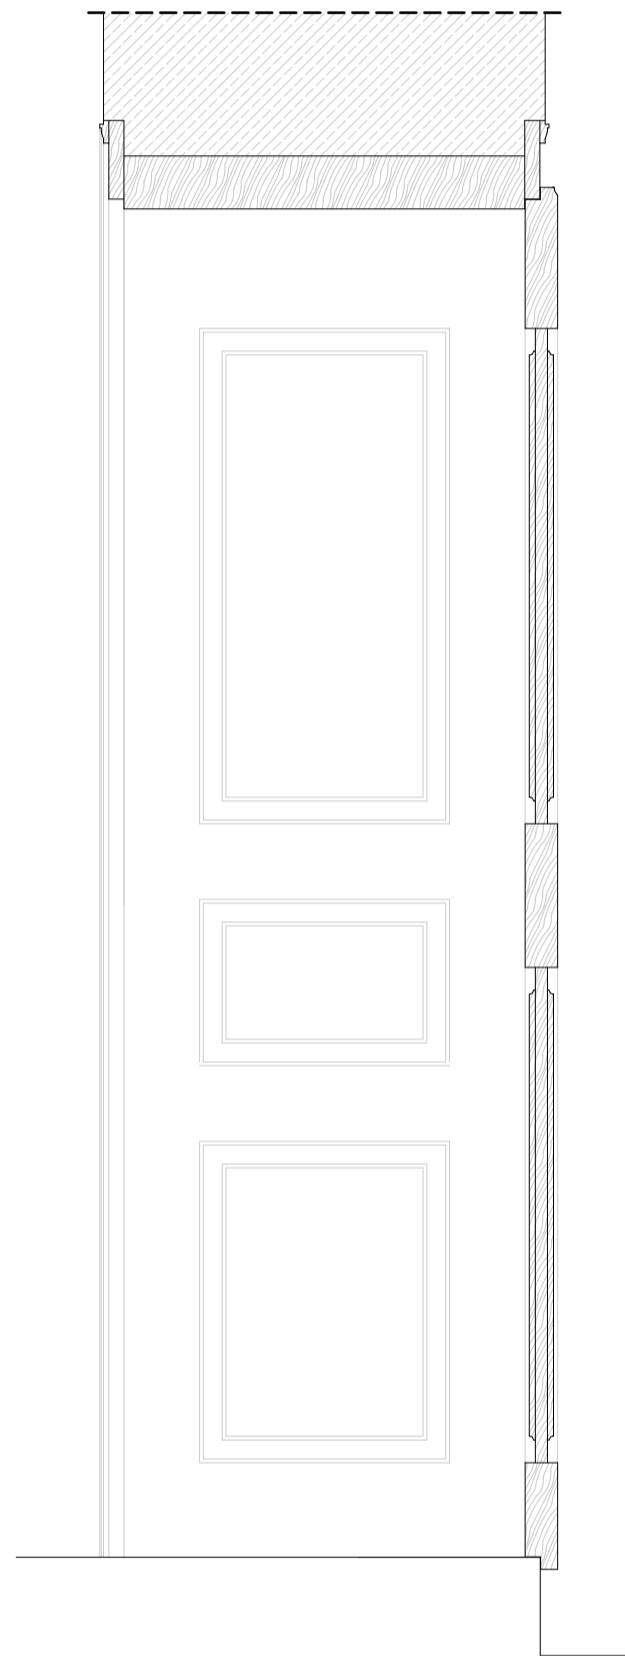
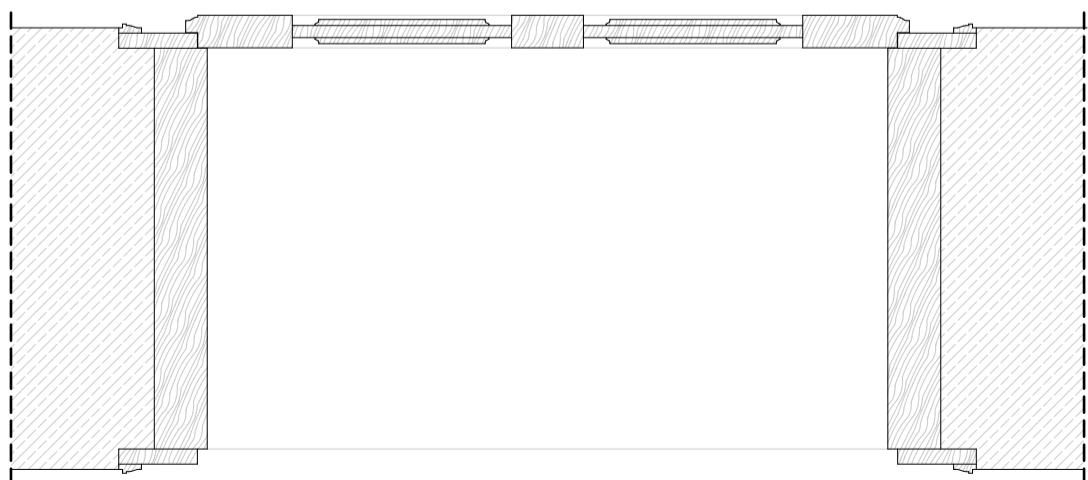
# Inaktelke 9.

6-os számú ajtó - Belső nézet

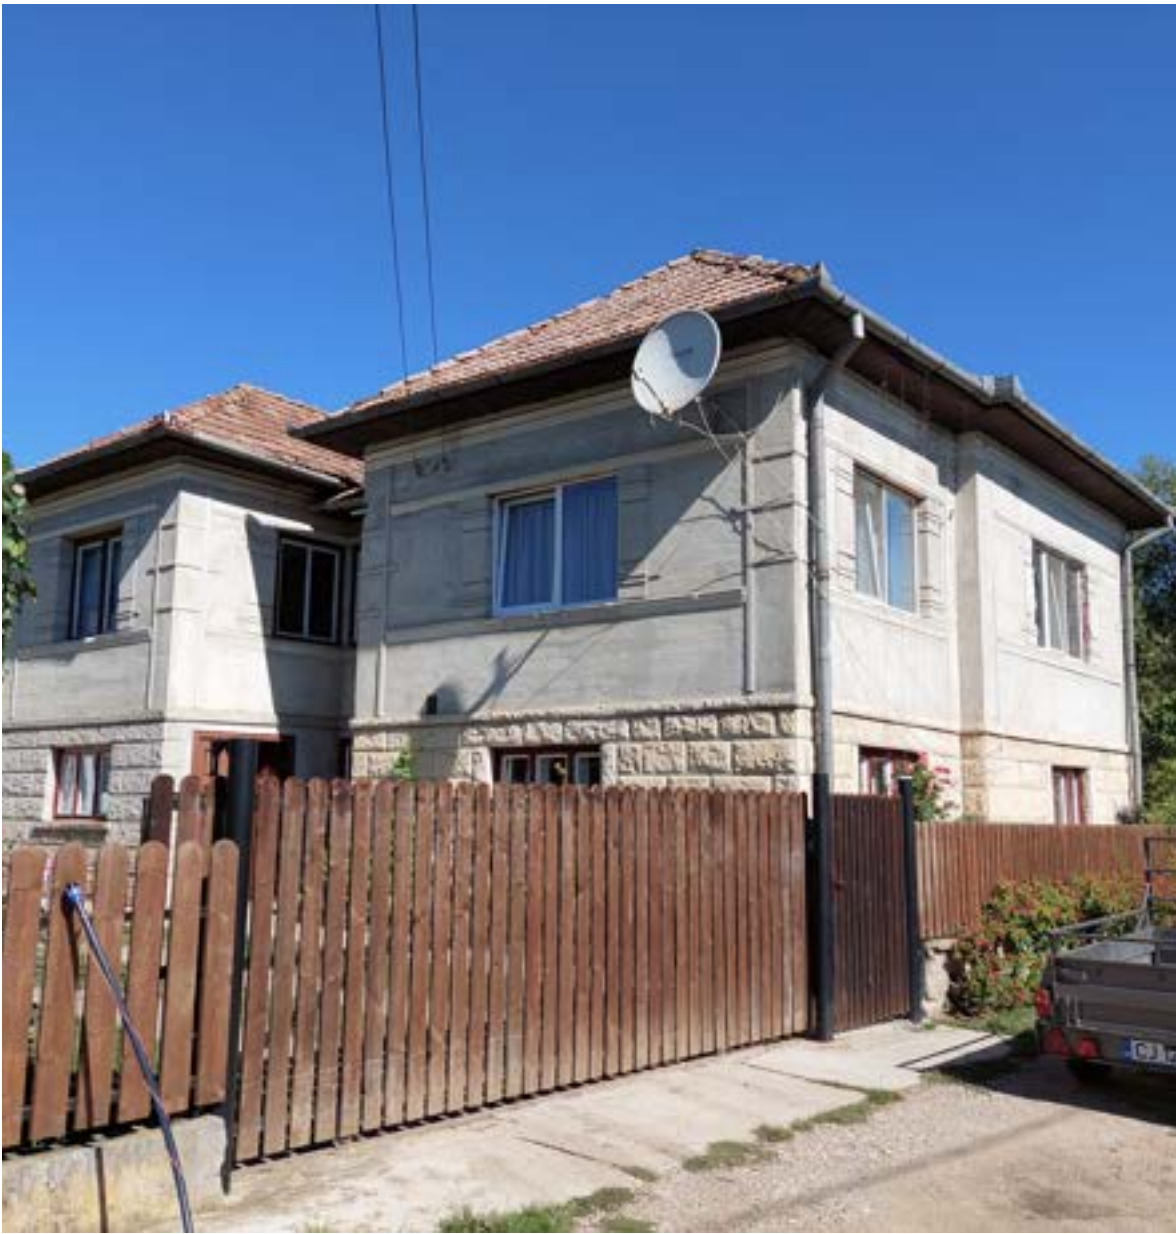
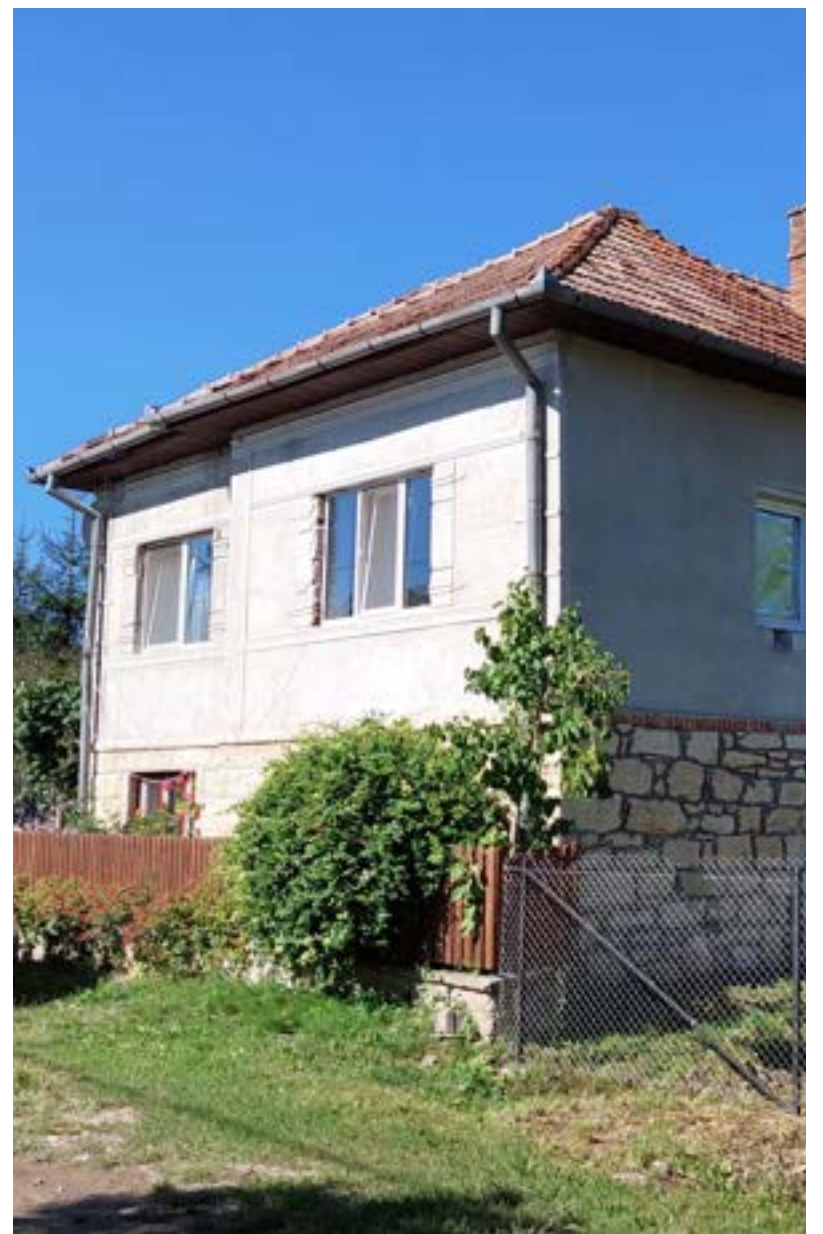
Inaktelke 1.

Épület kialakítása:	Földszinttel, emeleti szinttel kialakított lakóház
Építés éve:	Nem ismert
Átépités:	Nem ismert – Vélhetően az 1980-as években átépített, új épülettömeeggel megtoldott lakóház
Épület elhelyezkedése:	Keskeny előkert
Épület állapota:	Felújított, jelenleg lakott, nyílászárók, tetőfedés korszerűsített
Oromzat típusa:	Díszítés nélküli vakolt oromzati fal.
Homlokzati ornamentika:	Az épület vakolt, szürke színűre festett. Földszinten rakott kőfal látható
Tornác elhelyezkedése:	Tornác nélküli lakóház
Tornác szerkezete:	-
Ablakok kialakítása:	Emeleti szinten korszerű nyílászáró, földszinten kapcsolt gerébtokos, két- és háromszatú nyílászáró
Falazat anyaga:	Földszint: rakott kőfal, emeleti szint falazata nem ismert
Tűzelő berendezés:	Nem ismert
Csűr:	Van – keresztcsűrös beépítés
Egyéb építmények:	Nem ismert
Archív képek:	-

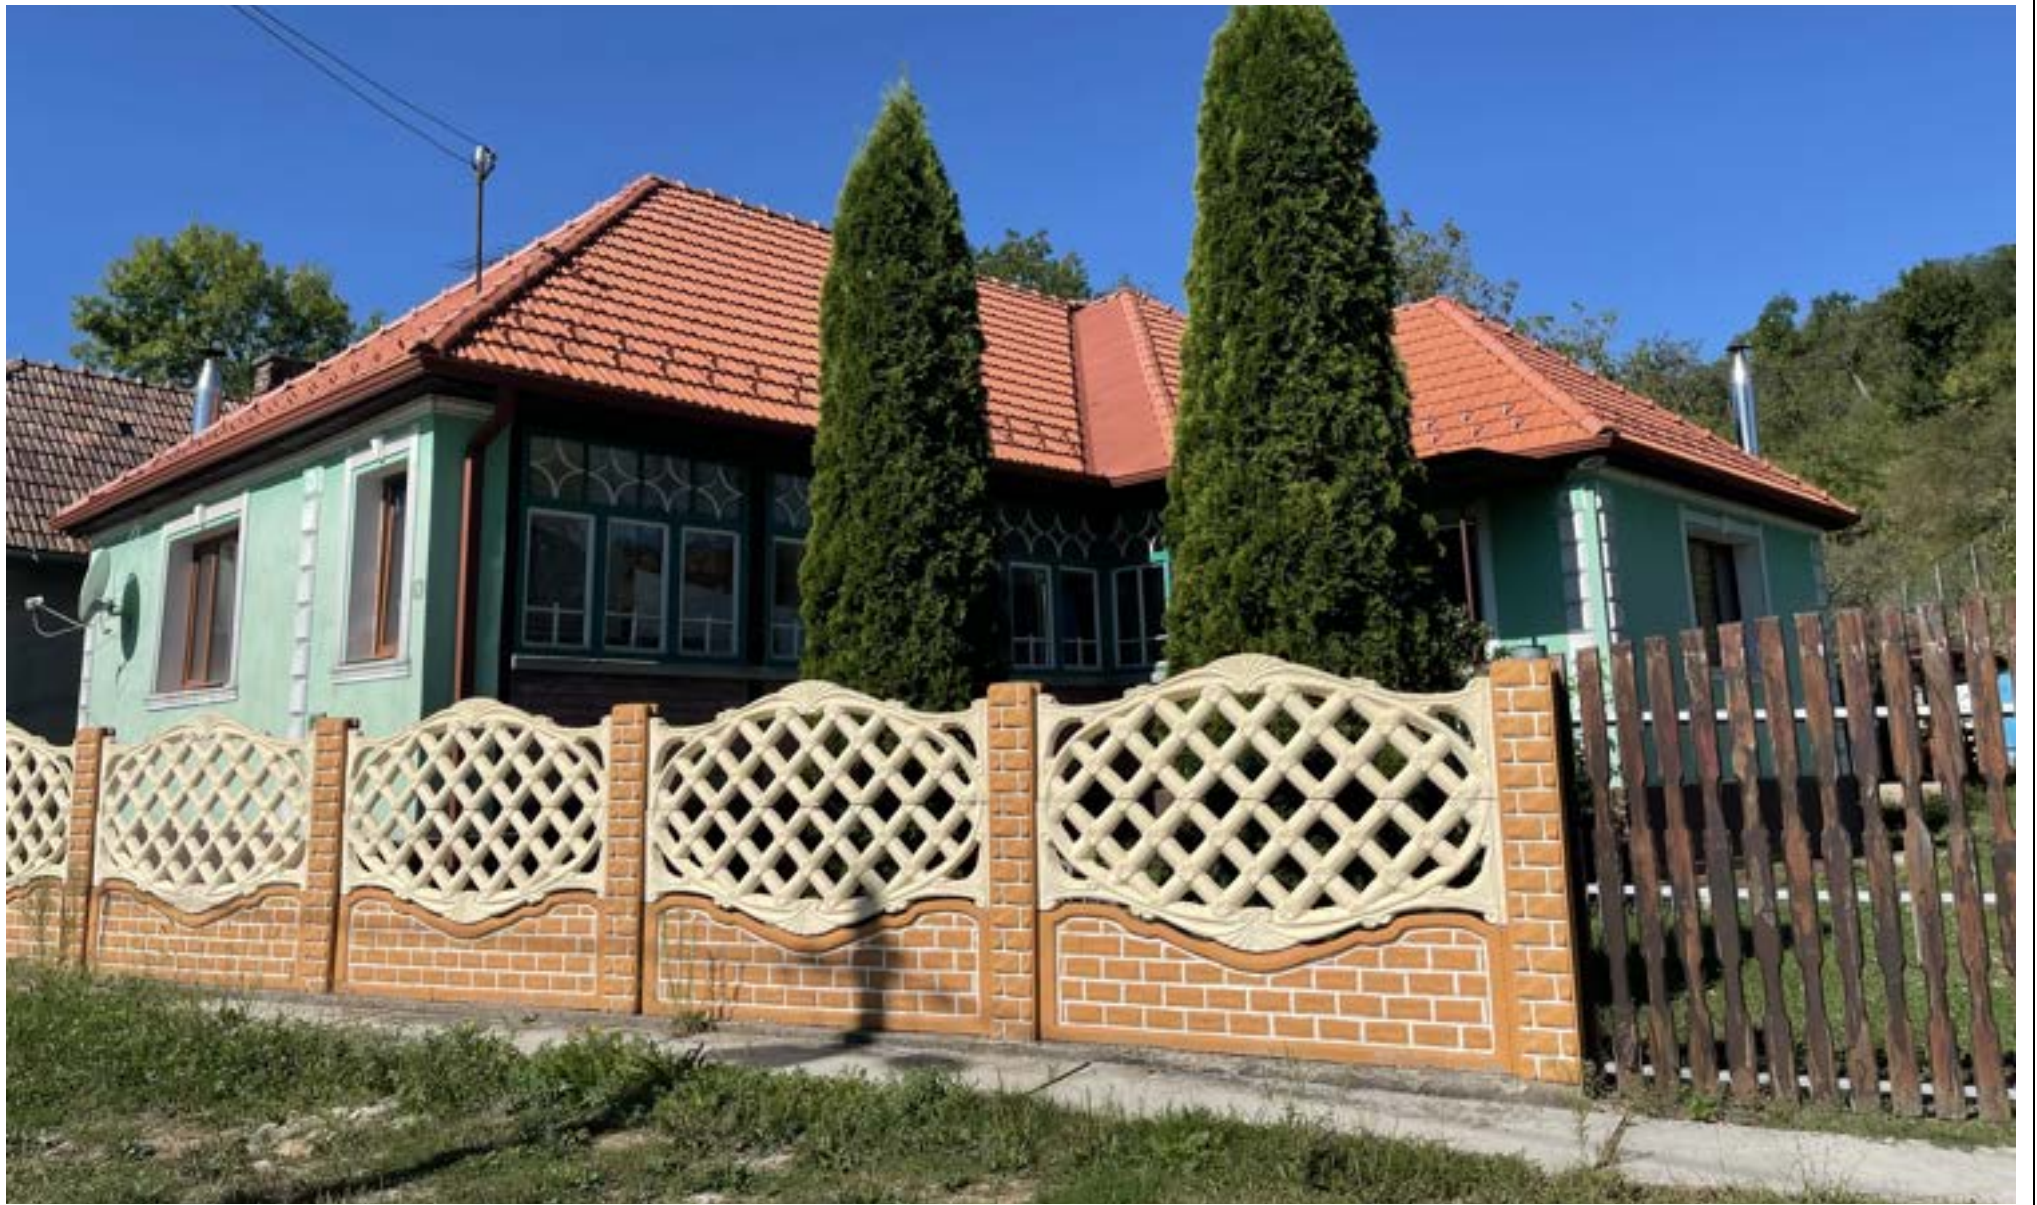
Épület kialakítása:	Földszintes épület
Építés éve:	Nem ismert
Átépités:	Nem ismert – Vélhetően az 1980-as években átépített, új épülettömeeggel megtoldott lakóház
Épület elhelyezkedése:	Keskeny előkertes
Épület állapota:	Felújított, jelenleg lakott, nyílászárók, tetőfedés korszerűsített
Oromzat típusa:	Díszítés nélküli vakolt oromzati fal.
Homlokzati ornamentika:	Az épület vakolt, kékes zöld színűre festett Az utcai homlokzaton az ablakok körül fehér keretezés jelenik meg
Tornác elhelyezkedése:	Homloktornác
Tornác szerkezete:	Fa szerkezetű – vélhetően utólag beépített
Ablakok kialakítása:	Kapcsolt gerébtokos fa ablakok
Falazat anyaga:	Földszint: rakott kőfal – felmérésalapján ismert, emelet: zsilipes fa szerkezetű fal vályogvakolattal
Tűzelő berendezés:	Nem ismert
Csűr:	Van – épülettel párhuzamosan
Egyéb építmények:	Nincs
Archív képek:	-

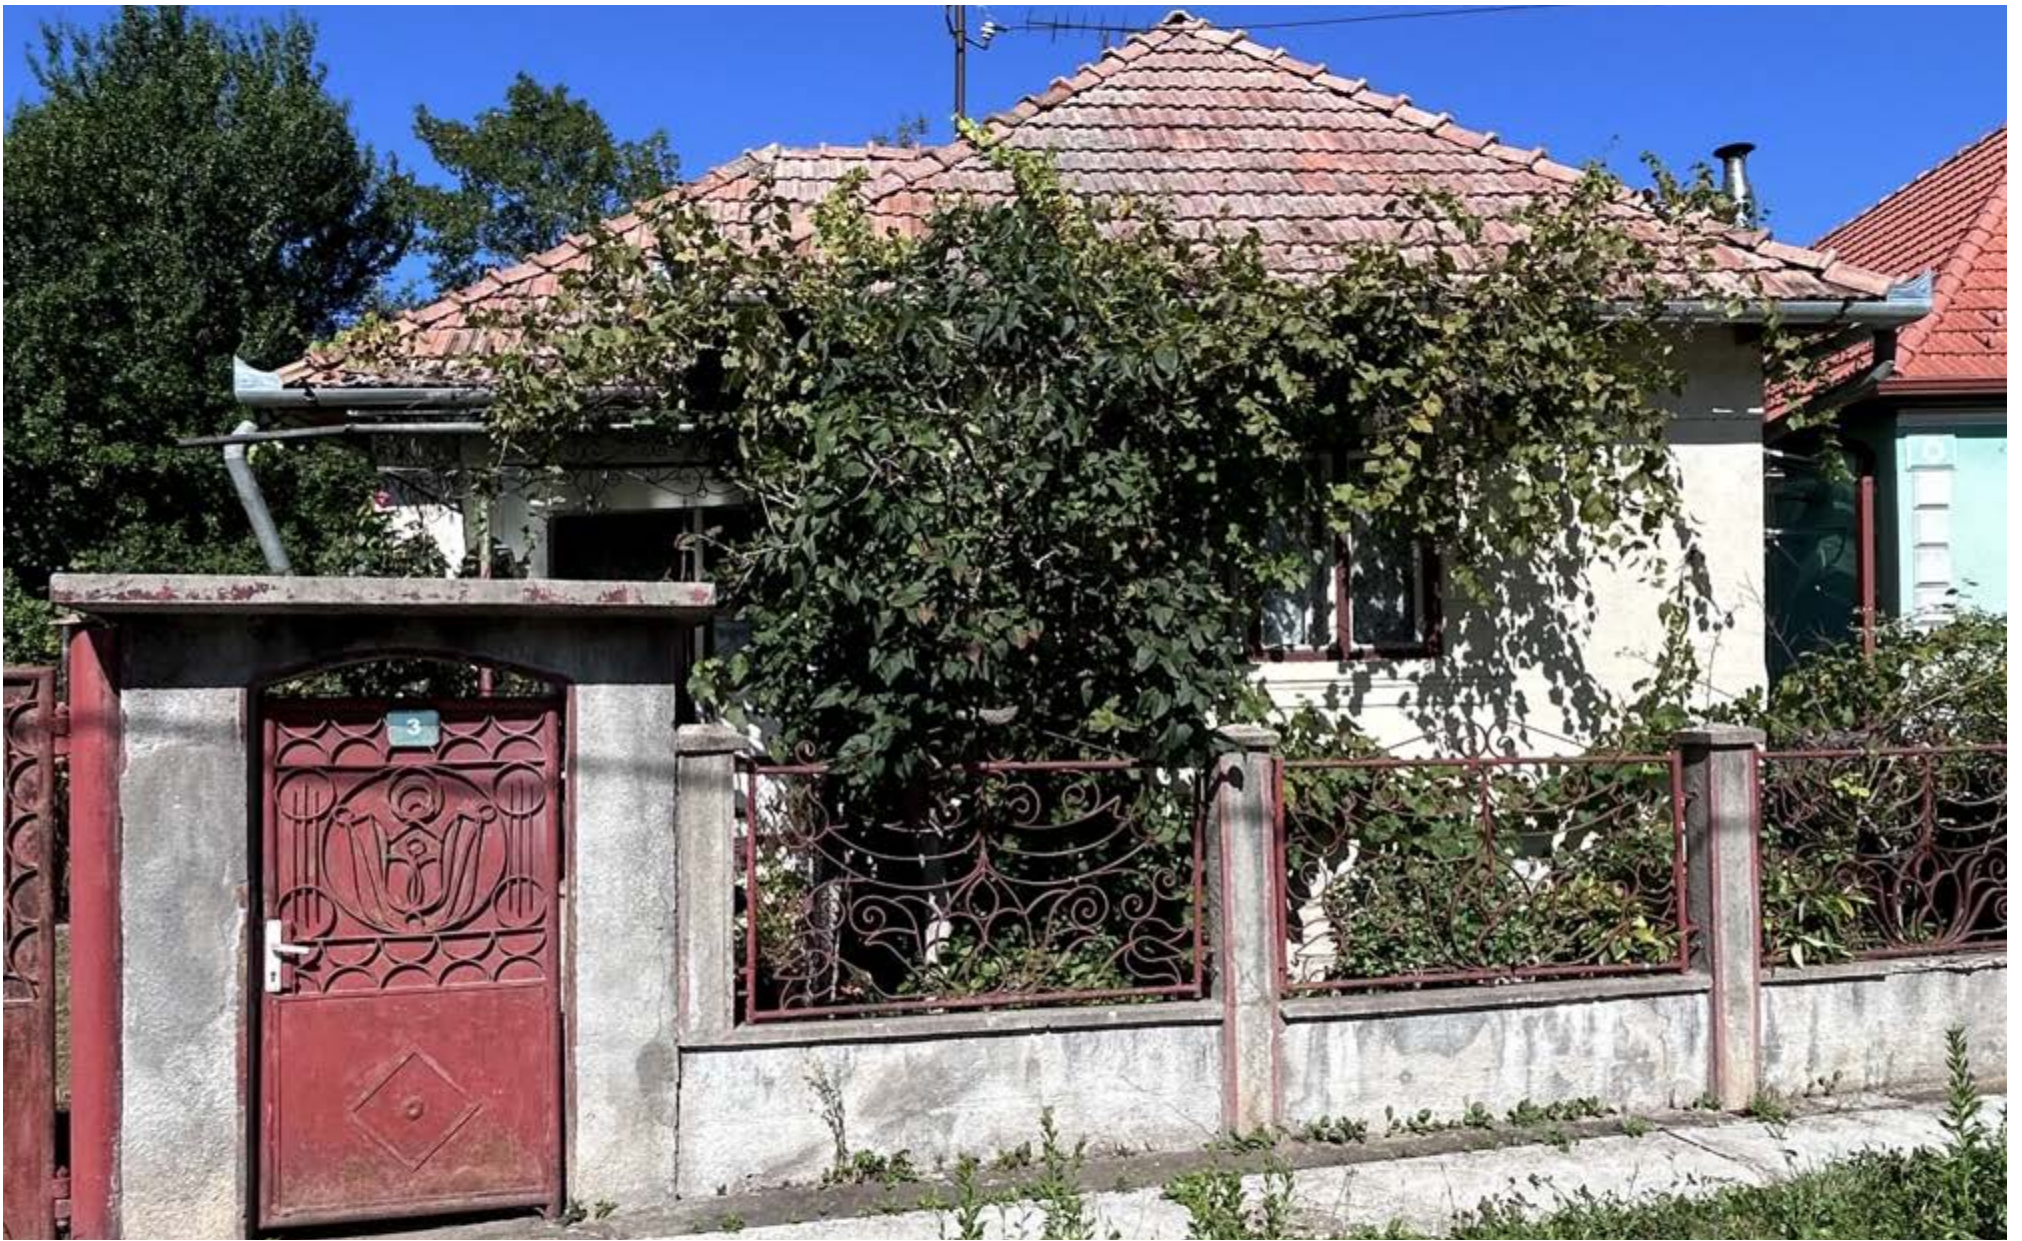
Épület kialakítása:	Földszintes lakóépület
Építés éve:	Nem ismert
Átépités:	Nem ismert – Vélhetően az 1980-as években átalakított, további épülettömeeggel toldott lakóépület
Épület elhelyezkedése:	Keskeny előkert
Épület állapota:	Felújított, jelenleg lakott, nyílászárók, tetőfedés korszerűsített
Oromzat típusa:	Díszítés nélküli vakolt homlokzati fal
Homlokzati ornamentika:	Az épület vakolt, fehér színűre festett
Tornác elhelyezkedése:	Nem ismert
Tornác szerkezete:	Nem ismert
Ablakok kialakítása:	Kapcsolt gerébtokos egyedi két- és háromszatú fa ablakok
Falazat anyaga:	Nem ismert
Tüzelő berendezés:	Nem ismert
Csűr:	Van – keresztcsűrös beépítés
Egyéb építmények:	Nem ismert
Archív képek:	-

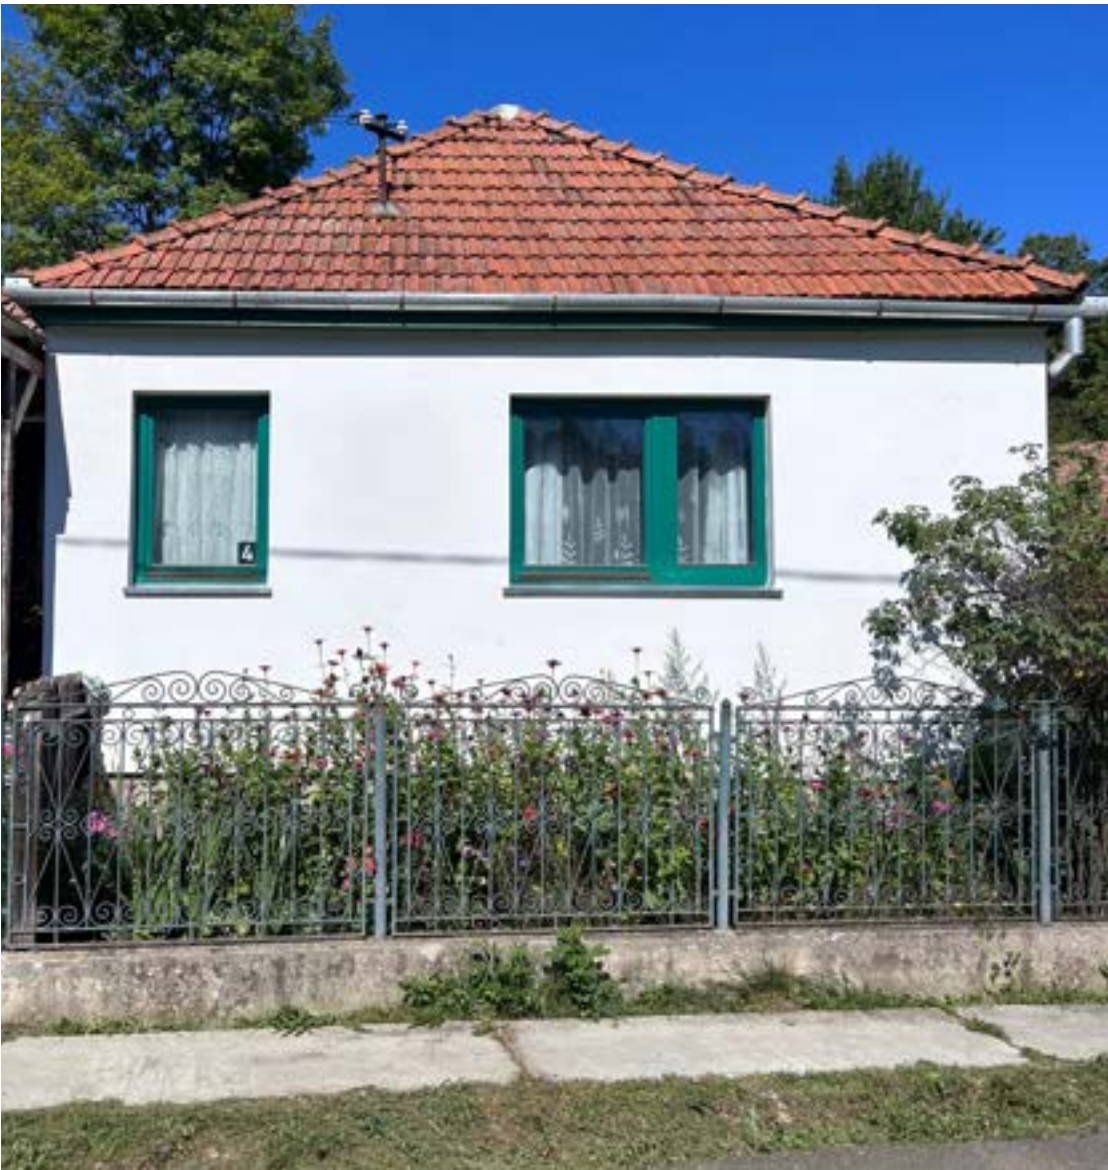
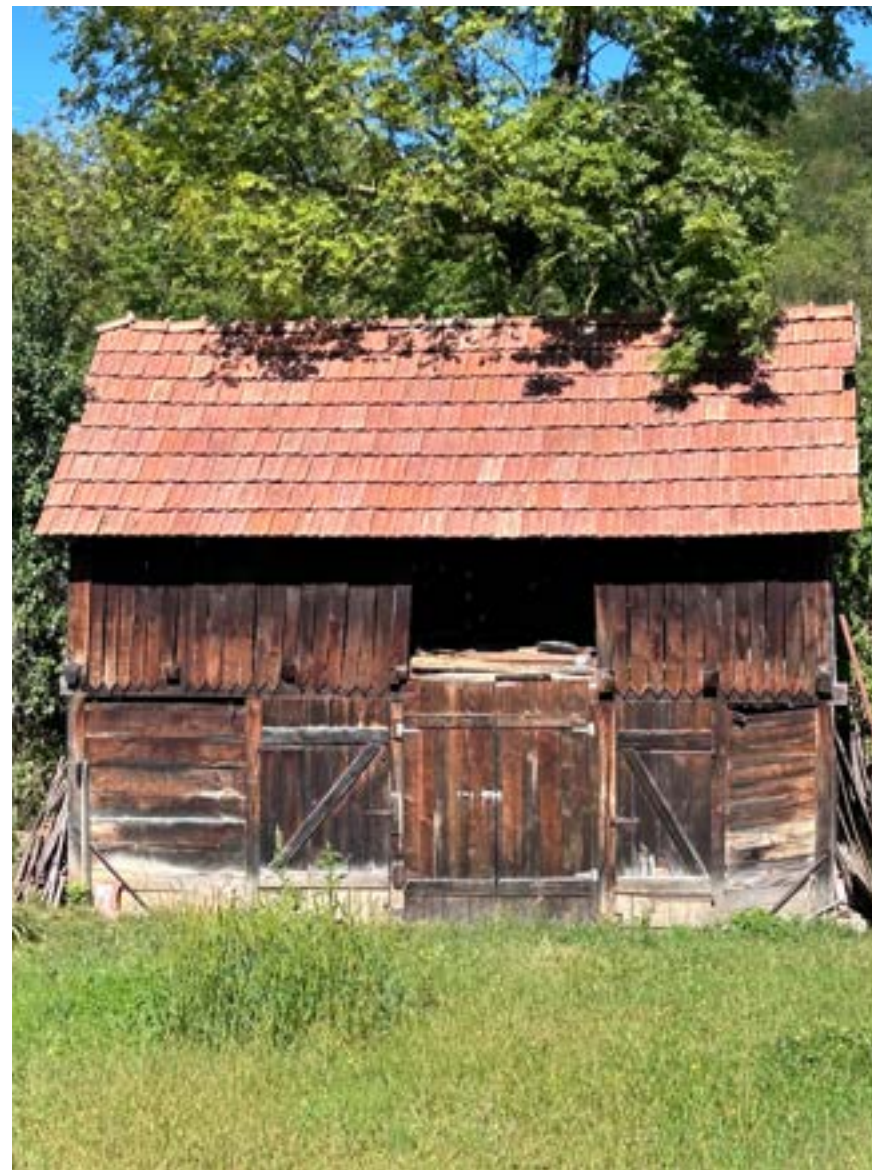
Inaktelke 4.

Épület kialakítása:	Földszintes lakóépület
Építés éve:	Nem ismert
Átépités:	Nem ismert – Vélhetően az 1960-as években átalakított, további épülettömeeggel toldott lakóépület
Épület elhelyezkedése:	Keskeny előkert
Épület állapota:	Felújított, jelenleg lakott, nyílászárók, tetőfedés korszerűsített
Oromzat típusa:	Díszítés nélküli vakolt homlokzati fal
Homlokzati ornamentika:	Az épület vakolt, fehér színűre festett
Tornác elhelyezkedése:	Tornác nélküli
Tornác szerkezete:	-
Ablakok kialakítása:	Cserélt - Korszerű műanyag nyílászárók
Falazat anyaga:	Nem ismert
Tüzelő berendezés:	Nem ismert
Csűr:	Van – keresztcsűrös beépítés
Egyéb építmények:	Nem ismert
Archív képek:	-

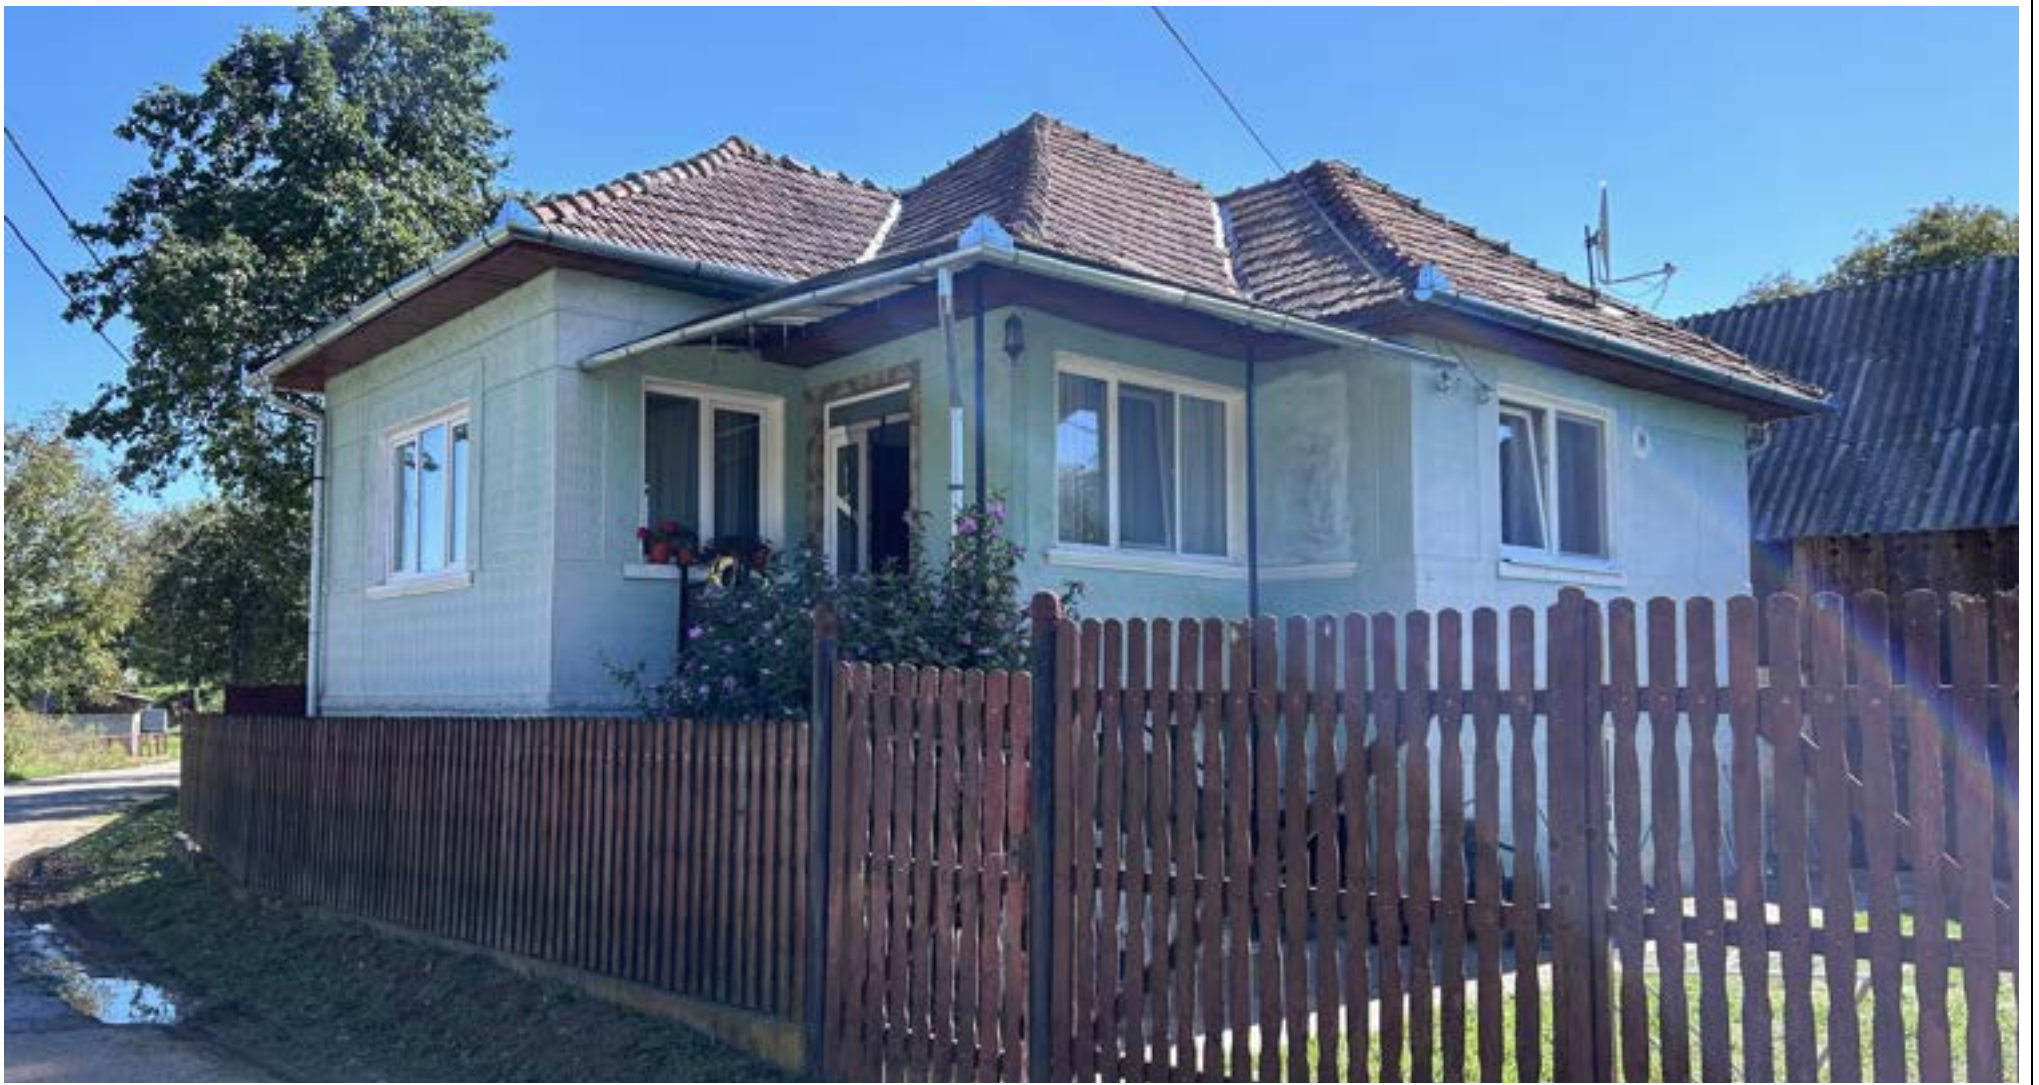
Épület kialakítása:	Földszintes lakóépület
Építés éve:	Nem ismert
Átépités:	Nem ismert – Vélhetően az 1980-as években átalakított, további épülettömeggel toldott lakóépület
Épület elhelyezkedése:	Keskeny előkertés
Épület állapota:	Felújított, jelenleg lakott, nyílászárók, tetőfedés korszerűsített
Oromzat típusa:	Díszítés nélküli, vakolt homlokzat.
Homlokzati ornamentika:	Az épület vakolt, világoszöldre festett
Tornác elhelyezkedése:	Oldalsó udvar felé néző tornác
Tornác szerkezete:	Fa szerkezetű
Ablakok kialakítása:	Cserélt - Korszerű műanyag ablak
Falazat anyaga:	Földszint: rakott kőfal, emeleten nem ismert
Tüzelő berendezés:	Nem ismert
Csűr:	Nincs
Egyéb építmények:	Nincs

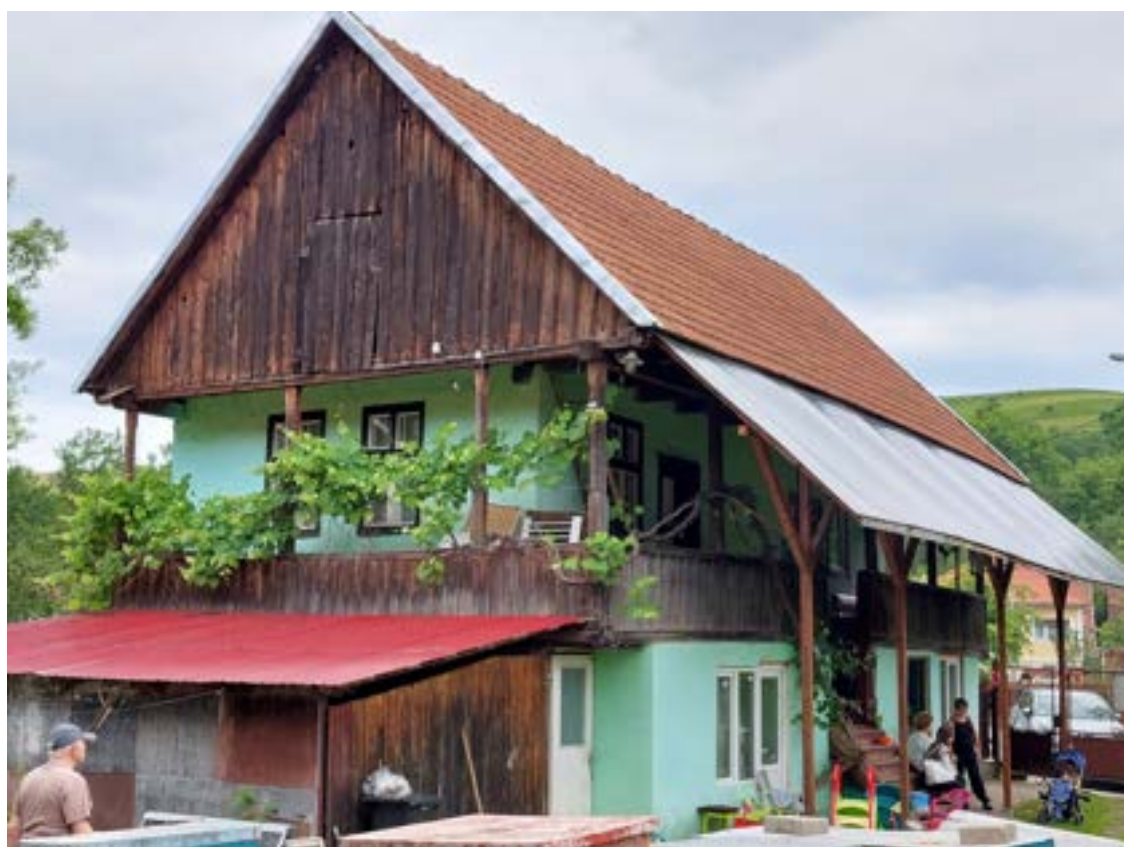
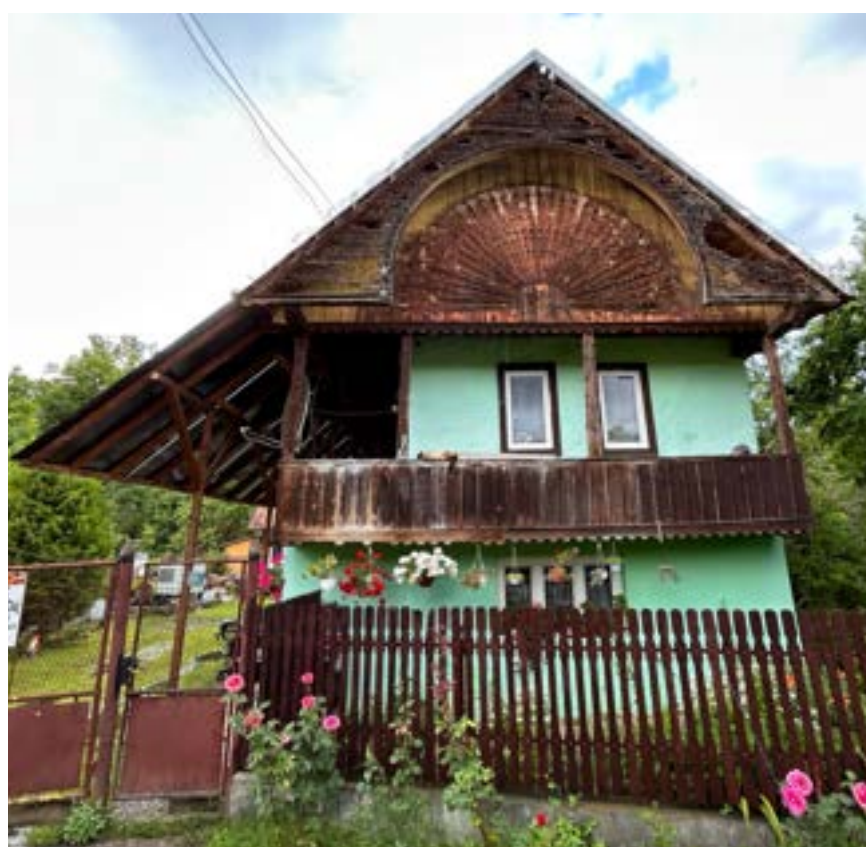
Inaktelke 6.

Épület kialakítása:	Földszint: előtér + hátsó pince, emelet: háromsztatú, a pitvar előli bejárattal
Építés éve:	Kapun – 1908, deszkaoromzaton – 1938
Átéptés:	Az épület felújításakor az utcai homlokzatot világos kék színűre vakolták, az ablakokat műanyag ablakra cserélték barna kerettel
Épület elhelyezkedése:	Keskeny előkertés
Épület állapota:	Részben felújított, lakott
Oromzat típusa:	Kétrétegű, ornamenssel díszített deszkaomlokzat Fa, faragott növényi ornamentikával díszített lécezésből összeállított oromzat. A díszítmény kétrétegű, egyfelől a fedélszék deszkázott oromzati síkján félköríves (pávás) díszítmény), másfelől, az előre ugró héjalás külső síkján, az üresen hagyott középső felületet keretező félköríves, hajlított lécz közötti, vízszintes, faragott lécezésből áll
Homlokzati ornamentika:	A homlokzat díszítménymentes, vakolt, kékeszöld színű. Az ablakok körül egyszerű, barna színűre festett keretezés látható. Az épület helyreállításakor újból lett vakolva, korábban kék színű, festett homlokzattal rendelkezett

Tornác elhelyezkedése:	Körültornác (oldalsó udvar, utcai homlokzat és hátsó kerti homlokzat felől)
Tornác szerkezete:	Fa szerkezetű
Ablakok kialakítása:	Pallótókos/kapcsolt gerébtókos egyedi fa ablakok (archív fényképekről), felújításakor műanyagra cserélődtek.
Falazat anyaga:	Földszint: rakott kőfal – archív fotók alapján ismert, emelet: nem ismert
Tüzelő berendezés:	Nem ismert
Csűr:	Van – keresztcsűrös beépítés
Egyén építmény:	Nem ismert
