BME Építészmérnöki kar  
Tudományos Diákköri Konferencia  
2023.

## **Cifraságok nyomában - XX. század eleji inaktelki lakóházak épületszerkezeti elemzése és datálása**

Készítette: Németh Dorka  
Papp Krisztián

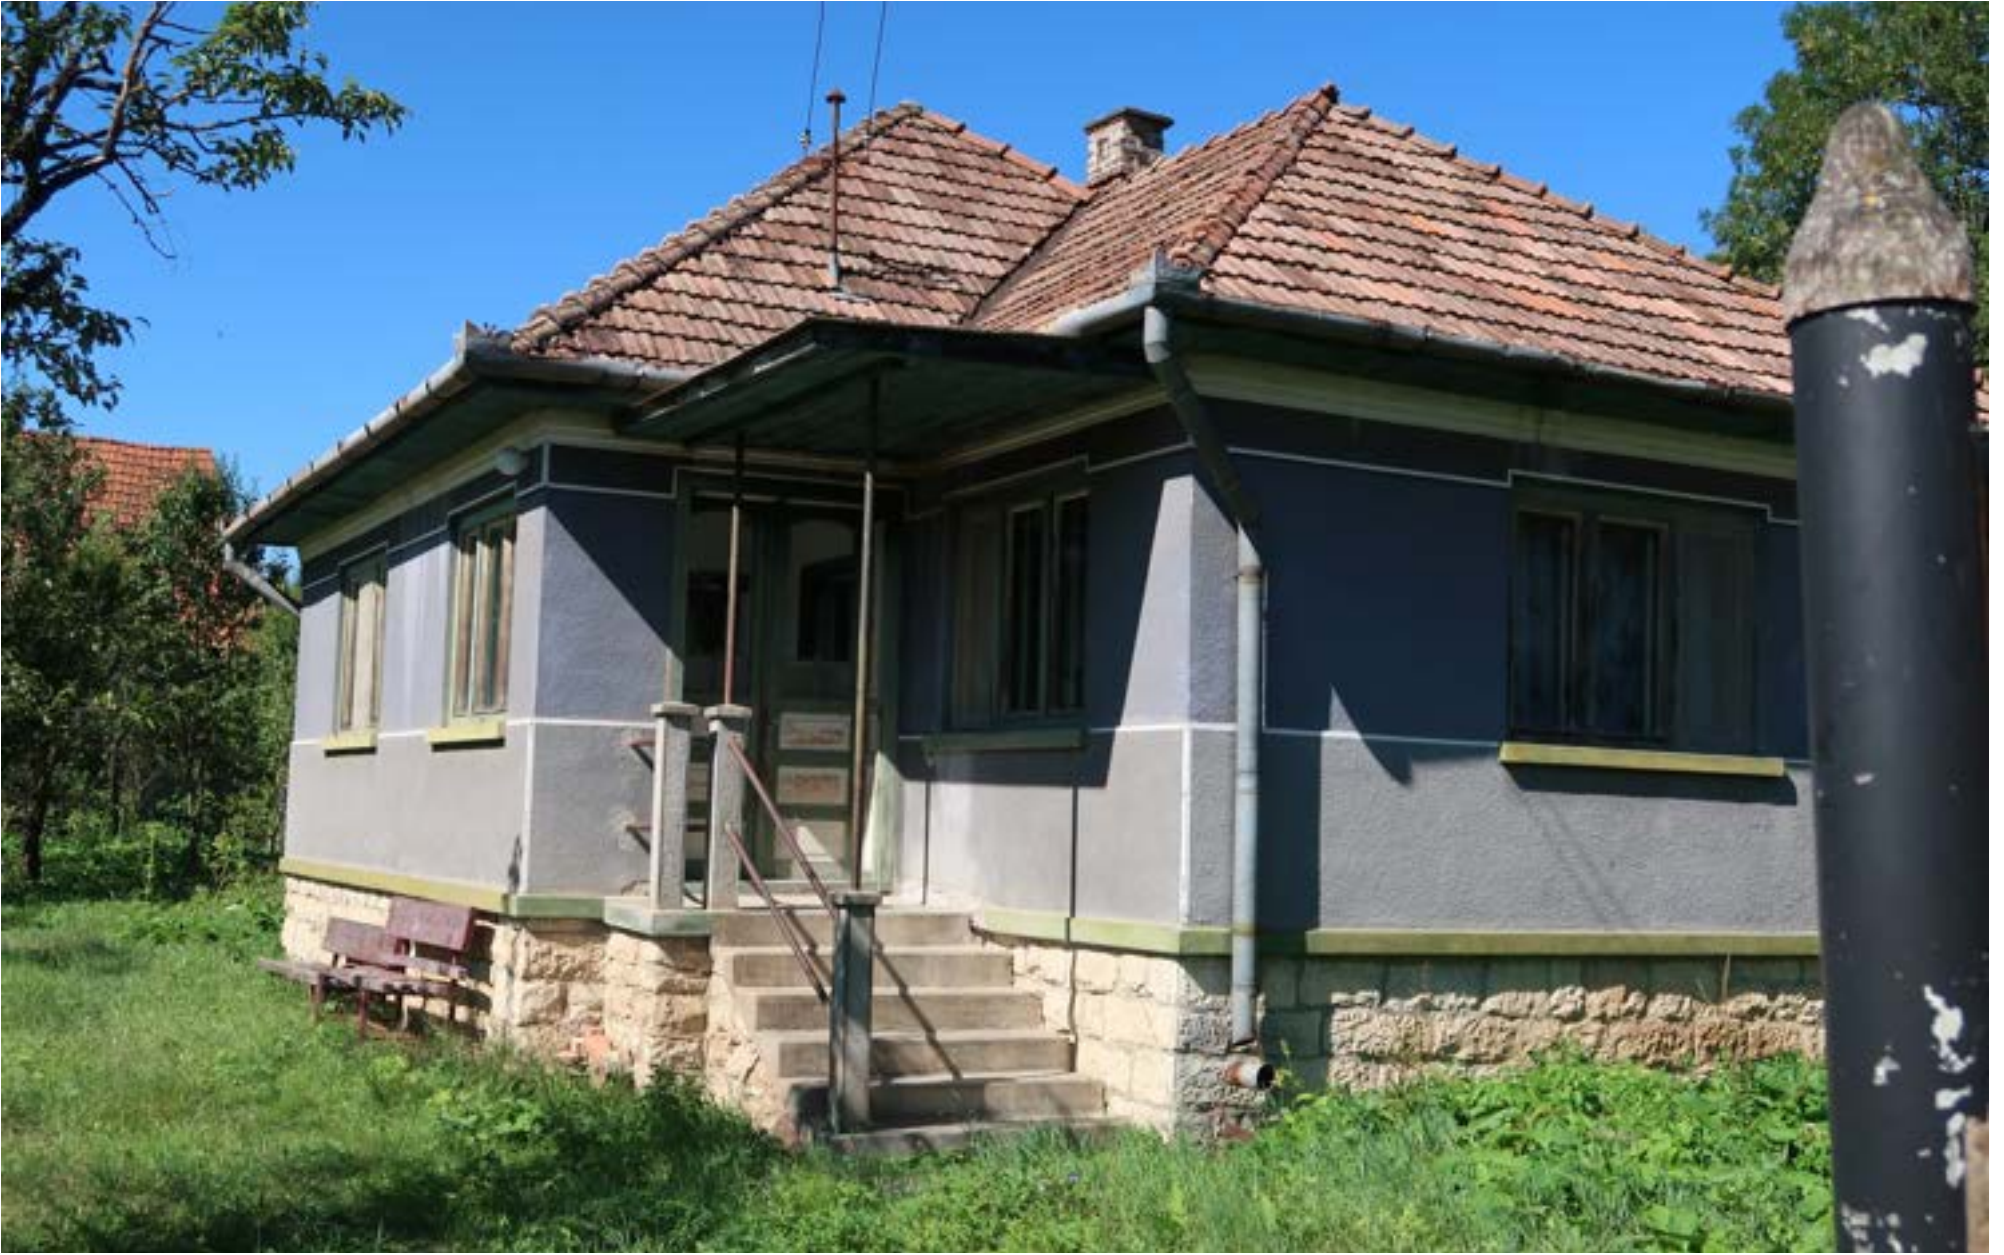
Épület kialakítása:	Földszintes épület
Építés éve:	Nem ismert
Átépités:	Nem ismert – Vélhetően az 1980-as években átépített, új épülettömeeggel megtoldott lakóház
Épület elhelyezkedése:	Telek hátsó részén álló
Épület állapota:	Részben felújított, lakott
Oromzat típusa:	Díszítés nélküli, vakolt homlokzat
Homlokzati ornamentika:	A homlokzat vakol, szürke színűre festett Lábazati zónában rakott kőfal
Tornác elhelyezkedése:	Nem rendelkezik tornáccal.
Tornác szerkezete:	-
Ablakok kialakítása:	Kapcsolt gerébtokos, két- és háromszatú fa ablakok
Falazat anyaga:	Lábazati zónában akott kőfal, további falazatok nem ismertek.
Tüzelő berendezés:	Nem ismert
Csűr:	Nem ismert
Egyéb építmények:	Nem ismert
Archív képek:	-

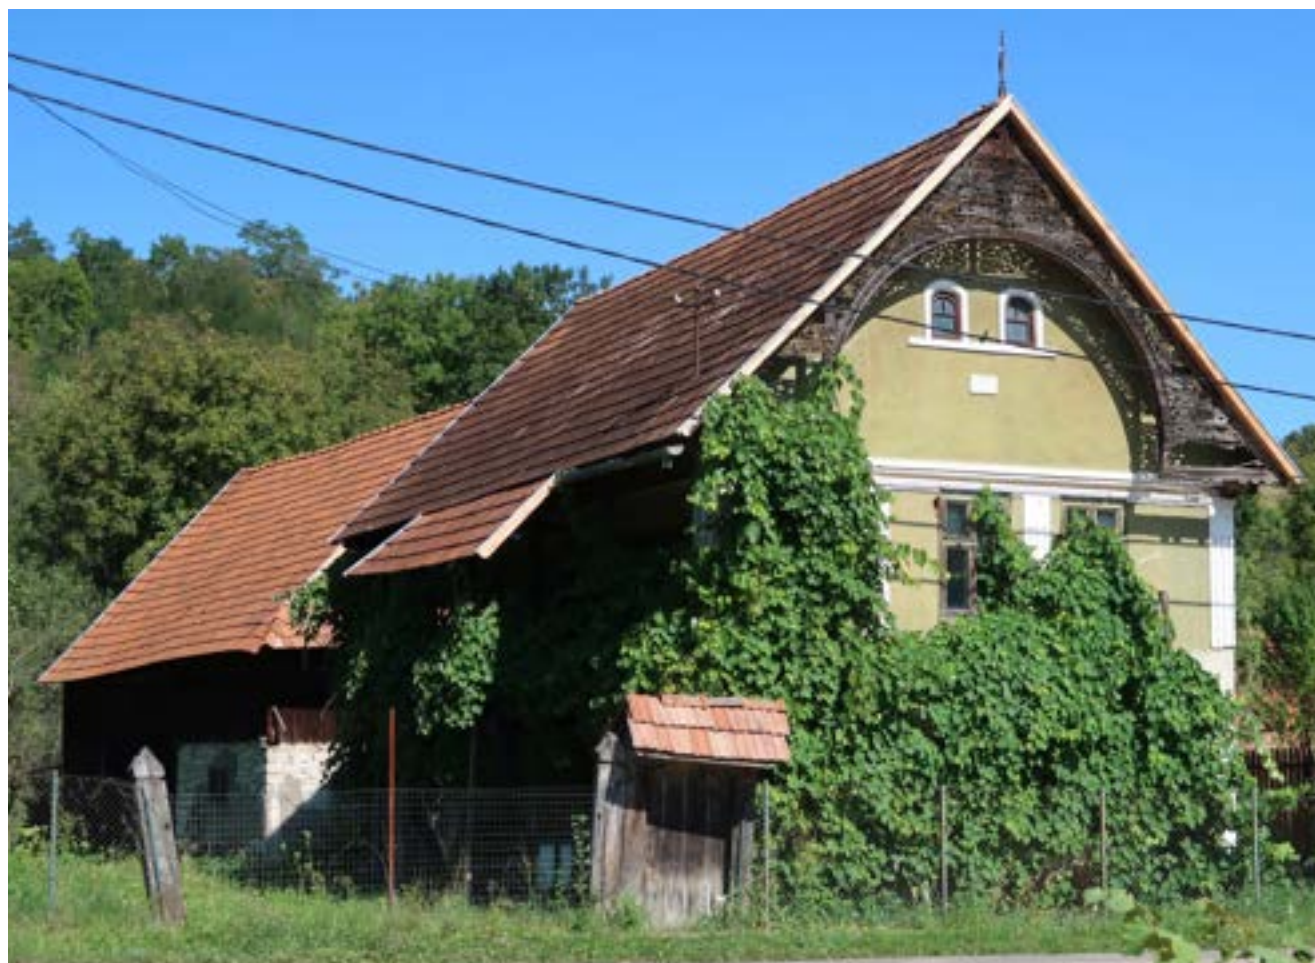
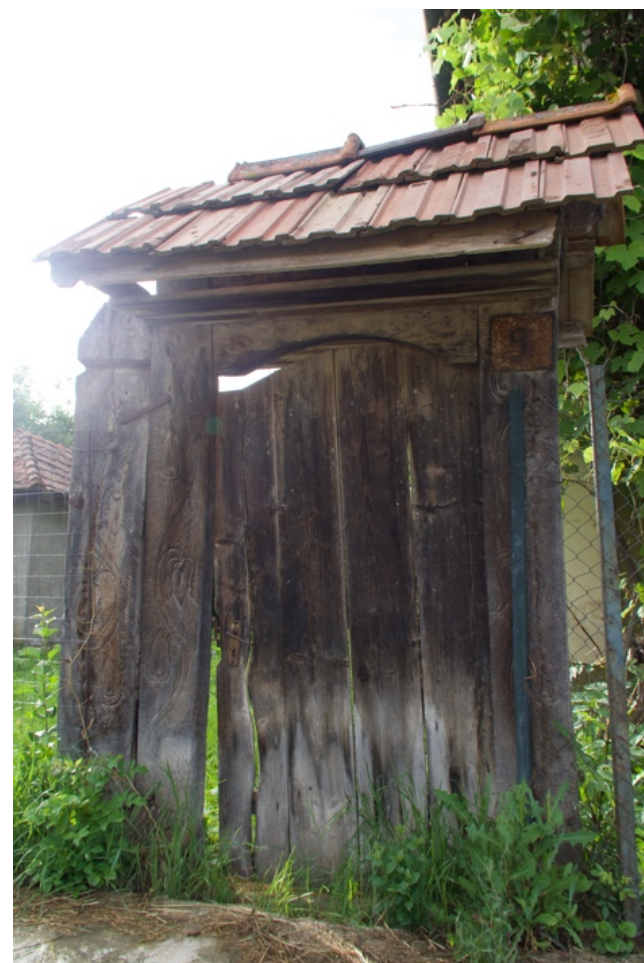
Inaktelke 9.

Épület kialakítása:	Földszint: háromszatú, tornác felőli külön bejáráttal, emelet: háromszatú, pitvar felőli bejáráttal
Építés éve:	Deszkaoromzaton – 1948, csűrön – 1950, kiskapun – 1946
Átéptetés:	Nem ismert – a homlokzaton 1948 jelenik meg
Épület elhelyezkedése:	Előkert nélküli
Épület állapota:	Hagyományos eredeti formájában, nem lakott, egyre romló állapotú, felújításra szorul
Oromzat típusa:	Egyrétegű, ornamentalsel díszített deszkaoromzat Fa, faragott növényi ornamentikával díszített lécezésből összeállított oromzat. A díszítmény egyrétegű, egyfelől a fedélszék falazott homlokzata, és a rajza nyíl két ablak alkotja, másfelől, az előre ugró héjalás külső síkján, az üresen hagyott középső felületet keretező félköríves, hajlított lécz körötti, vízszintes, faragott lécezésből áll
Homlokzati ornamentika:	Az épület vakolt, zöld színűre festett Az utcai homlokzaton az emelet és tetőtér közt fehér színűre festett egyszerű párkányzat látható, a homlokzat két szélér és az ablakok közti mezőket fehér színűre festett, fejezet nélküli, három kannellúrával díszített pilaszter tagolja. Az ablakok körött nincs keretezés, csupán a tetőtérből nyíló, két szegmensíves padlásablak körött látható fehér, vakolt keretezés és összefogó alsó sáv. Az épület utcai homlokzatán a helyreállítás idejét mutató tábla látható

Tornác elhelyezkedése:	Oldaltornác – tető túlnyújtásával, kiugró tornácrészre vezet az épülettel párhuzamos falépcső előlről
Tornác szerkezete:	Fa szerkezetű
Ablakok kialakítása:	Pallótókos/kapcsolt gerébtokos egyedi fa ablakok
Falazat anyaga:	Földszint: rakott kőfal – felmérésalapján ismert, emelet: zsilipes fa szerkezetű fal vályogvakolattal
Tűzelő berendezés:	Nem ismert
Csűr:	Van – keresztcsűrös beépítés
Egyéb építmények:	Van - sütőház

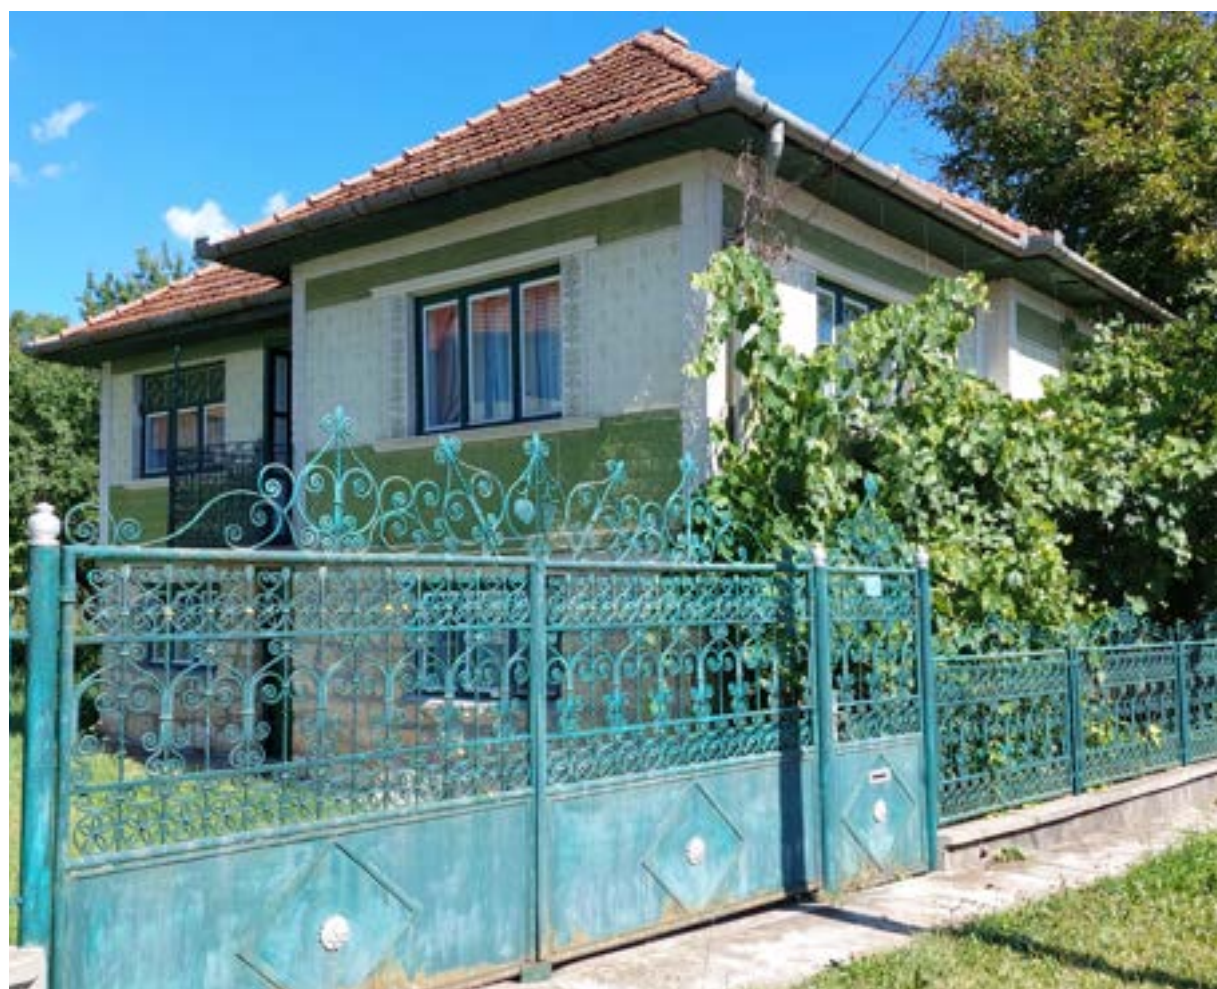
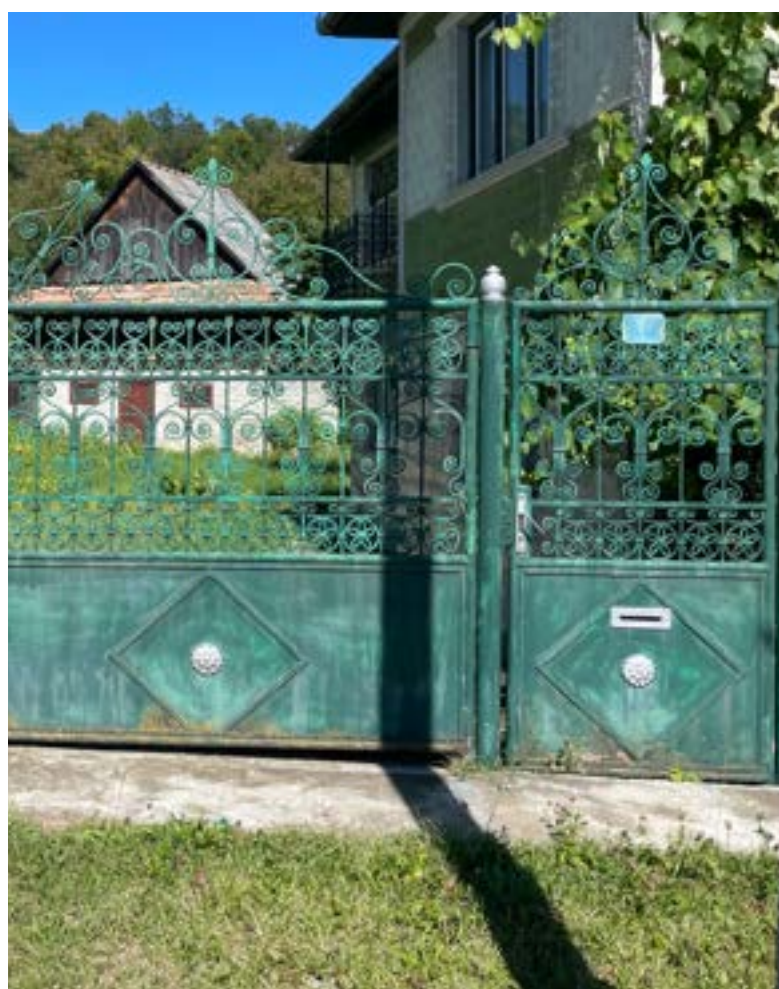
Inaktelke 10.

Épület kialakítása:	Földszinttel és emeleti szinttel kialakított lakóépület
Építés éve:	Nem ismert
Átéptetés:	Nem ismert – Vélhetően az 1980-as években átalakították, újabb épülettömeeggel toldották
Épület elhelyezkedése:	Keskeny előkertes
Épület állapota:	Felújított, jelenleg lakott, nyílászárók egy része, tetőfedés korszerűsített.
Oromzat típusa:	Díszítés nélküli, vakolt és festett homlokzati fal
Homlokzati ornamentika:	Az épület vakolt, zöld színűre festett Földszinten kőfal látható, emeleti szinten homlokzatok és nyílások szélei kváderézéssel díszítettek
Tornác elhelyezkedése:	Nincs tornác
Tornác szerkezete:	-
Ablakok kialakítása:	Kapcsolt gerébtokos, háromosztatú fa nyílászárók
Falazat anyaga:	Földszint: rakott kőfal, emeleti szinteken, valamint a további falazatok nem ismertek.
Tüzelő berendezés:	Nem ismert
Csűr:	Van - hosszcsűrös
Egyéb építmények:	Nem ismert

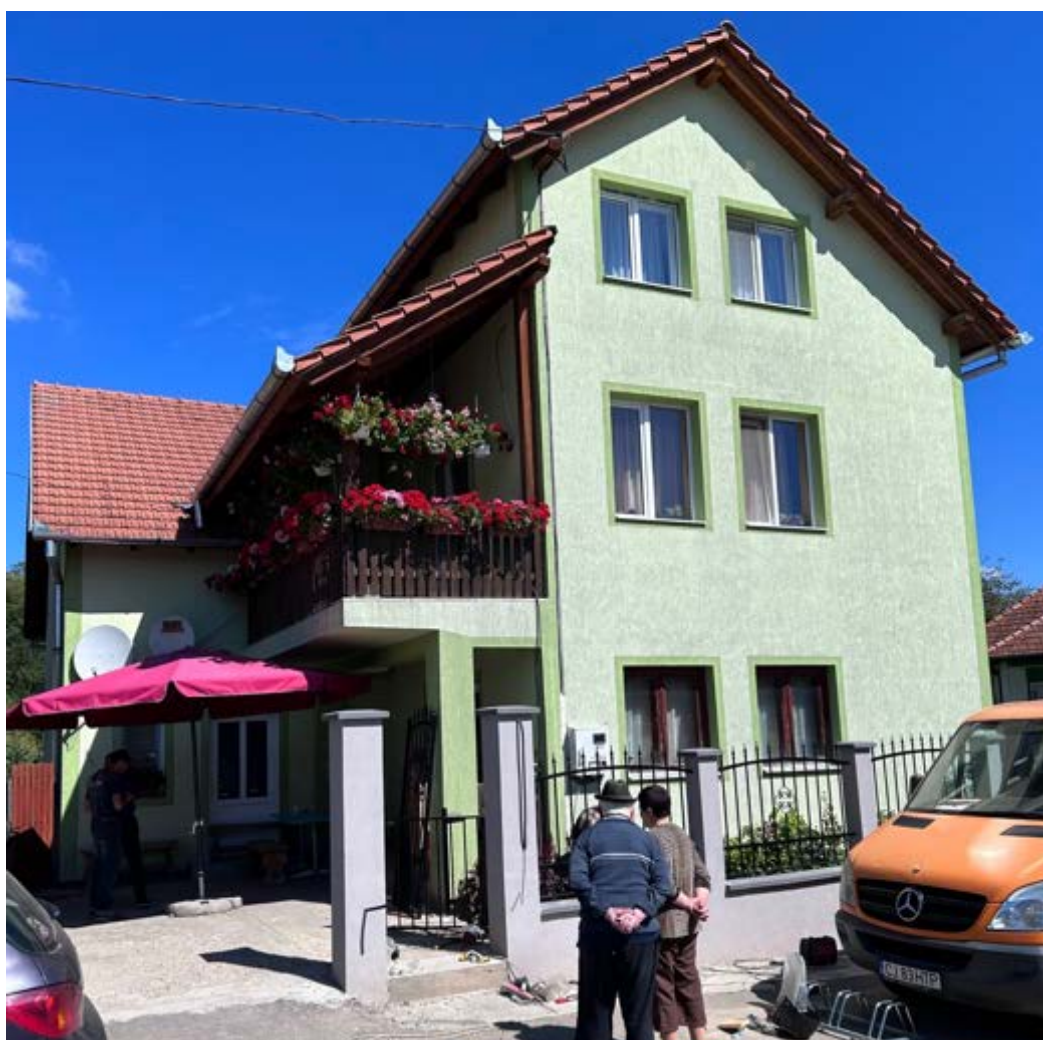
Épület kialakítása:	Földszinttel, emeleti szinttel és beépített tetőtérrel kialakított lakóház
Építés éve:	Vélhetően 1930 – homlokzaton megjelenik
Átépités:	Nem ismert
Épület elhelyezkedése:	Keskeny előkert
Épület állapota:	Elbontott, 2009-ben teljesen újjá épített, jelenleg boltként üzemelő épület
Oromzat típusa:	Kétrétegű, ornamenssel díszített deszkahomlokzat – <i>Eredeti épület elemzése</i> Fa, faragott növényi ornamentikával díszített lécezésből összeállított oromzat. A díszítmény kétrétegű, egyfelől a fedélszék deszkázott oromzati síkján félköríves (pávás) díszítmény), másfelől, az előre ugró héjalás külső síkján, az üresen hagyott középső felületet keretező félköríves, hajlított lécz közötti, vízszintes, faragott lécezésből áll
Homlokzati ornamentika:	Az épület vakolt, kék színűre festett – <i>Eredeti épület elemzése</i> Az ablakok körött nincs keretezés, a homlokzaton motívumokkal díszített felület található

Tornác elhelyezkedése:	Homloktornác - <i>Eredeti épület elemzése</i>
Tornác szerkezete:	Fa szerkezetű - <i>Eredeti épület elemzése</i>
Ablakok kialakítása:	Kapcsolt gerébtokos, hatosztatú egyedi fa nyílászárók - <i>Eredeti épület elemzése</i>
Falazat anyaga:	Nem ismert
Tüzelő berendezés:	Nem ismert
Csűr:	Nem ismert
Egyéb építmények:	Nem ismert

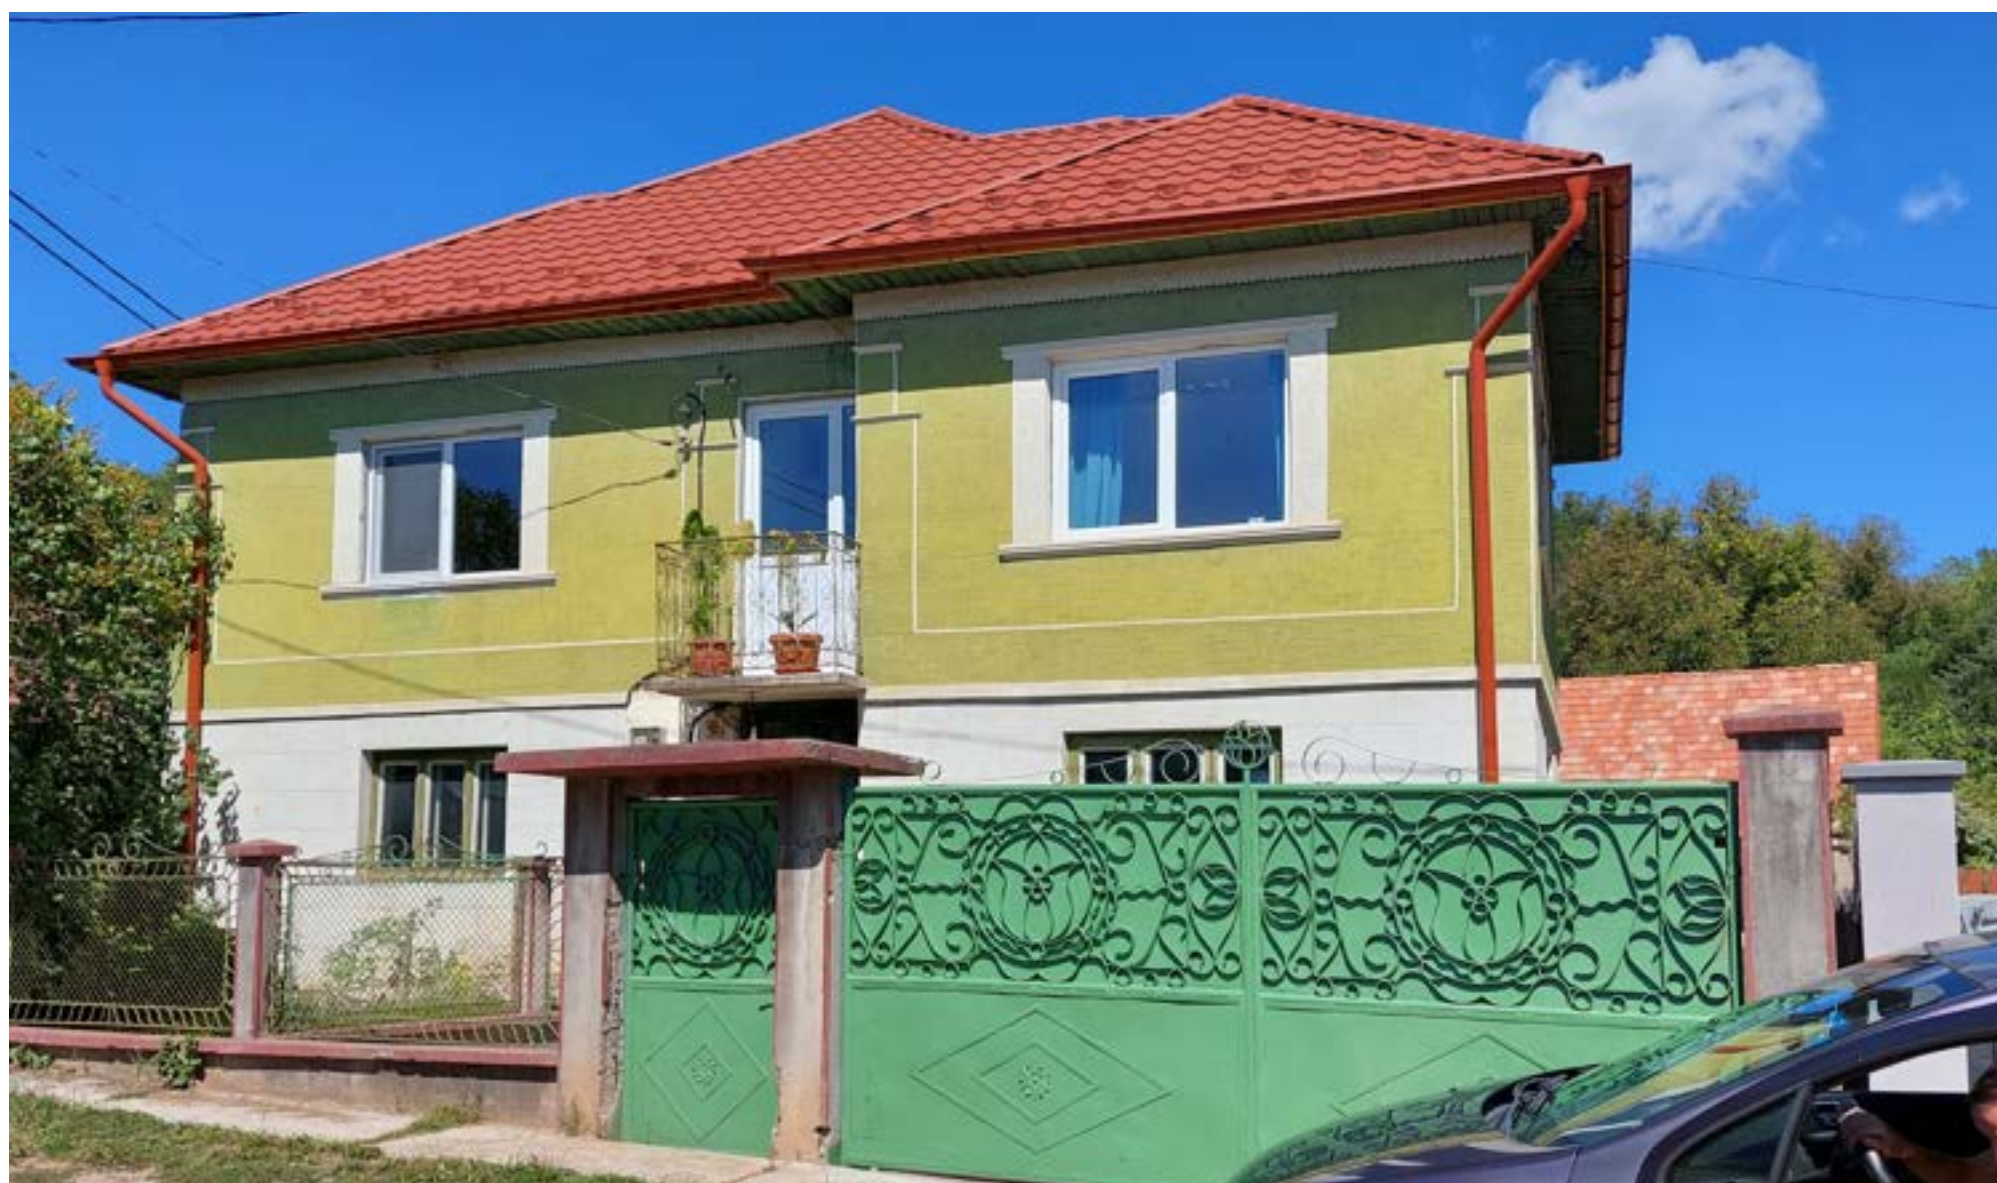
Épület kialakítása:	Földszinttel és emeleti szinttel kialakított lakóház
Építés éve:	Nem ismert
Átépités:	Nem ismert – Vélhetően az 1980-as években átépített, új épülettömeggel megtöltött lakóház
Épület elhelyezkedése:	Keskeny előkert
Épület állapota:	Felújított, jelenleg lakott, nyílászárók egy része, tetőfedés korszerűsített
Oromzat típusa:	Díszítés nélküli vakolt homlokzati fal
Homlokzati ornamentika:	Az épület vakolt, zöld színűre festett
Tornác elhelyezkedése:	Oldalsó udvar felé néző tornác
Tornác szerkezete:	Nem ismert
Ablakok kialakítása:	Korszerű műanyag nyílászárók emeleti szinten, földszinten kapcsolt gerébtokos, háromszatú fa nyílászáró
Falazat anyaga:	Nem ismert
Tűzelő berendezés:	Nem ismert
Csűr:	Van – keresztcsűrös beépítés
Egyéb építmények:	Nem ismert

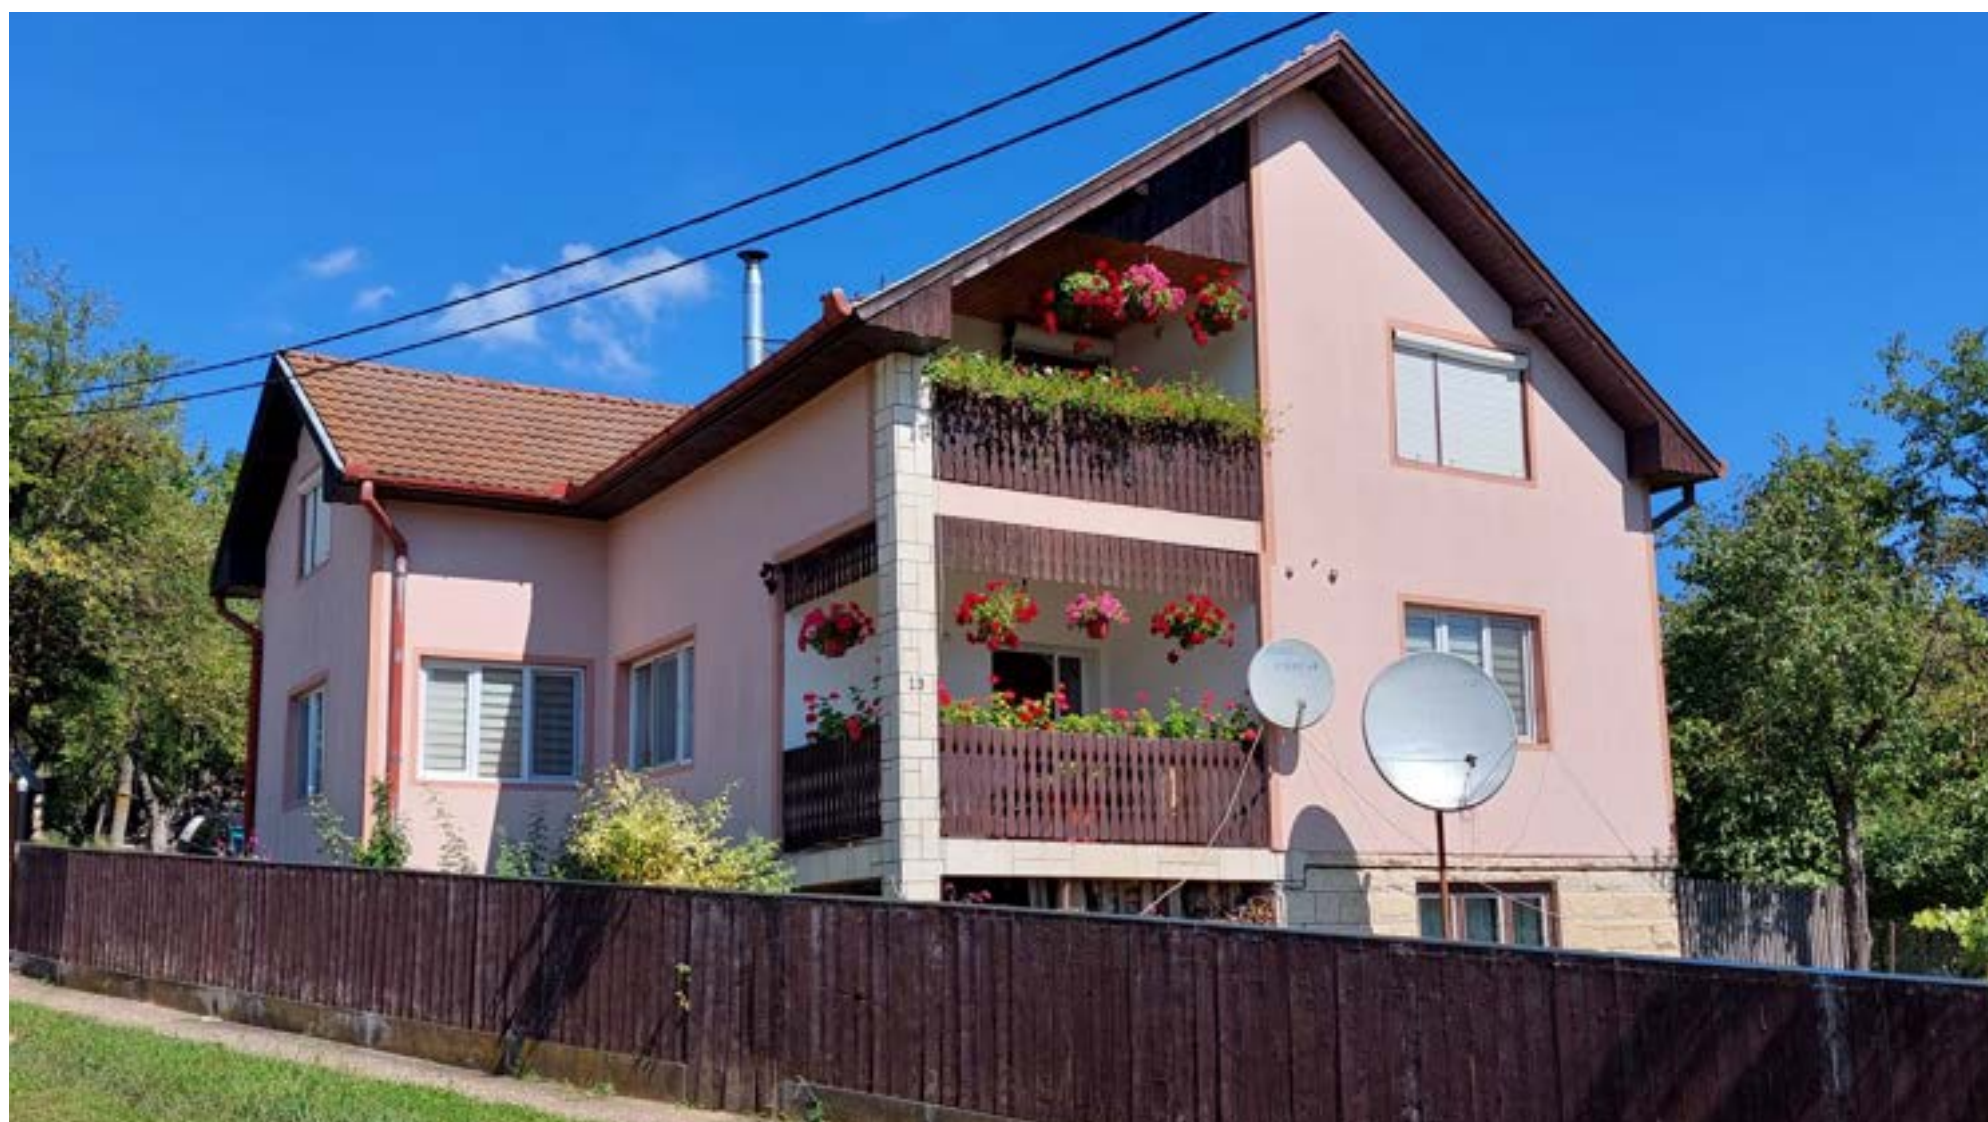
Épület kialakítása:	Földszinttel, két emeleti szinttel kialakított lakóház
Építés éve:	Nem ismert
Átépités:	Nem ismert
Épület elhelyezkedése:	Keskeny előkert
Épület állapota:	Felújított, jelenleg lakott, nyílászárók egy része, tetőfedés korszerűsített.
Oromzat típusa:	Díszítés nélküli vakolt homlokzati fal
Homlokzati ornamentika:	Az épület vakolt, rózsaszínűre festett
Tornác elhelyezkedése:	Nincs tornác kialakítva
Tornác szerkezete:	-
Ablakok kialakítása:	Cserélt - korszerű műanyag ablakok
Falazat anyaga:	Földszint: rakott kőfal, emeleti szintek falazatainak anyagai nem ismertek.
Tüzelő berendezés:	Nem ismert
Csűr:	Van
Egyéb építmények:	Nem ismert

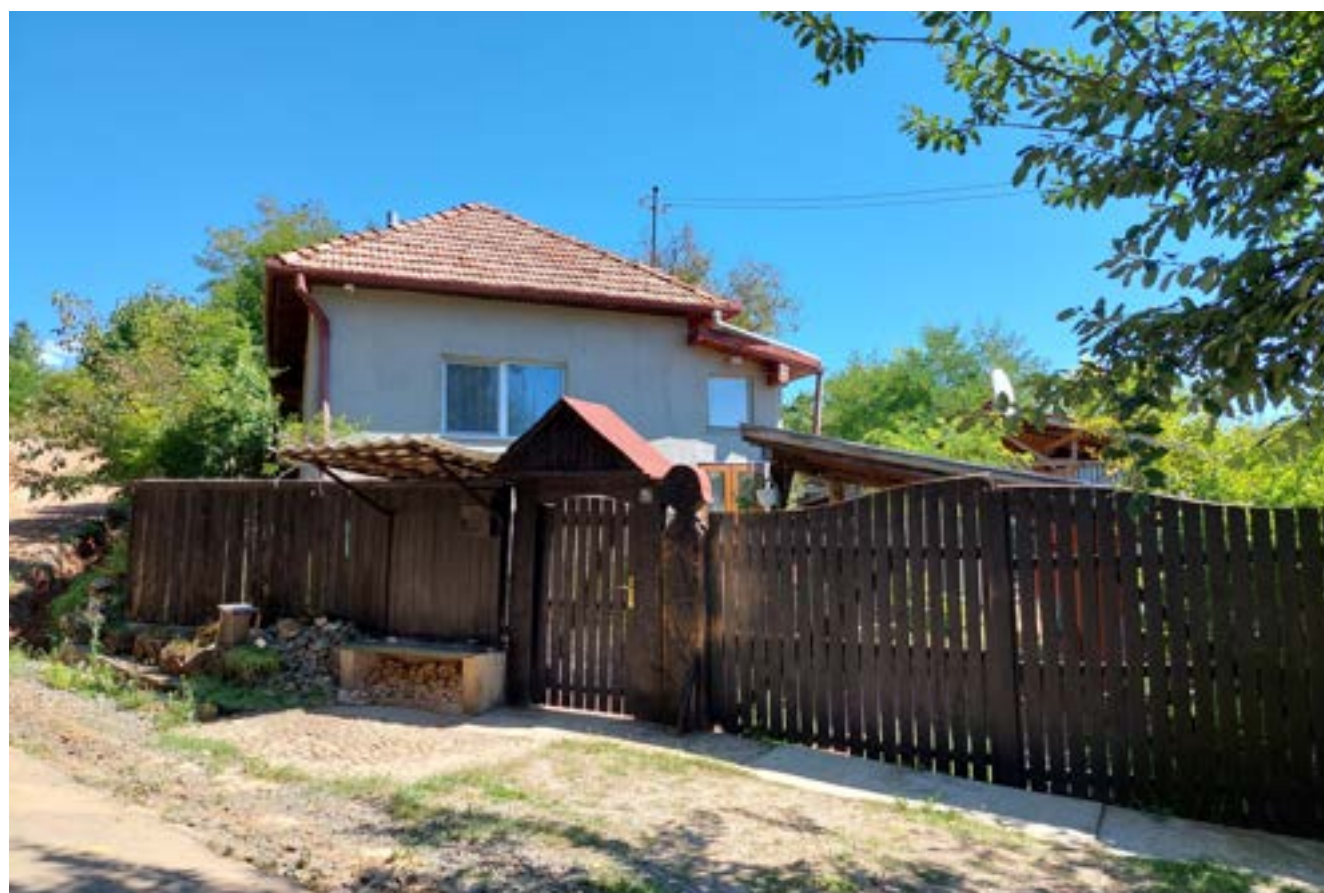
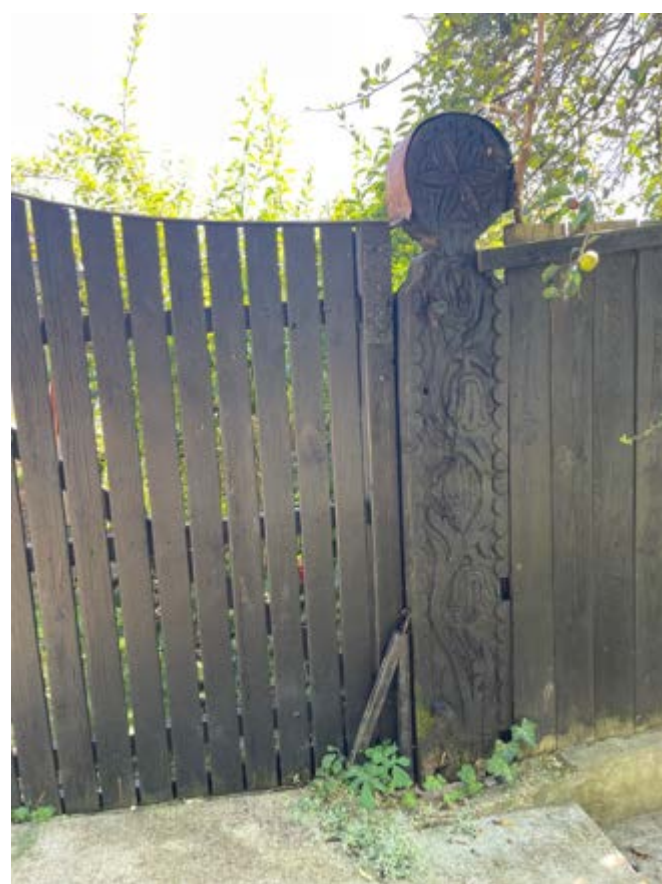
## Inaktelke 15.

Épület kialakítása:	Földszinttel és emeleti szinttel kialakított lakóház
Építés éve:	Kiskapun – 1953
Átéptetés:	Nem ismert – Vélhetően az 1980-as években átépített, új épülettömeeggel megtoldott lakóház
Épület elhelyezkedése:	Keskeny előkert
Épület állapota:	Felújított, jelenleg lakott, nyílászárók, tetőfedés korszerűsített.
Oromzat típusa:	Díszítés nélküli vakolt homlokzati fal
Homlokzati ornamentika:	Az épület vakolt, sárga színűre festett
Tornác elhelyezkedése:	Nincs tornác
Tornác szerkezete:	Nincs tornác
Ablakok kialakítása:	Cserélt - Korszerű műanyag nyílászárók
Falazat anyaga:	Nem ismert
Tűzelő berendezés:	Nem ismert
Csűr:	Van
Egyén építmény:	Nem ismert

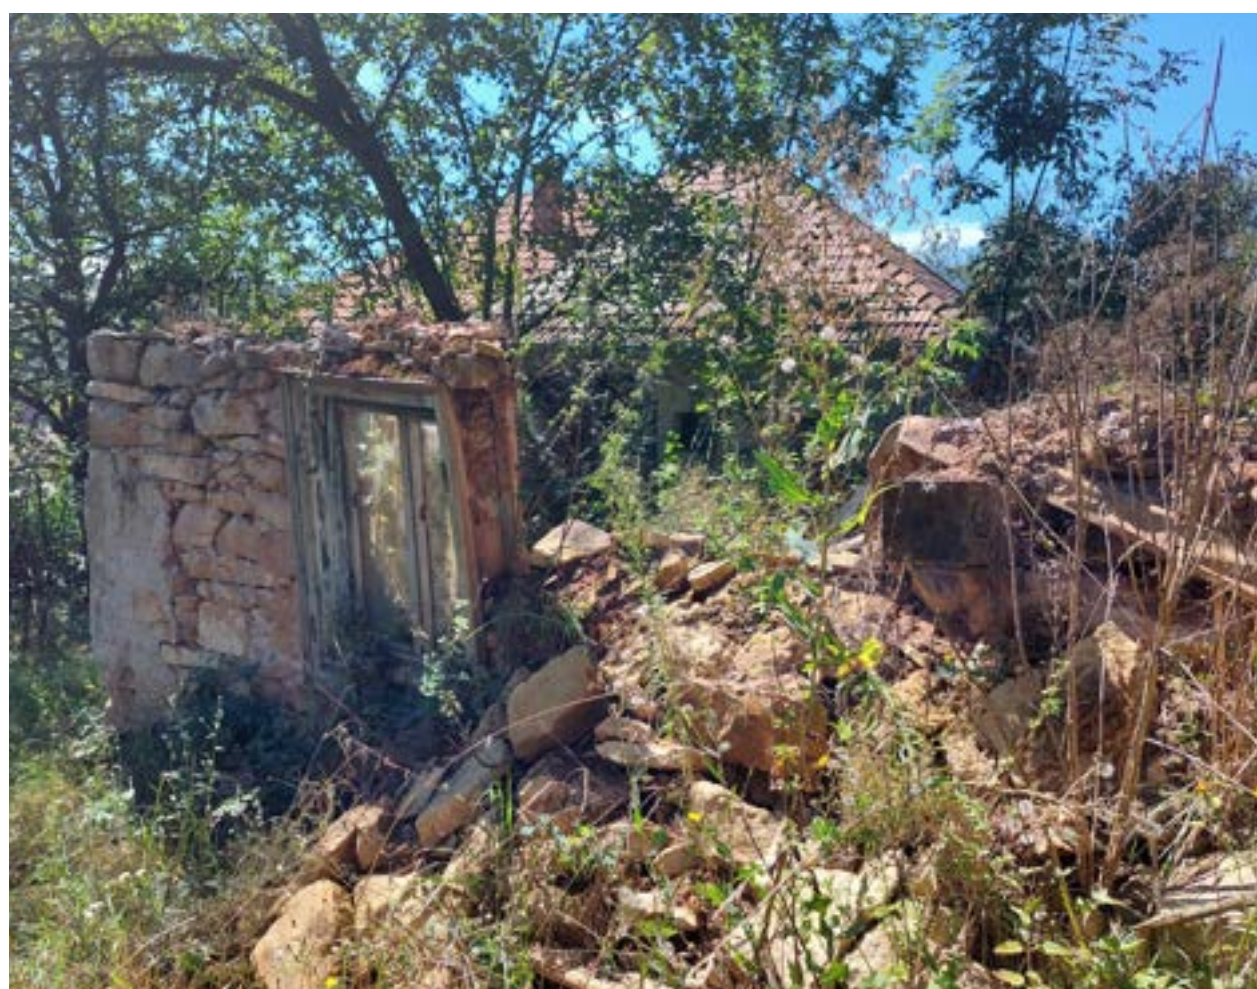
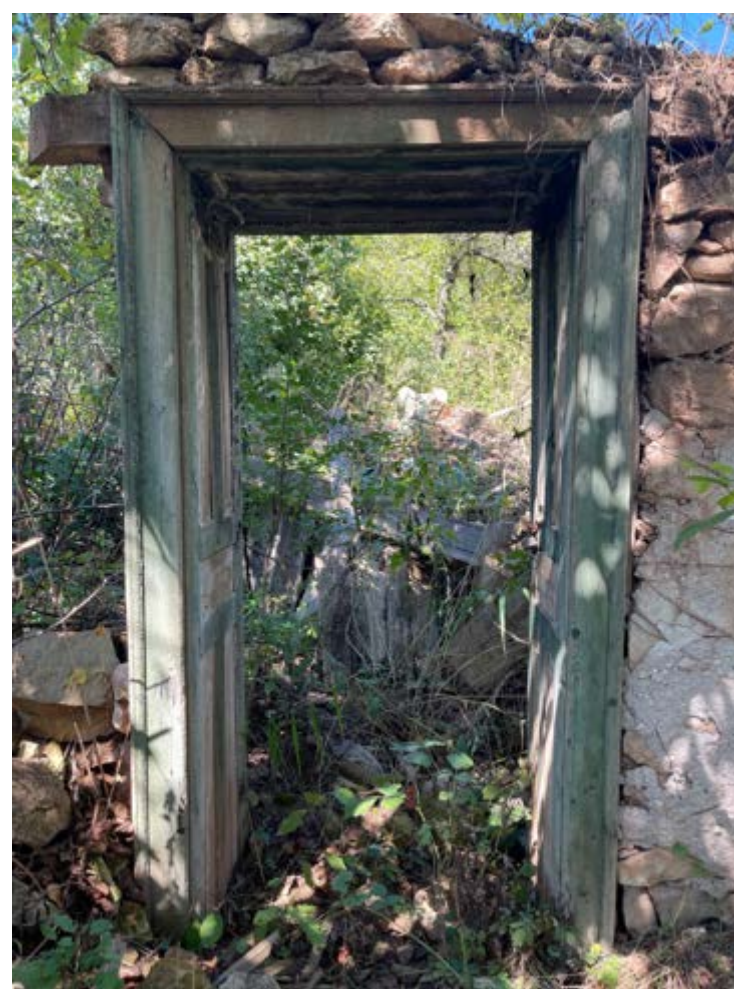
## Inaktelke17.

Épület kialakítása:	Nem ismert
Építés éve:	Nem ismert
Átépités:	Nem ismert
Épület elhelyezkedése:	Keskeny előkert
Épület állapota:	Lerombolt, már nem álló lakóépület.
Oromzat típusa:	Nem ismert
Homlokzati ornamentika:	Nem ismert – archív fényképekről nem állapítható meg
Tornác elhelyezkedése:	Oldaltornác – <i>Eredeti épület</i>
Tornác szerkezete:	Fa szerkezetű
Ablakok kialakítása:	Nem ismert
Falazat anyaga:	Nem ismert
Tüzelő berendezés:	Nem ismert
Csűr:	Nem ismert
Egyéb építmények:	Nem ismert

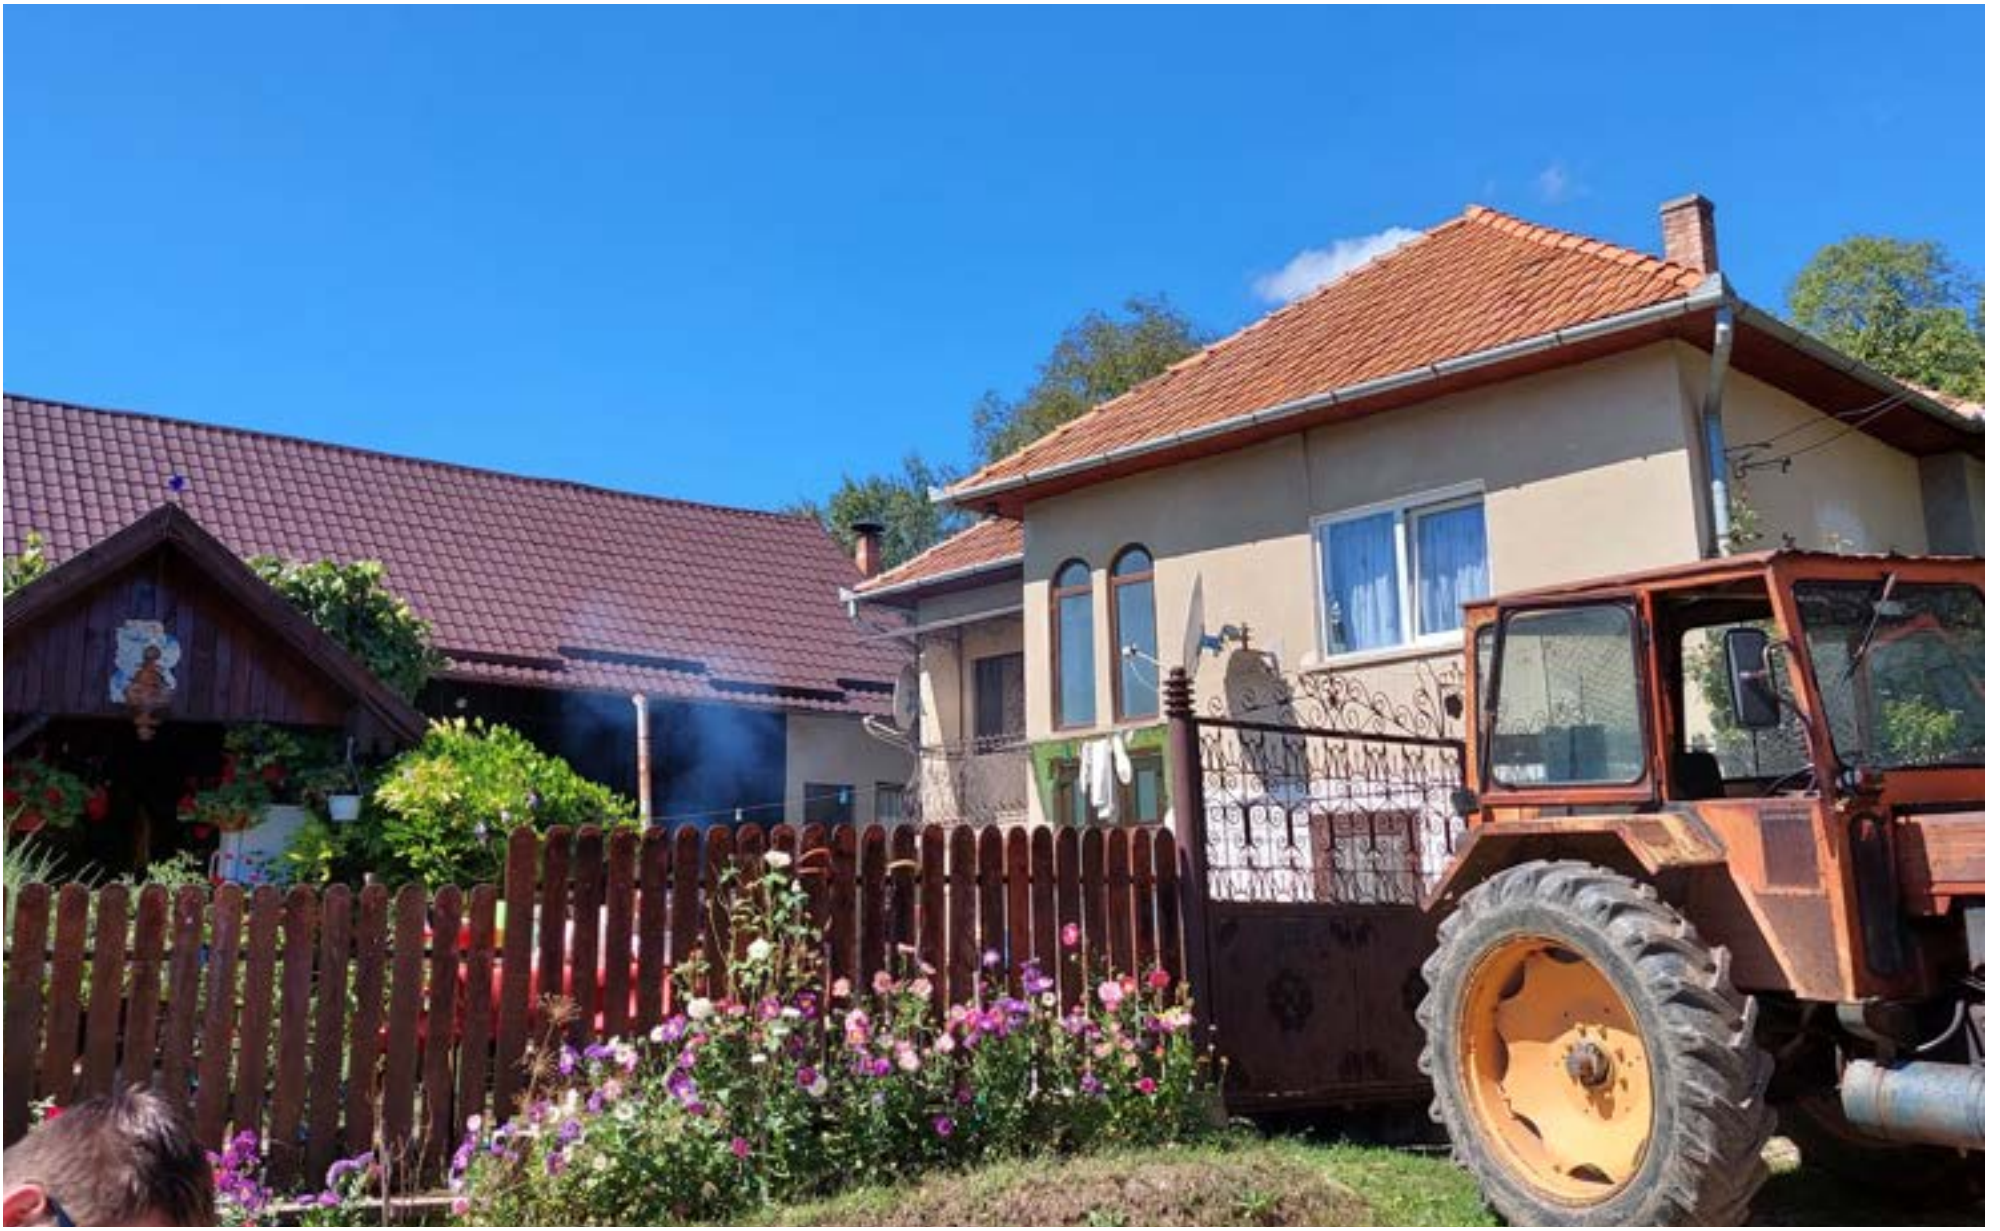
Épület kialakítása:	Földszinttel, emeleti szinttel és tetőtérrel kialakított lakóház
Építés éve:	1991
Átépités:	Nem ismert
Épület elhelyezkedése:	Előkert nélküli
Épület állapota:	Felújított, vélhetően az 1970-es években átépített, jelenleg is lakott épület.
Oromzat típusa:	Díszítés nélküli vakolt homlokzati fal
Homlokzati ornamentika:	Az épület vakolt, sárga színűre festett
Tornác elhelyezkedése:	Nincs tornác
Tornác szerkezete:	-
Ablakok kialakítása:	Cserélt - korszerű műanyag nyílászárók
Falazat anyaga:	Nem ismert
Tűzelő berendezés:	Nem ismert
Csűr:	Van – keresztcsűrös beépítés
Egyéb építmények:	Van - sütőház

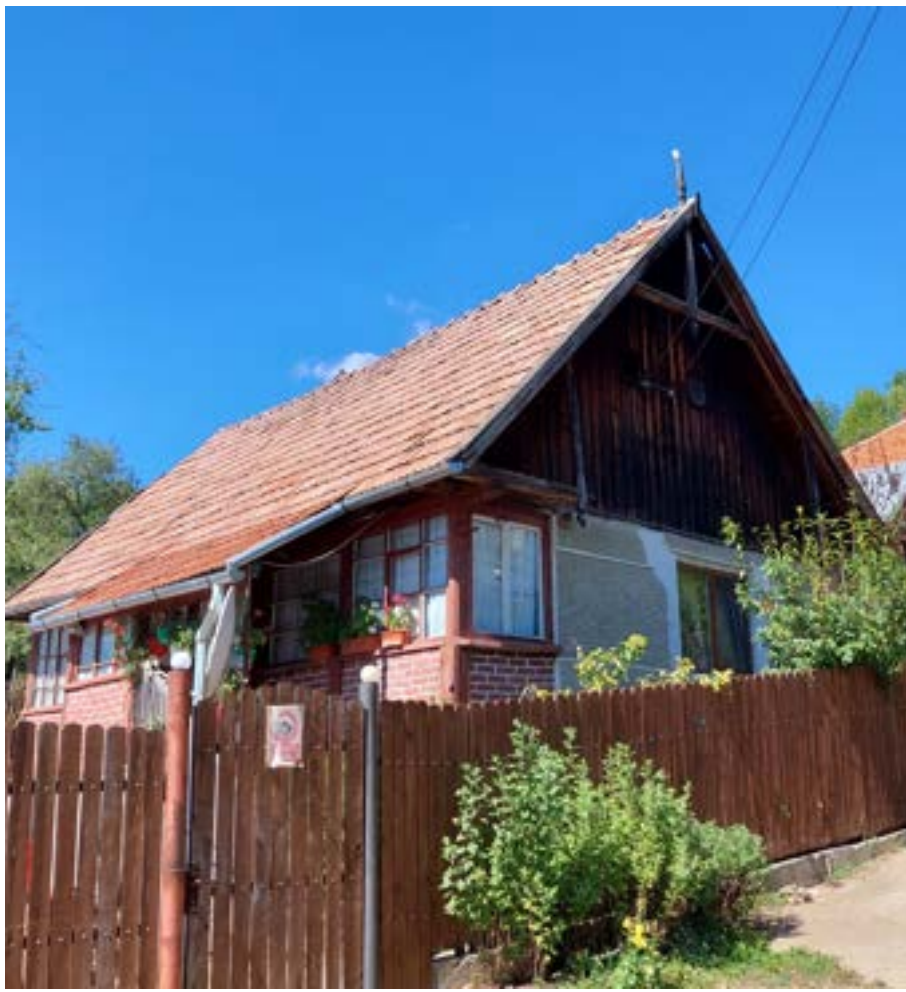
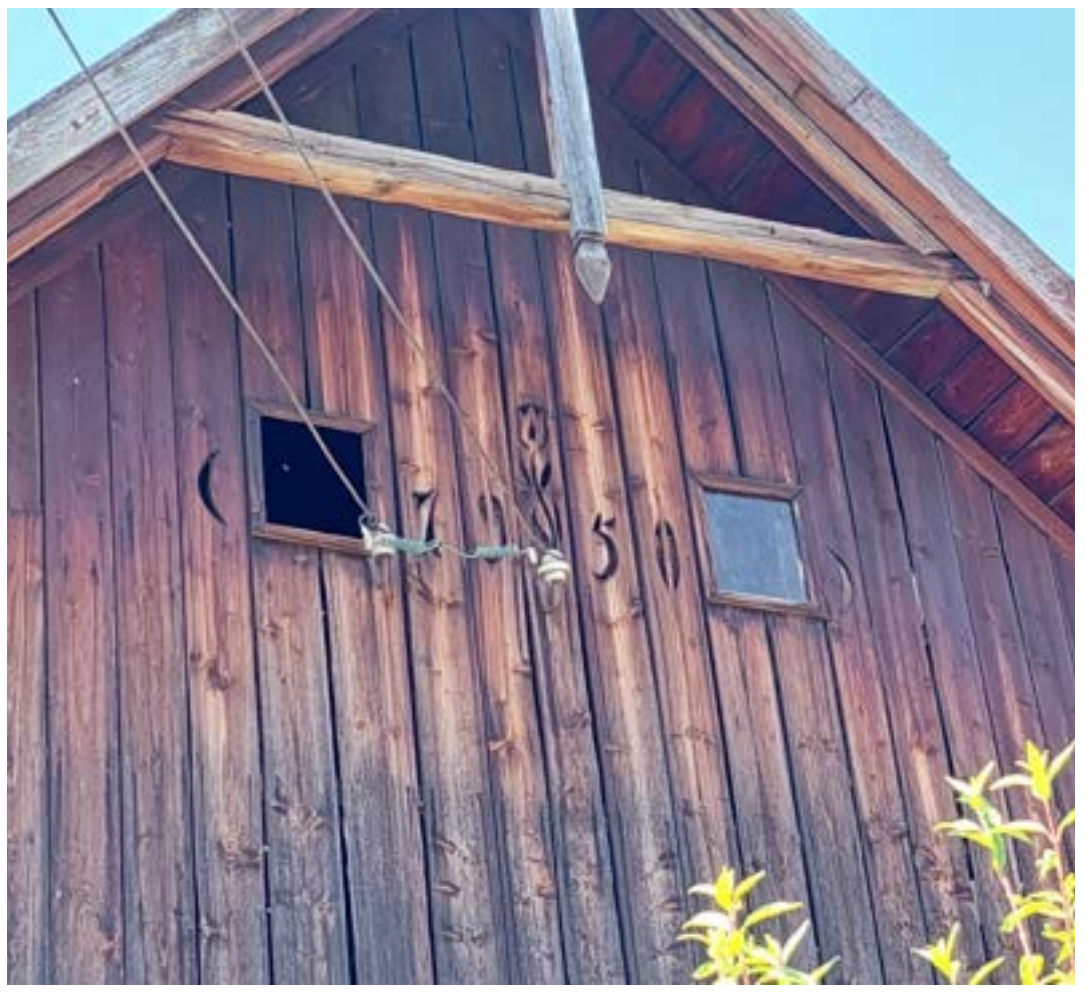
Inaktelke 19. (1950)

Épület kialakítása:	Részlegesen alapincézett, földszinttel és tetőtérrel kialakított lakóház
Építés éve:	Nem ismert – Homlokzaton 1950
Átéptetés:	Nem ismert
Épület elhelyezkedése:	Keskeny előkert
Épület állapota:	Eredeti állapotában, részben felújított, jelenleg is lakott, korszerű nyílászárókkal és tetőfedéssel.
Oromzat típusa:	Oromzat deszkázattal borított. A háromszögekben feltételezett díszítés vélhetően az évtizedek alatt eltűnt.
Homlokzati ornamentika:	Az épület vakolt, szürke színűre festett. Az utcafront és a belső udvar felé néző homlokzaton a tornác beépített.
Tornác elhelyezkedése:	Oldaltornác
Tornác szerkezete:	Fa szerkezetű, beépített
Ablakok kialakítása:	Kapcsolt gerébtokos, kétszattú fa ablakok
Falazat anyaga:	Nem ismert
Tüzelő berendezés:	Nem ismert
Csűr:	Van – keresztcsűrös beépítés
Egyéb építmények:	Nem ismert
