BME Építészmérnöki kar  
Tudományos Diákköri Konferencia  
2023.

## **Cifraságok nyomában - XX. század eleji inaktelki lakóházak épületszerkezeti elemzése és datálása**

Készítette: Németh Dorka  
Papp Krisztián

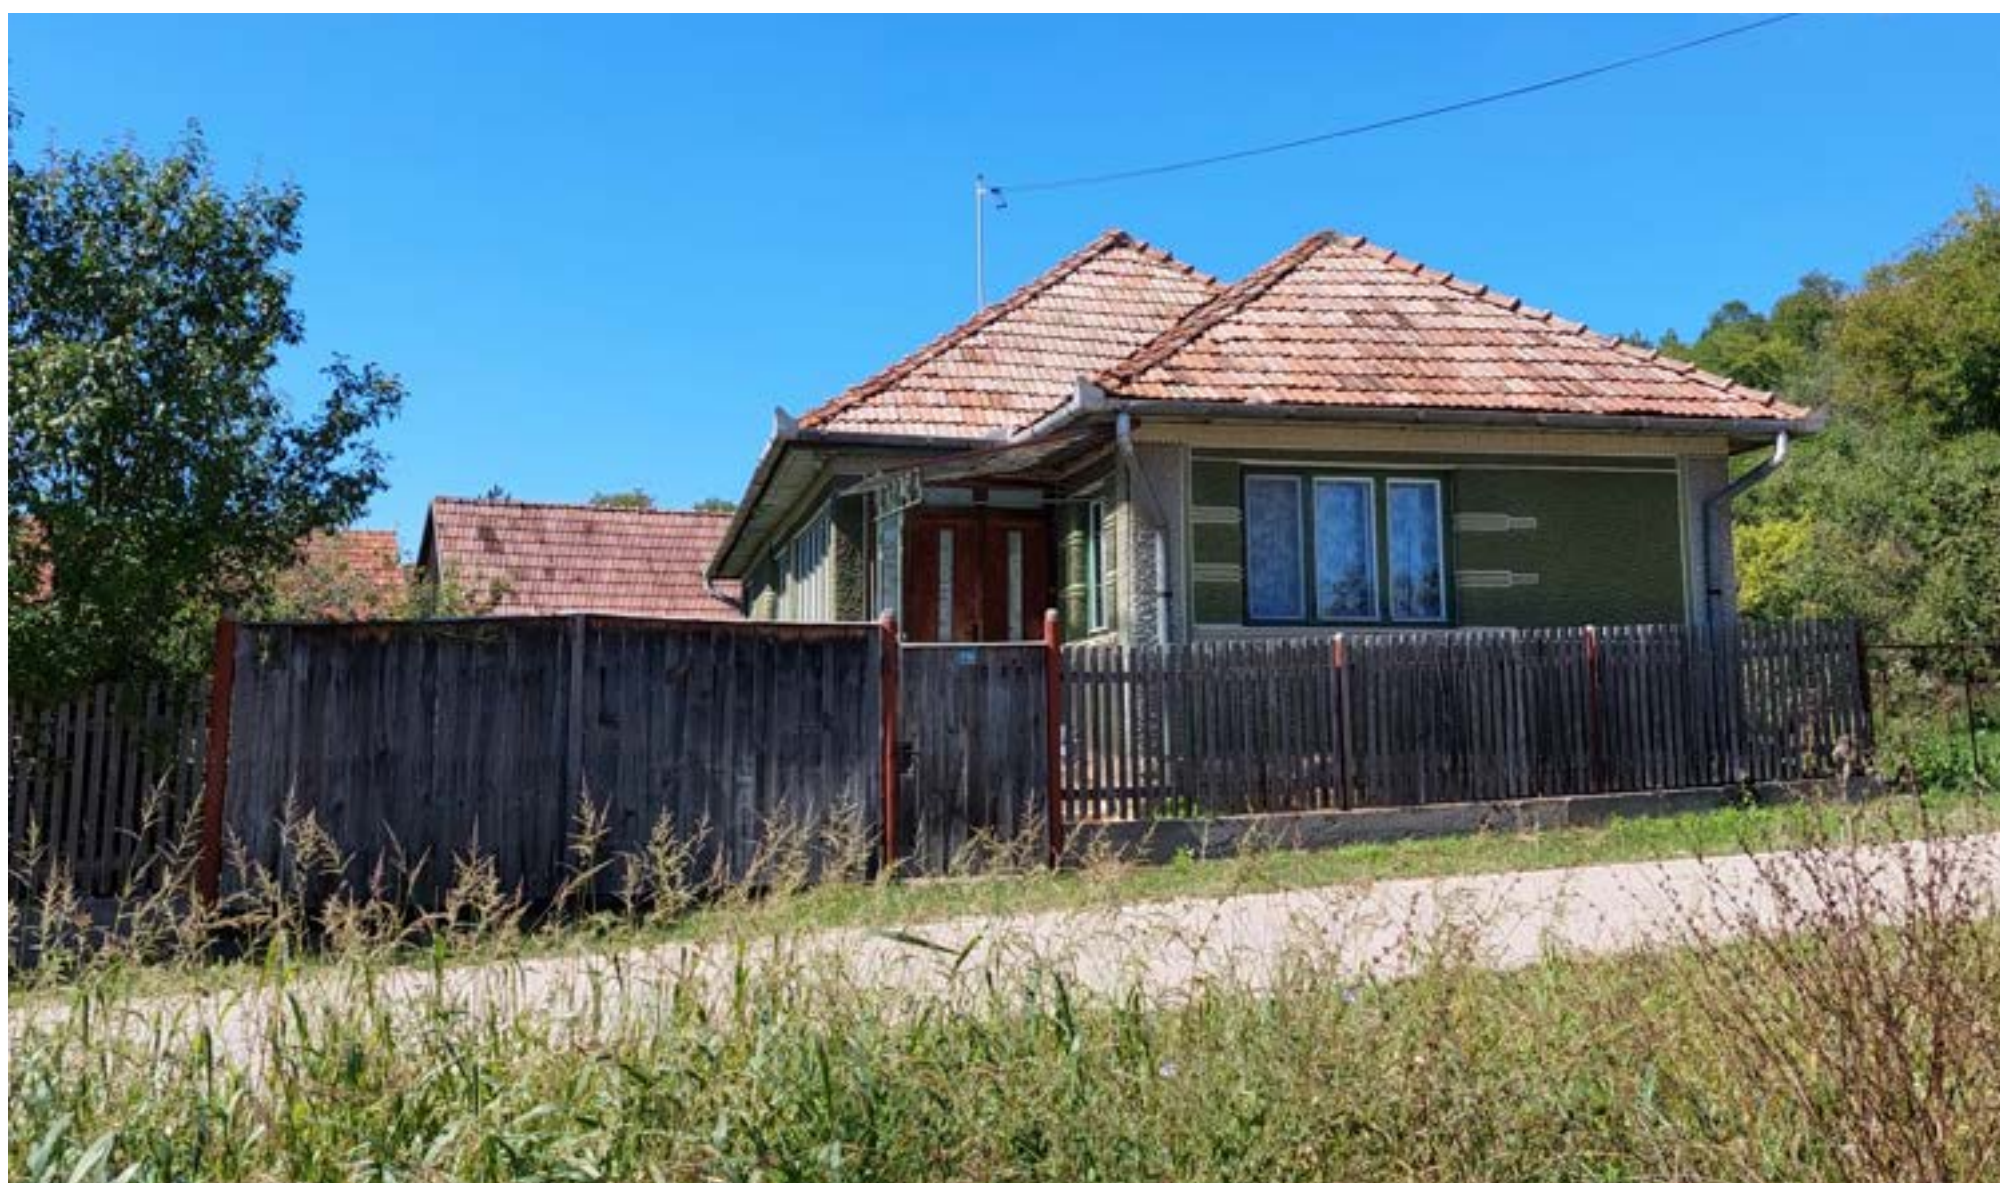
Épület kialakítása:	Vélhetően az 1970-es években átépített, további épülettömeeggel megtoldott földszintes, tetőteres lakóház
Építés éve:	Nem ismert
Átépítés:	Nem ismert
Épület elhelyezkedése:	Keskeny előkert
Épület állapota:	Felújított, vélhetően átalakított, jelenleg is lakott épület.
Oromzat típusa:	Díszítés nélküli, vakolt homlokzati fal
Homlokzati ornamentika:	Az épület vakolt, zöld színűre festett
Tornác elhelyezkedése:	Nincs tornác
Tornác szerkezete:	-
Ablakok kialakítása:	Pallótókos/kapcsolt gerébtokos egyedi fa ablakok
Falazat anyaga:	Földszint: rakott kőfal – felmérésalapján ismert, emelet: zsilipes fa szerkezetű fal vályogvakolattal
Tüzelő berendezés:	Nem ismert
Csűr:	Van – keresztcsűrös beépítés
Egyéb építmények:	Nem ismert
Archív képek:	-

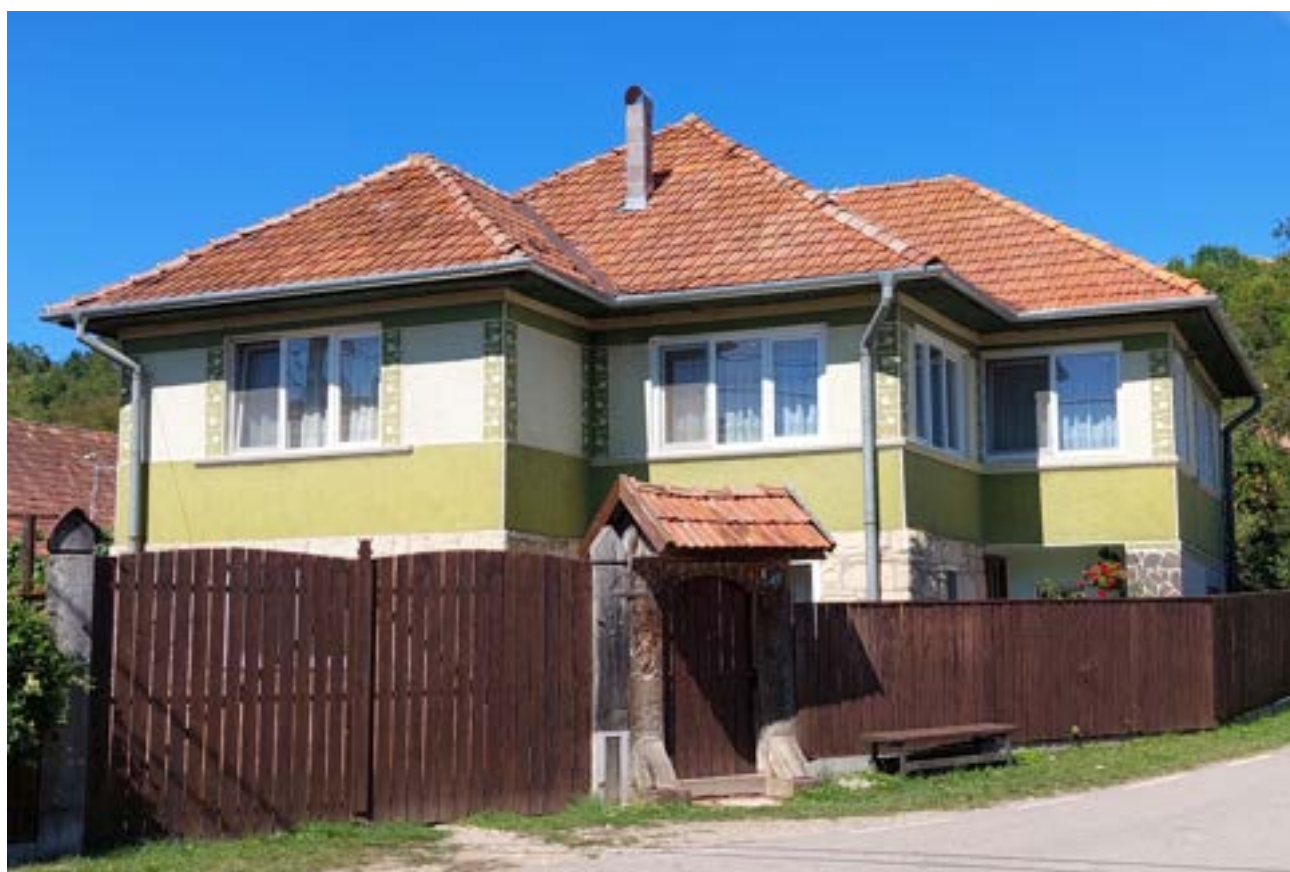
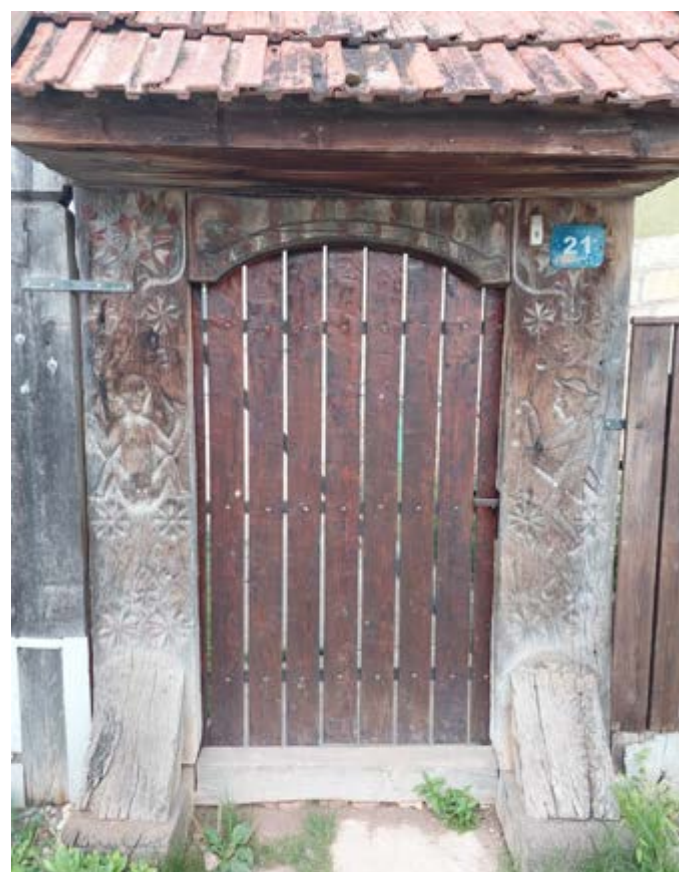
Épület kialakítása:	Földszinttel, emeleti szinttel és tetőtérrel kialakított lakóház
Építés éve:	Kapun – 1881
Átépités:	Nem ismert – vélhetően az 1980-as évek folyamán átépített, új épülettömeeggel megtoldott lakóház
Épület elhelyezkedése:	Kert végében elhelyezkedő lakóház
Épület állapota:	Felújított, jelenleg is lakott lakóház
Oromzat típusa:	Díszítés nélküli, vakolt homlokzati fal
Homlokzati ornamentika:	Az épület vakolt, zöld színűre festett Földszinten rakott kőfal, emeleti szinten nyílászárók síkjában horizontálisan díszítés látható
Tornác elhelyezkedése:	Nincs tornác
Tornác szerkezete:	-
Ablakok kialakítása:	Cserélt – korszerű műanyag nyílászárók
Falazat anyaga:	Földszint: rakott kőfal – archív fotók alapján ismert, emeleti és egyéb falak anyagai nem ismertek.
Tűzelő berendezés:	Nem ismert
Csűr:	Van – hosszcsűrös beépítés
Egyén építmény:	Nem ismert

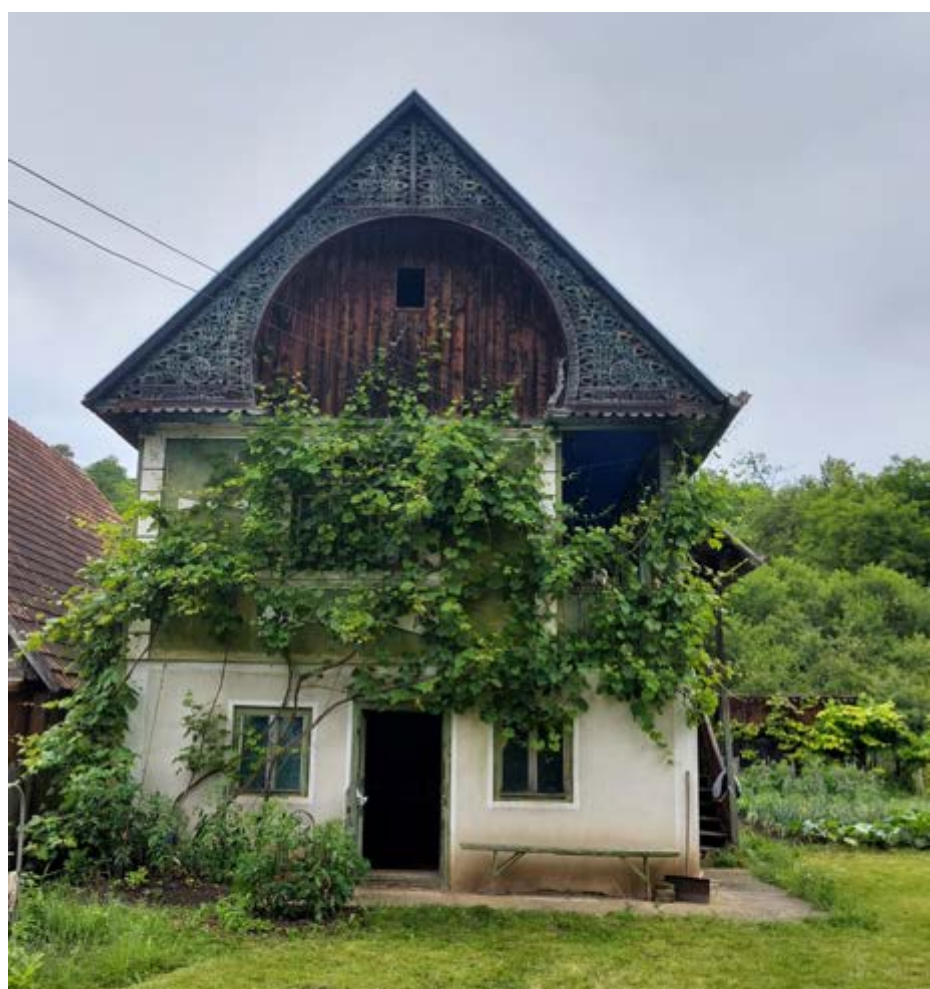
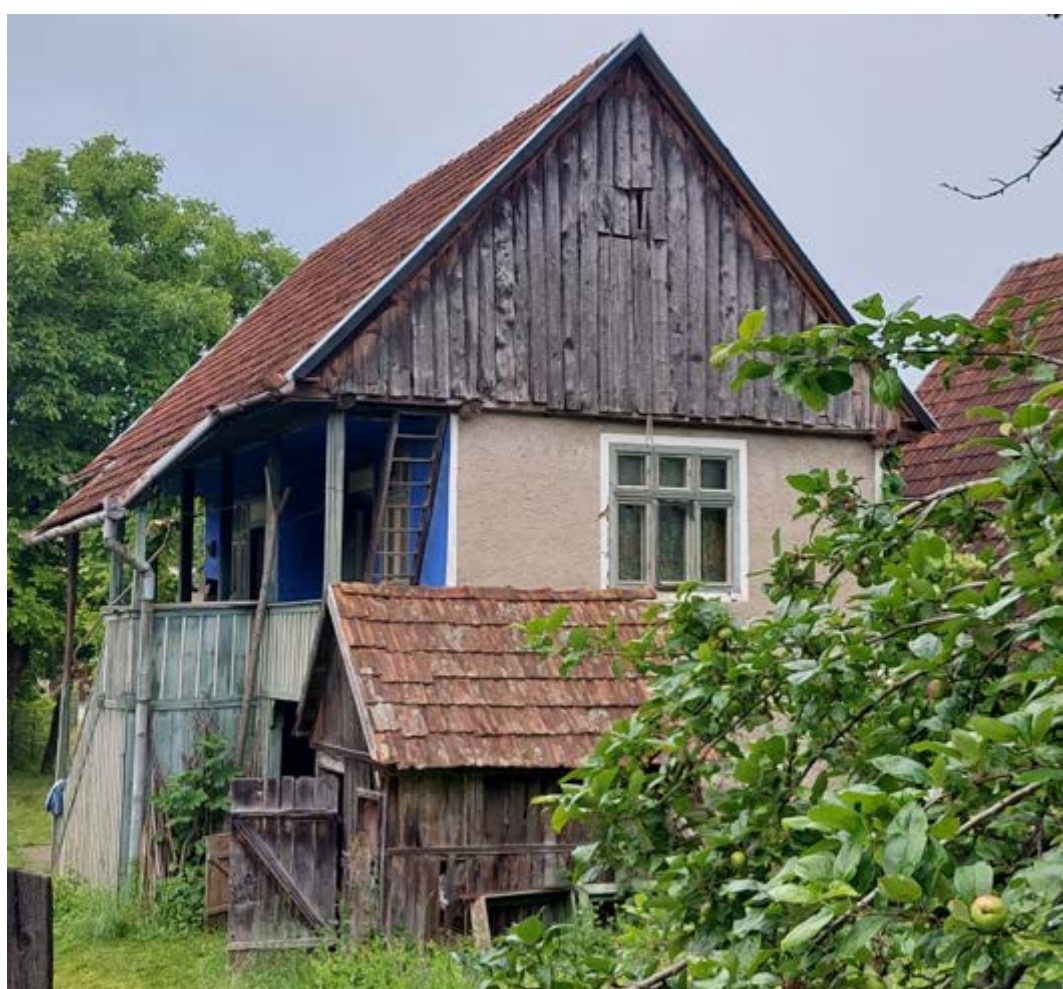
Épület kialakítása:	Földszint: háromszatú, tornác felőli külön bejáráttal, emelet: háromszatú, pitvar felőli bejáráttal
Építés éve:	Deszkaoromzaton – 1950
Átépités:	Nem ismert
Épület elhelyezkedése:	Kert hátuljában elhelyezkedő épület
Épület állapota:	Hagyományos eredeti formájában, nem lakott, egyre romló állapotú, felújításra szorul
Oromzat típusa:	Egyrétegű, ornamentalsel díszített deszkahomlokzat Fa, faragott növényi ornamentikával díszített lécezésből összeállított oromzat. A díszítmény egyrétegű, egyfelől a fedélszék deszkázott homlokzatából, másfelől, az előre ugró héjalás külső síkján, az üresen hagyott középső felületet keretező félköríves, hajlított lécz körötti, vízszintes, faragott lécezésből áll
Homlokzati ornamentika:	Az épület vakolt, zöld színűre festett az utca felé néző homlokzaton, a belső udvar felé néző homlokzat kék színűre festett. Az utcai homlokzaton az emelet és tetőtér közt fehér színűre festett egyszerű párkányzat látható. Az ablakok körött fehér keretezés található

Tornác elhelyezkedése:	Oldaltornác
Tornác szerkezete:	Fa szerkezetű
Ablakok kialakítása:	Kapcsolt gerébtokos, két- három- és hatosztatú fa ablakok
Falazat anyaga:	Nem ismert
Tüzelő berendezés:	Nem ismert
Csűr:	Van – keresztcsűrös beépítés
Egyéb építmények:	Van, kerti tároló

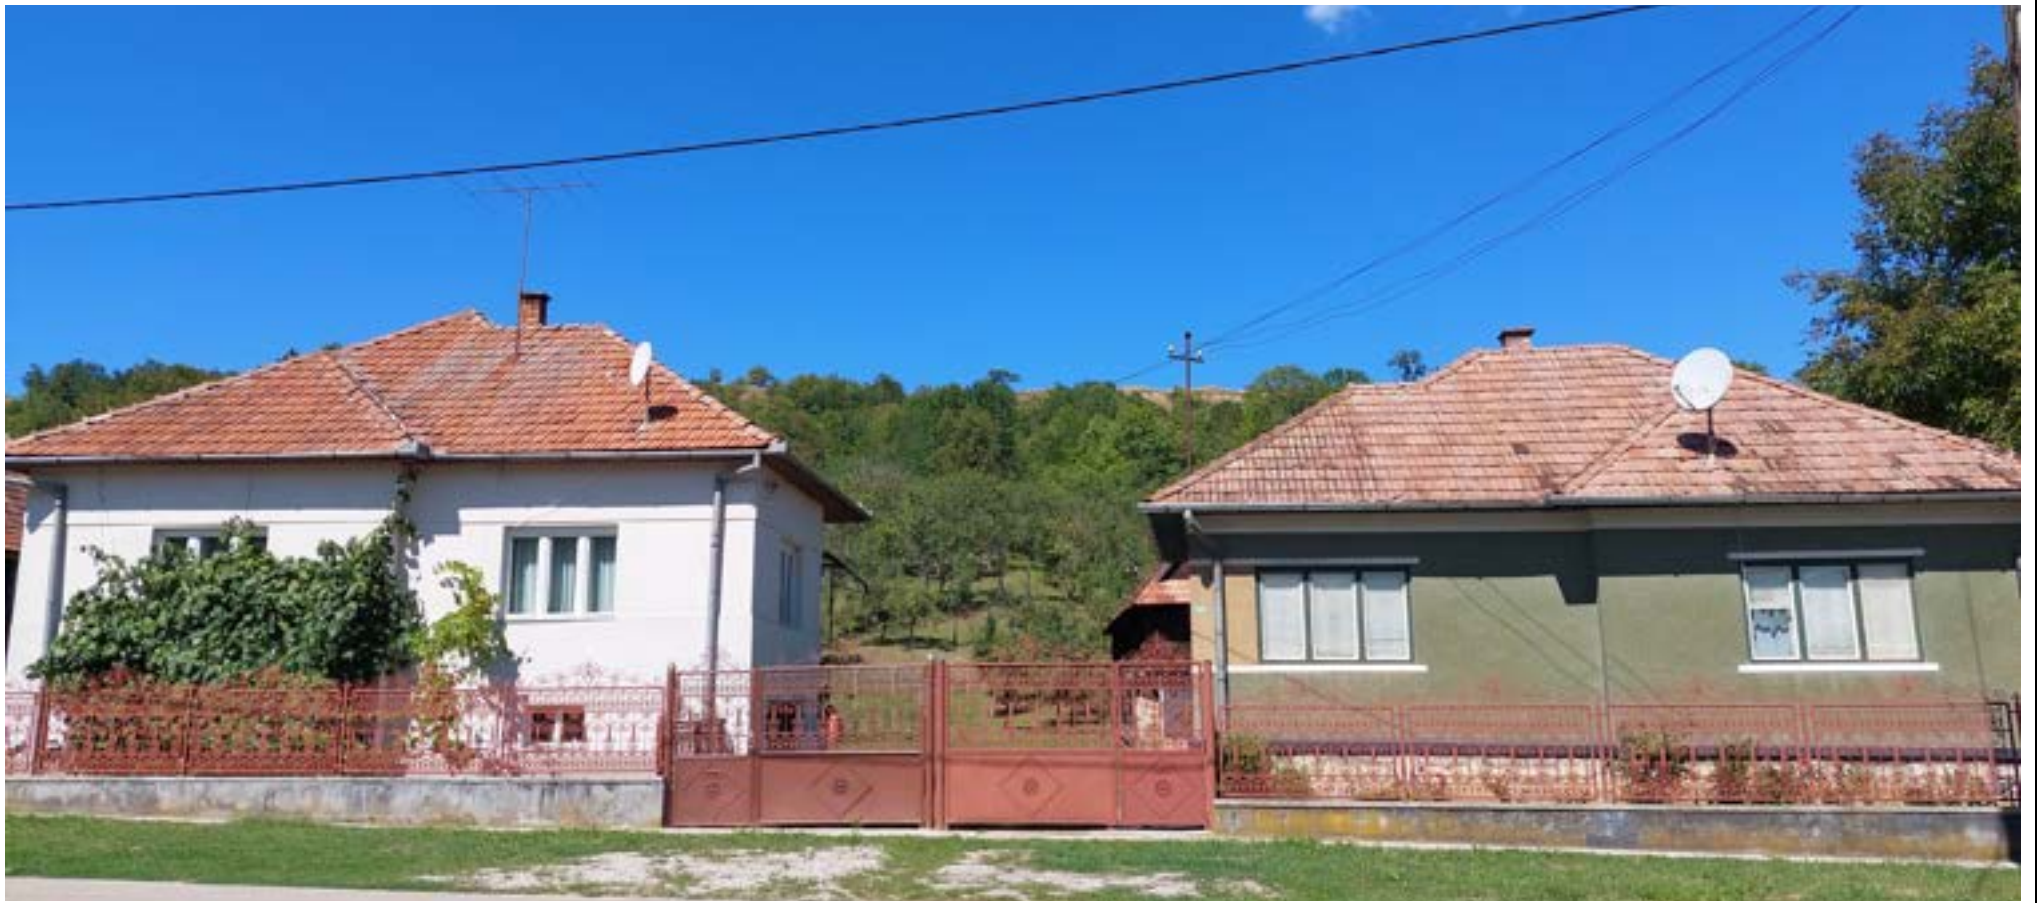
Épület kialakítása:	Földszinten három osztatú térrel kialakított, pitvar felőli bejáráttal – <i>Eredeti épület</i>
Építés éve:	Régi épületek deszkaoromzatain – 1934 és 1932
Átépítés:	Az épület átépítésekor hozzátoldott épülettömegeket építettek, tetőfedést, nyílászárókat cseréltek.
Épület elhelyezkedése:	Előkert nélküli
Épület állapota:	Átépített, felújított, jelenleg is lakott.
Oromzat típusa:	Kétrétegű, ornamentalsel díszített deszkahomlokzat Fa, faragott növényi ornamentikával díszített lécezésből összeállított oromzat. A díszítmény kétrétegű, egyfelől a fedélszék deszkázott oromzati síkján félköríves (pávás) díszítmény), másfelől, az előre ugró héjalás külső síkján, az üresen hagyott középső felületet keretező félköríves, hajlított léccel közötti, vízszintes, faragott lécezésből áll – <i>Eredeti épület</i>
Homlokzati ornamentika:	A homlokzat díszítménymentes, meszelt, világoskék színű. Az ablakok körül egyszerű, zöld színűre festett keretezés látható. – <i>Eredeti épület</i>

Tornác elhelyezkedése:	Körültornác (oldalsó udvar, utcai homlokzat és hátsó kerti homlokzat felől)
Tornác szerkezete:	Fa szerkezetű
Ablakok kialakítása:	Kapcsolt gerébtokos egyedi fa ablakok (archív fényképekről), felújításkor műanyagra cserélődtek. – <i>Eredeti épület</i>
Falazat anyaga:	Földszint: rakott kőfal – archív fotók alapján ismert, emelet: nem ismert
Tűzelő berendezés:	Nem ismert
Csűr:	Van – keresztcsűrös beépítés – <i>Eredeti épület</i>
Egyén építmény:	Nem ismert

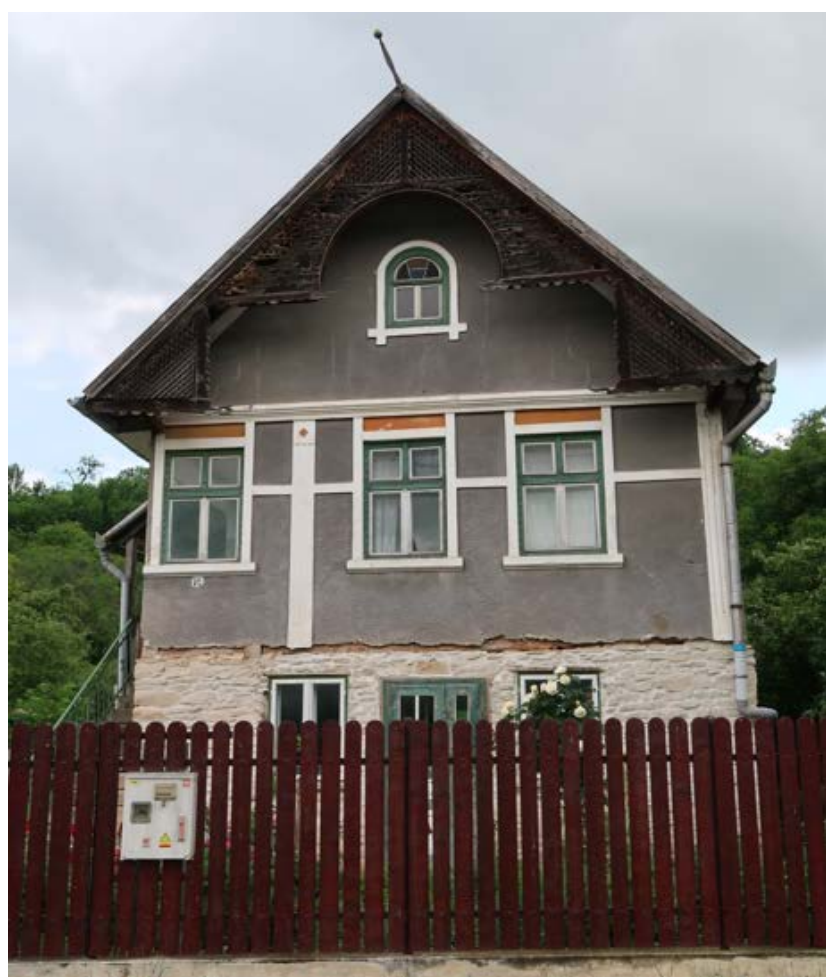
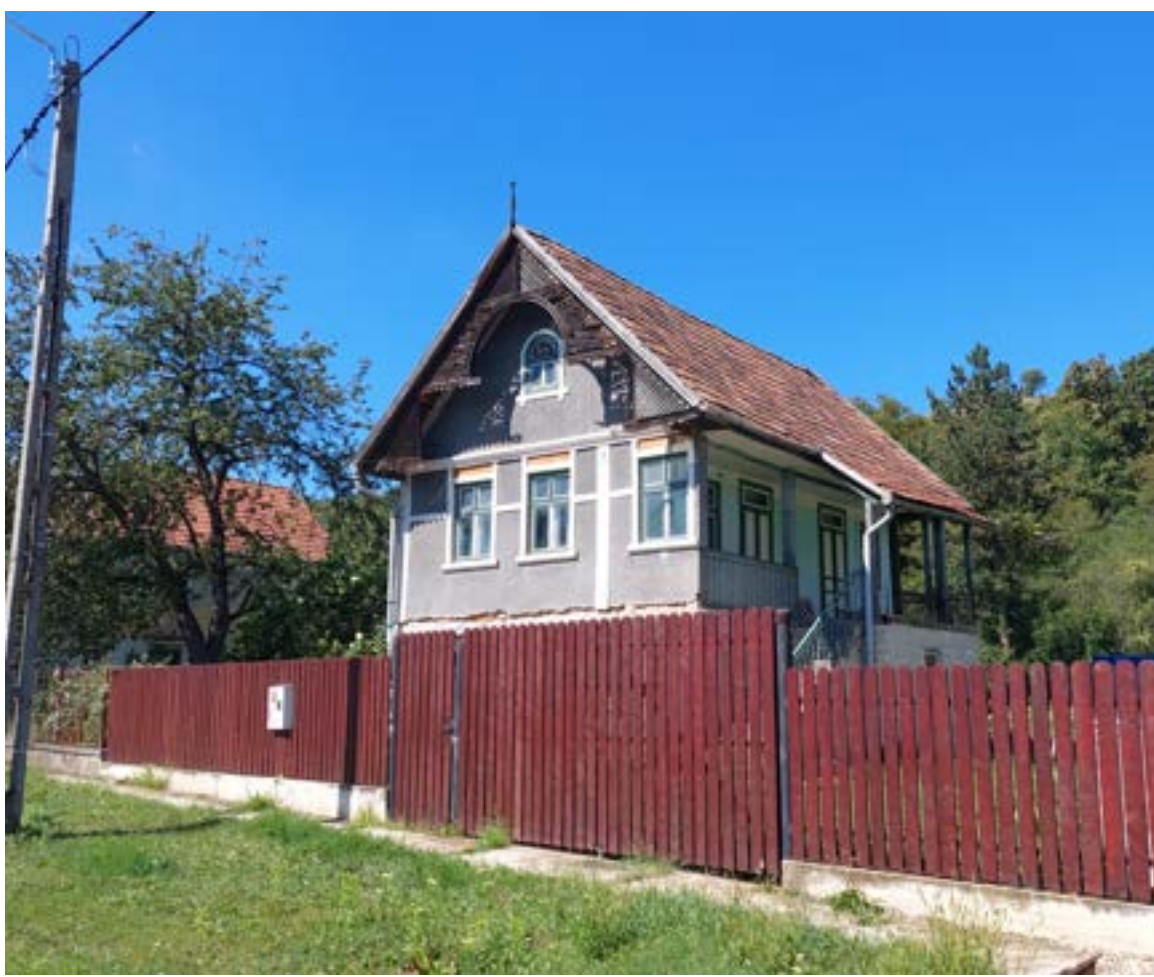
Épület kialakítása:	Földszint: kétosztatú, utcafront felőli bejárattal, emelet:kétosztatú, pitvar felőli bejárattal
Építés éve:	1942
Átépités:	Nem ismert
Épület elhelyezkedése:	Keskeny előkert
Épület állapota:	Hagyományos eredeti formájában, nem lakott, részben felújított, de további felújításra szoruló lakóház
Oromzat típusa:	Egyrétegű, ornamentalsel díszített deszkahomlokzat. Fa, faragott növényi ornamentikával díszített lécezésből összeállított oromzat. A díszítmény egyrétegű, egyfelől a fedélszék falazott homlokzata, és a rajta nyíló ablak alkotja, másfelől, az előre ugró héjalás külső síkján, az üresen hagyott középső felületet keretező félköríves és háromszöges, hajlított lécc körüli, vízszintes, faragott lécezésből áll.
Homlokzati ornamentika:	Az épület vakolt, szürke színűre festett. Az utcai homlokzaton az emelet és tetőtér közt fehér színűre festett egyszerű párkányzat látható, a homlokzat két szélén és az ablakok közti mezőket fehér színűre festett pilaszter tagolja. Az ablakok körül megjelenik fehér, vakolt keretezés.

Tornác elhelyezkedése:	Oldaltornác
Tornác szerkezete:	Kő talapzaton álló, fa szerkezetű
Ablakok kialakítása:	Kapcsolt gerébtokos kettő osztatú fa ablakok
Falazat anyaga:	Földszint: rakott kőfal – felmérésalapján ismert, emelet: zsilipes fa szerkezetű fal vályogvakolattal
Tüzelő berendezés:	Nem ismert
Csűr:	Nincs
Egyéb építmények:	Nincs

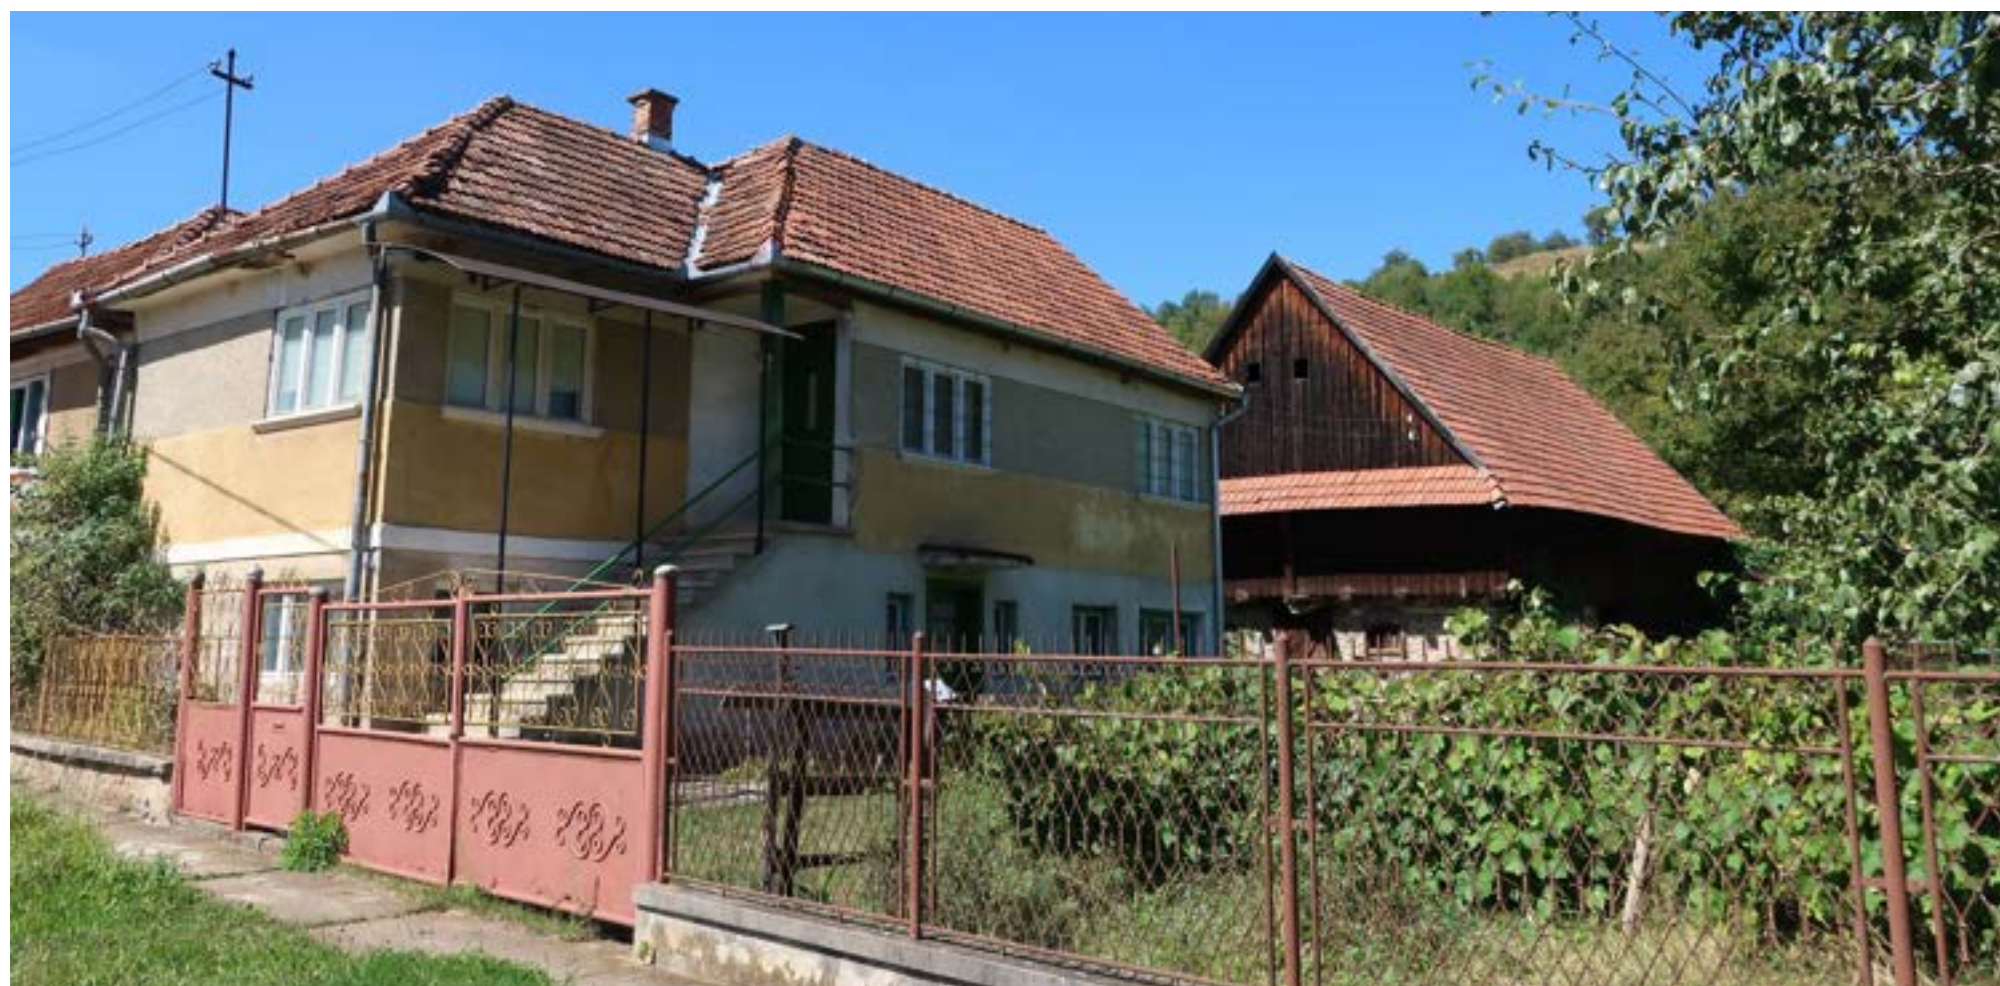
Épület kialakítása:	Földszinttel, emeleti szinttel kialakított lakóház
Építés éve:	Nem ismert
Átéptetés:	Nem ismert – vélhetően 1980-as évek közepe
Épület elhelyezkedése:	Keskeny előkert
Épület állapota:	Felújított, jelenleg lakott, nyílászárók korszerűsítettek.
Oromzat típusa:	Díszítés nélküli vakolt oromzati fal.
Homlokzati ornamentika:	Az épület vakolt, sárgás színűre festett
Tornác elhelyezkedése:	Nincs tornác
Tornác szerkezete:	-
Ablakok kialakítása:	Cserélt – korszerű műanyag nyílászárók
Falazat anyaga:	Nem ismert
Tüzelő berendezés:	Nem ismert
Csűr:	Van – hosszcsűrös beépítés
Egyéb építmények:	Nincs
Archív képek:	-

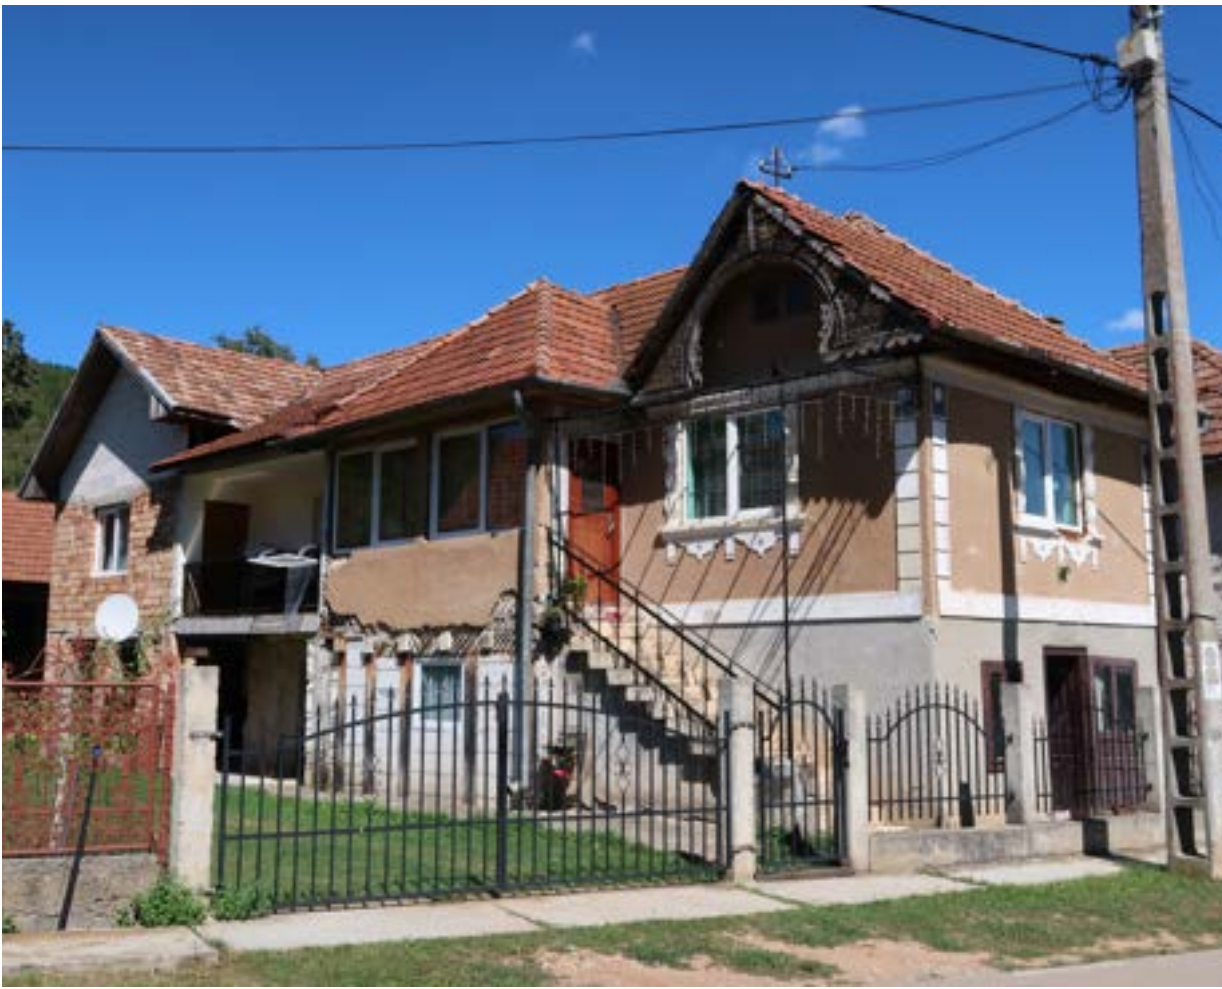
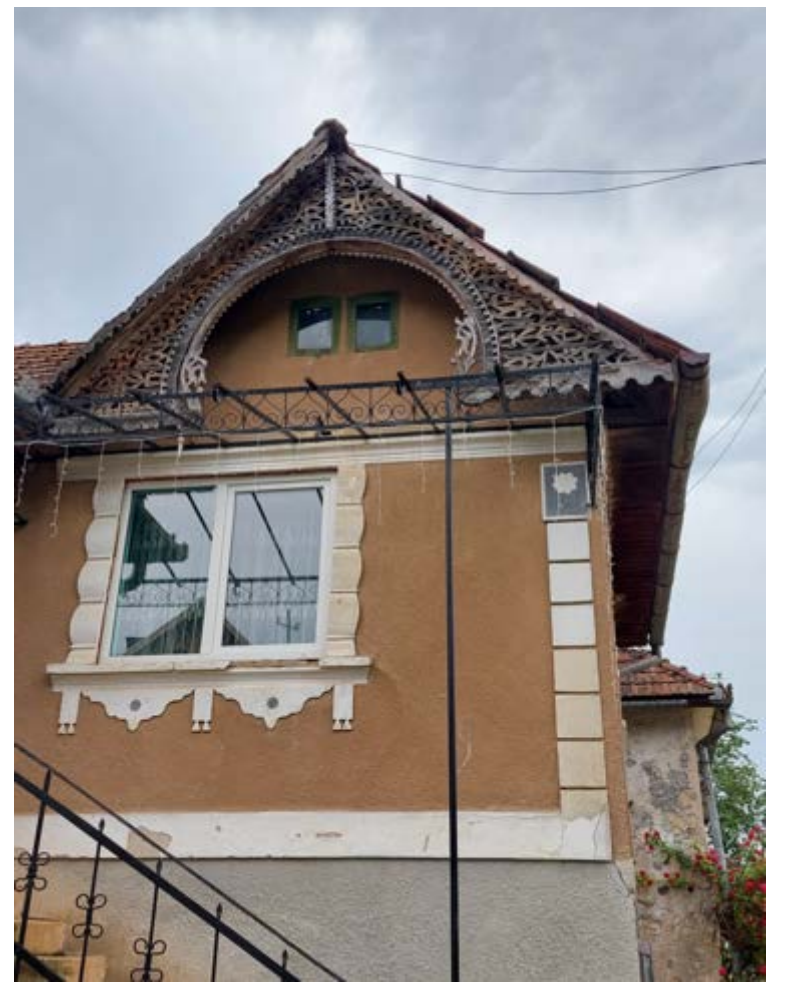
Épület kialakítása:	Vélhetőleg az 1980-as évek során felújított, újabb épülettömegekkel megtoldott épület földszinttel, emeleti szinttel, tetőtérrel.
Építés éve:	Nem ismert
Átépités:	Nem ismert
Épület elhelyezkedése:	Keskeny előkert
Épület állapota:	Épülettömeg egy része eredeti formájában áll, udvar fele kibővült új épülettömeeggel.
Oromzat típusa:	Egyrétegű, ornamentalsel díszített deszkahomlokzat Fa, faragott növényi ornamentikával díszített lécezésből összeállított oromzat. A díszítmény egyrétegű, egyfelől a fedélszék falazott homlokzata, és a rajta nyíló két ablak alkotja, másfelől, az előre ugró héjalás külső síkján, az üresen hagyott középső felületet keretező félköríves, hajlított lécz körüli, vízszintes, faragott lécezésből áll. A cifra oromzat a házak nagytöbbségével ellentétben az udvar felé néz
Homlokzati ornamentika:	Az épület vakolt, okker színűre festett. Az utcai homlokzaton az emelet és tetőtér közt fehér színűre festett egyszerű fehér párkányzat látható. Az ablakok körül mives keretezés található, csupán a tetőtérből nyíló, két szegmensíves padlásablak körött nem található keretező sáv

Tornác elhelyezkedése:	Nincs tornác
Tornác szerkezete:	-
Ablakok kialakítása:	Cserélt – korszerű műanyag nyílászárók
Falazat anyaga:	Nem ismert
Tüzelő berendezés:	Nem ismert
Csűr:	Van – hosszcsűrös beépítés
Egyéb építmények:	Nem ismert

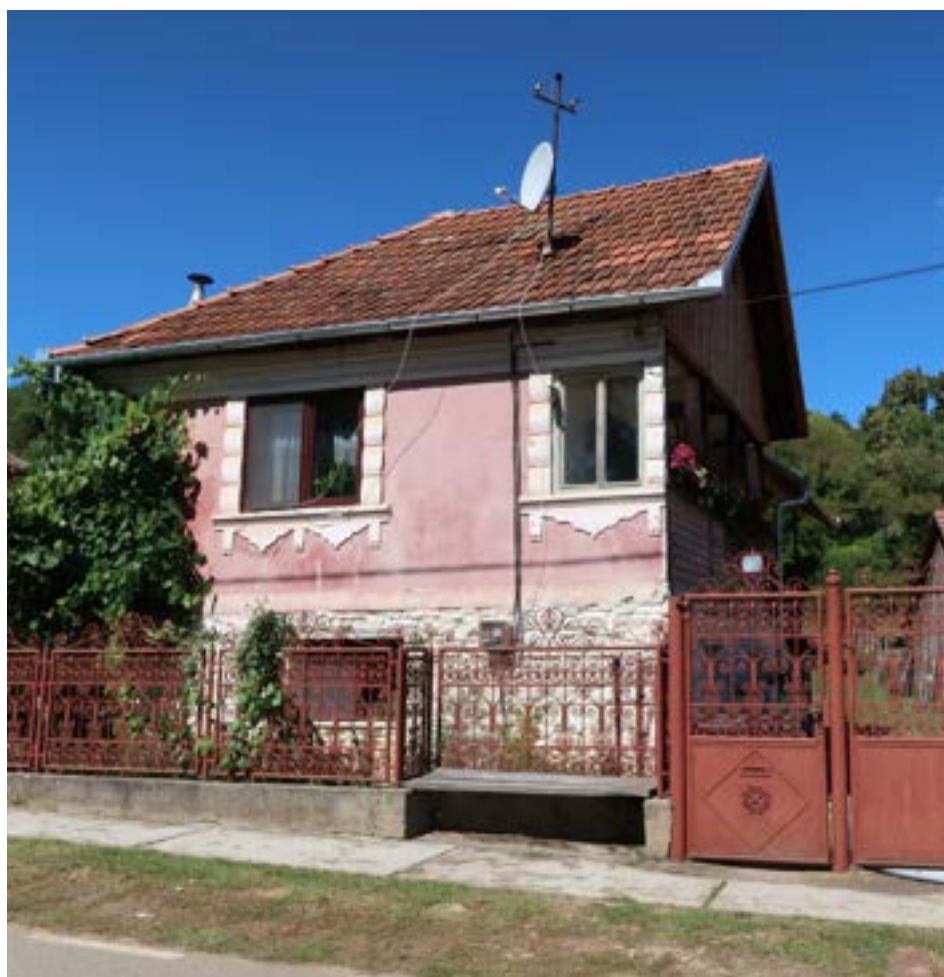
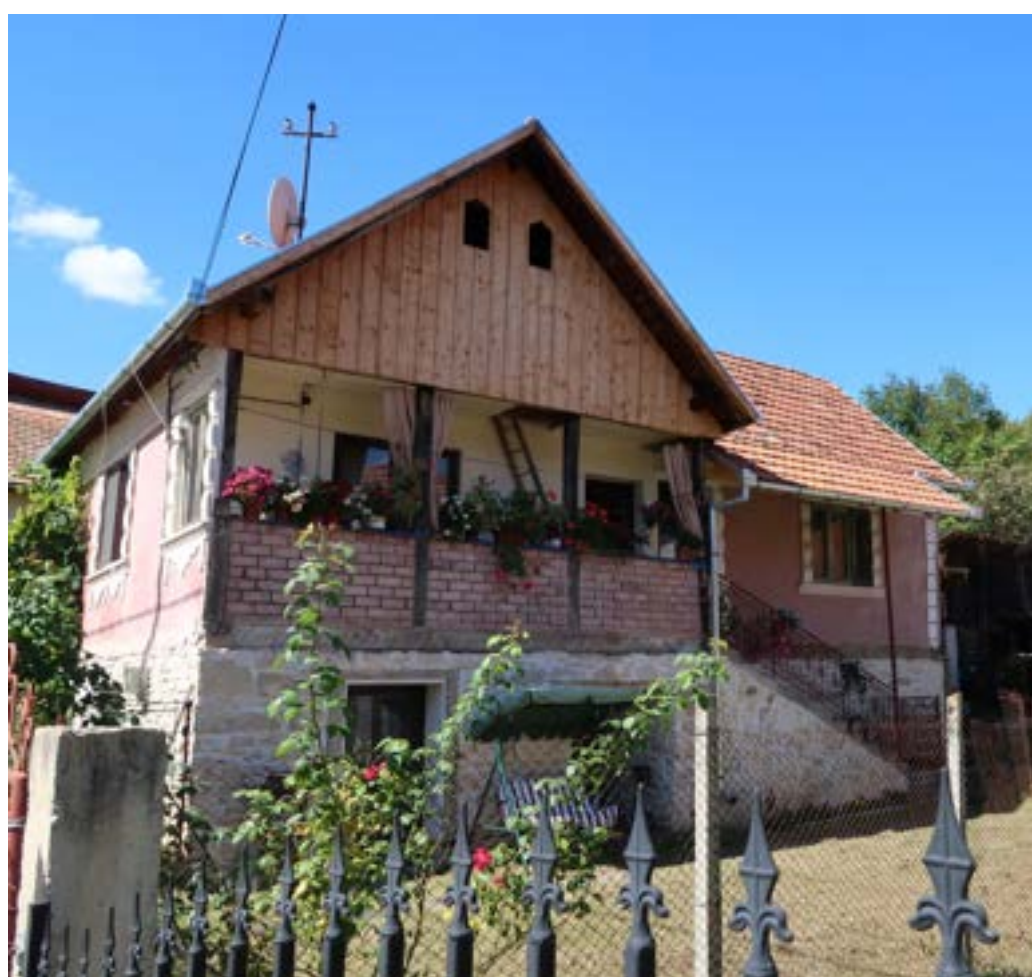
Épület kialakítása:	Földszint: háromsztatú, tornác felőli külön bejáráttal, emelet: háromsztatú, pitvar felőli bejáráttal
Építés éve:	Nem ismert
Átépités:	Nem ismert
Épület elhelyezkedése:	Keskeny előkert
Épület állapota:	Hagyományos eredeti formájában, jelenleg lakott, részben felújított
Oromzat típusa:	Díszítetlen, deszkaoromzat.
Homlokzati ornamentika:	Rózsaszínre festett, vakolt épület. Az homlokzati nyílászárók keretezettek, a tornác homlokzatra néző ablaka befalazott
Tornác elhelyezkedése:	Oldaltornác
Tornác szerkezete:	Fa szerkezetű – utcahomlokzaton beépített
Ablakok kialakítása:	Kapcsolt gerébtokos, kétosztatú fa ablakok – helyenként cserélt, korszerű fa nyílászárók
Falazat anyaga:	Földszint: rakott kőfal, emeleti szinti falak anyagai nem ismertek
Tüzelő berendezés:	Nem ismert
Csűr:	Van – hosszcsűrös beépítés
Egyéb építmények:	Nem ismert

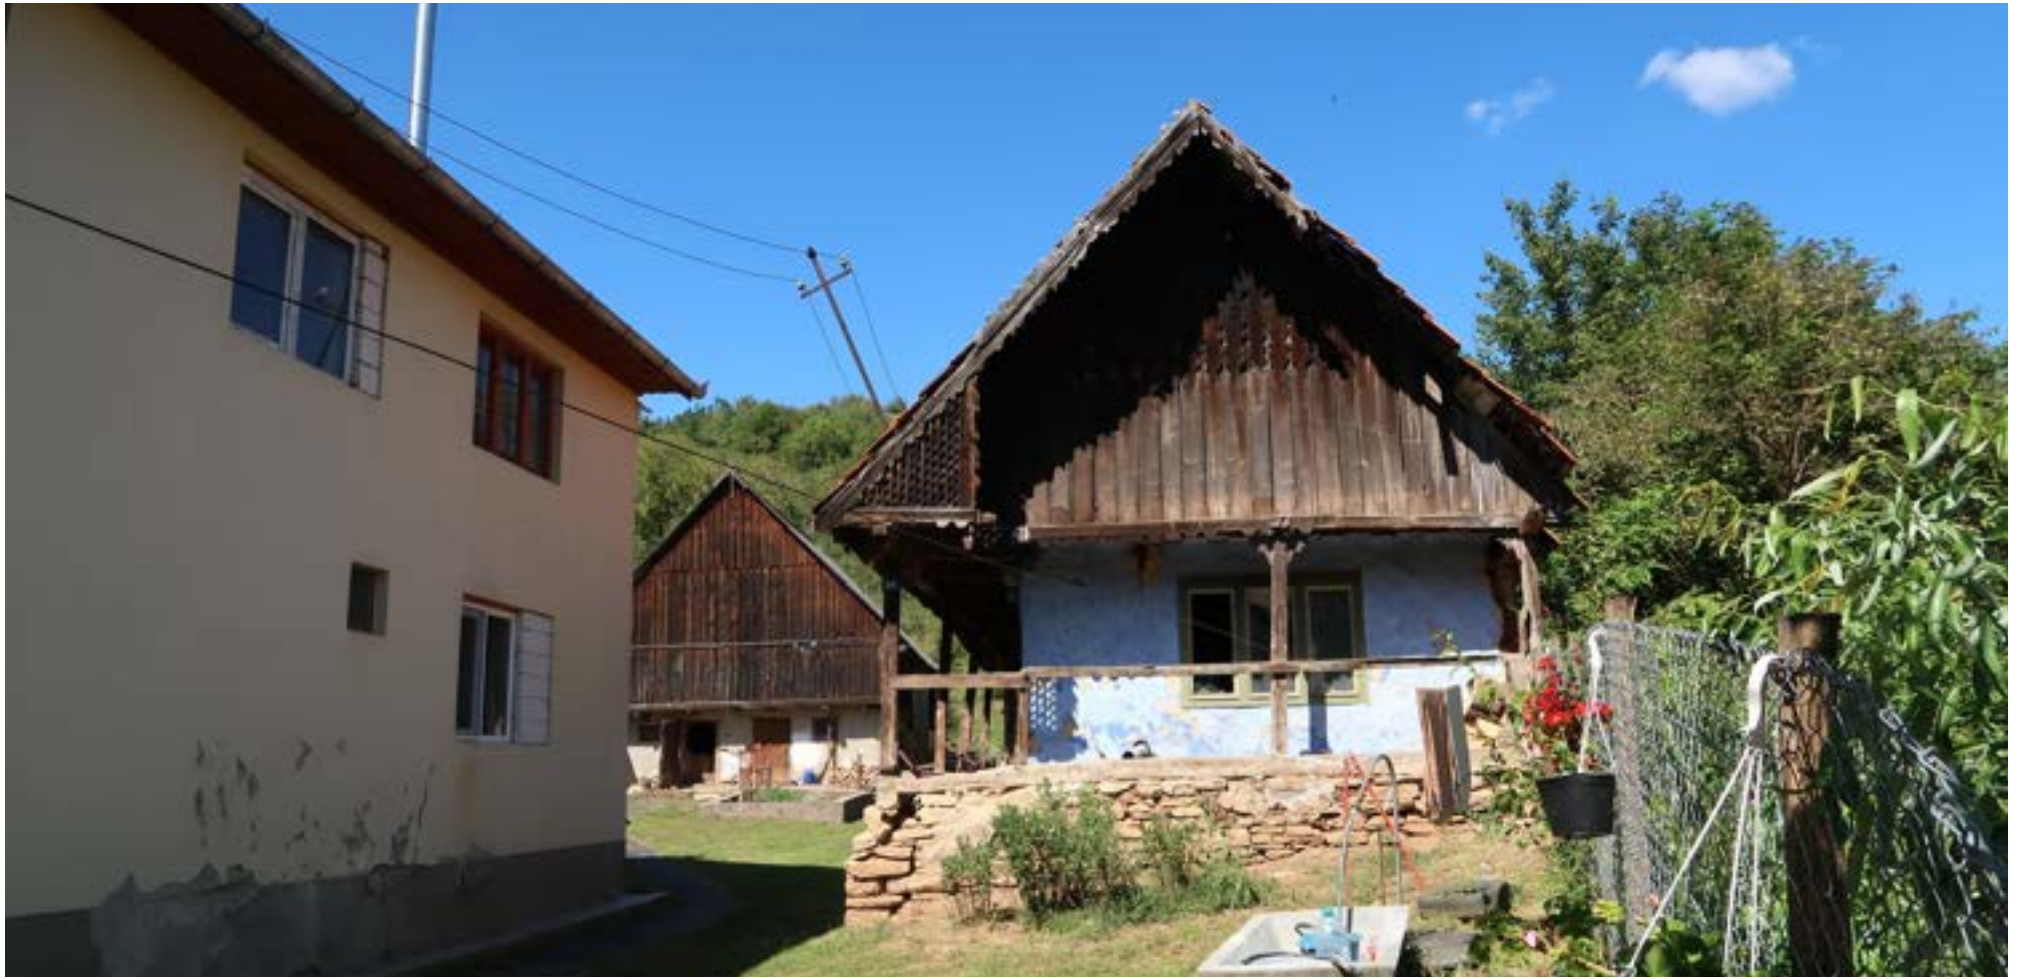
Épület kialakítása:	Földszinti és tetőtéri beépítés
Építés éve:	Deszkaoromzaton – 1911
Átépítés:	Nem ismert
Épület elhelyezkedése:	Kert végében elhelyezkedő
Épület állapota:	Hagyományos eredeti formájában, nem lakott, egyre romló állapotú, felújításra szorul
Oromzat típusa:	Egyrétegű, ornamentalsel díszített deszkaborításos homlokzat Fa, faragott növényi ornamentikával díszített lécezésből összeállított oromzat. A díszítmény egyrétegű, egyfelől a fedélszék deszka borításos homlokzata alkotja, másfelől, az előre ugró héjalás külső síkján, az üresen hagyott középső felületet keretező háromszöges kialakítású, függőleges, faragott lécezésből álló ornamentals
Homlokzati ornamentika:	Az épület meszelt, kék színűre festett A nyílászárók zöld színű kerettel ellátottak
Tornác elhelyezkedése:	Homloktornác
Tornác szerkezete:	Fa szerkezetű
Ablakok kialakítása:	Pallótókos/kapcsolt gerébtókos egyedi fa ablakok
Falazat anyaga:	Földszint: rakott kőfal – felmérésalapján ismert, emelet: zsilipes fa szerkezetű fal vályogvakolattal

Tüzelő berendezés:	Nem ismert
Csűr:	Van – az épület mögött, azzal párhuzamosan
Egyéb építmények:	Nem ismert

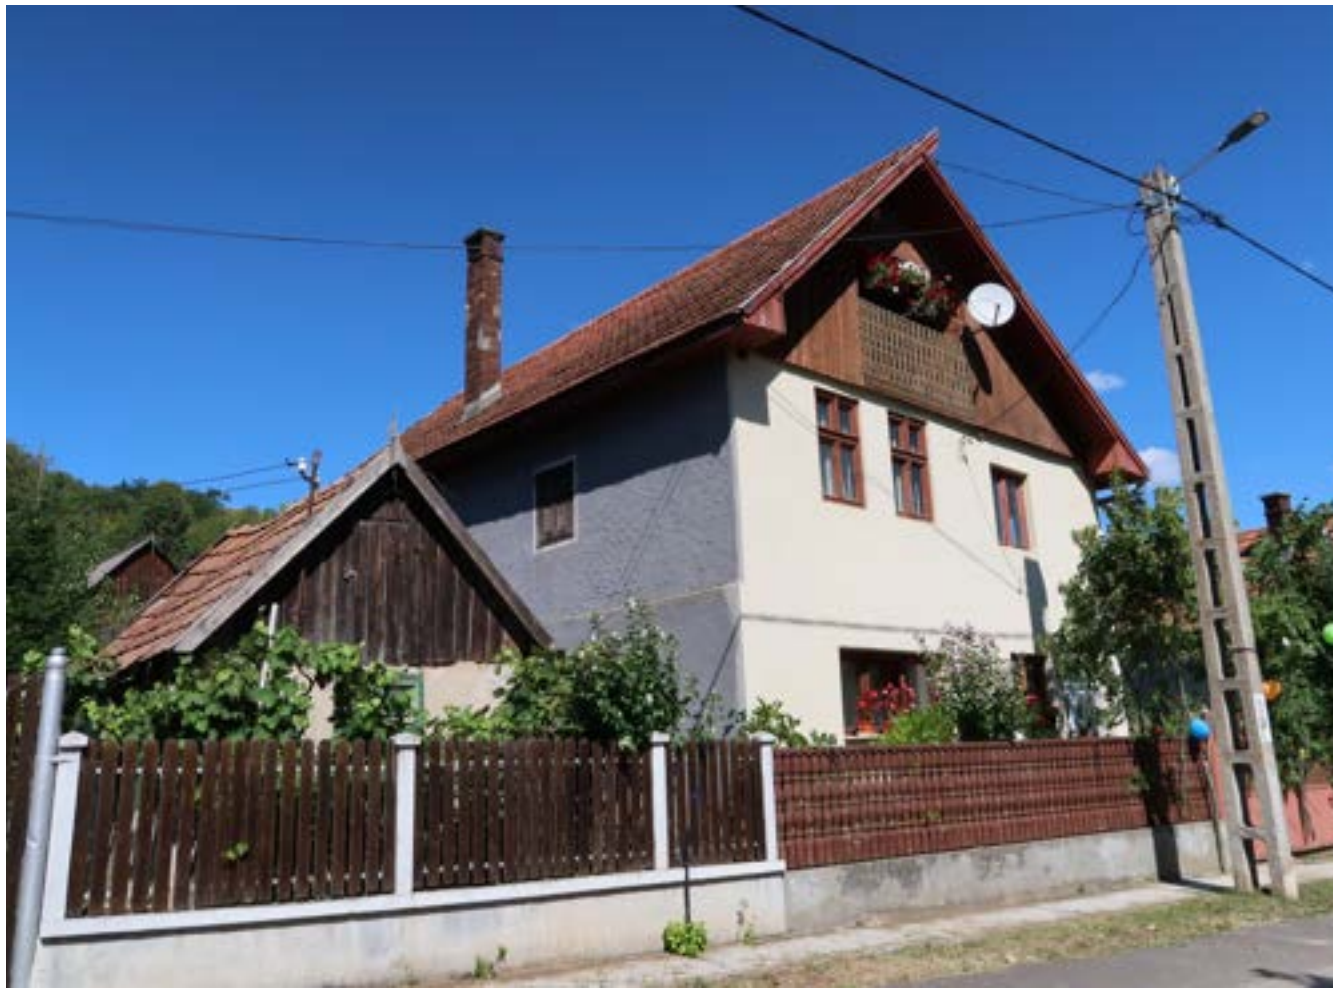
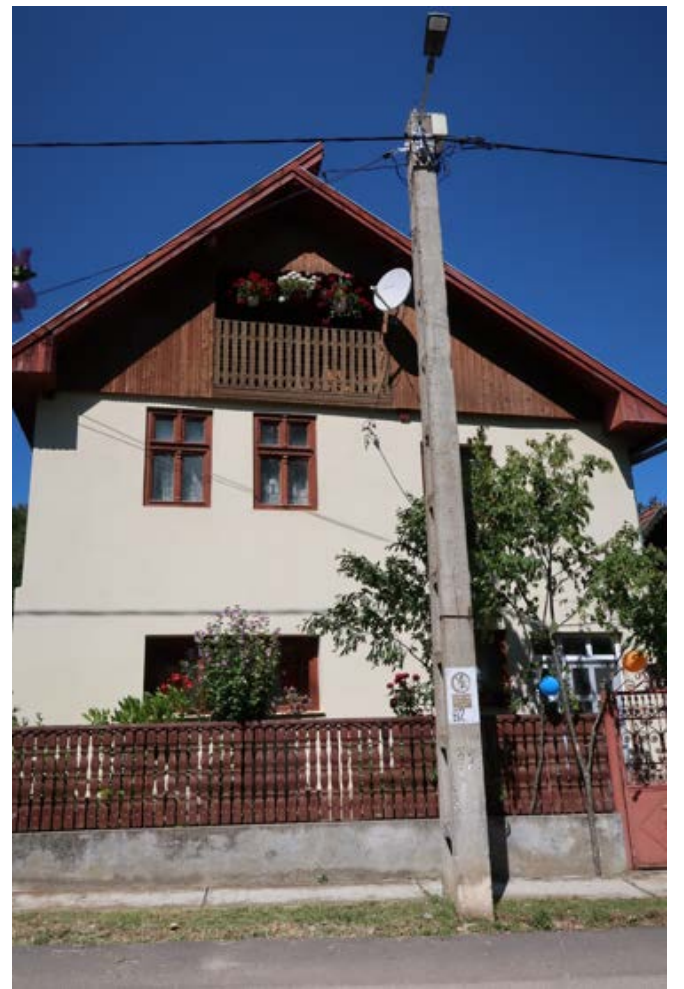
Épület kialakítása:	Vélhetőleg az 1980-as évek során felújított, újabb épülettömegekkel megtoldott épület földszinttel, emeleti szinttel, tetőtérrel.
Építés éve:	Nem ismert
Átépités:	Nem ismert
Épület elhelyezkedése:	Keskeny előkertés
Épület állapota:	Felújított, jelenleg lakott, nyílászárók és tetőfedés korszerűsítettek.
Oromzat típusa:	Egyrétegű, ornamentalsel díszített deszkahomlokzat Fa, faragott növényi ornamentikával díszített lécezésből összeállított oromzat. A díszítmény egyrétegű, egyfelől a fedélszék deszkázott homlokzatából, másfelől, az előre ugró héjalás külső síkján, az üresen hagyott középső felületet keretező félköríves, hajlított léccel körüli, vízszintes, faragott lécezésből áll – <i>Eredeti épület</i>
Homlokzati ornamentika:	Az épület vakolt, zöld és szürke színűre festett. Az utcai homlokzaton az emelet és tetőtér közt fehér színűre festett egyszerű párkányzat látható, a homlokzat két szélét és az ablakok közti mezőket fehér színűre festett pilaszter tagolja. Az ablakok körül szürke keretező sáv található. – <i>Eredeti épület</i>

Tornác elhelyezkedése:	Oldaltornác – <i>Eredeti épület</i>
Tornác szerkezete:	Fa szerkezetű – <i>Eredeti épület</i>
Ablakok kialakítása:	Kapcsolt gerébtokos, kétosztatú fa ablakok
Falazat anyaga:	Nem ismert
Tüzelő berendezés:	Nem ismert
Csűr:	Van – keresztcsűrös beépítés
Egyéb építmények:	Nincs
