BME Építészmérnöki kar  
Tudományos Diákköri Konferencia  
2023.

## **Cifraságok nyomában - XX. század eleji inaktelki lakóházak épületszerkezeti elemzése és datálása**

Készítette: Németh Dorka  
Papp Krisztián

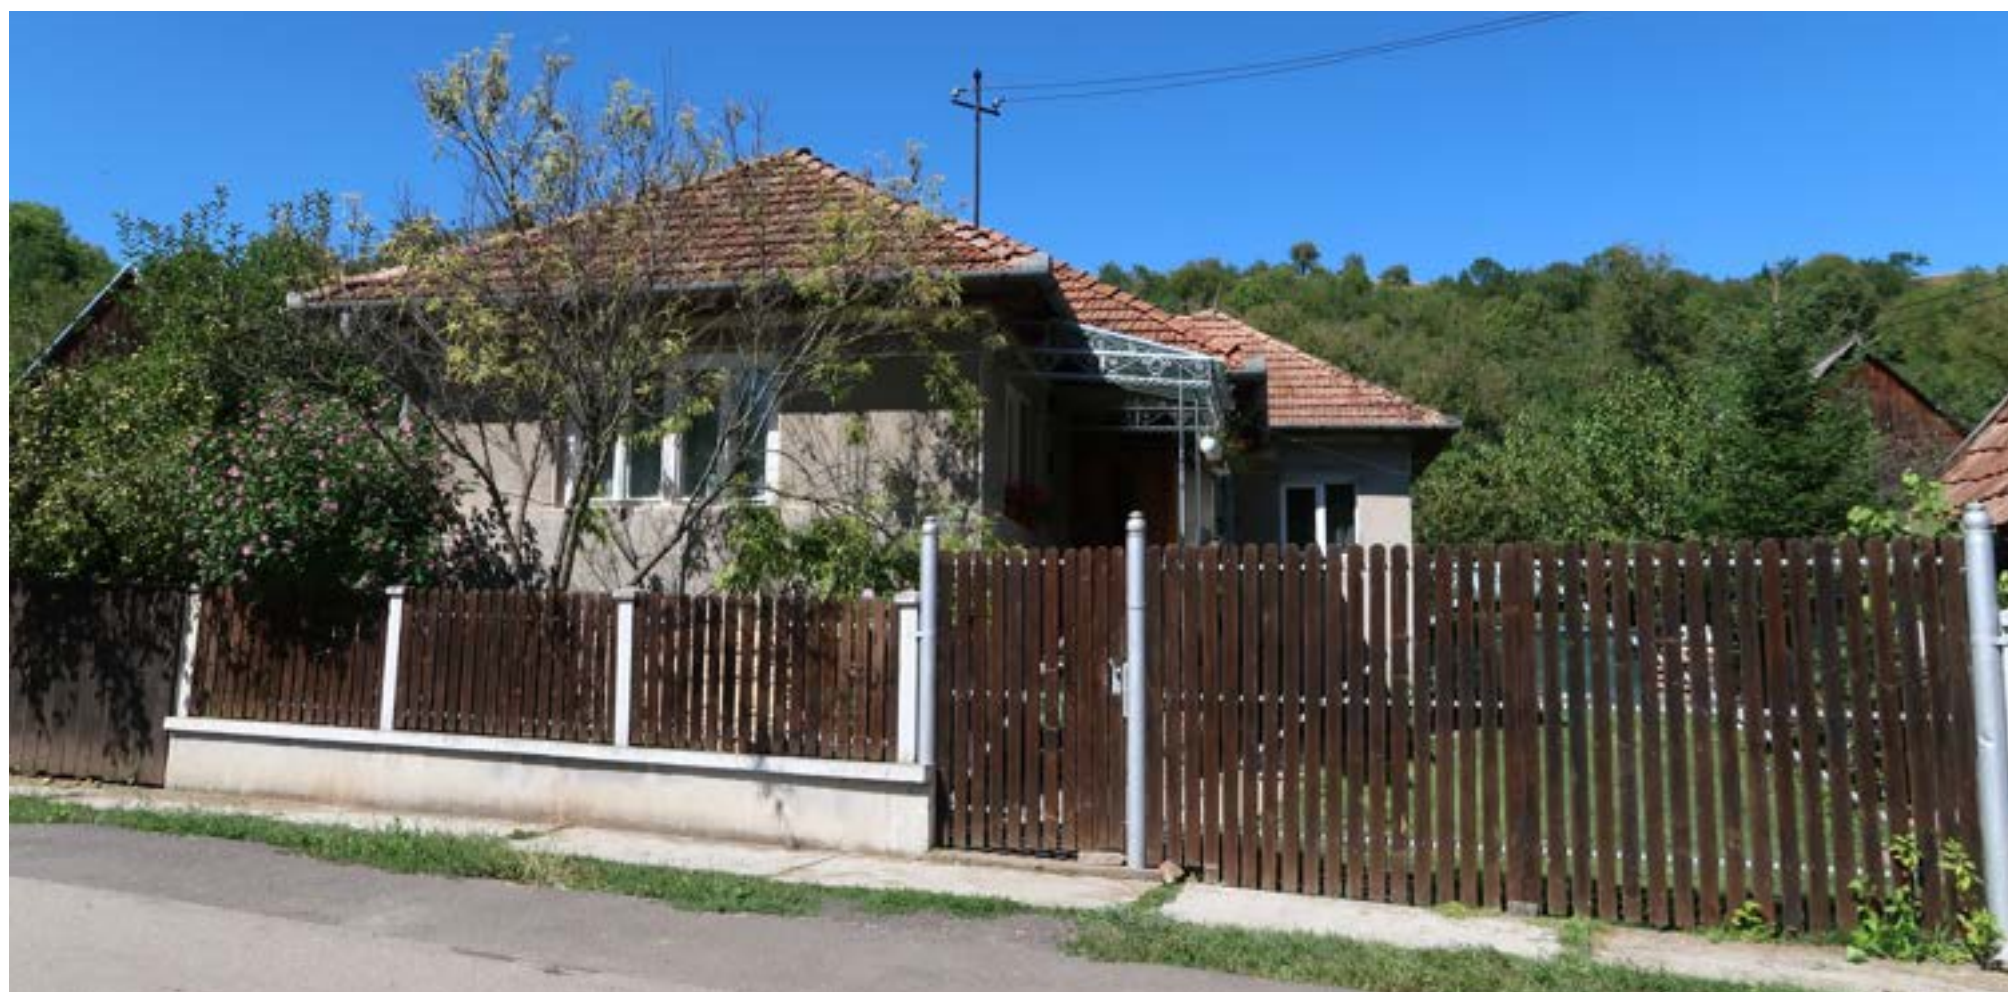
Inaktelke 30.

Épület kialakítása:	Földszinttel, tetőtérrel kialakított lakóház
Építés éve:	Nem ismert
Átépités:	Nem ismert
Épület elhelyezkedése:	Keskeny előkert
Épület állapota:	Részben felújított, jelenleg lakott, nyílászárók korszerűsítettek
Oromzat típusa:	Díszítés nélküli vakolt oromzati fal.
Homlokzati ornamentika:	Az épület vakolt
Tornác elhelyezkedése:	Nincs tornác
Tornác szerkezete:	-
Ablakok kialakítása:	Cserélt – korszerű műanyag nyílászárók
Falazat anyaga:	Nem ismert
Tűzelő berendezés:	Nem ismert
Csűr:	Van – képzület mögött, párhuzamosan
Egyéb építmények:	Van - sütőház

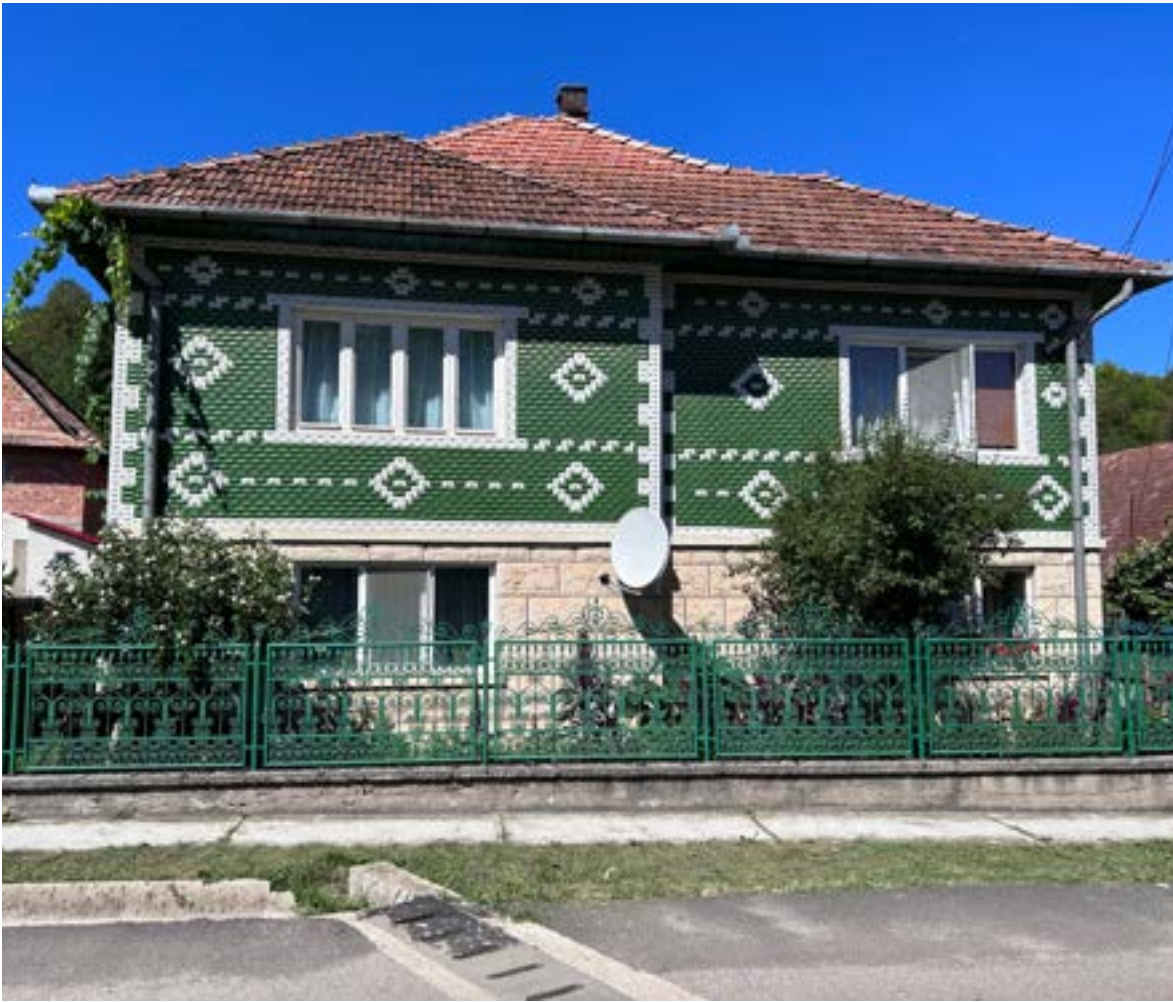
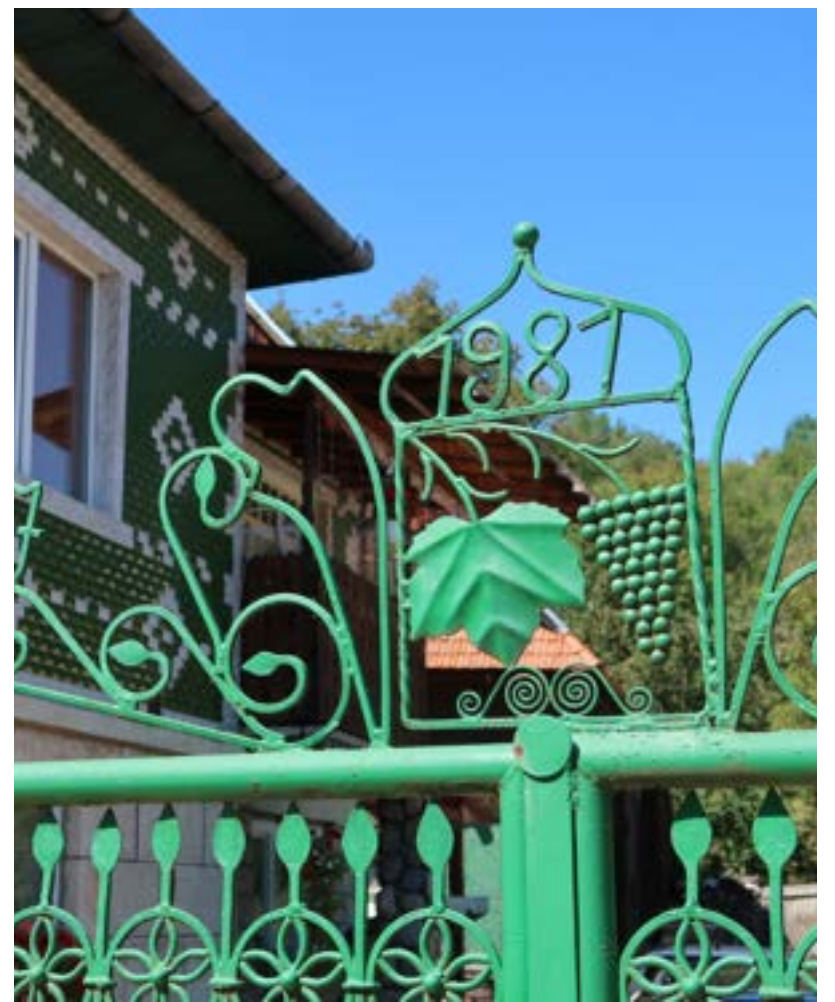
Épület kialakítása:	Földszinttel és egy emeleti szinttel kialakított lakóház
Építés éve:	Pajtán – 1943, ház – 1965
Átépités:	Nem ismert
Épület elhelyezkedése:	Keskeny előkert
Épület állapota:	Felújított, jelenleg lakott, nyílászárók, tetőfedés korszerűsítettek
Oromzat típusa:	Oromzati díszítés nélküli, mozaik lapokkal borított homlokzati fal
Homlokzati ornamentika:	Az épület eltérő színű mozaiklapokból kirakott mintákkal díszített Földszinten látszó faragott kőfal látható
Tornác elhelyezkedése:	Nincs tornác
Tornác szerkezete:	-
Ablakok kialakítása:	Cserélt – korszerű műanyag nyílászárók
Falazat anyaga:	Földszinten vélhetőleg rakott kőfal, emeleti szinten falazatok anyaga nem ismert
Tűzelő berendezés:	Nem ismert
Csűr:	Van – épület mögött párhuzamosan
Egyéb építmények:	Nem ismert

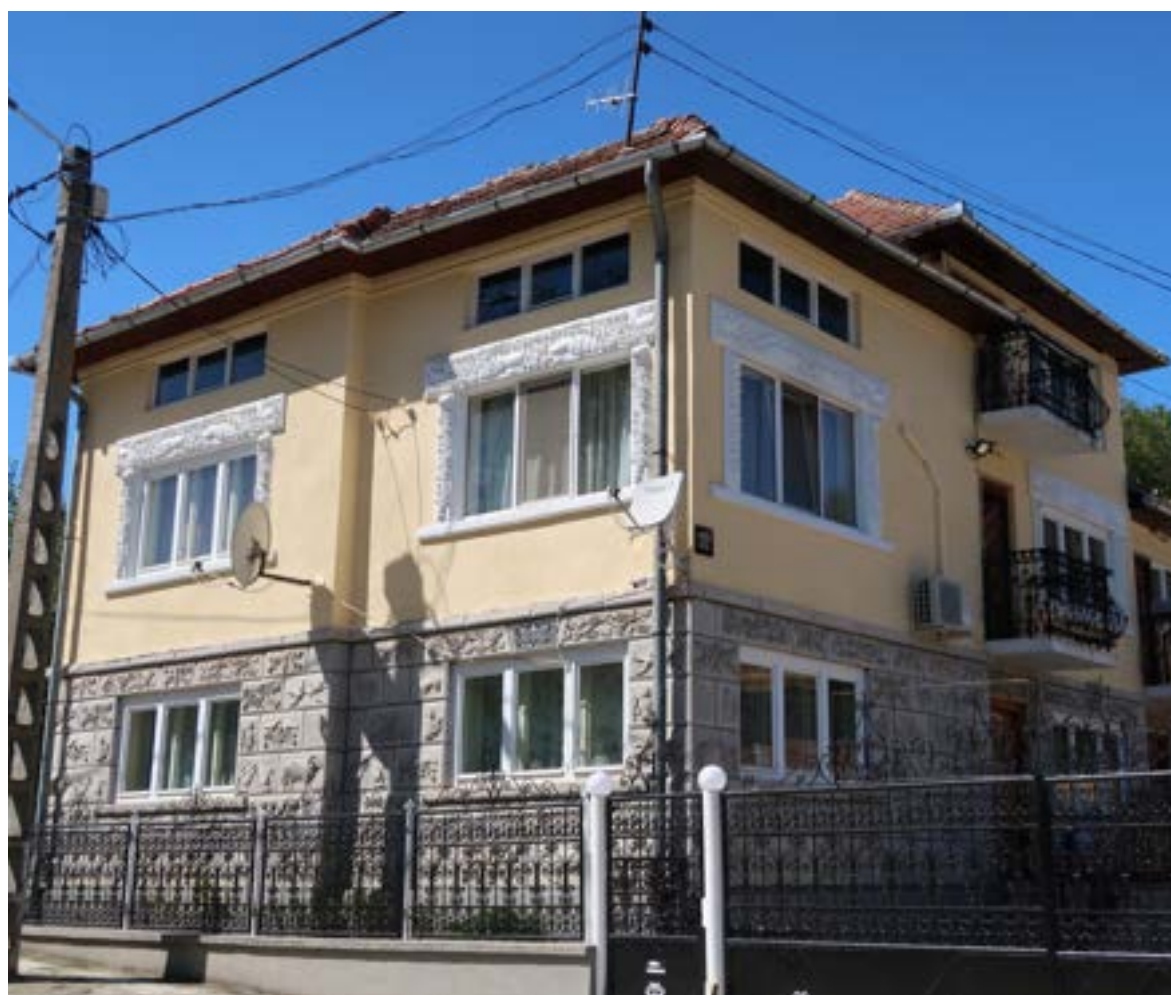
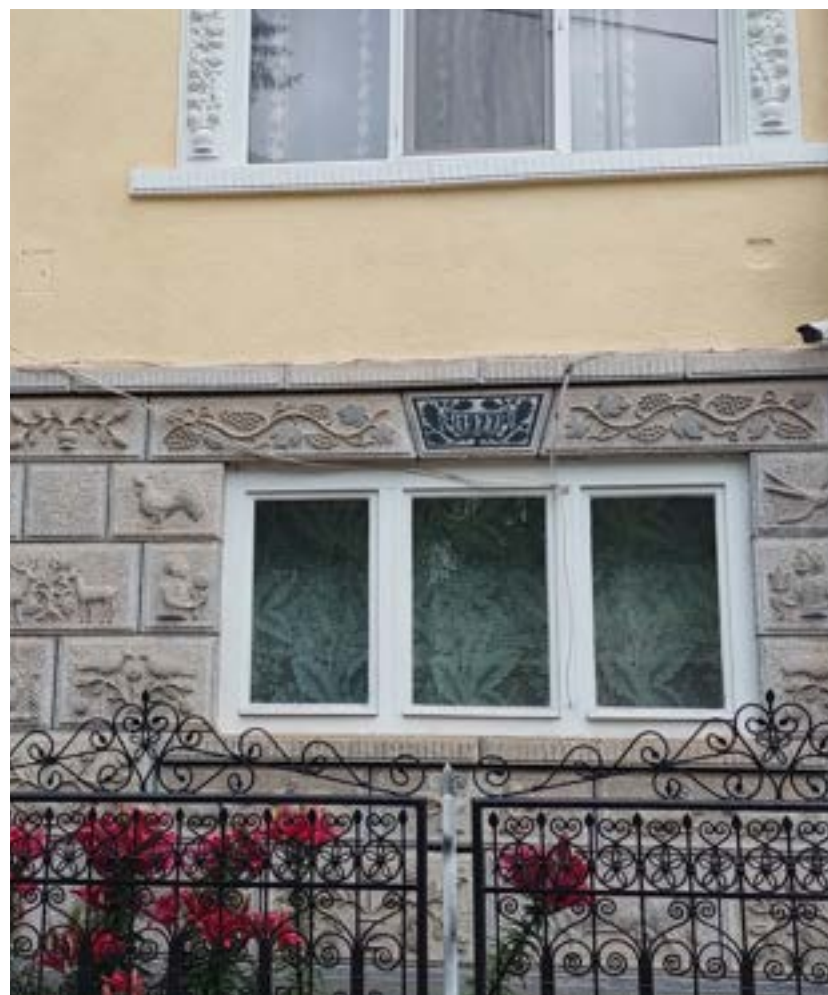
Épület kialakítása:	Földszinttel, és két emeleti szinttel kialakított lakóház
Építés éve:	Nem ismert
Átépités:	Nem ismert – Vélhetően az 1980-as években átépített, újabb épülettömeggel megtoldott lakóház
Épület elhelyezkedése:	Keskeny előkert
Épület állapota:	Felújított, korszerű műanyag nyílászárók, jelenleg is lakott
Oromzat típusa:	Díszítetlen, vakolt és festett homlokzat.
Homlokzati ornamentika:	Az épület sárgára festett. Földszinten mívés kőmintázatú burkolat, nyílászerezés nem található, emeleti szinteken nyílászárók körött fehér mívés keretezés
Tornác elhelyezkedése:	Nincs tornác
Tornác szerkezete:	-
Ablakok kialakítása:	Cserélt – korszerű műanyag nyílászárók
Falazat anyaga:	Földszinten vélhetőleg rakott kőfal, emeleti szinten falazatok anyaga nem ismert
Tűzelő berendezés:	Nem ismert
Csűr:	Van – hosszcsűrös beépítés
Egyéb építmények:	Van – autóbeálló (újonnan épített)
Archív képek:	-

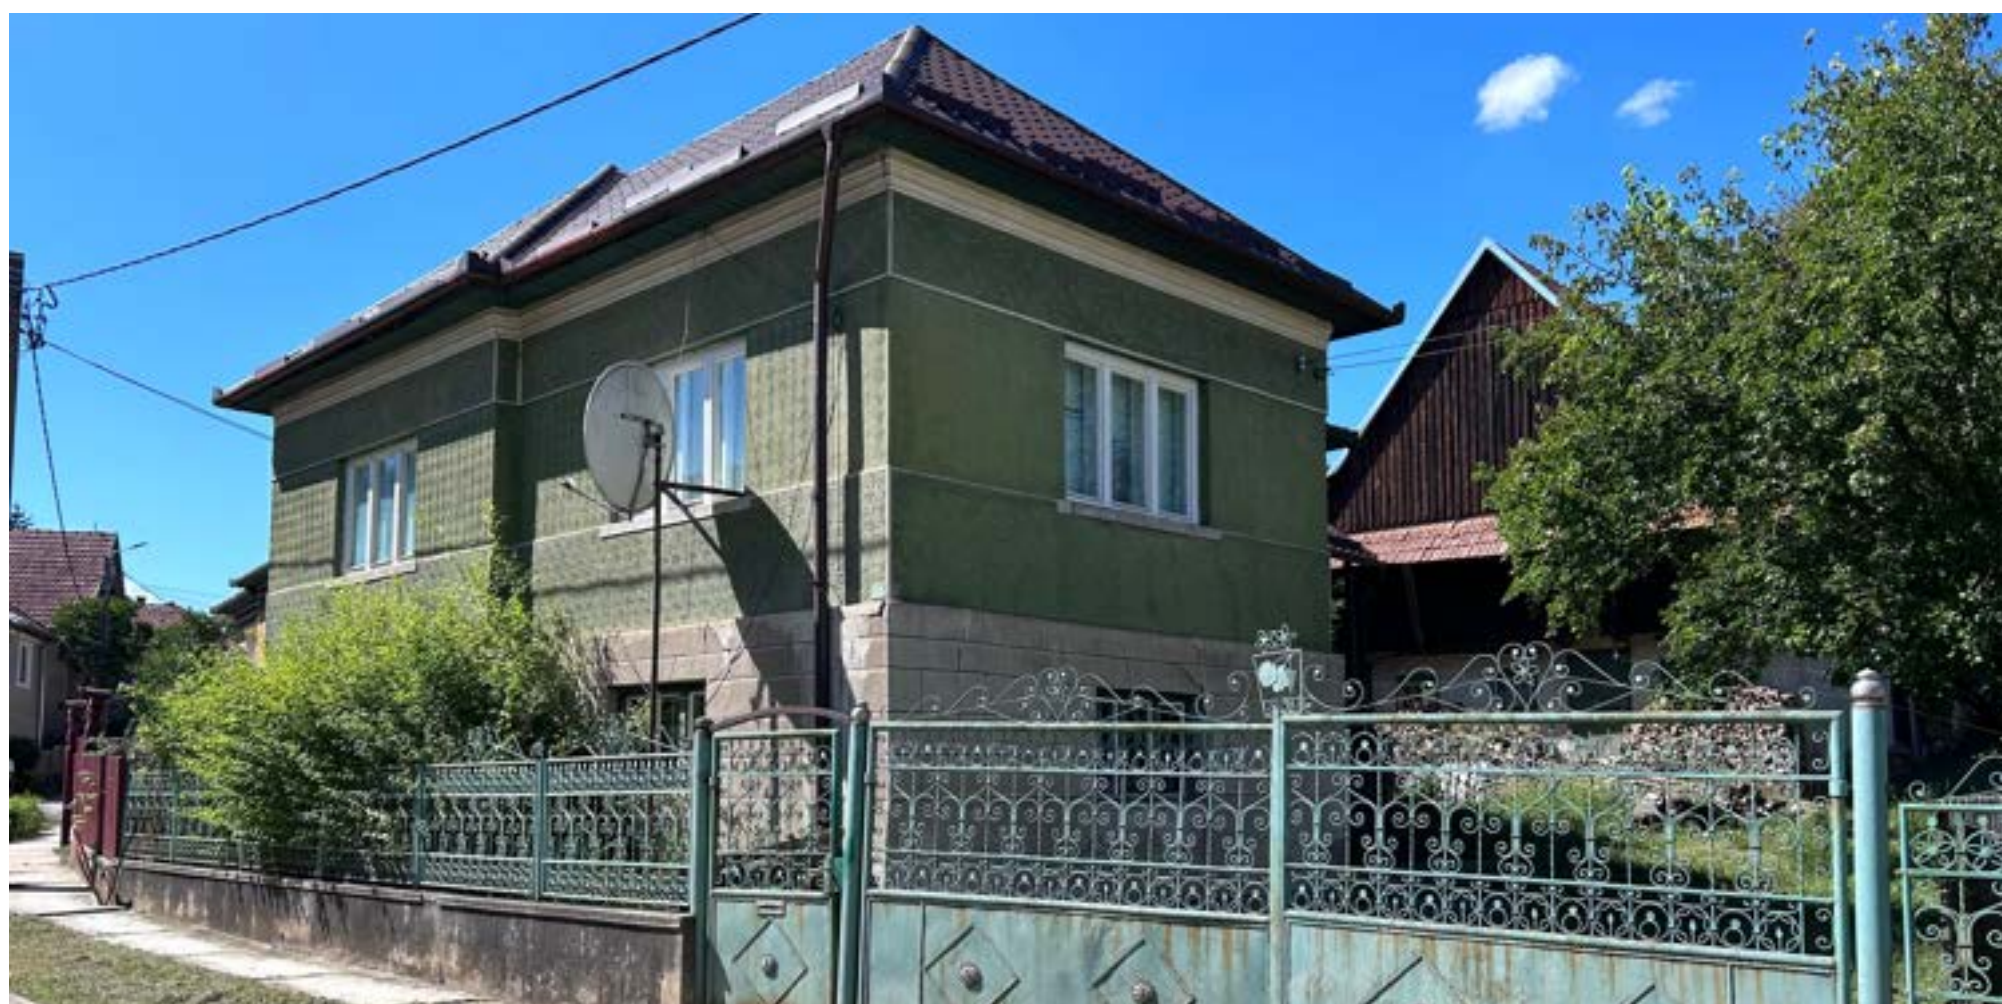
Épület kialakítása:	Földszinttel és egy emeleti szinttel kialakított lakóház
Építés éve:	Nem ismert
Átéptetés:	Nem ismert – Vélhetően az 1980-as években átéptített, újabb épülettömeggel megtoldott lakóház
Épület elhelyezkedése:	Keskeny előkert
Épület állapota:	Felújított, korszerű tetőfedés és nyílászáró beépítés, jelenleg is lakott épület
Oromzat típusa:	Díszítetlen, vakolt és festett homlokzat
Homlokzati ornamentika:	Az épület zöld színűre festett Földszinten látszó, faragott kő burkolat, nyíláskeretezés nem található
Tornác elhelyezkedése:	Nem ismert
Tornác szerkezete:	Nem ismert
Ablakok kialakítása:	Cserélt – korszerű műanyag nyílászárók
Falazat anyaga:	Földszint: rakott kőfal, emeleti szint falainak anyaga ismeretlen
Tűzelő berendezés:	Nem ismert
Csűr:	Van – keresztcsűrös beépítés
Egyéb építmények:	Nem ismert

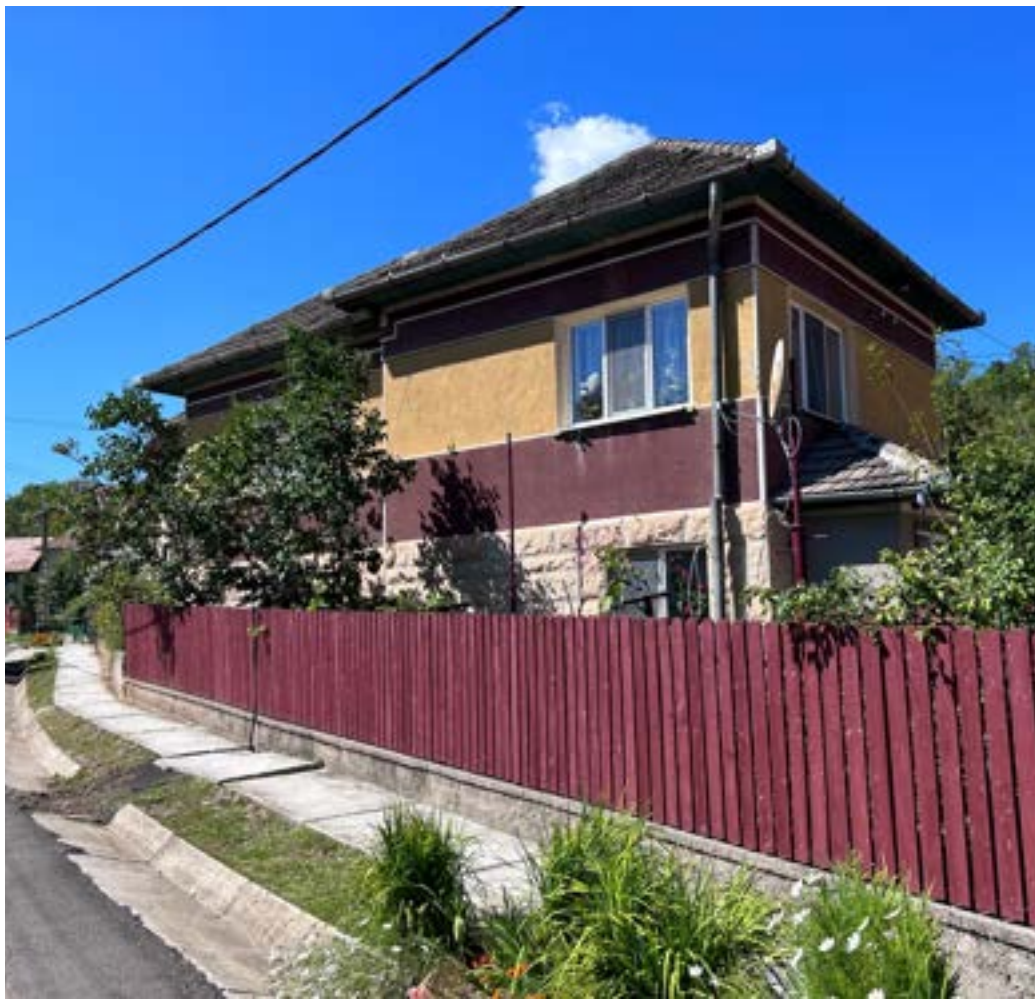
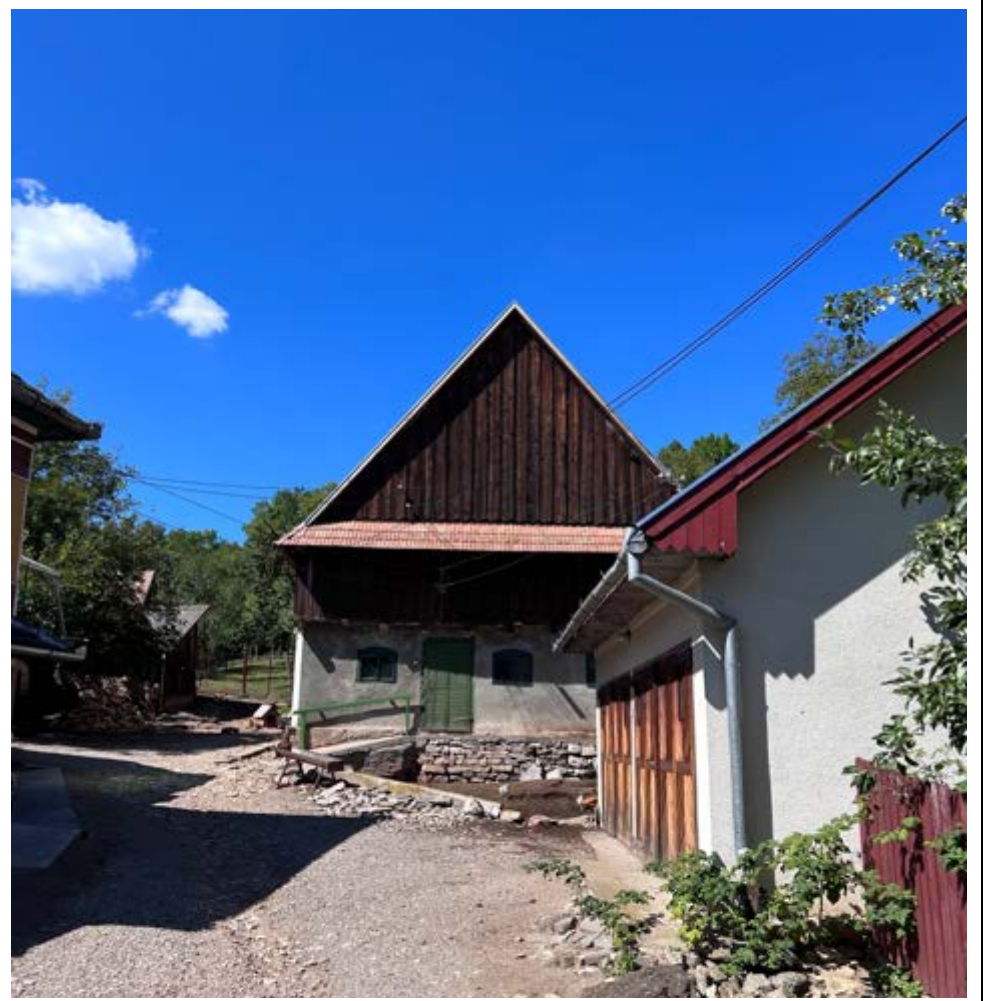
Inaktelke 34. (1945)

Épület kialakítása:	Földszinttel és egy emeleti szinttel kialakított lakóépület
Építés éve:	Nagy kapun – 1959, pajtán oromfalán – 1945
Átéptetés:	Nem ismert – Vélhetően az 1980-as években átépített, újabb épülettömeeggel megtoldott lakóház
Épület elhelyezkedése:	Keskeny előkert
Épület állapota:	Felújított, korszerű tetőfedés és nyílászáró beépítés, jelenleg is lakott épület.
Oromzat típusa:	Díszítetlen, vakolt és festett homlokzat.
Homlokzati ornamentika:	Az épület sárga és bordó színűre festett az emeleti szinteken, vízszintes tagolásban. A földszinten látszó kőfal található.
Tornác elhelyezkedése:	Nem ismert
Tornác szerkezete:	Nem ismert
Ablakok kialakítása:	Cserélt – korszerű műanyag nyílászárók
Falazat anyaga:	Földszinten vélhetőleg rakott kőfal, emelti szint falazataink anyaga nem ismert
Tüzelő berendezés:	Nem ismert
Csűr:	Van – keresztcsűrös beépítés
Egyéb építmények:	Nem ismert

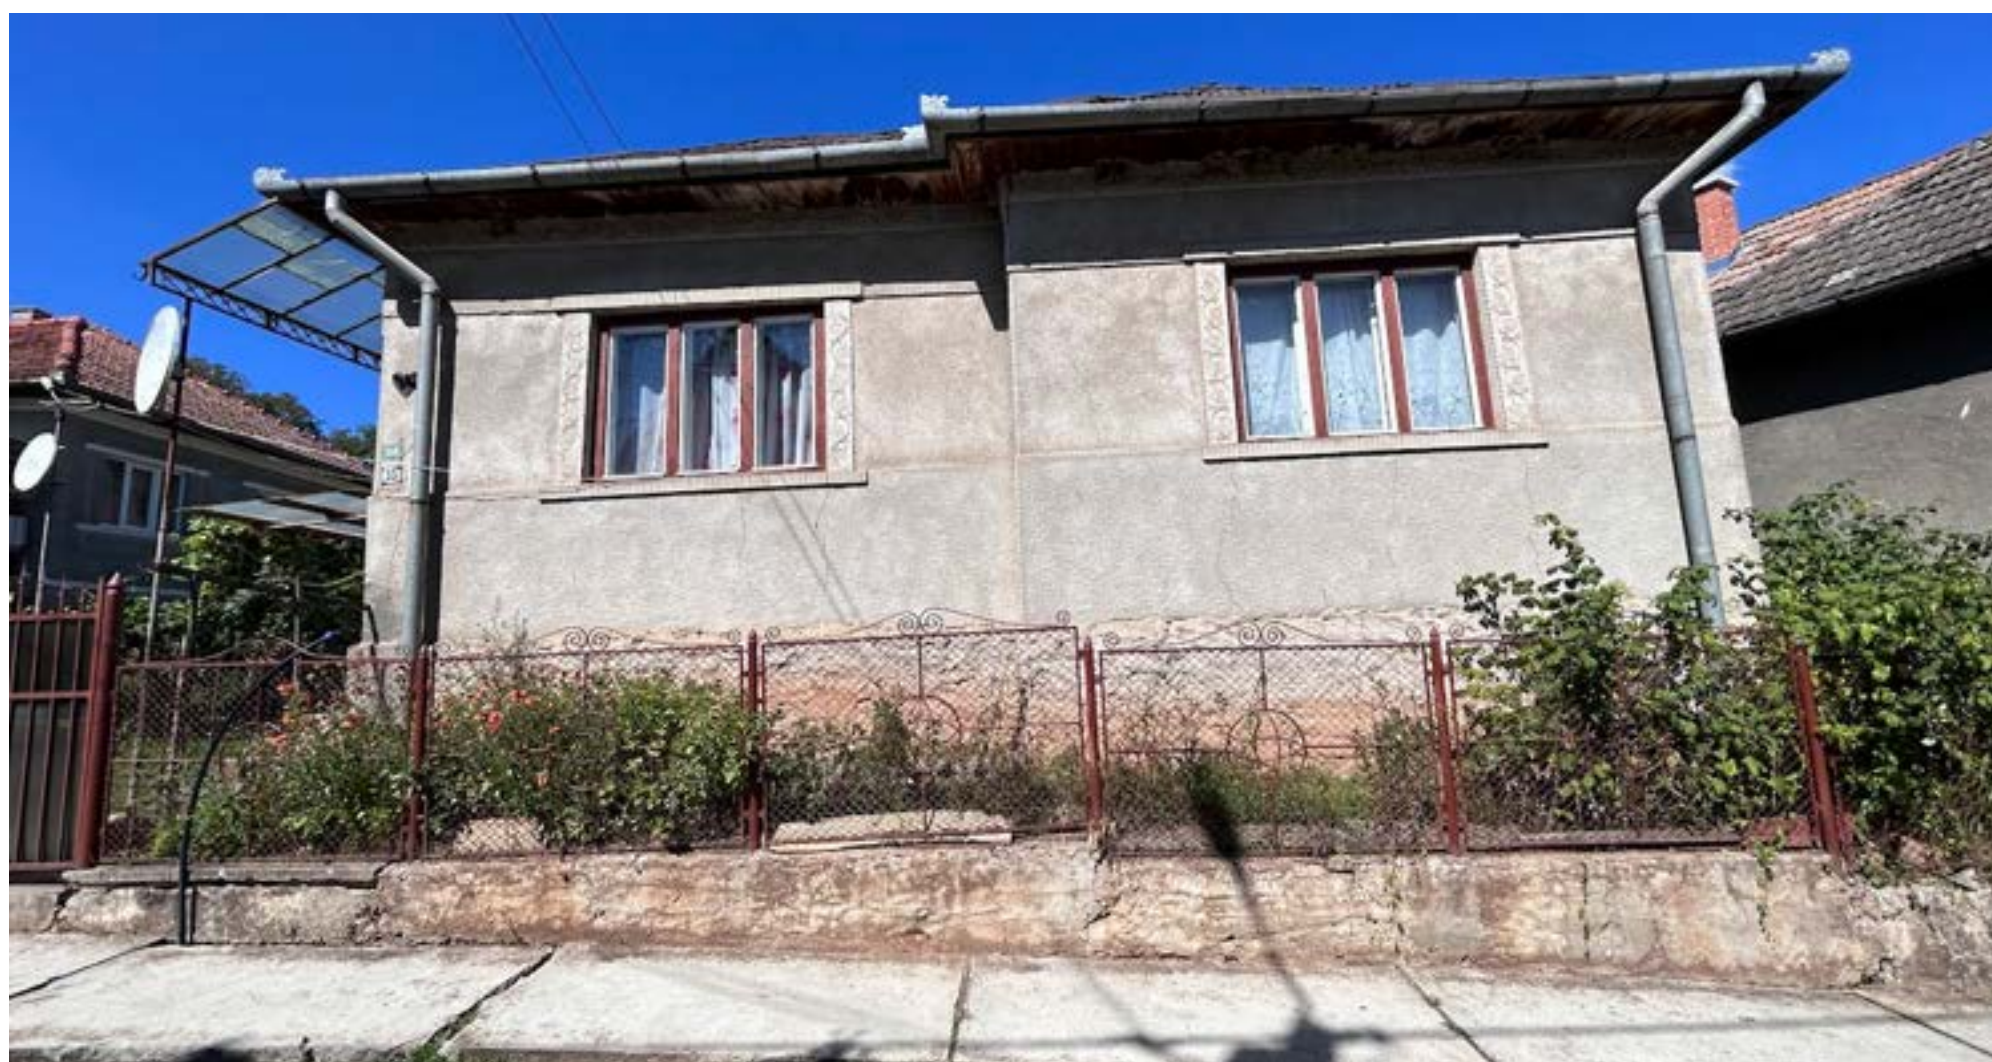
Épület kialakítása:	Földszintes lakóház
Építés éve:	Nem ismert
Átépités:	Nem ismert – Vélhetően az 1980-as években átépített, újabb épülettömeggel megtoldott lakóház
Épület elhelyezkedése:	Keskeny előkert
Épület állapota:	Felújításokra szorul, jelenleg is lakott épület.
Oromzat típusa:	Díszítetlen, vakolt homlokzat.
Homlokzati ornamentika:	AZ épület vakolt, az ablakok keretezettek, vízszintesen tagolják az épületet.
Tornác elhelyezkedése:	Nincs tornác
Tornác szerkezete:	-
Ablakok kialakítása:	Kapcsolt gerébtokos háromszatú fa ablakok
Falazat anyaga:	Földszint: rakott kőfal – lábazon fotók alapján, felette feltételezett fa szerkezetű fal
Tűzelő berendezés:	Nem ismert
Csűr:	Van – keresztcsűrös beépítés
Egyéb építmények:	Van – újonnan épülő lakóház
Archív képek:	-

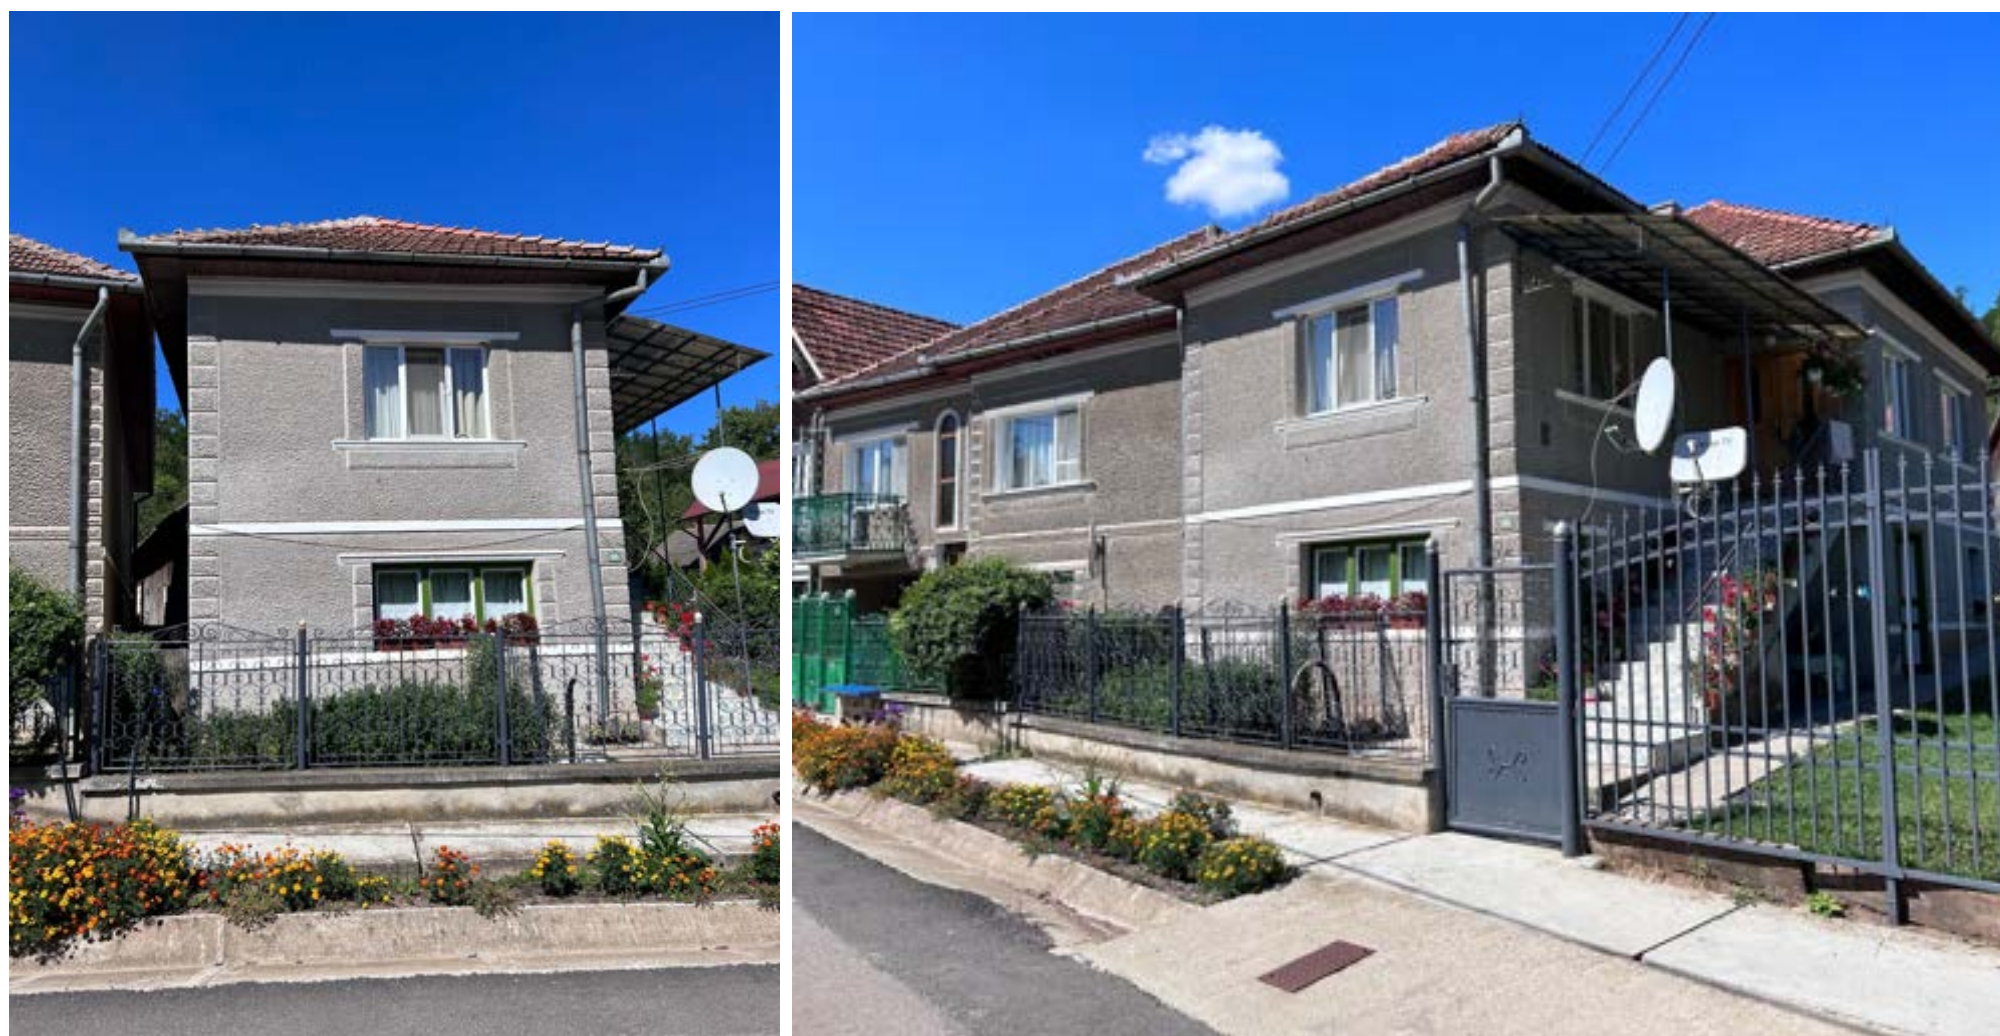
Épület kialakítása:	Földszinttel és emeleti szinttel kialakított lakóépület
Építés éve:	Nem ismert
Átéptetés:	Nem ismert – Vélhetően az 1980-as években átépített, újabb épülettömeggel megtoldott lakóház
Épület elhelyezkedése:	Keskeny előkert
Épület állapota:	Részben felújított, emeleti szinten korszerű nyílászárók, jelenleg is lakott épület
Oromzat típusa:	Díszítetlen, vakolt homlokzat.
Homlokzati ornamentika:	Díszítetlen, vakolt homlokzat. Az ablakok keretezettek, az épület szélén kváderezés jelenik meg.
Tornác elhelyezkedése:	Nincs
Tornác szerkezete:	-
Ablakok kialakítása:	Földszinten kapcsolt gerébtokos, három osztatú fa nyílászáró, emeleten cserélt, korszerű műanyag nyílászárók.
Falazat anyaga:	Nem ismert
Tűzelő berendezés:	Nem ismert
Csűr:	Van – hosszcsűrös
Egyén építmény:	Nem ismert

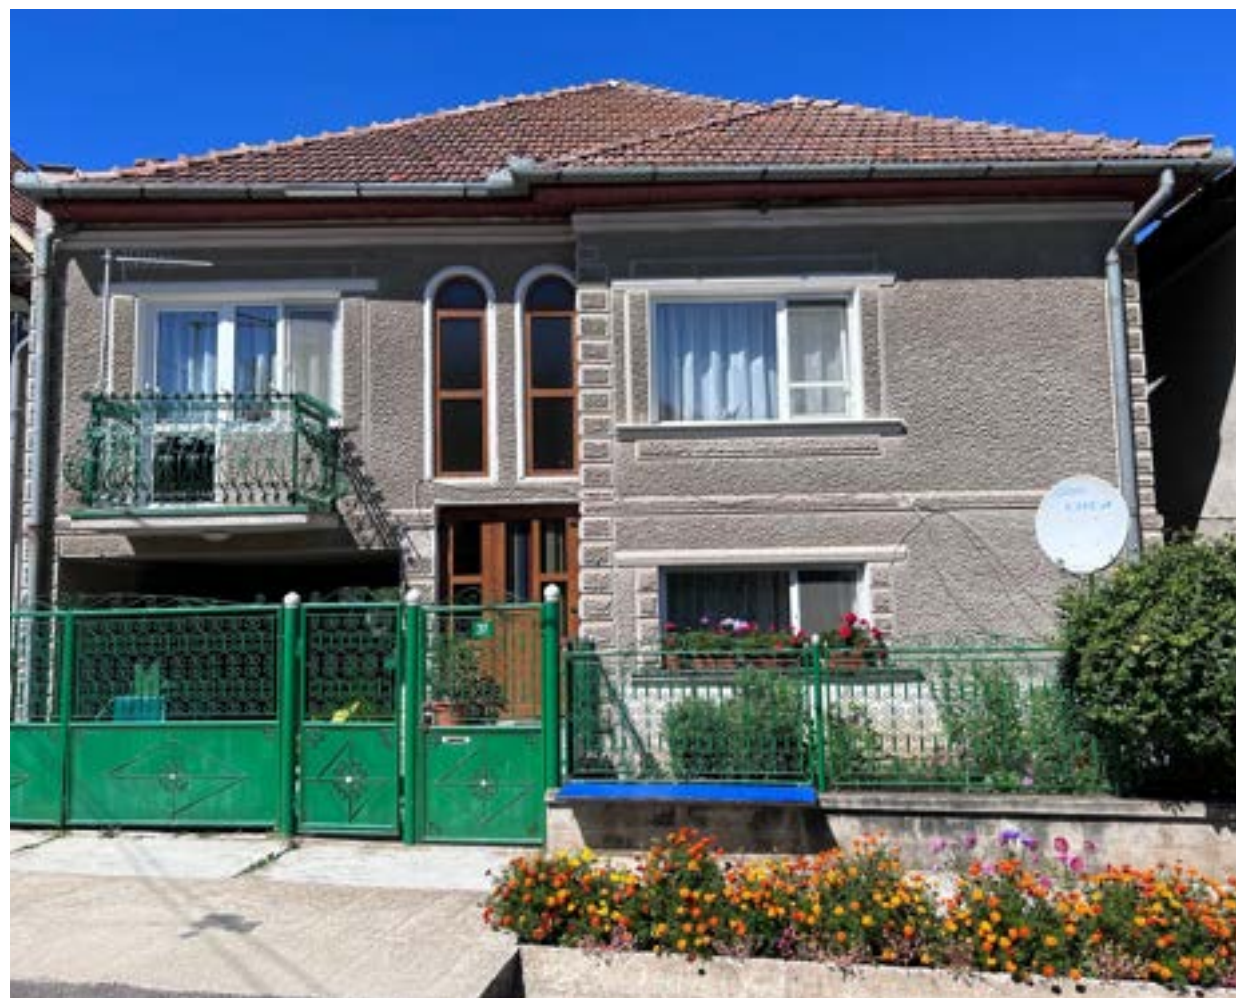
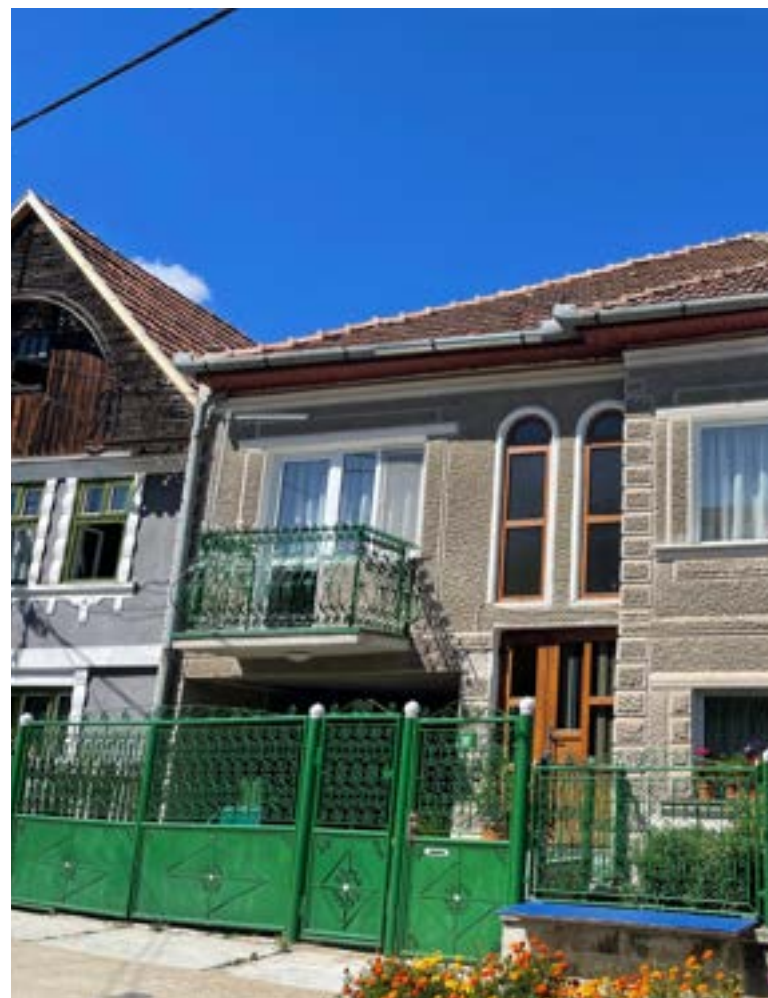
Épület kialakítása:	Földszinttel és emeleti szinttel kialakított lakóépület
Építés éve:	Nem ismert
Átépités:	Nem ismert – Vélhetően az 1980-as években átépített, újabb épülettömeeggel megtoldott lakóház
Épület elhelyezkedése:	Előkert nélküli
Épület állapota:	Keskeny előkertes
Oromzat típusa:	Díszítetlen, vakolt homlokzat.
Homlokzati ornamentika:	Díszítetlen, vakolt homlokzat. Az ablakok keretezettek, az épület szélén kváderezés jelenik meg.
Tornác elhelyezkedése:	Nincs tornác
Tornác szerkezete:	Fa szerkezetű
Ablakok kialakítása:	Pallótókos/kapcsolt gerébtokos egyedi fa ablakok
Falazat anyaga:	Nem ismert
Tüzelő berendezés:	Nem ismert
Csűr:	Van – keresztcsűrös beépítés
Egyéb építmények:	Nem ismert

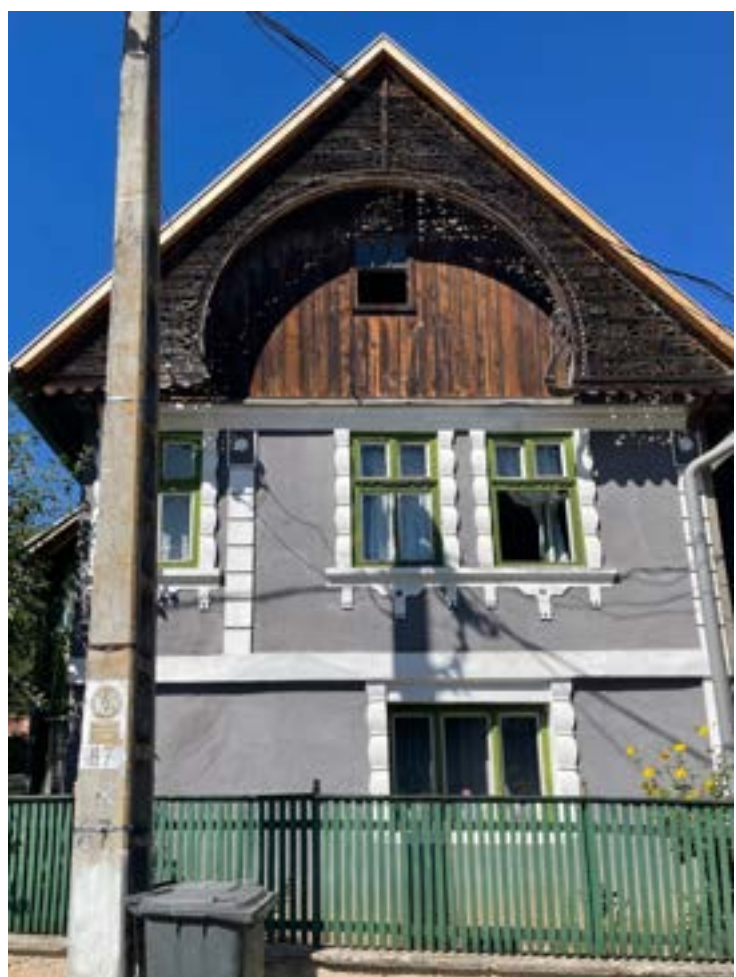
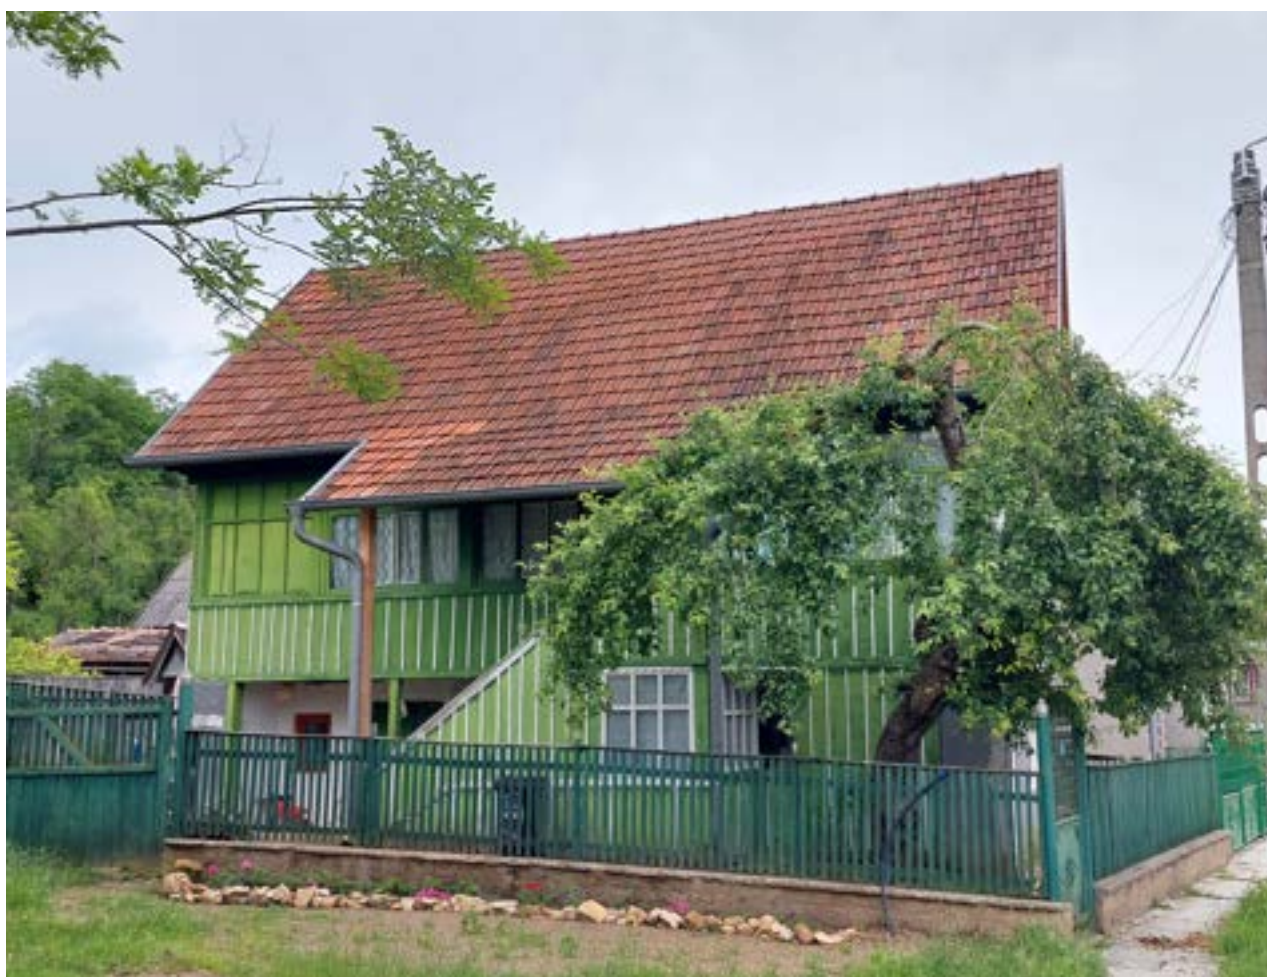
Épület kialakítása:	Földszint: hámosztatú, tornác felőli külön bejárattal, emelet: hámosztatú, pitvar felőli bejárattal
Építés éve:	Vélhetően 1938
Átépités:	Nem ismert
Épület elhelyezkedése:	Keskeny előkert
Épület állapota:	Eredeti formájában felújított.
Oromzat típusa:	Egyrétegű, ornamentalsel díszített, deszkaborításos homlokzat. Fa, faragott növényi ornamentikával díszített lécezésből összeállított oromzat. A díszítmény egyrétegű, egyfelől a fedélszék deszkázott oromzati síkjára, másfelől, az előre ugró héjalás külső síkján, az üresen hagyott középső felületet keretező félköríves, hajlított lécz közötti, vízszintes, faragott lécezésből áll.
Homlokzati ornamentika:	A homlokzat díszítménymentes, vakolt, szürke színű. Az ablakok körül rusztikus, fehérszínűre festett keretezés látható.
Tornác elhelyezkedése:	Homloktornác – megközelítése épülettel párhuzamos, fa lépcsőn, hátulról a kiugró tornác részre - jelentősen beüvegezve

Tornác szerkezete:	Faszerkezetű
Ablakok kialakítása:	Kapcsolt gerébtokos egyedi, három- és „T”-osztatú fa ablakok.
Falazat anyaga:	Nem ismert
Tüzelő berendezés:	Nem ismert
Csűr:	Van – keresztcsűrös beépítés
Egyén építmény:	Nem ismert

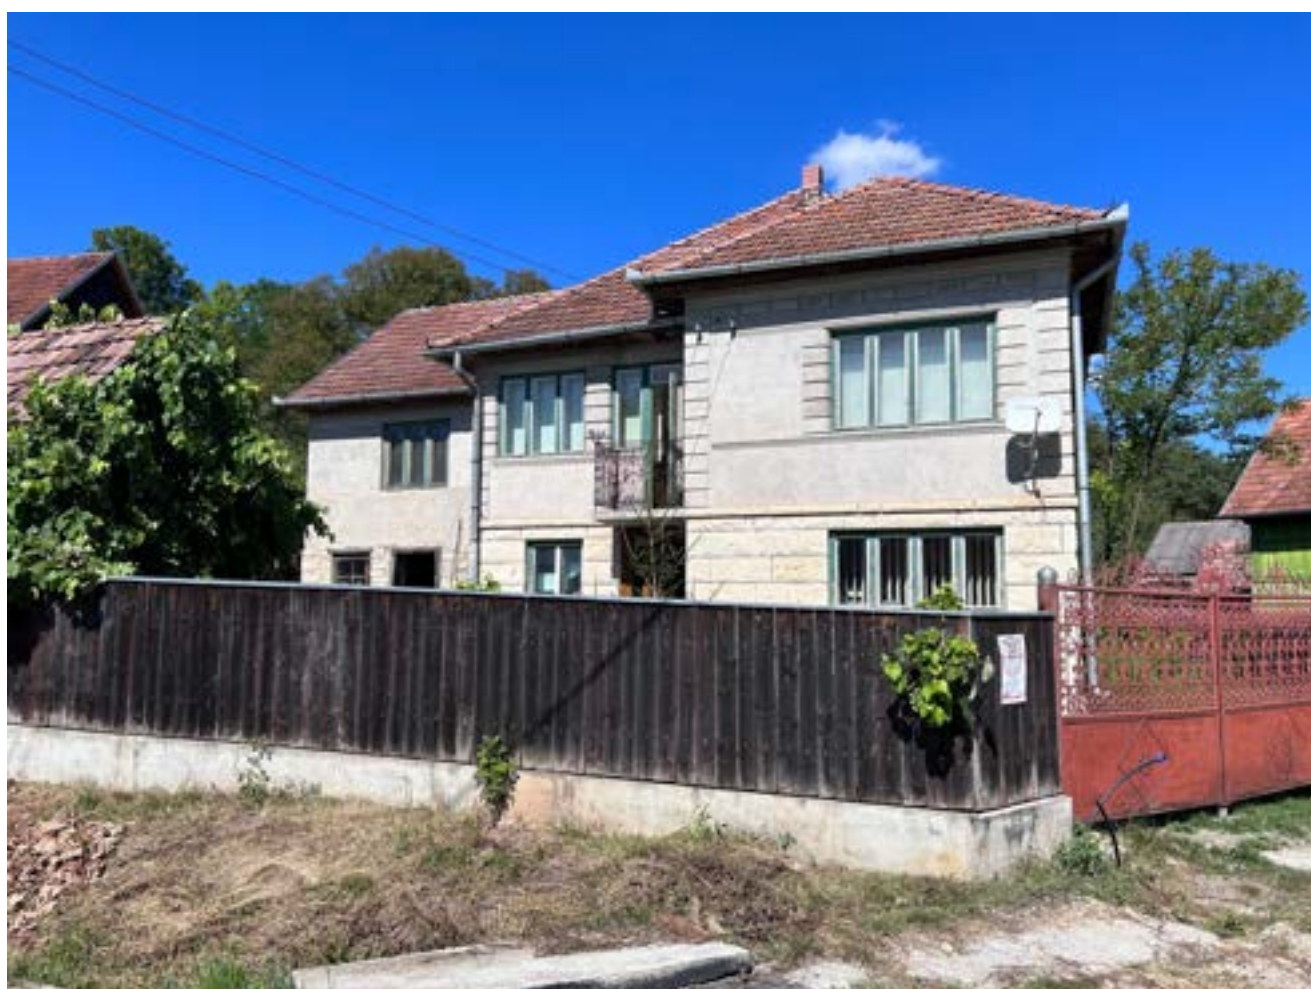
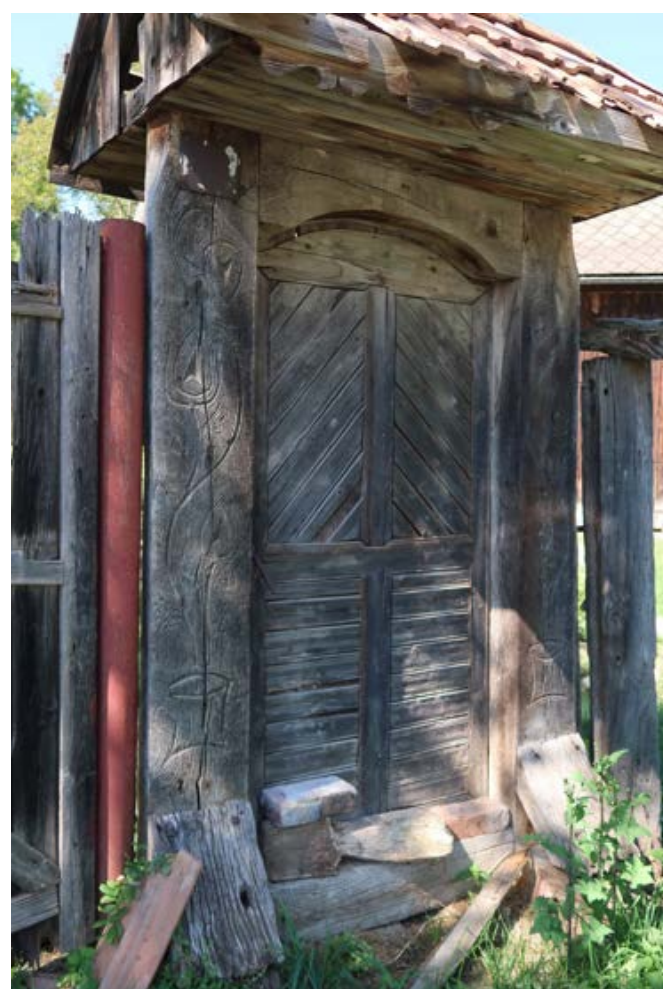
## Inaktelke 39.

Épület kialakítása:	Földszinttel, emeleti szinttel kialakított lakóház
Építés éve:	Pajta oromfalán 1939, kikapun 1943
Átéptetés:	Nem ismert – Vélhetően az 1980-as években átépített, újabb épülettömeggel megtoldott lakóház
Épület elhelyezkedése:	Keskeny előkert
Épület állapota:	Karbantartott, jelenleg is lakott épület
Oromzat típusa:	Díszítetlen, vakolt homlokzat
Homlokzati ornamentika:	Az épület vakolt, a földszinten faragott kőfal, emeleten díszítetlen, vakolt homlokzat. Az ablakok keretezettek, az épület szélén kváderezés jelenik meg
Tornác elhelyezkedése:	Nincs tornác
Tornác szerkezete:	-
Ablakok kialakítása:	Kapcsolt gerébtokos, három- és négy osztatú fa nyílászáró
Falazat anyaga:	Földszint: rakott kőfal, emeleti szintek falazatainak anyaga nem ismert
Tüzelő berendezés:	Nem ismert
Csűr:	Van – hosszcsűrös
Egyéb építmények:	Van – kerti tároló
