BME Építészmérnöki kar  
Tudományos Diákköri Konferencia  
2023.

## **Cifraságok nyomában - XX. század eleji inaktelki lakóházak épületszerkezeti elemzése és datálása**

Készítette: Németh Dorka  
Papp Krisztián

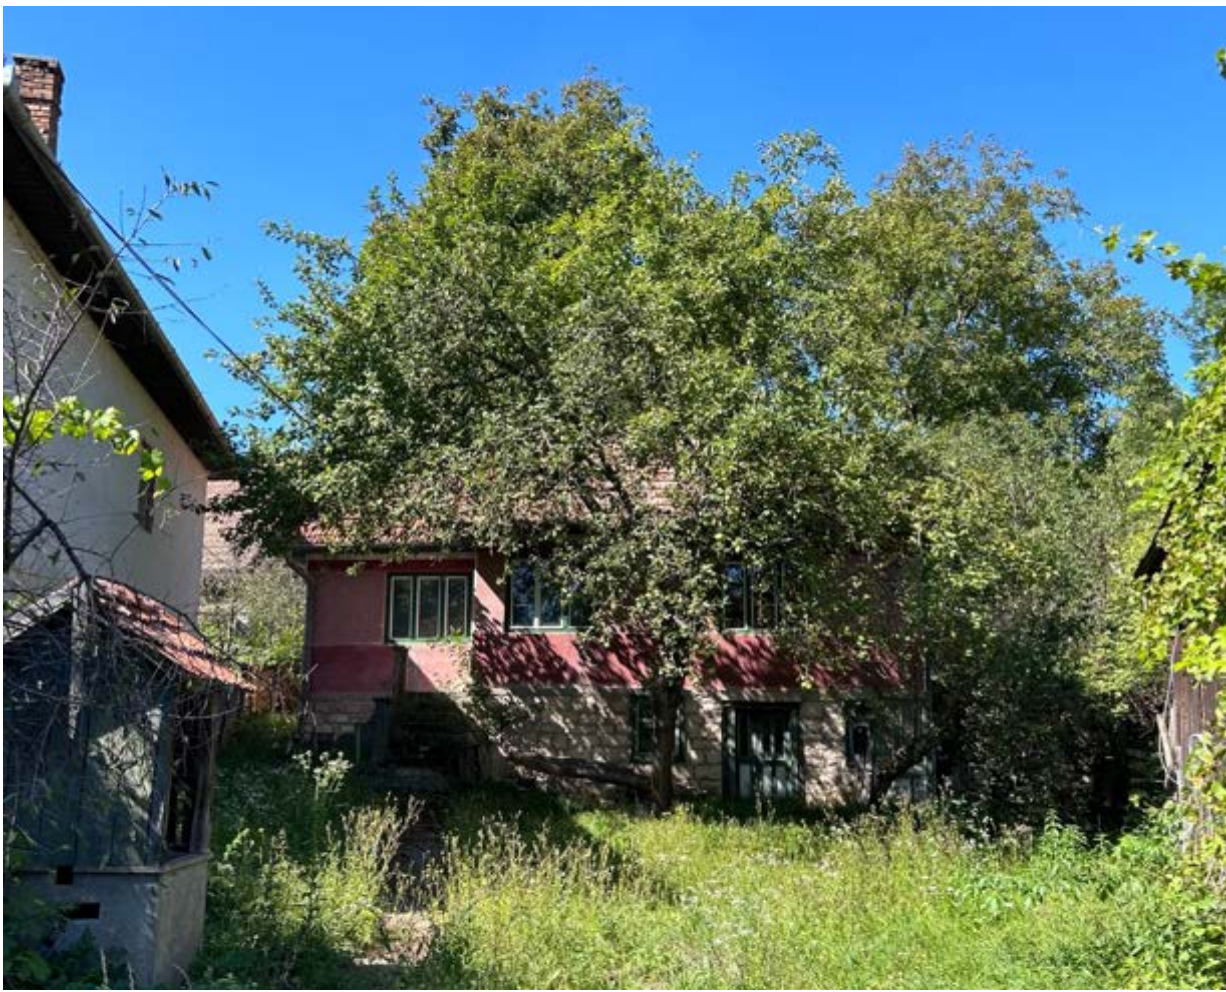
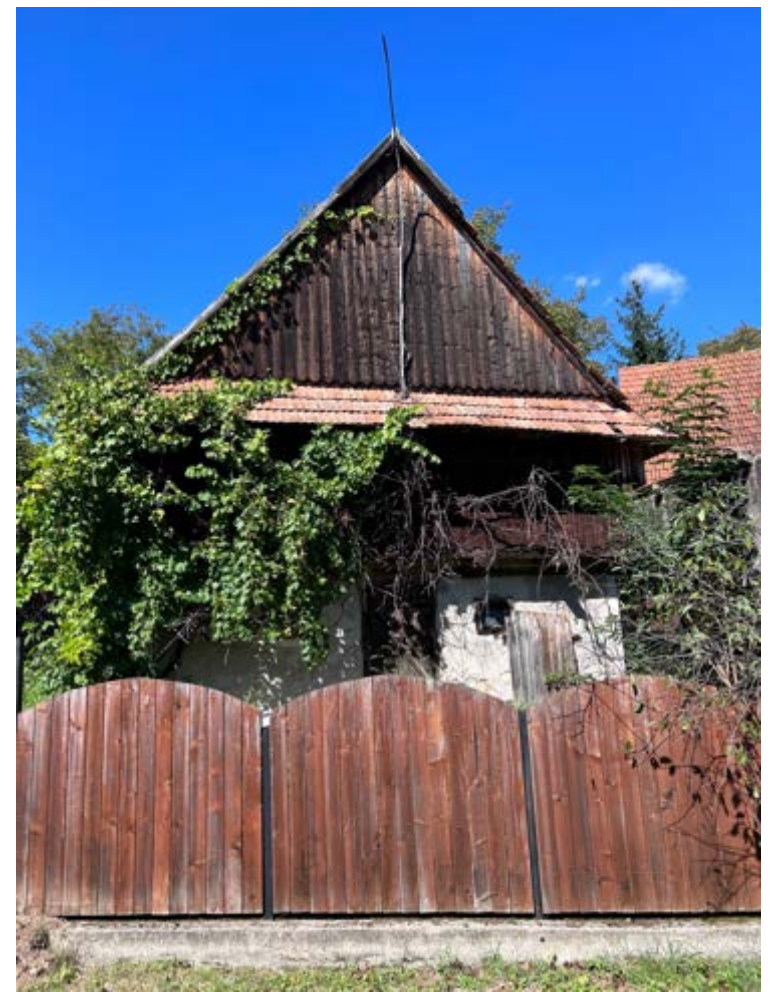
Inaktelke 40. (1951)

Épület kialakítása:	Földszinttel, emeleti szinttel kialakított lakóház
Építés éve:	Pajta oromfalán - 1951
Átéptetés:	Nem ismert – Véltetően az 1980-as években átéptített, újabb épülettömeeggel megtoldott lakóház
Épület elhelyezkedése:	Kert végében elhelyezkedő
Épület állapota:	Véltetően felújításra szoruló, állandó lakosok nélküli ház
Oromzat típusa:	Díszítés nélküli, vakolt és festett oromzati fal
Homlokzati ornamentika:	Az épület vakolt, rózsaszínűre festett A földszinten kőfal, emeleti szinten vakolt, vízszintes sávokban tagolt
Tornác elhelyezkedése:	Véltetően nincs
Tornác szerkezete:	-
Ablakok kialakítása:	Kapcsolt gerébtokos, három osztatú fa ablakok
Falazat anyaga:	Földszint: rakott kőfal, emeleti szintek falazatainak anyaga nem ismert
Tűzelő berendezés:	Nem ismert
Csűr:	Van – keresztcsűrös beépítés
Egyéb építmények:	Nem ismert

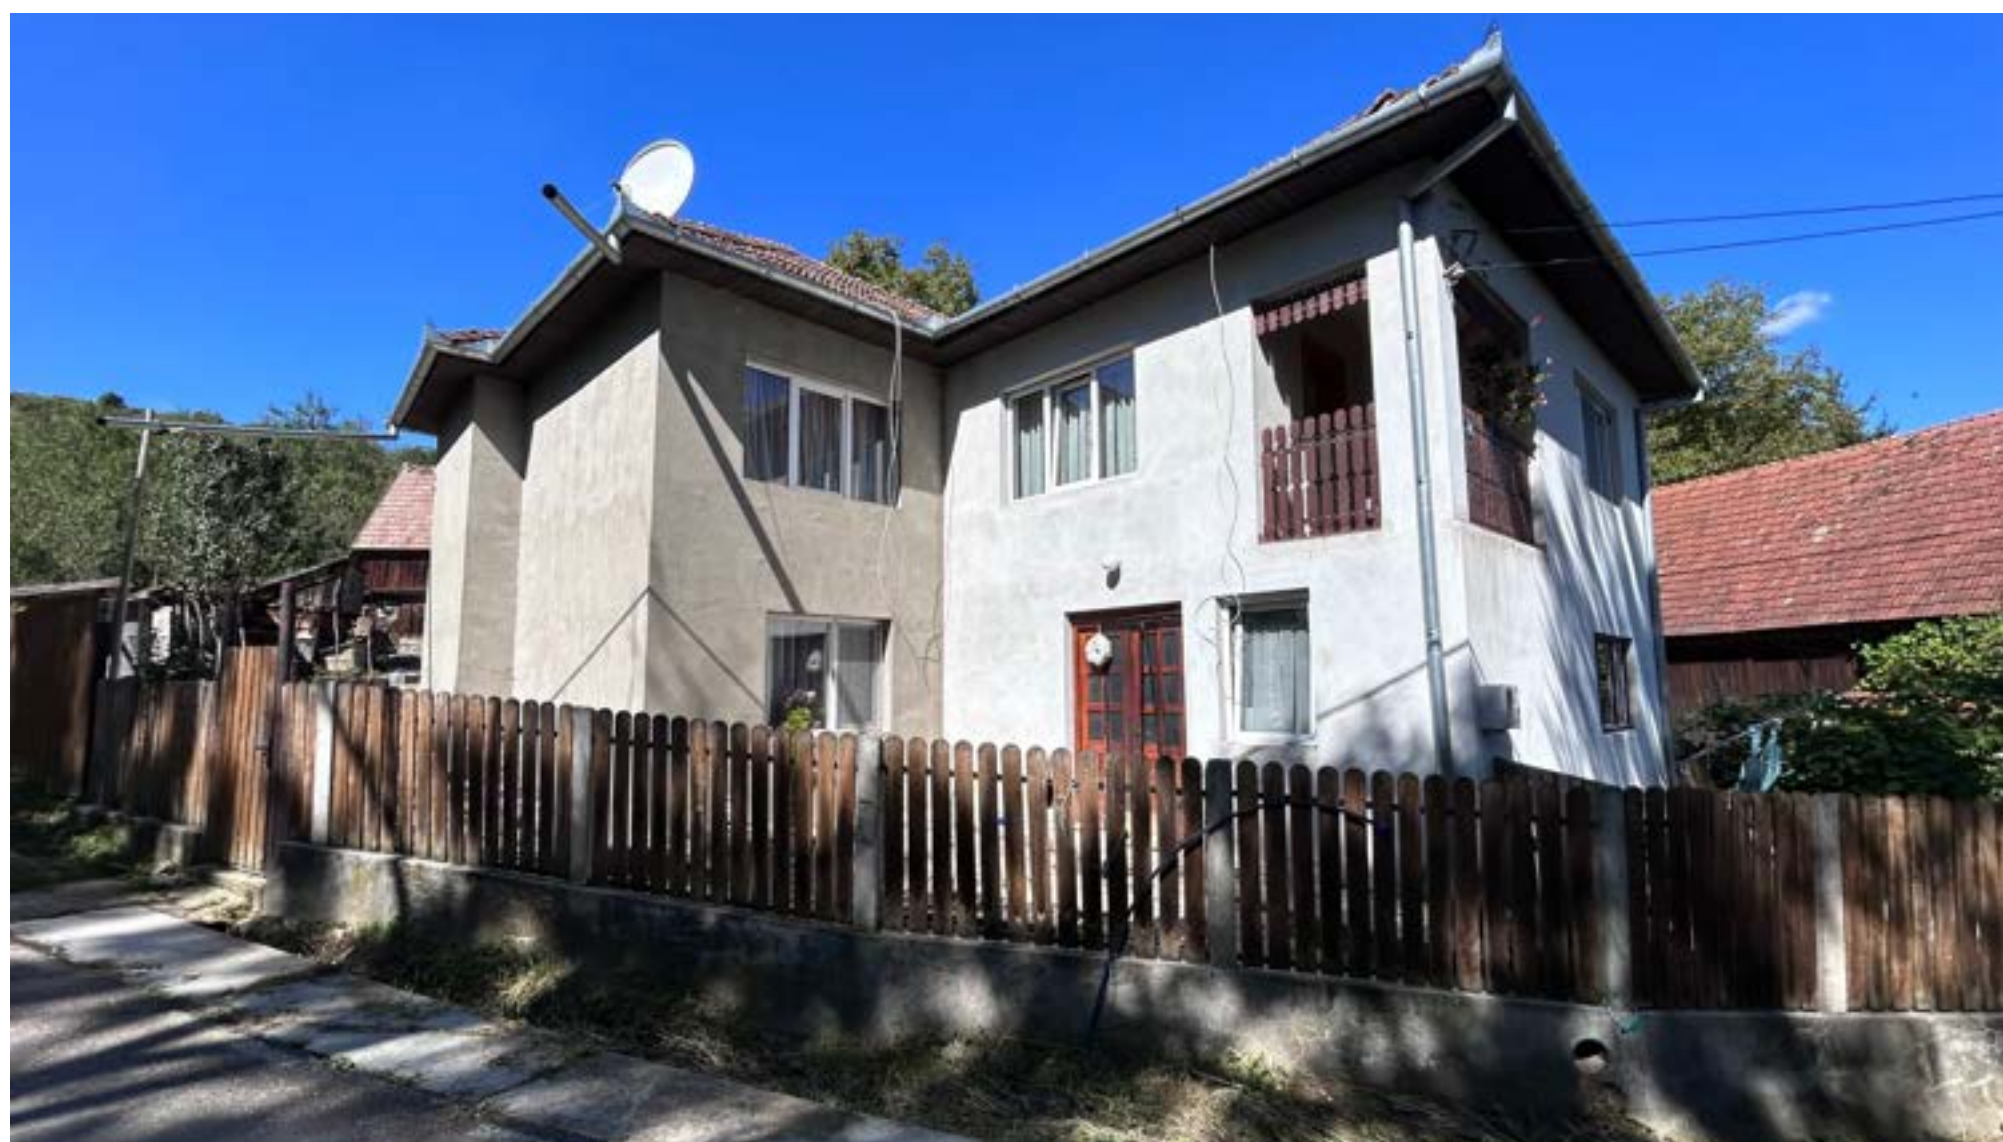
Épület kialakítása:	Földszinttel, emeleti szinttel kialakított lakóház
Építés éve:	Nem ismert
Átéptetés:	Nem ismert
Épület elhelyezkedése:	Keskeny előkert
Épület állapota:	Felújított, nyílászárók korszerűek, jelenleg is lakott ház
Oromzat típusa:	Díszítés nélküli, vakolt oromzati fal
Homlokzati ornamentika:	Az épület vakolt
Tornác elhelyezkedése:	Nincs tornác
Tornác szerkezete:	Fa szerkezetű
Ablakok kialakítása:	Részben cserélt, korszerű műanyag nyílászárók, részben kapcsolt gerébtokos, három osztatú, fa nyílászárók
Falazat anyaga:	Nem ismert
Tűzelő berendezés:	Nem ismert
Csűr:	Van – keresztcsűrös beépítés
Egyéb építmények:	Nincs

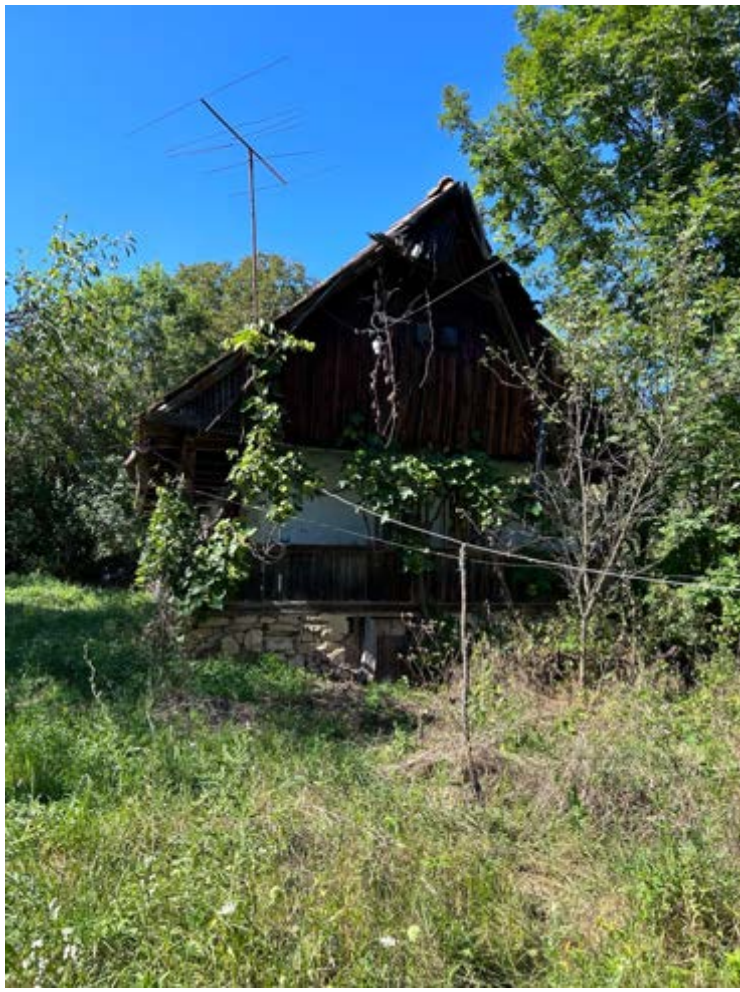
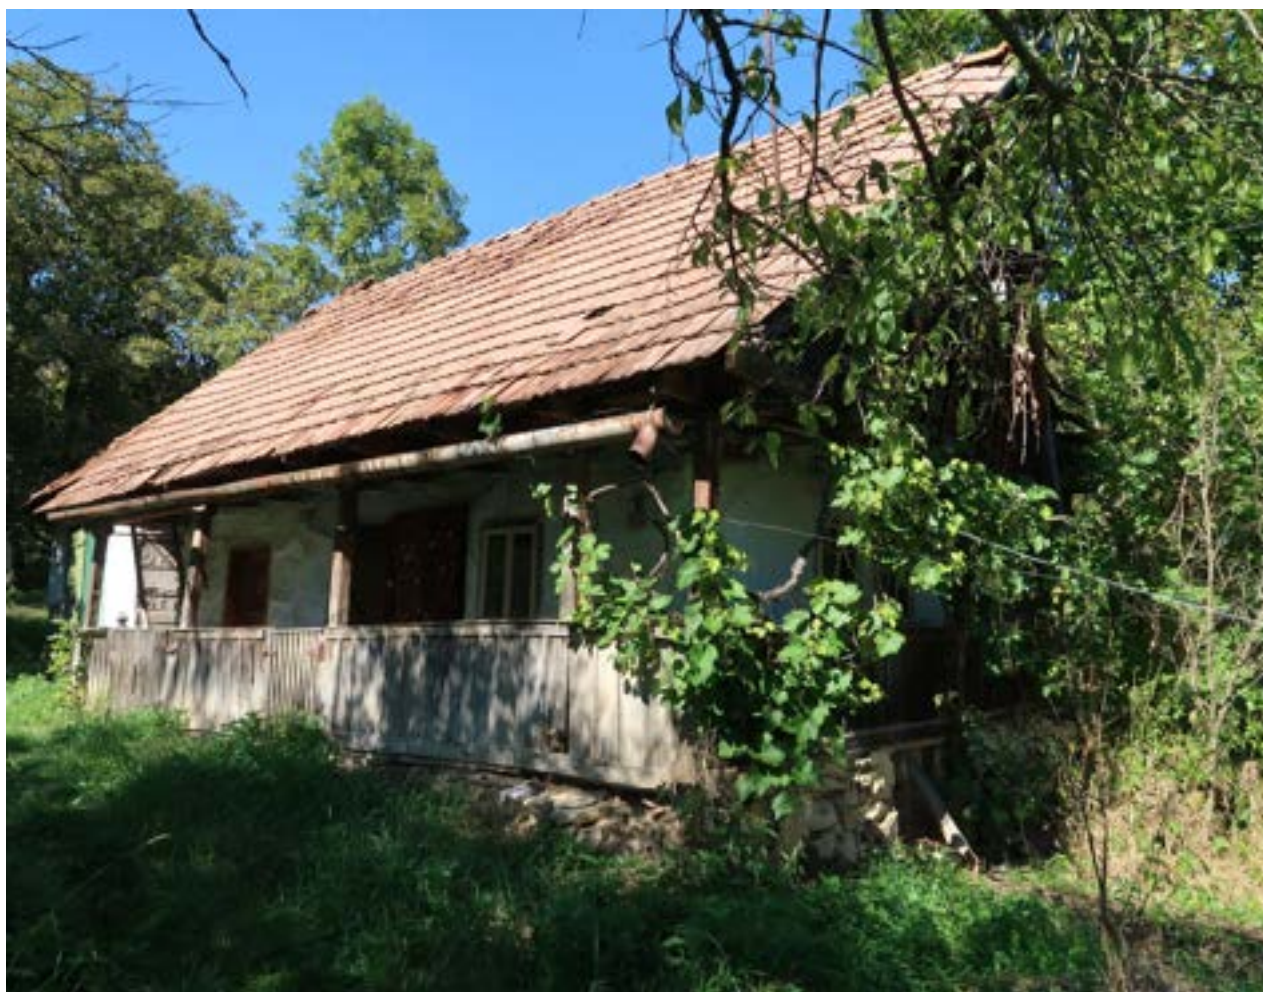
Épület kialakítása:	Földszinten kétosztatú, tornác felőli külön bejáráttal, részben alapincézett lakóház
Építés éve:	Nem ismert
Átépités:	Nem ismert
Épület elhelyezkedése:	Kert végében elhelyezkedő
Épület állapota:	Hagyományos eredeti formájában, jelenleg is lakott, de egyre romló állapotú, felújításra szorul
Oromzat típusa:	Egyrétegű, háromszög lécezésű ornamenssel díszített deszkaborításos homlokzat Fa, faragott növényi ornamentikával díszített lécezésből összeállított oromzat. A díszítmény egyrétegű, egyfelől a fedélszék falazott homlokzata, és a rajta nyíló két ablak, másfelől, az előre ugró héjalás külső síkján, az üresen hagyott középső felületet keretező, oromzat sarkaiban kialakított háromszög keretezésű, átlós lécezés
Homlokzati ornamentika:	Az épület meszelt, világoskék színűre festett
Tornác elhelyezkedése:	Homloktornác – megközelítése épülettel párhuzamos, fa lépcsőn, hátulról a kiugró tornác részre

Tornác szerkezete:	Fa szerkezetű
Ablakok kialakítása:	Kapcsolt gerébtokos, két- és háromosztatú fa ablakok
Falazat anyaga:	Pincefal vélhetően kőfal, földszinten zsilipelt boronafalas tapasztott fal
Tűzelő berendezés:	Nem ismert
Csűr:	Van – keresztcsűrös beépítés
Egyéb építmények:	Van – nyárikonyha, ólak

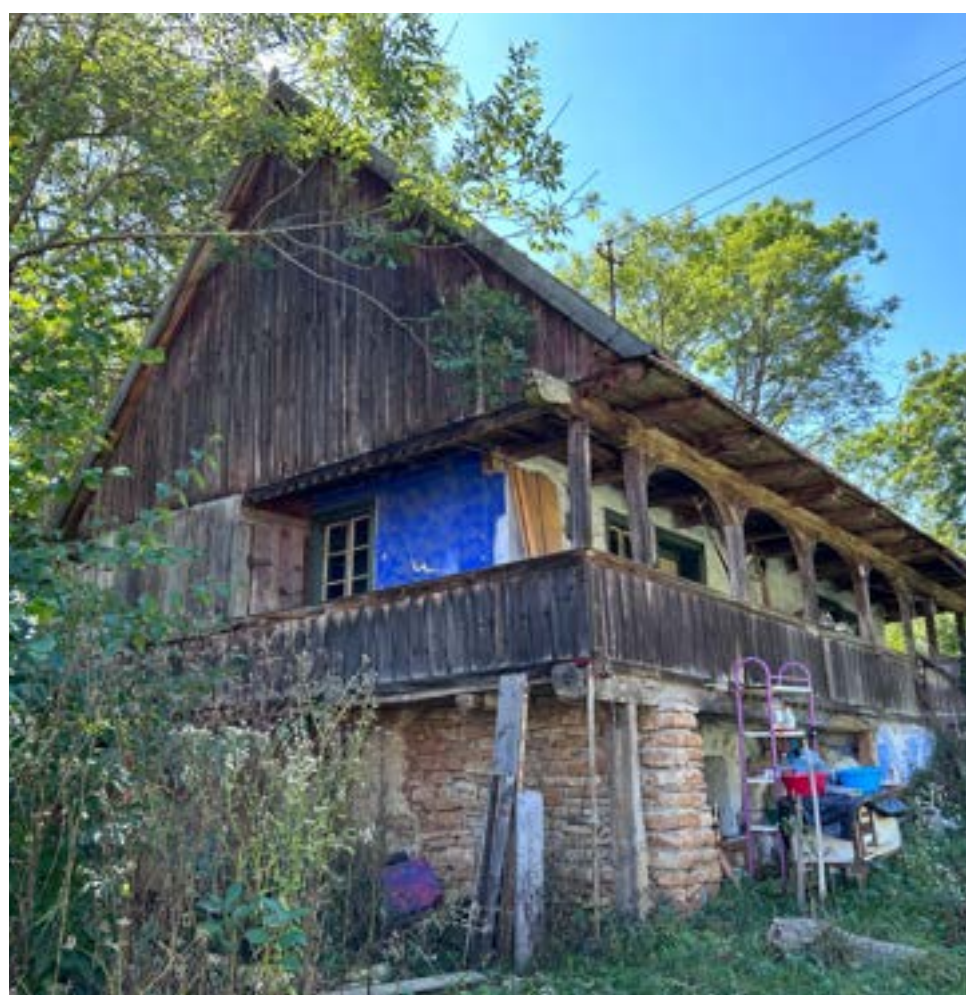
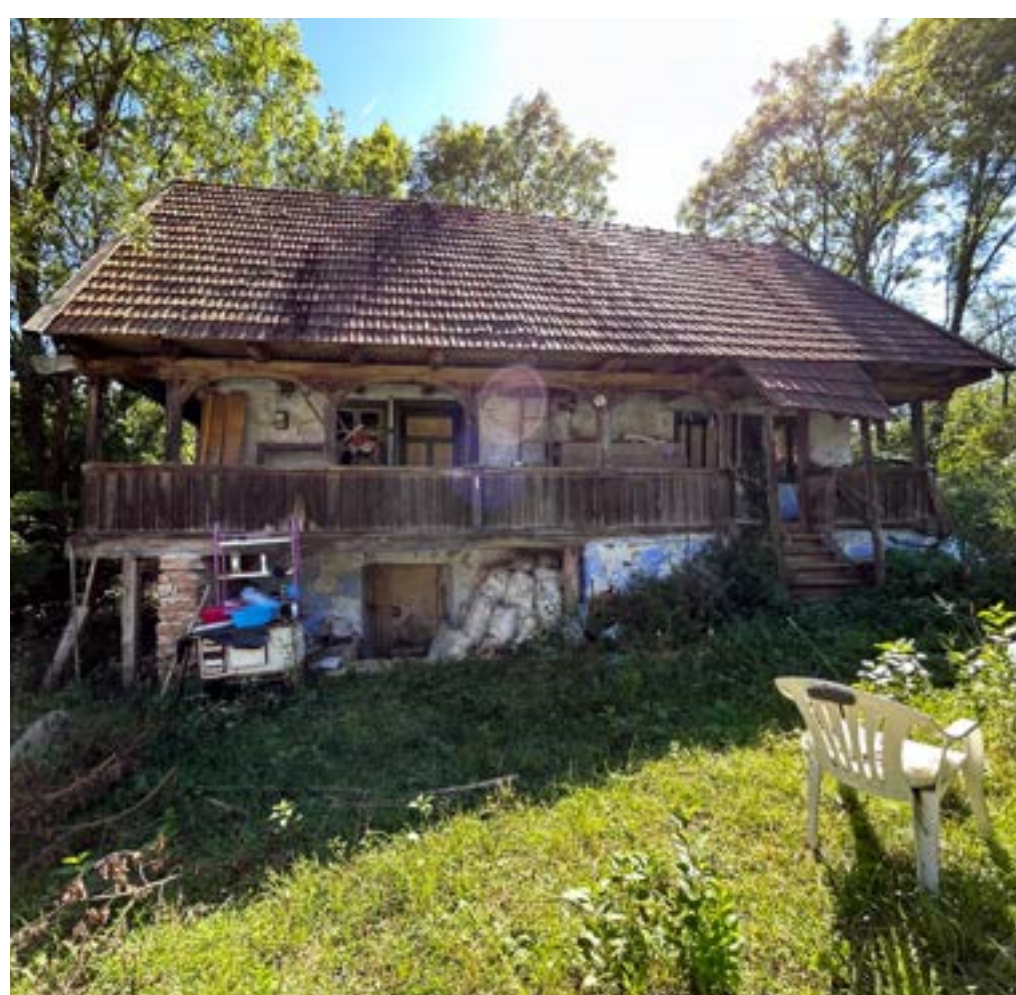
Épület kialakítása:	Részlegesen alapincézett, földszinten kétosztatú, tornác felőli külön bejáráttal kialakított lakóépület
Építés éve:	Deszka oromzaton – 1926
Átépités:	Nem ismert – feltételezhetően nem építették át
Épület elhelyezkedése:	Előkert nélküli
Épület állapota:	Hagyományos eredeti formájában, vélhetően nem lakott, egyre romló állapotú, felújításra szorul
Oromzat típusa:	Egyrétegű, háromszög lécezésű ornamenssel díszített deszkaborításos homlokzat Fa, faragott növényi ornamentikával díszített lécezésből összeállított oromzat. A díszítmény egyrétegű, egyfelől a fedélszék falazott homlokzata, és a rajta nyíló két ablak, másfelől, az előre ugró héjalás külső síkján, az üresen hagyott középső felületet keretező, oromzat sarkaiban kialakított háromszög keretezésű, átlós lécezés – <i>Eredeti állapot</i>
Homlokzati ornamentika:	Az épület emeleti szintje meszelt, kék színűre festett.
Tornác elhelyezkedése:	Homloktornác – megközelítése épületre merőleges, fa lépcsőn, hátulról a kiugró tornác részre

Tornác szerkezete:	Fa szerkezetű
Ablakok kialakítása:	Kapcsolt gerébtokos, hatosztatú fa ablakok
Falazat anyaga:	Földszint: rakott kőfal, emeleti szint: zsilipelt boronafal vályogtapasztással
Tüzelő berendezés:	Nem ismert
Csűr:	Elbontották
Egyéb építmények:	Nincs

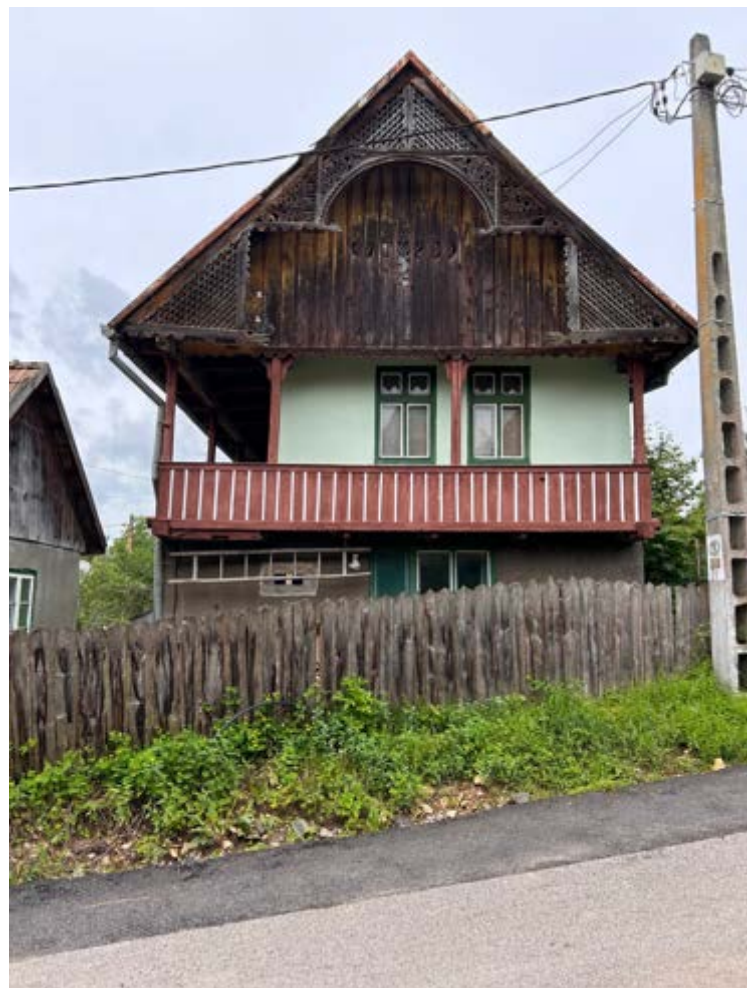
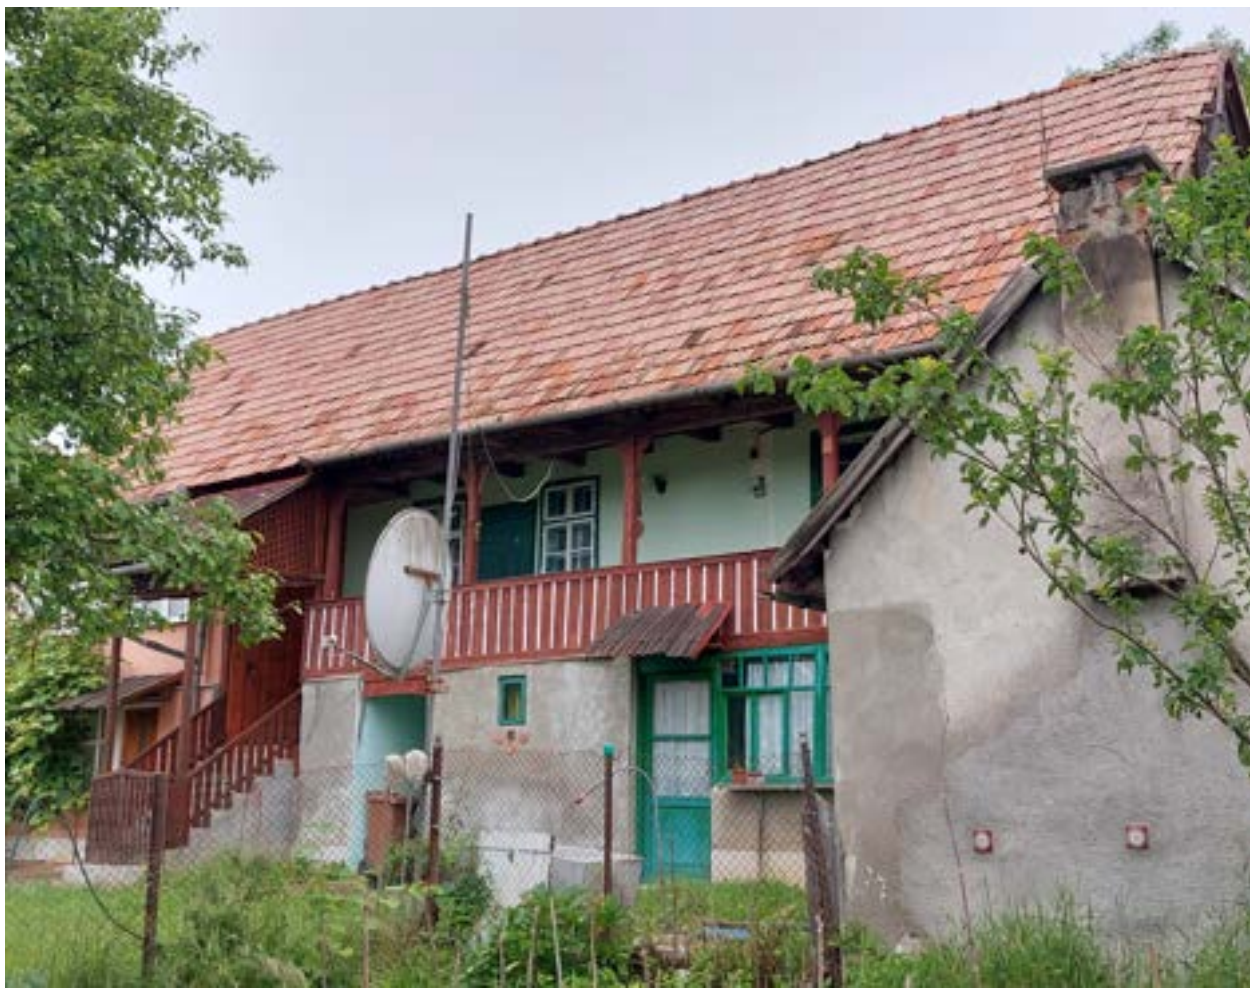
Épület kialakítása:	Földszinttel és emelettel kialakított lakóház
Építés éve:	Deszkaoromzaton – 1923
Átéptetés:	Nem ismert – vélhetően 2001 után
Épület elhelyezkedése:	Keskeny előkertes
Épület állapota:	Részben felújított, jó állapotú, jelenleg is lakott élektőház
Oromzat típusa:	Egyrétegű, ornamentalsel díszített deszkahomlokzat Fa, faragott növényi ornamentikával díszített lécezésből összeállított oromzat. A díszítmény egyrétegű, egyfelől a fedélszék falazott homlokzata, és a rajta nyíló ablak alkotja, másfelől, az előre ugró héjalás külső síkján, az üresen hagyott középső felületet keretező félköríves és háromszöges, hajlított lécc körüli, vízszintes, faragott lécezésből áll
Homlokzati ornamentika:	Az épület vakolt, emeleti szinten világoszöld színűre festett
Tornác elhelyezkedése:	Körültornácos
Tornác szerkezete:	Fa szerkezetű
Ablakok kialakítása:	Kapcsolt gerébtokos, hatosztatú fa nyílászáró
Falazat anyaga:	Nem ismert

Tűzelő berendezés:	Nem ismert
Csűr:	Van – hosszcsűrös beépítés
Egyéb építmények:	Nem ismert

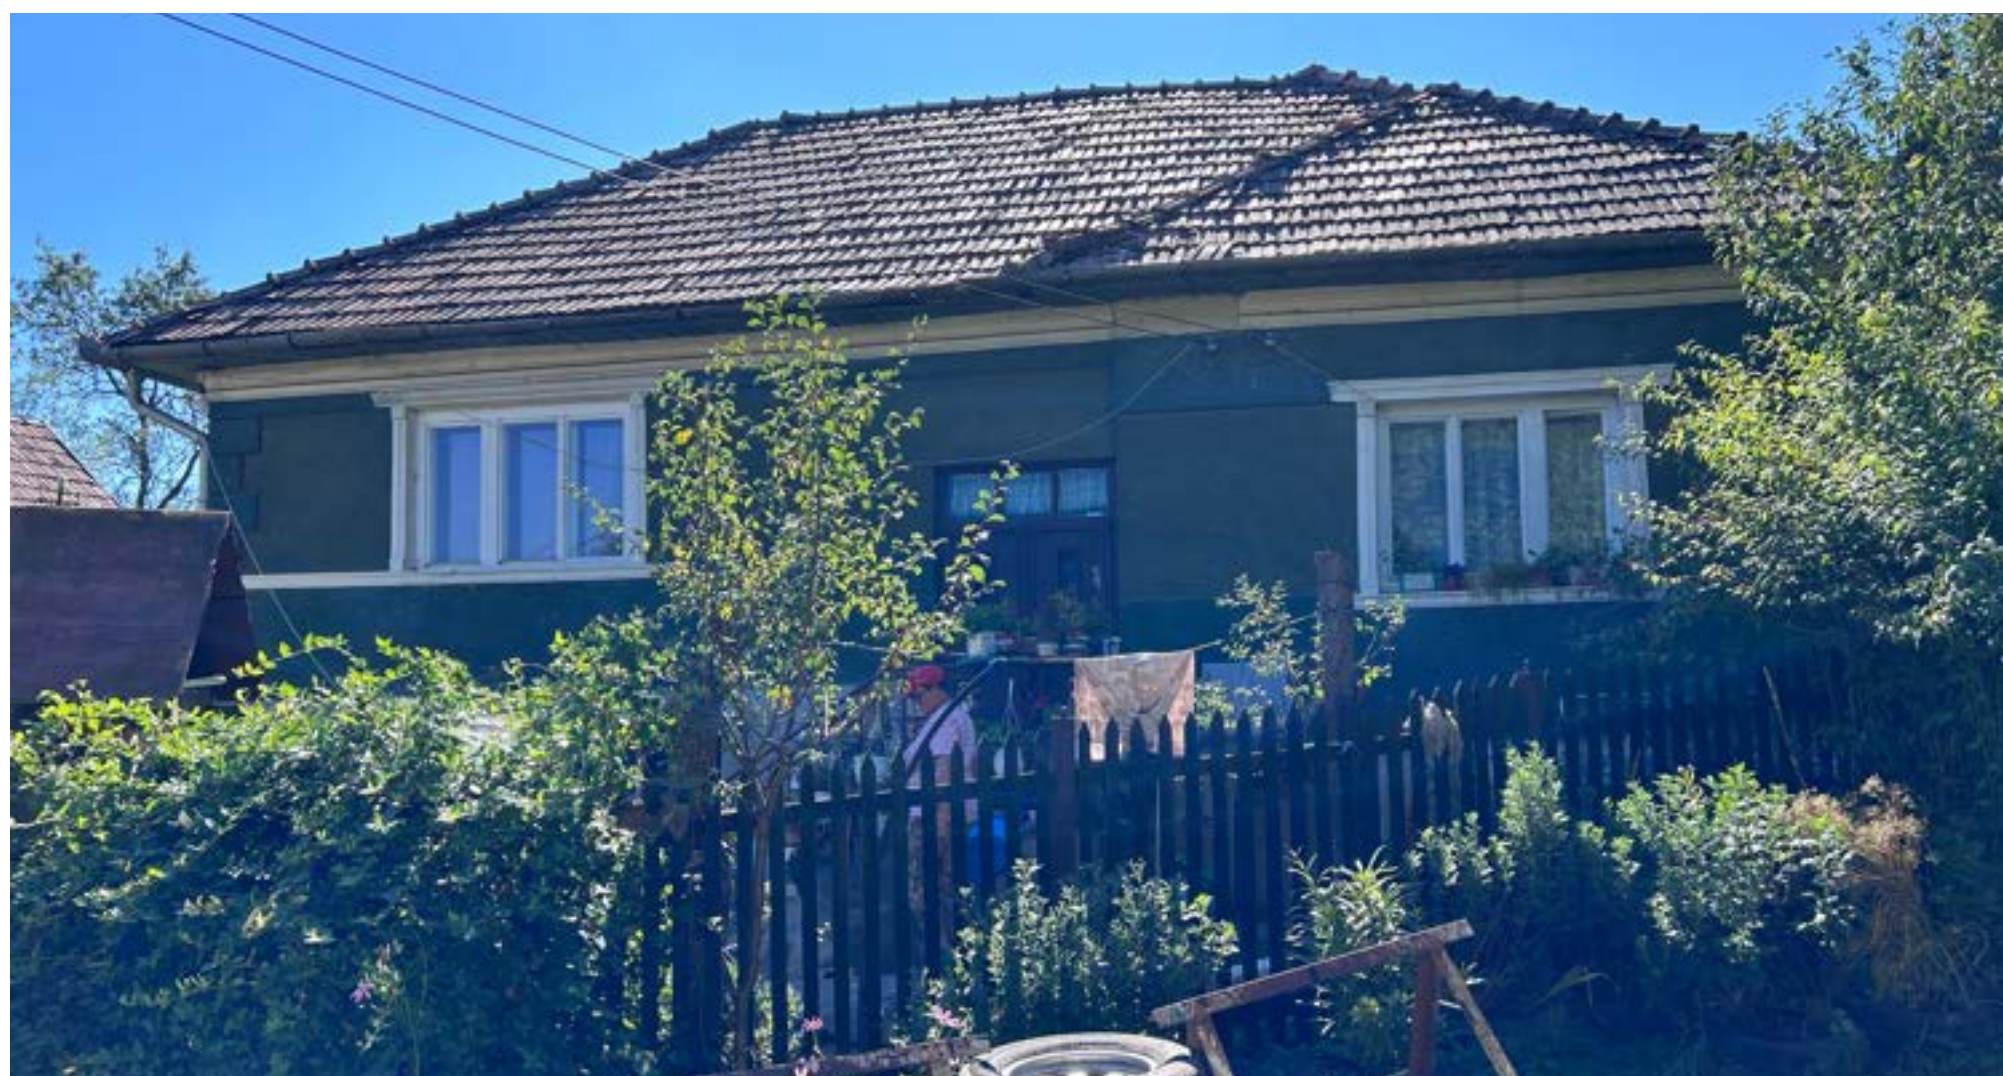
Épület kialakítása:	Vélhetően részlegesen alapincézett és földszintes épület
Építés éve:	Nem ismert
Átépités:	Nem ismert
Épület elhelyezkedése:	Keskeny előkertés
Épület állapota:	Közepes, jelenleg is lakott, részben felújított épület
Oromzat típusa:	Díszítés nélküli, vakolt és festett oromzati fal.
Homlokzati ornamentika:	Az épület vakolt, zöld színűre festett.
Tornác elhelyezkedése:	Nincs tornác
Tornác szerkezete:	-
Ablakok kialakítása:	Cserélt – korszerű műanyag nyílászárók
Falazat anyaga:	Nem ismert
Tüzelő berendezés:	Nem ismert
Csűr:	Van – hosszcsűrös kialakítás
Egyéb építmények:	Van – új építésű lakóház
Archív képek:	-

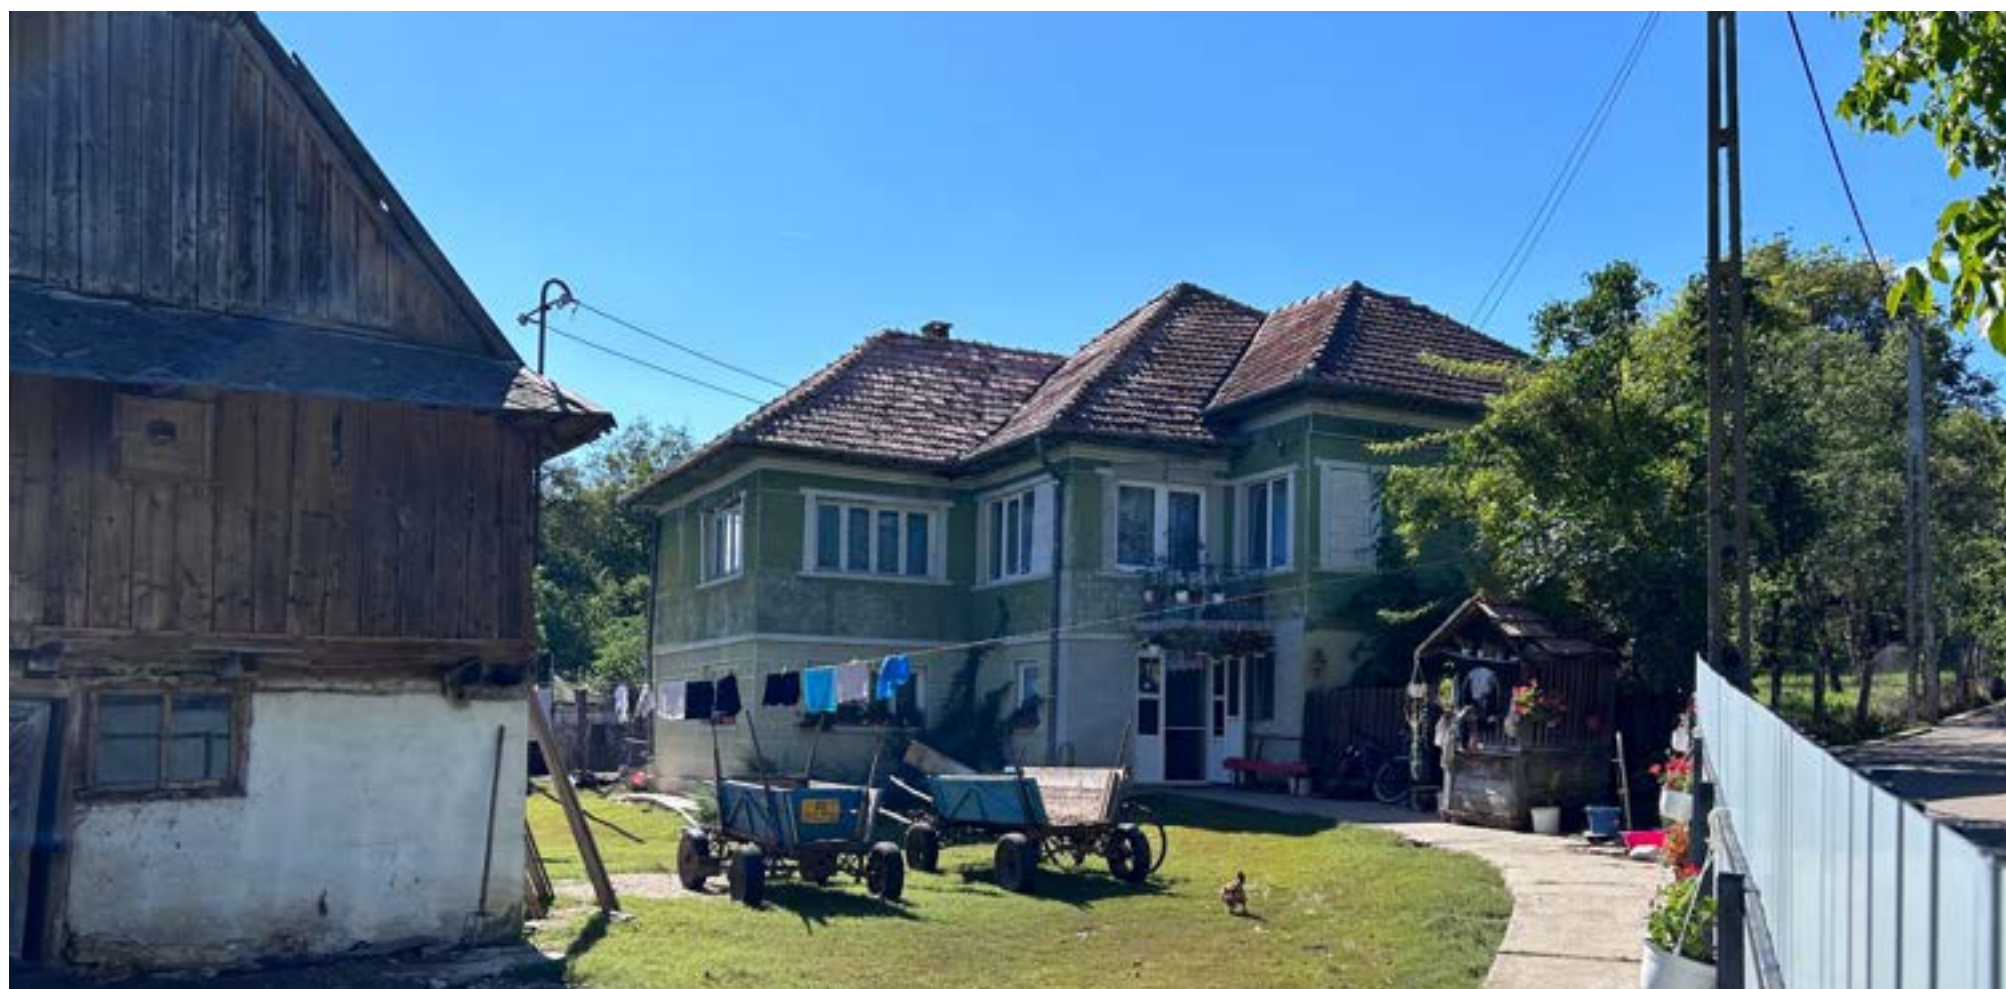
Épület kialakítása:	Földszinttel, emeleti szinttel és tetőtérrel kialakított lakóház
Építés éve:	Nem ismert
Átépités:	Vélhetőleg az 1980-as években átépitett, újabb épülettömeggel hozzátoldott lakóház
Épület elhelyezkedése:	Kert végében elhelyezkedő
Épület állapota:	Részben felújított, jelenleg lakott, nyílászárók korszerűsítettek
Oromzat típusa:	Díszítés nélküli, vakolt és festett homlokzat
Homlokzati ornamentika:	Az épület vakolt, zöld színűre festett. A földszinten kőburkolat található, emeleti szinten vakolt, zöld színűre festett homlokzat, egyes helyeken nyílászárók keretezettek
Tornác elhelyezkedése:	Nincs tornác
Tornác szerkezete:	-
Ablakok kialakítása:	Cserélt – korszerű műanyag nyílászárók
Falazat anyaga:	Nem ismert
Tüzelő berendezés:	Nem ismert
Csűr:	Van – Épület mellett, épülettel párhuzamosan
Egyéb építmények:	Nem ismert

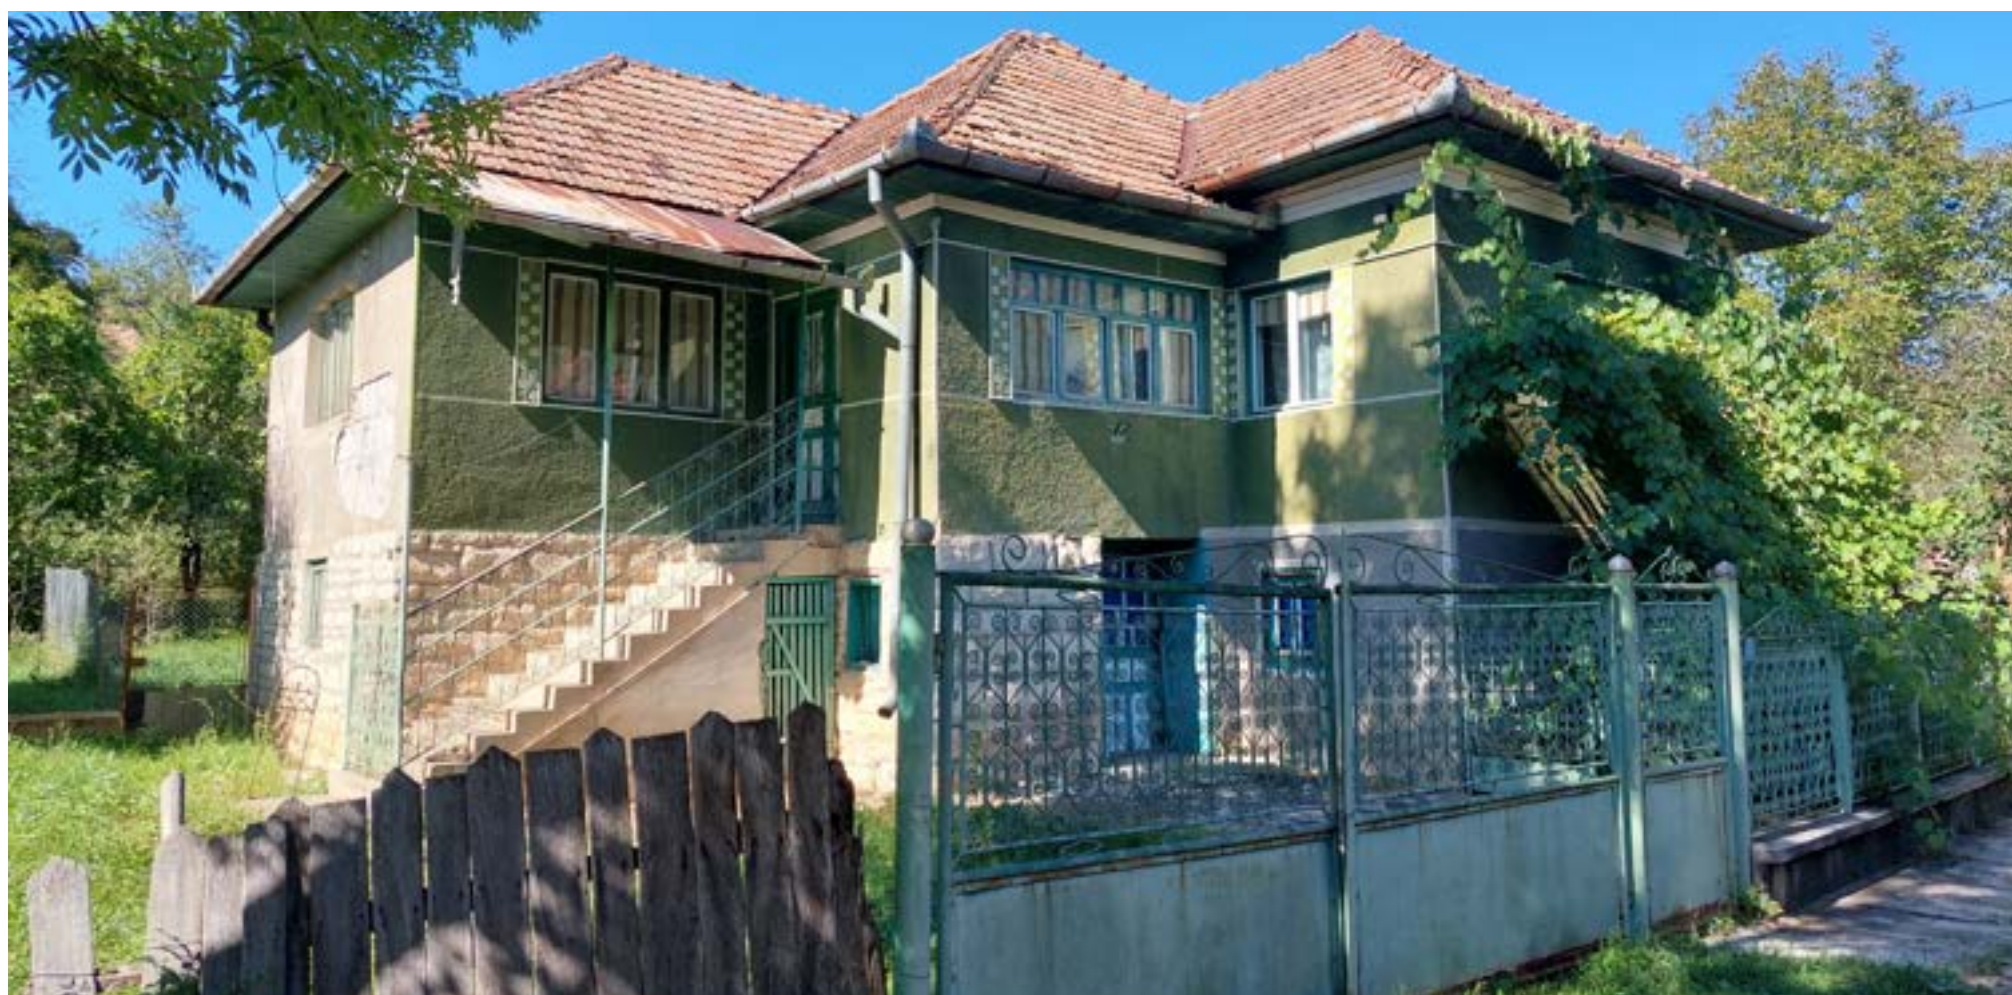
Épület kialakítása:	Földszinttel, emeleti szinttel és tetőtérrel kialakított lakóház
Építés éve:	Nem ismert
Átépités:	Nem ismert – Vélhetően az 1980-as években átépített, új épülettömeeggel megtöltött lakóház
Épület elhelyezkedése:	Keskeny előkert
Épület állapota:	Részben felújított, jelenleg állandó lakosok nem lakják
Oromzat típusa:	Díszítés nélküli, vakolt és festett homlokzat
Homlokzati ornamentika:	Az épület vakolt, zöld színűre festett. Földszinti sávban kőfal, emeleti szinten vakolt, zöld színűre festett homlokzat található. A nyílászárók szélei mintázottak, az ablakok vízszintesen tagolják az emeleti szint homlokzatát.
Tornác elhelyezkedése:	Nincs tornác
Tornác szerkezete:	-
Ablakok kialakítása:	Kapcsolt gerébtokos, három- és négyosztatú, fa nyílászárók
Falazat anyaga:	Földszint: rakott kőfal vélhetően az eredeti építéstömegnél megfigyelhető, további falazatok anyagai nem ismertek
Tűzelő berendezés:	Nem ismert

Csűr:	Nincs
Egyéb építmények:	Nincs

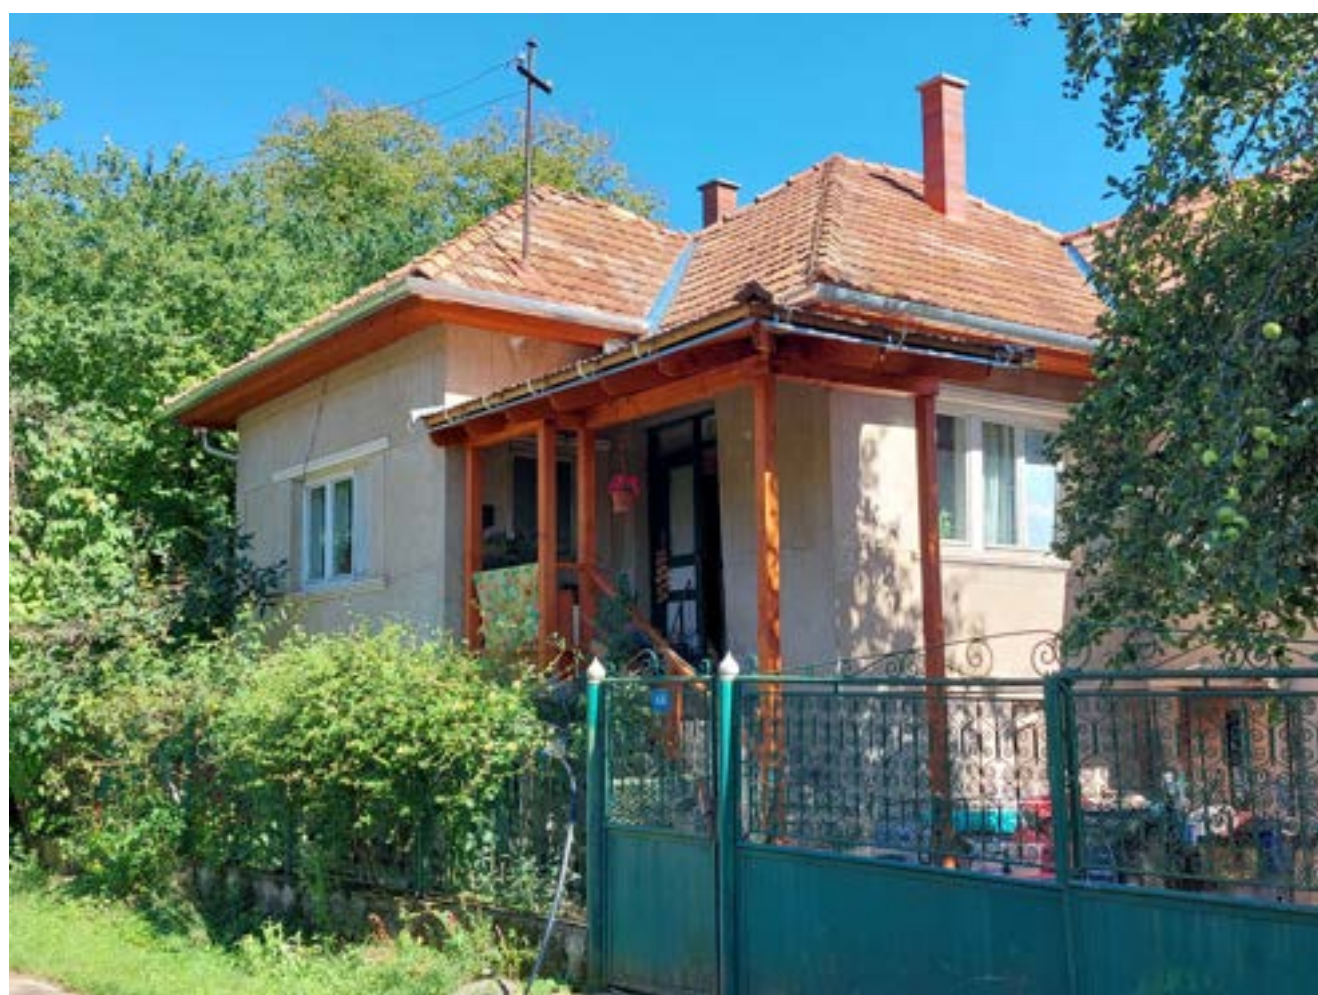
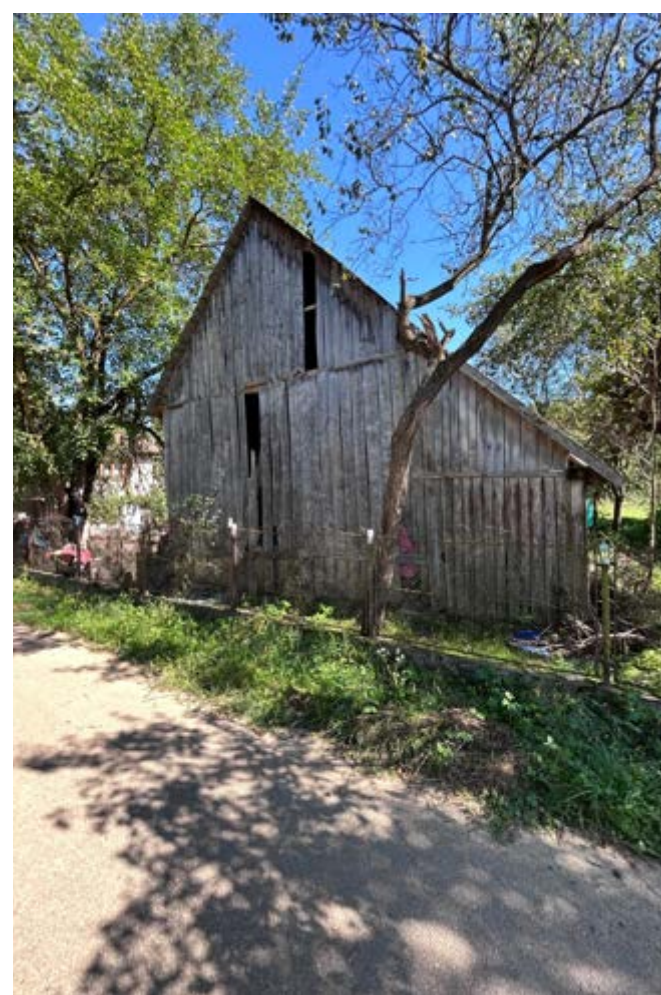
## Inaktelke 48.

Épület kialakítása:	Részben alapincézett, emeleti szinttel és tetőtérrel kialakított lakóház
Építés éve:	Nem ismert
Átépités:	Nem ismert – Vélhetően az 1980-as években átépített, új épülettömeggel megtoldott lakóház
Épület elhelyezkedése:	Keskeny előkert
Épület állapota:	Részben felújított, nyílászárók és tetőfedés korszerűsített, jelenleg is lakott lakóház
Oromzat típusa:	Díszítés nélküli, vakolt és festett homlokzat
Homlokzati ornamentika:	Az Az épület vakolt, részben fehér színűre festett
Tornác elhelyezkedése:	Nincs tornác
Tornác szerkezete:	-
Ablakok kialakítása:	Cserélt – korszerű műanyag nyílászárók
Falazat anyaga:	Nem ismert
Tüzelő berendezés:	Nem ismert
Csűr:	Van – keresztcsűrös beépítés
Egyéb építmények:	Van - ól
