BME Építészmérnöki kar  
Tudományos Diákköri Konferencia  
2023.

## **Cifraságok nyomában - XX. század eleji inaktelki lakóházak épületszerkezeti elemzése és datálása**

Készítette: Németh Dorka  
Papp Krisztián

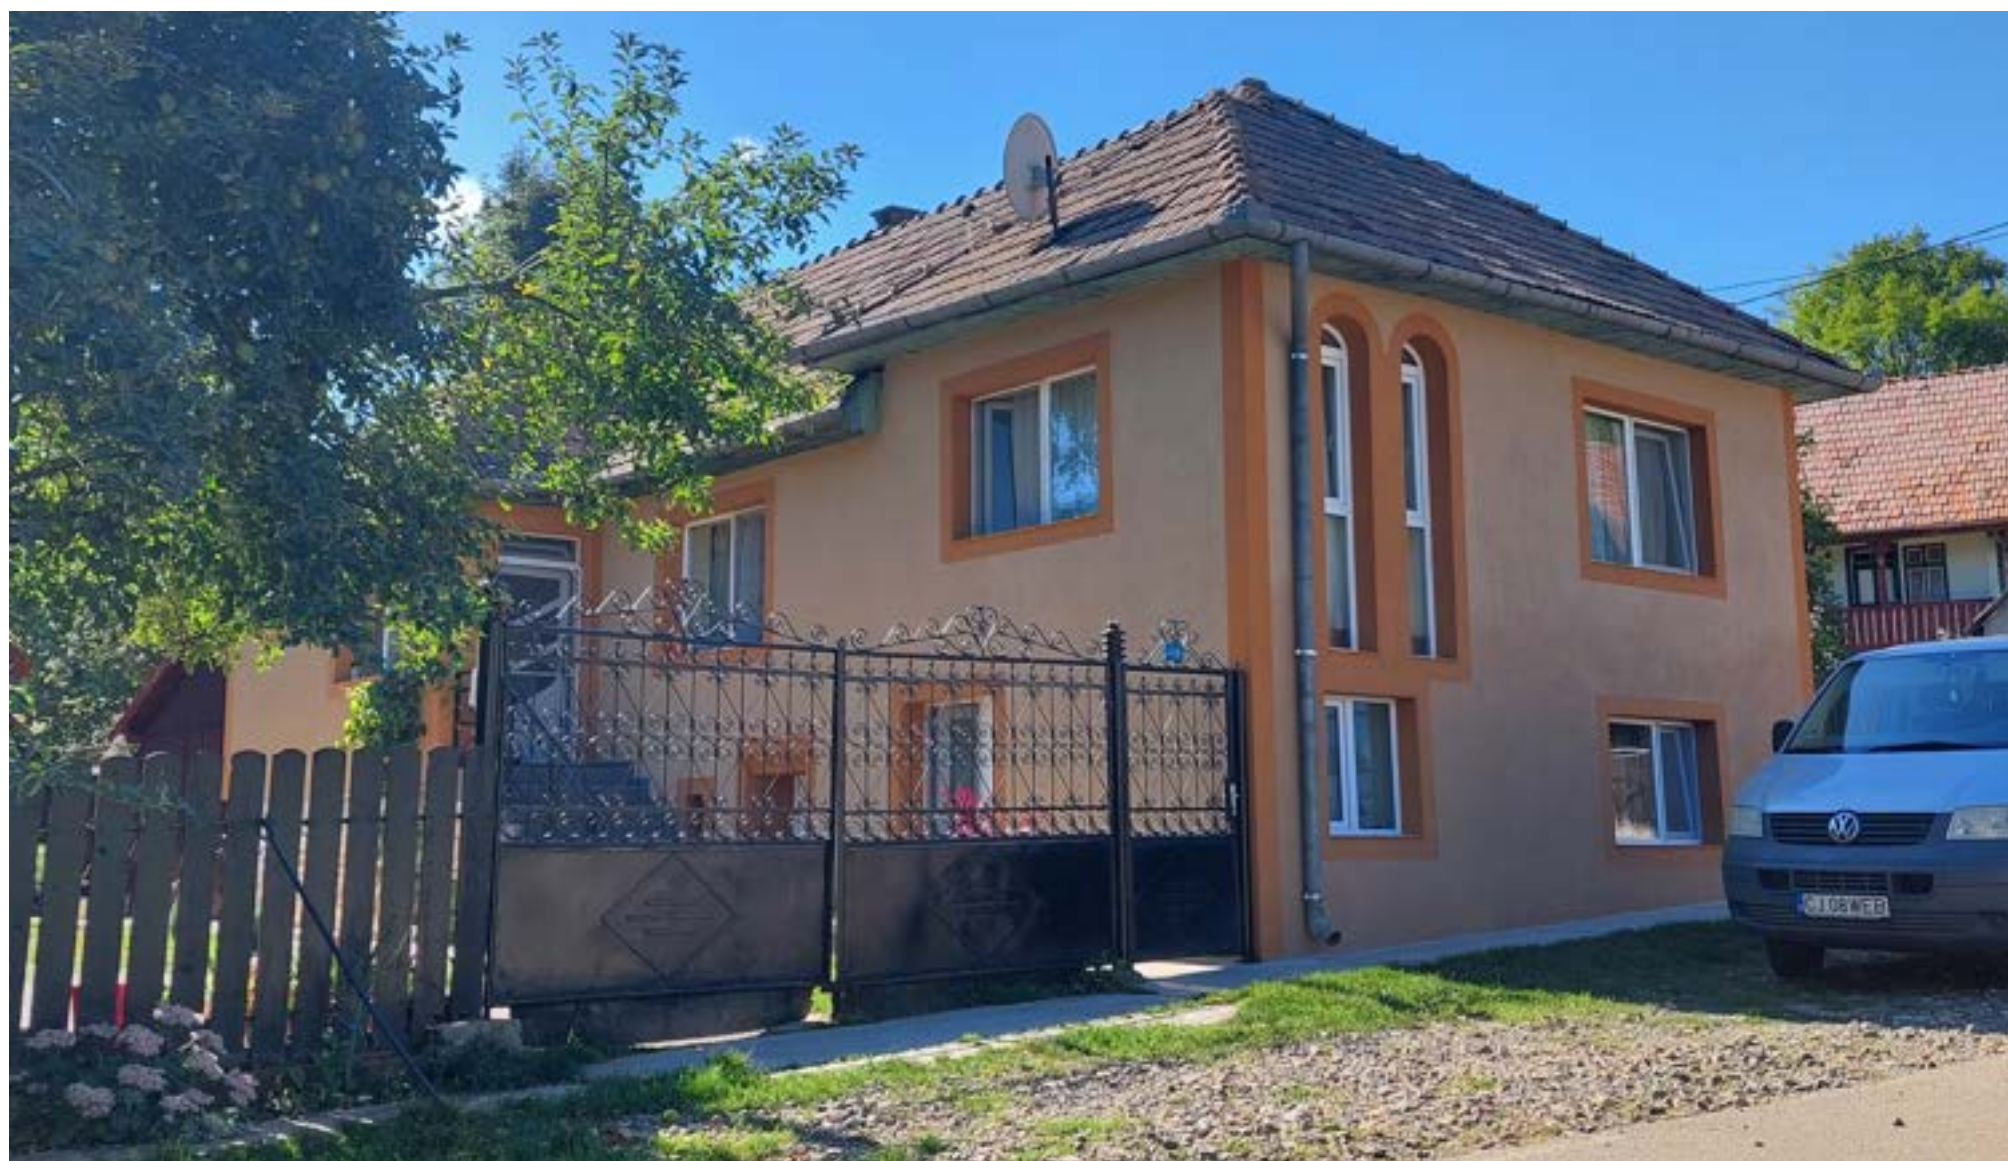
Épület kialakítása:	Földszinttel, emeleti szinttel kialakított lakóépület
Építés éve:	Nem ismert
Átépités:	Nem ismert – Vélhetően az 1980-as években átépített, új épülettömeeggel megtoldott lakóház
Épület elhelyezkedése:	Előkert nélküli
Épület állapota:	Felújított, korszerű nyílászárók és tetőfedés, jelenleg is lakott lakóház
Oromzat típusa:	Díszítés nélküli, vakolt és festett homlokzat
Homlokzati ornamentika:	Az épület vakolt és narancssárga színűre festett A nyílászárók körül sötét sárga, festett keretezés található
Tornác elhelyezkedése:	Nincs tornác
Tornác szerkezete:	-
Ablakok kialakítása:	Cserélt – korszerű műanyag nyílászárók
Falazat anyaga:	Nem ismert
Tüzelő berendezés:	Nem ismert
Csűr:	Nincs
Egyéb építmények:	Autó beálló
Archív képek:	-

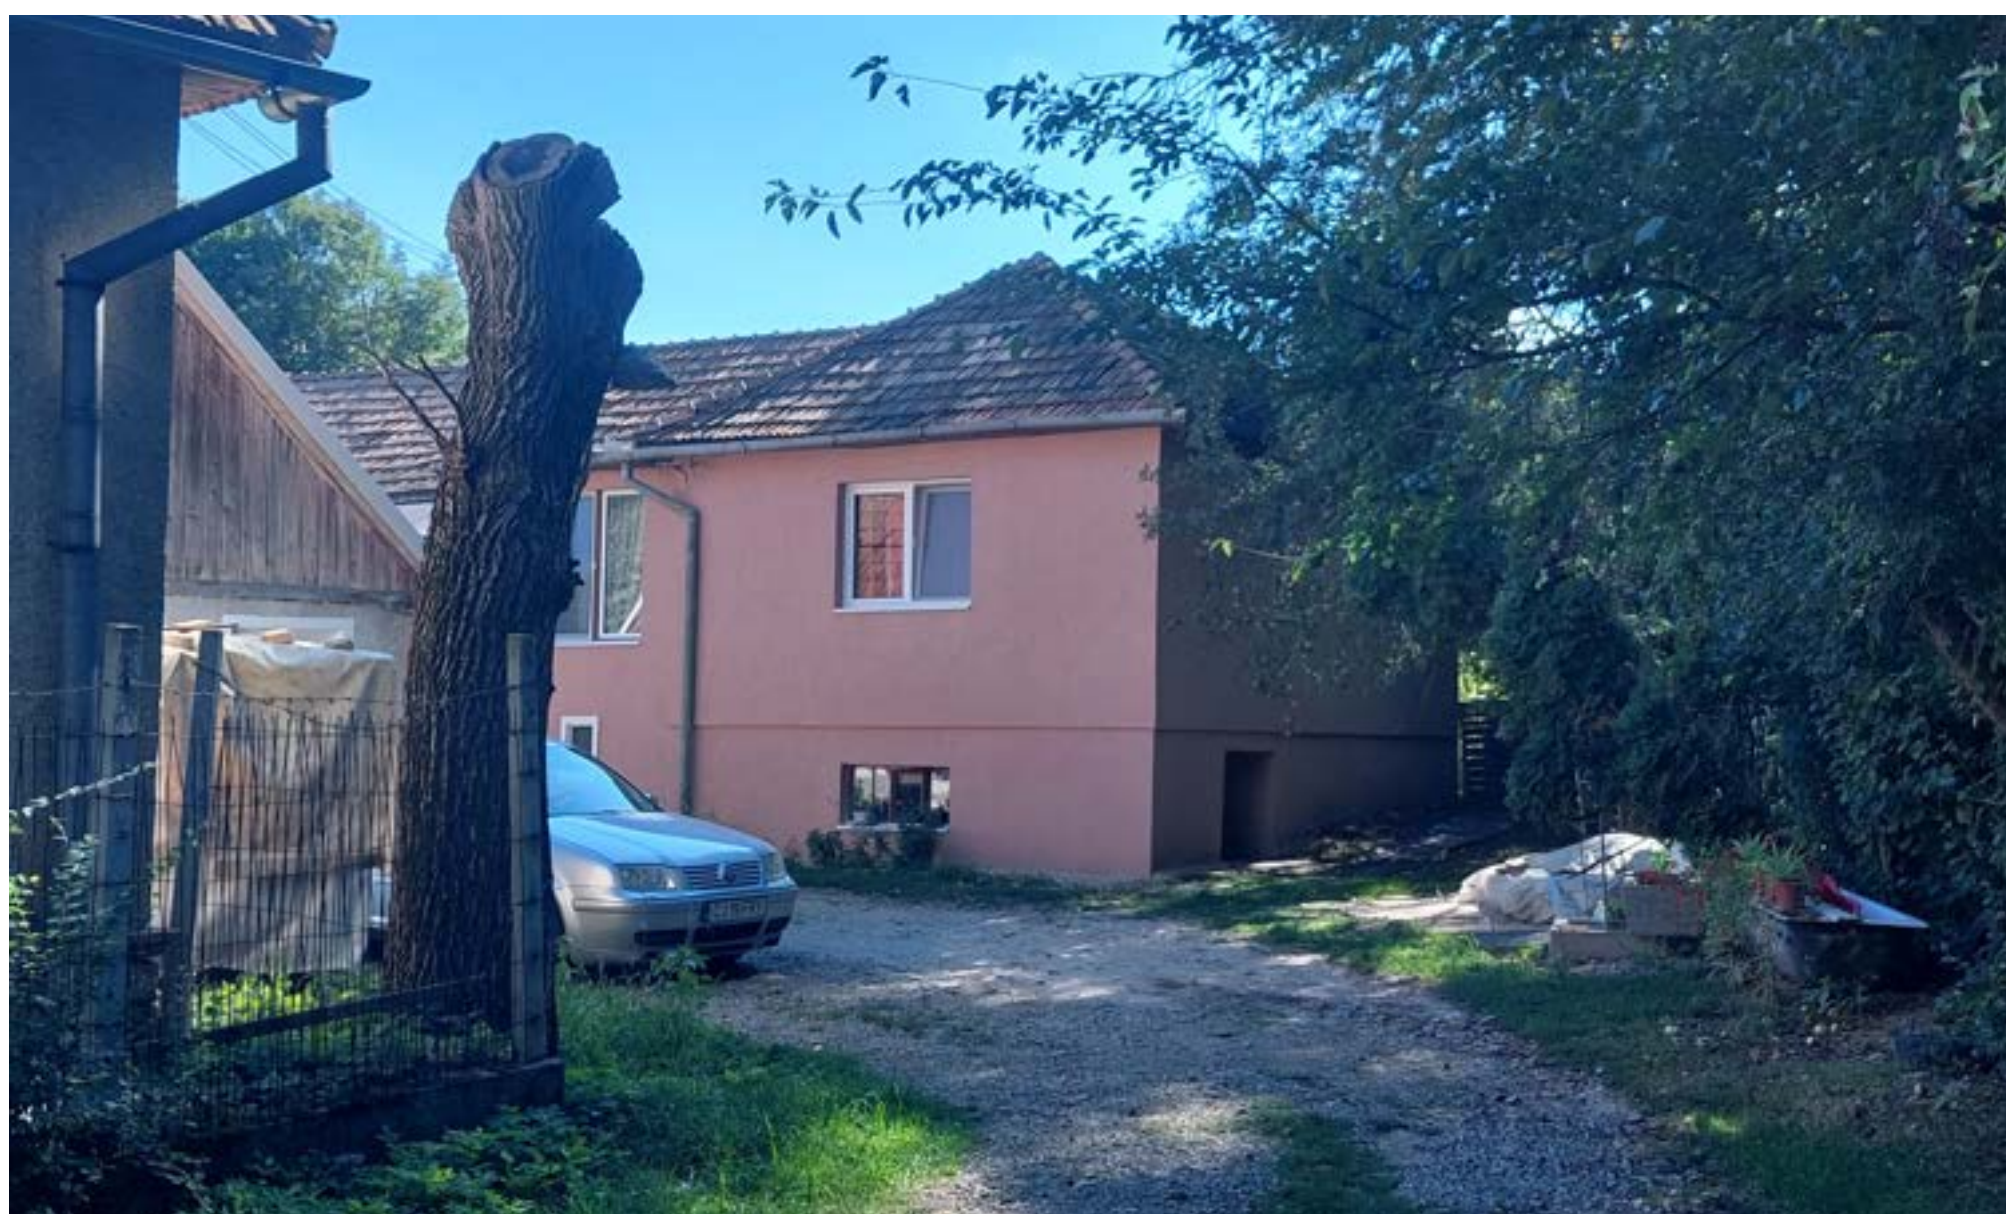
Épület kialakítása:	Részben alapincézett, földszintes kialakítású lakóépület
Építés éve:	Nem ismert
Átéptetés:	Nem ismert – Vélhetően az 1980-as években átépített, új épülettömeeggel megtöltött lakóház
Épület elhelyezkedése:	Kert végében elhelyezkedő
Épület állapota:	Felújított, részben korszerű nyílászárókkal ellátott, jelenleg is lakott lakóépület
Oromzat típusa:	Díszítetlen, vakolt és festett homlokzat
Homlokzati ornamentika:	Az épület vakolt, mályva színűre festett
Tornác elhelyezkedése:	Nincs tornác
Tornác szerkezete:	-
Ablakok kialakítása:	Részben cserélt – korszerű műanyag nyílászárók, részben kapcsolt gerébtokos, két- és háromszatú fa nyílászárók
Falazat anyaga:	Nem ismert
Tüzelő berendezés:	Nem ismert
Csűr:	Van – keresztcsűrös beépítés
Egyéb építmények:	Nem ismert
Archív képek:	-

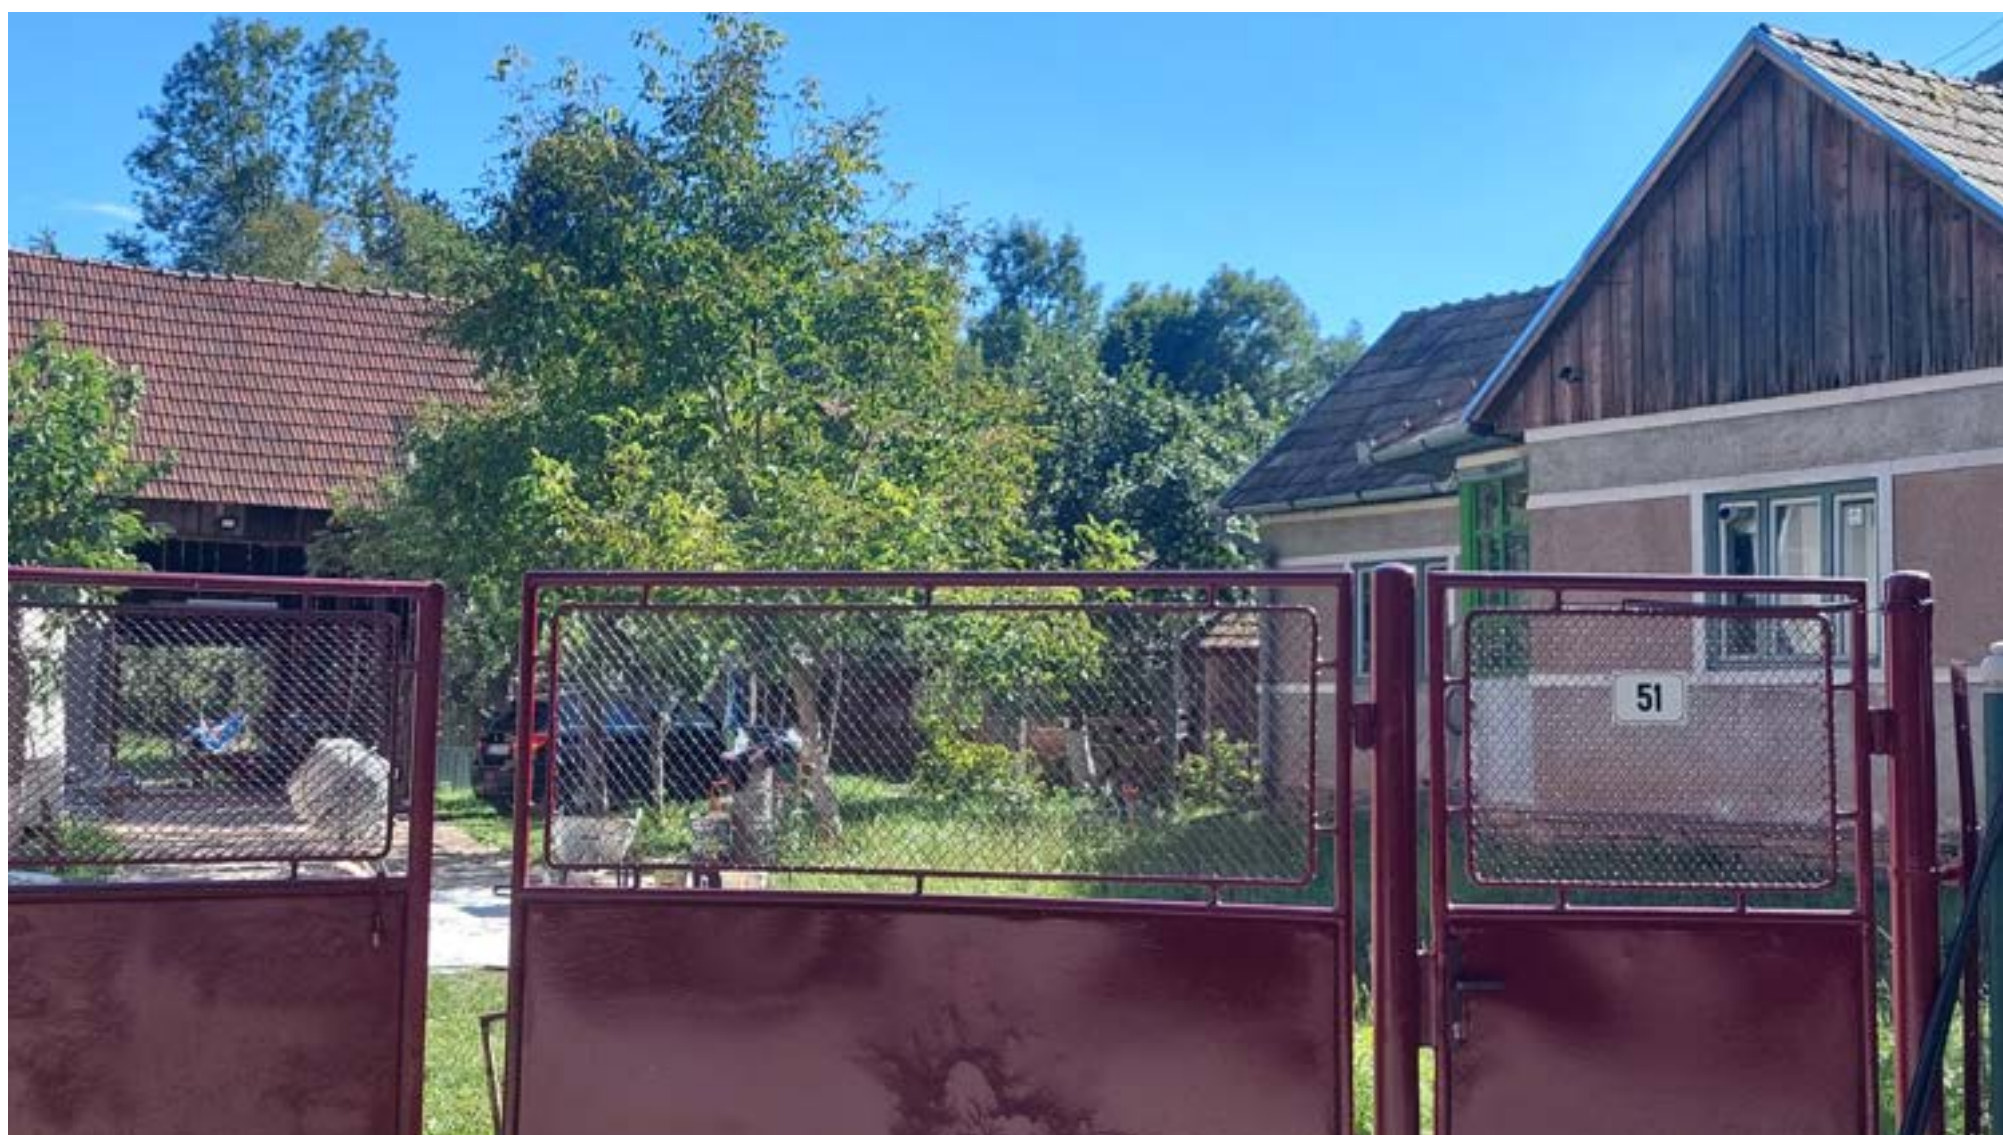
Épület kialakítása:	Földszinttel és emeleti szinttel kialakított lakóépület
Építés éve:	Nem ismert
Átépités:	Nem ismert
Épület elhelyezkedése:	Keskeny előkert
Épület állapota:	Részben felújított, jelenleg lakott lakóház
Oromzat típusa:	Díszítés nélküli, vakolt és festett homlokzat
Homlokzati ornamentika:	Az épület vakolt, részben rózsaszínűre festett. Nyílások körül egyszerű, fehér keretezés található. Az ablakok vízszintes síkjai horizontálisan tagolják az épületet
Tornác elhelyezkedése:	Nincs tornác
Tornác szerkezete:	-
Ablakok kialakítása:	Kapcsolt gerébtokos, háromszatú fa nyílászárók
Falazat anyaga:	Nem ismert
Tüzelő berendezés:	Nem ismert
Csűr:	Van – keresztcsűrös beépítés
Egyén építmény:	Nem ismert
Archív képek:	-

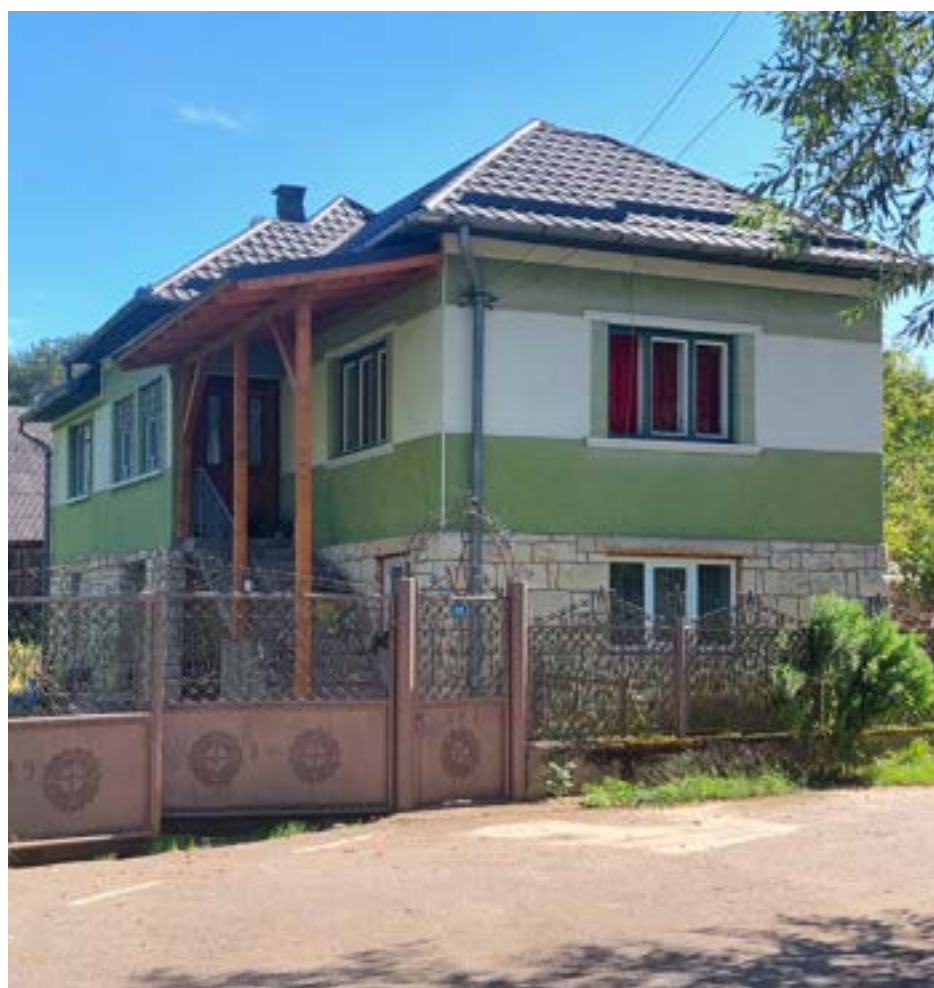
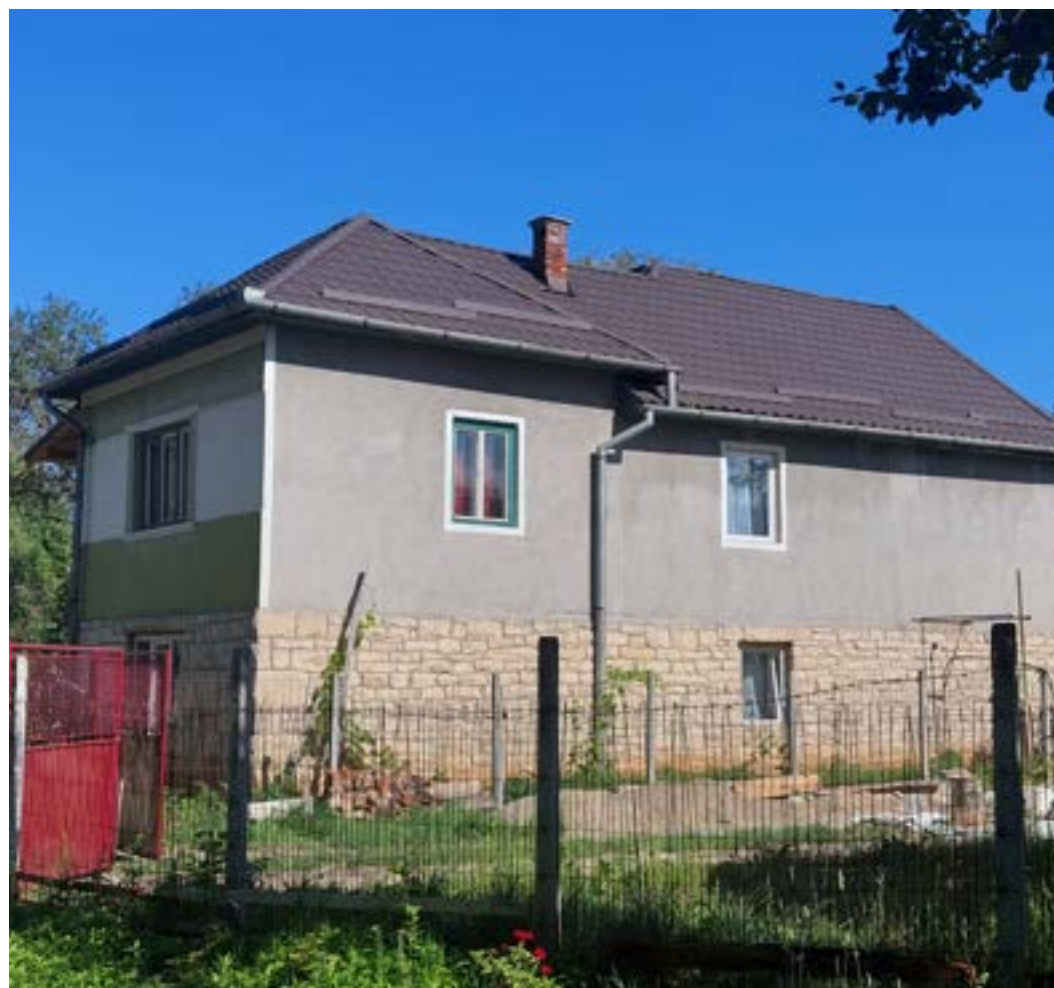
Épület kialakítása:	Földszinttel, emeleti szinttel kialakított lakóház
Építés éve:	Kapun – 1984
Átépités:	Nem ismert
Épület elhelyezkedése:	Keskeny előkert
Épület állapota:	Részen felújított, az ablakok egy része korszerűsített, valamint új tetőfedés található
Oromzat típusa:	Díszítés nélküli, vakolt és festett homlokzat
Homlokzati ornamentika:	Az épület vakolt, részben zöld és fehér színűre festett. A földszinten kőfal, emelt szinteken nyílászáró síkjában horizontális tagolással zöldre és fehérre festett homlokzati sávok láthatóak.
Tornác elhelyezkedése:	Nincs tornác
Tornác szerkezete:	-
Ablakok kialakítása:	Részen cserélt, korszerű műanyag nyílászárók, vélhetően az eredeti épületen - kapcsolt gerébtokos, két- és háromsztatú fa nyílászárók
Falazat anyaga:	Földszinten vélhetően faragott kőfal, emelt szint falazatainak anyaga nem ismert
Tűzelő berendezés:	Nem ismert
Csűr:	Van – keresztcsűrös beépítés
Egyéb építmények:	Nincs

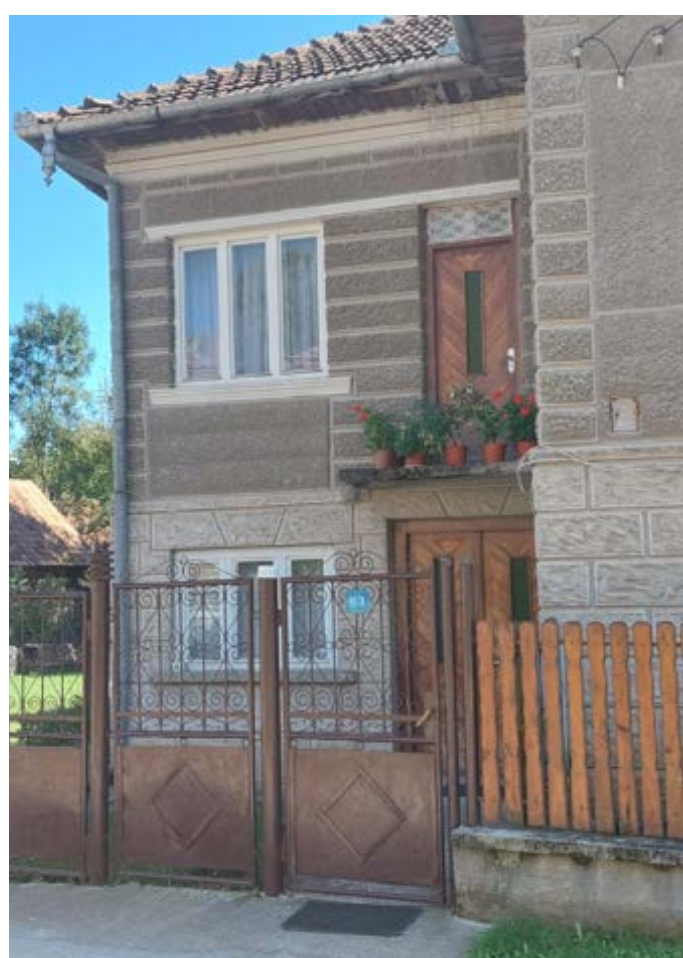
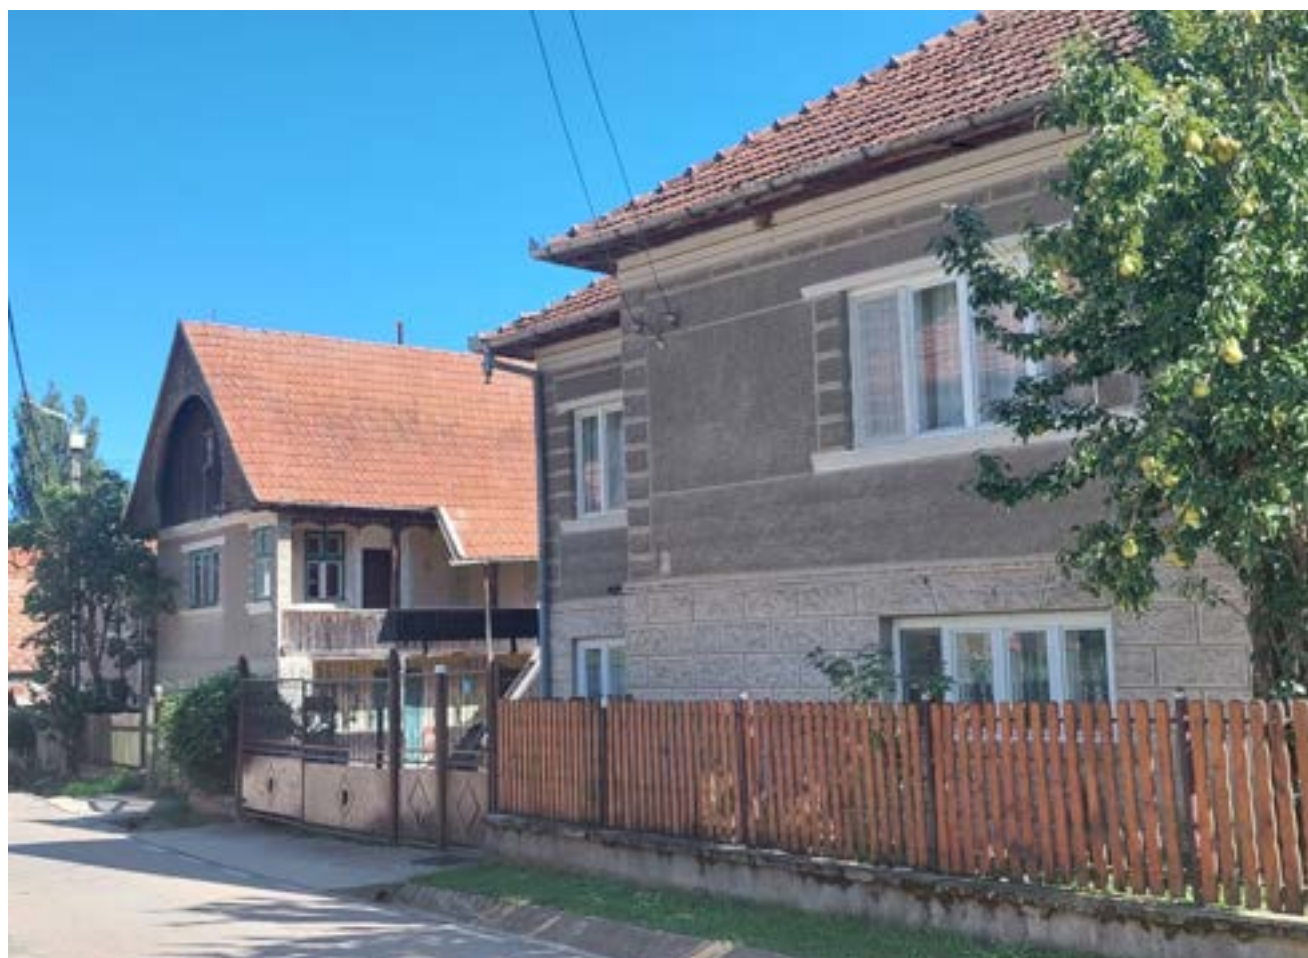
## Inaktelke 53.

Épület kialakítása:	Földszinttel, emeleti szinttel kialakított lakóház
Építés éve:	Nem ismert
Átépités:	1983-ban átépített, új tetőfedéssel és épülettömeg hozzátoldással kialakított lakóház
Épület elhelyezkedése:	Keskeny előkert
Épület állapota:	Részben felújított, részben korszerű nyílászárókkal ellátott, jelenleg is lakott lakóház
Oromzat típusa:	Díszítés nélküli, vakolt és festett homlokzat
Homlokzati ornamentika:	Az épület vakolt, szürke színűre festett A földszinten faragott kőfal található, emeleti szinteken szürkére festett homlokzati fal, az ablakok körül és a ház szélein kváderezés jelenik meg
Tornác elhelyezkedése:	Nincs tornác
Tornác szerkezete:	-
Ablakok kialakítása:	Cserélt – korszerű műanyag nyílászárók
Falazat anyaga:	Földszinten rakott kőfal, emeleti szintek falazatainak anyagai ismeretlenek
Tűzelő berendezés:	Nem ismert
Csűr:	Van – hosszcsűrös beépítés
Egyén építmény:	Nem ismert
Archív képek:	-

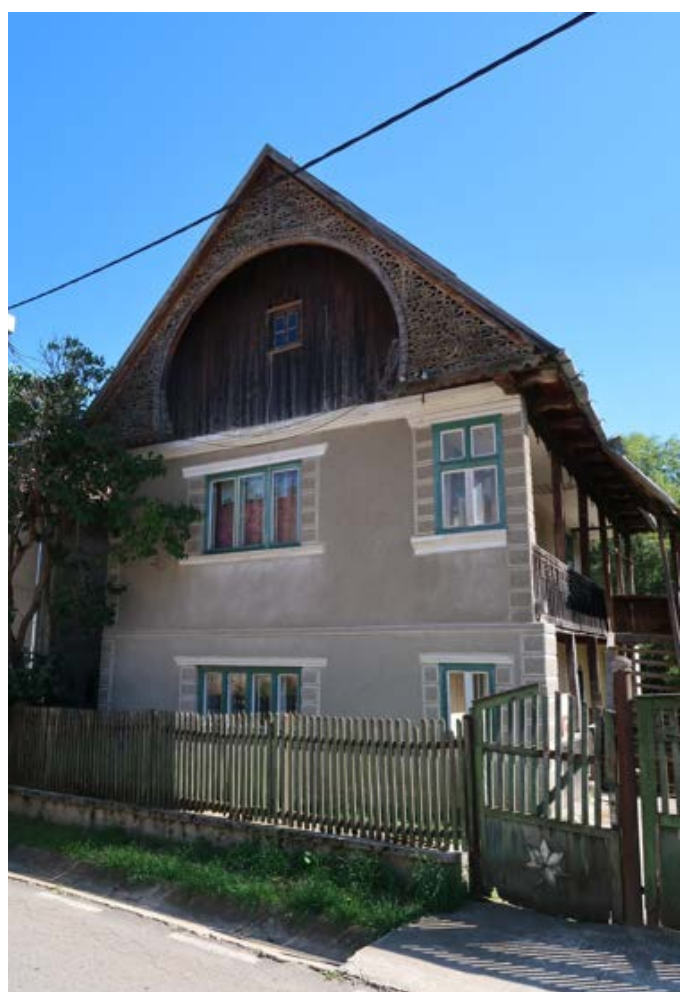
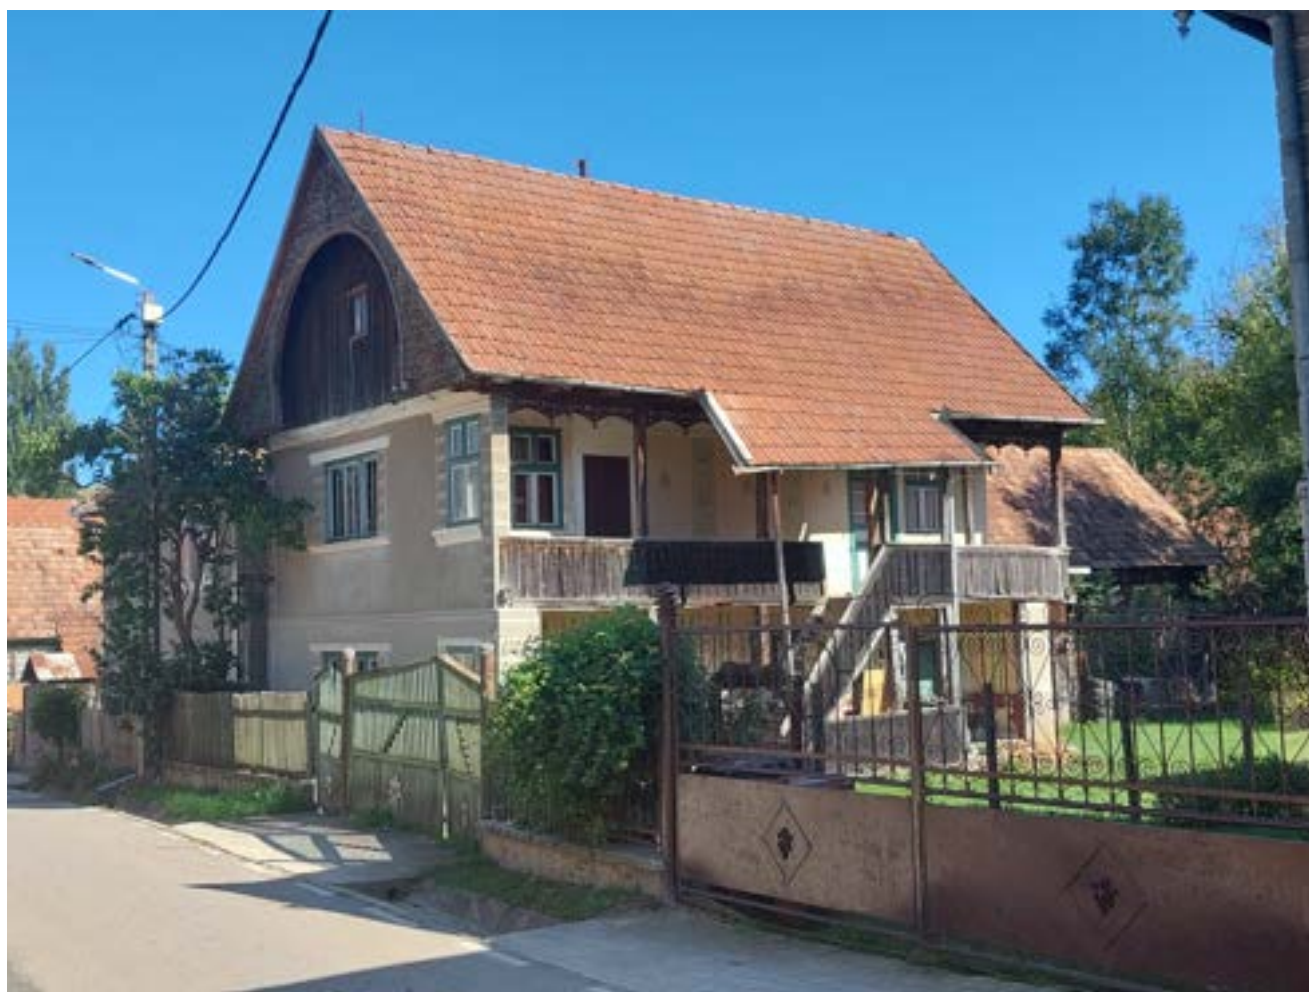
Inaktelke 54.

Épület kialakítása:	Földszinttel, emeleti szinttel és tetőtérrel kialakított lakóház
Építés éve:	Nem ismert
Átépités:	Nem ismert
Épület elhelyezkedése:	Keskeny előkert
Épület állapota:	Hagyományos eredeti formájában, nem lakott, egyre romló állapotú, felújításra szorul
Oromzat típusa:	Egyrétegű, ornamentalsel díszített deszkaborításos homlokzat. Fa, faragott növényi ornamentikával díszített lécezésből összeállított oromzat. A díszítmény egyrétegű, egyfelől a fedélszék deszkázott homlokzata, és a rajta nyíló ablak alkotja, másfelől, az előre ugró héjalás külső síkján, az üresen hagyott középső felületet keretező félköríves, hajlított lécz körötti, vízszintes, faragott lécezésből áll.
Homlokzati ornamentika:	Az épület vakolt, szürke színűre festett. Az utcai homlokzaton az emelet és tetőtér közt fehér színűre festett egyszerű párkányzat látható, a homlokzat két szélét és az ablakok közti mezőket kváderezés tagolja.

Tornác elhelyezkedése:	Oldaltornác – tető túlnyújtásával, kiugró tornácrészre vezet az épülettel párhuzamos falépcső előlről
Tornác szerkezete:	Fa szerkezetű
Ablakok kialakítása:	Kapcsolt gerébtokos, három- négy- és „T”-osztatú fa nyílászárók
Falazat anyaga:	Nem ismert – földszinten feltételezett rakott kőfal, emeleti szinteken zsilipelt, vályogtapasztásos faszerkezetű fal
Tüzelő berendezés:	Nem ismert
Csűr:	Nincs
Egyéb építmények:	Van - ól

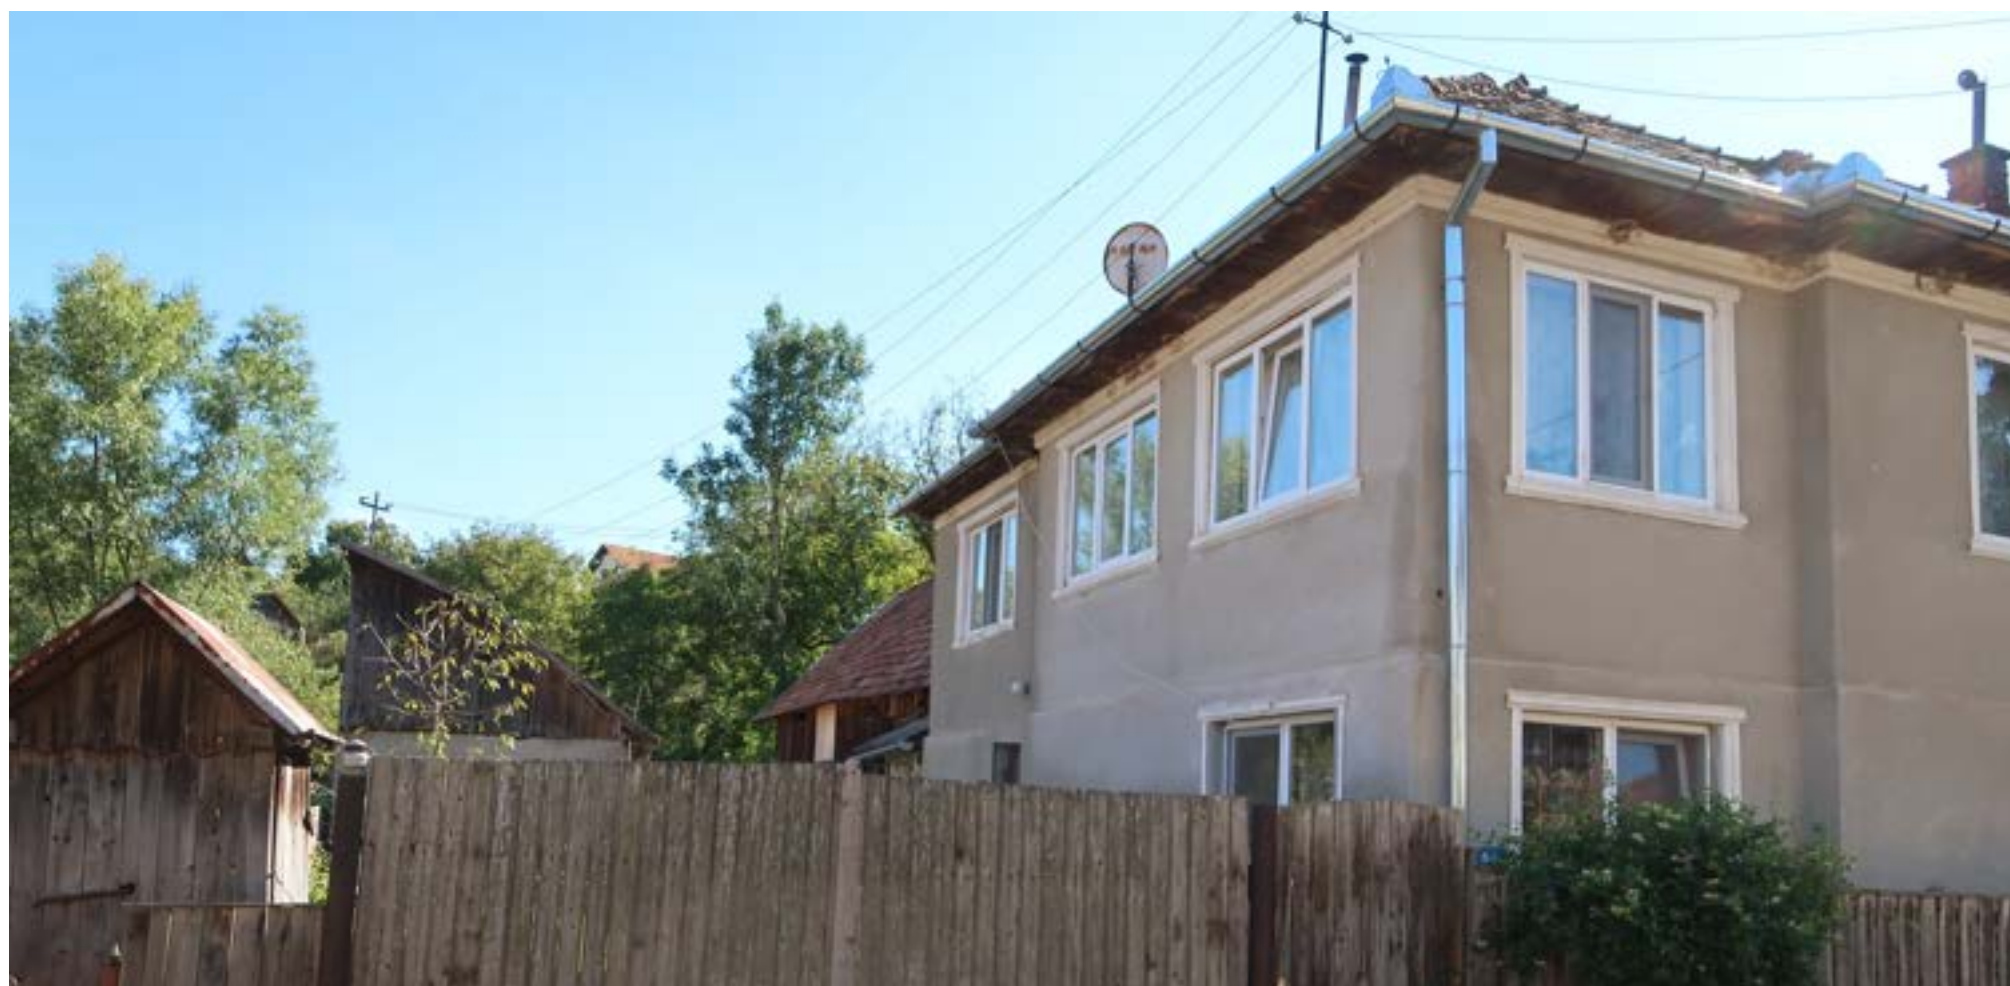
Épület kialakítása:	Földszinttel, emeleti szinttel és tetőtérrel kialakított lakóház
Építés éve:	Nem ismert
Átépités:	Nem ismert
Épület elhelyezkedése:	Keskeny előkert
Épület állapota:	Felújított, jelenleg lakott, nyílászárók, tetőfedés korszerűsített
Oromzat típusa:	Díszítés nélküli vakolt oromzati fal.
Homlokzati ornamentika:	Az épület vakolt
Tornác elhelyezkedése:	Nincs tornác
Tornác szerkezete:	-
Ablakok kialakítása:	Cserélt – korszerű műanyag nyílászárók
Falazat anyaga:	Nem ismert
Tűzelő berendezés:	Nem ismert
Csűr:	Van – hosszcsűrös beépítés
Egyéb építmények:	Nincs

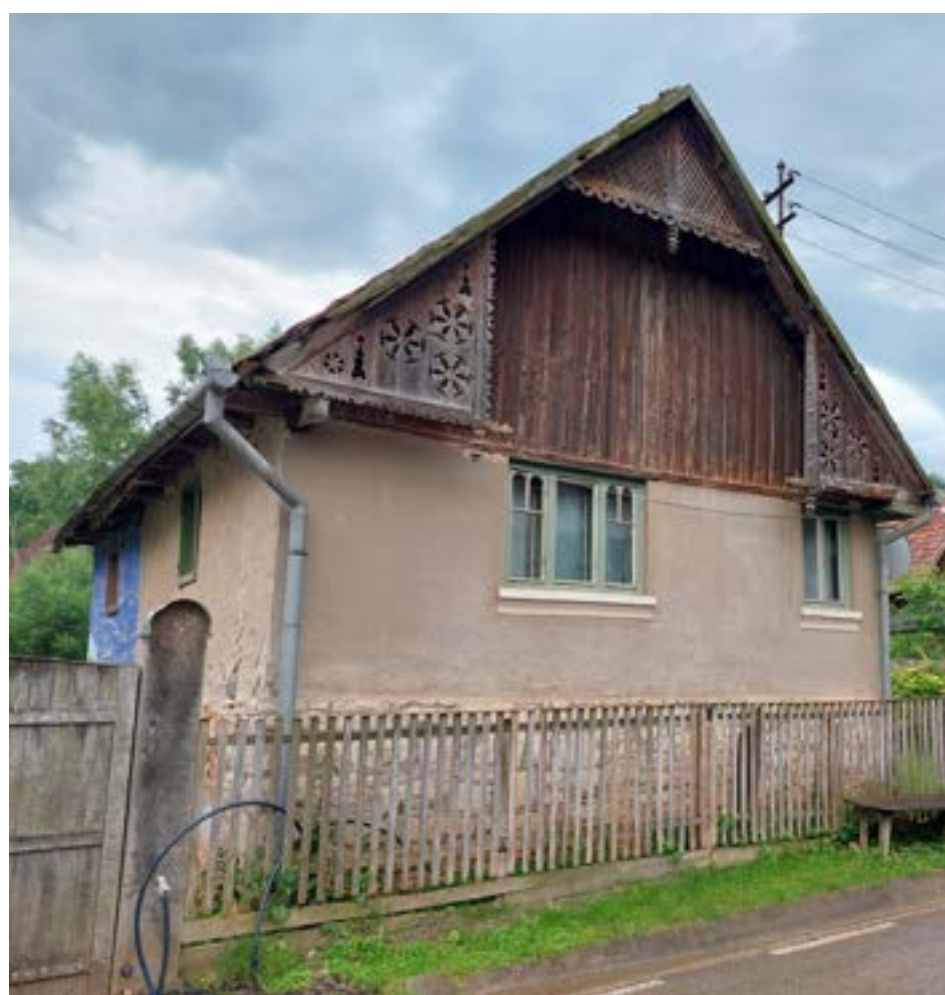
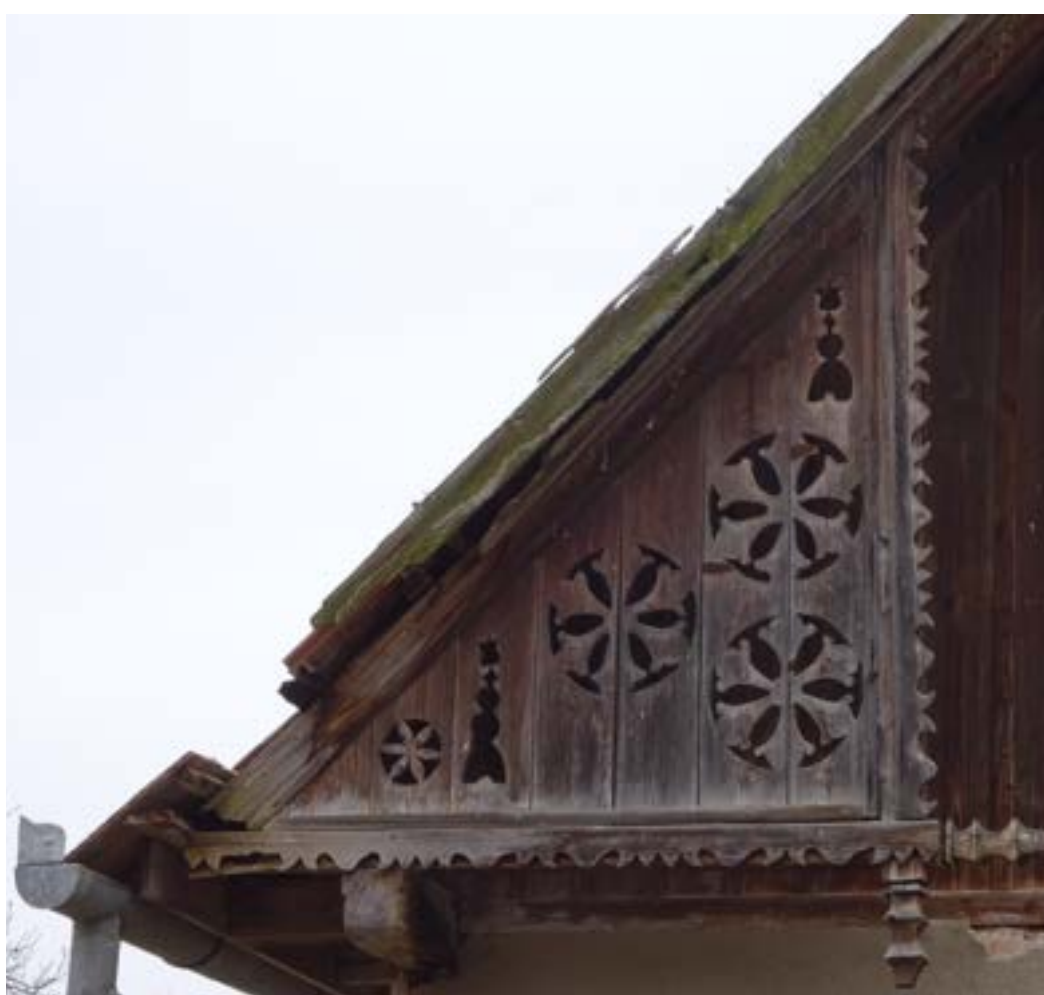
## Inaktelke 56.

Épület kialakítása:	Földszintes, tetőteres kialakítású lakóépület
Építés éve:	Nem ismert
Átéptetés:	Nem ismert
Épület elhelyezkedése:	Előkert nélküli
Épület állapota:	Részben eredeti formájában, jelenleg is lakott lakóház
Oromzat típusa:	Egyrétegű, háromszöges ornamenssel díszített deszkaborításos homlokzat Fa, faragott növényi ornamentikával díszített lécezésből összeállított oromzat. A díszítmény egyrétegű, egyfelől a fedélszék deszkaborításos homlokzata alkotja, másfelől, az előre ugró héjalás külső síkján, az üresen hagyott középső felületet keretező háromszöges kialakítású függőleges, faragott lécezésből áll
Homlokzati ornamentika:	Az épület vakolt, szürke színűre festett
Tornác elhelyezkedése:	Átalakított – vélhetően lopott tornácos volt
Tornác szerkezete:	-
Ablakok kialakítása:	Kapcsolt gerébtokos, két- és háromosztatú fa nyílászárók
Falazat anyaga:	Földszint vélhetően rakott kőfal, emeleti szintek falazatainak anyagai nem ismertek

Tüzelő berendezés:	Nem ismert
Csűr:	Nincs
Egyéb építmények:	Van - ól

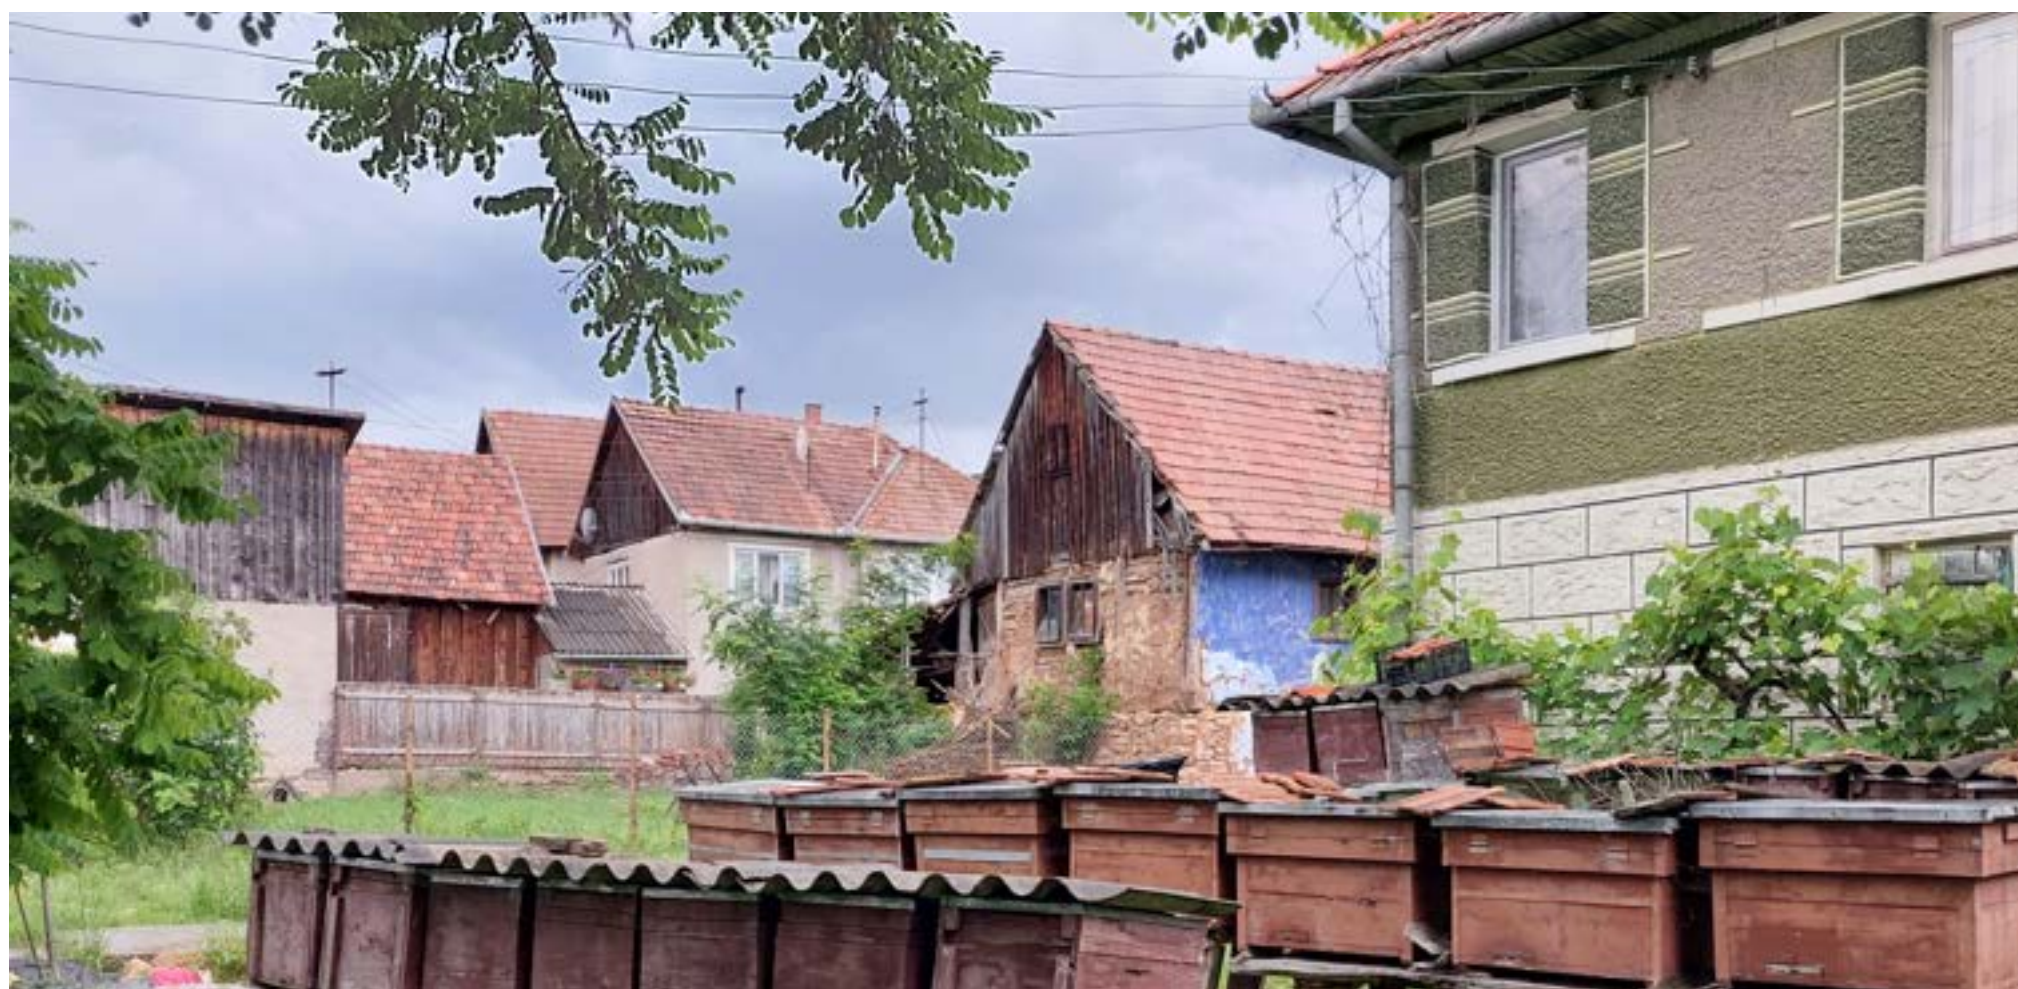
Épület kialakítása:	Földszinttel, emeleti szinttel és tetőtérrel kialakított lakóház
Építés éve:	Nem ismert
Átéptetés:	1980-as évek során átépített
Épület elhelyezkedése:	Keskeny előkert
Épület állapota:	Részben felújított, részben korszerű műanyag nyílászárókkal ellátott lakóház
Oromzat típusa:	Díszítés nélküli vakolt és festett homlokzat
Homlokzati ornamentika:	Az épület vakolt és zöld színűre festett A földszinten faragott kőfal, az emeleti szinten zöld színűre festett, vakolt homlokzat fal található
Tornác elhelyezkedése:	Nincs tornác
Tornác szerkezete:	-
Ablakok kialakítása:	Cserélt – korszerű műanyag nyílászárók
Falazat anyaga:	Földszint: rakott kőfal, emeleti szintek falazatainak anyaga nem ismert
Tüzelő berendezés:	Nem ismert
Csűr:	Van – hosszcsűrös beépítés
Egyéb építmények:	Van - ól

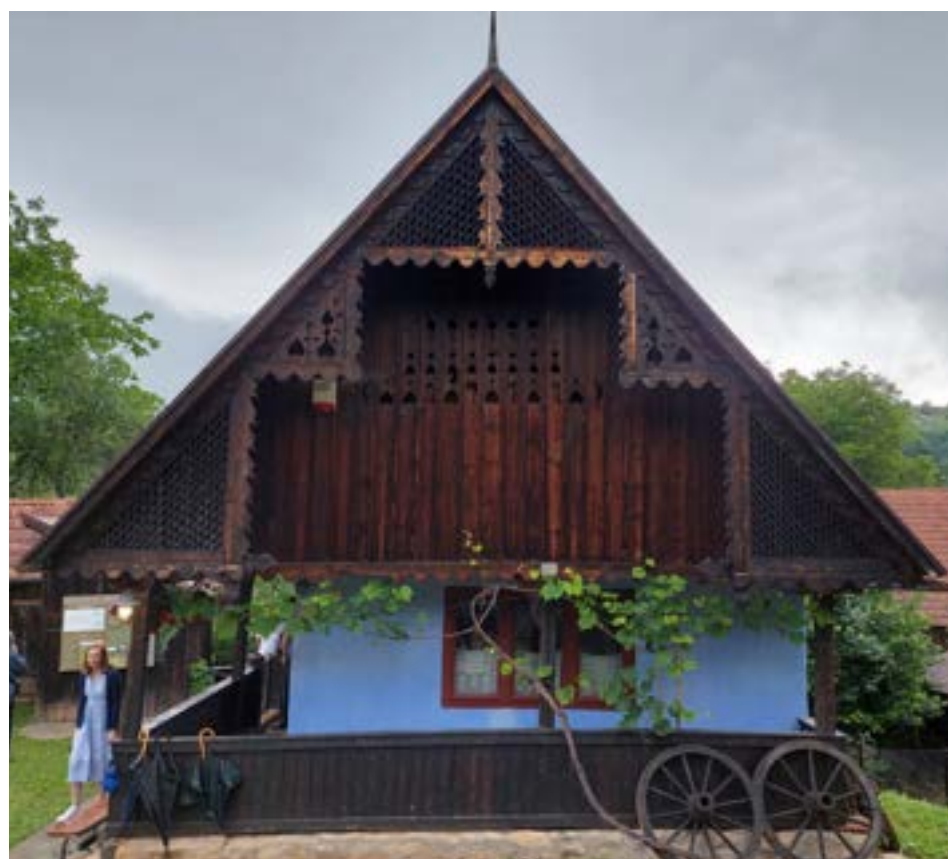
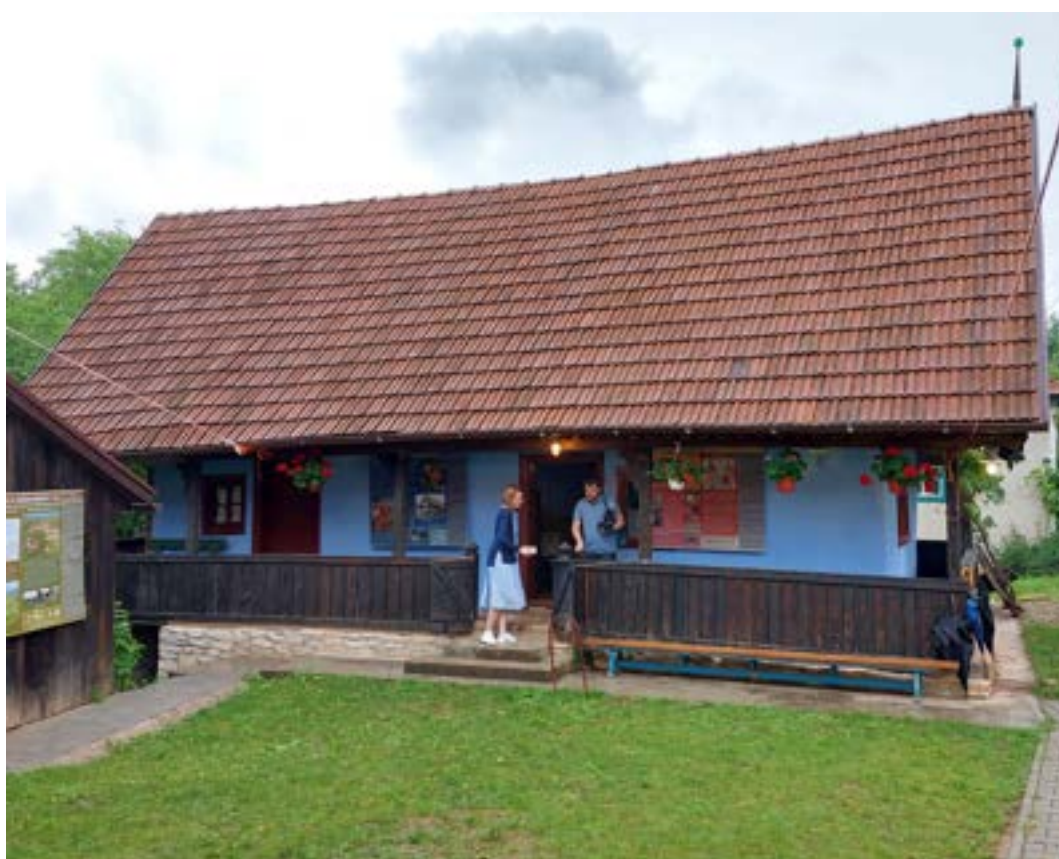
Épület kialakítása:	Részben alapincézett, földszint: kétszattú, tornác felőli külön bejáráttal
Építés éve:	Deszkaoromazton – 1914, Kiskapun - 1899
Átépités:	Nem ismert
Épület elhelyezkedése:	Keskeny előkertes
Épület állapota:	Hagyományos eredeti formájában, karbantartott, nem lakott – tájházként működik
Oromzat típusa:	Egyrétegű, ornamentalsel díszített deszkaborításos homlokzat. Fa, faragott ornamentikával díszített lécezésből összeállított oromzat. A díszítmény egyrétegű, egyfelől a fedélszék deszkaborításos homlokzata alkotja, másfelől, az előre ugró héjalás külső síkján, az üresen hagyott középső felületet keretező háromszöges tagolású, függőleges faragott, és átellenesen fektetett lécezésből áll.
Homlokzati ornamentika:	Az épület vakolt, kék színűre festett.
Tornác elhelyezkedése:	Körtornác
Tornác szerkezete:	Fa szerkezetű
Ablakok kialakítása:	Kapcsolt gerébtokos, két-, három- és „T”-osztatú nyílászárók

Falazat anyaga:	Terméskő és deszkaborítású gerendavázás fal
Tüzelő berendezés:	Nem ismert
Csűr:	Van – hosszcsűrös beépítés
Egyéb építmények:	Van - pajta
