BME Építészmérnöki kar  
Tudományos Diákköri Konferencia  
2023.

## **Cifraságok nyomában - XX. század eleji inaktelki lakóházak épületszerkezeti elemzése és datálása**

Készítette: Németh Dorka  
Papp Krisztián

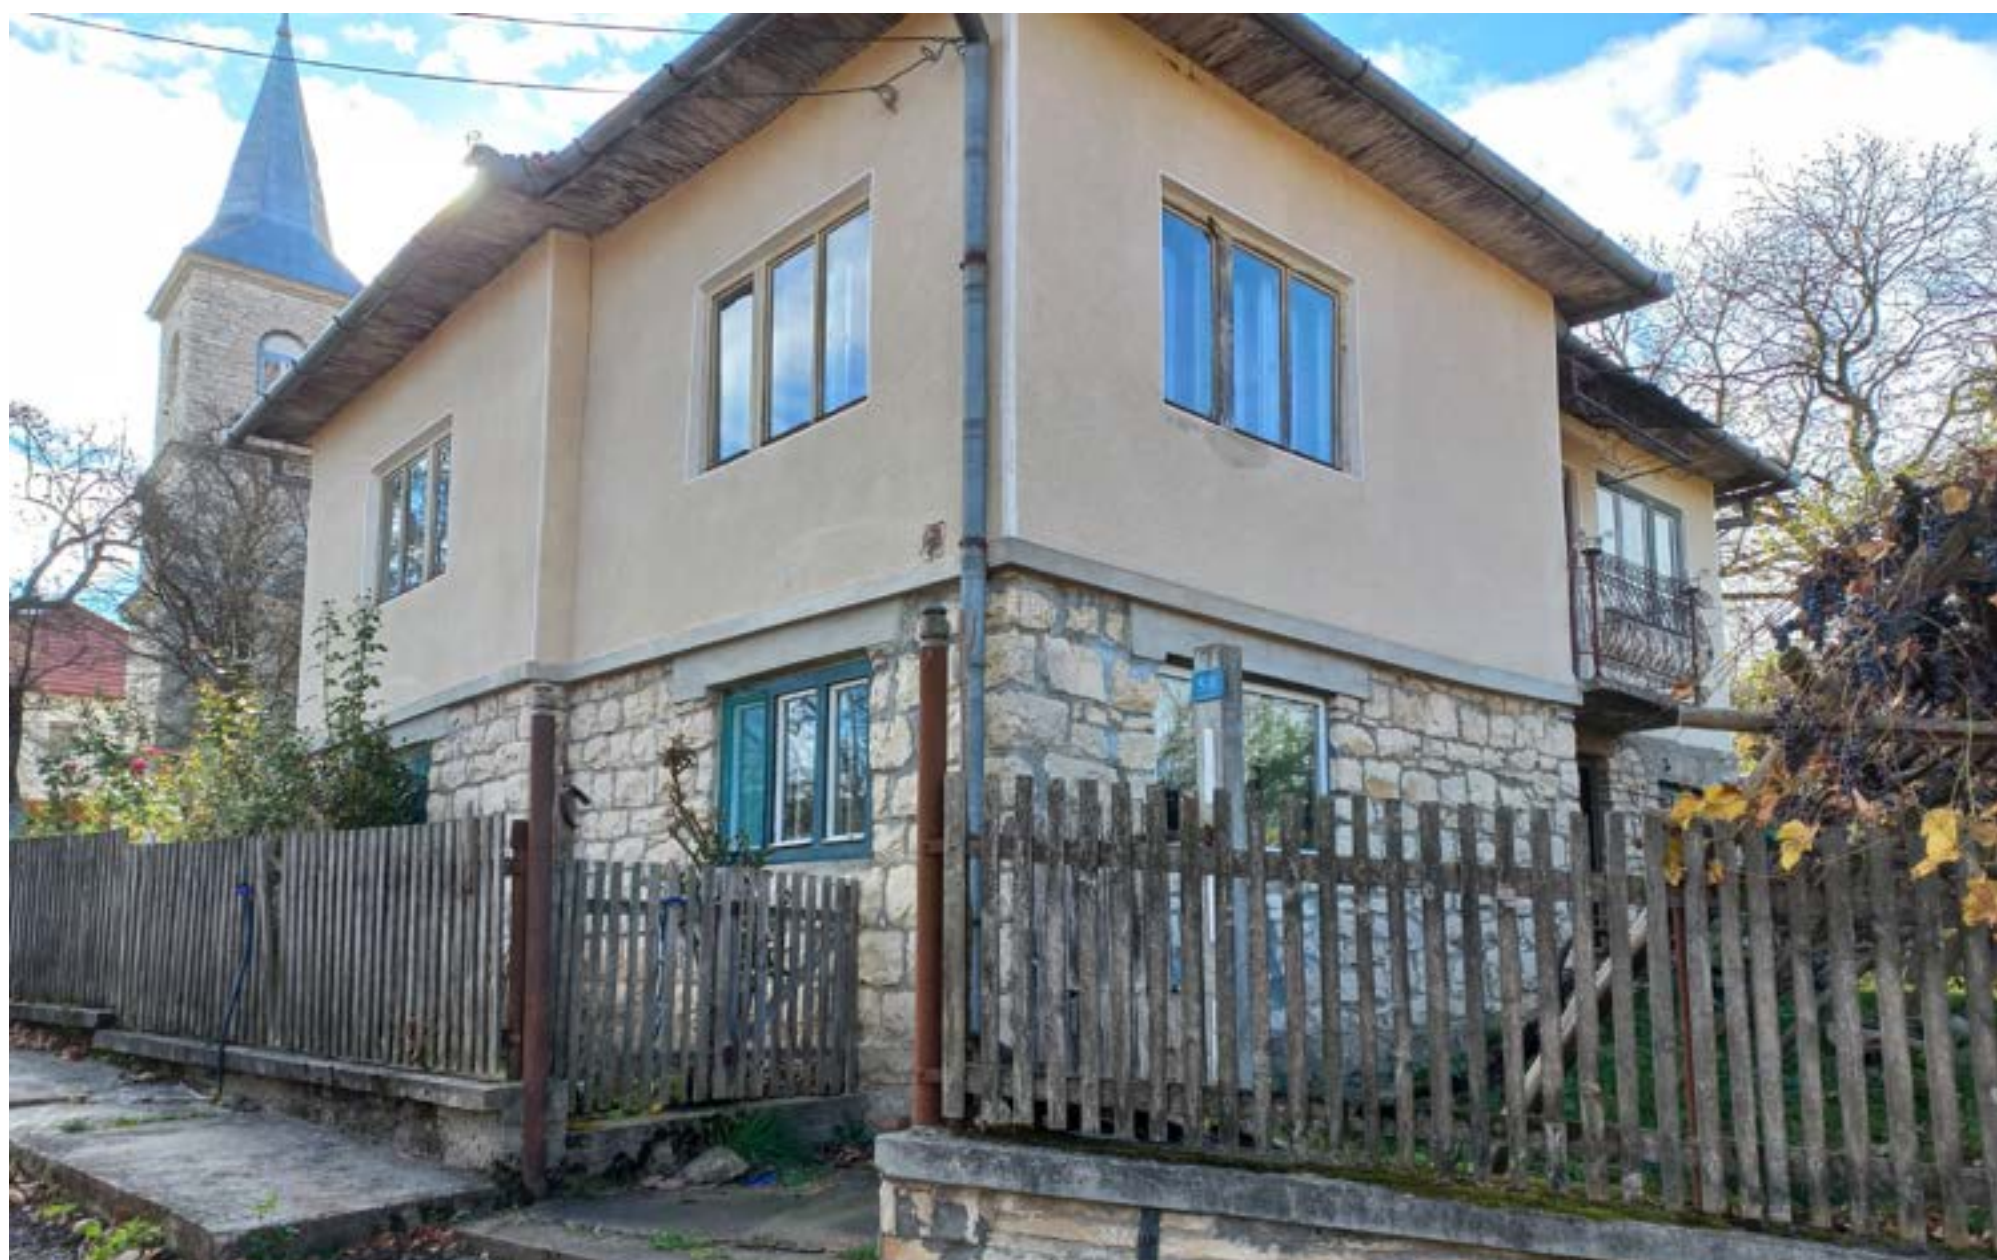
Épület kialakítása:	Földszinttel, emeleti szinttel kialakított lakóház
Építés éve:	Nem ismert
Átépités:	Nem ismert – Vélhetően az 1980-as években átépített, új épülettömeeggel megtoldott lakóház
Épület elhelyezkedése:	Keskeny előkert
Épület állapota:	Karbantartott, részben felújított, jelenleg is lakott lakóház
Oromzat típusa:	Díszítés nélküli, vakolt és festett homlokzat
Homlokzati ornamentika:	Az épület vakolt, sárga színűre festett Földszinten kőfal látható
Tornác elhelyezkedése:	Nincs tornác
Tornác szerkezete:	-
Ablakok kialakítása:	Kapcsolt gerébtokos, háromosztatú fa ablakok
Falazat anyaga:	Földszinten vélhetőleg rakott kőfal, további falazatok anyagai nem ismertek
Tüzelő berendezés:	Nem ismert
Csűr:	Nincs
Egyéb építmények:	Nem ismert

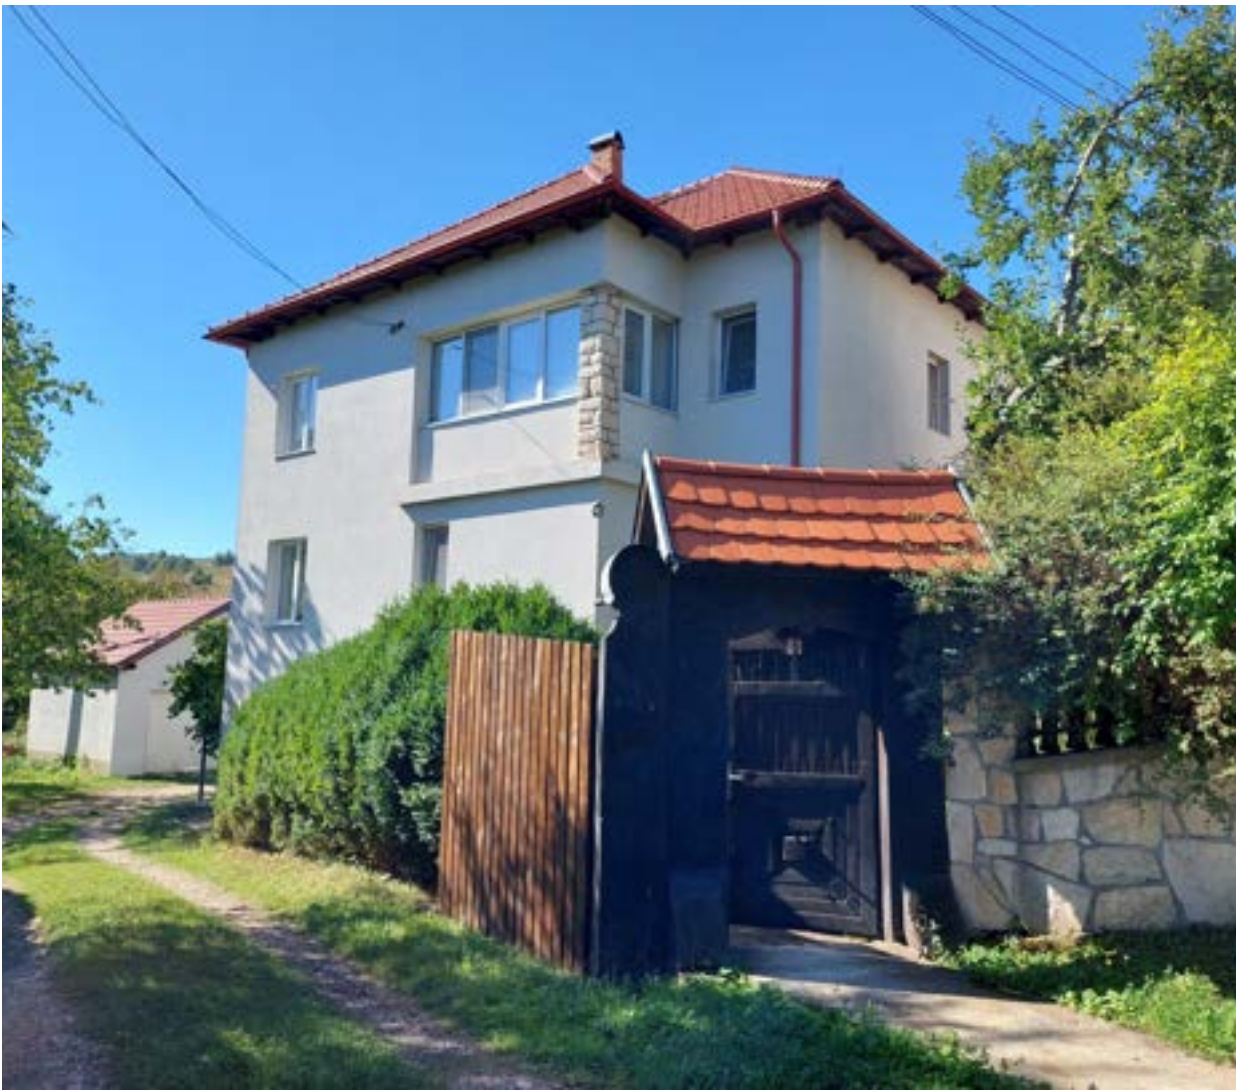
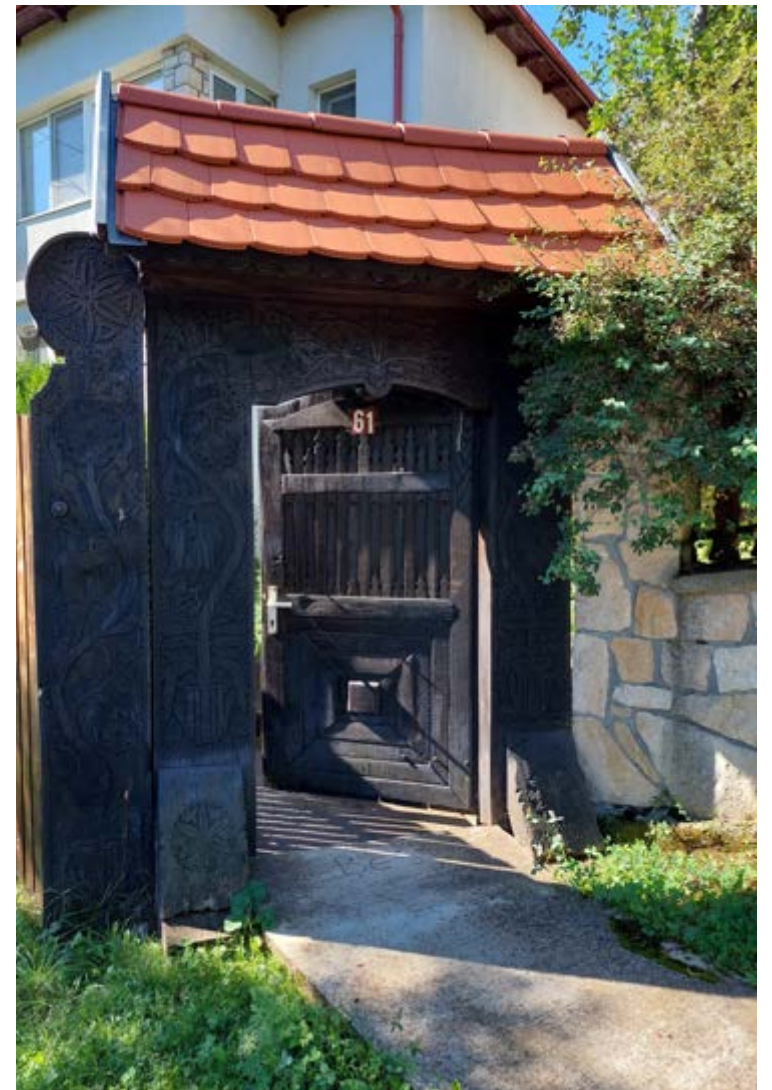
Épület kialakítása:	Részben alapincézett, földszinttel és emeleti szinttel kialakított lakóház
Építés éve:	Kapun - 1984
Átéptetés:	Nem ismert a pontos dátum – 2010-es években felújított
Épület elhelyezkedése:	Kert végében elhelyezkedő
Épület állapota:	Felújított, jelenleg lakott, nyílászárók, tetőfedés korszerűsített
Oromzat típusa:	Díszítés nélküli vakolt és festett oromzati fal.
Homlokzati ornamentika:	Az épület vakolt, szürke színűre festett.
Tornác elhelyezkedése:	Nincs
Tornác szerkezete:	-
Ablakok kialakítása:	Cserélt – korszerű műanyag nyílászárók
Falazat anyaga:	Nem ismert
Tüzelő berendezés:	Nem ismert
Csűr:	Van – keresztcsűrös beépítés
Egyéb építmények:	Van – új lakóház, kerti tárolók, ól

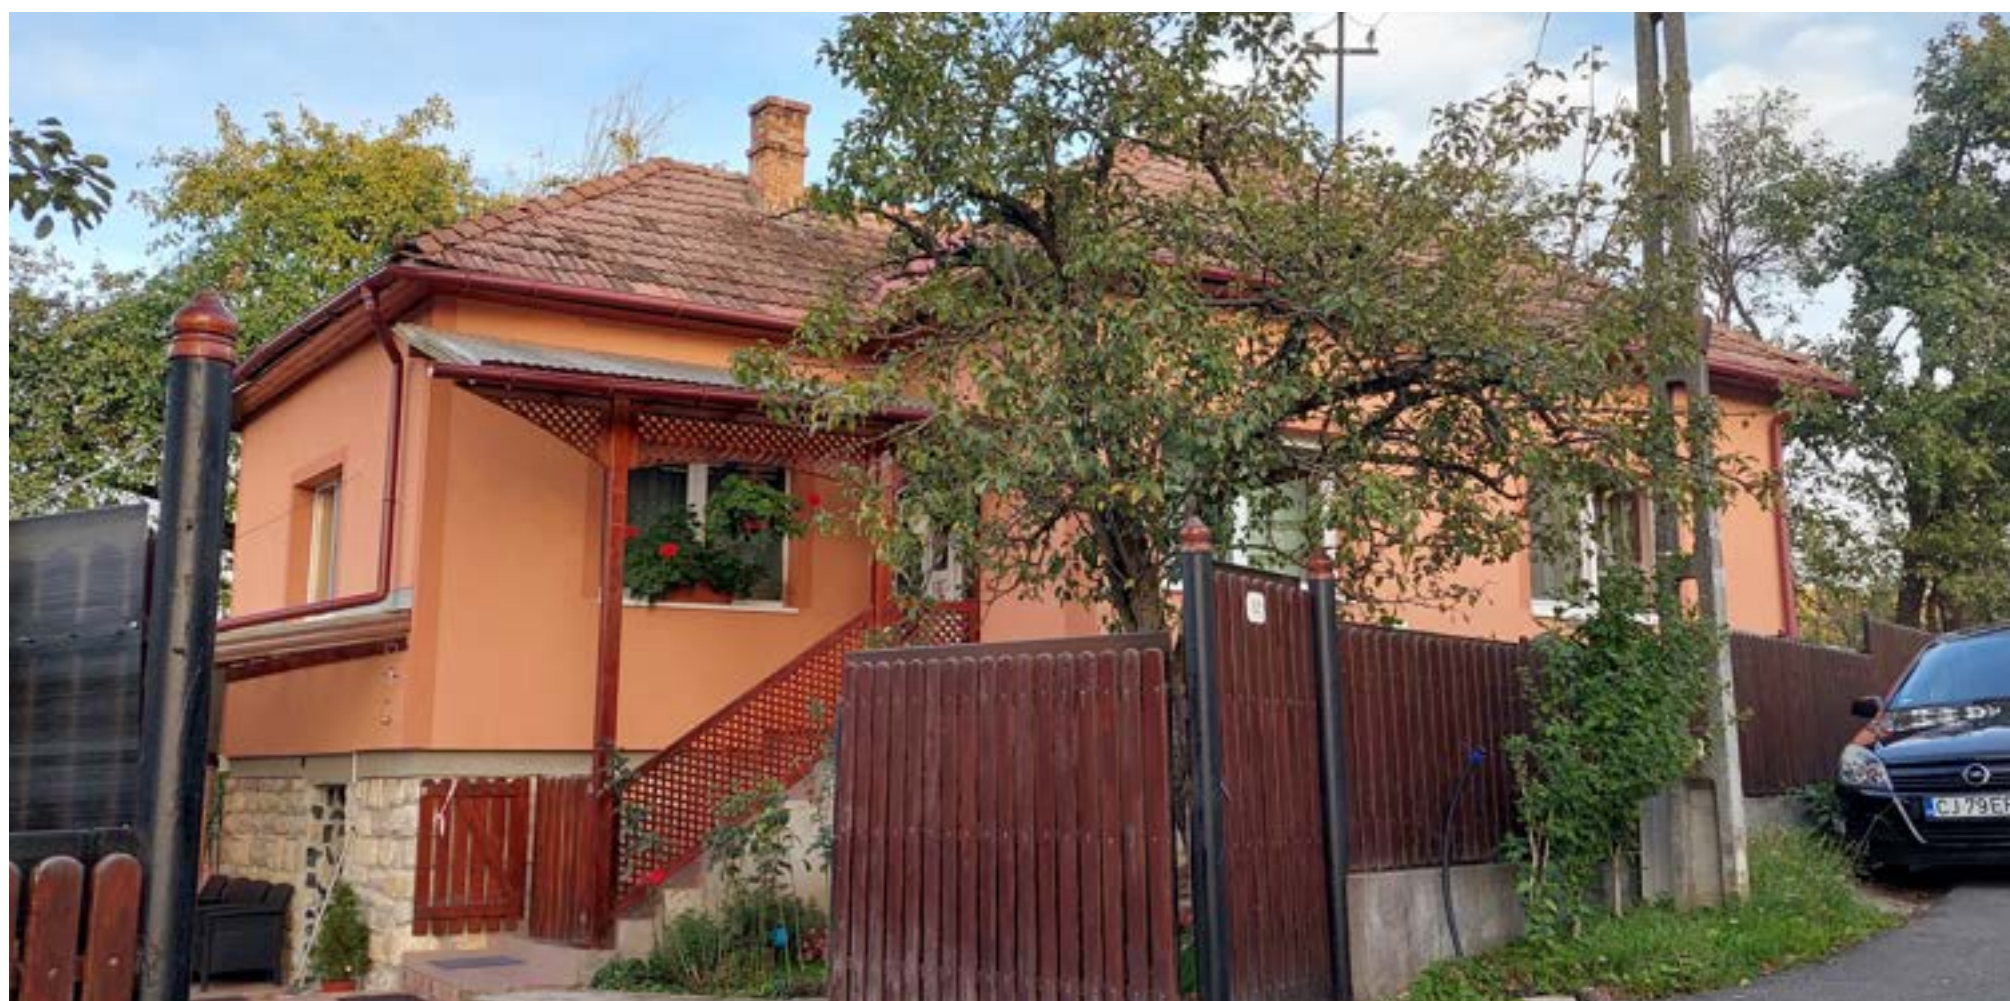
Épület kialakítása:	Részben alapincézett, földszintes kialakítású lakóház
Építés éve:	Nem ismert
Átéptetés:	Nem ismert – Vélhetően az 1980-as években átépített, új épülettömeggel megtöltött lakóház
Épület elhelyezkedése:	Keskeny előkert
Épület állapota:	Felújított, korszerű nyílászárók, újra vakolt és festett, jelenleg is lakott lakóház
Oromzat típusa:	Díszítés nélküli, vakolt és festett homlokzat
Homlokzati ornamentika:	Az épület vakolt, narancsszínűre festett Pincszinten kőfal, emeleten vakolt, festett homlokzati fal látható
Tornác elhelyezkedése:	Nincs tornác
Tornác szerkezete:	-
Ablakok kialakítása:	Cserélt – korszerű műanyag nyílászárók
Falazat anyaga:	Földszint: rakott kőfal, emeleti szint falazatainak anyaga nem ismert
Tűzelő berendezés:	Nem ismert
Csűr:	Van – keresztcsűrös beépítés
Egyéb építmények:	Nincs
Archív képek:	-

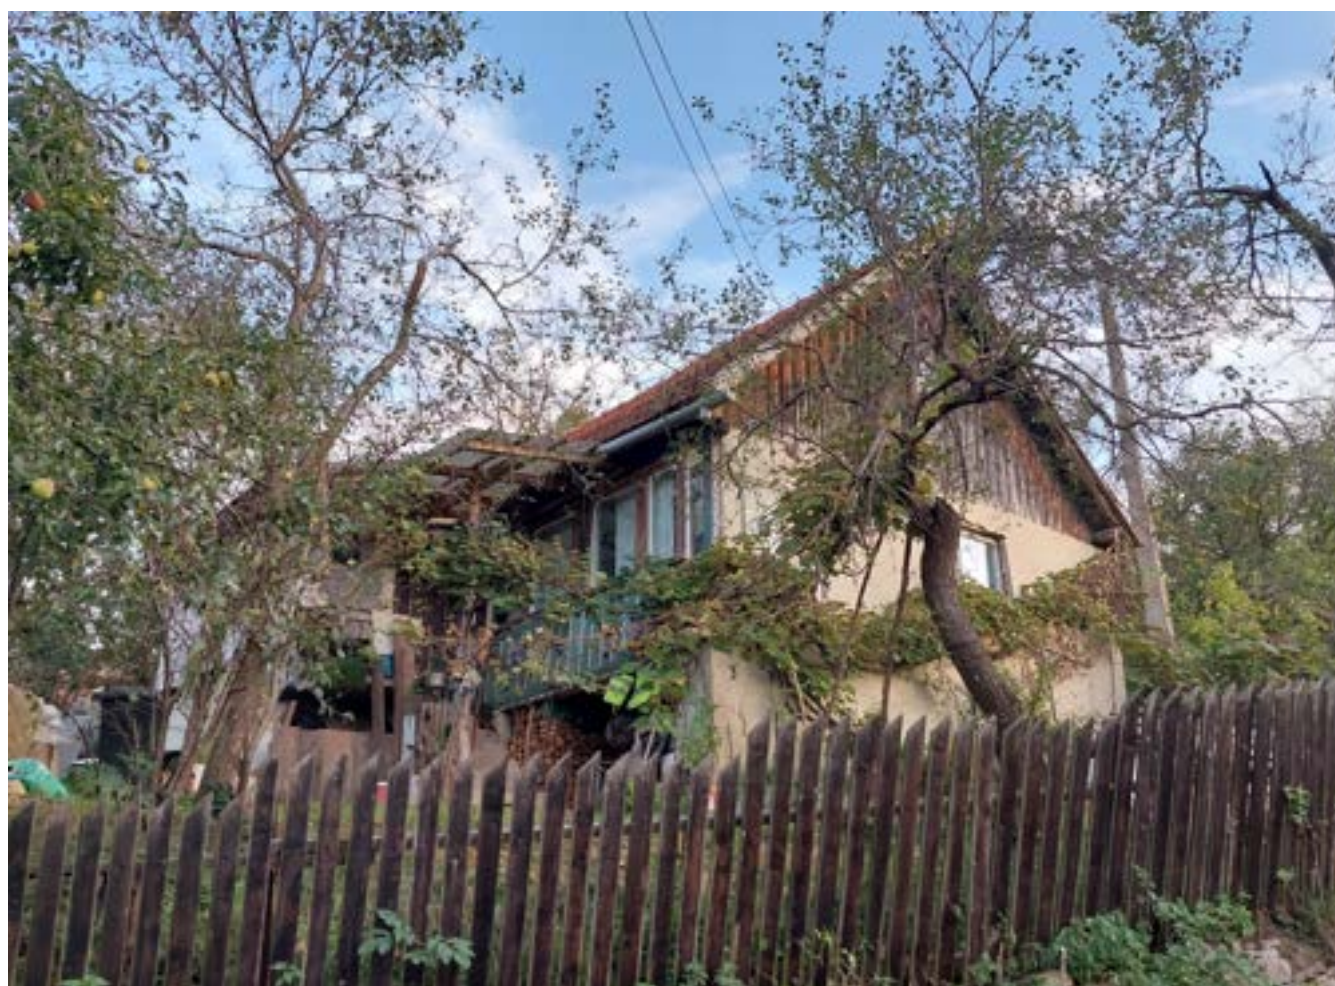
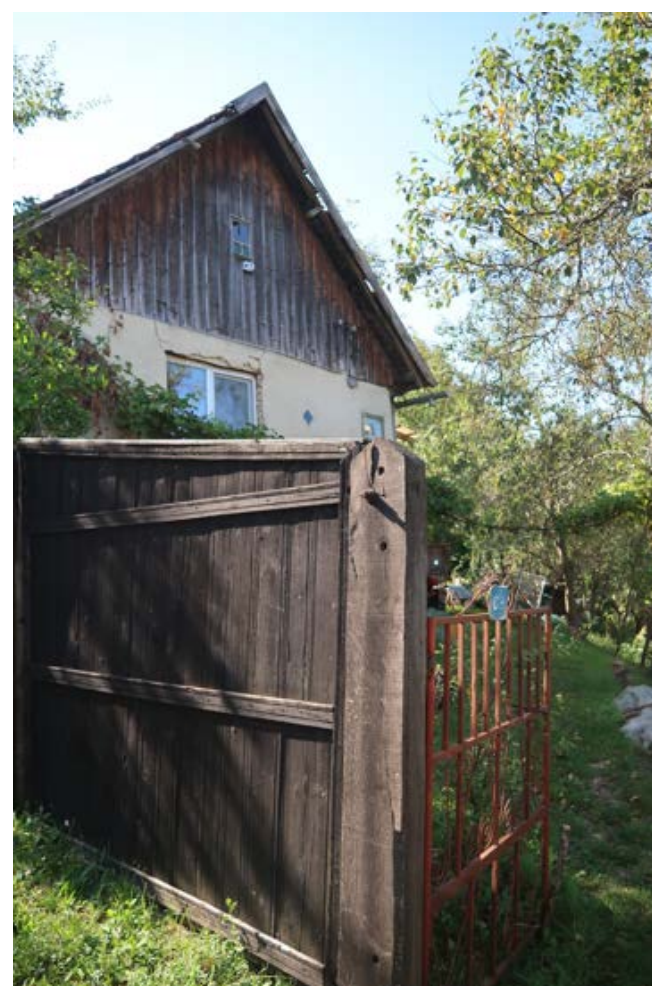
Inaktelke 63.

Épület kialakítása:	Részben alápincézett, földszinttel és tetőtérrel kialakított lakóház
Építés éve:	Nem ismert
Átépités:	Nem ismert
Épület elhelyezkedése:	Kert végében elhelyezkedő
Épület állapota:	Hagyományos eredeti formájában, jelenleg is lakott, felújításra szoruló lakóház
Oromzat típusa:	Deszkázott borított oromzat
Homlokzati ornamentika:	Az épület vakolt, világos sárga színűre festett.
Tornác elhelyezkedése:	Oldaltornácos
Tornác szerkezete:	Fa szerkezetű - beüvegezett
Ablakok kialakítása:	Részben cserélt – korszerű műanyag nyílászárók, részben kétszartatú kapcsolt gerébtokos fa nyílászáró
Falazat anyaga:	Földszinten rakott kőfal, emeleti szint falazatainak anyaga nem ismert
Tüzelő berendezés:	Nem ismert
Csűr:	Nincs
Egyéb építmények:	Nincs

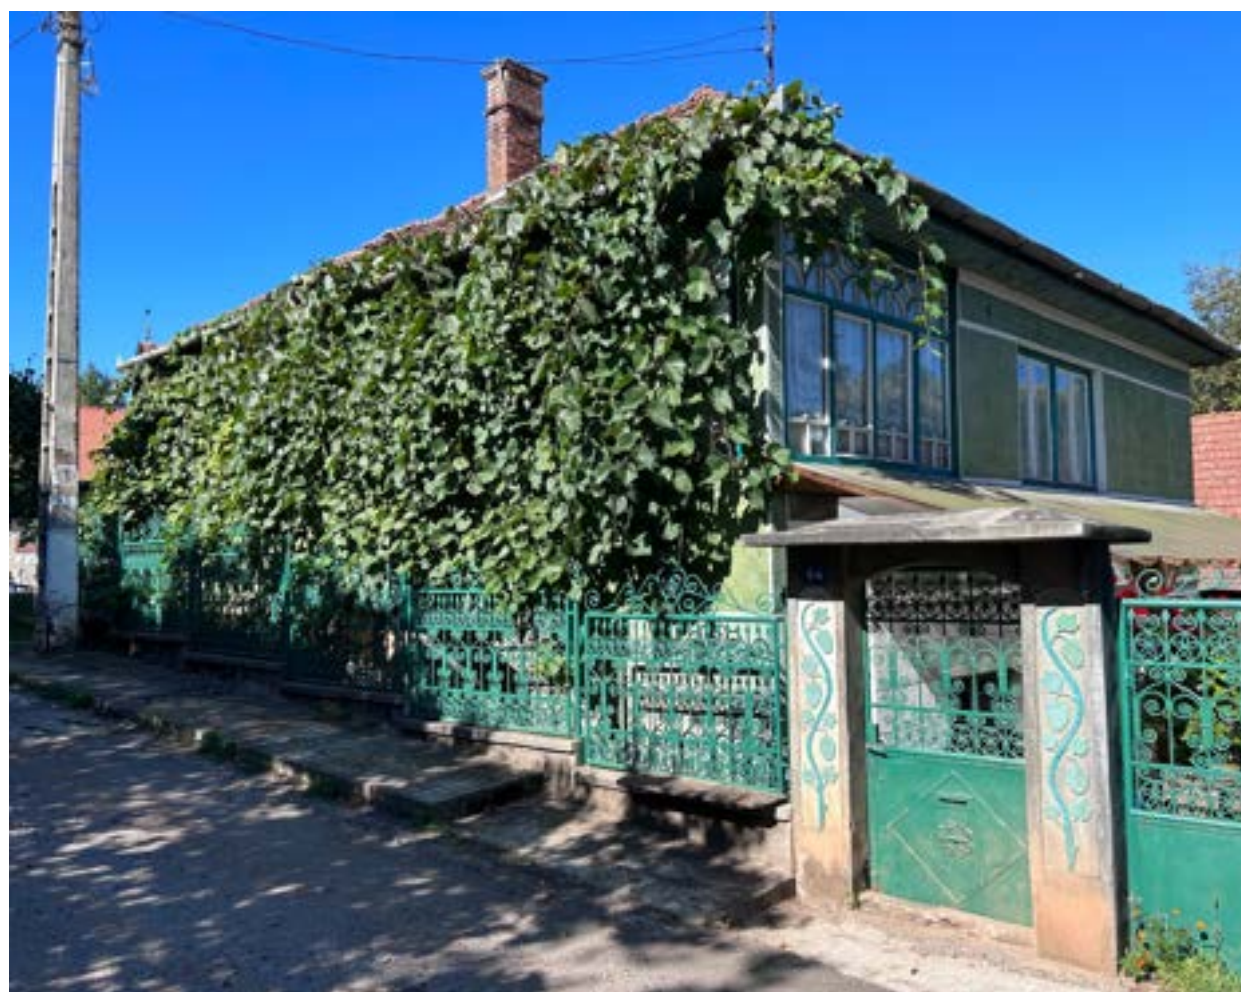
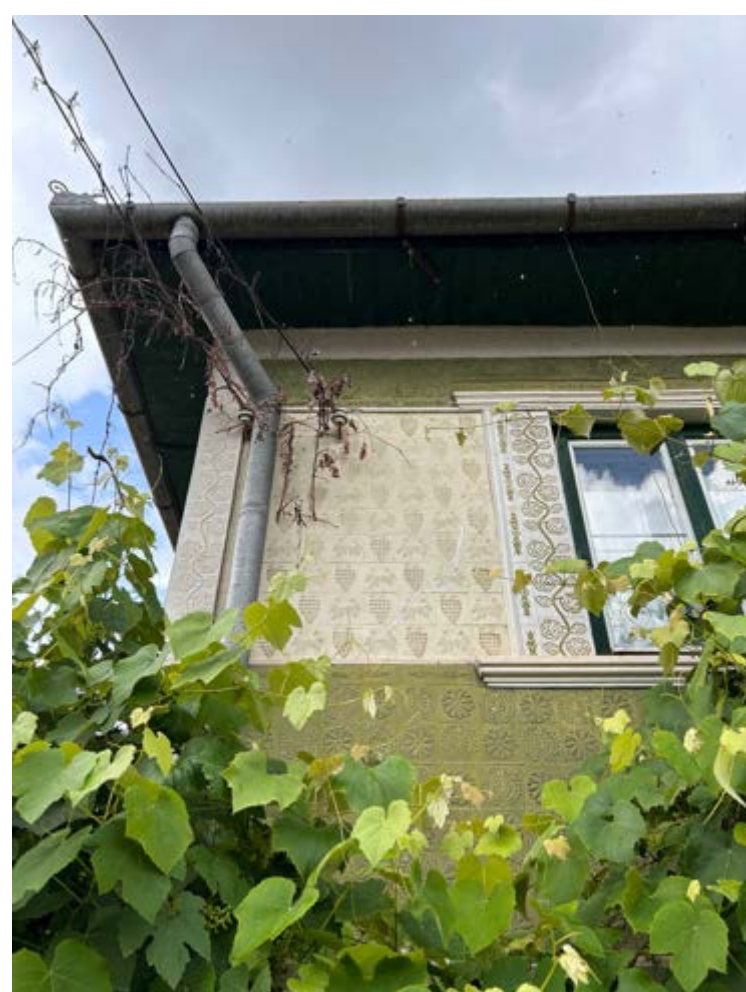
## Inaktelke 64.

Épület kialakítása:	Részben alápincézett, földszintes kialakítású épület
Építés éve:	Nem ismert
Átépités:	Nem ismert
Épület elhelyezkedése:	Keskeny előkert
Épület állapota:	Részben felújított, de további felújításra szorul, jelenleg is lakott lakóház
Oromzat típusa:	Díszítés nélküli, vakolt és mintázott homlokzat
Homlokzati ornamentika:	Az épület vakolt, zöld színűre festett A földszinten kőfal, az emeleti szinten a nyílászáró síkjában horizontális tagolással fehér díszítő elemek találhatóak, valamint zöld színnel festett.
Tornác elhelyezkedése:	Nincs tornác
Tornác szerkezete:	-
Ablakok kialakítása:	Kapcsolt gerébtokos, osztás nélküli, két-, három- és négyosztatú, valamint szemes ablakok
Falazat anyaga:	Földszinten rakott kőfal vélhetően, emeleti szint falazatainak anyagai nem ismertek
Tűzelő berendezés:	Nem ismert
Csűr:	Van – keresztcsűrös beépítés
Egyéb építmények:	Nincs
Archív képek:	-

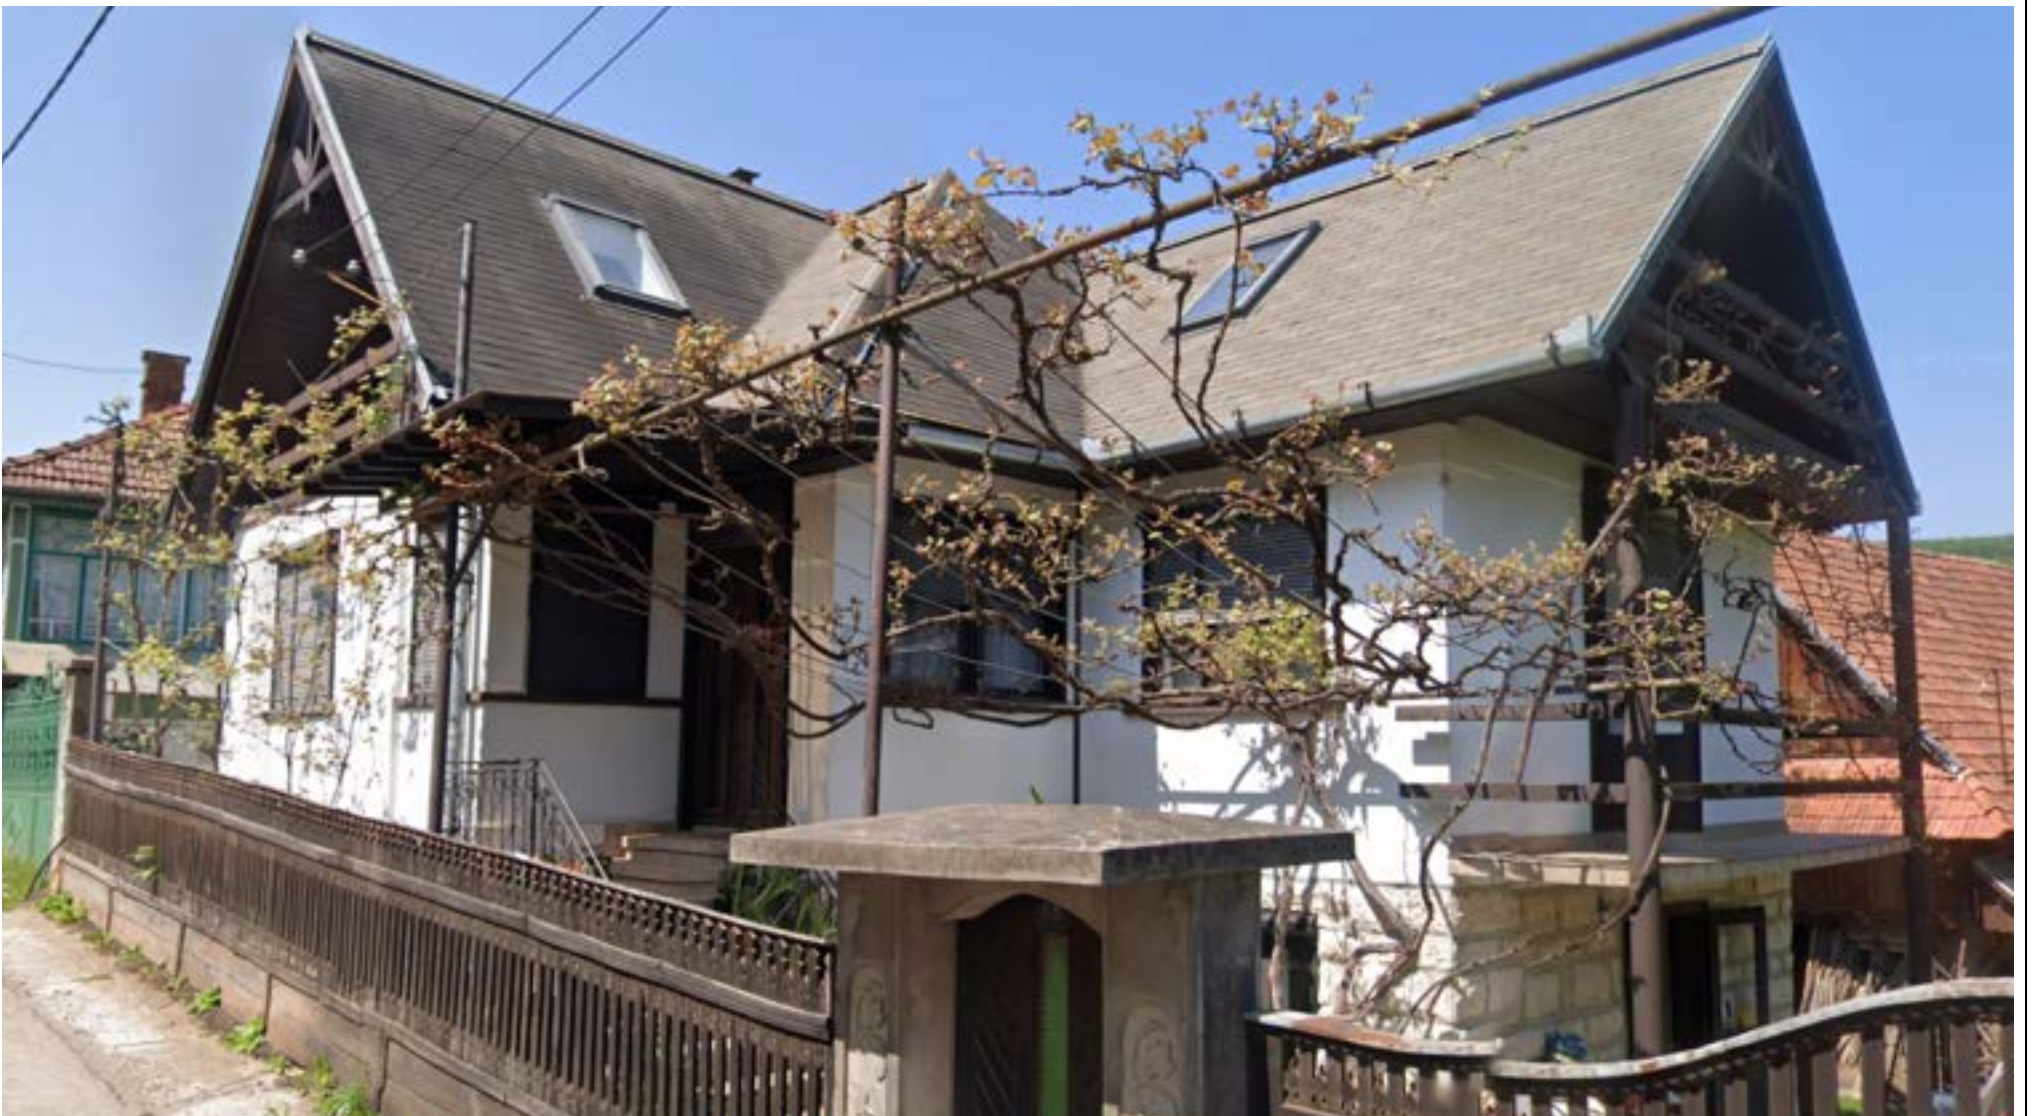
Épület kialakítása:	Alápincézett, földszinttel, emelt szinttel és tetőtérrel kialakított lakóház
Építés éve:	1961
Átéptetés:	Nem ismert – vélhetően 1980-as években felújított
Épület elhelyezkedése:	Keskeny előkert
Épület állapota:	Felújításra szorul, jelenleg is lakott lakóház
Oromzat típusa:	Egyrétegű, visszahúzott oromzat
Homlokzati ornamentika:	Az épület vakolt, fehér színűre festett
Tornác elhelyezkedése:	Nincs
Tornác szerkezete:	-
Ablakok kialakítása:	Cserélt – korszerű műanyag nyílászárók
Falazat anyaga:	Földszintén rakott kőfal, emeleti szintek falazatainak anyagai nem ismertek
Tűzelő berendezés:	Nem ismert
Csűr:	Van – hosszcsűrös
Egyéb építmények:	Nincs

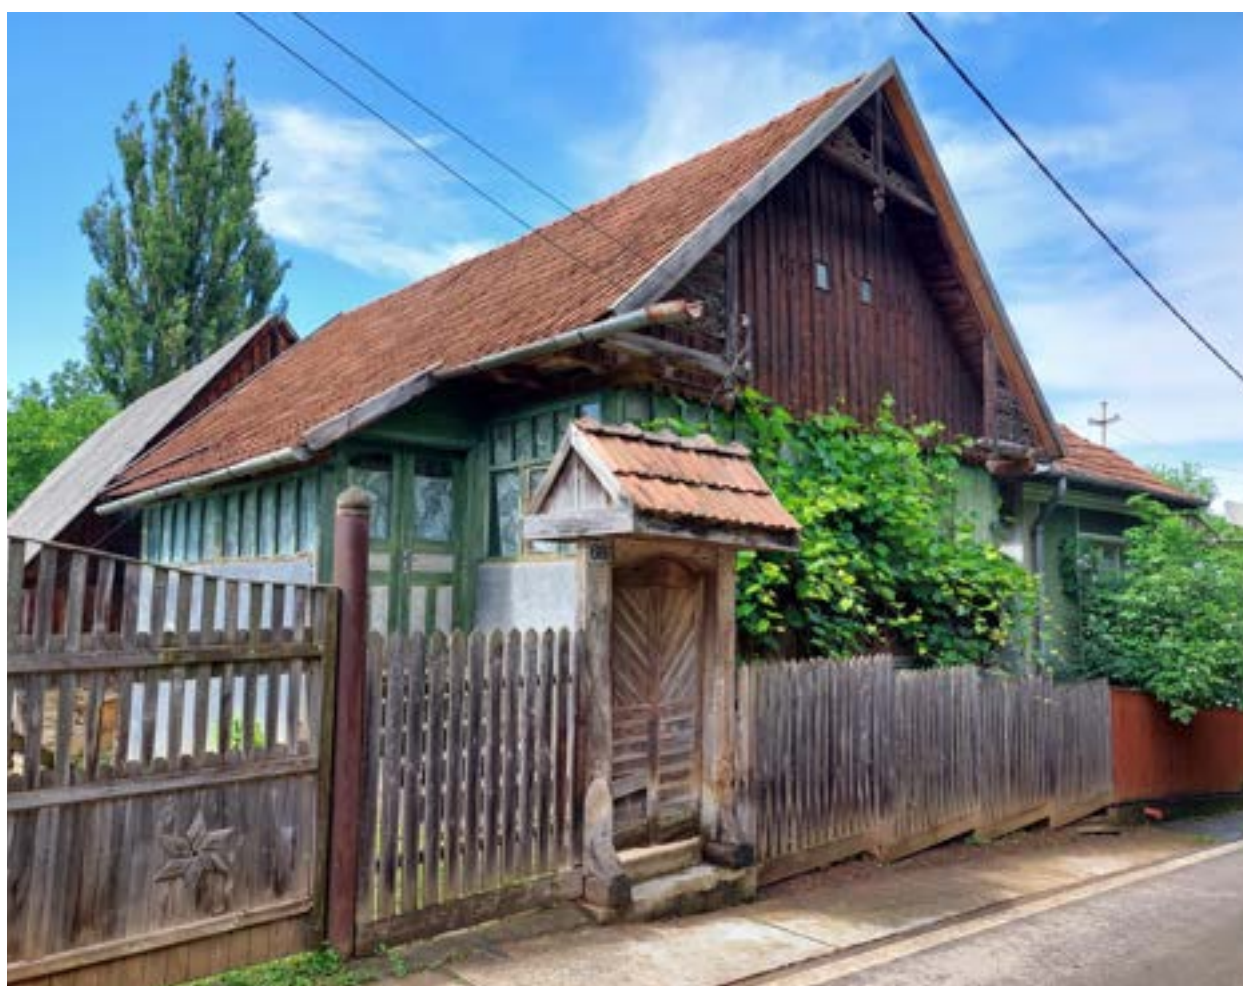
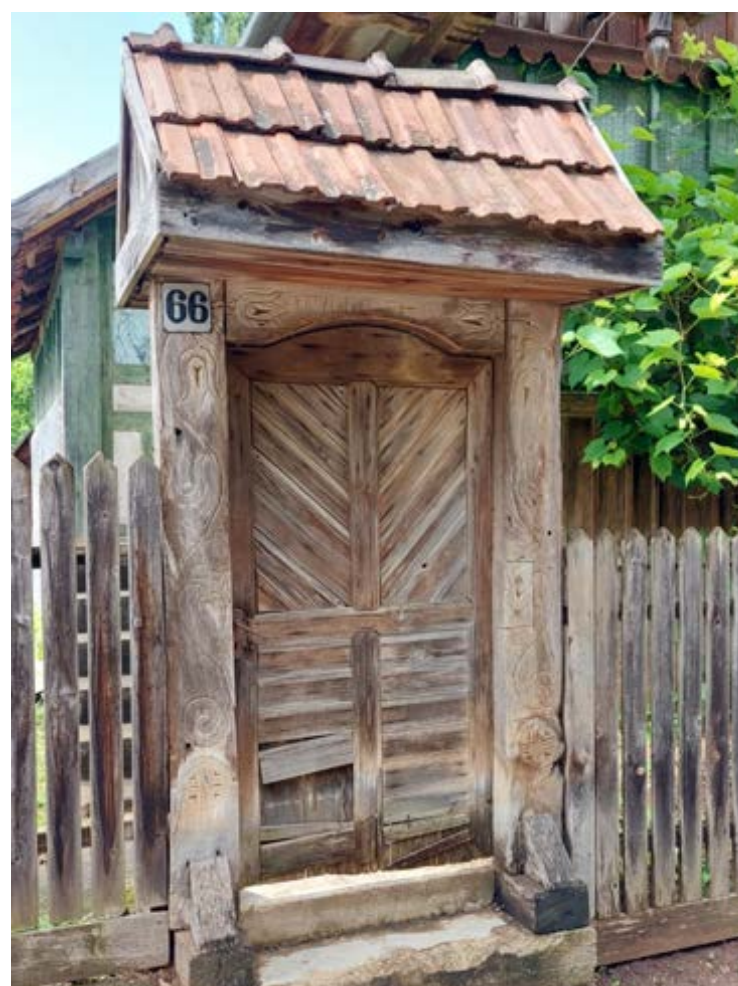
Épület kialakítása:	Részlegesen alapincézett, földszinttel és tetőtérrel kialakított lakóház
Építés éve:	Deszkaoromzaton – 1930, kiskapun - 1915
Átéptetés:	Nem ismert
Épület elhelyezkedése:	Keskeny előkertes
Épület állapota:	Részben felújított, de további felújításra szoruló, jelenleg is lakott lakóház
Oromzat típusa:	Egyrétegű, ornamenssel díszített deszkaborításos homlokzat
Homlokzati ornamentika:	Egyrétegű, háromszög lécezésű ornamenssel díszített deszkaborításos homlokzat. Fa, faragott növényi ornamentikával díszített lécezésből összeállított oromzat. A díszítmény egyrétegű, egyfelől a fedélszék falazott homlokzata, és a rajta nyíló két ablak, másfelől, az előre ugró héjalás külső síkján, az üresen hagyott középső felületet keretező, oromzat sarkaiban kialakított háromszög keretezésű, átlós lécezés.
Tornác elhelyezkedése:	Homloktornác
Tornác szerkezete:	Fa szerkezetű – utólag üvegezett
Ablakok kialakítása:	Kapcsolt

Falazat anyaga:	Nem ismert
Tüzelő berendezés:	Nem ismert
Csűr:	Van – hosszcsűrös beépítés
Egyén építmény:	Nem ismert

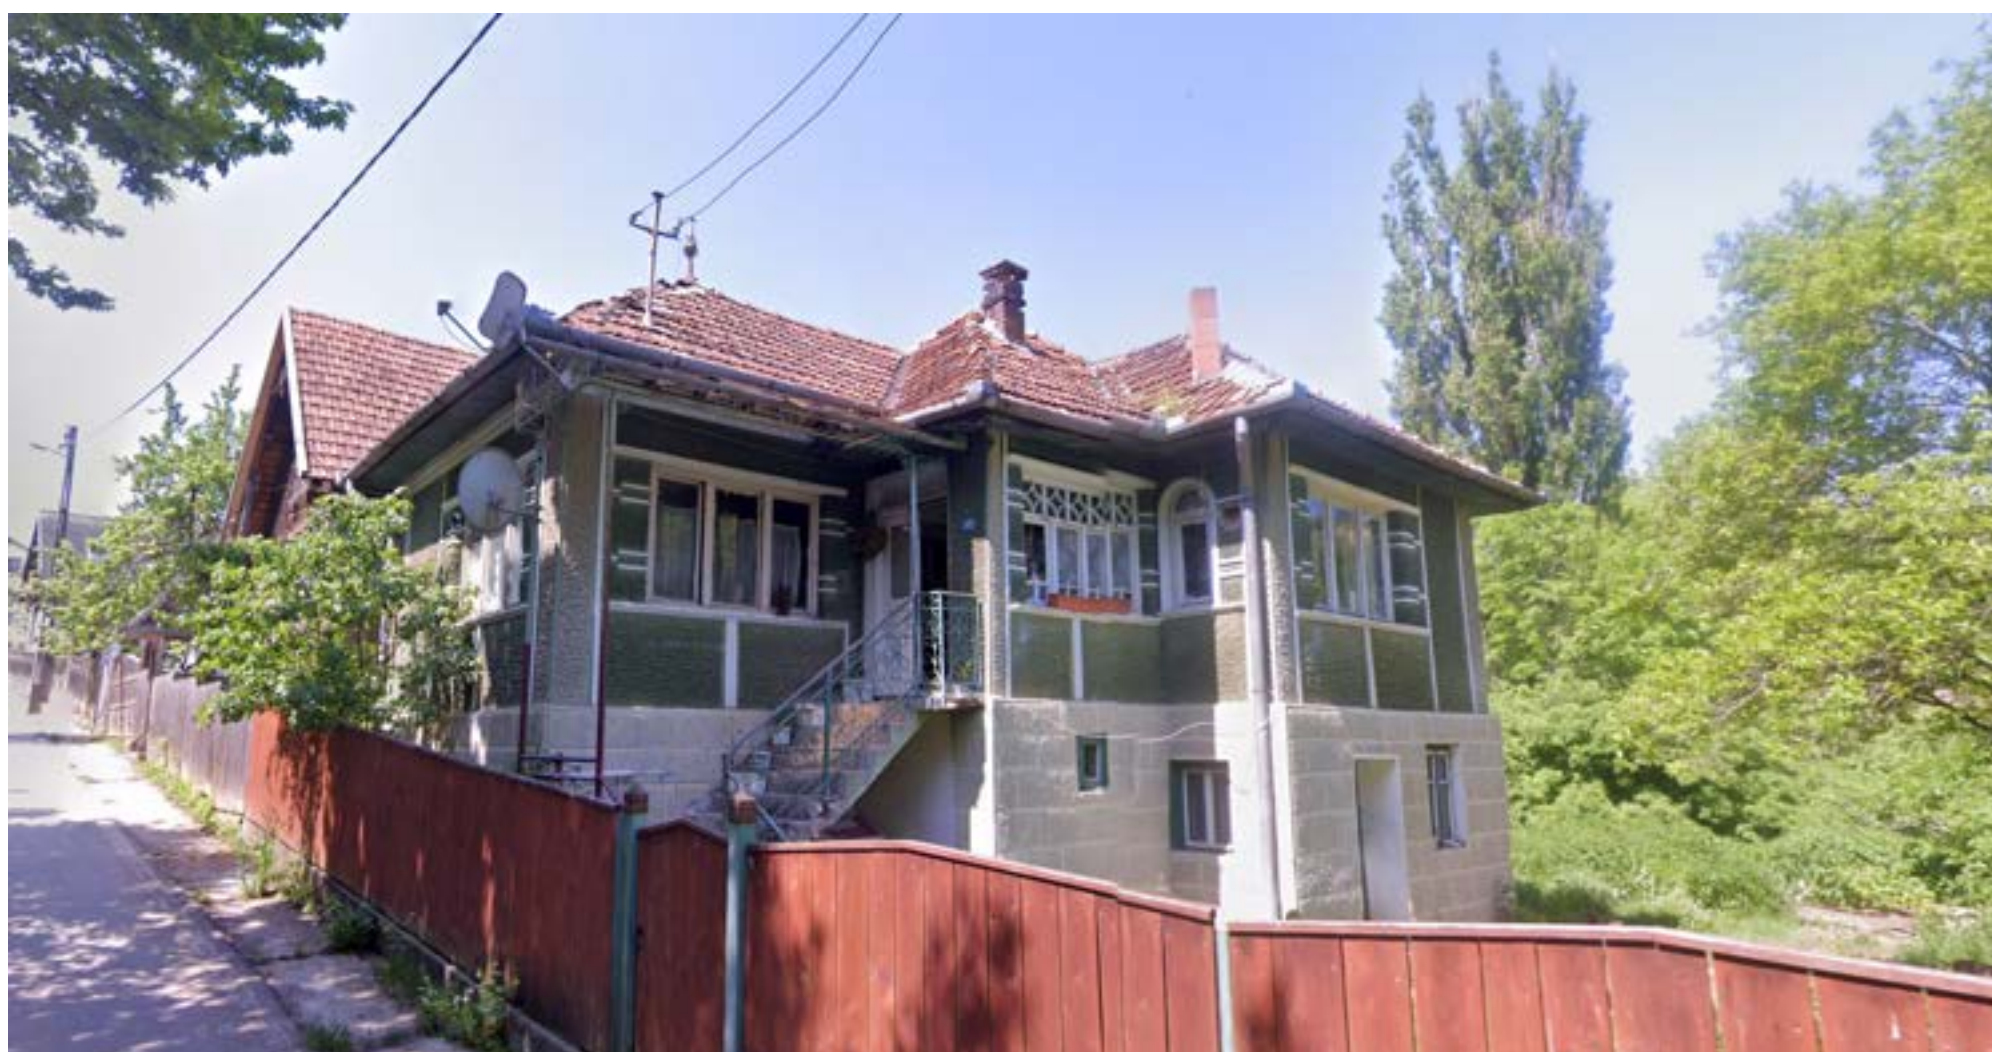
Épület kialakítása:	Részben alápincézett, földszinttel és tetőtérrel kialakított lakóház
Építés éve:	Nem ismert
Átépités:	Nem ismert
Épület elhelyezkedése:	Keskeny előkert
Épület állapota:	Részben felújított, részben korszerű nyílászárókkal, jelenleg is lakott lakóház
Oromzat típusa:	Díszítés nélküli, vakolt és festett homlokzat
Homlokzati ornamentika:	Az épület vakolt, zöld színűre festett. A pinceszinten kőfal, emeleti szinten zöld színűre festet.
Tornác elhelyezkedése:	Nincs tornác
Tornác szerkezete:	-
Ablakok kialakítása:	Részben cserélt – korszerű műanyag nyílászárók, részben kapcsolt gerébtokos, két- és háromszatú fa nyílászáró
Falazat anyaga:	Pinceszint vélhetően kőfal, emeleti szint falazatának anyaga nem ismert
Tűzelő berendezés:	Nem ismert
Csűr:	Nincs
Egyéb építmények:	Nincs
Archív képek:	-

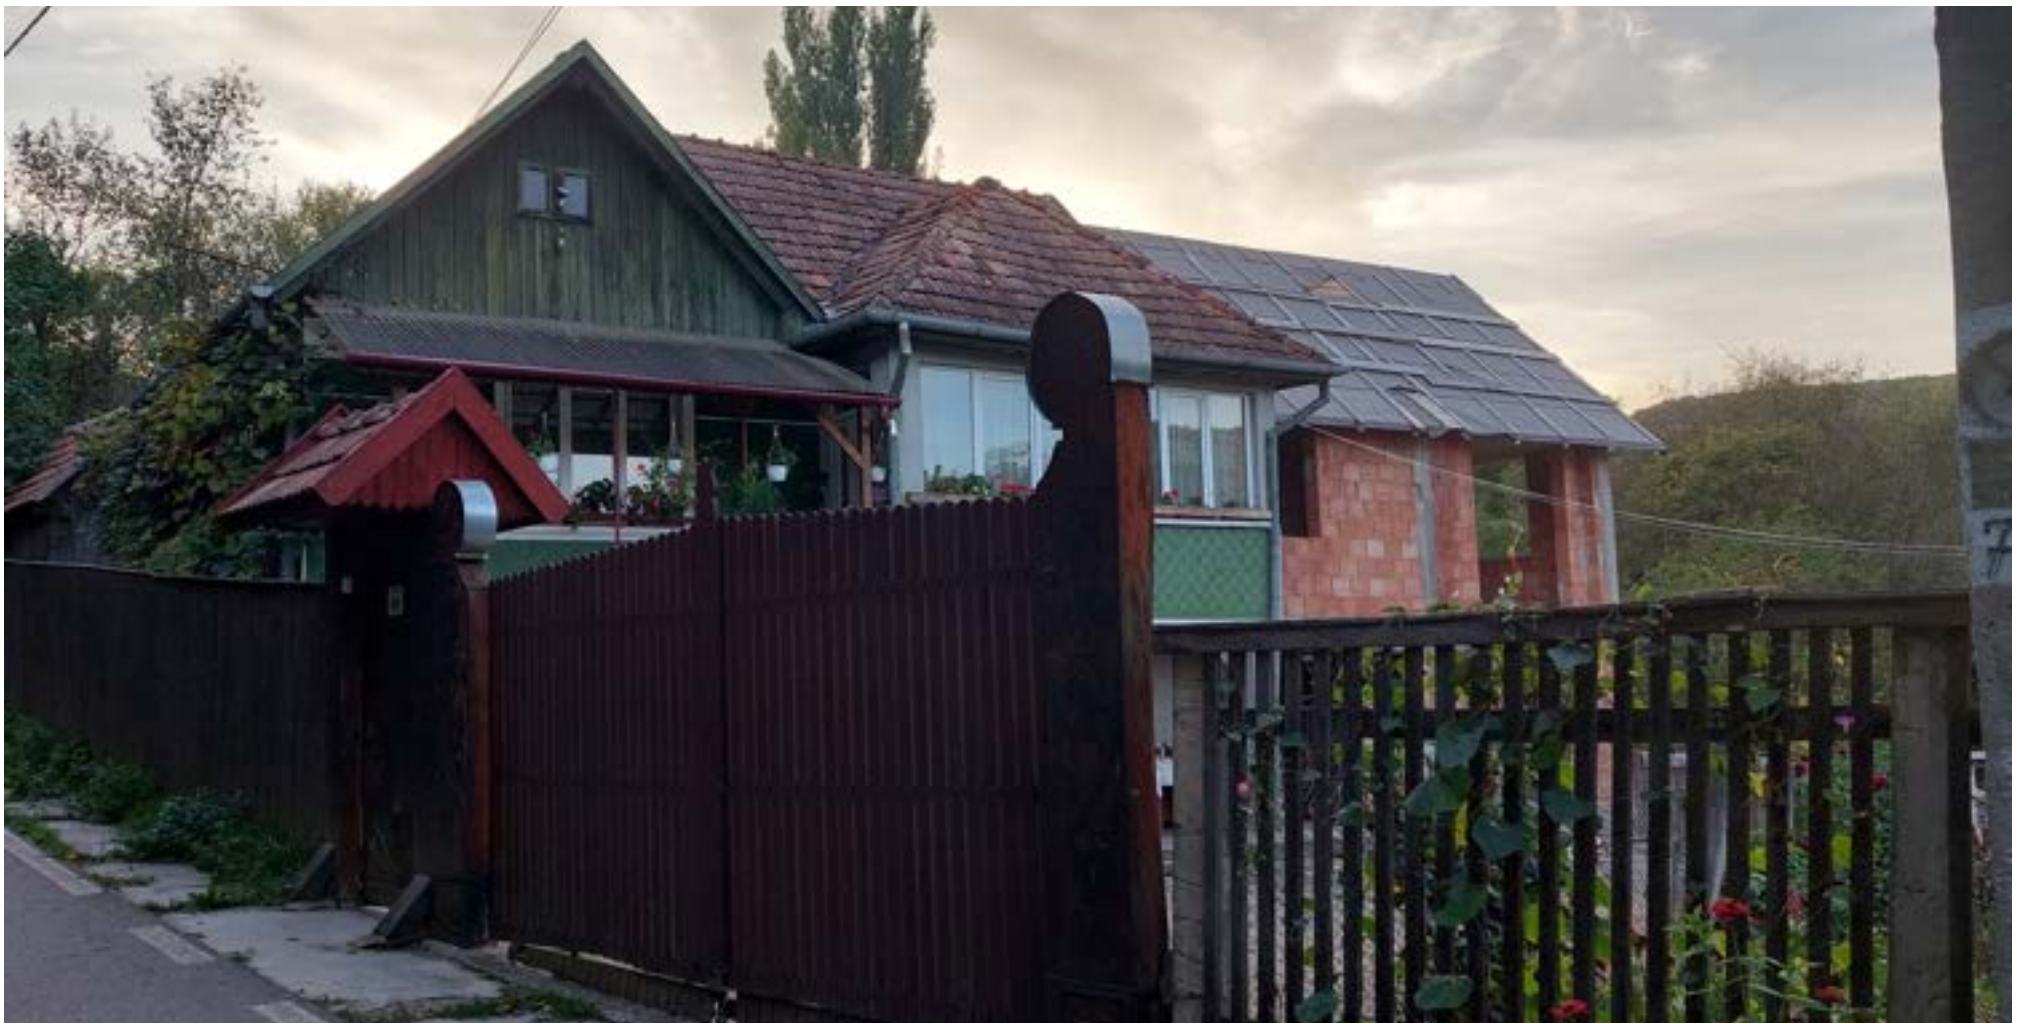
Épület kialakítása:	Részben alápincézett, földszinttel és tetőtérrel kialakított lakóépület
Építés éve:	Kiskapun - 1963
Átépités:	Nem ismert
Épület elhelyezkedése:	Keskeny előkert
Épület állapota:	Részben felújított, jelenleg is lakott lakóépület
Oromzat típusa:	Díszítés nélküli vakolt és festett homlokzat
Homlokzati ornamentika:	Az épület vakolt, zöld színűre festett. A pincszinten kőfal, emeleti szinten zöld színűre festet.
Tornác elhelyezkedése:	Nincs tornác
Tornác szerkezete:	-
Ablakok kialakítása:	Cserélt – korszerű műanyag nyílászárók
Falazat anyaga:	Pincszint vélhetően kőfal, emeleti szint falazatainak anyaga nem ismert
Tüzelő berendezés:	Nem ismert
Csűr:	Van – hosszcsűrös beépítés
Egyén építmény:	Nem ismert
Archív képek:	-

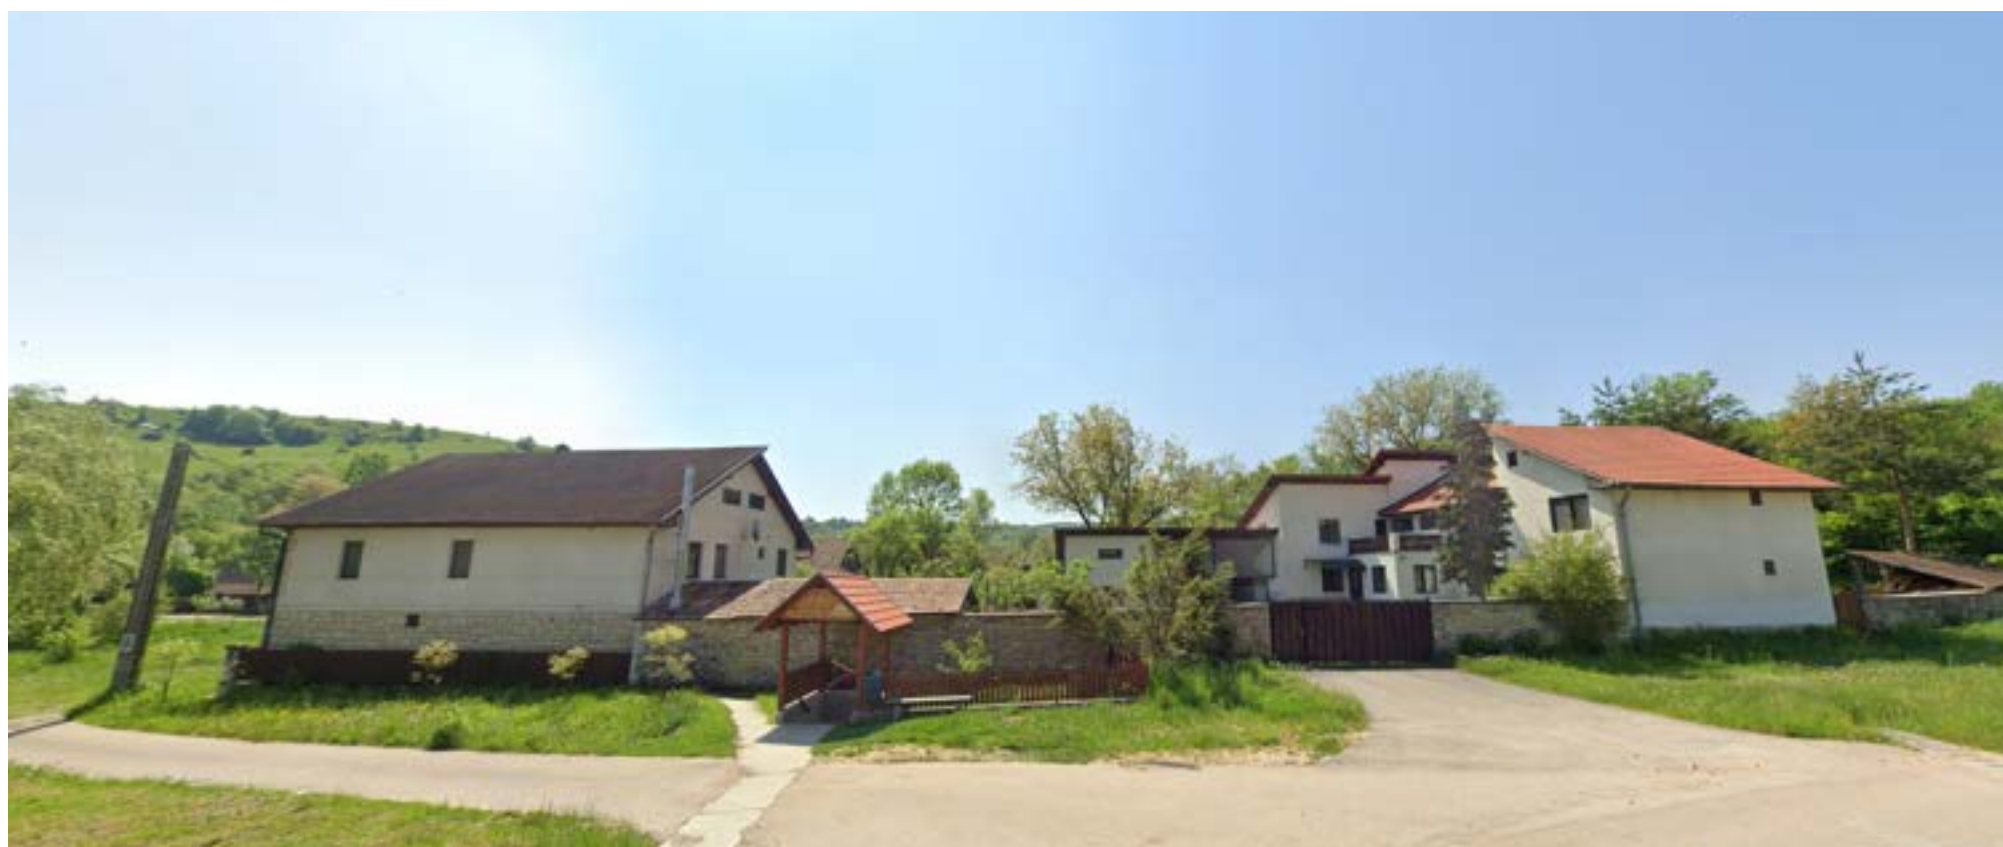
Épület kialakítása:	Nem ismert
Építés éve:	Nem ismert
Átépités:	Nem ismert
Épület elhelyezkedése:	Előkert nélküli
Épület állapota:	Teljesen felújított, jelenleg is lakott
Oromzat típusa:	Díszítés nélküli, vakolt és festett homlokzat
Homlokzati ornamentika:	Az épület vakolt, világos sárga színűre festett
Tornác elhelyezkedése:	Nincs tornác
Tornác szerkezete:	-
Ablakok kialakítása:	Cserélt – korszerű műanyag nyílászárók
Falazat anyaga:	Nem ismert
Tűzelő berendezés:	Nem ismert
Csűr:	Nincs
Egyéb építmények:	Nem ismert
