BME Építészmérnöki kar  
Tudományos Diákköri Konferencia  
2023.

## **Cifraságok nyomában - XX. század eleji inaktelki lakóházak épületszerkezeti elemzése és datálása**

Készítette: Németh Dorka  
Papp Krisztián

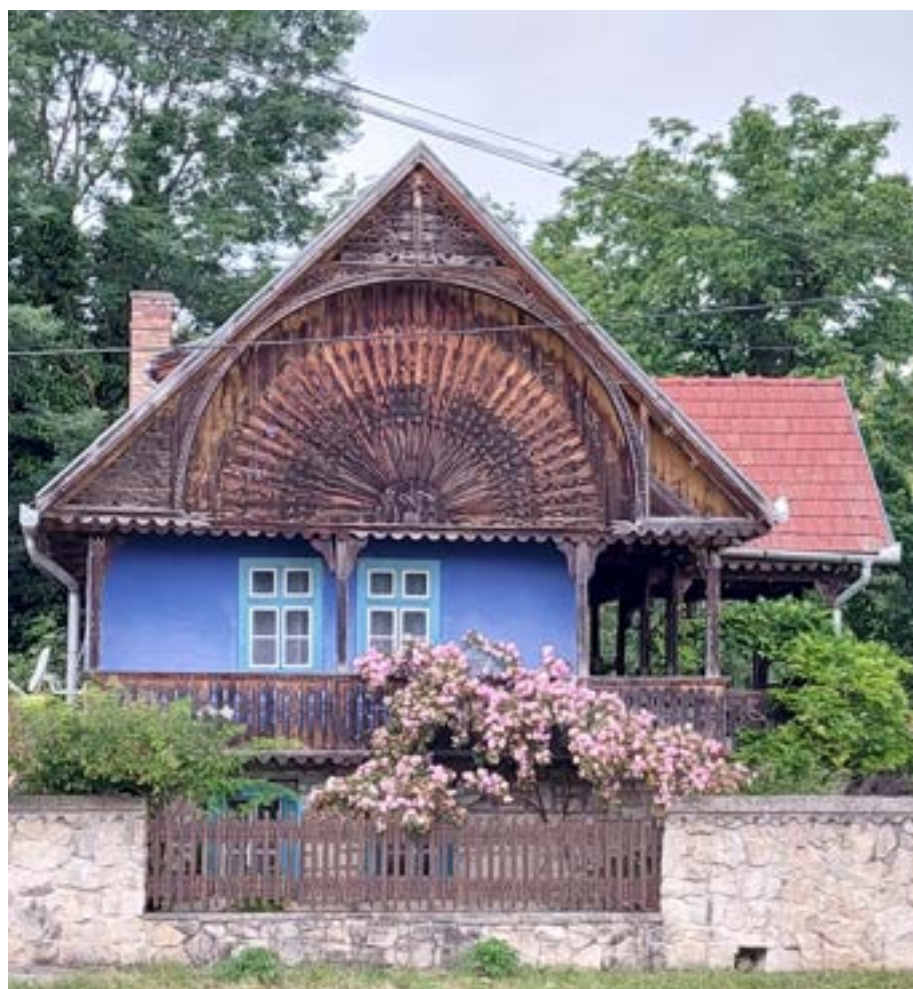
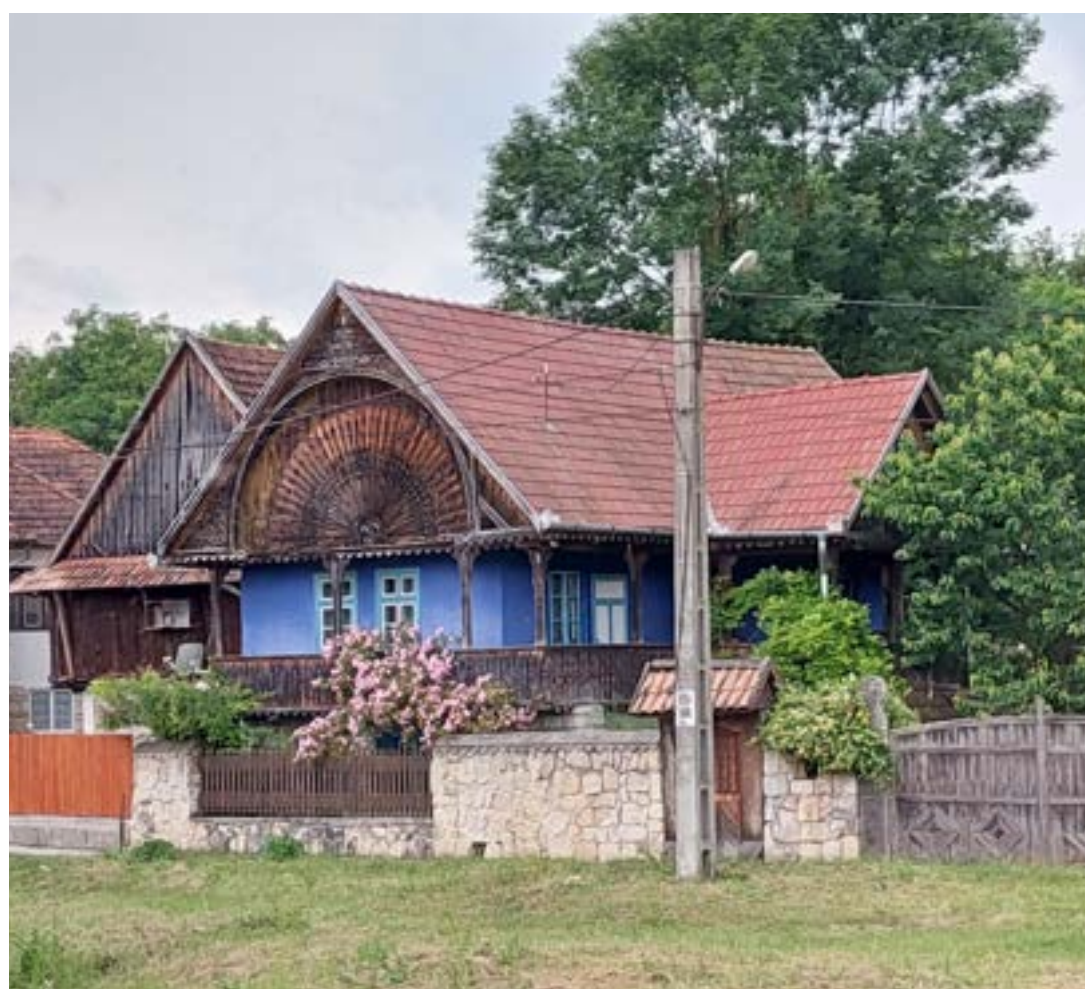
Épület kialakítása:	Földszinttel, emelettel és tetőtérrel kialakított lakóház
Építés éve:	Oromdeszkán – 1922, Kiskapuban – 2004
Átéptetés:	Vélhetően 2004-ben
Épület elhelyezkedése:	Keskeny előkert
Épület állapota:	Eredeti formájában, de felújított, jelenleg lakott, nyílászárók, tetőfedés korszerűsített
Oromzat típusa:	Kétrétegű, ornamenssel díszített deszkahomlokzat. Fa, faragott növényi ornamentikával díszített lécezésből összeállított oromzat. A díszítmény kétrétegű, egyfelől a fedélszék deszkázott oromzati síkján félköríves (pávás) díszítmény), másfelől, az előre ugró héjalás külső síkján, az üresen hagyott középső felületet keretező félköríves, hajlított lécz közötti, vízszintes, faragott lécezésből áll.
Homlokzati ornamentika:	Az épület vakolt, kék színűre festett
Tornác elhelyezkedése:	Eredetileg homloktornácsos – megközelítése szemből, de tetővel fedett kiugró tornáccal
Tornác szerkezete:	Fa szerkezetű

Ablakok kialakítása:	Kapcsolt gerébtokos, kétosztatú és szemes fa nyílászárók
Falazat anyaga:	Földszinten vélhetőleg faragott terméskő, emeleti szint falazatainak anyaga nem ismert
Tűzelő berendezés:	Nem ismert
Csűr:	Nincs – régen volt
Egyéb építmények:	Nincs – régen volt

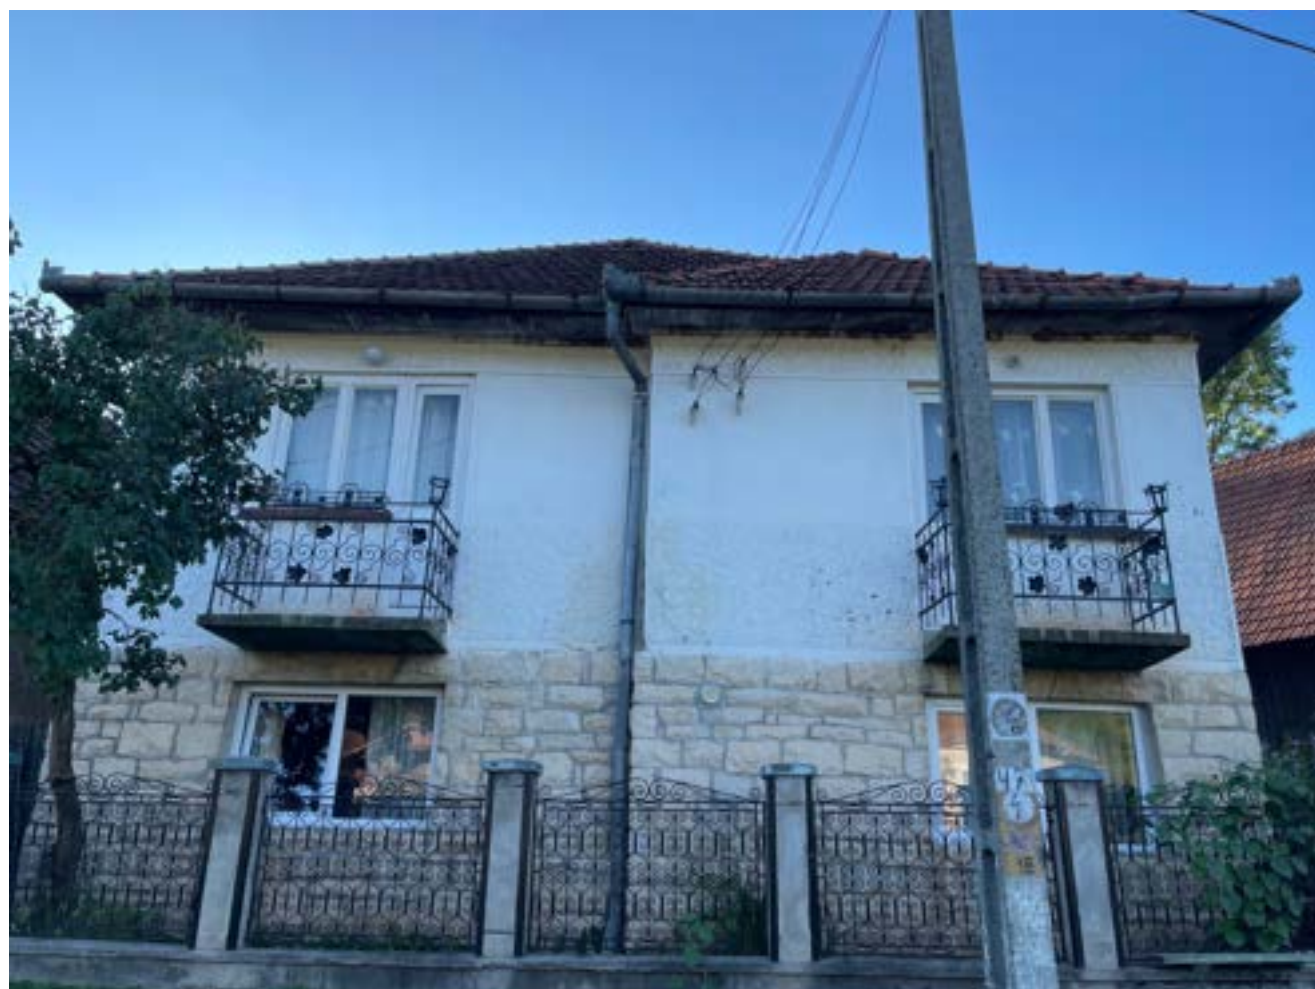
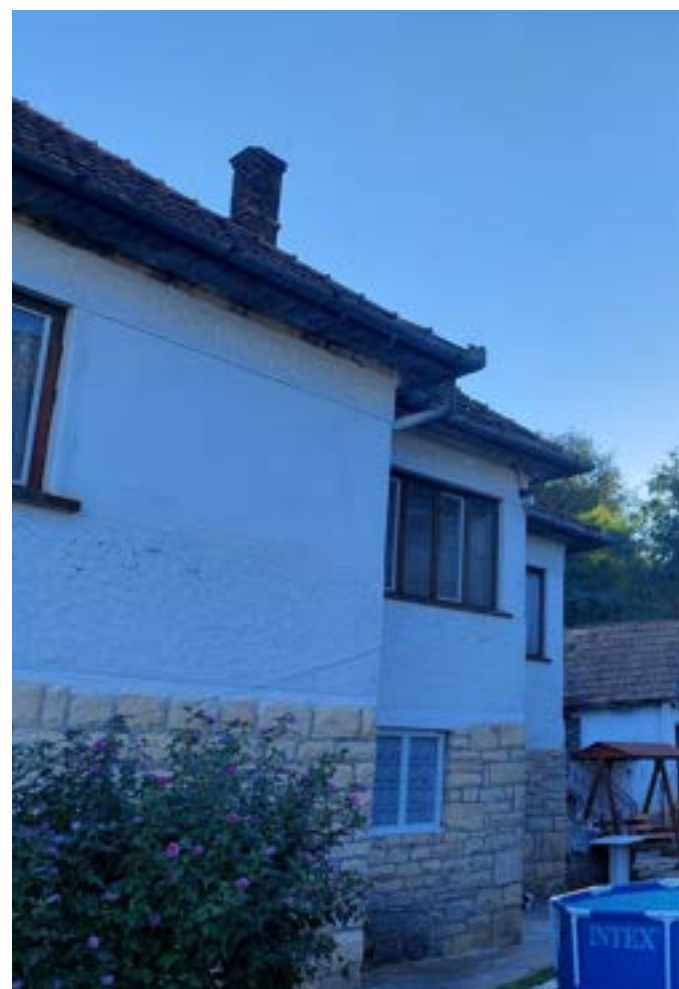
Épület kialakítása:	Földszinttel és emeleti szinttel kialakított lakóépület
Építés éve:	Nem ismert
Átépités:	Nem ismert
Épület elhelyezkedése:	Keskeny előkertes
Épület állapota:	Felújított, korszerű nyílászárókkal és tetőfedéssel kialakított lakóház, jelenleg is lakott lakóépület
Oromzat típusa:	Díszítés nélküli, vakolt és festett hamolokzat
Homlokzati ornamentika:	Az épület vakolt, és fehér színűre festett földszinti sávban kőfal található
Tornác elhelyezkedése:	Nincs tornác
Tornác szerkezete:	-
Ablakok kialakítása:	Cserélt – korszerű műanyag nyílászárók
Falazat anyaga:	Földszinten vélhetően terméskő falazat, emeleti szint falazatainak anyaga nem ismert
Tüzelő berendezés:	Nem ismert
Csűr:	Van – hosszesűrös beépítés
Egyéb építmények:	Van - sütőház

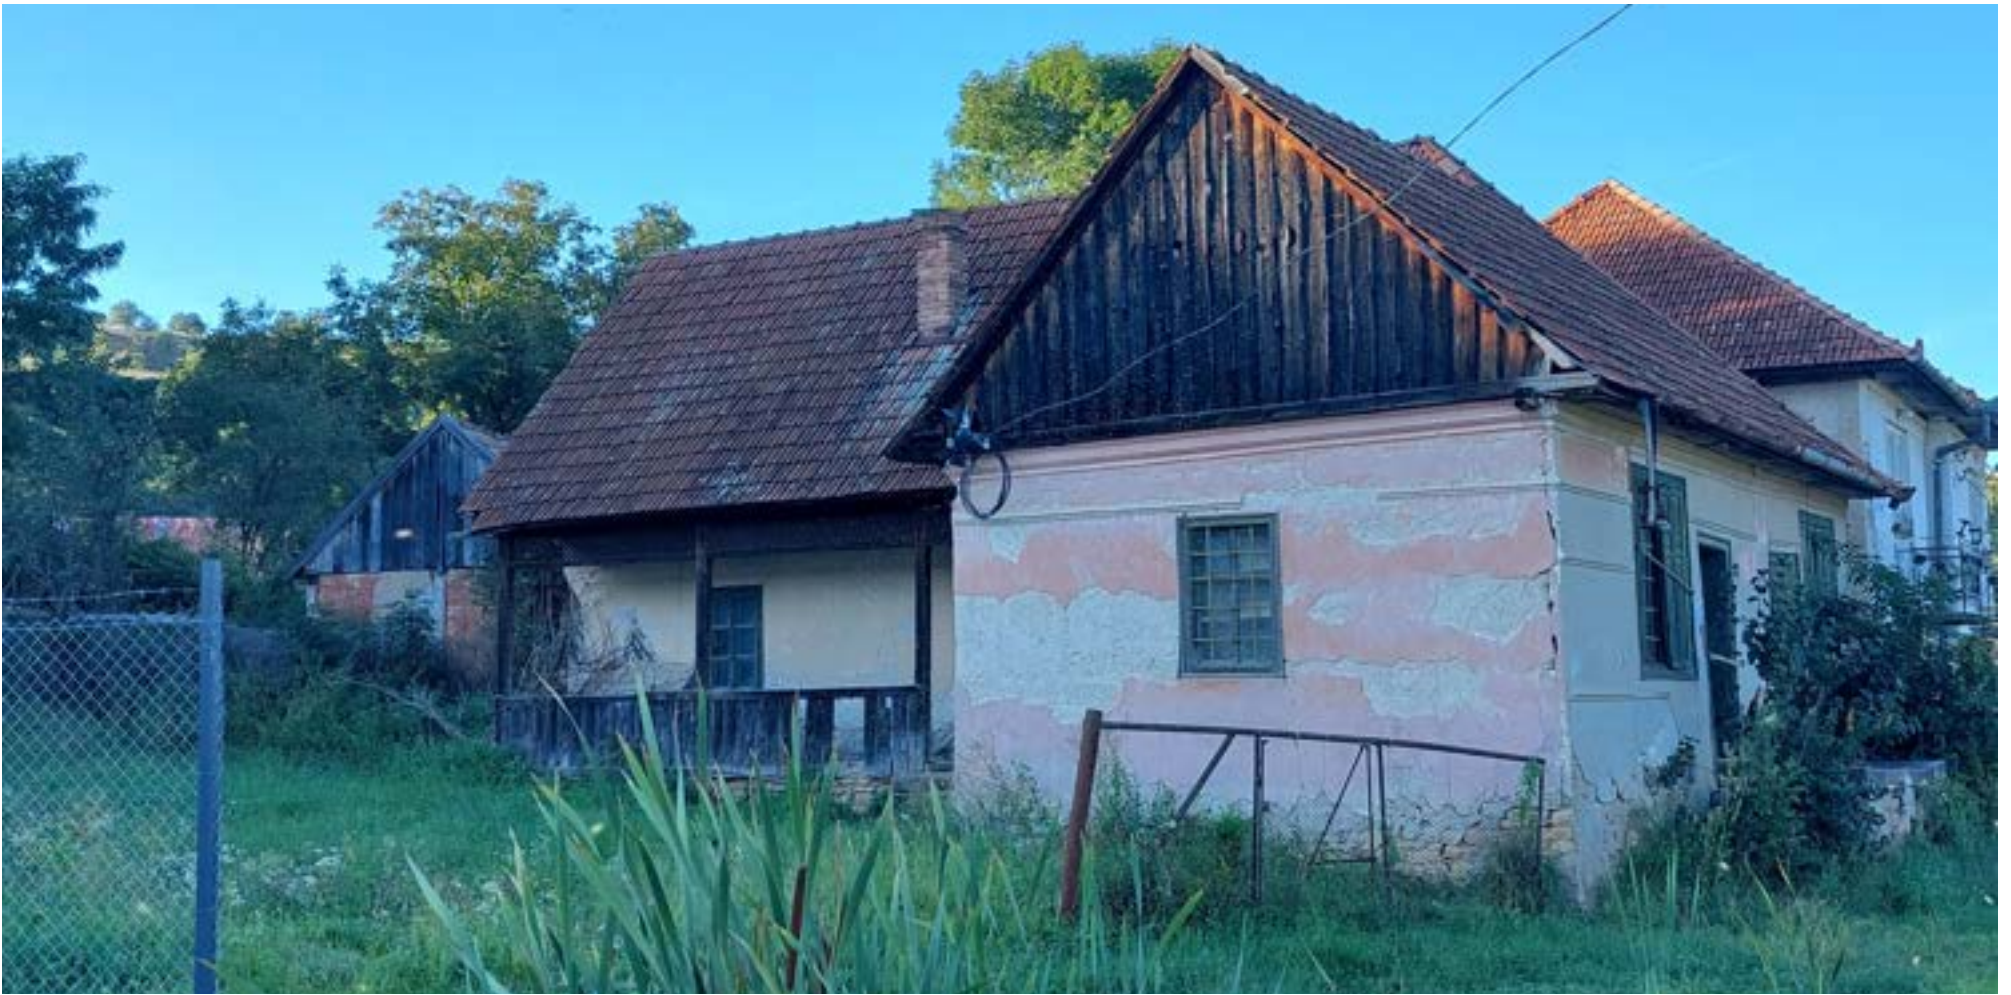
Épület kialakítása:	Földszinttel és tetőtérrel kialakított épület
Építés éve:	Deszka oromzaton – 1936
Átépités:	Nem ismert – vélhetően bővített
Épület elhelyezkedése:	Előkert nélküli
Épület állapota:	Elhanyagolt, felújításra szorul
Oromzat típusa:	Díszítés nélküli, deszkaborításos oromzat
Homlokzati ornamentika:	Az épület vakolt és okker színűre festett
Tornác elhelyezkedése:	Oldaltornác – udvari hosszhomlokzaton
Tornác szerkezete:	Fa szerkezetű
Ablakok kialakítása:	Kapcsolt gerébtokos, kétosztatú és szemes fa nyílászárók
Falazat anyaga:	Földszinten vélhetően terméskő falazat, további falazatok anyaga nem ismert
Tüzelő berendezés:	Nem ismert
Csűr:	Nincs
Egyéb építmények:	Nincs
Archív képek:	-

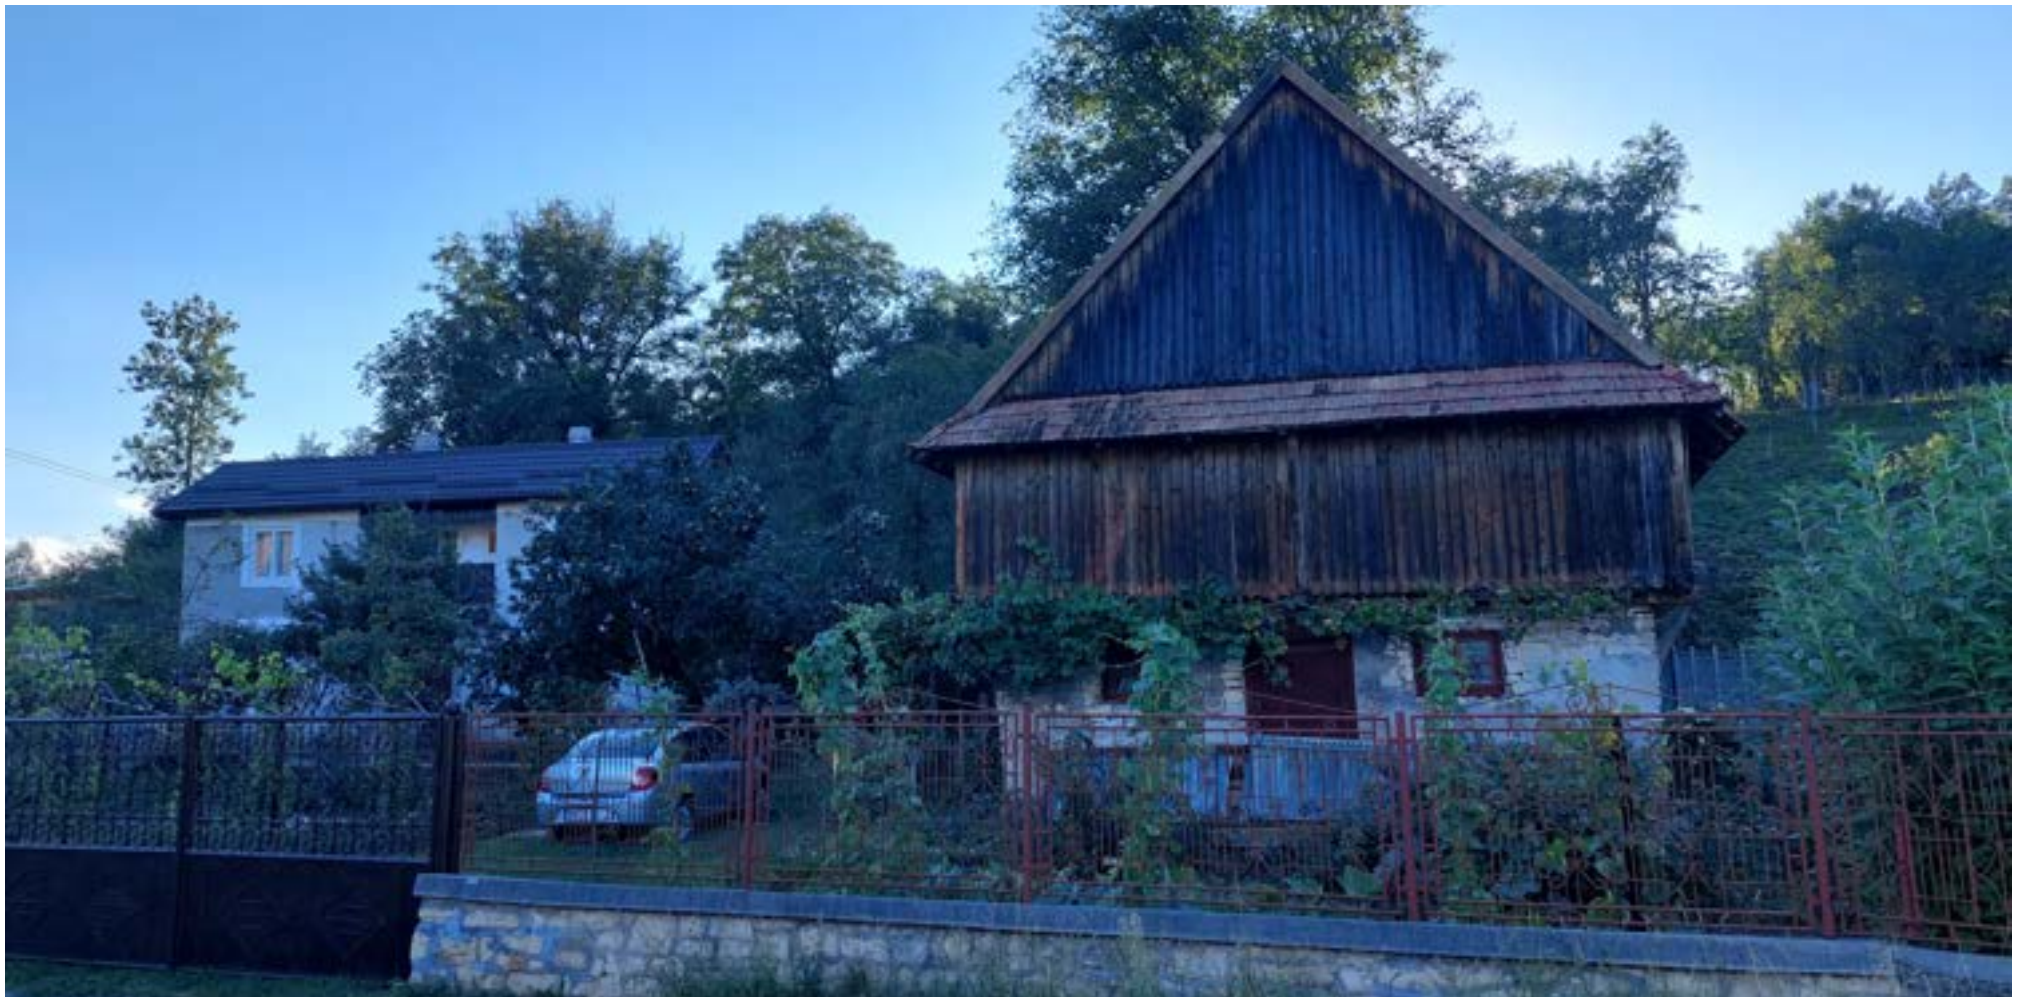
Épület kialakítása:	Földszint: háromszatú, tornác felőli külön bejáráttal, emelet: háromszatú, pitvar felőli bejáráttal
Építés éve:	1926 – <i>Eredeti épület</i>
Átéptetés:	Nem ismert
Épület elhelyezkedése:	Kert végében elhelyezkedő
Épület állapota:	Hagyományos eredeti formájában elbontott
Oromzat típusa:	Egyrétegű, ornamenssel díszített deszkahomlokzat. Fa, faragott növényi ornamentikával díszített lécezésből összeállított oromzat. A díszítmény egyrétegű, egyfelől a fedélszék lécezett homlokzata, másfelől, az előre ugró héjalás külső síkján, az üresen hagyott középső területet keretező félköríves és háromszöges, hajlított lécz körüli, vízszintes, faragott lécezésből áll. – <i>Eredeti épület</i>
Homlokzati ornamentika:	Az épület meszelt, kék színűre festett – <i>Eredeti épület</i>
Tornác elhelyezkedése:	Homloktornác – <i>Eredeti épület</i>
Tornác szerkezete:	Fa szerkezetű – <i>Eredeti épület</i>
Ablakok kialakítása:	Kapcsolt gerébtokos, „T” osztatú fa nyílászárók – <i>Eredeti épület</i>

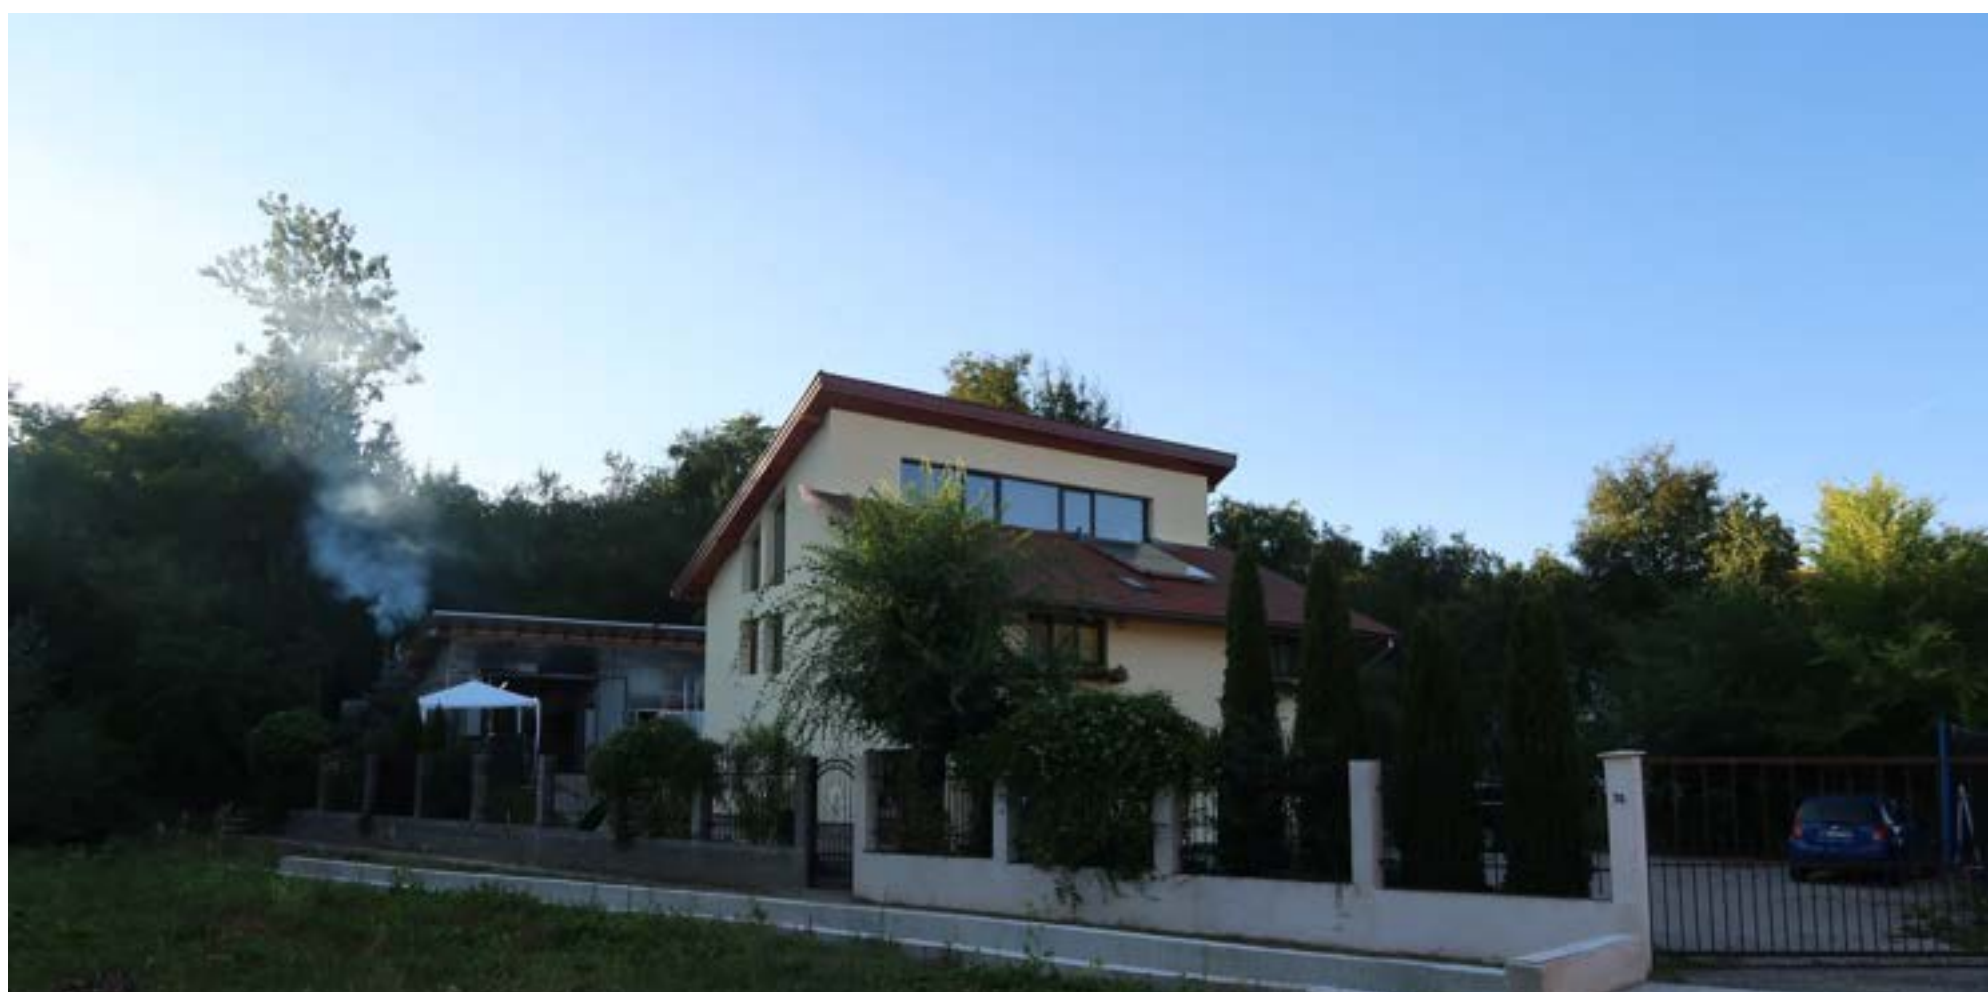
Épület kialakítása:	Földszinttel, emelettel és tetőtérrel kialakított lakóépület – <i>Eredeti épület</i>
Építés éve:	Nem ismert
Átépités:	Nem ismert
Épület elhelyezkedése:	Előkert nélküli
Épület állapota:	Teljesen átépített
Oromzat típusa:	Egyrétegű, ornamenssel díszített deszkaborításos homlokzat. Fa, faragott növényi ornamentikával díszített lécezésből összeállított oromzat. A díszítmény egyrétegű, egyfelől a fedélszék falazott homlokzata, és a rajza nyíl két ablak alkotja, másfelől, az előre ugró héjalás külső síkján, az üresen hagyott középső felületet keretező félköríves, hajlított lécz körötti, vízszintes, faragott lécezésből áll. – <i>Eredeti épület</i>
Homlokzati ornamentika:	Az épület vakolt, kék színűre festett – <i>Eredeti épület</i>
Tornác elhelyezkedése:	Körtornácos – <i>Eredeti épület</i>
Tornác szerkezete:	Fa szerkezetű – <i>Eredeti épület</i>
Ablakok kialakítása:	Kapcsolt gerébtokos, „T”-osztású fa ablak – <i>Eredeti épület</i>

Falazat anyaga:	Nem ismert
Tüzelő berendezés:	Nem ismert
Csűr:	Nem ismert
Egyéb építmények:	Nem ismert

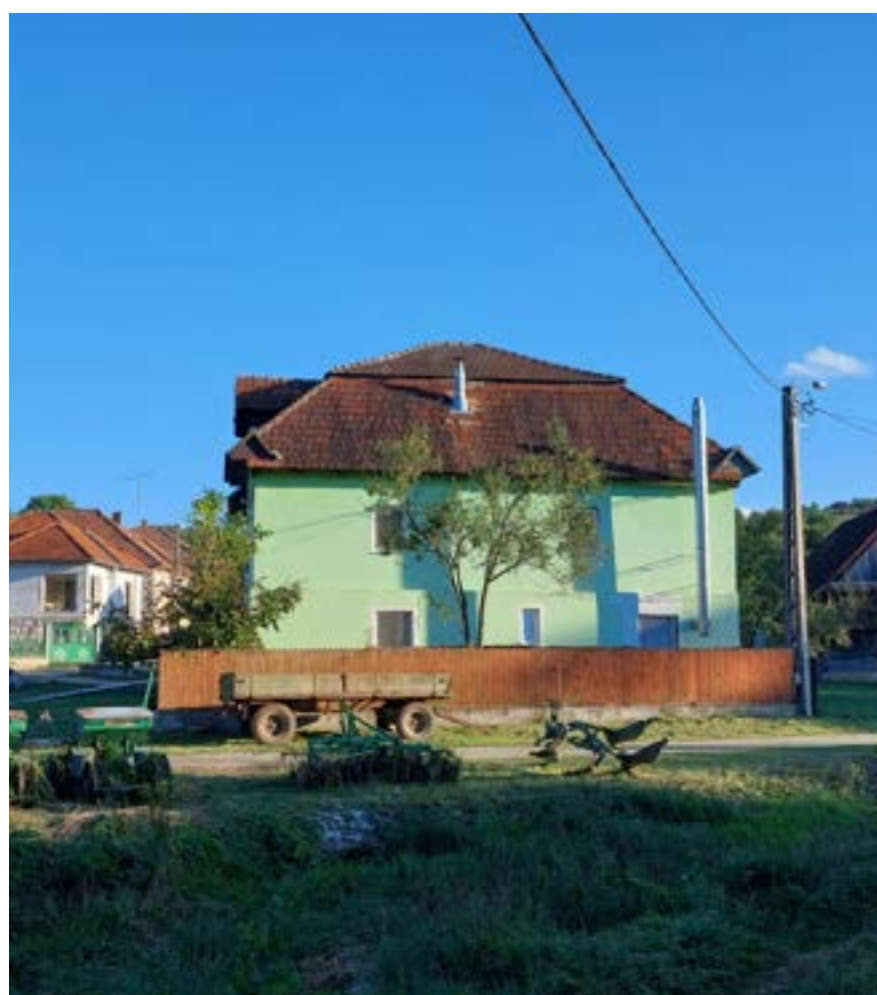
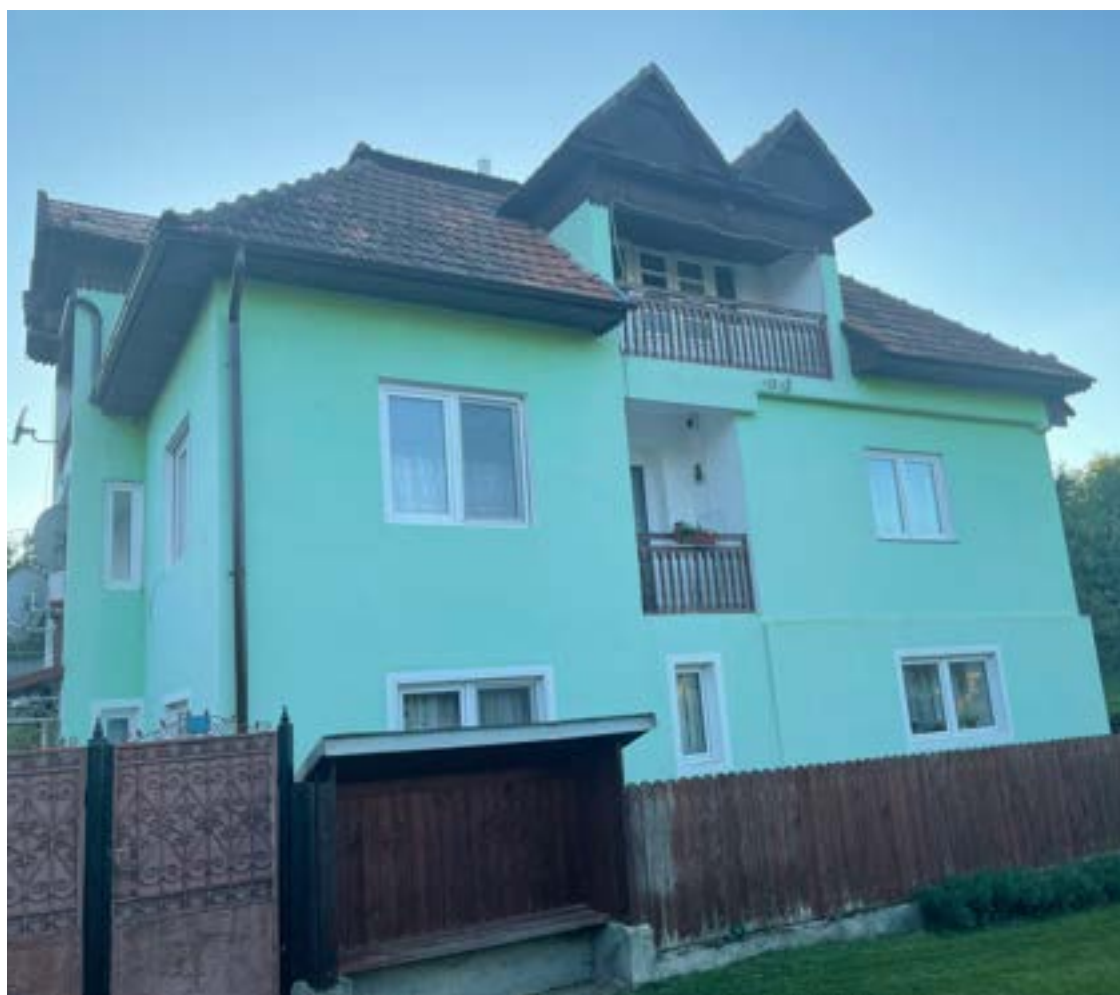
Inaktelke 75.

Épület kialakítása:	Földszinttel, emeleti szinttel és beépített tetőtérrel kialakított lakóépület
Építés éve:	Nem ismert
Átéptetés:	Nem ismert – vélhetően 2000.es évek elején átépített
Épület elhelyezkedése:	Keskeny előkert
Épület állapota:	Teljesen felújított, jelenleg is lakott lakóépület
Oromzat típusa:	Díszítés nélküli, vakolt és festett homlokzat
Homlokzati ornamentika:	Az épület vakolt, zöld színűre festett
Tornác elhelyezkedése:	Nincs tornác
Tornác szerkezete:	-
Ablakok kialakítása:	Cserélt – korszerű műanyag nyílászárók
Falazat anyaga:	Földszinten vélhetően rakott kőfal, emeleti szintek falazatainak anyagai nem ismertek
Tüzelő berendezés:	Nem ismert
Csűr:	Nincs
Egyéb építmények:	Nem ismert

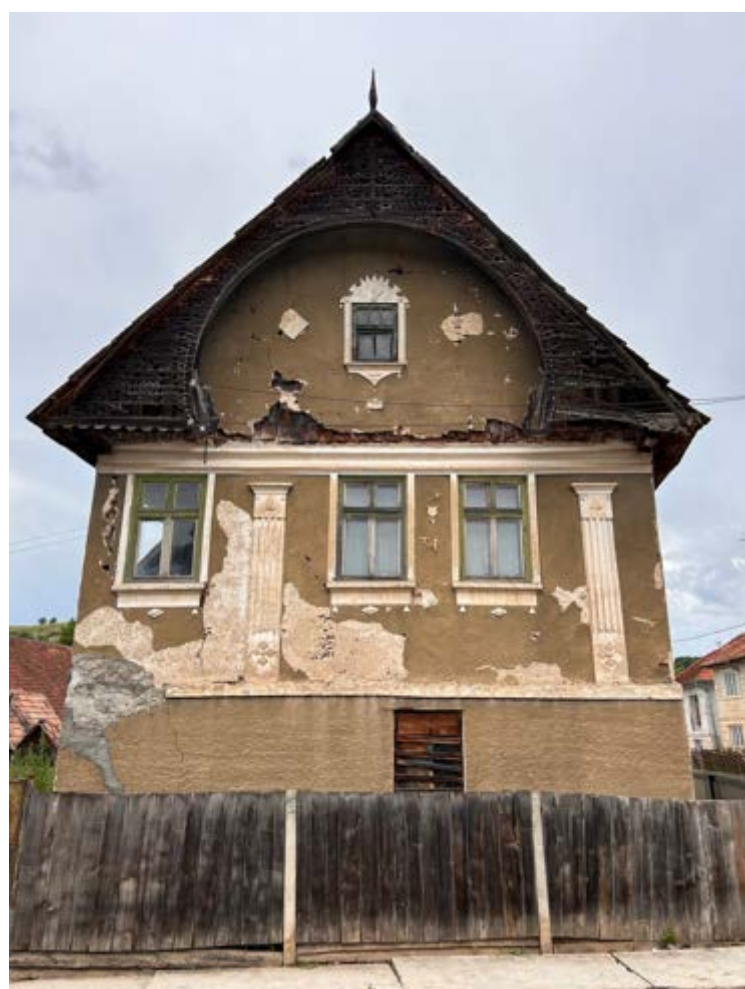
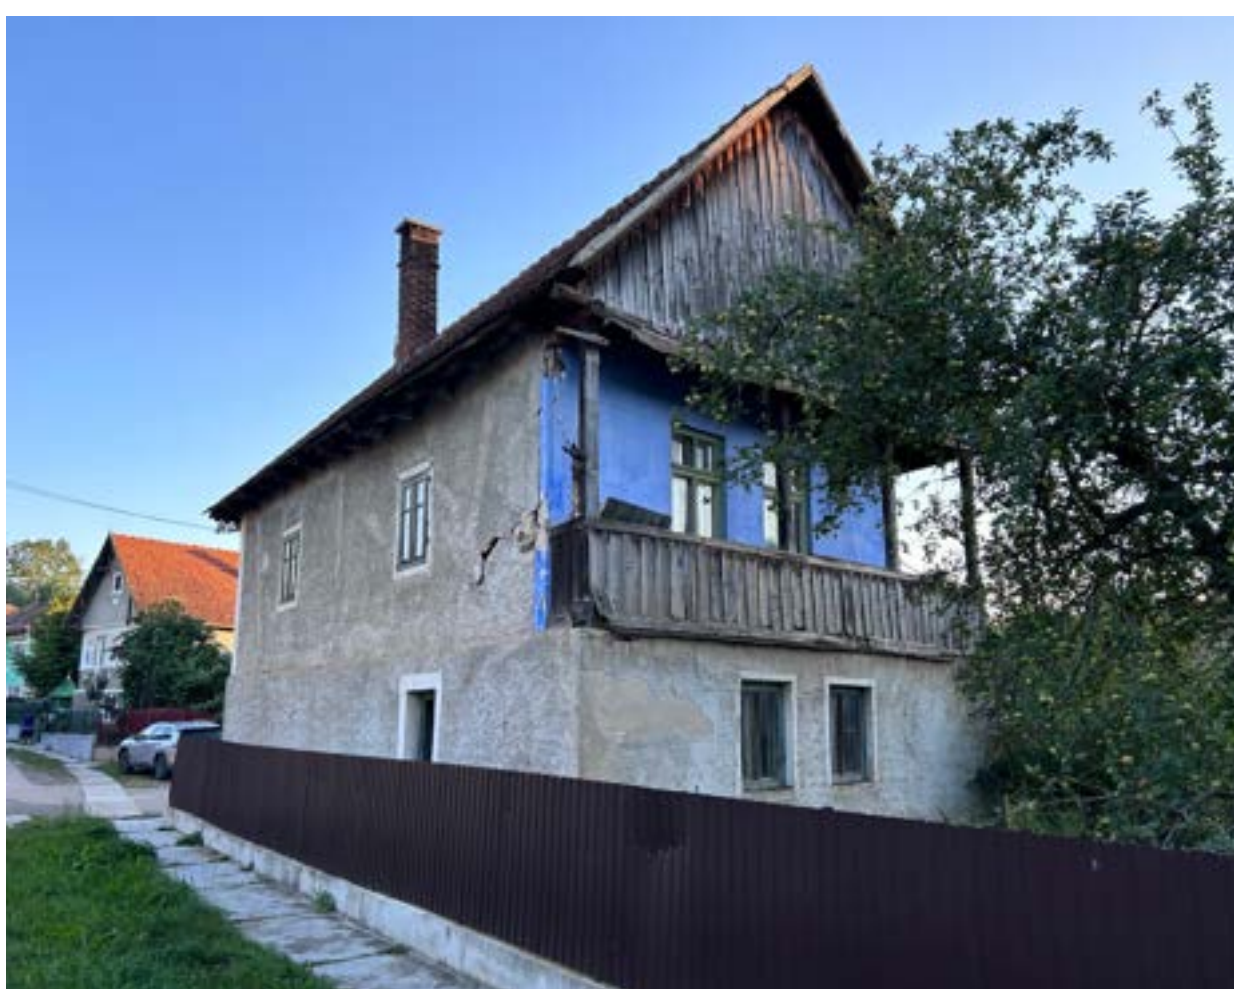
Inaktelke 76. (1940)

Épület kialakítása:	Földszinttel, emelettel és tetőtérrel kialakított lakóház
Építés éve:	Deszkaoromzaton – 1940
Átépités:	Nem ismert
Épület elhelyezkedése:	Keskeny előkertés
Épület állapota:	Hagyományos eredeti formájában, nem lakott, egyre romló állapotú, felújításra szorul
Oromzat típusa:	Egyrétegű, ornamentalsel díszített deszkahomlokzat Fa, faragott növényi ornamentikával díszített lécezésből összeállított oromzat. A díszítmény egyrétegű, egyfelől a fedélszék falazott homlokzata, és a rajta nyíló ablak alkotja, másfelől, az előre ugró héjalás külső síkján, az üresen hagyott középső felületet keretező félköríves, hajlított lécz körötti, vízszintes, faragott lécezésből áll
Homlokzati ornamentika:	Az épület vakolt, zöld és kék színűre festett Az utcai homlokzaton az emelet és tetőtér közt fehér színűre festett egyszerű párkányzat látható, a homlokzat két szélét és az ablakok menti mezőket fehér színűre festett, fejezettel kialakított, díszített pilaszter tagolja. Az ablakok körött keretezés jelenik meg

Tornác elhelyezkedése:	Homloktornácos
Tornác szerkezete:	Fa szerkezetű
Ablakok kialakítása:	Kapcsolt gerébtokos, két- és „T”-osztatú fa ablak
Falazat anyaga:	Feltételezhetőleg a földszinten rakott kőfal, emeleti szinteken falazatok anyagai ismeretlenek
Tüzelő berendezés:	Nem ismert
Csűr:	Nincs
Egyéb építmények:	Nincs

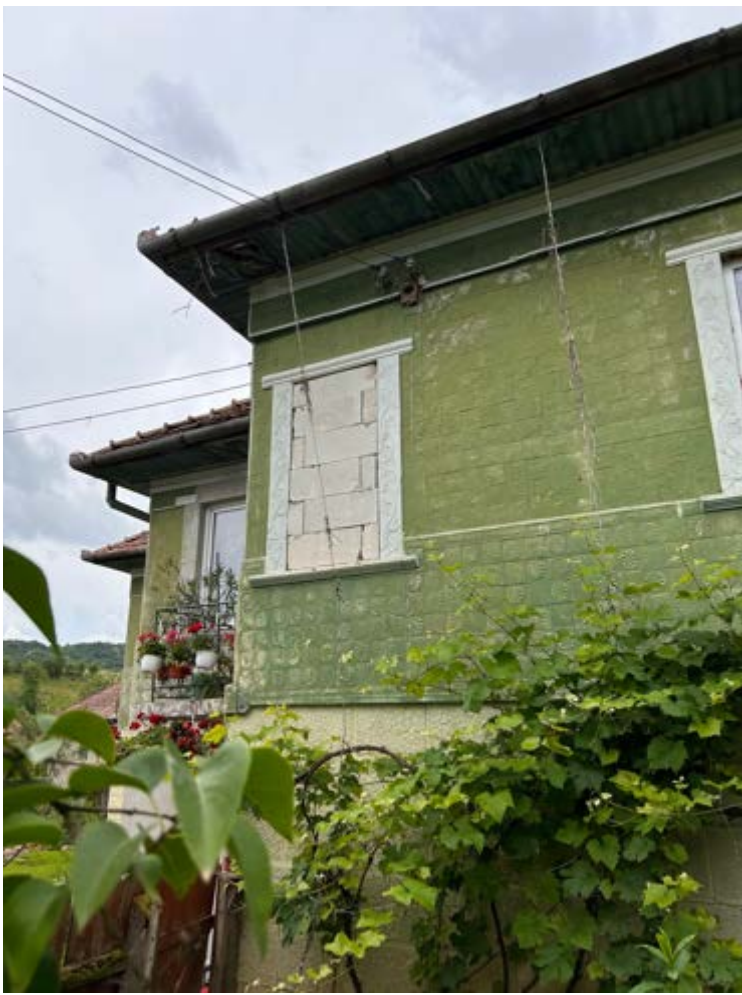
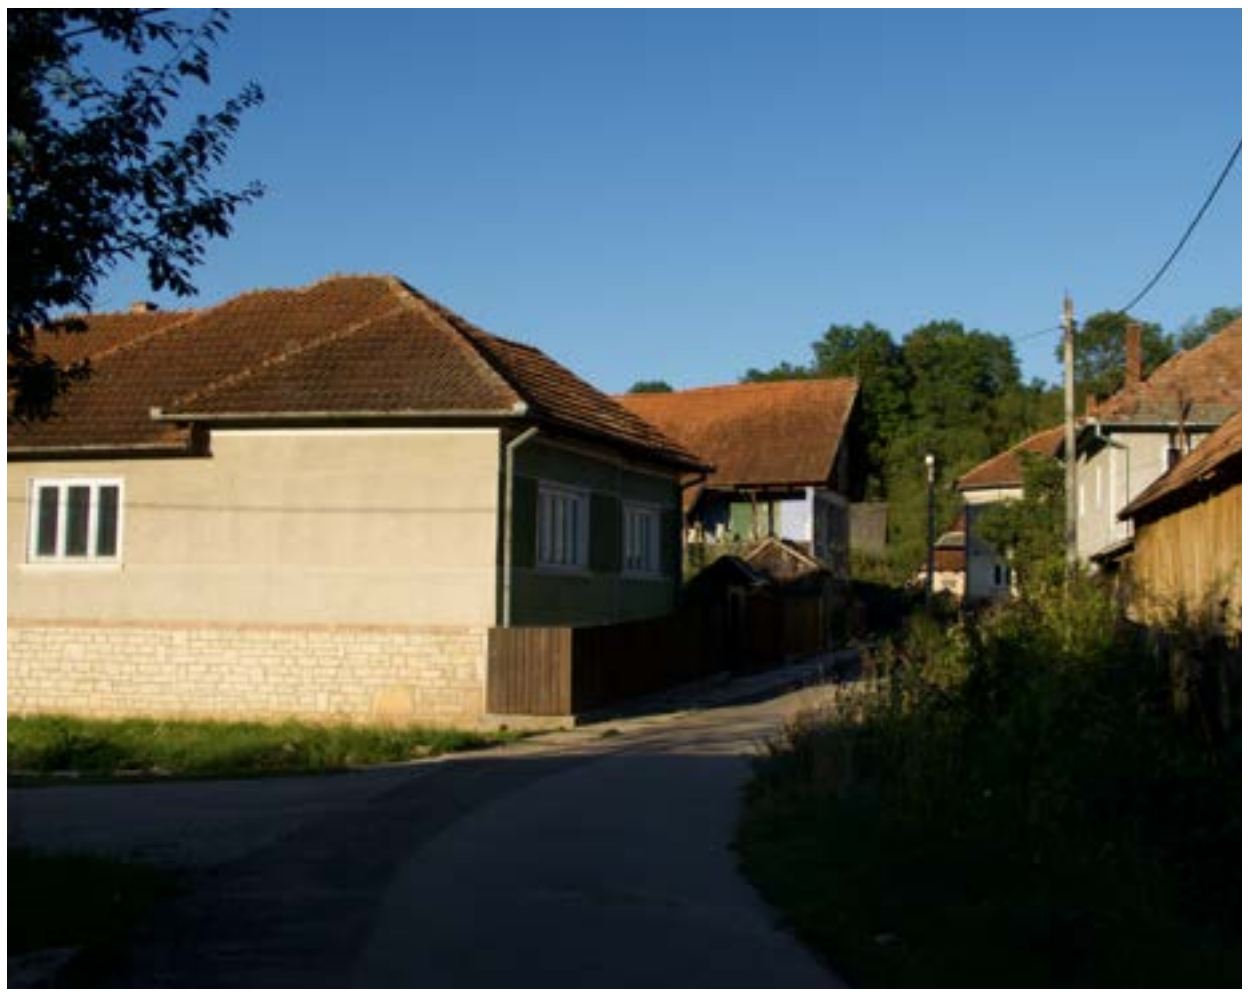
Inaktelke 77. (1977)

Épület kialakítása:	Földszinttel, emeleti szinttel és tetőtérrel kialakított lakóház
Építés éve:	Kiskapuban – 1977
Átépités:	Nem ismert
Épület elhelyezkedése:	Keskeny előkert
Épület állapota:	Részben felújított, részben korszerű nyílászárókkal kialakított, jelenleg is lakott lakóház
Oromzat típusa:	Díszítés nélküli, vakolt és festett, mintázott homlokzat
Homlokzati ornamentika:	Az épület vakolt, mintázott, és zöld színűre festett
Tornác elhelyezkedése:	Nincs tornác
Tornác szerkezete:	-
Ablakok kialakítása:	Cserélt – korszerű műanyag nyílászárók
Falazat anyaga:	Földszint vélhetően rakott kőfal, emeleti szint falazatának anyaga nem ismert
Tüzelő berendezés:	Nem ismert
Csűr:	Nincs
Egyéb építmények:	Nem ismert

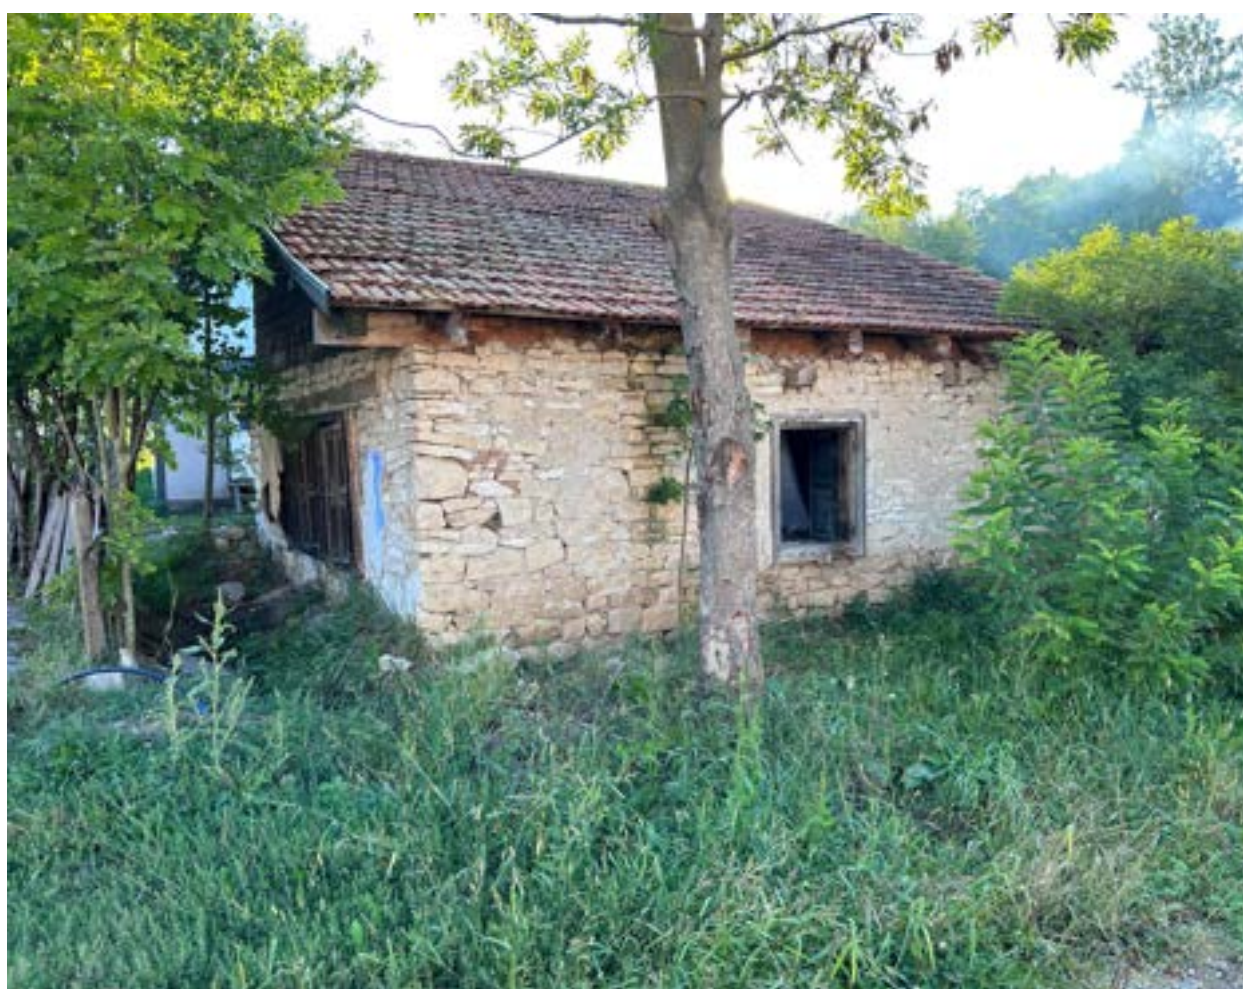
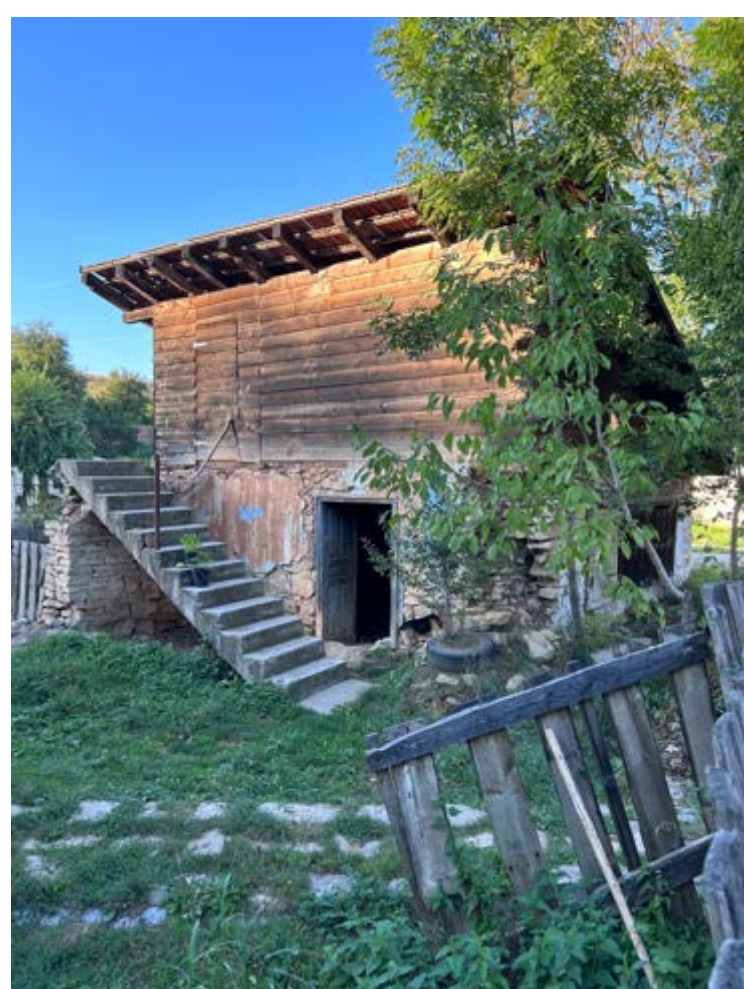
Épület kialakítása:	Vélhetően részben alapincézett, földszinttel és tetőtérrel kialakított épület – <i>Eredeti épület</i>
Építés éve:	Nem ismert
Átépités:	Nem ismert
Épület elhelyezkedése:	Keskeny előkerttel
Épület állapota:	Részben eredeti formájában, részben elbontott, nem lakott, egyre romló állapotú, felújításra szorul
Oromzat típusa:	Egyrétegű, ornamenssel díszített deszkahomlokzat Fa, faragott növényi ornamentikával díszített lécezésből összeállított oromzat. A díszítmény egyrétegű, egyfelől a fedélszék falazott homlokzata alkotja, másfelől, az előre ugró héjalás külső síkján, az üresen hagyott középső felületet keretező félköríves, hajlított lécc körötti, vízszintes, faragott lécezésből áll – <i>Eredeti épület</i>
Homlokzati ornamentika:	Az épület meszelt, fehér színűre festett – <i>Eredeti épület</i>
Tornác elhelyezkedése:	Körültornác – <i>Eredeti épület</i>
Tornác szerkezete:	Fa szerkezetű – <i>Eredeti épület</i>

Ablakok kialakítása:	Vélhetőleg kapcsolt gerébtokos fa ablakok – <i>Eredeti épület</i>
Falazat anyaga:	Földszint fotóarchívumok alapján rakott kőfalból, emeleti szintek falazatának anyagai nem ismertek – <i>Eredeti épület</i>
Tüzelő berendezés:	Nem ismert
Csűr:	Nem ismert
Egyéb építmények:	Nem ismert

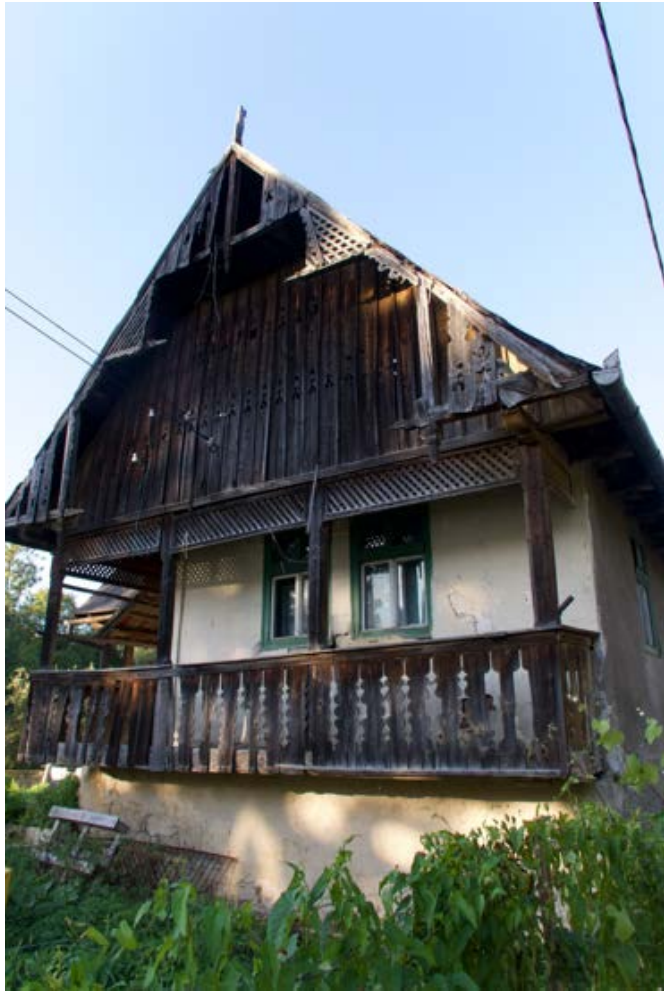
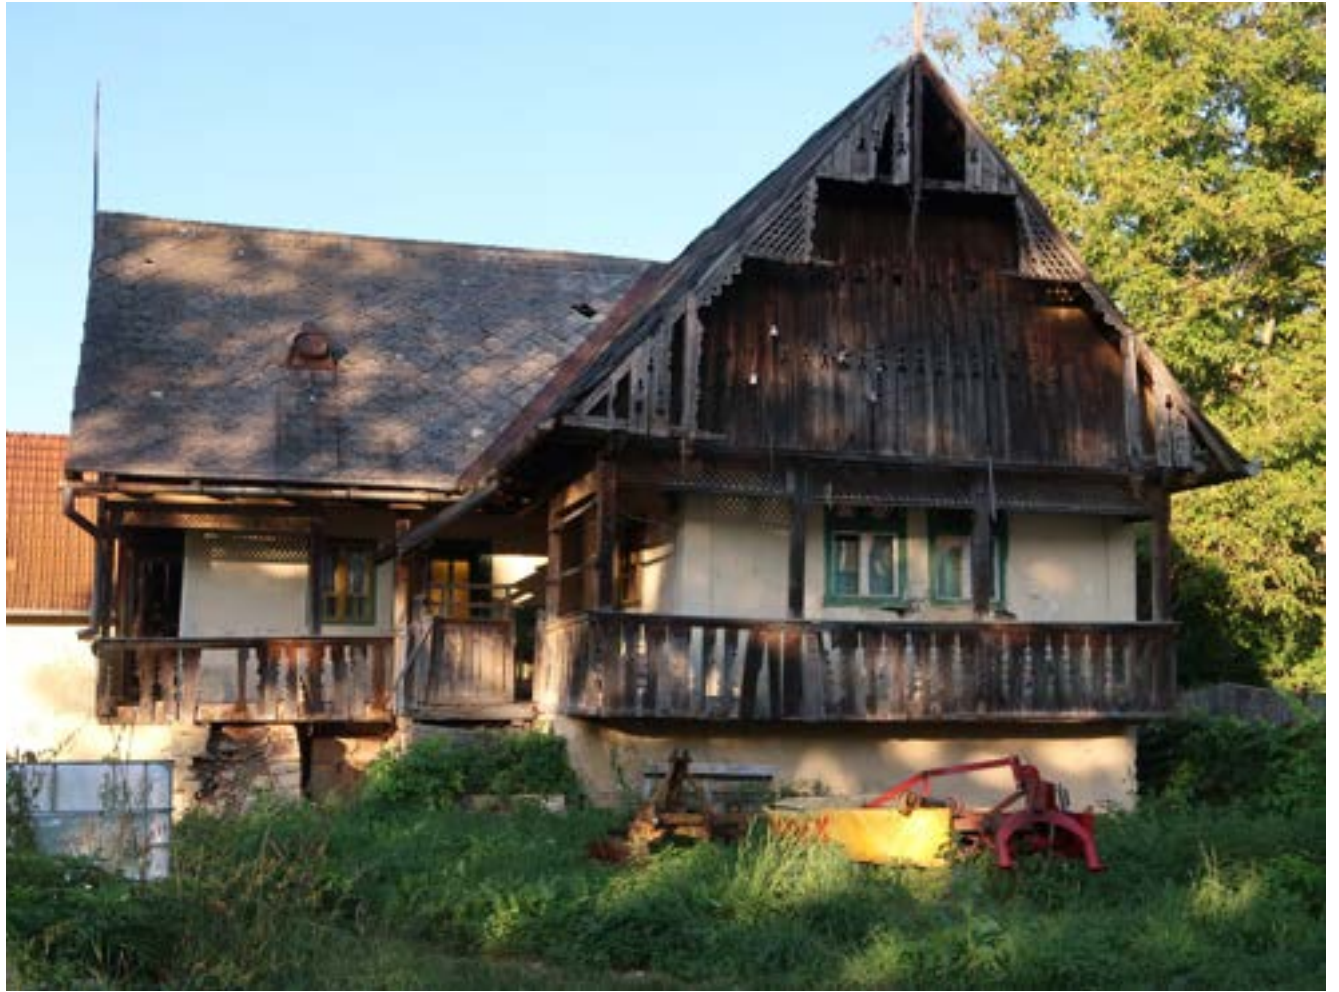
Épület kialakítása:	Részben alapincézett, földszinttel és tetőtérrel kialakított lakóház
Építés éve:	Deszkaoromzaton – 1911, kiskapun – 1946
Átépités:	Nem ismert
Épület elhelyezkedése:	Előkert nélküli
Épület állapota:	Hagyományos eredeti formájában, nem lakott, egyre romló állapotú, felújításra szorul
Oromzat típusa:	Egyrétegű, ornamentalsel díszített deszkaborításos homlokzat Fa, faragott ornamentikával díszített lécezésből összeállított oromzat. A díszítmény egyrétegű, egyfelől a fedélszék deszkaborításos homlokzata alkotja, másfelől, az előre ugró héjalás külső síkján, az üresen hagyott középső felületet keretező háromszöges átlósan fektetett lécezésből áll
Homlokzati ornamentika:	Az épület vakolt, sárga színűre festett
Tornác elhelyezkedése:	Körültornácos
Tornác szerkezete:	Fa szerkezetű
Ablakok kialakítása:	Kapcsolt gerébtokos, „T”-osztatú fa ablakok
Falazat anyaga:	Földszinten rakott kőfal, emeleti szintek falazatainak anyagai nem ismertek

Tüzelő berendezés:	Nem ismert
Csűr:	Nincs
Egyéb építmények:	Nem ismert
