BME Építészmérnöki kar  
Tudományos Diákköri Konferencia  
2023.

## **Cifraságok nyomában - XX. század eleji inaktelki lakóházak épületszerkezeti elemzése és datálása**

Készítette: Németh Dorka  
Papp Krisztián

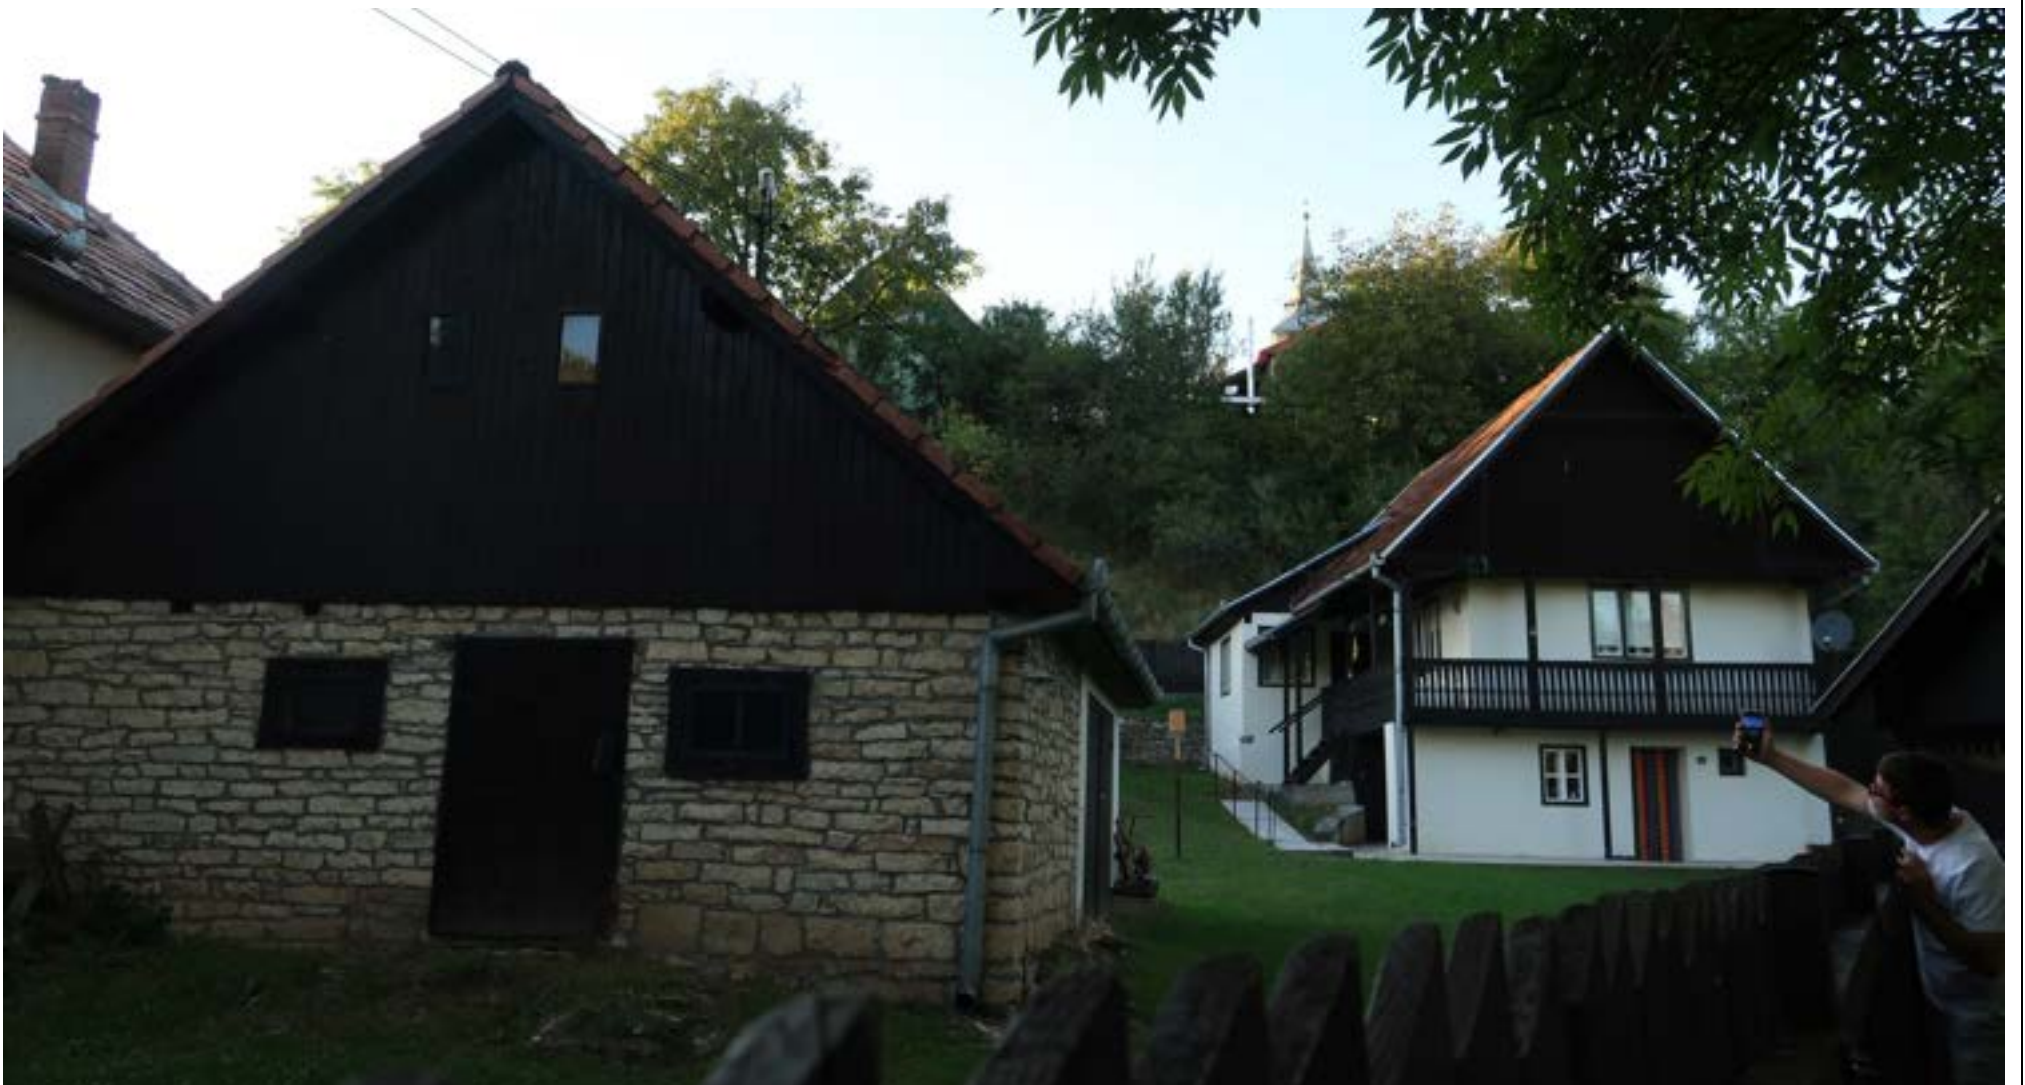
Épület kialakítása:	Vélhetően részlegesen alapincézett, földszinttel és tetőtérrel kialakított lakóház
Építés éve:	Deszkaoromzaton – 1949 , Kapun – 2004
Átépités:	Nem ismert
Épület elhelyezkedése:	Előkert nélküli
Épület állapota:	Hagyományos eredeti formájában, nem lakott, egyre romló állapotú, felújításra szorul
Oromzat típusa:	Deszkaborításos oromzat
Homlokzati ornamentika:	Az épület vakolt, fehér színűre festett
Tornác elhelyezkedése:	Régen vélhetőleg homloktornácos
Tornác szerkezete:	Fa szerkezetű
Ablakok kialakítása:	Pallótókos/kapcsolt gerébtokos egyedi fa ablakok
Falazat anyaga:	Földszint: rakott kőfal – felmérésalapján ismert, emelet: zsilipes fa szerkezetű fal vályogvakolattal
Tüzelő berendezés:	Nem ismert
Csűr:	Van – épület előtt
Egyéb építmények:	Nem ismert

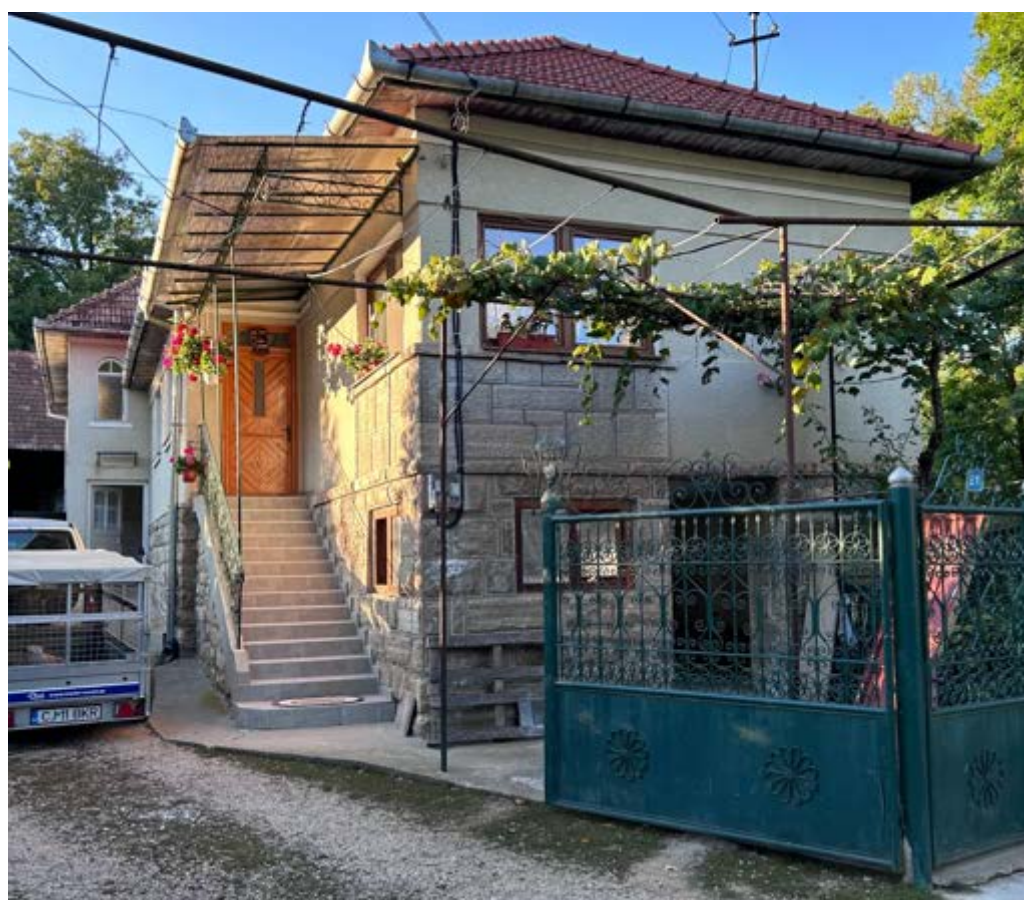
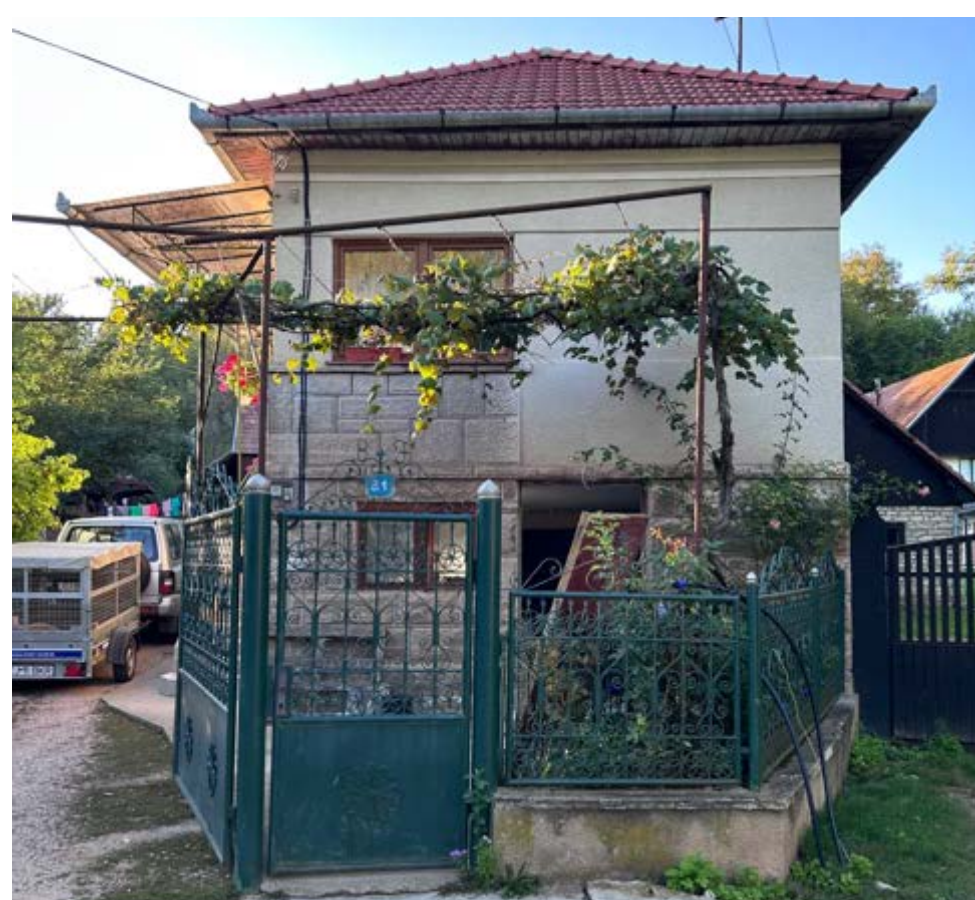
Épület kialakítása:	Földszinttel, emeleti szinttel kialakított lakóház
Építés éve:	Nem ismert
Átépités:	Nem ismert
Épület elhelyezkedése:	Keskeny előkert
Épület állapota:	Részben felújított, jelenleg is lakott lakóház
Oromzat típusa:	Díszítés nélküli, vakolt és festett homlokzati fal
Homlokzati ornamentika:	Vakolt és festett homlokzat
Tornác elhelyezkedése:	Nincs tornác
Tornác szerkezete:	-
Ablakok kialakítása:	Cserélt - korszerű műanyag nyílászárók
Falazat anyaga:	Földszinten vélhetőleg faragott kőfal, további falak anyagai ismeretlenek
Tüzelő berendezés:	Nem ismert
Csűr:	Van – keresztcsűrös beépítés
Egyén építmény:	Nem ismert

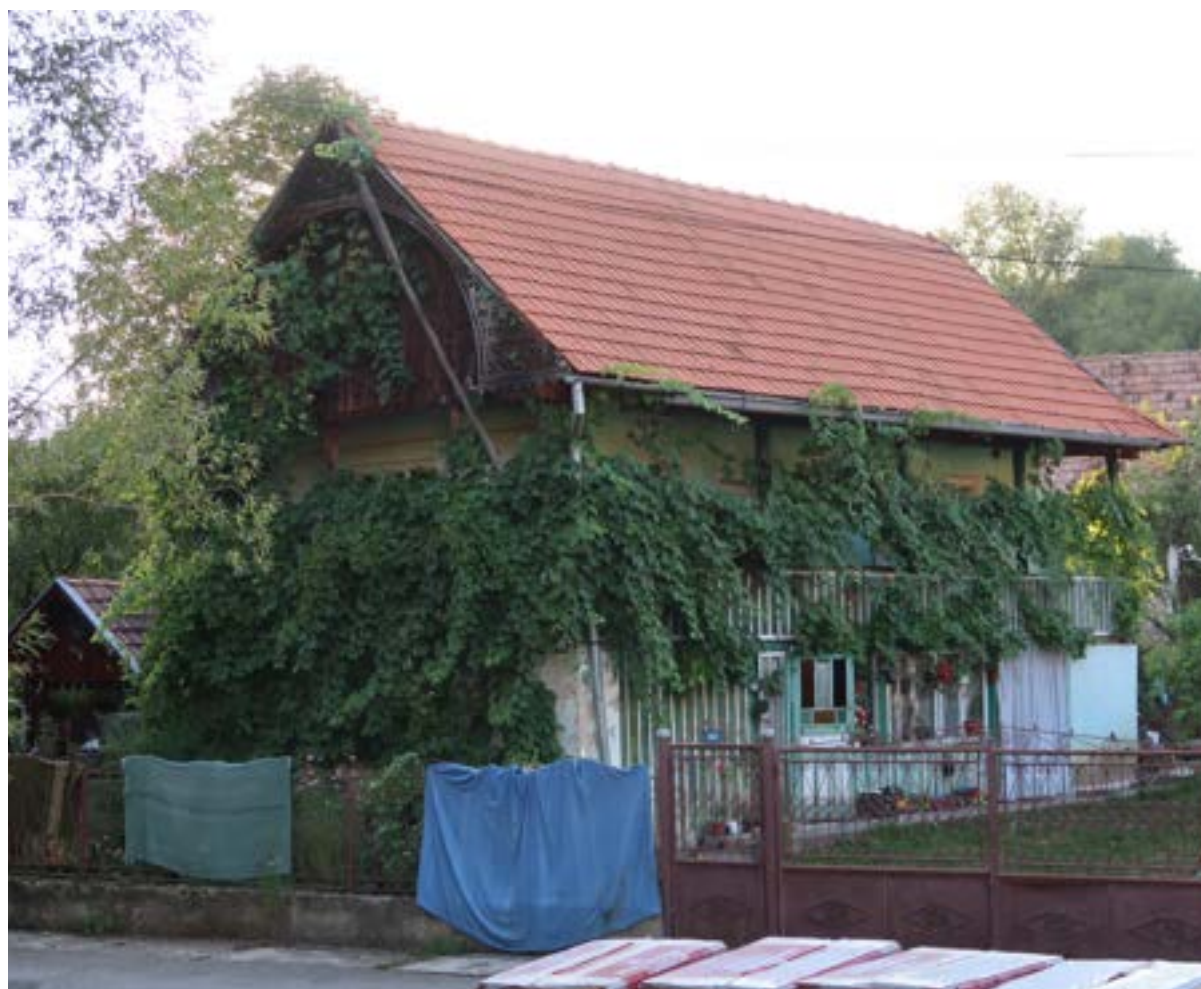
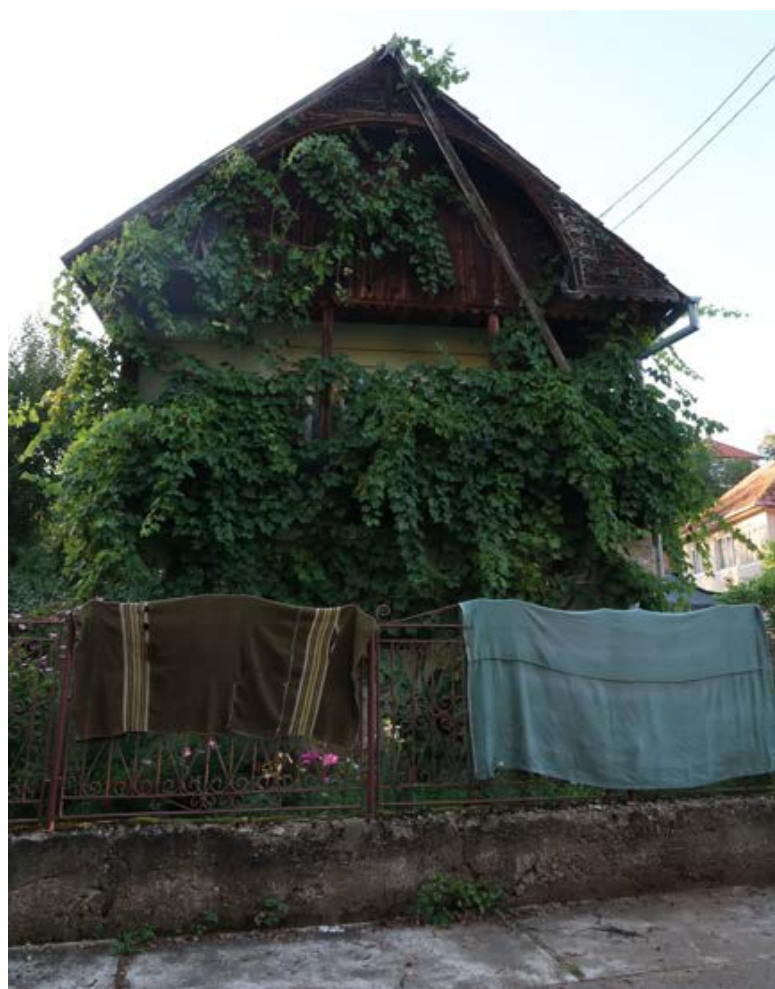
Épület kialakítása:	Földszint: háromsztatú, tornác felőli külön bejáráttal, emelet: háromsztatú, pitvar felőli bejáráttal
Építés éve:	Nem ismert
Átéptetés:	Nem ismert
Épület elhelyezkedése:	Előkert nélküli
Épület állapota:	Hagyományos eredeti formájában, jelenleg is lakott, közepes állapotú, felújításra szorul
Oromzat típusa:	Egyrétegű, ornamenssel díszített deszkaborításos homlokzat Fa, faragott növényi ornamentikával díszített lécezésből összeállított oromzat. A díszítmény egyrétegű, egyfelől a fedélszék deszkázott homlokzata alkotja, másfelől, az előre ugró héjalás külső síkján, az üresen hagyott középső felületet keretező félköríves, hajlított lécz körötti, vízszintes, faragott lécezésből áll
Homlokzati ornamentika:	Az épület vakolt, zöld színűre festett
Tornác elhelyezkedése:	Homloktornác
Tornác szerkezete:	Fa szerkezetű
Ablakok kialakítása:	Kapcsolt gerébtokos, fa ablakok
Falazat anyaga:	Nem ismert

Tüzelő berendezés:	Nem ismert
Csűr:	Van – keresztcsűrös beépítés
Egyéb építmények:	Nem ismert

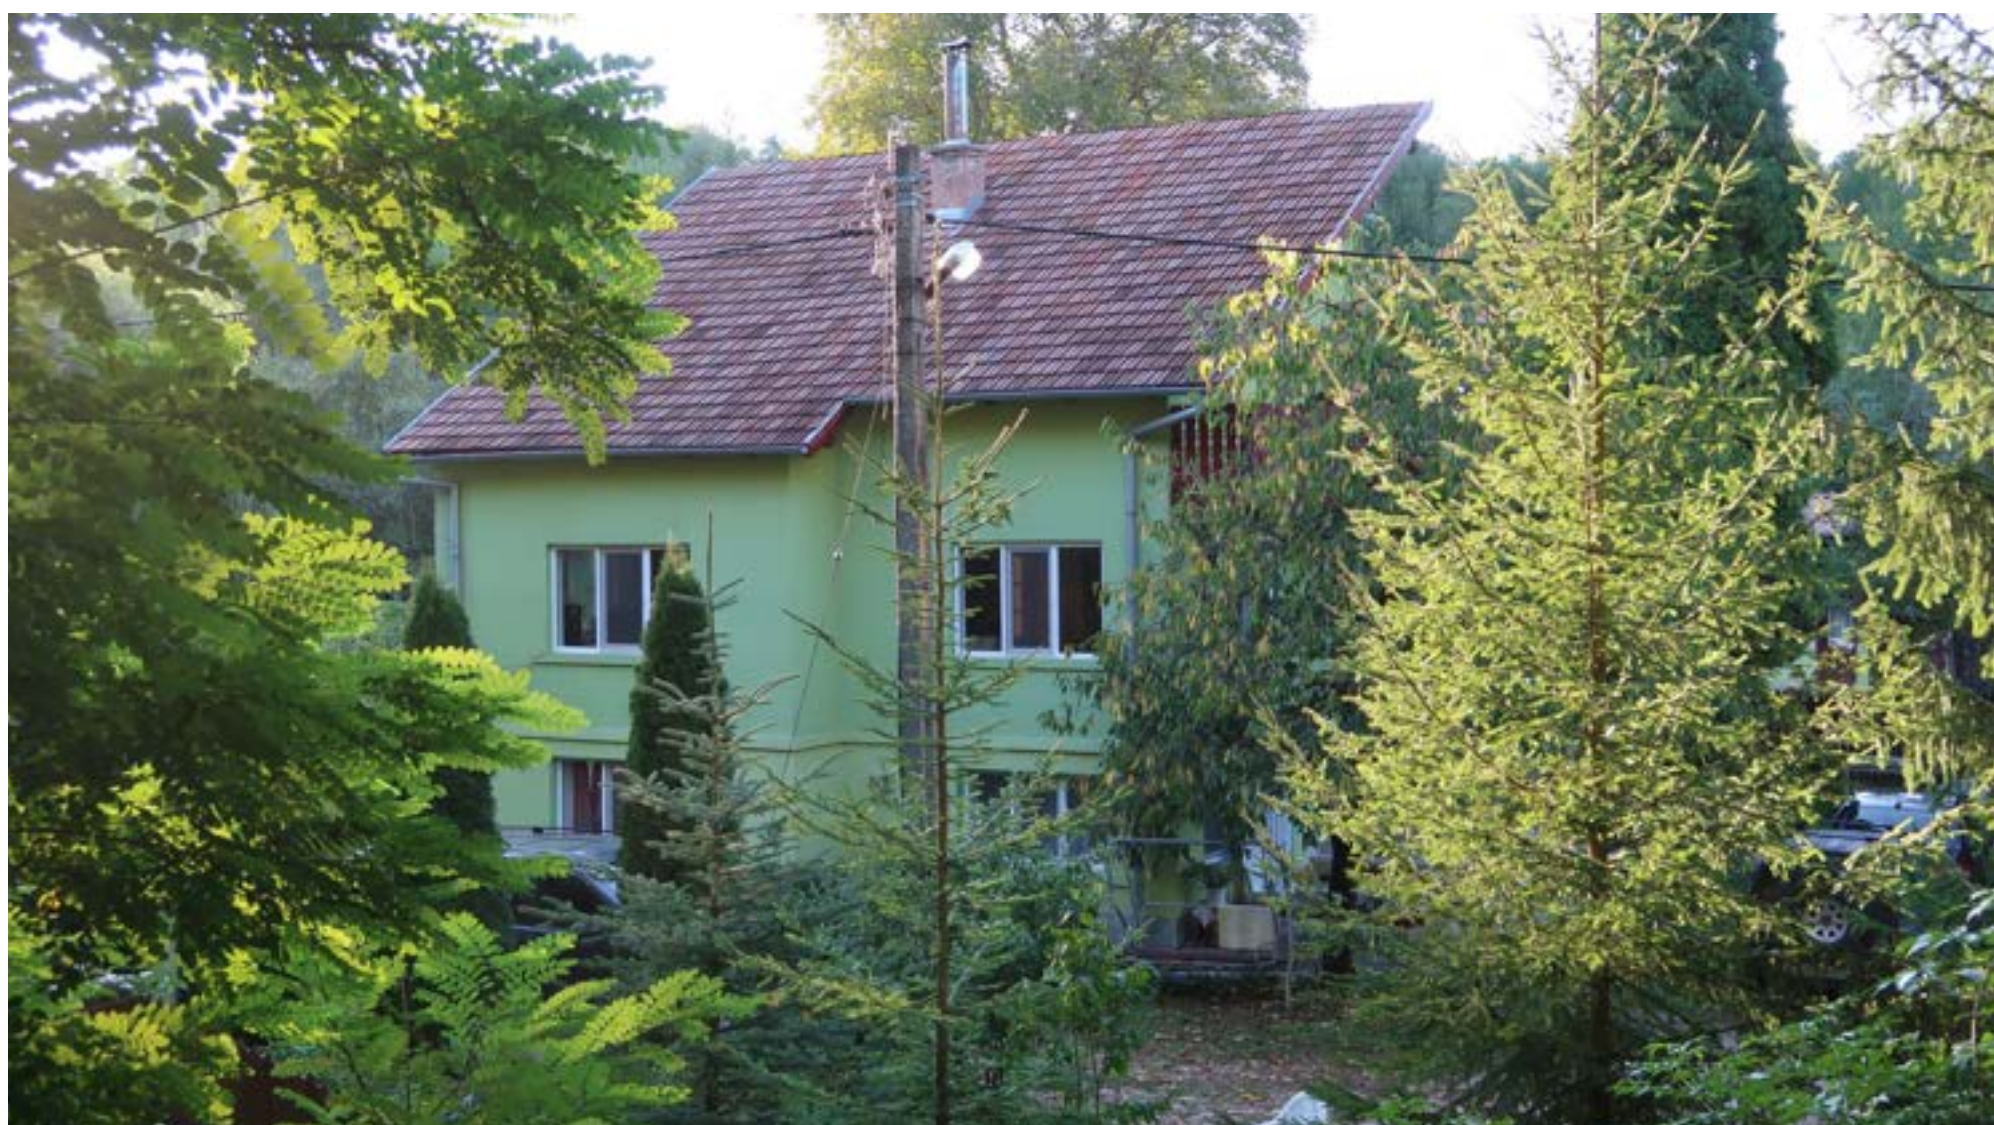
Épület kialakítása:	Vélhetően földszinttel, emeleti szinttel, tetőtérrel kialakított lakóház
Építés éve:	Nem ismert
Átépités:	Nem ismert
Épület elhelyezkedése:	Kert végében elhelyezkedő
Épület állapota:	Felújított, korszerű nyílászárókkal ellátott, jelenleg is lakott lakóház
Oromzat típusa:	Díszítés nélküli, vakolt és festett homlokzat
Homlokzati ornamentika:	Az épület vakolt, zöld színűre festett
Tornác elhelyezkedése:	Nincs tornác
Tornác szerkezete:	-
Ablakok kialakítása:	Cserélt – korszerű műanyag ablakok
Falazat anyaga:	Nem ismert
Tüzelő berendezés:	Nem ismert
Csűr:	Nem ismert
Egyén építmény:	Nem ismert
Archív képek:	-

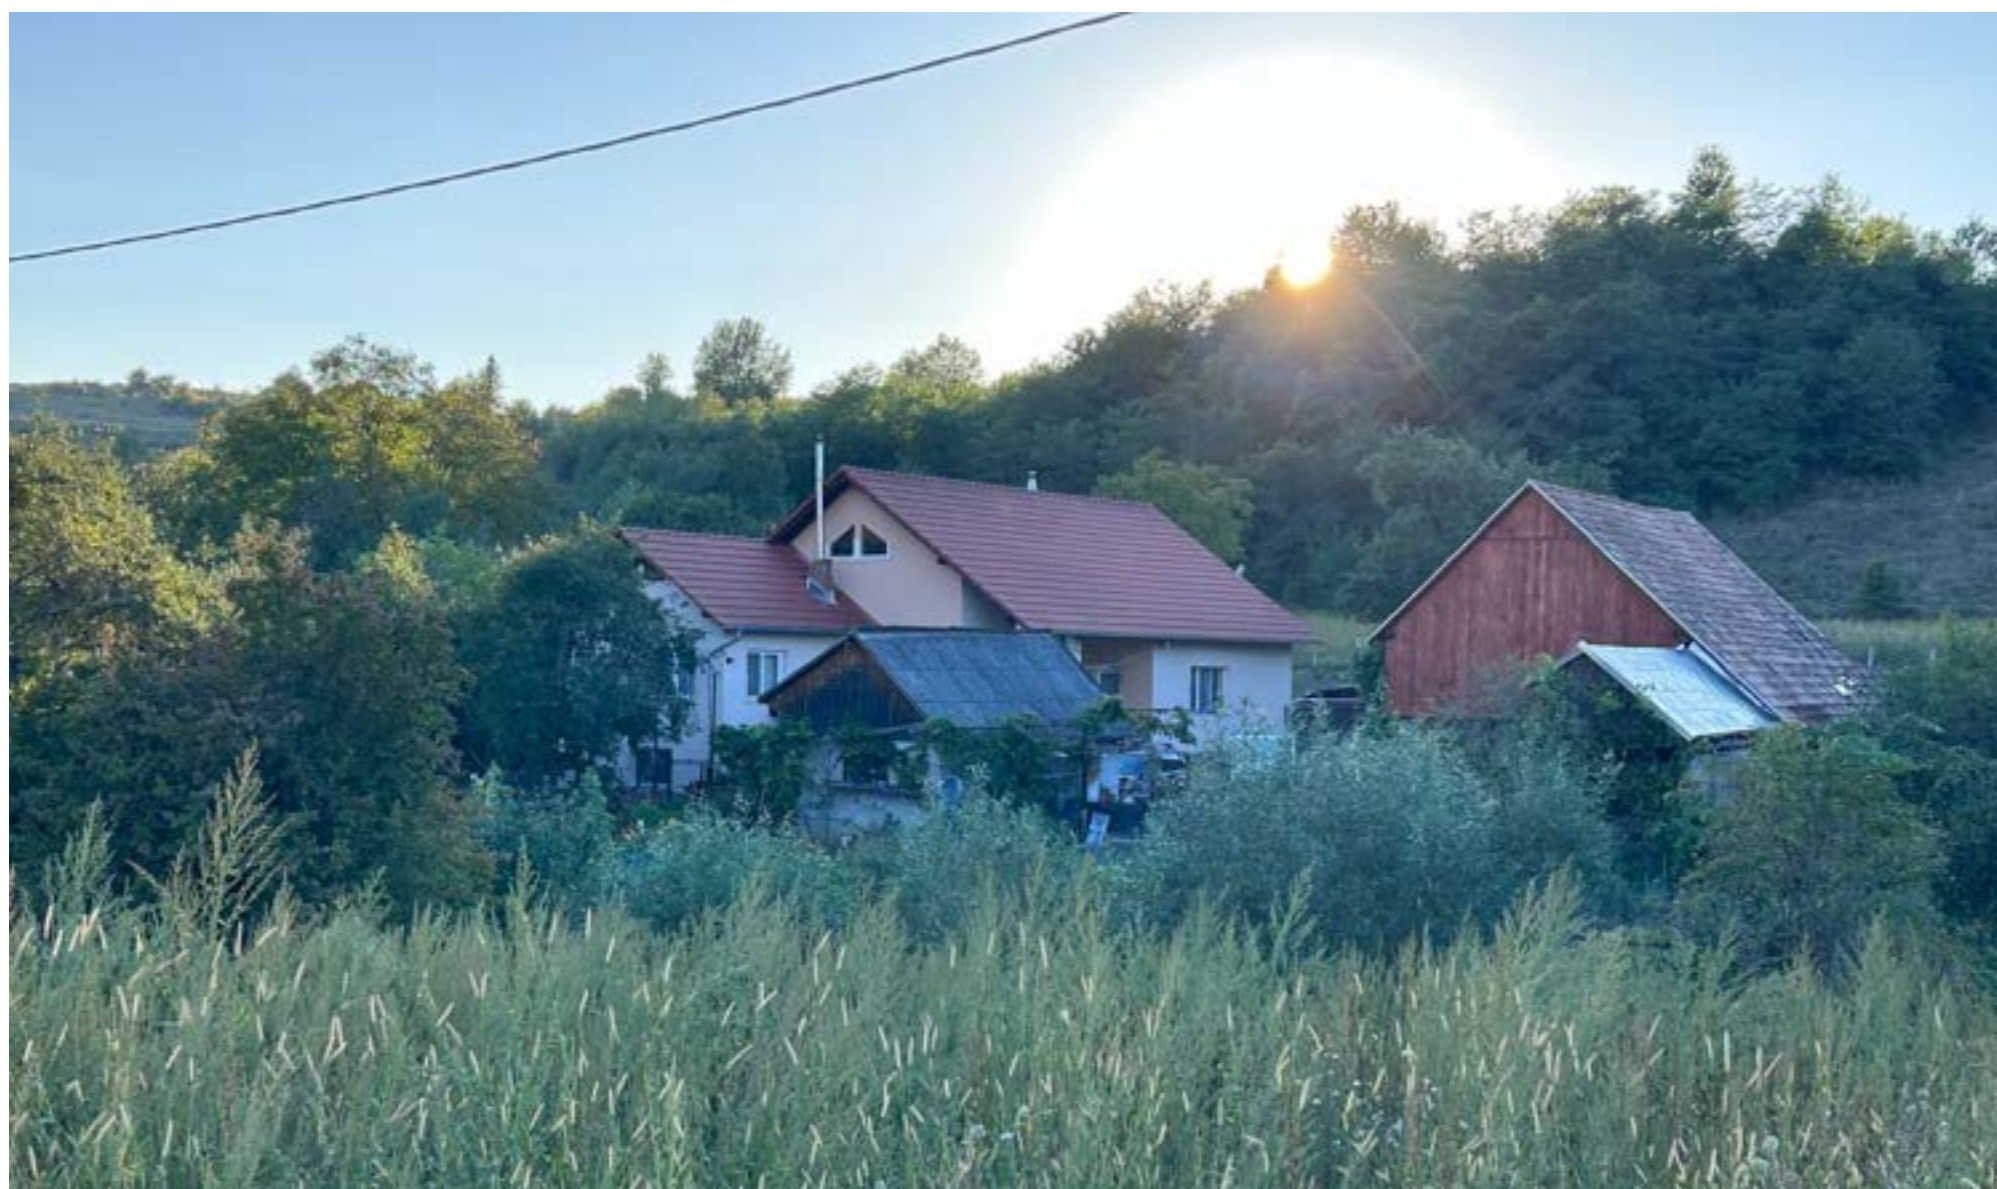
Épület kialakítása:	Földszinttel, emelettel és tetőtérrel kialakított lakóház
Építés éve:	Nem ismert
Átéptetés:	Vélhetően az 1980-as években átépített
Épület elhelyezkedése:	Keskeny előkert
Épület állapota:	Felújított, jelenleg is lakott lakóház
Oromzat típusa:	-Díszítés nélküli, vakolt homlokzat
Homlokzati ornamentika:	Az épület vakolt, sárga és fehér színűre festet
Tornác elhelyezkedése:	Nincs tornác
Tornác szerkezete:	-
Ablakok kialakítása:	Részben cserélt – korszerű műanyag ablakok
Falazat anyaga:	Nem ismert
Tüzelő berendezés:	Nem ismert
Csűr:	Van – hosszcsűrös beépítés
Egyéb építmények:	Van – ól
Archív képek:	-

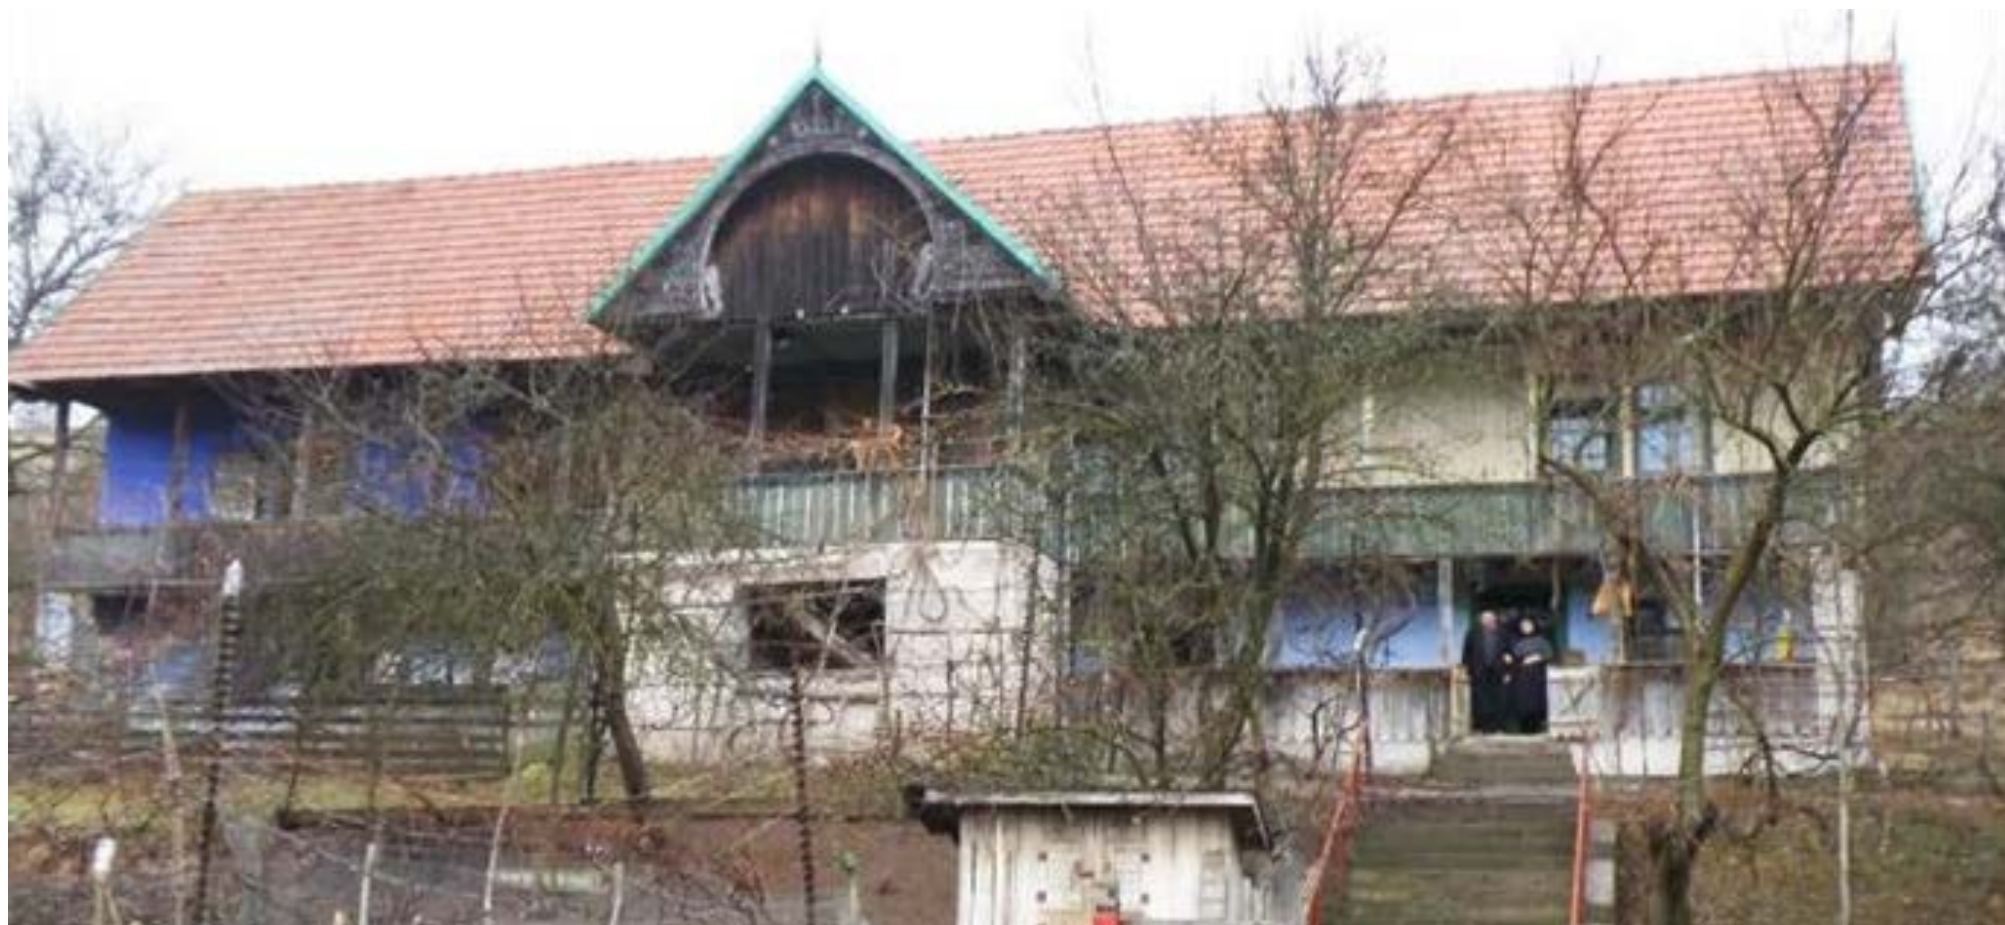
Inaktelke 86. ÜRES TELEK – Szabadtéri Néprajzi Múzeum (1944)

Épület kialakítása:	Földszint: ötosztatú, tornác felőli külön bejárattal, emelet: ötosztatú, tornácfelőli bejárattal – <i>Eredeti épület</i>
Építés éve:	Ház 1940-es évekre tehető, Pajta 1937
Átéptetés:	Nem ismert
Épület elhelyezkedése:	Kert végében elhelyezkedő – <i>Eredeti épület</i>
Épület állapota:	Elbontott, Szabadtéri Néprajzi Múzeumba elszállított
Oromzat típusa:	Egyrétegű, ornamenssel díszített deszkaborításos homlokzat Fa, faragott növényi ornamentikával díszített lécezésből összeállított oromzat. A díszítmény egyrétegű, egyfelől a fedélszék deszkázott homlokzata alkotja, másfelől, az előre ugró héjalás külső síkján, az üresen hagyott középső felületet keretező félköríves, hajlított lécc körötti, vízszintes, faragott lécezésből áll – <i>Eredeti épület</i>
Homlokzati ornamentika:	Az épület vakolt, zöld és kék színűre festett – <i>Eredeti épület</i>
Tornác elhelyezkedése:	Mindkét szinten oldaltornác, közlekedő lépcső kiugró közép rizalitban – <i>Eredeti épület</i>

Tornác szerkezete:	Fa szerkezetű – <i>Eredeti épület</i>
Ablakok kialakítása:	Kapcsolt gerébtokos fa ablakok – <i>Eredeti épület</i>
Falazat anyaga:	Földszint: rakott kőfal, emeleten oszlopperendás fal agyagtéglával kitöltve – <i>Eredeti épület</i>
Tüzelő berendezés:	Nem ismert
Csűr:	Van – hosszcsűrös beépítés – <i>Eredeti épület</i>
Egyéb építmények:	Van – disznó pajta – <i>Eredeti épület</i>

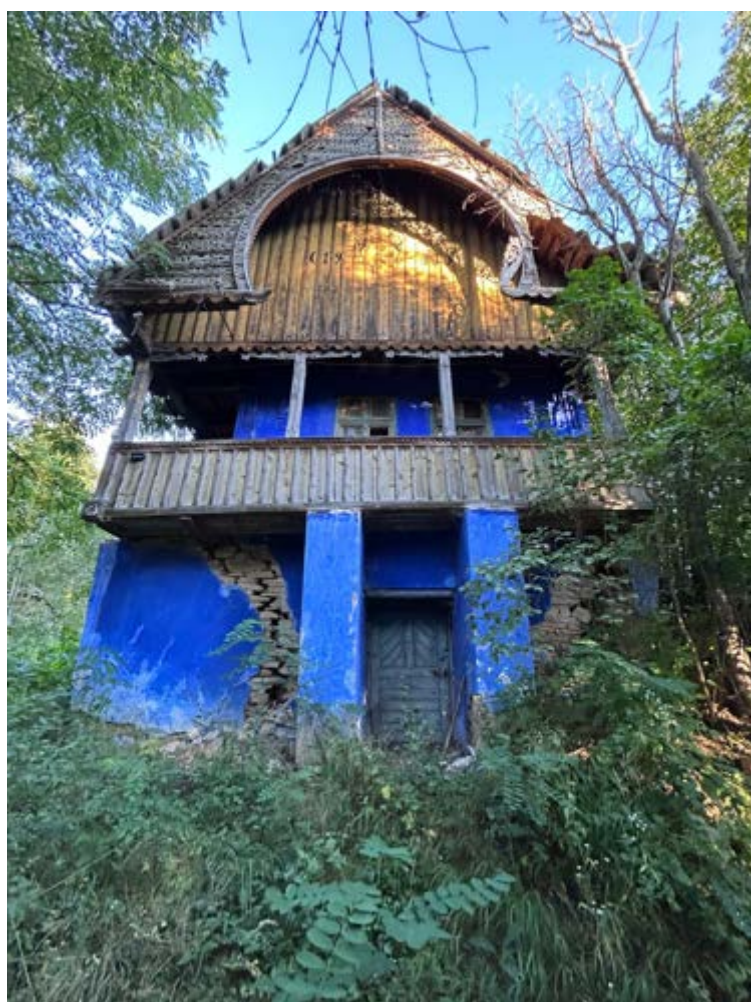
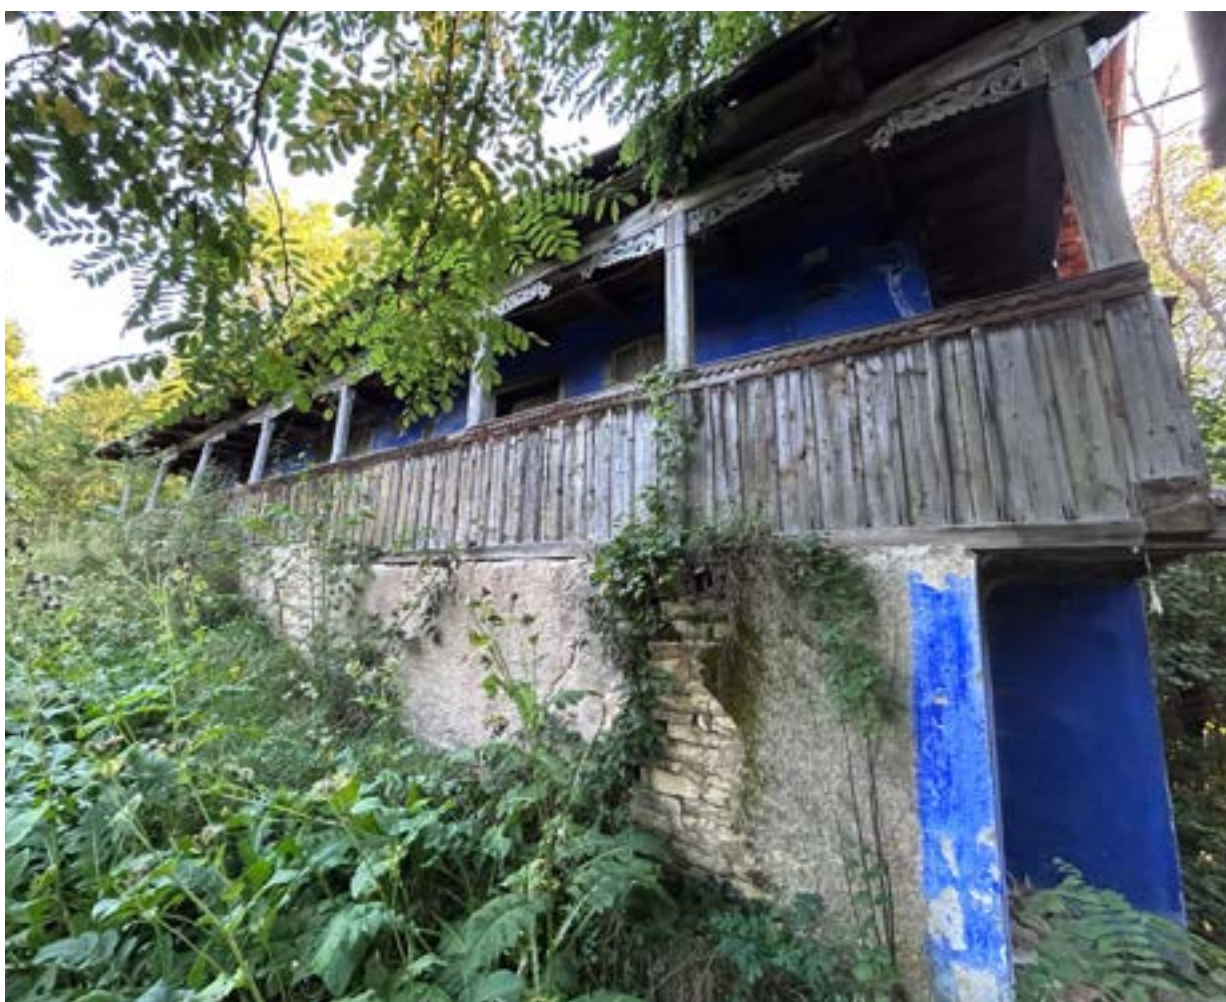
Épület kialakítása:	Földszint: háromosztatú, tornác felőli külön bejáráttal, emelet: háromosztatú, pitvar felőli bejáráttal
Építés éve:	Deszkaoromzaton - 1933
Átépités:	Nem ismert
Épület elhelyezkedése:	Keskeny előkert
Épület állapota:	Hagyományos eredeti formájában, nem lakott, egyre romló állapotú, felújításra szorul
Oromzat típusa:	Egyrétegű, ornamentalsel díszített deszkaborításos homlokzat Fa, faragott növényi ornamentikával díszített lécezésből összeállított oromzat. A díszítmény egyrétegű, egyfelől a fedélszék deszkázott homlokzata alkotja, másfelől, az előre ugró héjalás külső síkján, az üresen hagyott középső felületet keretező félköríves, hajlított lécz körötti, vízszintes, faragott lécezésből áll
Homlokzati ornamentika:	Az épület vakolt, kék színűre festett
Tornác elhelyezkedése:	Homloktornácos
Tornác szerkezete:	Fa szerkezetű
Ablakok kialakítása:	Pallótókos/kapcsolt gerébtokos egyedi fa ablakok

Falazat anyaga:	Földszint: rakott kőfal – felmérésalapján ismert, emelet: zsilipes fa szerkezetű fal vályogvakolattal
Tüzelő berendezés:	Nem ismert
Csűr:	Nincs
Egyéb építmények:	Nem ismert

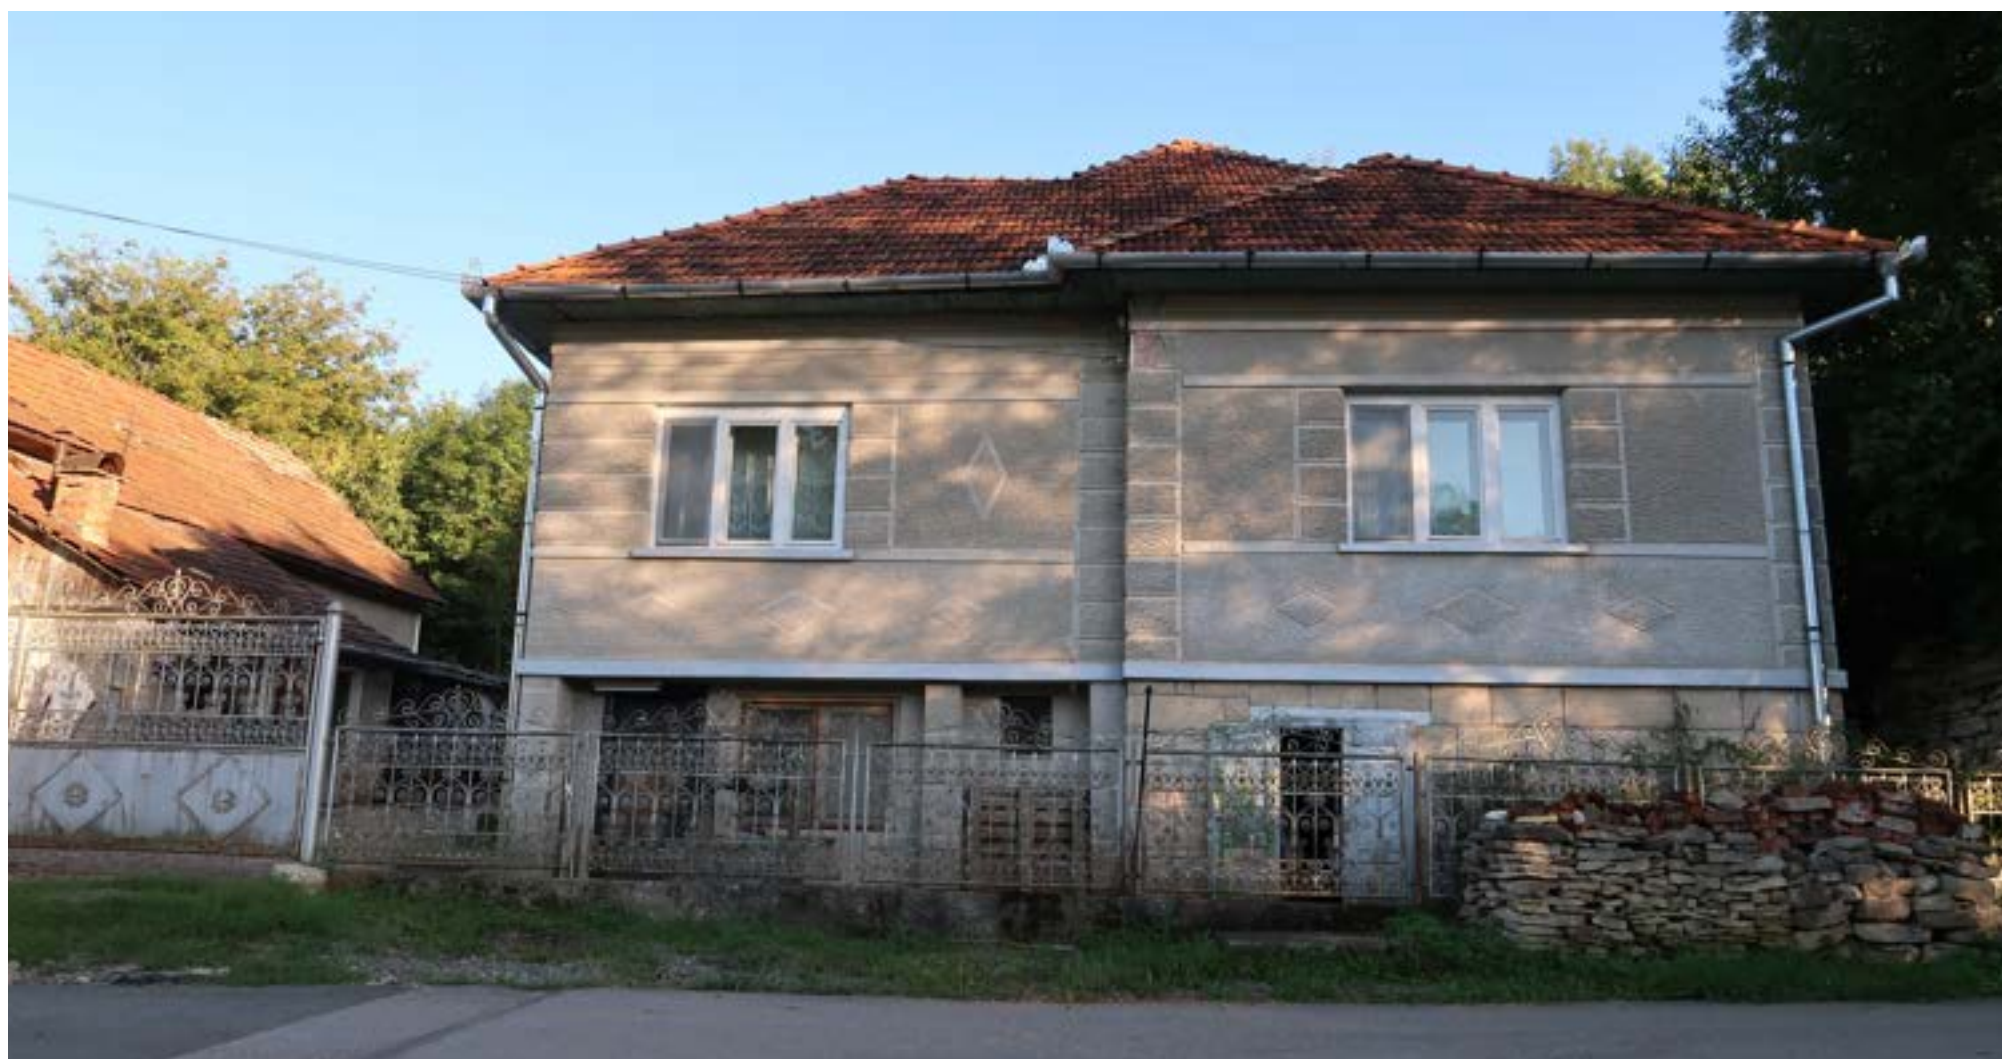
Épület kialakítása:	Földszinttel, emeleti szinttel kialakított lakóépület
Építés éve:	Nem ismert
Átépités:	Nem ismert
Épület elhelyezkedése:	Keskeny előkert
Épület állapota:	Felújított, korszerű tetőfedéssel és nyílászárókkal ellátott, jelenleg is lakott lakóház
Oromzat típusa:	Díszítetlen, vakolt és festett homlokzat
Homlokzati ornamentika:	Az épület vakolt, sötét színűre festett A földszinten rakott kőfal, emeleti szinten festett homlokzat található
Tornác elhelyezkedése:	Nincs tornác
Tornác szerkezete:	-
Ablakok kialakítása:	Cserélt – korszerű műanyag ablakok
Falazat anyaga:	Földszint: rakott kőfal – felmérésalapján ismert, emelet: zsilipes fa szerkezetű fal vályogvakolattal
Tűzelő berendezés:	Nem ismert
Csűr:	Van – keresztcsűrös beépítés
Egyéb építmények:	Nincs
Archív képek:	-

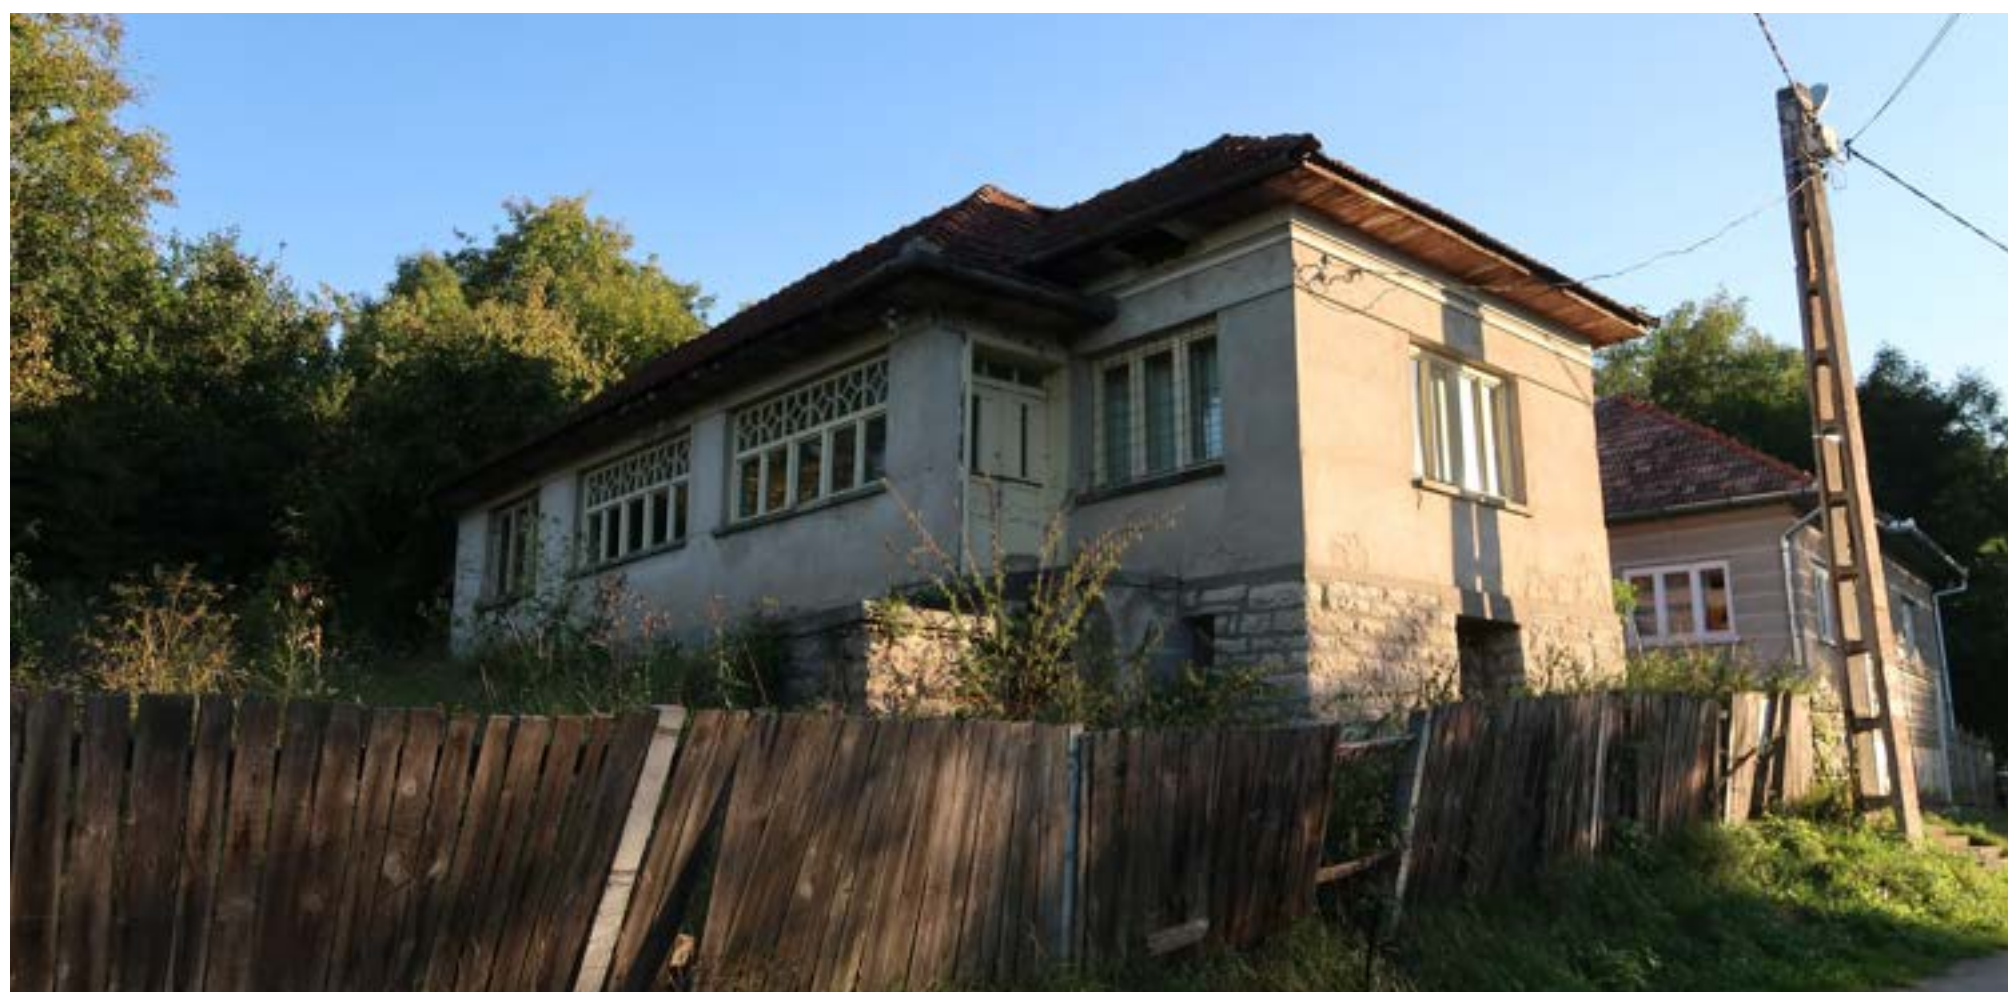
Épület kialakítása:	Földszinttel, emeleti szinttel kialakított lakóépület
Építés éve:	Nem ismert
Átéptetés:	Nem ismert
Épület elhelyezkedése:	Keskeny előkert
Épület állapota:	Részben felújított, jelenleg is lakott lakóház
Oromzat típusa:	Díszítetlen, vakolt és festett homlokzat
Homlokzati ornamentika:	Az épület vakolt Földszinten rakott kőfal található
Tornác elhelyezkedése:	Nincs tornác
Tornác szerkezete:	-
Ablakok kialakítása:	Kapcsolt gerébtokos ablakok
Falazat anyaga:	Földszinten rakott kőfal, emeleti szint falazatainak anyaga nem ismert
Tüzelő berendezés:	Nem ismert
Csűr:	Nincs
Egyéb építmények:	Nem ismert
