BME Építészmérnöki kar  
Tudományos Diákköri Konferencia  
2023.

## **Cifraságok nyomában - XX. század eleji inaktelki lakóházak épületszerkezeti elemzése és datálása**

Készítette: Németh Dorka  
Papp Krisztián

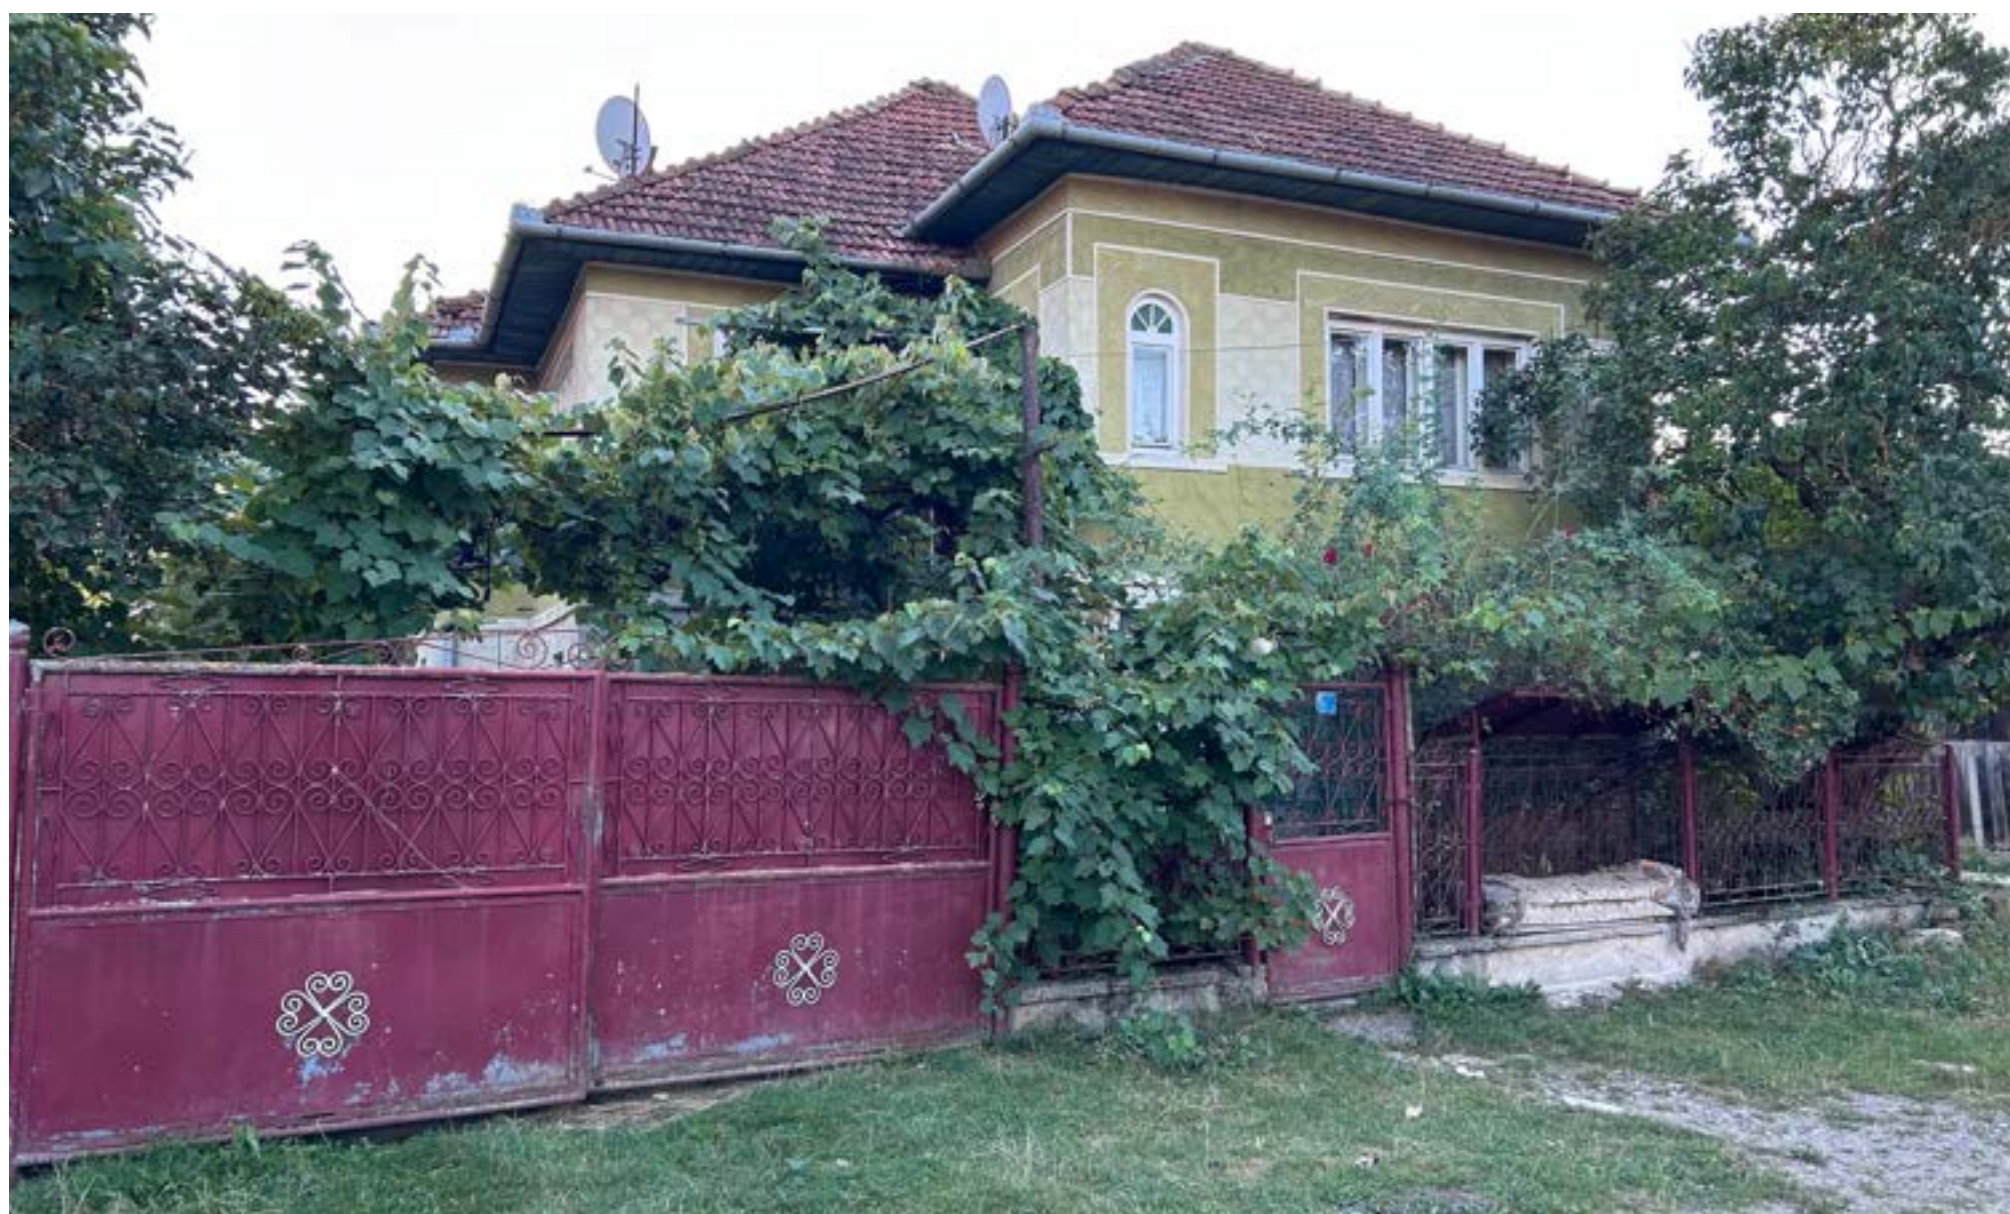
Épület kialakítása:	Földszinttel, emeleti szinttel kialakított lakóház
Építés éve:	Nem ismert
Átépités:	Nem ismert – vélhetően az 1980-as években átépített, új épülettömegekkel megtoldott lakóház
Épület elhelyezkedése:	Keskeny előkert
Épület állapota:	Részben felújított, nyílászárók egy része korszerűsített, jelenleg is lakott lakóház
Oromzat típusa:	Díszítés nélküli, vakolt és festett homlokzat
Homlokzati ornamentika:	Az épület vakolt, zöld színűre festett.
Tornác elhelyezkedése:	Nincs tornác
Tornác szerkezete:	-
Ablakok kialakítása:	Cserélt – korszerű műanyag ablakok
Falazat anyaga:	Nem ismert
Tüzelő berendezés:	Nem ismert
Csűr:	Nincs
Egyéb építmények:	Nem ismert
Archív képek:	-

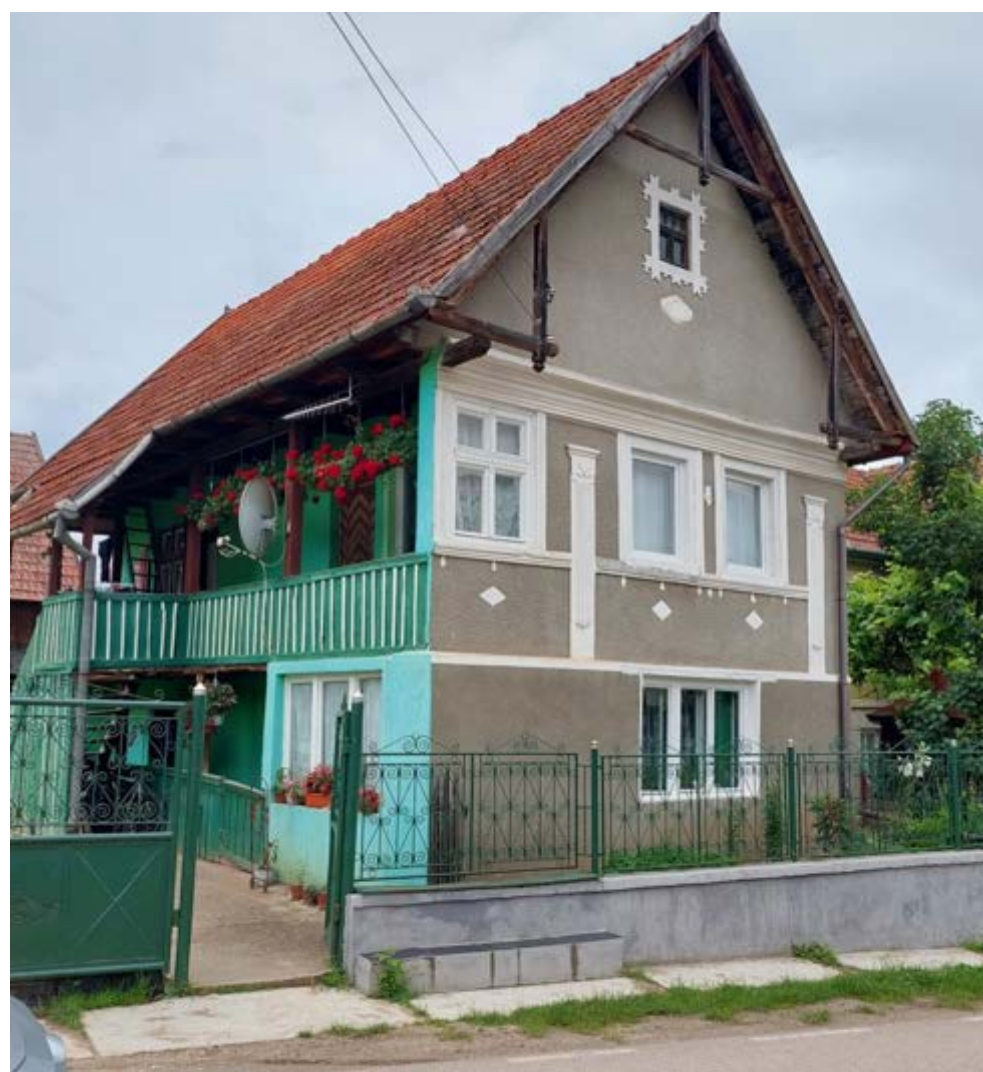
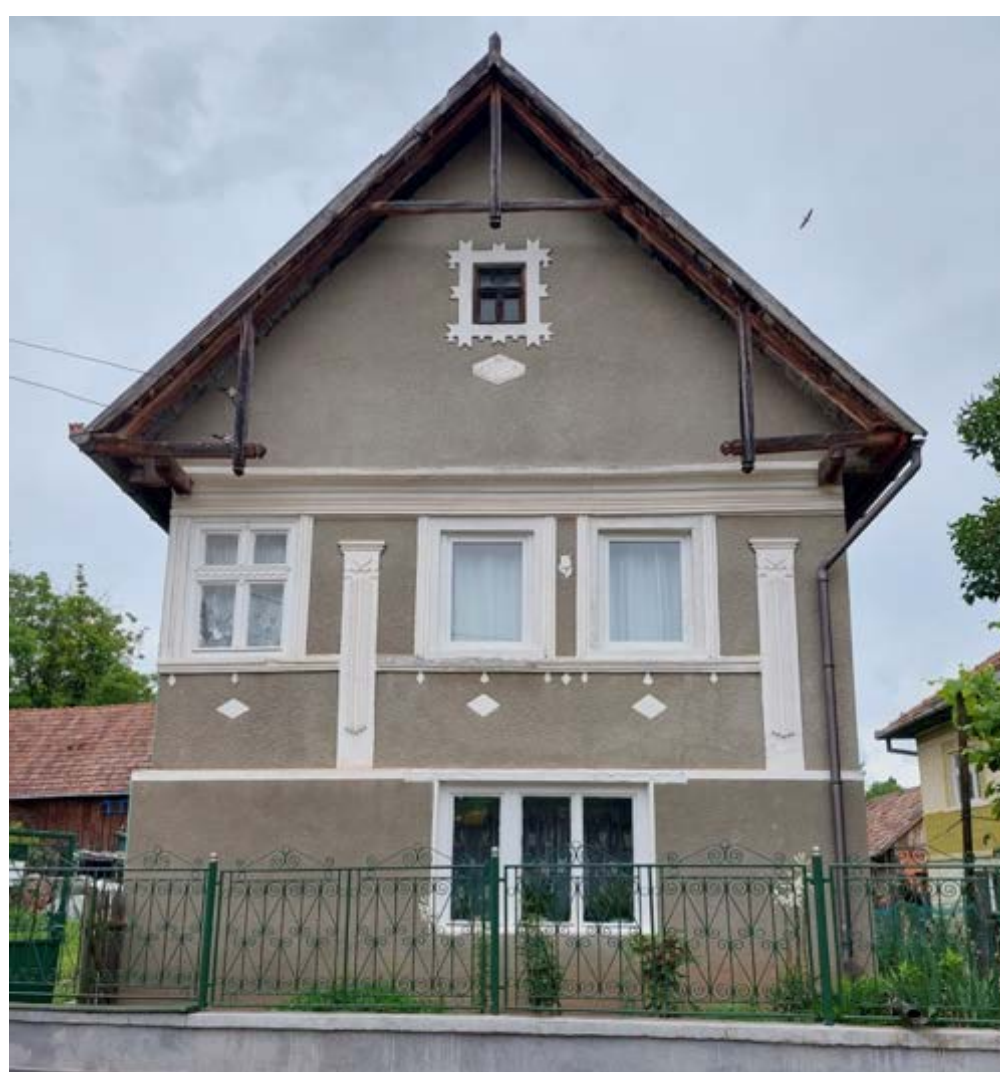
## Inaktelke 91.

Épület kialakítása:	Földszint: kétosztatú, tornác felőli külön bejárattal, emelet: kétosztatú, tornác felőli bejárattal
Építés éve:	Nem ismert
Átépités:	Nem ismert
Épület elhelyezkedése:	Keskeny előkert
Épület állapota:	Felújított, jelenleg lakott, nyílászárók részben korszerűsítettek
Oromzat típusa:	Díszítés nélküli vakolt, szürkére festett oromzati fal.
Homlokzati ornamentika:	Az épület vakolt, szürke színűre festett. Az utcai homlokzaton az emelet és tetőtér közt fehér színűre festett egyszerű párkányzat látható, a homlokzat két szélét és az ablakok menti mezőket fehér színűre festett, fejezettel kialakított, díszített pilaszter tagolja. Az ablakok körött keretezés jelenik meg.
Tornác elhelyezkedése:	Oldaltornác
Tornác szerkezete:	Fa szerkezetű
Ablakok kialakítása:	Pallótókos/kapcsolt gerébtókos egyedi fa ablakok
Falazat anyaga:	Nem ismert
Tüzelő berendezés:	Nem ismert
Csűr:	Van – keresztcsűrös beépítés

Egyéb építmények:	Van - sütőház

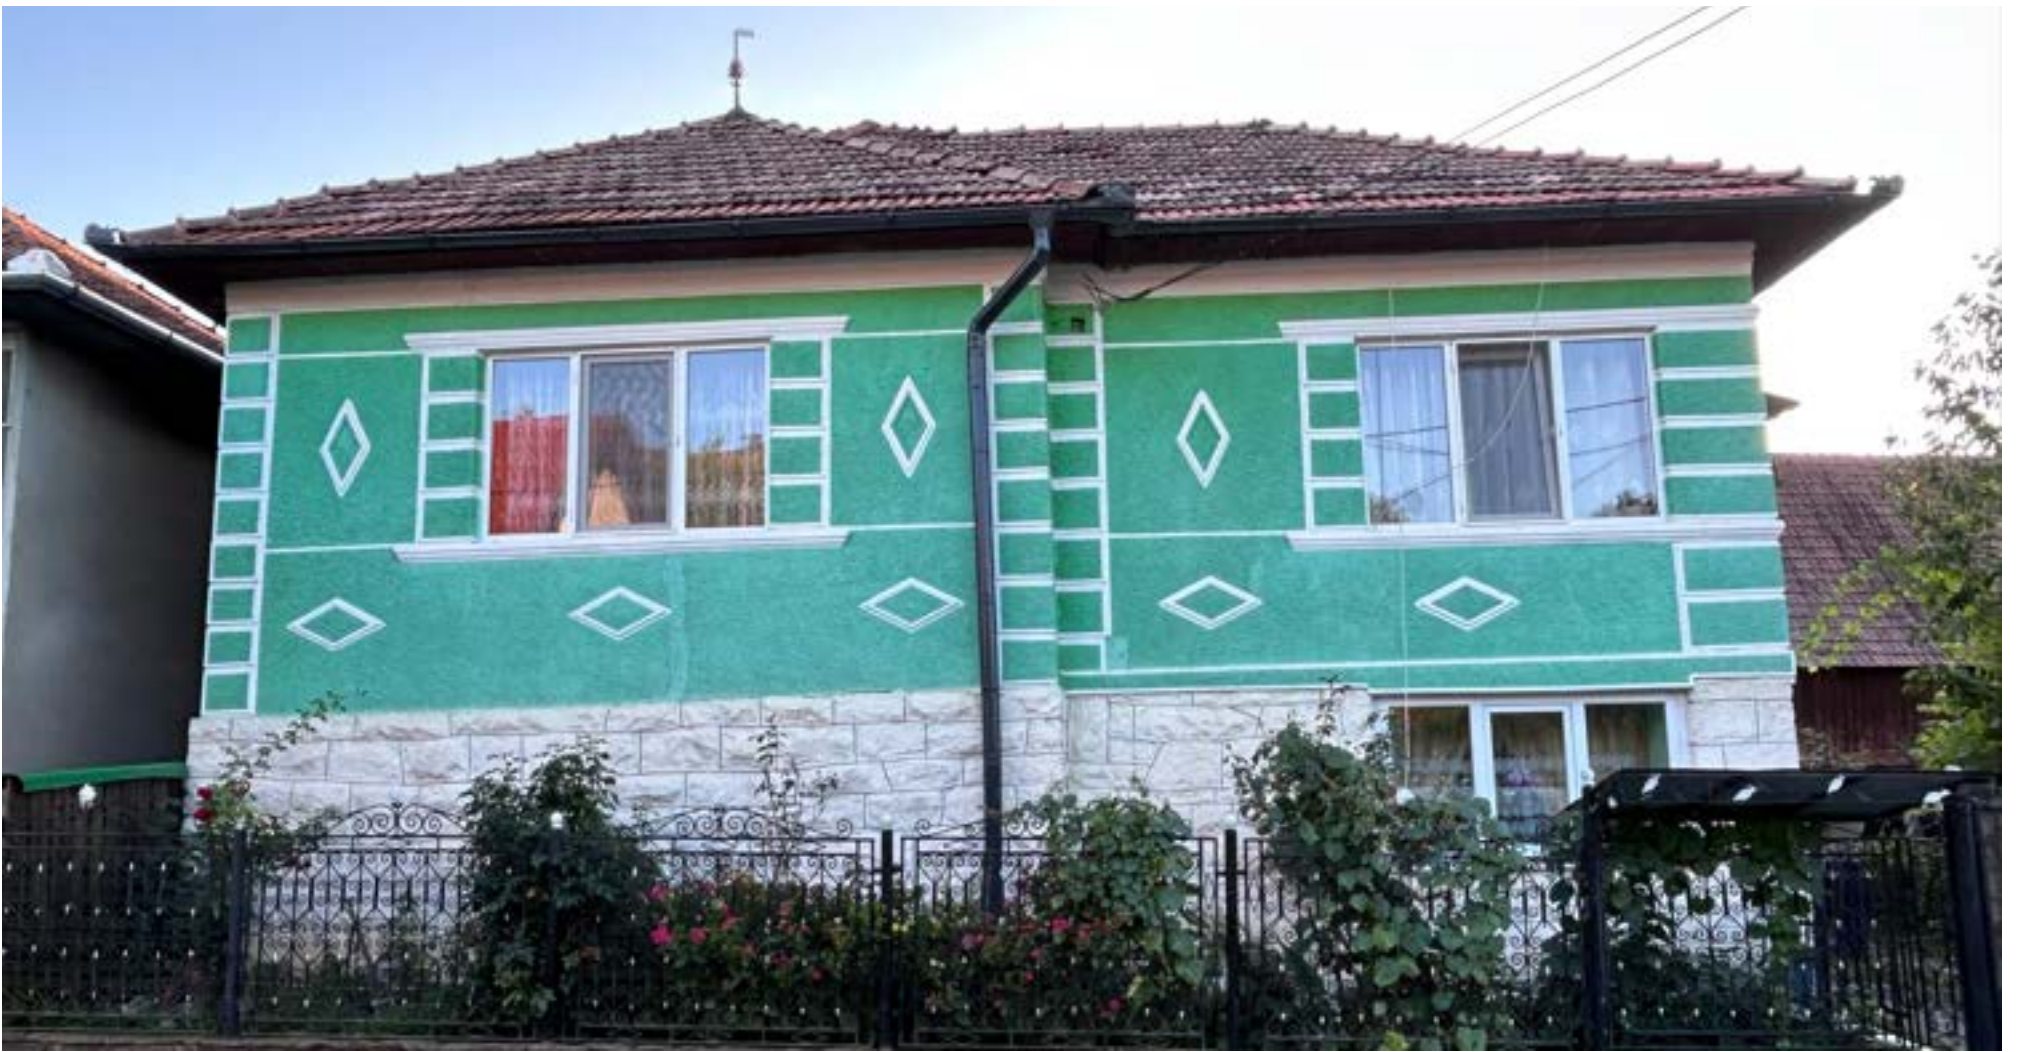
Épület kialakítása:	Földszinttel és emeleti szinttel kialakított lakóház
Építés éve:	Nem ismert
Átépités:	Nem ismert
Épület elhelyezkedése:	Keskeny előkert
Épület állapota:	Felújított, korszerű nyílászárókkal ellátott, jelenleg is lakott lakóház
Oromzat típusa:	Díszítés nélküli, vakolt és festett homlokzati fal
Homlokzati ornamentika:	Az épület vakolt és zöld színűre festett A földszinten rakott kőfal, emeleti szinten mintázott, vakolt és zöld színűre festett fal látható
Tornác elhelyezkedése:	Nincs tornác
Tornác szerkezete:	-
Ablakok kialakítása:	Cserélt – korszerű műanyag nyílászárók
Falazat anyaga:	Földszinten vélhetően rakott kőfal, emelet további falazatának anyagai nem ismertek
Tüzelő berendezés:	Nem ismert
Csűr:	Nincs
Egyéb építmények:	Nincs
Archív képek:	-

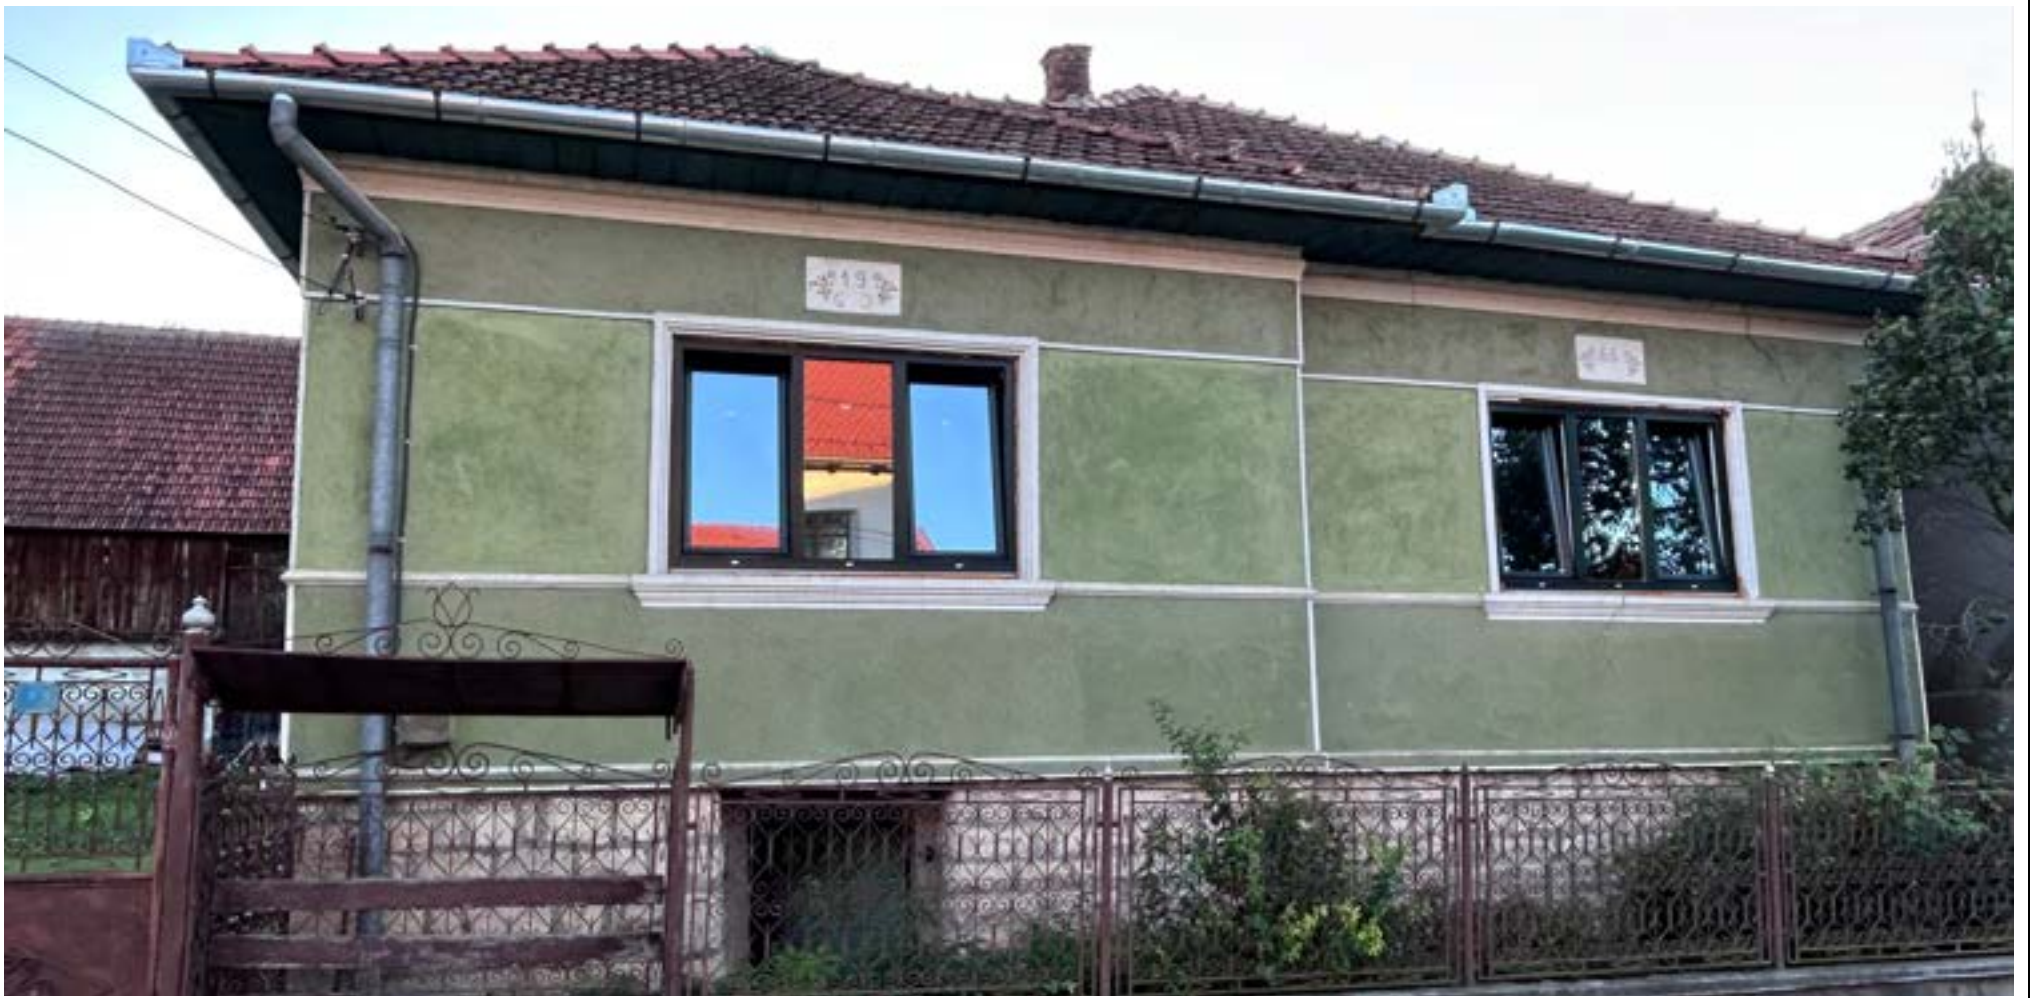
Épület kialakítása:	Részben alápincézett, földszinttel kialakított lakóépület
Építés éve:	Nem ismert
Átéptetés:	Homlokzaton - 1963
Épület elhelyezkedése:	Keskeny előkert
Épület állapota:	Felújított, korszerű nyílászárókkal ellátott, jelenleg is lakott lakóház
Oromzat típusa:	Díszítés nélküli vakolt és festett homlokzat
Homlokzati ornamentika:	Az épület vakolt, zöld színűre festett A pincszint fala rakott kőfal, az emeleti szinten vakolt, zöld színűre festett homlokzati fal
Tornác elhelyezkedése:	Nincs tornác
Tornác szerkezete:	-
Ablakok kialakítása:	Cserélt – korszerű műanyag nyílászárók
Falazat anyaga:	Földszinten vélhetően rakott kőfal, emeleti szintek falazatainak anyagai nem ismertek
Tűzelő berendezés:	Nem ismert
Csűr:	Van – keresztcsűrös beépítés
Egyéb építmények:	Nincs
Archív képek:	-

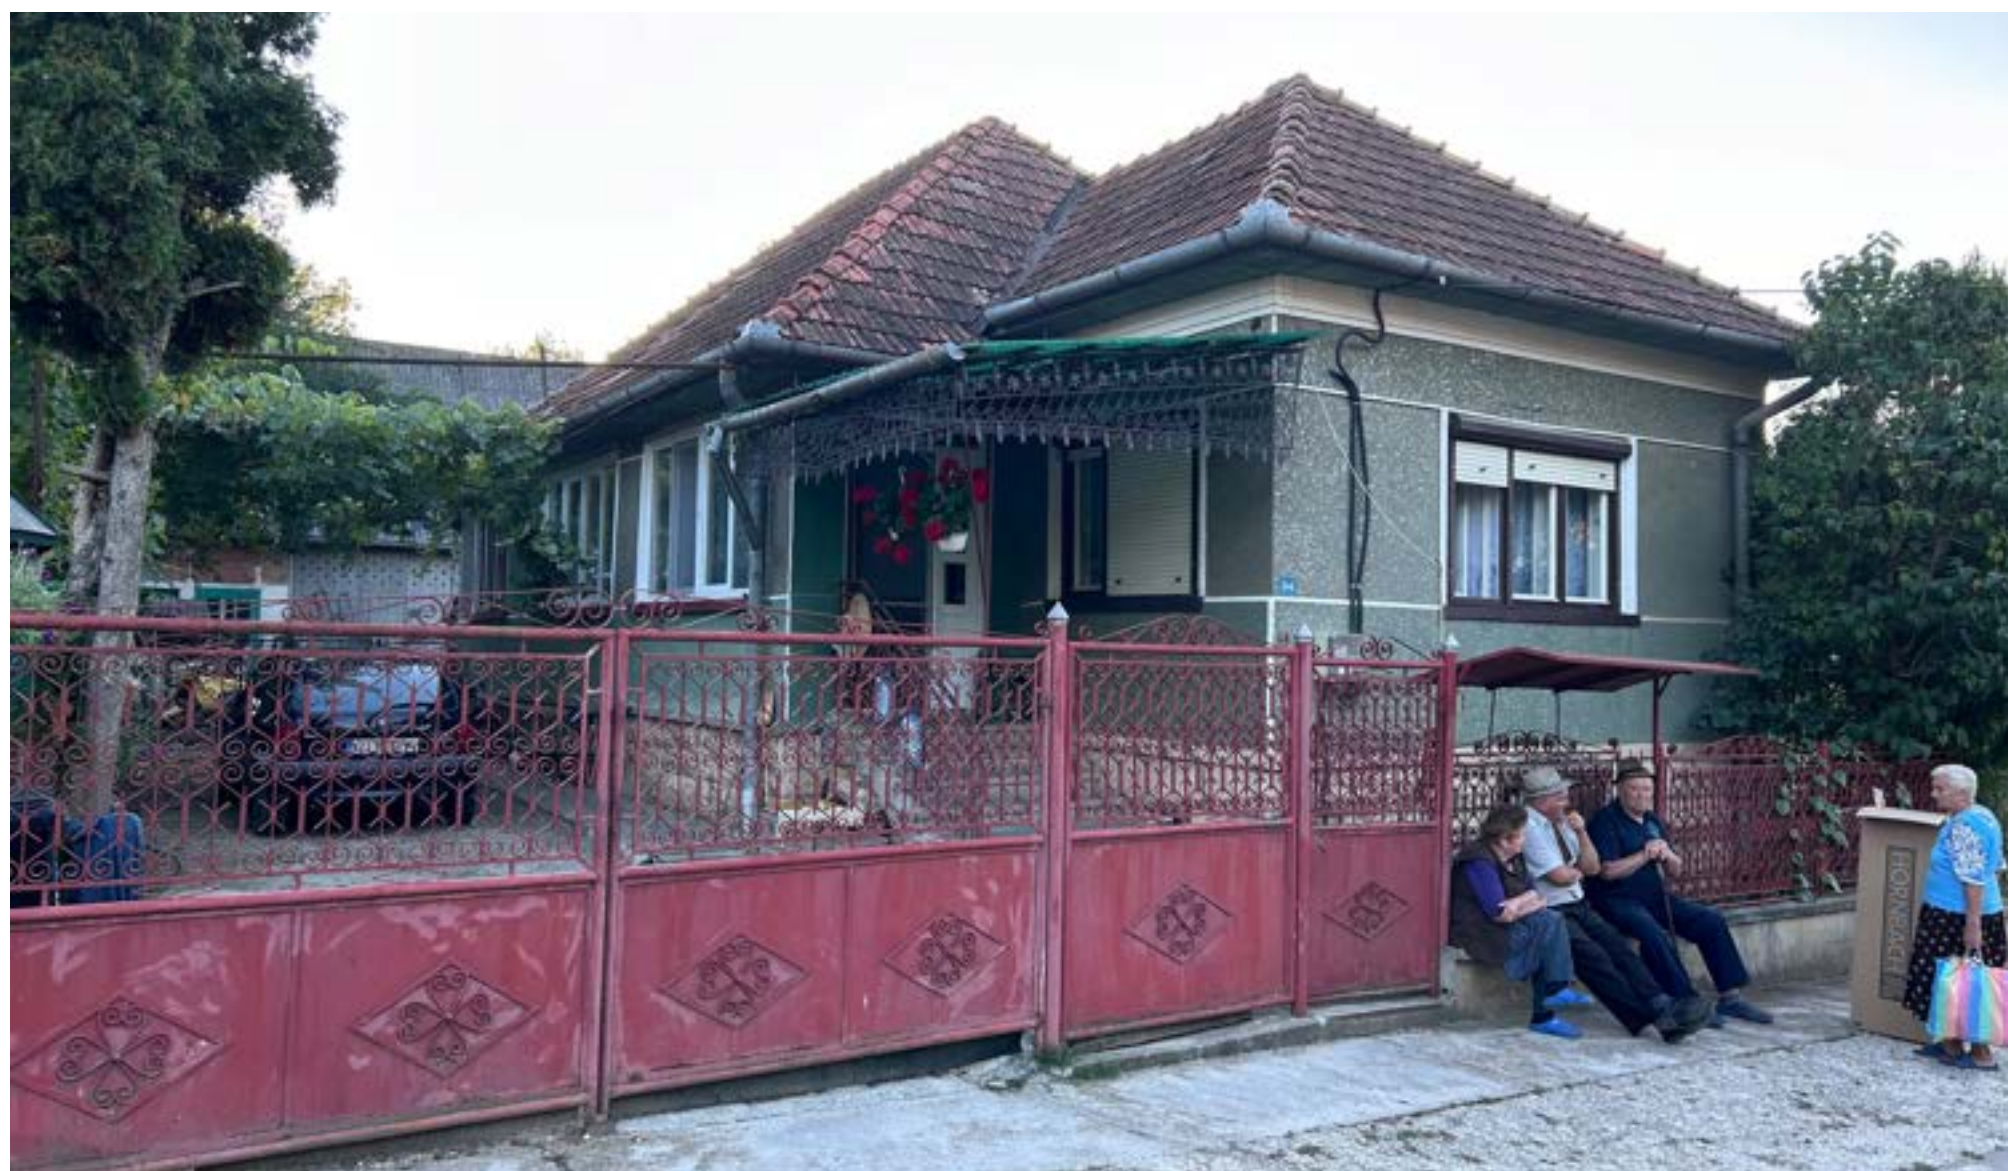
Épület kialakítása:	Földszinttel és tetőtérrel kialakított lakóépület
Építés éve:	Nem ismert
Átépités:	Nem ismert
Épület elhelyezkedése:	Keskeny előkert
Épület állapota:	Részben felújított, jelenleg is lakott lakóház
Oromzat típusa:	Díszítés nélküli, vakolt és festett homlokzati fal
Homlokzati ornamentika:	Az épület vakolt, zöld színűre festett A lábazati fal kőfal, felette az épület vakolt, zöld színűre festett
Tornác elhelyezkedése:	Nincs tornác
Tornác szerkezete:	-
Ablakok kialakítása:	Cserélt – korszerű műanyag nyílászárók
Falazat anyaga:	Lábazati zónában vélhetően rakott kőfal, további falazatok anyagai nem ismertek
Tüzelő berendezés:	Nem ismert
Csűr:	Van – keresztcsűrös beépítés
Egyéb építmények:	Nem ismert
Archív képek:	-

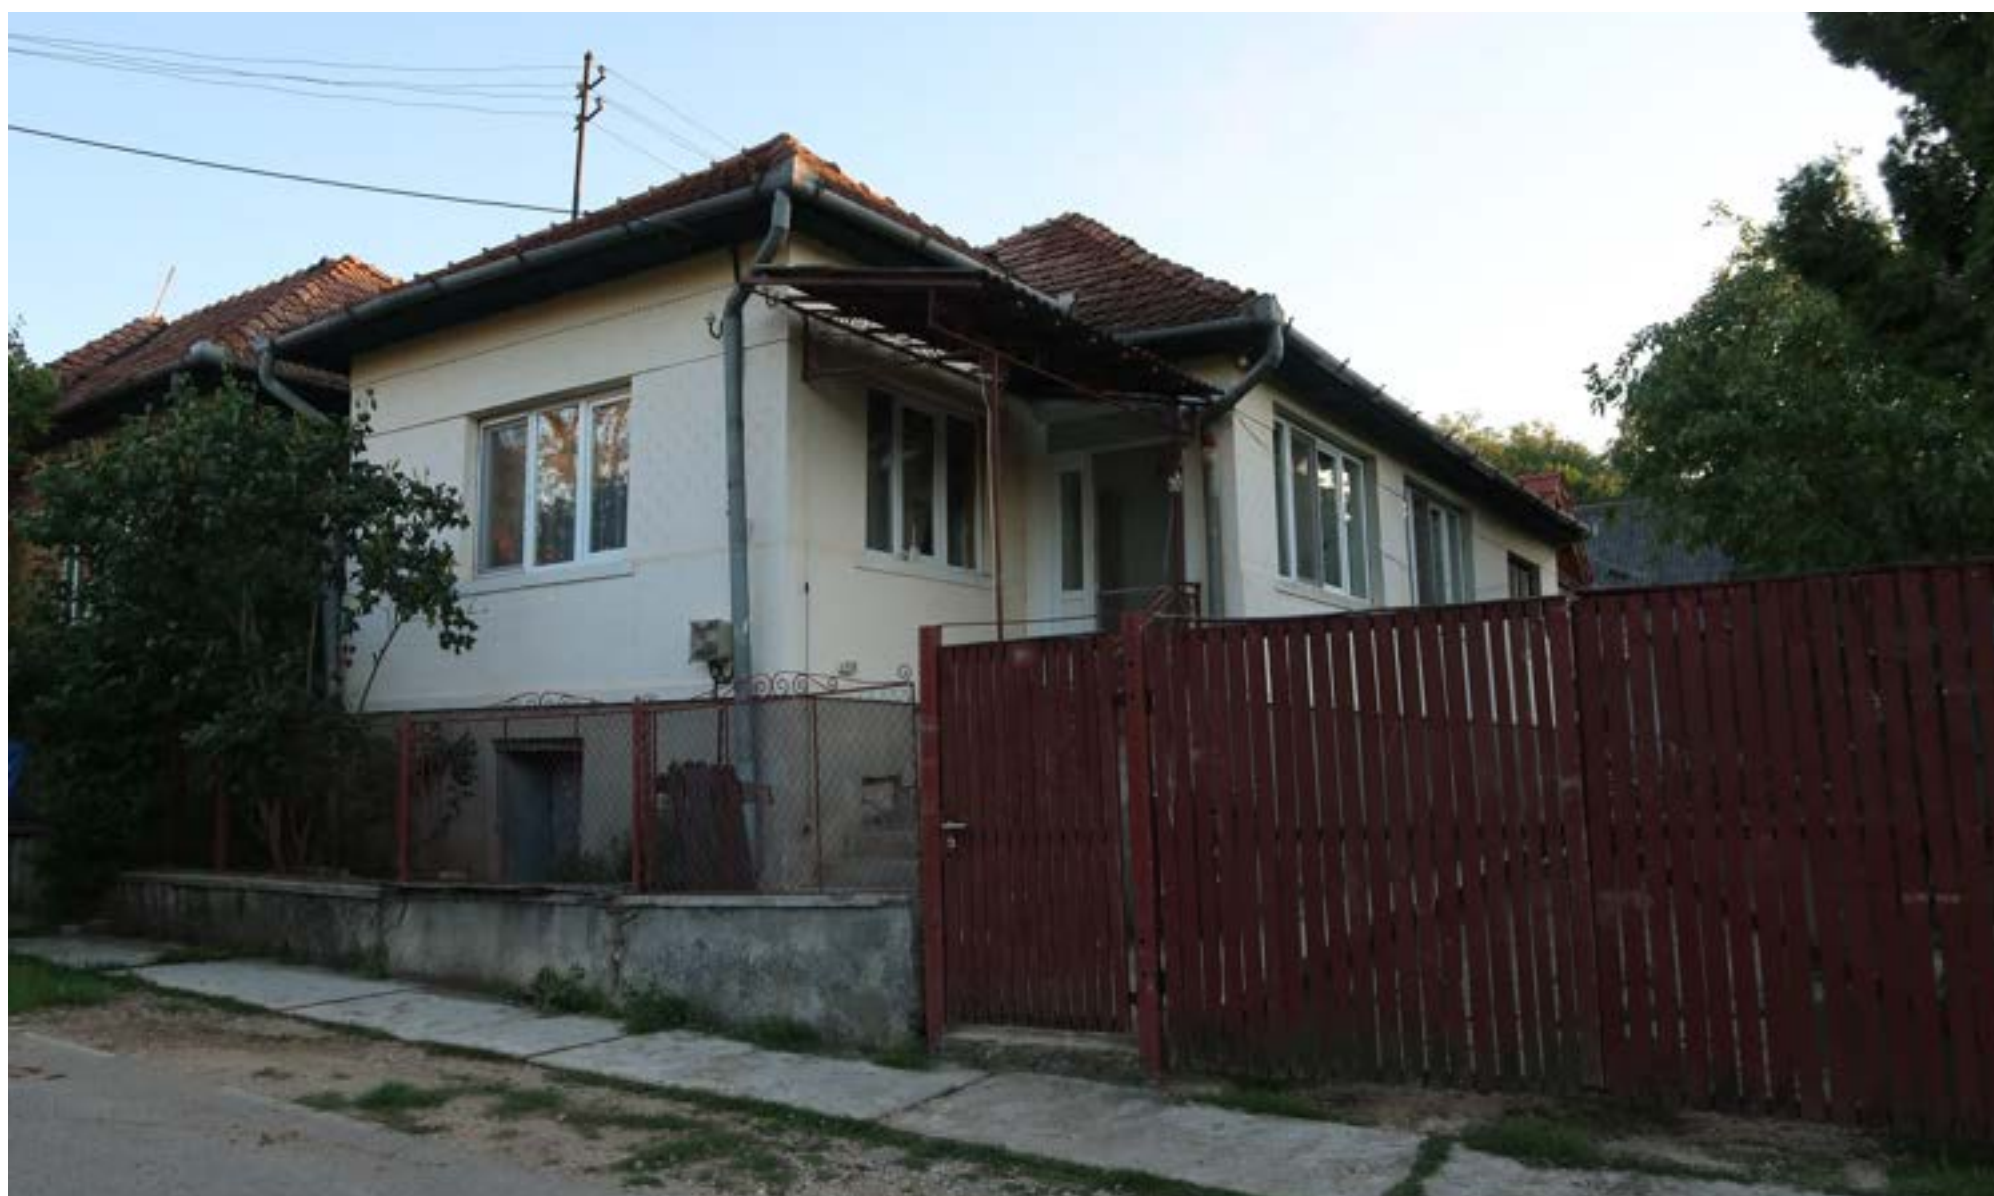
Épület kialakítása:	Részben alapincézett, földszinttel kialakított lakóház
Építés éve:	Nem ismert
Átépités:	Nem ismert
Épület elhelyezkedése:	Keskeny előkert
Épület állapota:	Felújított, korszerű nyílászárókkal kialakított, jelenleg is lakott lakóház
Oromzat típusa:	Díszítés nélküli, vakolt és festett homlokzat
Homlokzati ornamentika:	Az épület vakolt, sárga színűre festett
Tornác elhelyezkedése:	Nincs tornác
Tornác szerkezete:	-
Ablakok kialakítása:	Cserélt – korszerű műanyag nyílászárók
Falazat anyaga:	Nem ismert
Tűzelő berendezés:	Nem ismert
Csűr:	Van – keresztcsűrös beépítés
Egyéb építmények:	Nincs
Archív képek:	-

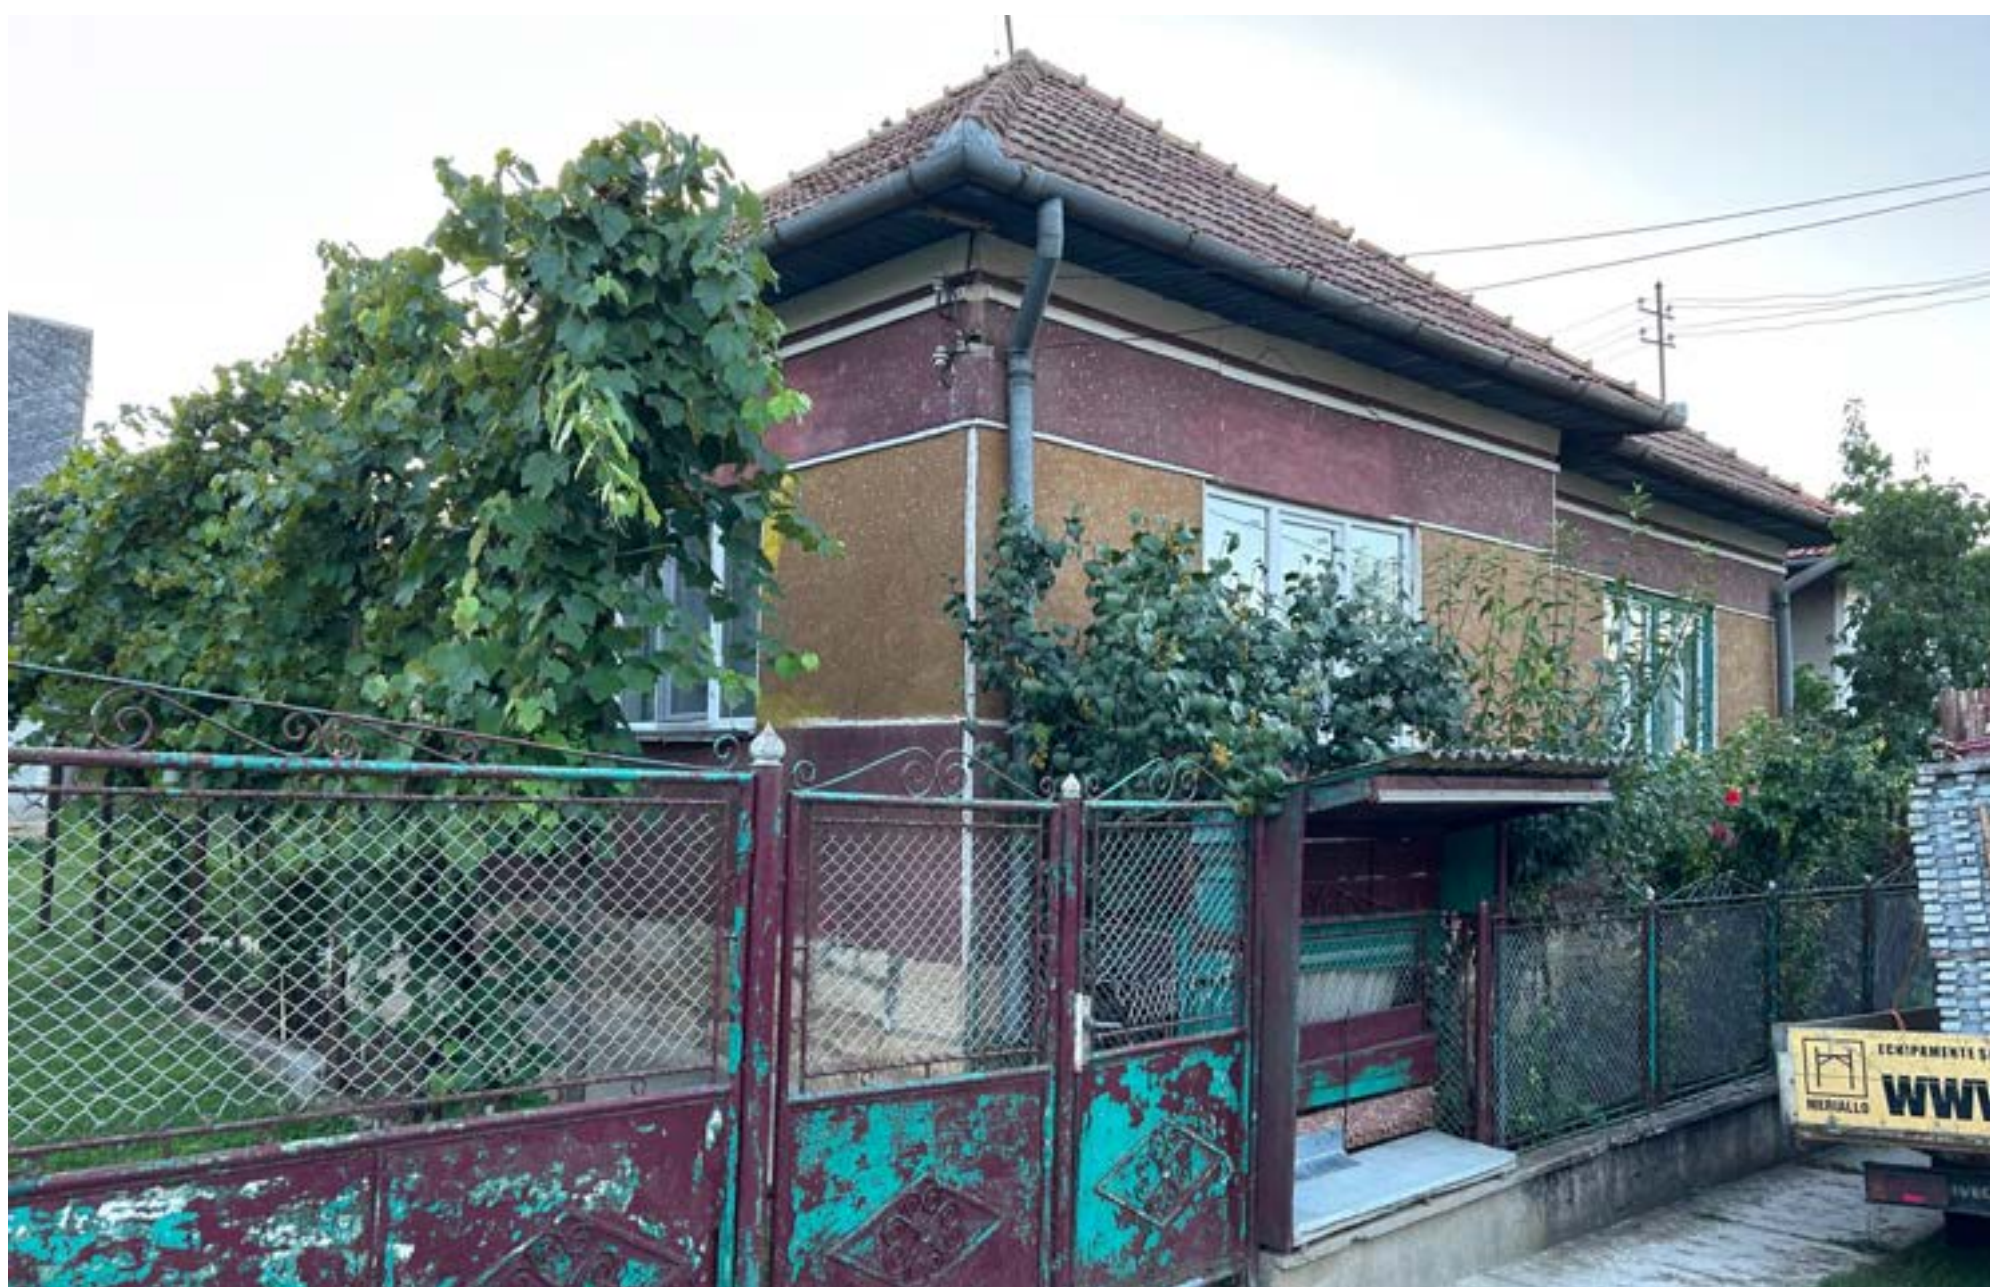
Épület kialakítása:	Földszinttel, tetőtérrel kialakított é lakóház
Építés éve:	Nem ismert
Átépités:	Nem ismert
Épület elhelyezkedése:	Keskeny előkertés
Épület állapota:	Részben felújított, korszerű nyílászárókkal kialakított, jelenleg is lakott lakóház
Oromzat típusa:	Díszítés nélküli, vakolt homlokzati fal
Homlokzati ornamentika:	Az épület vakolt, bordó és okker színűre festett Lábazati zónában rakott kőfal jelenik meg
Tornác elhelyezkedése:	Nincs tornác
Tornác szerkezete:	-
Ablakok kialakítása:	Cserélt – korszerű műanyag nyílászárók
Falazat anyaga:	Lábazati fal vélhetően rakott kőfal, további falazatok anyagai nem ismertek
Tüzelő berendezés:	Nem ismert
Csűr:	Van – keresztcsűrös beépítés
Egyén építmény:	Nem ismert
Archív képek:	-

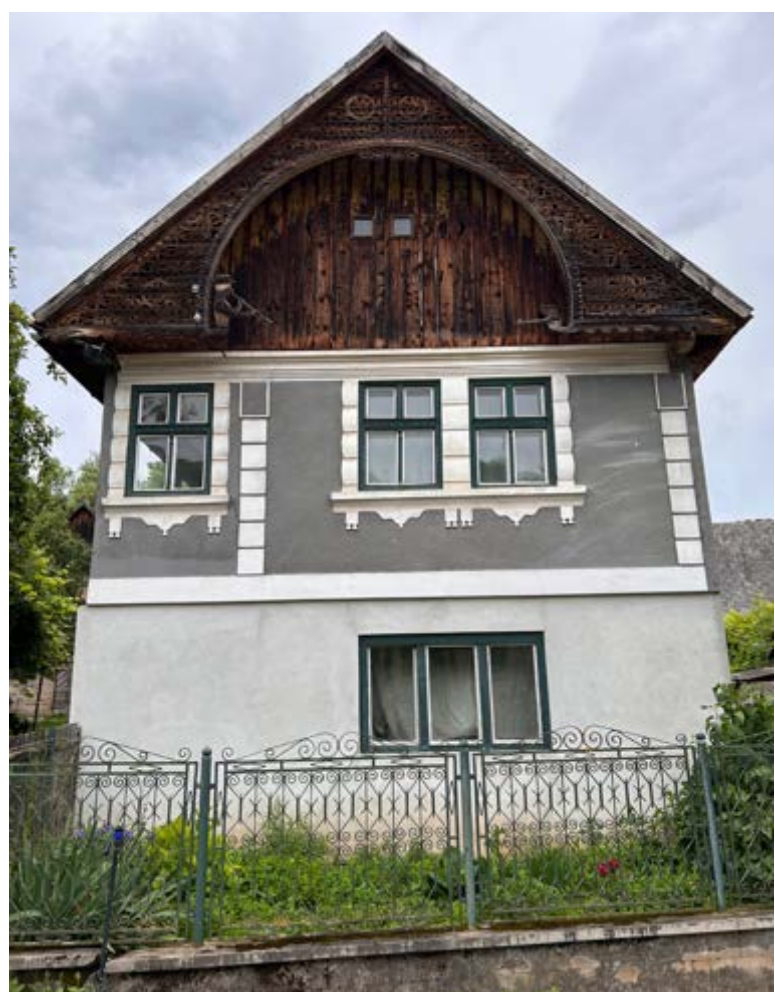
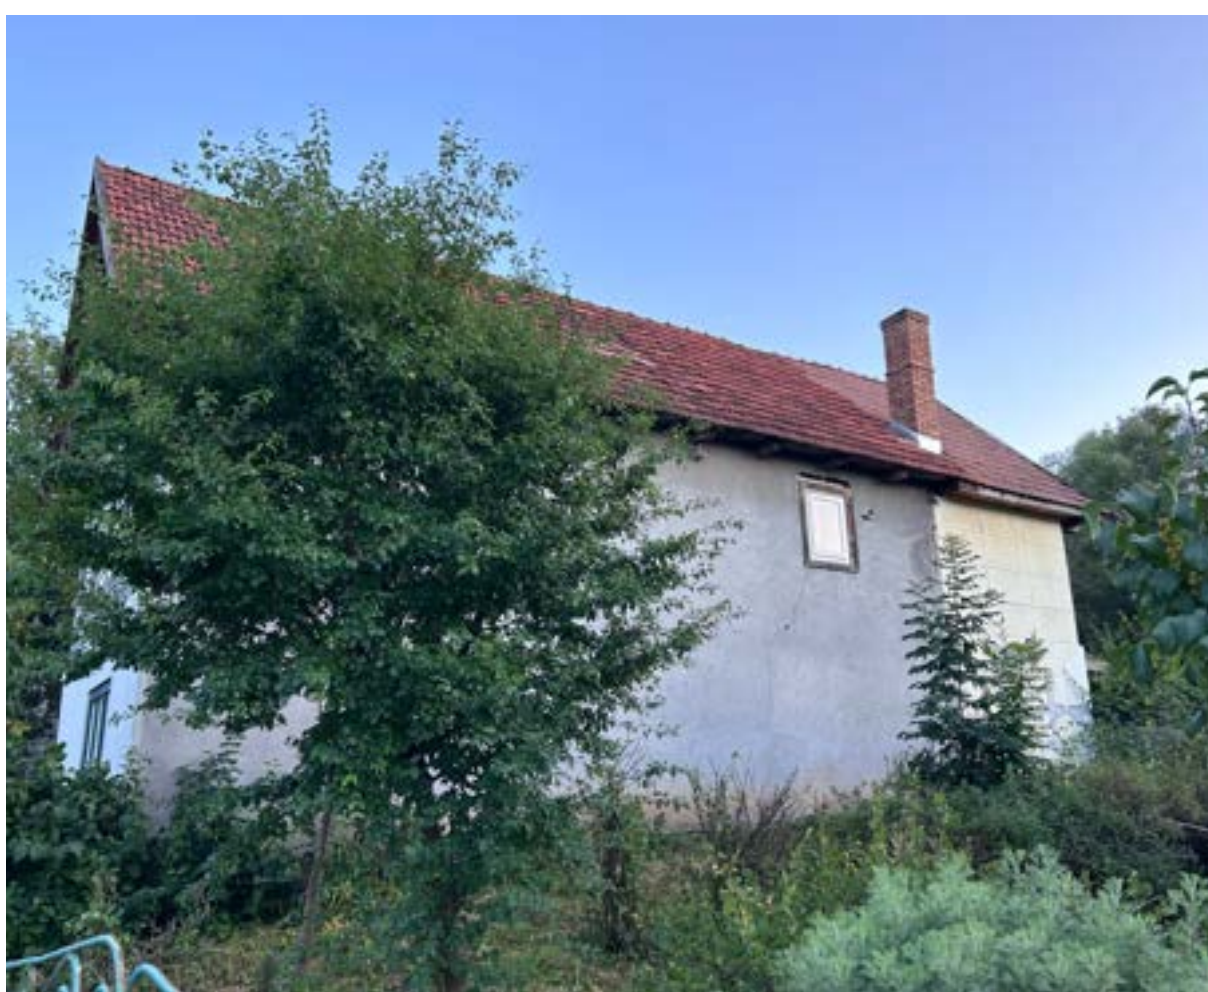
Épület kialakítása:	Földszinttel, emeleti szinttel és tetőtérrel kialakított lakóház
Építés éve:	Oromdeszkán - 1927
Átépités:	Nem ismert
Épület elhelyezkedése:	Keskeny előkert
Épület állapota:	Hagyományos eredeti formájában, részben felújított, jelenleg is lakott lakóház
Oromzat típusa:	Egyrétegű, ornamentalsel díszített deszkázott homlokzat. Fa, faragott növényi ornamentikával díszített lécezésből összeállított oromzat. A díszítmény egyrétegű, egyfelől a fedélszék deszkázott homlokzata, és a rajta nyíló két ablak alkotja, másfelől, az előre ugró héjalás külső síkján, az üresen hagyott középső felületet keretező félköríves, hajlított lécz körötti, vízszintes, faragott lécezésből áll.
Homlokzati ornamentika:	Az épület vakolt, szürke színűre festett. Az utcai homlokzaton az emelet és tetőtér közt fehér színűre festett egyszerű párkányzat látható, a homlokzat szélét fehér színűre festett kváderezés tagolja. Az ablakok körött mives keretezés található.

Tornác elhelyezkedése:	Oldaltornác
Tornác szerkezete:	Fa szerkezetű
Ablakok kialakítása:	Pallótókos/kapcsolt gerébtokos egyedi fa ablakok
Falazat anyaga:	Földszint: rakott kőfal – felmérésalapján ismert, emelet: zsilipes fa szerkezetű fal vályogvakolattal
Tüzelő berendezés:	Nem ismert
Csűr:	Nincs
Egyéb építmények:	Nincs

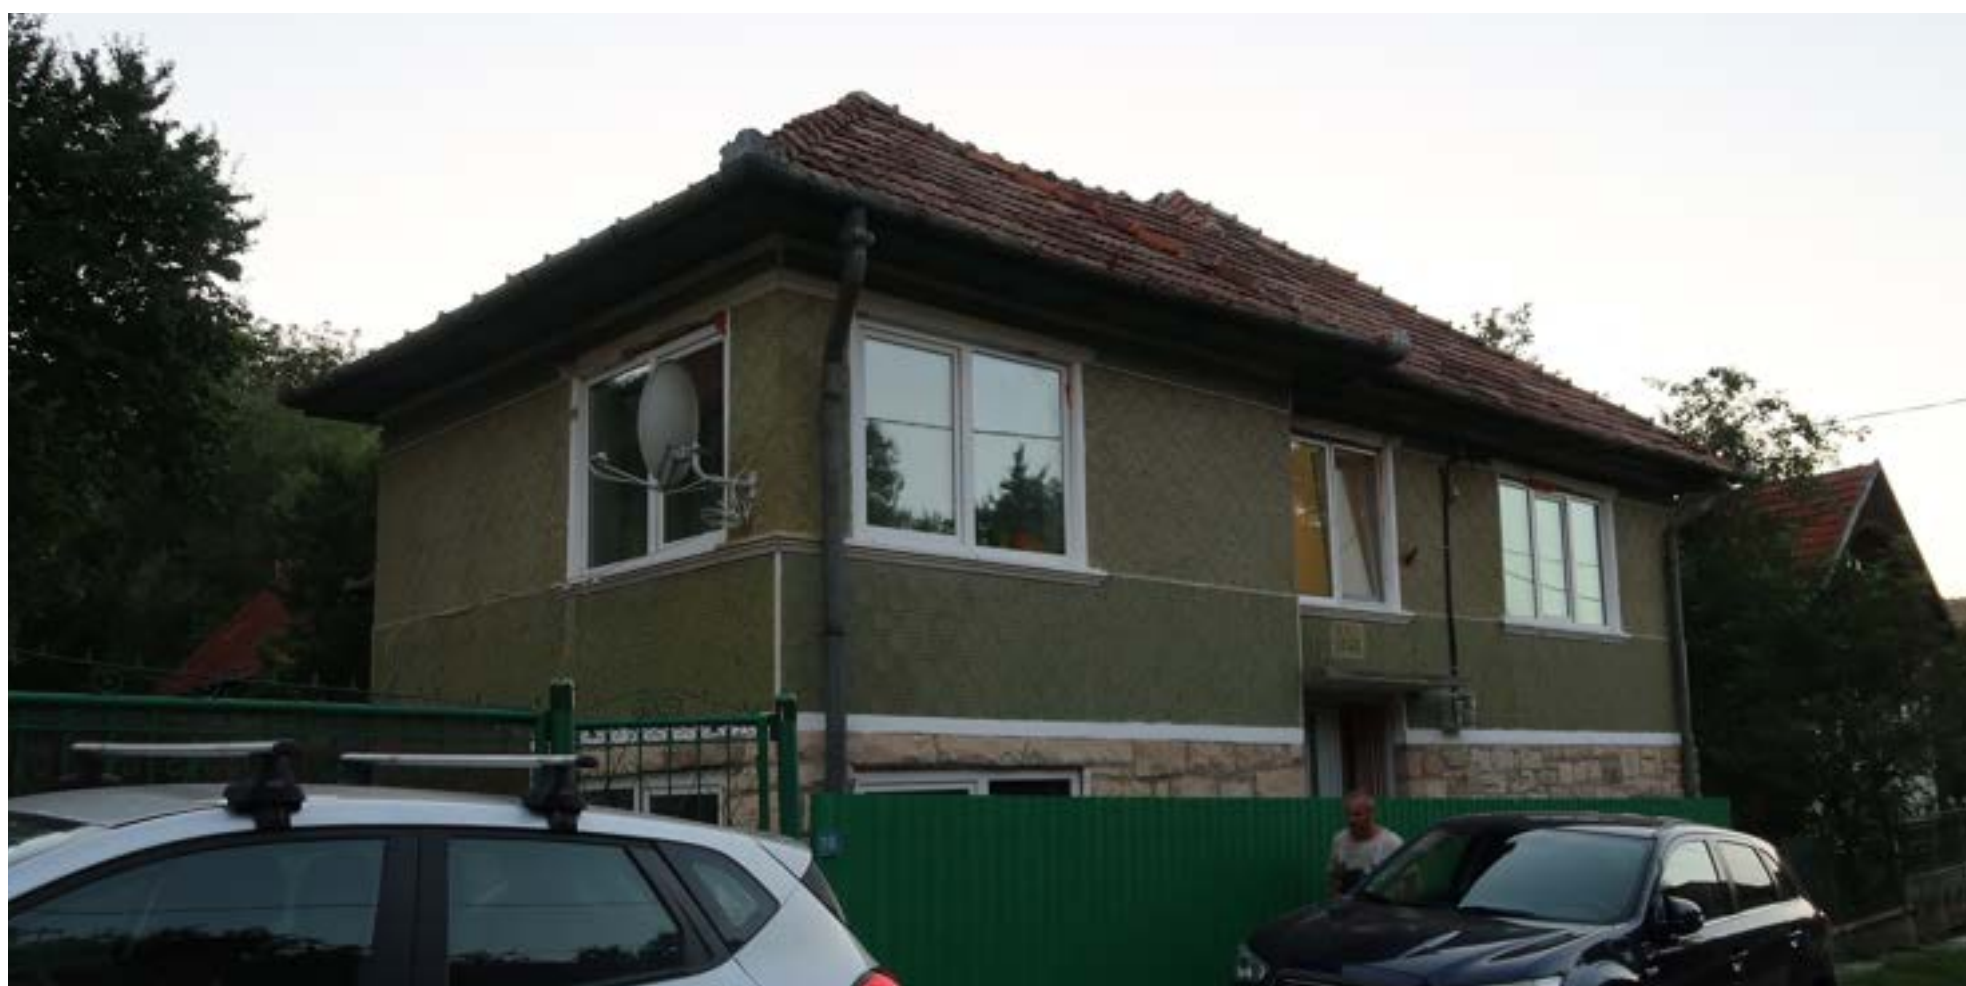
Épület kialakítása:	Részben alápincézett, földszinttel és emelettel kialakított lakóház
Építés éve:	Nem ismert
Átéptetés:	Nem ismert
Épület elhelyezkedése:	Keskeny előkertés
Épület állapota:	Részben felújított, korszerű nyílászárókkal ellátott, jelenleg is lakott lakóház
Oromzat típusa:	Díszítés nélküli, vakolt és festett homlokzat
Homlokzati ornamentika:	Az épület vakolt, zöld színűre festett Földszinten rakott kőfal található
Tornác elhelyezkedése:	Nincs tornác
Tornác szerkezete:	-
Ablakok kialakítása:	Cserélt – korszerű műanyag nyílászárók
Falazat anyaga:	Földszinten vélhetően rakott kőfal, további falak anyagai nem ismertek
Tüzelő berendezés:	Nem ismert
Csűr:	Van – hosszcsűrös beépítés
Egyéb építmények:	Nem ismert
Archív képek:	-
