BME Építészmérnöki kar  
Tudományos Diákköri Konferencia  
2023.

## **Cifraságok nyomában - XX. század eleji inaktelki lakóházak épületszerkezeti elemzése és datálása**

Készítette: Németh Dorka  
Papp Krisztián

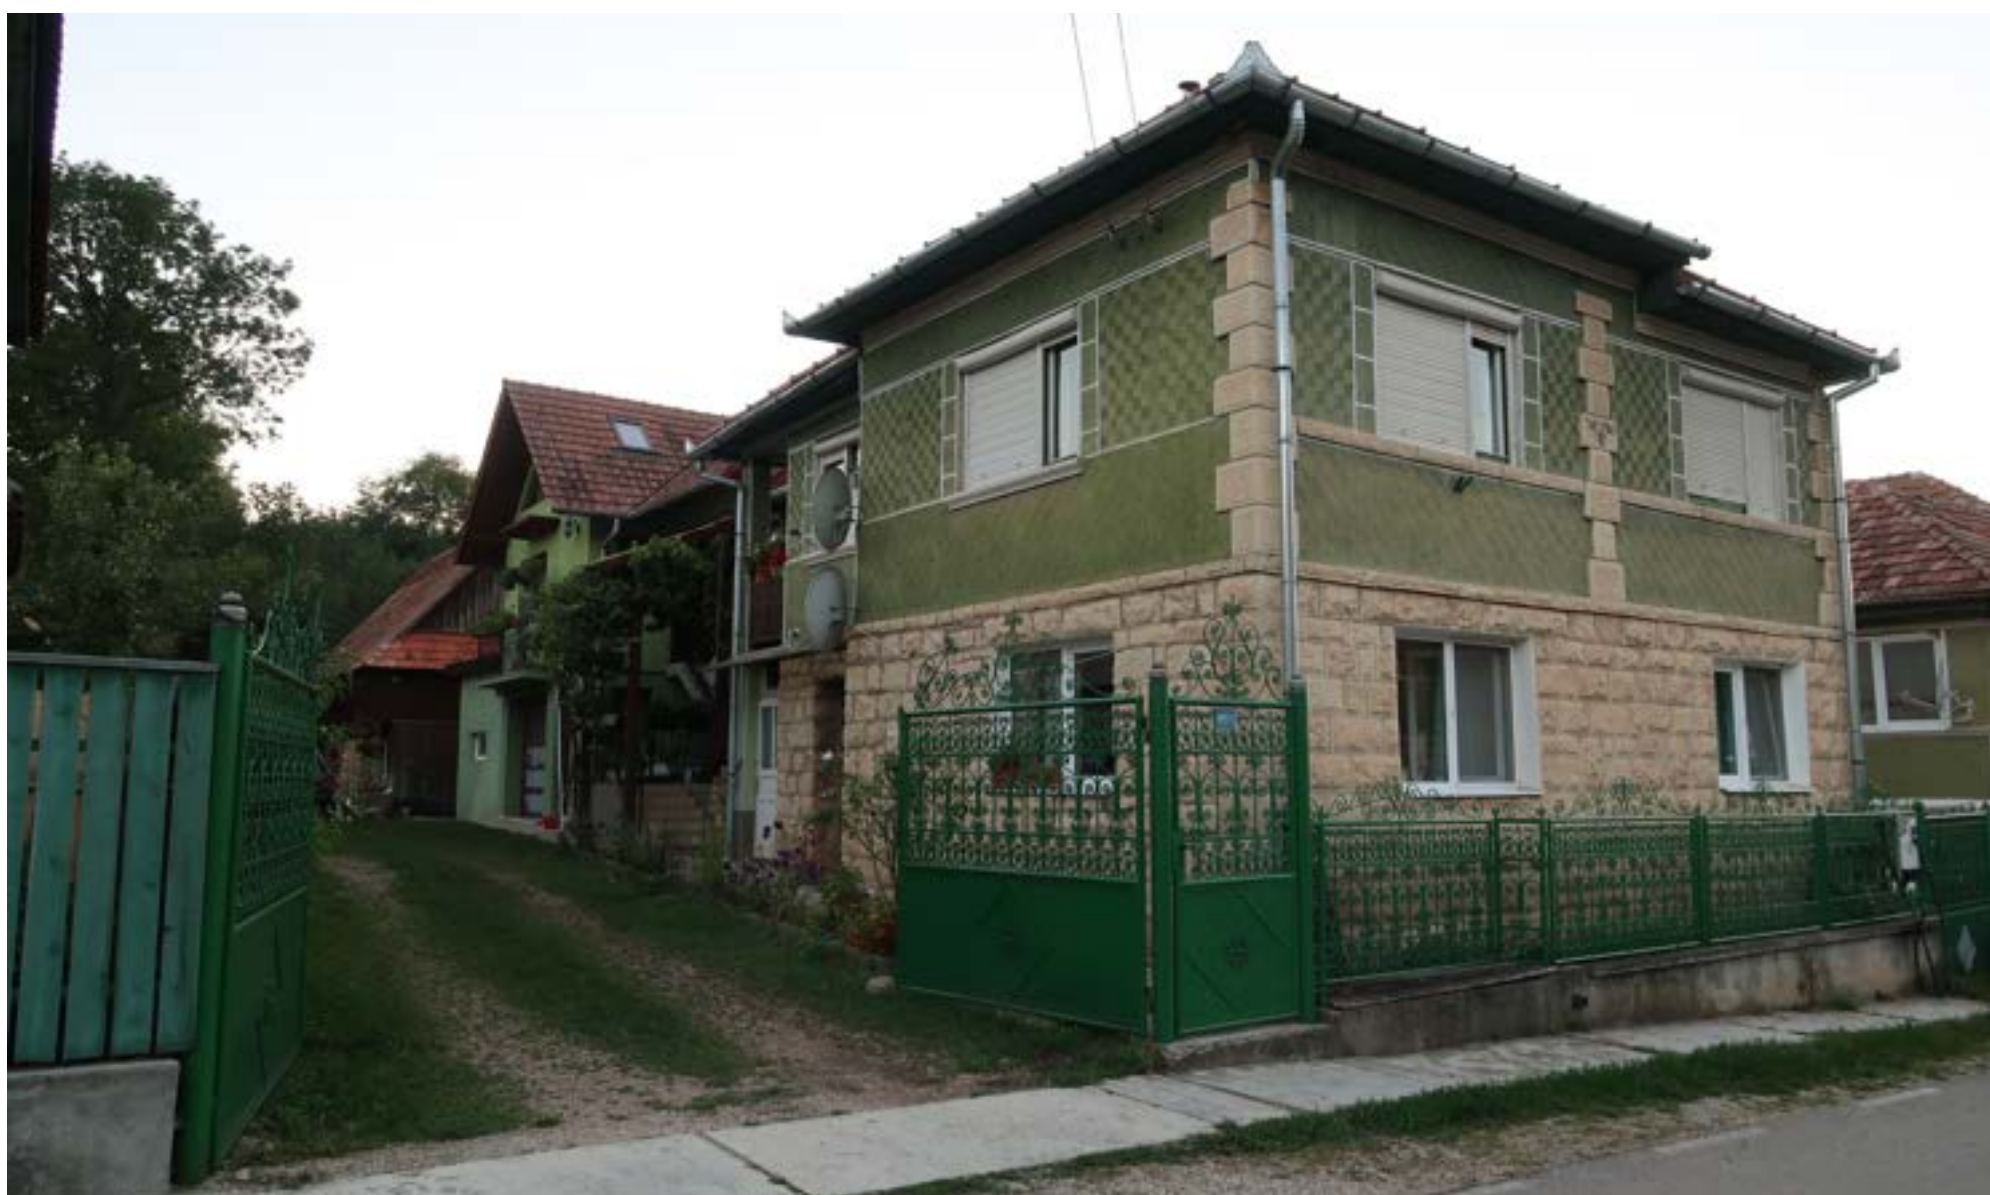
Épület kialakítása:	Földszinttel és emelti szinttel kialakított lakóépület
Építés éve:	Homlokzaton – 1961
Átéptetés:	Nem ismert – vélhetően az 1980-as években átépített, új épülettömeggel megtoldott lakóház
Épület elhelyezkedése:	Keskeny előkert
Épület állapota:	Részben felújított, korszerű nyílászárókkal kialakított, jelenleg is lakott lakóépület
Oromzat típusa:	Díszítés nélküli vakolt homlokzat
Homlokzati ornamentika:	Az épület vakolt, zöld színűre festett. A földszinten rakott kőfal, emelti szinten kváderekkel mintázott, festett homlokzati fal található
Tornác elhelyezkedése:	Nincs tornác
Tornác szerkezete:	-
Ablakok kialakítása:	Cserélt – korszerű műanyag nyílászárók
Falazat anyaga:	Földszinten vélhetően rakott kőfal, emelet szint falzatainak anyagai ne ismertek
Tüzelő berendezés:	Nem ismert
Csűr:	Van – hosszcsűrös beépítés
Egyéb építmények:	Van – lakóház
Archív képek:	-

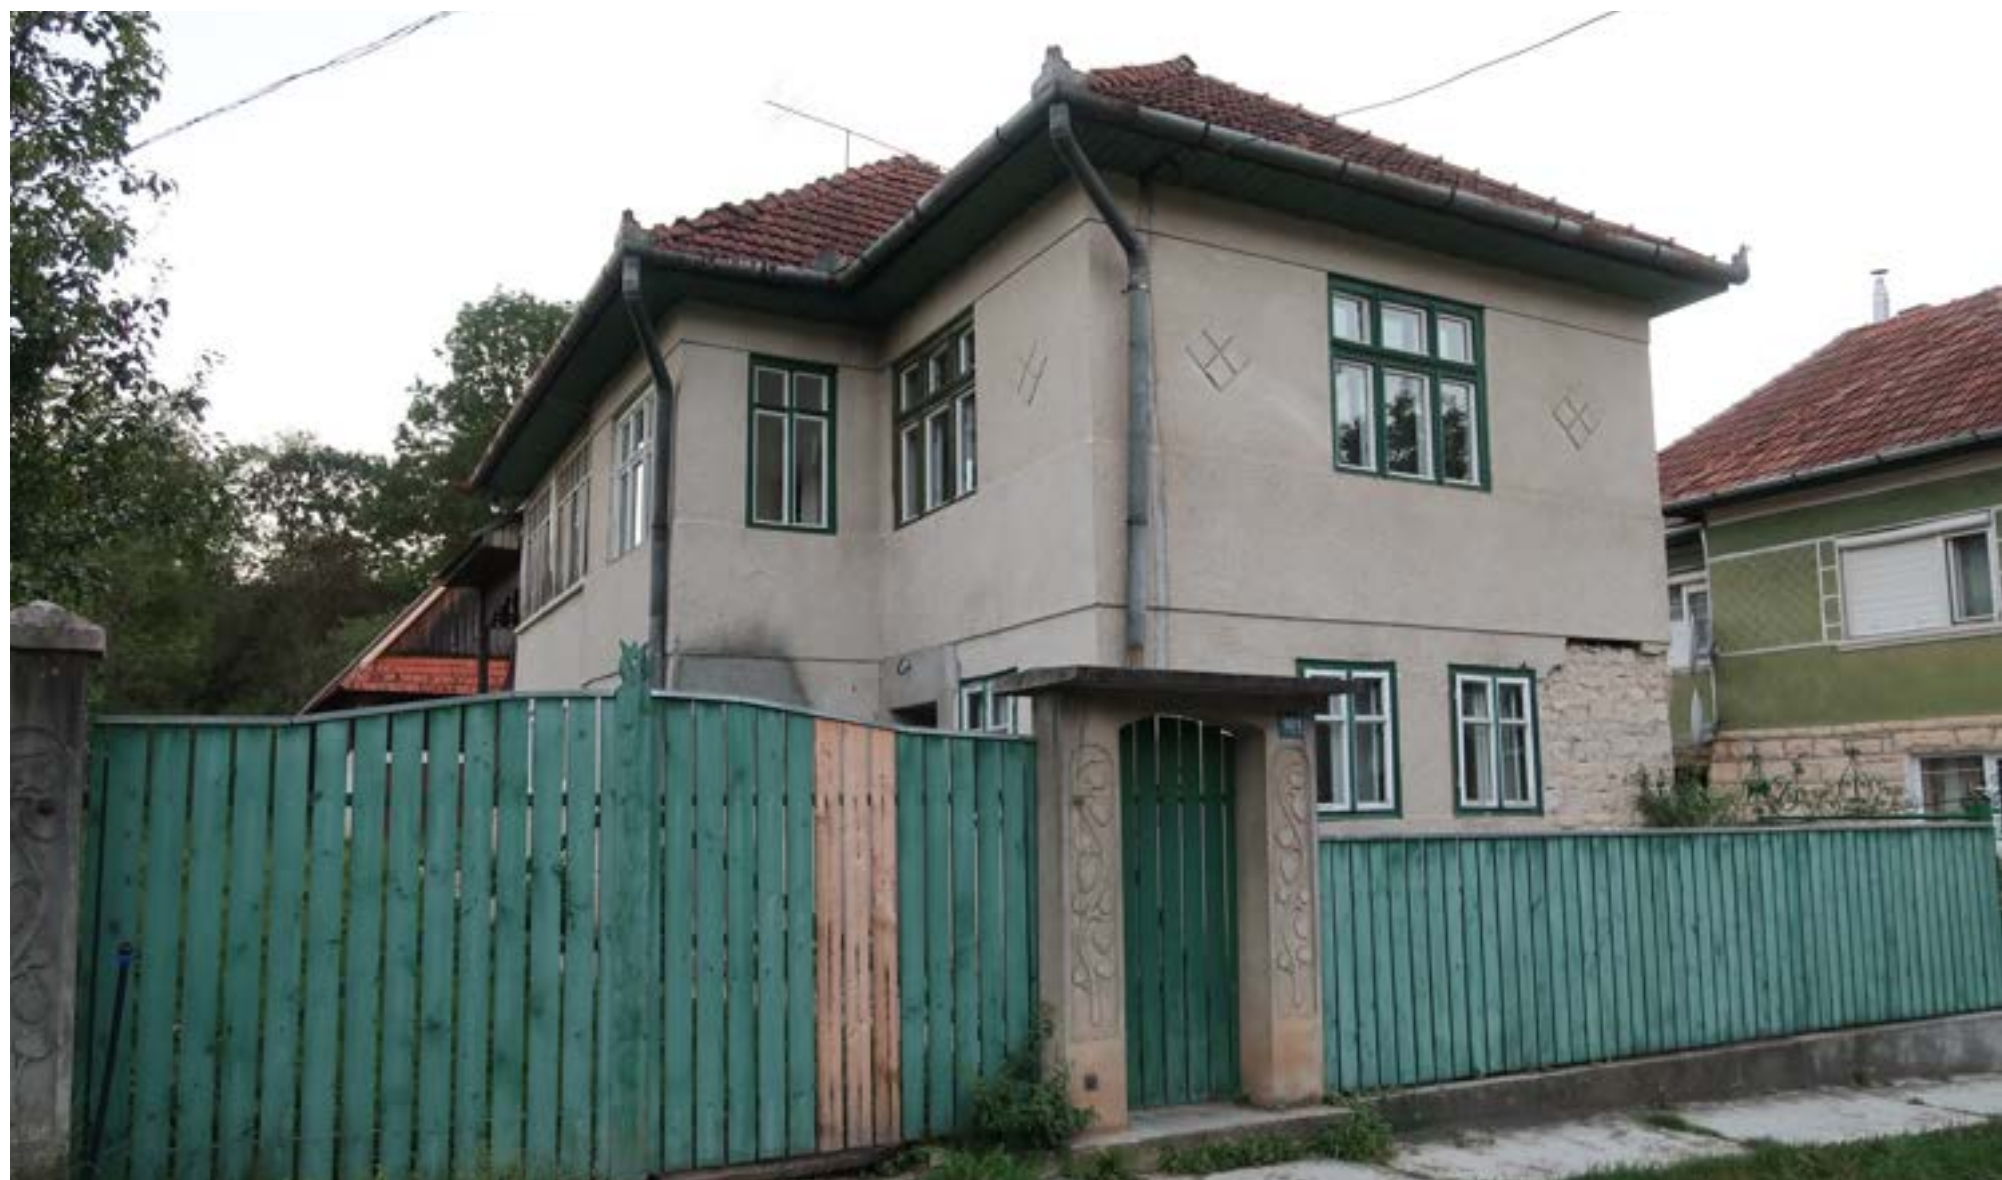
Épület kialakítása:	Földszinttel, emelt szinttel és tetőtérrel kialakított lakóépület
Építés éve:	Nem ismert
Átépités:	Nem ismert
Épület elhelyezkedése:	Keskeny előkert
Épület állapota:	Részben felújított, karbantartott, jelenleg is lakott lakóépület
Oromzat típusa:	Díszítés nélküli, vakolt homlokzat
Homlokzati ornamentika:	Az épület vakolt, emeleti szinten domború mintával díszített
Tornác elhelyezkedése:	Nincs tornác
Tornác szerkezete:	-
Ablakok kialakítása:	Kapcsolt gerébtokos fa nyílászárók
Falazat anyaga:	Földszinten vélhetőleg rakott kőfal, emeleti szintek falazatainak anyagai nem ismertek
Tüzelő berendezés:	Nem ismert
Csűr:	Van – hosszcsűrös beépítés
Egyéb építmények:	Nincs
Archív képek:	-

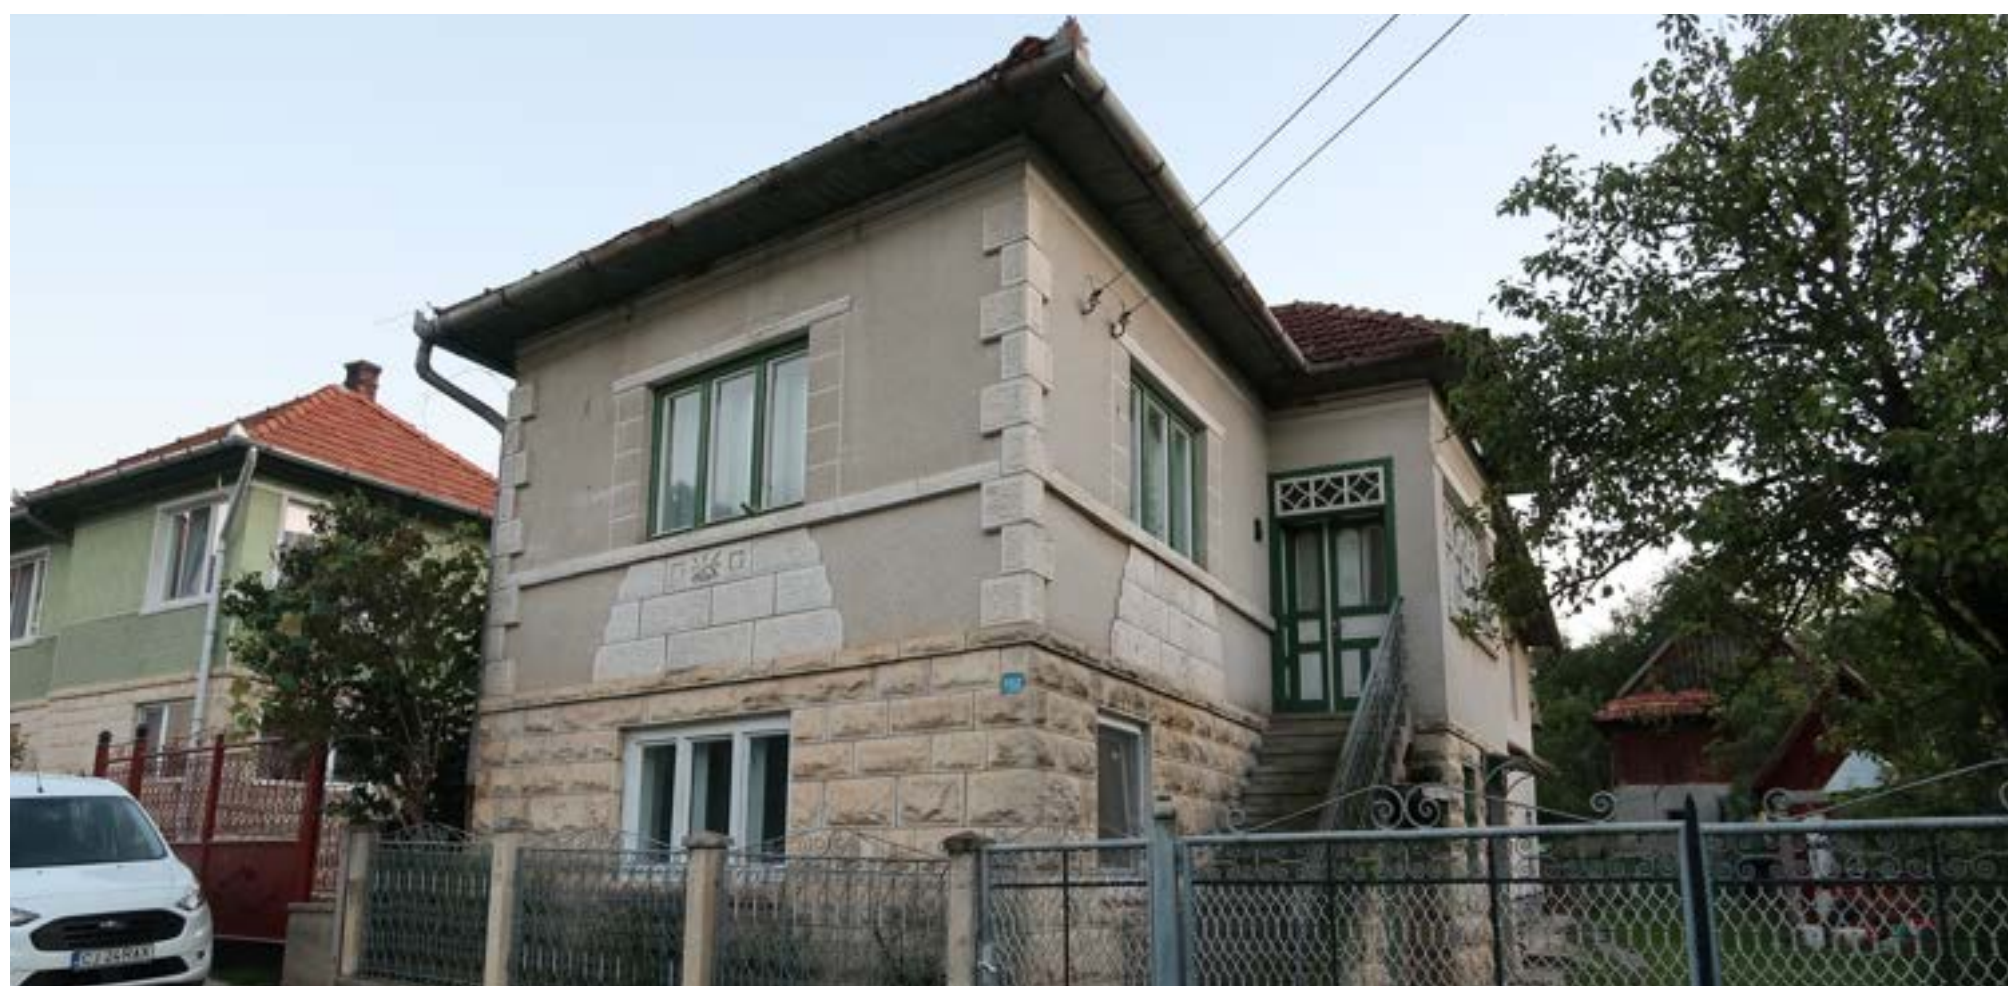
Épület kialakítása:	Földszinttel, emelt szinttel és tetőtérrel kialakított lakóépület
Építés éve:	Homlokzaton – 1963
Átéptetés:	Nem ismert
Épület elhelyezkedése:	Keskeny előkert
Épület állapota:	Részben felújított, karbantartott, jelenleg is lakott lakóépület
Oromzat típusa:	Díszítés nélküli, vakolt homlokzat
Homlokzati ornamentika:	Az épület vakolt, a földszinten rakott kőfal, emeleti szinten vakolt, két szélén és közepén kváderezéssel kialakított homlokzat látható
Tornác elhelyezkedése:	Nincs tornác
Tornác szerkezete:	-
Ablakok kialakítása:	Kapcsolt gerébtokos fa nyílászárók
Falazat anyaga:	Földszinten vélhetőleg rakott kőfal, emeleti szintek falazatainak anyagai nem ismertek
Tűzelő berendezés:	Nem ismert
Csűr:	Van – hosszcsűrös beépítés
Egyéb építmények:	Nem ismert

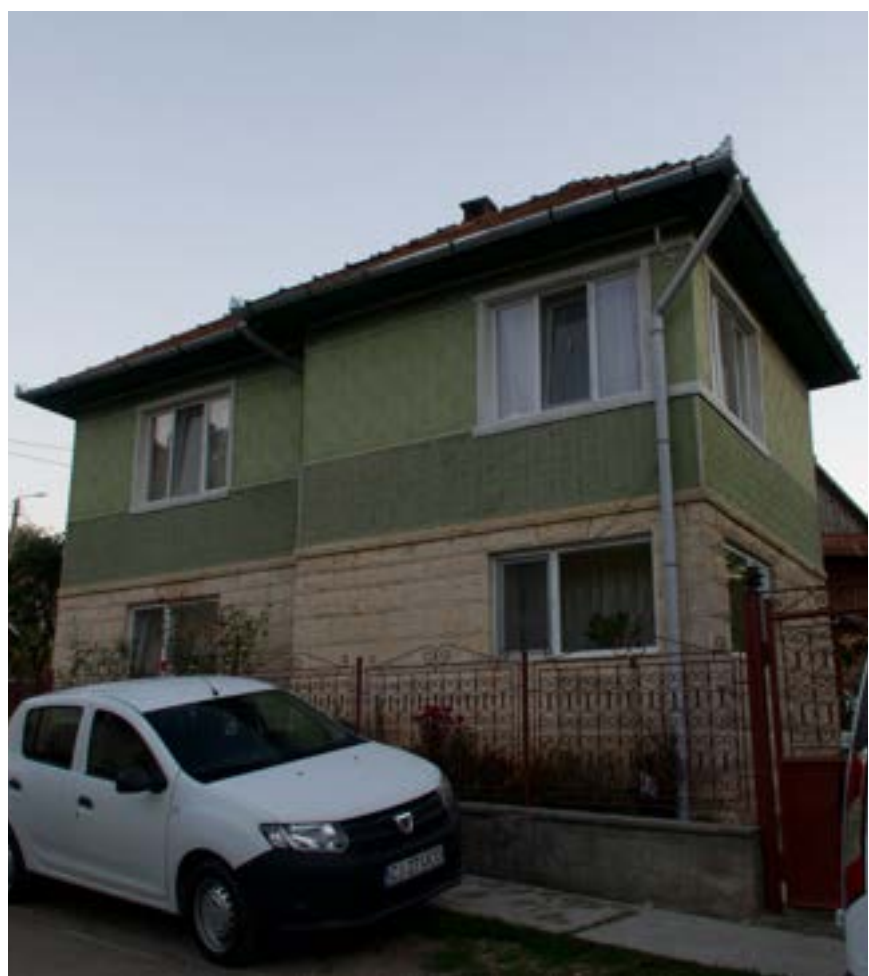
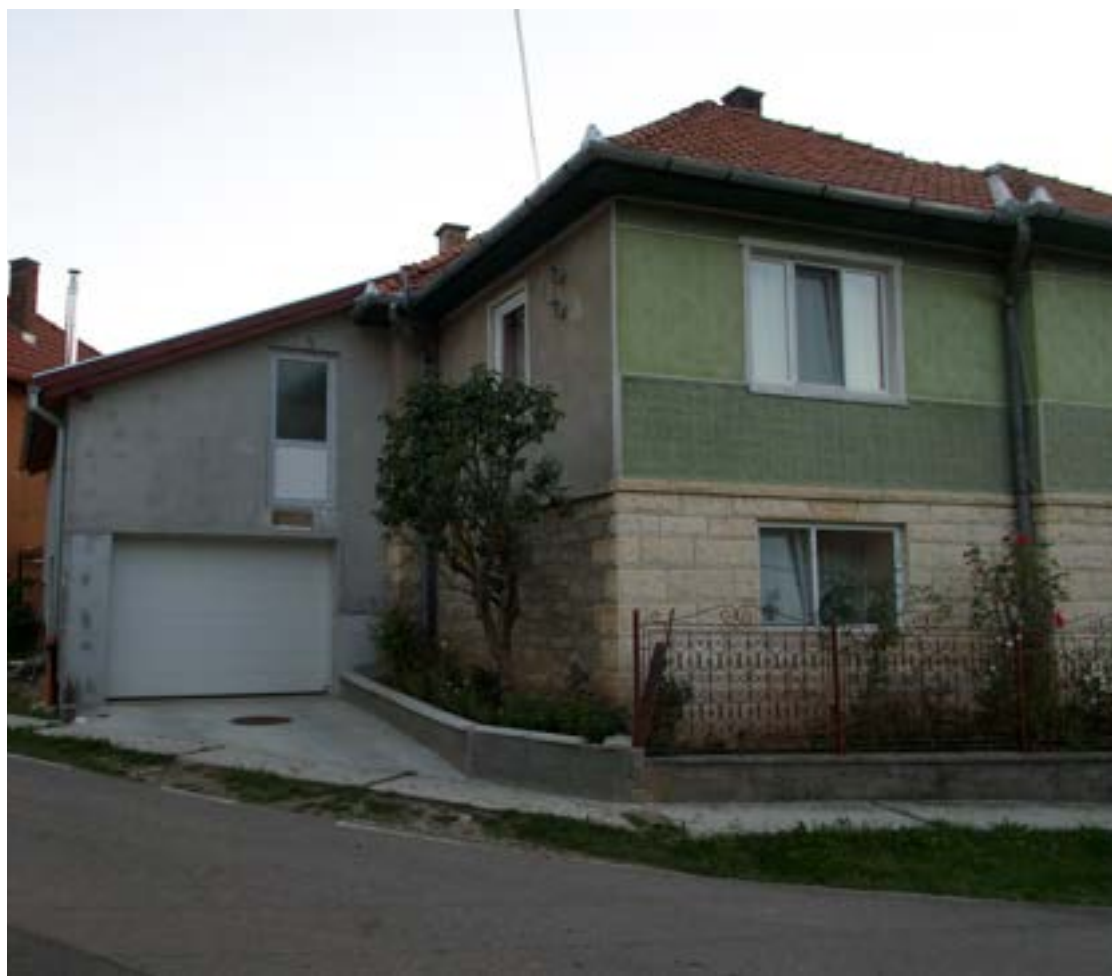
Épület kialakítása:	Földszinttel, emelti szinttel és tetőtérrel kialakított lakóépület
Építés éve:	Nem ismert
Átéptetés:	Nem ismert
Épület elhelyezkedése:	Keskeny előkertes
Épület állapota:	Részben felújított, korszerű tetőfedéssel és nyílászárókkal ellátott, jelenleg is lakott lakóépület
Oromzat típusa:	Díszítés nélküli, vakolt és festett homlokzat
Homlokzati ornamentika:	Az épület vakolt zöld színűre festett A földszinten rakott kőfal látható
Tornác elhelyezkedése:	Nincs tornác
Tornác szerkezete:	-
Ablakok kialakítása:	Cserélt – korszerű műanyag nyílászárók
Falazat anyaga:	Földszinten vélhetőleg rakott kőfal, emeleti szintek falazatainak anyagai nem ismertek
Tűzelő berendezés:	Nem ismert
Csűr:	Van – Hosszcsűrös beépítés
Egyéb építmények:	Van - autóbeálló

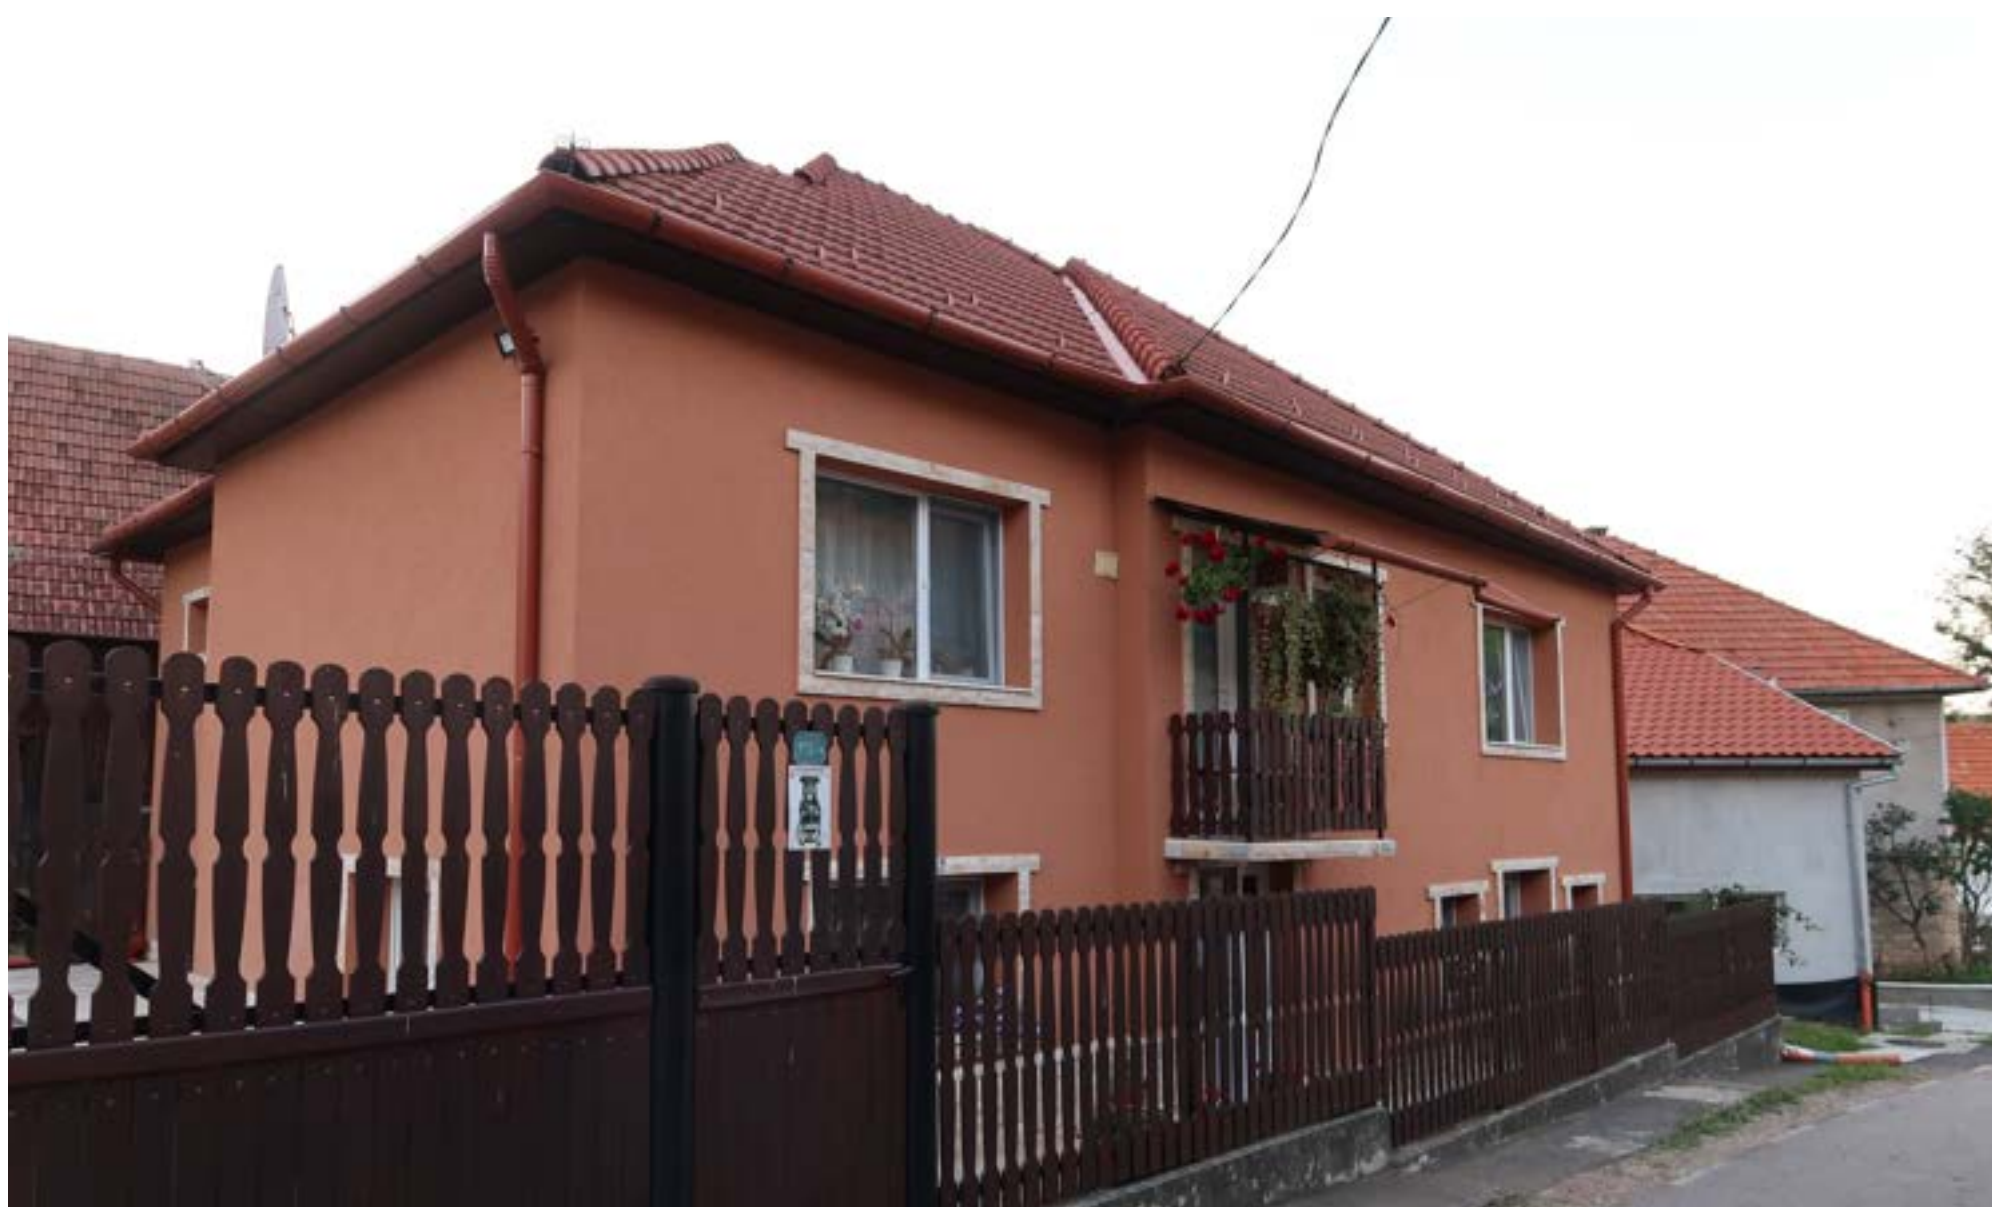
Épület kialakítása:	Földszinttel, emelti szinttel és tetőtérrel kialakított lakóépület
Építés éve:	Nem ismert
Átépités:	Nem ismert
Épület elhelyezkedése:	Keskeny előkert
Épület állapota:	Felújított, korszerű tetőfedéssel és nyílászárókkal ellátott, jelenleg is lakott lakóépület
Oromzat típusa:	Díszítés nélküli, vakolt és festett homlokzat
Homlokzati ornamentika:	Az épület vakolt, narancs színűre festett
Tornác elhelyezkedése:	Nincs tornác
Tornác szerkezete:	-
Ablakok kialakítása:	Pallótókos/kapcsolt gerébtokos egyedi fa ablakok
Falazat anyaga:	Nem ismert
Tüzelő berendezés:	Nem ismert
Csűr:	Van – keresztcsűrös beépítés
Egyéb építmények:	Nem ismert
Archív képek:	-

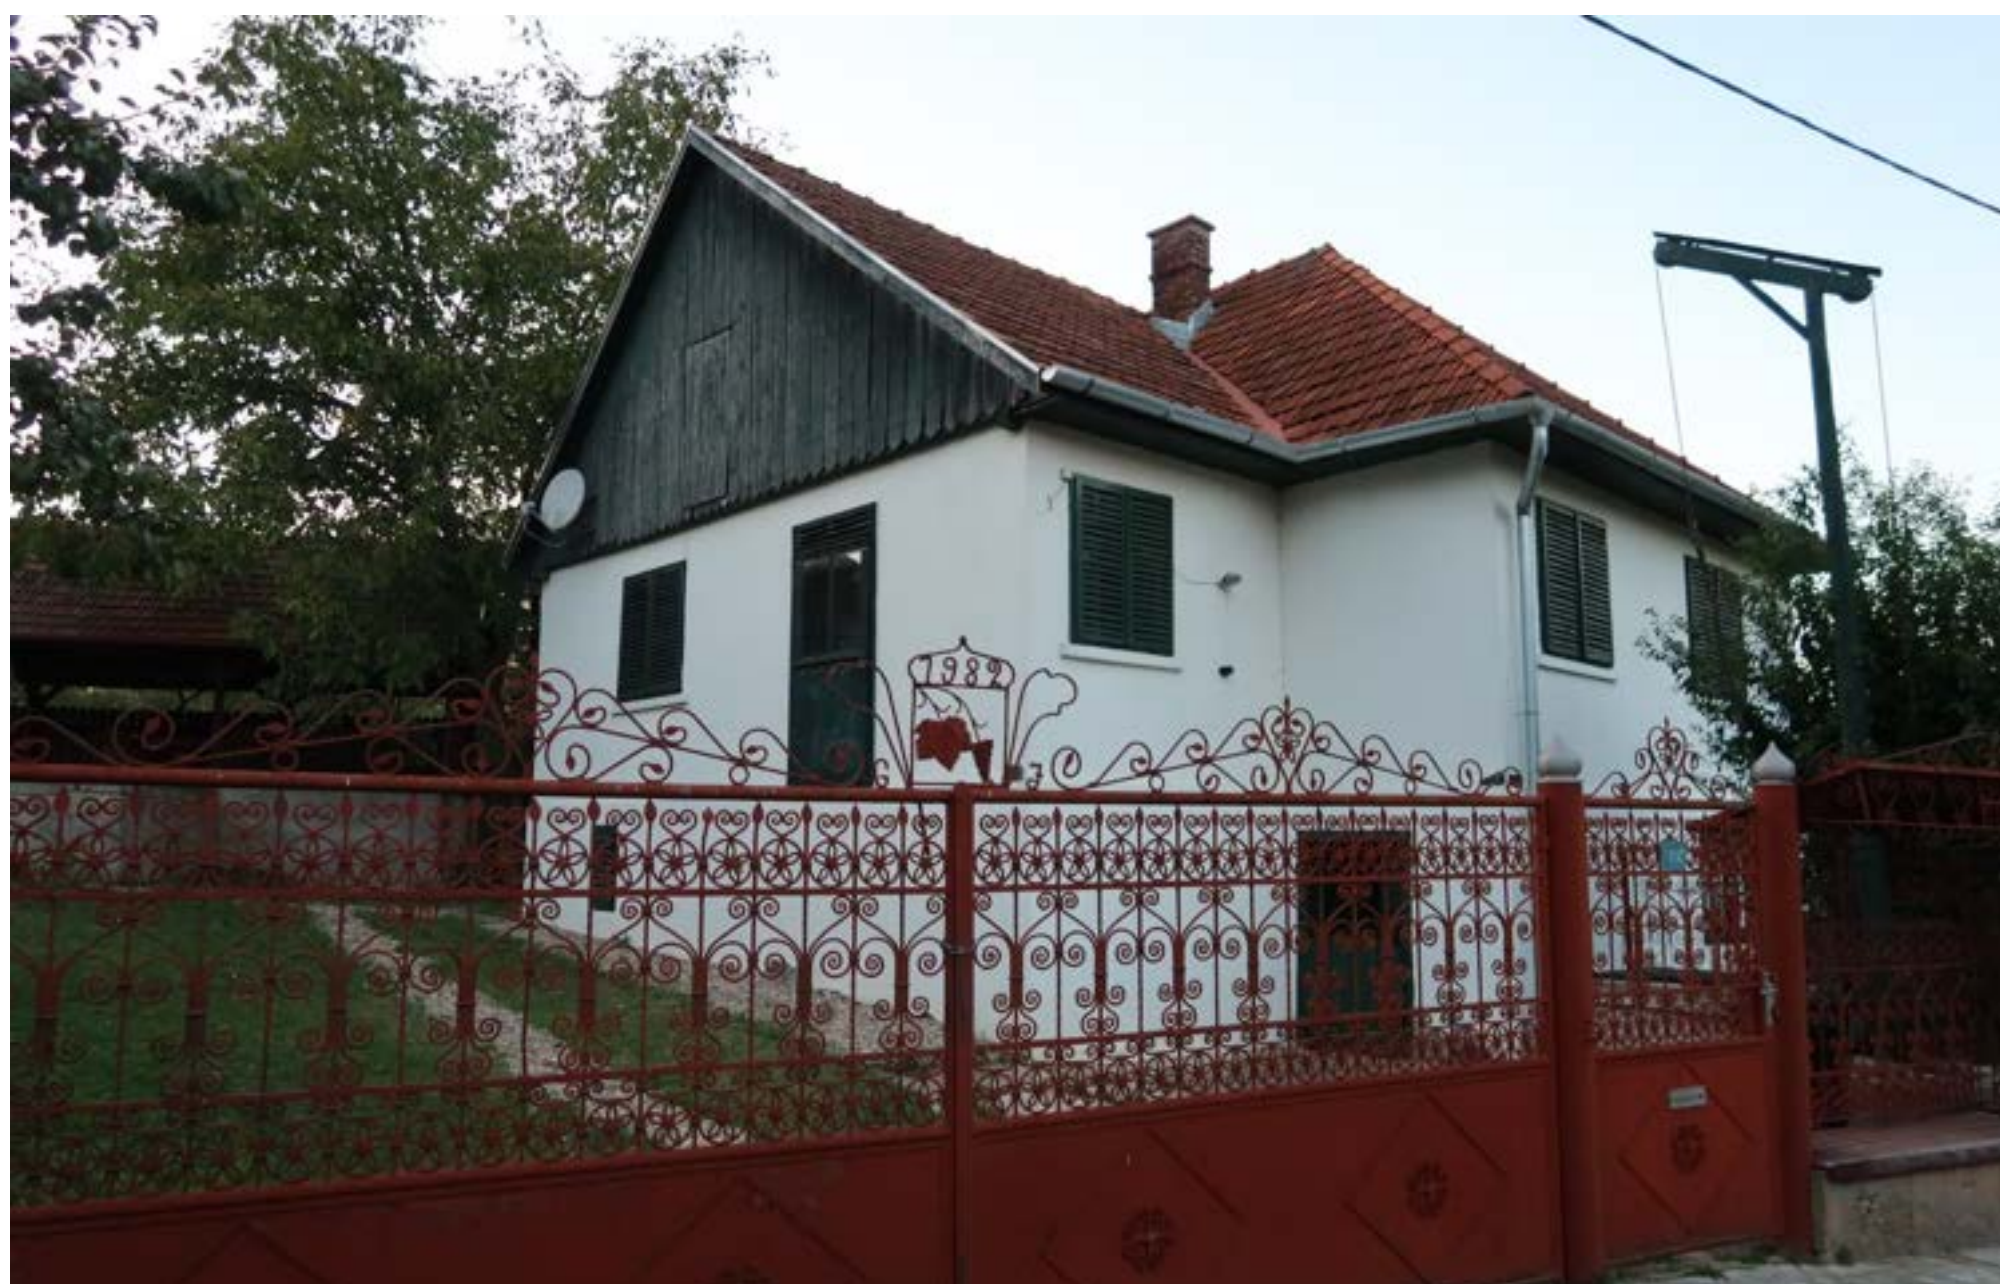
Épület kialakítása:	Részlegesen alapincézett, földszinttel és tetőtérrel kialakított lakóház
Építés éve:	Kapun – 1982
Átépités:	Nem ismert
Épület elhelyezkedése:	Keskeny előkertés
Épület állapota:	Felújított, korszerű nyílászárókkal és tetőfedéssel ellátott, jelenleg alkalmanként lakott lakóház
Oromzat típusa:	Deszkafedés, díszítés nélküli vakolt oromzati fal.
Homlokzati ornamentika:	Az épület vakolt, fehér színűre festett.
Tornác elhelyezkedése:	Nincs tornác
Tornác szerkezete:	-
Ablakok kialakítása:	Cserélt – korszerű fa nyílászáró zsalugáterrel
Falazat anyaga:	Nem ismert
Tűzelő berendezés:	Nem ismert
Csűr:	Van – keresztcsűrös beépítés
Egyéb építmények:	Nem ismert

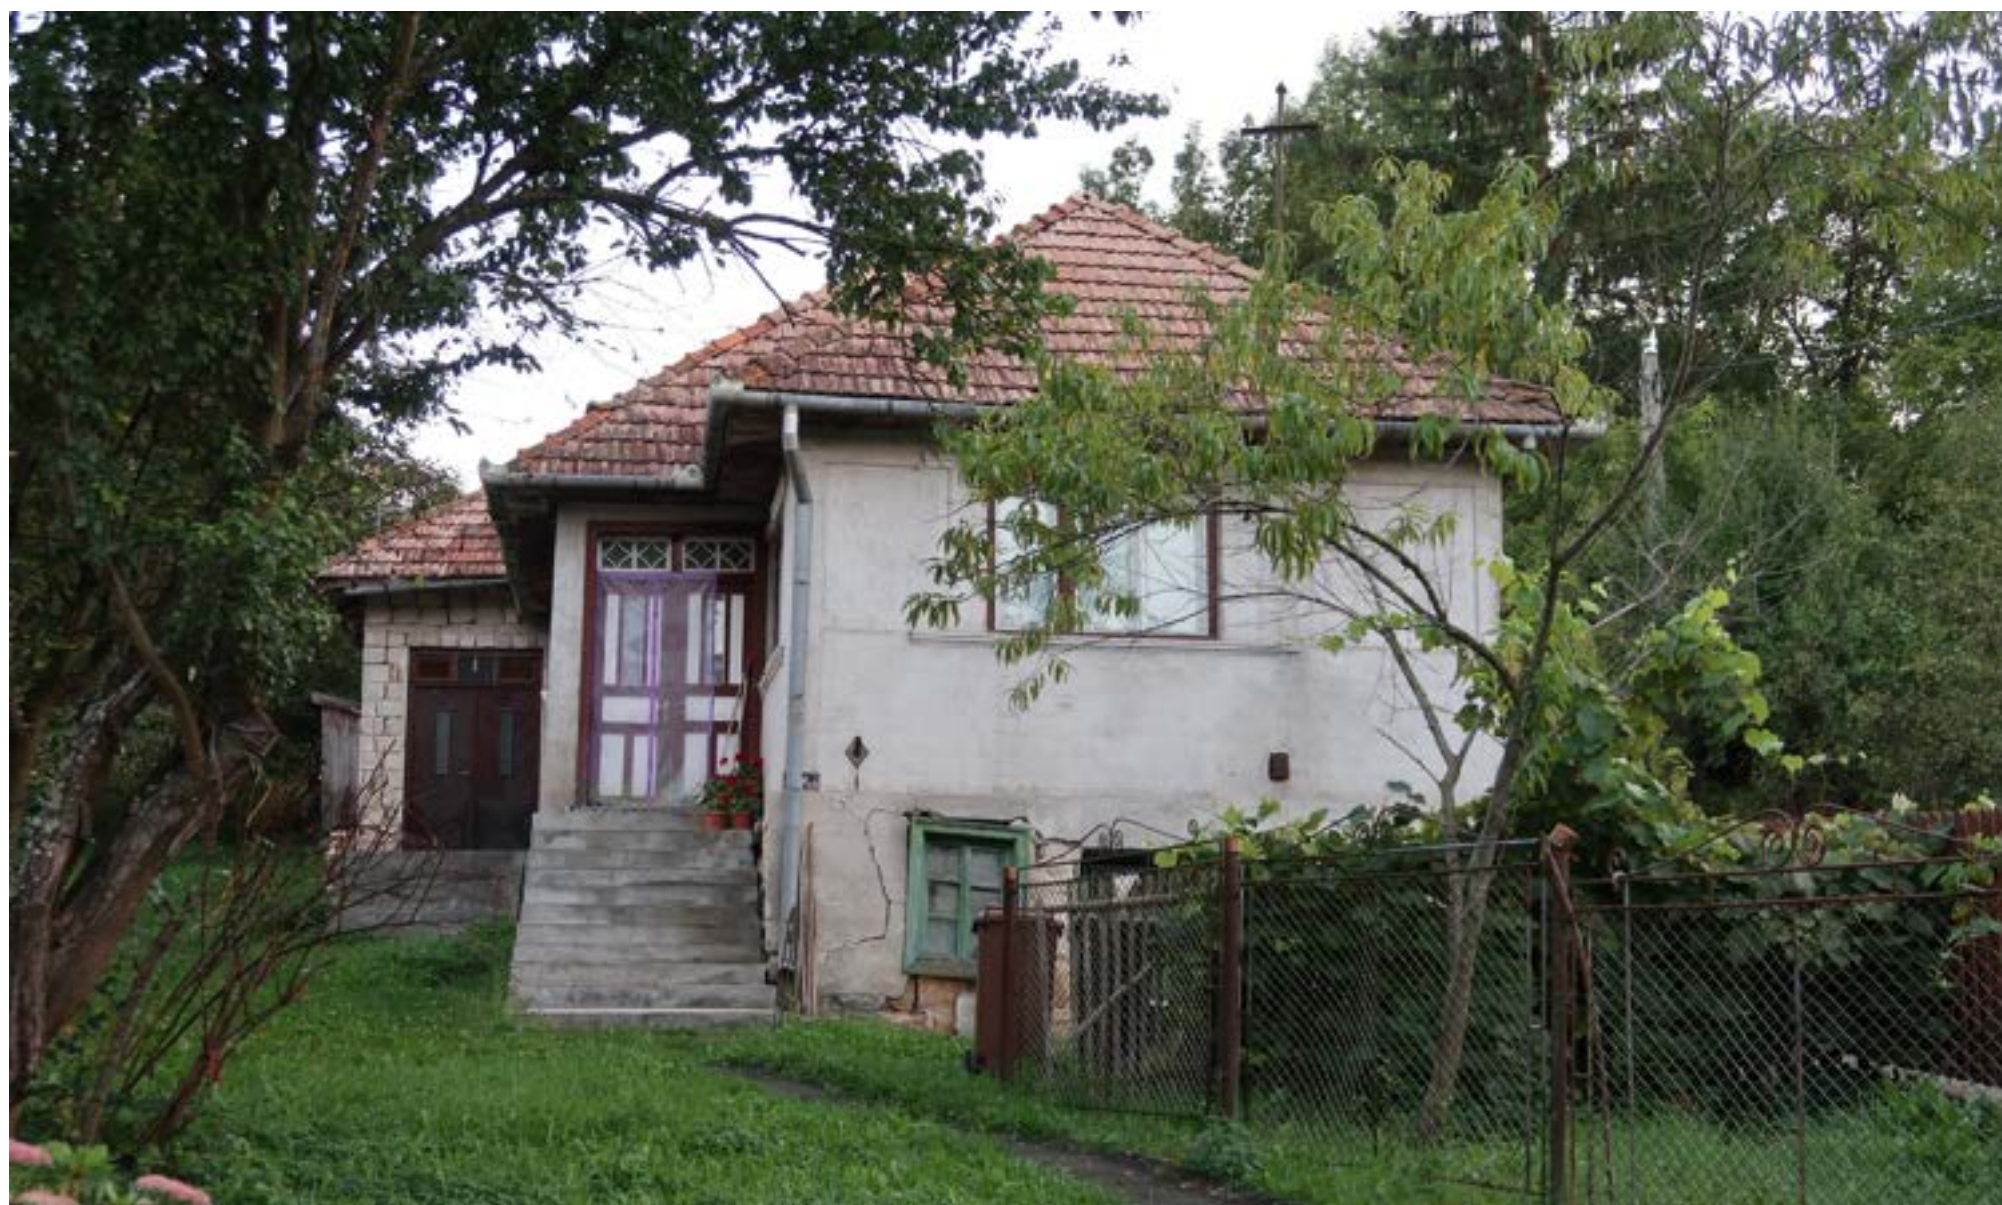
Épület kialakítása:	Részlegesen alapincézett, földszintes lakóház
Építés éve:	Nem ismert
Átépités:	Nem ismert
Épület elhelyezkedése:	Kert végében elhelyezkedő
Épület állapota:	Felújítandó, jelenleg lakatlan lakóház
Oromzat típusa:	Díszítés nélküli, vakolt homlokzat
Homlokzati ornamentika:	Az épület vakolt, díszítetlen
Tornác elhelyezkedése:	Nincs tornác
Tornác szerkezete:	-
Ablakok kialakítása:	Kapcsolt gerébtokos, háromosztatú, szemes fa ablakok
Falazat anyaga:	Földszint vélhetően rakott kőfal, hozzáépítés kerámia falazóblokk, további falazatok anyagai nem ismertek
Tüzelő berendezés:	Nem ismert
Csűr:	Nincs
Egyéb építmények:	Nincs

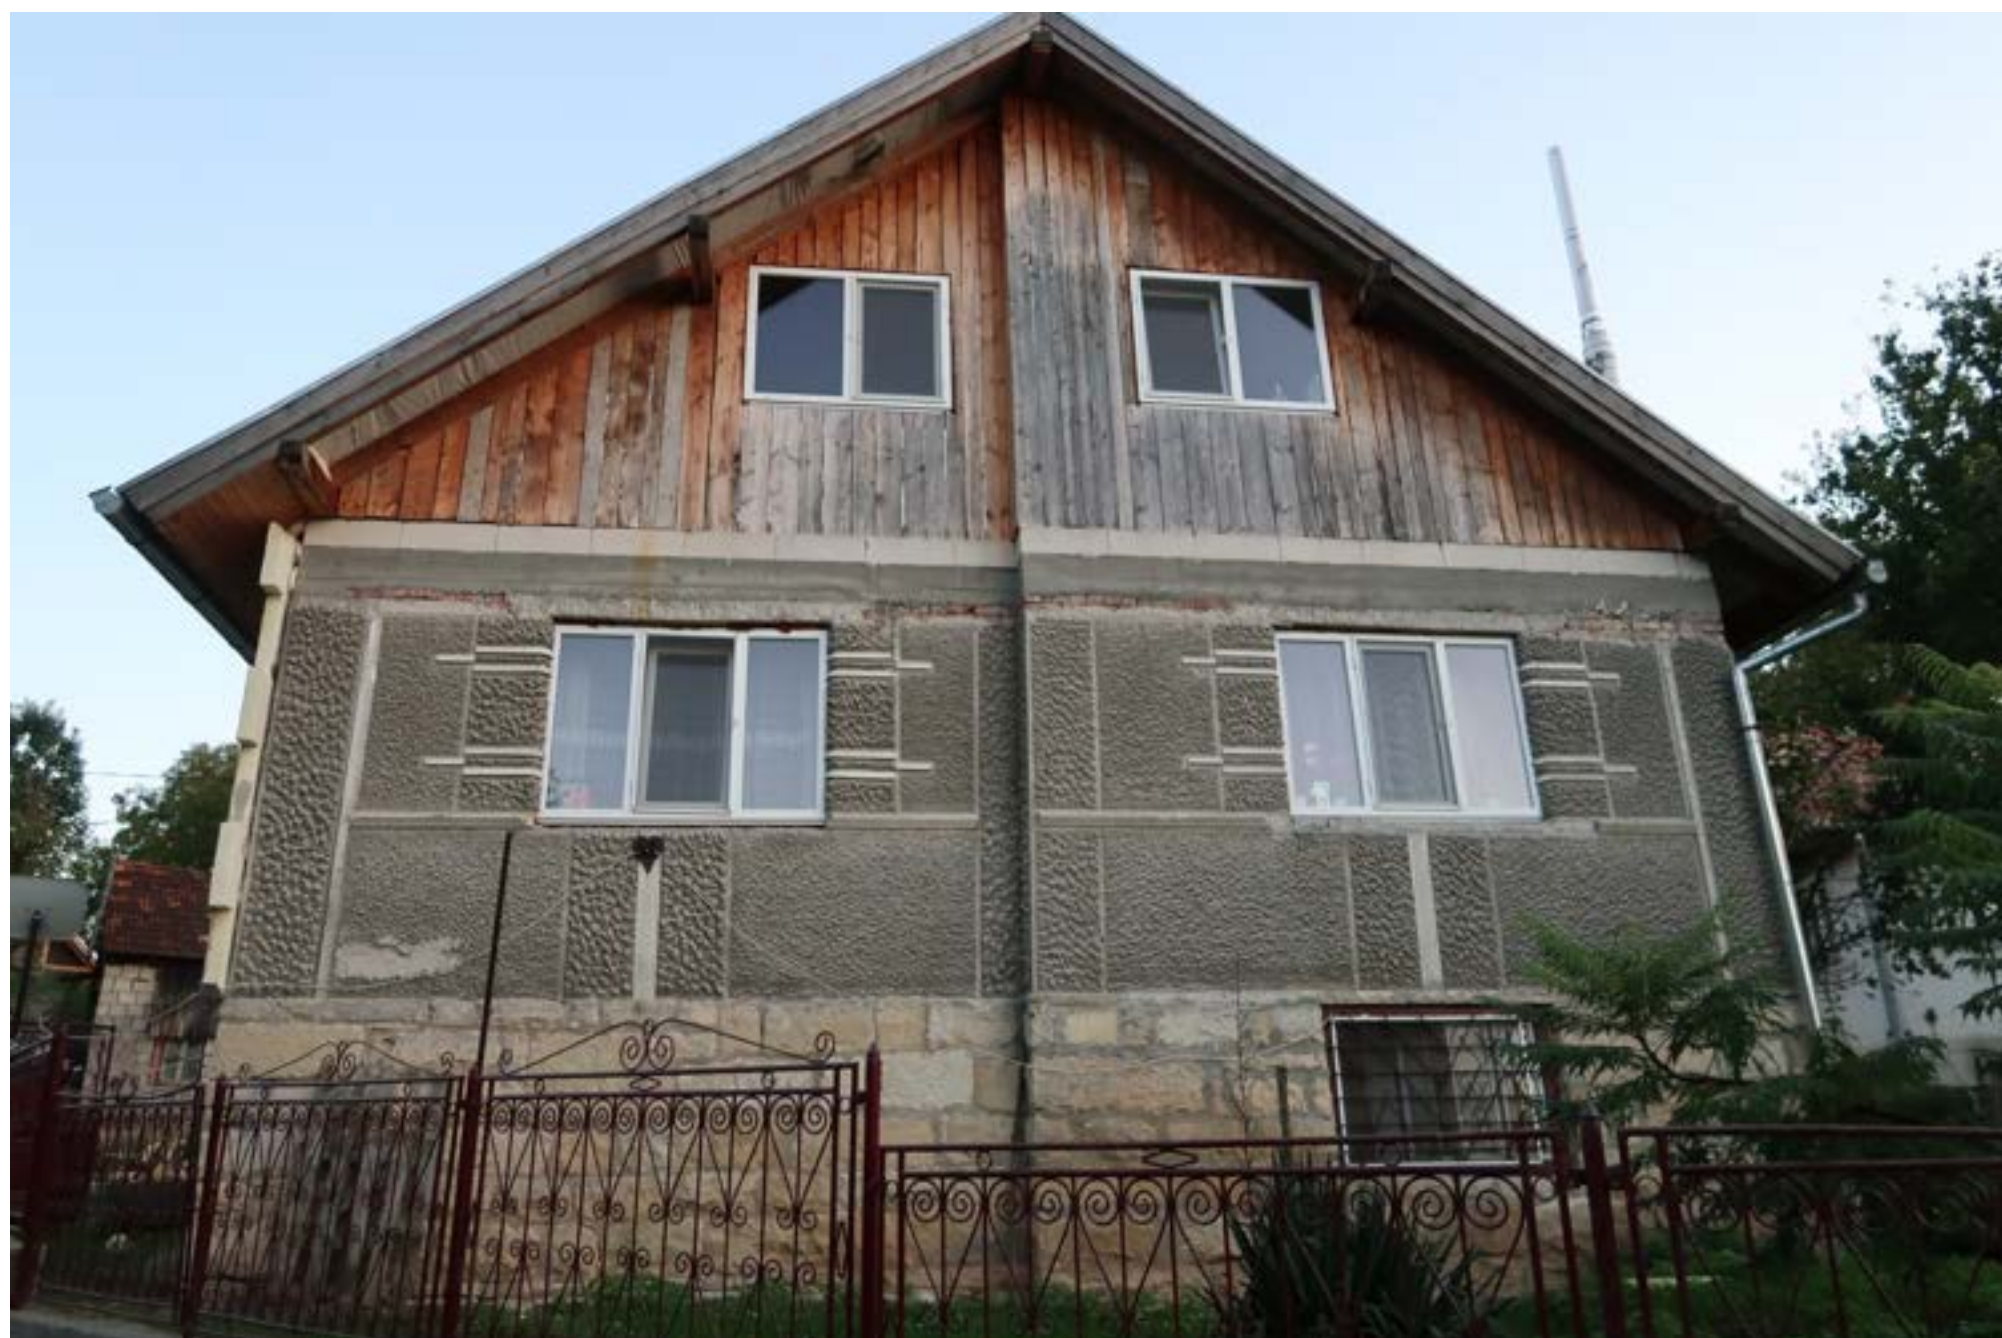
Épület kialakítása:	Részlegesen alapincézett, földszinttel és beépített tetőtérrel kialakított lakóépület
Építés éve:	Nem ismert
Átéptetés:	Nem ismert – vélhetően az 1980-as években átépített
Épület elhelyezkedése:	Keskeny előkert
Épület állapota:	Jelenleg felújítás alatt álló
Oromzat típusa:	Díszítetlen deszkaoromzat
Homlokzati ornamentika:	Az épület vakolt Pincszinten látszó kőfal található
Tornác elhelyezkedése:	Nincs tornác
Tornác szerkezete:	-
Ablakok kialakítása:	Cserélt – korszerű műanyag nyílászárók
Falazat anyaga:	Földszinten vélhetően faragott kőfal, további falazatok anyagai nem ismertek
Tüzelő berendezés:	Nem ismert
Csűr:	Van – keresztcsűrös beépítés
Egyéb építmények:	Nem ismert
Archív képek:	-

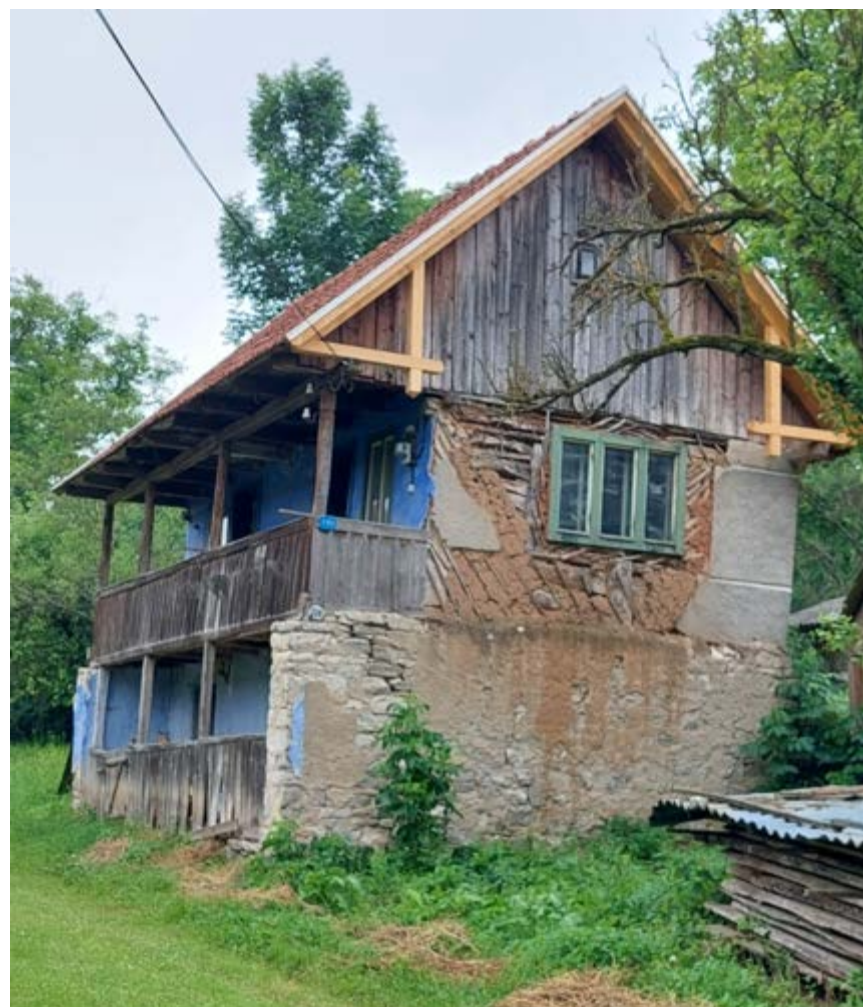
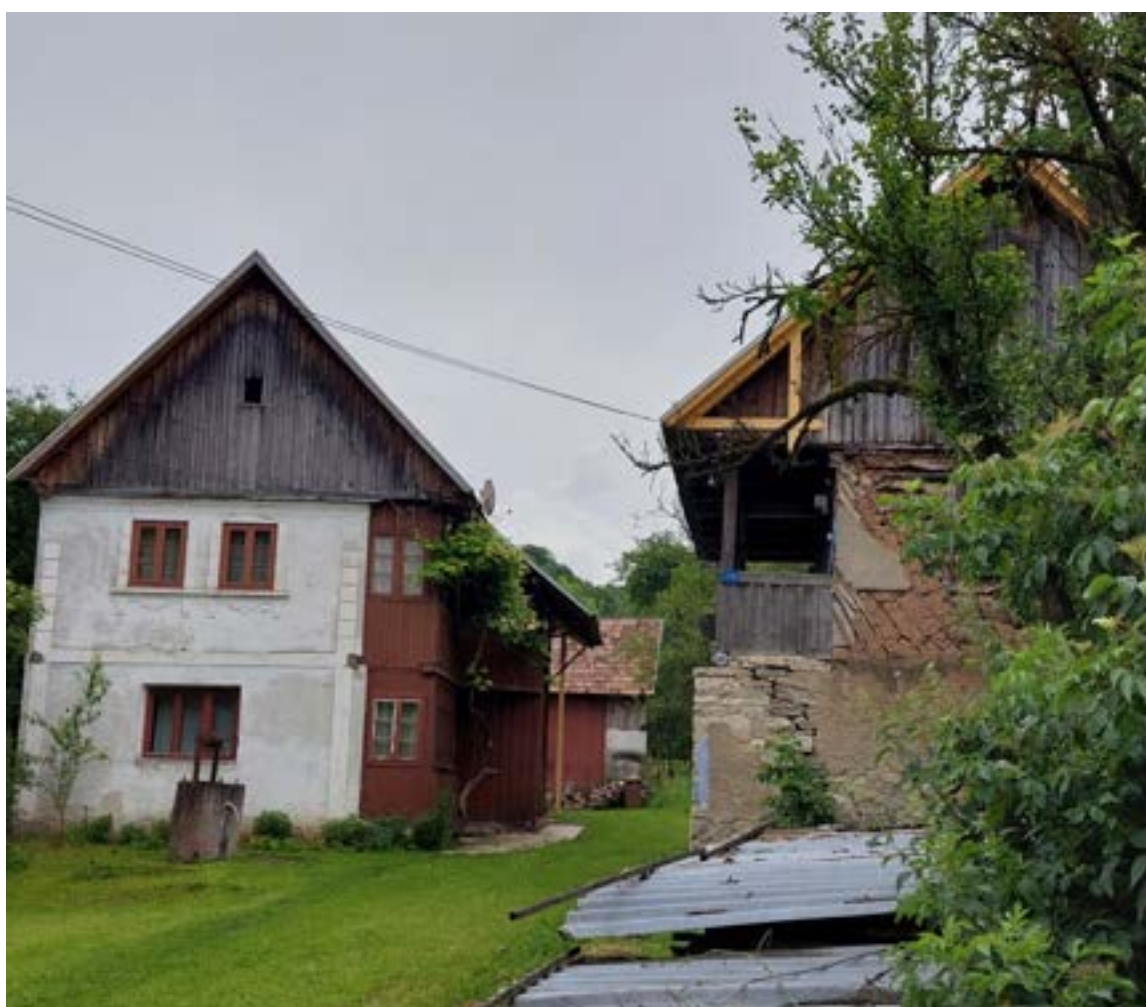
## Inaktelke 110.

Épület kialakítása:	Földszinttel, emeleti szinttel és tetőtérrel kialakított lakóház
Építés éve:	Nem ismert
Átépités:	Nem ismert
Épület elhelyezkedése:	Kert végében elhelyezkedő
Épület állapota:	Hagyományos eredeti formájában, nem lakott, egyre romló állapotú, felújításra szorul
Oromzat típusa:	Egyrétegű, ornamentalsel díszített deszkaborításos homlokzat. Fa, faragott ornamentikával díszített lécezésből összeállított oromzat. A díszítmény egyrétegű, egyfelől a fedélszék deszkázott homlokzata alkotja, másfelől, az előre ugró héjalás külső síkján, az üresen hagyott középső felületet keretező, háromszöges kialakítású lécezésből áll. – <i>Vélhetően eredeti épület</i>
Homlokzati ornamentika:	Az épület vakolt, szürke színűre festett, meszelt és kék színűre festett.
Tornác elhelyezkedése:	Oldaltornác – földszinten szemből közelíthető meg, emeleten pedig hátulról
Tornác szerkezete:	Fa szerkezetű
Ablakok kialakítása:	Kapcsolt gerébtokos, háromosztatú, szemes fa ablakok

Falazat anyaga:	Földszint: rakott kőfal – felmérésalapján ismert, emelet: zsilipes fa szerkezetű fal vályogvakolattal
Tűzelő berendezés:	Nem ismert
Csűr:	Nincs
Egyéb építmények:	Nincs
