BME Építészmérnöki kar  
Tudományos Diákköri Konferencia  
2023.

## **Cifraságok nyomában - XX. század eleji inaktelki lakóházak épületszerkezeti elemzése és datálása**

Készítette: Németh Dorka  
Papp Krisztián

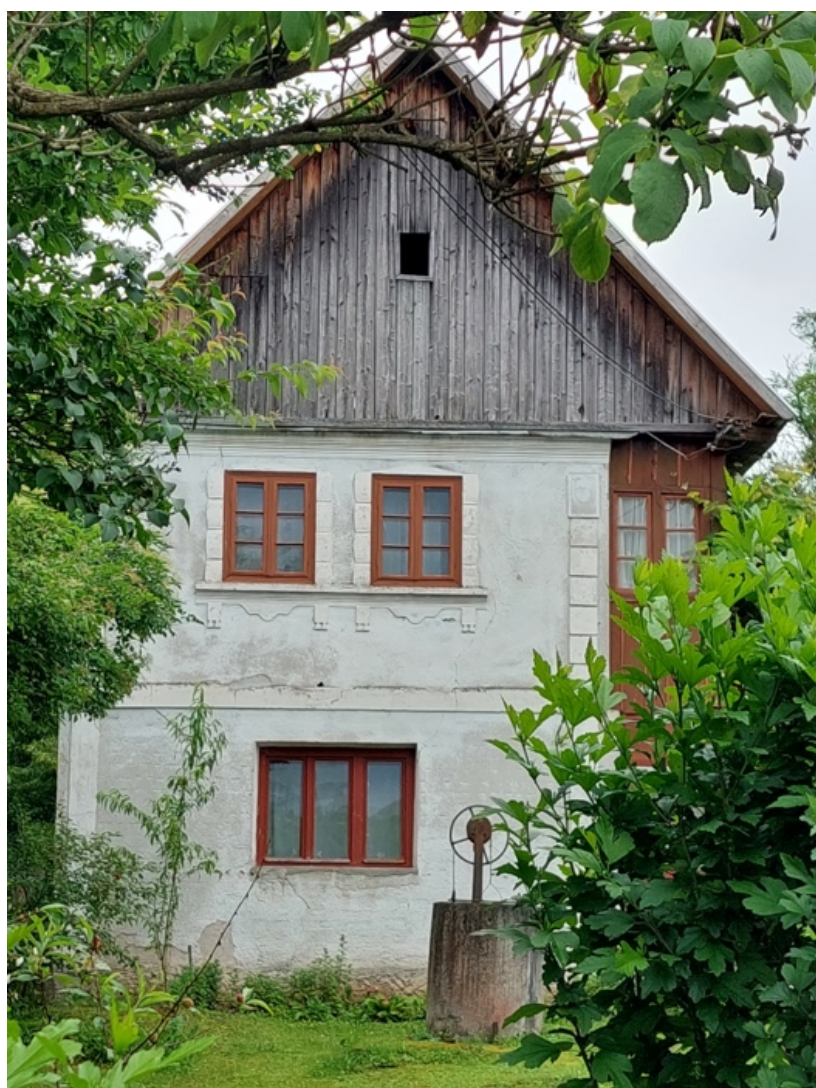
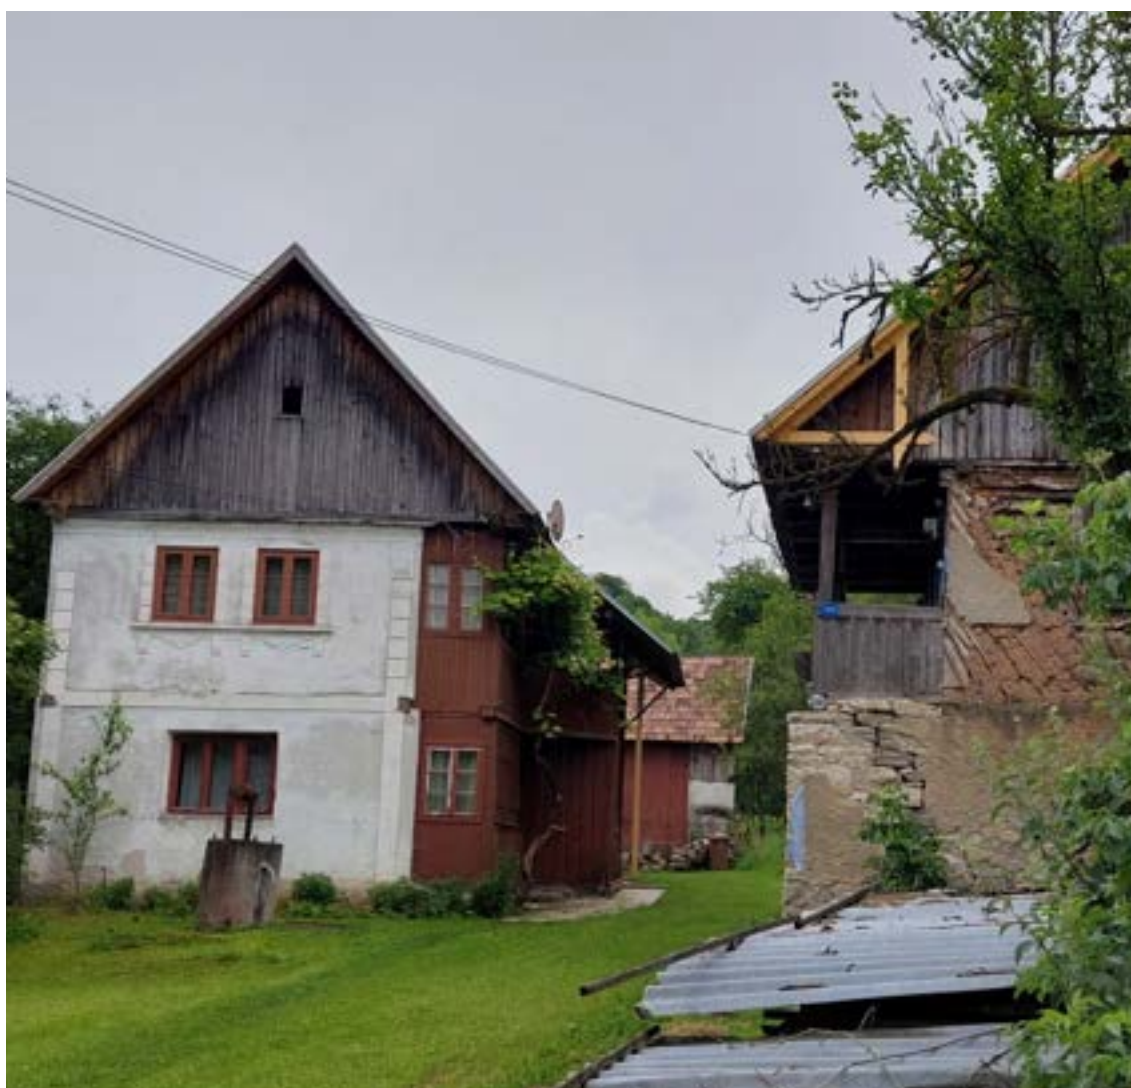
Épület kialakítása:	Földszinttel, emeleti szinttel és tetőtérrel kialakított lakóház
Építés éve:	Nem ismert
Átépités:	Nem ismert
Épület elhelyezkedése:	Kert végében elhelyezkedő
Épület állapota:	Részben felújított, további felújításra szorul, jelenleg lakatlan lakóház
Oromzat típusa:	Díszítés nélküli, deszkaborításos oromzat
Homlokzati ornamentika:	A homlokzat díszítménymentes, vakolt, szürke színű. Az ablakok körül míves, fehér színűre festett keretezés látható.
Tornác elhelyezkedése:	Oldaltornác – megközelítése kiugró tornáccal
Tornác szerkezete:	Fa szerkezetű - beüvegezett
Ablakok kialakítása:	Felújított – kapcsolt gerébtokos, szemes és háromosztatú fa ablakok
Falazat anyaga:	Földszinten vélhetően rakott kőfal, emeleti szintek falazatai nem ismertek
Tüzelő berendezés:	Nem ismert
Csűr:	Van – keresztcsűrös beépítés
Egyén építmény:	Nem ismert
Archív képek:	-

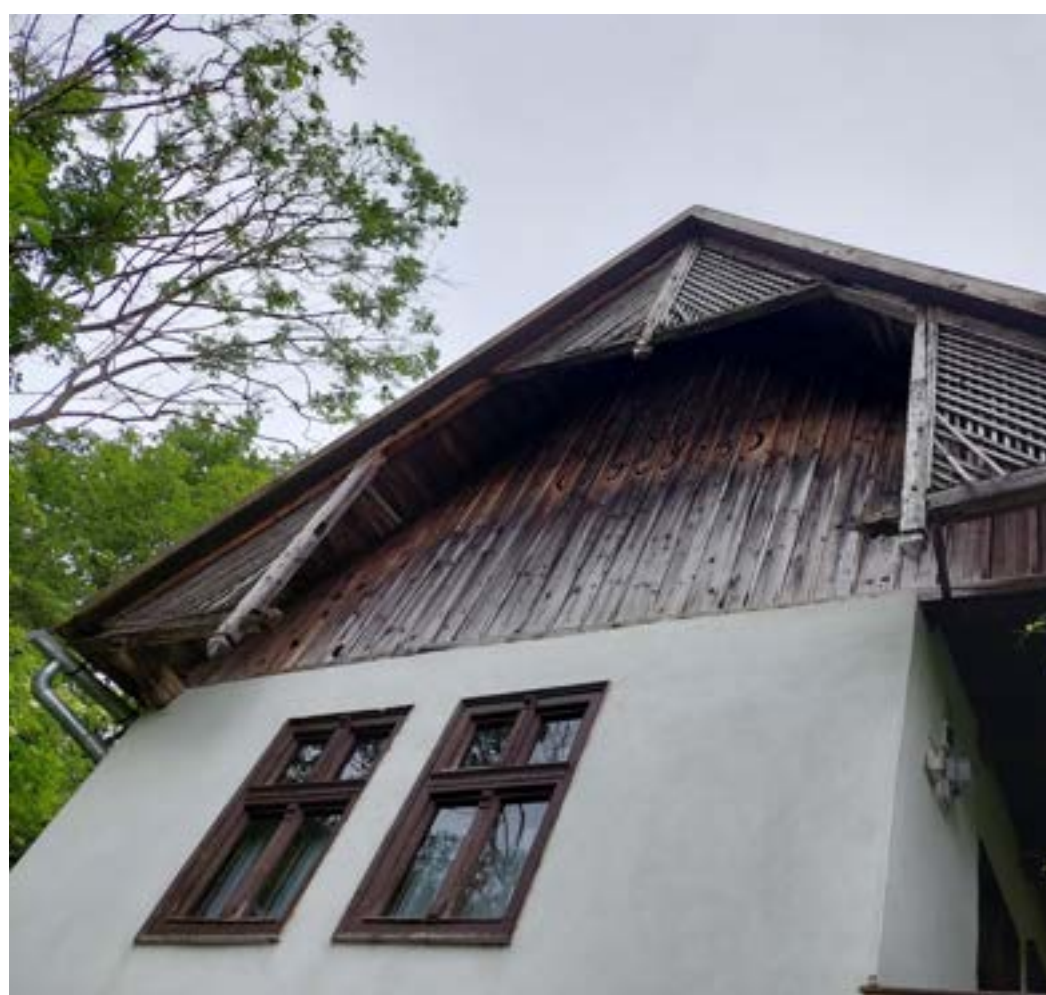
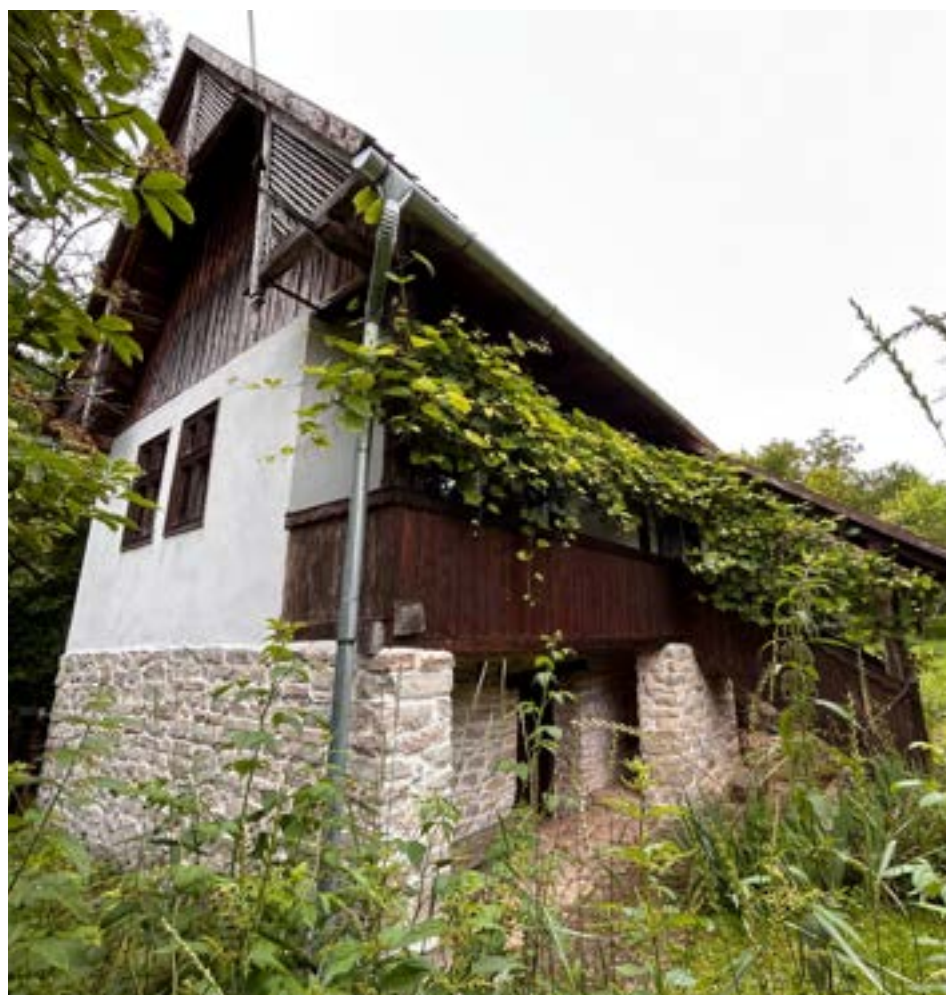
Inaktelke 112. (1935)

Épület kialakítása:	Földszinttel, emeleti szinttel és tetőtérrel kialakított lakóház
Építés éve:	Deszkaoromzaton - 1935
Átépités:	Nem ismert
Épület elhelyezkedése:	Keskeny előkert
Épület állapota:	Teljeskörűen felújított
Oromzat típusa:	Egyrétegű, ornamentalsel díszített deszkaborításos homlokzat. Fa, faragott ornamentikával díszített lécezésből összeállított oromzat. A díszítmény egyrétegű, egyfelől a fedélszék deszkaborításos homlokzata alkotja, másfelől, az előre ugró héjalás külső síkján, az üresen hagyott középső felületet keretező háromszöges kialakítású átlósan fektett lécezésből áll.
Homlokzati ornamentika:	Az épület vakolt, fehér színűre festett
Tornác elhelyezkedése:	Oldaltornác – szemből megközelíthető
Tornác szerkezete:	Fa szerkezetű
Ablakok kialakítása:	Felújított – kapcsolt gerébtokos, szemes és háromosztatú fa ablakok
Falazat anyaga:	Földszint: rakott kőfal – felmérésalapján ismert, emelet: zsilipes fa szerkezetű fal vályogvakolattal

Tűzelő berendezés:	Nem ismert
Csűr:	Volt – hosszcsűrös beépítés
Egyéb építmények:	Van – sütőház csűr helyén

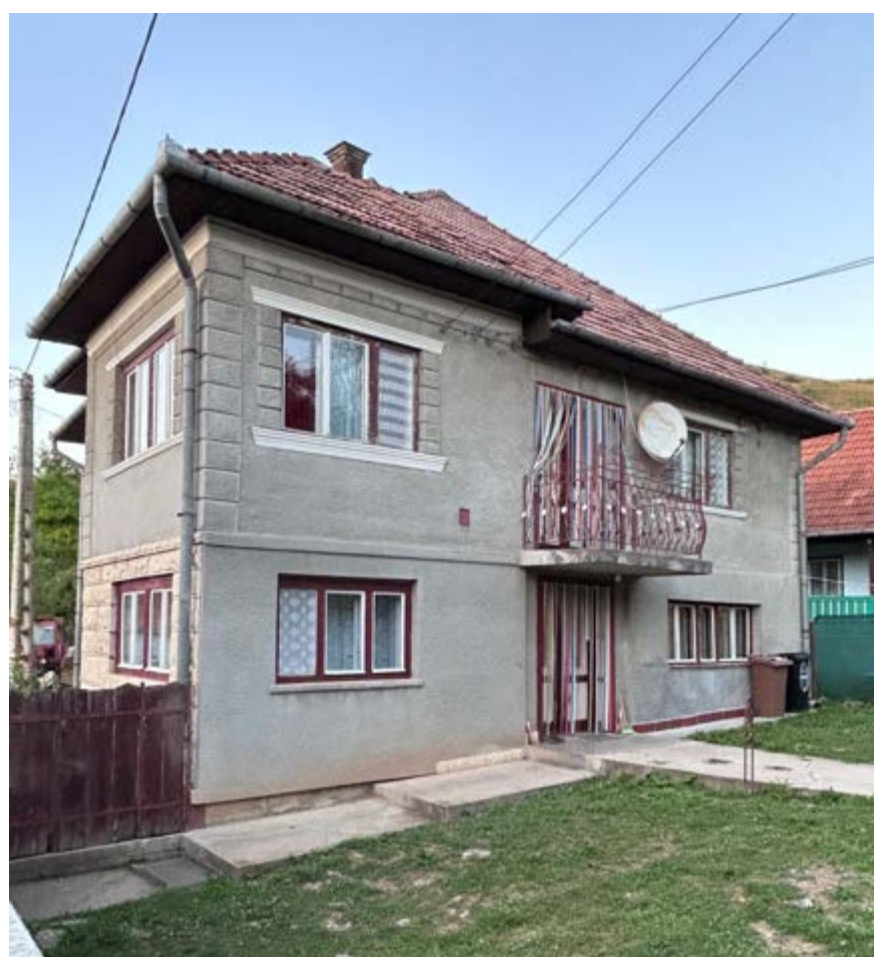
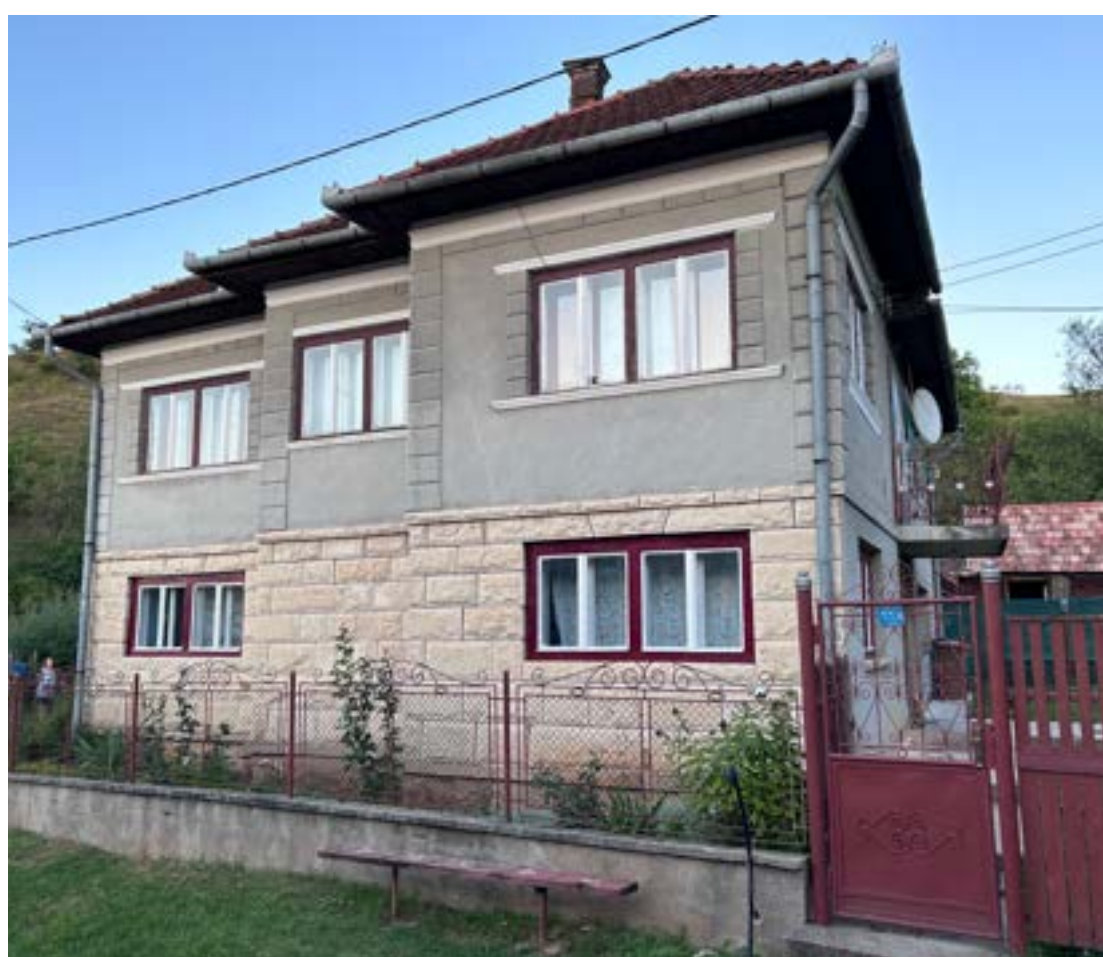
Épület kialakítása:	Földszinttel, emelettel és tetőtérrel kialakított lakóház
Építés éve:	Nem ismert
Átéptetés:	Nem ismert – vélhetően az 1980-as években átépített
Épület elhelyezkedése:	Keskeny előkertes
Épület állapota:	Felújított, jelenleg időszakosan lakott lakóház
Oromzat típusa:	Díszítés nélküli, vakolt homlokzat
Homlokzati ornamentika:	Az épület vakolt, szürke színűre festett Földszinten látszó kőfal, emeleti szinten kváderes lezárású homlokzati falak láthatóak
Tornác elhelyezkedése:	Nincs tornác
Tornác szerkezete:	-
Ablakok kialakítása:	Felújított – kapcsolt gerébtokos, szemes és háromszatú fa ablakok
Falazat anyaga:	Földszint vélhetően rakott kőfal, további falazatok anyagai nem ismertek
Tüzelő berendezés:	Nem ismert
Csűr:	Van – hosszcsűrös csűrös beépítés
Egyén építmény:	Nem ismert

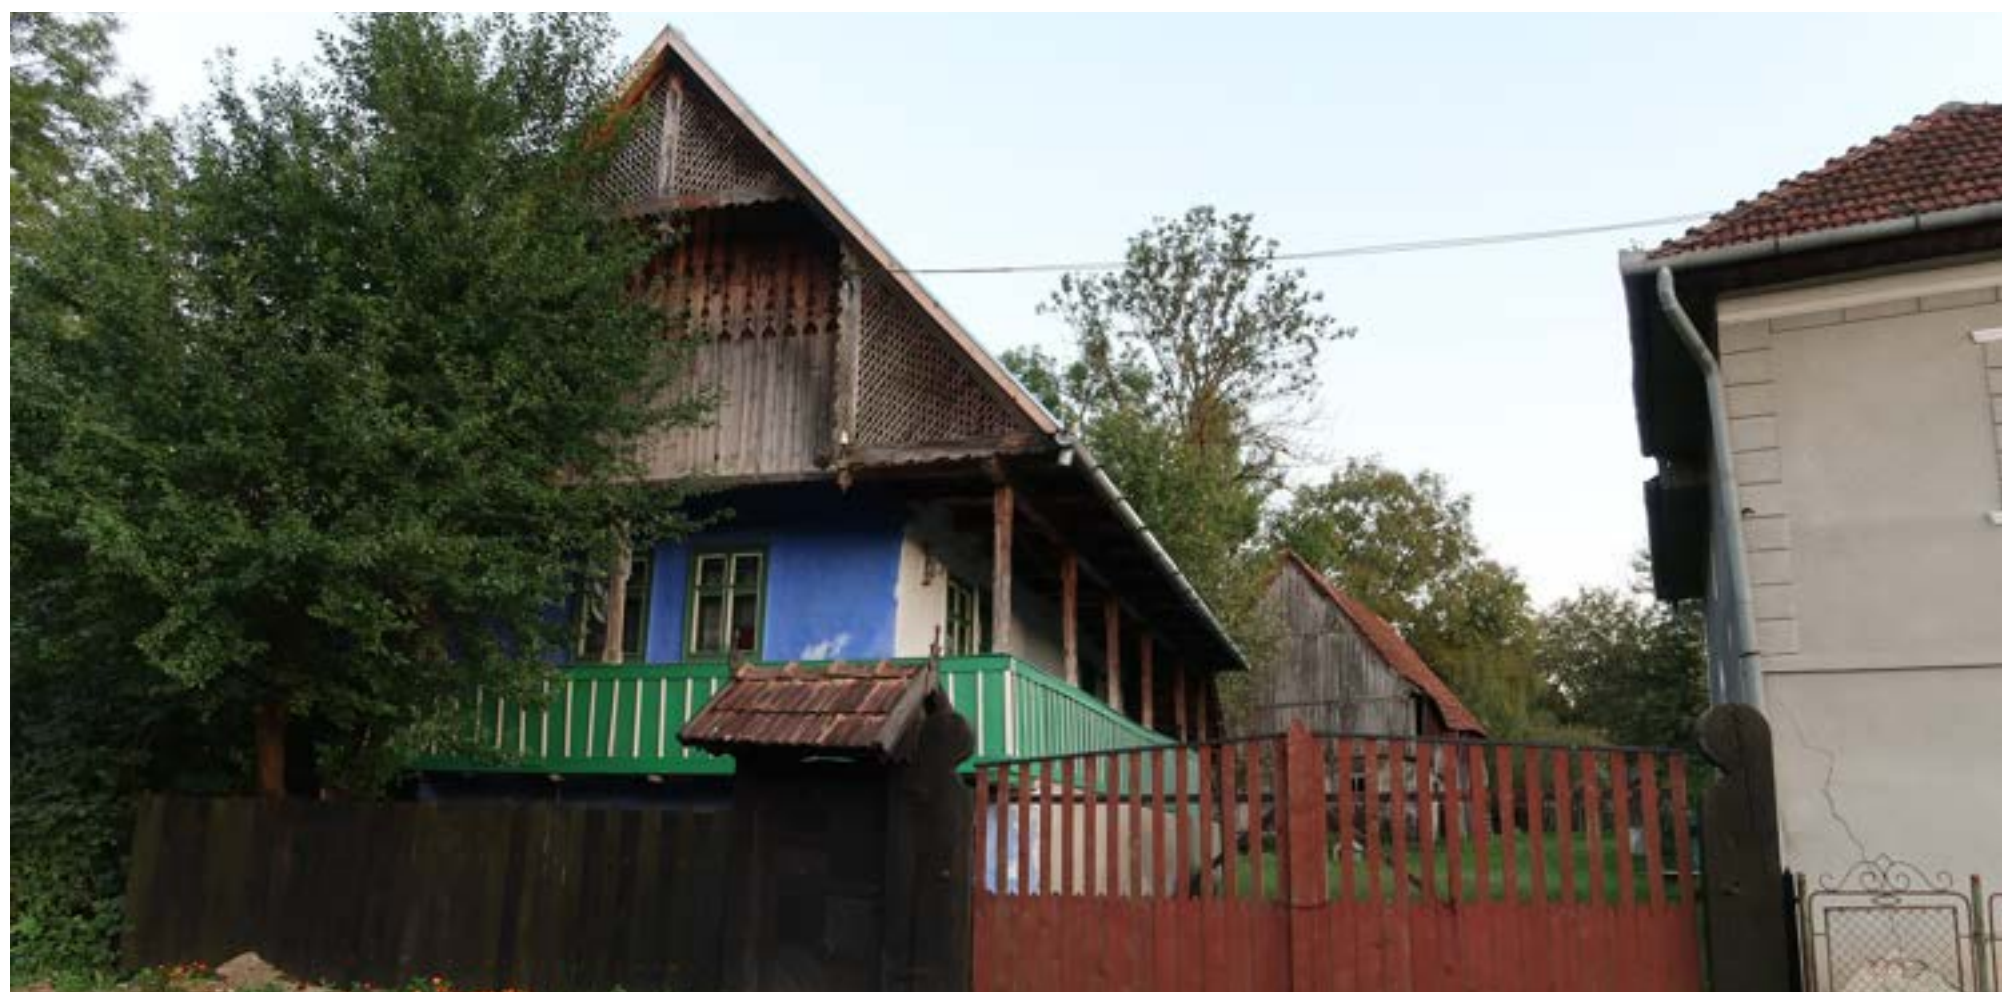
Épület kialakítása:	Részlegesen alapincézett, földszinttel és tetőtérrel kialakított lakóház
Építés éve:	Deszkaoromzaton - 1920
Átépités:	Nem ismert
Épület elhelyezkedése:	Keskeny előkertés
Épület állapota:	Hagyományos eredeti formájában, nem lakott, egyre romló állapotú, felújításra szorul
Oromzat típusa:	Egyrétegű, ornamentalsel díszített deszkahomlokzat. Fa, faragott ornamentikával díszített lécezésből összeállított oromzat. A díszítmény egyrétegű, egyfelől a fedélszék deszkázott homlokzata, és a rajta lévő faragott ornamentika alkotja, másfelől, az előre ugró héjalás külső síkján, az üresen hagyott középső felületet keretező, háromszöges kialakítású lécezésből áll.
Homlokzati ornamentika:	Az épület meszelt, kék színűre festett
Tornác elhelyezkedése:	Homloktornác – hátulról megközelíthető
Tornác szerkezete:	Fa szerkezetű
Ablakok kialakítása:	Kapcsolt gerébtokos, „T”-osztatú fa ablakok
Falazat anyaga:	Nem ismert

Tűzelő berendezés:	Nem ismert
Csűr:	Van – hosszcsűrös beépítés
Egyéb építmények:	Nincs

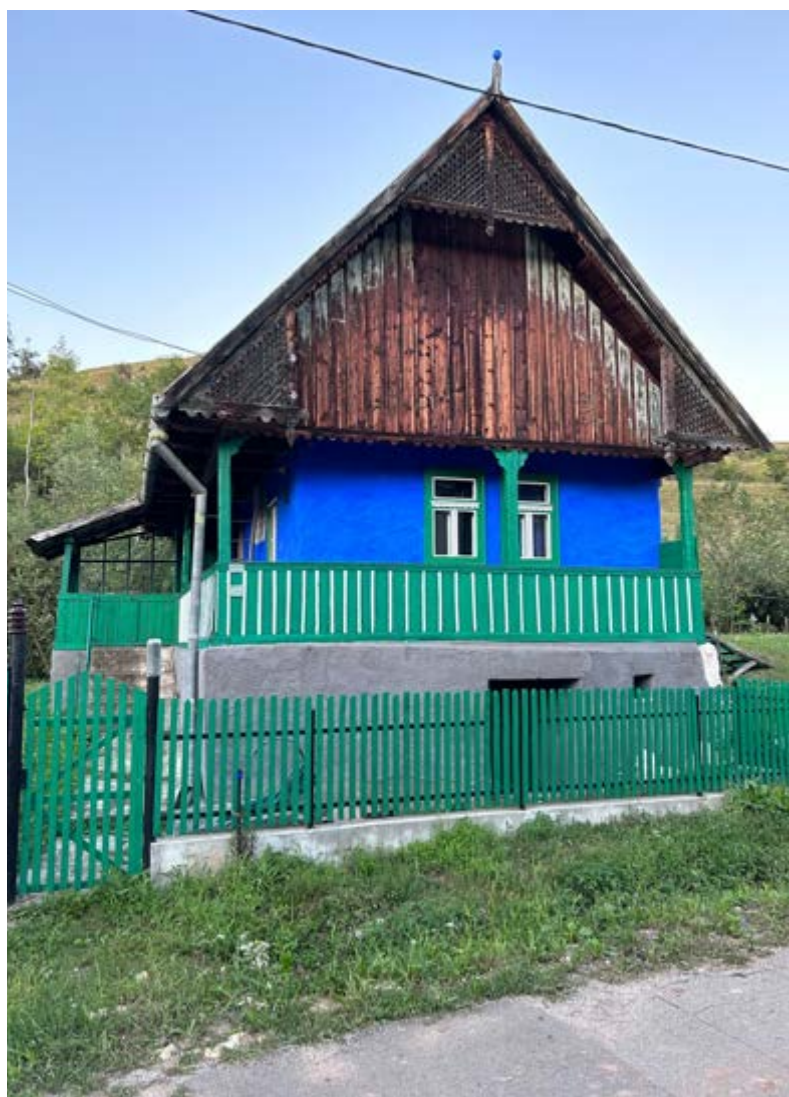
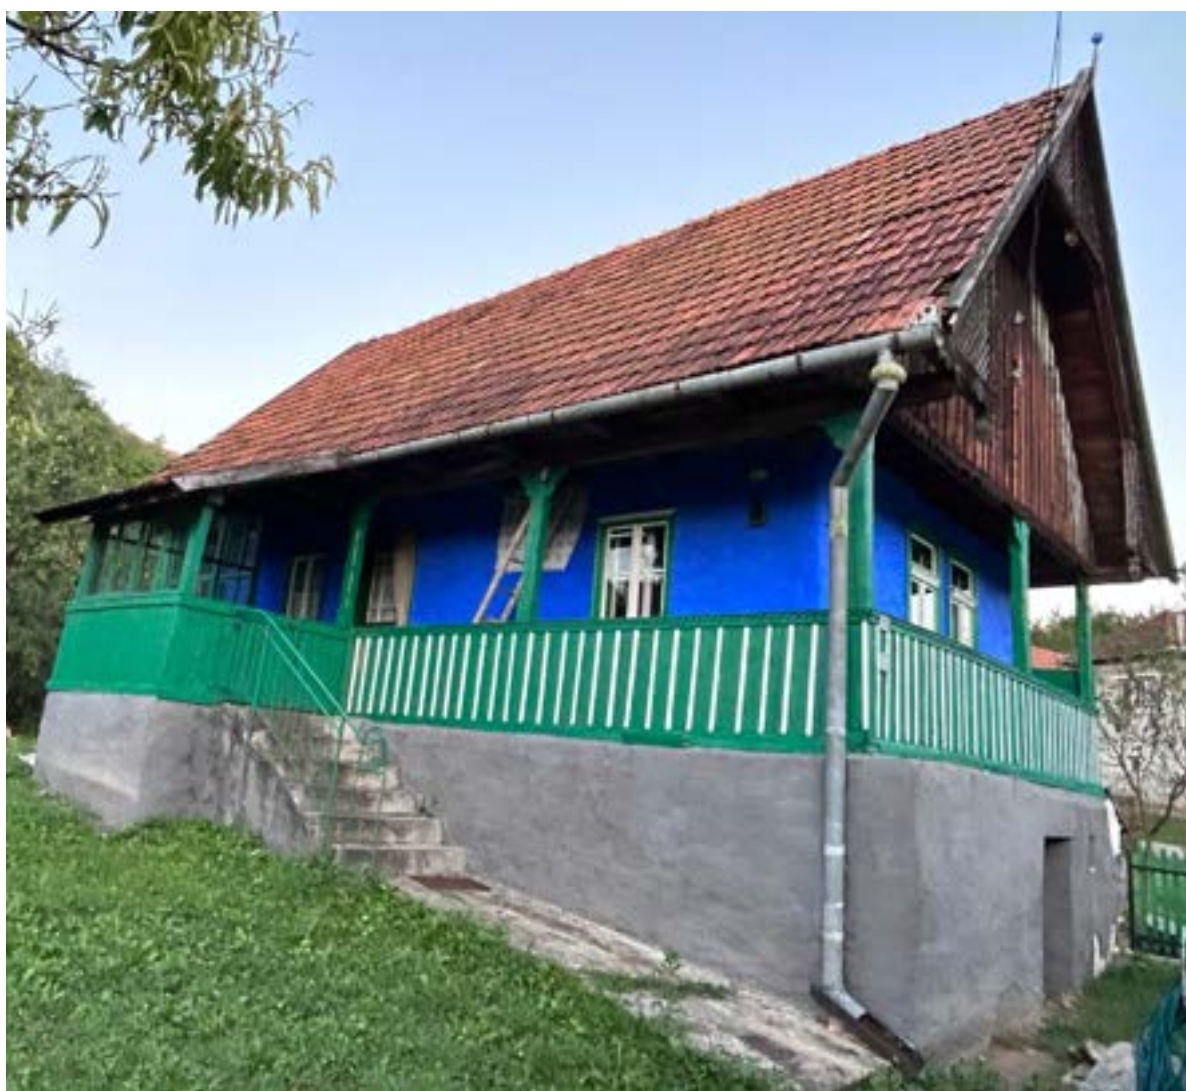
Épület kialakítása:	Részlegesen alapincézett, földszinttel és tetőtérrel kialakított lakóház
Építés éve:	Deszkaoromzaton - 1927
Átépités:	Nem ismert
Épület elhelyezkedése:	Keskeny előkertés
Épület állapota:	Jelenleg felújítás alatt álló
Oromzat típusa:	Díszítés nélküli vakolt oromzati fal.
Homlokzati ornamentika:	Egyrétegű, ornamenssel díszített deszkahomlokzat. Fa, faragott ornamentikával díszített lécezésből összeállított oromzat. A díszítmény egyrétegű, egyfelől a fedélszék deszkázott homlokzata alkotja, másfelől, az előre ugró héjalás külső síkján, az üresen hagyott középső felületet keretező, háromszöges kialakítású lécezésből áll. – <i>Eredeti épület</i>
Tornác elhelyezkedése:	Homloktornác – kiugró tornácrészen, előlről megközelíthető
Tornác szerkezete:	Kő talapzaton álló
Ablakok kialakítása:	Kapcsolt gerébtokos, „T”-osztatú fa ablakok
Falazat anyaga:	Földszint rakott kőfal, további falazatok anyagai nem ismertek

Tüzelő berendezés:	Nem ismert
Csűr:	Van – keresztcsűrös beépítés
Egyéb építmények:	Van - sütőház

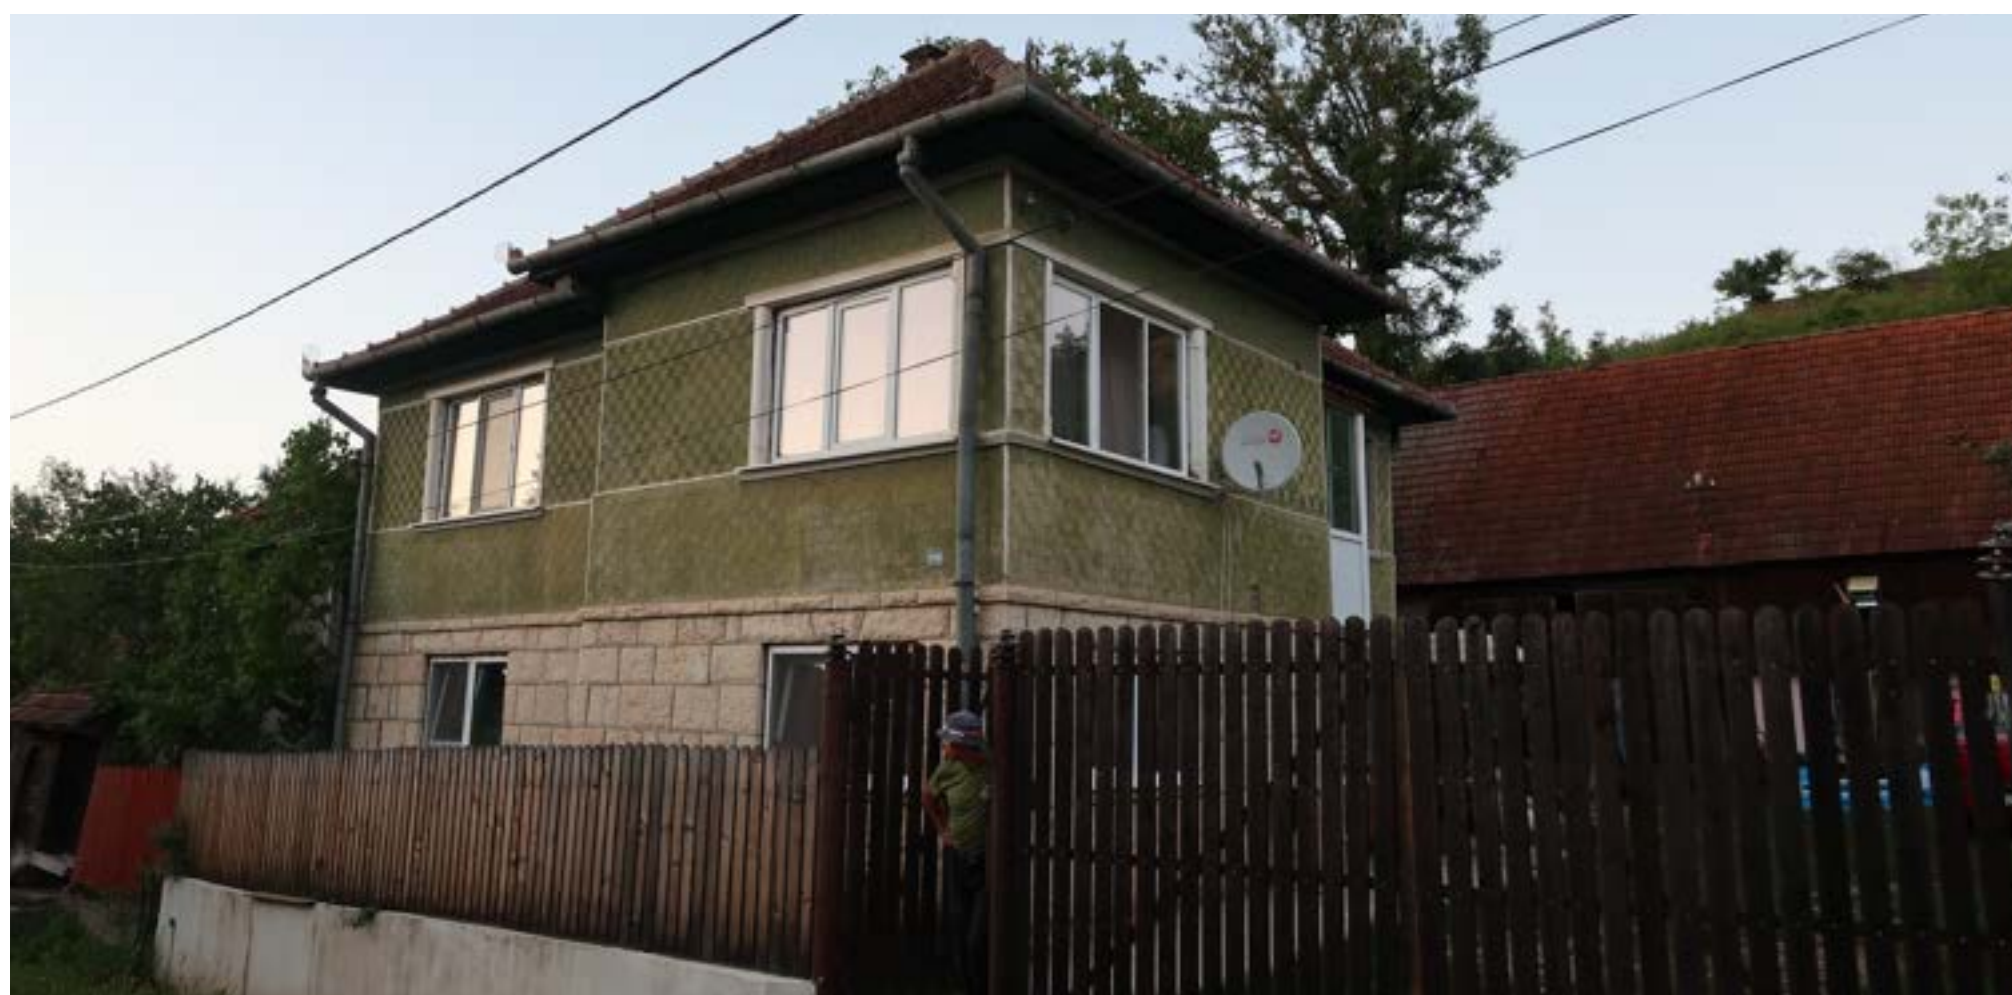
Épület kialakítása:	Földszinttel, emelettel és tetőtérrel kialakított lakóház
Építés éve:	Nem ismert
Átépités:	Nem ismert
Épület elhelyezkedése:	Keskeny előkert
Épület állapota:	Felújított, korszerű nyílászárókkal ellátott, jelenleg is lakott lakóház
Oromzat típusa:	Díszítés nélküli vakolt és festett homlokzat
Homlokzati ornamentika:	Az épület vakolt, zöld színűre festett A pinceszint fala rakott kőfal, az emeleti szinten vakolt, zöld színűre festett homlokzati fal
Tornác elhelyezkedése:	Nincs tornác
Tornác szerkezete:	-
Ablakok kialakítása:	Cserélt – korszerű műanyag nyílászárók
Falazat anyaga:	Földszinten vélhetően rakott kőfal, emeleti szintek falazatainak anyagai nem ismertek
Tűzelő berendezés:	Nem ismert
Csűr:	Van – keresztcsűrös beépítés
Egyéb építmények:	Nem ismert

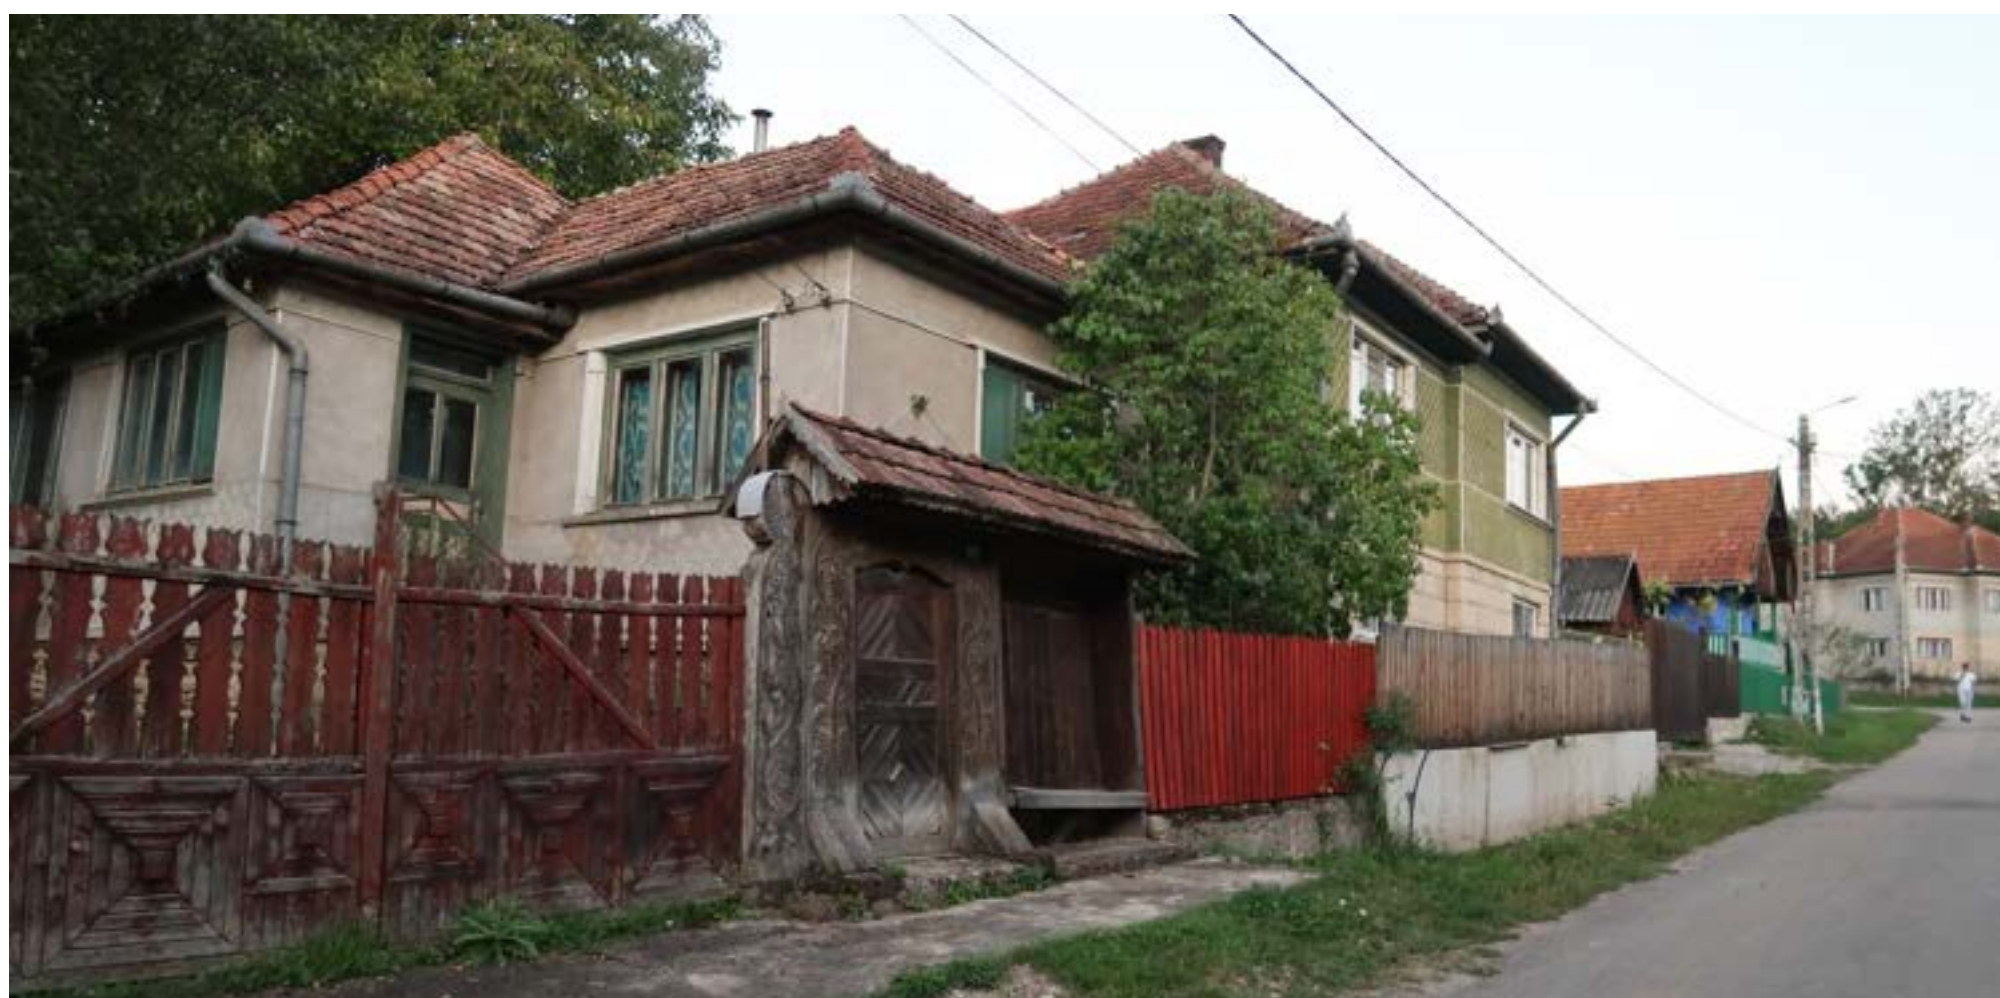
Épület kialakítása:	Részlegesen alapincézett, földszinttel kialakított lakóház
Építés éve:	Nem ismert
Átépités:	Nem ismert
Épület elhelyezkedése:	Keskeny előkert
Épület állapota:	Részben felújított, de további felújításra szoruló lakóépület
Oromzat típusa:	Díszítés nélküli, vakolt homlokzat
Homlokzati ornamentika:	Az épület vakolt, szürke színűre festett. Lábazati sávban rakott kőfal
Tornác elhelyezkedése:	Nincs tornác
Tornác szerkezete:	-
Ablakok kialakítása:	Kapcsolt gerébtokos, három osztatú fa nyílászárók
Falazat anyaga:	Lábazati zónában rakott kőfal, további falazatok anyagai nem ismertek
Tüzelő berendezés:	Nem ismert
Csűr:	Nincs
Egyéb építmények:	Nem ismert

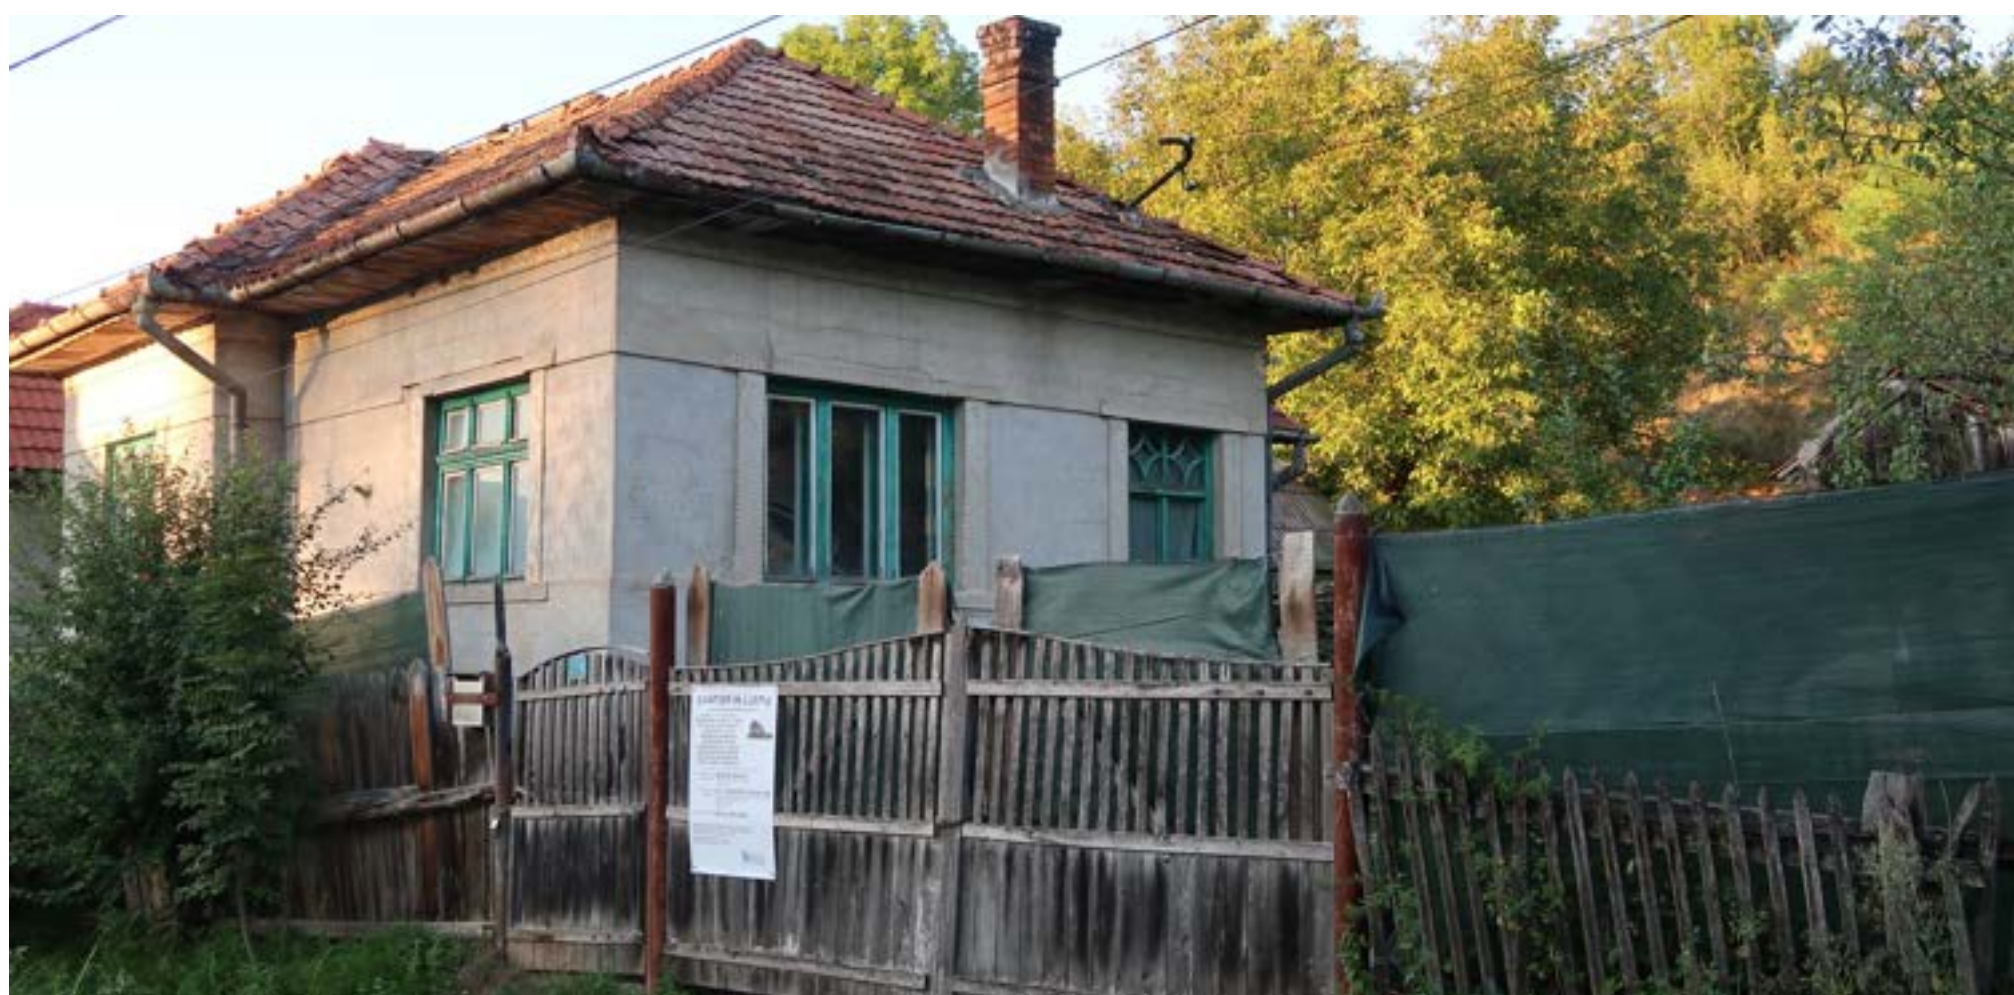
Épület kialakítása:	Részlegesen alapincézett, földszinttel kialakított lakóház
Építés éve:	Nem ismert
Átépités:	Nem ismert
Épület elhelyezkedése:	Keskeny előkert
Épület állapota:	Részben felújított, de további felújításra szoruló lakóépület
Oromzat típusa:	Díszítés nélküli, vakolt homlokzat
Homlokzati ornamentika:	Az épület vakolt, szürke színűre festett.
Tornác elhelyezkedése:	Nincs tornác
Tornác szerkezete:	-
Ablakok kialakítása:	Kapcsolt gerébtokos fa nyílászárók
Falazat anyaga:	Nem ismert
Tűzelő berendezés:	Nem ismert
Csűr:	Nincs
Egyéb építmények:	Nem ismert

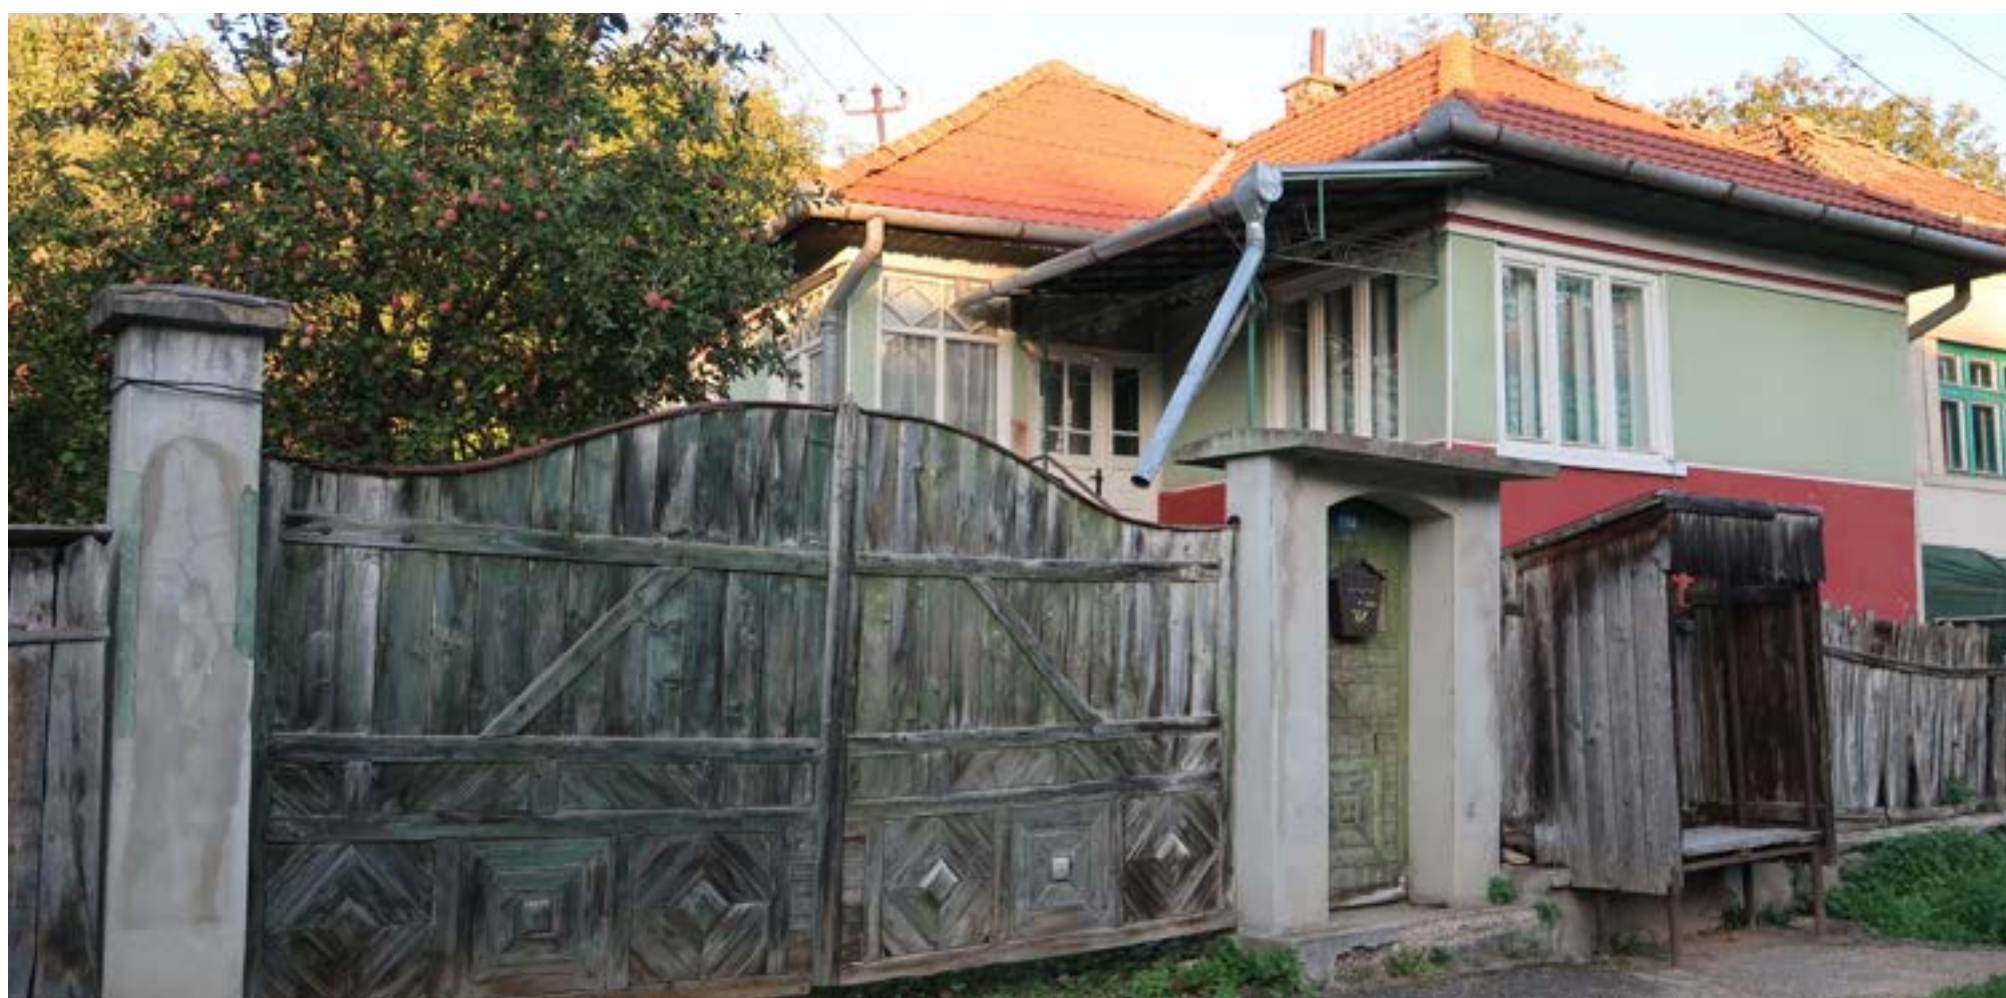
Épület kialakítása:	Földszinttel és emeleti szinttel kialakított lakóház
Építés éve:	Nem ismert
Átépités:	Nem ismert
Épület elhelyezkedése:	Keskeny előkertes
Épület állapota:	Felújított, korszerű nyílászárókkal és tetőfedéssel ellátott, jelenleg is lakott lakóház
Oromzat típusa:	Díszítés nélküli, vakolt és festett homlokzat
Homlokzati ornamentika:	Az épület vakolt, zöld és piros színűre festett Nyílászárók körül egyszerű fehér keretezés látható
Tornác elhelyezkedése:	Nincs tornác
Tornác szerkezete:	-
Ablakok kialakítása:	Cserélt – korszerű műanyag ablakok
Falazat anyaga:	Nem ismert
Tűzelő berendezés:	Nem ismert
Csűr:	Nincs
Egyéb építmények:	Nem ismert

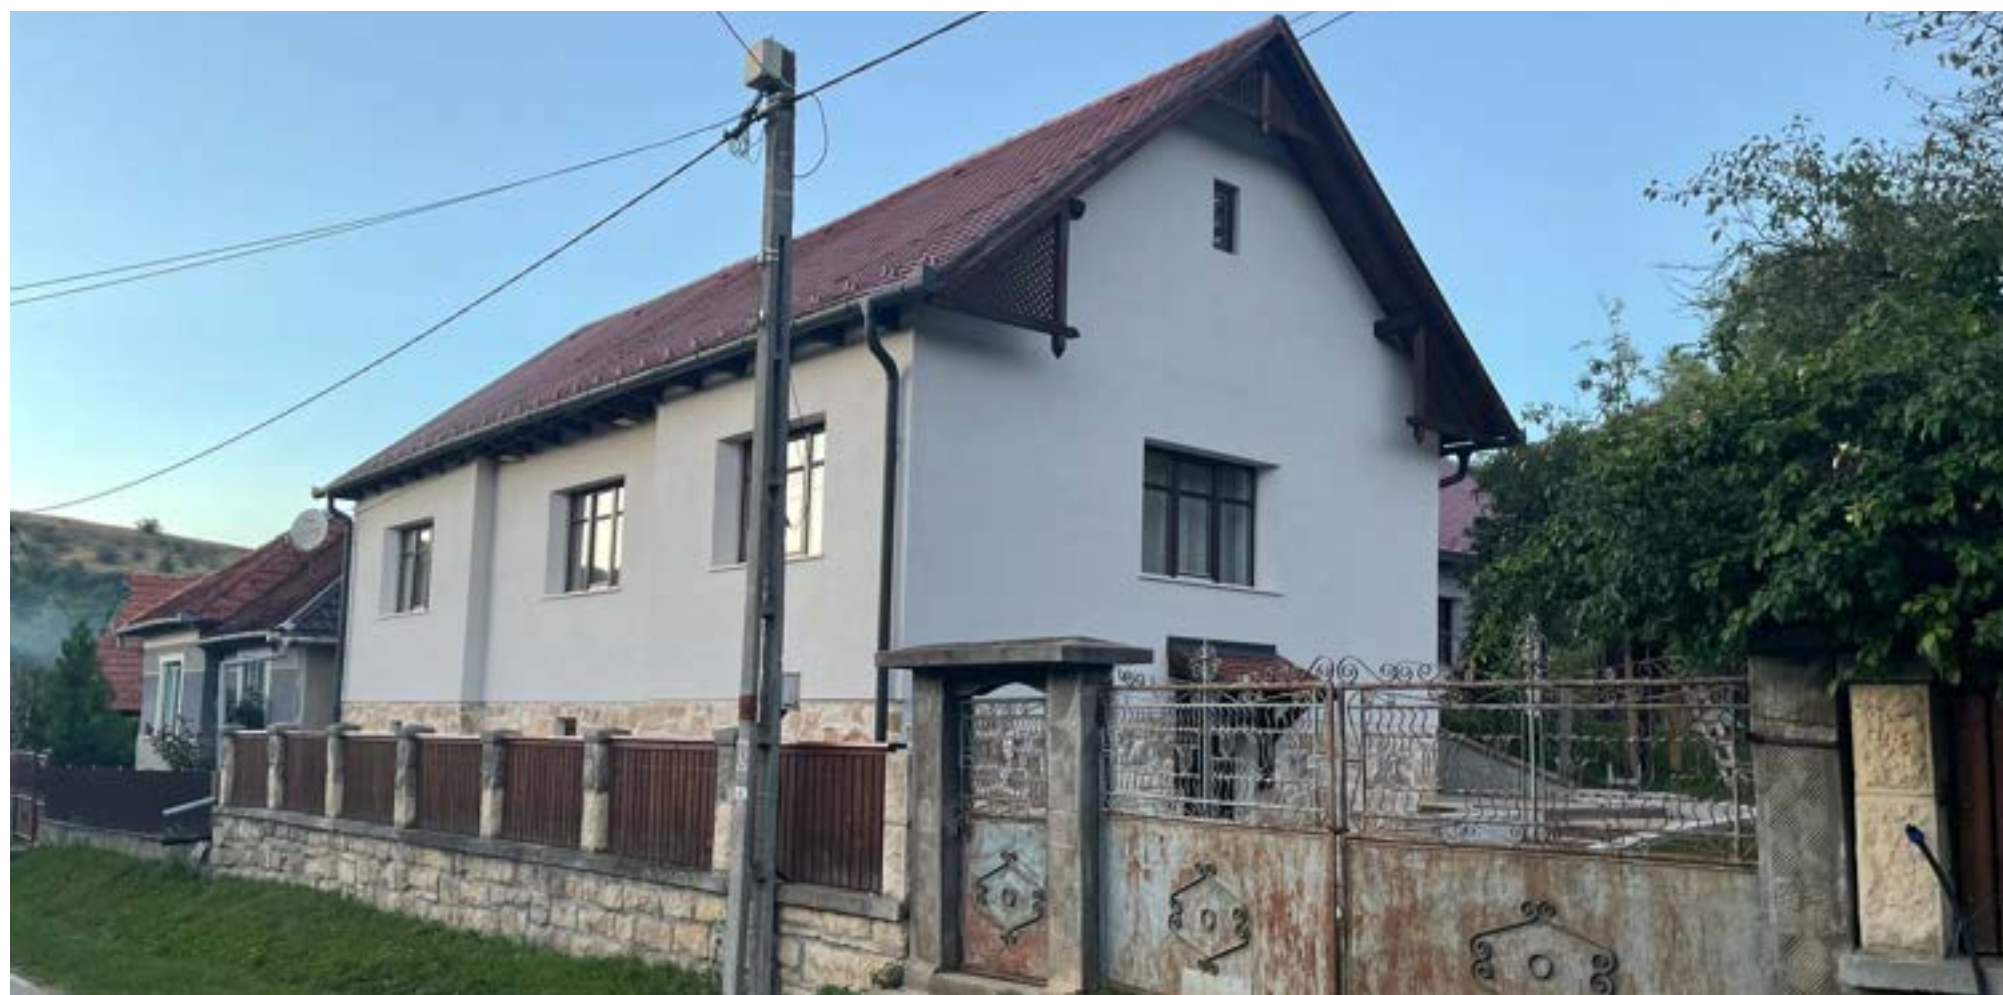
Épület kialakítása:	Földszinttel, emelt szinttel és tetőtérrel kialakított lakóház
Építés éve:	Nem ismert
Átépités:	Nem ismert
Épület elhelyezkedése:	Keskeny előkert
Épület állapota:	Teljeskörűen felújított
Oromzat típusa:	Egyrétegű, ornamentalsel díszített deszkahomlokzat. Fa, faragott ornamentikával díszített lécezésből összeállított oromzat. A díszítmény egyrétegű, egyfelől a fedélszék falazott homlokzata, és a rajza nyíló ablak alkotja, másfelől, az előre ugró héjalás külső síkján, az üresen hagyott középső felületet keretező háromszöges kialakítású lécezésből áll.
Homlokzati ornamentika:	Az épület vakolt, fehér színűre festett
Tornác elhelyezkedése:	Nincs tornác
Tornác szerkezete:	-
Ablakok kialakítása:	Cserélt – korszerű műanyag ablakok
Falazat anyaga:	Nem ismert
Tüzelő berendezés:	Nem ismert
Csűr:	Van – keresztcsűrös beépítés
Egyéb építmények:	Nem ismert
