BME Építészmérnöki kar  
Tudományos Diákköri Konferencia  
2023.

## **Cifraságok nyomában - XX. század eleji inaktelki lakóházak épületszerkezeti elemzése és datálása**

Készítette: Németh Dorka  
Papp Krisztián

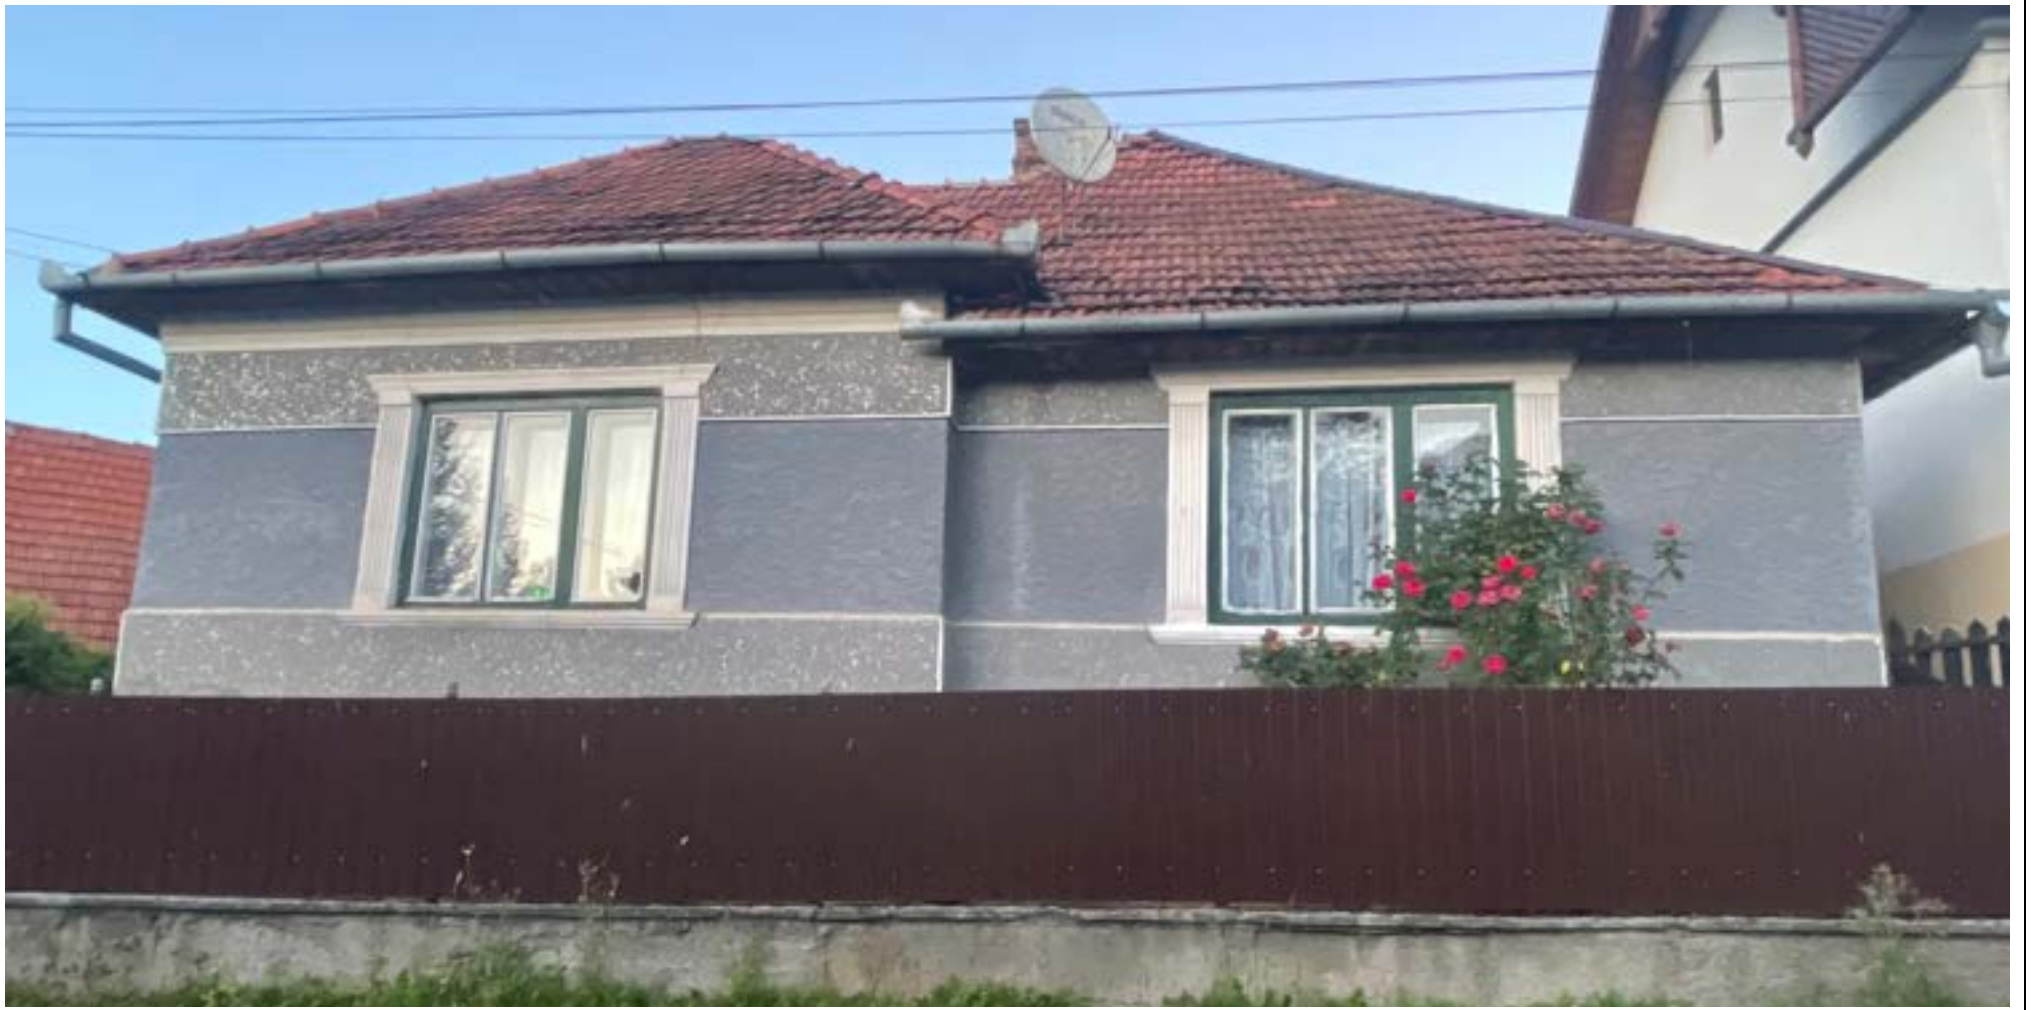
Épület kialakítása:	Földszintes lakóház
Építés éve:	Nem ismert
Átépités:	Nem ismert
Épület elhelyezkedése:	Keskeny előkert
Épület állapota:	Részben felújított, karban tartott, jelenleg is lakott lakóház
Oromzat típusa:	Díszítés nélküli vakolt homlokzat
Homlokzati ornamentika:	Az épület vakolt, szürke színűre festett Nyílások szélén fejezetes oszlopdíszítés található
Tornác elhelyezkedése:	Nincs tornác
Tornác szerkezete:	-
Ablakok kialakítása:	Kapcsolt gerébtokos, háromsztatú fa ablak
Falazat anyaga:	Nem ismert
Tűzelő berendezés:	Nem ismert
Csűr:	Van – keresztcsűrös beépítés
Egyéb építmények:	Nem ismert

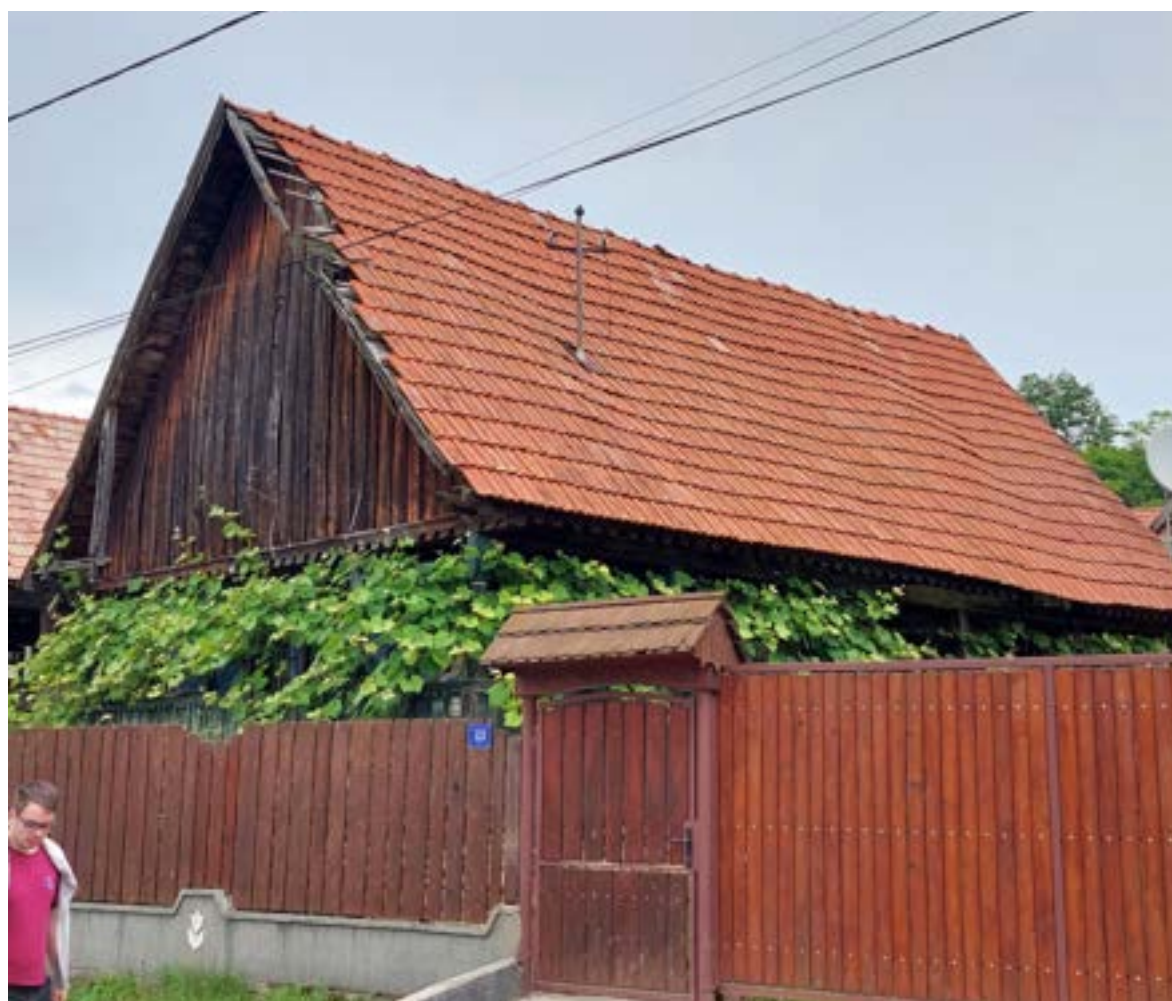
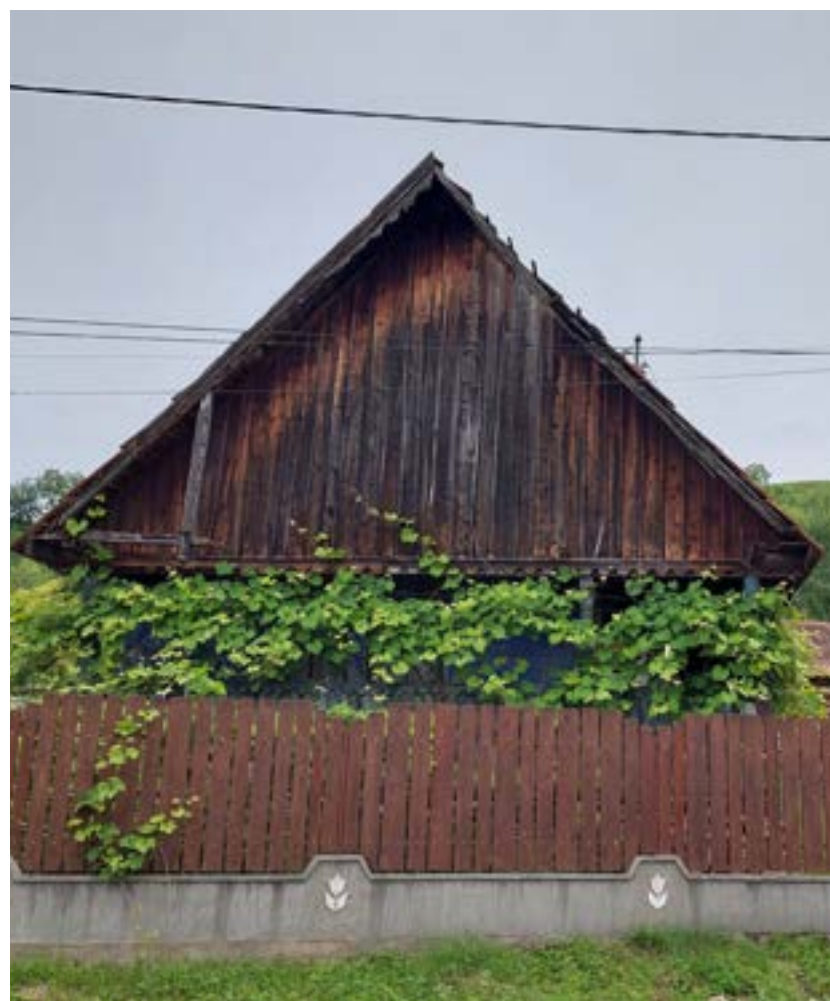
Épület kialakítása:	Földszinttel, tetőtérrel kialakított lakóház
Építés éve:	Deszkaoromzaton 1918
Átépités:	Nem ismert
Épület elhelyezkedése:	Keskeny előkert
Épület állapota:	Hagyományos eredeti formájában, karbantartott, jelenleg is lakott lakóház
Oromzat típusa:	Egyrétegű díszítés nélküli deszkaoromzat
Homlokzati ornamentika:	Az épület meszelt, kék színűre festett
Tornác elhelyezkedése:	Homloktornács
Tornác szerkezete:	Kő talapzatú
Ablakok kialakítása:	Vélhetően kapcsolt gerébtokos, „T”-osztatú fa ablakok
Falazat anyaga:	Lábazati fal vélhetően rakott kőfal, további falazatok anyagai nem ismertek
Tüzelő berendezés:	Nem ismert
Csűr:	Van – keresztcsűrös beépítés, amely lakóházzá átalakított
Egyéb építmények:	Nem ismert

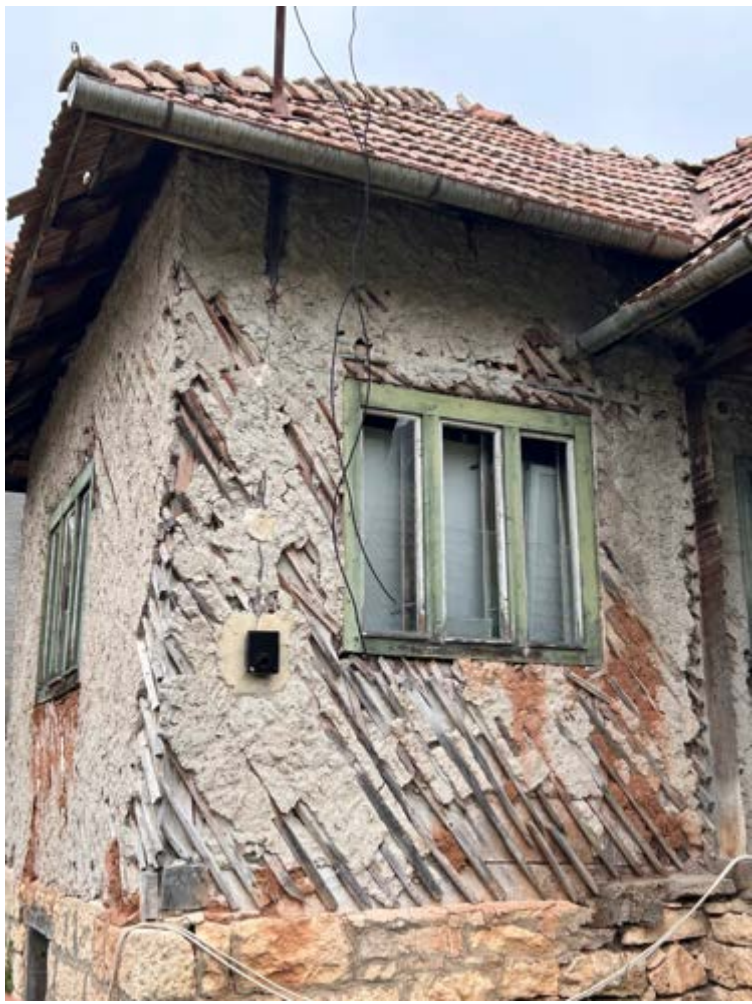
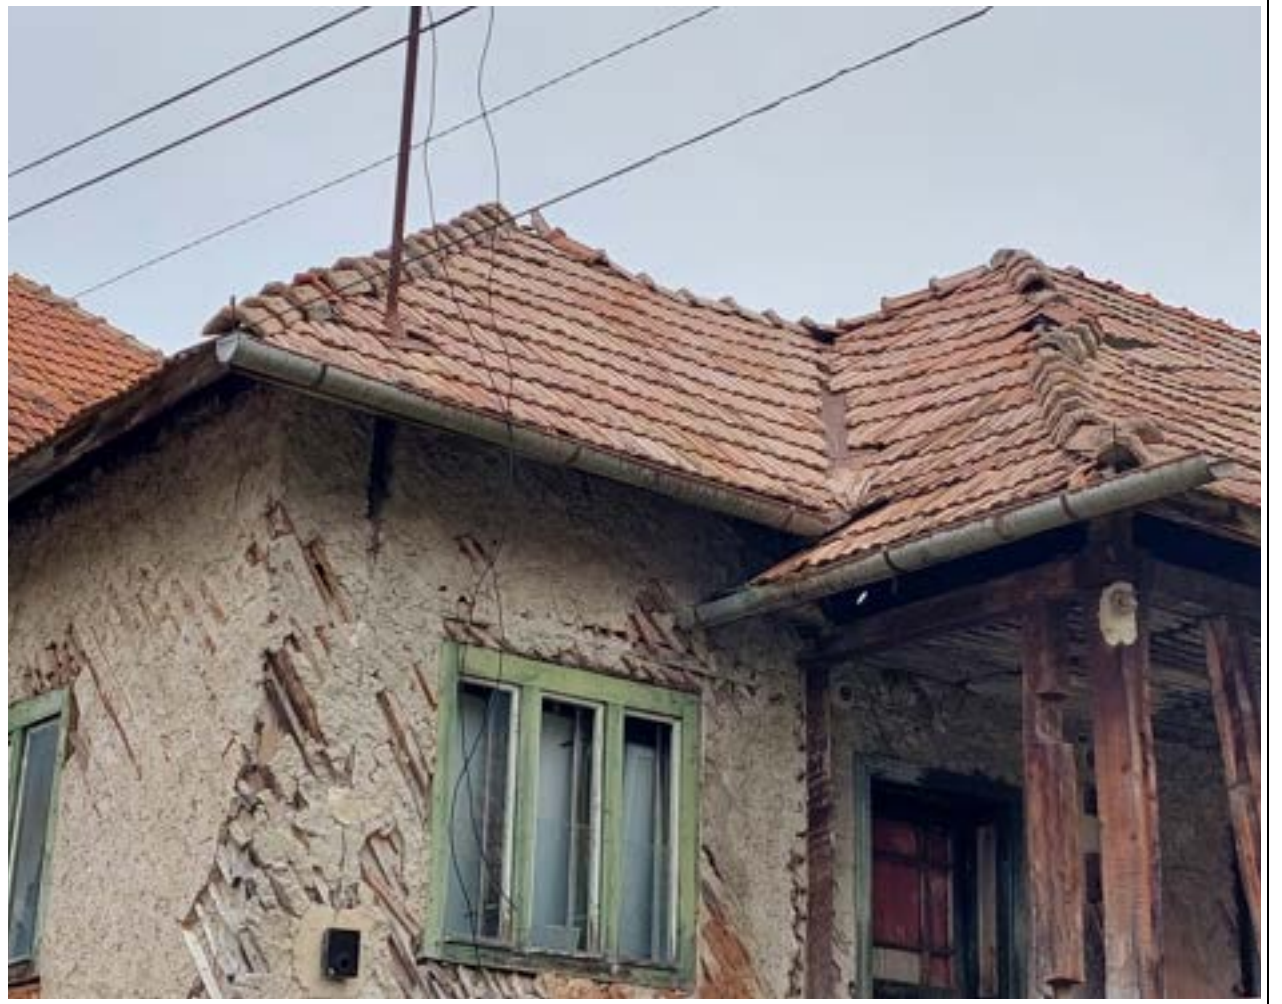
Inaktelke 123.

Épület kialakítása:	Részlegesen alapincézett, földszintes lakóépület
Építés éve:	Nem ismert
Átépités:	Nem ismert
Épület elhelyezkedése:	Keskeny előkertes
Épület állapota:	Vélhetően nem lakott, egyre romló állapotú, felújításra szoruló lakóház
Oromzat típusa:	Díszítés nélküli vakolt homlokzat
Homlokzati ornamentika:	Az épület vakolt Pincefal rakott kőfal
Tornác elhelyezkedése:	Nincs tornác
Tornác szerkezete:	-
Ablakok kialakítása:	Kapcsolt gerébtokos, háromszatú ablakok
Falazat anyaga:	Pincefal feltételezhetően rakott kőfal, földszint falazata feltételezhetően zsilipelt, vályogtapasztott fal
Tűzelő berendezés:	Nem ismert
Csűr:	Nincs
Egyéb építmények:	Nem ismert

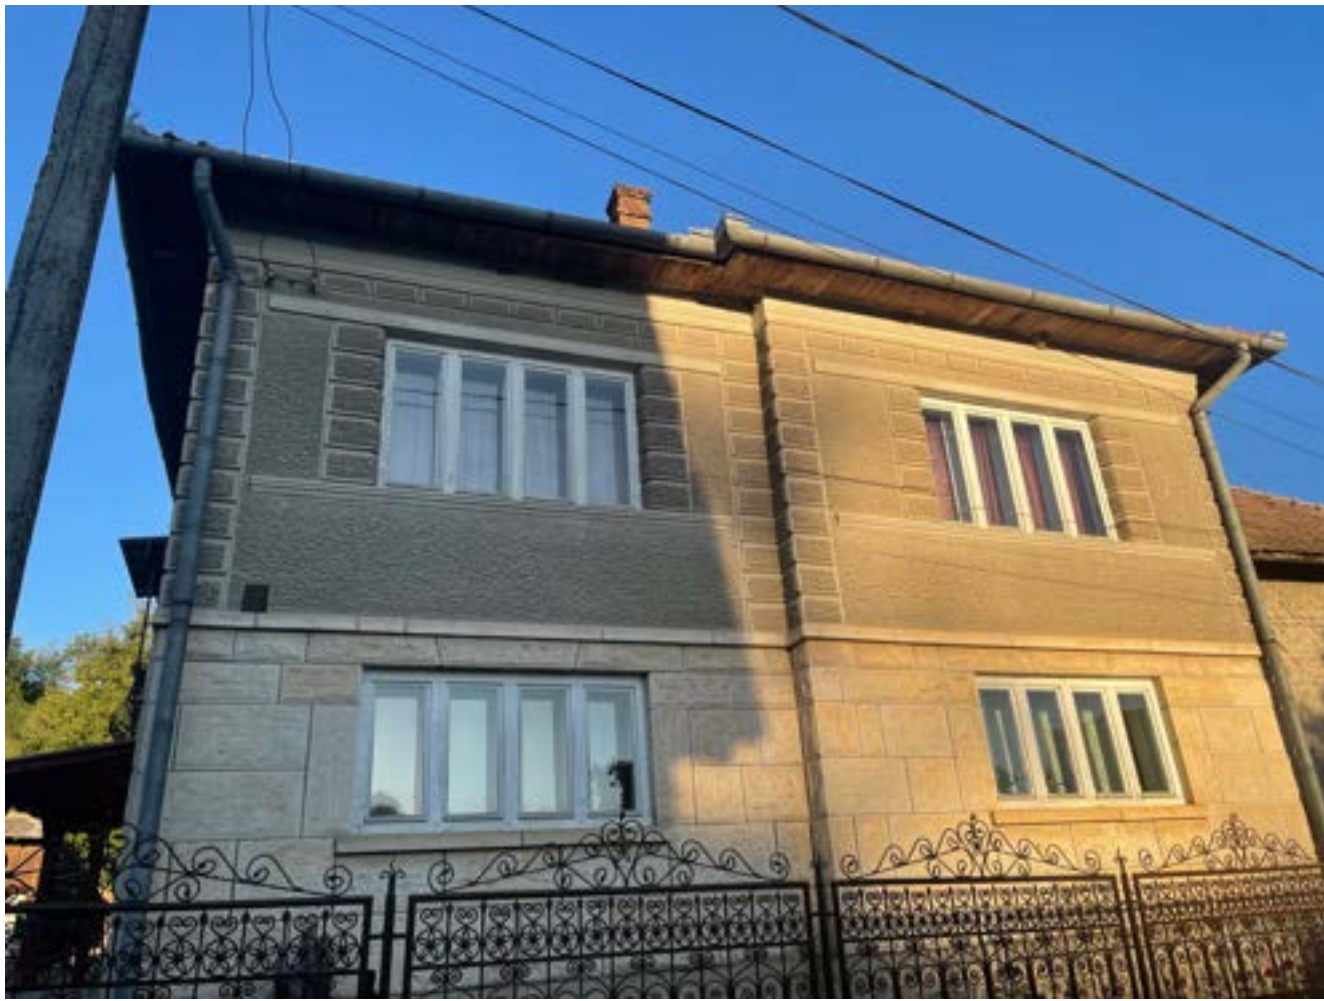
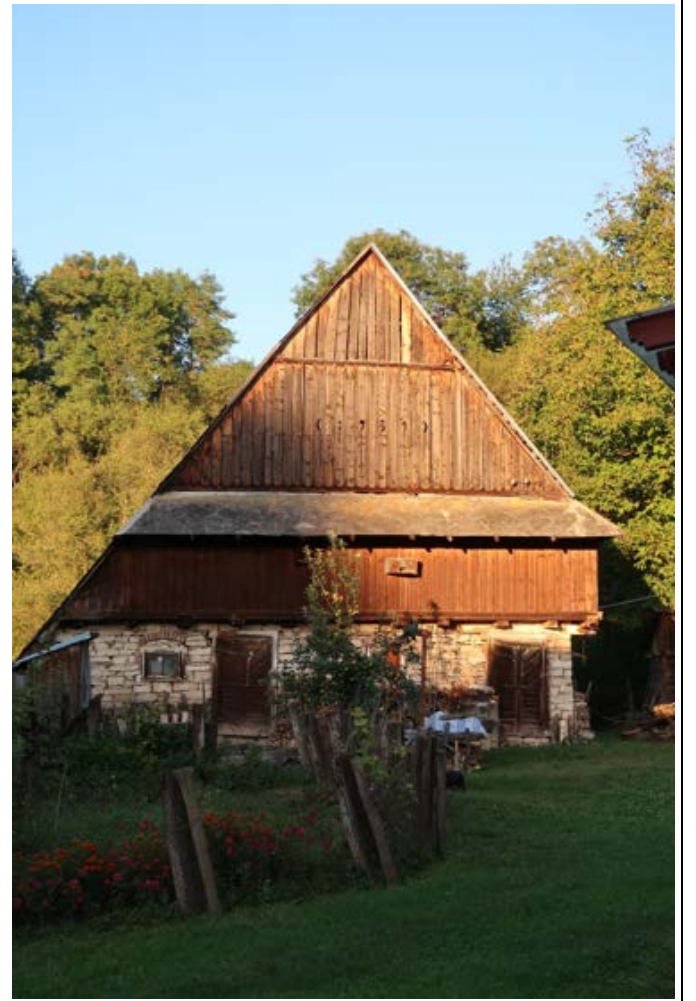
Épület kialakítása:	Földszinttel, emeleti szinttel kialakított lakóház
Építés éve:	Pajta oromfalán - 1934
Átéptetés:	Nem ismert – Vélhetően az 1980-as években átalakított, kibővített lakóház
Épület elhelyezkedése:	Keskeny előkert
Épület állapota:	Részben felújított, karbantartott, korszerű nyílászárókkal és tetőfedéssel ellátott, jelenleg is lakott lakóház
Oromzat típusa:	Díszítés nélküli vakolt és festett homlokzat
Homlokzati ornamentika:	Az épület vakolt, szürke színűre festett Földszinten kőfal, emeleti szinten homlokzatok és ablakok szélein kváderezés látható
Tornác elhelyezkedése:	Nincs tornác
Tornác szerkezete:	-
Ablakok kialakítása:	Cserélt – korszerű műanyag ablakok
Falazat anyaga:	Földszint vélhetően rakott kőfal, emeleti szint falazatainak anyagai nem ismertek
Tüzelő berendezés:	Nem ismert
Csűr:	Van – hosszcsűrös elrendezésű
Egyéb építmények:	Nem ismert

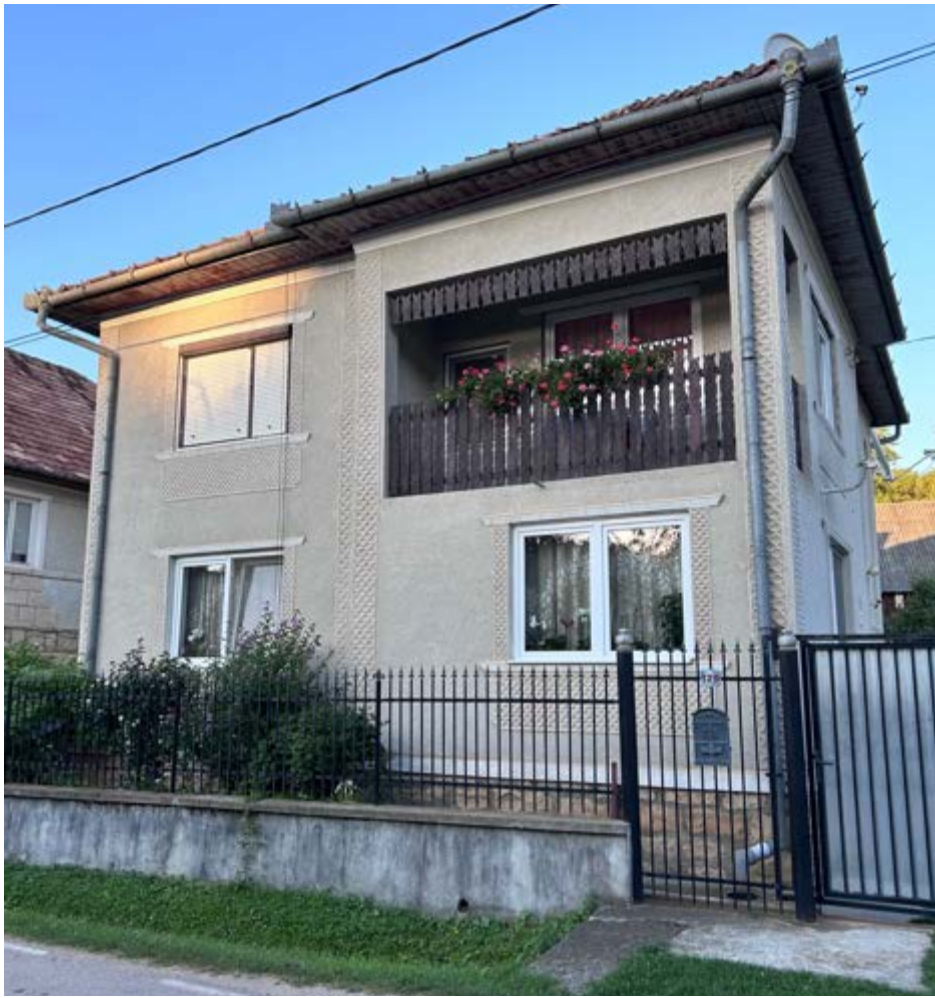
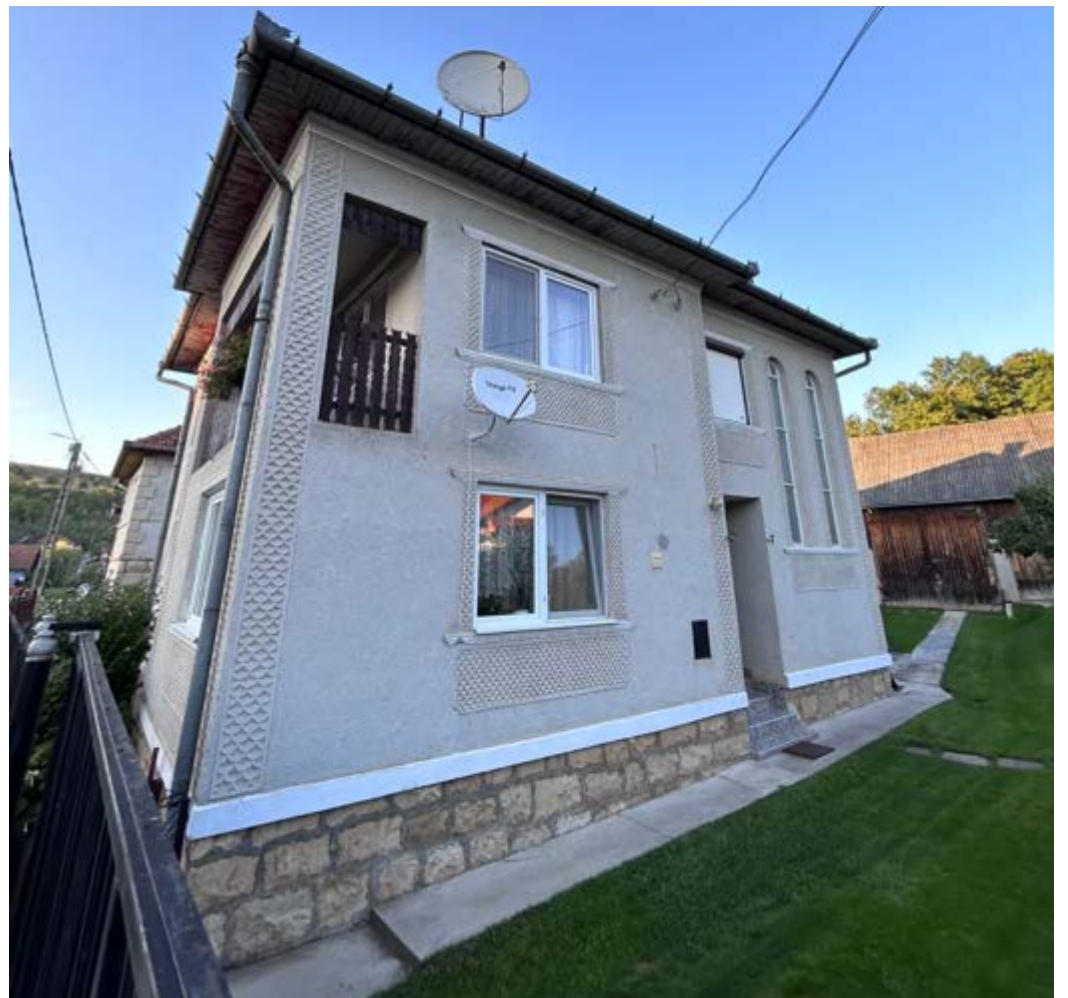
Épület kialakítása:	Földszinttel, emeleti szinttel kialakított lakóház
Építés éve:	Nem ismert
Átépités:	Nem ismert – Vélhetően az 1980-as években átalakított, kibővített lakóház
Épület elhelyezkedése:	Keskeny előkert
Épület állapota:	Karbantartott, részben felújított, jelenleg is lakott lakóház
Oromzat típusa:	Díszítés nélküli, vakolt és festett homlokzat
Homlokzati ornamentika:	Az épület vakolt, szürke színűre festett Lábazati zónában rakott kőfal, homlokzatok és nyílások szélein nyomott mintázat található
Tornác elhelyezkedése:	Nincs tornác
Tornác szerkezete:	-
Ablakok kialakítása:	Részben cserélt, korszerű műanyag ablakok
Falazat anyaga:	Lábazati zónában rakott kőfal, további falazatok anyagai nem ismertek
Tüzelő berendezés:	Nem ismert
Csűr:	Van – keresztcsűrös beépítés
Egyéb építmények:	Nincs
Archív képek:	-

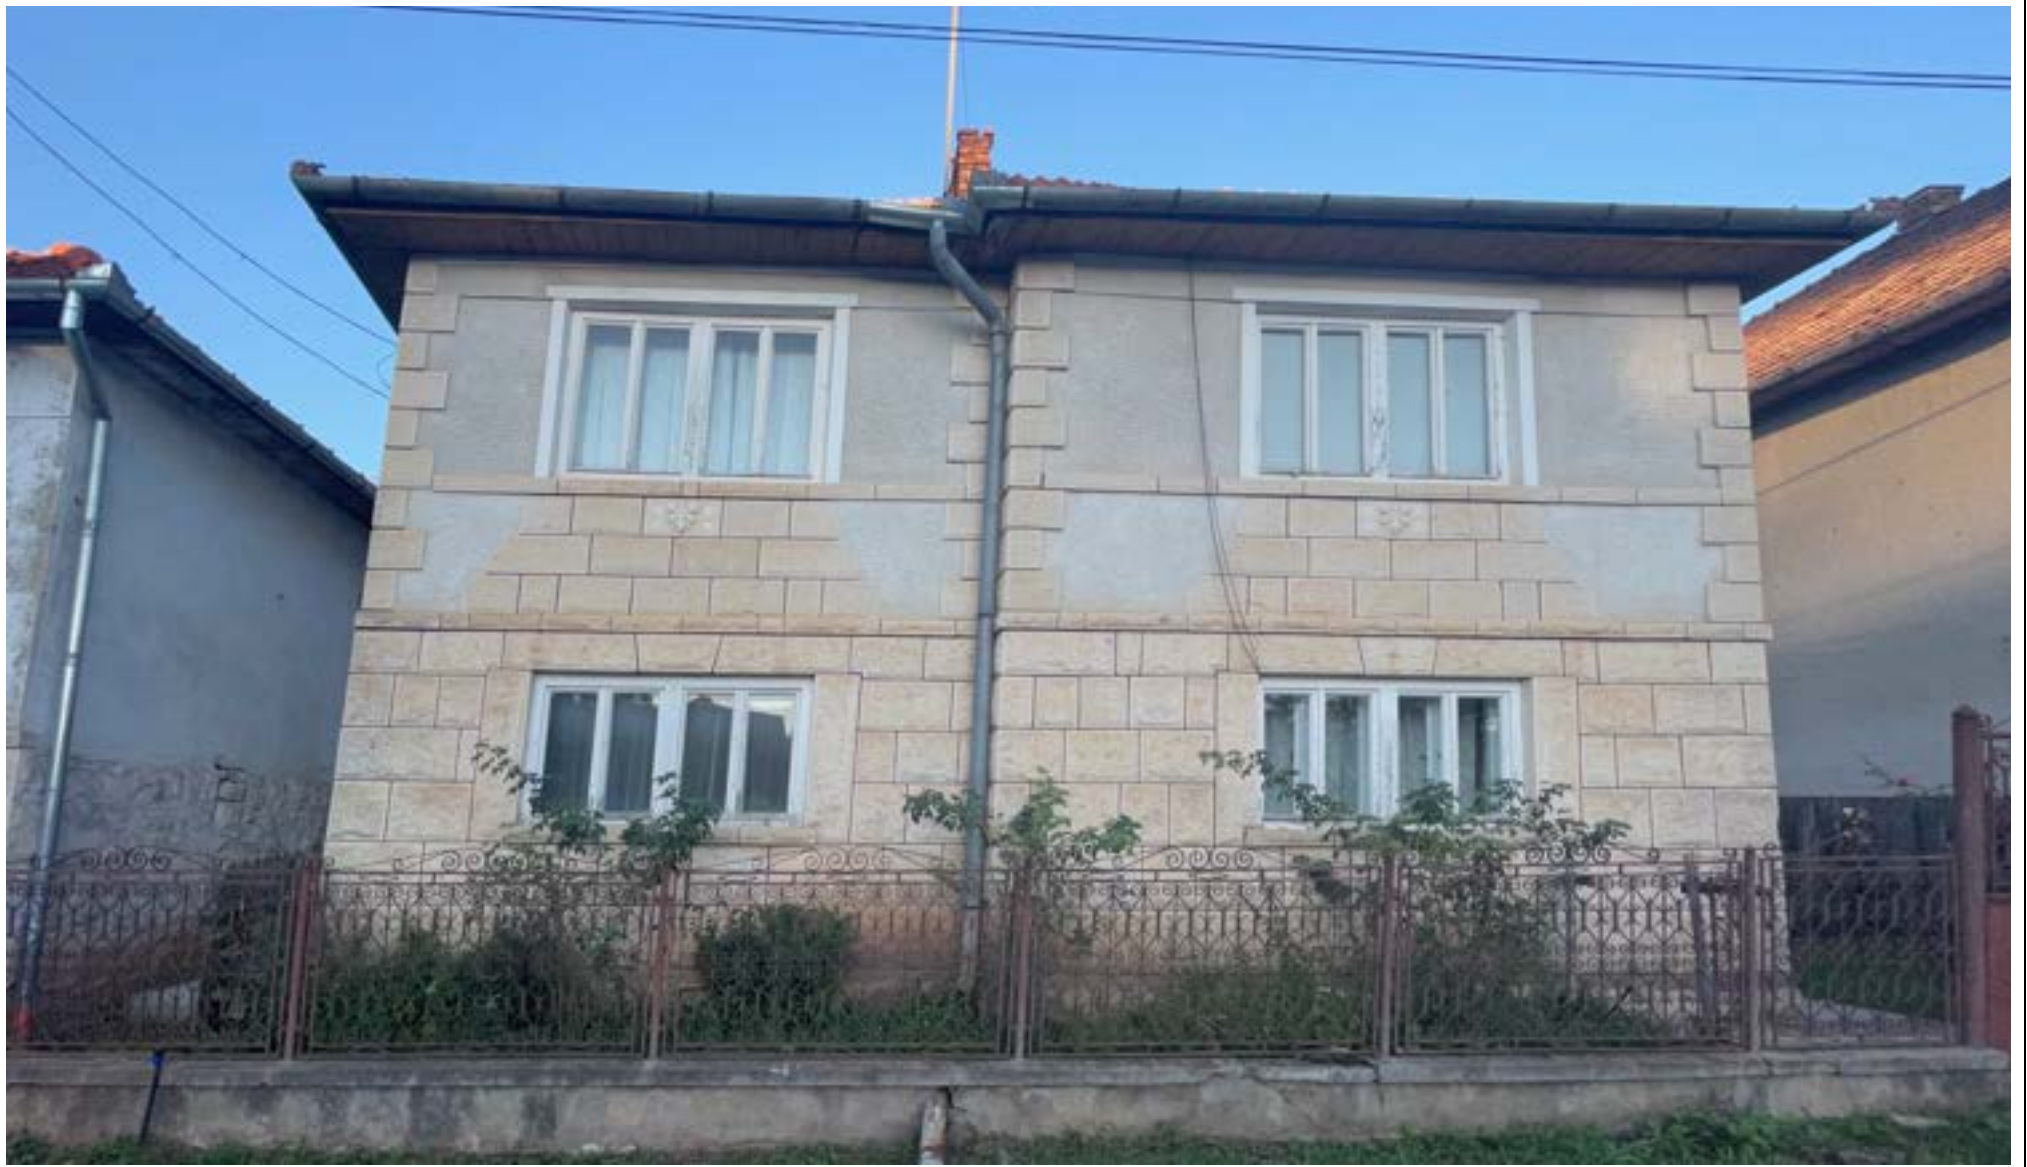
Épület kialakítása:	Földszinttel, emeleti szinttel kialakított lakóház
Építés éve:	Nem ismert
Átéptetés:	Nem ismert – Vélhetően az 1980-as években átalakított, kibővített lakóház
Épület elhelyezkedése:	Keskeny előkert
Épület állapota:	Karbantartott, részben felújított, jelenleg is lakott lakóház
Oromzat típusa:	Díszítés nélküli, vakolt és festett homlokzat
Homlokzati ornamentika:	Az épület vakolt, szürkére színűre festett Földszinten kőfal, emeleti szinten homlokzatok szélein és nyílászárók alatt kővázerezés látható
Tornác elhelyezkedése:	Nincs tornác
Tornác szerkezete:	-
Ablakok kialakítása:	Kapsolt gerébtokos, négyosztatú fa ablakok
Falazat anyaga:	Földszinten vélhetőleg rakott kőfal, emeleti szintek falazatainak anyagai nem ismertek
Tüzelő berendezés:	Nem ismert
Csűr:	Van – hosszcsűrös beépítés
Egyén építmény:	Nem ismert
Archív képek:	-

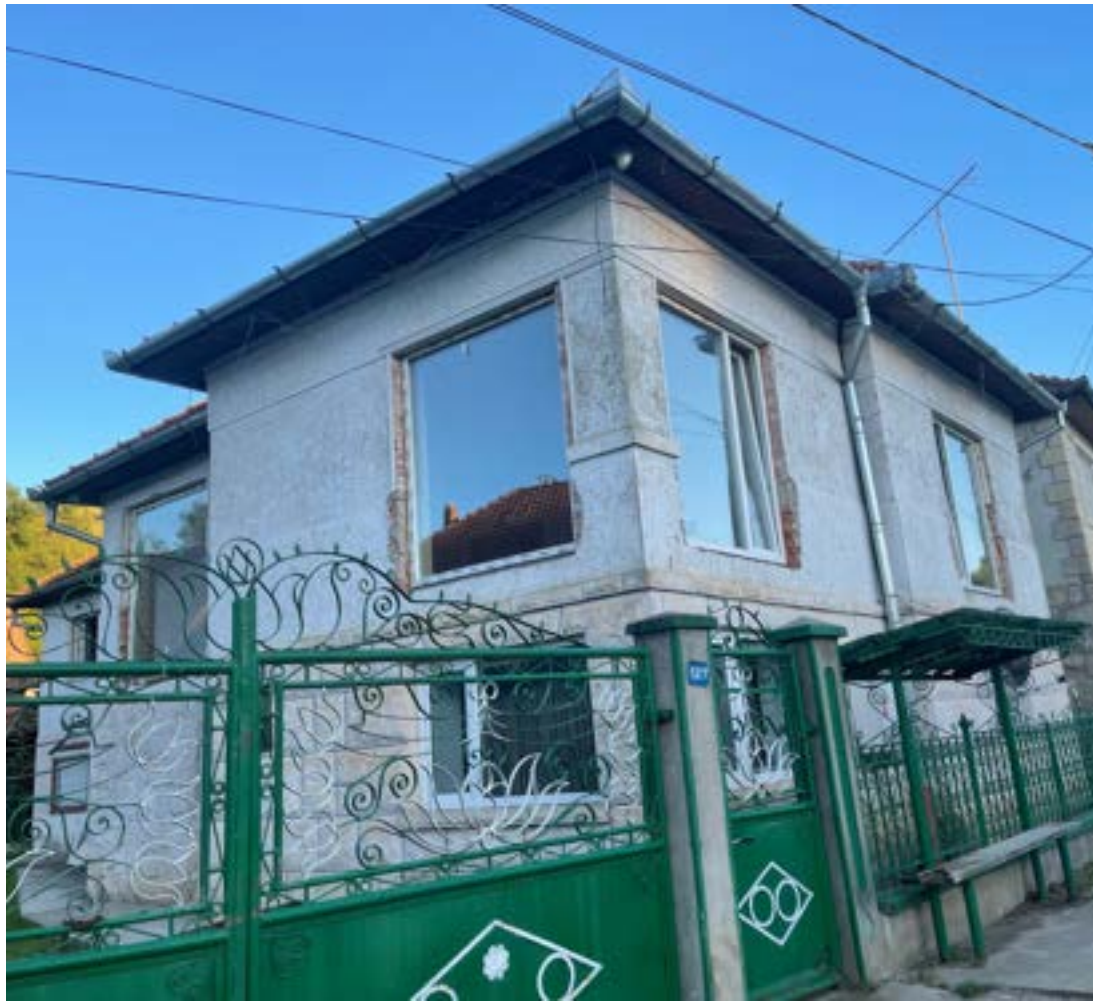
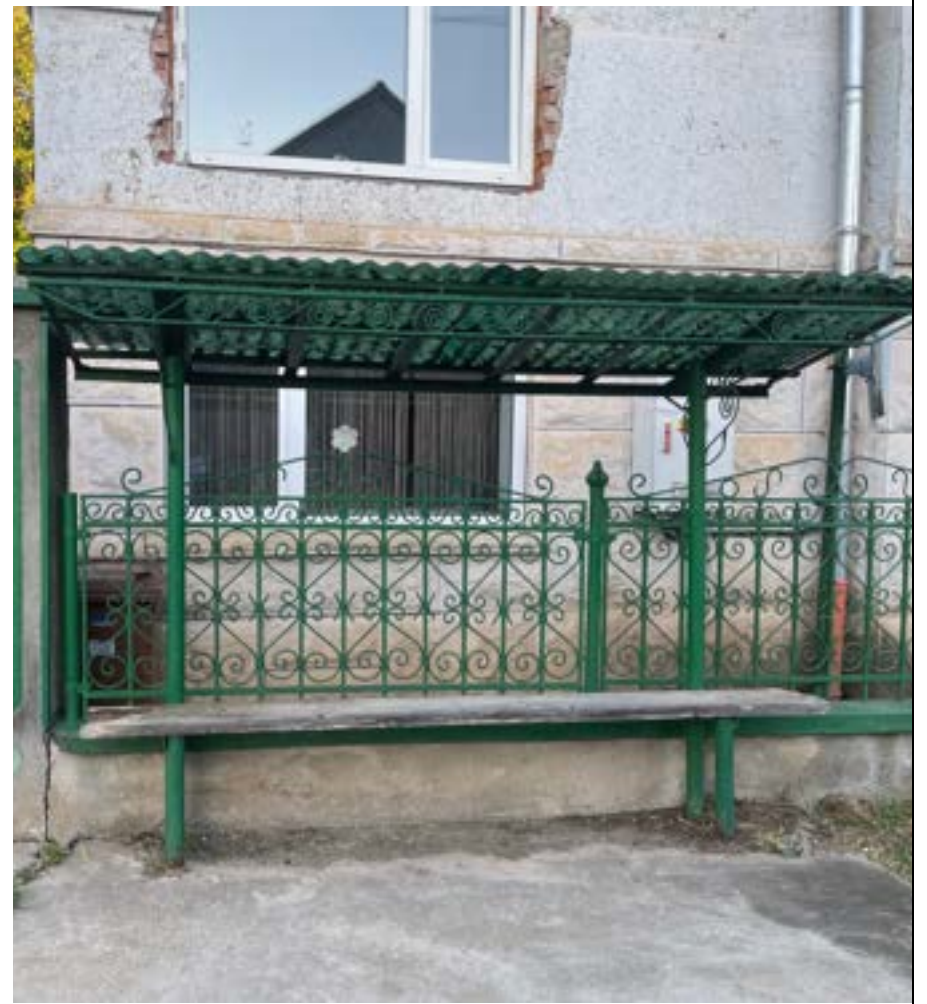
Épület kialakítása:	Földszinttel, emeleti szinttel kialakított lakóház
Építés éve:	Nem ismert
Átéptetés:	Nem ismert – Vélhetően az 1980-as években átalakított, kibővített lakóház
Épület elhelyezkedése:	Keskeny előkert
Épület állapota:	Karbantartás alatt lévő, jelenleg is lakott lakóház
Oromzat típusa:	Díszítés nélküli, vakolt és festett homlokzat
Homlokzati ornamentika:	Az épület vakolt Földszinten rakott kőfal látható
Tornác elhelyezkedése:	Nincs tornác
Tornác szerkezete:	-
Ablakok kialakítása:	Cserélt – Korszerű műanyag ablakok
Falazat anyaga:	Földszinten vélhetőleg rakott kőfal, emeleti szintek falazatainak anyagai nem ismertek
Tűzelő berendezés:	Nem ismert
Csűr:	Van – keresztcsűrös beépítés
Egyéb építmények:	Nem ismert

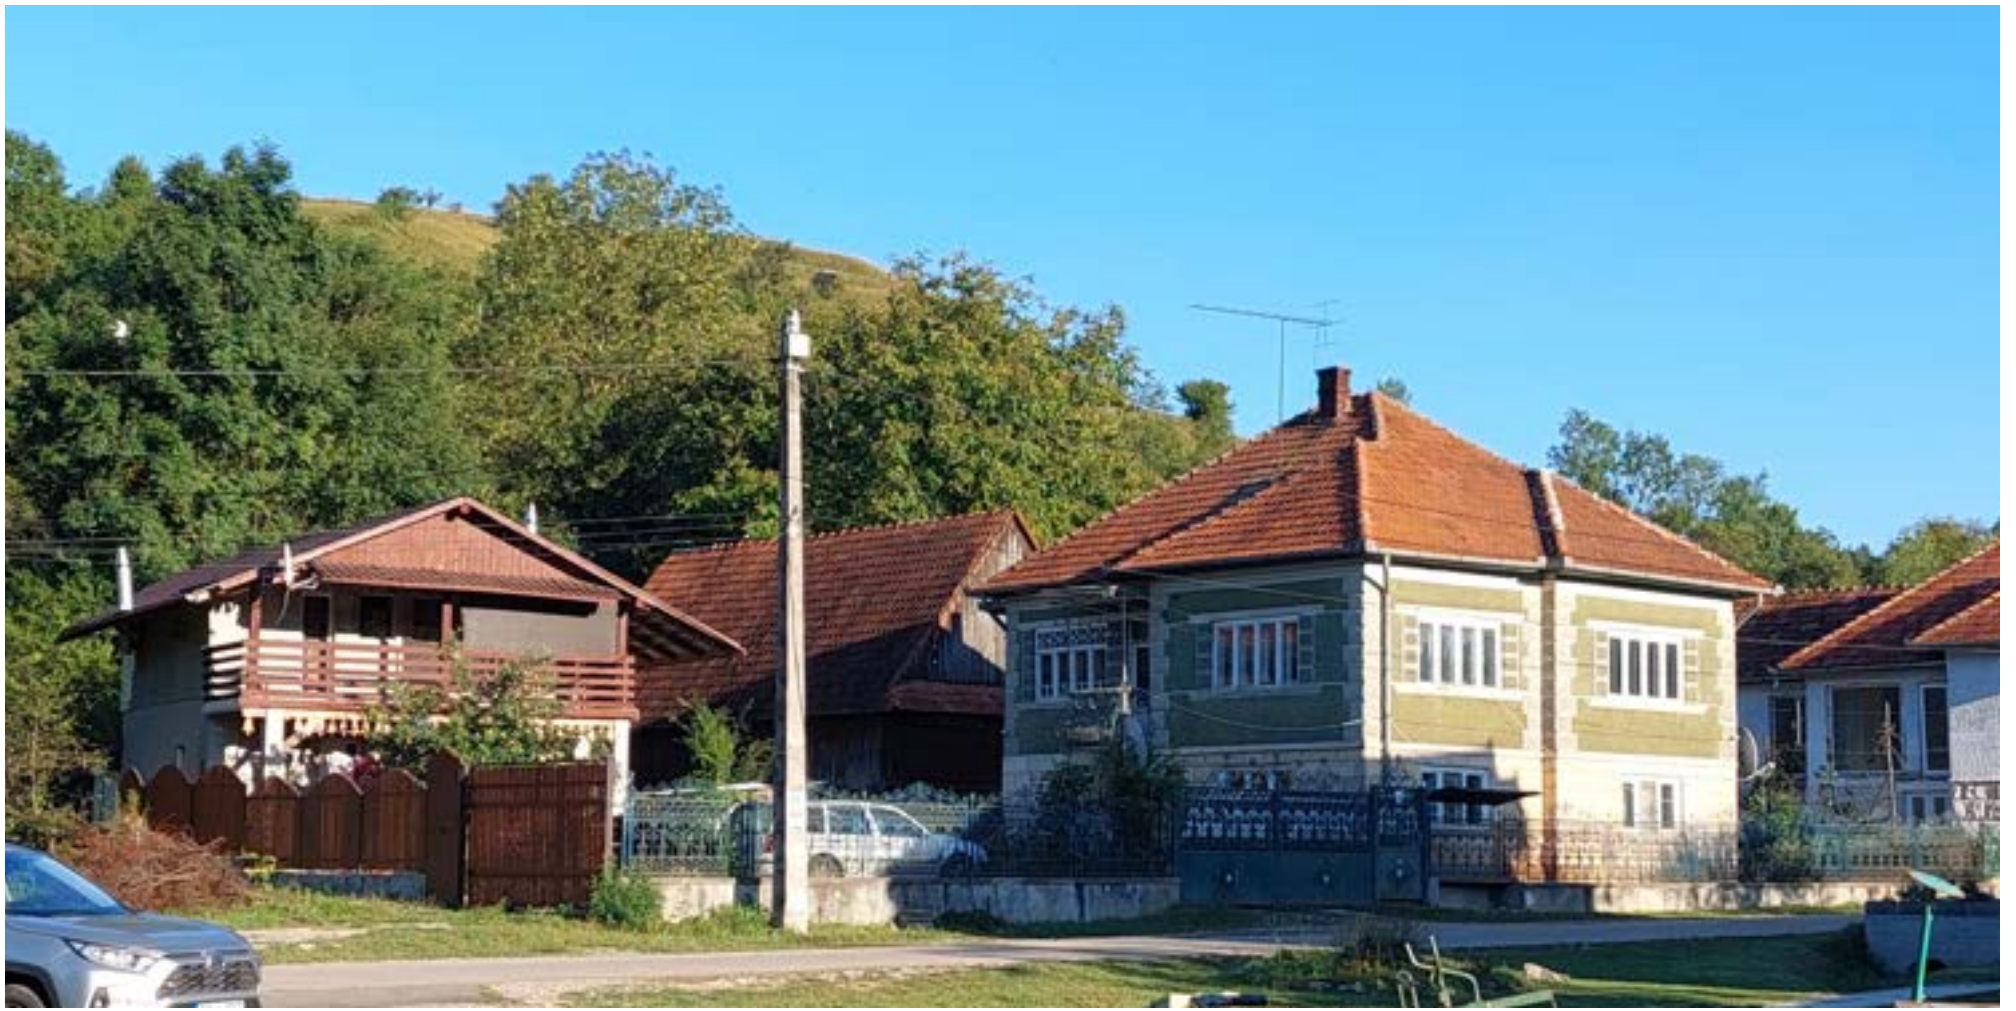
Épület kialakítása:	Földszinttel, emeleti szinttel kialakított lakóház
Építés éve:	Nem ismert
Átépités:	Nem ismert – Vélhetően az 1980-as években átalakított, kibővített lakóház
Épület elhelyezkedése:	Keskeny előkert
Épület állapota:	Karbantartott, részben felújított, jelenleg is lakott lakóház
Oromzat típusa:	Díszítés nélküli, vakolt és festett homlokzat
Homlokzati ornamentika:	A homlokzat vakolt, zöld színűre festett Földszinten rakott kőfal, emeleti szinten homlokzatok szélein kőkváderezés, ablakok szélein kváderezés jelenik meg
Tornác elhelyezkedése:	Nincs tornác
Tornác szerkezete:	-
Ablakok kialakítása:	Cserélt – Korszerű műanyag nyílászárók
Falazat anyaga:	Földszinten vélhetőleg rakott kőfal, emeleti szintek falazatainak anyagai nem ismertek
Tűzelő berendezés:	Nem ismert
Csűr:	Van – hosszcsűrös beépítés
Egyén építmény:	Lakóház

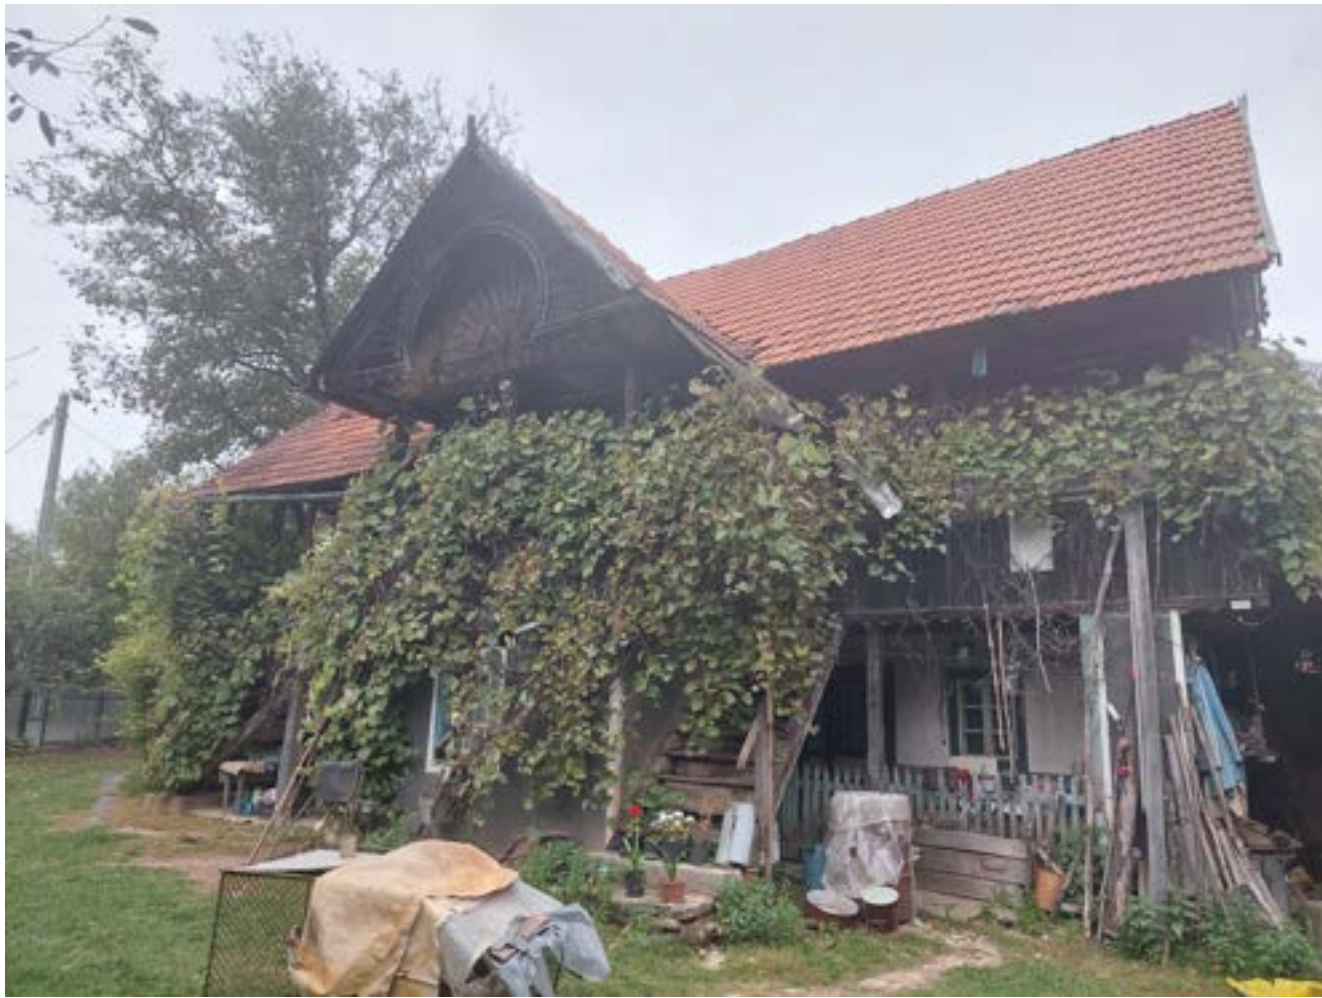
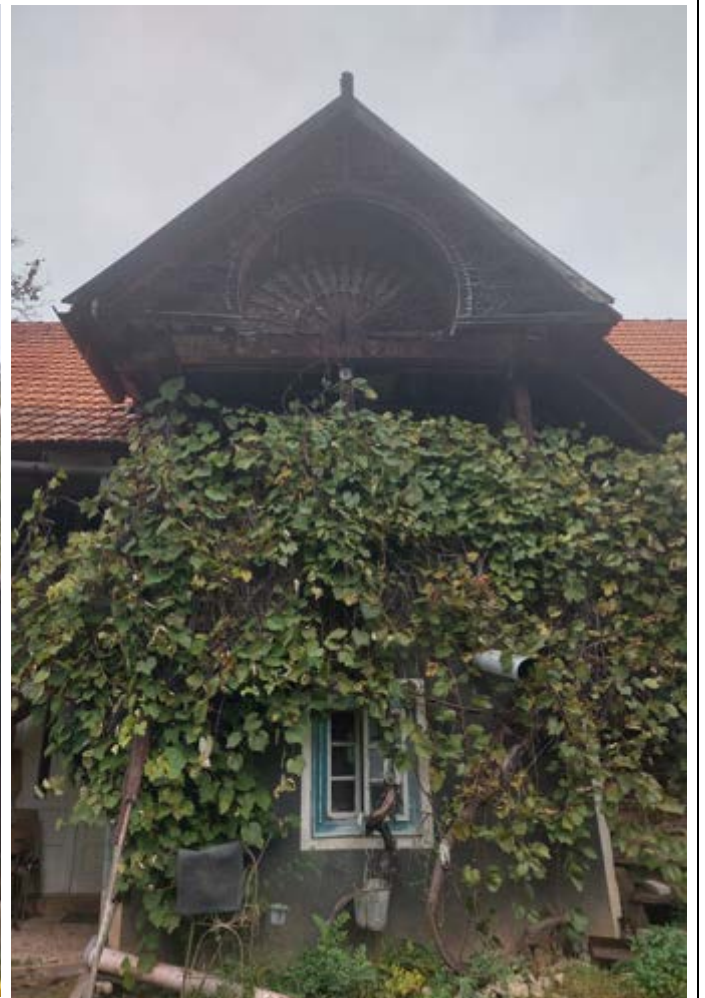
Inaktelke 129. (1928)

Épület kialakítása:	Földszint: háromszatú, tornác felőli külön bejárattal, emelet: háromszatú, pitvar felőli bejárattal
Építés éve:	Oromdeszkában - 1928
Átéptetés:	Nem ismert
Épület elhelyezkedése:	Kert végében lehelyezkedő
Épület állapota:	Hagyományos eredeti formájában, jelenleg is lakott lakóház
Oromzat típusa:	Kétrétegű, ornamenssel díszített deszkahomlokzat. Fa, faragott növényi ornamentikával díszített lécezésből összeállított oromzat. A díszítmény kétrétegű, egyfelől a fedélszék deszkázott oromzati síkján félköríves (pávás) díszítmény), másfelől, az előre ugró héjalás külső síkján, az üresen hagyott középső felületet keretező félköríves, hajlított lécz közötti, vízszintes, faragott lécezésből áll.
Homlokzati ornamentika:	Az épület vakolt, szürke színűre festett
Tornác elhelyezkedése:	Homloktornácos
Tornác szerkezete:	Fa szerkezetű
Ablakok kialakítása:	Kapcsolt gerébtokos, fa ablakok
Falazat anyaga:	Nem ismert

Tüzelő berendezés:	Nem ismert
Csűr:	Van – hosszcsűrös beépítés
Egyéb építmények:	Van - ól

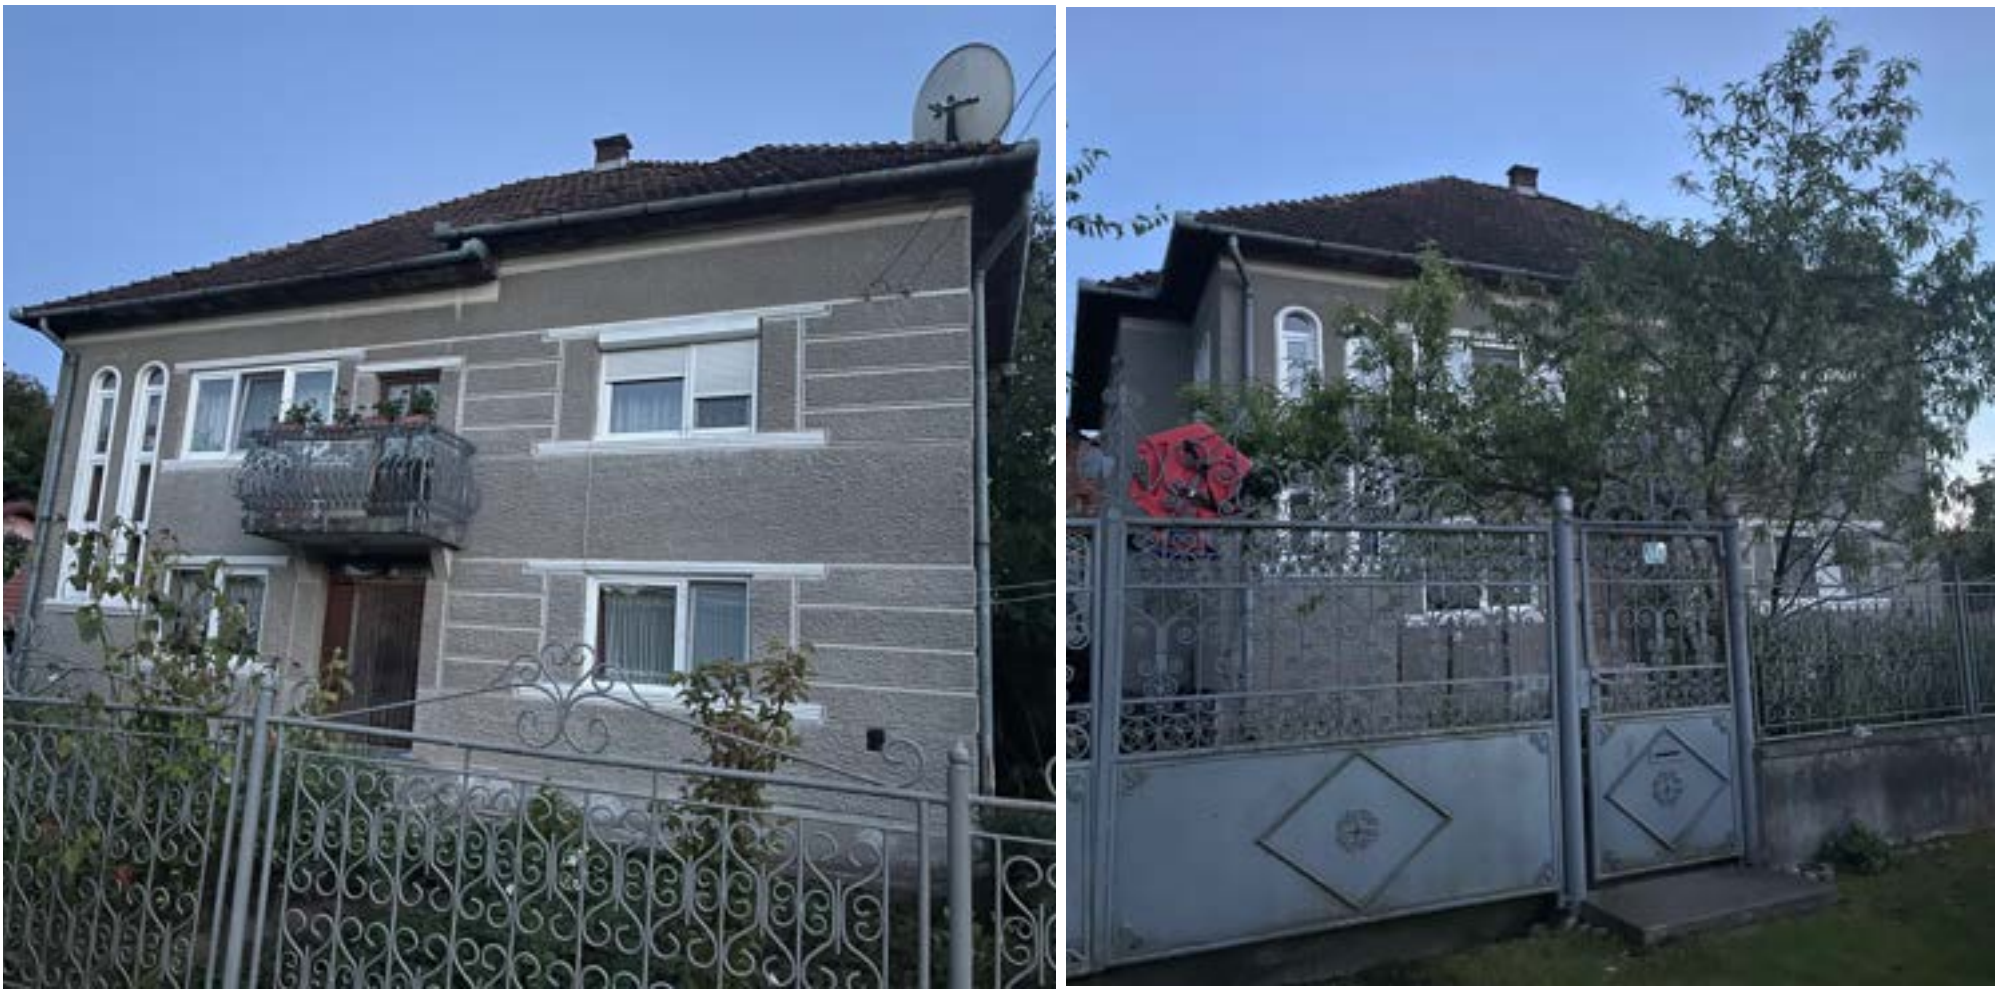
Épület kialakítása:	Földszinttel, emeleti szinttel kialakított lakóház
Építés éve:	Nem ismert
Átépités:	Nem ismert – Vélhetően az 1980-as években átalakított, kibővített lakóház
Épület elhelyezkedése:	Keskeny előkert
Épület állapota:	Felújított, jelenleg lakott, nyílászárók, tetőfedés korszerűsített
Oromzat típusa:	Díszítés nélküli vakolt oromzati fal.
Homlokzati ornamentika:	Az épület vakolt, szürke színűre festett.
Tornác elhelyezkedése:	Nincs tornác
Tornác szerkezete:	-
Ablakok kialakítása:	Cserélt – Korszerű műanyag nyílászárók
Falazat anyaga:	Földszint: rakott kőfal – felmérésalapján ismert, emelet: zsilipes fa szerkezetű fal vályogvakolattal
Tűzelő berendezés:	Nem ismert
Csűr:	Nincs
Egyéb építmények:	Nem ismert
