BME Építészmérnöki kar  
Tudományos Diákköri Konferencia  
2023.

## **Cifraságok nyomában - XX. század eleji inaktelki lakóházak épületszerkezeti elemzése és datálása**

Készítette: Németh Dorka  
Papp Krisztián

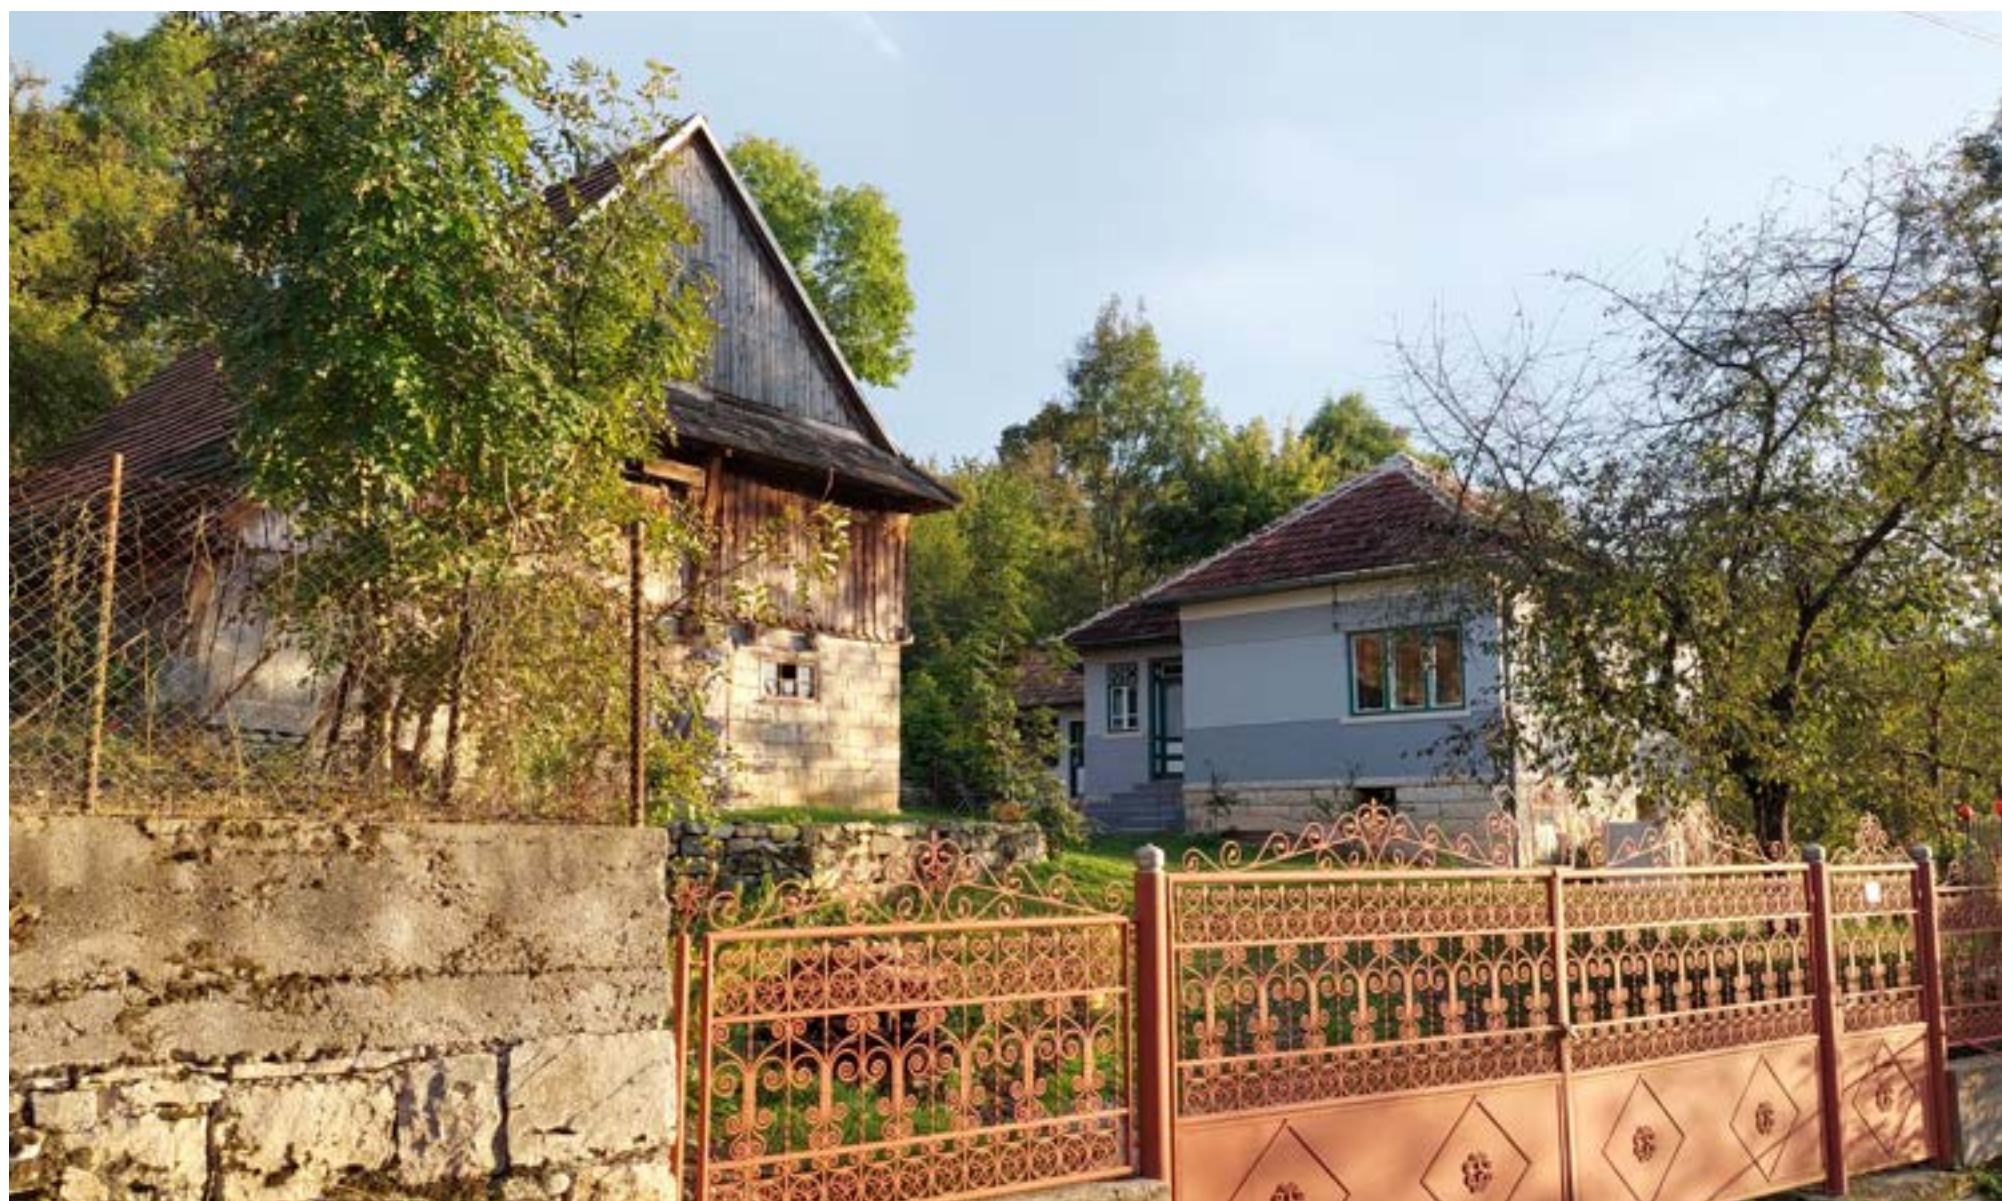
Épület kialakítása:	Részben alapincézett, emeleti szinttel kialakított lakóház
Építés éve:	Pajta deszkaoromzatán - 1958
Átéptetés:	Nem ismert – Véltetően az 1980-as években átalakított, kibővített lakóház
Épület elhelyezkedése:	Kert végében lehelyezkedő
Épület állapota:	Felújított, jelenleg lakott, nyílászárók, tetőfedés korszerűsített
Oromzat típusa:	Díszítés nélküli, vakolt és festett homlokzat
Homlokzati ornamentika:	Az épület vakolt, szürke színűre festett Pinceszinten rakott kőfal látható
Tornác elhelyezkedése:	Nincs tornác
Tornác szerkezete:	-
Ablakok kialakítása:	Pallótókos/kapcsolt gerébtokos egyedi fa ablakok
Falazat anyaga:	Földszinten vélhetőleg rakott kőfal, emeleti szintek falazatának anyagai nem ismertek
Tüzelő berendezés:	Nem ismert
Csűr:	Van – épület mellett párhuzamosan
Egyéb építmények:	Nem ismert
Archív képek:	-

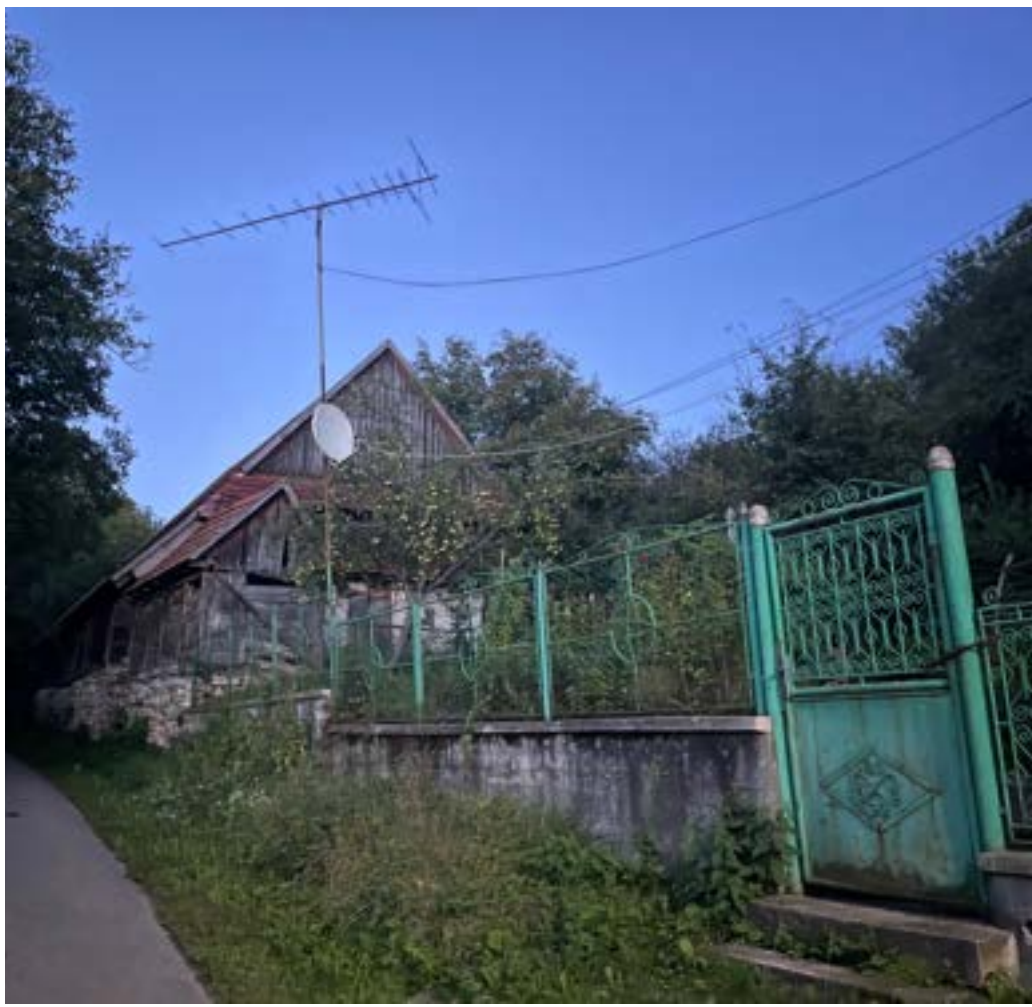
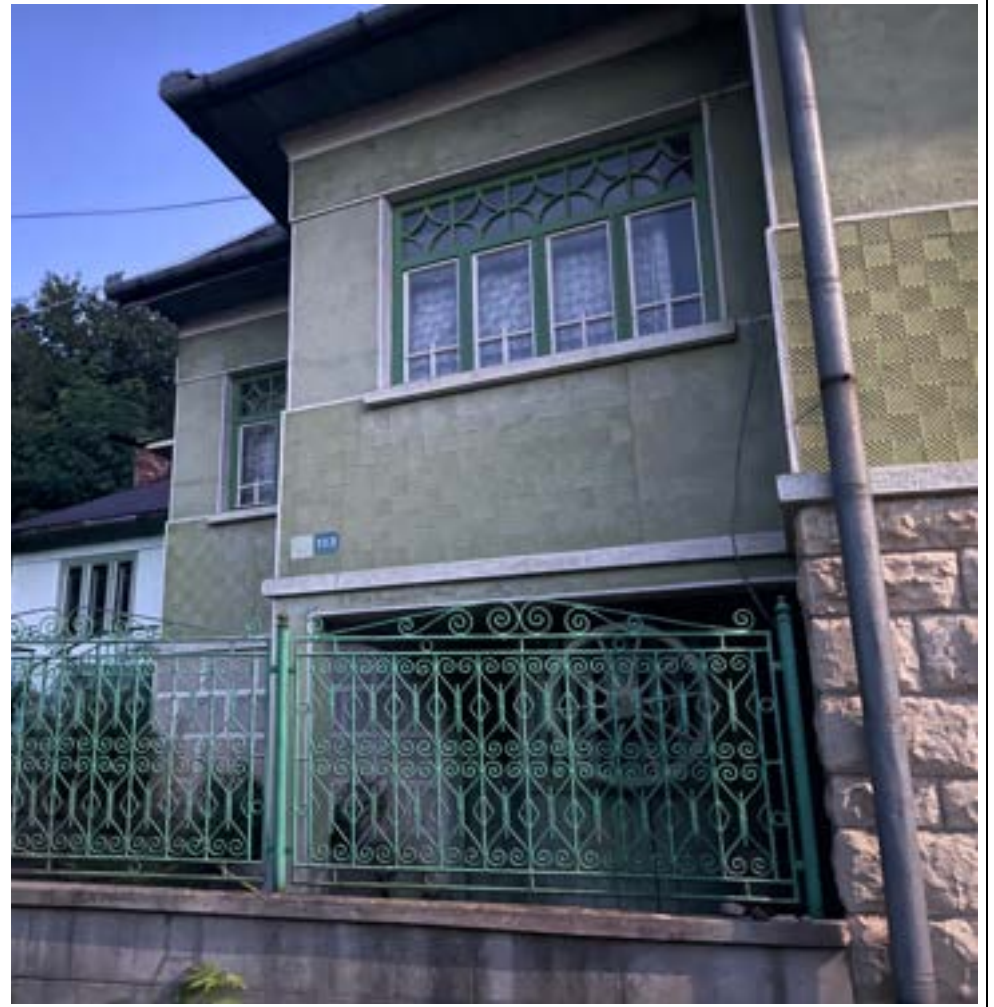
Épület kialakítása:	Részben alápincézett, földszinttel kialakított lakóház
Építés éve:	Nem ismert
Átéptetés:	Nem ismert – Vélhetően az 1980-as években átalakított, kibővített lakóház
Épület elhelyezkedése:	Előkert nélküli
Épület állapota:	Karbantartott, részben felújított, vélhetően jelenleg is lakott lakóház
Oromzat típusa:	Díszítés nélküli, vakolt és festett homlokzat
Homlokzati ornamentika:	Az épület vakolt, zöld színűre festett Pincszinten rakott kőfal látható
Tornác elhelyezkedése:	Nincs tornác
Tornác szerkezete:	-
Ablakok kialakítása:	Kapcsolt gerébtokos, fa nyílászárók
Falazat anyaga:	Földszinten vélhetőleg rakott kőfal, emeleti szintek falazatainak anyagai nem ismertek
Tüzelő berendezés:	Nem ismert
Csűr:	Van – keresztcsűrös beépítés
Egyéb építmények:	Van - lakóház

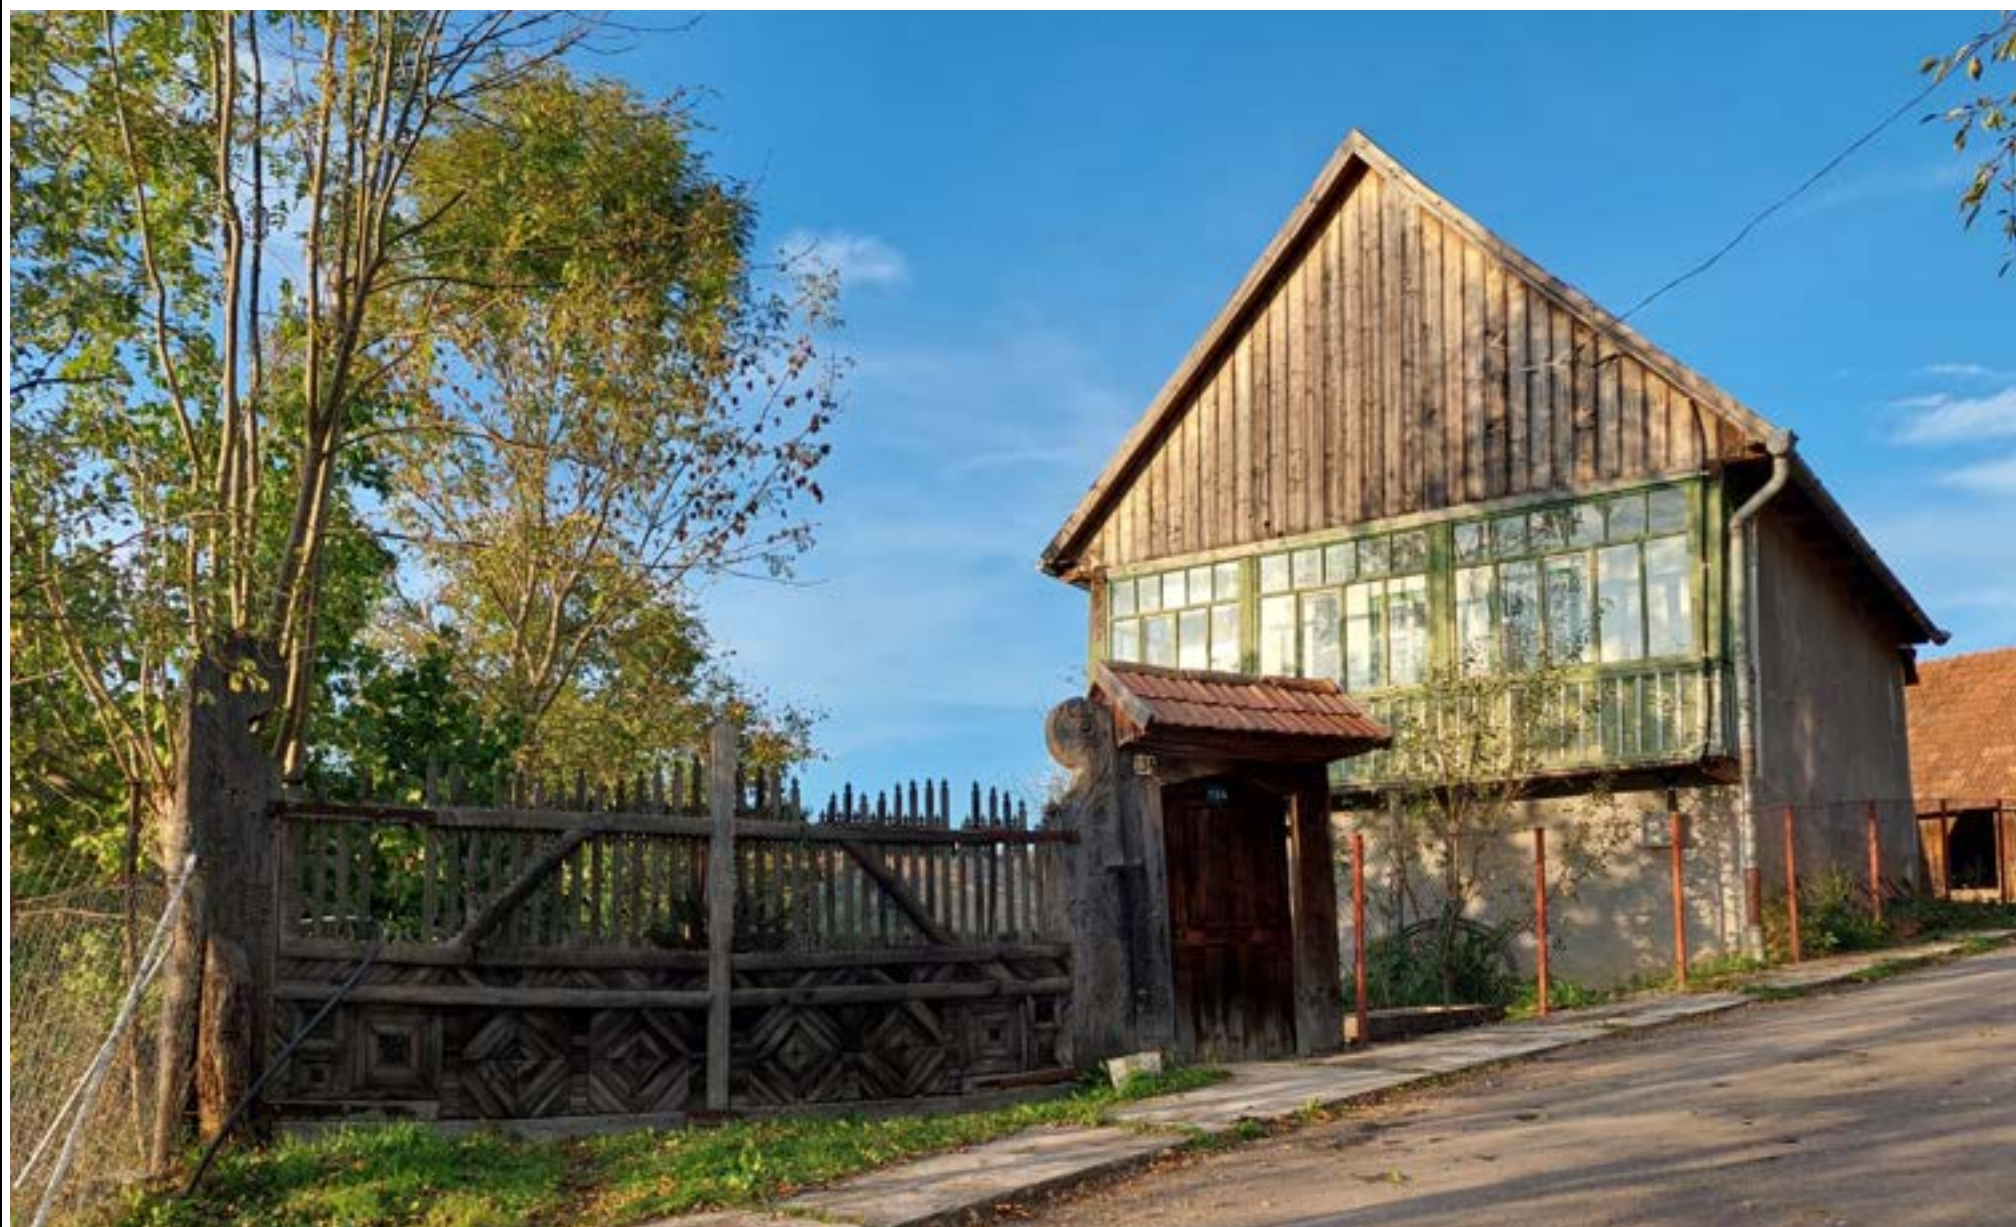
Épület kialakítása:	Részlegesen alapincézett, földszinttel és tetőtérrel kialakított lakóház
Építés éve:	Nem ismert – Kiskapuban 1939
Átépités:	Nem ismert
Épület elhelyezkedése:	Keskeny előkertes
Épület állapota:	Hagyományos eredeti formájában, jelenleg is lakott, karbantartott lakóház
Oromzat típusa:	Egyrétegű, díszítés nélküli deszkaborításos homlokzat.
Homlokzati ornamentika:	Az épület vakolt,
Tornác elhelyezkedése:	Homloktornác
Tornác szerkezete:	Kőfal talapzaton készült fa szerkezetű tornác – jelenleg beüvegezett
Ablakok kialakítása:	Kapcsolt gerébtokos, fa nyílászárók
Falazat anyaga:	Földszinten vélhetőleg rakott kőfal, emeleti szintek falazatainak anyagai nem ismertek
Tüzelő berendezés:	Nem ismert
Csűr:	Van – keresztcsűrös beépítés
Egyéb építmények:	Nem ismert
Archív képek:	-

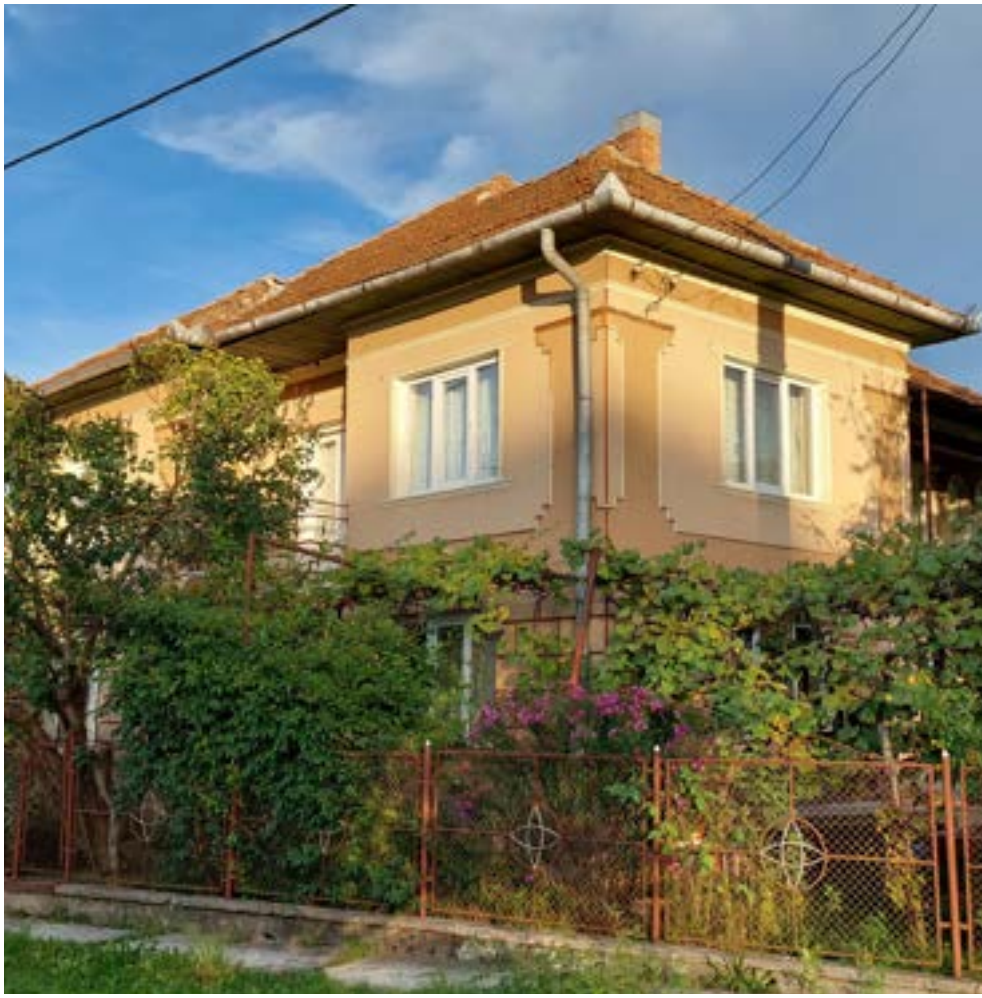
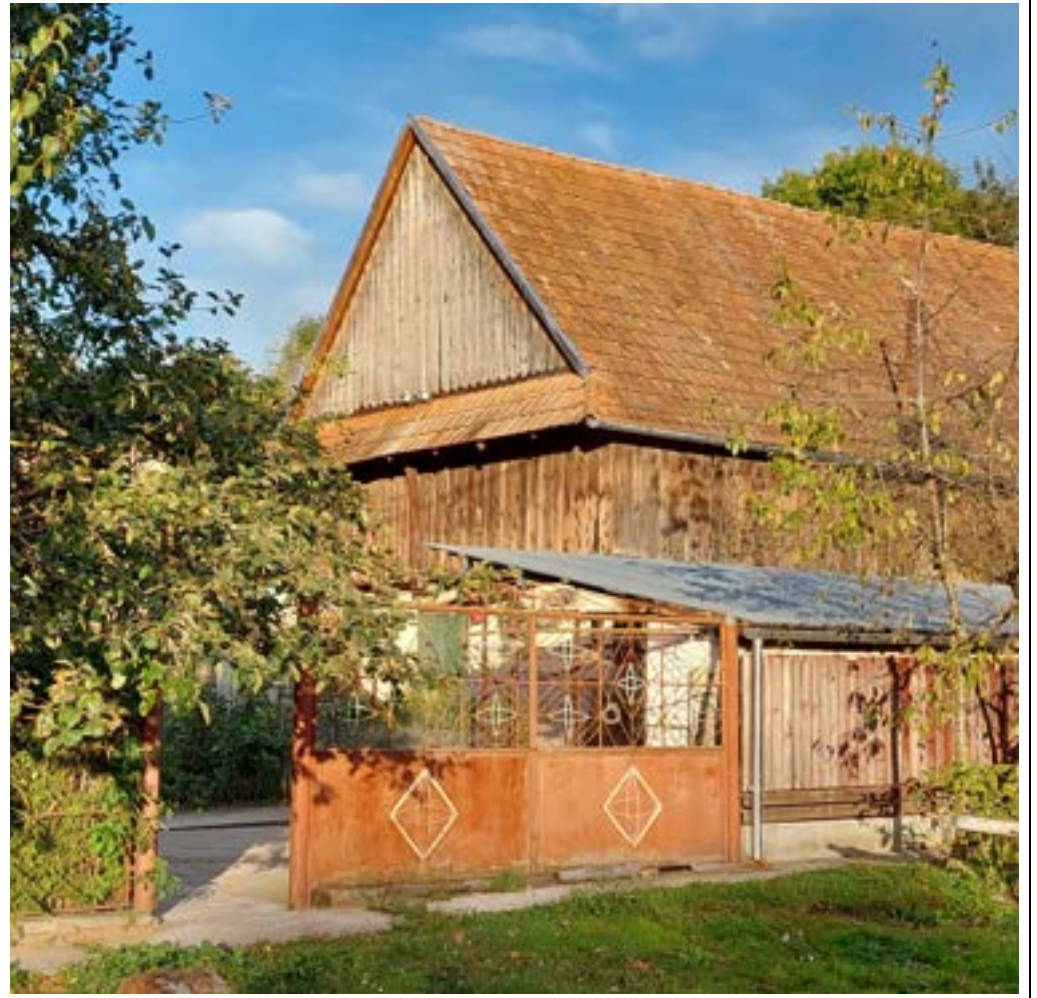
Inaktelke 135. (1940)

Épület kialakítása:	Földszinttel, emeleti szinttel kialakított lakóház
Építés éve:	Pajta oromzatán – 1940
Átépités:	Nem ismert – Vélhetően az 1980-as években átalakított, kibővített lakóház
Épület elhelyezkedése:	Keskeny előkert
Épület állapota:	Felújított, korszerű tetőfedéssel és nyílászárókkal kialakított, jelenleg is lakott lakóház
Oromzat típusa:	Díszítetlen, vakolt és festett homlokzat
Homlokzati ornamentika:	Az épület vakolt, narancs színűre festett.
Tornác elhelyezkedése:	Nincs tornác
Tornác szerkezete:	-
Ablakok kialakítása:	Cserélt – Korszerű műanyag ablakok
Falazat anyaga:	Földszinten vélhetőleg rakott kőfal, emeleti szintek falazatainak anyagai nem ismertek
Tüzelő berendezés:	Nem ismert
Csűr:	Van – keresztcsűrös beépítés
Egyéb építmények:	Nem ismert

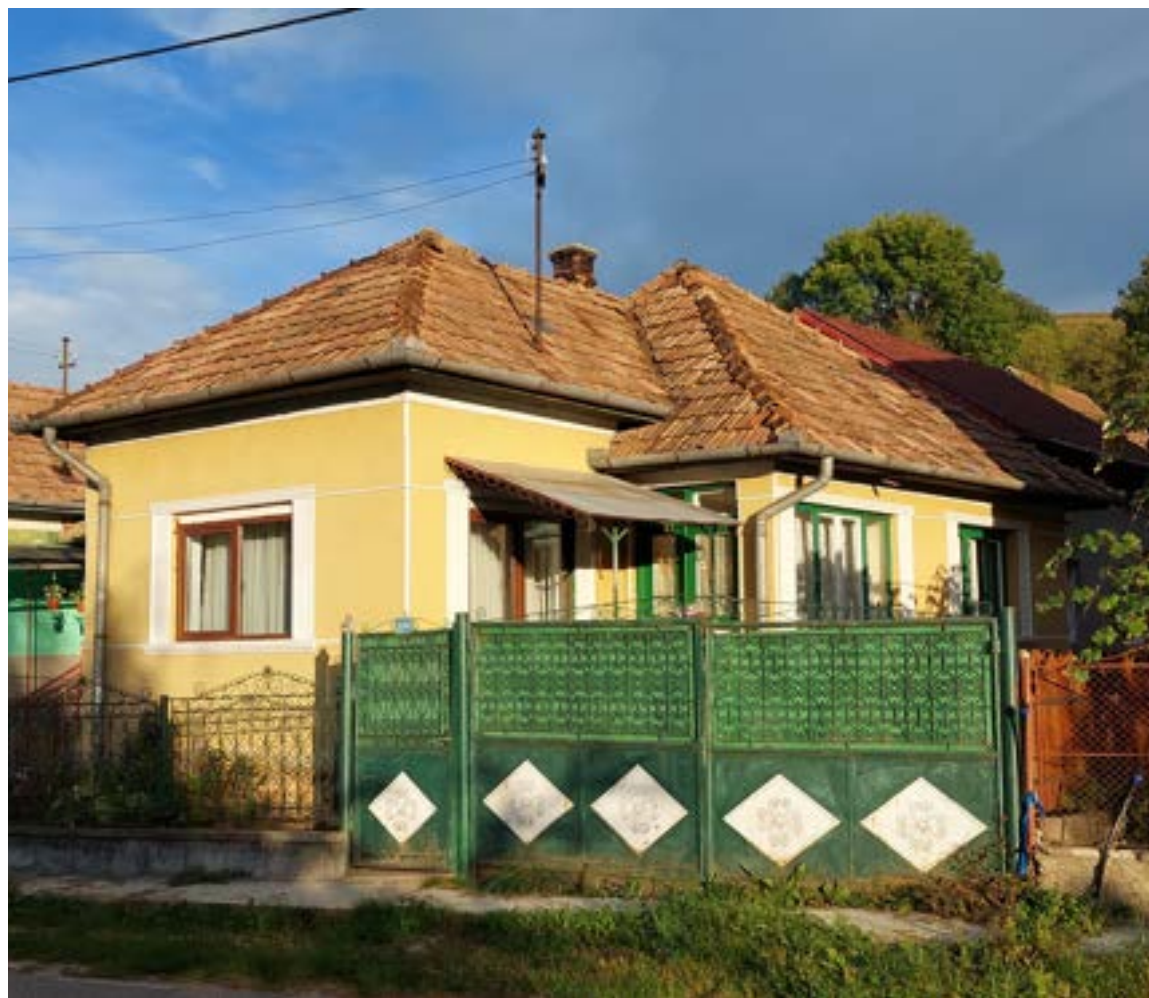
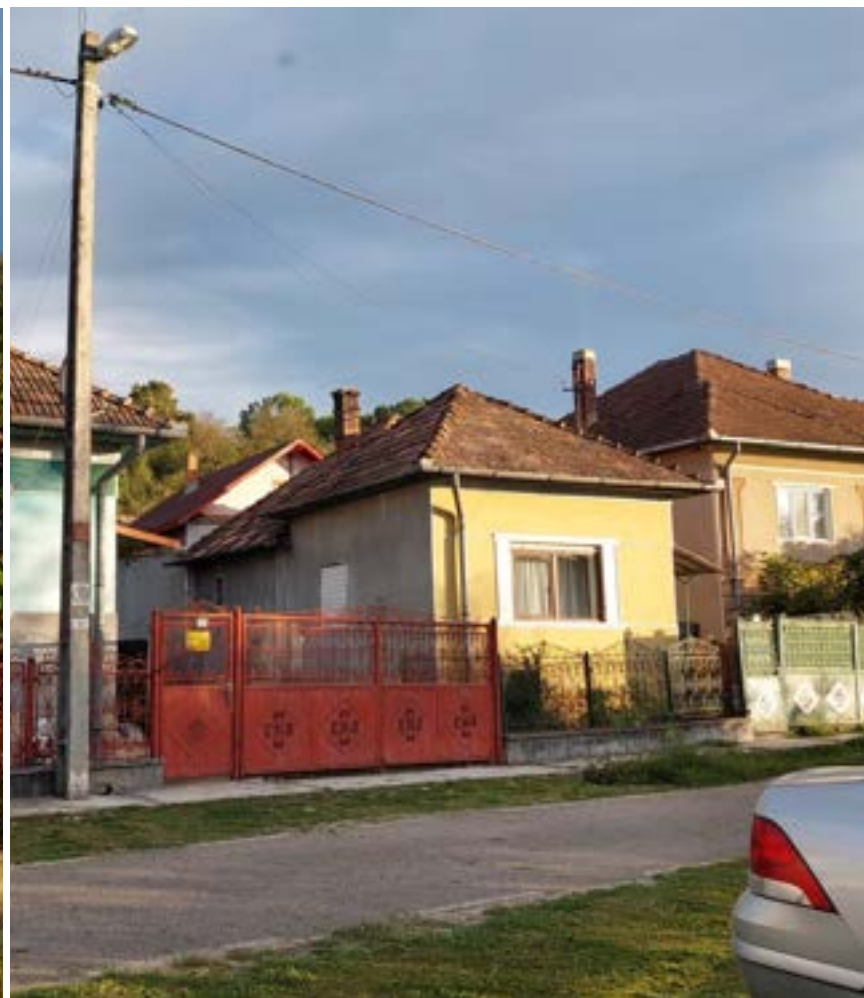
Épület kialakítása:	Földszintes lakóház
Építés éve:	Nem ismert
Átépités:	Nem ismert – Vélhetően az 1980-as években felújított, kibővített lakóház
Épület elhelyezkedése:	Keskeny előkert
Épület állapota:	Felújított, nyílászárók részben korszerűsítettek, jelenleg is lakott lakóház
Oromzat típusa:	Díszítés nélküli vakolt oromzati fal.
Homlokzati ornamentika:	Az épület vakolt, sárga színűre festett Ablakok körött egyszerű, fehér keretezés látható
Tornác elhelyezkedése:	Nincs tornác
Tornác szerkezete:	-
Ablakok kialakítása:	Cserélt – Korszerű műanyag nyílászárók
Falazat anyaga:	Nem ismert
Tüzelő berendezés:	Nem ismert
Csűr:	Van – keresztcsűrös beépítés
Egyéb építmények:	Nem ismert

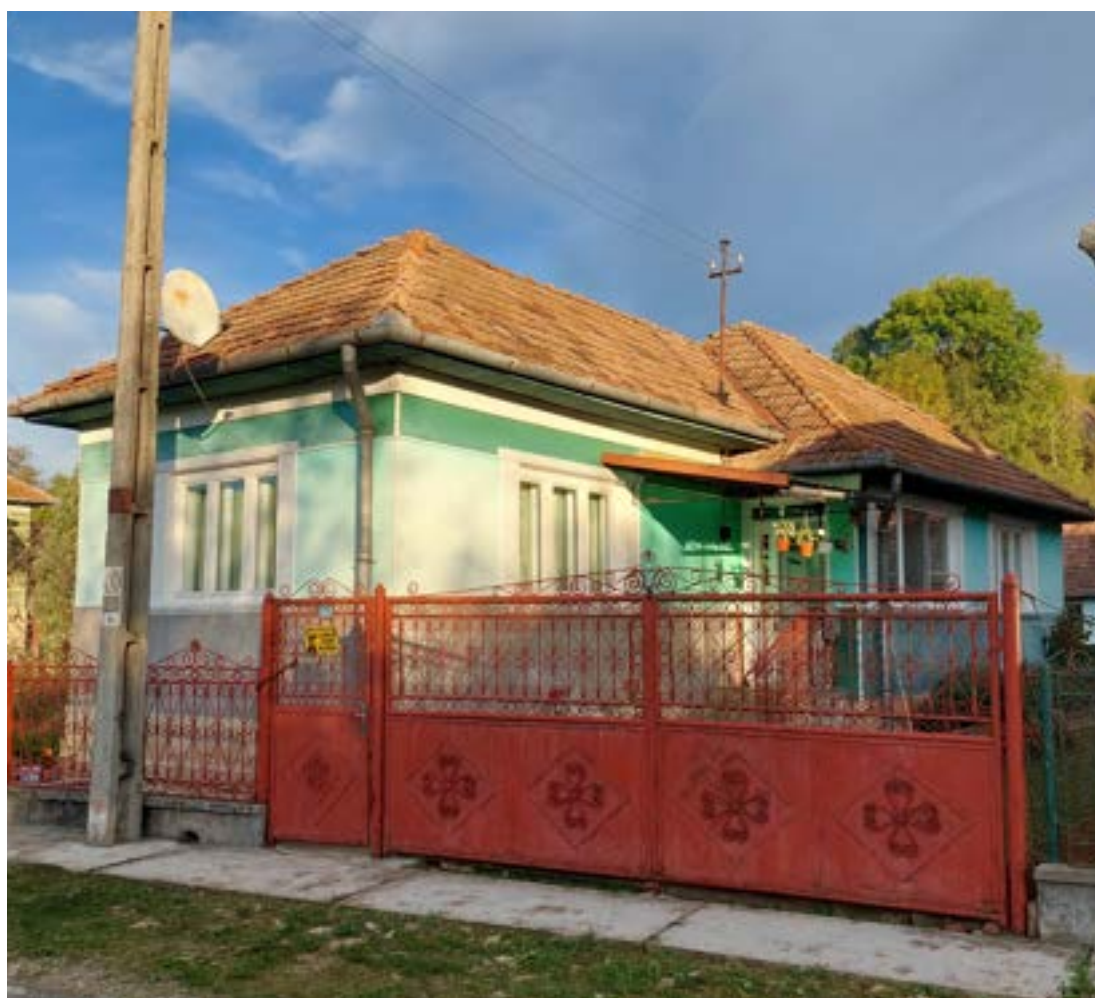
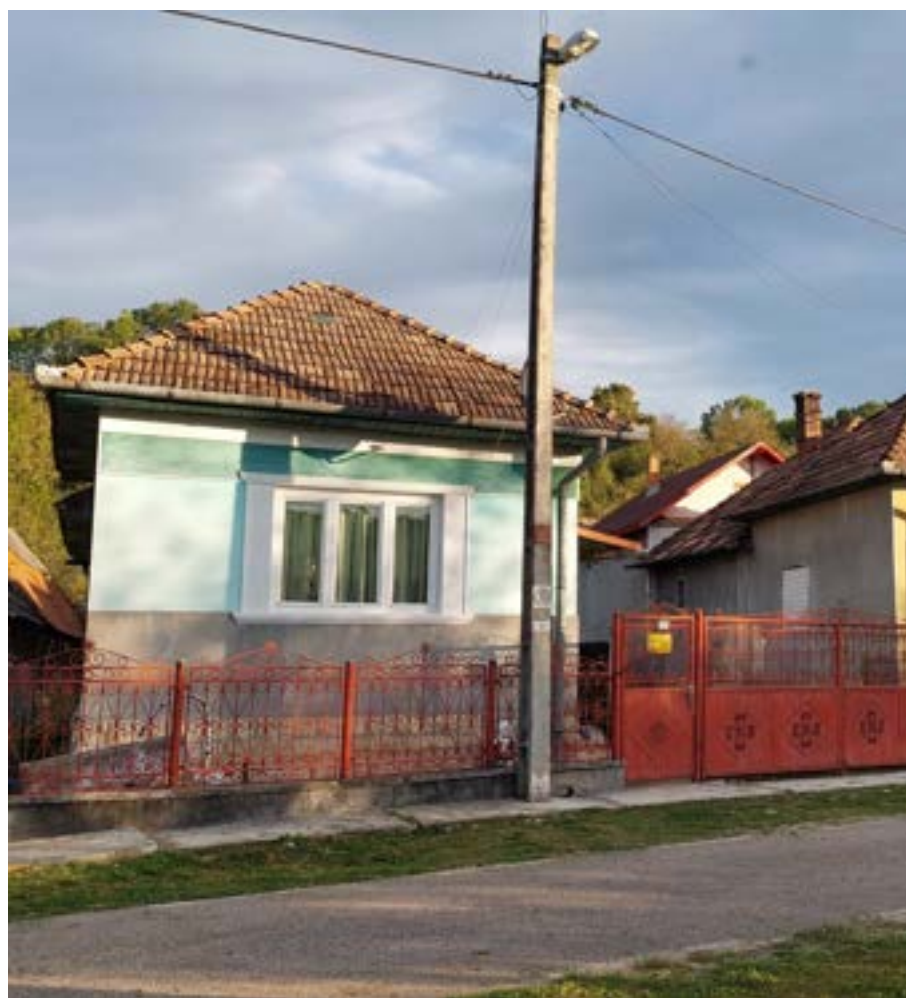
Épület kialakítása:	Földszintes lakóház
Építés éve:	Nem ismert
Átépités:	Nem ismert – Vélhetően az 1980-as években felújított, kibővített lakóház
Épület elhelyezkedése:	Keskeny előkert
Épület állapota:	Felújított, nyílászárók részben korszerűsítettek, jelenleg is lakott lakóház
Oromzat típusa:	Díszítés nélküli, vakolt és festett homlokzat
Homlokzati ornamentika:	Az épület vakolt, kékeszöld színűre festett Lábazati zónában kőfal jelenik meg, nyílászárók körött egyszerű fehér keretezés látható
Tornác elhelyezkedése:	Nincs tornác
Tornác szerkezete:	-
Ablakok kialakítása:	Cserélt – Korszerű műanyag nyílászárók
Falazat anyaga:	Lábazati fal rakott kőfal, további falak anyagai nem ismertek
Tüzelő berendezés:	Nem ismert
Csűr:	Van – keresztcsűrös beépítés
Egyéb építmények:	Nem ismert

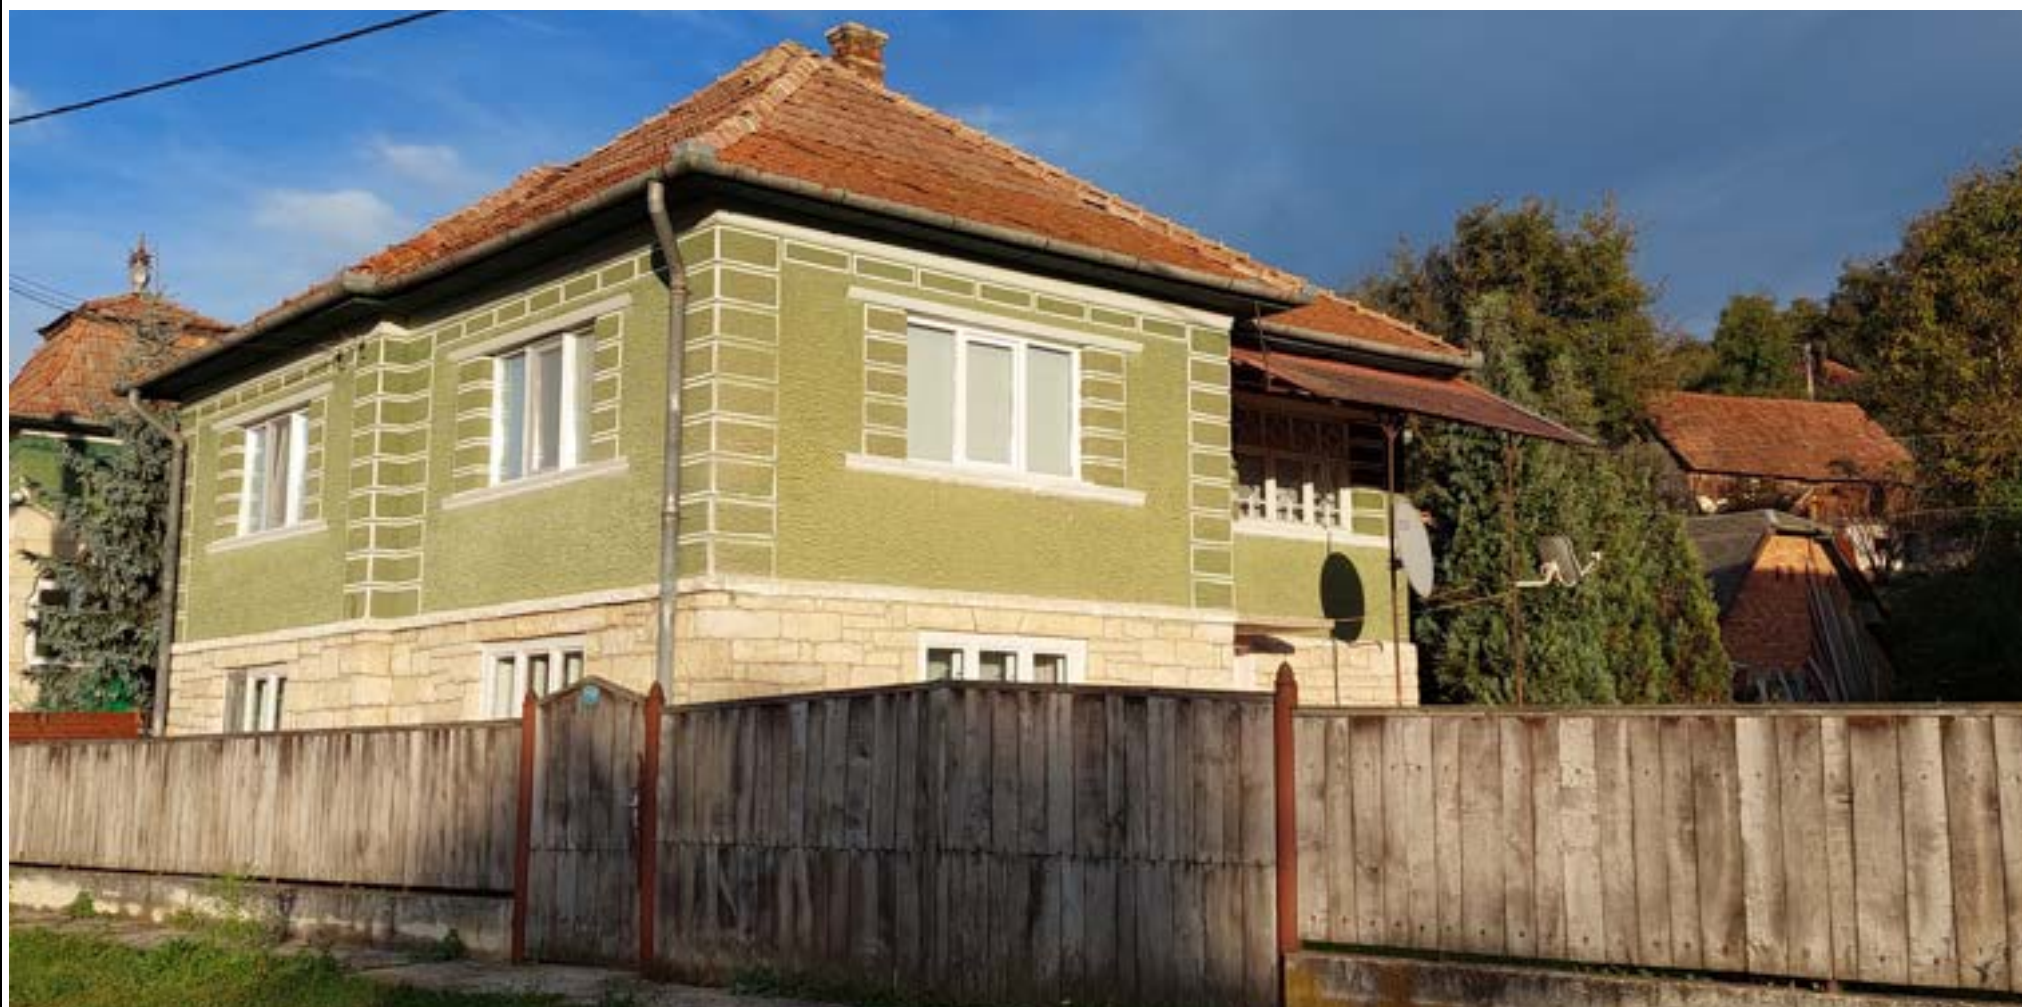
Épület kialakítása:	Földszint: háromsztatú, tornác felőli külön bejáráttal, emelet: háromsztatú, pítvar felőli bejáráttal
Építés éve:	Nem ismert
Átéptetés:	Nem ismert – Vélhetően az 1980-as években felújított, kibővített lakóház
Épület elhelyezkedése:	Keskeny előkert
Épület állapota:	Felújított, nyílászárók részben korszerűsítettek, jelenleg is lakott lakóház
Oromzat típusa:	Díszítés nélküli, vakolt és festett homlokzat
Homlokzati ornamentika:	Az épület vakolt, zöld színűre festett Földszinten rakott kőfal, emeleti szinten homlokzati falak széléin, ablakok körül kváderes mintázat látható
Tornác elhelyezkedése:	Nincs tornác
Tornác szerkezete:	-
Ablakok kialakítása:	Pallótókos/kapcsolt gerébtokos egyedi fa ablakok
Falazat anyaga:	Cserélt – Korszerű műanyag ablakok
Tűzelő berendezés:	Nem ismert
Csűr:	Van – keresztcsűrös beépítés
Egyéb építmények:	Nem ismert

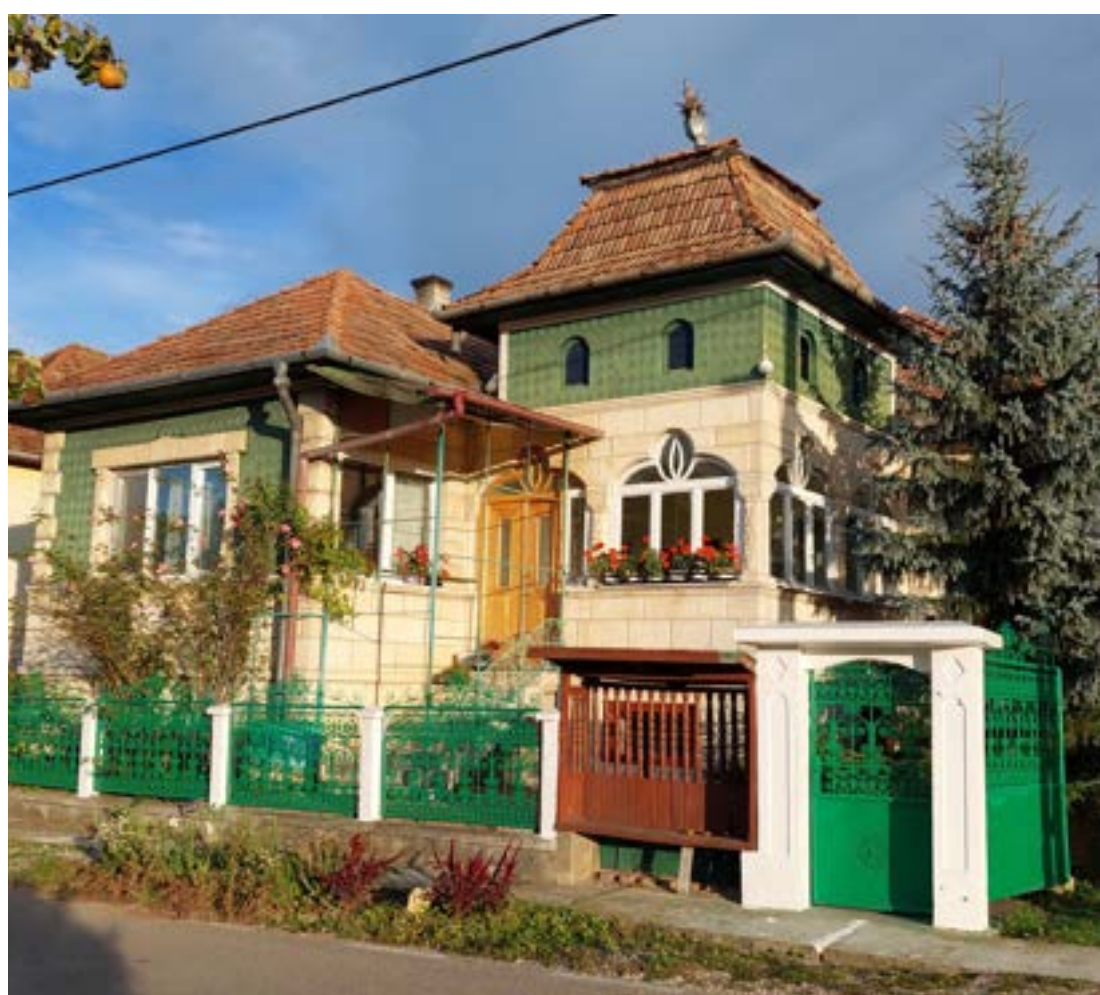
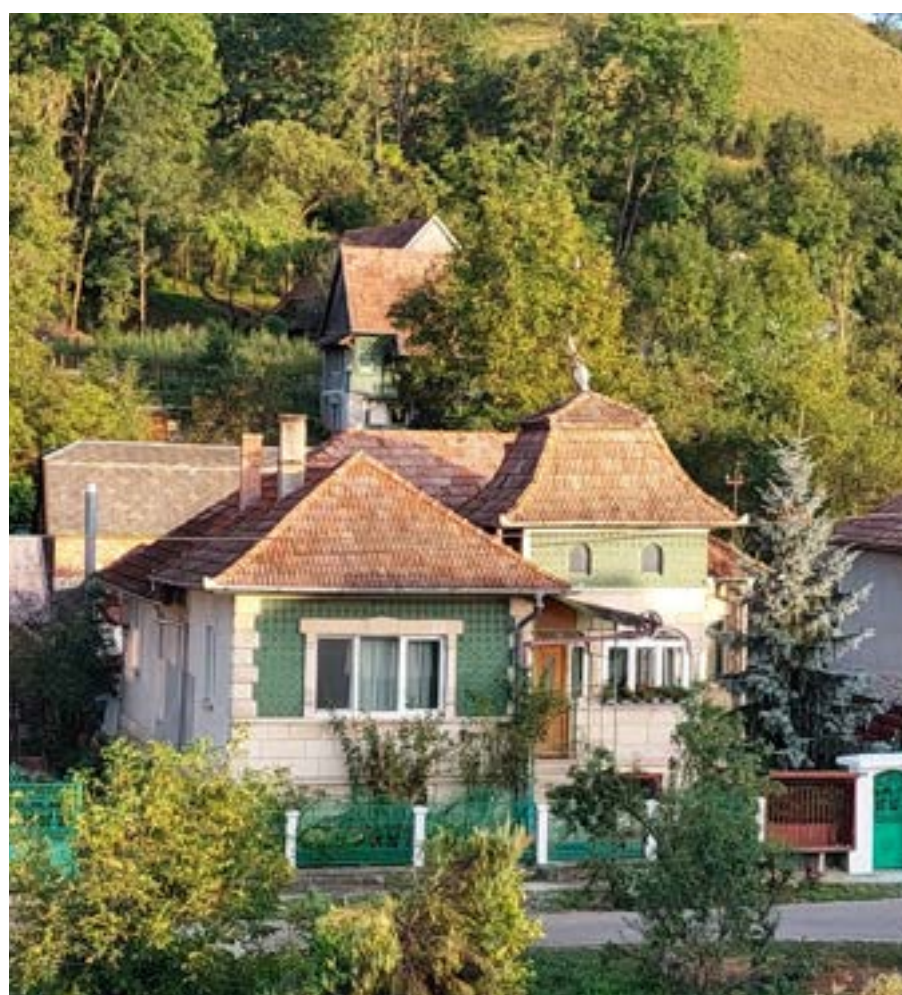
Épület kialakítása:	Földszinttel, tetőtérrel kialakított lakóház
Építés éve:	Nem ismert
Átépités:	Nem ismert
Épület elhelyezkedése:	Keskeny előkert
Épület állapota:	Felújított, nyílászárók részben korszerűsítettek, jelenleg is lakott lakóház
Oromzat típusa:	Díszítés nélküli, vakolt és festett homlokzat
Homlokzati ornamentika:	Az épület vakolt, zöld színűre festett Földszinten kőfal, emeleti szinten nyílások körött és homlokzati falak szélein kőkváderezés látható
Tornác elhelyezkedése:	Nincs tornác
Tornác szerkezete:	-
Ablakok kialakítása:	Pallótókos/kapcsolt gerébtokos egyedi fa ablakok
Falazat anyaga:	Földszinti falazat vélhetően rakott kőfal, további falazatok anyagai nem ismertek
Tűzelő berendezés:	Nem ismert
Csűr:	Van – keresztcsűrös beépítés
Egyéb építmények:	Nem ismert

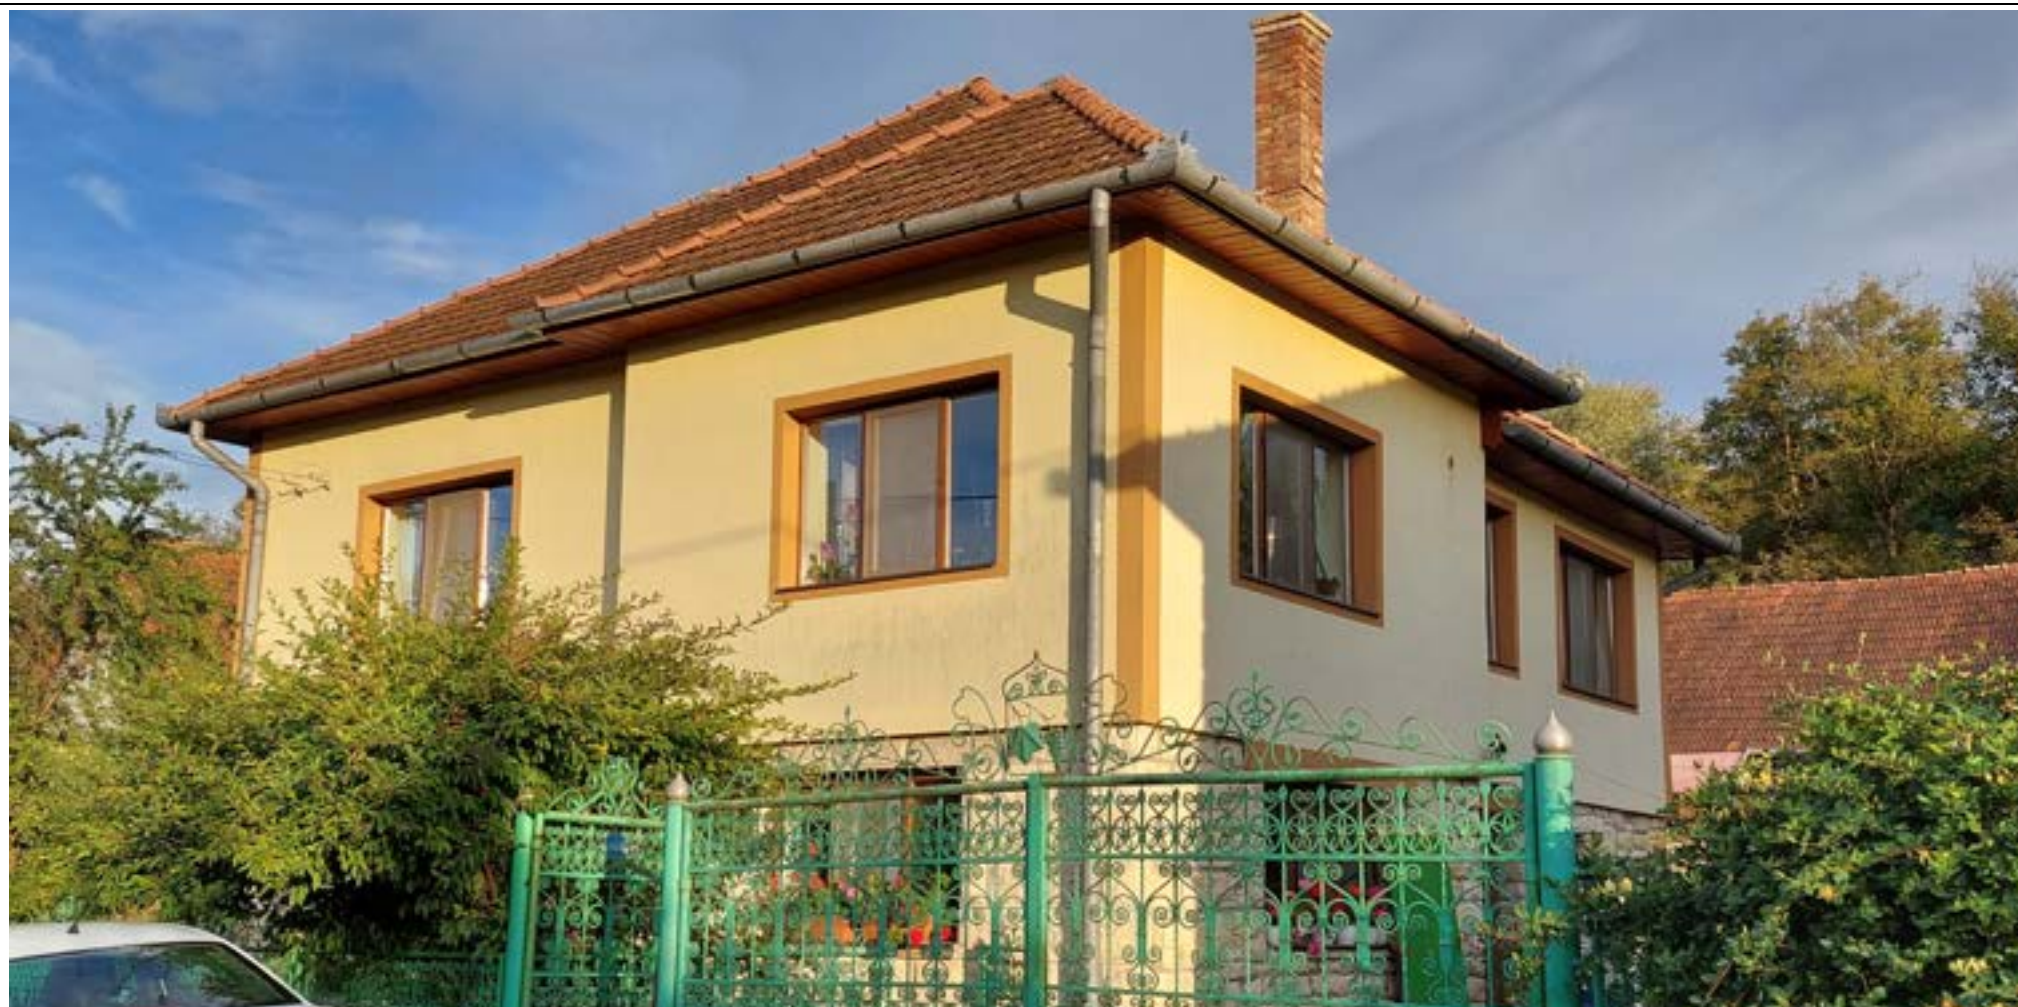
Épület kialakítása:	Földszinttel, emeleti szinttel kialakított lakóház
Építés éve:	Nem ismert
Átépités:	Nem ismert
Épület elhelyezkedése:	Keskeny előkert
Épület állapota:	Felújított, nyílászárók részben korszerűsítettek, jelenleg is lakott lakóház
Oromzat típusa:	Díszítés nélküli, vakolt és festett homlokzat
Homlokzati ornamentika:	Az épület vakolt, sárga színűre festett Földszinten kőfal, emeleti szinten sárgára festett fal látható, homlokzati falak széléin és nyílászárók körötti barna festett keretézéssel
Tornác elhelyezkedése:	Nincs tornác
Tornác szerkezete:	-
Ablakok kialakítása:	Cserélt – Korszerű műanyag ablakok
Falazat anyaga:	Földszinti falazat vélhetően rakott kőfal, további falazatok anyagai nem ismertek
Tüzelő berendezés:	Nem ismert
Csűr:	Van – keresztcsűrös beépítés
Egyéb építmények:	Van - ól

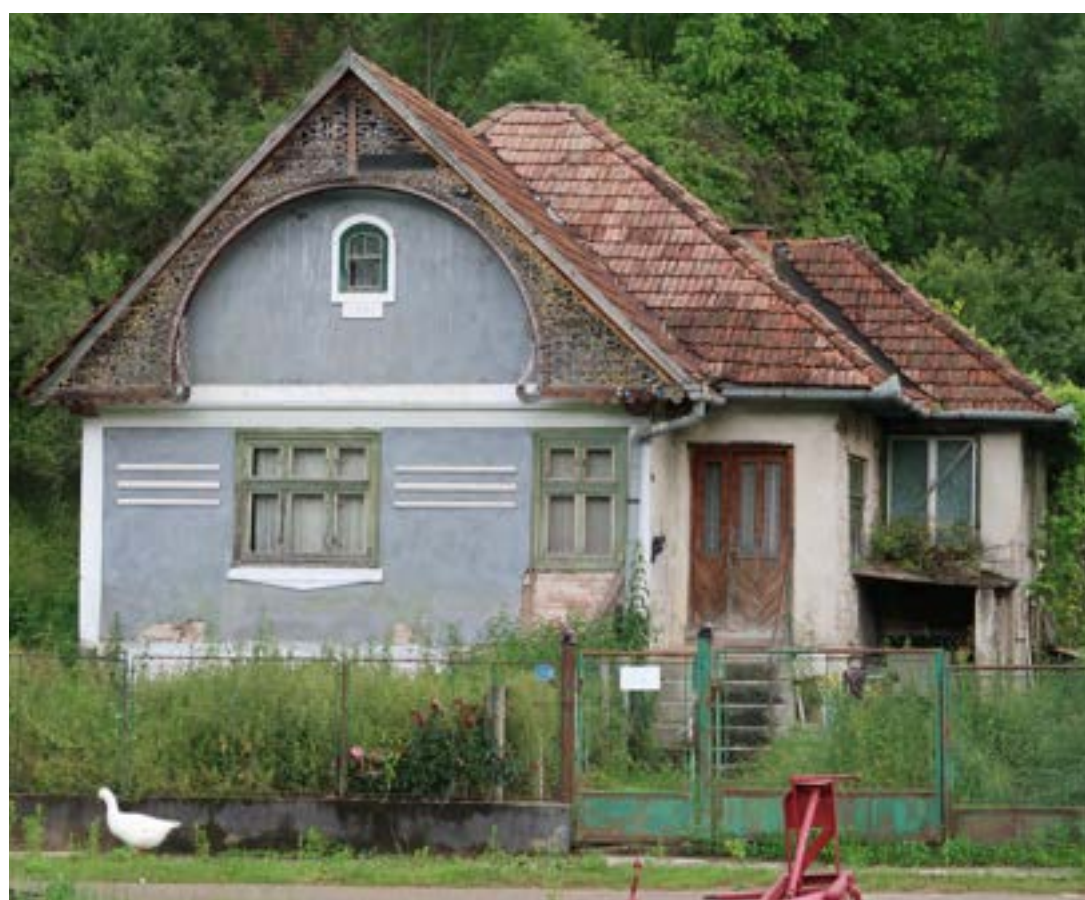
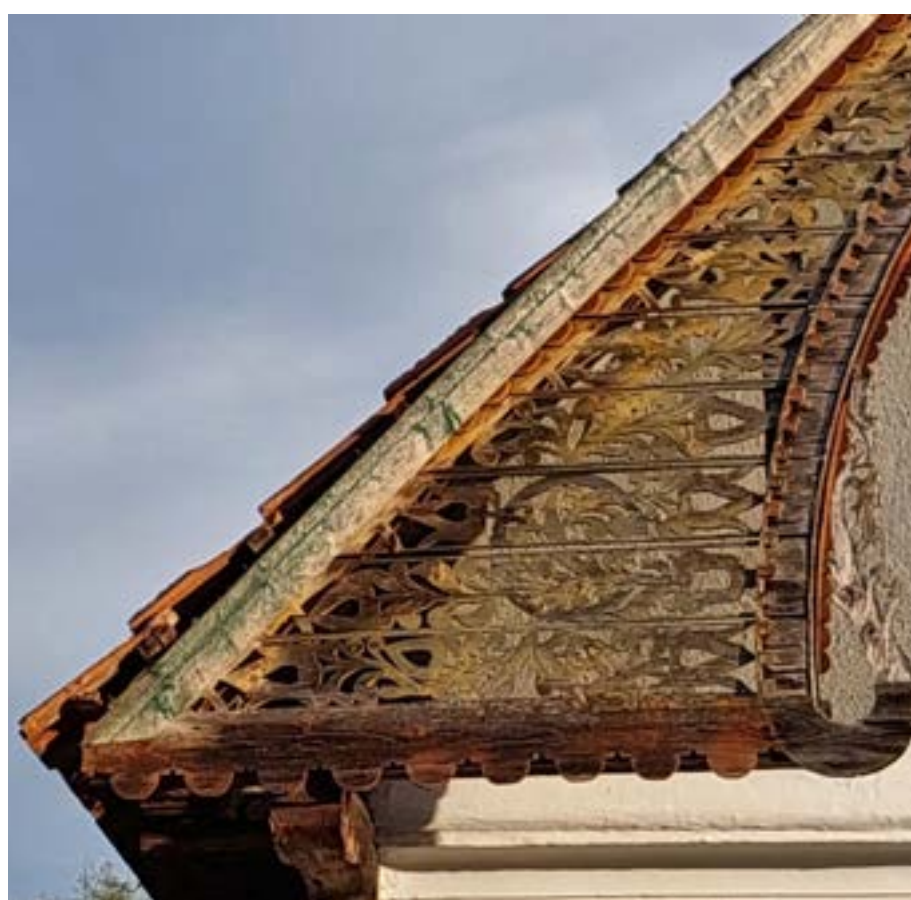
Épület kialakítása:	Földszinttel és tetőtérrel kialakított lakóház
Építés éve:	Oromfalon vakolatkeretben - 1940
Átépités:	Nem ismert
Épület elhelyezkedése:	Keskeny előkert
Épület állapota:	Korának megfelelő állapotú, felújításra szorul
Oromzat típusa:	Egyrétegű, ornamenssel díszített deszkahomlokzat Fa, faragott növényi ornamentikával díszített lécezésből összeállított oromzat. A díszítmény egyrétegű, egyfelől a fedélszék falazott homlokzata, és a rajta nyíló ablak alkotja, másfelől, az előre ugró héjalás külső síkján, az üresen hagyott középső felületet keretező félköríves, hajlított lécz körötti, vízszintes, faragott lécezésből áll
Homlokzati ornamentika:	Az épület vakolt, szürke színűre festett
Tornác elhelyezkedése:	Nincs tornác – vélhetően átépités előtt homloktornácos volt
Tornác szerkezete:	-
Ablakok kialakítása:	Kapcsolt gerébtokos fa ablakok
Falazat anyaga:	Nem ismert
Tüzelő berendezés:	Nem ismert

Csűr:	Nincs
Egyéb építmény:	Nem ismert
