BME Építészmérnöki kar  
Tudományos Diákköri Konferencia  
2023.

## **Cifraságok nyomában - XX. század eleji inaktelki lakóházak épületszerkezeti elemzése és datálása**

Készítette: Németh Dorka  
Papp Krisztián

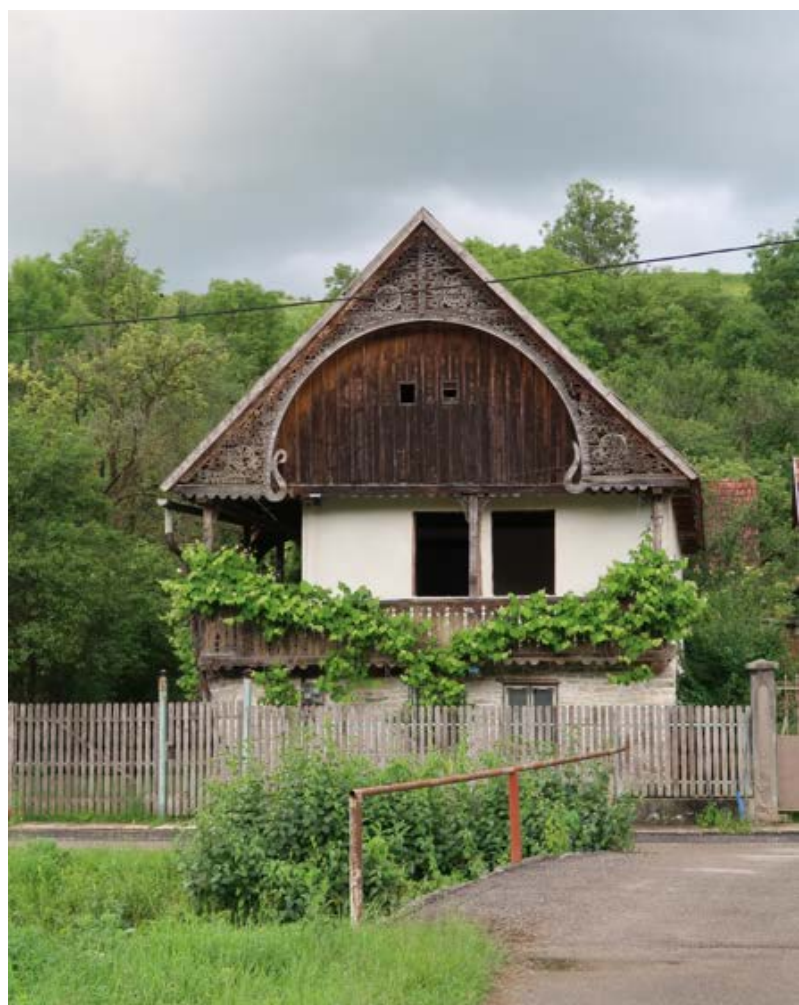
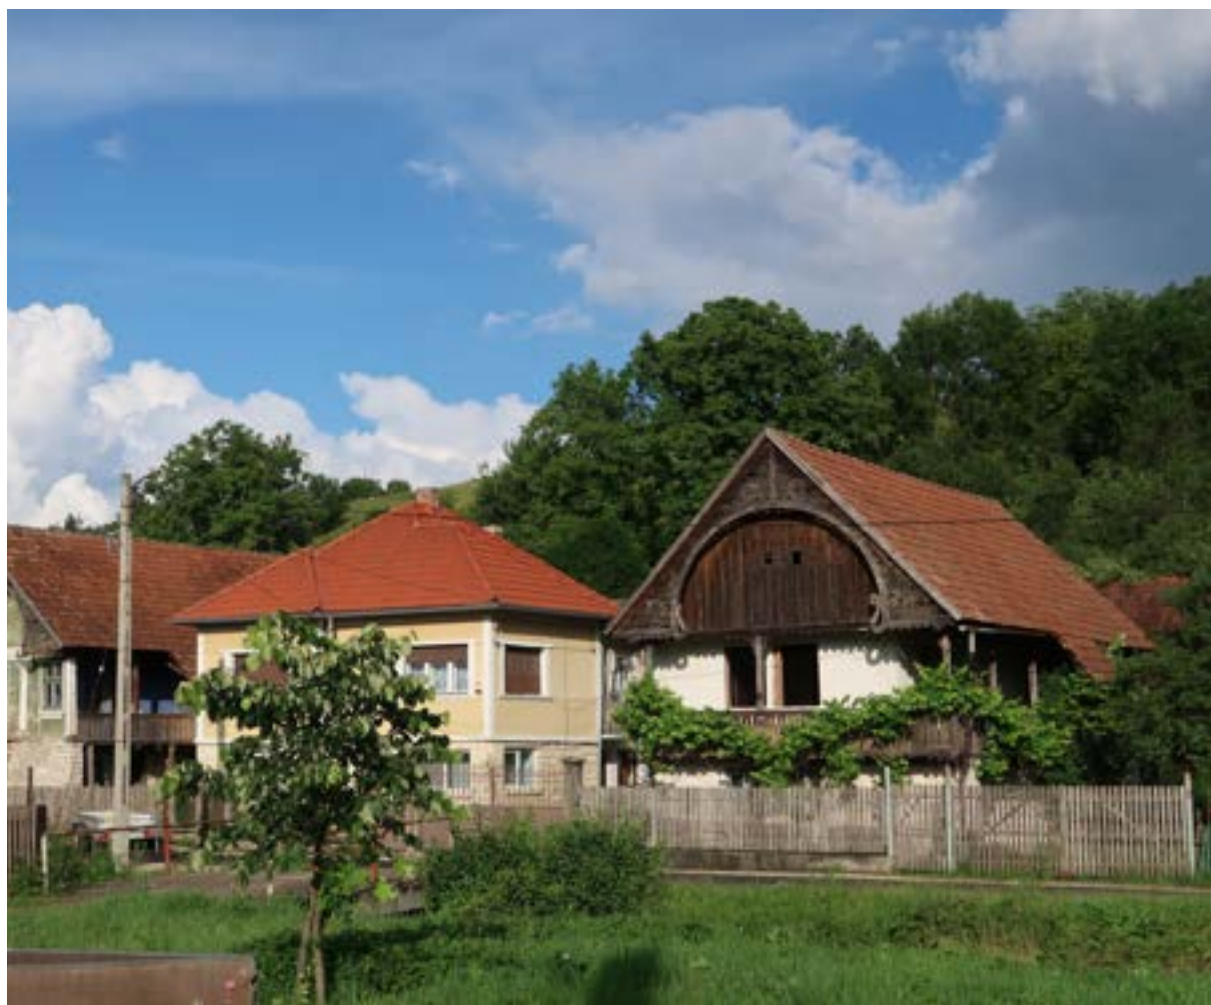
Épület kialakítása:	Földszinttel, emeleti szinttel és tetőtérrel kialakított lakóház
Építés éve:	Deszkaoromzaton - 1912
Átépités:	Nem ismert
Épület elhelyezkedése:	Keskeny előkert
Épület állapota:	Jelenleg felújítás alatt
Oromzat típusa:	Egyrétegű, ornamentalsel díszített deszkahomlokzat. Fa, faragott növényi ornamentikával díszített lécezésből összeállított oromzat. A díszítmény egyrétegű, egyfelől a fedélszék falazott homlokzata, és a rajza nyíl két ablak alkotja, másfelől, az előre ugró héjalás külső síkján, az üresen hagyott középső felületet keretező félköríves, hajlított lécc körötti, vízszintes, faragott lécezésből áll.
Homlokzati ornamentika:	Az épület vakolt, fehér színűre festett
Tornác elhelyezkedése:	Homloktornácos
Tornác szerkezete:	Konzolos fa szerkezetű utcai homlokzaton, udvar felé pedig kőtalpazton
Ablakok kialakítása:	Jelenleg felújítás alatt
Falazat anyaga:	Földszinti falazat vélhetően rakott kőfal, emeleti szinten felújítás előtt sövényfal

Tüzelő berendezés:	Nem ismert
Csűr:	Van – keresztcsűrös beépítés
Egyéb építmények:	Nincs

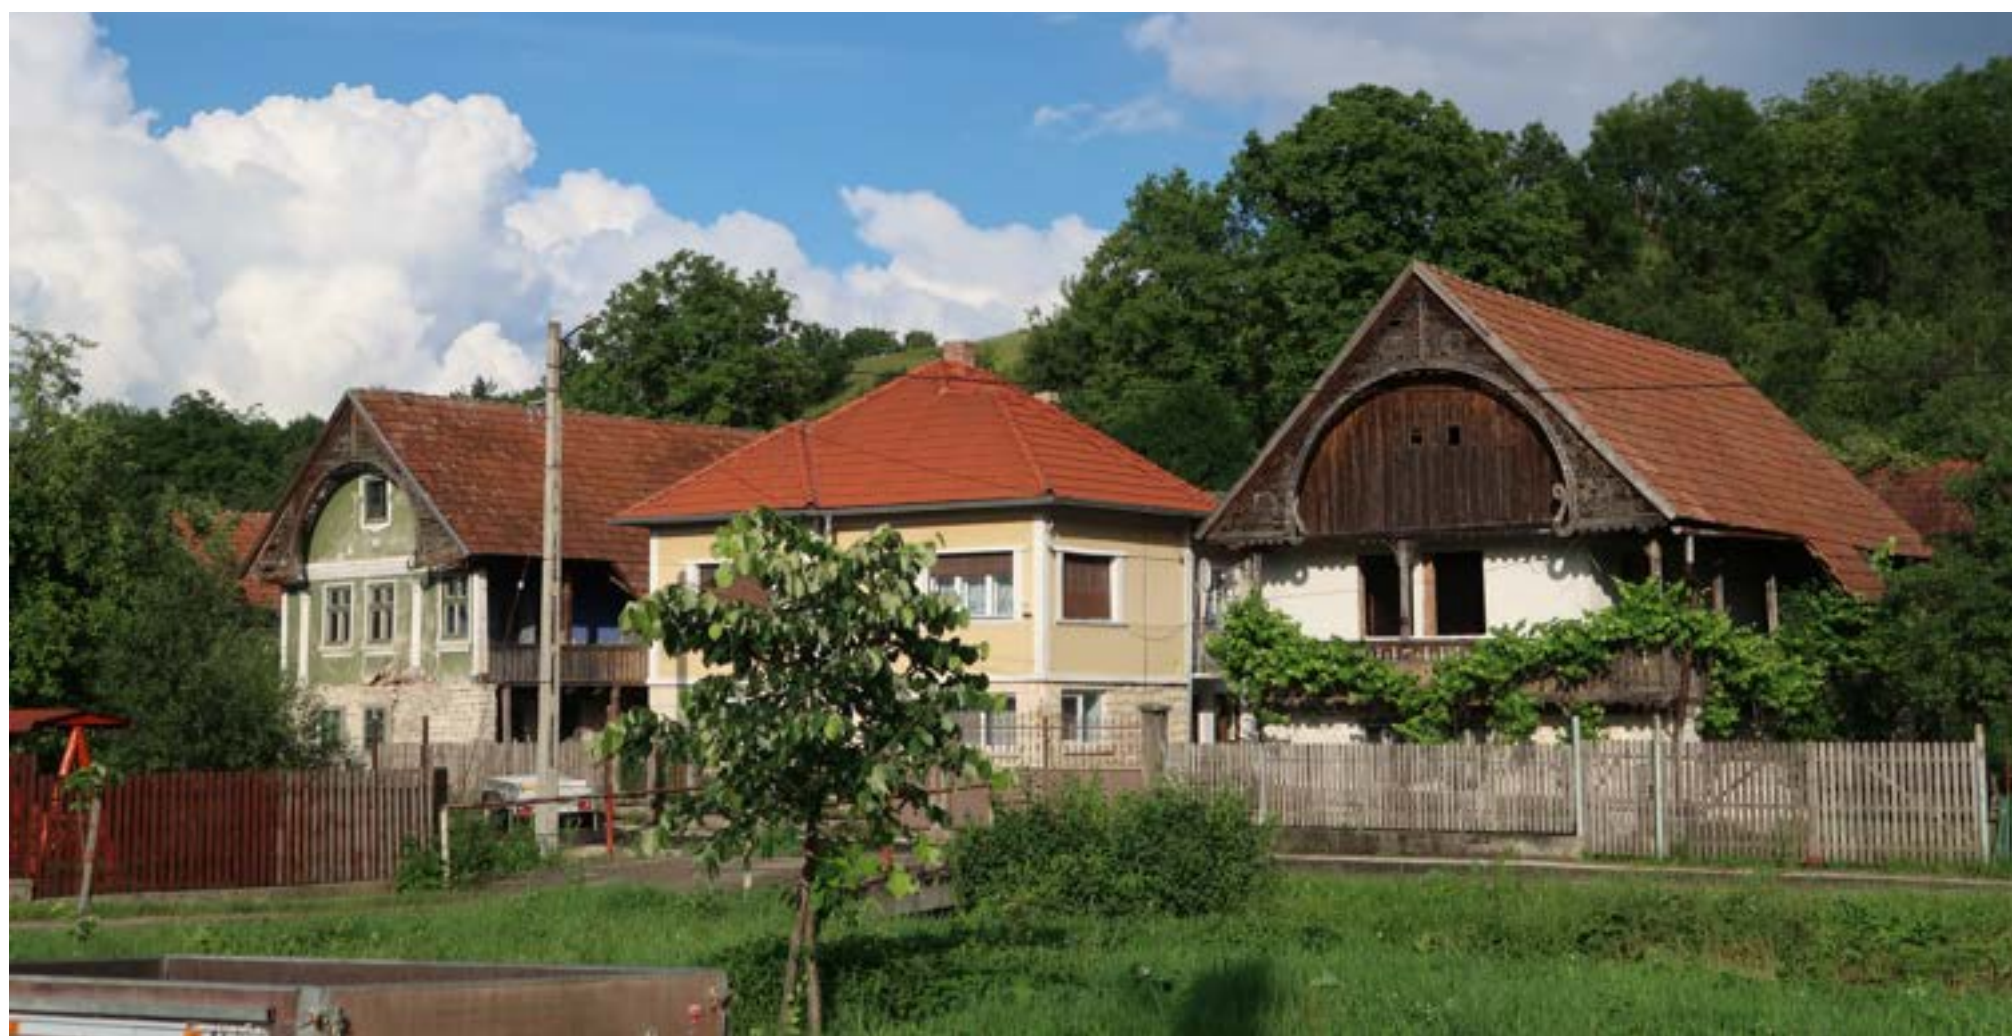
Épület kialakítása:	Földszinttel, emeleti szinttel és tetőtérrel kialakított lakóház
Építés éve:	Nem ismert
Átépités:	Nem ismert
Épület elhelyezkedése:	Keskeny előkert
Épület állapota:	Felújított, nyílászárók részben korszerűsítettek, jelenleg is lakott lakóház
Oromzat típusa:	Díszítés nélküli, vakolt és festett homlokzat
Homlokzati ornamentika:	A homlokzat vakolt, sárga színűre festett
Tornác elhelyezkedése:	Nincs tornác
Tornác szerkezete:	-
Ablakok kialakítása:	Részben cserélt – korszerű műanyag ablakok, részben kapcsolt gerébtokos fa ablakok
Falazat anyaga:	Földszinti falazat vélhetően rakott kőfal, további falazatok anyagai nem ismertek
Tűzelő berendezés:	Nem ismert
Csűr:	Van – keresztcsűrös beépítés
Egyén építmény:	Nem ismert

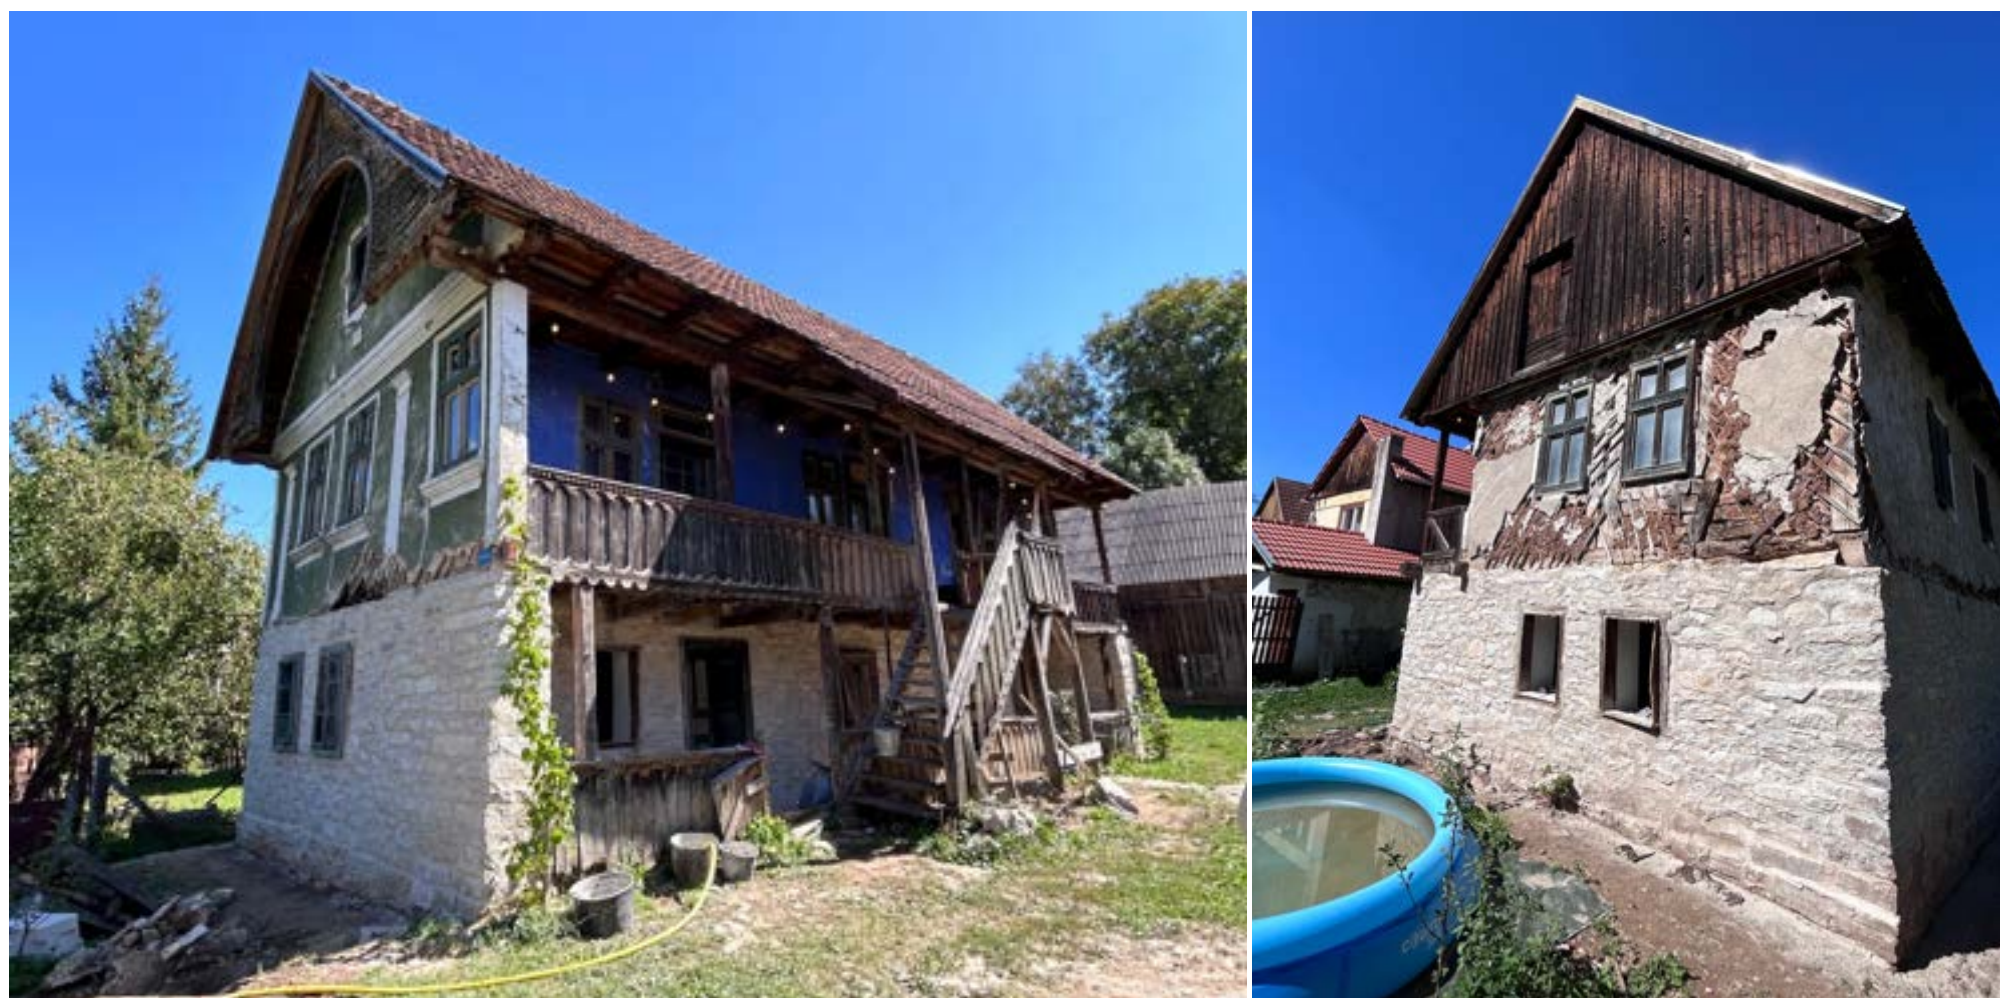
Épület kialakítása:	Földszinttel, emeleti szinttel és tetőtérrel kialakított lakóház
Építés éve:	Oromfalon vakolatkeretben – 1938
Átépités:	Nem ismert
Épület elhelyezkedése:	Keskeny előkert
Épület állapota:	Felújítás alatt
Oromzat típusa:	Egyrétegű, ornamenssel díszített deszkahomlokzat. Fa, faragott növényi ornamentikával díszített lécezésből összeállított oromzat. A díszítmény egyrétegű, egyfelől a fedélszék falazott homlokzata, és a rajta nyíló ablak alkotja, másfelől, az előre ugró héjalás külső síkján, az üresen hagyott középső felületet keretező félköríves, hajlított lécz körötti, vízszintes, faragott lécezésből áll.
Homlokzati ornamentika:	Az épület vakolt, zöld és kék színűre festett. Az utcai homlokzaton az emelet és tetőtér közt fehér színűre festett egyszerű párkányzat látható, a homlokzat két szélén és az ablakok közti mezőket fehér színűre festett, fejezettel díszített, három kannellúrával díszített pilaszter tagolja. Az ablakok körött megjelenik fehér, egyszerű keretezés. Az épület utcai homlokzatán a helyreállítás idejét mutató tábla látható.

Tornác elhelyezkedése:	Oldaltornác
Tornác szerkezete:	Fa szerkezetű
Ablakok kialakítása:	Kapcsolt gerébtokos fa ablakok
Falazat anyaga:	Földszinti falazat vélhetően rakott kőfal, emeleti szint falazata vélhetően zsilipelt, vályogtapasztásos falazat
Tüzelő berendezés:	Nem ismert
Csűr:	Van – keresztcsűrös beépítés
Egyéb építmények:	Nem ismert

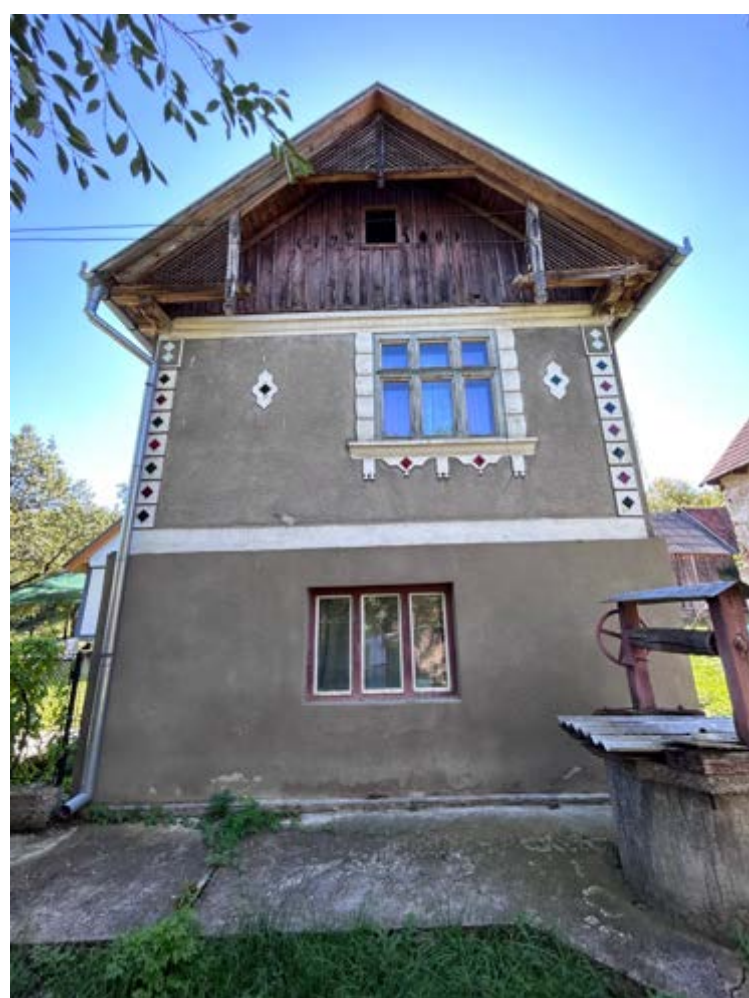
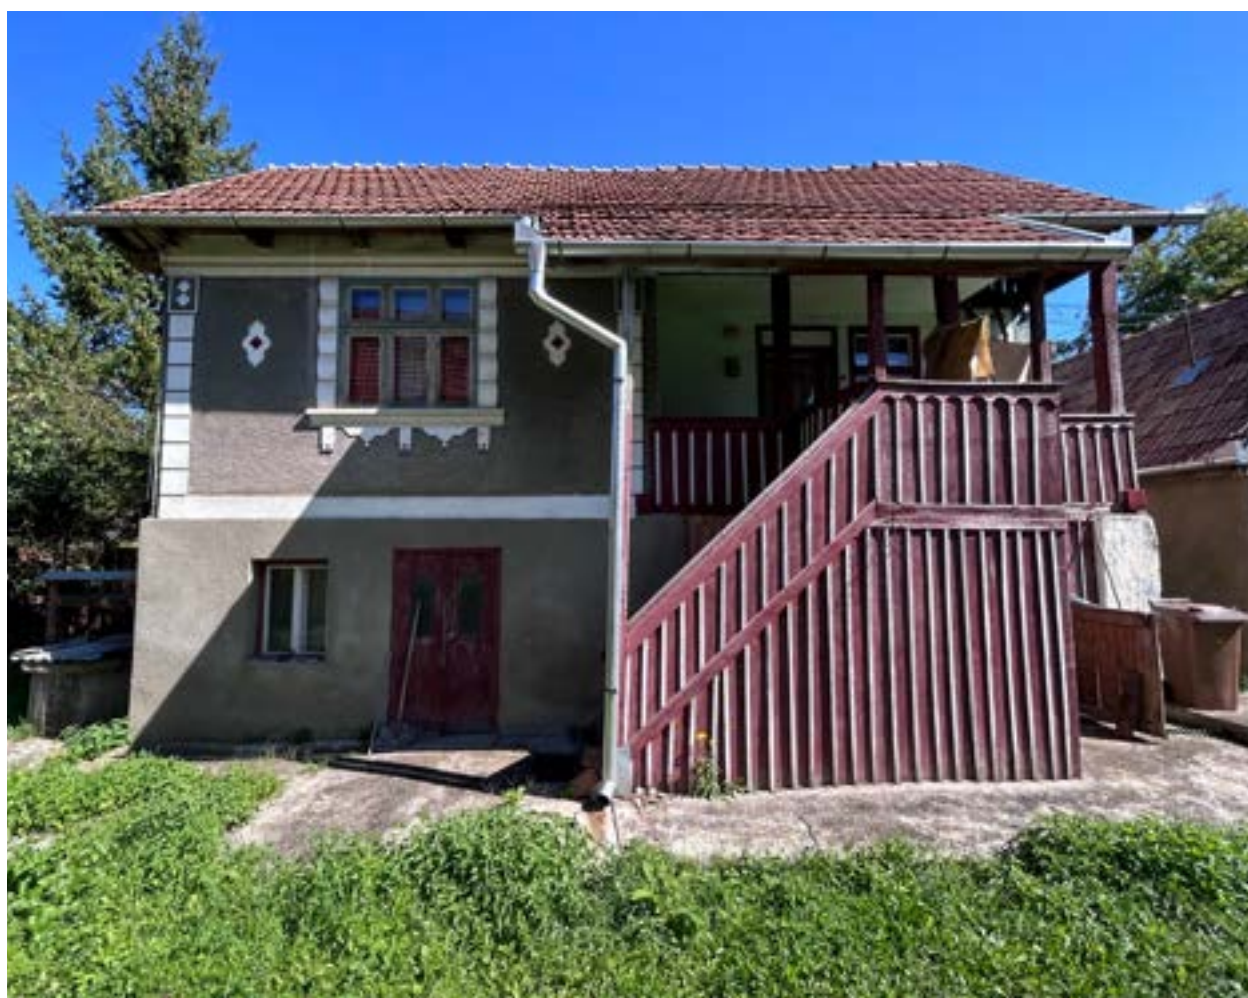
Épület kialakítása:	Részben alapincézett, földszinttel, emeleti szinttel és tetőtérrel kialakított lakóház
Építés éve:	Deszkaoromzaton – 1950 (utolsó számjegy kiesett, vélhetően 1950)
Átépités:	Nem ismert
Épület elhelyezkedése:	Kert végében elhelyezkedő
Épület állapota:	Karbantartott, jó állapotú
Oromzat típusa:	Egyrétegű, ornamentalsel díszített deszkaborításos homlokzat. Fa, faragott ornamentikával díszített lécezésből összeállított oromzat. A díszítmény egyrétegű, egyfelől a fedélszék deszkaborításos homlokzata és az azon található ablak alkotja, másfelől, az előre ugró héjalás külső síkján, az üresen hagyott középső felületet keretező háromszöges átlósan fektett lécezésből áll.
Homlokzati ornamentika:	Az épület vakolt, szürke színűre festett. Az utcai homlokzaton az emelet és tetőtér közt fehér színűre festett egyszerű párkányzat látható, a homlokzat két szélét és az ablakok menti mezőket fehér színűre festett díszítmény tagolja. Az ablakok körött mives keretezés jelenik meg.

Tornác elhelyezkedése:	Tört tornác
Tornác szerkezete:	Fa szerkezetű
Ablakok kialakítása:	Kapcsolt gerébtokos, fa ablakok
Falazat anyaga:	Nem ismert
Tüzelő berendezés:	Nem ismert
Csűr:	Van – keresztcsűrös beépítés
Egyéb építmények:	Van - ól

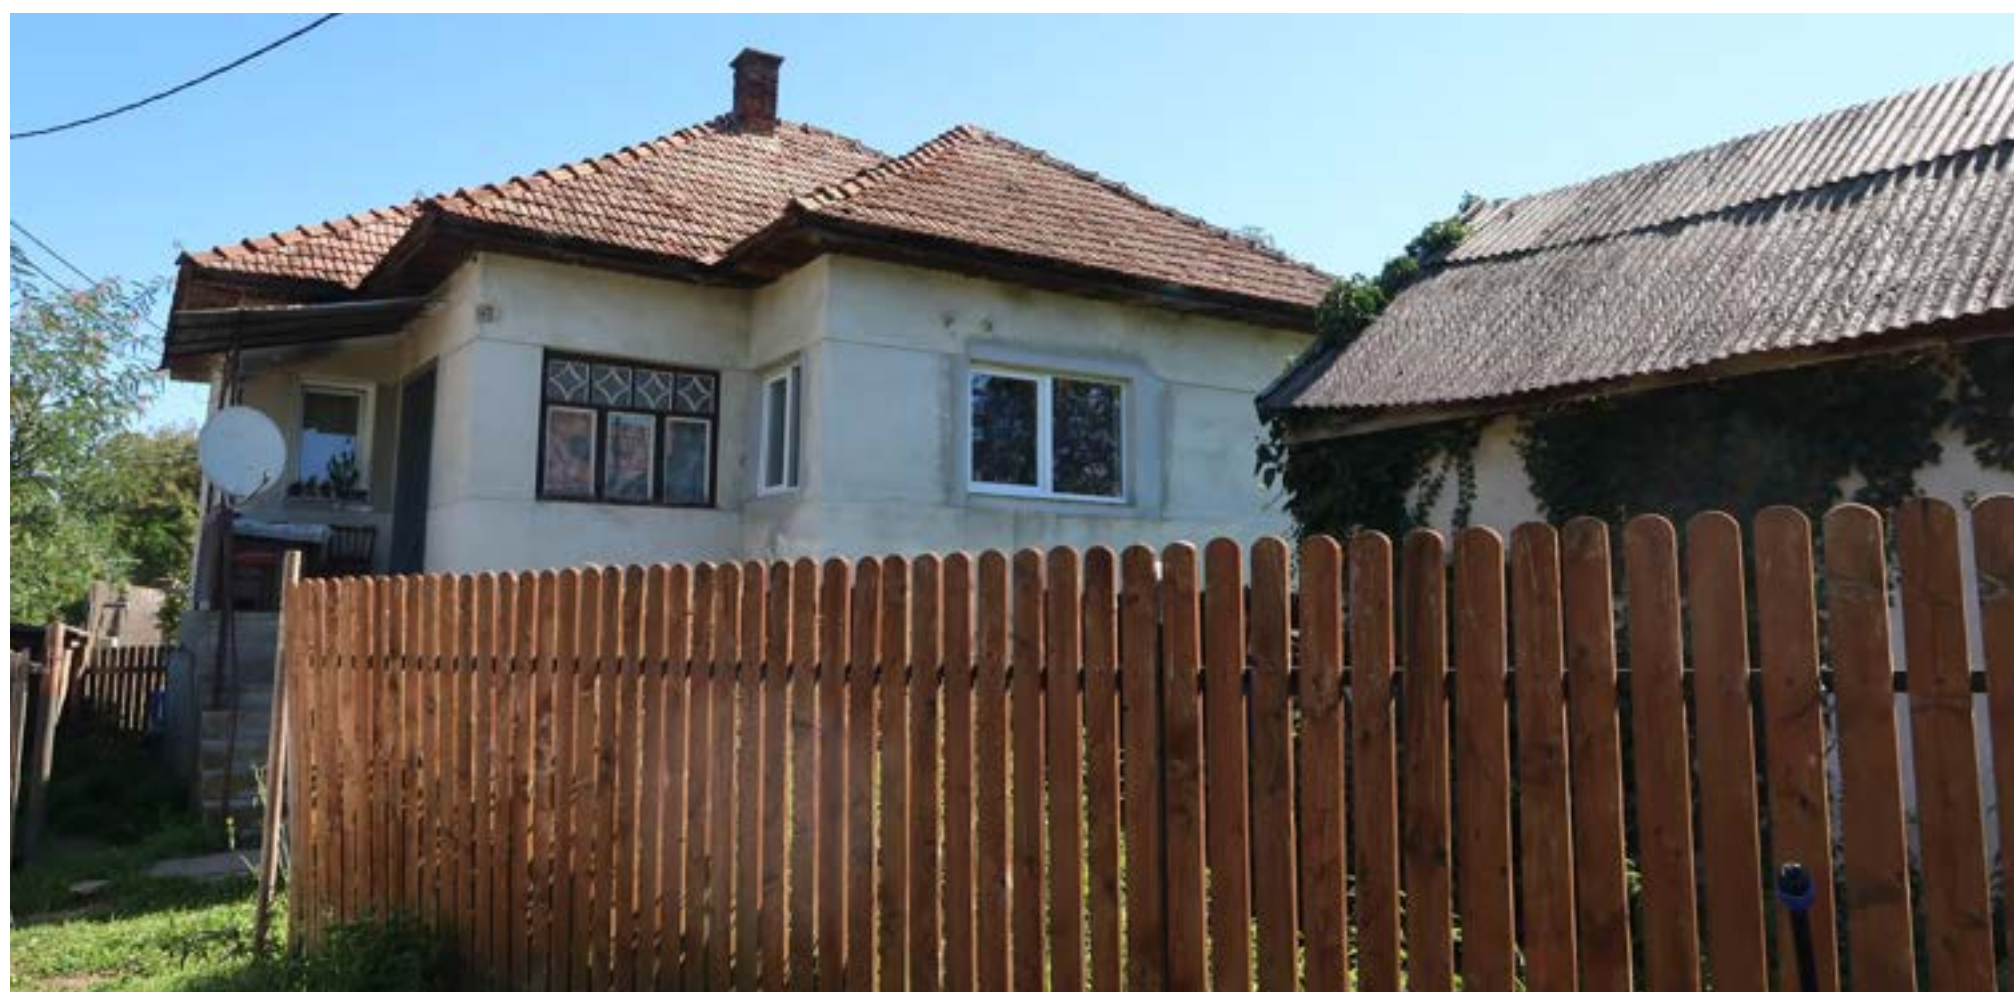
Épület kialakítása:	Részben alapincézett, földszinttel és tetőtérrel kialakított lakóház
Építés éve:	Nem ismert
Átépités:	Nem ismert
Épület elhelyezkedése:	Keskeny előkert
Épület állapota:	Felújításra szoruló, részben korszerű nyílászárókkal kialakított, jelenleg is lakott lakóház
Oromzat típusa:	Díszítés nélküli, vakolt homlokzat
Homlokzati ornamentika:	Az épület vakolt
Tornác elhelyezkedése:	Nincs tornác
Tornác szerkezete:	-
Ablakok kialakítása:	Részben korszerű, műanyag ablakok, részben kapcsolt gerébtokos fa ablakok
Falazat anyaga:	Nem ismert
Tűzelő berendezés:	Nem ismert
Csűr:	Van – keresztcsűrös beépítés
Egyéb építmények:	Nem ismert

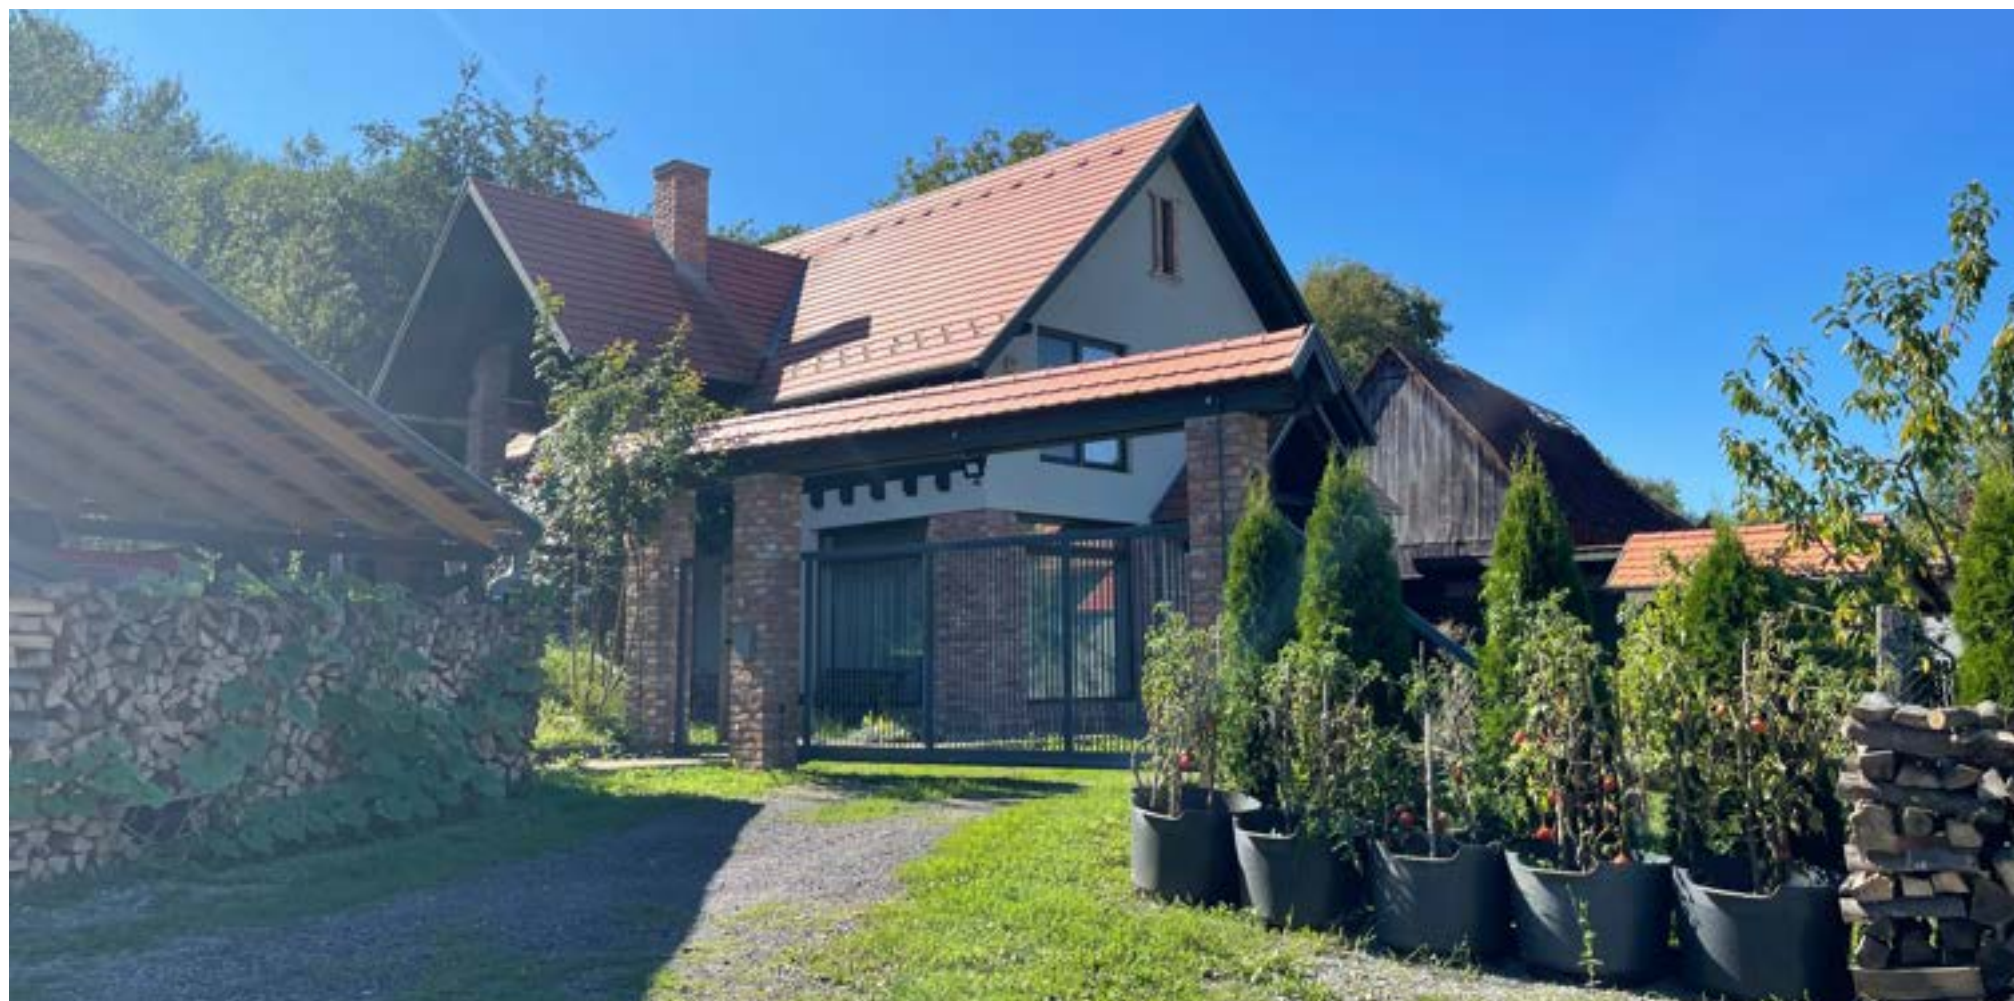
Épület kialakítása:	Földszinttel, tetőtérrel kialakított lakóház – <i>Eredeti épület</i>
Építés éve:	Deszkaoromzaton – 1921 – <i>Eredeti épület</i>
Átépités:	Teljesen átépített, eredeti épület elbontott
Épület elhelyezkedése:	Keskeny előkertés – <i>Eredeti épület</i>
Épület állapota:	Teljesen átépített
Oromzat típusa:	Egyrétegű, ornamentissal díszített deszkaborításos homlokzat. Fa, faragott ornamentikával díszített lécezésből összeállított oromzat. A díszítmény egyrétegű, egyfelől a fedélszék deszkaborításos homlokzata alkotja, másfelől, az előre ugró héjalás külső síkján, az üresen hagyott középső felületet keretező háromszöges átlósan fektetett lécezésből áll. – <i>Eredeti épület</i>
Homlokzati ornamentika:	Az épület meszelt, kék színűre festett – <i>Eredeti épület</i>
Tornác elhelyezkedése:	Tört tornác – <i>Eredeti épület</i>
Tornác szerkezete:	Fa szerkezetű
Ablakok kialakítása:	Kapcsolt gerébtokos fa ablakok

Falazat anyaga:	Nem ismert
Tüzelő berendezés:	Nem ismert
Csűr:	Nincs
Egyéb építmények:	nem ismert

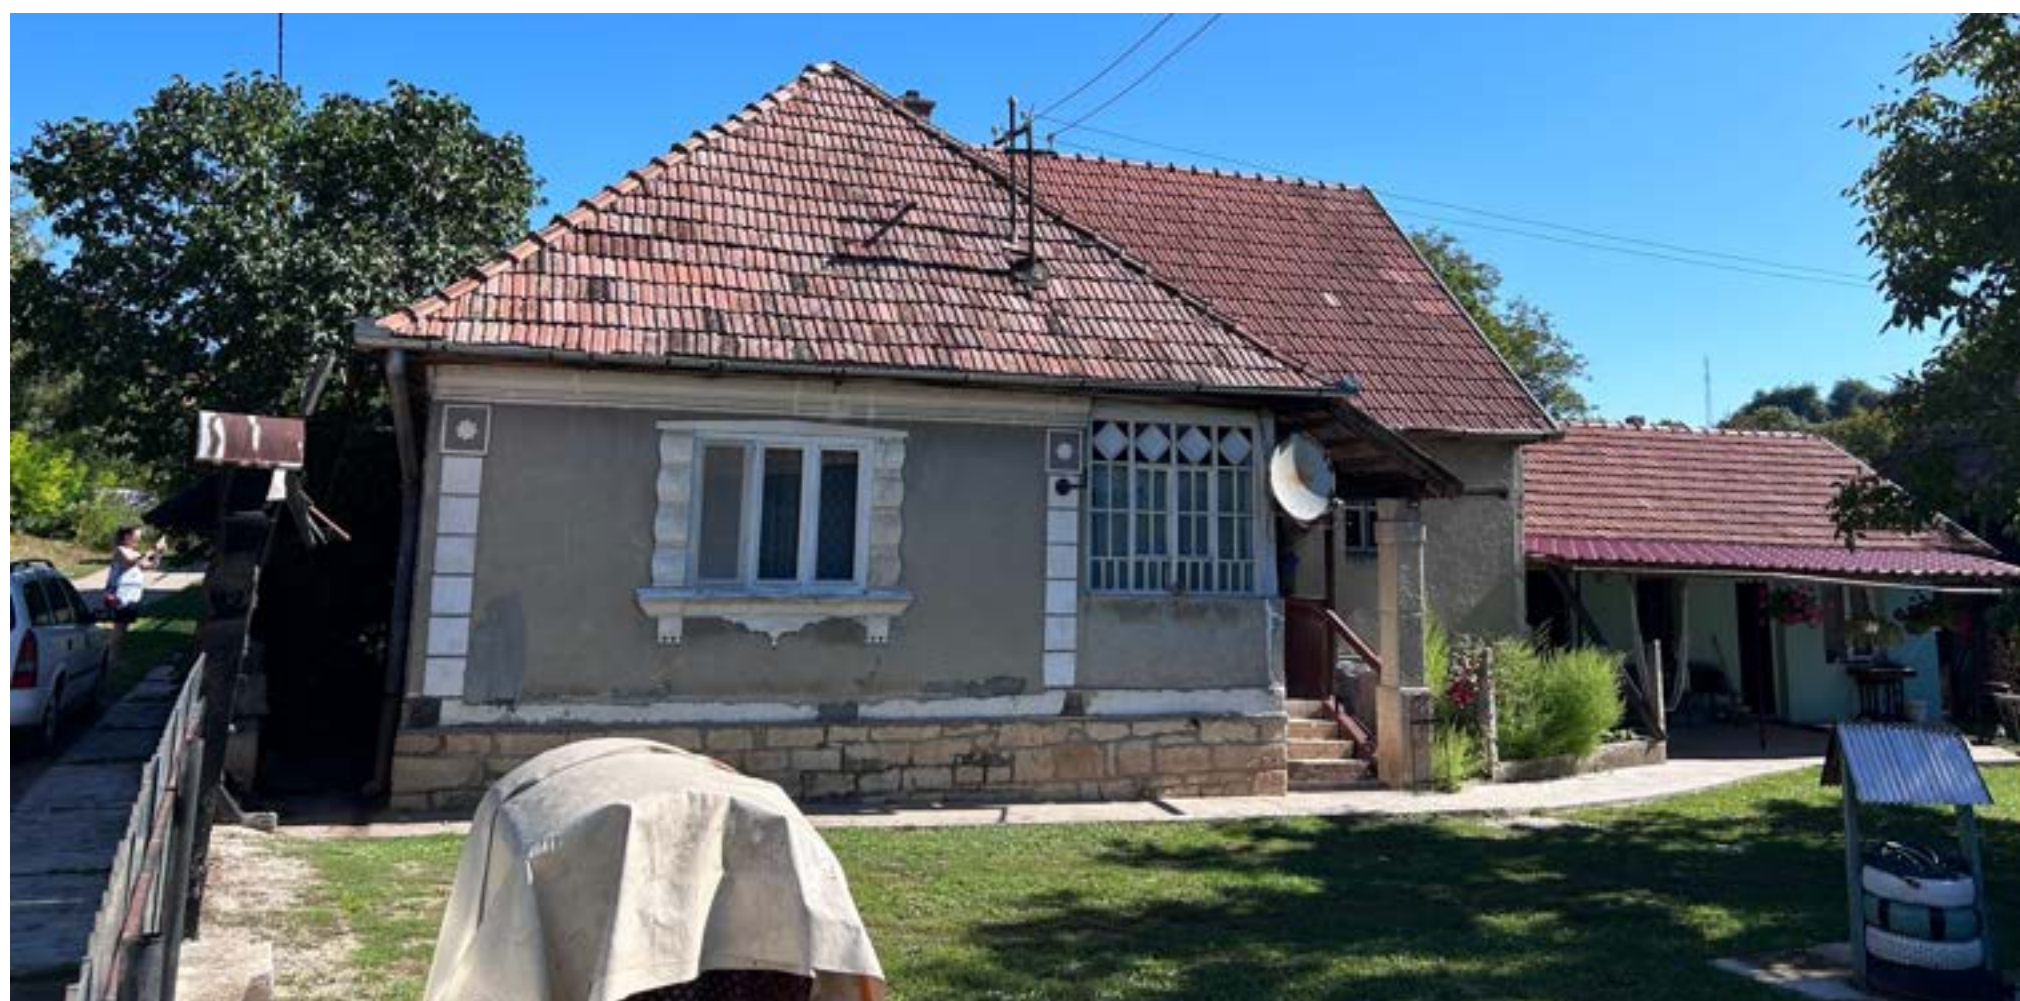
Épület kialakítása:	Földszinttel, tetőtérrel kialakított lakóház
Építés éve:	Nem ismert
Átépités:	Nem ismert
Épület elhelyezkedése:	Keskeny előkert
Épület állapota:	Felújított, jelenleg is lakott lakóépület
Oromzat típusa:	Díszítés nélküli, vakolt és festett homlokzat
Homlokzati ornamentika:	Az épület vakolt, zöld színűre festett Lábazati zónában rakott kőfal, homlokzatok szélén, nyílások mentén díszes keretezés található
Tornác elhelyezkedése:	Nincs tornác
Tornác szerkezete:	-
Ablakok kialakítása:	Kapcsolt gerébtokos fa ablakok
Falazat anyaga:	Lábazati zónában rakott kőfal, további falazatok anyagain nem ismertek
Tűzelő berendezés:	Nem ismert
Csűr:	Van – keresztcsűrös beépítés
Egyéb építmények:	Van - sütőház
Archív képek:	-

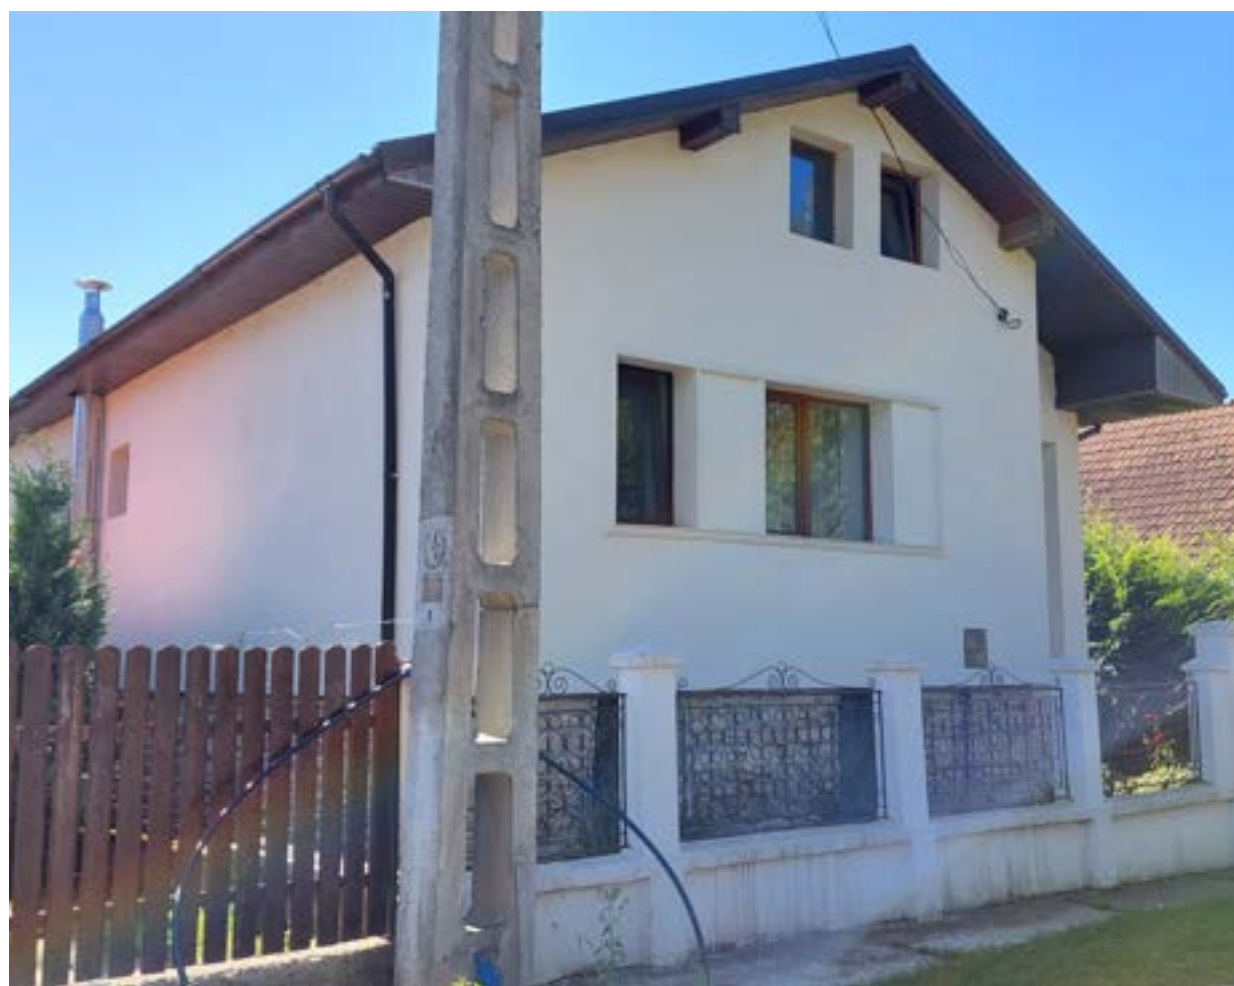
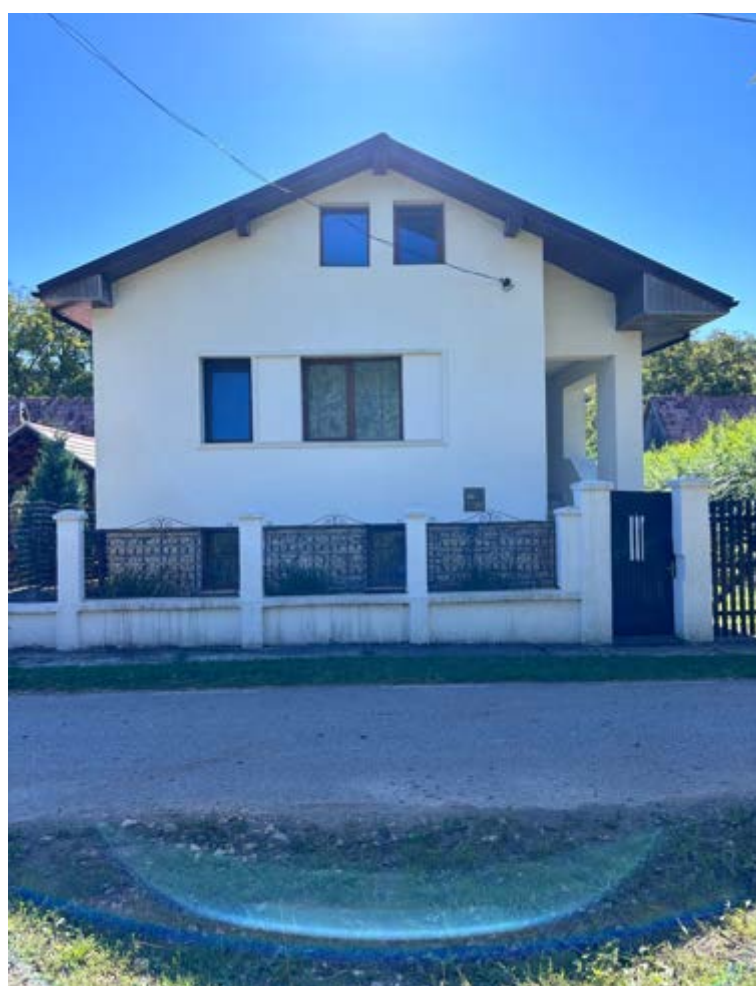
## Inaktelke 150.

Épület kialakítása:	Részben alápincézett, földszinttel és beépített tetőtérrel kialakított lakóház
Építés éve:	Nem ismert
Átépités:	Nem ismert
Épület elhelyezkedése:	Keskeny előkert
Épület állapota:	Teljeskörűen felújított, jelenleg is lakott lakóház
Oromzat típusa:	Díszítés nélküli, vakolt és festett homlokzat
Homlokzati ornamentika:	Az épület vakolt, sárga színűre festett Pincszinten kőfal látható
Tornác elhelyezkedése:	Nincs tornác
Tornác szerkezete:	-
Ablakok kialakítása:	Cserélt – Korszerű műanyag ablakok
Falazat anyaga:	Lábazati zónában rakott kőfal, további falazatok anyagain nem ismertek
Tüzelő berendezés:	Nem ismert
Csűr:	Nincs
Egyéb építmények:	Nem ismert

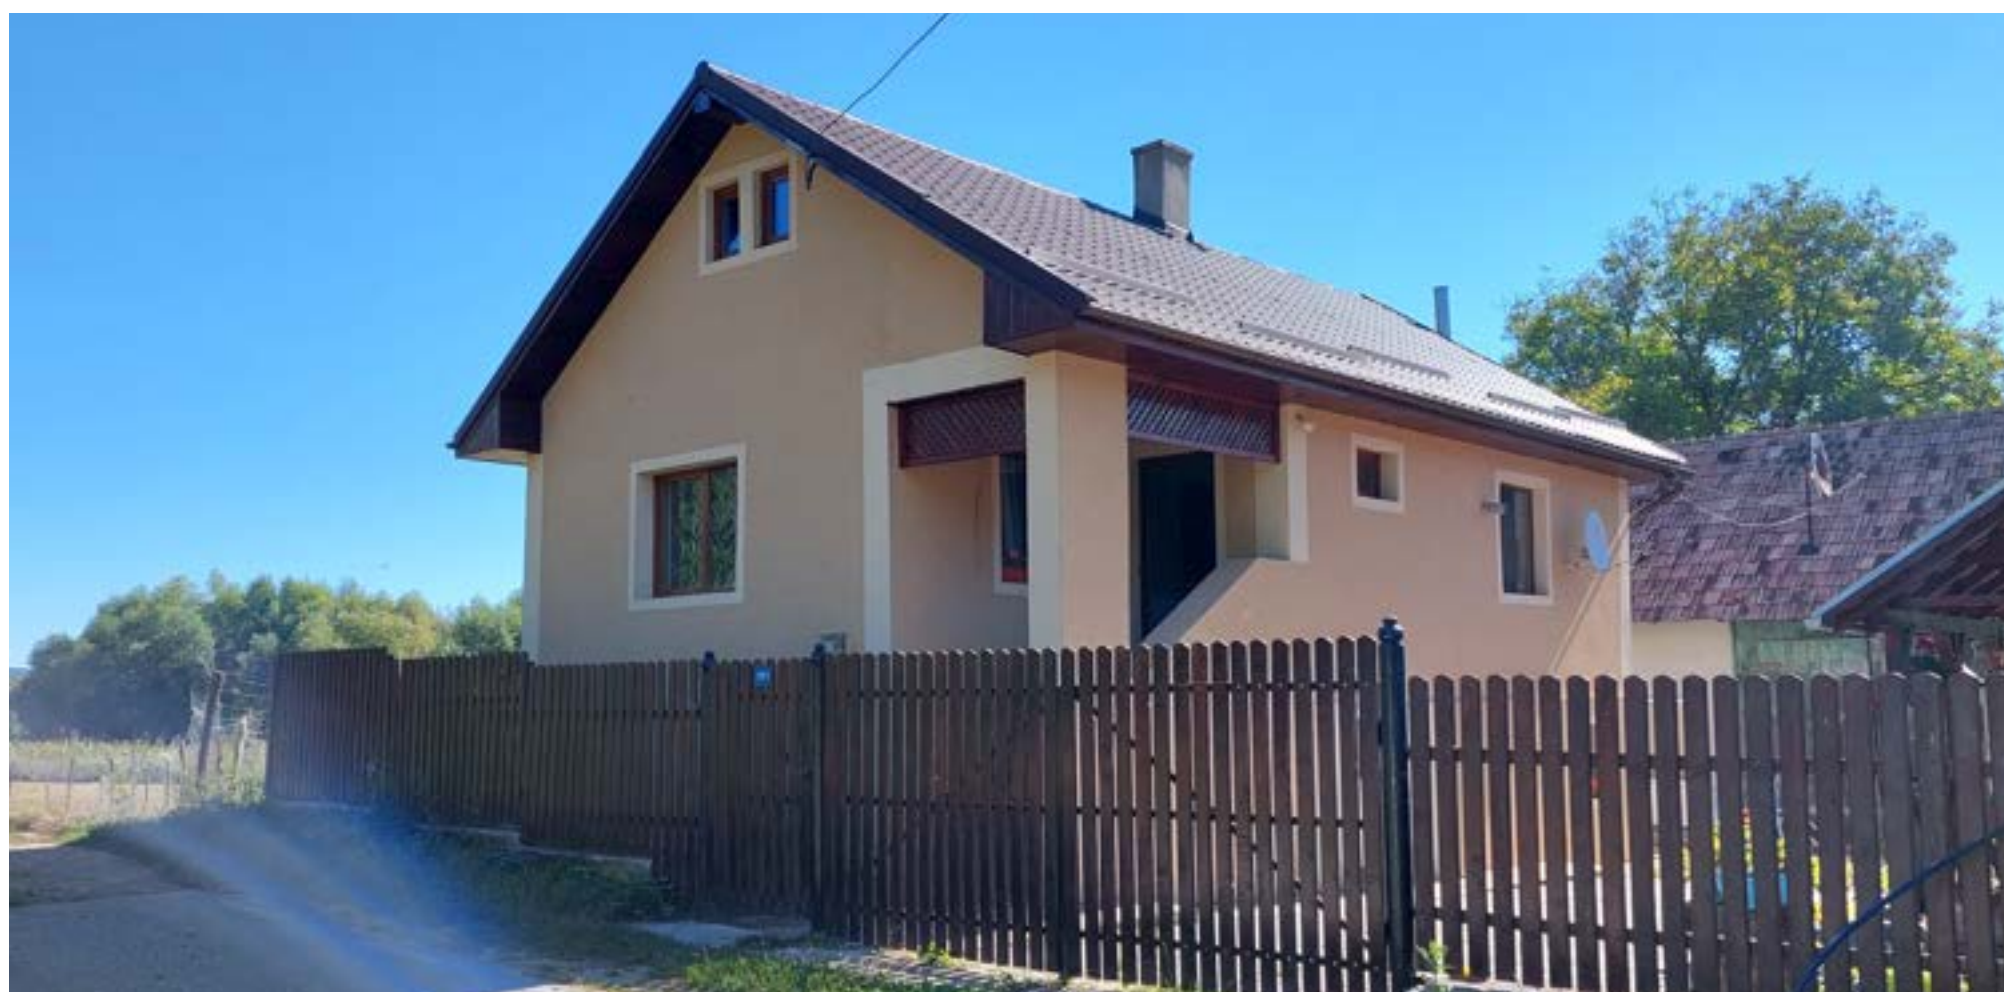
## Inaktelke 151.

Épület kialakítása:	Részben alapincézett, földszinttel és beépített tetőtérrel kialakított lakóház
Építés éve:	Nem ismert
Átépités:	Nem ismert
Épület elhelyezkedése:	Keskeny előkert
Épület állapota:	Hagyományos eredeti formájában, nem lakott, egyre romló állapotú, felújításra szorul
Oromzat típusa:	Díszítés nélküli, vakolt és festett homlokzat
Homlokzati ornamentika:	Az épület vakolt, sárga színűre festett Nyílások körött egyszerű, világosabb narancs, festett keretezés található
Tornác elhelyezkedése:	Nincs tornác
Tornác szerkezete:	-
Ablakok kialakítása:	Cserélt – Korszerű műanyag ablakok
Falazat anyaga:	Nem ismert
Tűzelő berendezés:	Nem ismert
Csűr:	Van – keresztcsűrös beépítés
Egyéb építmények:	Nem ismert
