BUDAPEST MŰSZAKI ÉS GAZDASÁGTUDOMÁNYI EGYETEM

Légszennyezés hatására bekövetkező kémiai változások mészke falazatokon

Szerző: Titz Virág

Budapest, 2023

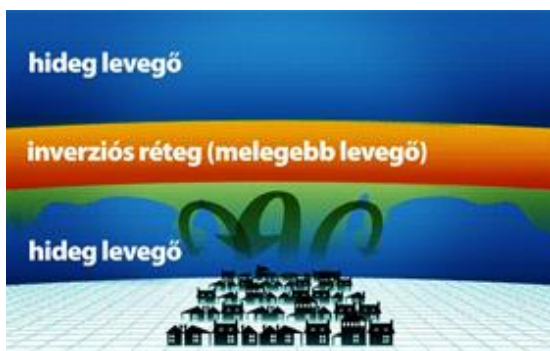
19. ábra: Az inverzió (forrás: VGF Szaklap)

hideg anticiklon zavarta meg, ami a szélségek miatt bent is ragadt a fővárosban és egy úgy nevezett inverziót hozott létre. Az inverzió tulajdonképpen úgy funkcionált, mint egy hatalmas meleg paplan a városon (19. ábra). Ez pontosan az ellenkezője annak, ami mindenki tudatában él: ahogy a légkörben felfelé haladunk, úgy csökken a hőmérséklet (The Great Smog of 1952 | A Short Documentary, 2021)

Ez azt jelentette, hogy az anticiklon által hozott meleg légréteg maga alatt tartotta a hideg londoni levegőt. Ez a jelenség olyan környezeti változásokat hozott, amelyek maximálisan eleget tettek egy redukáló füstköd kialakulásának: mivel tél volt, a levegő megfelelően hűvös volt, a légmozgás gyakorlatilag a nullára csökkent, emellett a páratartalom 90 százalék fölé

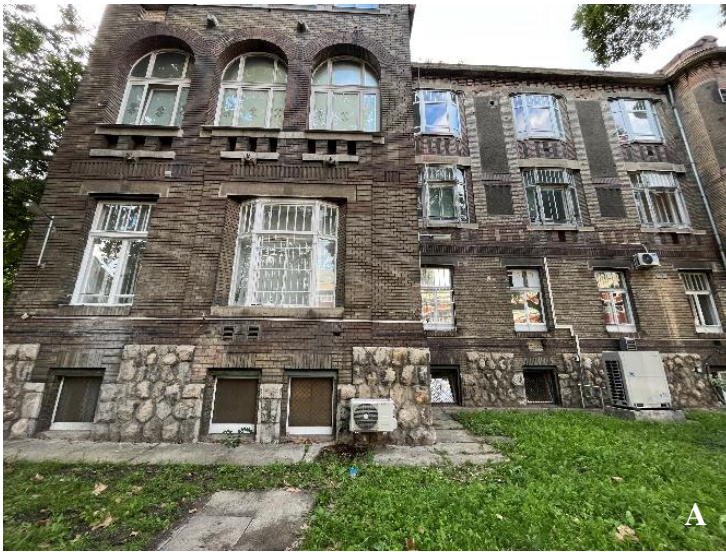
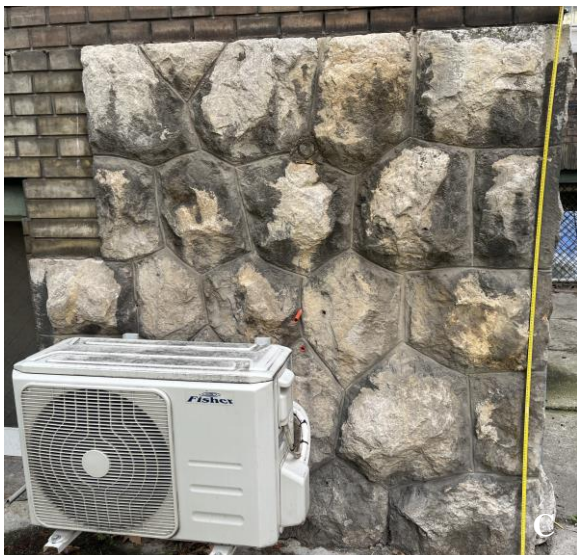
34. ábra: Semmelweis Orvostudományi Egyetem I. sz. Sebészeti Klinika épülete (Üllői út 26.) (A, B), a kijelölt mészkő falazat (C), mintavételi pontok sematikus rajzon ábrázolva (D)

Az első mintát S1-es jelöléssel láttam el, amit a földtől mérve 75 cm-es magasságban vettem egy nagyobb kőzetelemről, amit sík kéreg borított (34. ábra). A minta egy majdnem 20 cm-es darab volt, amit vésővel könnyedén le lehetett szedni az alapkőzetről (35. ábra).

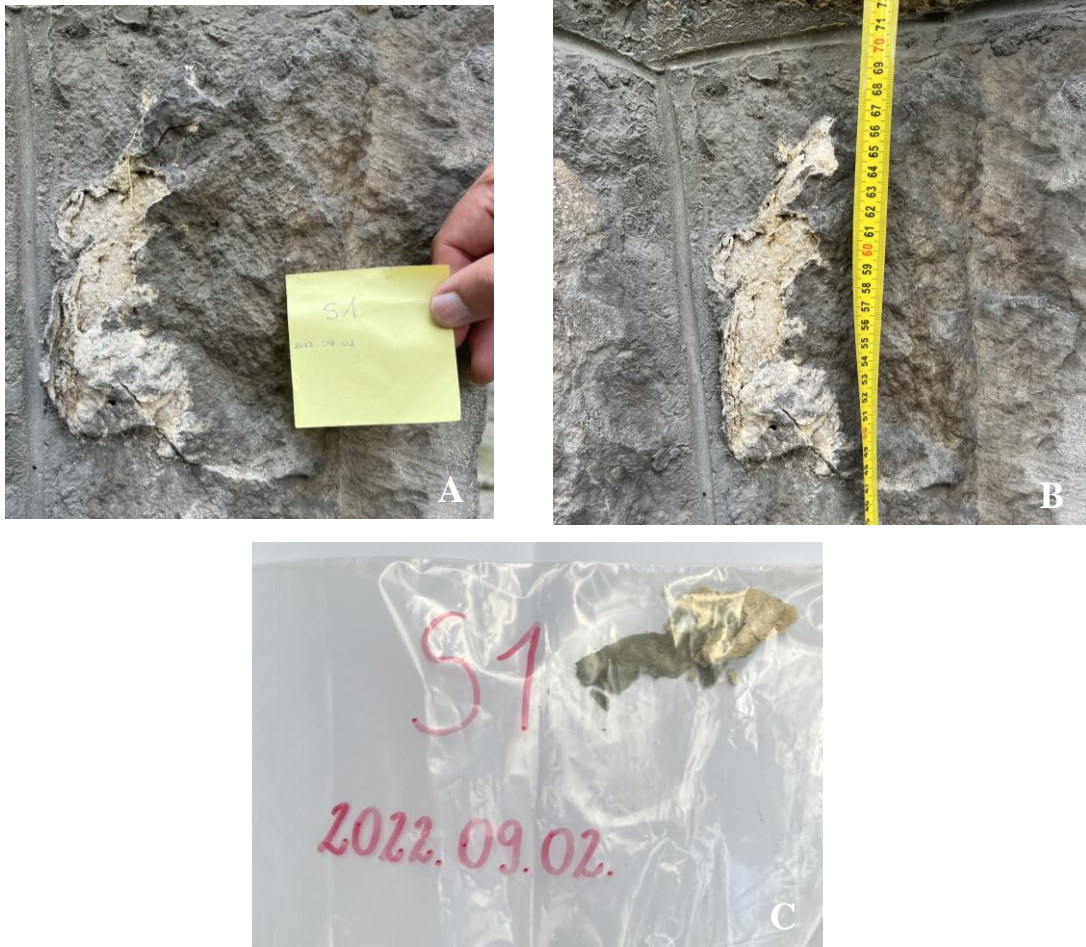
35. ábra: Semmelweis Orvostudományi Egyetem I. sz. Sebészeti Klinika épületén megjelenő fekete kéreg mintázata (A), S1 minta gyűjtésének ehlyszíne (B), az S1 gyűjtött minta (C)

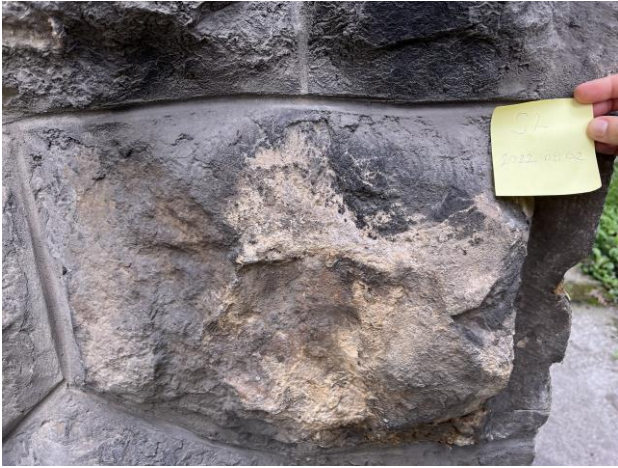
36. ábra: S2 minta gyűjtésének helyszíne

A mintavételeim során igyekeztem arra is ügyelni, hogy a mészkő elemek közti fugát se hagyjam figyelmen kívül, hiszen ezeken a helyenek tökéletesen meg tud ülni a finom szállópor. Így az S2-es jelölésű mintámat az S1-es kőzetelem felett lévő mészkő darab tetejéről, a fugából szedtem 112 cm-es magasságban. Ebben az esetben a mintavételt egy kefe segítségével végeztem (36. ábra)

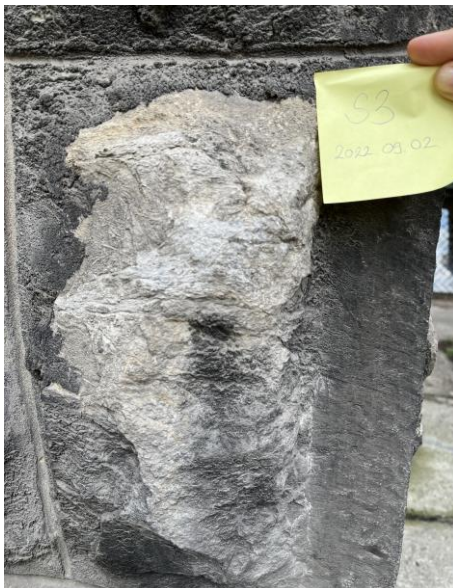
37. ábra: S3 minta gyűjtésének helyszíne

Ezt követte az S3-as minta, amit a kőzetelem tetejéről, egy gömbös kéregről szedtem 150 cm magasságban (37. ábra). Ehhez a mintához vésőt és kalapácsot használtam, mivel sokkal nehezebben vált le az alapkőzetről. Közvetlenül az S3-as minta felett lévő fugában található pormintát S4-es jelöléssel láttam el, itt már szemmel láthatóan is sokkal több szennyeződés gyűlt össze, mint az alsó fugában (38. ábra).

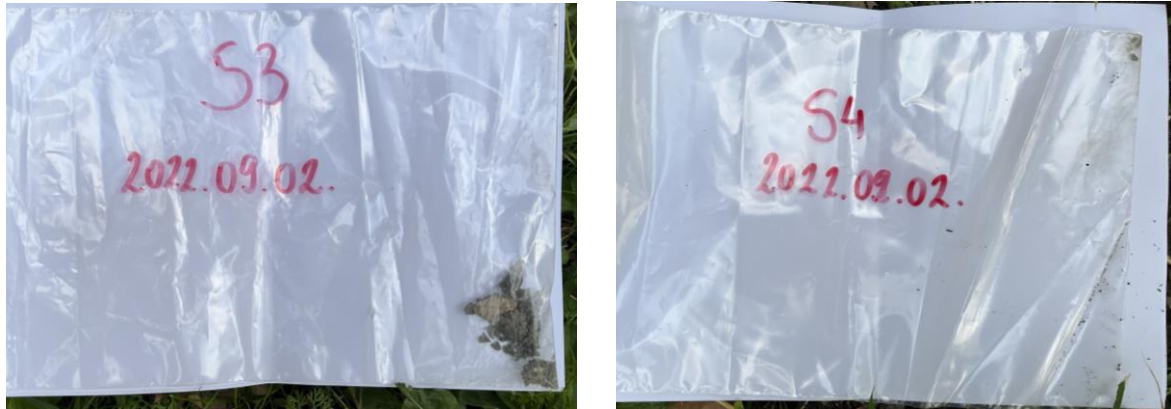
38. ábra: Gyűjtött S3 és S4 minták

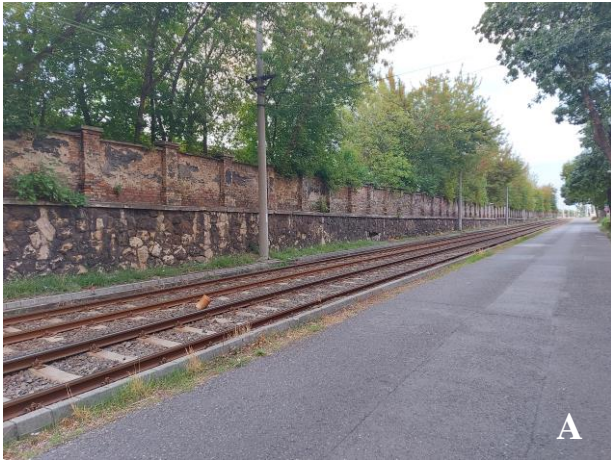
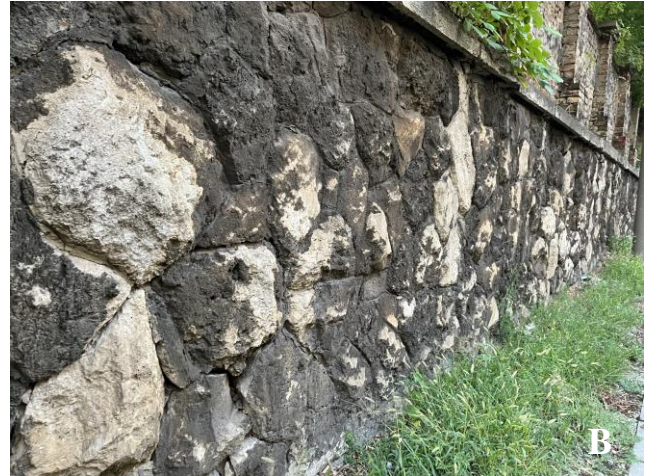
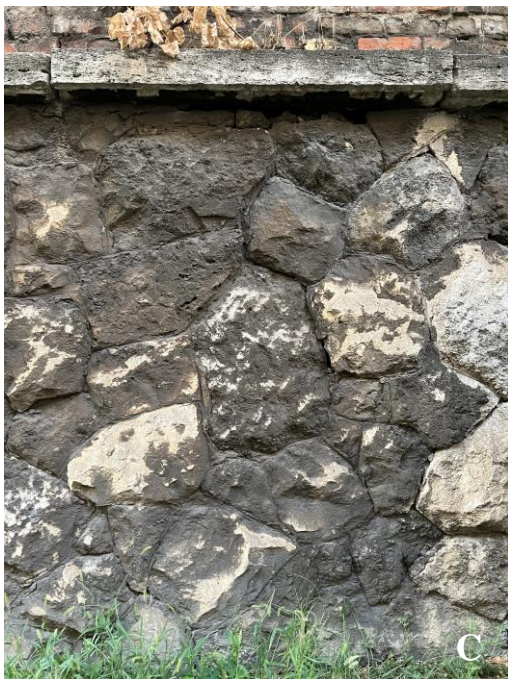
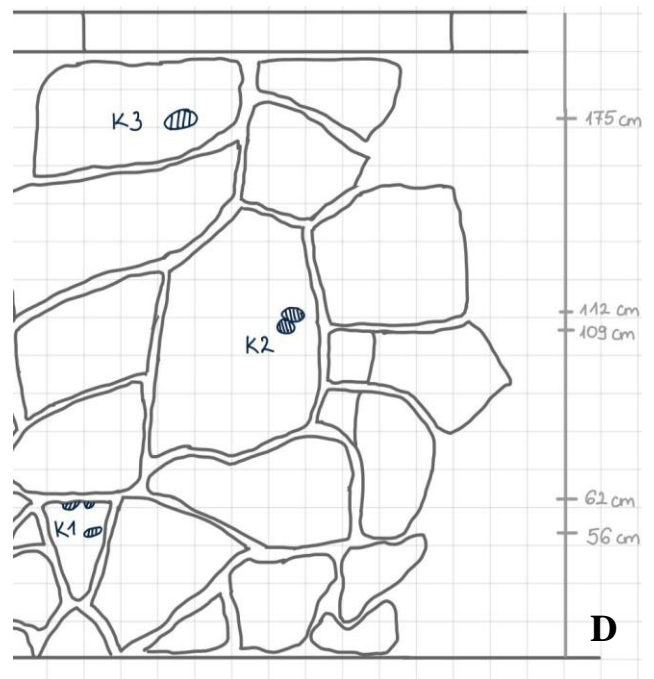
40. ábra: A Kolozsvári utca 47. számnál található mészkő falazat (A, B, C), a mintavételi pontok sematikus rajzon ábrázolva (D)

laboratóriumi megvizsgálása előtt már feltételezni lehetett, hogy a szennyeződések tartalmazhatnak majd fémrészecskéket is, amik nagy valószínűséggel a villamossínről válhattak le a villamoskerék és a sín súrlódásának következtében.

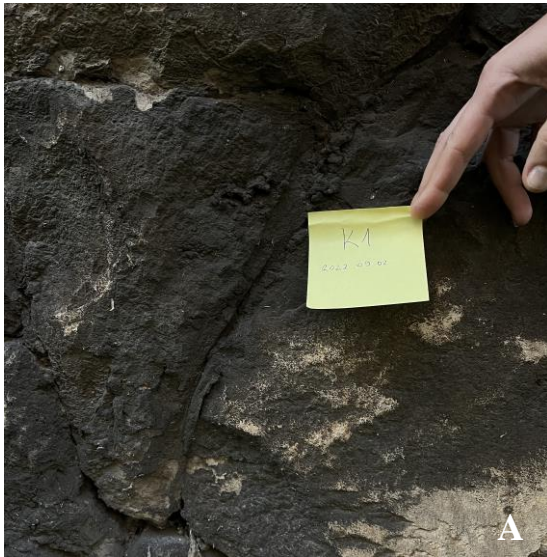
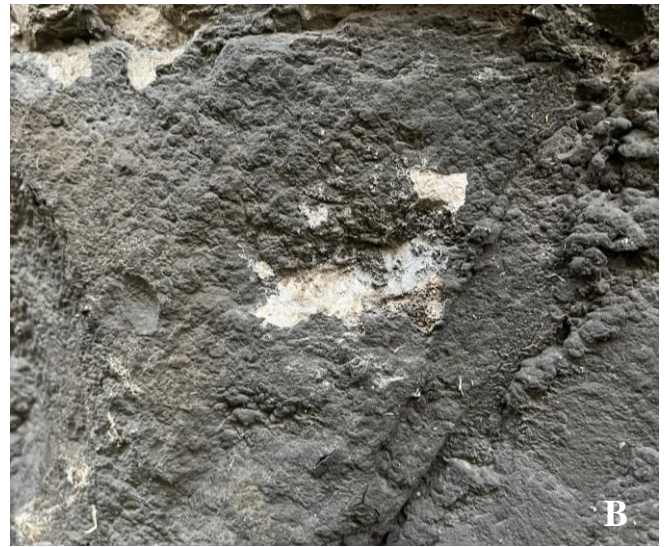
41. ábra: Kolozsvári utca 47. számnál található mészkő falazaton megjelenő koromfekete kéreg mintázása (A), K1 minta gyűjtésének helyszíne (B), a gyűjtött K1 minta (C)

Az első mintavétel egy fekete poros kéregről történt 56 cm – es, illetve 62 cm – es magasságban, amit véső és kalapács segítségével tudtam eltávolítani a felületről, és elláttam K1 – es jelöléssel (40. ábra). Amint az az alábbi képeken is látható, a szennyezettkéreg nagyon sötét színű volt, amit a sínek közelségéről feltételezve a kéregben levő fémrészecskék is okozhatnak (41. ábra).

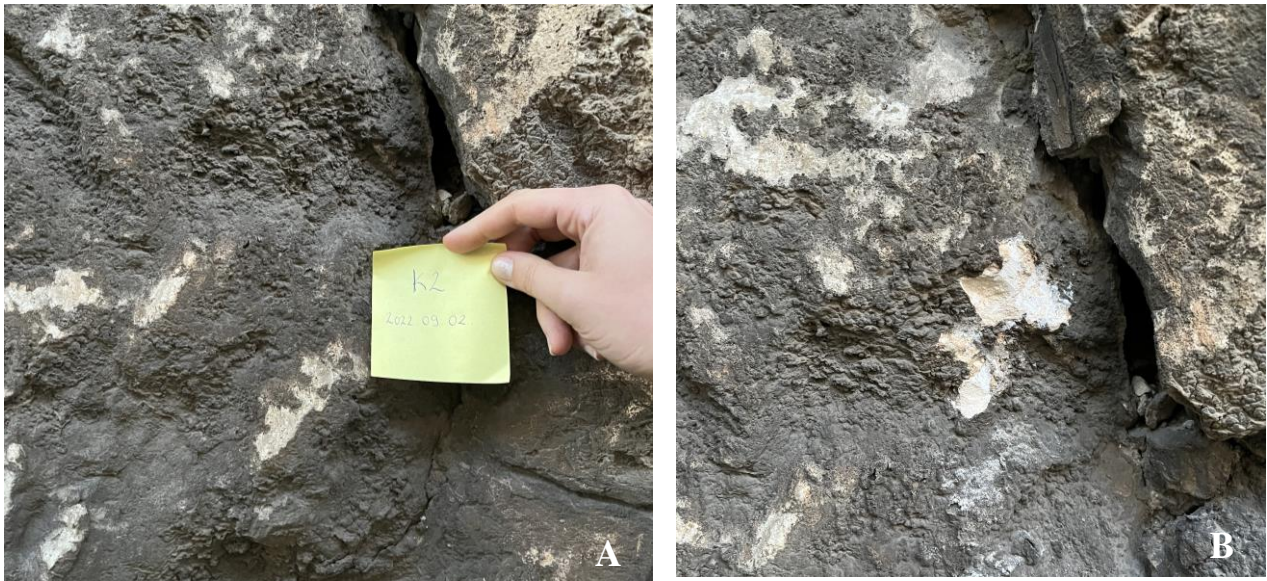
42. ábra: A kijelölt mintavételi pont (A), K2 minta gyűjtésének helyszíne (B)

A K2 – es jelölésű mintát 109 és 112 cm – es magasságban szedtem szintén véső és kalapács segítségével (42. ábra).

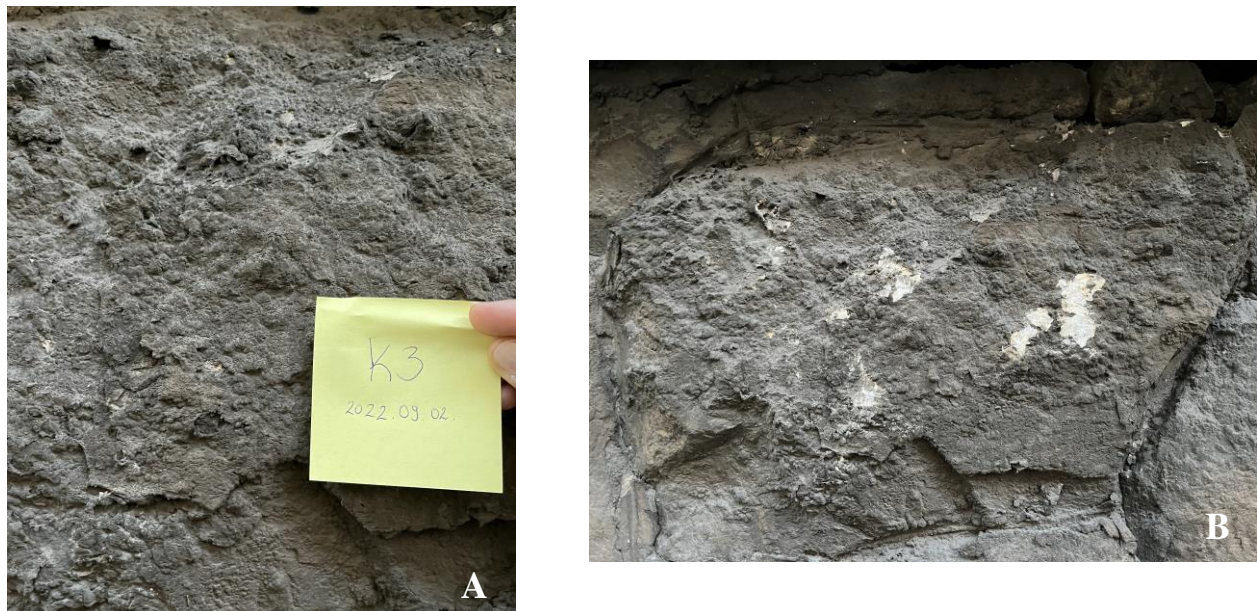
43. ábra: A kijelölt mintavételi pont (A), K3 minta gyűjtésének helyszíne (B), gyűjtött K3 minta (C)

A harmadik minta a mészkőfal tetejéről történt 175 cm – es magasságból. Itt egy felhólyagosodott, poros kéregről szedtem le egy darabot ismét véső és kalapács segítségével (43. ábra).

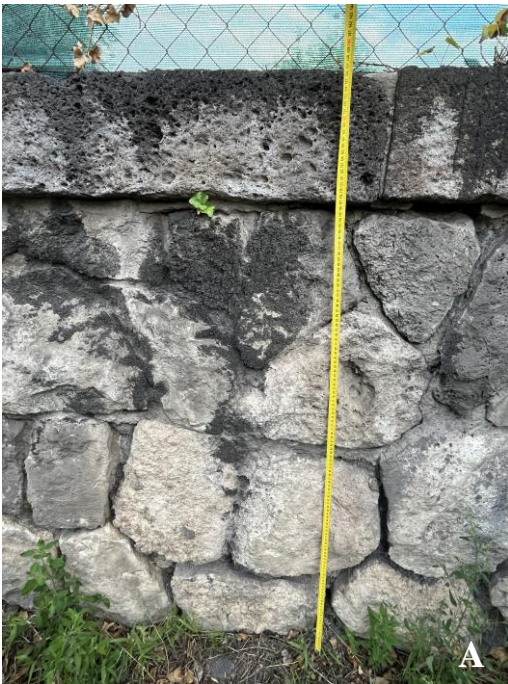
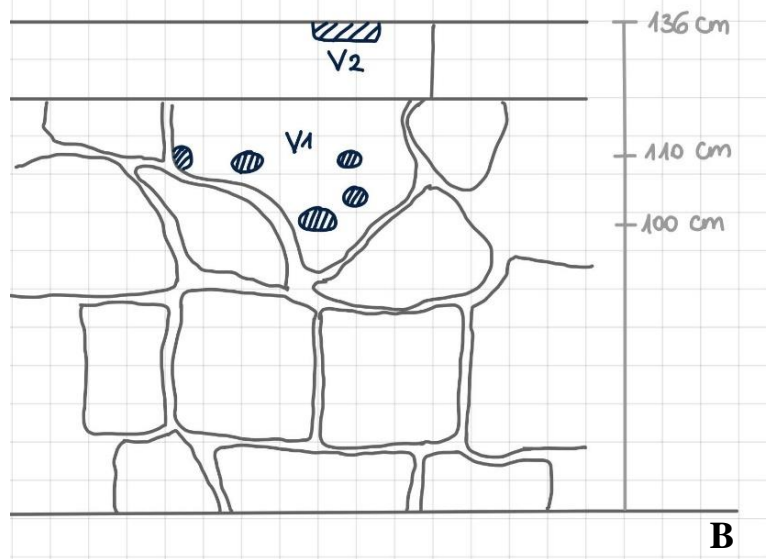
44. ábra: Vágány utcában található mészkőkerítés (A), a mintavételi pontok sematikus rajzon ábrázolva (B)

Pontos információink nincs a falazat építésével kapcsolatban, azonban nem tévedünk nagyot, ha azzal a feltételezéssel élünk, hogy a kerítést a közeli Keleti pályaudvarral egy időben, azaz az 1800-as évek végén, legkésőbb a századforduló közepén épülhetett. Azt is feltételezhetjük, hogy azóta felújítva, vagy letisztítva nemigen volt, így ez a helyszín ebből a szempontból is érdekes választásnak bizonyosult, hiszen így egy forgalmas vasútvonal melletti levegő minőségére is rálátást kaphatunk.

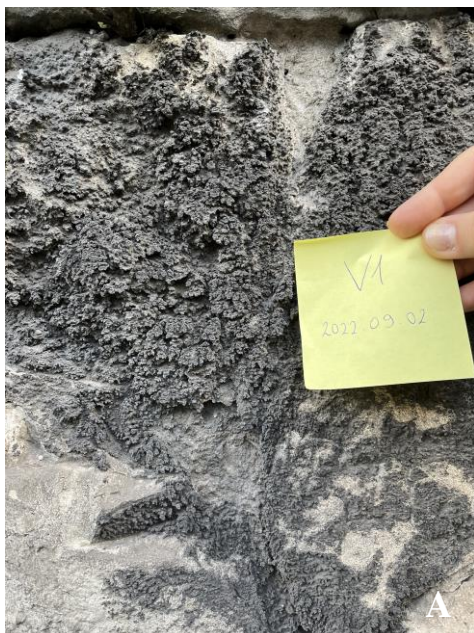
45. ábra: A kijelölt mintavételi pont (A), a gyűjtött V1 minta (B)

A mészkőkerítést feltérképezve azt láttam, hogy csak a falazat felső részein találhatóak lerakódások, szennyeződések, ezért kijelöltem két mészkő elemet mintavételi pontnak (44. ábra). Az első mintámat egy nagyobb darab mészkő elemről vettem 100 cm, illetve 110 cm – es magasságban. Ez egy gömbös kéreg volt, ami mellé került egy kis alapkőzet, aminek krémes színéből édesvízi mészkőre következtettem. A mintaszedéshez vésőt és kalapácsot használtam (45. ábra).

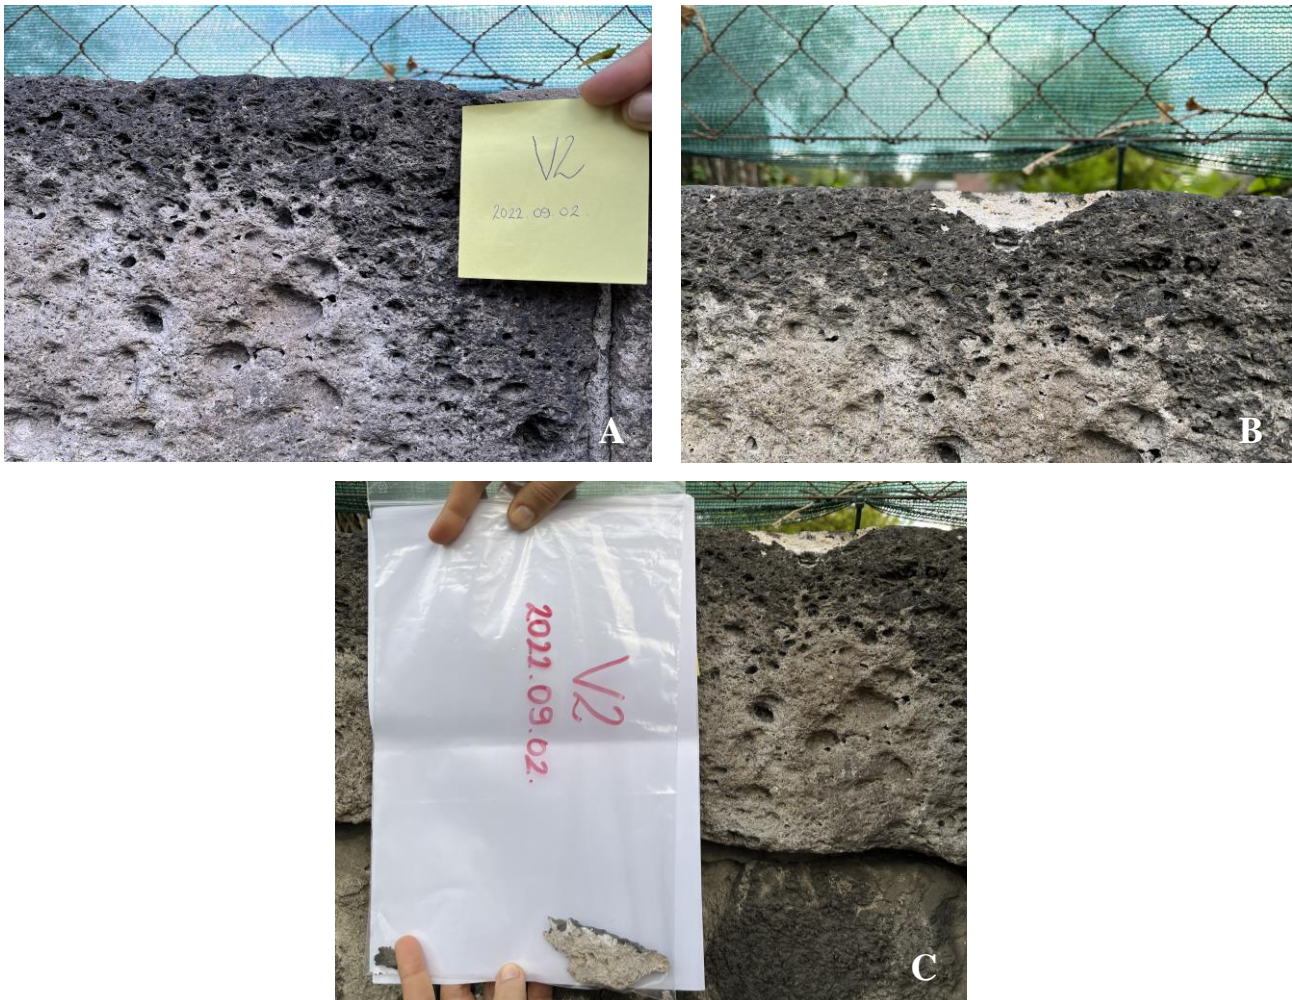
46. ábra: A kijelölt mintavételi pont (A), V2 minta gyűjtésének helyszíne (B), a gyűjtött V2 minta (C)

A második mintavételi pont 136 cm – es magasságban történ a mészkő falazat tetejéről, amit egy sík kéreg borított. A mintavétel nagyon nehéz volt, mivel a mészkőfal teteje valószínűleg forrásvízi mész volt, aminek apró mélyedéseibe beleültek a szennyeződések, így nagyon nehezen lehetett hozzáférni magához a vizsgálandó réteghez, ezért az alapkőzettel együtt távolítottuk el a mintát véső és kalapács segítségével (46. ábra).

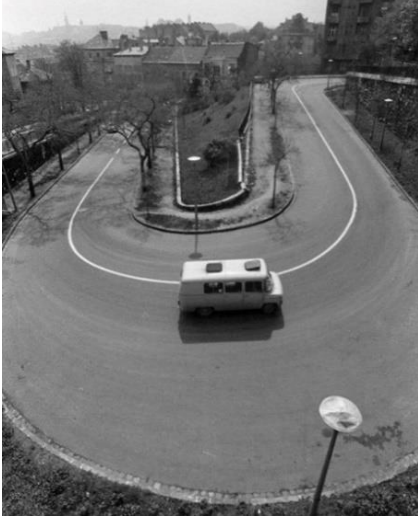
47. ábra: Ankara utca, 1970.

A szerpentin, ahonnan a mintavétel történt sokáig utcánév nélküli rész volt, és csak 2016-ban nevezték el Ankara utcának. A szerpentin mészkőfalának pontos építési idejét nem tudni, az általam talált kép 1970 – ből származik, ebből következtethető, hogy az ottani mészkő legalább 50 éves. Ez az útszakasz az előző helyszínekhez képest valamivel csekélyebb forgalmú, azonban a szennyezettség jelei itt is tökéletesen észrevehetőek voltak (47. és 48. ábra).

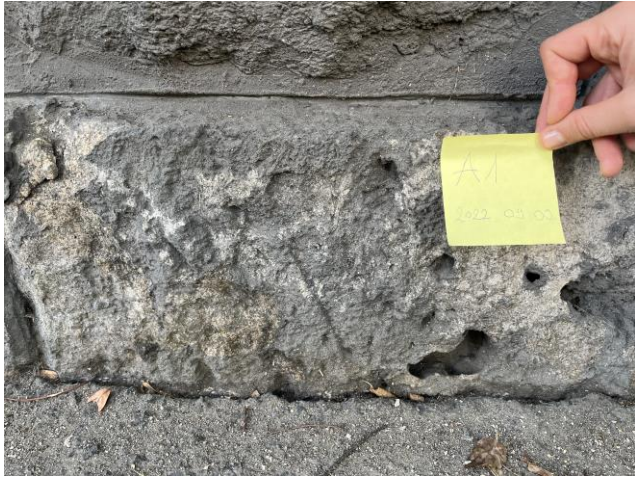
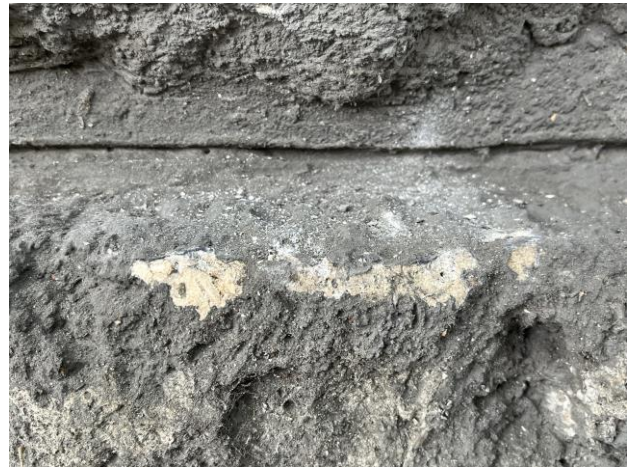
50. ábra: A1 minta begyűjtési helyszíne

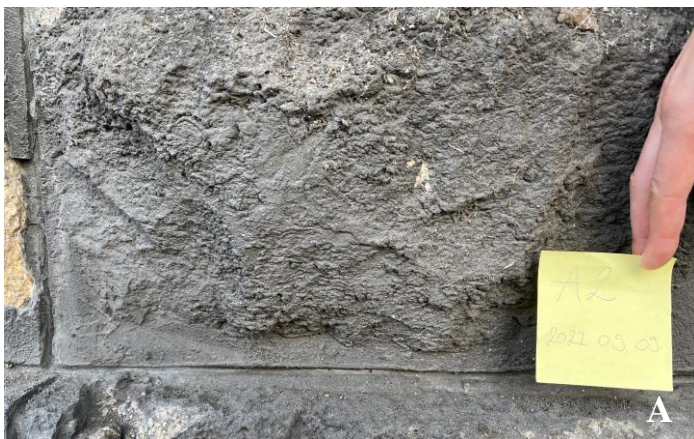
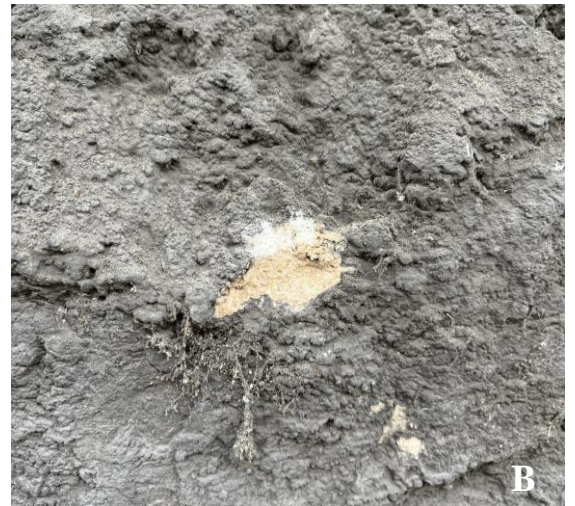
51. ábra: A2 porminta gyűjtésének helyszíne (A), A2 kéregminta gyűjtésének helyszíne (B), a gyűjtött A2 porminta (C), a gyűjtött A2 kéregminta (D)

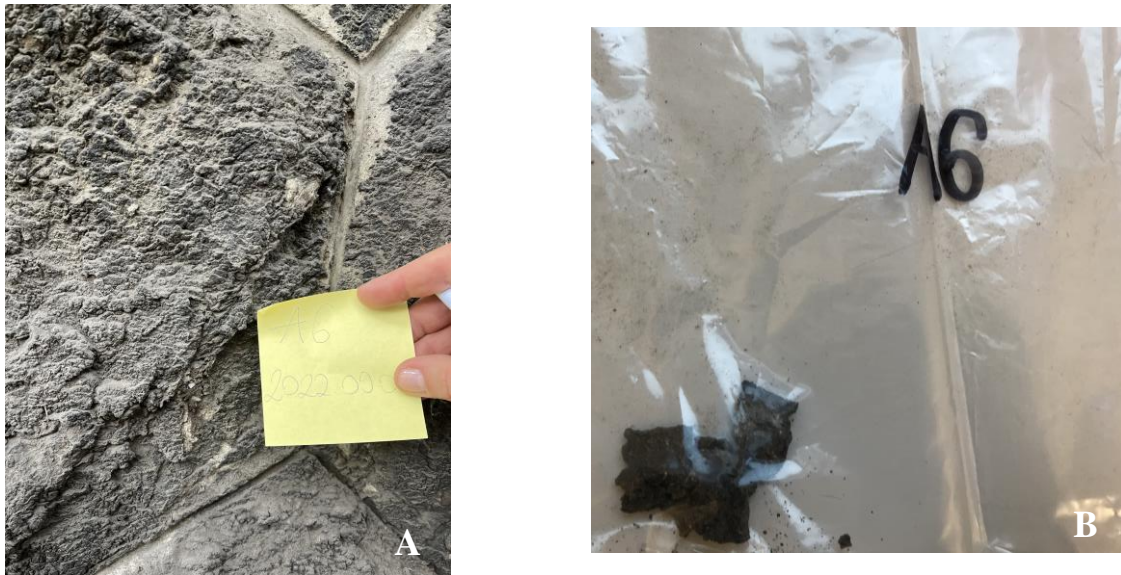
55. ábra: A6 minta gyűjtésének helyszíne (A), a gyűjtött A6 minta (B)

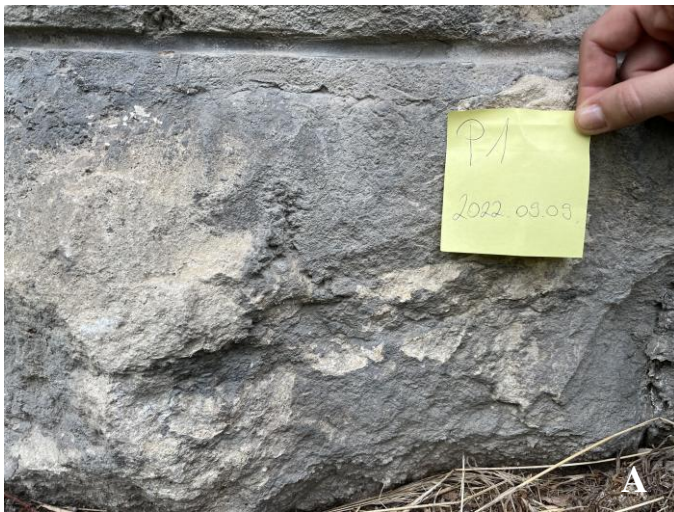
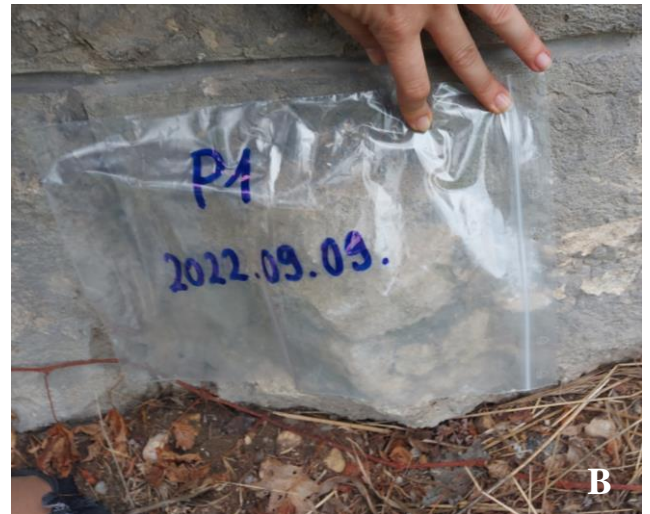
57. ábra: P1 minta gyűjtésének helyszíne (A), a gyűjtött minta (B)

A mintákhoz nehezen lehetett hozzáférni, mivel a szennyeződésekkel kialakult réteg viszonylag vékony volt, illetve szinte teljesen megkövült a mészkőfal, ezért a vizsgálandó réteget csak az alapkőzettel együtt tudtam eltávolítani (57., 58., 59. ábra).

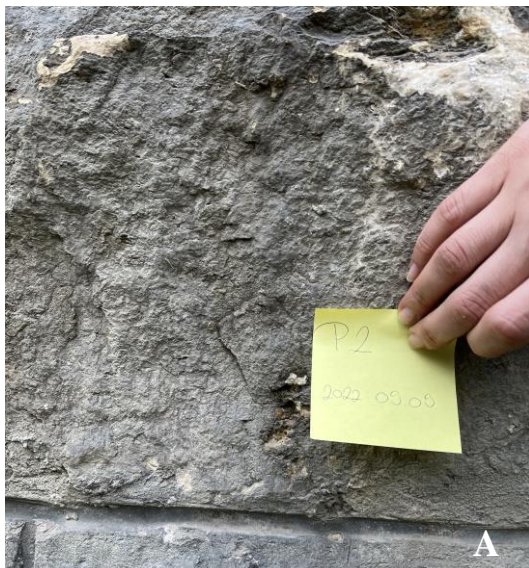
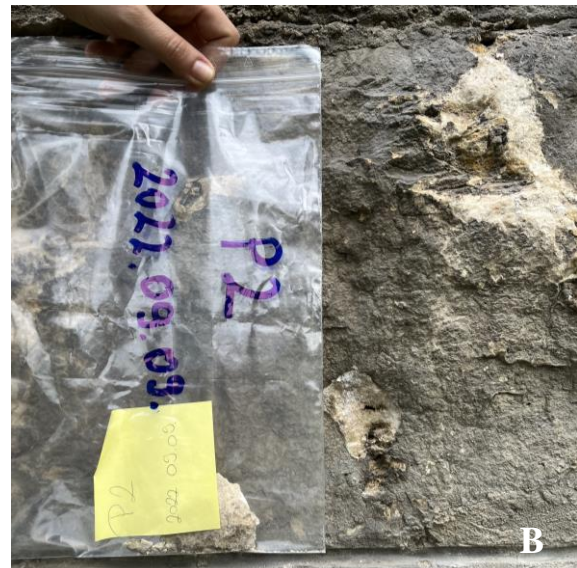
58. ábra: P2 minta gyűjtésének helyszíne (A), a gyűjtött minta (B)

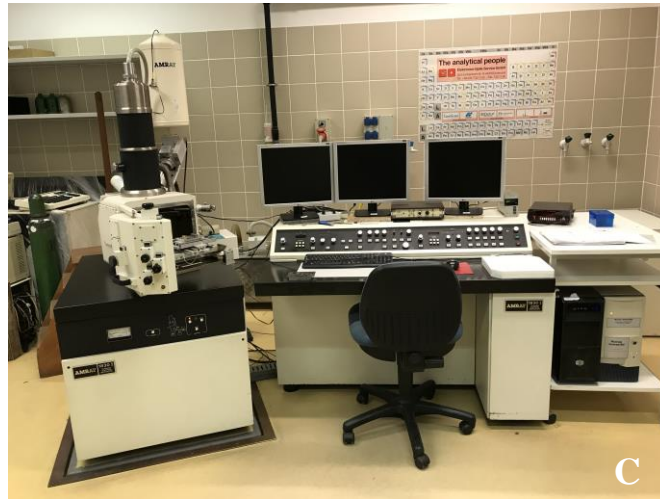
61. ábra: Pásztázó elektronmikroszkóp berendezés felül nézetből (A), nyitott állapotában (B), és a mérési környezet (C)

Pásztázó elektronmikroszkóp segítségével a mintákról igen nagy felbontású, akár nanométeres részletességű képet is kaphatunk. Ezekkel a műszerekkel akár 10 000-es nagyítást is kaphatunk a mintánkról, amely a fentiekben említett fénymikroszkópok nagyítását akár százszorosan is meghaladja. Ez annak köszönhető, hogy a minta felületének leképezésére általában 100 – 10 000 eV-ra felgyorsított, 0,123 – 0,012 nanométeres hullámhosszú elektronsugár-nyalábot alkalmaznak.

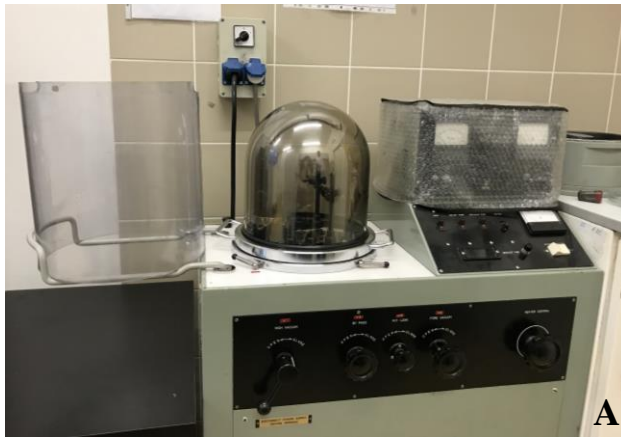
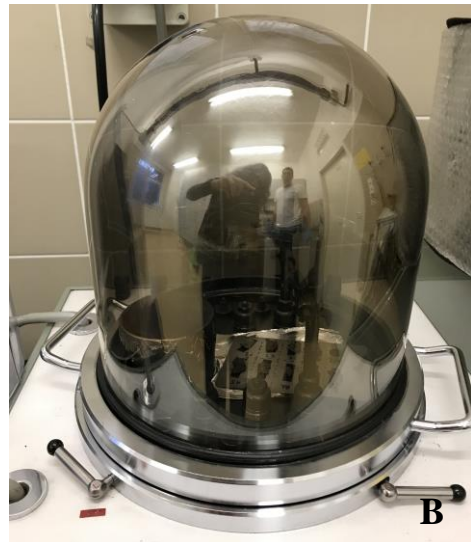
62. ábra: A szenező berendezés (A), a szenező búra (B)

A pásztázó elektronmikroszkóppal történő vizsgálatokhoz elektromosan vezető mintára van szükség, ezért vékony vezető réteggel szokás bevonni a felületet (62. ábra). Ez a réteg általában arany vagy szén, amelyet párologtatással lehet a felületre felvinni. A szén előnye, hogy a C atomok kevesebb elektront tartalmaznak, és ez röntgen analízis esetén előnyös, mert kisebb röntgen háttérrel eredményez. Fontos, hogy ez a vezető réteg egyenletes vastagságú és minél vékonyabb legyen. A felvitt vezető réteg további előnye, hogy növeli a kép fényességét, sőt a felbontást is. Ezen okokból kifolyólag a mintákat a mérés előtt szénrel gőzöltem le (63. ábra).
