Budapesti Műszaki és Gazdaságtudományi Egyetem
Közlekedésmérnöki és Járműmérnöki Kar
Közlekedésüzemi és Közlekedésgazdasági Tanszék

TUDOMÁNYOS DIÁKKÖRI KONFERENCIA

**Ideiglenes forgalmi rend jelzótábláinak
megfelelőség vizsgálata felismerhetőség alapján**

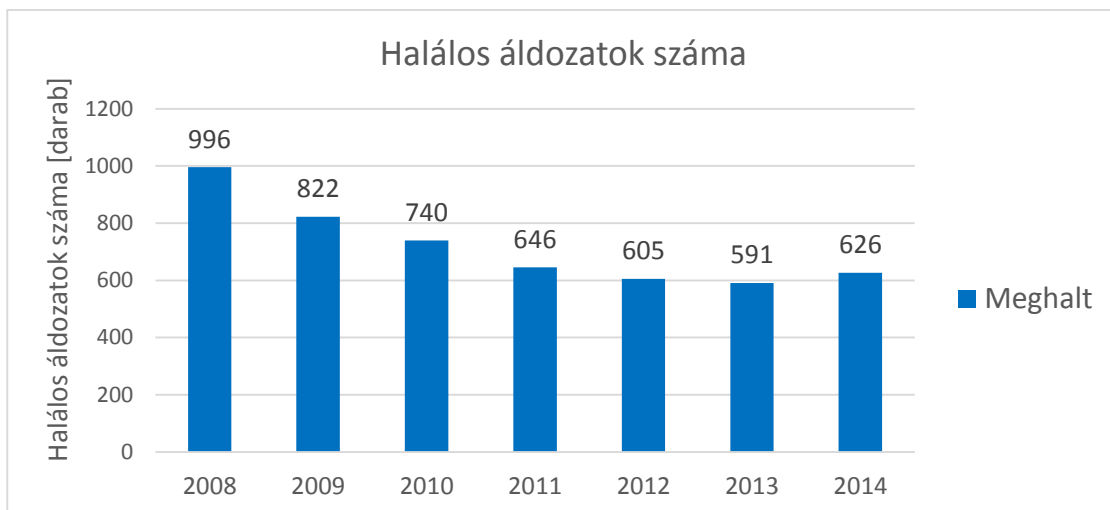
2014-re újra megnövekedett a halálos kimenetelű balesetek száma és hasonló értéket mutatott, mint 2011-ben, melyek jól láthatóak az 1. ábrán.

1. ábra: Halálos áldozatok száma 2008 és 2013 között
Forrás: [4]

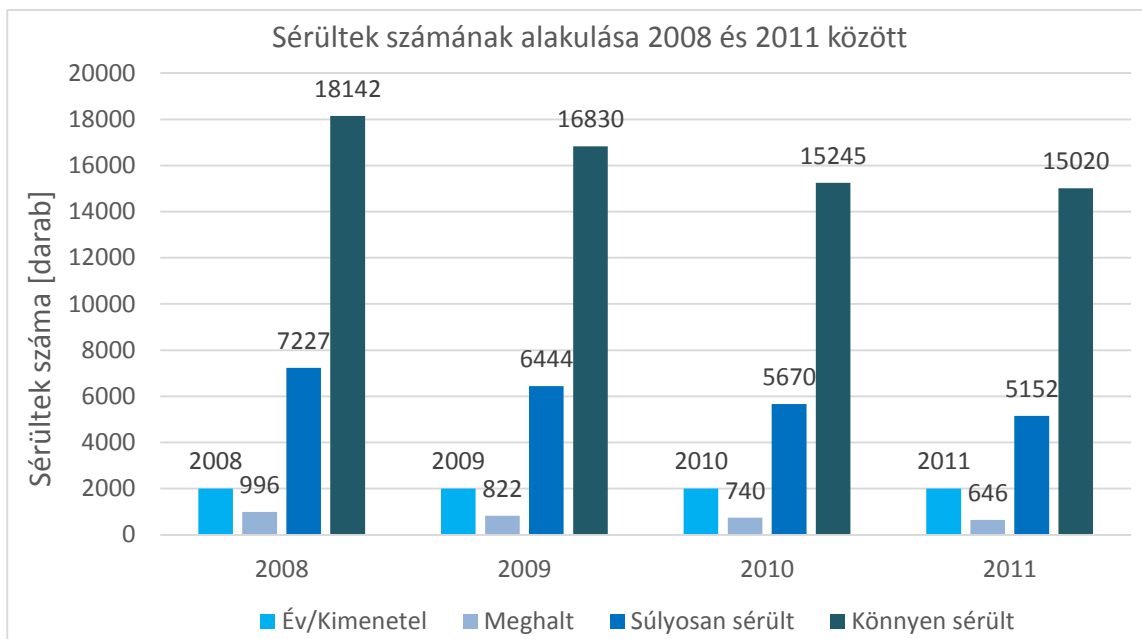
Az előző táblázat és a következő 2. ábra jól szemlélteti a balesetekben résztvevők számát a sérülés súlyosságai szerint. Mind a súlyosan és mind a könnyen sérültek száma csökkent 2011-re.

2. ábra: Sérültek számának alakulása 2008 és 2011 között
Forrás: [4]

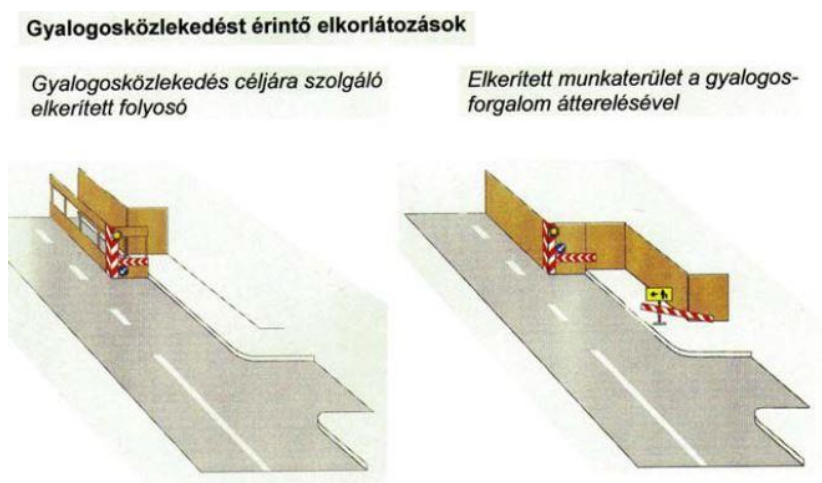
ideiglenesen megszüntetett gyalogos-átkelőhely esetében az átkelési lehetőséget jelző „Kijelölt gyalogos-átkelőhely” tájékoztatást adó, illetve a „Gyalogosátkelés” veszélyre felhívó táblát érvényteleníteni és a „Gyalogosok” -ra való figyelmeztetést kell elhelyezni. A közúti munkák miatt, ha a kijelölt átkelőhelyet vezérlő forgalomirányító fényjelző készülék 12 órát meghaladva nem működik, de az úton a gyalogos-átkelőhely fennmarad, egy „Kijelölt gyalogos-átkelőhely” tábla kihelyezése válik szükségessé. Váltakozó irányú útszakasz esetében, ha ideiglenesen jelzőlámpás irányítás működik és lehetőség van rá, az ott lévő átkelőhelyet be kell vonni a szabályozásba, ha nincs akkor meg kell szüntetni az átkelést. Különösen indokolt esetben a gyalogosokat, a közúti munkahellyel ellentétes oldalt található járdára át lehet vezetni, ha biztosítva van számukra egy új ideiglenes gyalogos-átkelőhely vagy gyalogos folyosókat kell létesíteni (lásd 4. ábra).

4. ábra Gyalogosfolyosó és elkerített terület a gyalogos forgalom átertelésével
Forrás: [8]

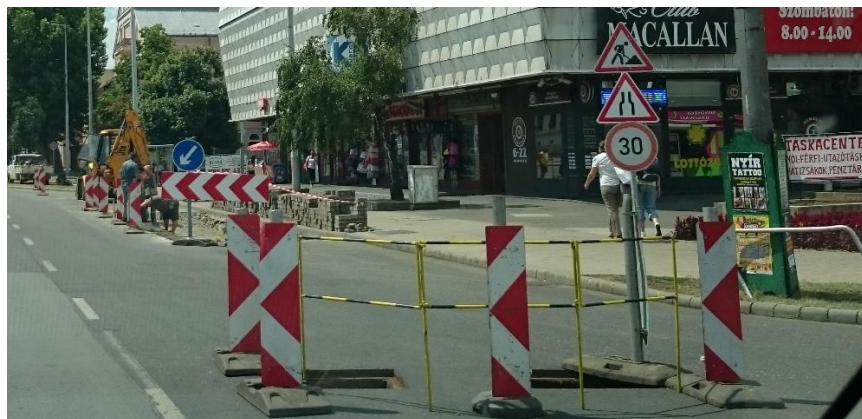
Az általam megvizsgált munkavégzések esetében a *leggyakrabban használt eszközök* közé tartozott az útelzáró korlátelem és a sávozott terelőtábla volt, amely a munkaterület oldalát határolta végig. Előfordult olyan eset is, hogy a kikerülendő pontszerű munkahelyet kerítették körbe, figyelem felkeltés céljából (lásd 9. ábra). Kisebb munkálatoknál vagy azoknál a helyeknél, ahol sávszűkítést alkalmaztak a terelőkúpokot használták. A veszélyforrás kezdeténél és közvetlen közelében a halszállás iránytáblát az utasítást adó jelzőtáblával együtt helyezték ki.

9. ábra: Körbekerített pontszerű munkaterület
Forrás: Saját kép

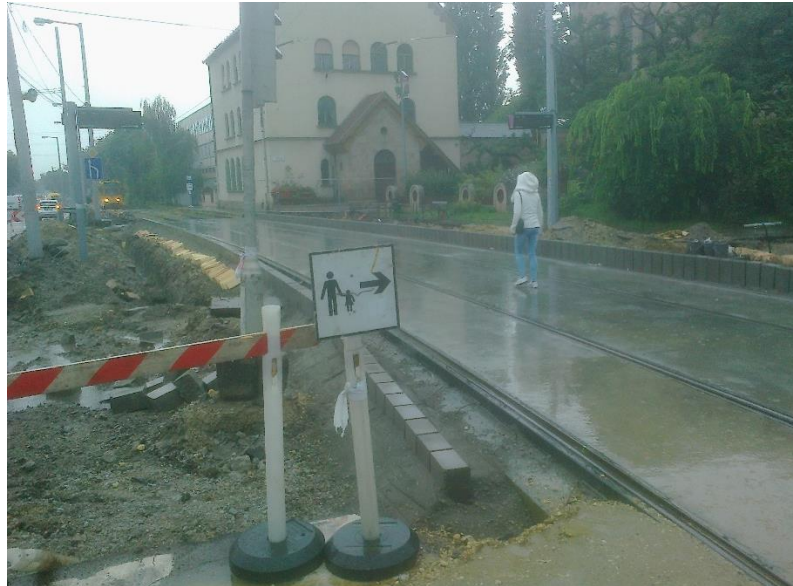
ideiglenes vagy állandó gyalogos-átkelőhely. Teljesen lezárt járda esetén, ahogy az előírásban is szerepel, nem szabad lehetőséget adni arra, hogy az úttestre lelépjenek. Létre kell hozni a gyalogosfolyosókat, ahol elkerítve, kényelmesen haladhatnak.

10. ábra: 3-as villamos felújítása 2014

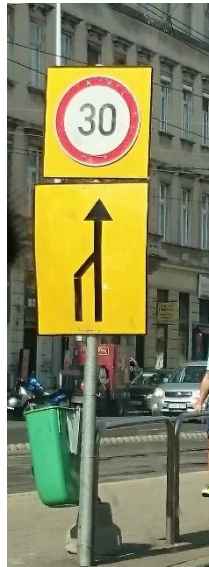
Az előírásban leírtak alapján, egy oszlopon maximum három tábla szerepelhet. A rajta lévő ábráknak, szövegeknek *felismerhetőeknek és egy méretűeknek* kell lenniük. A magasságuk is meghatározott. Ha kiesnek a vezető látószögéből nem

11. ábra: Sárga háttérre helyezett táblák
Forrás: Saját kép

A gyakorlatban sok esetben nem figyeltek ezekre a tényezőkre. Nem az útszakaszra helyes táblát helyezték ki, takarásban voltak vagy túlbonyolították őket.

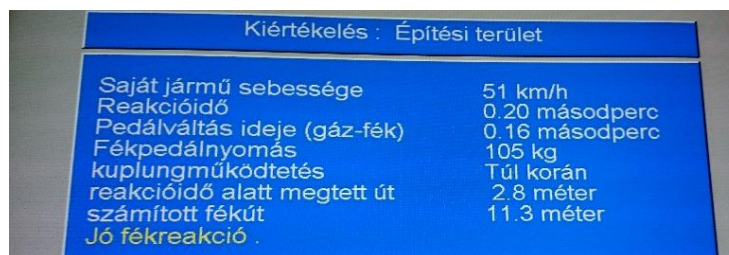
Az első szimulátor, amelyen mértem az eredményeket, a SimuTech által kifejlesztett vezetési szimuláció volt. A cég sok más hasonló programot, illetve számítógép köré épített szerkezetet fejlesztett ki, hogy lemérhesse és figyelhesse a közlekedő emberek különböző helyzetekre való reagálását. A teljes vezetési szimuláció mellett létrehozott egy csak reakcióidő mérő programot, melyen a mérések mellett gyakorolási lehetőséget is biztosít. A választott szituációm egy forgalomkorlátozási terület volt, melyre már a kanyar előtt figyelmeztetett az előjelző tábla, majd utána két méteren belül megismételte. Közvetlenül utánuk egy földmunkagép fordította ki a kanalát és a vezetőnek reagálnia kellett a kialakult forgalmi helyzetre. A 12. ábra szemlélteti a mért eredményt. Az átlagos reakcióidő értéknek 0,25 - 0,3 másodperc között kell lennie, hogy biztonságosan meg lehessen állni, ehhez adódik még hozzá a láb pedálhoz érésének ideje.

Kiértékelés : Építési terület	
Saját jármű sebessége	51 km/h
Reakcióidő	0.20 másodperc
Pedálváltás ideje (gáz-fék)	0.16 másodperc
Fékpedálynomás	105 kg
kuplungműködtetés	Túl korán
reakcióidő alatt megtett út	2.8 méter
számított fékút	11.3 méter
Jó fékreakció .

12. ábra: Szimuláció kiértékelése

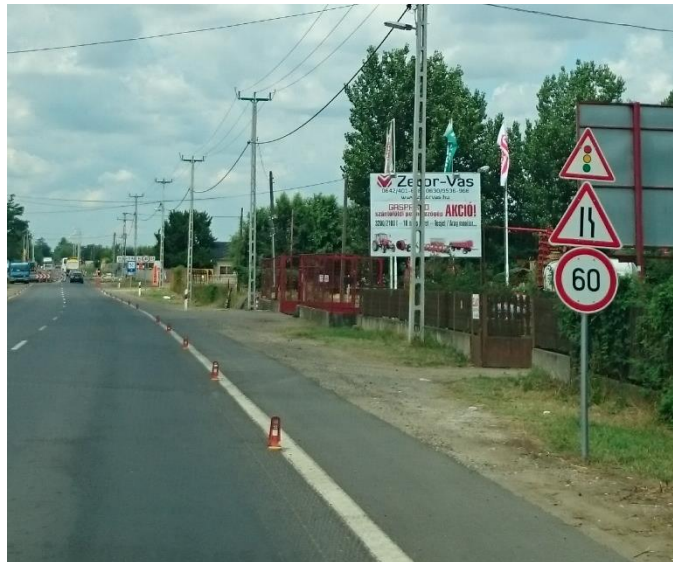
utasításokat, ilyenre példák a 4. mellékletben találhatóak. Ebben az esetben ügyelni kell arra, hogy a tartalom helyes legyen, és ne vezesse félre a járművezetőket. A következő 13. ábrán látható, hogy a második tábla nem megfelelő, korlátozás miatt az út másik sávja fog megszűnni.

13. ábra: Rossz jelzésekű tábla használata
Forrás: Saját kép

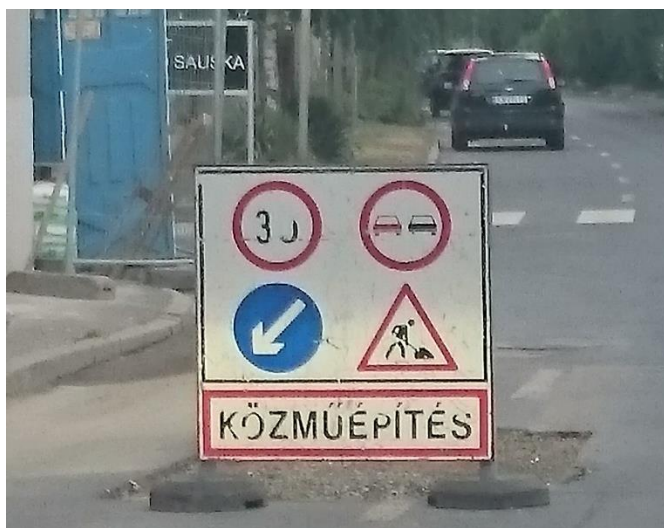
A jelzések megértését nehezíti, ha a táblán található információk nem látszanak. Ez előfordulhat a rossz minőség és állapot miatt. A következő nagyobb méretű tábla több szempontból jó példa arra, hogy melyek azok a tényezők, amelyek megzavarhatják és bizonytalanná teszik a járművezetőket. A munkaterület nem volt előjelezve, csak az 14. ábrán látható négy jelzést egy felületre helyezték el, közvetlenül előtte. Az állapota kopott, elég alacsonyan helyezkedik el, nincs sárga háttérre téve és téves információt is tartalmaz.

14. ábra: Nem megfelelő tábla használata
Forrás: Saját kép

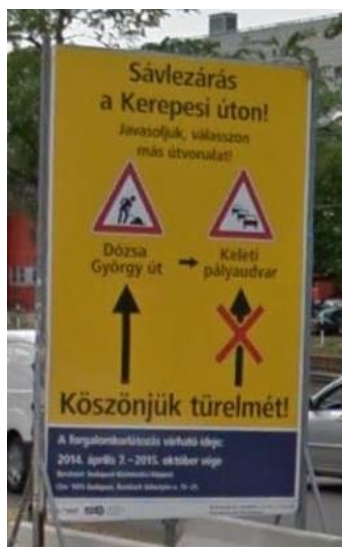
A látottak alapján az ideiglenes munkaterület előjelző táblák néhány alkalommal tértek el a rendeletben leírtaktól. Egy olyan példát láttam, hogy egy oszlopon a három helyett, négy jelzéseképet használtak és ebből kettő kisebb méretű volt. A megszokott sebesség korlátozókat több alkalommal sárga háttérű táblára illesztették, ezzel is jobban a figyelmet akarták felkelteni. Ahogy korábban említésre került, egy irányt mutató jelzés volt kiemelkedően magasán elhelyezve. A korlátozás mentén kerítés magasságába rakták a jelzőtáblákat. Az állapotukat, minőségeiket megfelelőnek találtam valamint elegendő mennyiségű volt elhelyezve ahhoz, amely biztosította a szükséges információkat. A tájékoztatást nyújtó táblák láthatóak, de túl nagyméretűek voltak és sokkal több adatot tartalmaztak, mint amennyit a szakaszon megengedett sebesség mellett, kényelmesen el lehet olvasni és értelmezni lásd 15. ábra.

15. ábra: Egyedi tervezésű elkorlátozást jelző tábla

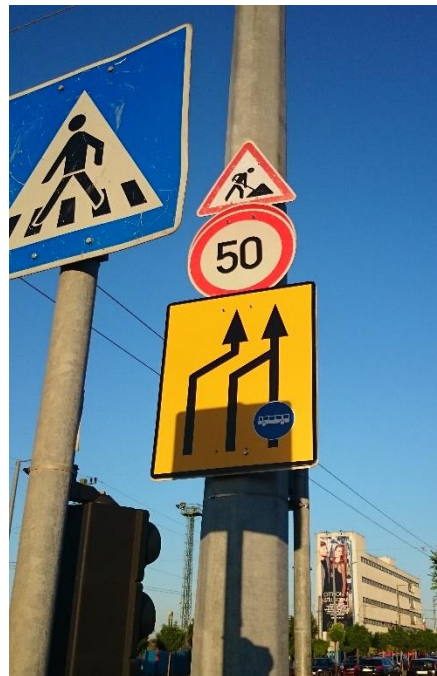
Ebből arra lehet következtetni, hogy a középső sáv megszűnése nem volt megfelelően, időben előjelezve, és nem volt jól látható vagy az útszakaszon megengedett sebességgel haladó járművezetők nem tudták értelmezni a táblát. Az előjelző besorolást jelző tábla egy oszlopon helyezkedett el, másik két táblával együtt, melyek különböző méretűek voltak. Előtte egy külön oszlopon „Gyalogos-átkelőhely” tábla állt, mely félig kitakarta a mögötte lévő sárga színű, terelést jelzőt, ez látható a 17. ábrán.

17. ábra: Sávváltozást jelző tábla

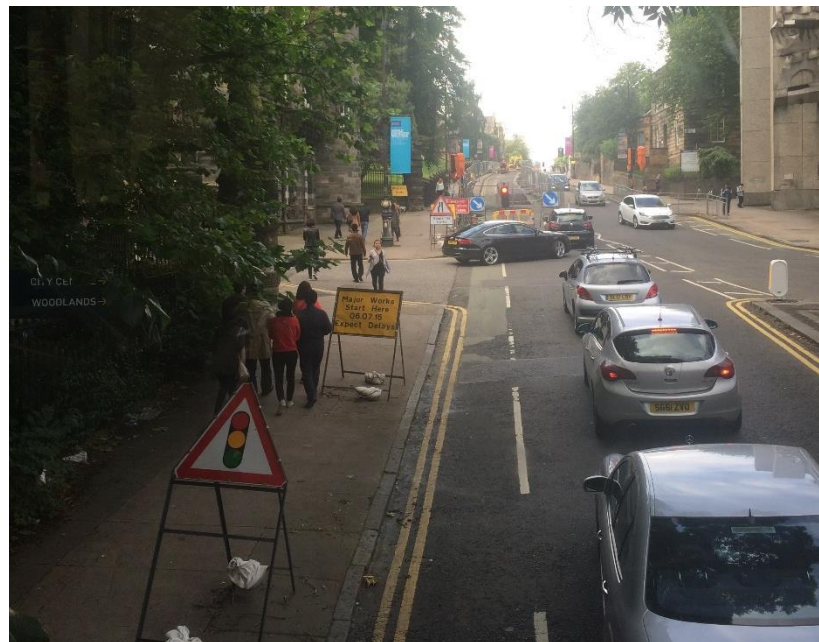
Ideiglenes burkolatot festve vagy ragasztva és jelzőörökkel irányított szakaszt az általam látott helyszíneken nem tapasztaltam. Jelzőlámpás irányítást alkalmaztak olyan helyen, ahol le volt zárva az egyik sáv és emelkedően helyezkedett el a munkaterület. Mind a két sávból érkezőknek táblával jelezték, hogy lámpás irányításra lehet számítani, ugyan úgy, mint az útjavításnál, ez látható a.18. ábrán.

18. ábra: Ideiglenes munkaterület Glasgowban
Forrás: Saját kép

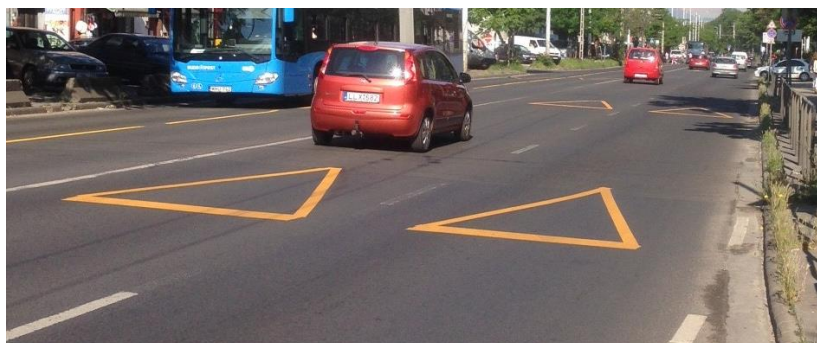
Helytelen ideiglenes útburkolati jel használata
(1-es villamos felújítás, Kőbányai út)

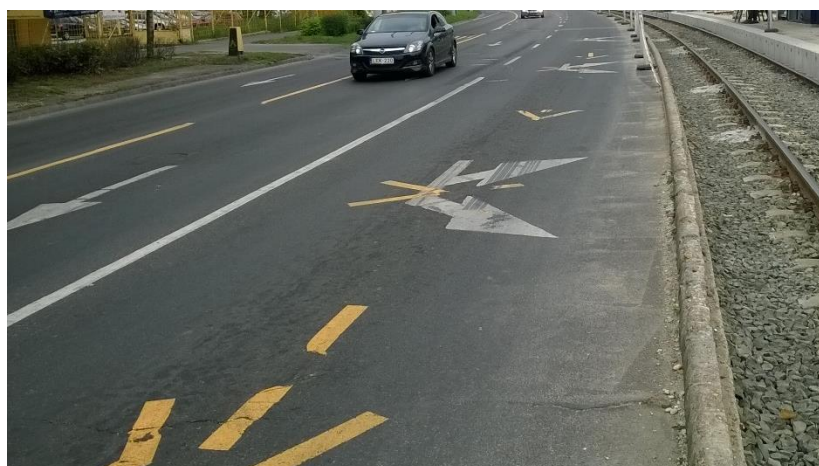
Rossz minőségű ideiglenes útburkolati jel
(1-es villamos felújítás, Könyves Kálmán körút)

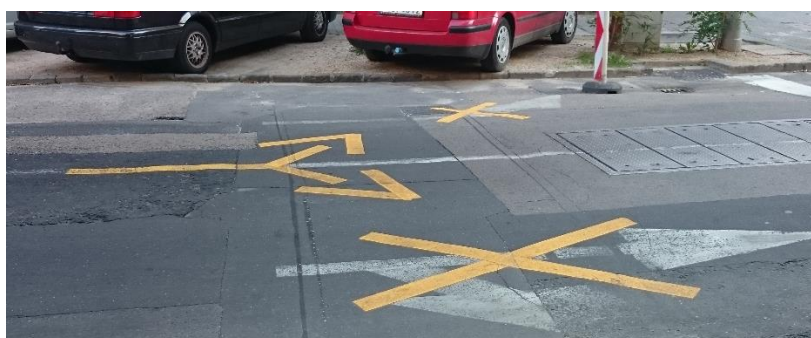
Ideiglenes útburkolati jel megszüntetése
(Budafoki út)

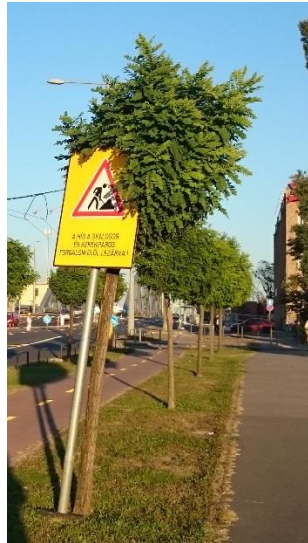
Gyalogos forgalom tájékoztatása

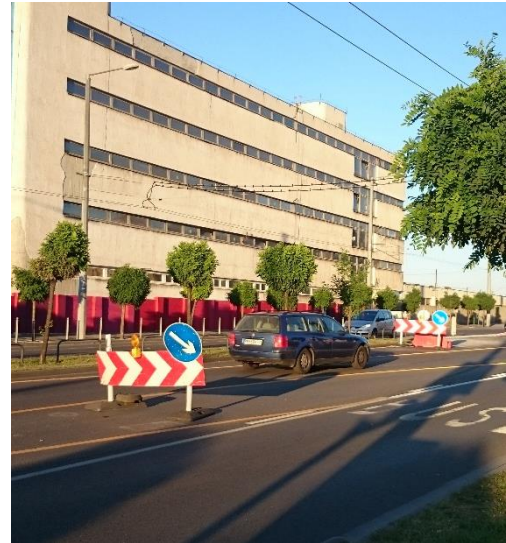
Sávterelés jelzése táblákkal

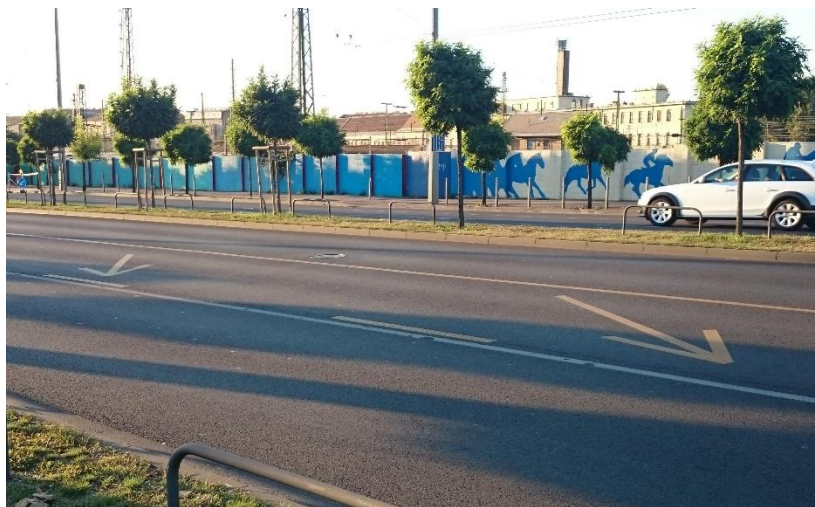
Sávterelés ideiglenes útburkolati jelekkel
