Budapesti Műszaki és Gazdaságtudományi Egyetem

Villamos Energetika Tanszék

A 2013. márciusi VER üzemzavar helyreállítási lehetőségeinek vizsgálata

Budapest, 2013. október 25.

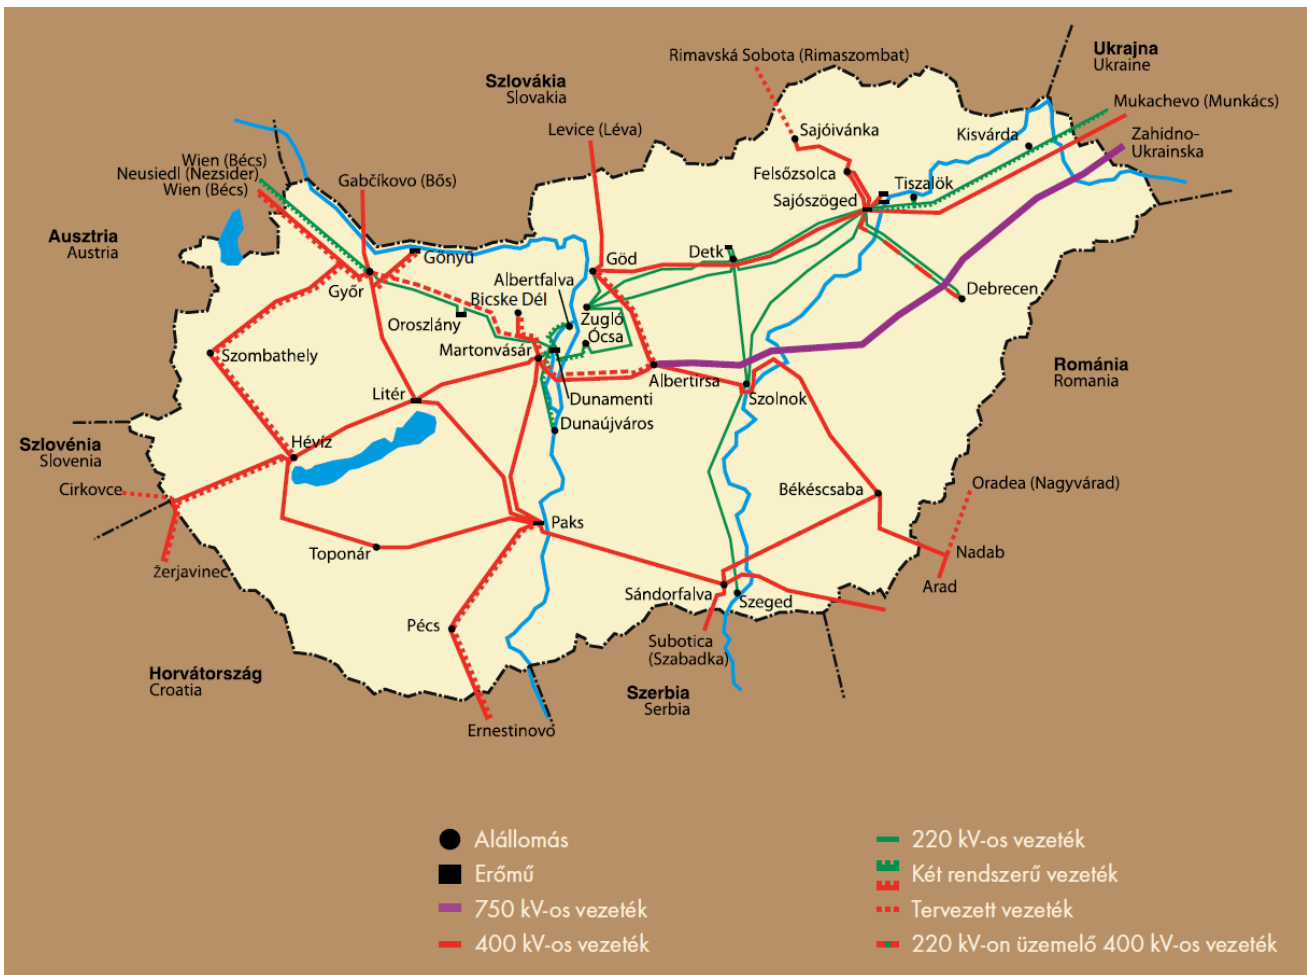
1. ábra: A magyar villamosenergia-rendszer átviteli hálózata, nemzetközi összeköttetésekkel 2011-ben [2]

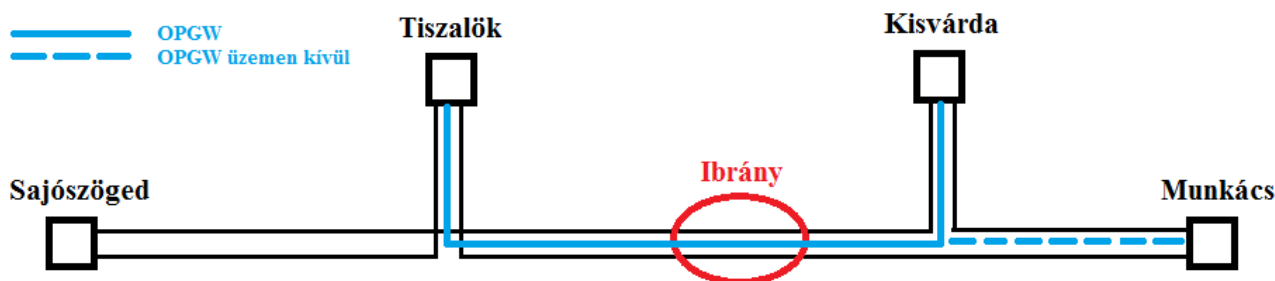
A 2. ábra az említett távvezeték leegyszerűsített rajzát mutatja, amelyen látható annak két felhasítása, az északi vonal Kisvárdánál, a déli pedig Tiszalöknél, továbbá megmutatja az általam vizsgált üzemzavar helyét, Ibrány térségét.

2. ábra: A Sajószöged-Munkács kétrendszerű, 220 kV-os távvezeték és az üzemzavar egyszerűsített rajza

A munkám alapjául szolgáló, későbbiekben bemutatásra kerülő 2013. márciusi üzemzavar leginkább az északkeleti országrészt érintette, ezen belül is többek között a Munkács-Sajószöged 220 kV-os kétrendszerű távvezetékét, így a továbbiakban erre térek ki bővebben. A hóviharak, mint ahogy a későbbiekben látható is lesz, károsították mind a Sajószöged-Kisvárdai, mind a Tiszalök-Országhatár vezetékeket, a leginkább érintett terület pedig Ibrány térsége volt (lásd 2. ábra).

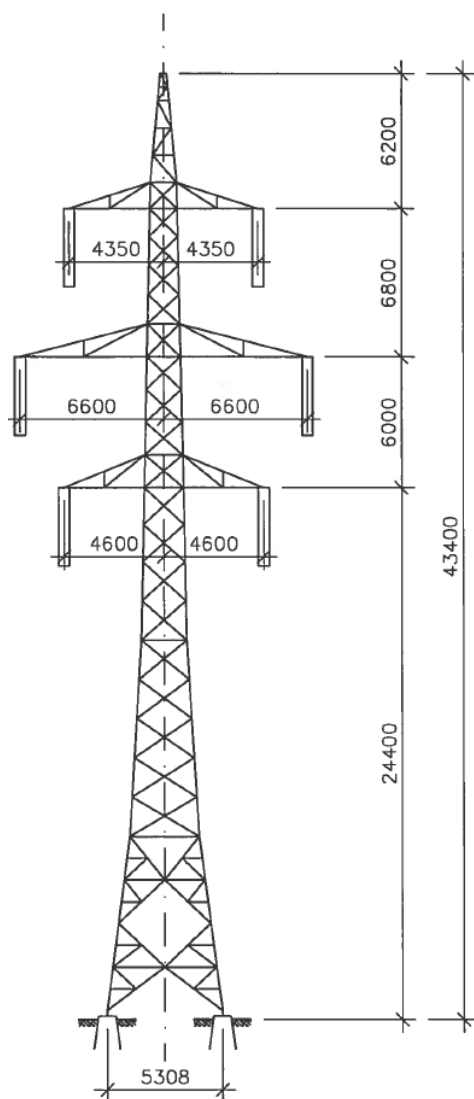
A Munkács-Sajószöged 220 kV-os távvezeték kétrendszerű, az itt található tartószerkezetek „Soroksár” típusúak. Az oszloptípus névleges oszlopköze 350 méter, és 2x3x350/50 mm²-es ACSR áramvezető, és 1x95/55 mm²-es ACSR védővezető sodrony okozta terhelések elviselésére méretezett.

Soroksár OT+0
áramvezető	2x3x350/50 ACSR
védővezető	1x95/55 ACSR
oszloptávolság	350 m
alsó oszlopkar magasság	24,4 m
teljes oszlop magasság	43,4 m

3. ábra: A "Soroksár" típusú 220 kV-os távvezeték-oszlop[3]

Az itt található „Soroksár” típusú 220 kV-os osztott lábú tartóoszlopok (OT, lásd 3. ábra) oszlopsúcsa 85 oszlophelyen deformálódott, elcsavarodott, lehajlott. 6 egymás utáni tartóoszlop a 183-194-es feszítőoszlopok között olyannyira nem bírta a többletterhet, hogy azok kidőltek. Megsérültek továbbá a védővezetők, OPGW kábelek, így szakadtak meg a távközlési összeköttetések a területen, valamint jelentős károsodást szenvedtek a távvezetéken található kompozit szigetelők is: eltörték, elhajlottak, illetve deformálódtak. [6]

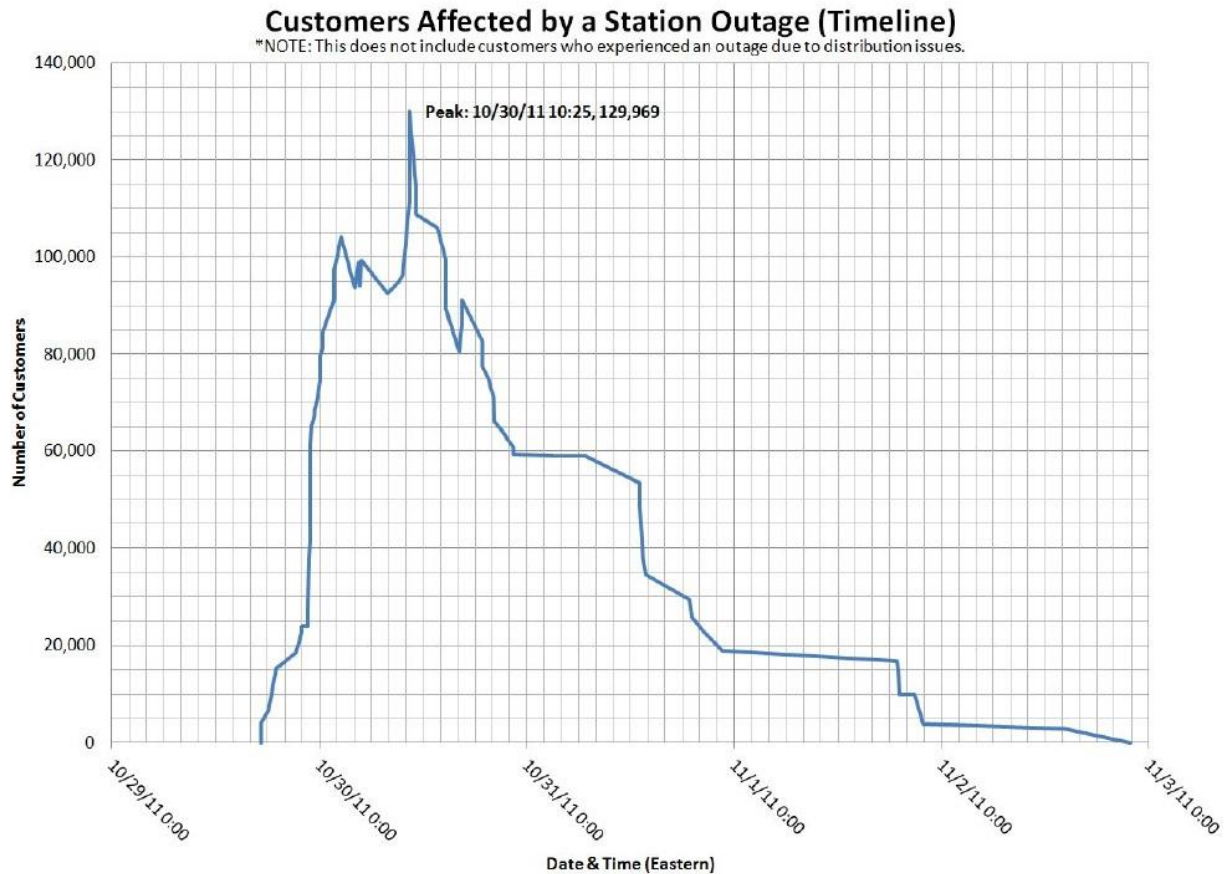
A 3. táblázat az egyes államokra vonatkoztatva megmutatja, hogy körülbelül hány áram nélkül maradt fogyasztót számoltak az üzemzavaros napokon, az 5. ábra pedig napokra bontva mutatja az adatokat. A kiesett, körülbelül 3,2 millió fogyasztó közül 2,2 millió esetben még hétfő reggelre (2011.10.31.) sem állt vissza a rend, legtöbbjüknel 5 nap után, azaz a hétvégére sikerült visszakapcsolni az áramszolgáltatást. A helyreállítás ütemét lassították a továbbra is fennálló, rendkívüli időjárási körülmények, hiszen az erős szél miatt nehezen lehetett megközelíteni az egyes távvezetékeket.

5. ábra: A 2011. októberi hóviharban érintett, átviteli hálózati hiba miatt áram nélkül maradt fogyasztók száma az egyes napokon [5]

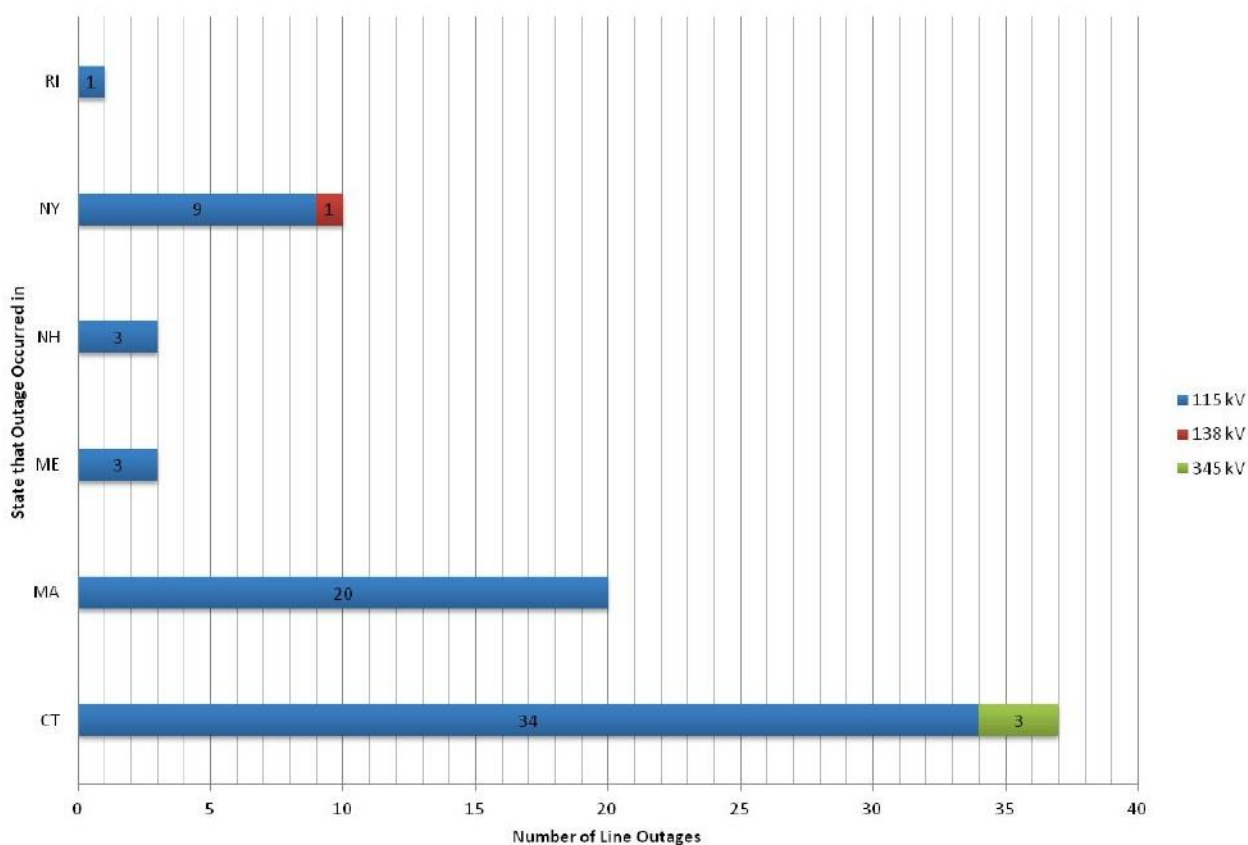
A FERC és a NERC együttműködése során megvizsgálta a keletkezett üzemzavarok kialakulásának okait. Az átviteli hálózat vezetői közül az amerikai 115 kV-os rendszeren esett ki a legtöbb: a 74 távvezeték közül 70 ezen a feszültség szinten működött, egy a 138 kV-os szinten, és a maradék három a 345 kV-os hálózaton.

7. ábra: A kiesett távvezetékek megoszlása államok és feszültség szintek szerint [5]

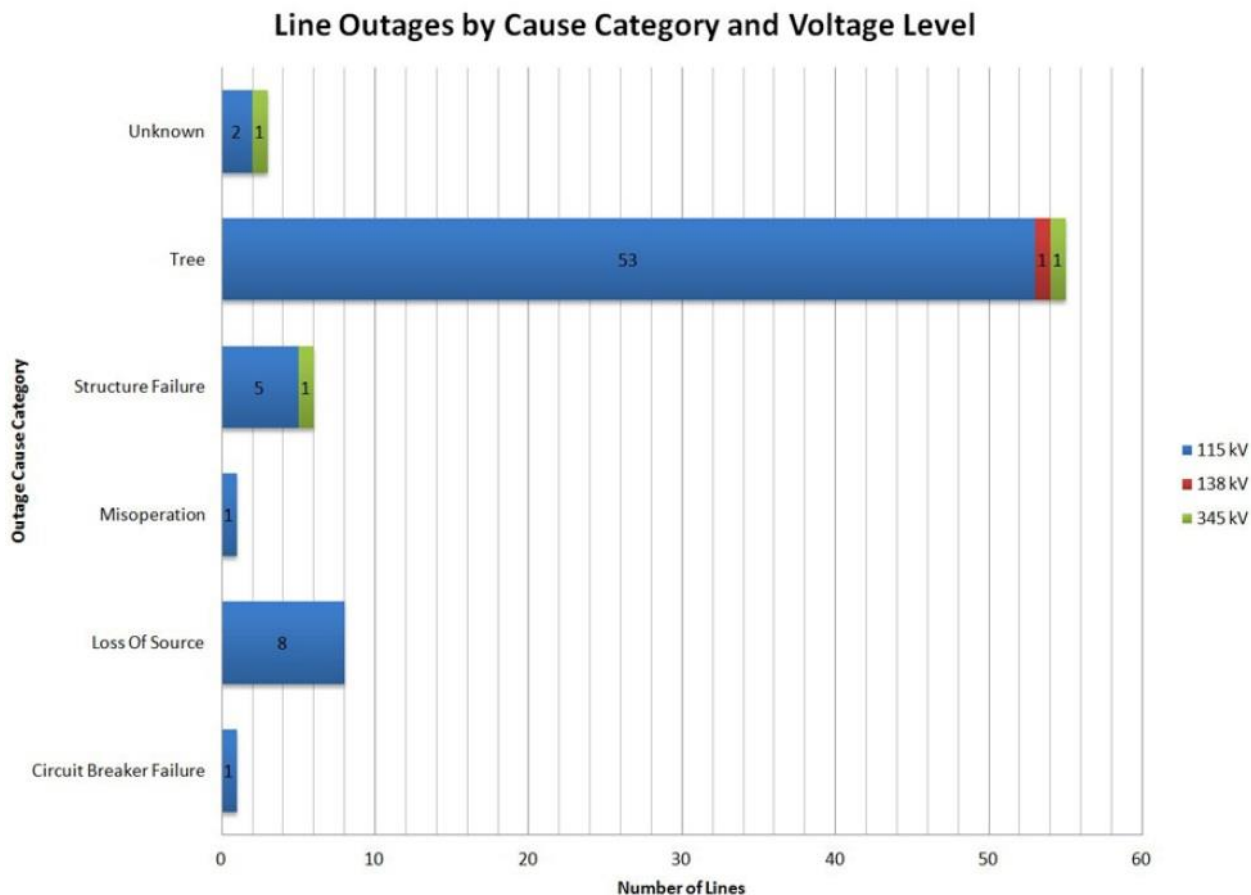
A tanulmány készítése során azt is megvizsgálták a szakértők, hogy milyen okok milyen arányban játszottak közre abban, hogy ilyen súlyos helyzet alakuljon ki az USA keleti államaiban. A legtöbb esetben az átviteli hálózat egyes szakaszai kiesésének oka a vezetékekre dőlt fa volt. A 8. ábrán jól látható, hogy 53 üzemzavar a 115 kV-os hálózaton, és 1-1 a 138, illetve 345 kV-os hálózatokon keletkezett a kidőlt, hatalmas fák miatt. Sajnálatos módon ez betudható az Irene nevű

hurrikán által hagyott nyomoknak, hiszen a talaj túlságosan nedves volt, így elvesztette a stabilitását, valamint a 100 km/h sebességű szélnek is köszönhető, ami képes volt akár több tíz méter magas fákat is kicsavarni a földből.

8. ábra: A sérült távvezetékek megoszlása feszültség szint és a sérülés oka szerint [5]

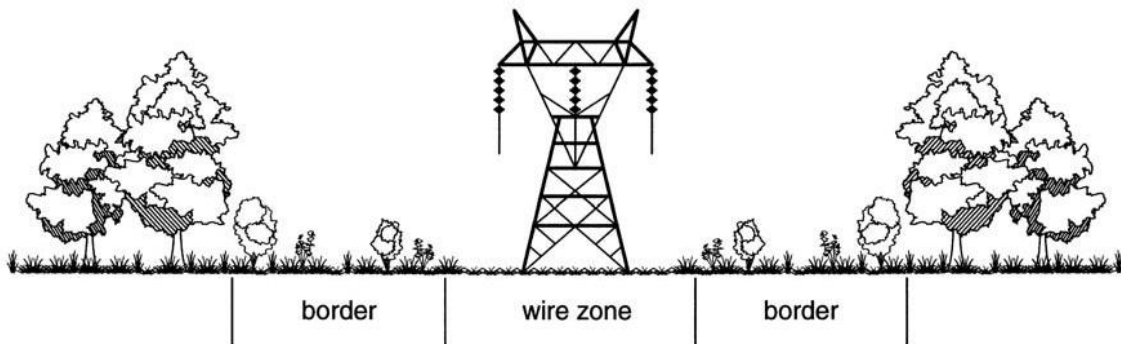
A 2003. augusztusi hatalmas üzemzavar¹ után számos intézkedés lépett életbe az Amerikai Egyesült Államok területén, ami a fakitermelés, illetve a magántulajdonban lévő zöld területek gondozására vonatkozik. Ezek közül a FAC-003-1 (Transmission Vegetation Management Program) nevet viselő standard kiemelendő, ugyanis ebben szabályozták azt, hogy az egyes távvezetékek közelében mi az a legkisebb távolság, ahol

engedélyezhető a növényzet szabad növekedése, és hol kell éves tervet készíteni arra, hogy hogyan szabályozza a terület tulajdonosa a fák növekedését.

9. ábra: A FAC-003-1 standard alapján meghatározott sávok a távvezetékek közelében [5]

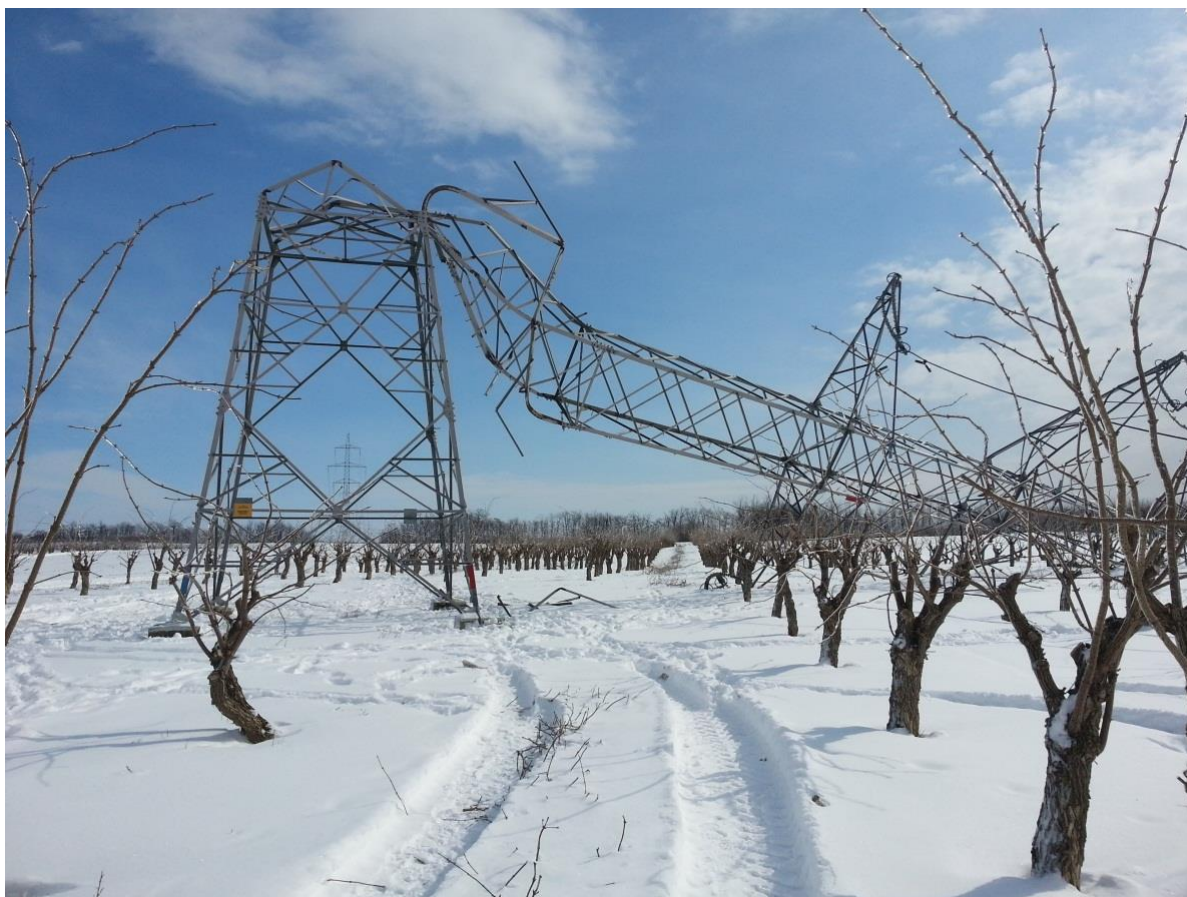
10. ábra: A Kisvárdai-Sajószöged és Munkács-Tiszalök 220 kV-os távvezeték vonalán kidőlt egyik oszlop

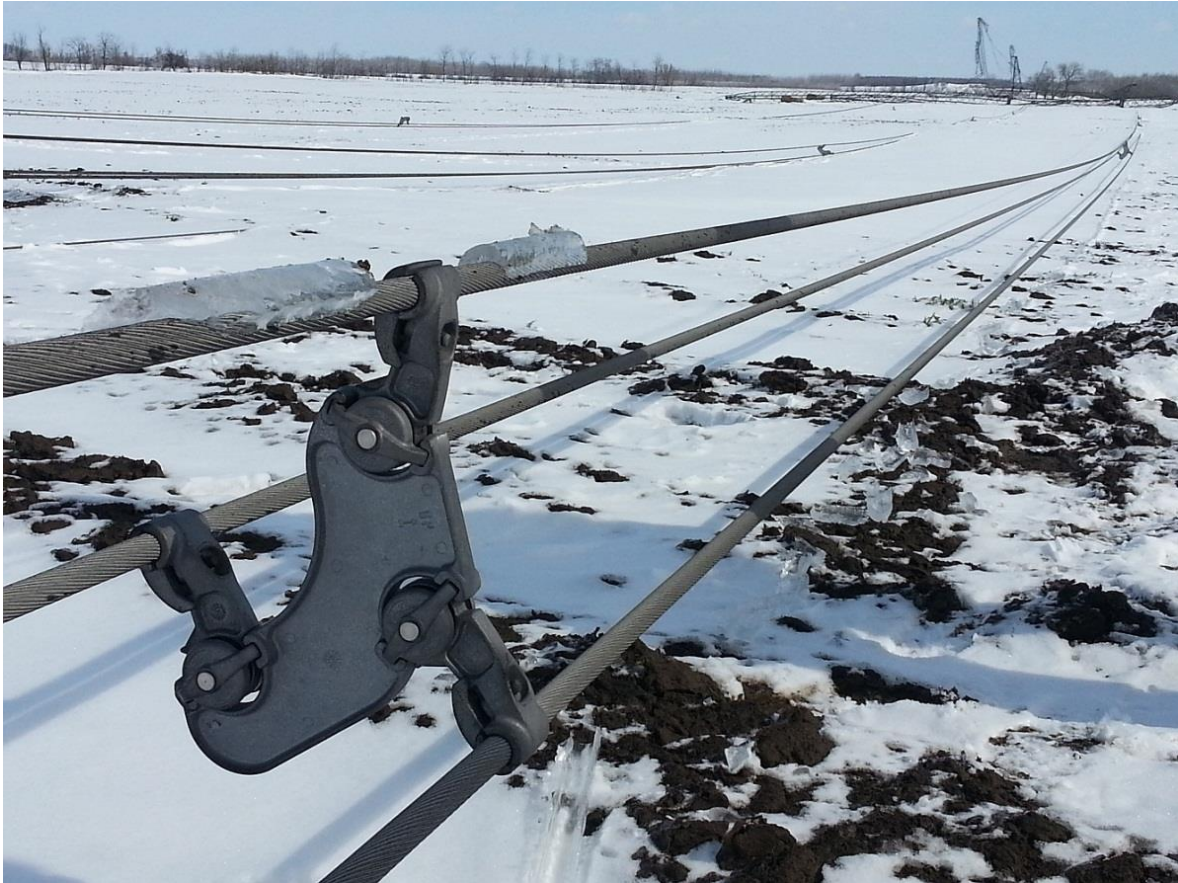
A mediterrán térségből érkező, és hazánk területén keresztülhaladó ciklon következtében az egész ország területére nagy mennyiségű csapadék, ónos eső, havas eső, hó hullott, amely az erős szél következtében több centiméter vastagságban ráfagyott a távvezeték sodronyokra. Ez a távvezetéseket közel 90°-ban (nyomvonalra merőlegesen) érő szellőkések következtében akkora mértékű többletterhet jelentett az oszlopszerkezetekre, hogy azok nem bírták az igénybevételt, és több helyen összeroskadtak. A helyszíni beszámolók alapján, valamint a másnap készült képek alapján csak becsülni lehet a jég vastagságát, amely ráfagyott a sodronyokra. Az MVM OVI Országos Villamostávvezeték ZRt. dolgozói 8-10 cm vastag jeget találtak a fázisvezetőkön, valamint hasonló vastagságú jég borította az OPGW kábeleket is, hiszen ezek úgy nevezett hideg vezetők, bennük nem folyik áram, így az általa keltett melegedés sem tudta meggátolni a csapadék fagyását.

12. ábra: A Munkács-Sajószöged 400 kV-os vonalon a távvezeték sodronyra fagyott, több centiméter vastag jég

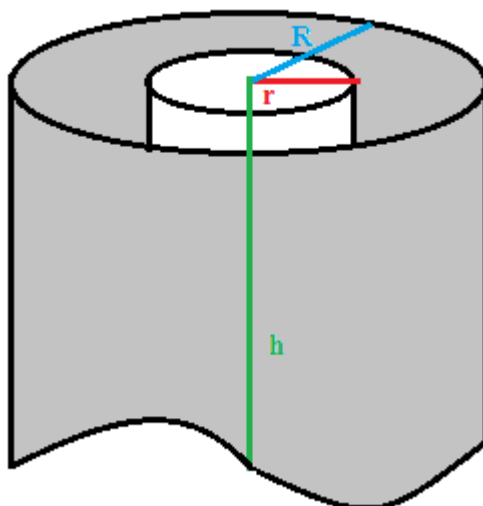
2. A normál pótteher mértékét jóval meghaladó, extrém vastagságú jéggel terhelt esetben azonban a pótteher számítása során a vezetőre rakódott csapadék térfogatát vesszük figyelembe: kiszámolva az extrém jéggel borított vezető 1 méteres szakaszának a térfogatát (R sugárral, lásd 8. ábra), majd a jég nélküli vezető 1 méteres szakaszának a térfogatát (r sugárral, a vezető átmérőjének fele), a kettő különbségéből megkapjuk a vezetőre rakódott jég térfogatát. Ezt az értéket megszorozzuk $0,8 \text{ kg/dm}^3$ -rel (800 kg/m^3), ami szintén az MSZ 151-1 szerint a jégréteg figyelembe veendő fajsúlya, így megkapjuk, hogy hány kilogramm jég rakódott az egyes vezetők 1 méteres szakaszára. Ismét figyelembe vesszük, hogy 6 fázisvezetőnk és egy OPGW védővezetőnk van, majd a 350 méteres oszlopközrel is megszorozzuk a kapott értéket.

8. ábra: Póttéher számítása jéggel terhelt vezető esetén

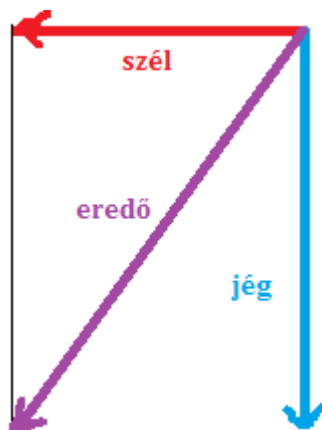
Dolgozatom során a 3.2.1.1. és 3.2.1.2. fejezetekben kiszámoltam a távvezetési sodronyokra, rajtuk keresztül az oszlopokra ható pót- és szélterhet (extrém jéggel terhelt és terheletlen esetekre egyaránt), amelyek közül előbbi függőleges irányba terheli az oszlopot, míg utóbbit, a legrosszabb esetet vizsgálva, a sodronyra merőleges irányban vettem fel. (Az oszlopkidőlések esetén a tényleges szélirány közelítette a 90°-ot.) Mivel ezek márciusban együtt léptek fel, ezért kiszámoltam azokat az eredő erőket is, amelyek azt mutatják, hogy a sodronyokról a tartóoszlopokra átadódó terhelések milyen mértékben növekedtek meg, mielőtt a „Soroksár” típusú tartóoszlopok kiberultak volna.

9. ábra: Vektorábrák a szél- és pótteher által okozott eredő terhelés kiszámítására

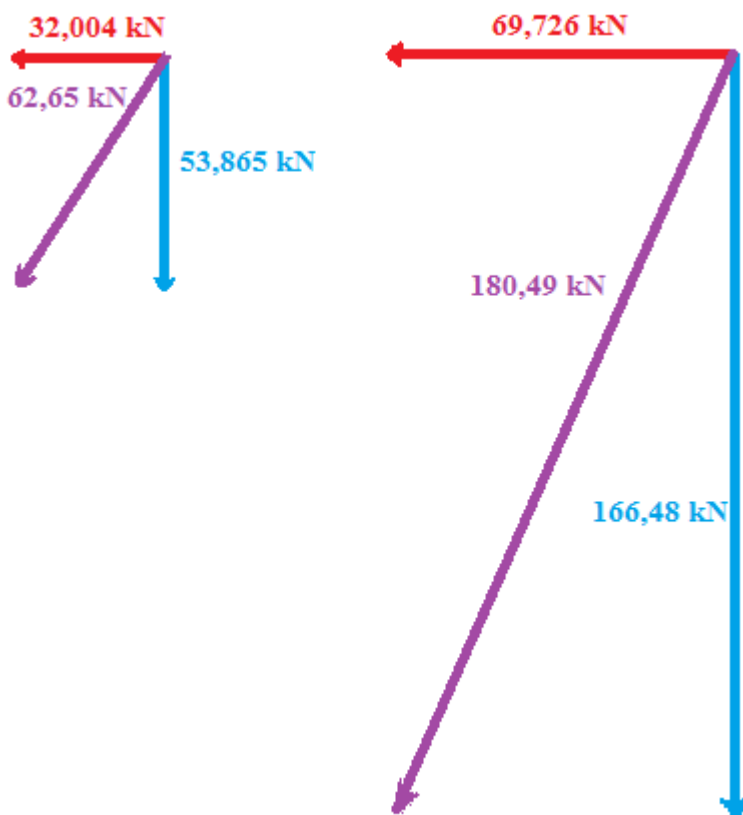
A távvezeték oszlopok méretezésére alkalmazott, 2013 áprilisáig érvényes MSZ-151 szabvány szerint ráadásul nem kell olyan teheresettel számolni, amikor együttesen lép fel a távvezetéken a szabvány alapján számolható szél- és pótteher is. Így a túlterhelés mértéke még a lenti ábrából leolvashatónál is nagyobb volt, hisz a szabvány szerint az eredő erőt a mértékadó szél és a sodronyok önsúlya adja, ami a pótterhet figyelmen kívül hagyva mindösszesen 44,41 kN-ra adódik. Így a sodronyokról az oszlopokra ható, azokat kidönteni akaró erő közel négyszerese volt a szabvány szerint számíthatónak. (A tervezéskor alkalmazott biztonsági tényezőt is figyelembe véve is több mint háromszorosa).

10. ábra: A szél- és pótteher együttes hatásának összehasonlítása

Fontos megjegyezni, hogy ekkora mértékű többletterhelést egyik oszloptípus sem lenne képes elviselni. A távvezeteki oszlopszerkezetek tervezése és méretezésekor ajánlott MSZ 151/3 szabvány nem számol a szél- és pótteher együttes fellépésével, azonban a márciusi eseményeket, és az előző fejezetben bemutatott, 2011-es, szokatlan időjárási körülmények miatt az USA-ban bekövetkező üzemzavari eseményeket vizsgálva lehetséges, hogy érdemes lenne a tervezés során figyelembe venni az egyszerre jelentkező pót- és szélterhet is.

A szél- és pótteher együttes hatásának vizsgálata során összehasonlítottam az alapállapotot (mértékadó pótteherből + sodronyok önsúlyából adódó függőleges terheléssel és a 120 km/h sebességű szél okozta vízszintes terheléssel számolva) és az üzemzavar körülményeit (a pótteher 8-10 cm vastagságú jégterhelés + sodronyok önsúlya, 90 km/h sebességű széllel), amelyet a 10. ábra mutat be. Baloldalon az alapeset, jobb oldalon pedig az extra mennyiségű jéggel terhelt sodrony okozta oszlopra ható erők láthatóak.

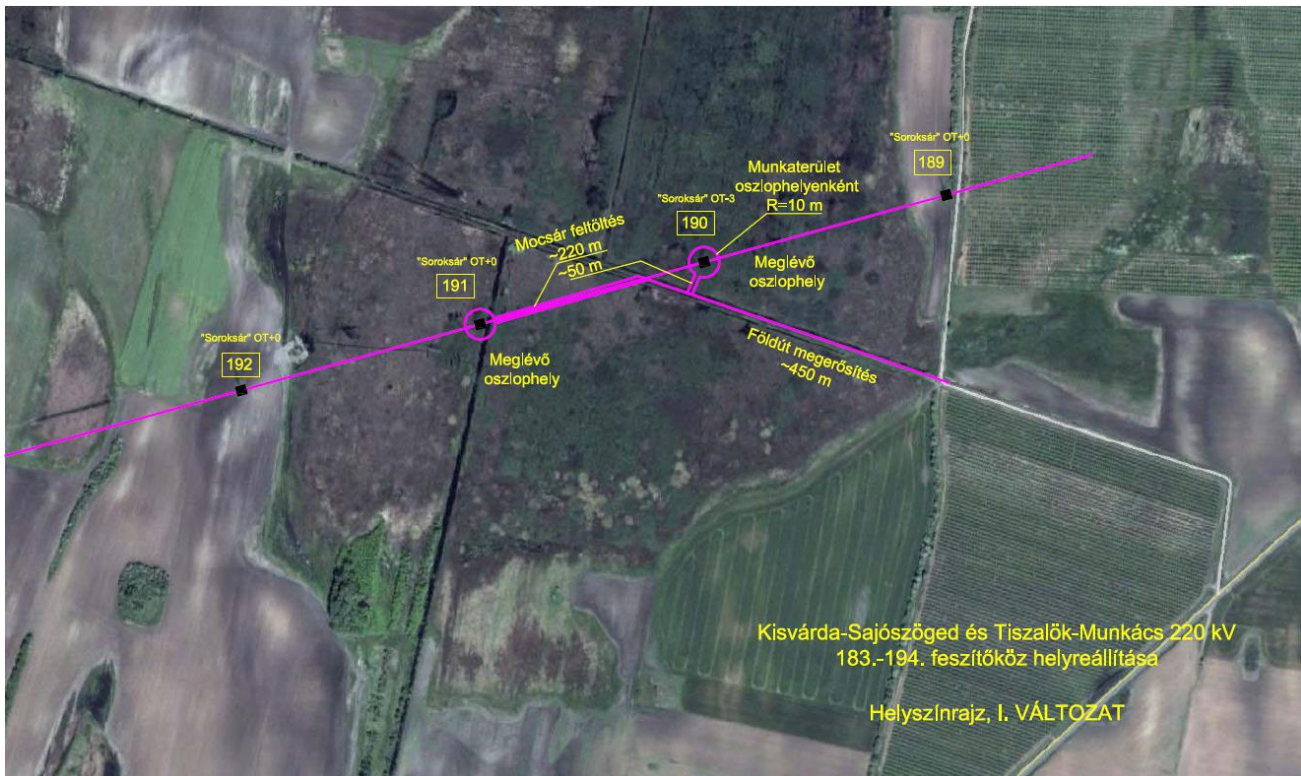
Az opció révén újjáépülne Ibrány térségében a kétrendszerű, 220 kV-os távvezeték, 2 osztott lábú tartóoszlop (OT) maradna a mocsárban. A munkálatok befejezése után a földút 1,2-1,4 méter magasságú feltöltését vissza kell bontani, hiszen alapjában véve ez egy szántó terület, ami megnöveli a járulékos költségeket, és ezzel együtt az eredmény hosszú távon nem jelentene megoldást: a vizes terület révén az oszlopok továbbra is közúti járművel megközelíthetetlenek maradnának, ami nehezítené az üzemeltetést.

11. ábra: A helyreállítási tervezés első opciója - a nyomvonal megtartása, az eredeti oszloptípus alkalmazása [6]

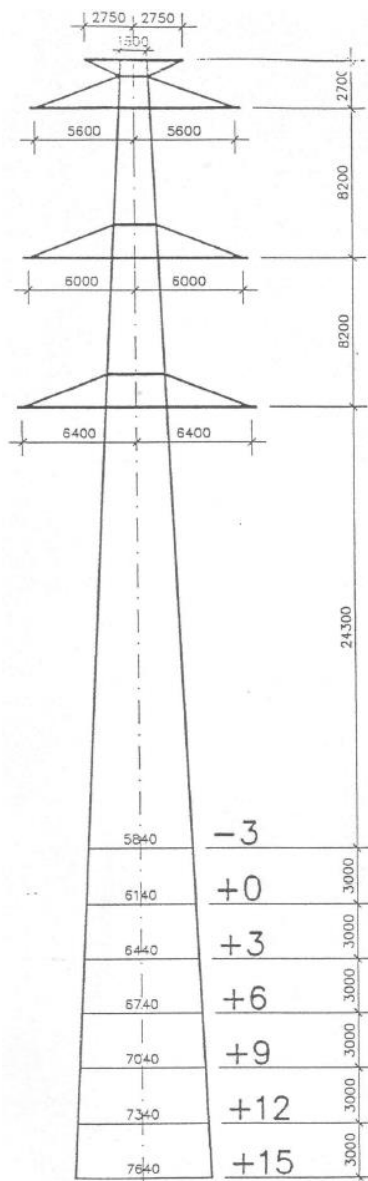
12. ábra: A "Fenyő" típusú 400 kV-os távvezeték-oszlop [3]

Fenyő OT+0
áramvezető	2x3x(2x500/65) ACSR
védővezető	2x95/55 ACSR (OPGW)
oszloptávolság	400 m
alsó oszlopkar magasság	27,3 m
teljes oszlop magasság	46,4 m

hiszen az így kialakítandó belógások és biztonsági távolságok megfelelnek az MSZ-151-1-ben foglalt előírásoknak.

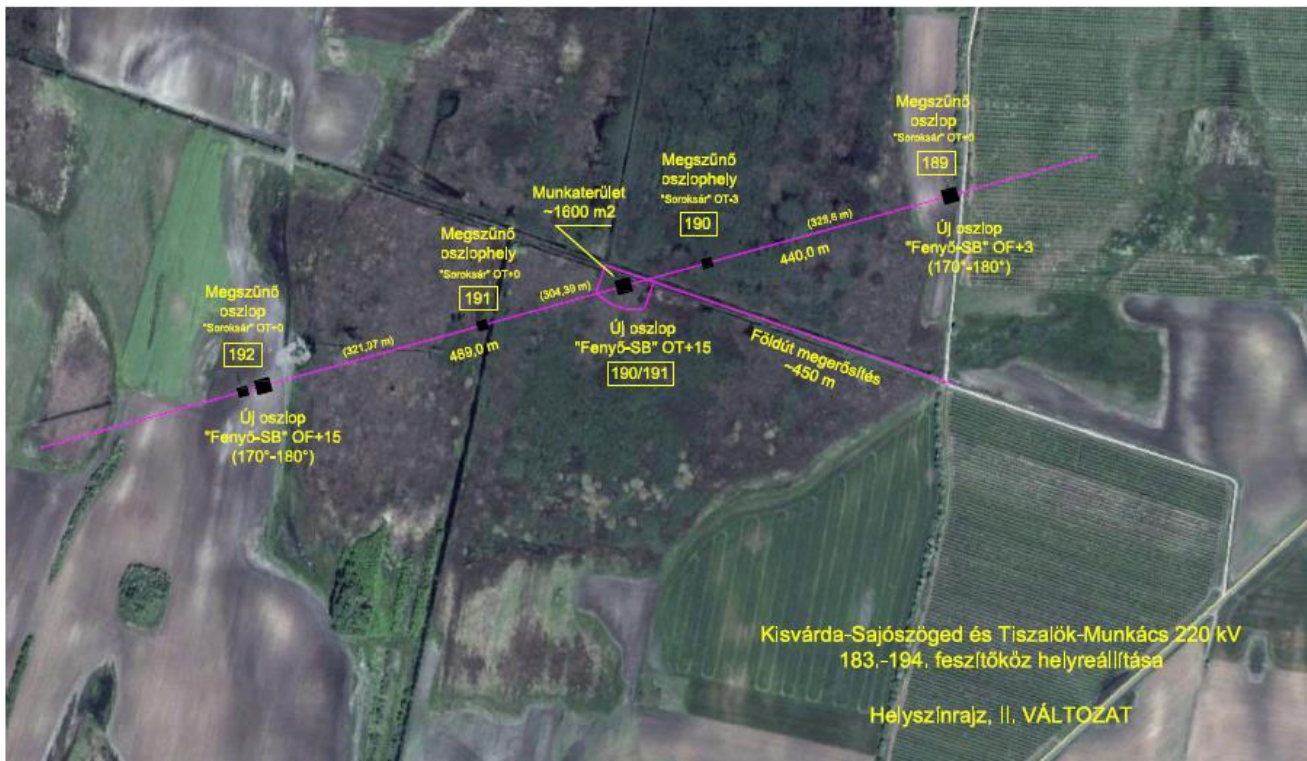
Az oszlophelyek megközelítéséhez jelen esetben is szükség van az odavezető földút 0,3-0,8 méter vastagságú feltöltésére, megerősítésére, azonban az úttól az oszlophelyekig futó 1,2-1,4 magas töltések elmaradnak, illetve a két (egyenként körülbelül 3000 m²-es) munkaterület helyett egyet kell kialakítani (kb.1600 m²) a földút mellett. A továbbiakban az üzemeltetés kérdése is megoldottá válik, hiszen a helyszín megközelíthető marad, ugyanis a tartóoszlop közvetlenül a földút mellett kerül felépítésre.

13. ábra: A helyreállítási tervezés második opciója - a nyomvonal megtartása, új oszloptípus alkalmazása [6]

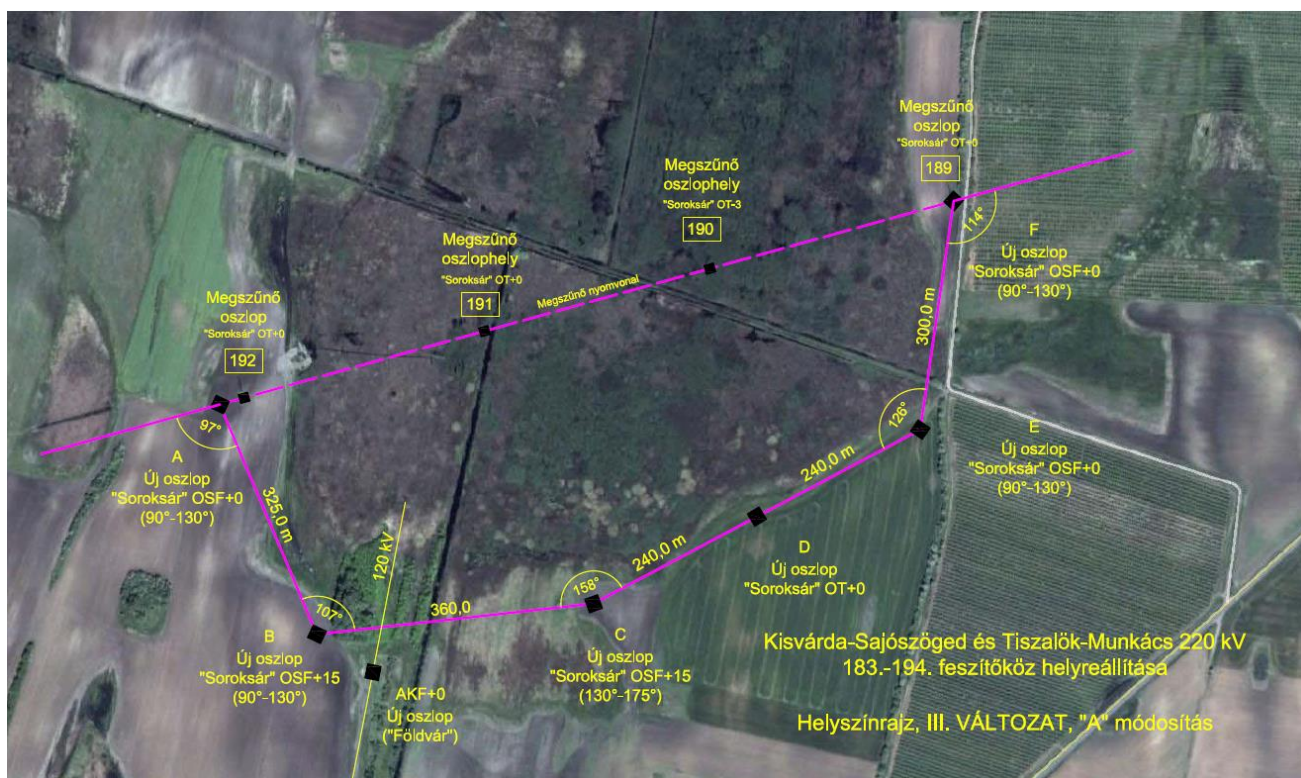
Látható, hogy a III. számú opció több tétel esetében is jelentős többletköltséget rejthet magában, mind a vezetékjogi eljárás, mind az új oszlopok megépítése és az oszlopok számának kapcsán.

146. ábra: A helyreállítási tervezés harmadik opciója - a távvezeték kitérítése új nyomvonalra [6]
