Budapesti Műszaki és Gazdaságtudományi Egyetem
Villamosmérnöki és Informatikai Kar
Villamos Energetika Tanszék

**NAF FAM KESZTYŰK
DEGRADÁCIÓS
MECHANIZMUSAINAK
FELTÉRKÉPEZÉSE**

TDK dolgozat

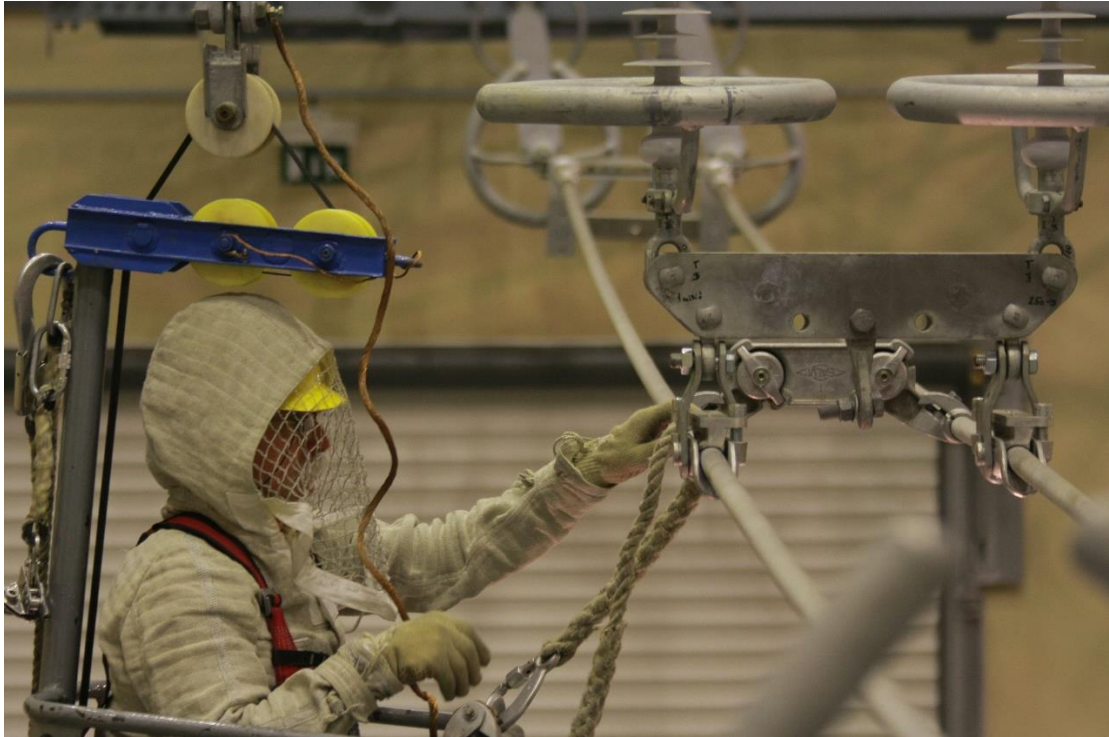
1. ábra Potenciálon végzett munka, bemutató a Nagyfeszültségű Laboratóriumban

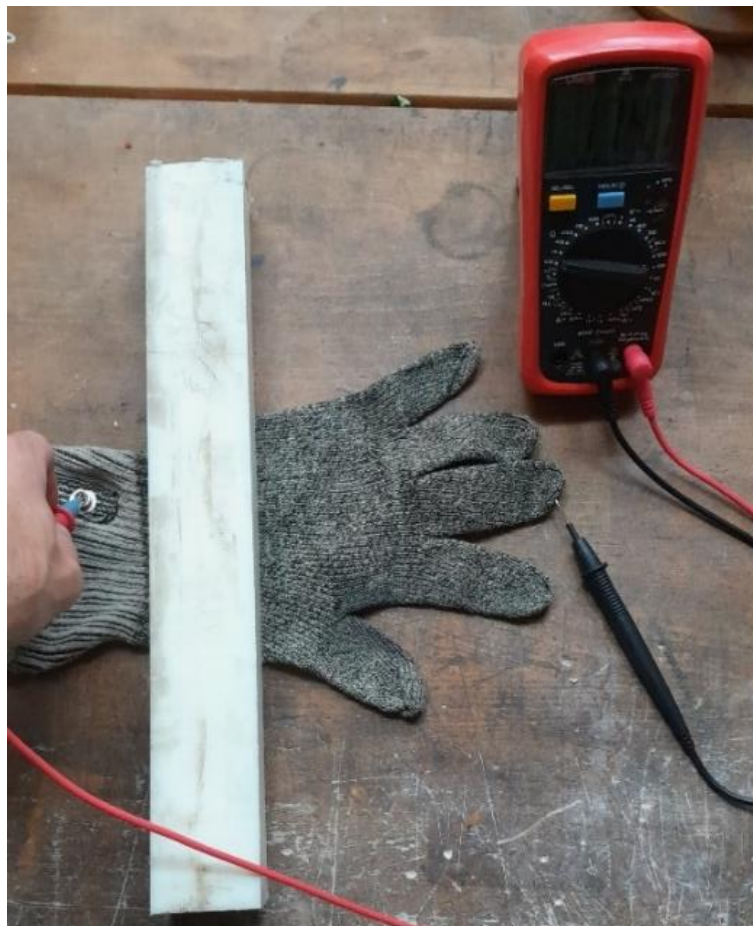
A mérést megelőzően a mintadarabokat egyenletesen a felületre simítva rögzítettem az ellenállást. A mérés után 1 perccel ismét feljegyeztem az értéket. Majd a téglatest méretéből fakadóan három szakaszban történt a kesztyű megnyomása, mindegyik után az ellenállást feljegyezve.

3. ábra Nyomóerő vizsgálata szigetelő téglatesttel

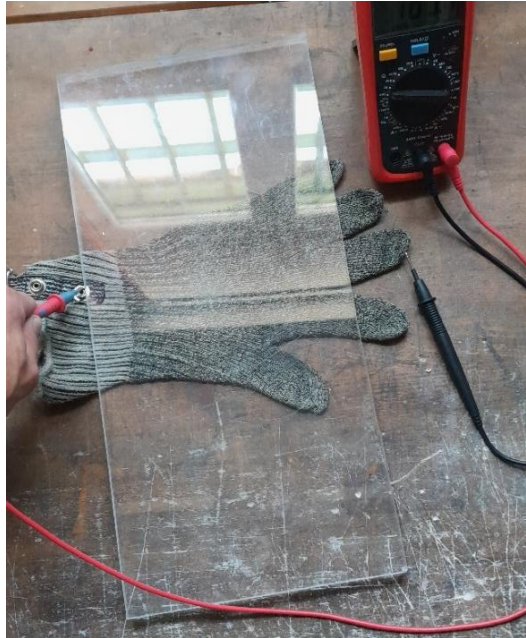
A mérést megelőzően a mintadarabokat egyenletesen a felületre simítva rögzítettem az ellenállást. A mérés után 1 perccel ismételtén feljegyeztem az értéket. Majd a kézfejet teljes szélességében és hosszában fedő plexilapot a kesztyűre nyomtam, a mérést megismételtem.

5. ábra Nyomóerő vizsgálata plexilappal

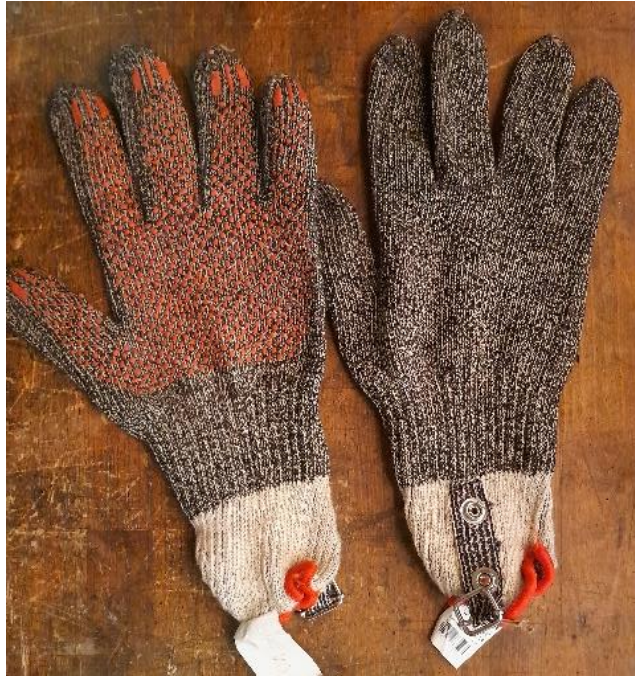
A kesztyűk csuklórésze a mandzsetta, mely a kéztő vonalától 10-12 cm hosszan terül el. Ellentétben a kézfej, a tenyér és az ujjak felületével nem vezetőképes, más színű a textil is ezt jelzendő. A ruhához való galvanikus csatlakozást a vizsgált mintadarabok esetében egy kétpatentós bonding valósítja meg, mely mandzsetta területéről kb. 0.5 cm-re átlóg a vezetőképes részre. A VC1, VD1 és VD2 mintadarabok esetében a mandzsettarész nem különül el, ugyanazon vezetőképes anyaggal készült; ez nem jelent ellenállás tekintetében különbséget, hiszen a mérések során ugyanazokat a pontokat alkalmazom minden esetben, a vezetőképes mandzsetta ellenállása nem adódik hozzá a teljes értékhez. A tenyéren és az ujjak belsején 3 mm átmérőjű csúszásátlók találhatóak.

7. ábra Nem vezetőképes mandzsettájú kivitel

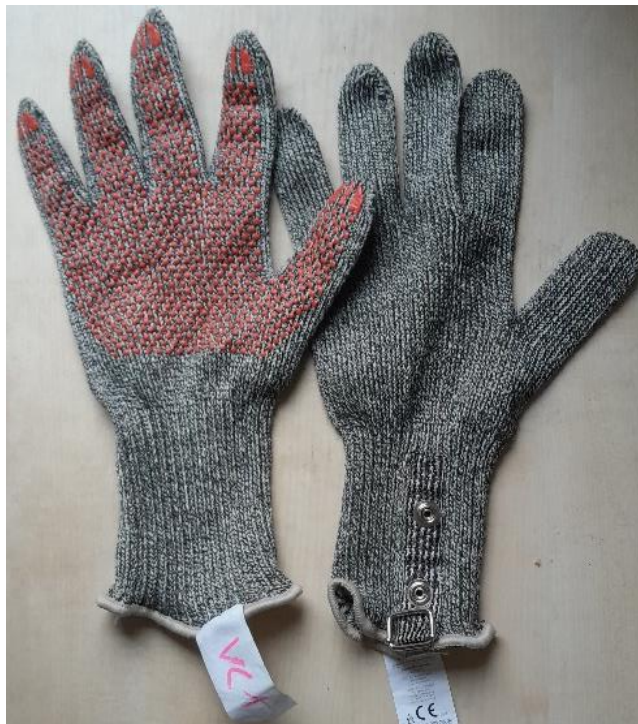
8. ábra Vezetőképes mandzsettájú kivitel

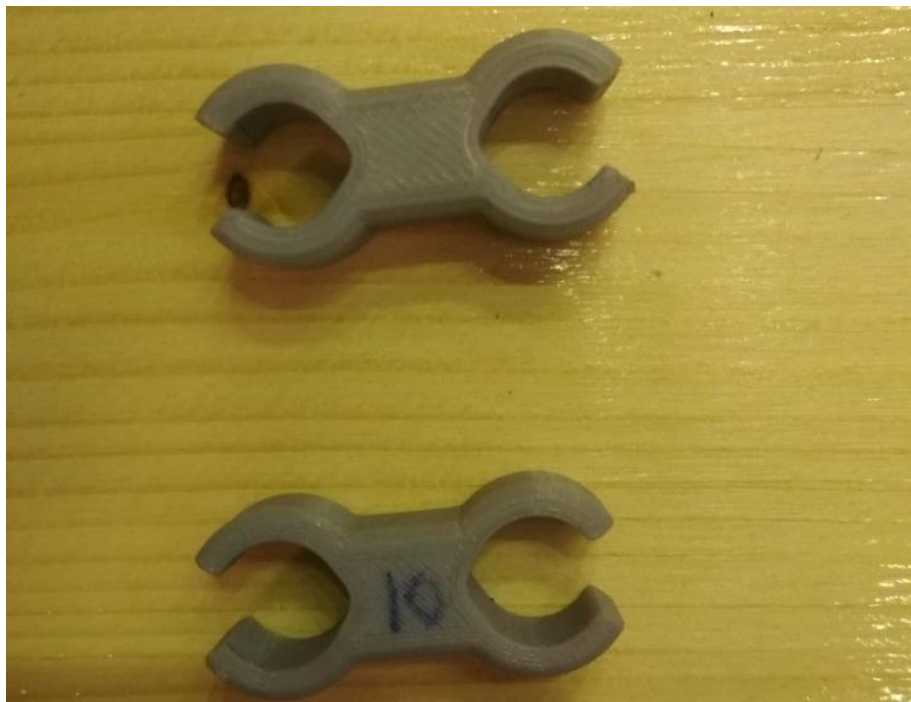
A 2 cm-es szakaszok mérése multiméterrel történik, melyhez a saját, tú típusú elektródjai vannak csatlakoztatva. Az állandó távolságot a célra tervezett, 3D-nyomtatott távtartók biztosítják, melyek szorosan csatlakoznak két helyen a tüelektródokra. A tüelektródok önellenállásával minden mérés kompenzálva van.

9. ábra 3D-nyomtatott távtartók az állandó távolságú méréshez

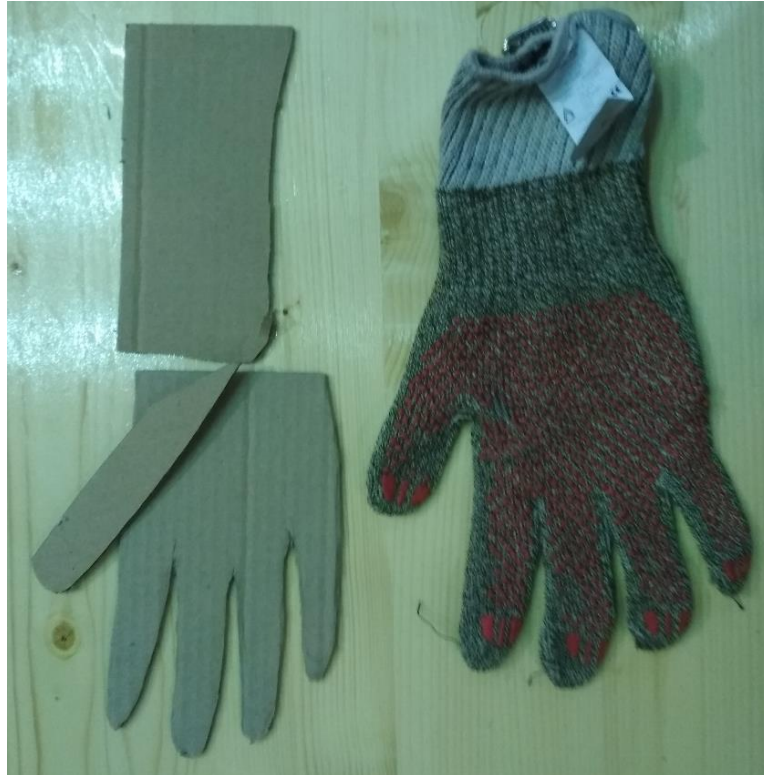
- alap mérési elrendezés: szigetelő anyagra ráhelyezve, a kesztyűben szigetelő elválasztó réteget nem használva történik a mérés
- szigetelő réteg a kesztyűbe helyezve: szigetelő anyagra ráhelyezve, a kesztyűben szigetelő elválasztó réteget használva történik a mérés

11. ábra Állandó távolságú mérés kartonlappal

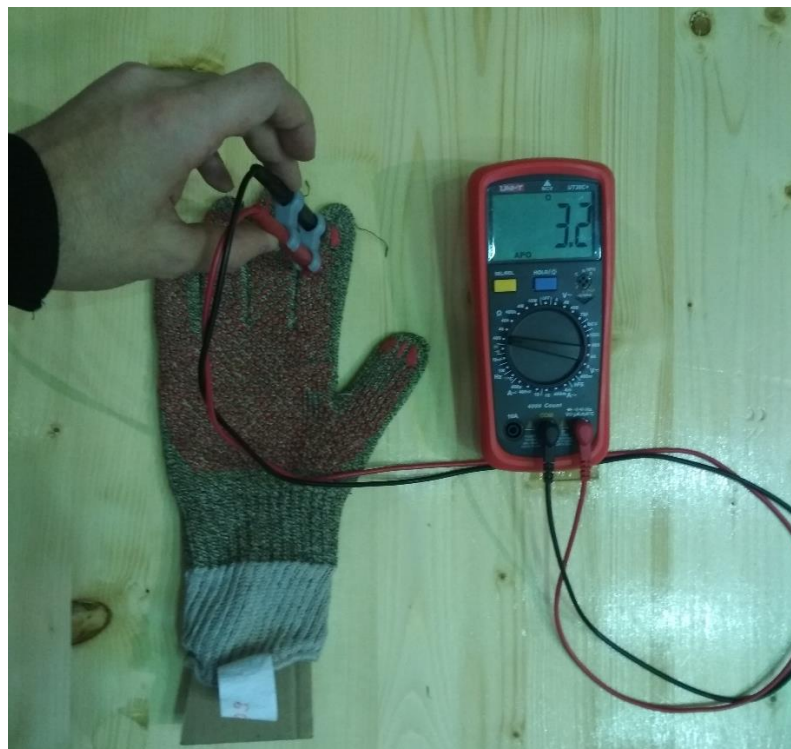
- kézen viselést követő mérés: 30 s-on keresztül történő kézen viselés után az alap mérési elrendezésnek megfelelően végzem az ellenállásmérést; a kézen viselést minden szett előtt megismétlem

12. ábra Állandó távolságú mérés

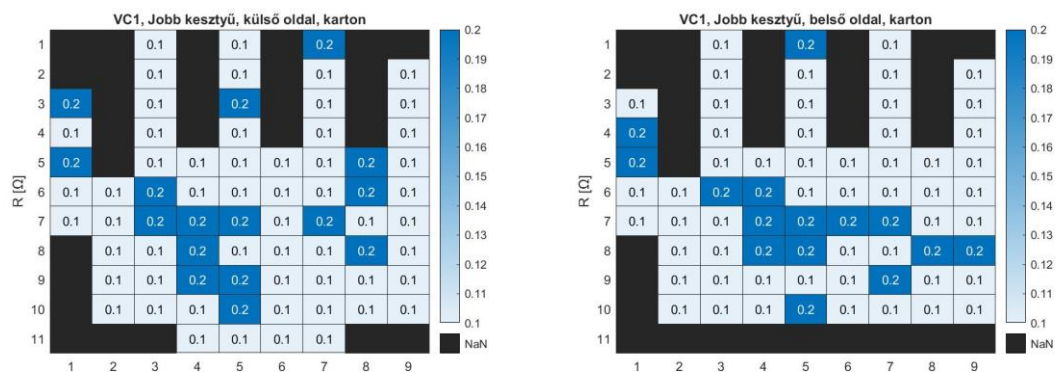
A következőkben a legfontosabb megfigyeléseket sorakoztatom fel, melyek az állandó távolságú mérés eredményeiből kiemelve hasznos információként használhatóak fel a továbbiakban. A nemcsak megfelelő, hanem kifejezetten jó állapotú kesztyűk ellenállás-eloszlása közel homogén, melyet a kontrollmintadarabon sikeresen meg is tudok mutatni. A multiméter 0.1 Ω hibáját figyelembe véve majdnem teljesen egyenletes a VC1 kesztyű mindkét oldala mind a jobb, mind a bal oldalon.

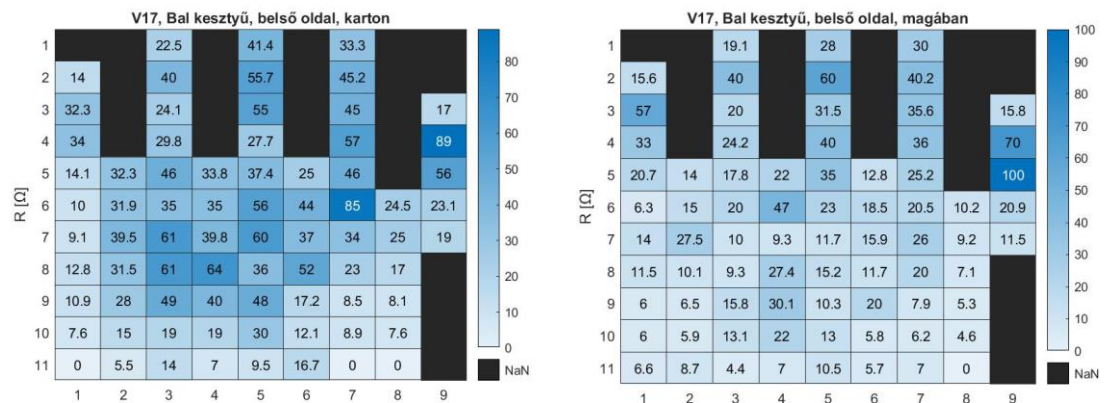
A kesztyű tenyere és fonákja közti konduktív csatolás hatásának érvényesülése kiemelt mértékben látszódik a V17 mintadarab bal kesztyűjének esetében. Bár a belső oldalon az ujjak és a kéztő területén jó közelítéssel megegyeznek a mért értékek, a tenyér közepén akár 50 Ω-mal nagyobb szakaszok is mérhetőek. A jelenség kevésbé drasztikus mértékben, 10 Ω-os növekedéssel megfigyelhető a V09 kesztyűnél is.

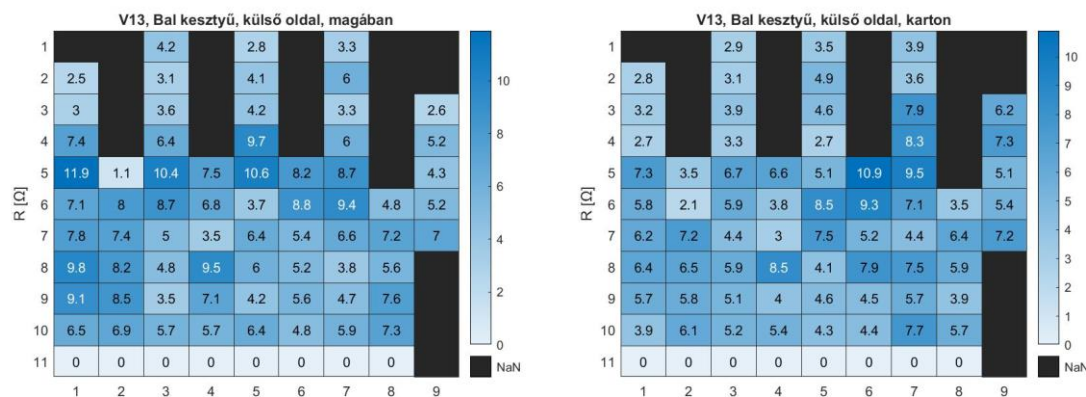
A V13 jelű kesztyű esetében azonban semmilyen érdemi különbség nem jelentkezik a két konfiguráció között. Megfigyelhető, hogy mindkét oldalon az ujjakon alacsonyabb az ellenállás.

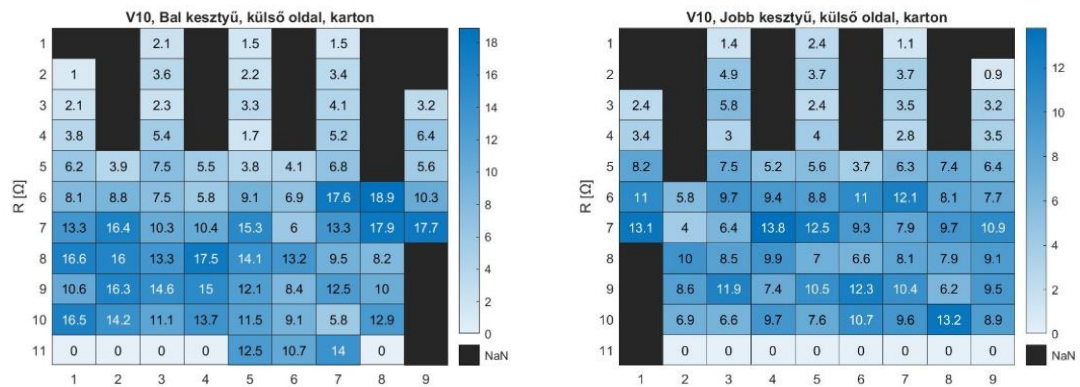
A V10 kesztyű ugyanazt a trendet mutatja, mint a V13, azonban a tenyéren területe még nagyobb ellenállású. Bár nem azonos a felhasználási helyük kezdeti állapotuk megegyezett, ellenállásuk azonos nagyságrendű, nagy valószínűséggel azonos degradációs mechanizmus következtében kellett kivonni a használatból mindkét párt.

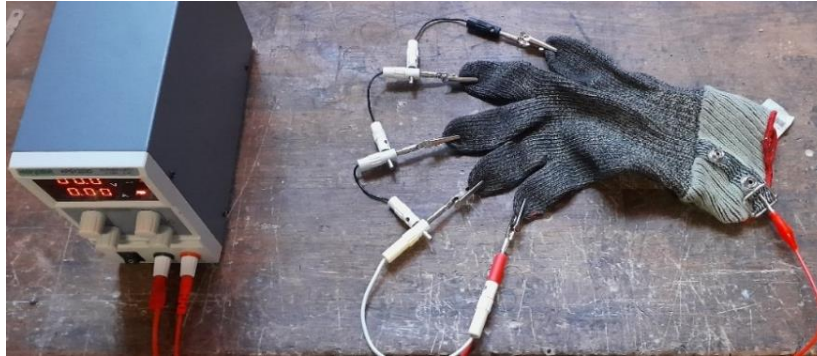
15. ábra Mérési elrendezés thermografikus ábrázoláshoz

Egy Fluke TI 10 thermokamera [17] segítségével történt a képek rögzítése a szigetelő felületre felfeszített kesztyűről. A kesztyűbe 200 mA egyenáramot vezetek egy DC tápegység segítségével, a betáplálási pontok a mandzsettán található potenciálcsatlakozó végpontja, illetve az ujjvégek voltak. Az áramot az ujjakon egyenletesen elosztó, párhuzamosító vezetékek ellenállása 0.1Ω alatti. A párhuzamosított betáplálásra azért van szükség, mert a multiméteres méréshez hasonlóan az csak 1 ujj ellenállásán vezeti át az áramot, ezzel a kesztyű nagy részét nem vizualizálva. Az áramot 1 percen keresztül táplálom a kesztyűbe, majd elkészítem a hőkamerás felvételt.

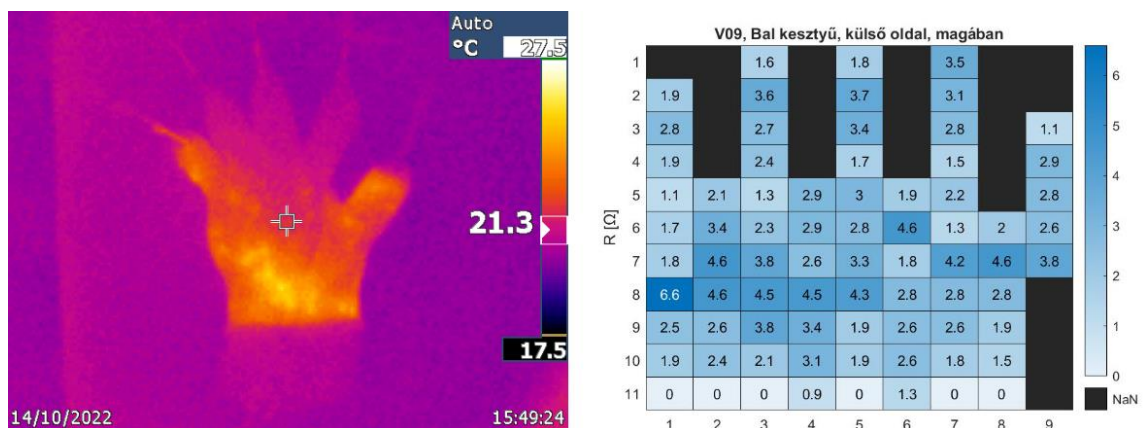
16. ábra V09 összehasonlítás

A V09 mintadarab esetében közel azonos eloszlást rajzol ki mind a két módszer. Jól látható az is, hogy a mandzsettarész nem vezetőképes.

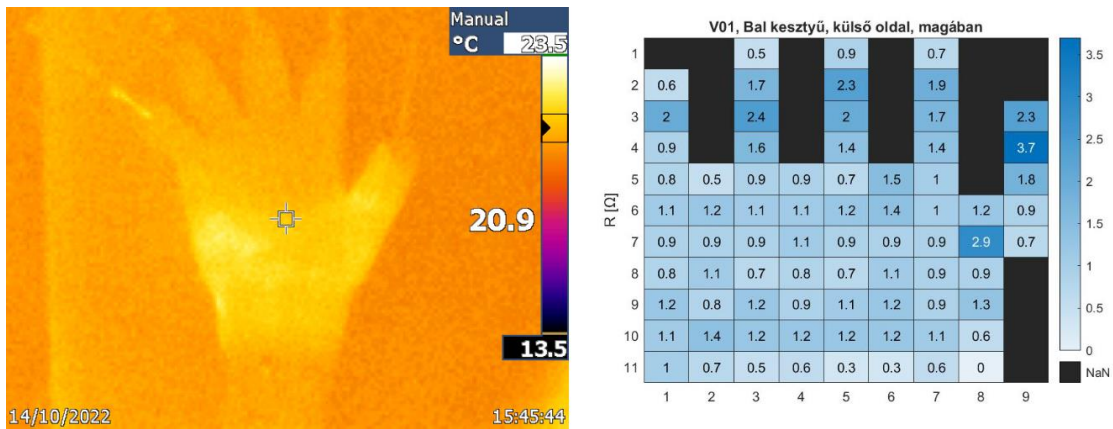
17. ábra V01 összehasonlítás

A V01 mintadarab ellenállása alacsonyabb, mint a V09 mintadarabé, és az eloszlás is jól megfeleltethető egymásnak, azonban a jobb kesztyű esetében már alig vehető ki a kesztyű pontos körvonala, és a bal kesztyűnél sem látható az összes határ.

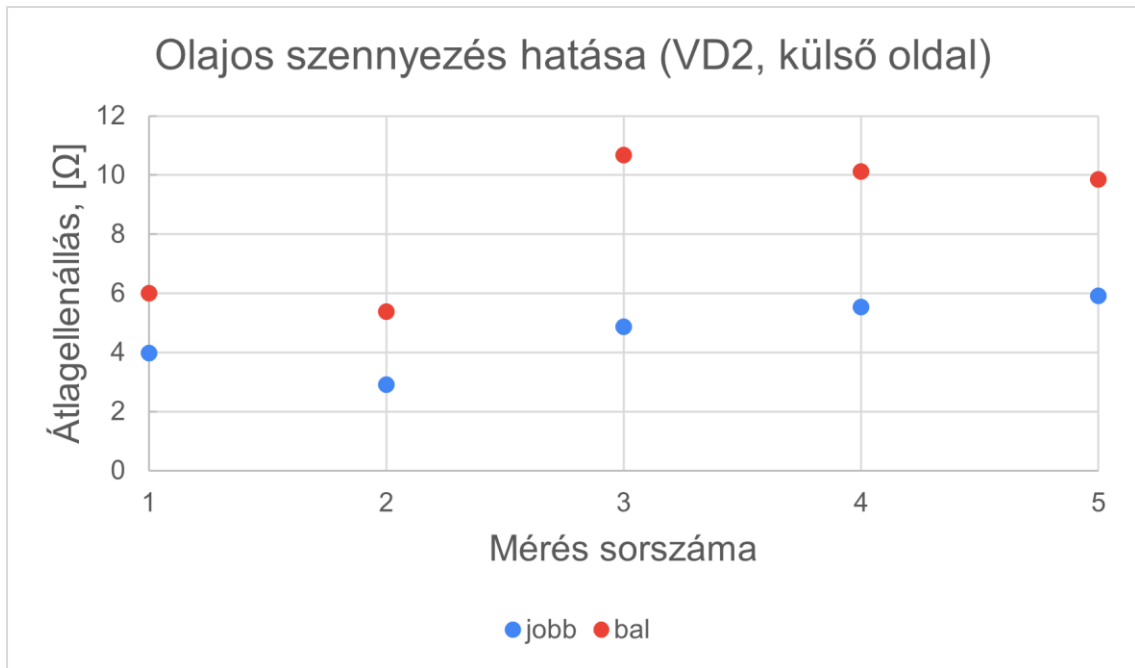
20. ábra Olajos szennyezés a kesztyű külső oldalán

A kesztyűk külső oldalán a belső oldallal azonos trend figyelhető meg, a 3 hónapos időtartam alatti 2 Ω -os ellenállás-növekedés a bal kesztyűn itt is megfigyelhető. A jobbon a növekedés ezúttal 1 Ω volt.

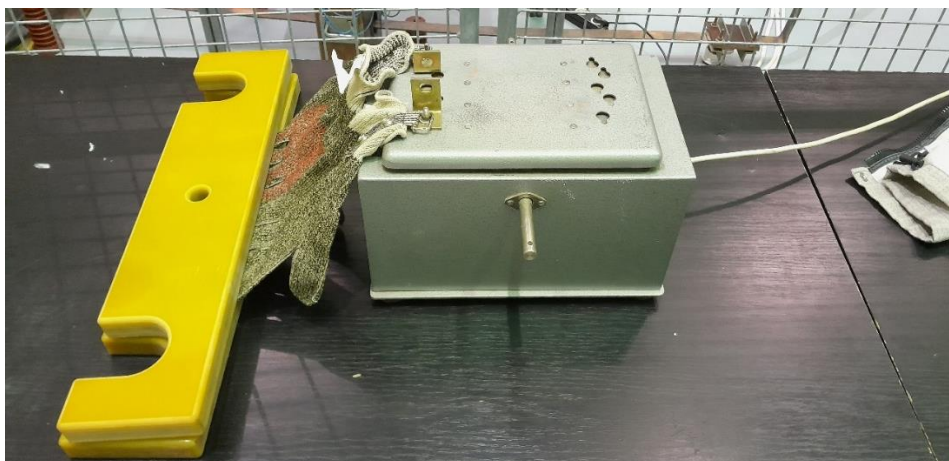
A sűrű használathoz tartozó számos összehúzóaszt egy állítható frekvenciájú rázógép segítségével valósítottam meg: a kesztyűk potenciálcsatlakozóját rögzítettem a rázógép mozgó platformjához, míg az ujjakat nehezékekkel rögzítettem. Előre kiválasztott ciklusszámok elérésénél a folyamatot leállítottam, és az ötüjjas módszerrel rögzítettem a kesztyűk ellenállását.

22. ábra Mechanikai öregítés, mérési elrendezés

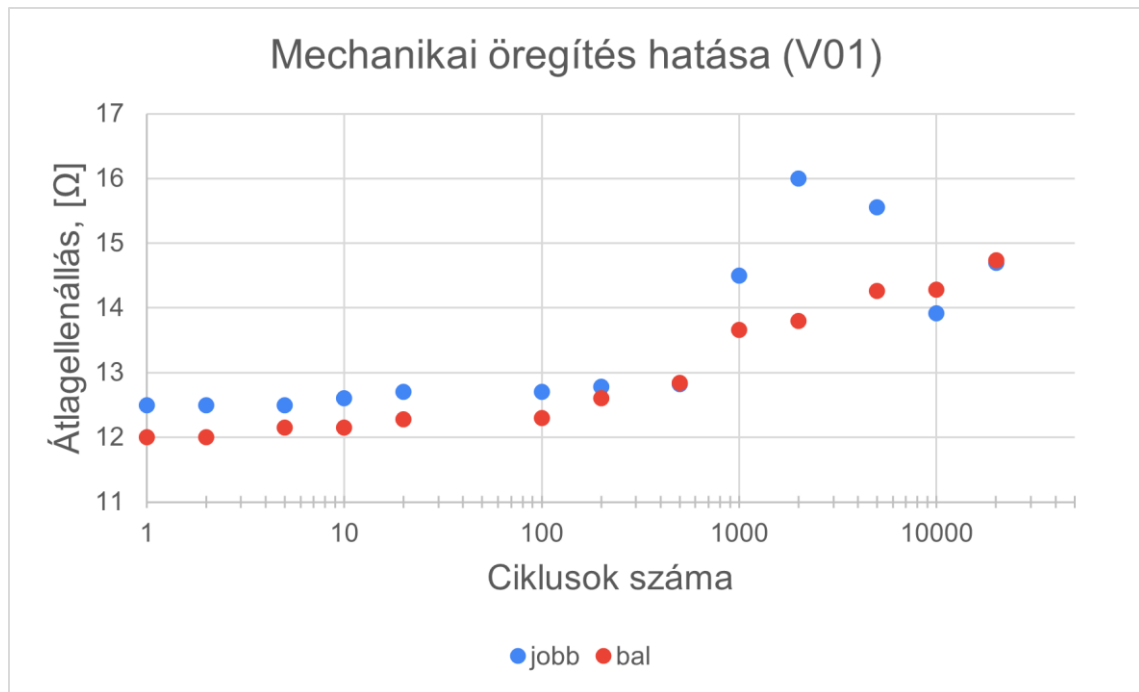
A beállított frekvencia másodpercenként két távolodásnak felelt meg, ez alapján kiszámoltam, hogy a kiválasztott ciklusszámokhoz milyen időtartam tartozik. A ciklusok számát a vízszintes tengelyen, logaritmikus skálán ábrázoltam.

23. ábra Rázógéppel történő mechanikai öregítés

A ciklusok számának növekedésével tartósan megemelkedett, 20000 ciklus után a Class 2 határt megközelíti a V01 kesztyű ellenállása.
