Budapesti Műszaki és Gazdaságtudományi Egyetem
Villamosmérnöki és Informatikai Kar
Villamos Energetika Tanszék

**NAGYFESZÜLTSGŰ SZABADVEZETÉKI
SZERELVÉNYEK ÁLLAPOTÉRTÉKELÉSÉNEK
TOVÁBBFEJLESZTÉSE**

TDK dolgozat

BUDAPEST, 2021

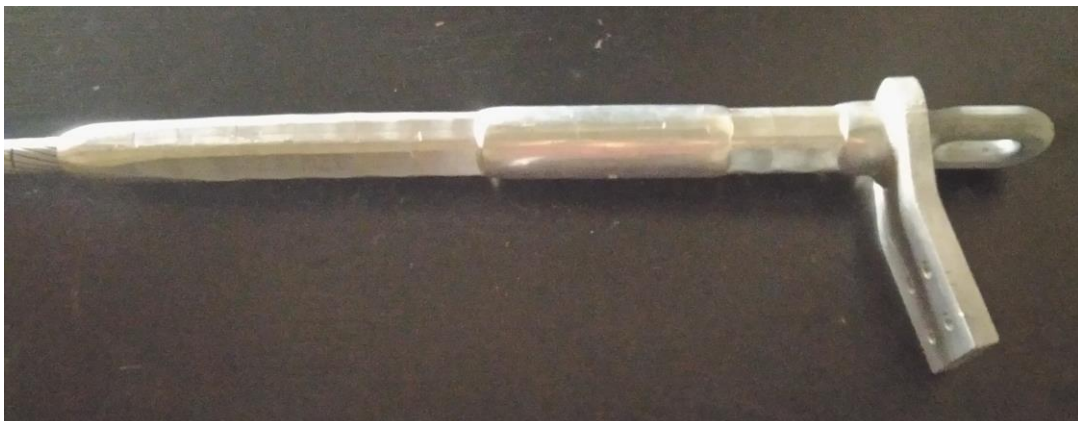
1. ábra Nagyfeszültségű sodronyon használt markolópréses feszítő

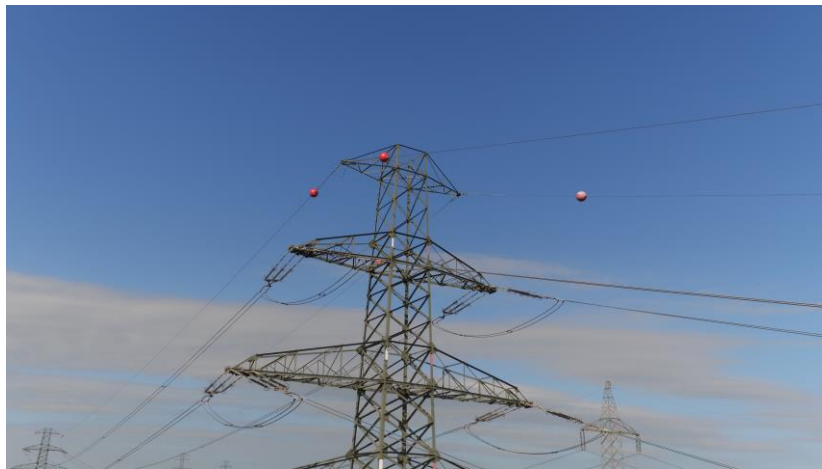
2. ábra 400 kV-os szabadvezeték egy drónnal készített légifelvételen

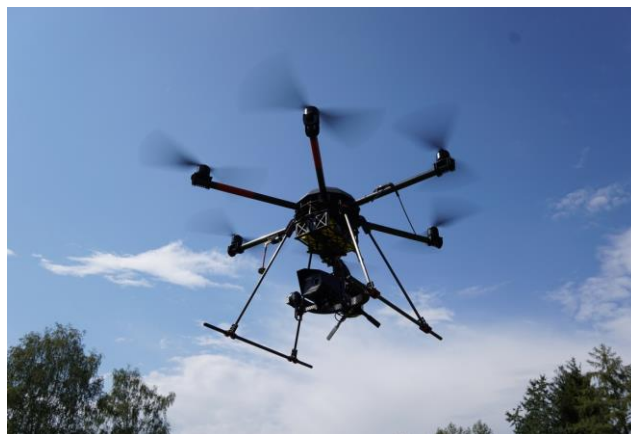
3. ábra AIR6 Systems Wiris 8

Ugyanakkor a dróntechnológia kiválóan alkalmas termovíziós eszközök kezelésére, mellyel észlelhető az átmeneti ellenállás következményeképp jelentkező melegedés. Ez a módszer azonban csak a meghibásodások előrehaladott állapotában képes pontos diagnózist nyújtani, eredménye nem 100%-os, és használatát számos tényező korlátozza, úgy, mint a terhelő áram, a visszaverődés, a napsugárzás, a szél, a sodronytól való távolság vagy az anyagjellemzők. A minőségi tényező² 3-nál nagyobb

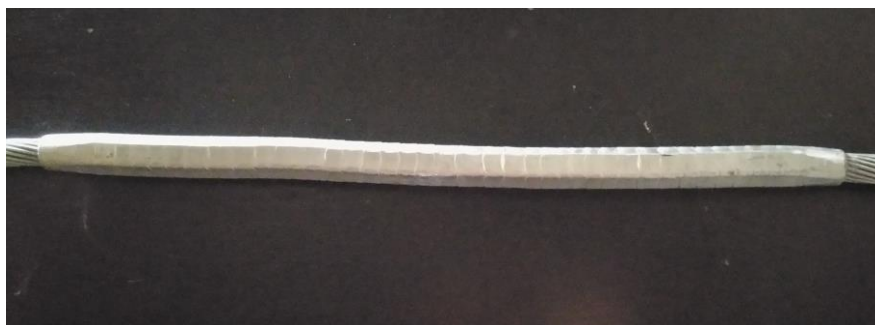
alkalmazás helye	oszlopköz
kötés típusa	markolóprésses összekötő
sodrony	ACSR
sodronyátmérő	28,14 mm
$R_{eq,sodrony}$	33,6 Ω
minták adatai	#1 standard installáció #2 közepén nem krimpelt; homok hozzáadva #3 közepén és a végeken nem krimpelt; homok hozzáadva

5. ábra ALCAN HEPC oszlopközi kötés

A második összehasonlítás három különböző meghúzási móddal installált markolópréses összekötőt hasonlít össze. Az #1 számú minta ebben a kötéstípusban is a standard installációt jelöli (felületi tisztítás, dezoxipaszta alkalmazása), a teljes kötés hosszán végig meghúzva azt. A #2 számú mintánál a kötés közepe, míg a #3 számúnál a kötés közepe és végei krimpeltlenek.

Mindkét elrendezés növekvő tendenciát mutat ellenállás szempontjából a minél kevesebb felületen történő meghúzás irányába, mely a hibahatárok figyelembevételével természetesen nem jelenthető ki egyértelműen. Azonban a kisebb mértékű egybefüggő alumíniumtömb miatt egyértelműen rosszabb vezetőképesség és integritás adódik a helytelenül meghúzott kötésekre. Továbbá a magas szórást több, az átlagtól felfelé eltérő érték okozta a #2 és #3 számú mintáknál, de valószínűsíthető, hogy hosszabb használatot követően jelentősen romolhat a kötések átmeneti ellenállása.

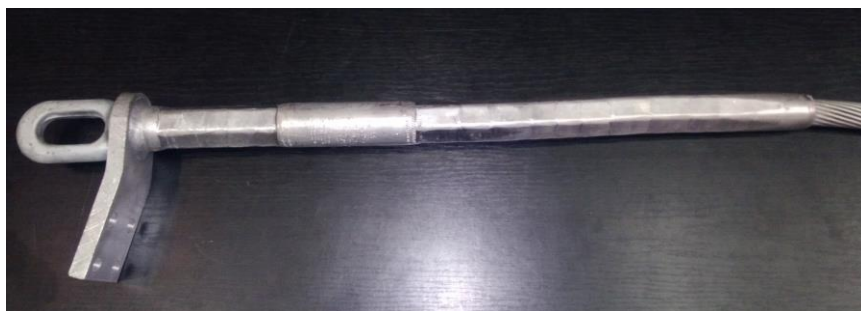
alkalmazás helye	tartópont
kötés típusa	markolópréses feszítő, leágazóval ellátott rész
sodrony	ACSR
sodronyátmérő	28,14 mm
$R_{eq,sodrony}$	28 Ω
minták adatai	#1 standard installáció #2 standard installáció; homok hozzáadva #3 betéttel ellátott; homok hozzáadva #4 tisztítás és paszta nélküli installáció; 5 hiányzó elemi szál #5 paszta nélküli installáció

6. ábra AFL markolópréses feszítő, leágazóval

Negyedik mérésemben egy komolyabb sérüléssel rendelkező markolópréses feszítőt hasonlítok össze egy helyesen installált, ép mintadarabbal. A #4 számú kötésből a bemeneti pontnál 5 cm hosszán öt, egymás melletti elemi szál hiányzik. Az előzetes várakozás szerint markáns különbségnek kell jelentkeznie az ellenállásban.

A mért eredmények elrendezéstől függetlenül megfelelnek a várakozásnak. A k-érték is egyértelműen jelzi a nem kielégítő kondíciót. A hiányzó sodronyszálak kisebb keresztmetszetet jelentenek, ezáltal szűkítve az áramutat.

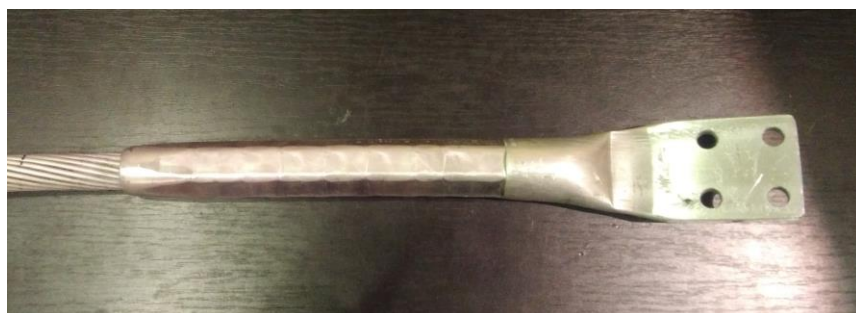
alkalmazás helye	oszlopköz
kötés típusa	markolópréses feszítő, leágazó nélküli rész
sodrony	ACSR
sodronyátmérő	28,14 mm
$R_{eq,sodrony}$	16,8 Ω
minták adatai	#1 standard installáció #2 paszta nélküli installáció #3 tisztítás és paszta nélküli installáció; betéttel ellátott; nem teljes hosszig betölt sodrony #4 tisztítás és paszta nélküli installáció; betéttel ellátott (réz) #5 tisztítás és paszta nélküli installáció; betéttel ellátott

7. ábra AFL markolópréses feszítő, leágazó nélküli fél

A vizsgálat második felében pedig egy szintén helytelen kötésrögzítés hatását mutatom be: a #3 számú AFL 5130 típusú markolóprésses feszítőbe csak félig helyezték be a sodronyt, és utána történt a meghúzás. Az előzetes várakozás szerint ennek a hibának egyértelműen kimutathatónak kell lennie.

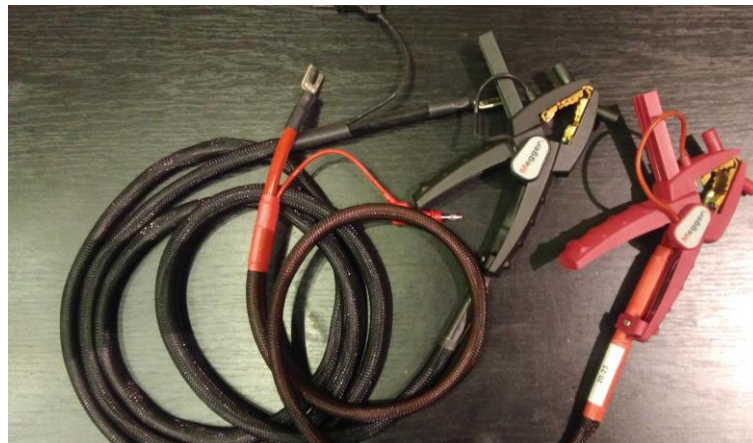
A mérések során módosított elektródelrendezéseket is alkalmazok a 2.1.1 fejezetben taglaltak miatt. A műszer alapértelmezett, mellékelt elektródjai Kelvin-csipeszek, melyek ugyanazon keresztmetszeti síkon valósítják meg az árambetáplálást és a feszültség mérését. Ezt küszöböli ki az alternatív elektródapár, mellyel különválasztottam a két mérést pozíció tekintetében. A feszültség letapogatása egy multiméter tűelektródjával végezhető el, míg a jellemzően ~200 A-es mérőáram továbbításához egy ennél szélesebb keresztmetszetű kábelt alkalmazok. A másik Kelvin-csipeszt nem emeltem ki az elrendezésből, lévén, hogy ott nem szükséges a szétválasztás. Ezzel mind a pozíciót illető követelmények kielégíthetők, mind az esetleges sodronyfelületen jelen lévő egyenetlen eloszlású degradáció figyelembe vehető. A mérések többségét az eredeti műszerrel és a módosított elrendezéssel is elvégeztem az összehasonlíthatóság szempontjából.

8. ábra MEGGER MOM2 műszer eredeti elektródjai

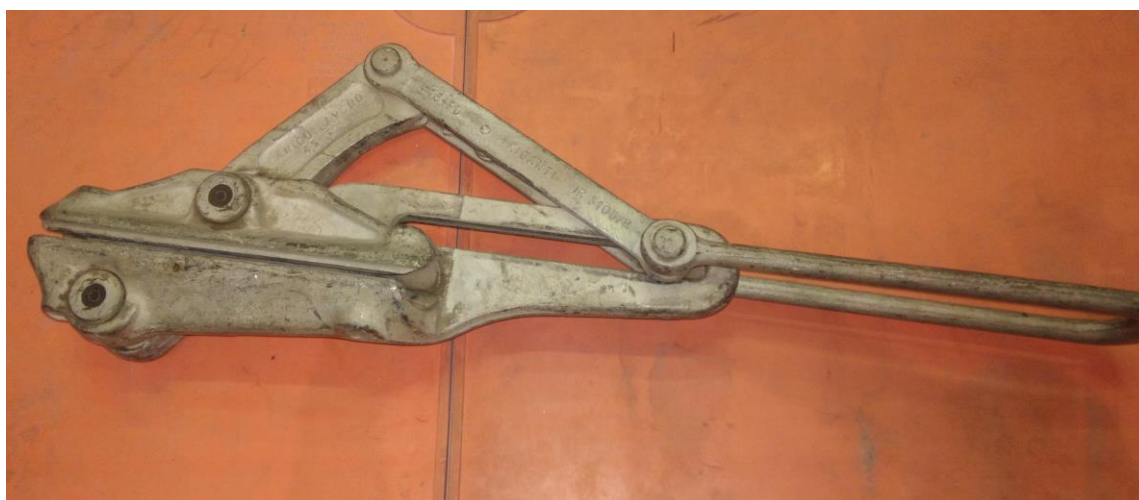
A mérés során a kötés szemét hevederrel rögzítettem a Nagyfeszültségű Laboratórium darujához, majd a kötés sodronyát egy Briganti gyártmányú sodronymegfogóval rögzítettem a terhelést jelentő súlyhoz. Ez a súly egy 400 kg össztömegű KöF-KiF transzformátor volt, hevederrel és egy bilinccsel rögzítve a megfogóhoz. Ezt követően megemelttem 5 cm-rel a talaj fölé a terhelést.

10. ábra A terheléses méréshez használt sodronymegfogó

Az eredmények megfelelnek az elvártaknak, az #1 számú minta ellenállása minimálisan emelkedett, állapota továbbra is teljes mértékben kielégítő. A #4 számú mintánál igazolódott a feltevés: bár nagy szórással, de teljesen egyértelműen kimutatja az eredmény a meghibásodást.
