Budapesti Műszaki és Gazdaságtudományi Egyetem  
Geotechnika és Mérnökgeológia tanszék

## Kőzetkárosodási formák térképezése a Citadella kőzetein

### Stone damage mapping on the Citadel of Budapest

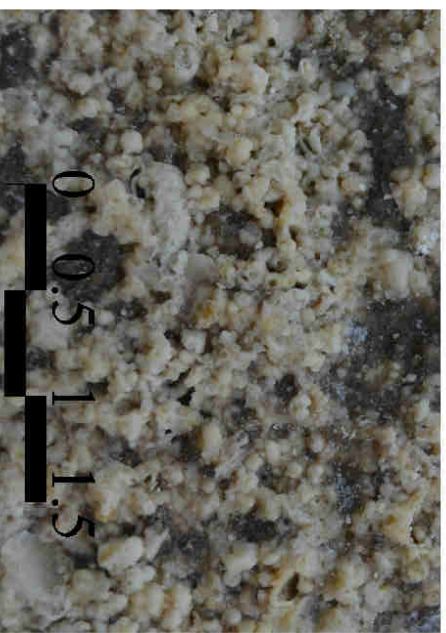
A mészkövek legfőbb kőzetalkotója a kalcium-karbonát (90%), amely nagyrészt kalcit ( $\text{CaCO}_3$ ). Kristályai trigonálisak, szürkés-fehéres színű, kis keménységű ( $K=3$ ), jól hasad. A durva mészkő egy tengeri eredetű kőzet, gyakran tartalmaz ősmaradványokat és sok esetben kis kerek szemcséket (4. ábra) (ooidokat) is [10]. Sárgásfehér színű, kis testűrségű, kis szilárdságú (1. táblázat), puha kőzet, melynek nagy a porozitása (a 35 %-ot is meghaladhatja), aminek köszönhetően nagy vízfelvétele képes. [11, 12]

4. ábra: Durva mészkő felülete ősmaradványokkal

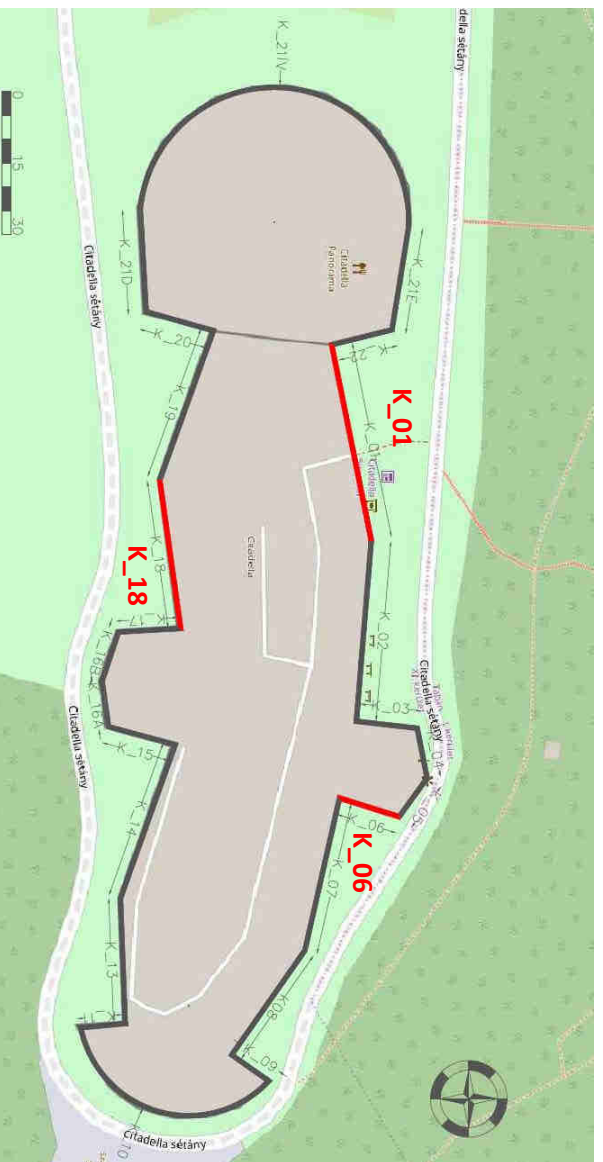
31. ábra: Kőzetkárosodási térképek falszakaszai (pirossal jelölve)

A vizsgálatokat falszakaszonként végeztük el, amelyeket K\_01-K\_21 jelöléssel láttuk el. A falszakaszok elhelyezkedését a 6. fejezetben, a 31. ábrán mutatjuk be.

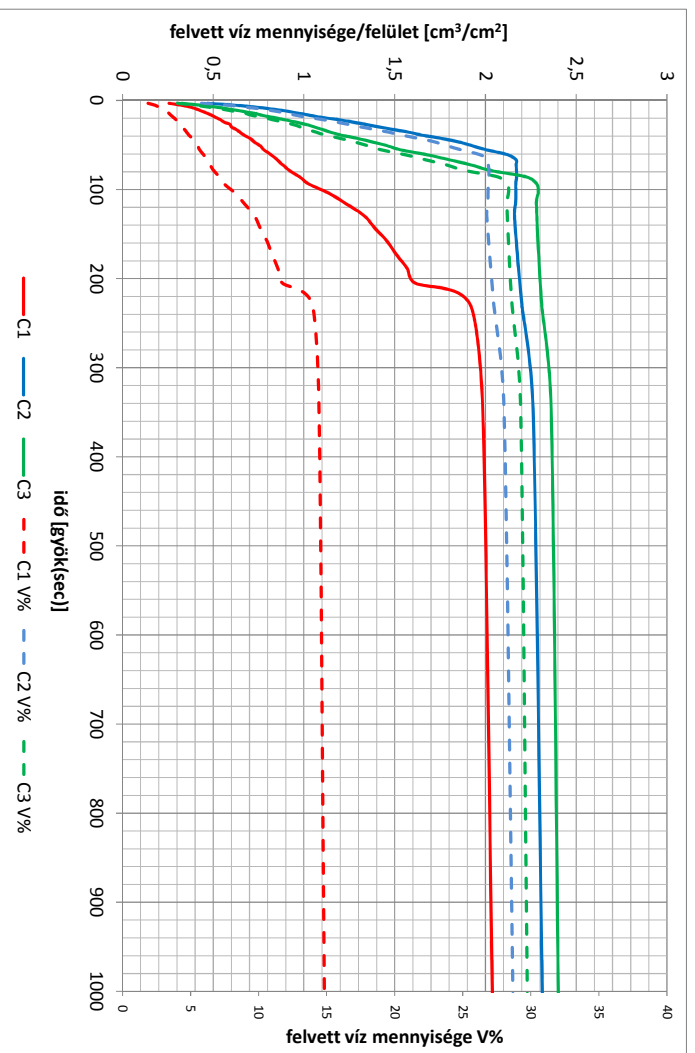
32. ábra: Kapilláris vízfelvétel eredményei

A C1 próbatest keskenyebb, mint a többi, ezért ez a minta később érte el a maximális vízfelvételi sebesség értéket, az ábra eleje laposabb, mint a másik kettő. Ennek ellenére a maximális vízfelvétel cm<sup>3</sup>/cm<sup>2</sup>-ben mind a 3 mintánál közel azonos, 2-2,4 cm<sup>3</sup>/cm<sup>2</sup>. Ha a vízfelvételt V%-ban ábrázoljuk, akkor azt látjuk, hogy a C2 és C3 minta kapilláris úton (29V% és 31 V% közt vett fel vizet. Korábban említettük, hogy a durva mészkő porozitása 30% körüli, a 35%-ot is elérheti. Tehát ez a 2 próbatest majdnem teljesen telítődött ezzel a vizsgálattal. A C1-es próbatest nem telítődött annyira. Itt a vízfelvétel maximuma 15 V% volt. Mint említettük

ennek a próbatestnek a magassága kétszerese, és az átmérője kisebb volt, mint a C2, C3 próbatesteké. A 40mm átmérőjű alapterület nem volt elegendő ahhoz, hogy 19cm magasságig kapilláris úton feltöltjön a kőzet, a próbatest felületén a száradás hatása jelentős volt a relatív nagy felület miatt. Elmondhatjuk ezek alapján, hogy a durva mészkő kapilláris vízfelvétellel gyorsan, nagy mennyiségű vizet képes magába raktározni, akár feltöltődéshez közeli állapot is kialakulhat anélkül, hogy a kőzet teljesen vízbe merülne, vagy nyomás (pl. szélnyomás) alá kerülne.

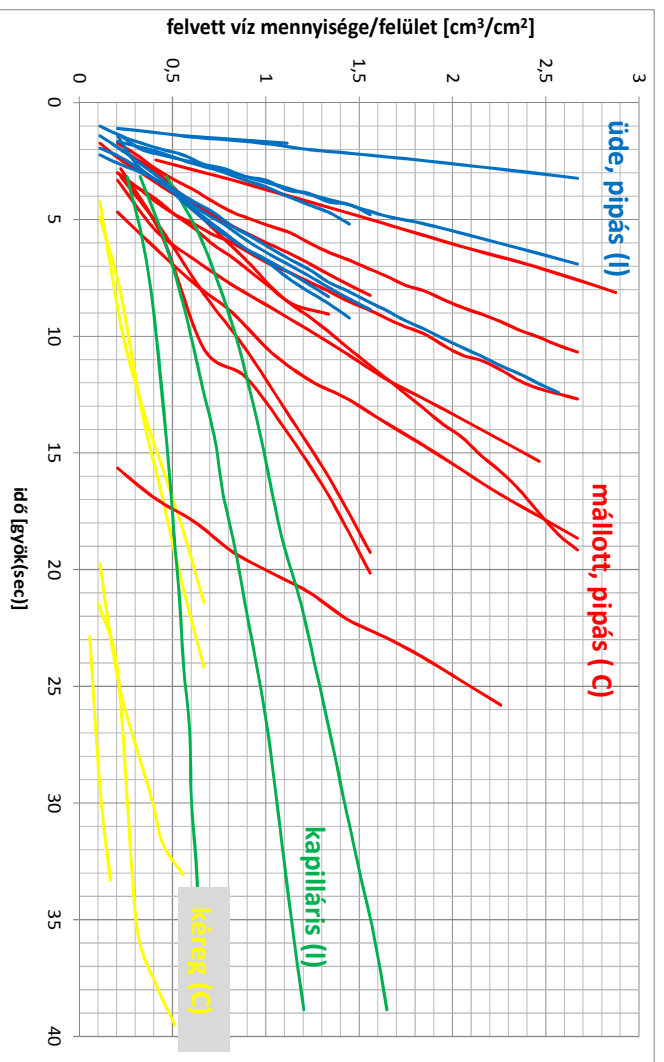
33. ábra: Pipás és kapilláris vízbeszívás eredményei mállott és üde, durva mészkövön (I- labor mérés, C- helyszíni mérés)

A kapilláris vízfelvétel és a pipás vízbeszívás eredményeiből kitűnik, hogy a kőzet károsodása és vízfelvételi tulajdonságai közt szoros összefüggés van (33. ábra). Ebben az ábrában a pipás vízbeszívás eredményei mellett a kapilláris vízfelvétel méréséből szerkesztett görbék (C1, C2, C3 jelű) első felét, az úgynevezett telítési szakasz elejét, (240s mérési időig) is láthatjuk. Ebben az időtartományban a kapilláris vízfelszívásnál sem feltöltődtek még a pórusok vízzel, így hasonló a víz áramlása a kőzetben a pipás vízfelvételben tapasztalhatóhoz.

25.8mm volt. A grafikonon a meredekségük alapján, egyértelműen elkülöníthető négy különböző görbecsoport, amelyeket különböző színnel is jelöltük: A középső részen, zöld színnel jelölve helyezkednek el a laboratóriumban, üde kőzeteken végzett kapilláris vízbeszívási kísérletek eredményei (C1, C2, C3, zöld vonal 33. ábra). Jól megfigyelhető, hogy az üde kőzetek kapilláris vízfelvétele 240s alatt, 7-1,7 cm<sup>3</sup>/cm<sup>2</sup> közé esik. Üde kőtömörökön mért pipás vízfelszívás eredményeit két vonalak jelölik. Szemmel látható a vízfelvételi sebesség- különbség. Pipás vízfelszívás vizsgálatakor a kőzetfelszínbe víznyomás alatt áramlik be a víz, ezért gyorsabb a vízfelvétel. Ez a jelenség lép fel szeles, esős napokon, amikor a szélnek kitett felületekre szélnyomás is hat.

A két másik csoportba tartoznak a kemény, cementált, tömör kéregkehez (sárga vonalak) és a levált kéreg mögötti, fellazult mállott kőanyaghoz (piros vonalak) tartozó mérési eredmények. Utóbbi vízfelvétele megközelíti az üde kőzetét. A kéreg tömörségi fokától függően csökken a görbék meredeksége, mert a kéregképződés során kalcit oldódik ki a felszín közeli régióból, ebből alakul ki a felszínre vándorolva kémiai reakció hatására a gipsz és másodlagos kalcitkéreg. A kéreg a felszínen annak tömörségi fokától függően gátolja a víz

beszívását. Ezt a jelenséget láthatjuk a 34. ábra K06\_P2\_5/3, K06\_P1\_5/4, K06\_P1\_8/1, K06\_P2\_8/4, K06\_P2\_8/5, K06\_P2\_9/1, K06\_P2\_16/1, K06\_P2\_17/1 görbéin.

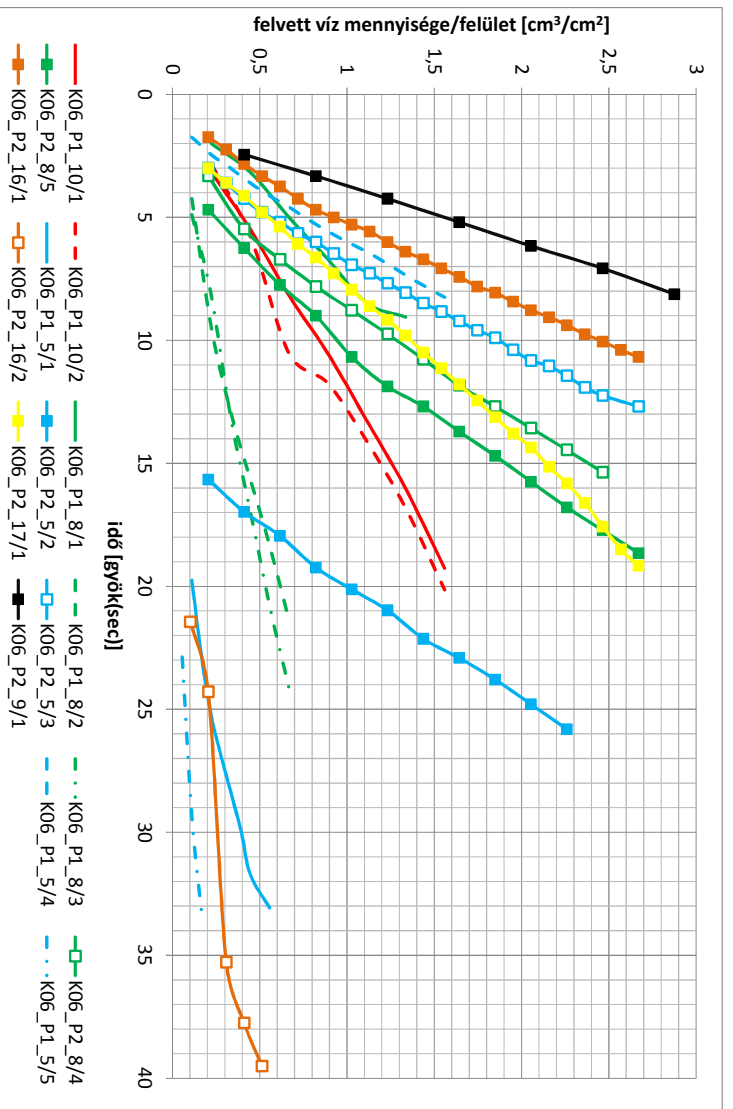
34. ábra: Pipás vizbeszívás eredményei a Citadella mállott kőzetanyagán

A K06\_P1\_16/2, K06\_P1\_5/1, K06\_P1\_5/5 görbék a laboratóriumi, üde kőzeteken mért eredményeket mutató görbék alatt helyezkednek el. Ezeken a felületeken tömött fekete (16-os tömb) vagy tömött, cementált fehér réteget (5-ös tömb) figyeltünk meg. A víz nem, vagy csak nehezen tudott keresztültörni a kérégeken, még 6 perc után is csak 2-3cm<sup>3</sup> víz jutott be a felületbe (34. ábra). Ezek a kérégek zárt, még összefüggő szerkezetük miatt nem engedték át a vizet. A K06\_P2\_5/2-es diagram eleje a tömör kéréghez hasonló, míg vége a fellazult kőzetfelszínhez hasonló viselkedést mutat. A víz kezdetben nehezen jutott át a vékony kérégen, miután a vékony kérég átnedvesedett, a vízfelvitel sebessége a már fellazult kőzetanyagban megfigyelhetőének megfelelő volt.

A K06\_P1\_10/1 és K06\_P2\_10/2 mérés eredménye az üde és nagyon mállott felülethez tartozó görbék közé esik. Ezeken a tömbökön is fekete kérég található. A vizsgálatból szerkesztett görbe alakjára magyarázatot ad a kő felületének megfigyelése. Ezen jól látható, hogy a rajta lévő fekete kérég helyenként pikkelyes, töredezett, ezért itt a víz nagyobb mennyiségben tud beáramlani a mészkőbe, mint a mellette lévő kemény fekete kérégen.

A K06\_P1\_8/2 és K06\_P1\_8/3 mérésből kapott görbe meredeksége jóval kisebb az ugyanezen a kővön mért többi három mérésénél (K06\_P1\_8/1, K06\_P2\_8/4, K06\_P2\_8/5). Az építőkö egyik oldalán nagyon erősen, míg a másik oldalán kevésbé cementált fehér kérég található (34. ábra).

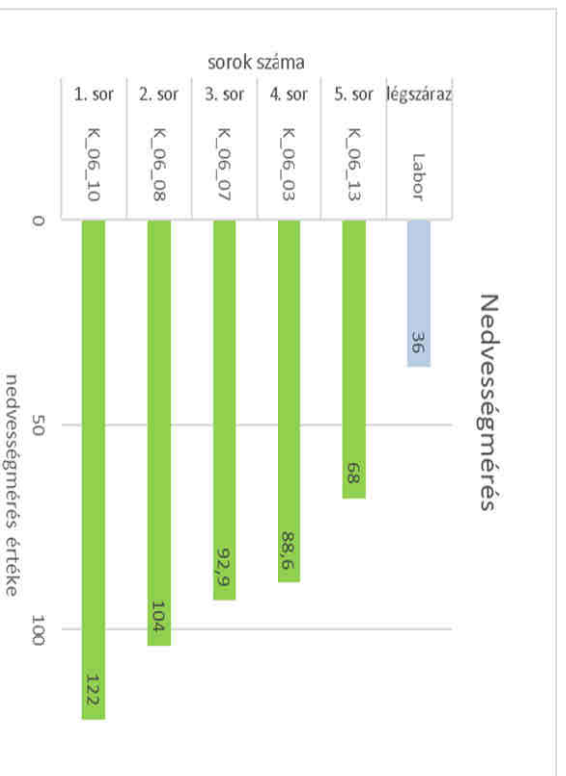
35. ábra Nedvességértékek sorok szerint

A K\_06 falszakaszon megvizsgáltuk a kőzetek nedvességtartalmát. Megállapítottuk, hogy kapilláris úton milyen magasságba emelkedik a víz. A 35. ábrán a kötőmbökön az első öt sorban mért nedvességtartalmakat a mellékletben láthatjuk. Az egyes sorokban lévő nedvességértékek is egyezést mutatnak, erre jó példa a K06\_1 és a K06\_10 köveken mért nedvességtartalom, az előbbi tömbön 94 utóbbin 93 értéket olvastunk le. Mindkét tömbkö a talajsztintól számított

harmadik sorban helyezkedik el. Az 35. ábrán összefoglaltuk az általunk mért nedvesség értékeket, a földtől azonos magasságban lévő kötőmbök nedvesség értékeit átlagolva. A vizsgált kövekből megszerkesztett diagramról egyértelműen leolvasható, hogy a falban lévő kötőmbök a talaj közelében nedvesebbek, felfelé haladva a tömbök víztartalma csökken. A helyszínen mért nedvességi értékek mellett, kontrollként megvizsgáltuk a laboratóriumban lévő minták nedvességét légszáraz állapotban, ennek értéke átlagosan 36 volt. Az ötödik sor (soronként 30cm-es tömbmagassággal számolva 150cm-re) a talaj felett) értékei megközelítőleg kétszer akkora, mint a laboratóriumi, légszáraz állapotú tömbökön mért értékek, tehát a talajtól 150cm-re még jelentős a kötőmbök nedvességtartalma.

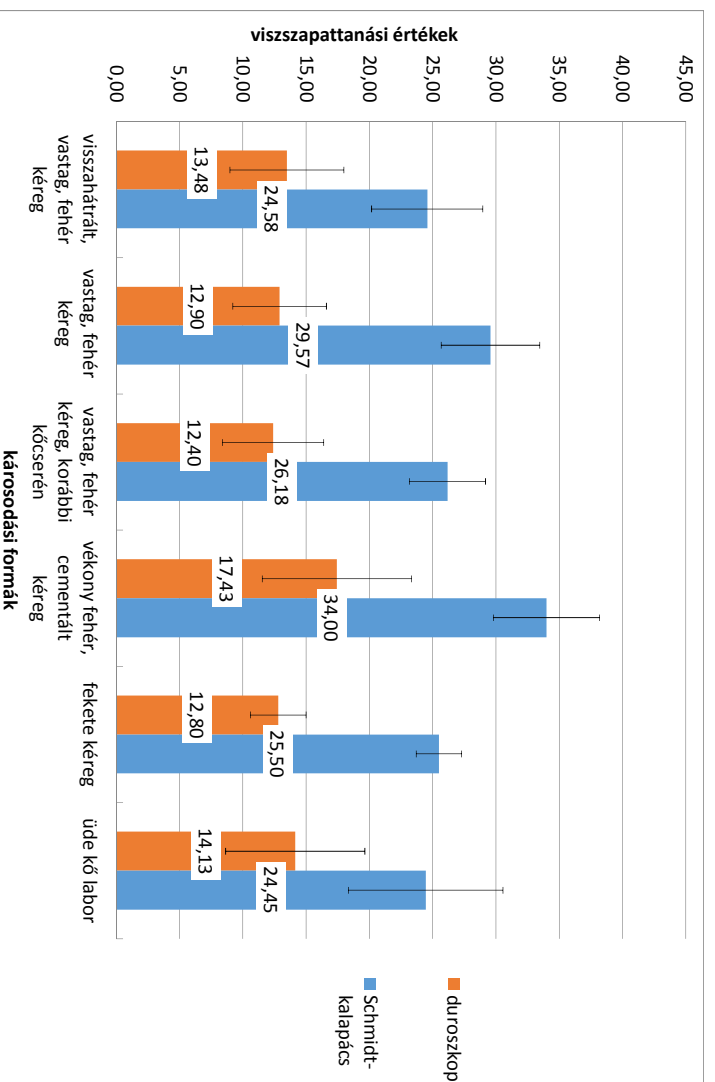
36. ábra: Duroszkópos és Schmidt-kalapács eredmények

A Schmidt-kalapács és duroszkóp visszapattnási értékekből (36. ábra) kitűnik, hogy a vékony, cementált, fehér kéreg visszapattnási értékei (duroszkóp 17, Schmidt-kalapács 35) sokkal nagyobbak a többi mállott felület és az eredeti, üde kőzet értékeinél. Ez azzal a jelenséggel magyarázható, hogy a felületen a kalcit visszaoldódik, majd kicsapódik újra, és ez a porusokat eltömi, egy kemény, tömött réteget hozva létre. A többi kéreg duroszkópos eredményei közt nincs jelentős különbség (12,4 és 13,5 közti átlagok). A vastag fehér kéreg Schmidt-kalapács visszapattnás értéke ugrik ki még a sorból (29,5), a többi kéreg 24,5 és 26,1-  
es átlagértékei közül.

Meglepetésre a laboratóriumban, üde kőzetben mért visszapattnási értékek csak a középsemű (T1, Schmidt-kalapács: 32) tömb esetén közelítette meg a legkeményebb mállott felület értékét (3. táblázat). A többi esetben ezek a kőzetek puhábbnak bizonyultak a Ciadella mállott, kérgesedett felületeinél.

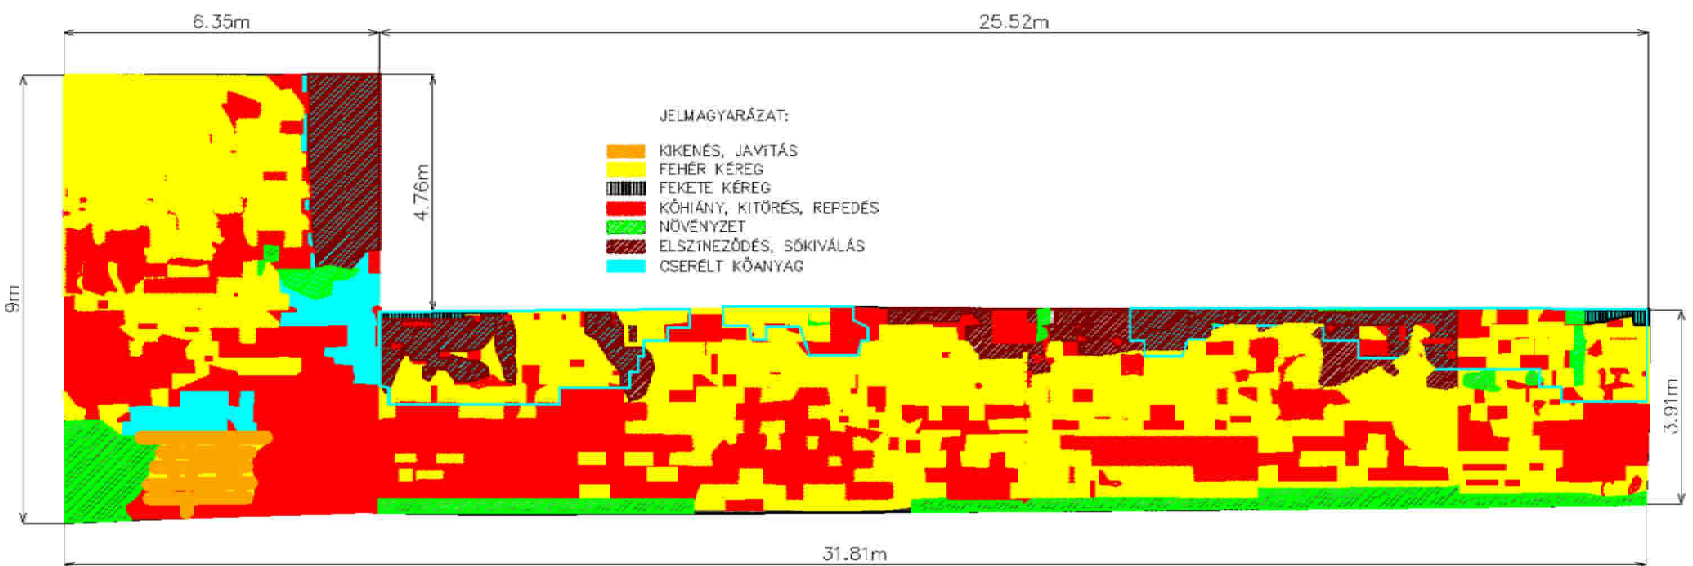
A teljes falfelületen és a cserélt kőzeteken található károsodási formák arányát vizsgálva, a K\_18-as falon megállapítottuk, hogy a cserélt kötömbökön a fehér kéreg aránya kisebb (27%), de az elszíneződés aránya jóval nagyobb (33%), mint az egész falszakaszon mért károsodási arányok. A kőhiány (11%) és a növényzet (4%) kevesebb.

42. ábra: K18-as falszakasz kőzetkárosodási térképe (lekcinyített rajz, A/3 formátumban K\_18 falszakasz károsodásai, a mellékletben található)

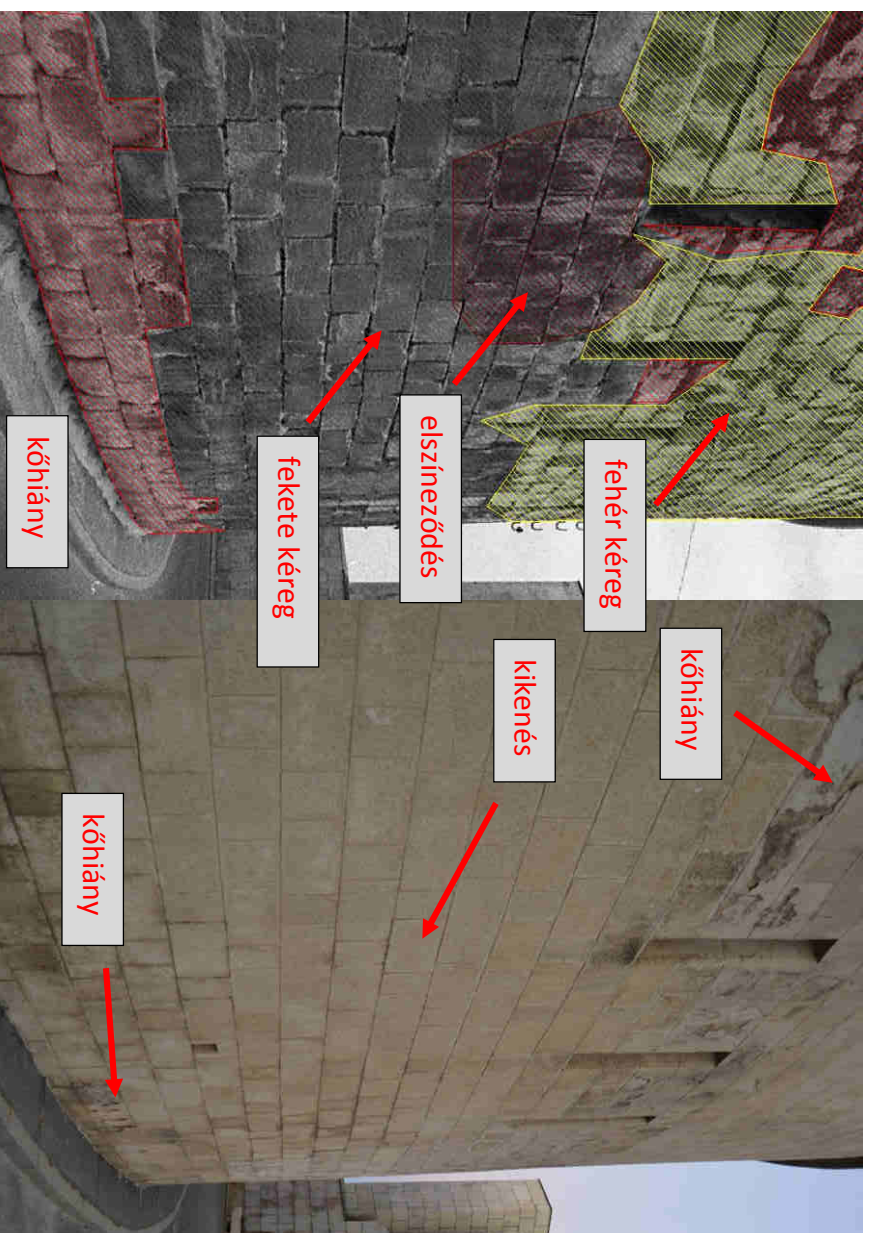
A dolgozatban a [www.fortepan.hu](http://www.fortepan.hu)-ról származó 55005 és 50186 valamint az 51898 számú képen szereplő, azonosított falakat dolgoztuk fel. Természetesen a két állapot statisztikai összehasonlítása nem lehetséges, de a képek alapján megállapítható a kőzetanyag pusztulásának előrehaladása. Megfigyelhetők a legjellemzőbb területeken lévő károsodások is. Ilyen például a lábazati részen a víz kapilláris emelkedése miatt bekövetkező folyamatos és nagymértékű kőzetpusztulás, hátrálás, ugyanilyen továbbá az ablakok díszítőköveinek, éleinek letöredezése, visszaoldódása, az ablak és a fal tetején lévő párkányok alatt megjelenő fekete kéreg, elszíneződés. Ezeken túl megfigyelhető az is, hogy a belővések okozta hatalmas kráterek a

44. ábra A Ciadelláról 1988- ban (bal) és 2016-ban készült képek (jobb)

falban a mai károsodási térképeinken már kőcseréként jelennek meg. Így meg tudjuk becsülni a beépített kőzet és az azon keletkezett kérégek korát.

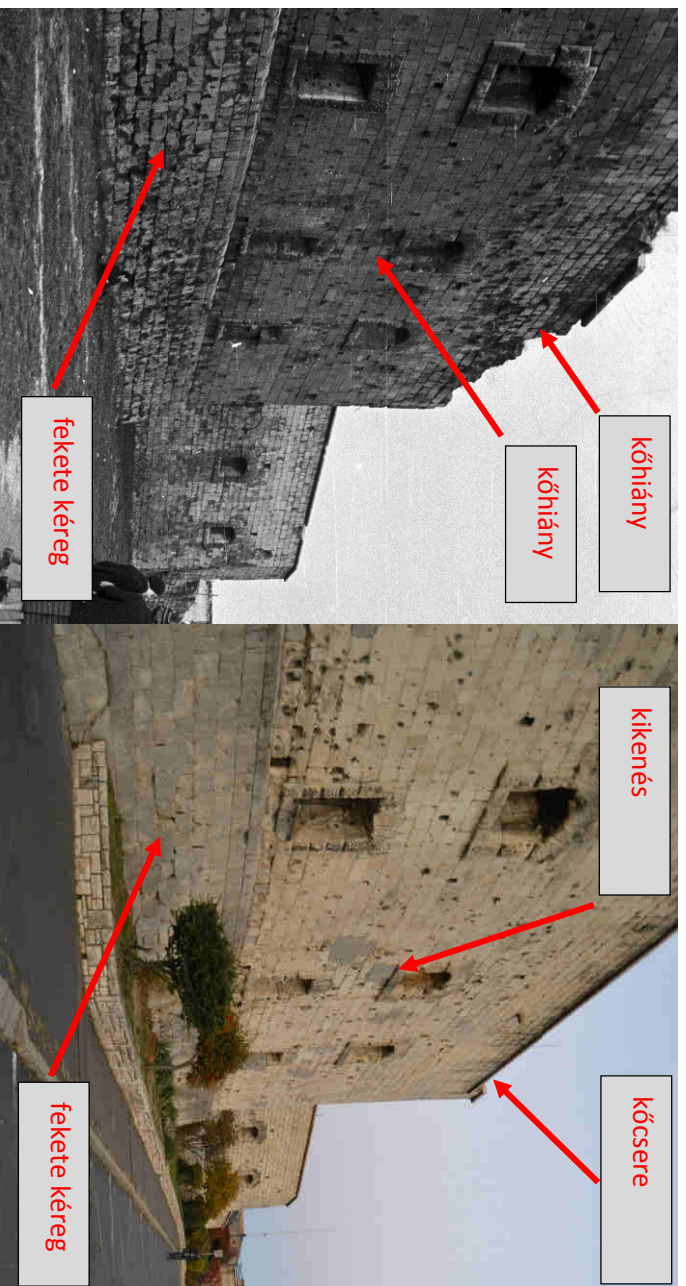
A harmadik összehasonlítás a déli oldalt mutatja a képen a K\_21D és fal látszik 1953-ban [23] és 2016-ban. A lerobbantott felső éleket köpötlásokkal javították. A többi kőzeten csak egy-két helyen van cementes kikenés, de az eredeti köanyag látható alatta. Mindkét képen a falon megfigyelhetők a belövések nyomai, amiket azóta sem javítottak. A lábazat nagy részét fekete kéreg fedi, egy-két köcsserén kívül 1953-óta sem történt javítás (46.ábra).

46. ábra K\_21D falszakasz, déli oldal, 1953-ban (bal) és 2016 (jobb)
