A töki templomrom felmérése épületkutatás és mérnökgeológia ötvöztetésével

Készítette: Kósa Zsuzsanna

Tudományos Diákköri Konferencia 2017.

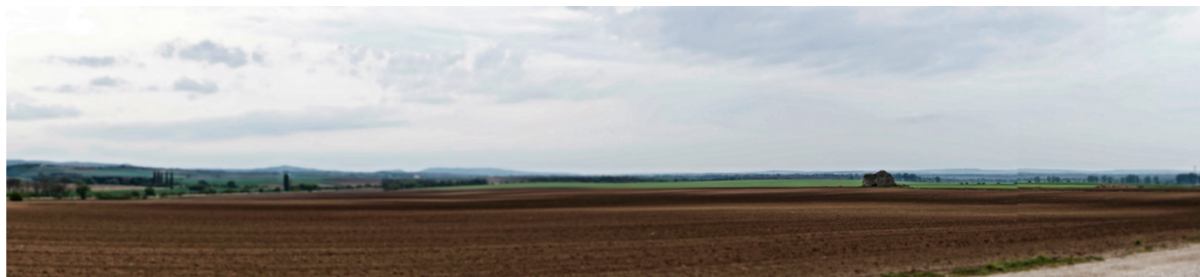
› 6. ábra: a templom elhelyezkedése a kisebb fennsíkon, ÉNy-i irányból fényképezve

A templom szentélye keleti irányba néz kissé elforgatott állapotban. Az észak, északnyugat felé eső falak külső oldala kevésbé leromlott állapotú, az időjárás és a kis mennyiségű napsugárzás miatt vastag zuzmós mohás réteg alakult ki ezen és a szentély észak felé eső fal részén. Ez a falszakasz kevésbé leromlott állapotú a dél és délnyugat felé eső külső falrészekhez képest. A szentéllyel szemben lévő főfal teljesen lepusztult, csak alaprajzi szinten van meg a fal lábazati része, a kiomlott kődarabok ezen a részen lettek összegyűjtve. Ahogy a műemléki szemle is írja a déli falhoz tartozó mellékoltár íves része újra van falazva és egy kő oltár is elhelyezésre került. A kőoltár és a szintén ezen a falszakaszon újra falazott sarkok kőanyag szabályos kváderkövekből áll. A szentélyhez egy lépcsővel emelkedik a terep, melynek járósíntje kövekkel kirakott, egyébként az egész járósínt fűvel borított és a külső terepszínttel megegyező. A területet tavasszal szántás, majd nyáron és ősszel a betakarításáig kukorica veszi körül. A műtrágyázás és a földművelés hatása nem jelentkezik a falazatokon károsodás formájában, inkább a szél és az eső erodáló hatása.

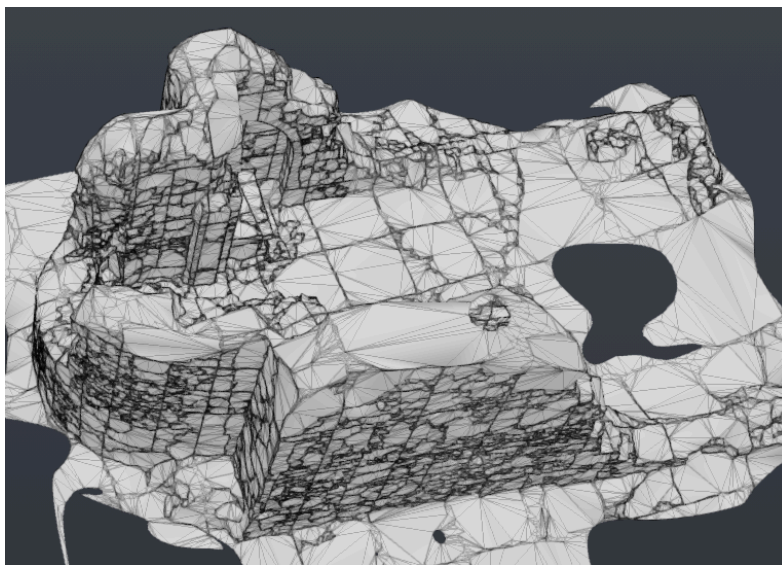
Az elkészült 3D-s leképezések a nem adják vissza teljesen inhomogén rendszerű falazatok textúráját de sokkal érzékletesebb képet adnak a rom állapotának térbeli helyzetéről és lepusztultságának arányairól.

› 13. ábra: rom 3D modellje É-i madártávlatból

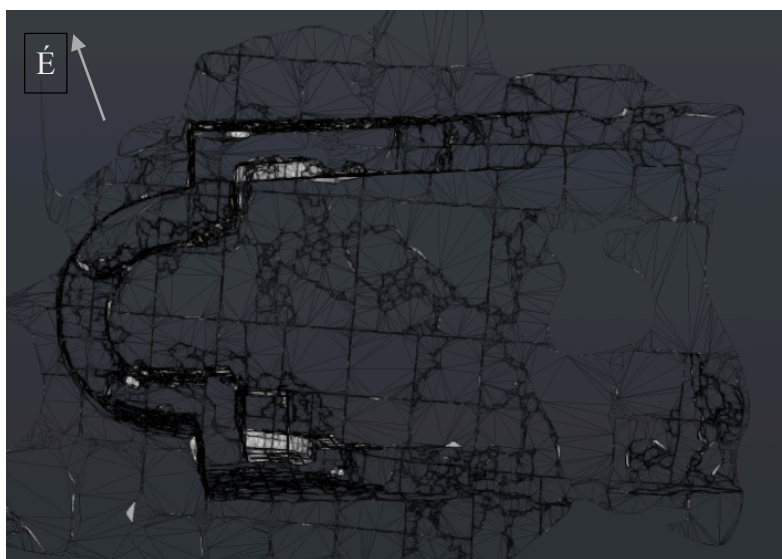
› 14. ábra: recap 3D modellből kinyert jelenlegi alaprajz képe, a modellben élesen azok a falszakaszok rajzolódtak ki, melyek legalább 1 m magasságig még állnak

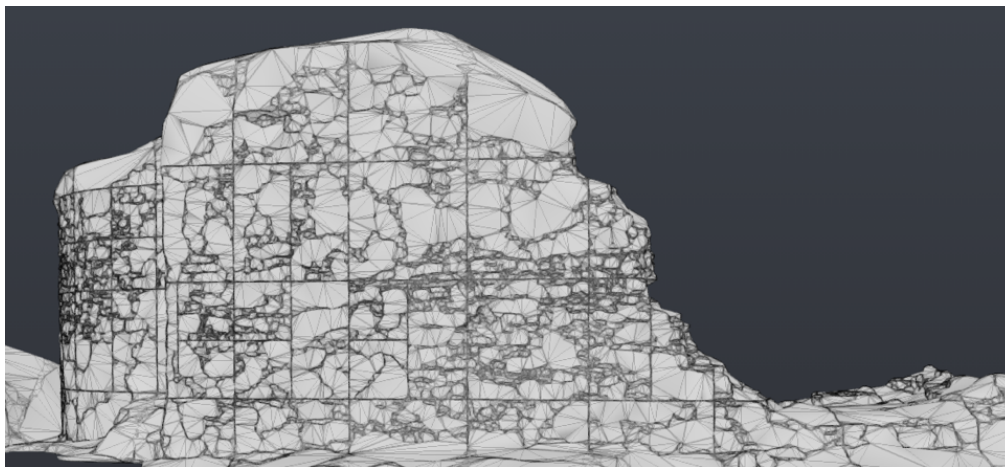
Ez a falszakasz mondható a többihez viszonyítva a legépebbnek. Felületét vastag sötétszürke zuzmó réteg borítja, amely védelmet képes biztosítani a fagyhatások ellen a falazat ezen szakaszán. A zuzmók kialakulásának fő oka a falazó elemek porózussága és a falazat tájolása, amely emiatt folyamatosan nedves állapotú. Ezen a falszakaszon nem láthatóak portlandcementes habarcs pótlások. A hosszfalazatra merőleges a szentély ívéhez csatlakozó

falazaton a H4 típusba tartozó kent, világossárgás, szürkés, szemcsés habarcs szerű anyag látható

› 20. ábra: recap 3D modellből kinyert jelenlegi alaprajz képe

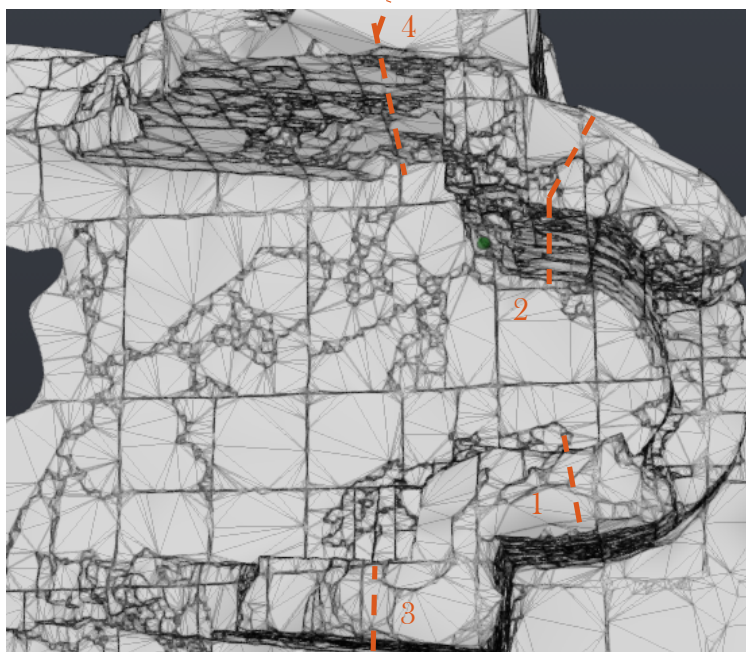
A relatív nedvességtartalmakat a falazat 4 keresztmetszetéhez határoztam meg, ez összesen 8 mérési helyből állt, a mérési helyeken 18-20 darab kőzet és a közöttük lévő habarcsrétegeken készült mérés, általában kőzetenként 2-3 helyen.

› 24. ábra: jelenlegi alaprajzon jelölve a vizsgált metszetk helyei

A négy jellemzőnek mondható keresztmetszetből kettő a szentély részen helyezkedett el, kettő a mellékoltárok vonalában. A kapott eredmények kiértékelése grafikonok segítségével történt, a falazat belső illetve külső oldalán is.
