## **Kapcsolt gerébtokos ablak felújítása**

**Az elmélet és a lehetőségek összefeszülése egy konkrét XIX. sz. végi nyílászáró kapcsán**

**Egri Mátyás - Sándor Eszter**

A beruházás helyszíne a 1072, Akácfa utca 32. szám alatt található bérház utcafronti tömbjének második és harmadik emelete volt. Ez a két szint ad otthont a Prima Primissima díjas Bihari János Táncegyüttesnek 1960 óta napjainkig. Az együttest Novák Ferenc Tata, Prima Primissima díjas, Erkel- és Kossuth-díjas, Érdemes művész, a Nemzet Művésze alapította 1954-ben, és azóta ez a közösség kiemelkedő szerepet tölt be a néptánc és a színpadi tánc világában. Az idők során számos meghatározó személyiség Kossuth- és Erkel-díjas és Prima Primissima díjas művész vált a biharis család tagjává, ami a mai napig összetartja az itt megfordult gyermekeket, fiatalokat és szülőket, olyan közösséget teremtve, amire mindannyian vágyunk. Igazán különleges, hogy egy ilyen kiemelkedő és nagymúltú táncegyüttes 1960-ban egy, a közösségi élet szepontjából mindig is meghatározó szerepű épületben találta meg otthonát. Az Akácfa utcai, XIX. század végén épült ház a kezdetektől gyermekek gondozására adott helyet, amit ma a biharis közösség élte

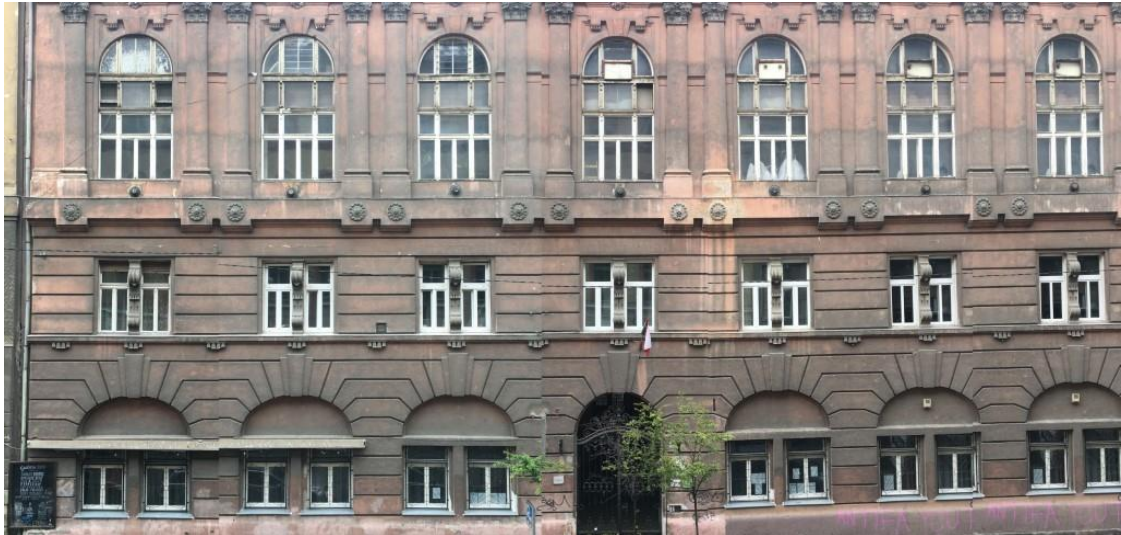
9. ábra: Az épület utcai homlokzata, Fotót készítette: Szerzők, 2020

Az épület utcai, észak-keleti homlokzata (11. ábra) az eredeti rendeltetés szerint tagolt, díszes vakolatarchitektúrás. A homlokzatot magas lábazat kíséri, ennek alsó cca. 30 cm magas része tardosi vörös mészkő, míg felette vakolatarchitektúrás. A földszinti páros ablakok felett íves záródású boltív jellegű tagozatok, míg az 1. emeleten erőteljes kődíszrel kettéosztott ablakok találhatók. A felső szintek kétszintes ablakait rozettákkal díszített vállakról induló páros korinthoszi féloszlopok között helyezték el. A nyílászárók az utcafronton és az udvaron is eredetileg kapcsolt gerébtokos ablakok voltak, azonban az utcai homlokzati ablakok cseréje több helyen megtörtént. Az egykori földszinti ablakok félköríves felső részei mára befalazott nyílások, míg az eredeti tokszerkezet megtartása mellett a külső szárny helyére a földszinten korszerű fa nyílászárókat – vélhetően az eredeti osztással, de mai profilokkal – építettek be. Az első emeleten egyetlen ablak kivételével, széles profilokkal – vélhetően – műanyag ablakokat helyeztek el. Az udvarra néző homlokzatok kapcsolt gerébtokos ablakai jellemzően eredeti állapotban megtalálhatók vagy műanyag nyílászáróra cserélték azokat.

Az épület általános felújítása évtizedek óta elmaradt. Jelentős avulás látható a homlokzatokon és valamennyi közös használatú térben (kapualj, lépcsőház stb.). Gépészeti és elektromos rendszereket érintő, egységes felújítás sem történt az épületben.

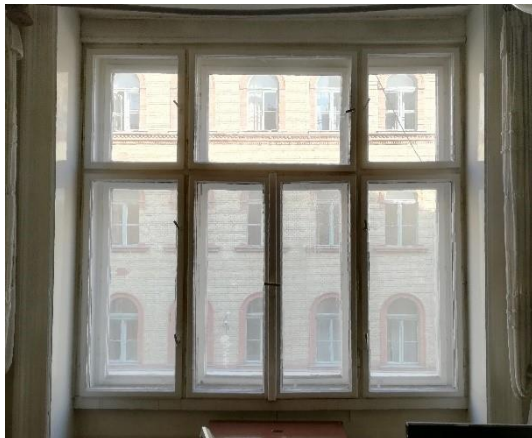
19. ábra: A második emeleti ablakrész  
Szerzők, 2020

Bár első pillanatra nem úgy tűnik, de az utcafronti ablakok nagyon különleges kialakításúak. A táncegyüttes szintjeinek belső tereiből vizsgálva, szemlélve a homlokzati ablakokat, valójában fel sem tűnik, hogy egy 4,5 méter magas ablakról beszélünk. Az alsó szinten az 1974-ben beépített födémhez való hozzáférés azt a hatást kelti, hogy az ablak, különálló szerkezetként, csak azon az alsó szinten található. (19. ábra) A felső szinten ugyanez a helyzet mert a félköríves ablak nyíló szárnyai alatt lambériával burkolt parapet látszik a próbatermekben az ablakkal egy síkban (20. ábra) míg az előtéri ablakoknál kiugró síkkal. A kapcsolt gerébtokos ablakok az alsó szinten eredeti kialakításúnak tünnek, az 1974-es felújításnál a felső szinti próbaterem három ablakánál az íves részek belső szárnyait egyesített szárnyú hőhidas alumínium

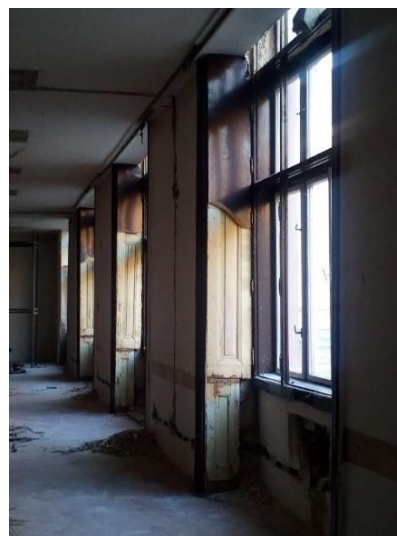
28. ábra A börtítés részleges elbörtítésével  
Szerzők, 2020

Különleges módon mind az alsó szinti, mind a felső szinti ablakoknál – az előtérben található két ablakot kivéve - a nyílásokat peremborítás keretezte, de a bélétekben vékony, sima borítás jelent meg. Ez alól kizárólag az öltöző felső szinti ablakrészei jelentettek kivételt, mely felkeltette az érdeklődésünket, hogy a vékony borítás alatt vajon a többi helyen is megtalálható-e a bélétkerítés. A bontások során valamennyi ablaknál, mind az alsó, mind a felső szinten megtaláltuk a váztaárlás bélétkerítést. (27, 28., 29. ábra) A 3. emeleti előtérben található két darab íves ablaknál a helyiség falát burkoló lambériát csatlakoztatták a bélétkerítést letakaró lemezzel. Itt a bélétkerítések igen rossz állapotúak voltak, vélhetően a peremborítást is ezért bonthatták el az 1974-es felújítás során. Valószínűleg a bélétkerítést takaró valamennyi lemezbörítés is ekkor készült.

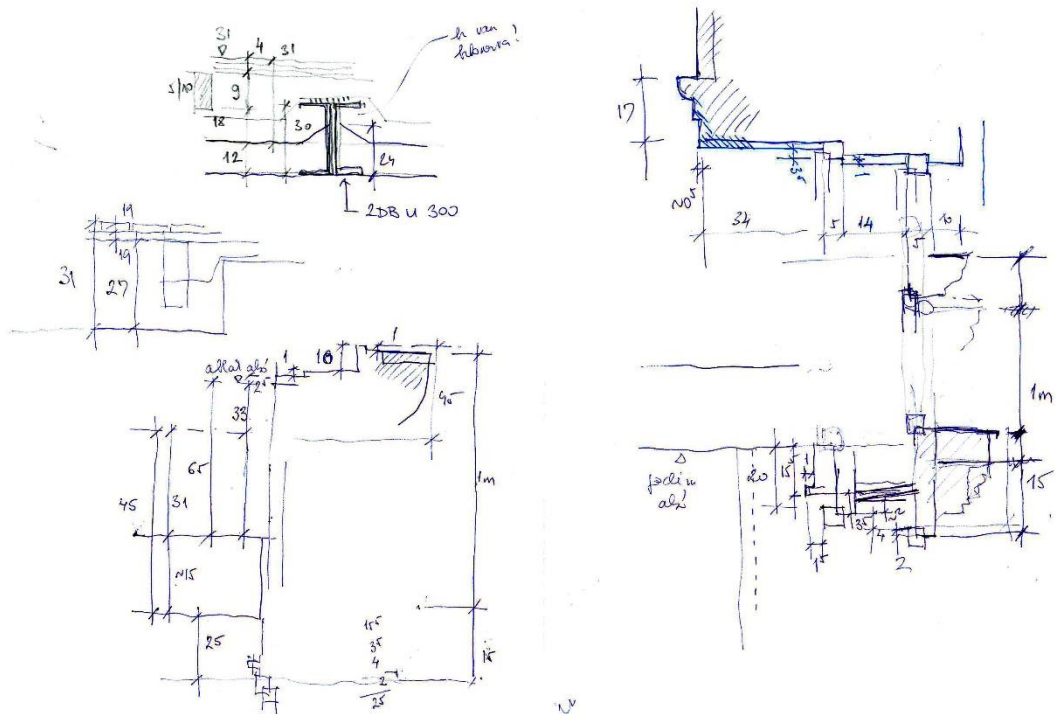
30. ábra Szerkezeti ábrák  
Szerzők, 2020

Eredeti és az 1974-es felújítás idején készült tervek hiányában szükségessé vált, hogy nagyon részletes felmérési munkát végezzünk. Feltárásokkal és eleinte apróbb, majd a későbbiekben durvább bontásokkal igyekeztünk a lehető legjobban hozzáférni az ablakokhoz. Nehezítette a folyamatot a közbenső vasbeton födém és az arra készült táncpadló szerkezete, hiszen akadályoztak minket abban, hogy tisztán és kényelmesen hozzáférhessünk az ablakok minden részéhez. Az alsó szinti ablakrészek felső szárnyain és a felső szinti íves ablakokon kihajolva próbáltuk a középső ledeszkázott ablakszárnyakat a lehető legpontosabban felmérni. Ezen túl, keresve a síkokat igyekeztünk megfejteni az ablakok födémhez való csatlakozásának, lezárásának módját. (30. ábra)

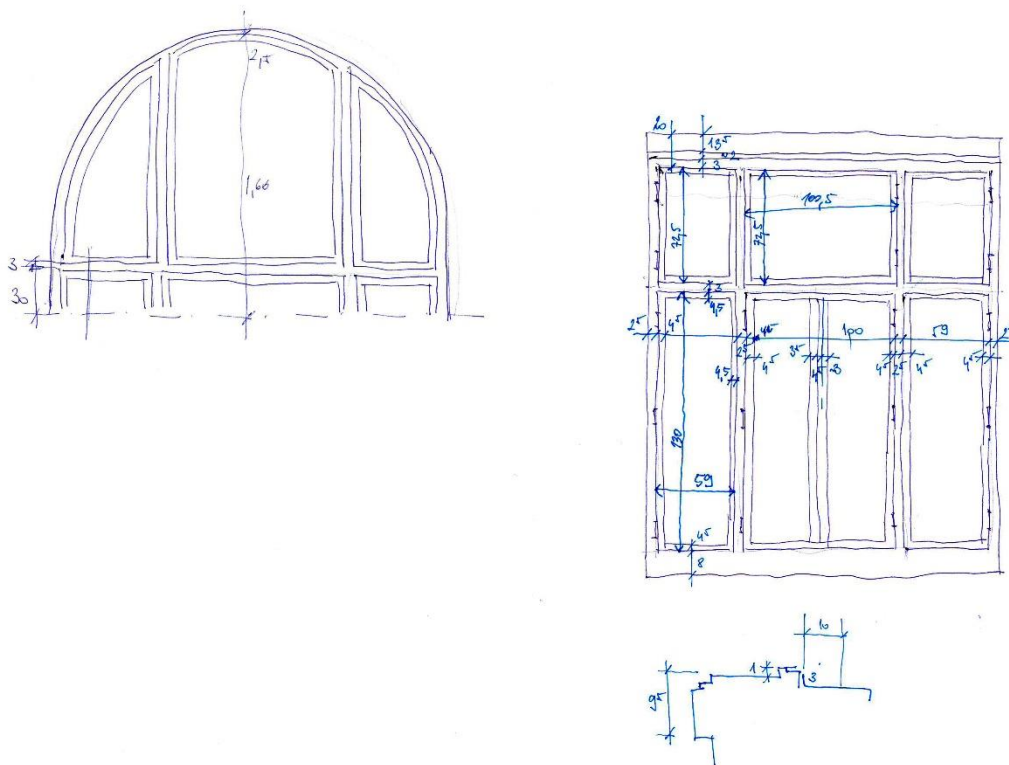
31. ábra Felmérési rajzok  
Szerzők, 2020

A különleges körülményekhez képest igyekeztünk részletesen, alaposan dolgozni. (31.ábra) Azonban láttuk, hogy nem tudunk mindent pontosan végig mérni. Ezen a ponton vált érdekessé az a felvetés, hogy találunk-e olyan szakirodalmat, régi szerkezetekkel foglalkozó könyveket, amik segítséget nyújthatnak az ablakok nehezen hozzáférhető részeinek a beazonosításához.

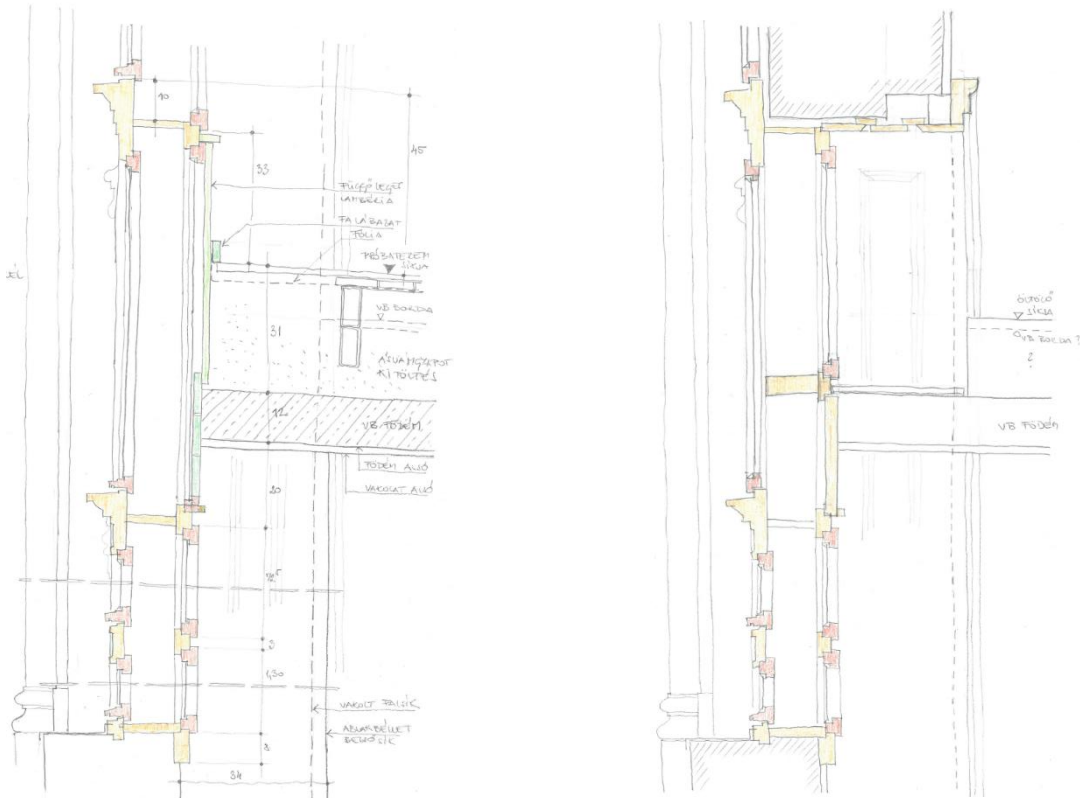
38. ábra A szakirodalom felhasználásával készített első vázlatok a komolyabb bontások nélkül  
Szerzők, 2020

Az Ipari mintalapok, a Sándy illetve a Messinger féle táblák [12, 10, 13] méretezett rajzai és az általunk mért profilok adatait összevetve olyan mértékű hasonlatosságot véltünk felfedezni, hogy bízva a feltételezéseinkben, ezeket a rajzokat vettük alapul az ablakok azon részeinek kidolgozásához, melyekhez nem férünk hozzá. (38.ábra)

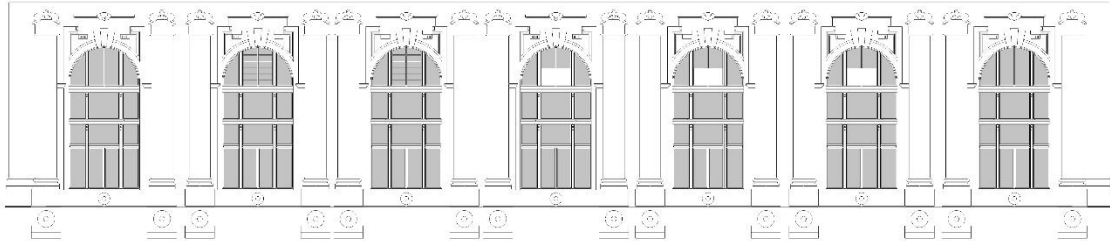
39. ábra Az utcai homlokzati nyílászárók nézetrajza a felmérés után  
Szerzők, 2020

A feltárások, a diszkrét bontások és a fellelt szakvélemény segítettek meghatározni a szintosztó födém szerkezeti vastagságát, rétegrendjét, valamint a síkokat. Ezekkel az információkkal kiegészülve az ablakok rajzai is teljesebbé váltak, így lehetővé vált az ablakok és a födém kapcsolatának megfejtése. (39. ábra) A rajzok elkészültével igyekeztünk ellenőrizni, hogy megfelelő módon jártunk-e el a felmérések során.

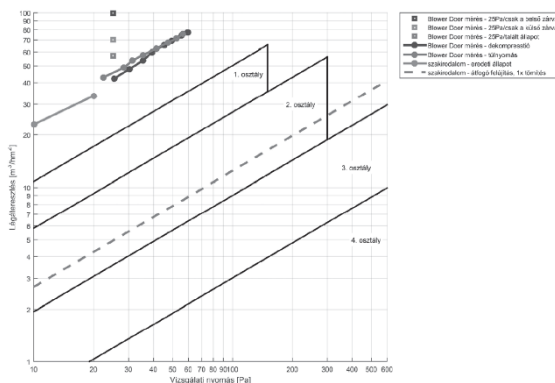
42. ábra: Kapcsolt gerébtokos ablakok légáteresztési jellemzői forrás:[18]

A kapcsolt gerébtokos nyílászárók légáteresztésére (42. ábra) kevés adat áll rendelkezésre, ám ezek alapján is megállapítható, hogy a kapcsolt gerébtokos ablakok a mai elvárásoknak nem felelnek meg. [18]

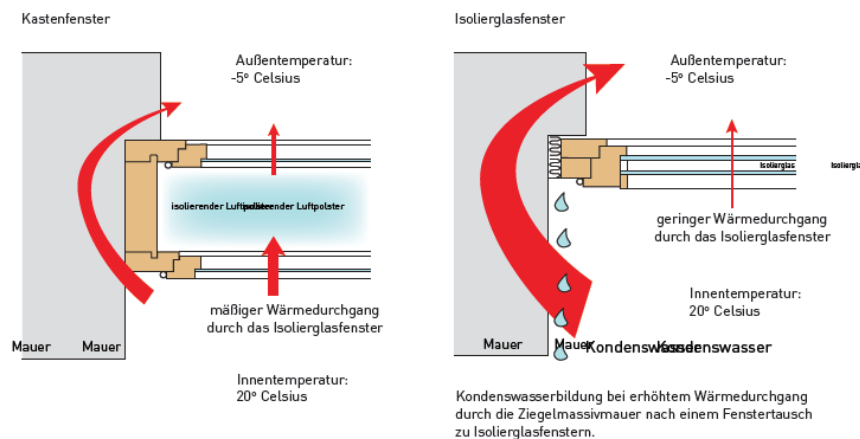
48. ábra: Ablakcsere esetén létrejött hőhid. Forrás:[40]

**Hátrányok:** a meglévő megjelenés nehezen tartható, valamennyi ablakhoz csatlakozó szerkezetet eltávolítanak. Ha nagyon jól hőszigetelő, korszerű a kapcsolt gerébtokos ablakszélességhez képest keskeny ablakot helyezünk egy rosszul hőszigetelő faltestbe, ez hőhidat okozhat, melynek a belső terekben penészedés megjelenése lehet a következménye. [9, 16, 40] (48. ábra)

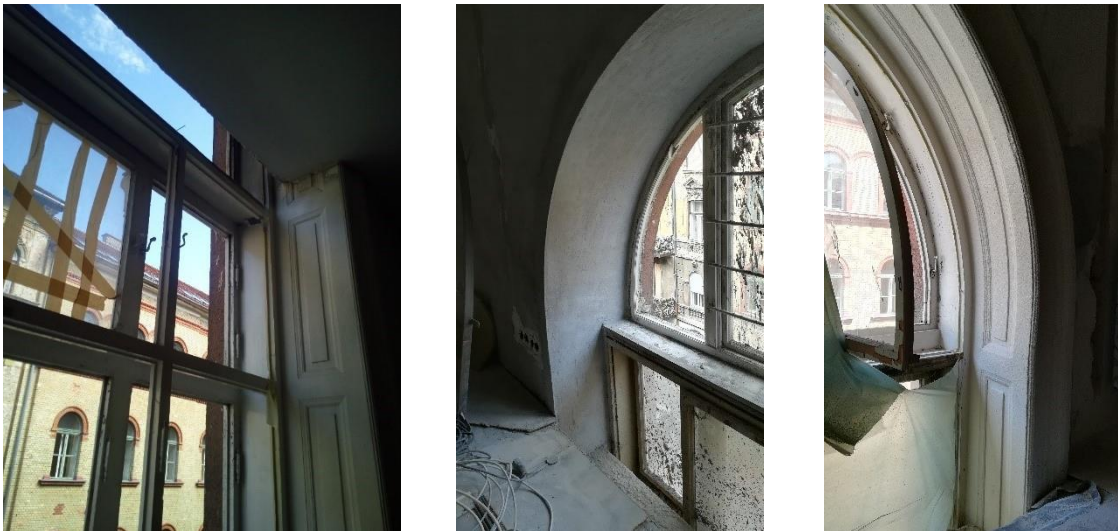
Az ablakok beépítését, ahogy a kivitelezés egyéb munkarészeit is, elő kellett készíteni. A második emeleti ablakok parapeténél a konvektorok elbontása és a fűtéscsövek vésése után maradt réseket, hézagokat síkba vakolták. A harmadik emeleten megtörtént a padlósík - vasbeton födémlemez – ablak által határolt üreg kiatakarítása. Az ablakok bélleteinek sérüléseit és repedéseit, festésük leégetése után, mindkét szinten fapótlással és restaurátori munkával kijavították és végül felületkezelték. (54. ábra) A kapcsolt gerébtokos ablakok belső szárnyait levették, a nyílászárók előtti területet tisztán szabadon hagyták. Ahol nem maradtak meg a bélletek ott az íves falfelületeket sablon segítségével vakolták.

54 ábra Az előkészített ablakok régi ablakszárnyak nélkül, felületkezelt béllettel valamint vakolt belső felülettel  
Fotó: szerzők, 2020

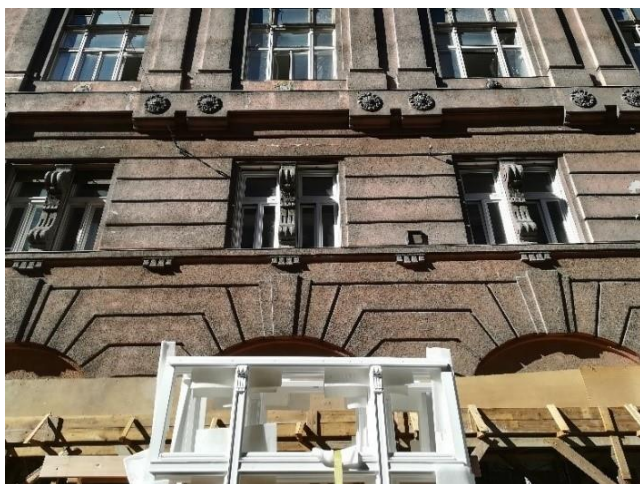
55. ábra Az alagút és az új ablaktokok az utcai homlokzat előtt  
Fotó: szerzők, 2020

Fontos része volt az előkészületnek egy úgynevezett „alagút” építése, melyet az épület előtti járdaszakaszon alakítottunk ki. (55. ábra) Ez az építmény az utcán közlekedők épségéért felelt, azért épült, hogy megóvja a járókelőket az esetlegesen leeső hulladék, törmelék, faanyag okozta sérülésektől. Azonban az „alagút” a járdaszakaszt nem az épület előtti

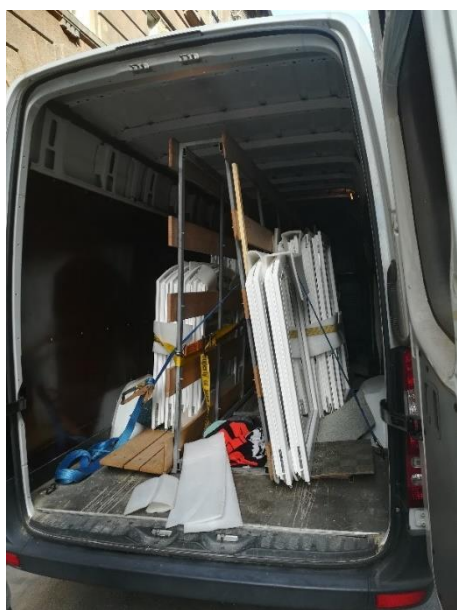
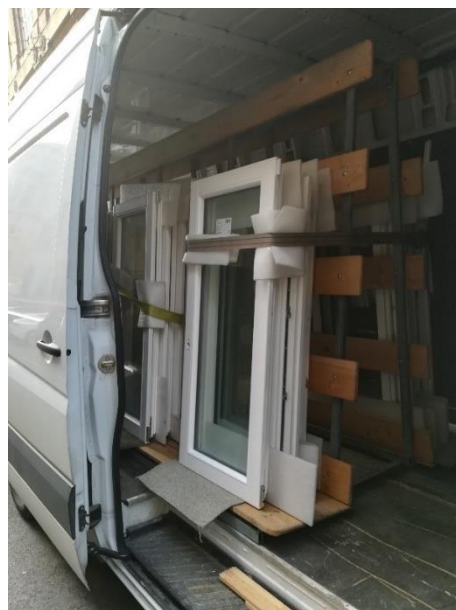
56. ábra A helyszínre szállított ablaktokok és szárnyak  
Fotó: szerzők, 2020

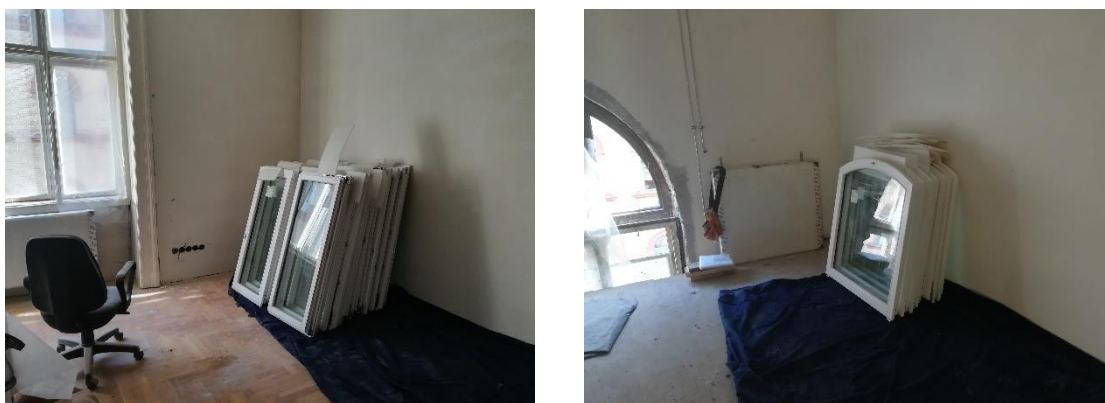
57. ábra A második és harmadik szinten elhelyezett ablakszárnyak  
Fotó: szerzők, 2020

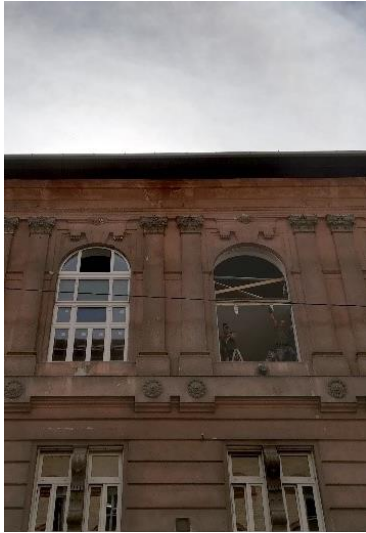
58. ábra A kiesés elleni védelemre figyelni kellett  
Fotó: szerzők, 2020

Külön figyelmet igényelt a kiesésvédelem. A beépítés ablakról ablakra haladt ugyan, ezzel elkerülve a hosszabb időre szabadon hagyott ablaknyílások okozta veszélyeket, de amint kibontásra került egy szerkezet, a helyét azonnal lezárták. (58. ábra)

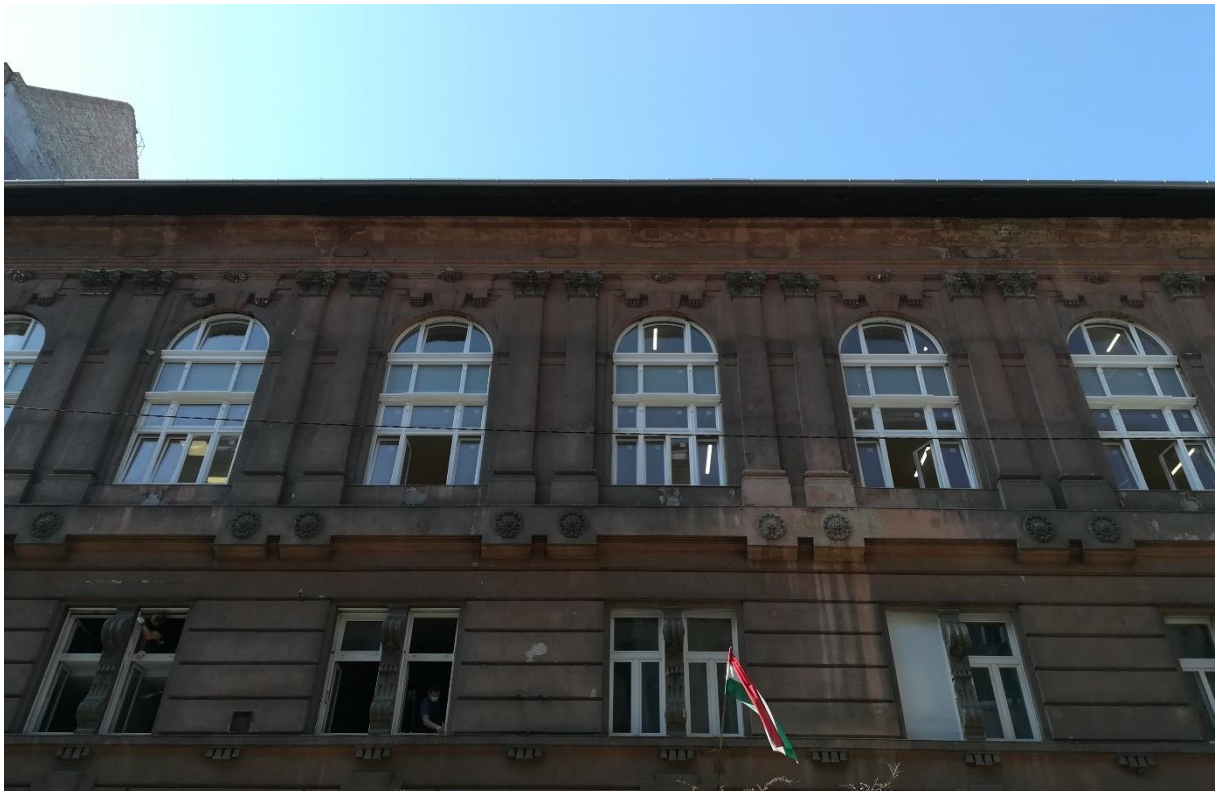
59. ábra Az utcai homlokzat az új nyílászárókkal  
Fotó: szerzők, 2020

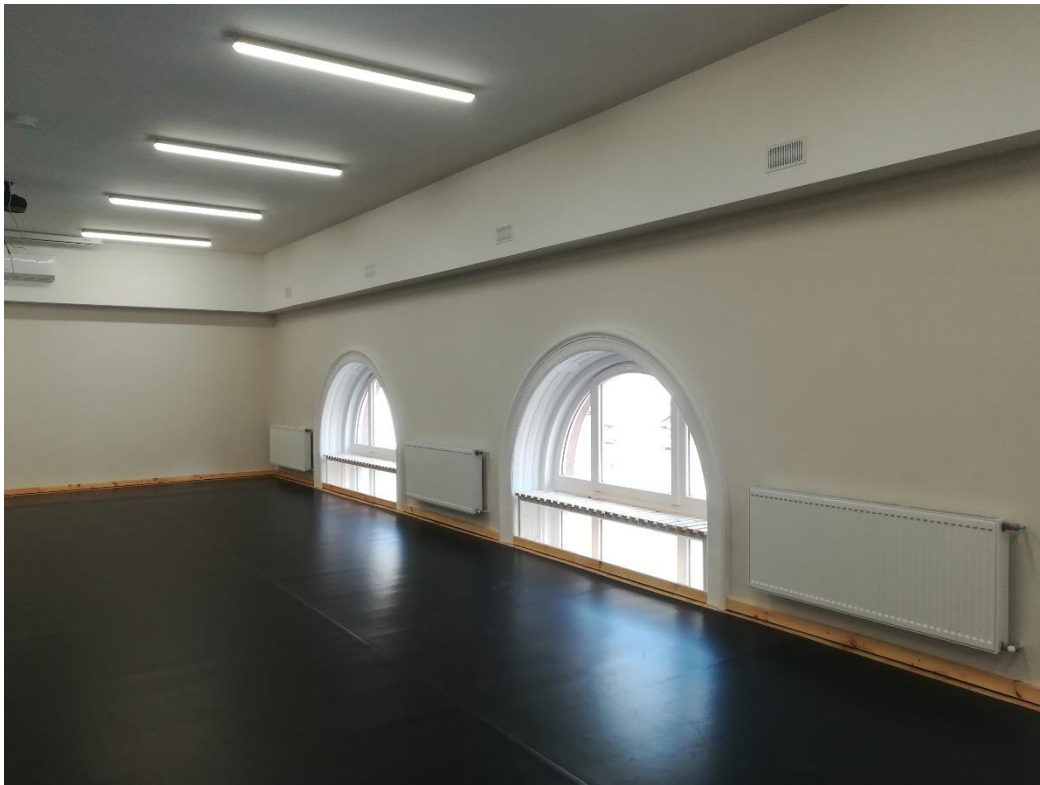
60. ábra A próbaterem ablakai  
*Fotó: szerzők, 2020*

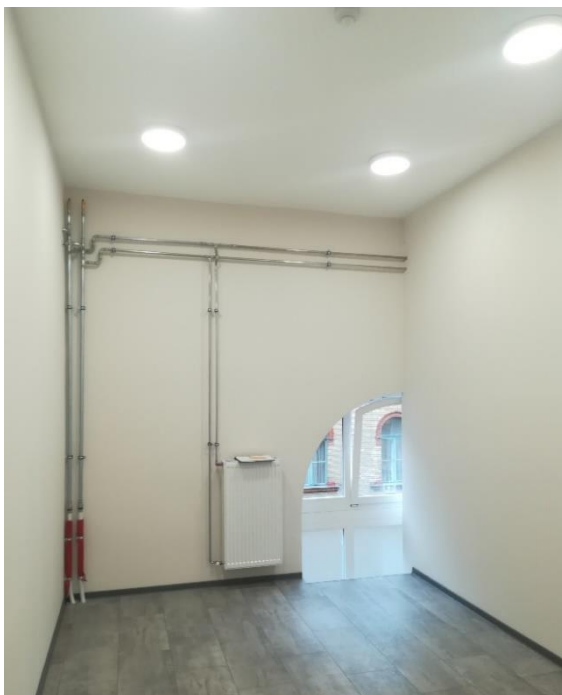
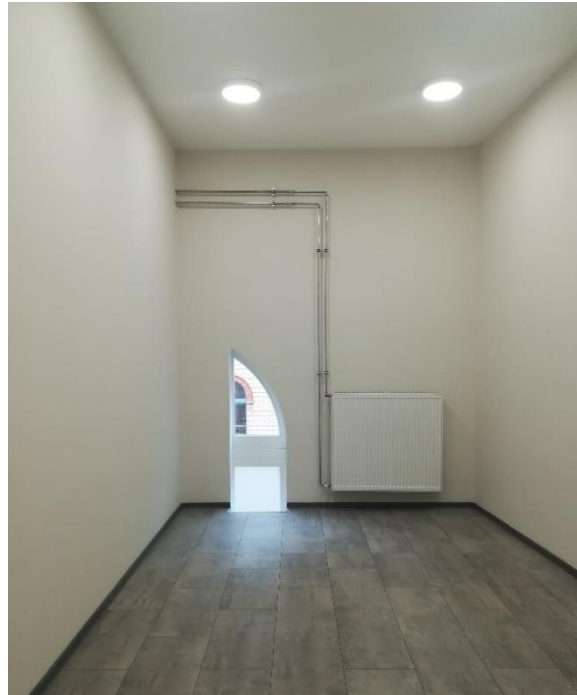
A harmadik szinti öltözők ablakánál, ahol a lányok és a fiúk helyiségeit elválasztó szerelt gipszkarton válaszfal a behelyezett nyílászáró középső tengelyének vonalában halad, egyedi megoldást kellett alkalmazni. A válaszfalakat asszimmetrikusan csatlakoztattuk az ablakhoz. A három osztású félköríves ablakból egy osztást kapott a női öltöző és kettőt a férfi. A csatlakozás egy, a függőleges tokosztóra rögzített, U profilba belevezetett két réteg vastag gipszkarton fallal oldottuk meg.

61. ábra A harmadik szinti öltözők „megfelezett” ablaka  
*Jól látható a fiú öltözőben látható nagyobb (balra) és a lány öltözőben kialakított kisebb (jobbra) ablakrész. A kép készültekor a korlátok még nem voltak kialakítva.*  
*Fotó: szerzők, 2020*

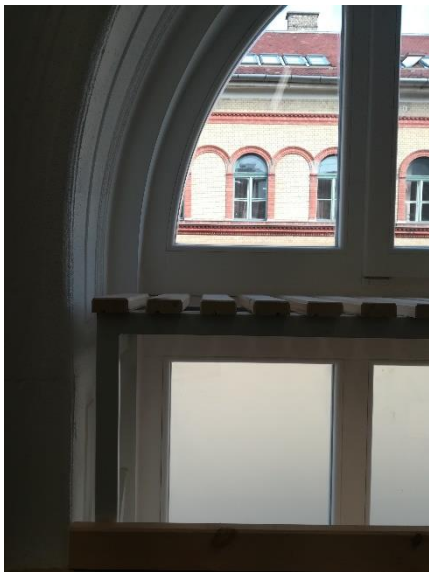
62. ábra Az ablakok beugró részében kialakított pad  
*Fotó: szerzők, 2020*

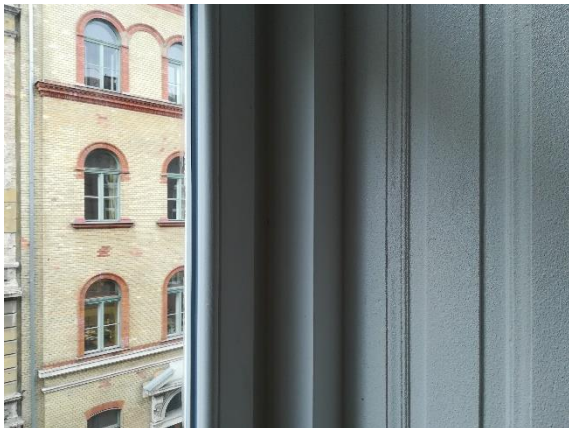
64. ábra A béllet a tok és a szárny találkozásánál a második emeleti ablakoknál  
*Fotó: szerzők, 2020*

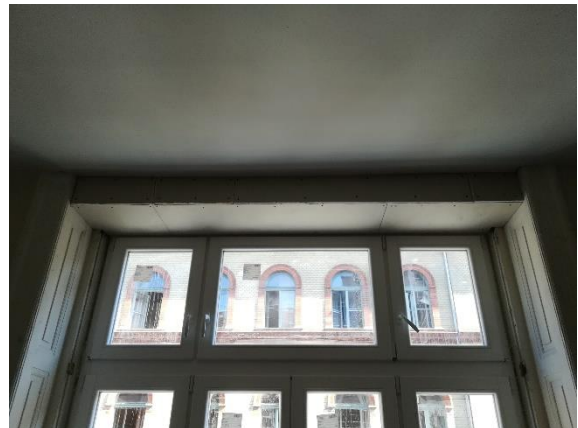
65. ábra A födémhez csatlakozó akusztikai lezárás még nyers, gipszkarton felülettel  
*Fotó: szerzők, 2020*

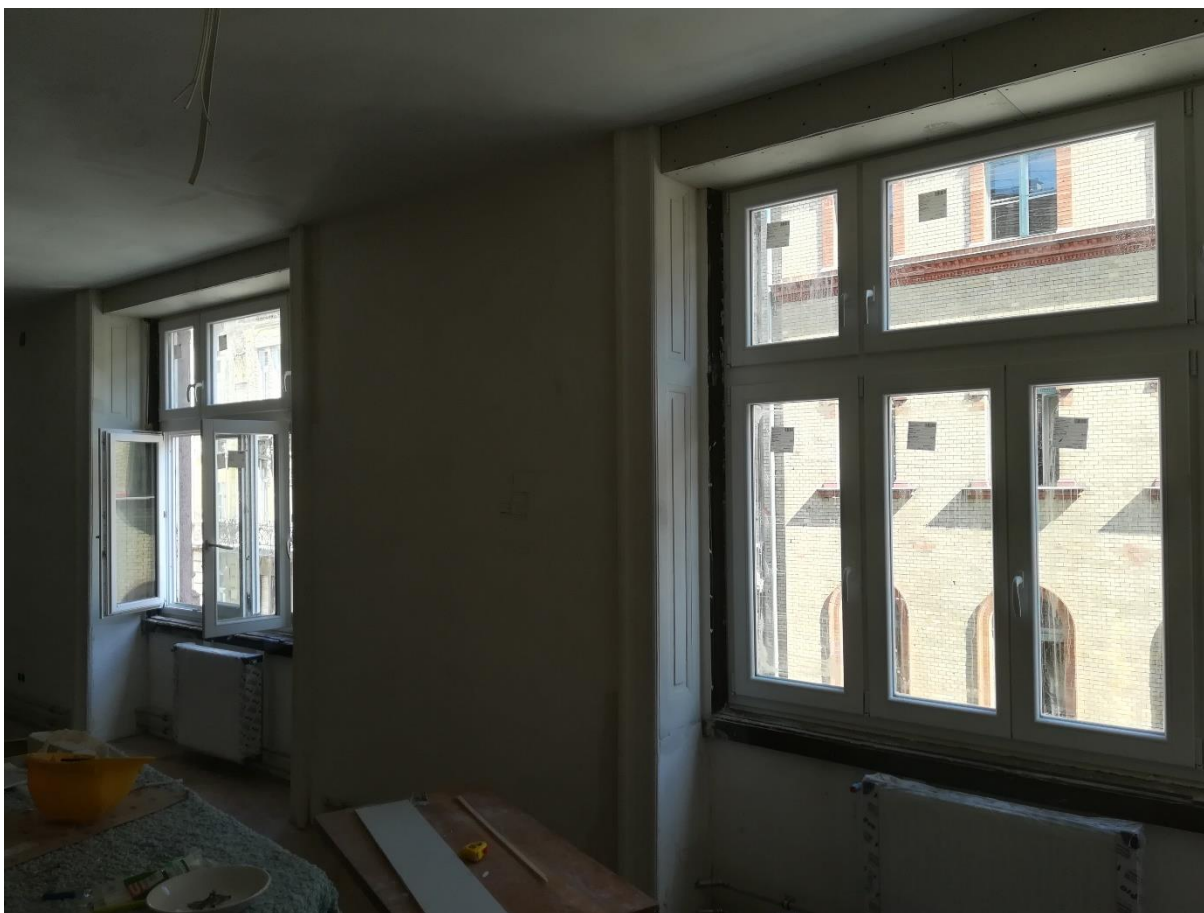
66. ábra A második emeleti ablakok

*Látszódnak a ár javított és felületkezelt bélletek, a födémhez csatlakozó akusztikai lezárás. Még nincsenek letakarva a régi tokok és az új könyöklők sem látszódnak még a képen*

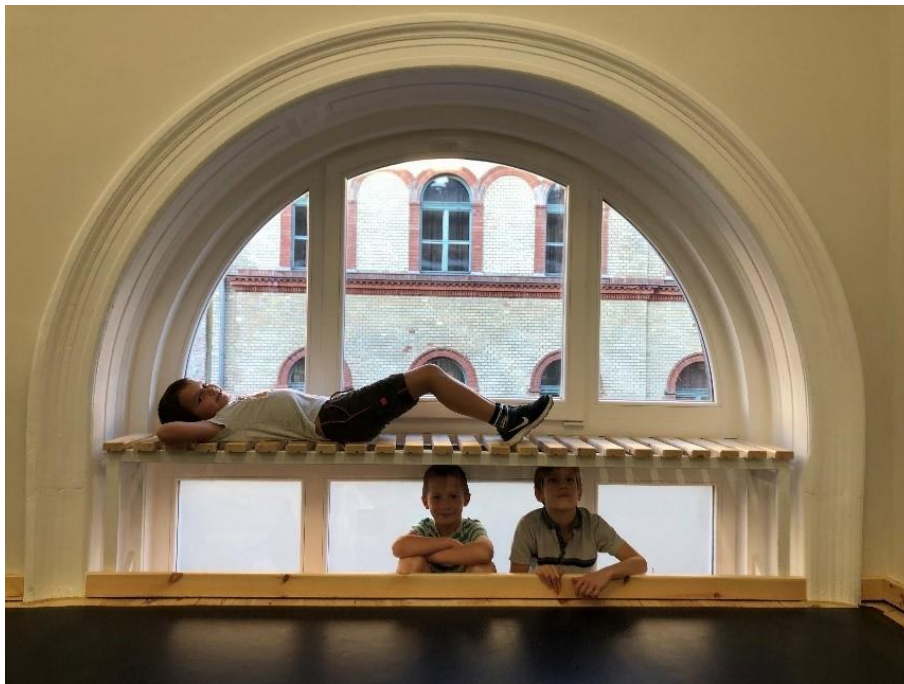
*67. ábra A 3. emeleti próbaterem egyik elkészült ablaka  
Fotó: Vojtek Attila, 2020*
