BUDAPESTI MŰSZAKI ÉS GAZDASÁGTUDOMÁNYI EGYETEM  
ÉPÍTŐMÉRNÖKI KAR

Tudományos Diákköri Konferencia 2012

## Könnyűbetonok tűz- és fagyállósága

Készítette:  
Jancsó László Imre  
IV. éves építőmérnök hallgató

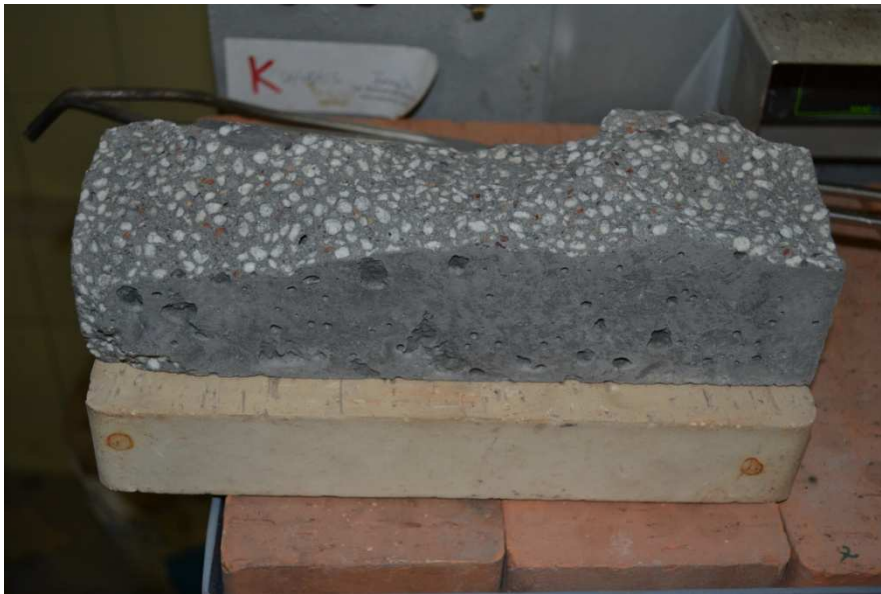
A könnyűbeton ezen fajtája valamilyen nagy porozitású, a kvarckavicstól, illetve zúzottkőtől jóval kisebb szemcse-testsűrűségű adalékanyag felhasználásával, telített vagy túltelített habarcsvázal készül (1-1. ábra). A habarcsváz tartalmazhat kvarchomokot, adalékszereket (pl. légpórusképző) vagy kovalisztet szilárdságnövelés céljából. Az adalékanyagos könnyűbetont a szokványos beton könnyített változatának tekinthetjük. Tervezése, gyártása és felhasználása (elérhető szilárdság) hasonló a szokványos betonéhoz. Vasalható, hajlított szerkezeti elemek anyagaként is használható. Előállítható önterülő valamint szivattyúzható könnyűbeton is (Balázs L. Gy., 2004).

1-1. ábra Adalékanyagos könnyűbeton

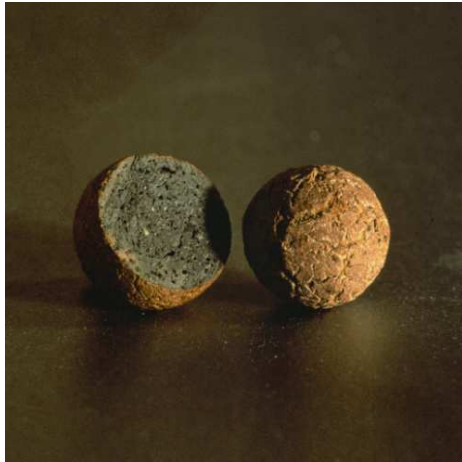
**2-3. ábra Duzzasztott agyagkavics**  
([www.liapor.hu](http://www.liapor.hu))

A duzzasztott agyagtermékek alapanyagát, a jó minőségű, egyenletes agyagot külszíni fejtéssel nyerik. A gyártásfolyamat során először örlik, majd granulálják. Az így készült granulátumot végül forgócsöves kemencében 1200 °C-on kiégetik. Az égetés során a külső felület megolvad, a hő hatására a szerves anyagok kiégnek, az ekkor fejlődő gázok a szemcsét felfújják, majd a kérget felszakítva távoznak. A folyamat végtermékeként egy pórusos belső szerkezetű, kemény klinkeres héjú szemcsét kapunk (2-3. ábra). A gyártás során kémiai pórusképzőt nem adnak a termékhez. A gyártási folyamat lehetőséget ad a geometriai (méret), fizikai (tömeg, porozitás) és a

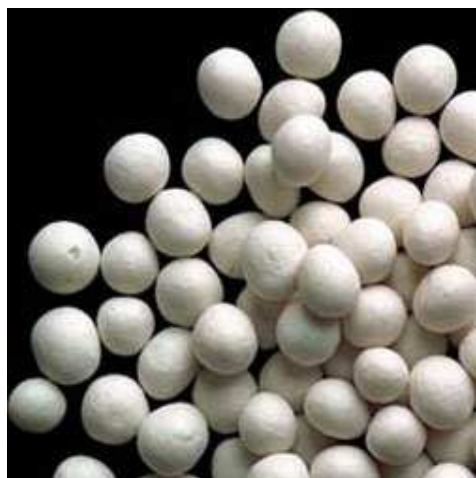
**2-4. ábra Duzzasztott üvegekavics**  
([www.bau-docu.at](http://www.bau-docu.at))

A duzzasztott üvegekavics (2-4. ábra) teljes egészében hulladék üvegből készül. A nyersanyag beszerzési költsége minimális, ezért a termék ára kedvező. A habüveg gyártása során nagy mennyiségben üveghulladék újrahasznosítás történik. Igaz, az üvegyártás maga is hasznosít némi hulladéküveget, de csak a színtelent, a színes (barna, zöld) üveghulladék újrahasznosítása sokáig megoldatlan probléma volt. Habüveg előállítására bármilyen színű üveg alkalmas, ezért gyártása környezetvédelmi szempontból is nagyon kedvező.

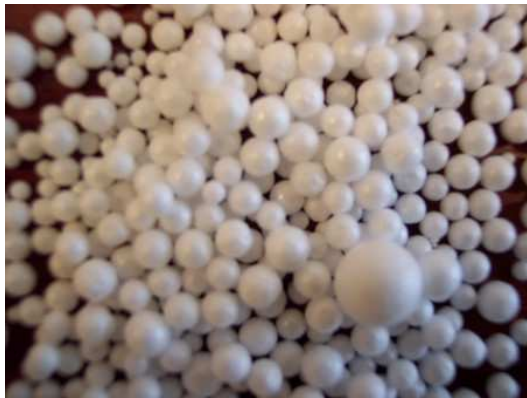
2-5. ábra Polisztirol gyöngy  
([www.bensiker.hu](http://www.bensiker.hu))

A gyártási folyamat első lépése a sztírol gyöngy-polimerizációja. A polimerizáció után polisztirol granulátumot nyerünk. A granulátum 0.1-0.3 mm átmérőjű gyöngyökből áll. A gyöngyök szemcsetestsűrűsége  $96 \text{ kg/m}^3$ . Az expandálás első lépéseként a gyöngyöket  $100 \text{ }^\circ\text{C}$  alatti hőmérsékletre melegítik. A bennük lévő hajtóanyagok elgőzölögnek és a termoplasztikus anyagot 1-5 mm átmérőjűre felfújják, így kapjuk a

gyöngyöket (2-5. ábra). A polisztirol gyöngy halmazsűrűsége  $15\text{-}30 \text{ kg/m}^3$ . A szemcséknek nincs szilárdsága. A gyöngyben lévő cellák zárt

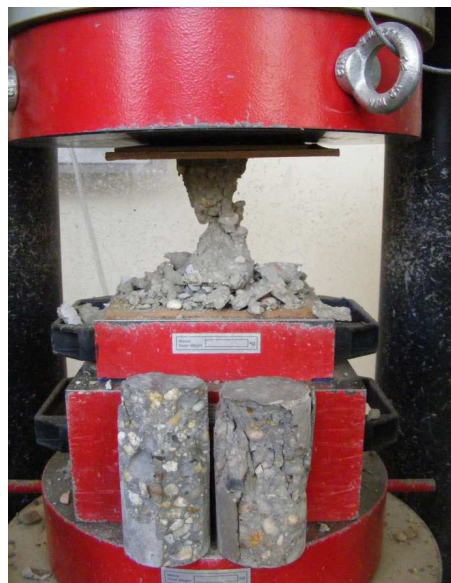
A henger alakú próbatesteknél, 500 °C-ig történő hőterhelés esetén a nyomószilárdság vizsgálatnál a töréskép egységes, megfigyelhető a hasadó felület kialakulása. A cementkő és az adalékanyag szemcsék egyaránt elhasadtak. A 800 °C-nak kitett próbatetek a szilárdságvizsgálat során összemorzsolódtak. Az adalékanyag szemcséi sok esetben sértetlenül kifordultak az őket körülvevő cementkő vázból.

4-2. ábra Henger törésképek

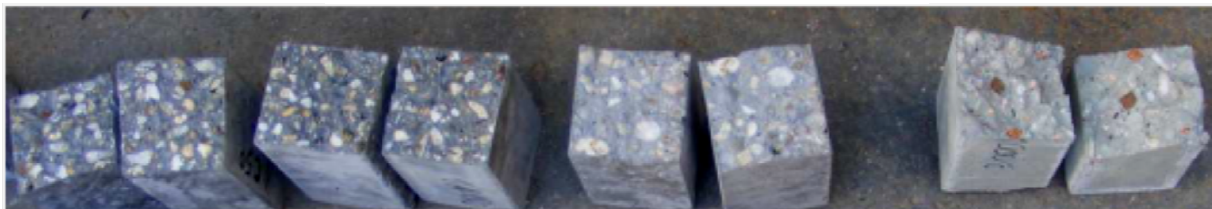
A hasábok hajlító-húzó szilárdsági vizsgálatánál az alacsony hőmérsékletnek (max. 300 °C) kitett próbatetek tönkremenetelekor az adalékanyag szemcse és a cementkő váz egyaránt elhasadt. Magasabb hőterhelés esetén a hasadó felület a cementkő vázban és az adalékanyag szemcse határfelületén alakult ki.

4-3. ábra Hasáb törésképek

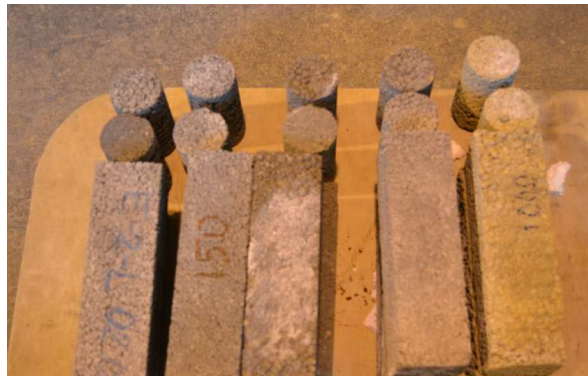
A duzzasztott agyagkavics adalékanyagú próbatestek viszonylag jól viselték a hőterhelést (4-9. ábra). A legfelső, 1000 °C-os hőlépcsőn terhelt próbatestek sem szenvedtek külső sérülést. A próbatestek egy darabban maradtak, leválások nem történtek. Makroszkopikus repedések nem keletkeztek. Az 1000 °C-on terhelt próbatestek színe megváltozott, kifehéredtek (4-9. ábra).

4-9. ábra Duzzasztott agyagkavics adalékanyagú próbatestek hőterhelés után

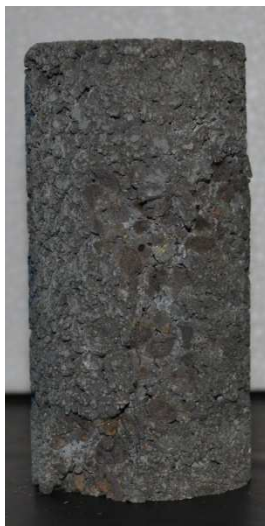
A henger alakú próbatestek nyomószilárdság vizsgálatánál, az alacsony hőterhelési lépcsőkön (20 °C, 150 vagy 300 °C) terhelt próbatestek törésképein jól láthatók a törési felületek. Kétféle tönkremeneteli módot figyeltem meg. Az egyik esetén a próbatestek tönkremenetel után egyben maradnak (4-10. ábra), a hasadó felület, a próbatest külső felületén jól látható, a sarkok esetleg lehasadnak (4-11. ábra). A másik esetben a hasadó felület mentén kettéválik a próbatest (4-12. ábra). Az adalékanyag szemcsék hasadó felülete szürkés-fekete, matt fényű.

4-10. ábra Henger töréskép I.

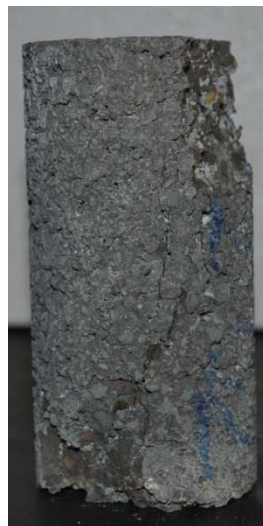
4-11. ábra Henger töréskép II.

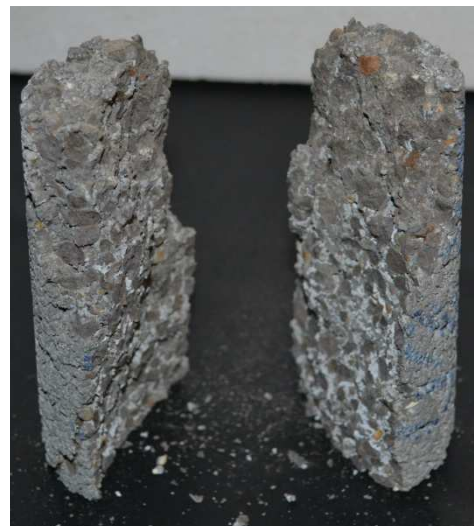
4-12. ábra Henger töréskép III.

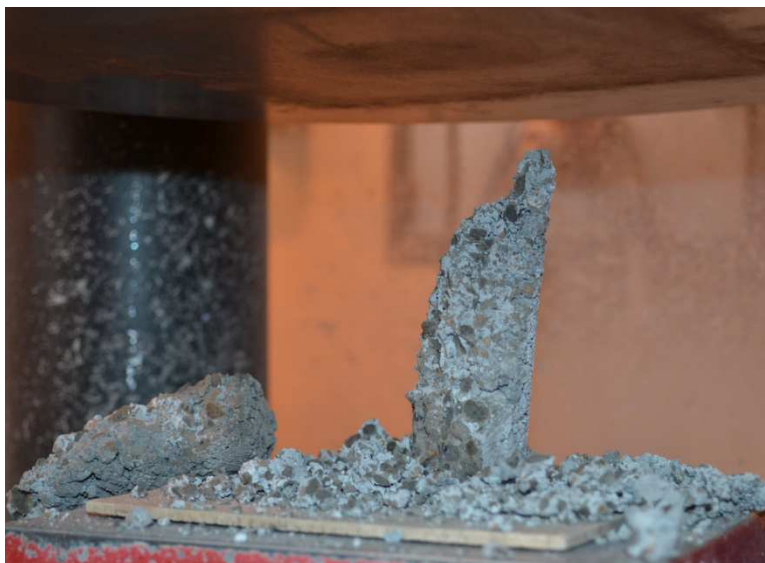
Az 500 vagy 1000 °C-os hőmérséklettel terhelt próbatetek törésképein nem ismerhetők fel egyértelműen a hasadó felületek (4-13. ábra, 4-14. ábra). A törőerő hatására a próbatest szétporlott. A törési felületen megtalálhatók ugyan elhasadt adalékanyag szemcsék, de sok szemcse ép állapotban pergett ki a próbatestből. Ez arra utal, hogy a cementkő váz szilárdsága jelentősen lecsökkent. Az adalékanyag szemcsezilárdságát nem éri el a cementkő szilárdsága, a tönkremenetelt a cementkő tönkremenetele határozta meg. Az 500 °C-kal hőterhelt próbatesteken az elhasadt adalékanyag szemcsék hasított felülete szintén szürkés-fekete, matt fényű (4-13. ábra). Az 1000 °C -kal terhelt próbatesteknél az elhasadt adalékanyag szemcsék felülete már téglavörös színű. A téglák és cserepek égetési hőmérséklete 1000 °C. Tehát a próbatestben lévő duzzasztott agyagkavicsok kiégnek (4-15. ábra), de a szilárdságuk nem csökken.

4-13. ábra Henger töréskép IV.

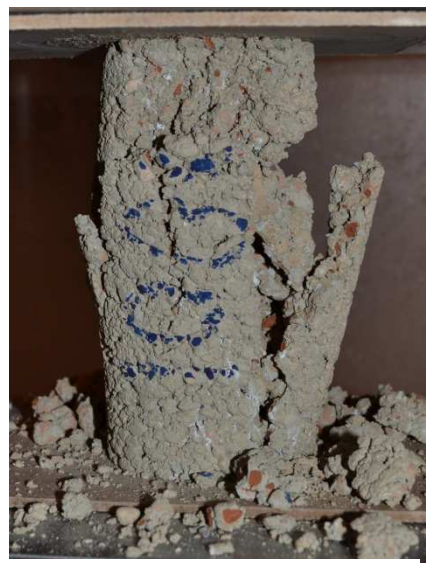
4-14. ábra Henger töréskép V.

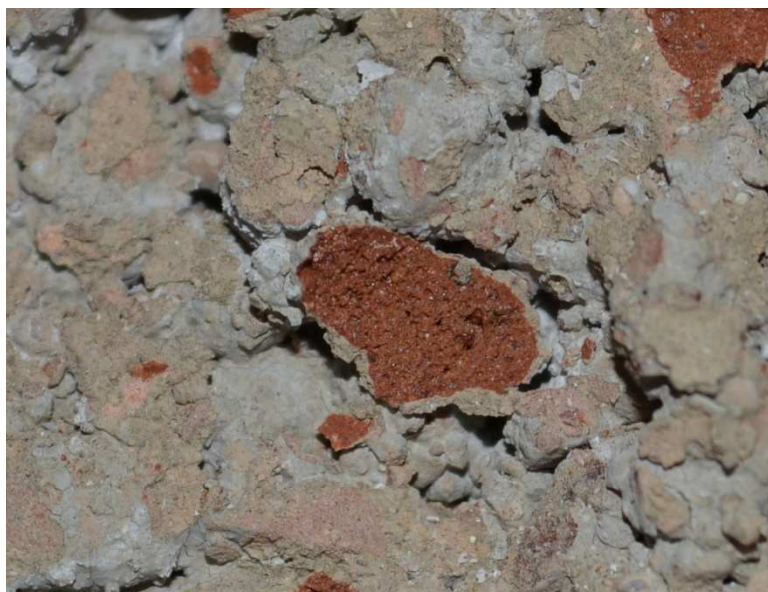
4-15. ábra Kiégett duzzasztott agyagkavics szemcse

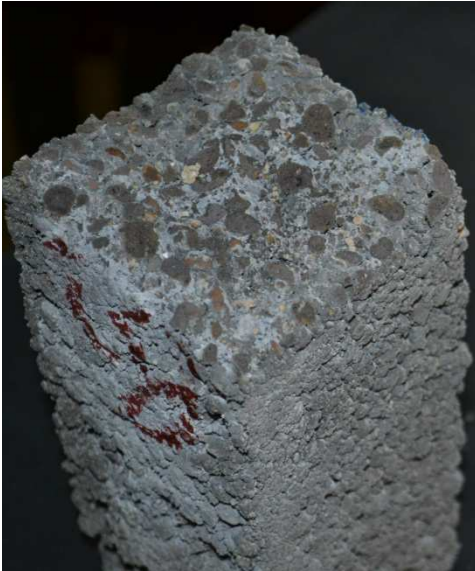
A hasáboknál is megfigyelhető volt a törési felületeken, hogy azokban a próbatestekben, amelyek nem voltak, illetve csak alacsony hőmérsékletre (150 vagy 300 °C) voltak felhevítve, az adalékanyag szemcsék hasadtak el (4-16. ábra). Az 500 °C -ra hevített próbatestek törésképén sokkal kisebb számban találunk elhasadt szemcséket (4-17. ábra). Az 1000 °C-ra hevített próbatestek törési felületén elvétve találunk elhasadt szemcsét (4-18. ábra).

4-16. ábra Hasáb töréskép I.

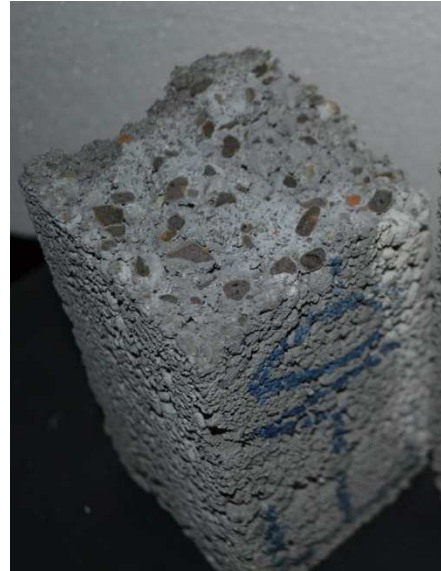
4-17. ábra Hasáb töréskép II.

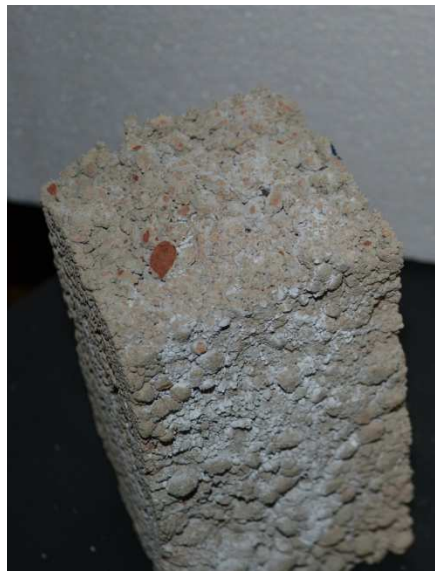
4-18. ábra Hasáb töréskép III.

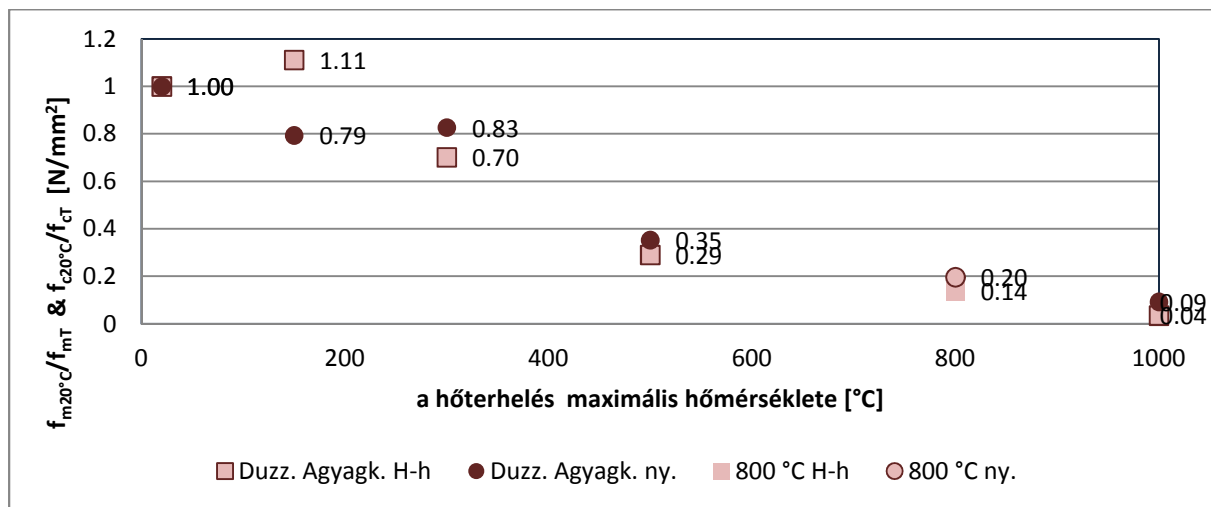
4-23. ábra Duzzasztott agyagkavics adalékanyagú beton viszonyított szilárdságai

A viszonyított szilárdsági diagramokat összehasonlítva megállapíthatjuk, hogy a szilárdságcsökkenés tendenciája a magas hőmérsékleti tartományban mind nyomó-, mind pedig hajlító-húzó szilárdsági vizsgálat esetén megegyező (4-23. ábra). Kivételt képeznek a 150 °C maximális hőmérsékletre kitett próbatestek, mert itt nyomószilárdsági vizsgálat esetén szilárdságcsökkenést, hajlító-húzó szilárdság vizsgálat esetén pedig a szilárdság növekedését figyelhetjük meg.

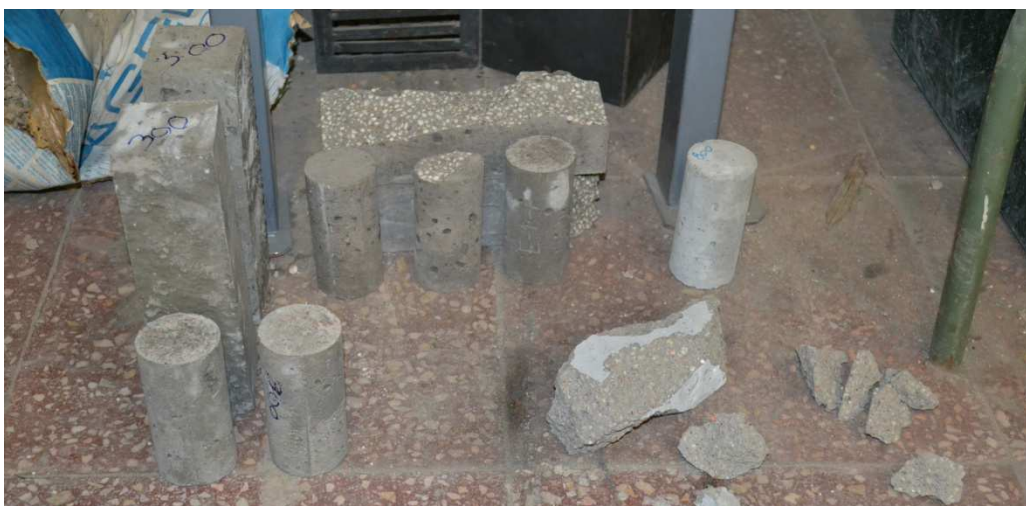
A duzzasztott üvegvadics adalékanyaggal készült próbatestek a tűzterhelés hatására igen nagy károsodásokat szenvedtek. Az alacsonyabb hőmérsékleten terhelt próbatestek a hőterhelést makroszkopikus károsodások nélkül viselték. A 800 °C -nak kitett próbatestek kifehéredtek (4-24. ábra).

4-24. ábra Duzzasztott üvegvadics adalékanyagú próbatestek hőterhelés után

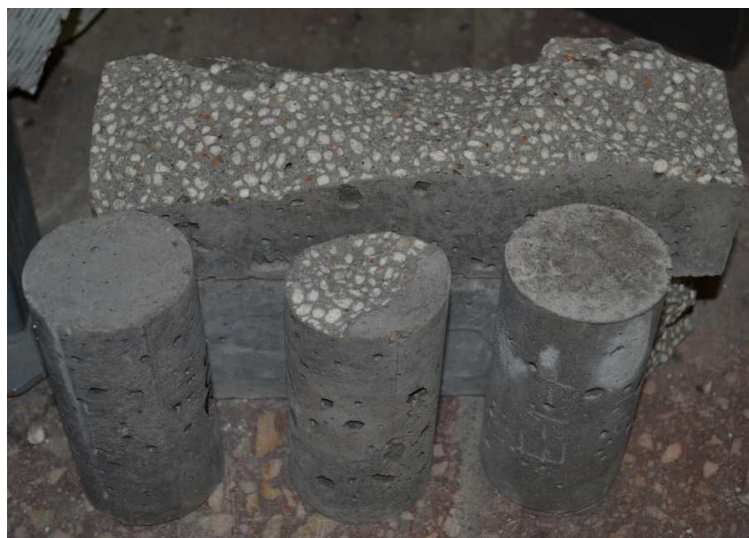
4-25. ábra 500 °C-nak kitett próbatestek

Az 500 °C-nak kitett hasáb alakú próbatestek kivétel nélkül roncsolódtak (4-25. ábra) a hőterhelés folyamán, valamint az egyik henger sarkából is kihaladt egy darab. A 800 °C-nak kitett hasábok teljesen összeroncsolódtak (4-26. ábra), sarkaik, éleik lehasadtak. A hengerek közül is volt olyan amelyik tönkrement a hőterhelés során.

A habüveg adalékanyagú próbatestek hajlító-húzószilárdsága csak a  $300 \text{ }^\circ\text{C}$ -os hőlépcsőig meghatározott, mert magasabb hőmérsékletű hőteher hatására a hasáb alakú próbatestek összeroncsolódtak és a szilárdsági vizsgálatot nem lehetett elvégezni rajtuk (4-25. ábra, 4-26.

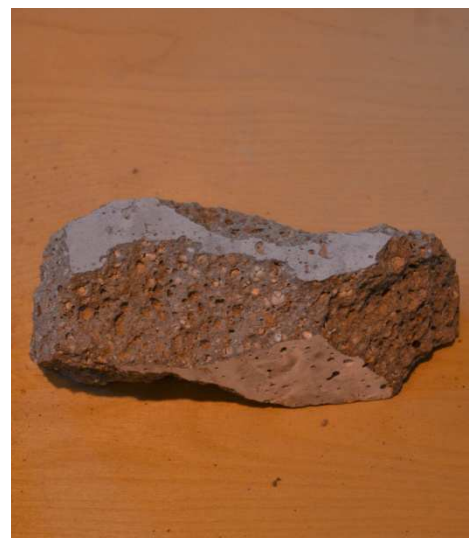
4-26. ábra 800 °C-nak kitett hasáb

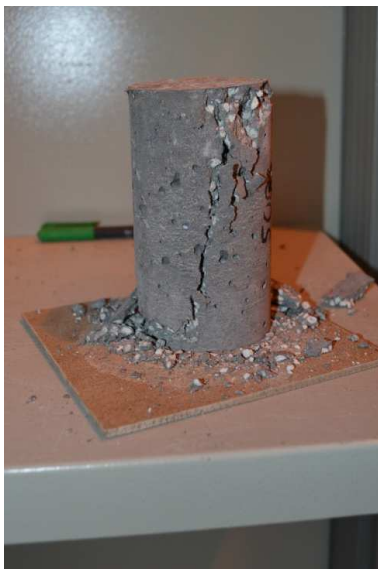
4-27. ábra Henger töréskép I.

A nyomószilárdság vizsgálatoknál a próbatestek tönkremenetele 500 °C-os hőterhelésig egységes (4-27. ábra). A próbatest jól kirajzolódó hasadó felület mentén mentek tönkre, esetenként a szélei lerepednek. Az adalékanyag szemcsék elhasadnak, hasadó felületük matt fehér. A 800 °C-nak kitett próbatestek tönkremenetelkor összemorzsolódnak (4-28. ábra). A próbatest belsejében nem látható adalékanyag szemcse, csupán a helyükön lévő üregek figyelhetők meg. Ennek oka, hogy az üveg 800 °C -on plasztikus állapotba kerül.

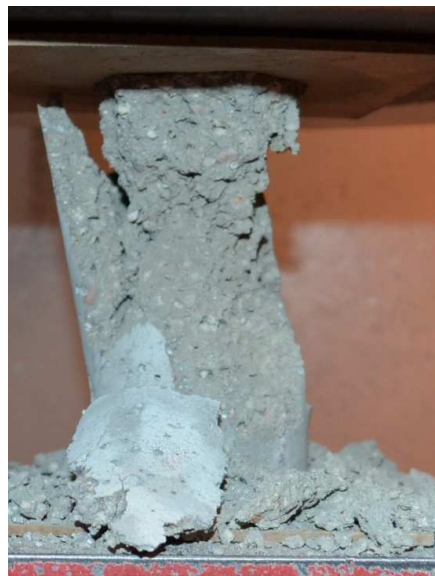
4-28. ábra Henger töréskép II.

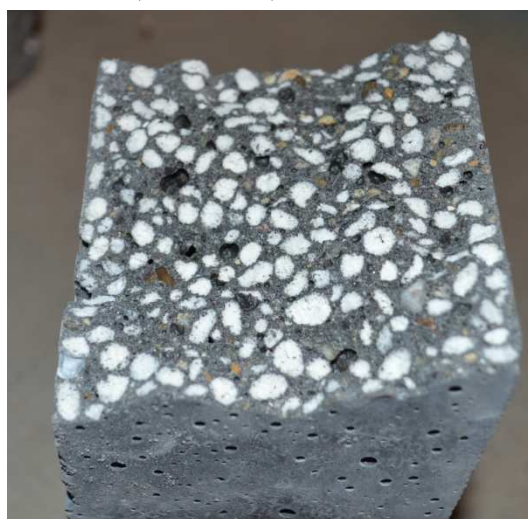
A hasábok törésképe egységes. Az adalékanyag szemcsék és a cementkő váz elhasadnak. A szemcsék felülete matt fehér színű (4-29. ábra).

4-29. ábra Hasáb töréskép

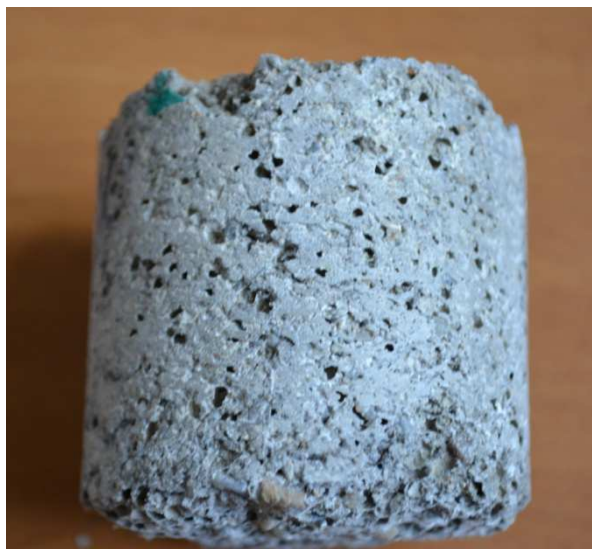
4-35. ábra Kiégett polisztirol gyöngy adalékanyagú henger I.

A polisztirol gyöngy adalékanyagú próbatesteket a 150 °C-os hőtehernek kitéve megfigyeltem, hogy a polisztirol gyöngyök egy része kiégett. 10 °C-ként emelve a maximális hőmérsékletet megfigyeltem, hogy 180 °C-on a polisztirol gyöngyök teljesen kiégnek a betonból. A helyükön repedésmentes, közel tökéletesen gömb alakú cellák maradnak vissza. A póruskép egyenletes. A pórusok mérete, mennyisége ezáltal pontosan szabályozhatóvá válik. A gömb alakú cellák előnye, hogy a szükséges pórustérfogatot a lehető legkisebb pórusfelülettel érik el. Ez az adott pórustérfogattal elérhető legnagyobb szilárdságot eredményezi (Balázs Gy., 1994). A polisztirol gyöngy adalékanyagú betonok nem teherviselő szerkezeti anyagok, ezért szilárdsági vizsgálatot nem végeztem rajtuk.

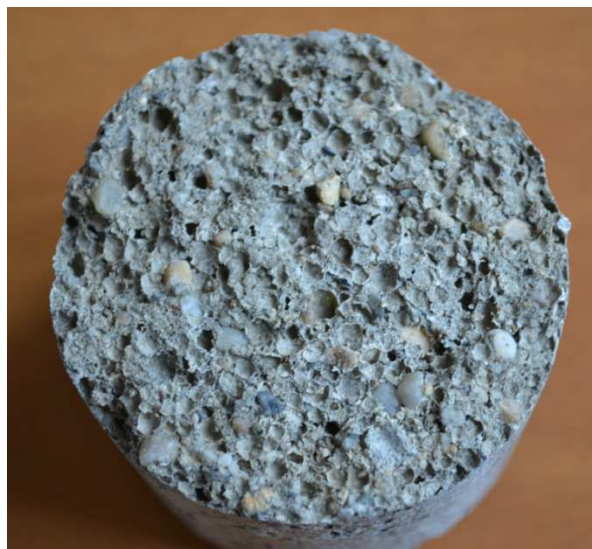
4-36. ábra Kiégett polisztirol gyöngy adalékanyagú henger II.

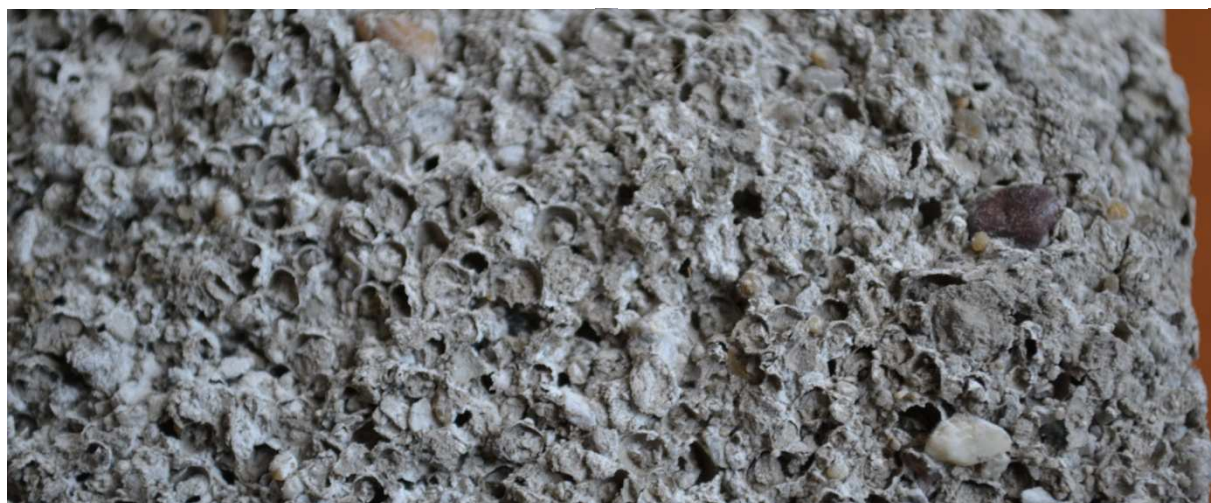
4-37. ábra Kiégett polisztirol gyöngy adalékanyagú próbatest pórusképe

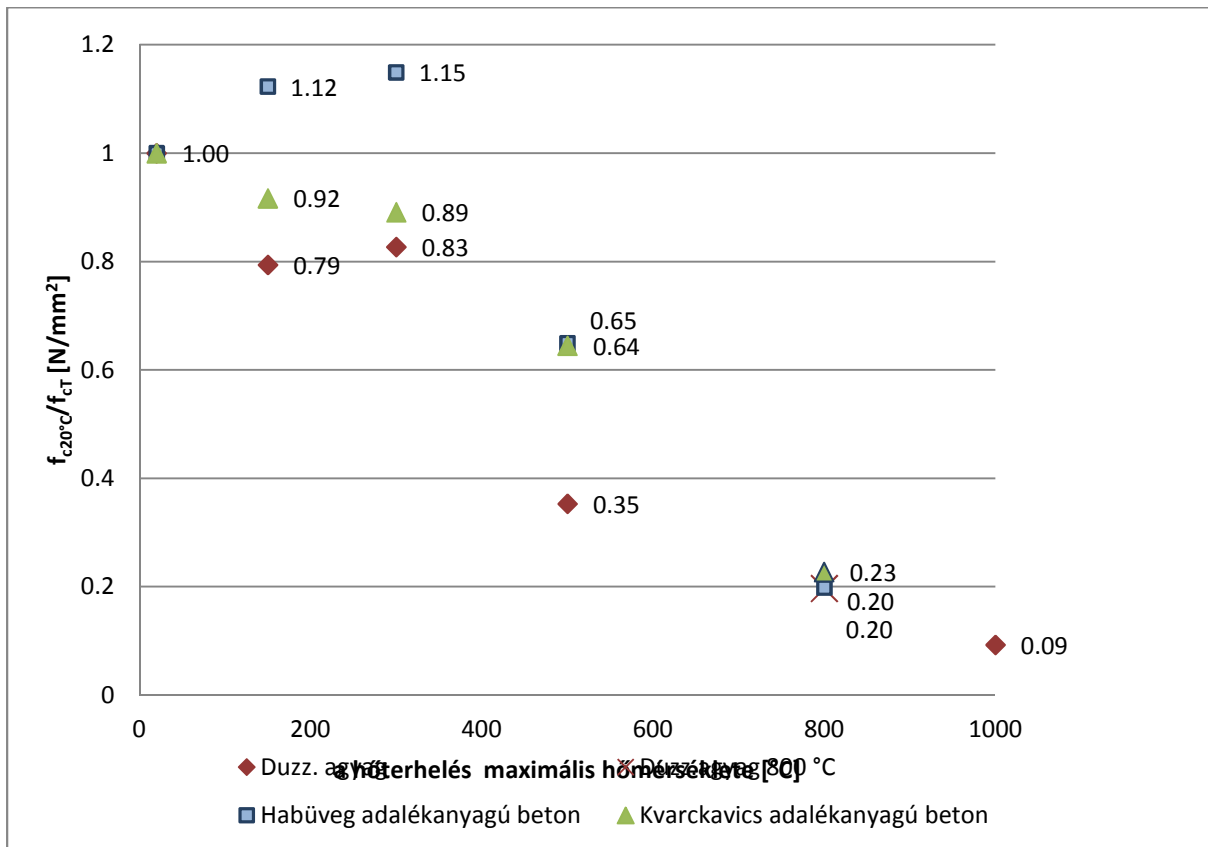
4-38. ábra Viszonyított nyomószilárdságok

A habüveg adalékanyagú próbatetek az alacsony hőterhelési tartományban (max. 300 °C) jobban teljesítettek, mint a referencia keverék. Ennek oka, hogy a pórusokban lévő víz utókezelési a betont. A magas hőmérsékleti tartományokban pedig a referencia keverékhez nagyon hasonlóan teljesítettek.

A duzzasztott agyagkavics adalékanyagú próbatetek viszonyított szilárdságai az utolsó hőlépcsőt kivéve végig elmaradnak a kvarckavicsos referencia keverék értékeitől.

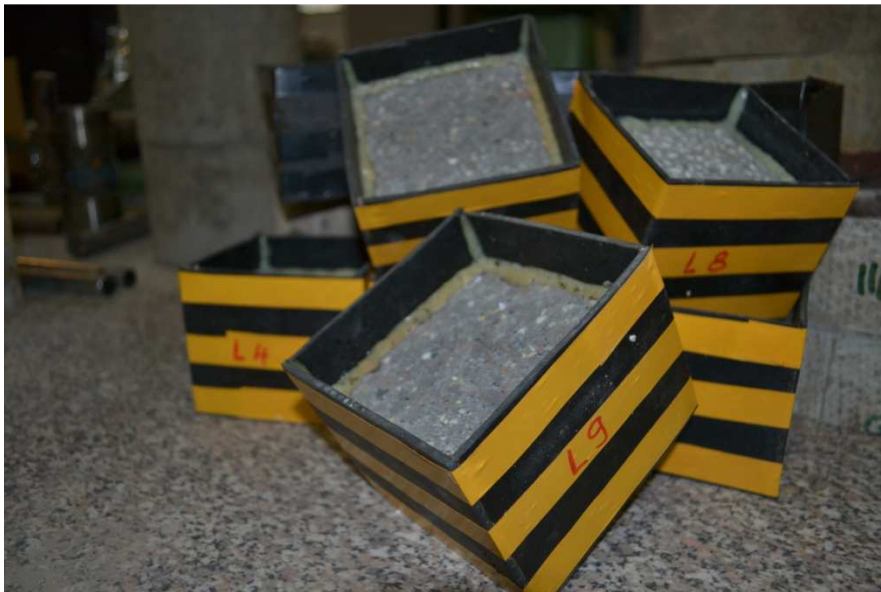
**4-40. ábra Fagyhámlasztási vizsgálathoz készített próbatestek**

A fagyhámlasztáshoz szükséges próbatesteket a kocka alakú próbatestekből alakítottam ki. A fagyhámlasztási próbatesthez kivágtam egy 10 cm x 10 cm x 5 cm-es téglatestet. A téglatest öt oldalára vízhatlan ragasztóval gumilapot és hungarocellt ragasztottam úgy, hogy a hatodik, szabad oldal, a 100 cm<sup>2</sup> felületi méretű, vágott oldal legyen. A szabad oldal és a gumi határfelület, éleit szilikon tömítővel vízhatlanítottam (4-40. ábra).

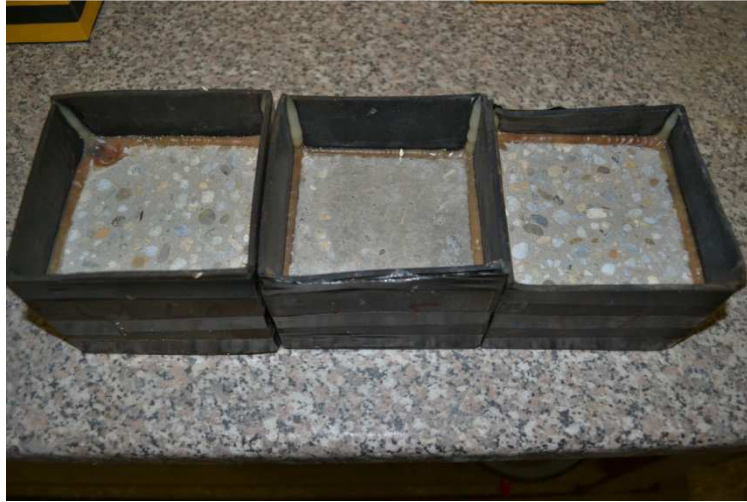
4-41. ábra Kvarckavics adalékanyagos fagyhámlasztási próbatestek

A próbatestek (4-41. ábra) felületét megvizsgálva jól látható, hogy a lehámlás a sarkokon, az adalékanyag szemcsék határfelületeinél (4-42. ábra), légpórusok környezetében indult el. A lehámlás és a károsodás mértéke nem volt számottevő egyik próbatest esetében sem.

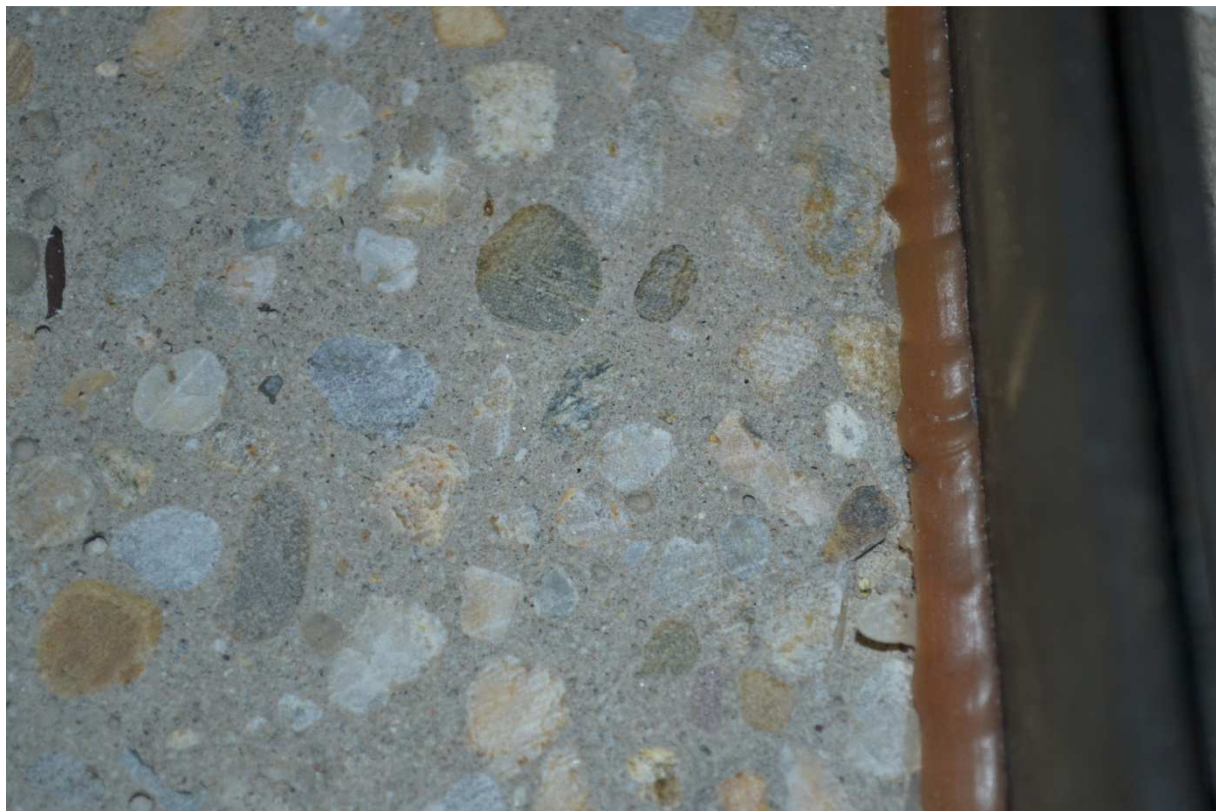
4-42. ábra Lehámlás adalékanyag szemcse mellett

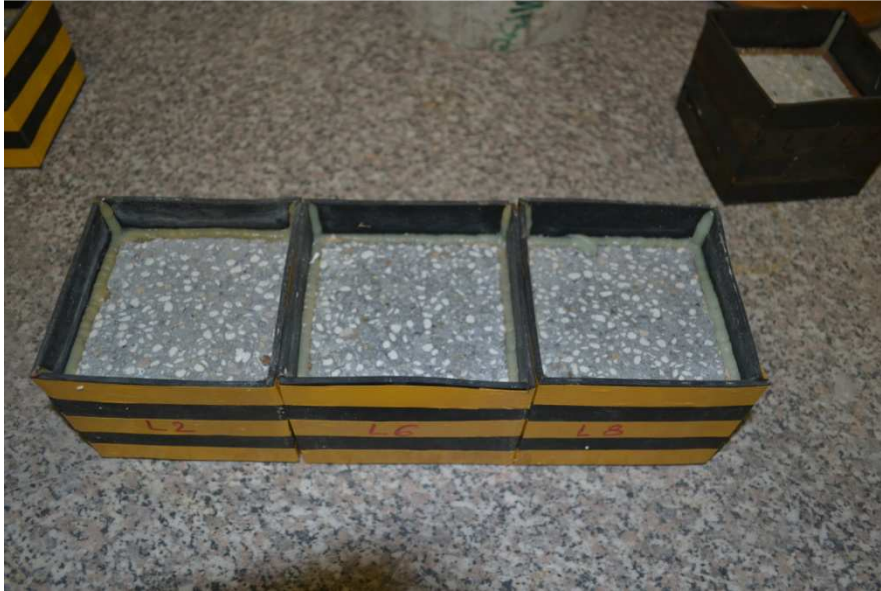
4-44. ábra Duzzasztott üvegekavics adalékanyagú fagyhámlesztási próbatestek

A habüveg adalékanyagú próbatesteket (4-44. ábra) megvizsgálva megállapítható, hogy a lehámlás (4-45. ábra) elsősorban a sarkokban és a légzárványok körül alakul ki. Megfigyeltem továbbá azt is, hogy az adalékanyag szemcsék elvágott felülete is károsodást szenvedet.

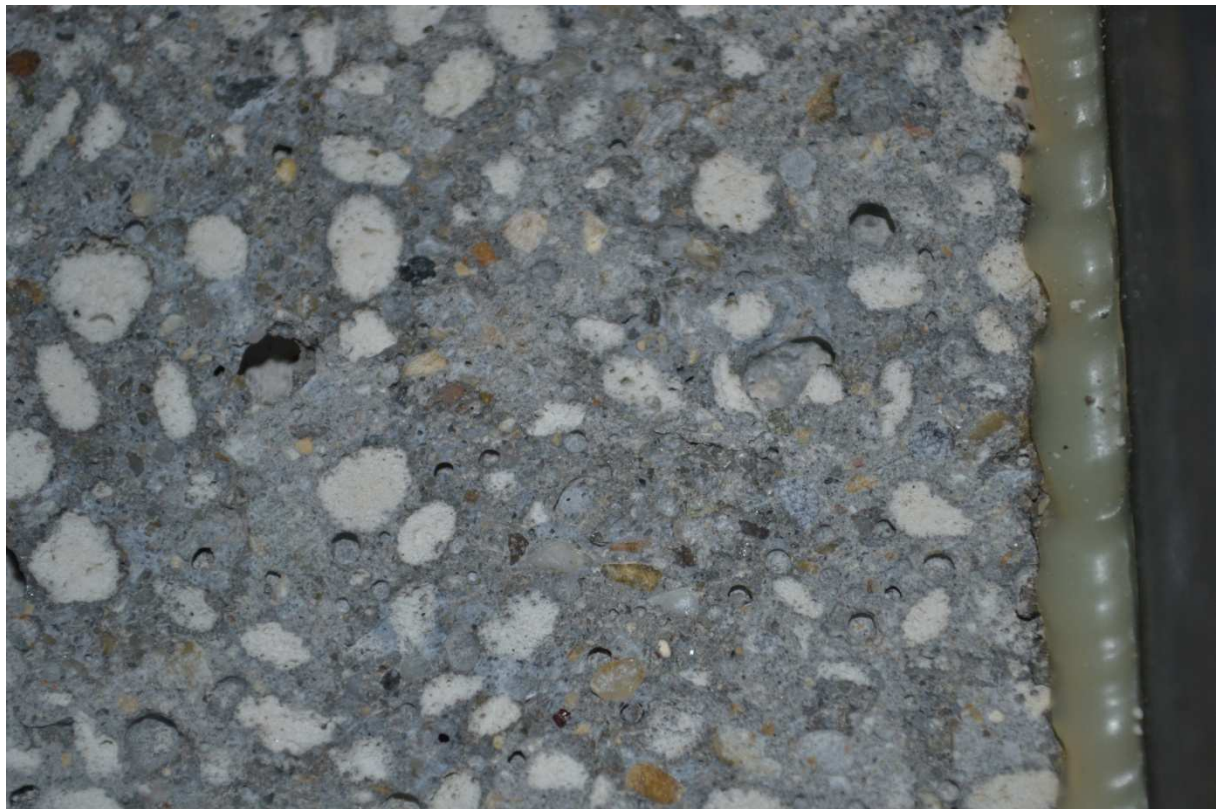
4-45. ábra Lehámlott felület

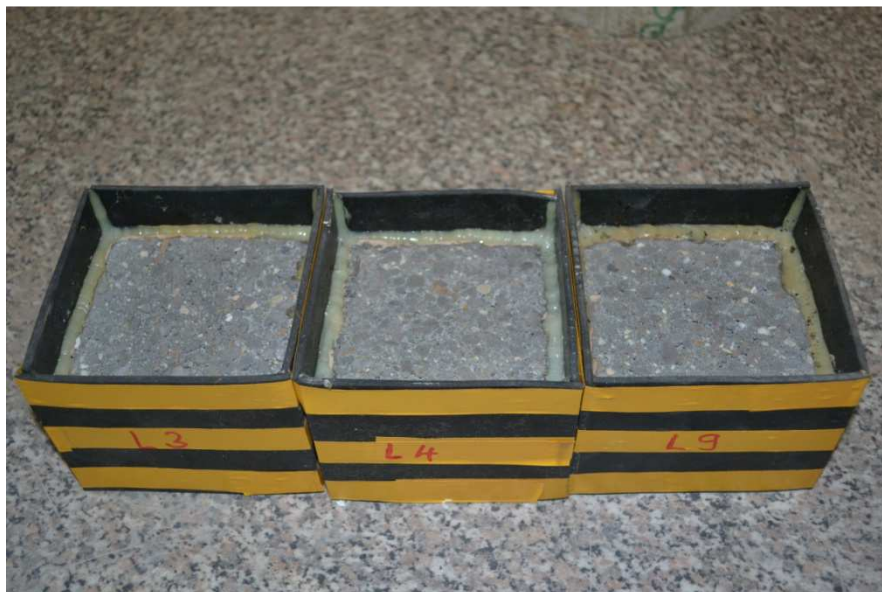
4-47. ábra Duzzasztott agyagkavics adalékanyagú fagyhámlasztási próbatestek

A duzzasztott agyagkavics adalékanyagú beton péptelítetlen szerkezetű (4-48. ábra), ezért a próbatestek (4-47. ábra) felületén nem maradt meg a NaCl oldat, hanem beszivárgott a próbatest belsejébe. A kiterjedt pórusszerkezet miatt a folyadék a hőmérséklet hatására akadálytalanul tágulhatott. *A mérések során nem tapasztaltam felületi lehámlást* (4-49. ábra). A méréssorozat végén a próbatesteket szétszedve azok alján és belsejében sem tapasztaltam károsodást.

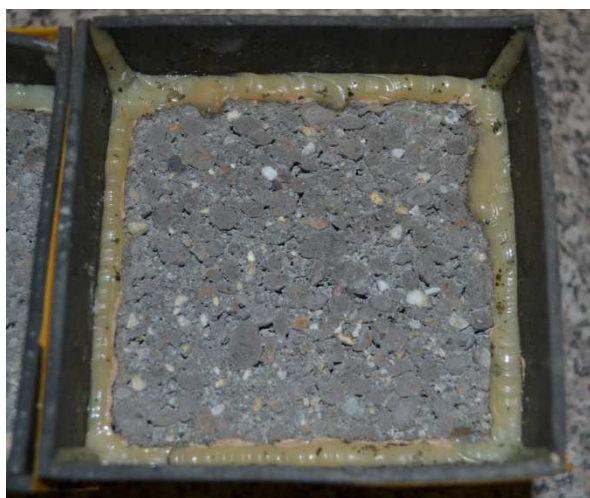
4-48. ábra Péptelítetlen próbatest

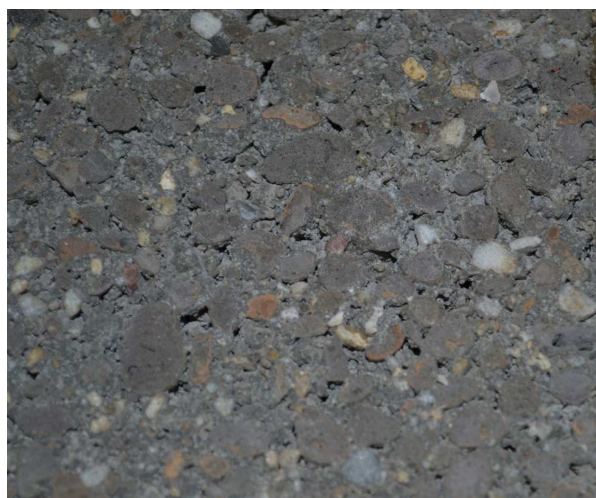
4-49. ábra Károsodásmentes felület
