Budapesti Műszaki és Gazdaságtudományi Egyetem

Hidak és Szerkezetek Tanszék

**Széchenyi lánchíd viselkedésének elemzése a
rekonstrukció során**

TDK dolgozat

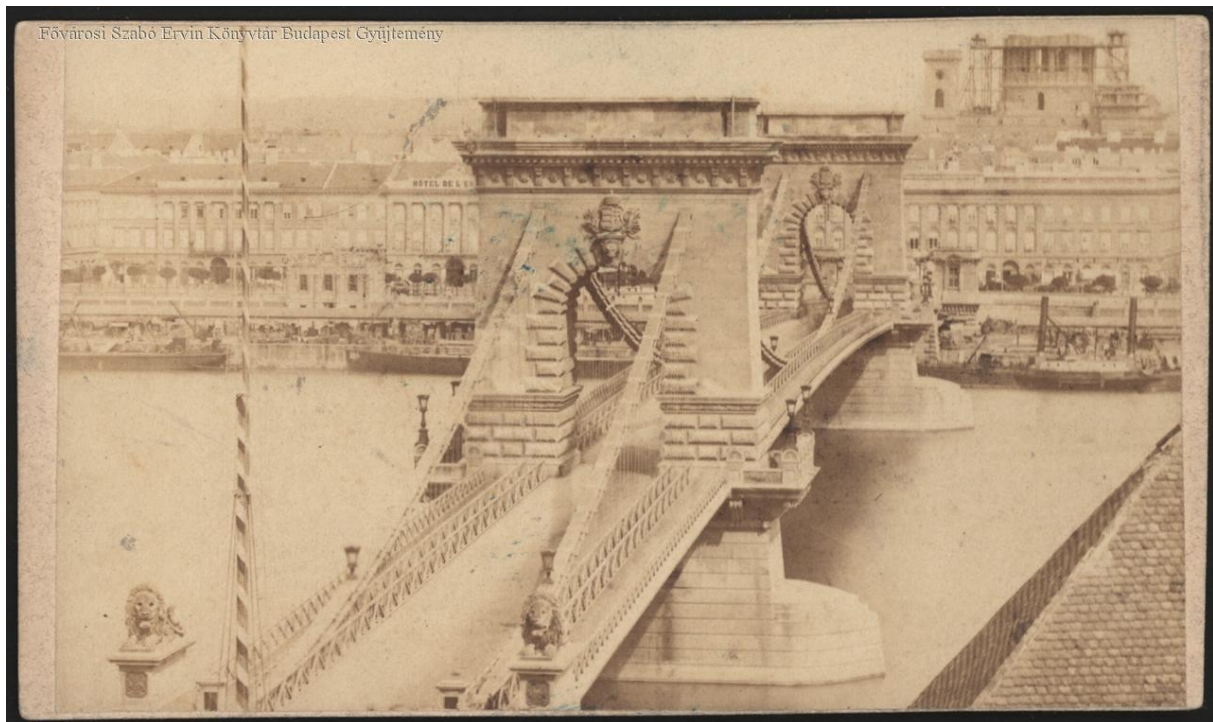
3.5. ábra: Az 1849-ben átadott híd [16].

Az így elkészült híd 380 m hosszú, háromnyílású függőhíd, melyek hossza: 88,7 m, 202,6 m, 88,7 m. A kocsipálya szélessége 5,4 m volt, a járdák mindkét oldalon 1,8 m szélesek voltak. A 3.5. ábrán az 1849-ben átadott szerkezet látható.

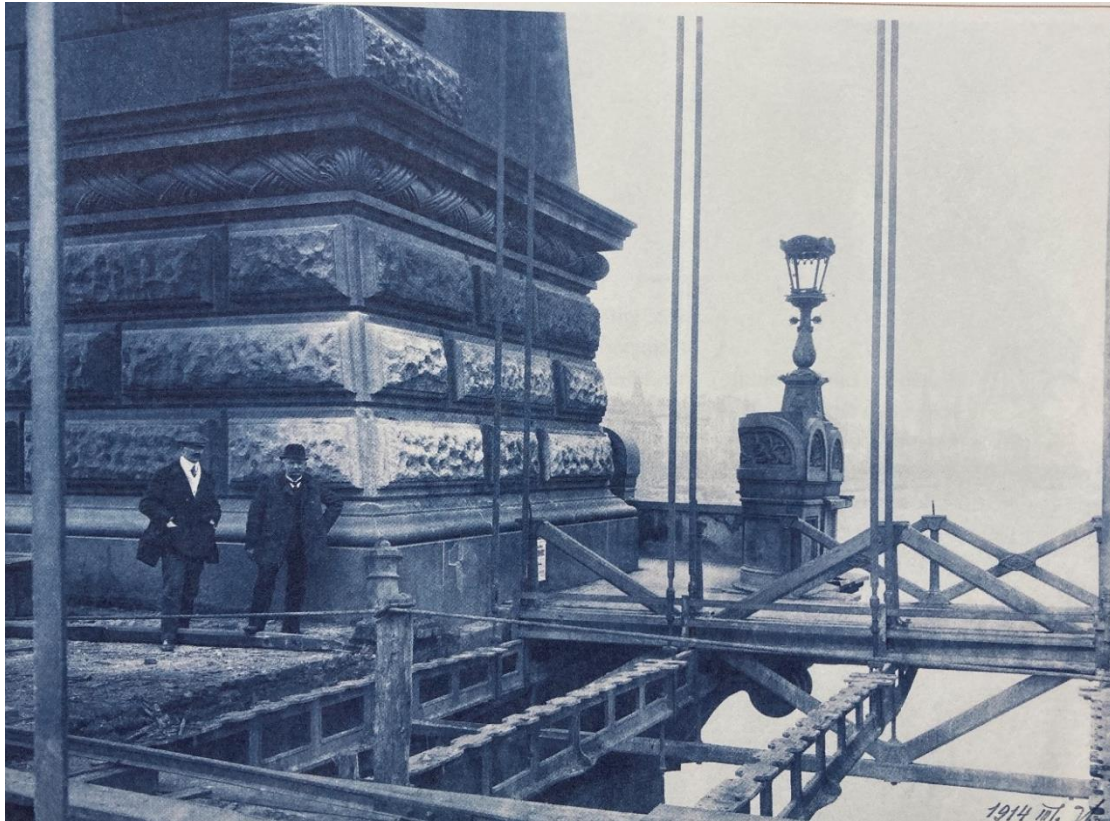
3.6. ábra: Az 1849-es szerkezet fa járdája és faszervezetű merevítőtartója [6].

mértékben ellátni. A 3.6. ábrán jól megfigyelhető egyrészt a fa merevítőtartó pályaszint alatti része, valamint a híd korlátja, másrészt a feltűnő hasonlóság a két szerkezeti rész között. [5][6]

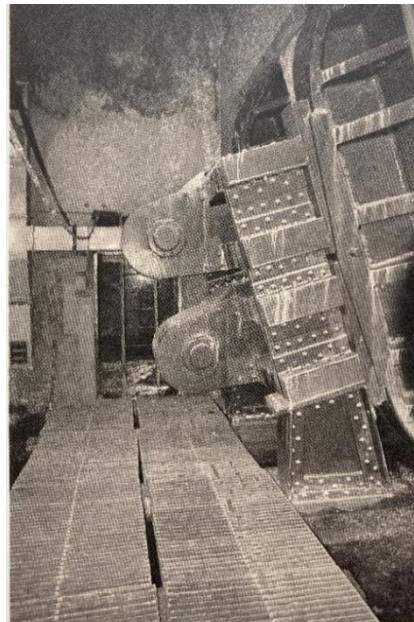
3.8. ábra: Az új lehorgonyzó saru [6].

- Az egyes láncok tulajdonságai is jelentősen változtak: a hossz ~8 m-re nőtt, ezzel megduplázva az addigi méretét, emiatt a függesztőrudak távolsága 1,80-ról 3,60 m-re nőtt; a szemek magassága 260-ról 360 mm-re nőtt; az egy csomópontba befutó szemek száma pedig 21-ről 25-re emelkedett, egyik oldalon 12 db 29 mm, másik oldalon 11 db 29 mm vastag, illetve a széleken 1-1 db 17 mm vastag elem; a láncok teherbírása kétszeresére nőtt, anyaguk szilárdsága pedig közel 50%-kal lett nagyobb.
- A lánckötegek lehorgonyzását új, az összekötő csapokat nem terhelő módszerrel kivitelezték. Az új láncclemezek miatt természetesen a lehorgonyzó sarukat is cserélték. A régi és új lehorgonyzó sarukat a 3.8. és 3.9. ábrák mutatják be.

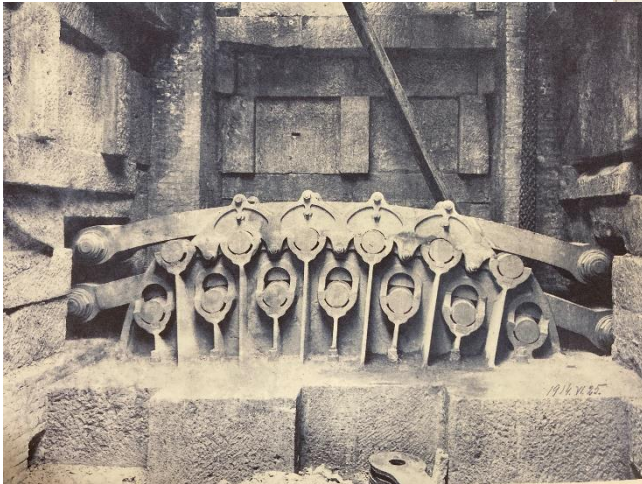
3.11. ábra: Régi nyeregsaru [6].

- A kapuzat tetején új nyeregsarukat helyeztek el (3.11. ábra), alájuk szerkezeti köveket helyeztek. A görgős saruszerkezet csak függőleges terhet ad át a pilléreknek, ezzel az egy pillér alapjára adódó maximális nyomás az eddigi 10 kg/cm² helyett 5,5 kg/cm²-re csökkent. A 3.10. ábra jól mutatja, hogy a régi nyeregsaru íves láncokkal volt kiképezve.
- A pályacsatlakozásoknál került először alkalmazásra a Gállik István által tervezett fésűs dilatáció. Ennek előnye az volt, hogy nagy dilatációs hézag áthidalására adott lehetőséget, mégpedig zökkenésmentesen.

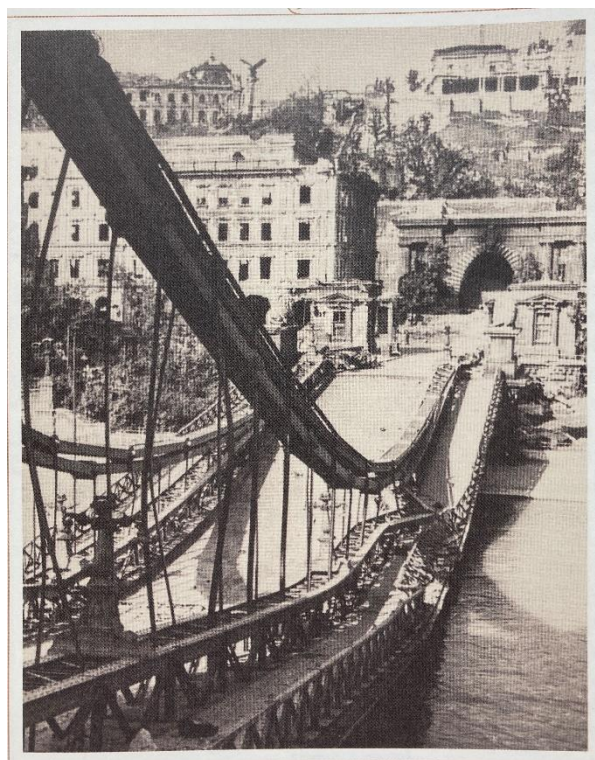
3.14. ábra: A budai nyílás kettétört pályalemeze [6].

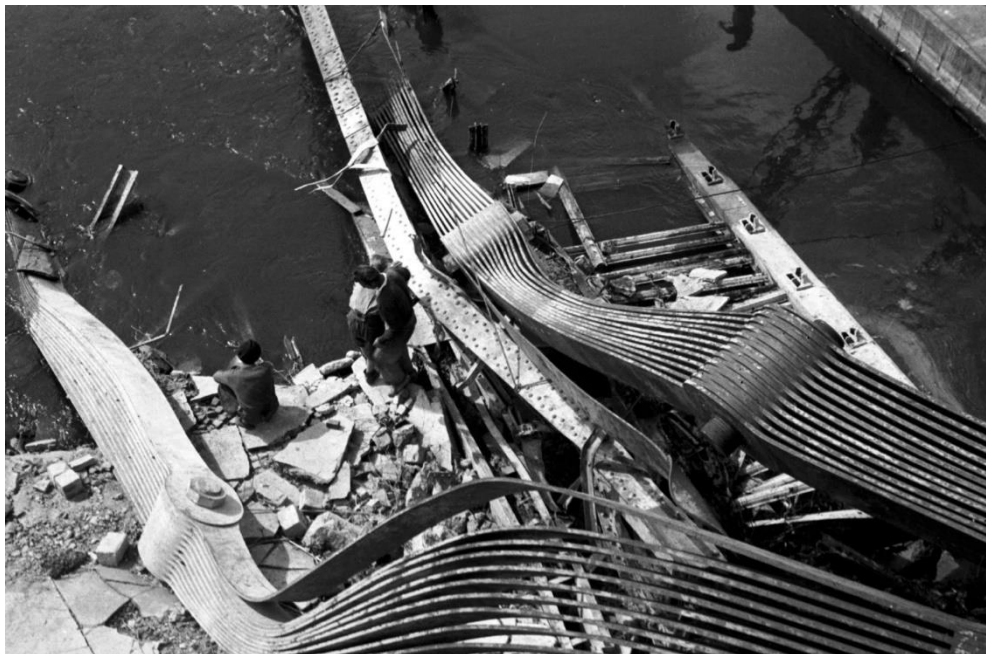
3.15. ábra: Elhajlott láncköteg a Dunában [19].

A Dunából felhúzott láncszemek vizsgálata során arra jutottak, hogy kiegyenesítés után szilárdsága és kémiai összetétele alig változott az eredetihez képest, így a régi láncok 76%-át újra fel tudták használni. A túl nagy mértékben elhajlott, felhasználásra alkalmatlan láncszemek néhány darabját a 3.15. ábrán láthatjuk. A hiányzó lánclemezeket az 1913-as eredetivel megegyező szénacélból, Diósgyőrben gyártották. A merevítőtartó és pályaszerkezet épen maradt részeiből semmi nem bizonyult használhatónak, így ezeket teljesen új anyagból kellett legyártani. A híd lehajlásait csökkentendő, a merevítőtartót ezúttal nem karbonacélból, hanem 36.24.12-es folytacélból készítették. [10]

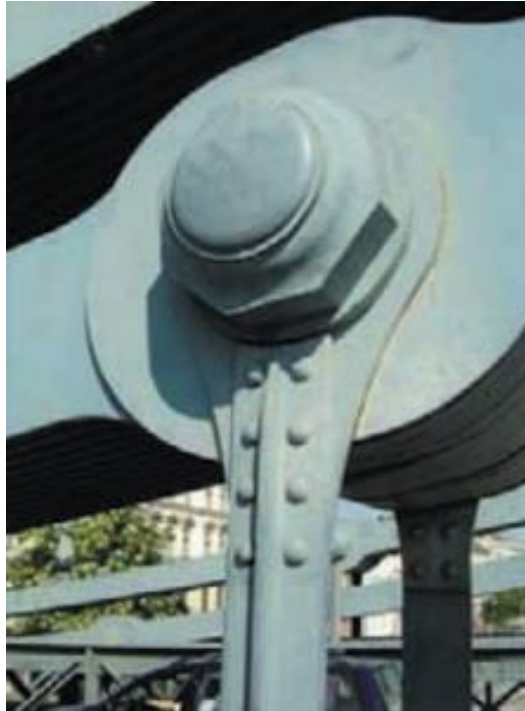
4.2. ábra: A függesztőrúd és láncköteg kapcsolata [1].

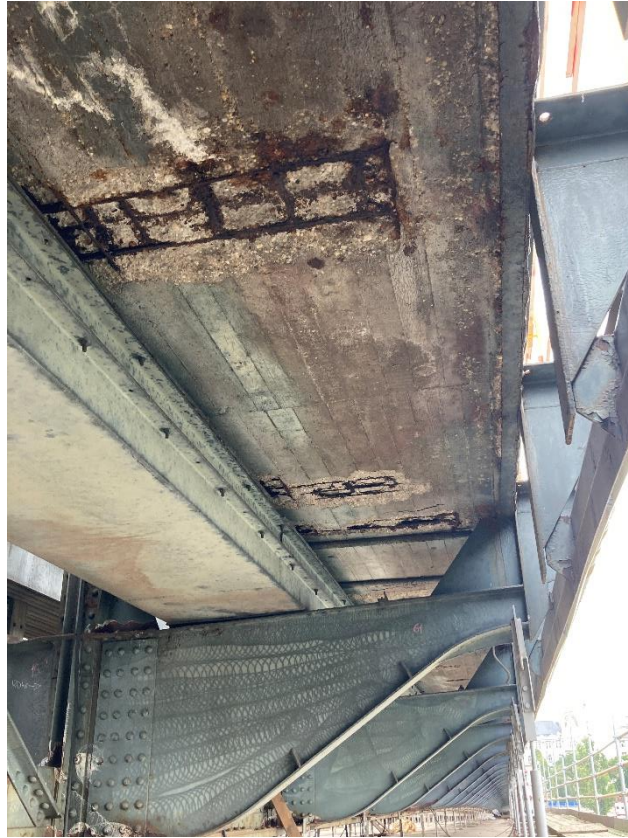
4.3. ábra: Korrózió a járdalemezen.

- enyhe korrózió a középső hossztartókon a pályalemez felülésénél,
- a szélső hossztartók felső övei nagy felületen és teljes keresztmetszetben károsodtak, a veszteség néhol a 40%-ot is eléri,
- a vasbeton pályalemez állapota kritikus, főleg a dilatációknál és a szegélytartó zónájában (4.3. ábra); a problémát az elkorrodált víznyelők okozzák,
- a merevítőtartó pályaszint alatti részein is megfigyelhetők korróziós károk, ennek oka a pályalemez átázása.

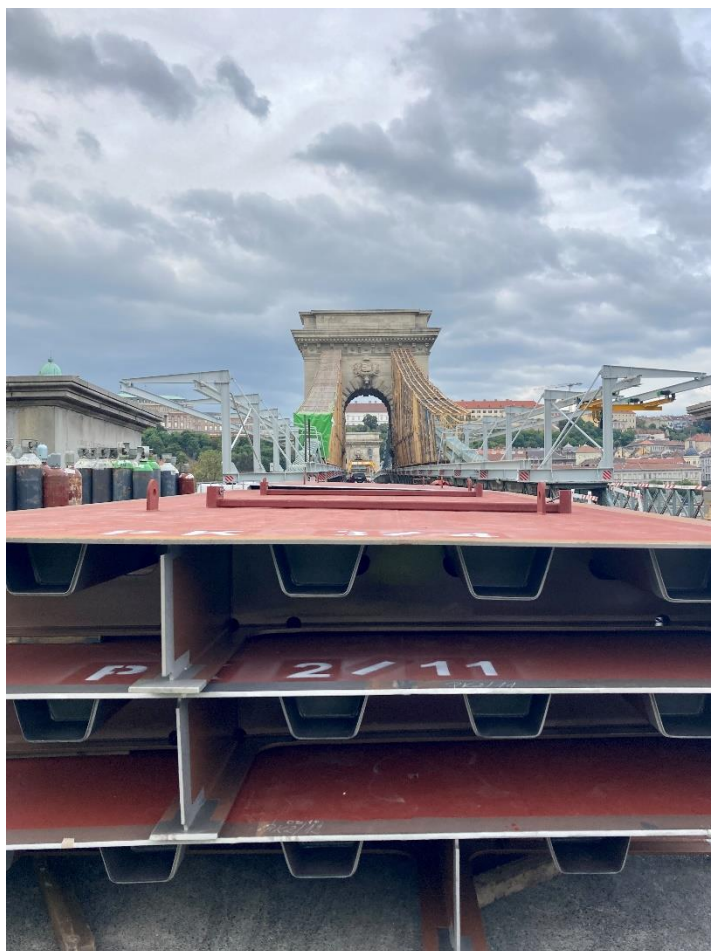
4.4. ábra: Új ortotrop pályalemezek az építkezés helyszínén.

Az új pályaszerkezet kialakítására két változat is született: vagy az eredeti vasbeton pályalemez rendszer alkalmaznák korszerűsítve, vagy ortotrop acél pályalemezt (4.4. ábra) építenének be. Utóbbi változat ugyan költségesebb az acélanyag miatt, de az üzemeltetés és karbantartás egyszerűsége révén azonban mégis emellett döntöttek. [1]

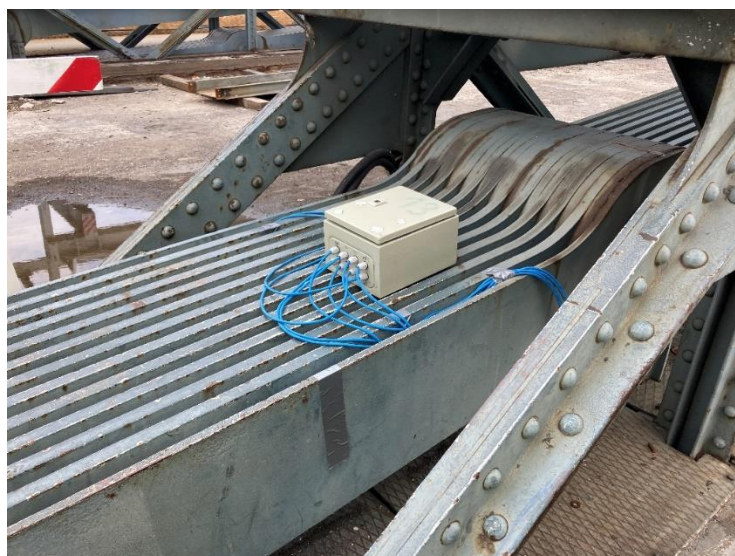
5.7. ábra: H1 mérőhely helyszíni képe.

A bélyegek a lánckötegen a láncelemek párhuzamos részének végén, a fejrész lekerekítésétől mérve 100 mm-re helyezkednek el. A kötegen belül a nyúlásmérő bélyeg mindkét oldalról az első láncclemez gerinclemezőnek külső oldalán, az alsó és felső szélső száltól 20 mm távolságra helyezkedik el, tehát kötegenként 4 db nyúlásmérő bélyeg került elhelyezésre. A nyúlásmérő bélyegek bekötésének módját a vízzáró mérődobozba az 5.7. ábra mutatja be.

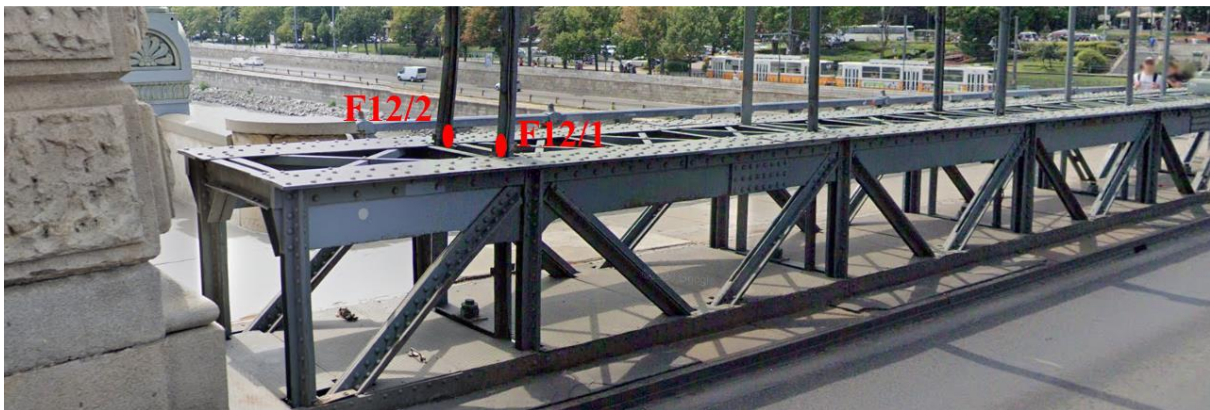
5.8. ábra: Nyúlásmérő bélyegek pozíciója a függesztőrudakon általános esetben.

Mivel a híd kétszeresen szimmetrikus, a függesztőrudak nyúlásmérésénél a híd negyedén került kiépítésre egy mindenre kiterjedő mérőrendszer. A másik három negyedben csak szűrőpróbaszerűen, a leghosszabb függesztőrudakon került kialakításra mérési hely a szimmetrikus viselkedés elemzésére. A részletes mérésre kiválasztott negyed a budai oldal befolyási része, ellenőrzésként a pesti oldal be- és kifolyási oldali leghosszabb függesztőrúdon is készülnek mérések. A mérés célkitűzése, hogy mind a felső, mind az alsó láncköteg minden második függesztőrúdjának nyúlásváltozása legyen meghatározva. Ennek megfelelően az 5.1. és 5.2. ábrán láthatóak szerint F1-F26 mérőhelyek lettek kialakítva. Az F27-F28 mérőhelyek a pesti oldal befolyási oldali, az F29-F30 mérőhelyek a kifolyási oldali leghosszabb rudakon helyezkednek el, az F31-F32 mérőhelyek pedig a budai oldal kifolyási oldalának leghosszabb rúdjaiban vannak. A legtöbb függesztőrúdon 2 db bélyeg található a rúd egy-egy szárán az 5.8. és 5.9. ábrán látható módon.

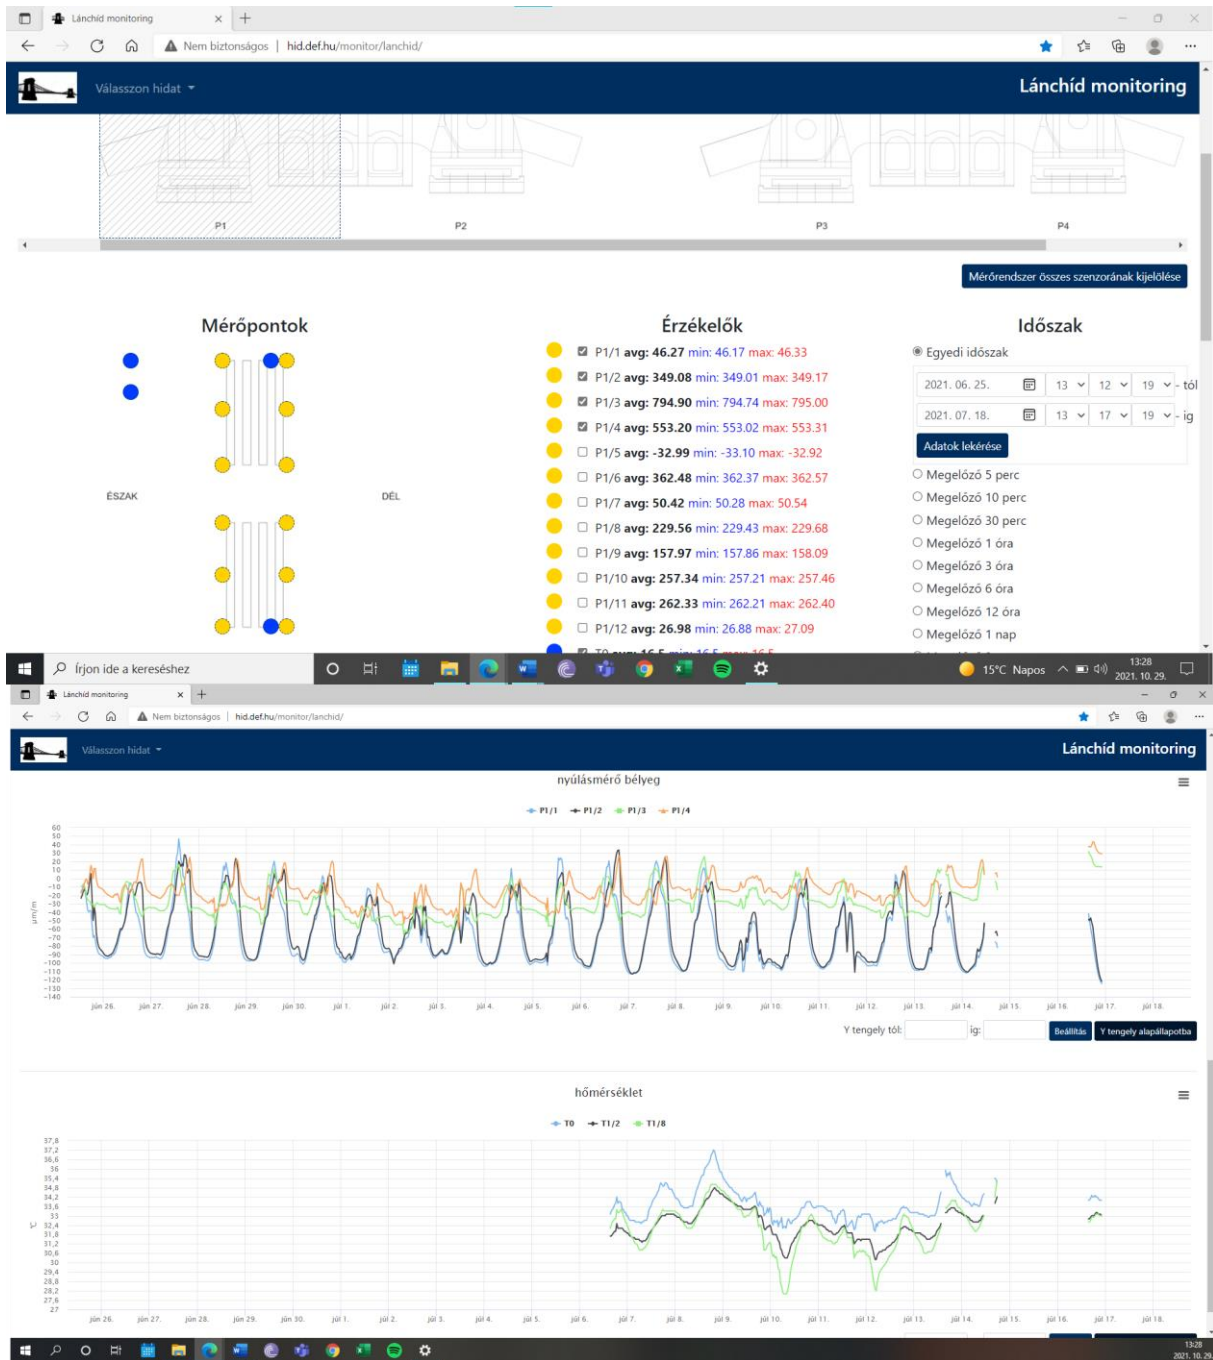
5.13. ábra: A monitoring rendszer internetes felülete.

A mérőrendszer a fentebb ismertetett mérőhelyekkel ellentétben nem igényel helyszíni leolvasást, hanem folyamatosan rögzíti a nyúlásértékeket, majd egy online felületen elérhetővé teszi őket. A bélyegek nyúlásadatai egyenként is lekérhetőek, így lehetővé válik az egyes kötegek koncepcionális vizsgálata. A mért értékeket az online rendszer idő függvényében fel is rajzolja, ezáltal az eredmények azonnal kiértékelhetővé válnak. A nyúlásértékek mellett rögzítésre kerül a mérés időpontja, illetve az acélszerkezet és a levegő hőmérsékletének mérését is lehetővé teszik az erre szolgáló bélyegek. Egy példát az online kiértékelő rendszerre az 5.13. ábra mutat be.

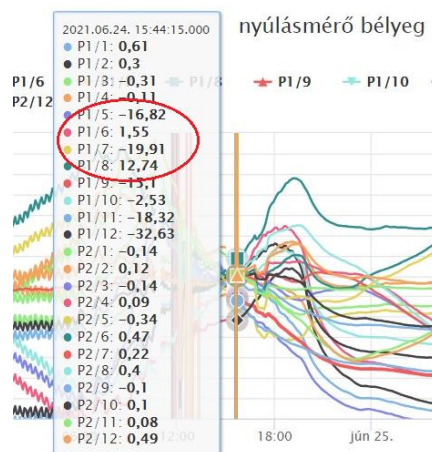
6.4. ábra: P1 és P2 mérőhelyen mért értékek a nullázás pillanatában.

Az alsó láncköteg grafikonja (6.3. ábra) első ránézésre nem hozza a felsőn látott tendenciát, de a nulla értékre állítás időpontját megnézve látszik, hogy az 5-8 bélyegek esetében jelentős a nullától való eltérés, melyet a 6.4. ábra mutat be. A köteg két oldalán lévő láncok alsó (7-8) és felső (5-6) szélső szálai páronként közel azonos értékről indulnak, így a köteg két oldalán található láncokban ébredő nyomaték a hibás nullázás ellenére is megfigyelhető.

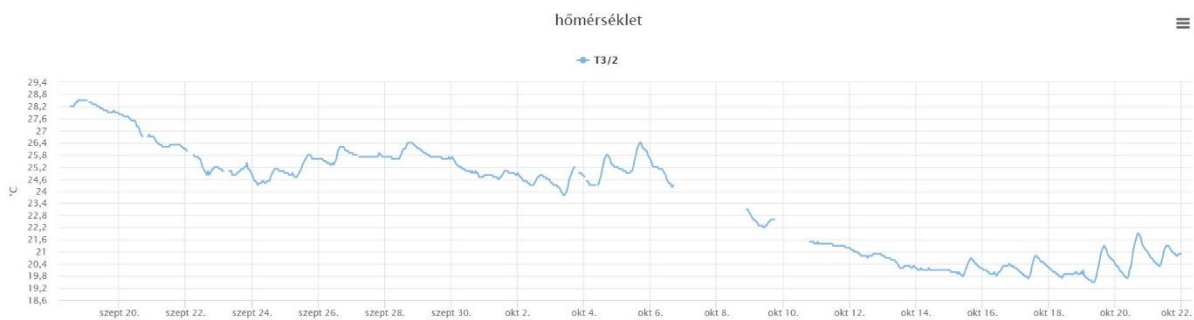
6.27. ábra: Hőmérsékleti változás a P2 helyen (össz).

Az alsó kötegen csak a felső szélső szálak nyúlásértékei megjeleníthetők, ezek kis differenciával most is együtt mozognak, de az alsó szélső szálak eredményeinek hiányában a nyomatókra vonatkozó következtetéseket nem vonhatók le. A maximális feszültségváltozás értéke mindkét kötegben 10-12 MPa. A feszültség változása a hőmérséklet ingadozásához hasonló tendenciát mutat, ez a T3 mérőhely adatainak segítségével állapítható meg (6.27. ábra).

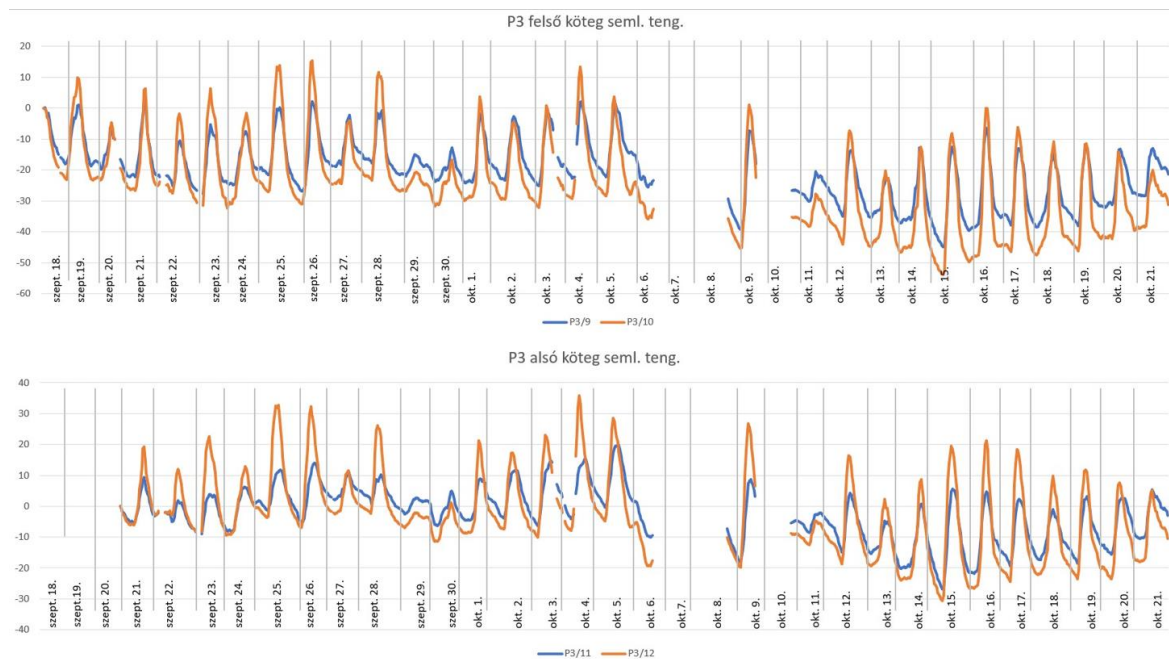
6.29. ábra: P3 semleges tengelyek mérési eredménye (ősz).

A semleges tengelyek nagyjából azonos nyúlásváltozásokat szenvednek, melyek 10 MPa nagyságúak (6.29. ábra).

Az alsó köteg semleges tengelyeinek bélyegei csak pár nappal később kezdtek mérni, így az egységes nulla értékre hozást is csak ekkor végeztem el. Emiatt a két köteg értékeit külön grafikonon ábrázoltam.
