Közösségi Nappali

A Magyar Jakobinusok tere 2-3.sz. bérház udvarán áll lakatlanul a tömb egykori kazánháza. Az épület egykori funkcióját elveszítette, megléte teher a lakók számára.

A tervünkben a kazánház hasznosításának kérdését vettük górcső alá.

Az épület felújítását 4 ütemre osztottuk fel, melyek segítségével eljuthatunk az udvar használhatóvá tételétől a tető használatbavételéig.

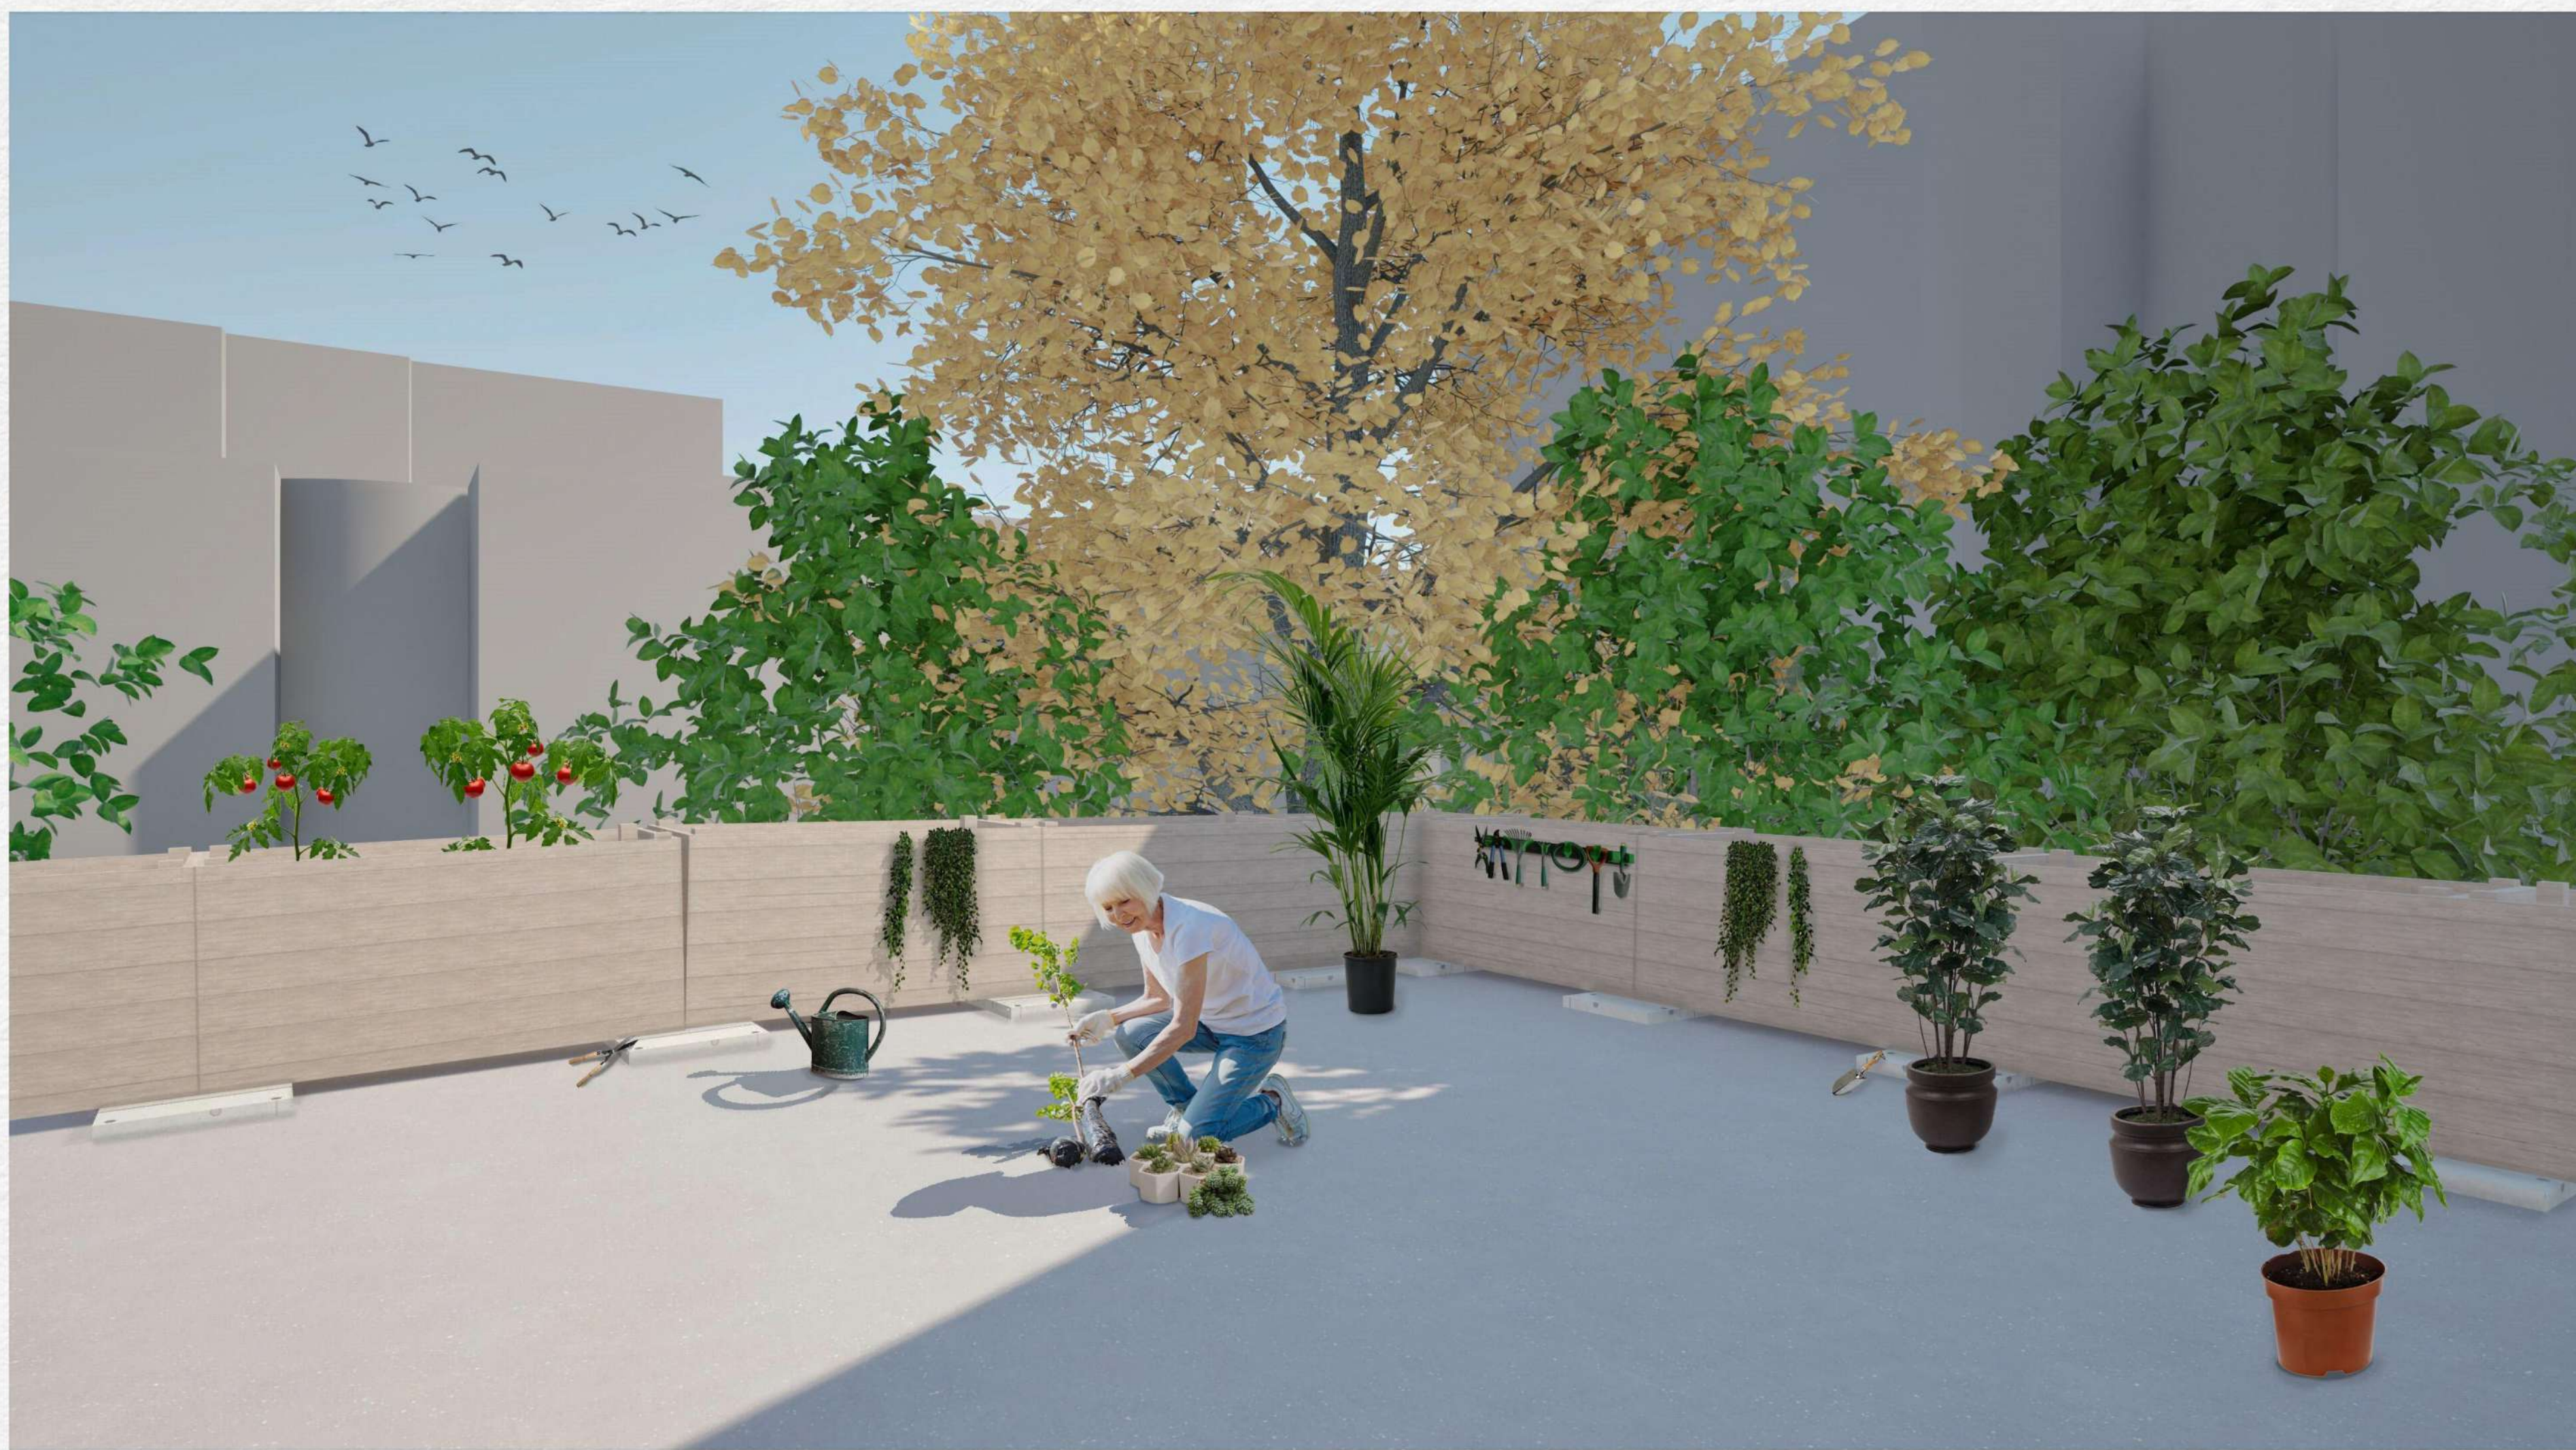
Negyedik ütem

A negyedik és egyben utolsó ütemben a tetőkertet alakítanánk ki. Az épület az udvar zöld területének jelentős részét elveszi, ezért ezt szeretnénk visszaadni a tető egy részén. Emellett szól, hogy a telek alacsony benapozottsága miatt kevés napfény jut közvetlenül a talajra, így egy kert kialakítása a tetőn alkalmasabb.

A tetőre feljutást az épület északnyugati oldalán biztosítanánk, használt homlokzati állvány rendszerből kialakított lépcső segítségével. Ez a szerkezet a kazánháztól függetlenül állna, csupán bekötést biztosítanánk a kidőlés megelőzése érdekében.

A tető felületének körülbelül harmadát használnánk fel, hiszen nem szeretnénk túl nagy terhet helyezni a tetőre.

Itt magasságásokat helyeznénk el, melyeket szintén raklapokból, a tetőn

szerezelnék össze.

Jelenleg az udvaron a járófelületet 40x40-es betonlapok biztosítják, ezeket hasznosítanánk fel újra, talapzatot biztosítana a magasságásoknak és a kültéri bútoroknak, a fa elemek ázásának csökkentése miatt.
