MŰEMLÉKEK FELÚJÍTÁSÁNAK  
TŰZVÉDELMI VONATKOZÁSAI

RUDAS GYÓGYFÜRDŐ ÉS USZODA FELÚJÍTÁSI  
MUNKÁLATAINAK TÜKRÉBEN

BOÓR BERNADETT  
MELLES FANNI

BUDAPESTI MŰSZAKI ÉS GAZDASÁGTUDOMÁNYI EGYETEM  
ÉPÍTÉSZMÉRNÖKI KAR  
ÉPÜLETSZERKEZETTANI TANSZÉK

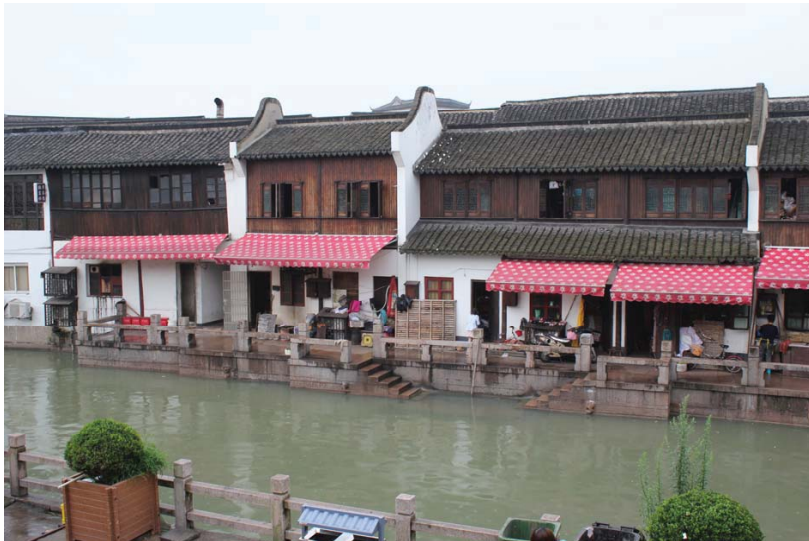
2. Kép

Kínai műemlékek tűzvédelmi gyakorlata – tűzterjedés gátló falak, távlati kép

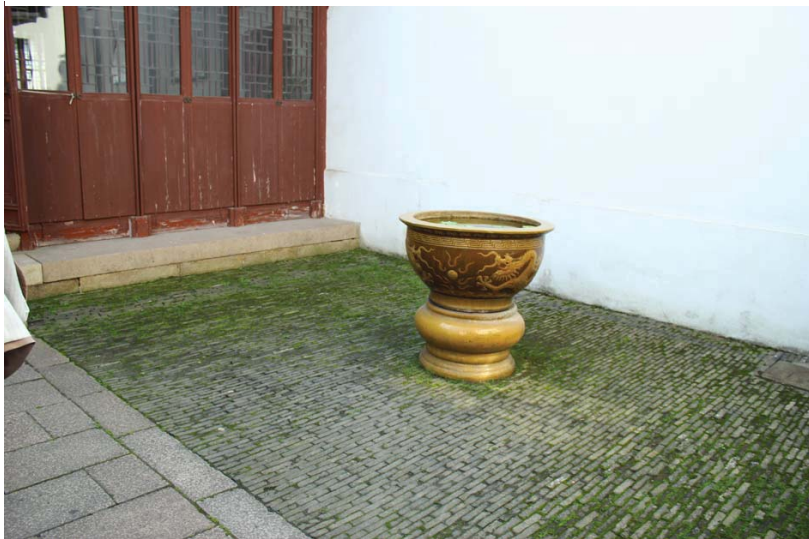
3. Kép

Kínai műemlékek tűzvédelmi gyakorlata – tűzoltáshoz odakészített kisebb méretű víztároló

Az ősi Kínában majdnem az összes épület fa anyagból készült, melyet passzív védelem gyanánt tengeri diófaolajjal (Kínában gyakran előforduló és használt ápolószer) kezeltek. Az épületek közé mindenhol tűzfalat emeltek a nyeregtetők közé (2.kép), hogy elkerüljék a közvetlen tűzterjedés kockázatát. Ez a fal általában csak a tűz terjedését volt hivatott megállítani. Ezen kívül a kínai épületrészeket egy-egy udvar választotta el egymástól, ahol minden esetben állt egy vízzel teli hatalmas edény – tűz esetén közvetlen és gyors reakcióként ezzel lehetett oltani az épület égő részét, amíg a segítség megérkezik. (3.kép) (4.kép) (5.kép)

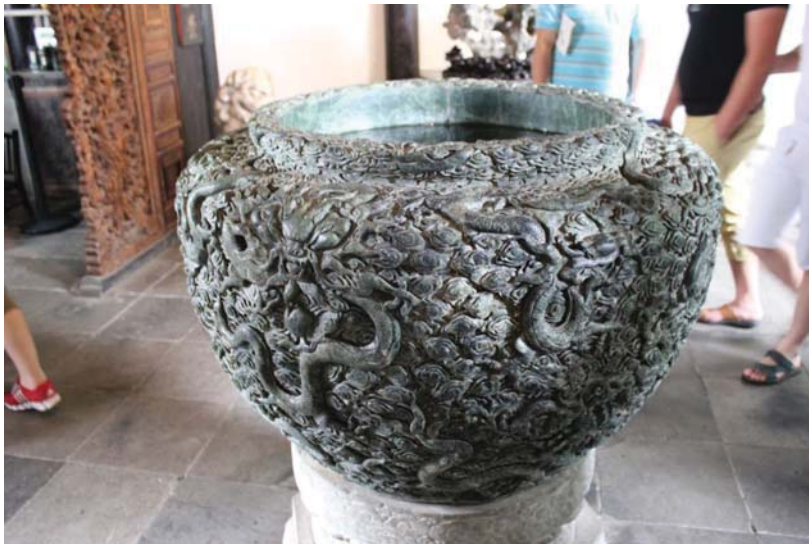
4. Kép

Kínai műemlékek tűzvédelmi gyakorlata – tűzoltáshoz odakészített nagyobb méretű víztároló díszes kivitelben

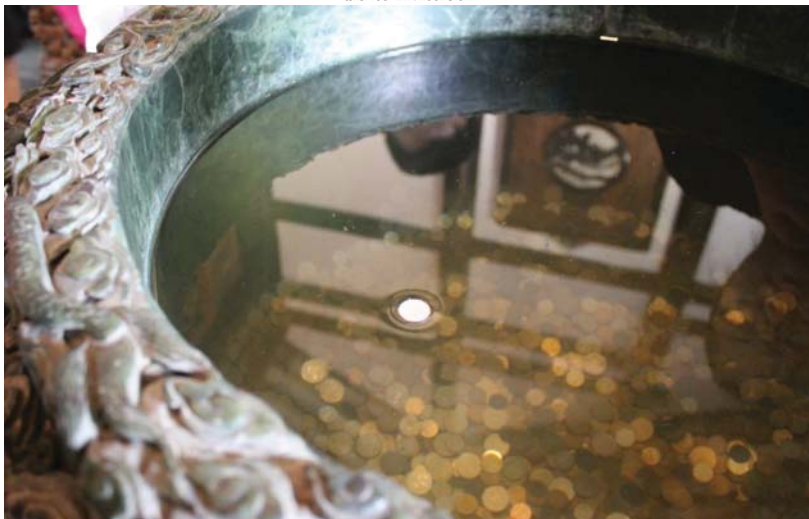
5. Kép

Kínai műemlékek tűzvédelmi gyakorlata – tűzoltáshoz odakészített nagyobb méretű víztároló (díszes kivitelben) mai használata

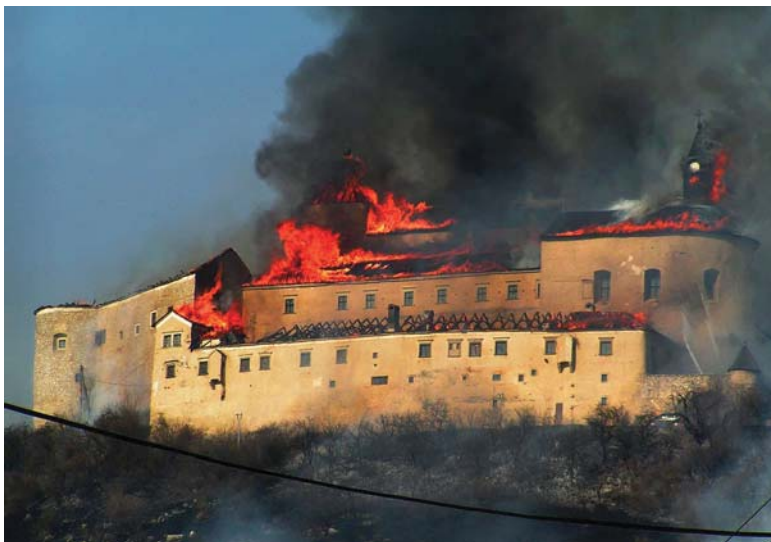
14. Kép

Krasznahorkai vár – a tüzeset, a szerkezet közelebbről

A tűzvészben a teljes tetőszerkezet leégett, valamint a falak is megrongálódtak, bizonyos helyeken 1 méteres mélységig is vissza kellett bontani a falazatot, mivel a tűz folyamán a fal megsérült és elvesztette stabilitását. A gótikus várrész Andrásy Gyula fegyvergyűjteményét magában foglaló kiállítása is a tűz martalékává vált. Csak az északi bástyán maradt meg a tetőszerkezet. Szerencsére a zárófüdém bírta a tűzterhelést, és a lehetőségekhez képest megvédte a gyűjteményt (mely részben ma is megtekinthető). A gyors mentési munkálatoknak, és a lakosság, illetve tűzoltók és katonák összefogásának, és együttműködésének következtében a kiállítási tárgyak 90%-a épen maradt. A kiemelt tárgyi értékeket őrző épületek esetén kiemelten fontos jelentőségű az épen maradt műkincsek elszállítása, illetve megfelelő elhelyezése, biztonságos tárolása a felújítási munkálatok ideje alatt. A krasznahorkai vár műkincseinek elszállításában a túrócszentmártoni, a vöröskői és a rozsnyói bányászati múzeum közel negyven munkatársa segített. A művelet egy hetet vett igénybe. A megmaradt műtárgyakat először a váron belül helyezték biztonságos helyre, majd a kassai Műszaki Múzeumba és a Kelet-Szlovákiai Múzeumba kerültek. A műkincsek szállítása a következő hét végére fejeződött be, addig rendvédelmi szervekkel, szlovák katonákkal védelmezték a leégett várat az műkicsvadászok elől. A félig égett

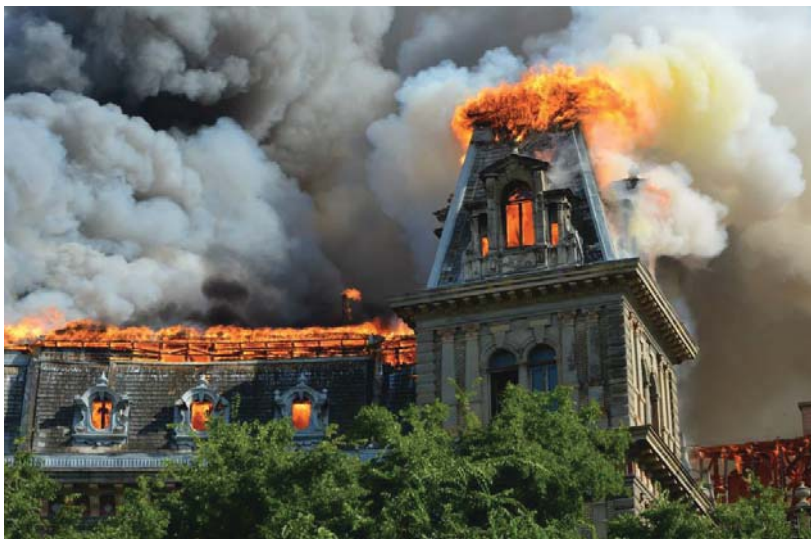
18. Kép

Andrássy úti tüzeset – az esemény közben, a szerkezet közelebről

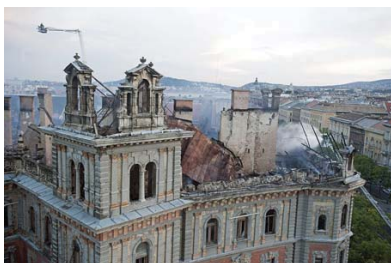
19. Kép

Andrássy úti tüzeset – a tüzeset után, szerkezet közelebről

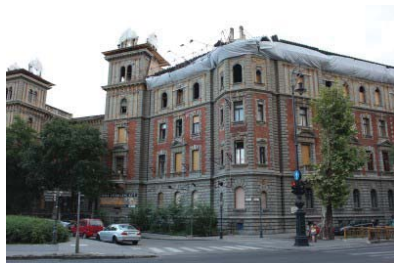
20. Kép

Andrássy úti tüzeset – a tüzeset után, készül a védőtető

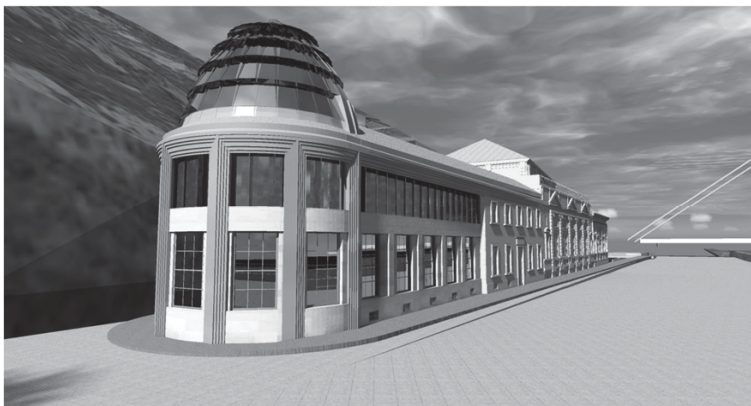
27. Kép  
Rudas Fürdő – első tervváltozat

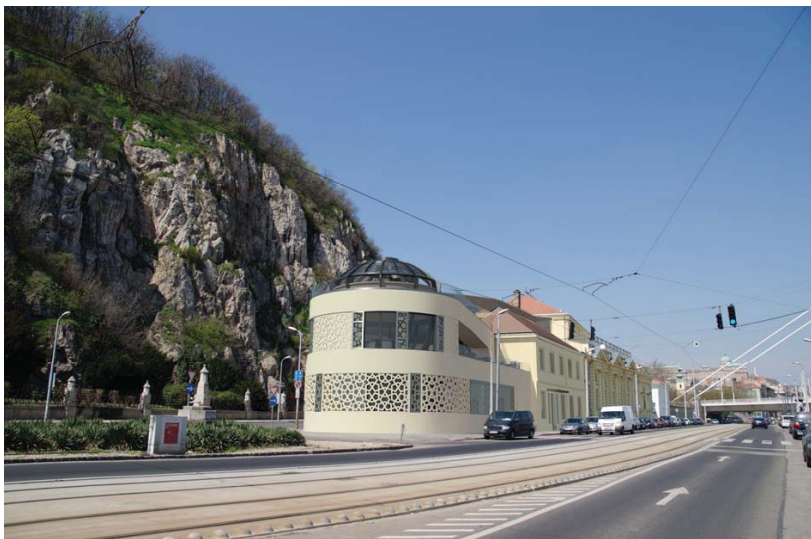
28. Kép

Rudas Fürdő – második tervváltozat

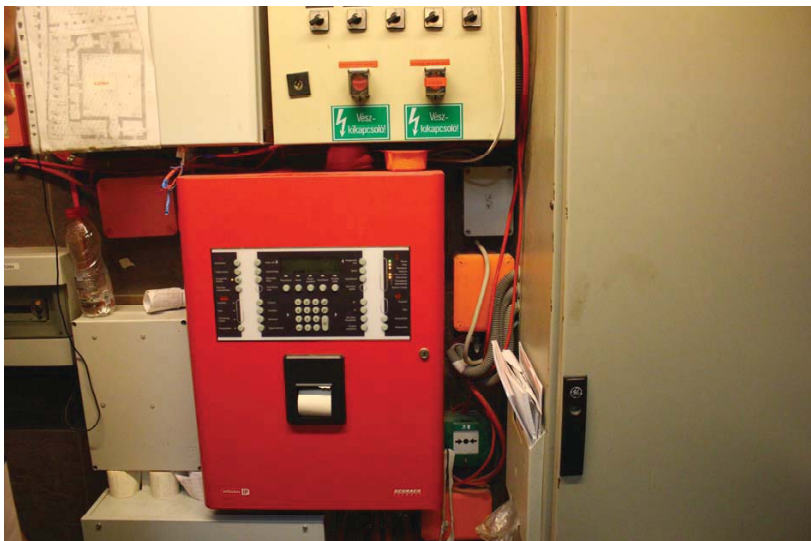
37. Kép

Rudas Fürdő – beépített automatikus tűzjelző berendezés kapszolóablaja

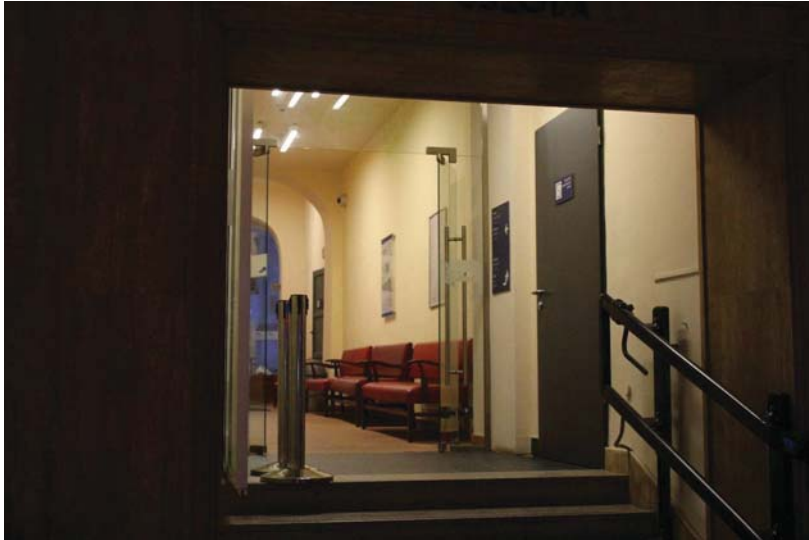
39. Kép

Rudas Fürdő – tűzjelzésre automatikus nyíló ajtórendszer

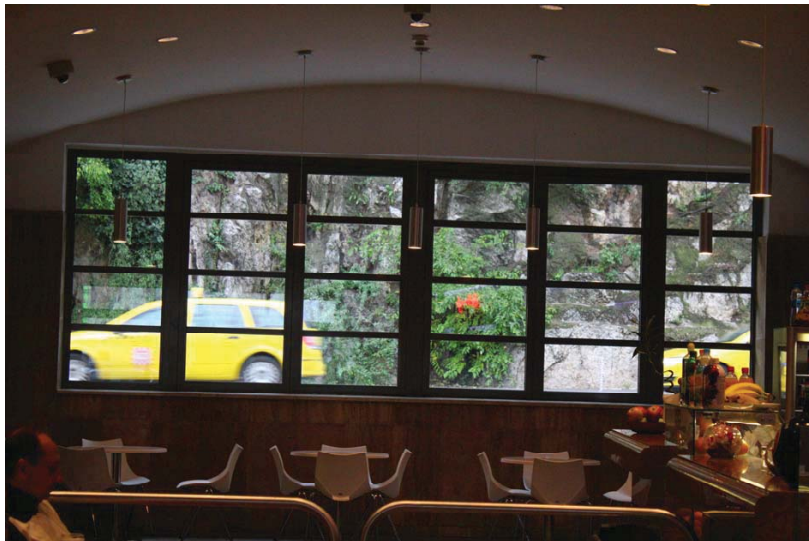
40. Kép

Rudas Fürdő – tűzjelzésre automatikusan nyíló, Gellérthegy felőli homlokzat-magas nyílászárók

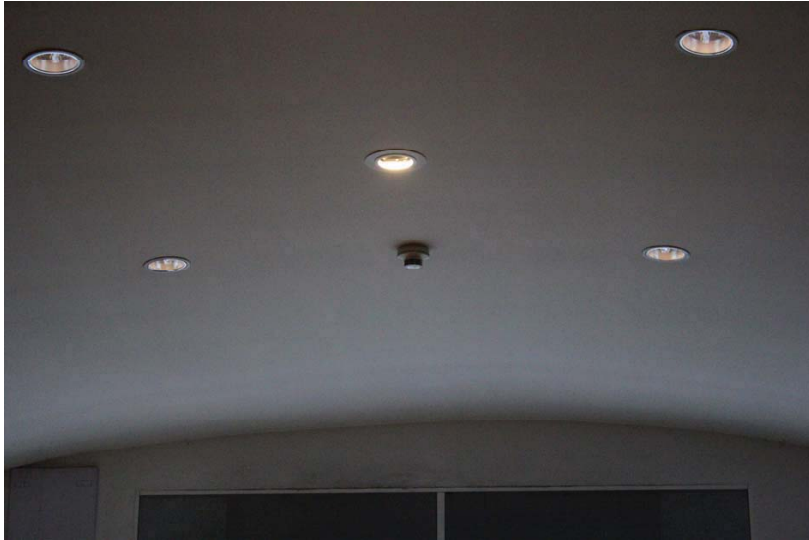
41. Kép

Rudas Fürdő – tűzjelző berendezés a bejárati csarnok dongaboltozatán

Az aktív rendszerek közül viszont csak beépített jelzőrendszer (41.kép) létesült, beépített oltóberendezés nem. Ez a rendszer az egész fürdőt felügyeli, van felülbírási lehetősége humán ellenőrzés után, ám ha nem érkezik meg a jelzés törlése a 24 órás felügyelethez, automatikusan megy a tűzoltó hatóságnak a riasztás. Ez a rendszer jól kiépített és jól működik (bár éles helyzetben még nem kell szerencsére kipróbálni): a rendszer nem csak bejel, hogy valahol füst keletkezett, vagy hirtelen nagyon megnőtt a hőmérséklet, hanem a biztonsági őr a rendszeren belül kap egy jelzést, hogy melyik szektor melyik pontján történt a probléma, illetve ezzel egy időben a rendszer nyomtat egy térképet is a könnyebb megtalálhatóság érdekében. Emellett van felülbírási lehetőség is, így a felesleges riasztásokat is el lehet kerülni.

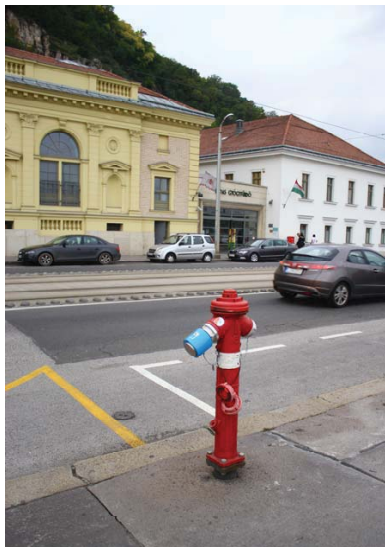
42. Kép

Rudas Fürdő – külső oltóvíz hálózati csap az utca túloldalán

Ami nem került beépítésre, az az automatikus oltóberendezések. A szabályok szerint nem szükséges beépíteni, így nem is került betervezésre sem sprinkler, sem vízköddel oltó, sem egyéb automatikus oltóberendezés. Ez talán funkciójából következően sem szükségeltetik (a fürdő funkció nem különösen tűzveszélyes), de a látogatói és a dolgozói számból kiindulva (~500 ember) lehet, hogy mégis szükség lett volna rá. Azonban az OTSZ előírásai szerint nem szükséges ilyen rendszert betervezni, tehát a tervezők szabályosan és jól jártak el. Az oltóvíz hálózatot az épületen kívüli csapokból egészítik tűzvész esetén. (42.kép)
