## Pécsi Havas Boldogasszony-templom / Havihegyi templom felmérése és műemléki kutatása

Szerző: Ohmacht Petra Dóra

2021

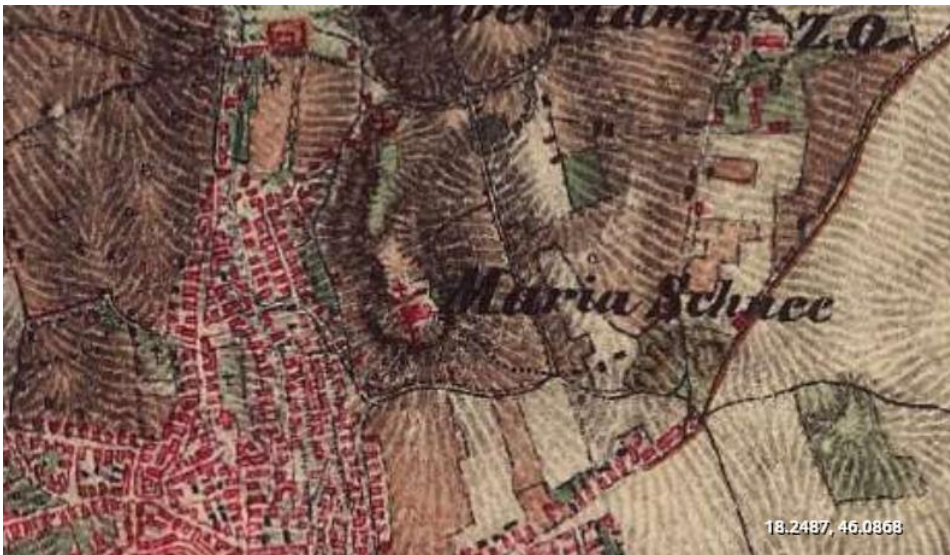
3. ábra: A Magyar Királyság második katonai felmérése (1819-1869; Pécs 1859)<sup>11</sup>

A Magyar Királyság második katonai felmérésén (1859) már biztosan az újjáépített templomot ábrázolták. (3. ábra) A környék ekkor kezdett beépülni, ám még mindig nem számított sűrűn

lakott résznek. Ezen a térképen felirat is jelzi, hogy a környéket már ekkor is „Mária Schnee”, azaz Havas Boldogasszony-ként tartották számon.

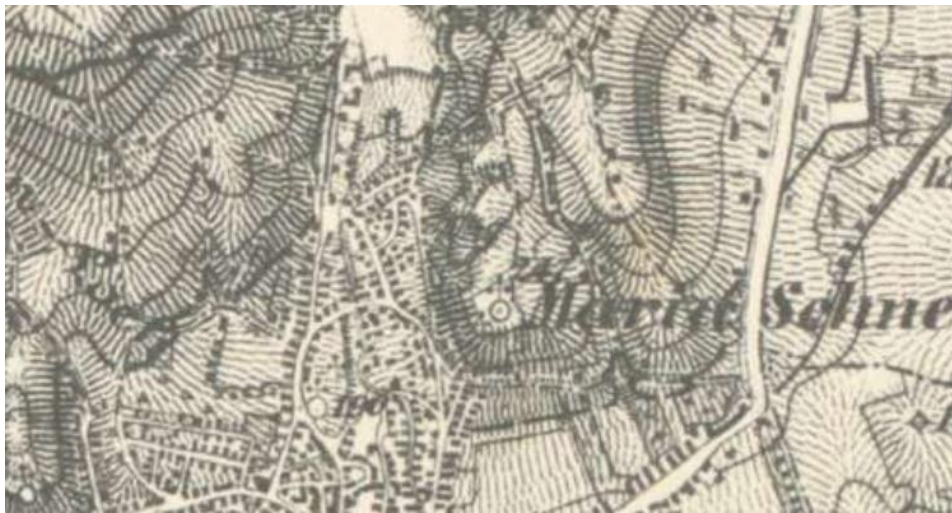
4. ábra: Habsburg Birodalom harmadik katonai felmérése (1869-87; Pécs: 1879):<sup>12</sup>

A Habsburg Birodalom harmadik katonai felmérésén (1879) a templomot csak szimbolikusan ábrázolták, így nem tudunk következtetéseket levonni az akkori állapotáról. (4. ábra)

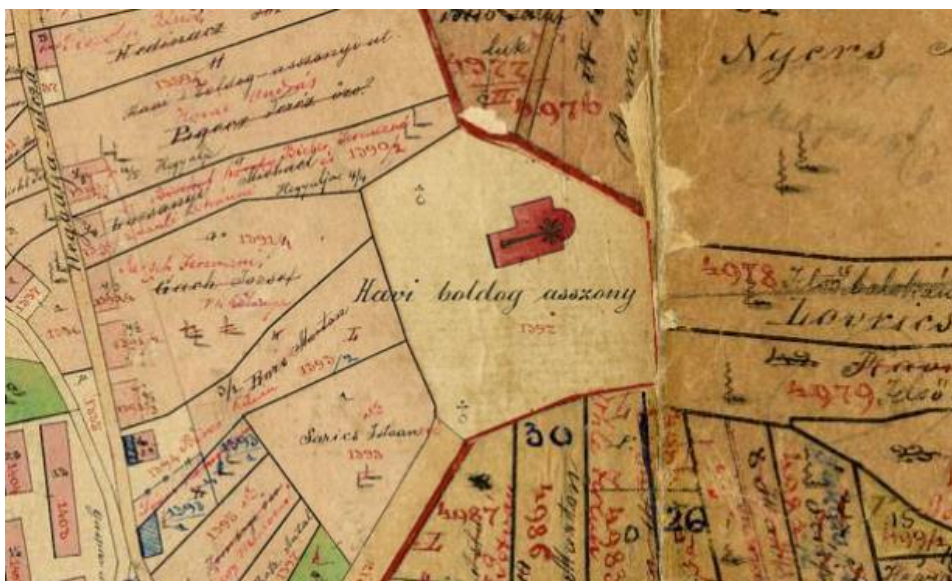
5. ábra: Habsburg Birodalom - Katasteri térképek (XIX. század; Pécs 1865)<sup>13</sup>

A Pécsről 1865-ben készített katasteri térképen látszik legjobban maga a templom. (5. ábra)  
A sekrestye és az íves apszis is jól kivehető a rajzon. Megjegyzendő, hogy a torony kiugró tömege azonban nincs külön jelölve, de ez nagy valószínűséggel csak ábrázolásbeli

pontatlanság. A templom környékén található két keresztet is bejelölték a térképen (a koronás Piéta-keresztet, amelyet Bartalits Mihály készített, és a Havihegyi-feszületet, amely Kiss György munkája).

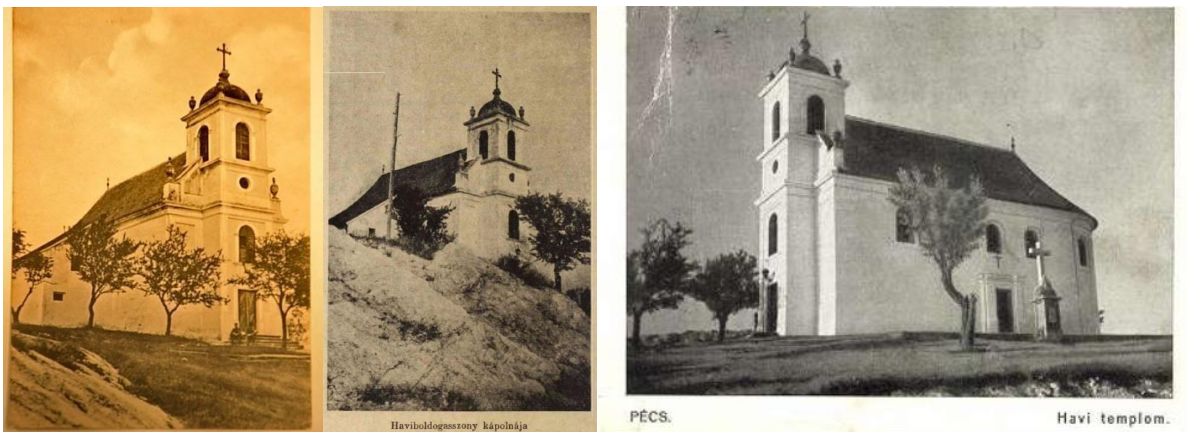
13-15. ábra: XX. század eleji képeslap<sup>22</sup>; Makay Gusztáv felvétele<sup>23</sup>; pécsi képeslap 1945 előtről<sup>24</sup>

A XX. század eleji képeslapokon még látszik a sekrestye alsó ablaka, amely a lépcsőházból nyílt. (13-15. ábra) Az ablakot azóta a kegytárgylopások miatt befalzták (ennek pontos idejéről feljegyzést nem találtam). Megfigyelhetők az oromfalat és tornyot díszítő copf urnák is, amelyeket azóta szintén eltávolítottak.

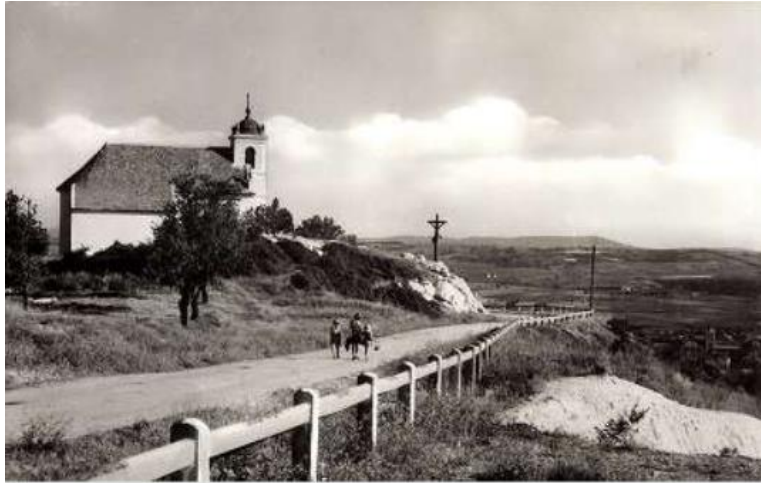
16. ábra: 1945 utáni pécsi képeslap<sup>25</sup>

A 16. számú ábrán jól látszik a templomhoz vezető út, ami napjainkban díszes sétánnyá alakult át. Szintén érdemes megfigyelni a tetőt, amely az árnyékokból arra enged következtetni, hogy akkoriban még zsindefedéssel volt ellátva és később cserélték a fedését cserépre.

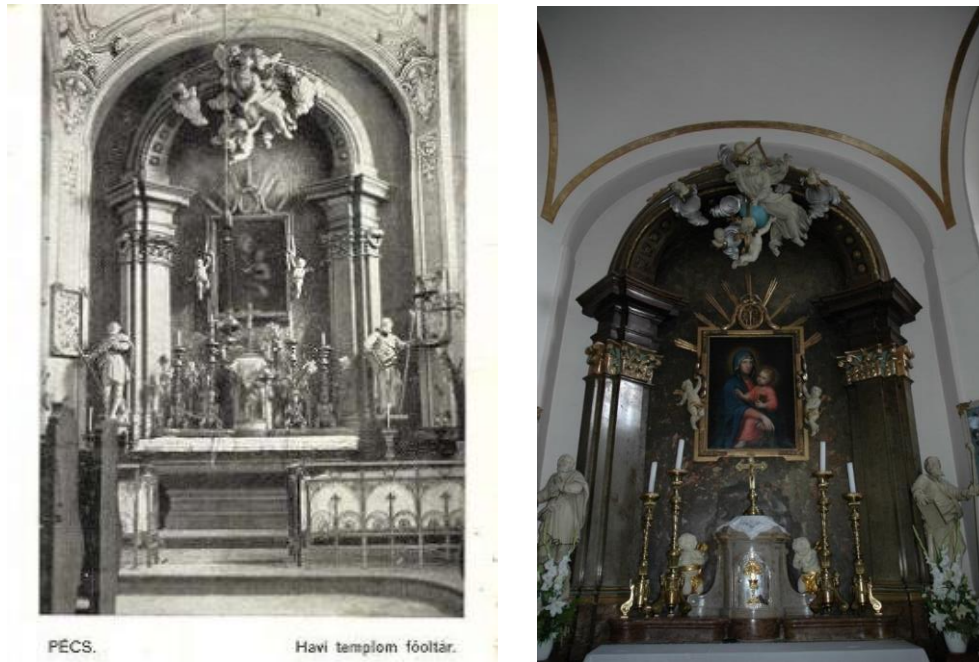
17-18. ábra: A főoltárról készült képeslap 1948-ból<sup>26</sup> és annak jelenlegi állapota (saját felvétel)

A templom belső teréről kevés felvételt találtam, de a fenti két képen összehasonlítható a XX. század közepi állapot a maival. (17-18. ábra) Maga az oltár nem változott sokat, de a fotón a pilaszterek világosabb színűeknek tűnnek, mint jelenlegi állapotukban. Az oltár körüli gyertyatartók és a szobrok ma is a régiek. A különbség inkább az oltár körüli falon található. A bal oldali képen jól látható, mennyivel díszesebb volt korábban a templom festése; ez mára inkább egyszerűvé vált, az egész templomban a fehér szín dominál, apróbb arany díszítésekkel. Az 1948-ból származó felvételen még felfedezhető az áldoztatórács, amely azóta szintén eltűnt a templomból.

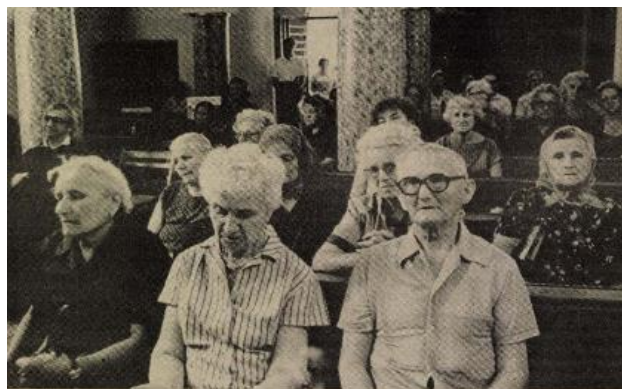
19. ábra: Új Dunántúli Napló, 1990. augusztus<sup>27</sup>

Egy 1990-es fotón a kápolna belsejét, berendezését, bútorzatát figyelhetjük meg, ami napjainkra sem változott meg lényegesen, azonban ha magukat az oszlopokat vizsgáljuk, az oszlop márvány mintázatúnak tűnik, szemben a ma látható egyszínű nyers kő felülettel. (19. ábra) Valószínűleg műmárványról, vagy márvány utánzatú díszítésről lehetett szó. Felmerül a kérdés, vajon ez lehetett-e az eredeti állapot.

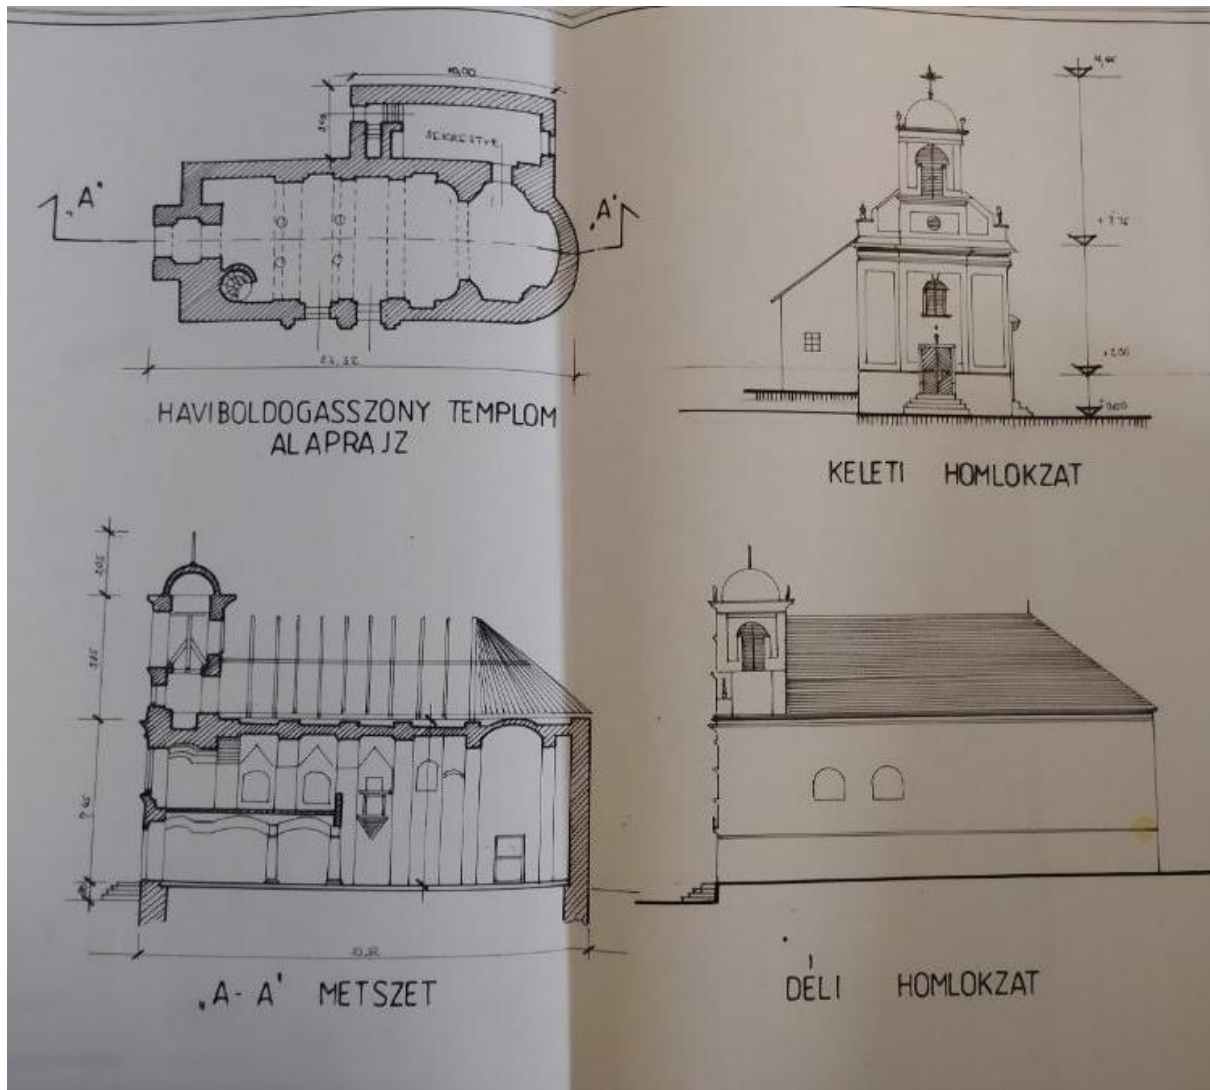
20. ábra: A Pécsi Egyházmegyei Levéltár birtokában lévő, dátum és név nélküli felmérés

A templomról korai tervek nem lelhetőek fel. A Pécsi Egyházmegyei Levéltárban folytatott kutatásom során találtam egy, a XX. században készített rajzot, amelynek azonban pontos készítési dátuma és szerzője ismeretlen. (20. ábra) Ennek hitelessége azonban kérdéses, a rajzok meglehetősen felületesek, sok pontatlanság található rajtuk. Az alaprajz az apsziszáródást kívülről és belülről is ívesen ábrázolja, és nem jelöli a szentély és a hajó közti ugrást. Emellett a tetőszerkezet ábrázolása is csak felületes, a tornyon található ablak pedig formailag nem helyes, valamit a bejárat felőli homlokzaton a sekrestyének csupán egy ablaka látszik (feltételezhetjük azt is, hogy ez az ablak csak később készült el, de valószínűbb, hogy egyszerűen lemaradt a rajzról). A homlokzati rajz azonban tartalmazza a torony és az oromzat mára már eltűnt urnáit.

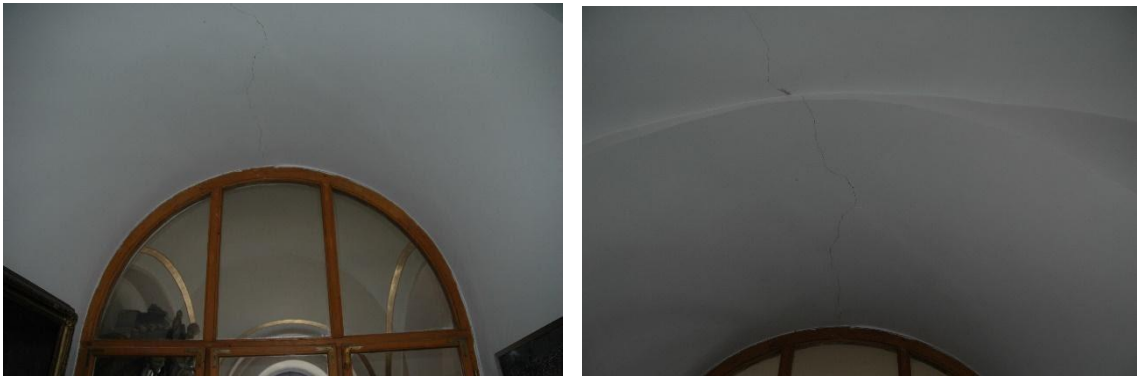
A falakat vizsgálva nagyon kevés helyen találtam repedéseket, festékleválásokat, ami nyilvánvalóan a felújításnak köszönhető. (21-25. ábra)

21-22. ábra: A sekrestye templomtérbe nyíló boltívén látható repedés (saját felvételek)

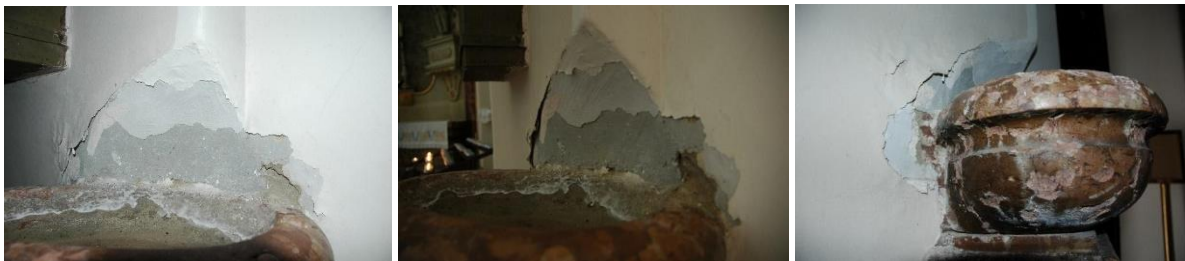
23-25. ábra: A szenteltvíztartó körül rétegekben levált vakolat, festék (saját felvételek)

A szenteltvíztartó környékén azonban egészen jól megfigyelhető az idők során a falon keletkezett sok különböző réteg. (23-25. ábra) Jól látszik az is, hogy nagy mennyiségű cement került a falra.

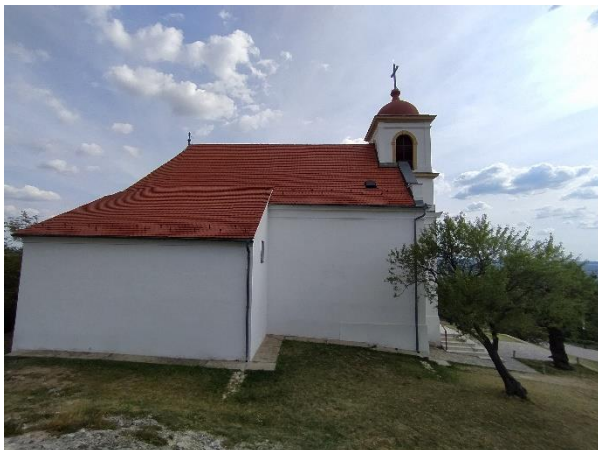
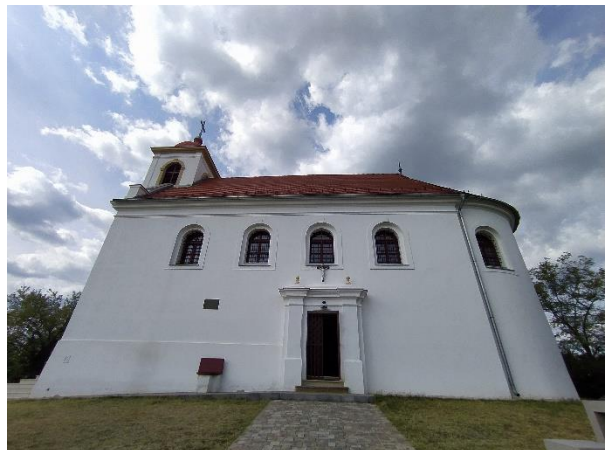
Homlokzatait tekintve a dél-nyugati jóval tagoltabb az észak-keleti, sekrestyével bővítetténél. Itt a párkánynál körbefutó pálcatagos díszítésen kívül a bejárat és a négy félköríves ablak is tagolja a homlokzatot. (26-27. ábra)

26-27. ábra: A templom észak-keleti és dél-nyugati homlokzatai (saját felvételek)

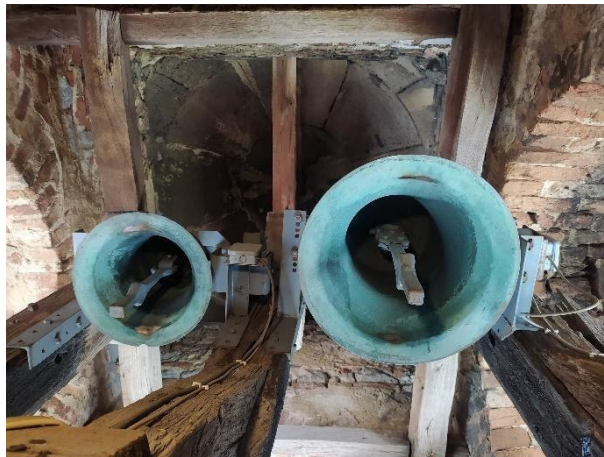
A toronyban két különböző méretű harang található. (28. ábra) A kisebbik, 35,5 cm átmérőjű harang Magyarország egyik legrégebbi harangja, 1738-ban öntötte az első pécsi öntőmester Michael Weingarten.

28. ábra: A toronyban található harangok (saját felvétel)

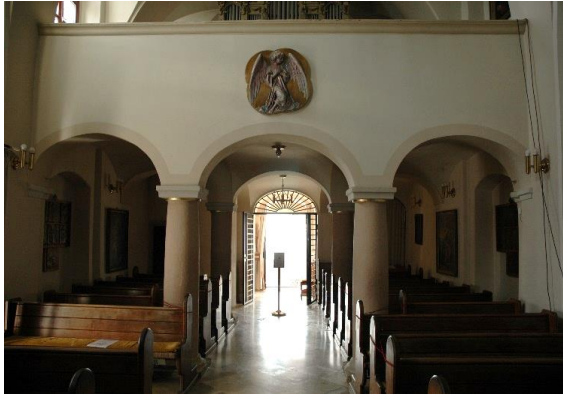
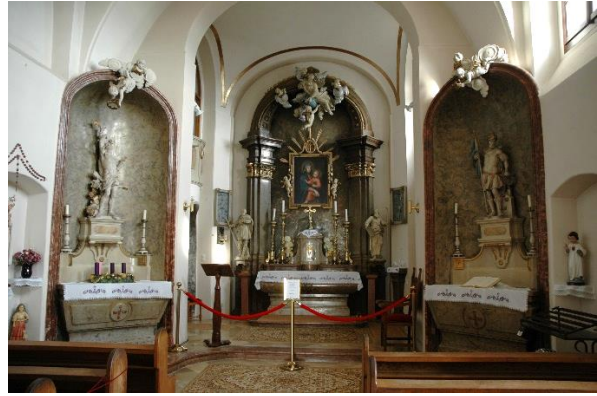
A kéttraktusos karzat alatt található tér csehsüveg-boltozattal, míg maga a hajó hevederekkel ellátott fiókos dongaboltozattal fedett. (29-35. ábra)

Szentélye szintén csehsüveg-boltozatos, belülről négyszögletes, kívülről íves záródású. (30. ábra) A szentélyt záró heveder után a templomhajó kiszélesedik, amely az épület tömegén kívülről is látszik. Ennél az ugrásnál, a csehsüveg-boltozat vállainál, a sarkokat félköríves záródású íves fülkék töltik ki, melyek profilozott keretezésűek, belső felületük mómárvány díszítésű. A tér innen már nem csehsüveg-, hanem fiókos, hevederes dongaboltozattal fedett.

29-30. ábra: A templom karzata és szentélye (saját felvételek)

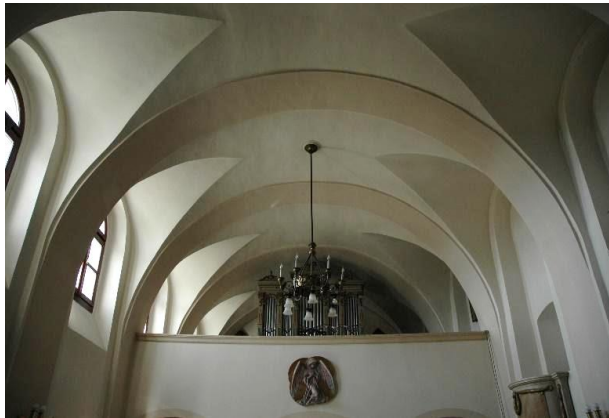
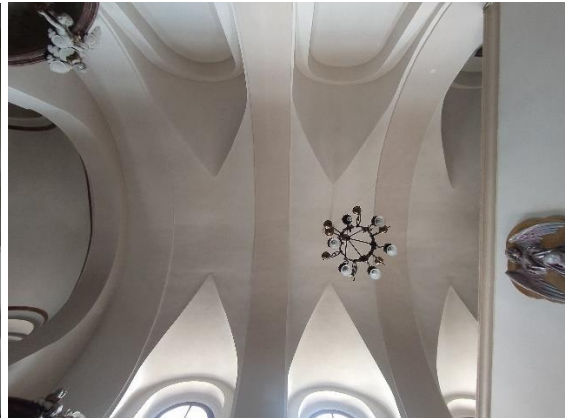
A fiókos dongaboltozatos tér bordái határozzák meg az ablakok kiosztását is a jobb oldalon, míg baloldalt a szószék helyét, amelyet a sekrestyéből, egy lépcsőn megközelíteni. (31-32. ábra)

31-32. ábra: A templom fiókos dongaboltozatos tere (saját felvételek)

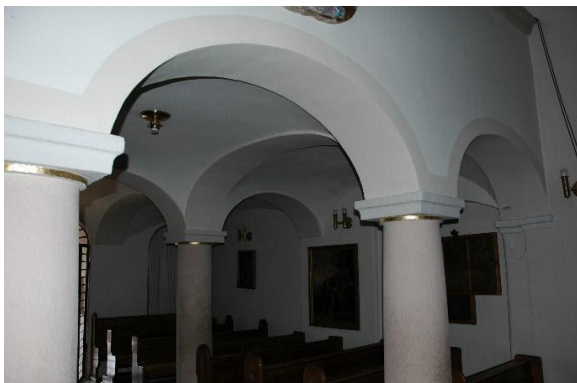
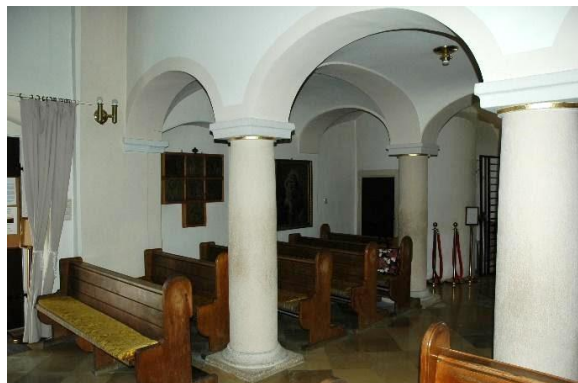
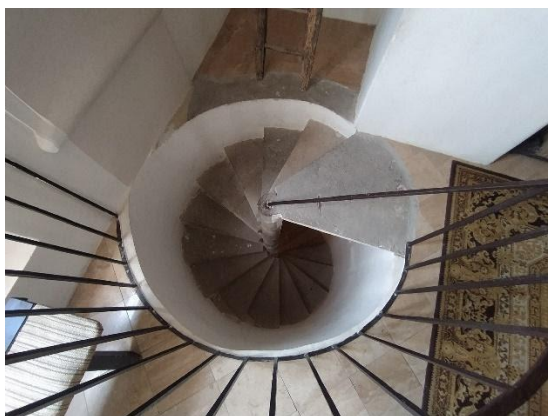
A karzat alatti csarnokszerű térben négy vastos oszlop tartja magát a karzatot, ez mint egy előtér, lassan engedi feltárulni a templombelső teljes látványát az érkező számára. (33-34. ábra) Ennek a térnek a délnyugati sarkából induló csigalépcső biztosítja a feljutást a karzatra. (35. ábra)

33-35. ábra: A templom karzat alatti tere és a karzatra vezető csigalépcső (saját felvételek)

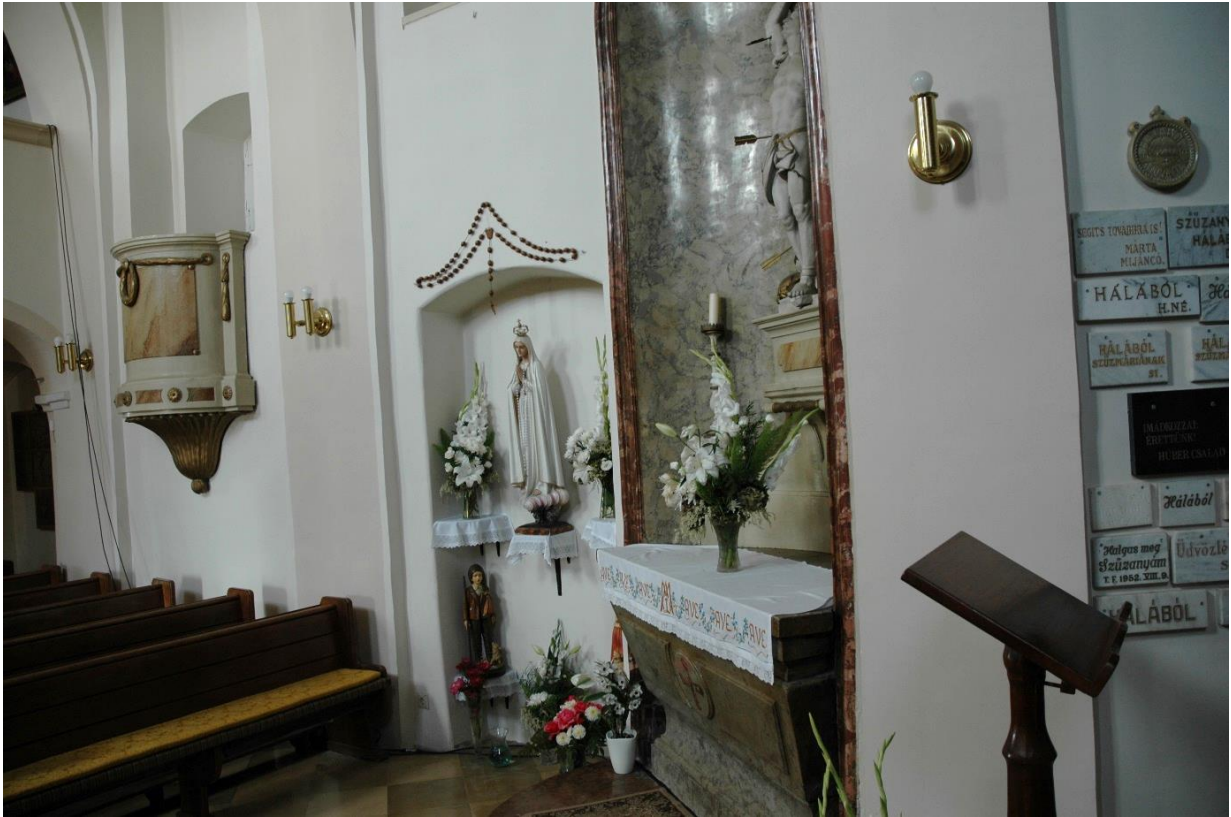
Hajójában emellett található egy, a sekrestyén keresztül megközelíthető szószék is. (37. ábra)

37. ábra: A templom szószéke és mellékoltára (saját felvétel)

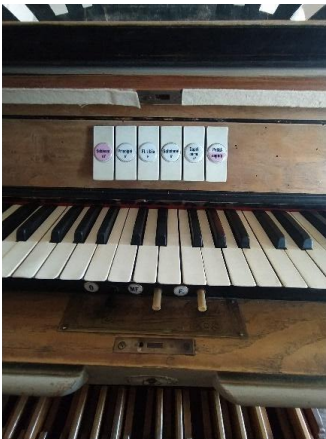
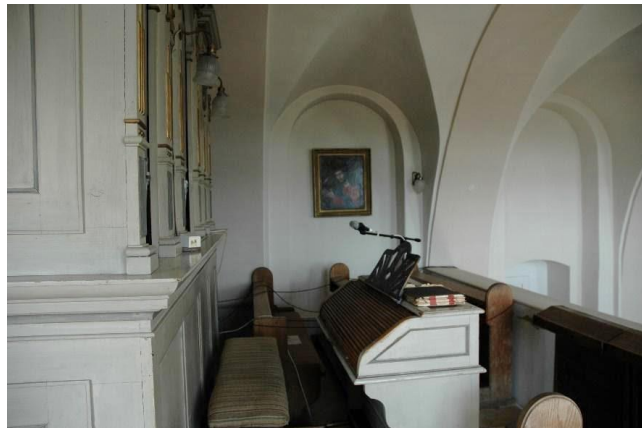
A karzaton lévő orgonát a híres pécsi orgonagyáros, Angster József készítette. (38-39. ábra)

38-39. ábra: Az Angster-orgona

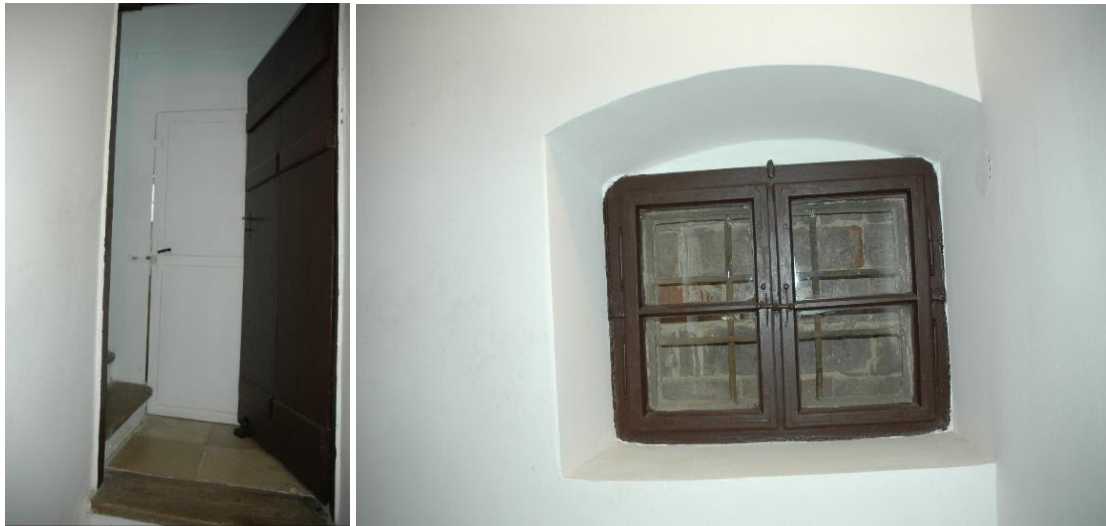
A sekrestye külön lépcsőházzal rendelkezik, amely a tér északnyugati végéből indul. (40-41. ábra) A sekrestye lépcsőfordulójából nyíló ajtó a szószékhez vezet, amely feltehetőleg a sekrestyével egyidőben készülhetett. A lépcsőfordulóban látható még az a befalazott ablak is, amely kívülről már nem is vehető észre.

40-41. ábra: A sekrestye lépcsője a szószékhez vezető ajtóval és a lépcsőfordulóban található befalazott ablak (saját felvételek)

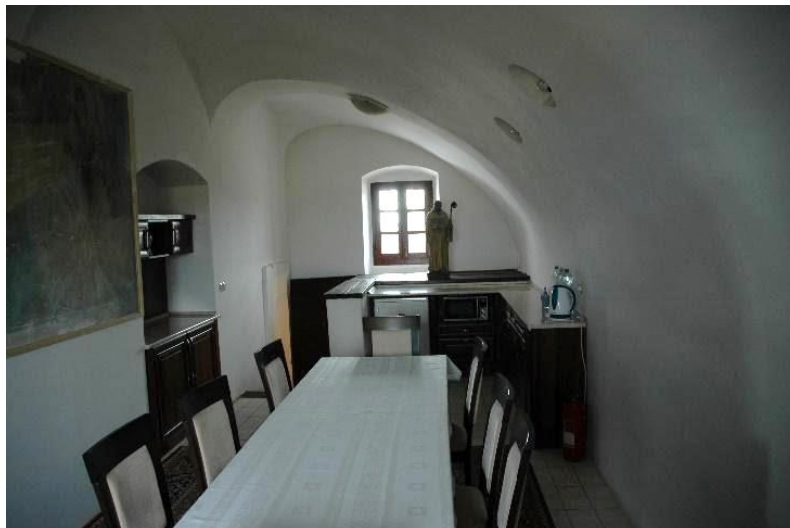
Az oratóriumi tér csehsüveg-boltozattal fedett, amely a kápolna észak-nyugati falához ível. Az oratórium keleti oldalán található erkélyről/ páholyról a szentélyre lehet letekinteni. (42. ábra)

42. ábra: A sekrestye emeletének belső tere (saját felvétel)

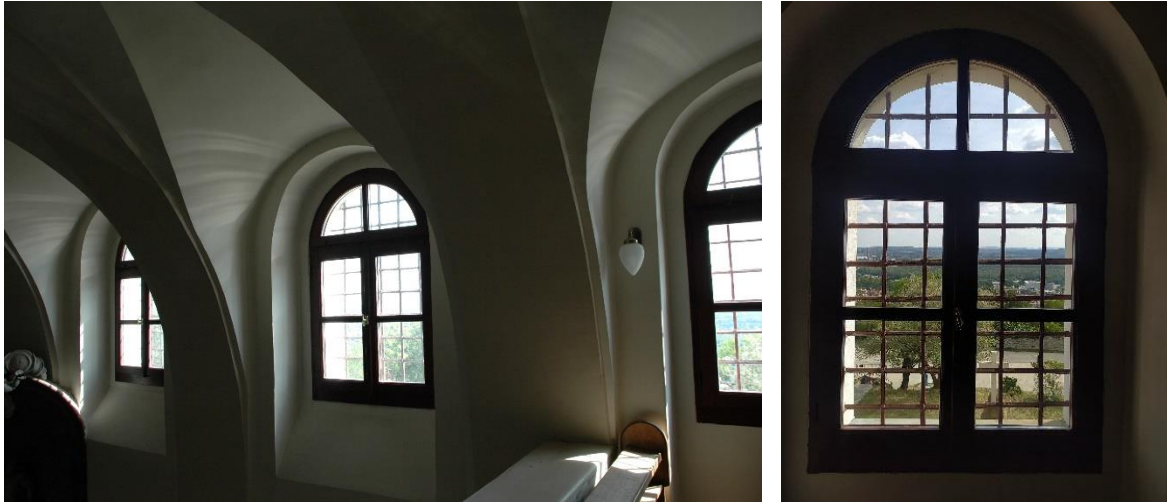
A templomablakok íves záródású gerébtokos ablakok. Tolóreteszeléssel zárhatók, a szárnyakon közepén kiakasztó fül található. (43-44. ábra)

43-44. ábra: A templomhajó ablakai (saját felvételek)

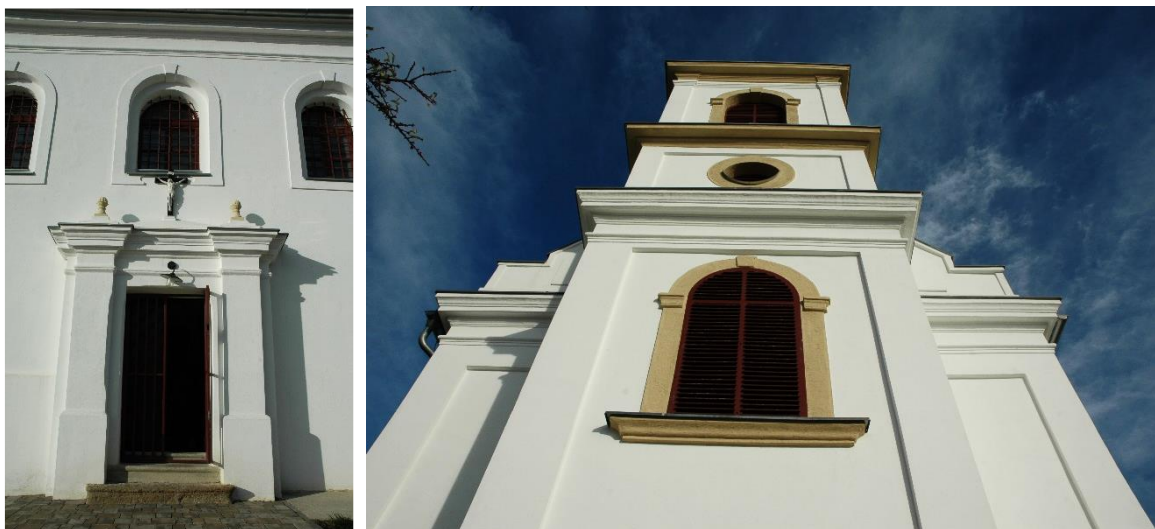
45-46. ábra: A templom homlokzatai (saját felvételek)

Az épületen ma kívül és belül is a fehér szín a domináns, ezzel is utalva megépülésének körülményeire és a templom névadójára (ld: Templom nevének eredete fejezet). (45-46. ábra)

A belső tér nem volt mindig ennyire puritán, régen jóval díszesebb volt. Míg a nyugati homlokzatot ajtók és ablakok kőkerete töri meg, a belsőben az aranyozott díszítések tarkítják a teret. A főoltár négy, angyalfejekkel díszített gyertyatartóját a bécsi Damminger készítette, a pécsi Székesegyházból kerültek ide.

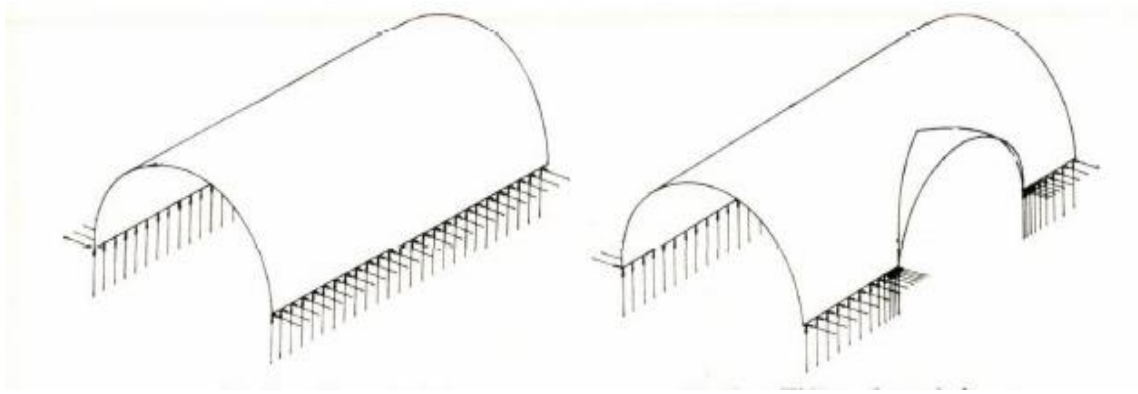
A barokk építészet tipikus boltozatait és tetőszerkezeteit vizsgálva feltételezhetjük, hogy ilyen lehetett templom eredeti tetőszerkezete. A hajó nagy részét dongaboltozat fedi, amely a korábbi templomok egyik legelterjedtebb térlefedése volt. Ebben az esetben a hajó két oldalsó falán egyenletesen oszlik meg a boltozat terhe, így folytonos alátámasztást igényel. Ahhoz, hogy ezeken a falakon nyílásokat tudjanak létrehozni, a boltozat felületén fiókokat kellett kialakítani, ami lényegében két henger (a főhenger/ donga és az arra merőleges kisebb sugarú henger) áthatása. Ez teszi lehetővé azt, hogy egy-egy szakaszon a teherviseléstől mentesítsük a falat, a boltvállnál ugyanakkor ez az erő koncentráltan jelentkezik. A falban ébredő feszültségcsúcsok miatt a boltozat ezeken a helyeken nagyobb keresztmetszetet igényelne, ezért erősítésképpen hevederek kerülnek a boltozatba, amelyek a boltozat kihajlása ellen is védelmet biztosítanak. (51.ábra)

51. ábra: Dongaboltozat és fiókos dongaboltozat <sup>46</sup>

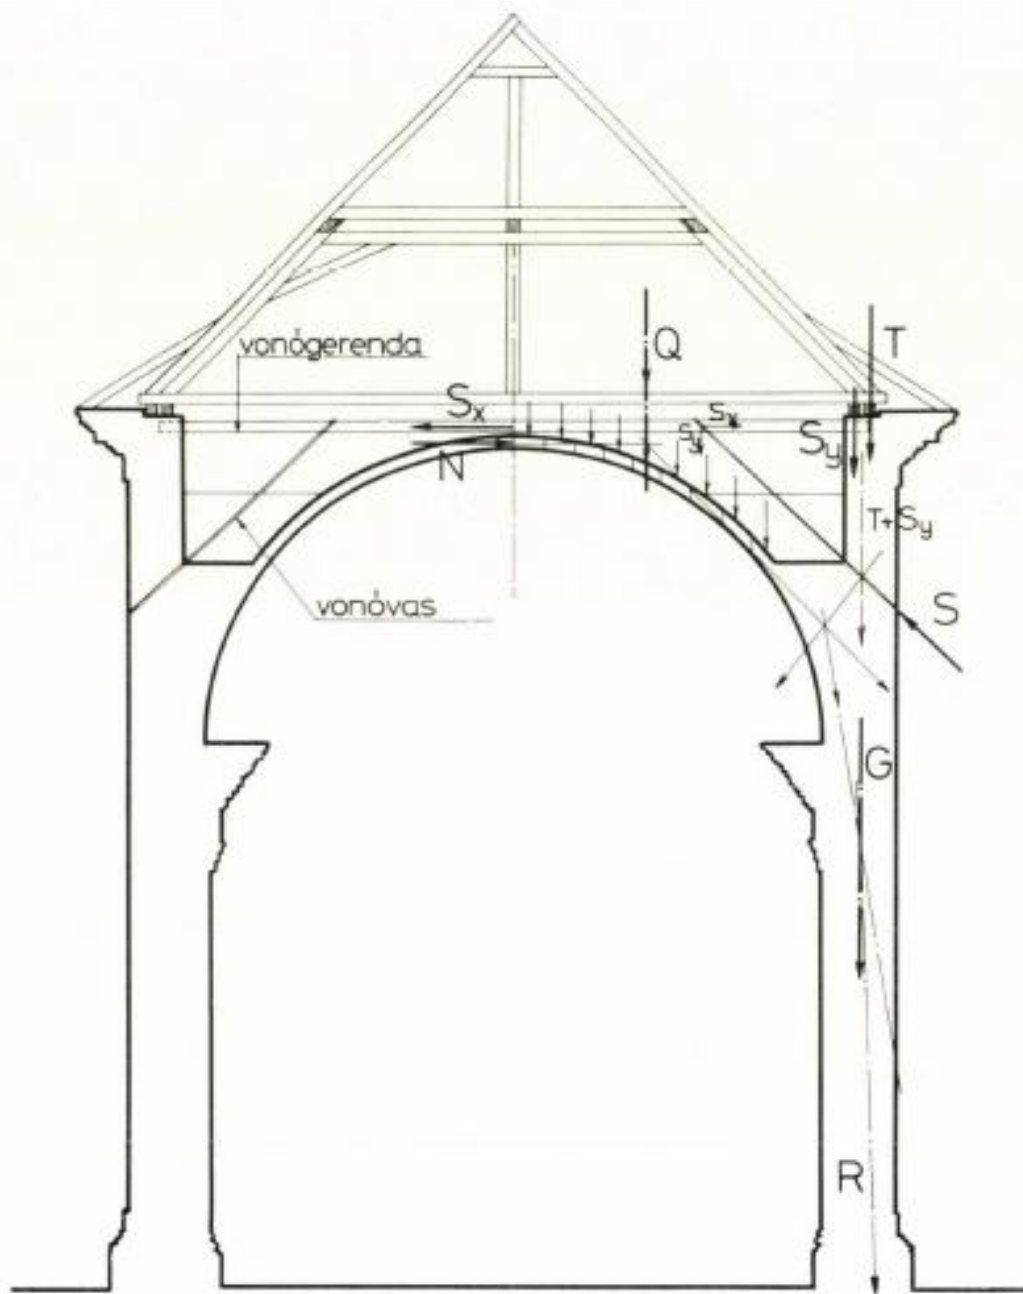
23. ábra. Dongaboltozat erőjátéka; jelölések:  $Q$  – a félboltozat önsúlyának eredője,  $T$  – tetőszerkezet súlya,  $G$  – oldalfal önsúlya,  $N$  – a boltozat zárudékában fellépő nyomóerő,  $S$  – a vonóvas által az oldalfalra közvetített erő,  $S_x$  – a vonógerendében működő húzóerő,  $S_y$  – a vonógerenda által átadott függőleges erő,  $R$  – az altalajra közvetített erőhatás.

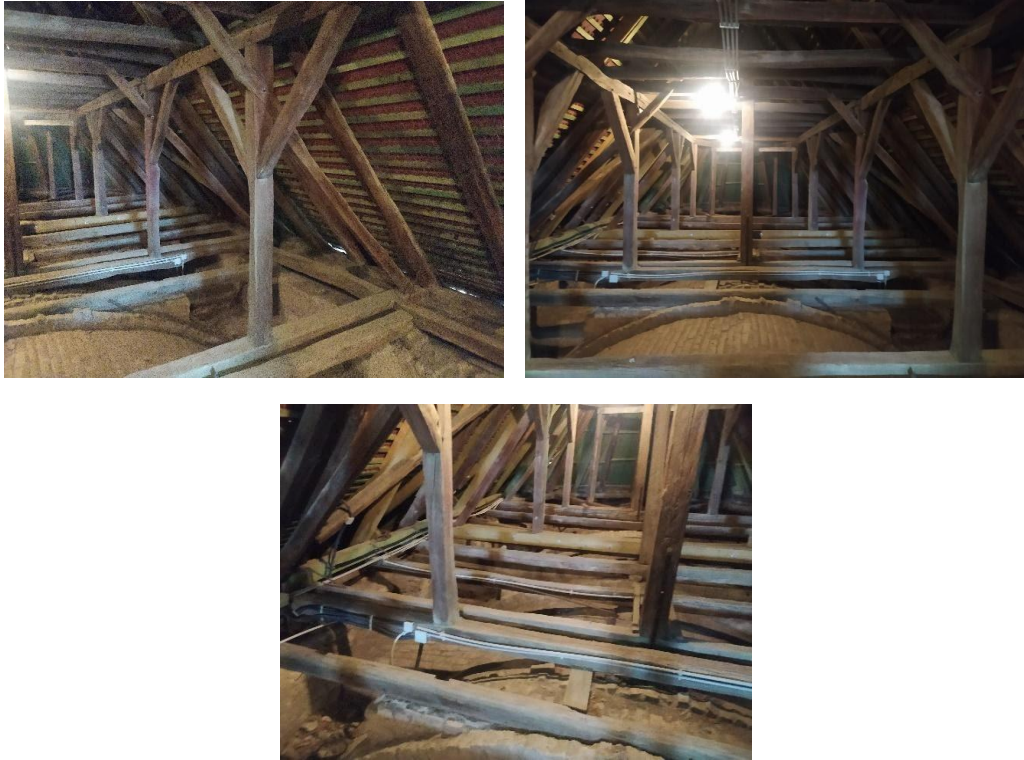
53-55. ábra: A tetőszerkezet (saját felvételek)

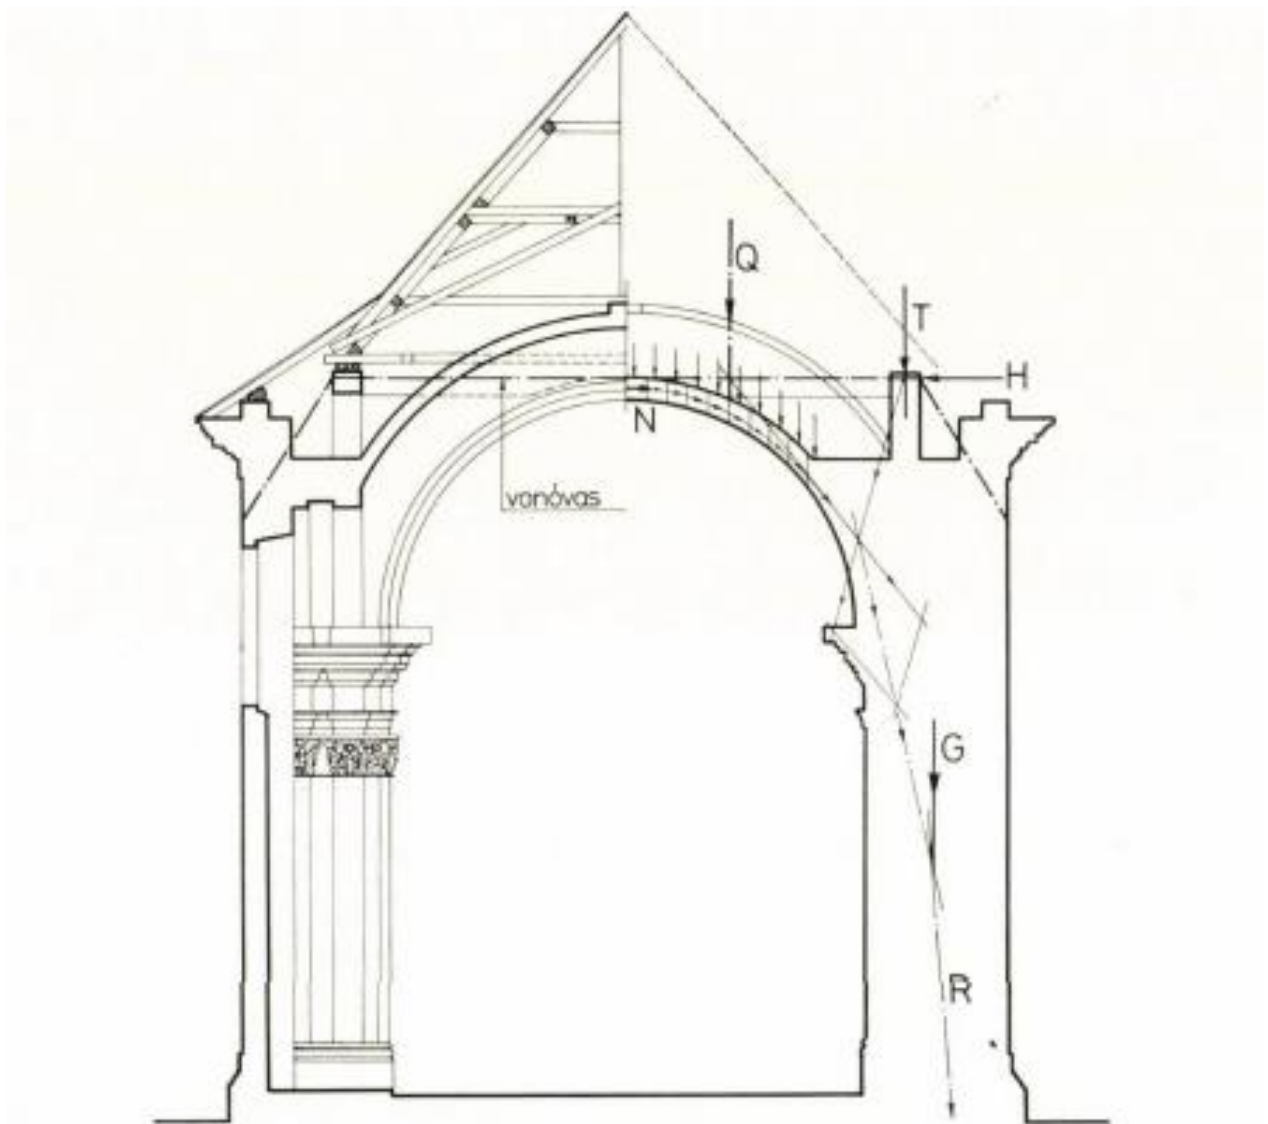
28. ábra. Csehboltozat erőjátéka; jelölések:  $Q$  — a félboltozat önsúlyának eredője,  $T$  — a tetőszerkezet önsúlya,  $G$  — falpillér önsúlya, —  $N$  hevederív záradékkában fellépő vízszintes erő,  $H$  — a vonóvasban működő húzóerő,  $R$  — az alapra közvetített erőhatás — eredő

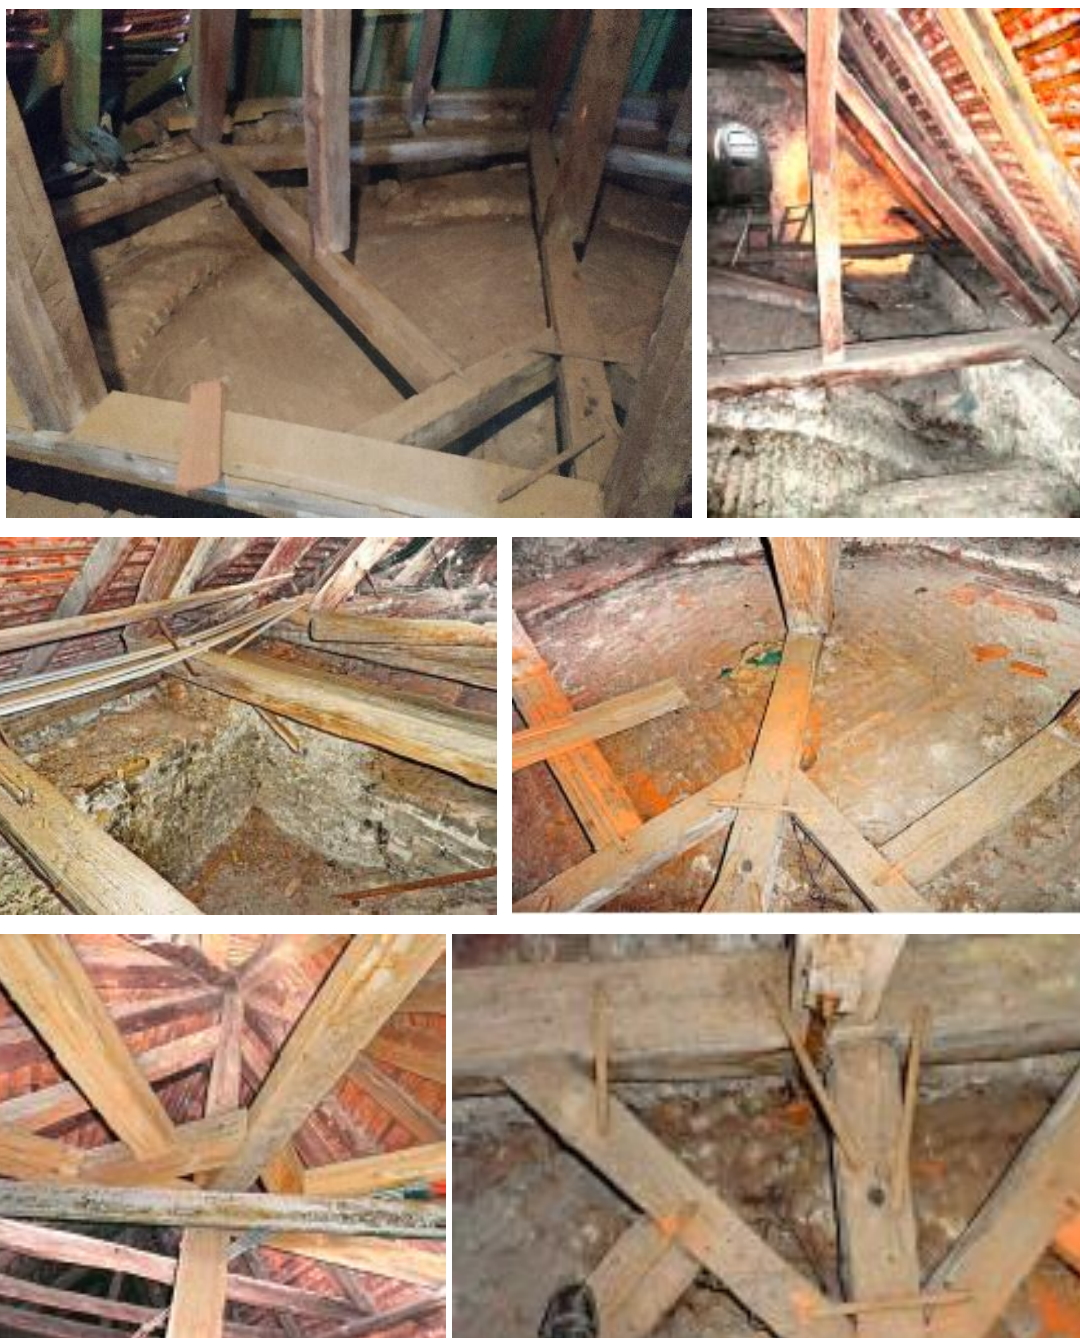
57-62. ábra: A 2016-ban készített értékleltár felvételei a tetőszerkezetről<sup>51</sup>

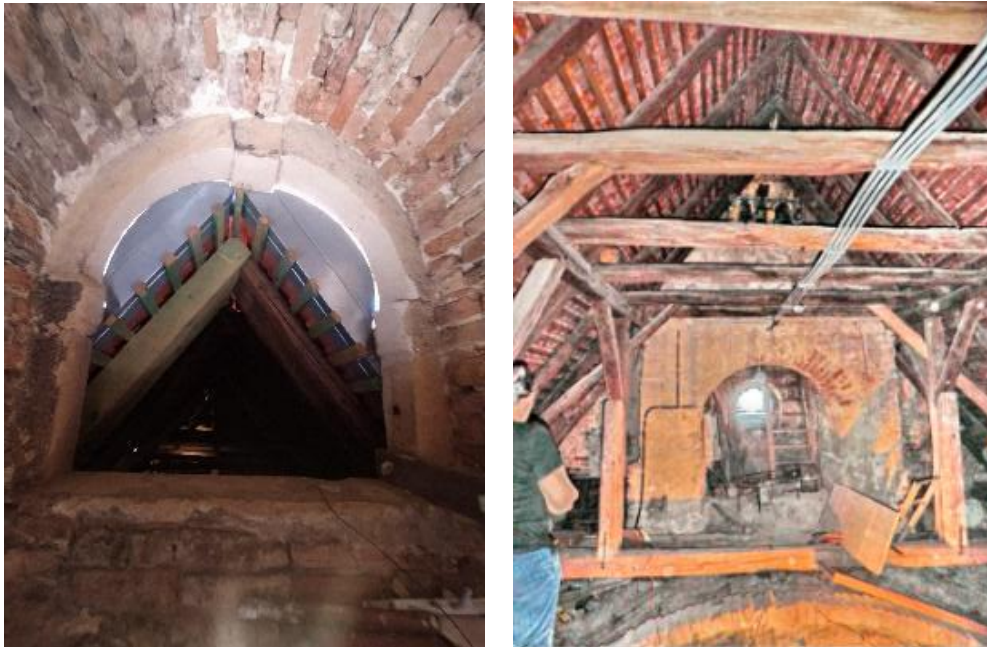
számolnak be.<sup>55</sup> Ahol a torony és a fedélszék között ma fal áll, a torony megközelítését biztosító félköríves nyílás található, ami esetleg korábbi homlokzati nyílás lehetett. Ezen nyílás felett pedig egy kőkeretes ablak figyelhető meg. (63-64. ábra)

63-64. ábra: Kőkeretes ablak (saját felvétel) és a félköríves nyílás<sup>56</sup>

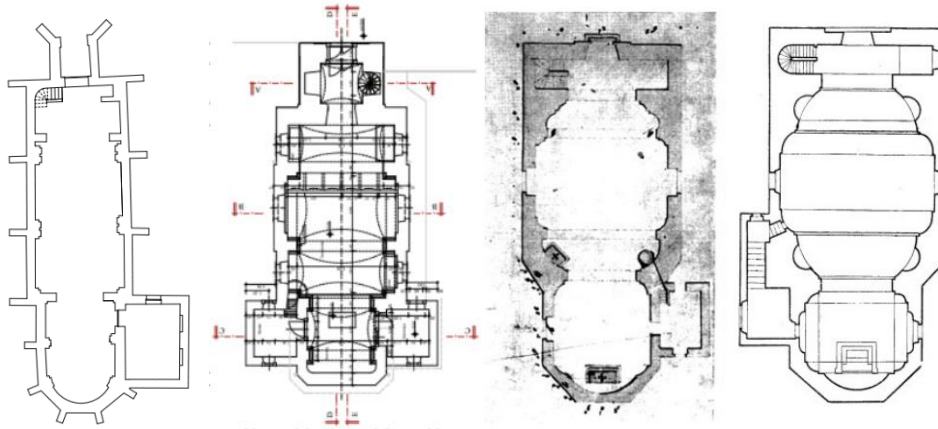
68-71. ábra: Balról jobbra: Somogyszil (középkori eredetű, gótikus stílusú)<sup>68</sup>; Szigetmonostor (építés dátuma: 1752)<sup>69</sup>; Peregi plébániatemplom<sup>70</sup> (építésének éve: 1771); Csömöri templom (vannak középkori előzményei, de építésének ideje: 1773)<sup>71</sup>

Bár egyik sem egyezik meg pontosan a Pécsi Havas Boldogasszony-templom rendszerével, kutatásaim alapján ezt a megoldást inkább kisebb léptékű templomoknál használták, főleg egyhajós vagy kisebb centrális terek kialakításánál. Megfigyelhető, hogy ez a kialakítás már a középkorban is bevett megoldás volt (ld: Somogyszil), a későbbi korok ezt a középkori rendszert fejlesztették tovább. Az alaprajzok vizsgálata során az is jól kivehető, hogy a szentély

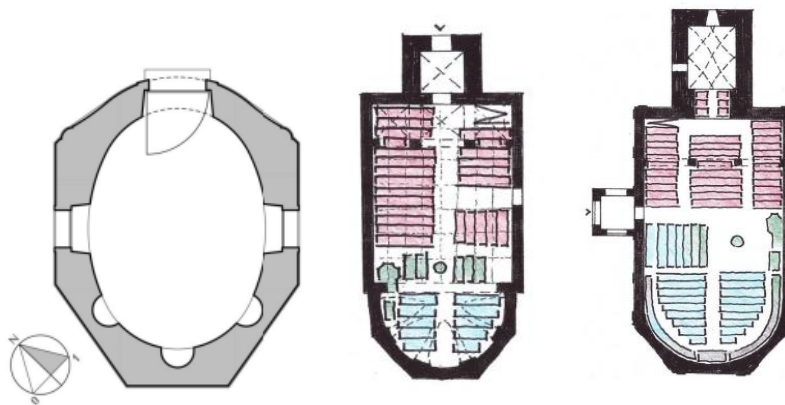
72-74. ábra: Balról jobbra: Sopronkeresztúr (építésének éve: 1805<sup>72</sup>); Angyalos református templom (építés dátuma: 1795-1800)<sup>73</sup>; Bikafalva középkori (gótikus) vártemplom (építés dátuma: 1863)<sup>74</sup>
