# Archaizálás és haladás – az alsótői református templom története

Tudományos Diákköri Konferencia 2018

Szerző: Kovács Rita Georgina

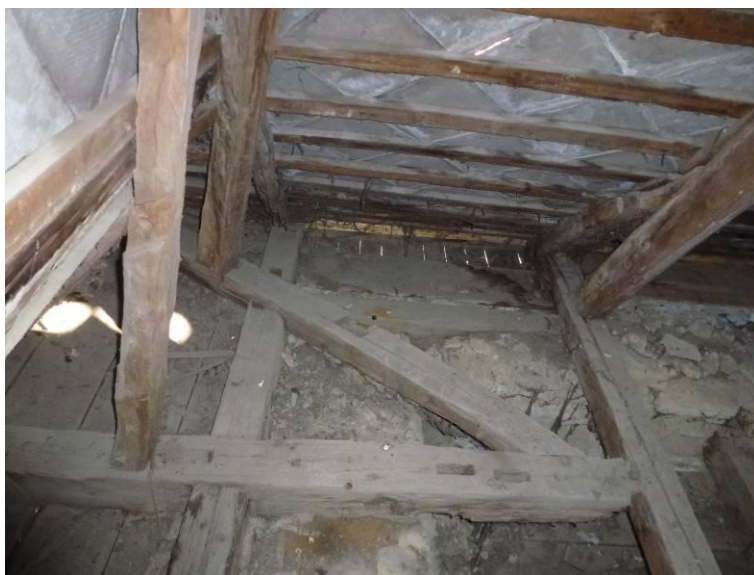
10. kép

A dendrokronológiai vizsgálatok kimutatták, hogy 1540 körül a tetőt átépítették, melyet a hajó nyugati oldalán két csonka kötőgerenda is bizonyít.<sup>21</sup> A rajta levő lyukak azt mutatják, hogy nem ide voltak beépítve, de a kontyolás időpontját nem lehet meghatározni belőlük. A kötőgerendákkal egy időben kellett őket beépíteni, a csatlakozásuk miatt. Az új kötőgerendák (és a szarufák is) lucfenyőből vannak.

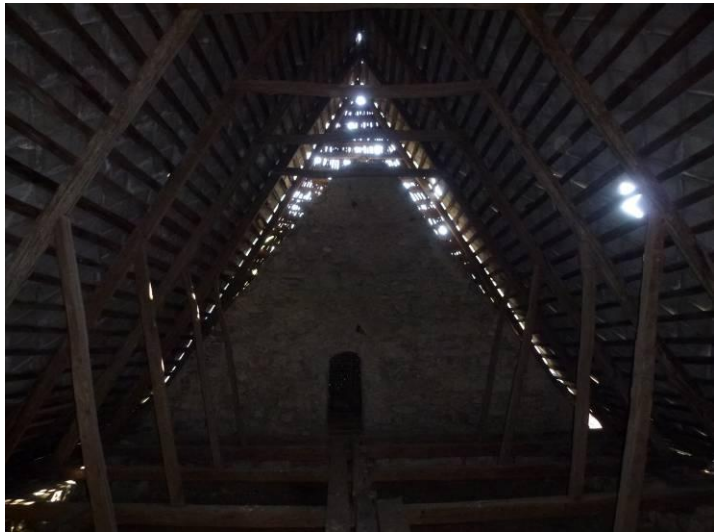
11. kép

1718-ból való az a szarupár,  
mely az oromfal mellett áll,  
hajlásszögük megegyezik. Nem az  
eredeti helyükön vannak, de jól  
mutatják a tető 1700-as évekbeli  
állapotát.<sup>26</sup>

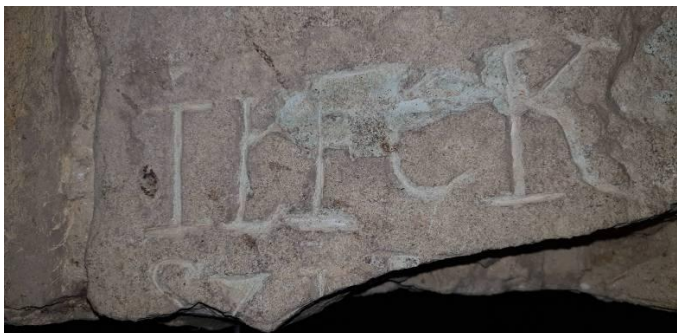
12. kép

Az új oromfalba a szentély és a hajó közti átjáró vállkövébe egy elütő követ is beépítettek, amely jobb minőségű az alsótöki kőnél, kevésbé porlik, tömörebb és vöröses színű az utóbbi sárgás színével ellentétben. Rajta vésett betűk.

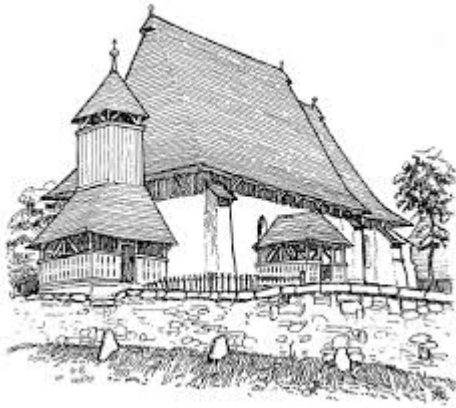
14. kép

Debreczeni László 1929-ben kereste fel az alsótői templomot, az alaprajzot felmérte, a nyugati kaput kibontotta, rajzokat, vázlatokat készített. Ezeken még zsindefedés szerepel.

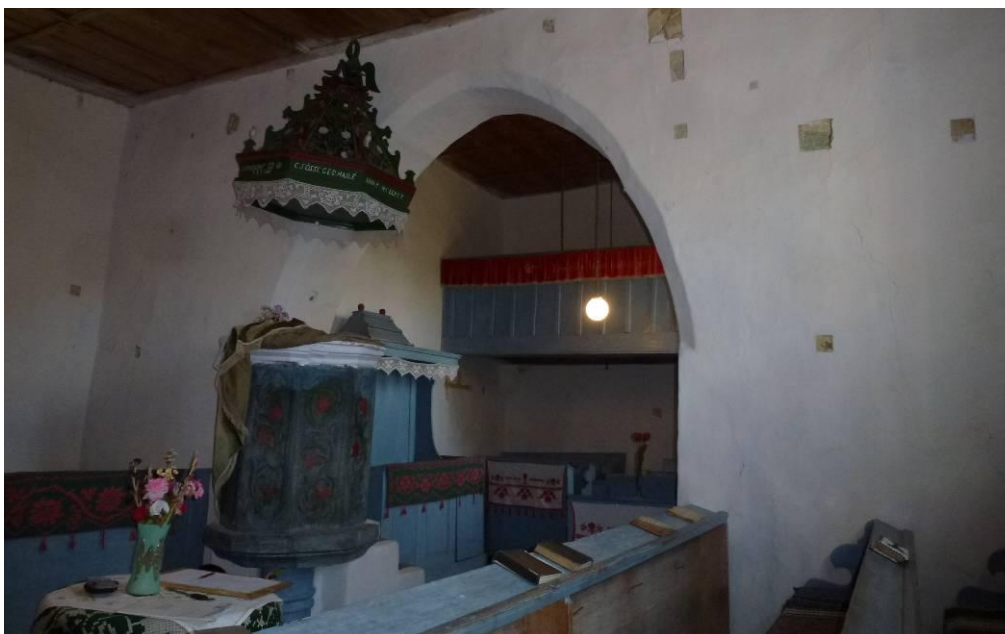
16. kép A szószerék a déli kapu felől nézve

A szószerék 1777-ben készült el, virágos reneszánsz stílusban.<sup>59</sup> A diadalív északi szárához építették. Ez az elrendezés igen gyakori az erdélyi templomoknál. Talán a zömök alaprajz miatt, mert így hasonló távolságra van az épület két vége. Nyújtottabb alaprajznál a hajó északi falához is tehetik.

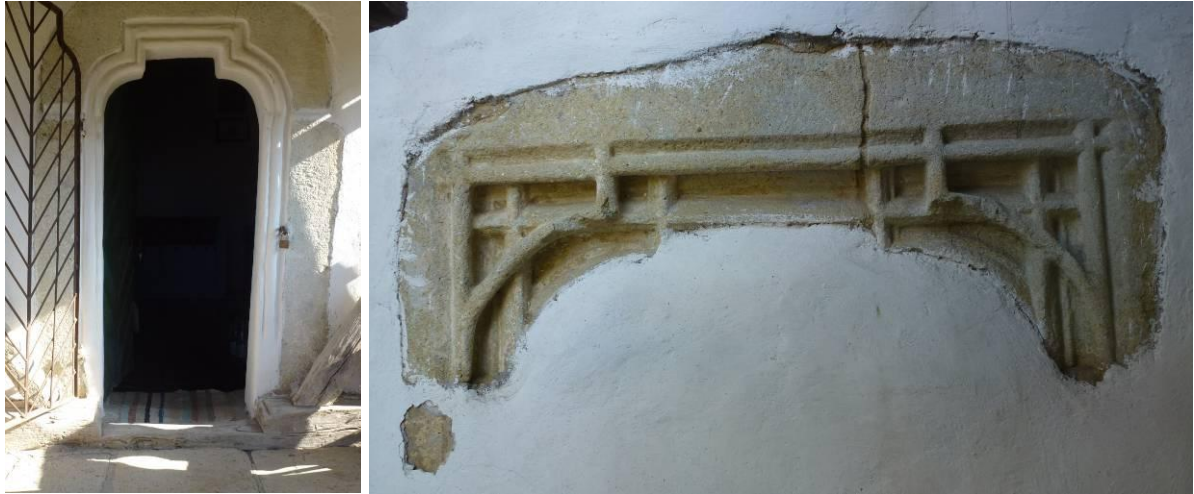
Déli ajtaja sokkal egyszerűbb profilozású. Mindössze egy pálca és egy horony alkotja. Minden eleme a fal síkjáig ér. A pálcat csavart faragással indítják.

20. és 21. kép Az alsótóki templom déli és nyugati kapuja

Mindkettő szemöldökgyámos kialakítású, a legkedveltebb forma a 15. században.

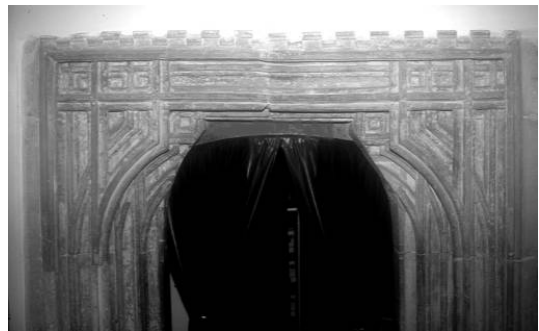
22. kép

Rengeteg hasonló szemöldökkövet lehet találni a történelmi Magyarország területén. Az első ismert keret 1477-ből származik a kolozsvári plébániaházról, csak az 1400-as évek végétől terjedtek el hazánkban. Kiindulópontja a budai vár volt, melyet Mátyás uralkodása alatt átalakítottak. A gótikus kőfaragó műhelyek ezután nagyobb uralkodói központokban kaptak munkát, de vidéken. Tehát a mintát az udvari építkezések szolgáltatták, így terjedt el egy-egy kisebb falusi településre.

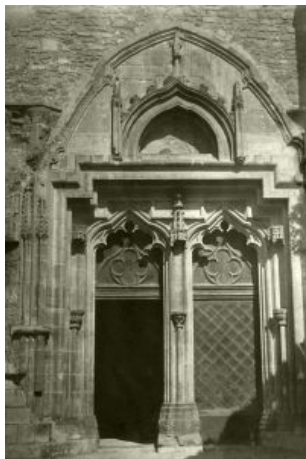
Kolozsvár környékén a Szent Mihály templom volt ez a minta. Több ajtókerete is szemöldökgyámköves, ám nem olyan áttört és részletgazdag, mint a később épülteké, például a Farkas utcai református templomé. Keretén a csúcsívek díszítésére fordították a hangsúlyt, de már megvan a vállgyámköves forma, és az egymást keresztező pálcák. Rétegekről a vállgyámköves keret és a csúcsíves keretek viszonyában beszélhetünk.

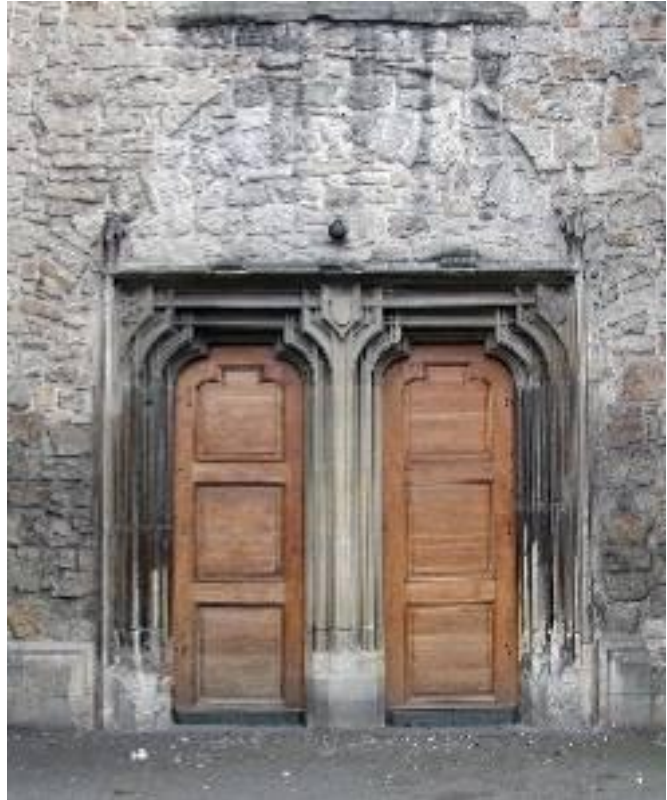
24. kép

Színvonalasabb alkotások egészen áttörtek, hogy a rengeteg áthatás a felső rétegek alatt is megmutatkozhasson. A fényes és árnyékos felületek kontrasztot alkotnak a kereteken. A sarkokba címerek is kerülhetnek (Kolozsvár, Farkas utcai református templom).

Gyakori a három és az öt egymás feletti áttört réteg.
