fókuszban a veszprémi Szent Mihály főszékesegyház kortárs felújítása

Mantuano Eszter

Budapesti Műszaki és Gazdaságtudományi Egyetem Középülettervezési Tanszék

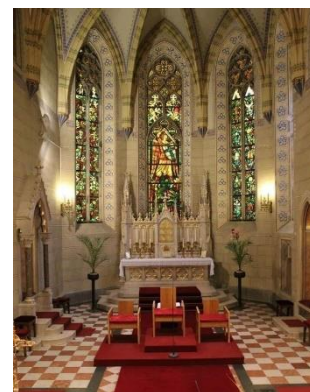
8. kép
szentély átépítés előtti
állapota

A templomtérbe belépve, a teret talán legjobban meghatározó elem a falak díszítőfestése volt, mely általános helyen kváderes mintát kapott, kiemelt helyeken – mint például a szentélyben – pedig gazdag ornamentikával díszített, figurális elemeket tartalmazott. A kifestést mintegy ellensúlyozva a padlón elterülő 30x30-as sakkmintás kerámialap burkolat feküdt, amit a templom tengelyében, a bejáratától a szentélyig végigfutó vörös szőnyeg takart. A műmárvány burkolatú oszlopokkal határolt főhajóban helyezkedtek el a fából készült padsorok. A templomtérben sok liturgikus kép és szobor kapott helyet. A tizenegy lépcsőfokkal kiemelt szentélyben a II. Vatikáni Zsinat értelmében készült új „ideiglenes” fa szembe-miséző oltár, ambó és konzolos fa stallumok szolgálták ki a liturgikus igényeket, a megőrzött főoltár fölött a Sztéhlo Lili által készített harcoló Szent Mihály alakja jelent meg, jobbra és balra növényi ornamentikával díszített üvegablakok. A sötét templomtérbe a műemlékileg védett¹⁶, színes üvegablakokon keresztül érkező fény szinte megfestette a teret.

A szubjektív alapon megítélendő beltéri látvány mellett objektíven vizsgálható problémák voltak a templomtérben. Sok helyen beázásra utaló sófertőzés jelei

mutatkoztak a falakon, ami komoly károkat jelentett és csak teljes vakolatcserével volt orvosolható. A falakon repedések jelentek meg feltehetően az épület mozgásából eredően.

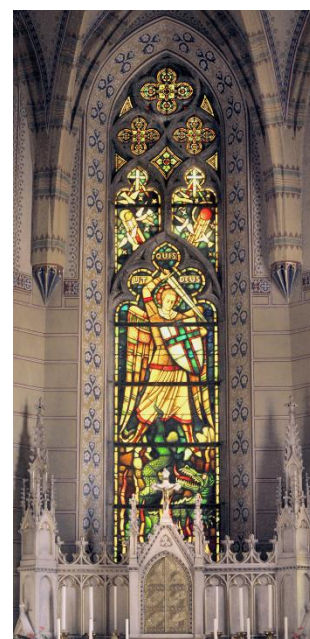
9. kép
oltár fölötti Szent Mihályt
ábrázoló üvegablak, Sztéhlo
Lili tervei alapján

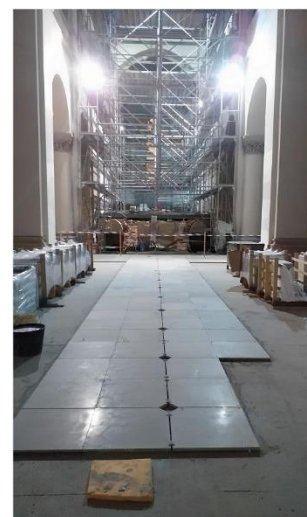
11. kép
kivitelezés közben készült kép
a főhajóban

A templom külső megjelenése nem változott, csak új szint kapott a homlokzat, ami a városban most megújuló műemléki épületek színéhez való harmonikus illeszkedést szolgálja. A felújítás során a korábbi szerkezeti átépítésekből fakadó hibák helyreállítására is szükség volt, többek között elkészítették a födémek és padlók statikai megerősítését (például az altemplom fölött az új oltár miatt), kezelték a beázásokat és sófertőzéseket a templom falain, illetve egyéb restaurátori munkákat is végeztek.²⁶ Ezeket a „láthatatlan” munkarészeket átfogó régészeti, restaurátori (fa, fém, kő, szilikát, festett felületek) és szerkezeti vizsgálatok előzték meg, és a kivitelezés megkezdéséhez az építési és örökségvédelmi, valamint a restaurátori engedélyek meglétére is szükség volt. A kutatási munkák egyik sarkalatos állomása a 70-es években készült kifestéssel kapcsolatos megállapítások megfogalmazása volt. Talán ez az a pont, ami a legérzékenyebb az egész felújítás során, és ez váltotta ki a legerősebb ellenállást is. A

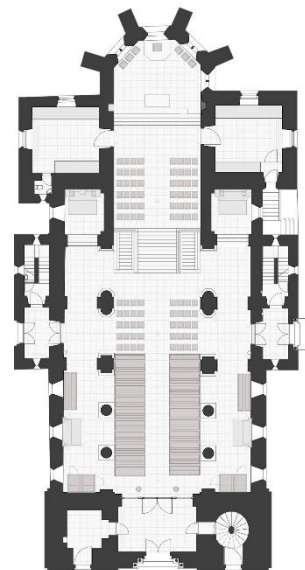
12. kép
székesegyház alaprajza

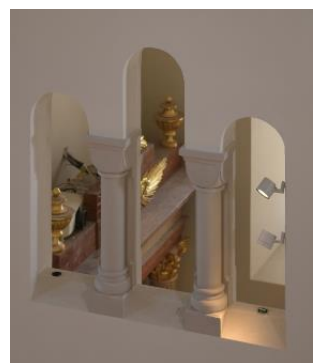
20. kép
kortárs felületű történeti
térformán átsejltő barokk oltár

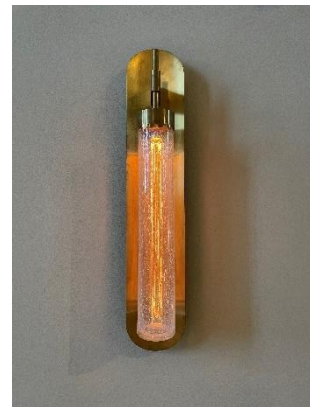
25. kép
egyedi LED lámpa

A **részletek szeretete** a székesegyházban az én olvasatom szerint a berendezési tárgyak minőségén és a finom díszítésen mutatkozik meg leginkább. A térben megjelenő új díszítő minták megalkotását alapos kutatás előzte meg. A kifestésről készített vonalrajz³³ mintáinak elmélyült rajzolása inspirálta a padlóburkolatban, a papi székeken, az oltáron, az ambón, tabernákulum, a szélfogón, a szenteltvíztartón, a gyóntatófülkéken és a padokon látható díszeket: a tengelyeket kijelölő apró minták a padlón, a papi székeken megjelenő bemarás mind-mind a talált díszítőfestés egy-egy kiemelt motívumának megfelelő mintázat. A főhajóban elhelyezkedő padsorok egy másik szempontból is érdekesek, a kor elvárásainak megfelelően kiegészítő fűtéssel látták el a padsorokat, mert a padban ülve nem lehet érezni a padlófűtés hatását. A padok alatt végigfutó konvektorok felett megjelenő díszes terelőlapokon is az 1907-es kifestés által inspirált minták jelennek meg. A finom részletképzés és tiszta formálás megjelenik az olyan hétköznapi elemeken is, mint a korlát vagy a lámpák.

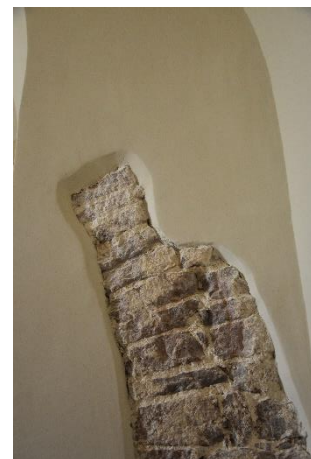
38. kép
déli bejáratnál lévő középkori
ív indulása

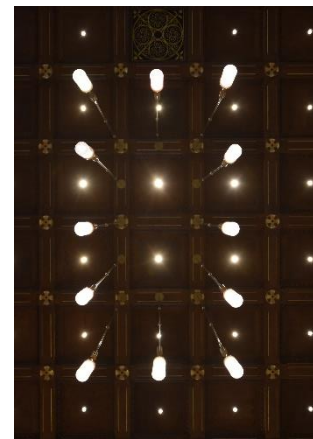
40. kép
restaurált kazettás, fa
állmennyezet

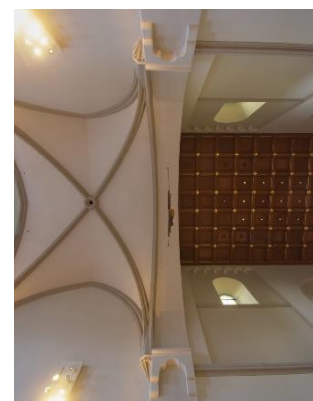
41. kép
gótikus boltozat és neoromán
síkmennyezet

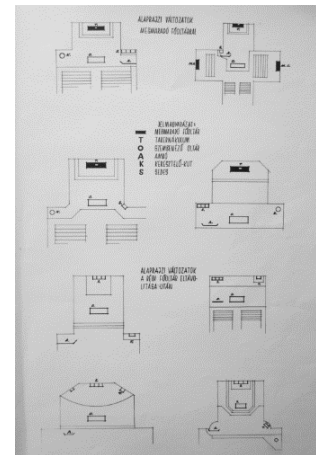
44. kép
Dümmerling Ödön
alaprajzi vázlatok
1968.

A Vatikáni Zsinat megszületésének idejében a magyarországi politikai vezetés antiklerikális hozzáállása ellenére, pár év lemaradással ugyan, de több templomépítés és felújítás is megvalósult a korszakban. Dümmerling Ödön fogalmazza meg a zsinat szellemisége szerint történő átalakítás műemlékvédelmi elveit, ami segíti az állam és az Egyház együttműködését az időszakban. Az 1968-ban született kézikönyve, *A liturgikus berendezési tárgyak és eszközök művészete*⁷¹ alapforrásként szolgált a templomátalakítások tervezőinek. Tervezési elveket fogalmaz meg az új berendezésekre, szentélykialakításokra és eszközökre, illetve esztétikai javaslatokat tesz például az oltár és ambó megformálására, valamint az oltár díszének elhelyezésére is, a meglévő történeti értékek megőrzése mellett. Megállapításai nemcsak tisztán liturgikus megfontolásból erednek, hanem ugyanannyira esztétikai szempontok alapján is, ezért alkalmas a kézikönyv állami és egyházi felhasználásra egyaránt.⁷²

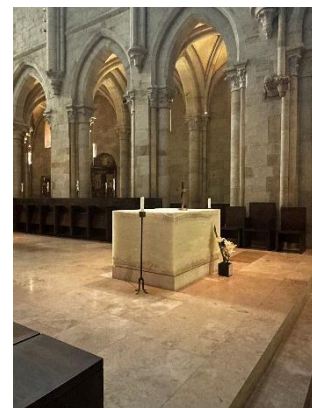
46. kép
burkolatból „kinövő” ónix oltár

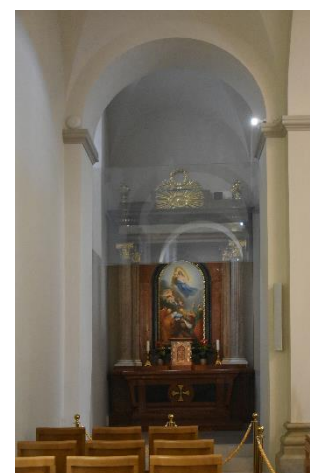
56. kép
mellékoltár és a kivetítő
kapcsolata
